SDC/INV	SiPuCol	Fecha	Hoja
	Informe de inventario	11/09/12	1
09-43CS02-004.00 El Pereque			
Regional.....: 9 Cesar			
Ruta.....:			
Carretera.....: Arjona - El Paso - Cuatro Vientos			
Lado de la car...: 0			
Abscisa.....: 26+0425			
No del registro...: 660			
Año de construcción.....:			
Año de la última reconstrucción.....:			
Paso Superior/Inferior.....: S			
Dir. de abs. de la carretera principal.: N			
Requisitos de la inspección.....: 0 Nada			
Recolección de datos : Fecha.....: 2012.04.30			
: Iniciales.....: IMP			
Posición geográfica...:			
Latitud: 9 gra 41,989 min N Longitud: 73 gra 44,064 min O Altitud: 71 m			
Geometría: Número de luces.....: 3			
Longitud de la luz menor (m): 3,65			
Longitud de la luz mayor (m): 3,70			
Longitud total (m): 11,00			
Ancho del tablero..... (m): 9,30			
Ancho del separador..... (m): 0,00			
Ancho del andén izquierdo (m): 0,00			
Ancho del andén derecho.. (m): 0,00			
Ancho de la calzada..... (m): 6,60

09-43CS02-004.00 El Pereque

SDC/INV		SiPuCol			Fecha			Hoja
		Informe de inspección principal			09/08/12			4
09-43CS02-004.00 El Pereque								
Número de componente Trabajo - Descripción del daño Tipo de daño	Cal ifi	Man ten	Ins Esp	Obr

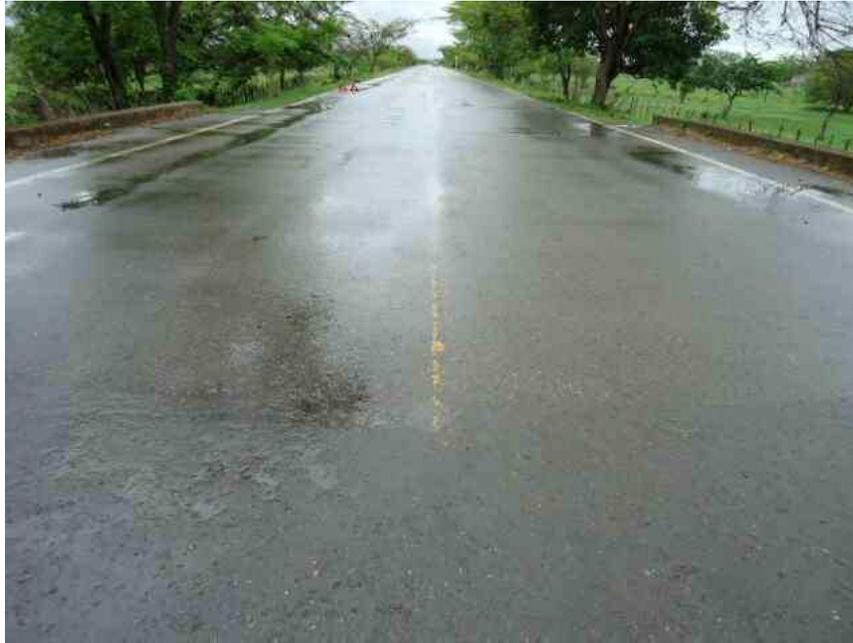
Componente.....: 2 Juntas de expansión

Calif./Mantenim....: 2 / -

Daño/Observaciones.: Junta cubierta por pavimento.

Tipo de daño.....: Otro

Reparaciones.....: Z Otra

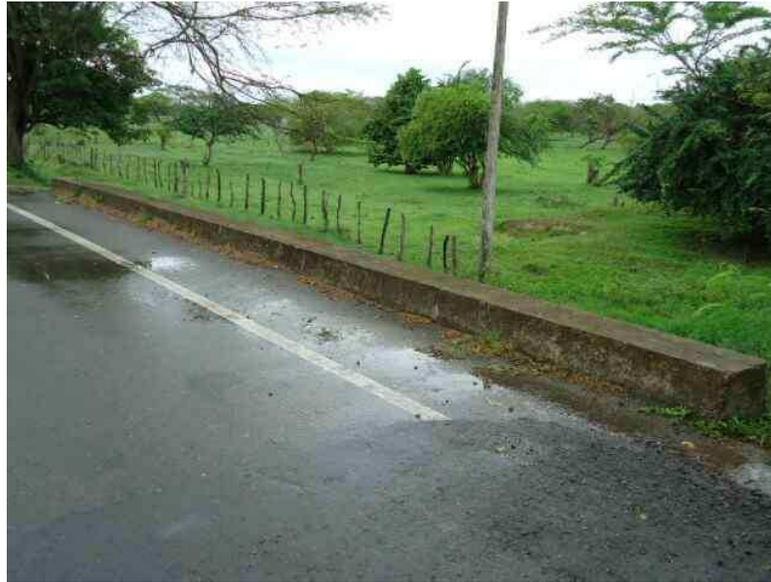
Componente.....: 4 Barandas

Calif./Mantenim....: 5 / -

Daño/Observaciones.: No tiene barandas. Construir a la mayor brevedad.

Tipo de daño.....: Otro

Reparaciones.....: Z Otra

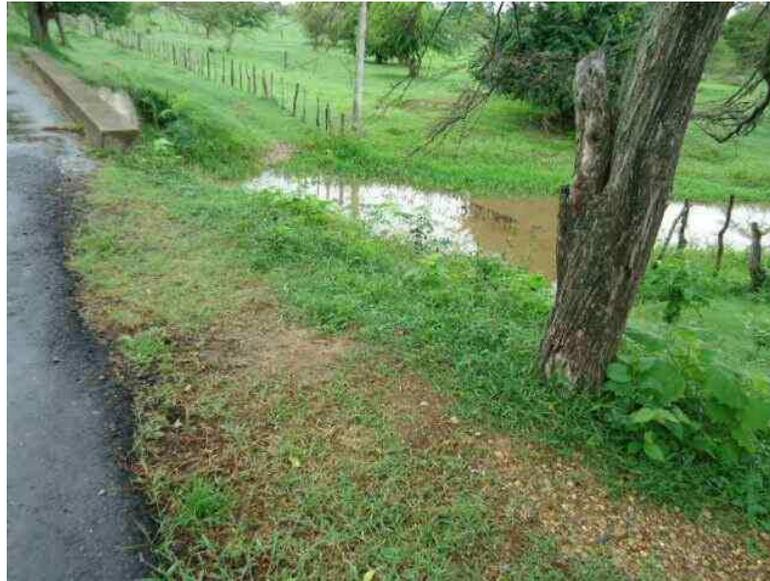
Componente.....: 5 Conos/Taludes

Calif./Mantenim....: 2 / +

Daño/Observaciones.: erosion

Tipo de daño.....: Erosión / socavación

Reparaciones.....: A Rellenar

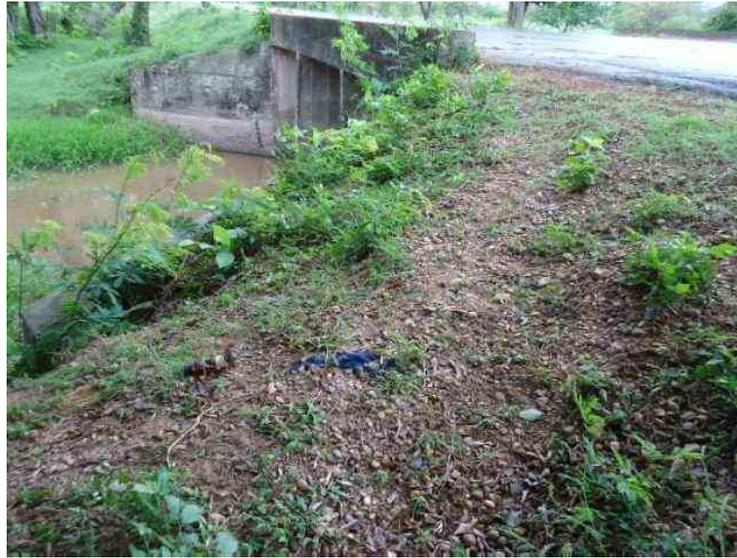
Componente.....: 5 Conos/Taludes

Calif./Mantenim....: 2 / +

Daño/Observaciones.: erosion

Tipo de daño.....: Erosión / socavación

Reparaciones.....: A Rellenar

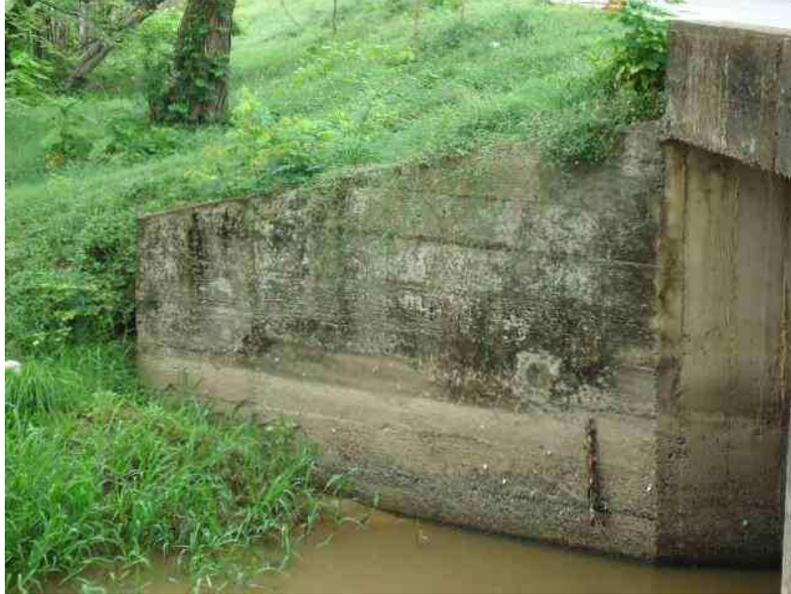
Componente.....: 6 Aletas

Calif./Mantenim....: 2 / -

Daño/Observaciones.: Hormiguo y oquedades superficiales.

Tipo de daño.....: Daño en concreto / corr. ref.

Reparaciones.....: A Reparación de concreto

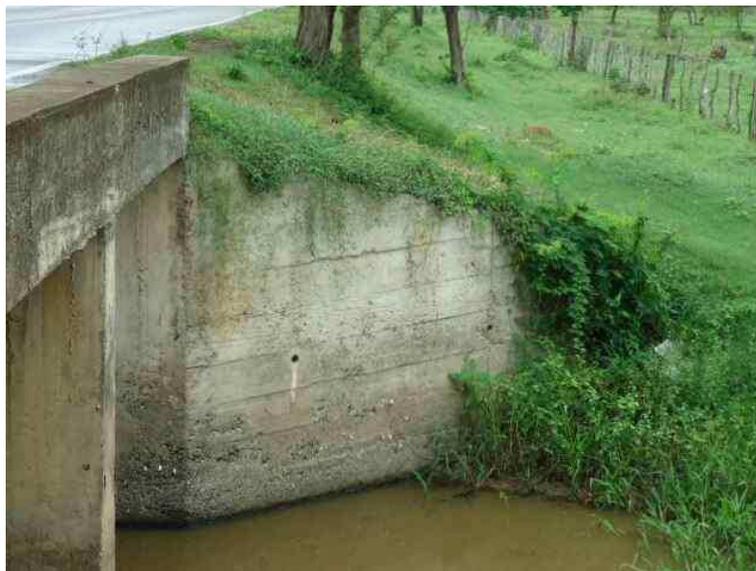
Componente.....: 6 Aletas

Calif./Mantenim....: 2 / -

Daño/Observaciones.: Hormiguo y oquedades superficiales.

Tipo de daño.....: Daño en concreto / corr. ref.

Reparaciones.....: A Reparación de concreto

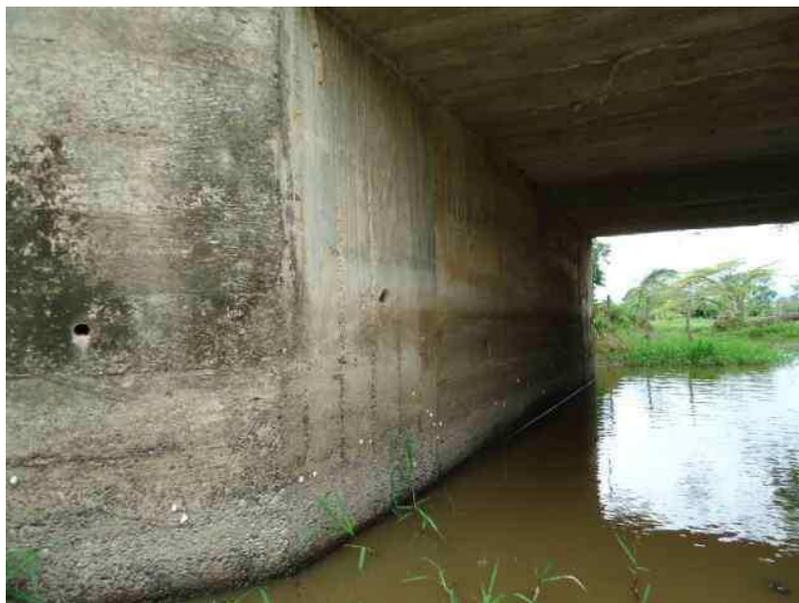
Componente.....: 7 Estribos

Calif./Mantenim....: 2 / -

Daño/Observaciones.: Hormiguo y oquedades superficiales.

Tipo de daño.....: Daño en concreto / corr. ref.

Reparaciones.....: A Reparación de concreto

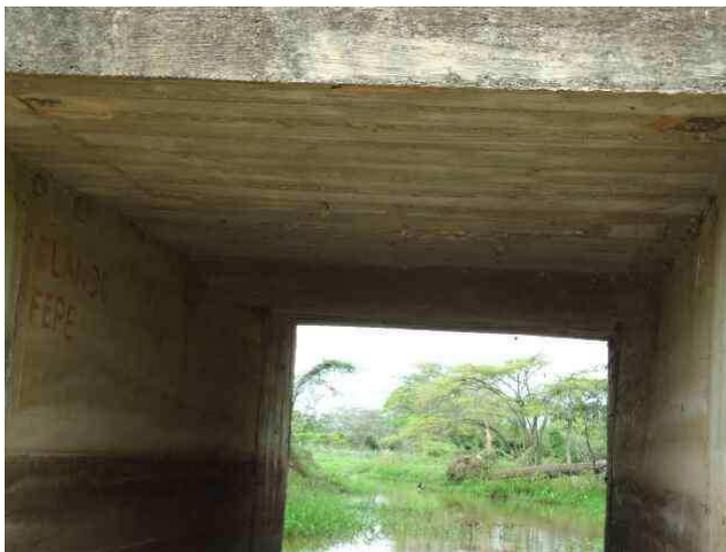
Componente.....: 10 Losa

Calif./Mantenim....: 2 / -

Daño/Observaciones.: Mantenimiento y limpieza.

Tipo de daño.....: Daño en concreto / corr. ref.

Reparaciones.....: Z Otra

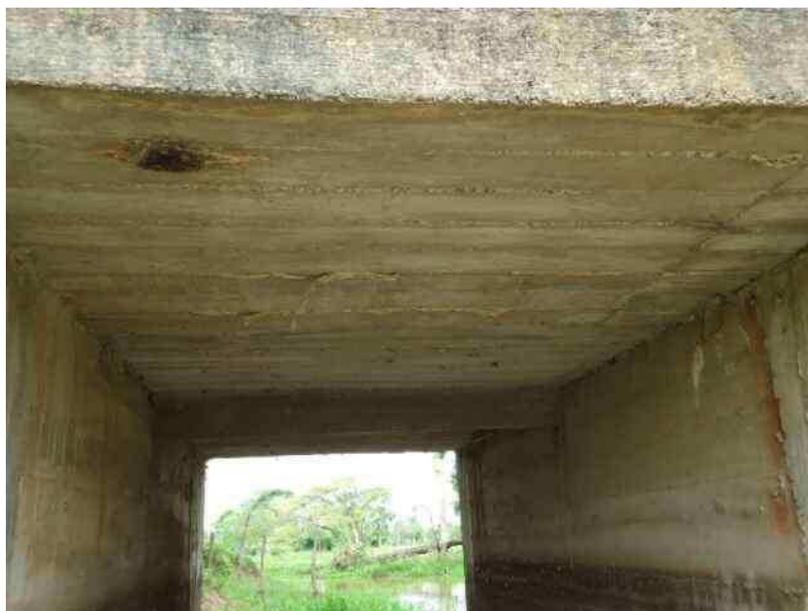
Componente.....: 10 Losa

Calif./Mantenim....: 2 / -

Daño/Observaciones.: Mantenimiento y limpieza.

Tipo de daño.....: Daño en concreto / corr. ref.

Reparaciones.....: Z Otra

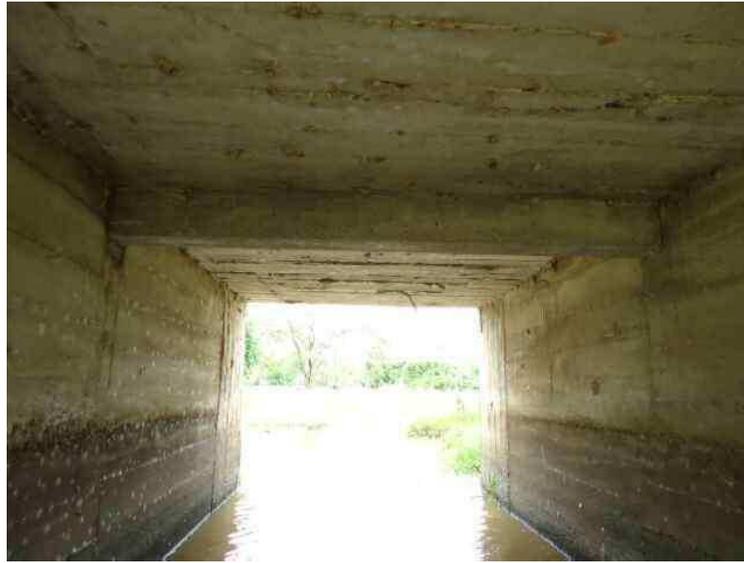
Componente.....: 11 Vigas/Largueros/Diafragmas

Calif./Mantenim....: 2 / -

Tipo de daño.....: Daño en concreto / corr. ref.

Reparaciones.....: A Reparación de concreto

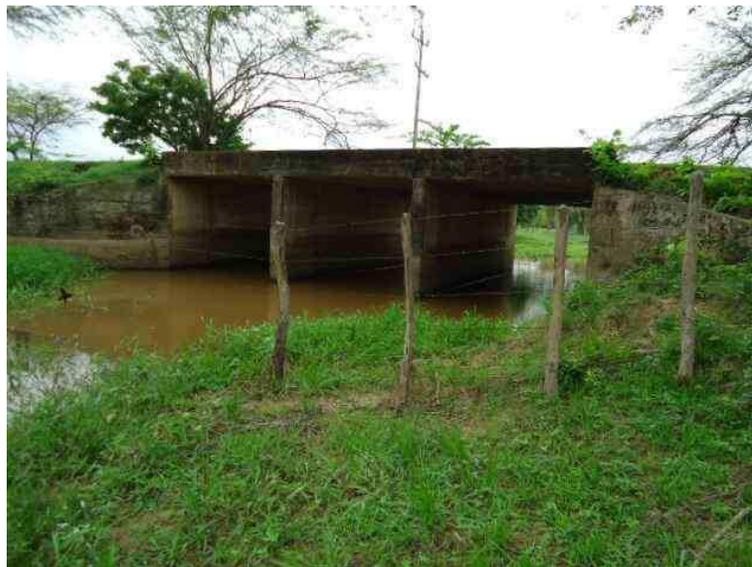
Componente.....: 17 Puente en general

Calif./Mantenim....: 3 / -

Daño/Observaciones.: Puente similar en la parte inferior al Perete I. Se deben construir barandas.
