SDC/INV	SiPuCol	Fecha	Hoja
	Informe de inventario	11/09/12	1
09-45CS09-002.00 Lajas			
Regional.....: 9 Cesar			
Ruta.....: Troncal del Magdalena			
Carretera.....: Cuatro Vientos - Puerto Lajas - Codazzi			
Lado de la car...: 0			
Abscisa.....: 12+0212			
No del registro..: 741			
Año de construcción.....:			
Año de la última reconstrucción.....:			
Paso Superior/Inferior.....: S			
Dir. de abs. de la carretera principal.: N			
Requisitos de la inspección.....: 0 Nada			
Recolección de datos : Fecha.....: 2012.05.01			
: Iniciales.....: IMP			
Posición geográfica..:			
Latitud: 9 gra 48,224 min N Longitud: 73 gra 37,439 min O Altitud: 157 m			
Geometría: Número de luces.....: 1			
Longitud de la luz menor (m): 52,80			
Longitud de la luz mayor (m): 52,80			
Longitud total(m): 52,80			
Ancho del tablero.....(m): 3,40			
Ancho del separador.....(m): 0,00			
Ancho del andén izquierdo(m): 0,00			
Ancho del andén derecho..(m): 0,00

SDC/INV	SiPuCol	Fecha	Hoja
	Informe de inspección principal	09/08/12	2
09-45CS09-002.00 Lajas			
Subestructura:			
Estribos.: Tipo.....	10	Con aletas integrados	
Material.....	20	Concreto ciclópeo	
Tipo de cimentación.....	10	Cimentación superficial	
Pilas.

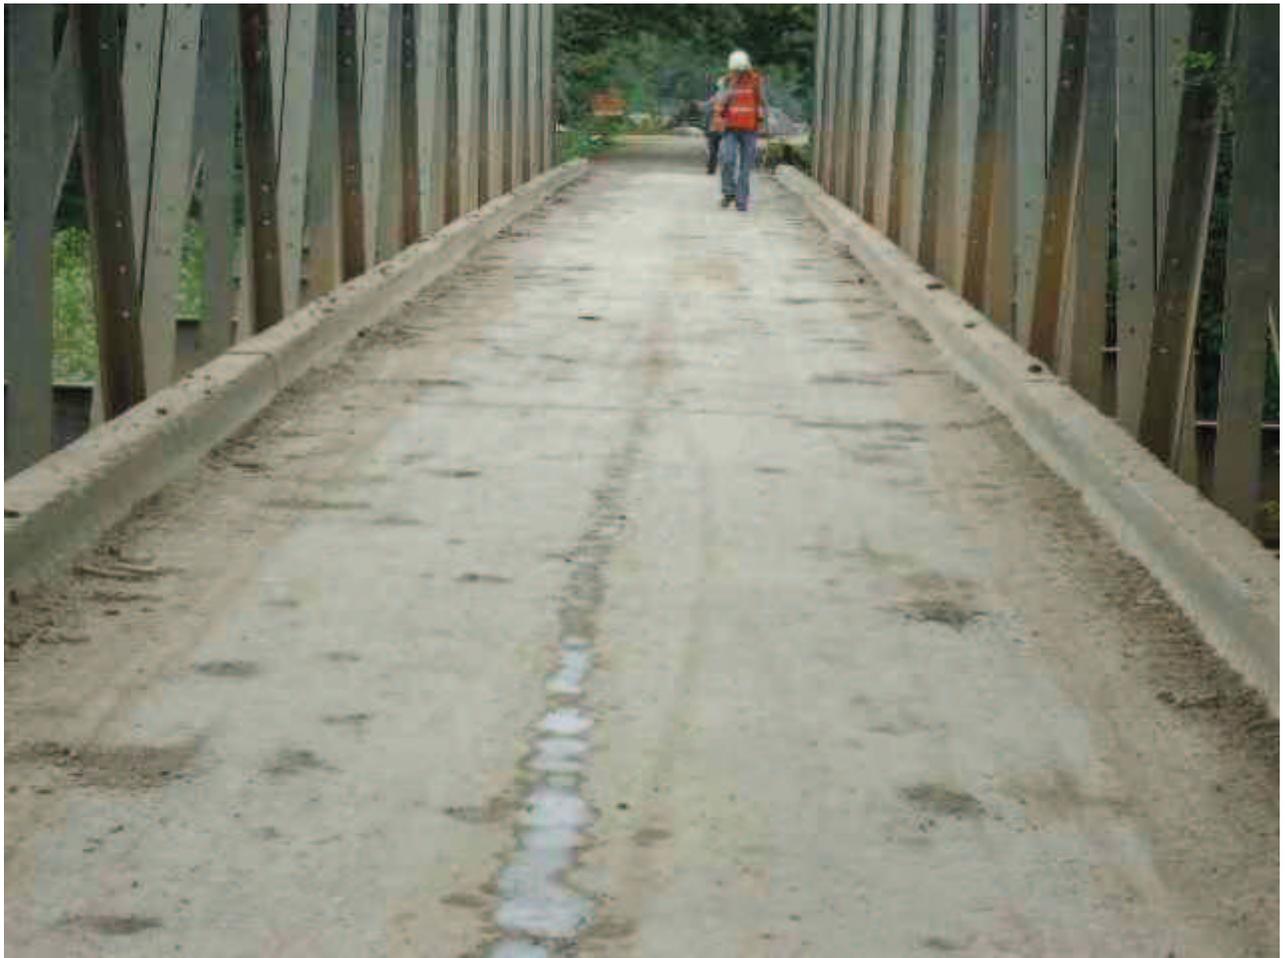
Componente.....: 1 Superficie del puente
Calif./Mantenim....: 2 / -
Daño/Observaciones.: Deterioro del concreto por escarificación.
Tipo de daño.....: Daño en concreto / corr. ref.
Reparaciones.....: B Cambio del pavimento de concreto

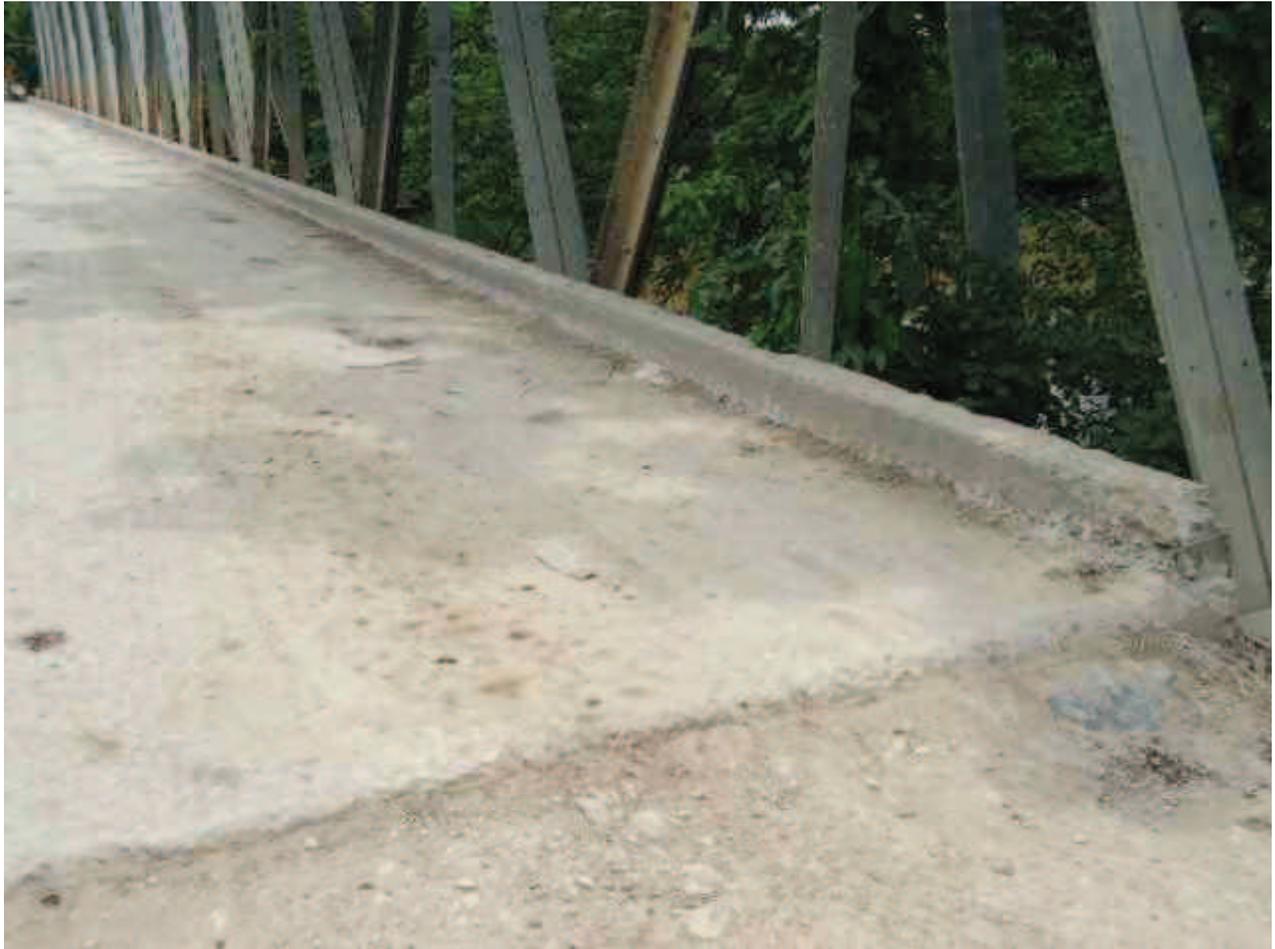
Componente.....: 1 Superficie del puente
Calif./Mantenim....: 2 / -
Daño/Observaciones.: Deterioro del concreto por escarificación.
Tipo de daño.....: Daño en concreto / corr. ref.
Reparaciones.....: B Cambio del pavimento de concreto

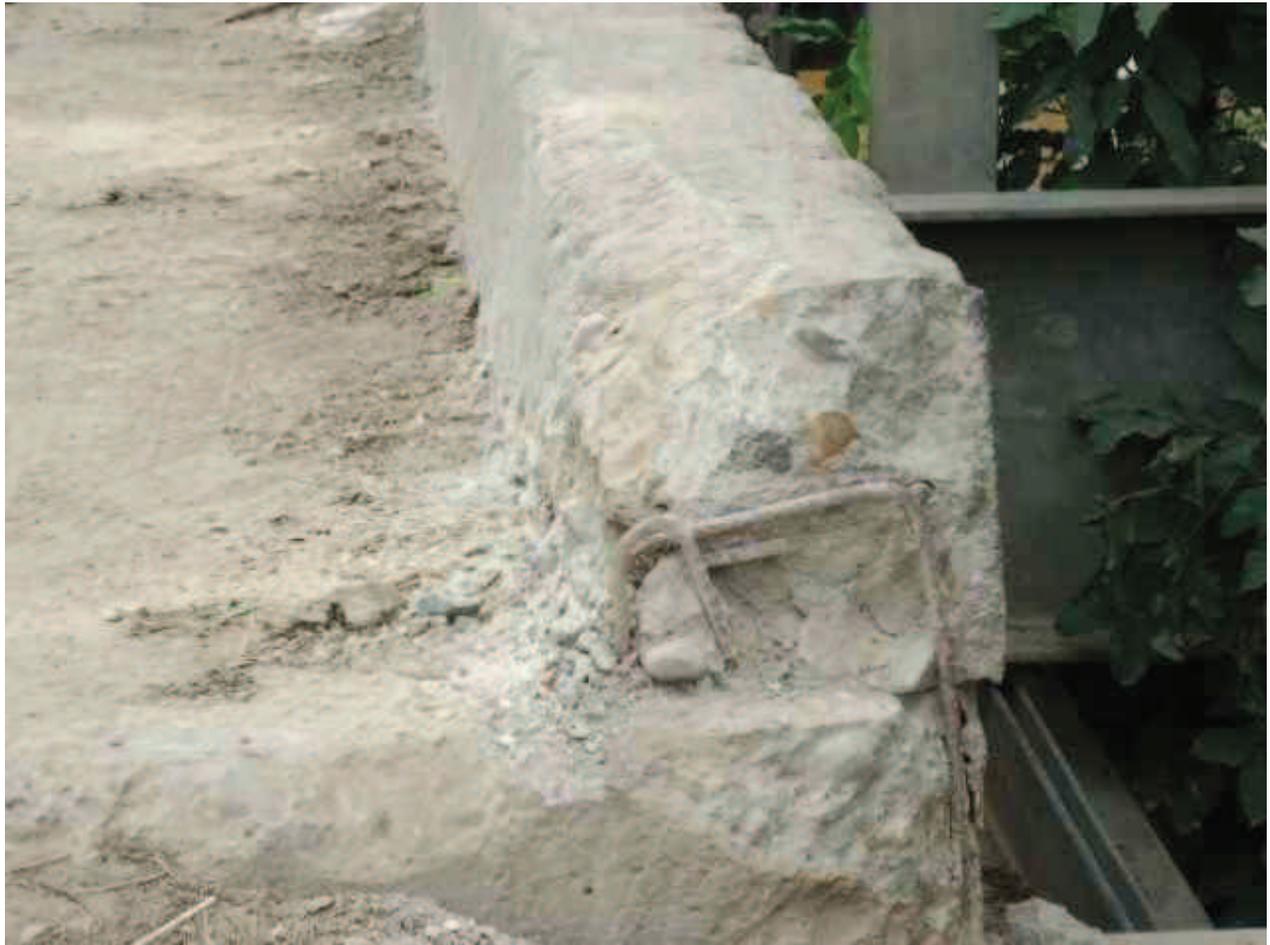
Componente.....: 3 Andenes/Bordillos
Calif./Mantenim....: 3 / -
Daño/Observaciones.: Fractura en elemento por maquina de orugas.
Tipo de daño.....: Daño en concreto / corr. ref.
Reparaciones.....: A Cambio de anden o bordillo

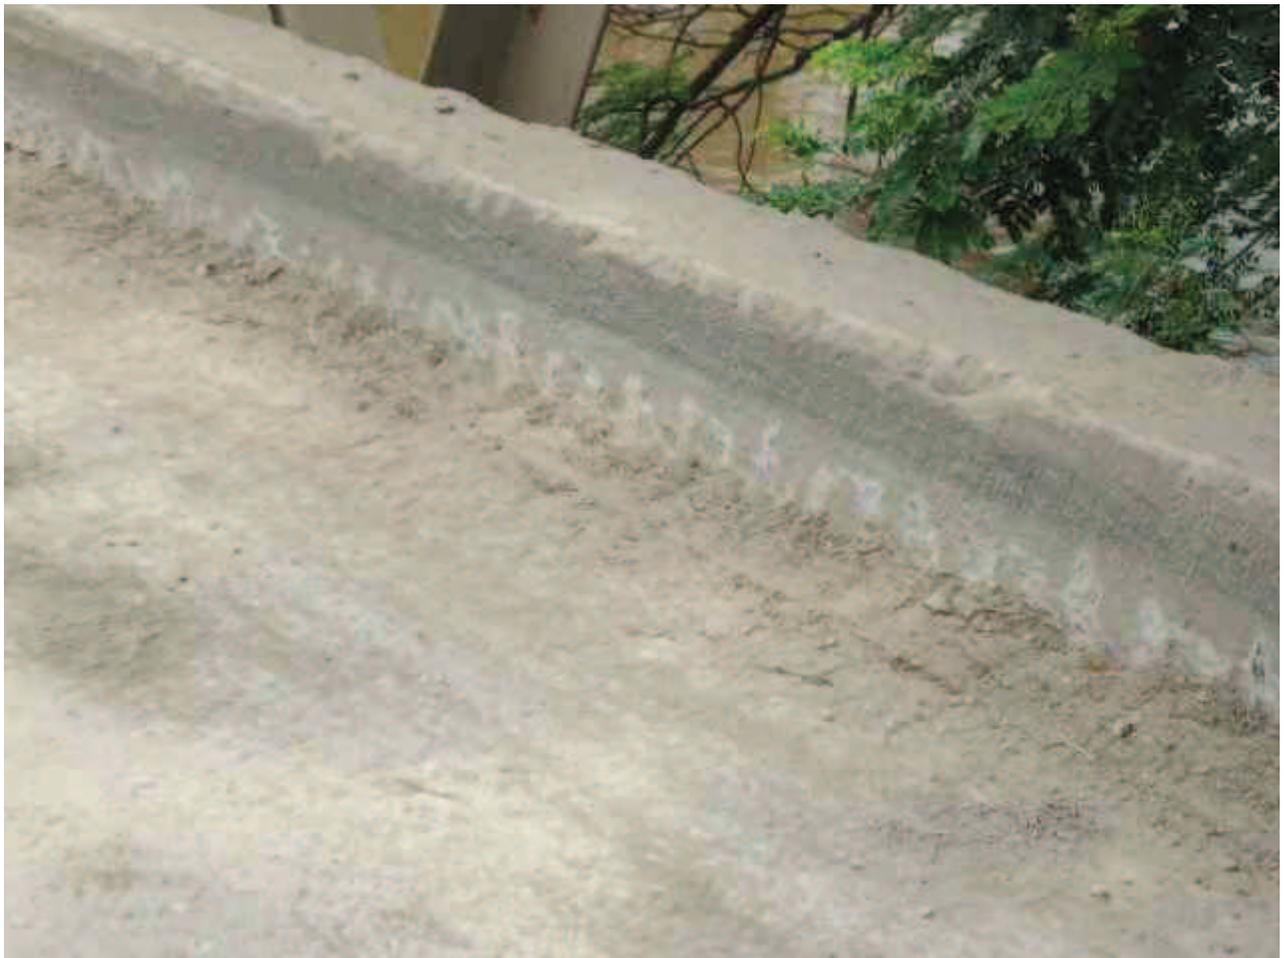
Componente.....: 3 Andenes/Bordillos
Calif./Mantenim....: 3 / -
Daño/Observaciones.: Fractura en elemento por maquina de orugas.
Tipo de daño.....: Daño en concreto / corr. ref.
Reparaciones.....: A Cambio de anden o bordillo

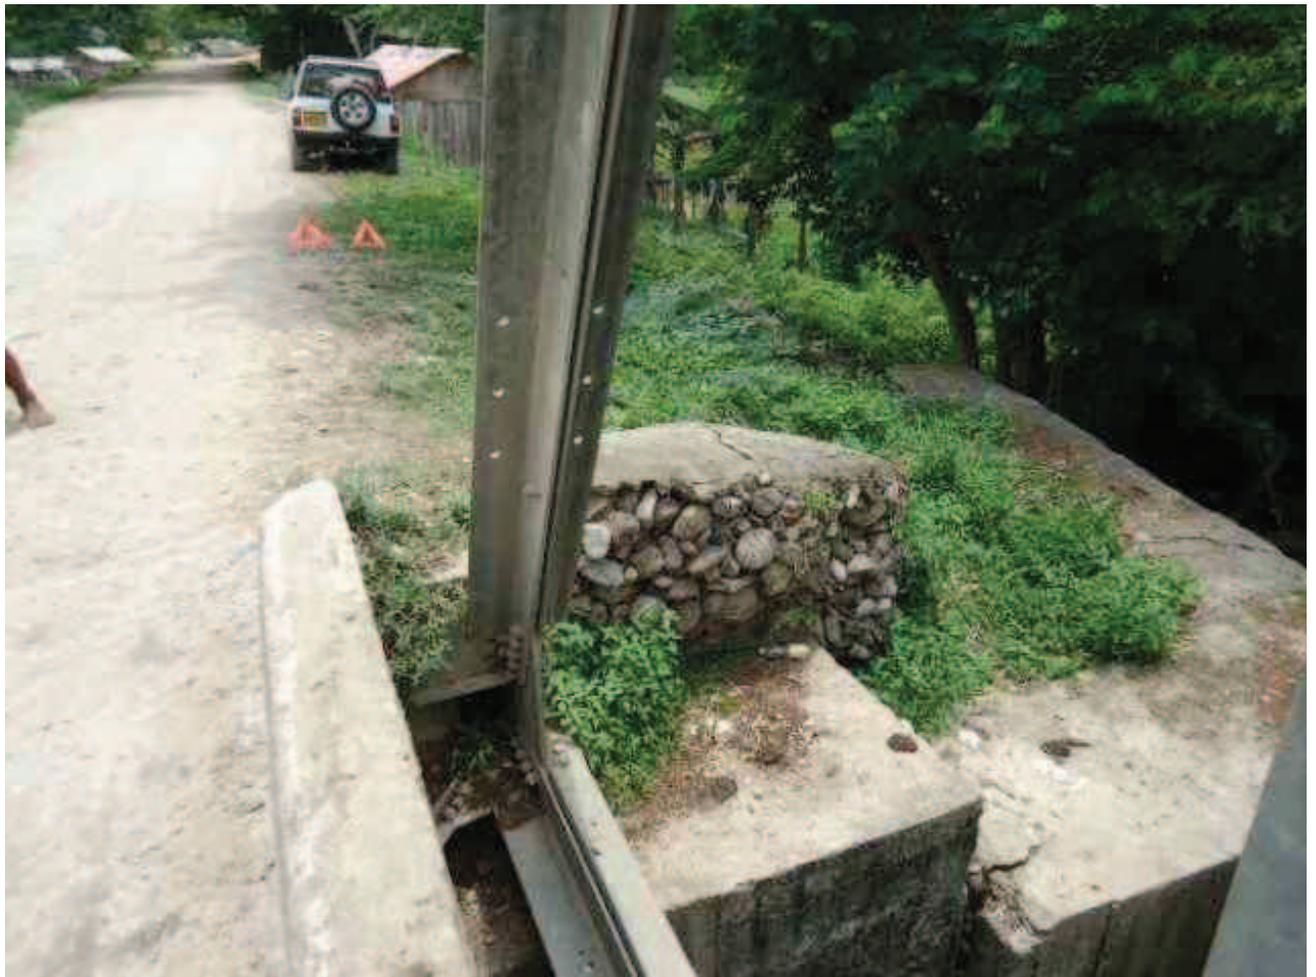
Componente.....: 5 Conos/Taludes
Calif./Mantenim....: 2 / -
Daño/Observaciones.:
Tipo de daño.....: Erosión / socavación
Reparaciones.....: Z Otra

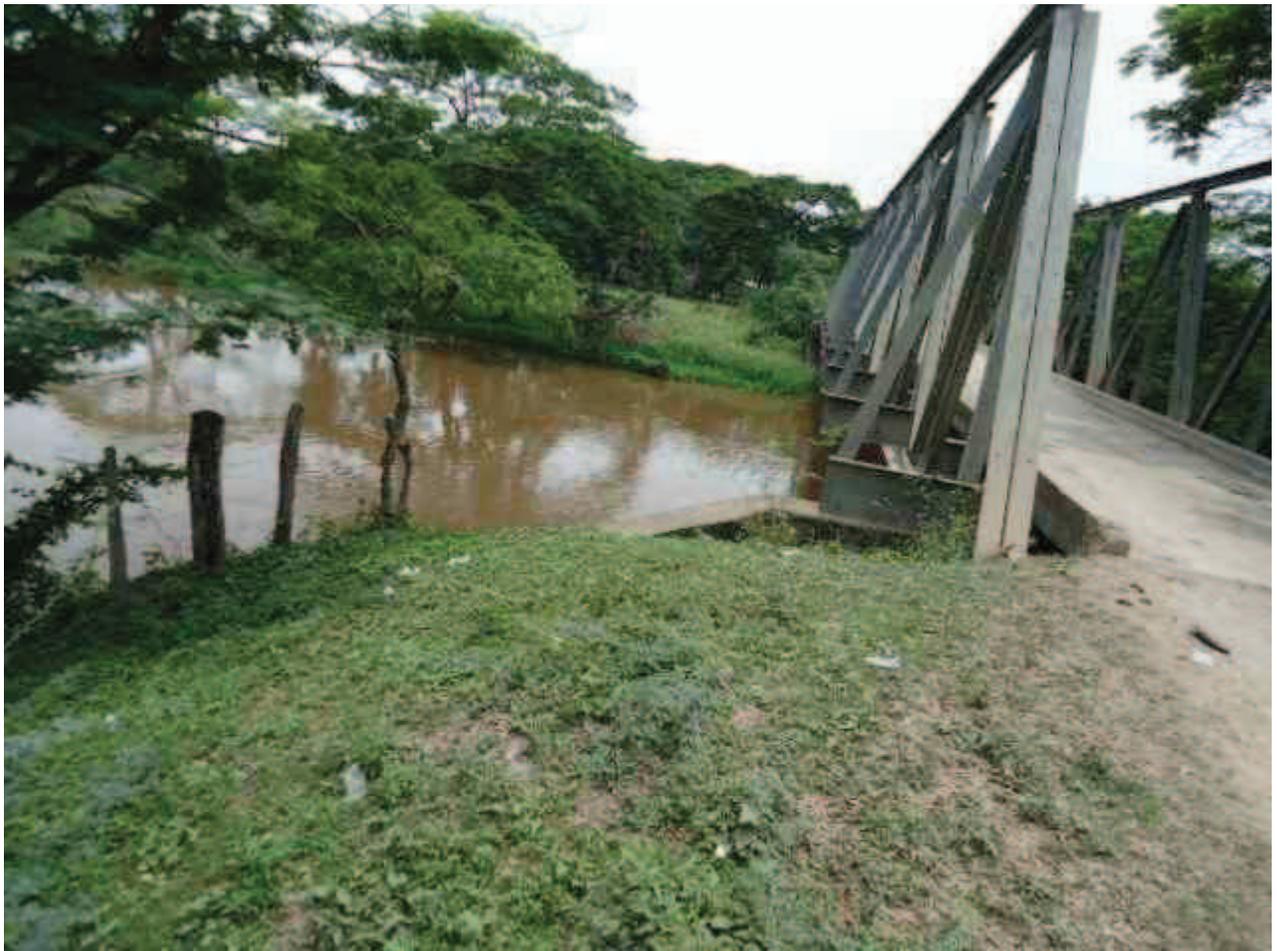
Componente.....: 5 Conos/Taludes
Calif./Mantenim....: 2 / -
Daño/Observaciones.:
Tipo de daño.....: Erosión / socavación
Reparaciones.....: Z Otra

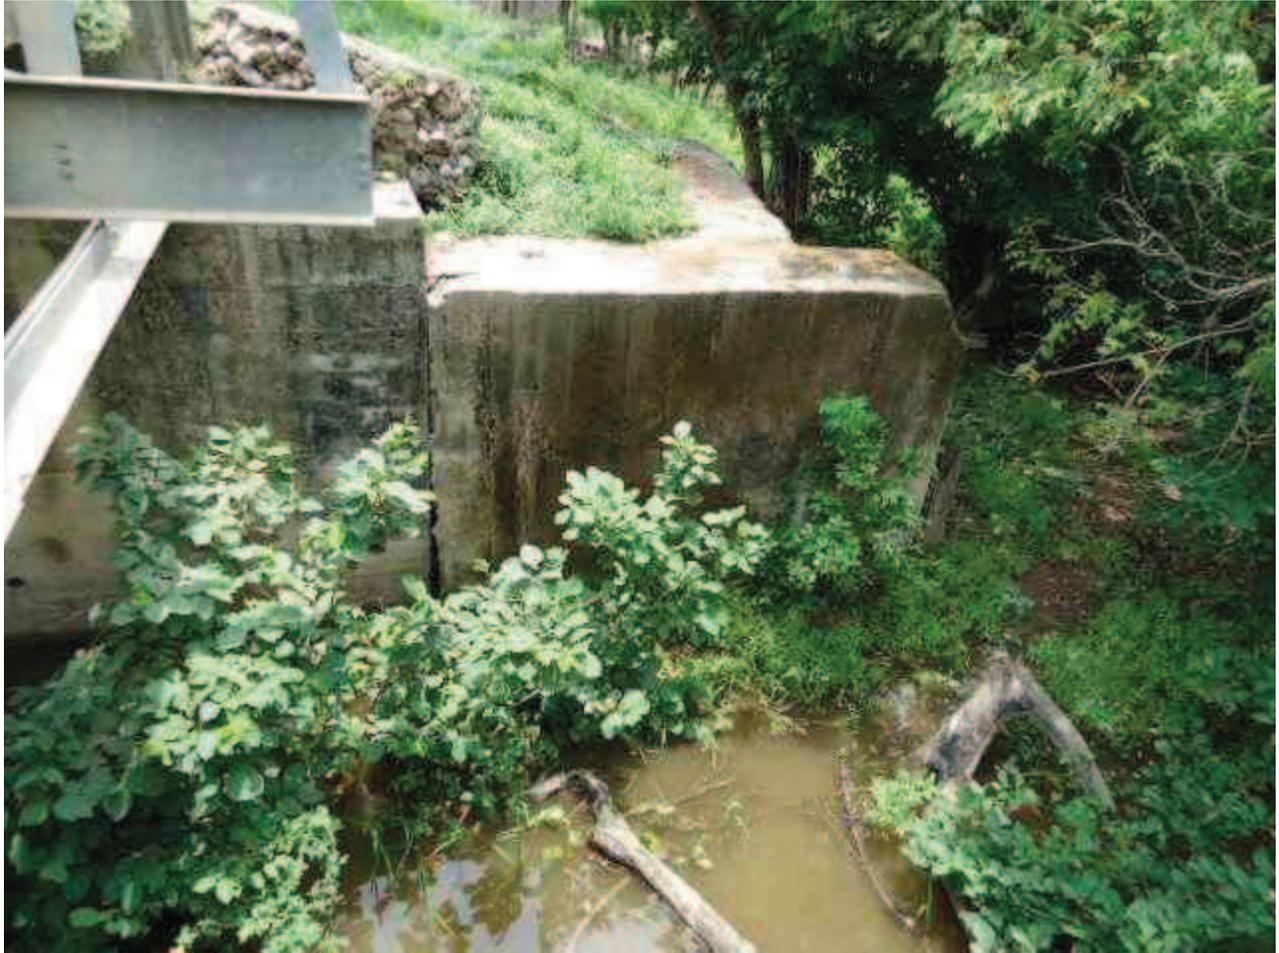
Componente.....: 6 Aletas

Calif./Mantenim....: 3 / -

Daño/Observaciones.: Falla en las dos aletas izquierdas.

Tipo de daño.....: Asentamiento / Movimiento

Reparaciones.....: D Cambio de la estructura

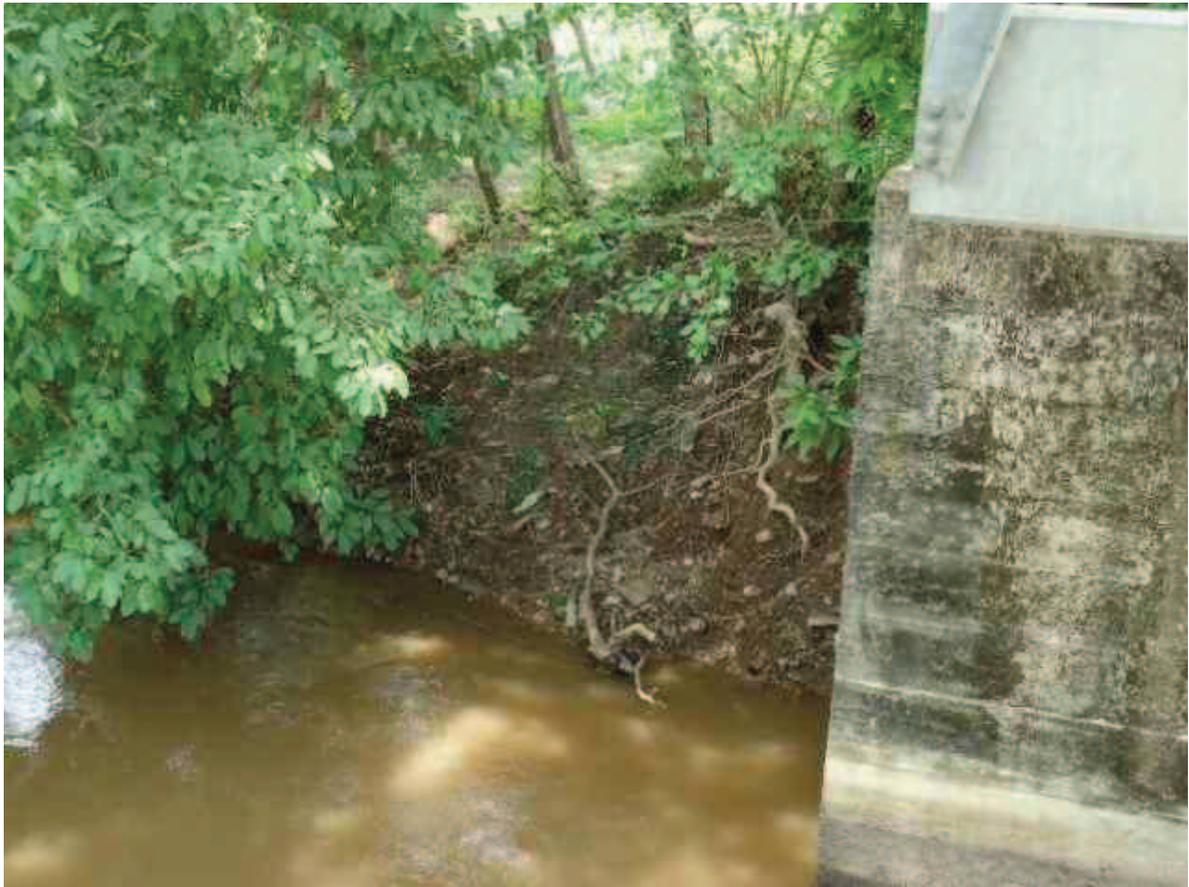
Componente.....: 6 Aletas
Calif./Mantenim....: 3 / -
Daño/Observaciones.: Falla en las dos aletas izquierdas.
Tipo de daño.....: Asentamiento / Movimiento
Reparaciones.....: D Cambio de la estructura

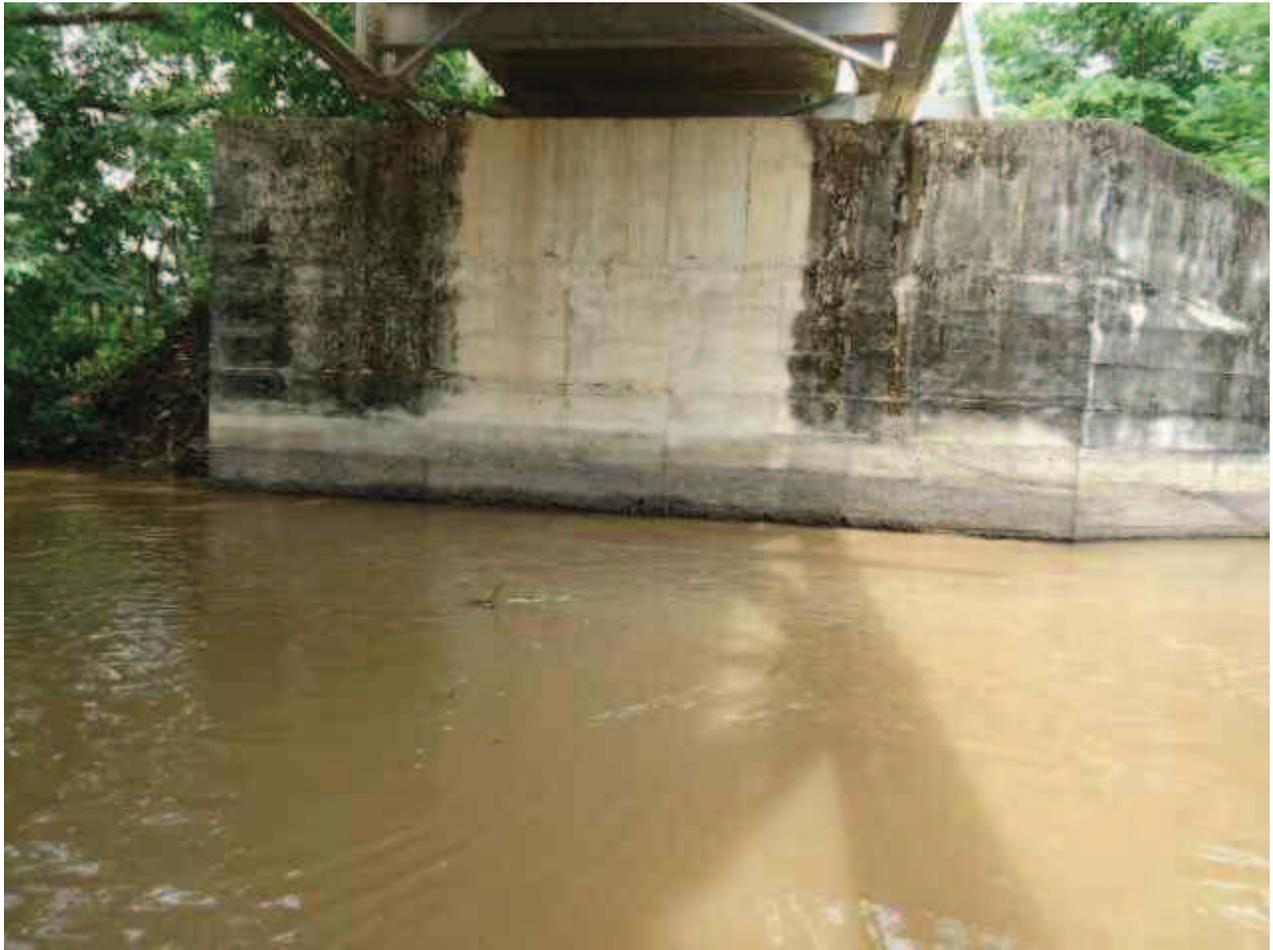
Componente.....: 7 Estribos
Calif./Mantenim....: 3 / -
Daño/Observaciones.: Daño en concreto por erosion del agua.
Tipo de daño.....: Daño en concreto / corr. ref.
Reparaciones.....: A Reparación de concreto

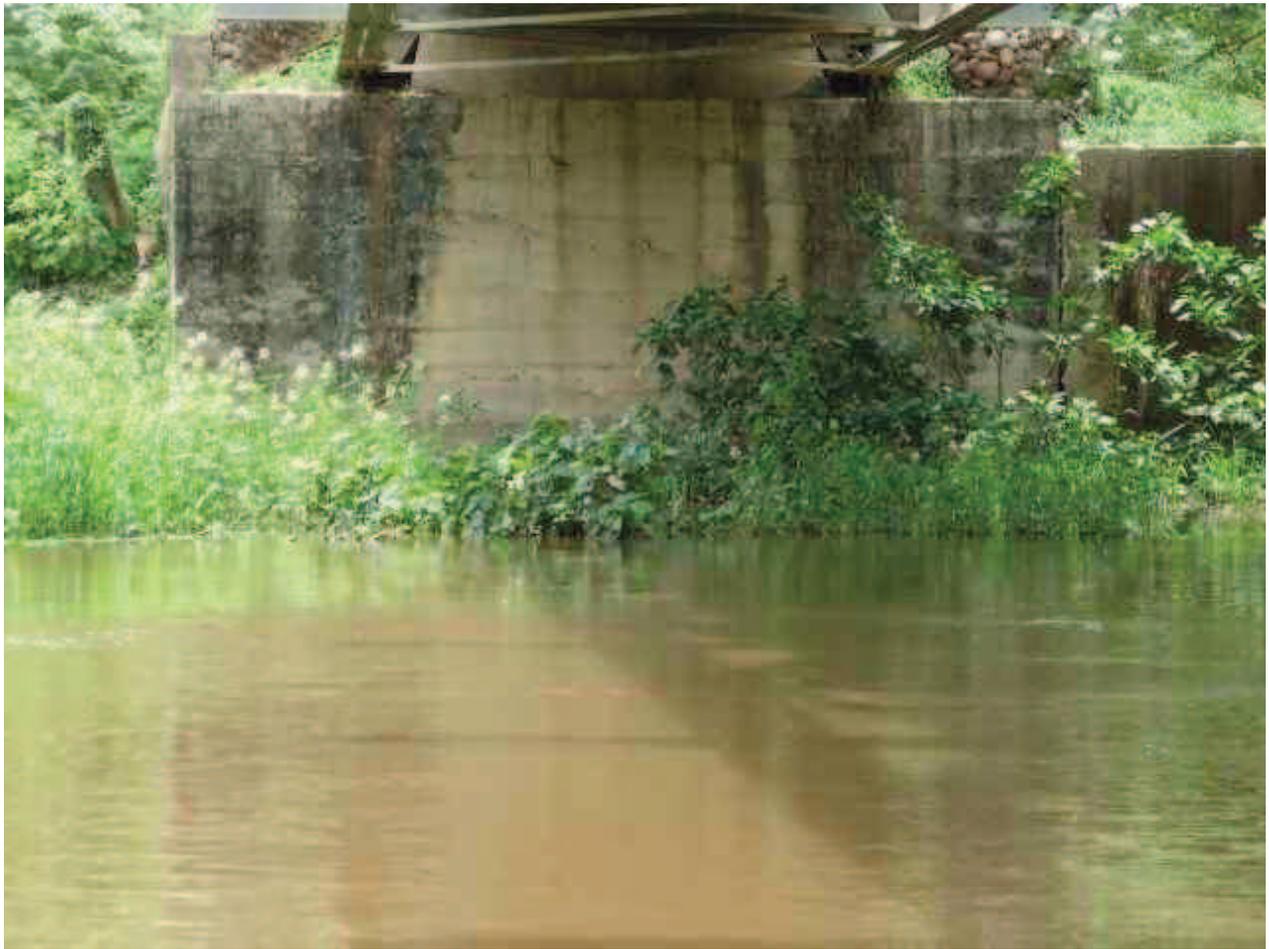
Componente.....: 7 Estribos
Calif./Mantenim....: 3 / -
Daño/Observaciones.: Daño en concreto por erosion del agua.
Tipo de daño.....: Daño en concreto / corr. ref.
Reparaciones.....: A Reparación de concreto

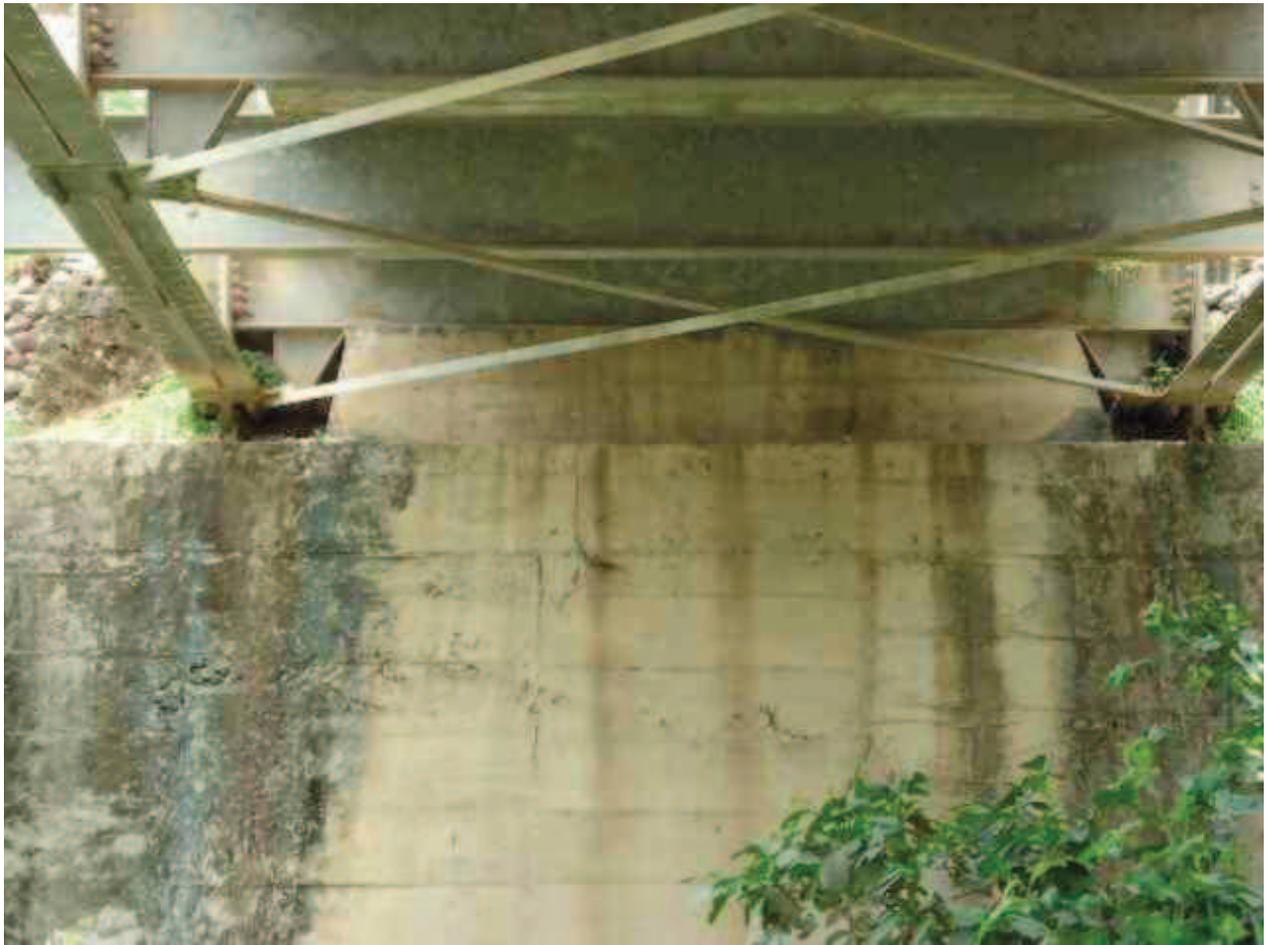
8 Pilas	-	-						
9 Apoyos A:Cambio de apoyos - Falla en estribo #1,no funciona. Otro	3	-		A	12	2012	11940	2
10 Losa A:Refuerzo (Sobrelosa) - Daño por eskarificación en losa. Daño en concreto / corr. ref.	2	-		A	170	2012	58140	2

Componente.....: 9 Apoyos
Calif./Mantenim....: 3 / -
Daño/Observaciones.: Falla en estribo #1,no funciona.
Tipo de daño.....: Otro
Reparaciones.....: A Cambio de apoyos

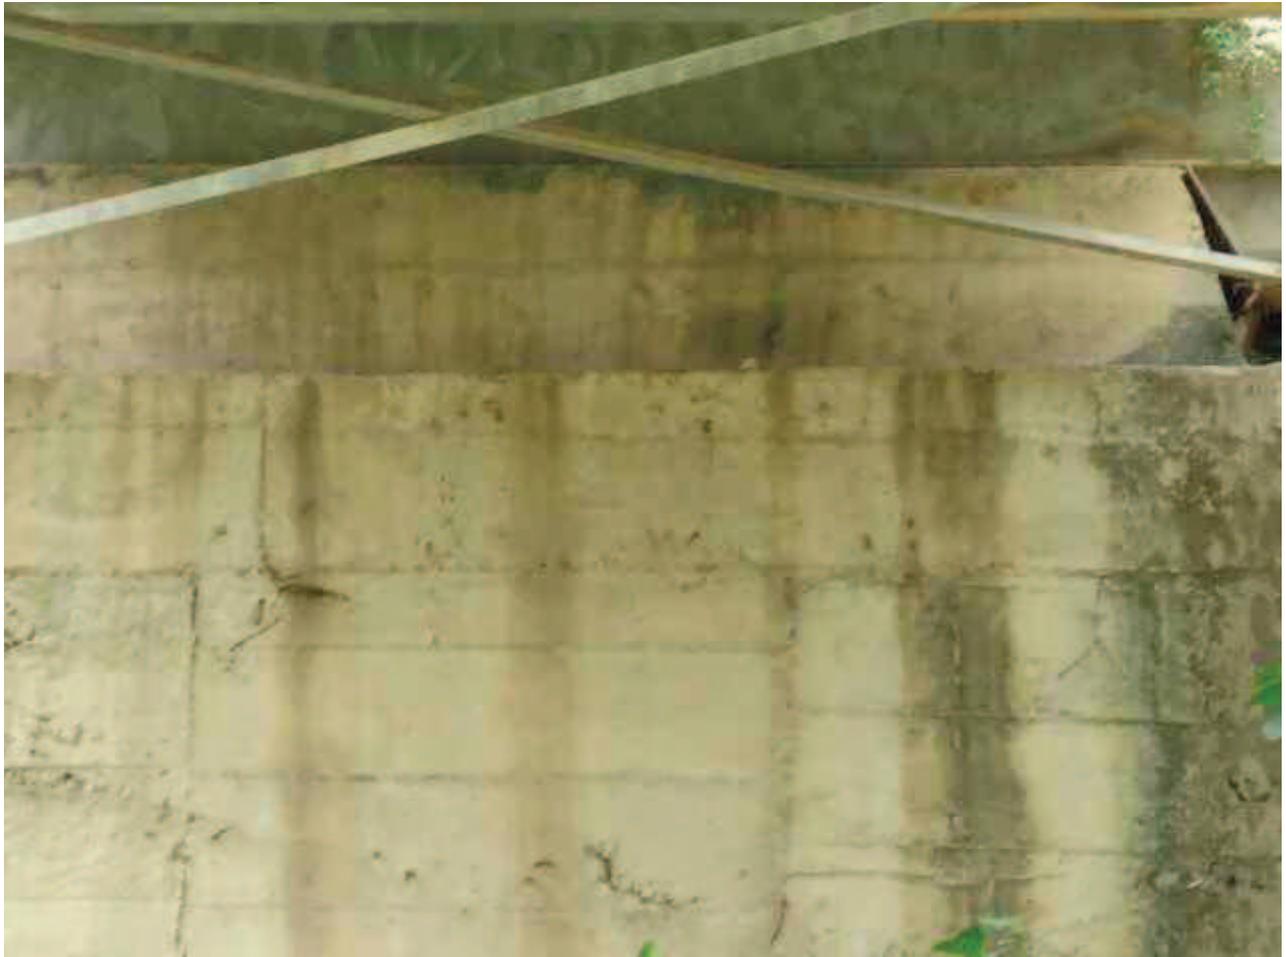
Componente.....: 9 Apoyos
Calif./Mantenim....: 3 / -
Daño/Observaciones.: Falla en estribo #1, no funciona.
Tipo de daño.....: Otro
Reparaciones.....: A Cambio de apoyos

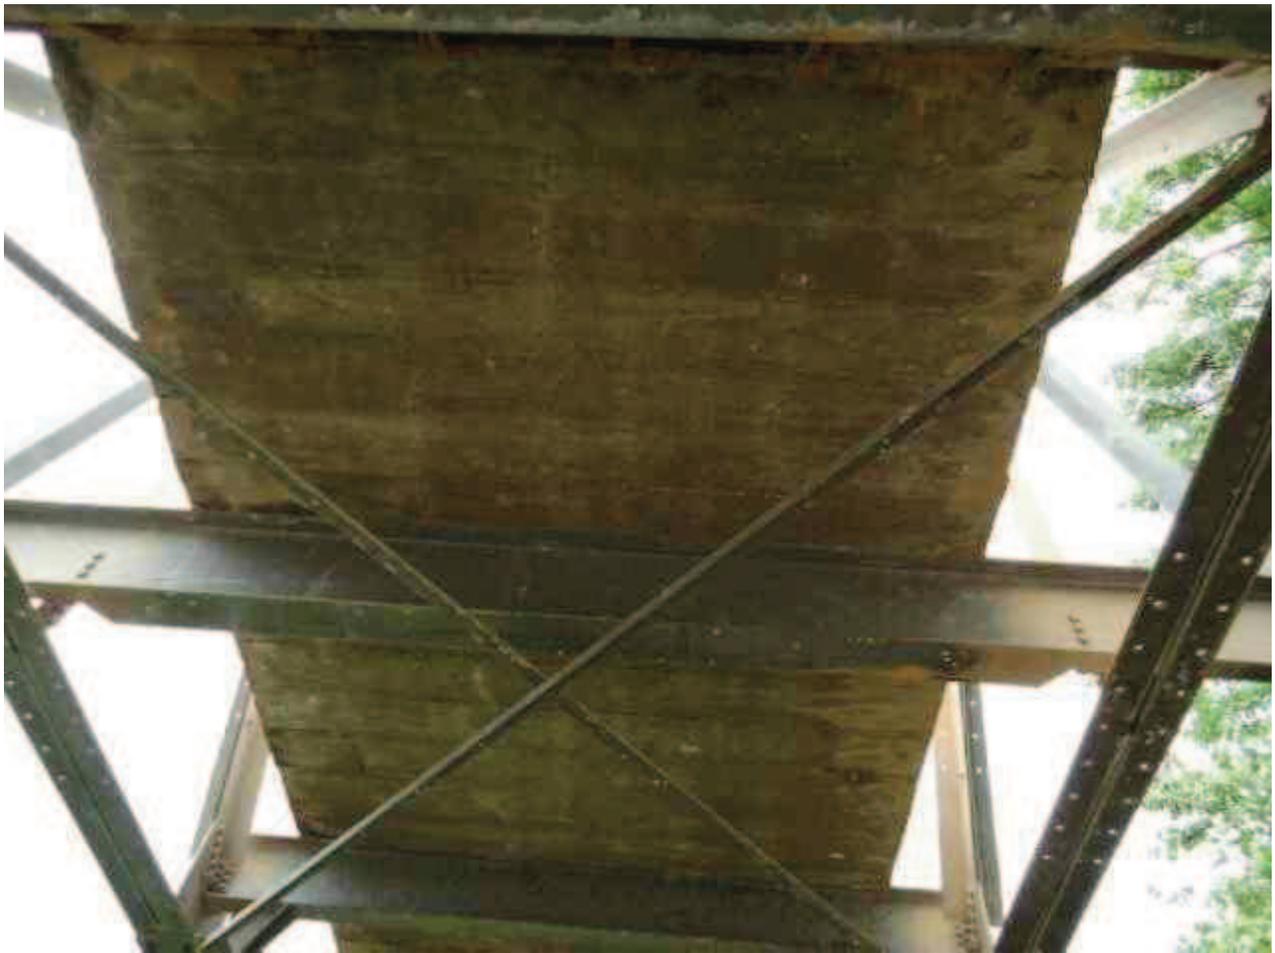
Componente.....: 10 Losa
Calif./Mantenim....: 2 / -
Daño/Observaciones.: Daño por escarificación en losa.
Tipo de daño.....: Daño en concreto / corr. ref.
Reparaciones.....: A Refuerzo (Sobrelosa)

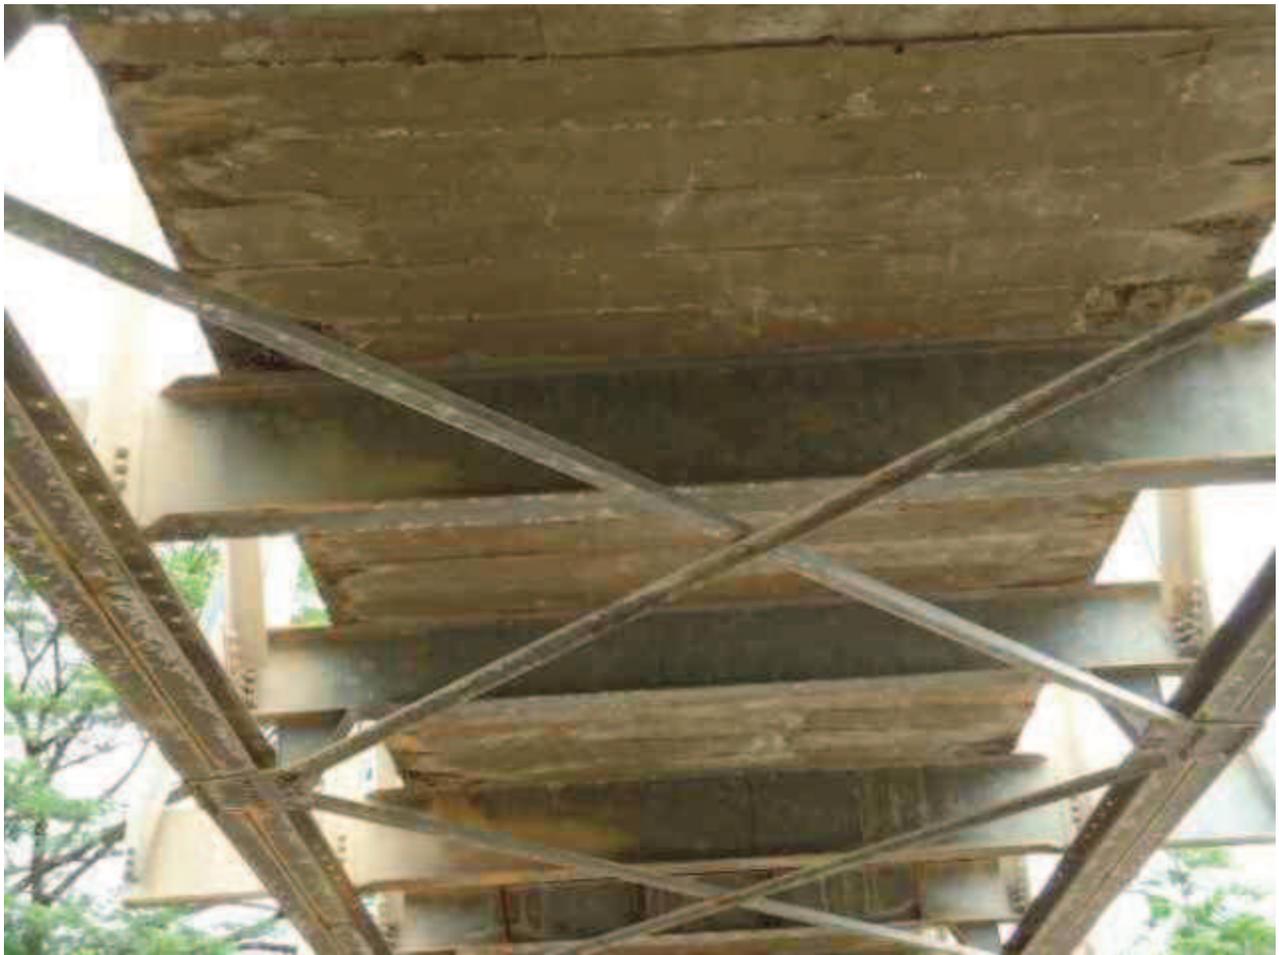
Componente.....: 10 Losa
Calif./Mantenim....: 2 / -
Daño/Observaciones.: Daño por escarificación en losa.
Tipo de daño.....: Daño en concreto / corr. ref.
Reparaciones.....: A Refuerzo (Sobrelosa)

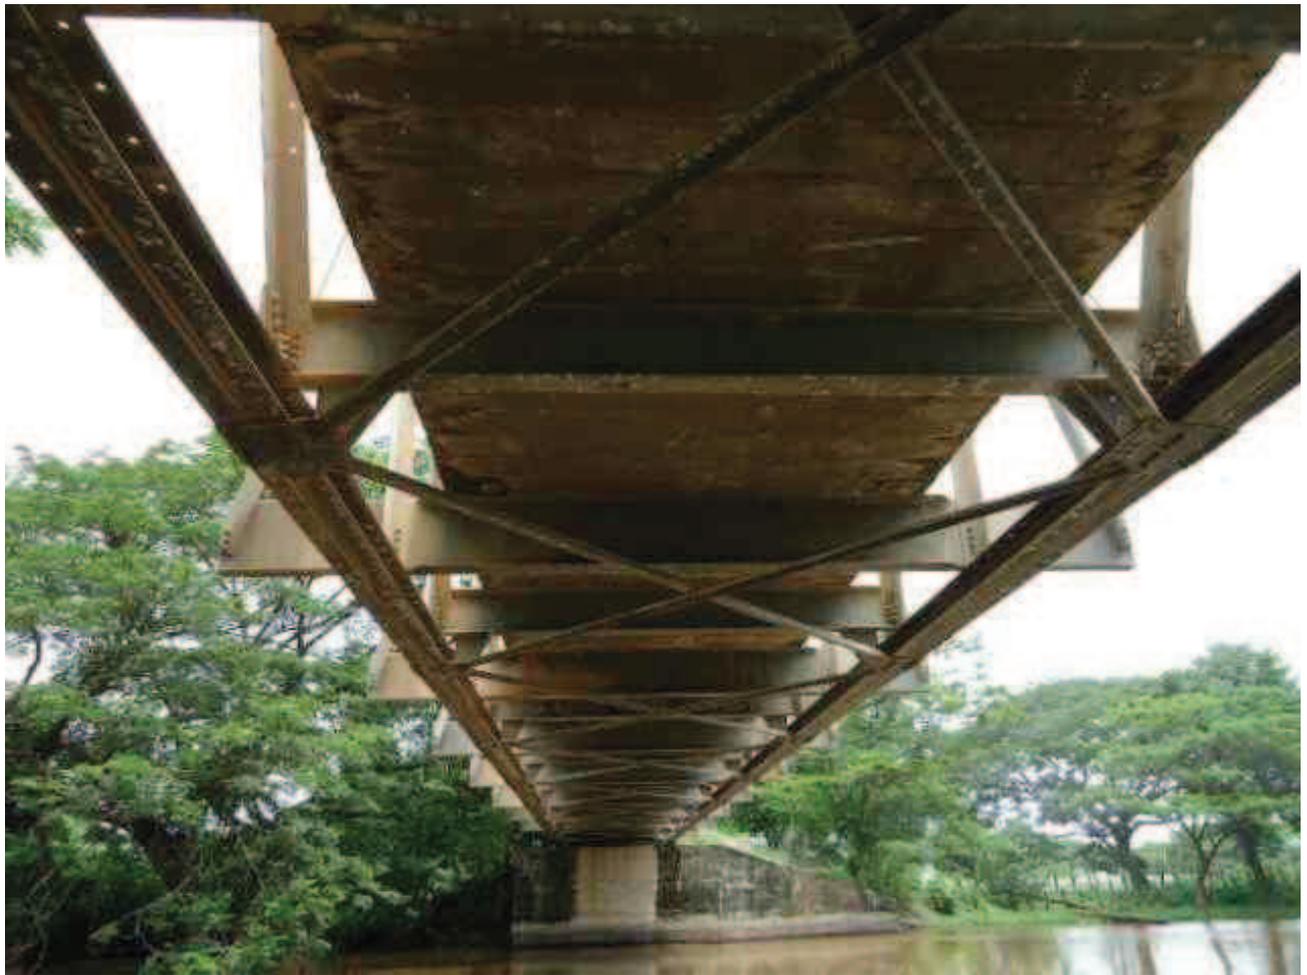
Componente.....: 11 Vigas/Largueros/Diafragmas
Calif./Mantenim....: 2 / -
Daño/Observaciones.:
Tipo de daño.....: Daño estr.(sobrecar./dis.insu)
Reparaciones.....: A Reparación de concreto

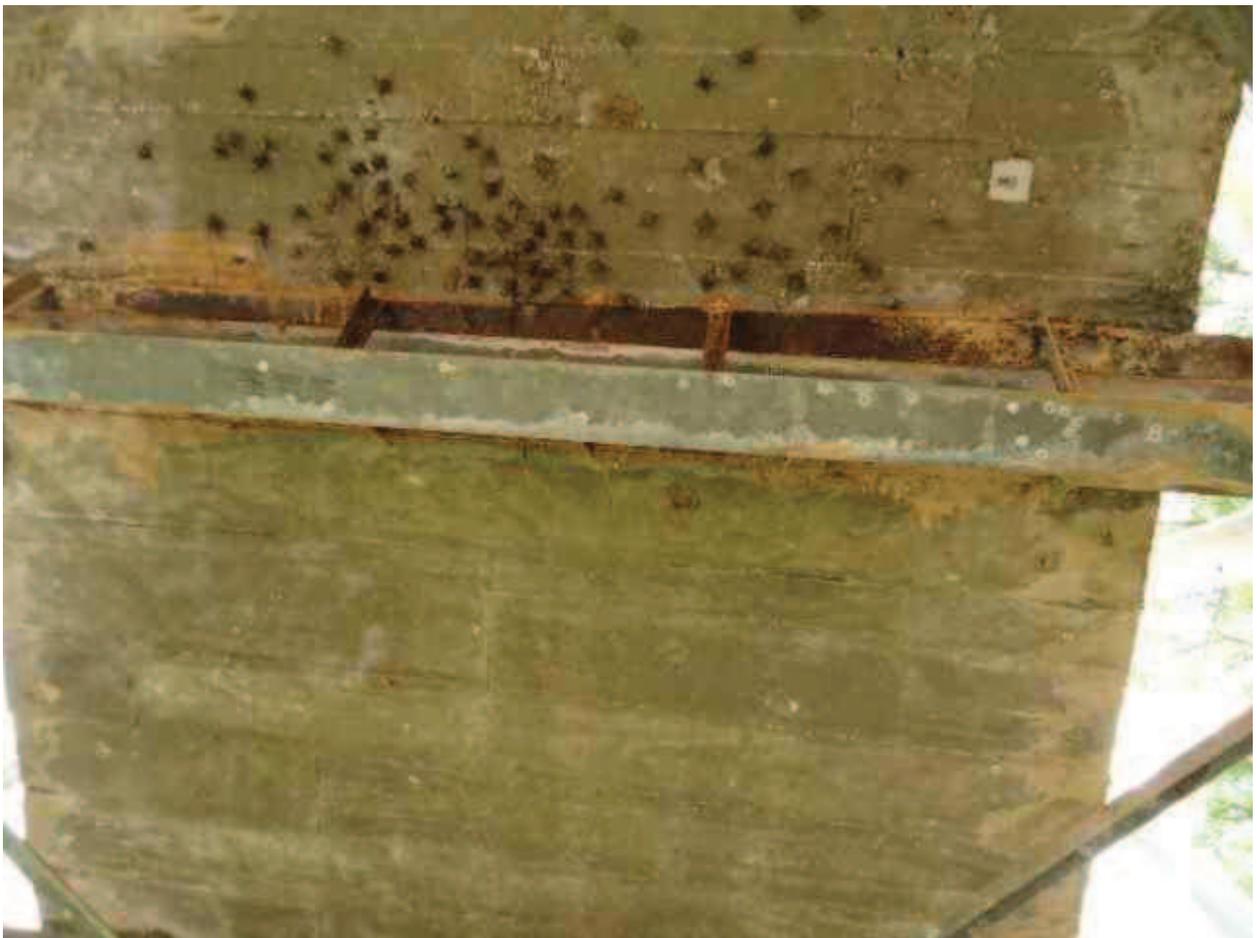
Componente.....: 14 Elementos de armadura

Calif./Mantenim....: 2 / -

Tipo de daño.....: Impacto

Reparaciones.....: D Reposición de elementos faltantes o dañados

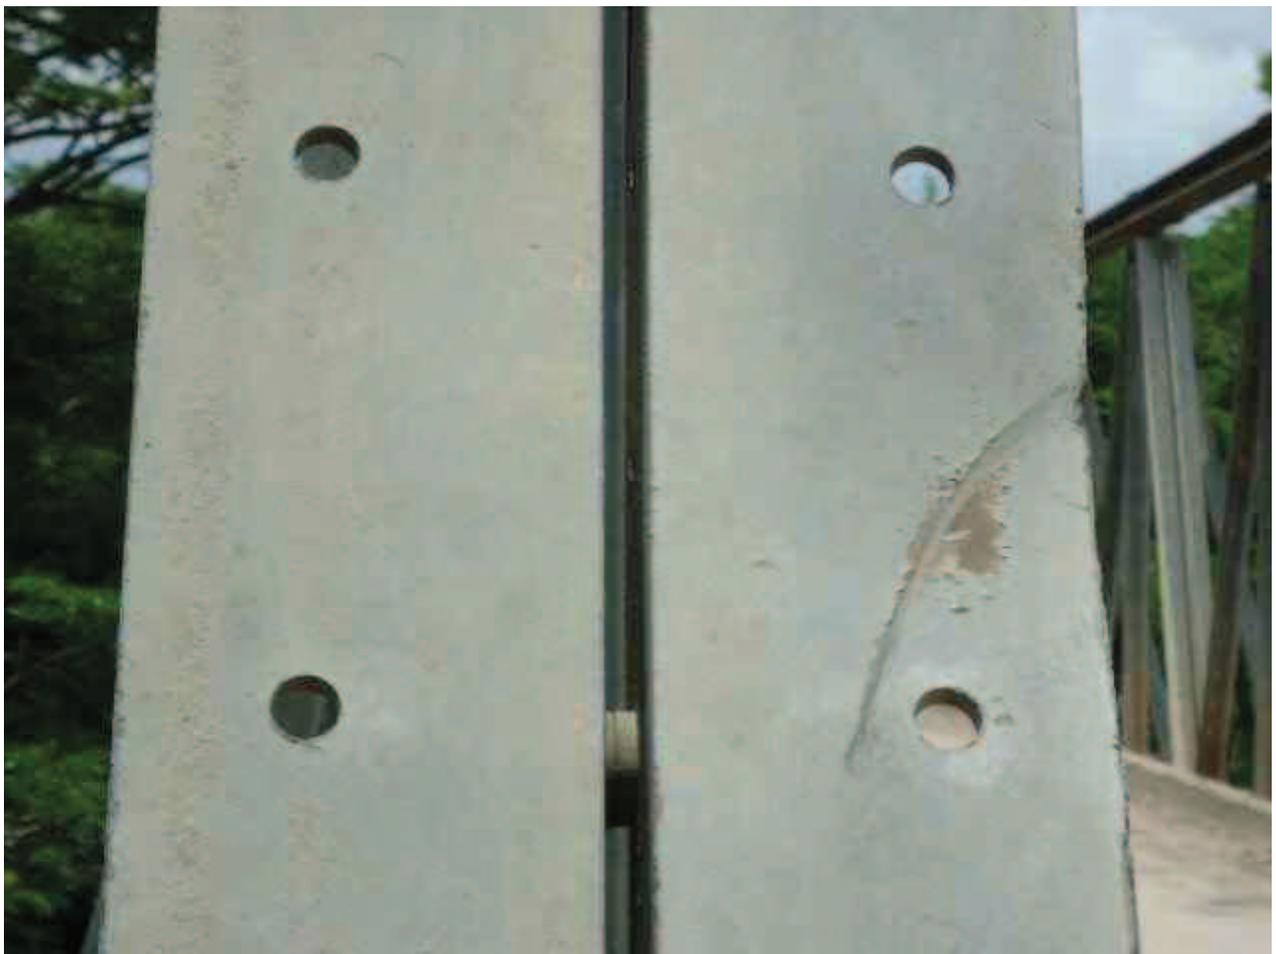
Componente.....: 14 Elementos de armadura

Calif./Mantenim.....: 2 / -

Tipo de daño.....: Impacto

Reparaciones.....: D Reposición de elementos faltantes o dañados

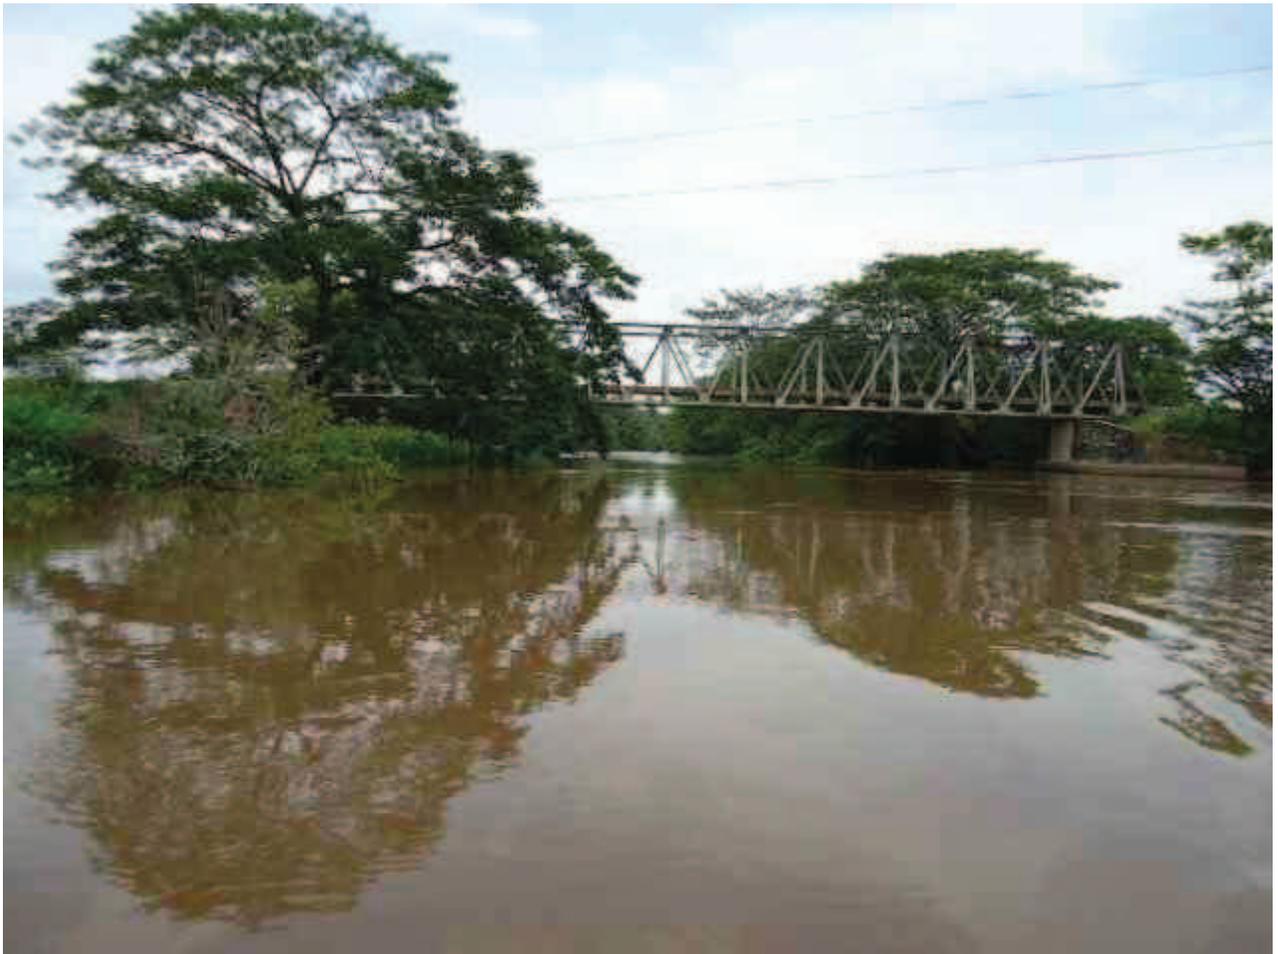
Componente.....: 15 Cauce
Calif./Mantenim....: 1 / -
Daño/Observaciones.:
Tipo de daño.....: Daño estr.(sobrecar./dis.insu)
