SDC/INV	SiPuCol	Fecha	Hoja
	Informe de inventario	11/09/12	1
09-45CS09-002.00 Lajas			
Regional.....: 9 Cesar			
Ruta.....: Troncal del Magdalena			
Carretera.....: Cuatro Vientos - Puerto Lajas - Codazzi			
Lado de la car...: 0			
Abscisa.....: 12+0212			
No del registro..: 741			
Año de construcción.....:			
Año de la última reconstrucción.....:			
Paso Superior/Inferior.....: S			
Dir. de abs. de la carretera principal.: N			
Requisitos de la inspección.....: 0 Nada			
Recolección de datos : Fecha.....: 2012.05.01			
: Iniciales.....: IMP			
Posición geográfica..:			
Latitud: 9 gra 48,224 min N Longitud: 73 gra 37,439 min O Altitud: 157 m			
Geometría: Número de luces.....: 1			
Longitud de la luz menor (m): 52,80			
Longitud de la luz mayor (m): 52,80			
Longitud total(m): 52,80			
Ancho del tablero.....(m): 3,40			
Ancho del separador.....(m): 0,00			
Ancho del andén izquierdo(m): 0,00			
Ancho del andén derecho..(m): 0,00

SDC/INV	SiPuCol	Fecha	Hoja
	Informe de inspección principal	09/08/12	2
09-45CS09-002.00 Lajas			
Subestructura:			
Estribos.: Tipo.....	10	Con aletas integrados	
Material.....	20	Concreto ciclópeo	
Tipo de cimentación.....	10	Cimentación superficial	
Pilas.

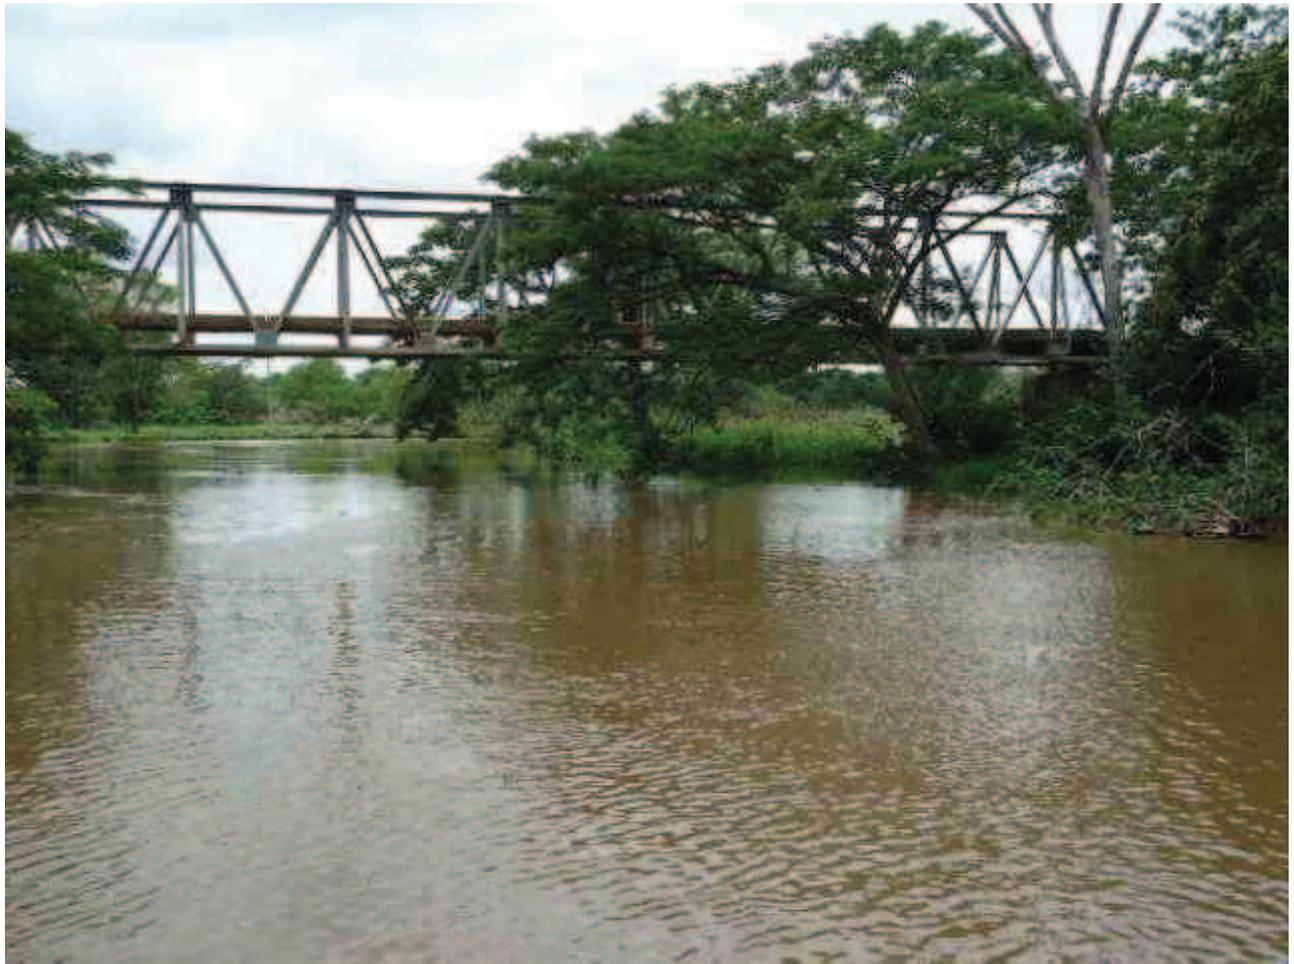
Componente.....: 17 Puente en general
Calif./Mantenim....: 2 / -
Daño/Observaciones.: Esta conformado en secciones de losa; los bordillos se inspeccionaron con canoa..
