SDC/INV	SiPuCol	Fecha	Hoja
	Informe de inspección principal	30/08/12	1
09-4901-004.00 Anime			
Regional.....: 9 Cesar			
Ruta.....:			
Carretera.....: San Roque-La Paz			
Lado de la car...:			
Abscisa.....: 7+0131			
No del registro...: 8069			
Año de construcción.....: 1946			
Año de la última reconstrucción.....:			
Paso Superior/Inferior.....: S			
Dir. de abs. de la carretera principal.: N			
Requisitos de la inspección.....: 0 Nada			
Recolección de datos : Fecha.....: 2012.05.10			
: Iniciales.....: IMP			
Posición geográfica...:			
Latitud: 9 gra 20,559 min N Longitud: 73 gra 29,406 min O Altitud: 132 m			
Geometría: Número de luces.....: 1			
Longitud de la luz menor (m): 41,20			
Longitud de la luz mayor (m): 41,20			
Longitud total (m): 41,20			
Ancho del tablero..... (m): 6,10			
Ancho del separador..... (m): 0,00			
Ancho del andén izquierdo (m): 0,00			
Ancho del andén derecho.. (m): 0,00			
Ancho de la calzada..... (m): 5,50

09-4901-004.00 Anime

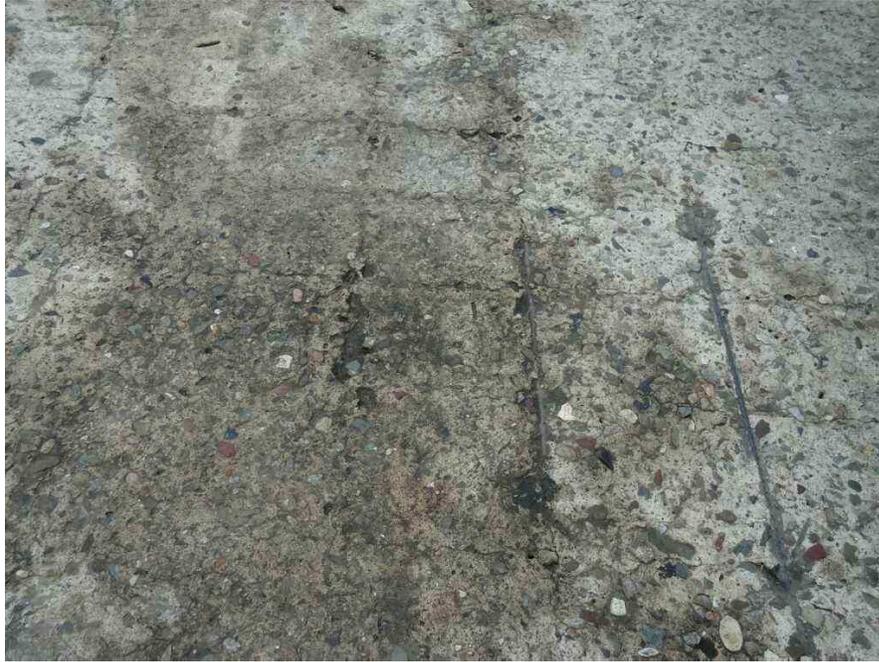
Componente.....: 1 Superficie del puente

Calif./Mantenim....: 3 / +

Daño/Observaciones.: Daño en la superficie del puente

Tipo de daño.....: Erosión / socavación

Reparaciones.....: B Cambio del pavimento de concreto

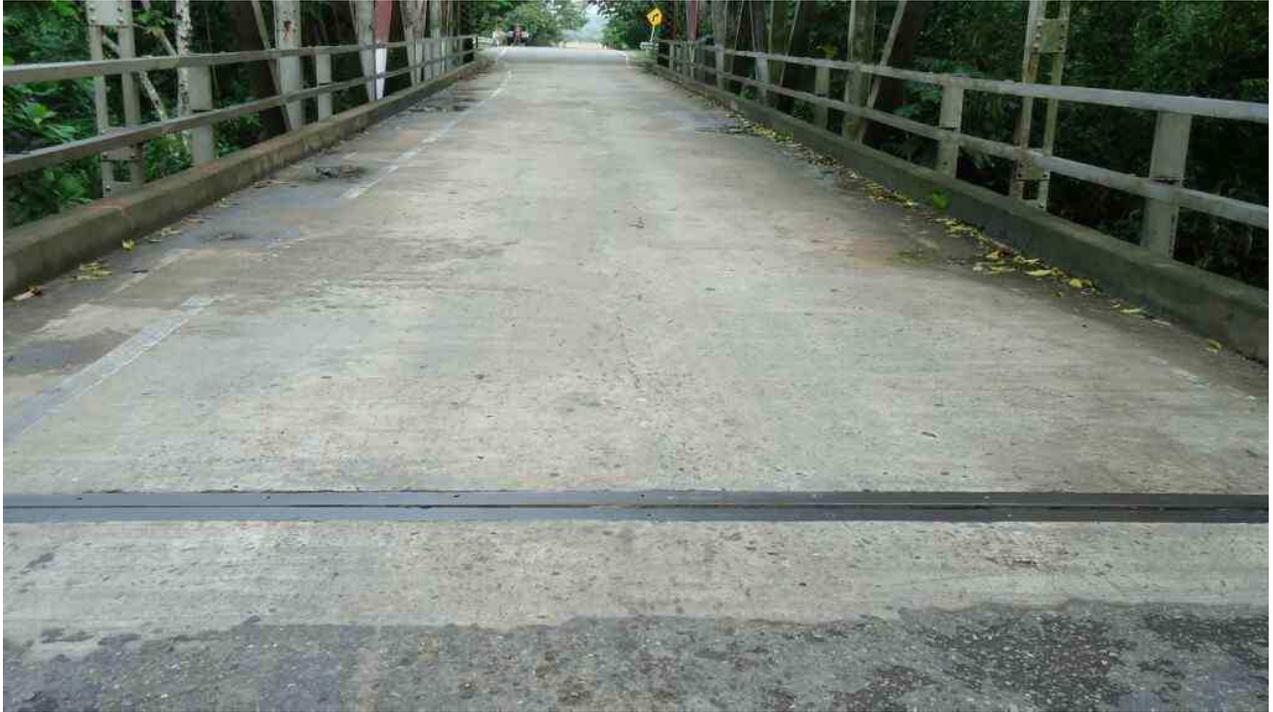
Componente.....: 1 Superficie del puente
 Calif./Mantenim....: 3 / +
 Daño/Observaciones.: Daño en la superficie del puente
 Tipo de daño.....: Erosión / socavación
 Reparaciones.....: B Cambio del pavimento de concreto

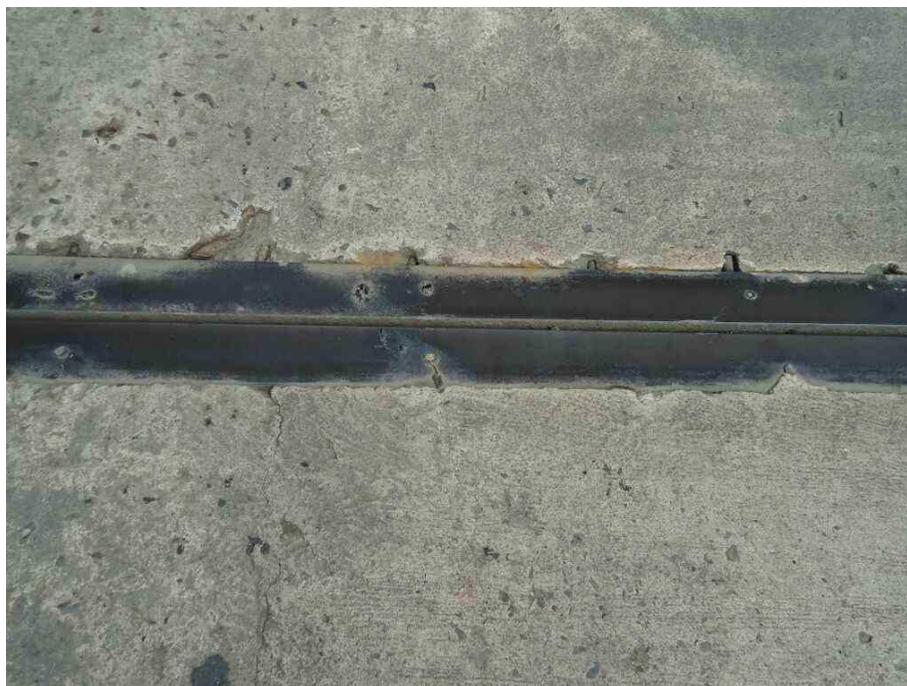
Componente.....: 2 Juntas de expansión
Calif./Mantenim....: 3 / +
Daño/Observaciones.: Daños en el sello y en el anclaje.
Tipo de daño.....: Descomposición
Reparaciones.....: B Cambio de junta de acero

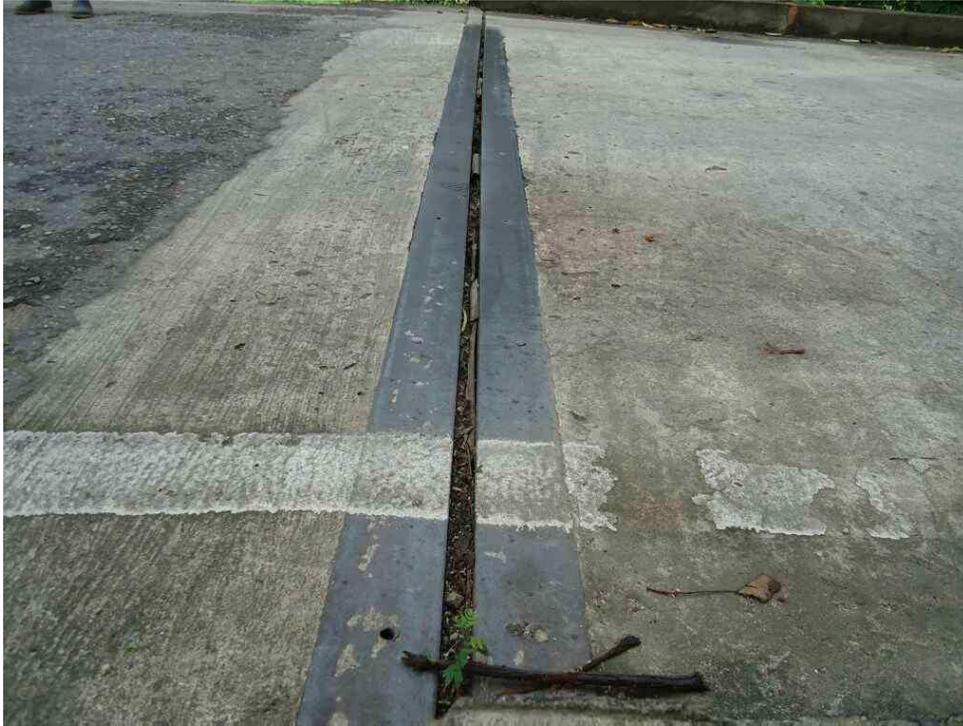
Componente.....: 2 Juntas de expansión

Calif./Mantenim....: 3 / +

Daño/Observaciones.: Daños en el sello y en el anclaje.

Tipo de daño.....: Descomposición

Reparaciones.....: B Cambio de junta de acero

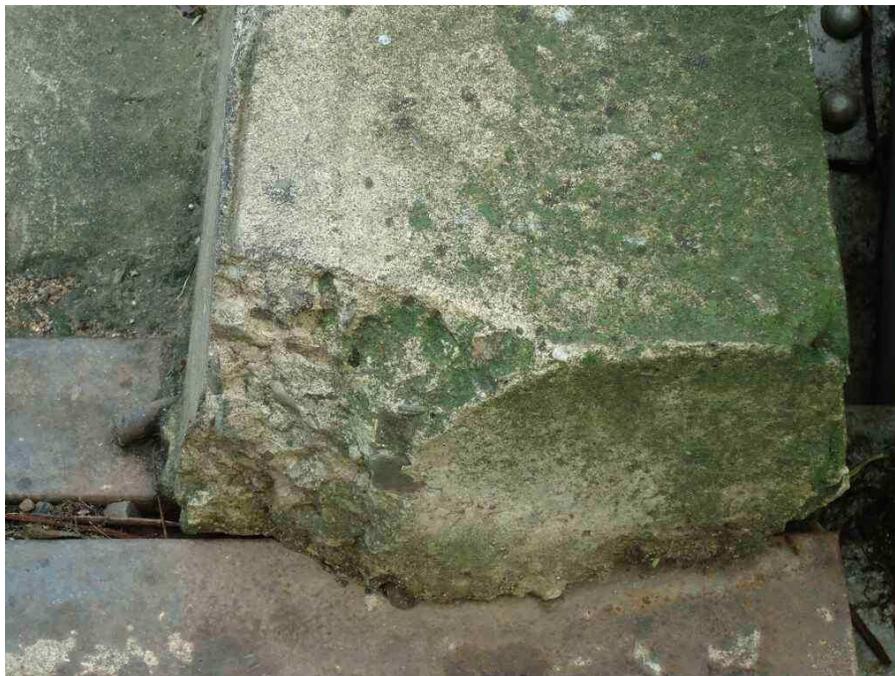
Componente.....: 3 Andenes/Bordillos
Calif./Mantenim....: 2 / +
Daño/Observaciones.: Fractura en la parte inicial y final
Tipo de daño.....: Descomposición
Reparaciones.....: A Cambio de anden o bordillo

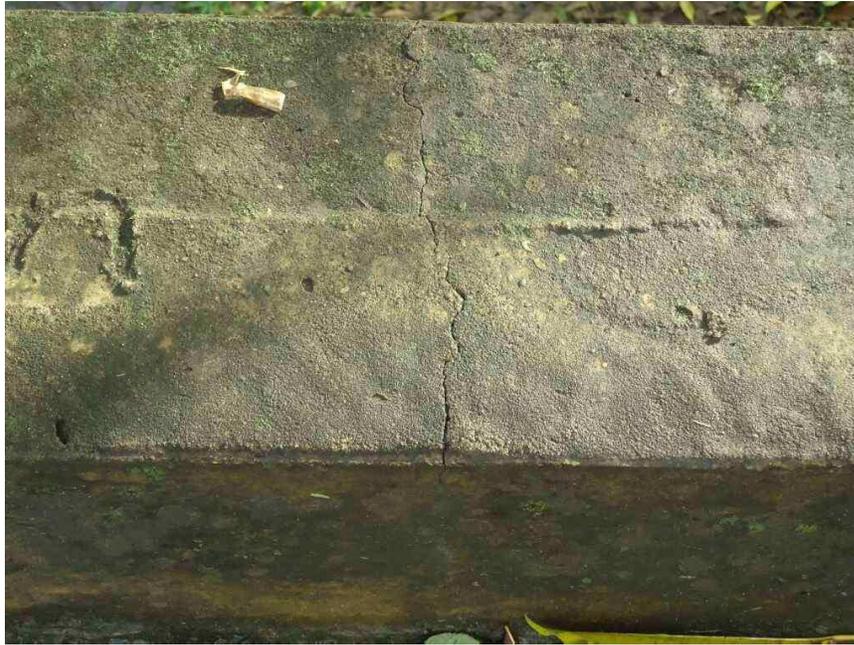
Componente.....: 3 Andenes/Bordillos

Calif./Mantenim.....: 2 / +

Daño/Observaciones.: Fractura en la parte inicial y final

Tipo de daño.....: Descomposición

Reparaciones.....: A Cambio de anden o bordillo

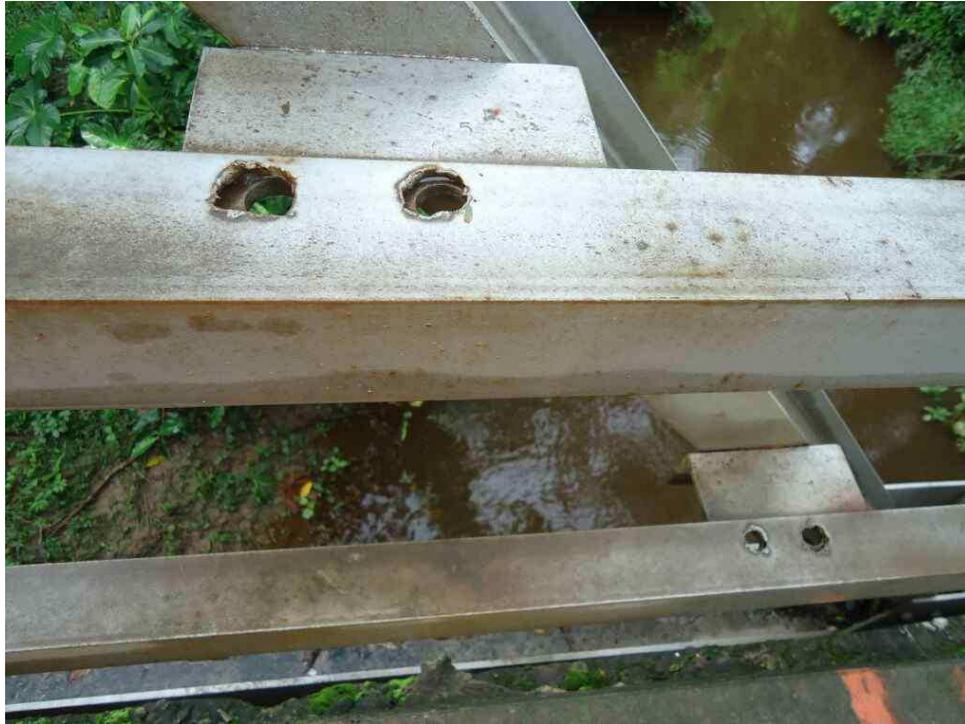
Componente.....: 4 Barandas
Calif./Mantenim....: 2 / -
Daño/Observaciones.: Perdida de pernos
Tipo de daño.....: Otro
Reparaciones.....: Z Otra

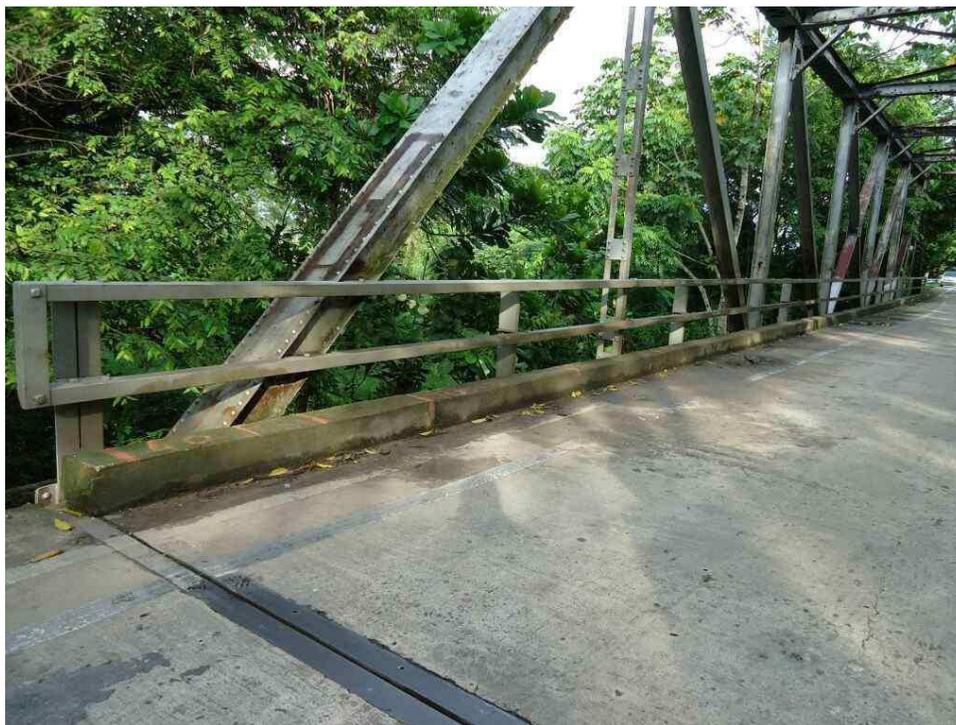
Componente.....: 4 Barandas
Calif./Mantenim....: 2 / -
Daño/Observaciones.: Perdida de pernos
Tipo de daño.....: Otro
Reparaciones.....: Z Otra

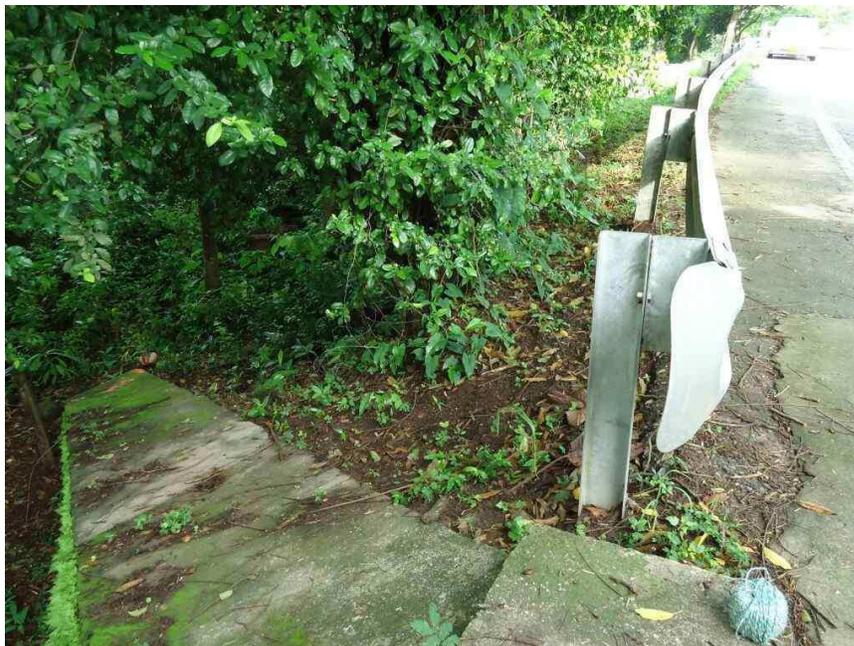
Componente.....: 5 Conos/Taludes

Calif./Mantenim....: 2 / +

Daño/Observaciones.: Erosion

Tipo de daño.....: Erosión / socavación

Reparaciones.....: C Protección de conos de derrame

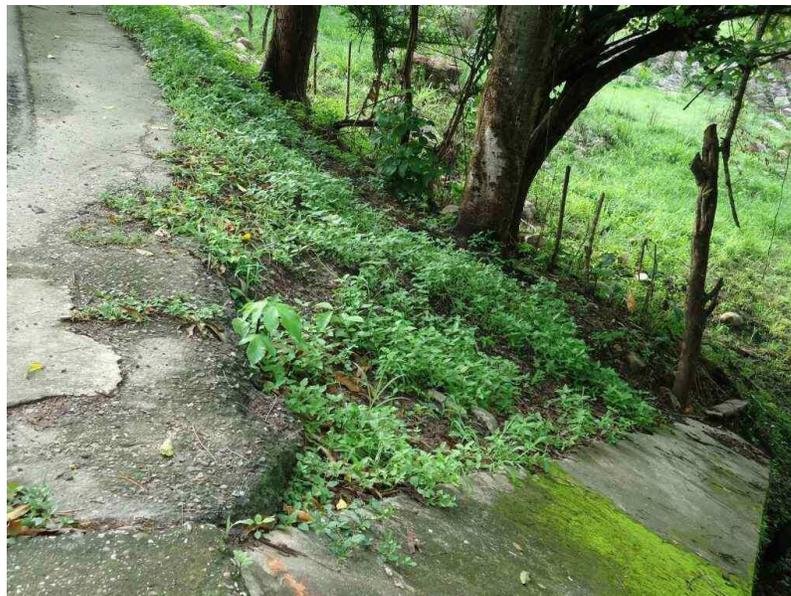
Componente.....: 5 Conos/Taludes

Calif./Mantenim.....: 2 / +

Daño/Observaciones.: Erosion

Tipo de daño.....: Erosión / socavación

Reparaciones.....: C Protección de conos de derrame

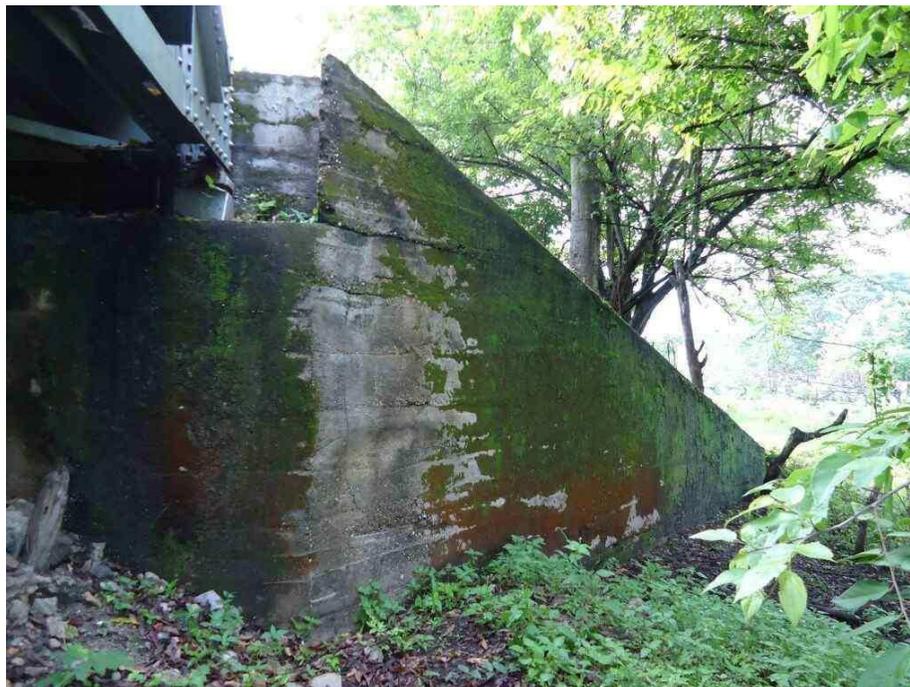
Componente.....: 6 Aletas

Calif./Mantenim....: 2 / +

Daño/Observaciones.: Problemas con la junta de construcción.

Tipo de daño.....: Otro

Reparaciones.....: A Reparación de concreto

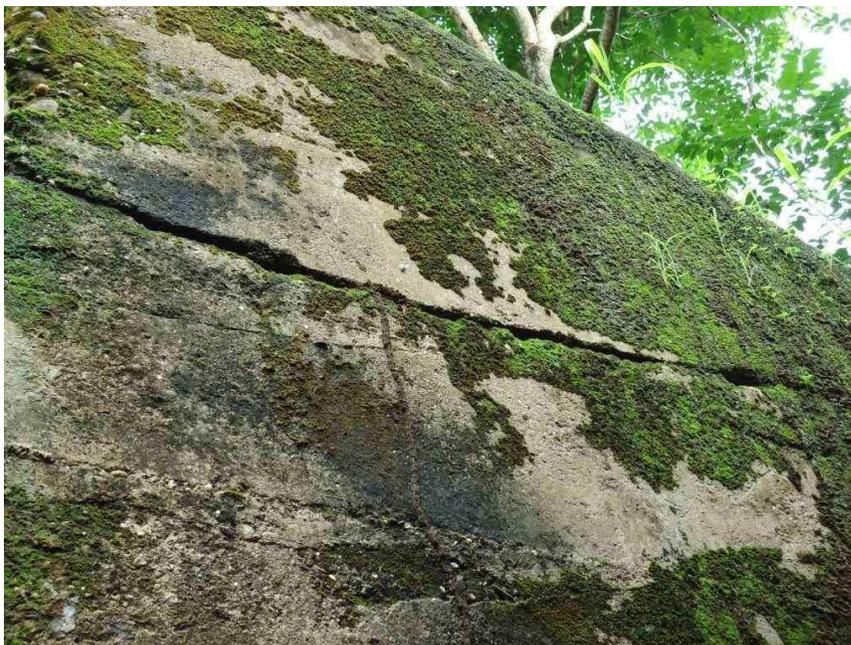
Componente.....: 6 Aletas

Calif./Mantenim....: 2 / +

Daño/Observaciones.: Problemas con la junta de construcción.

Tipo de daño.....: Otro

Reparaciones.....: A Reparación de concreto

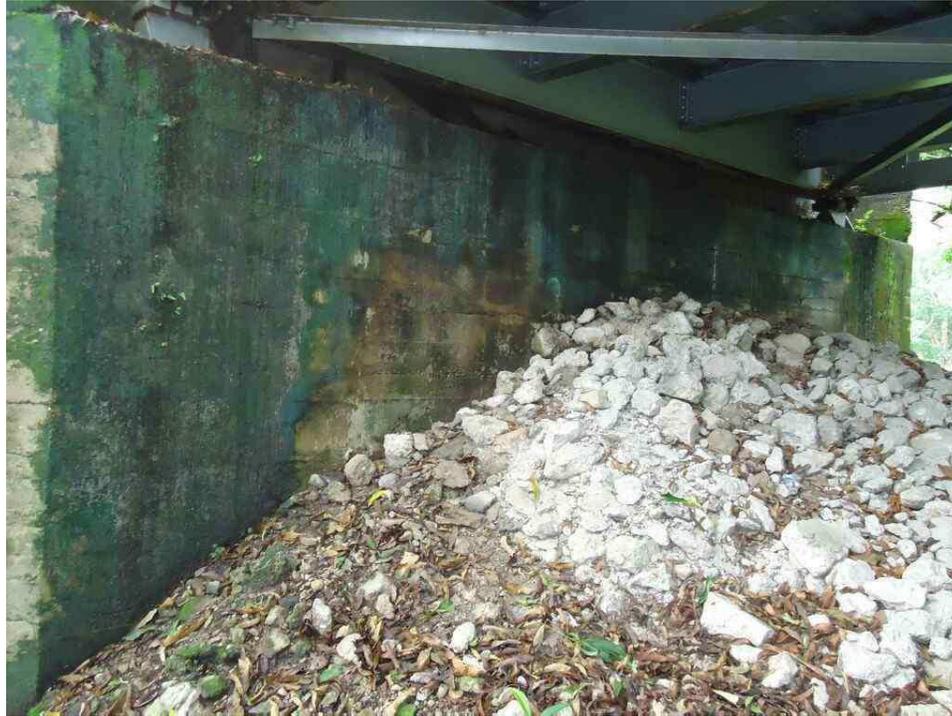
Componente.....: 7 Estribos

Calif./Mantenim....: 1 / -

Daño/Observaciones.: Presencia de material por infiltracion de la junta

Tipo de daño.....: Infiltración

Reparaciones.....: Z Otra

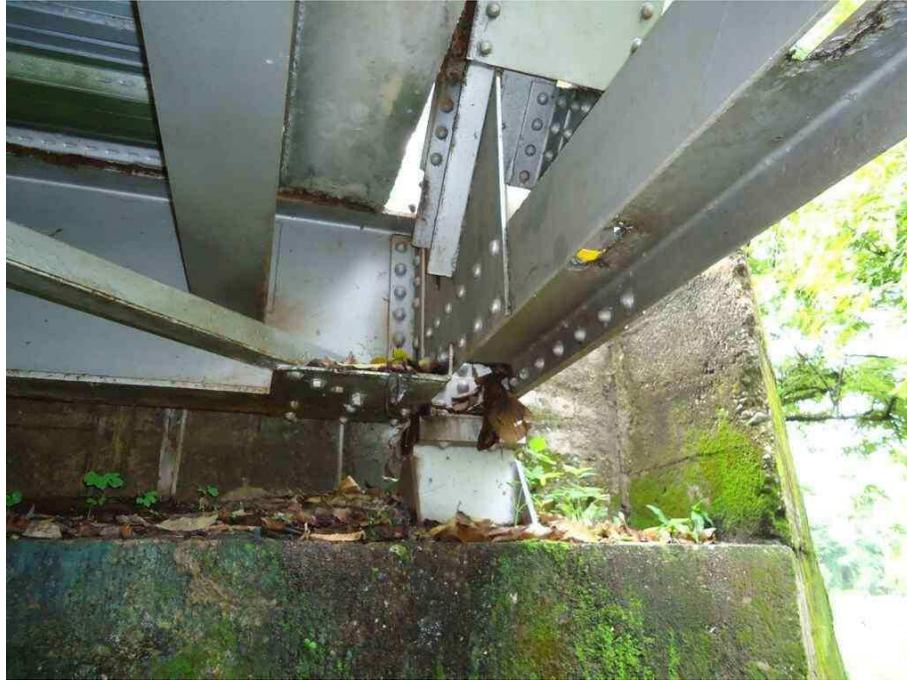
Componente.....: 9 Apoyos

Calif./Mantenim.....: 2 / -

Daño/Observaciones.: Limpieza por presencia de material

Tipo de daño.....: Otro

Reparaciones.....: Z Otra

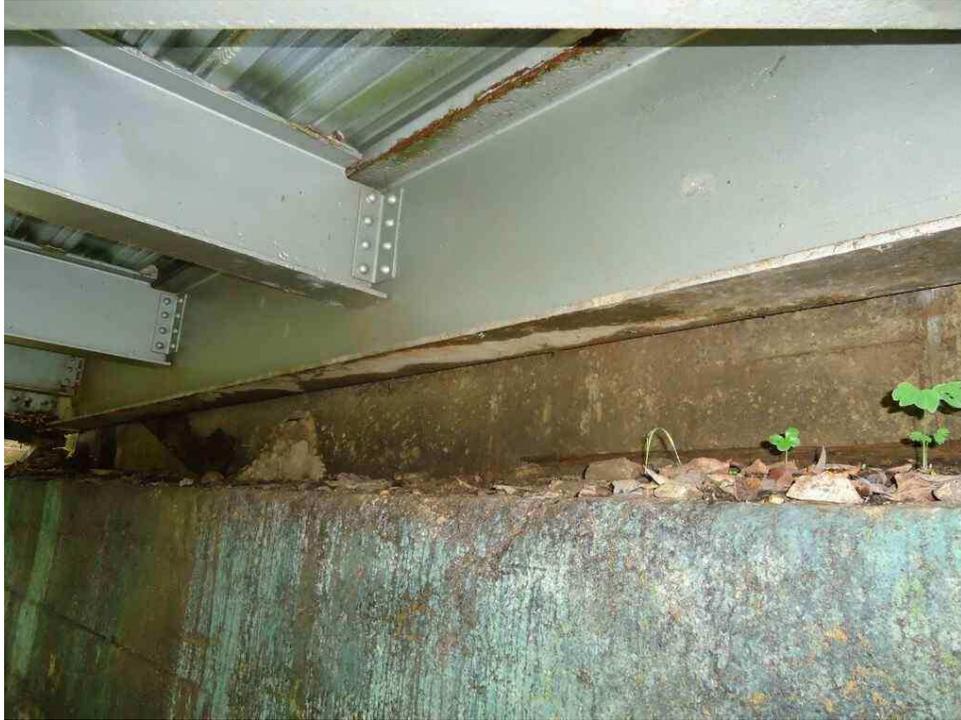
Componente.....: 9 Apoyos

Calif./Mantenim....: 2 / -

Daño/Observaciones.: Limpieza por presencia de material

Tipo de daño.....: Otro

Reparaciones.....: Z Otra

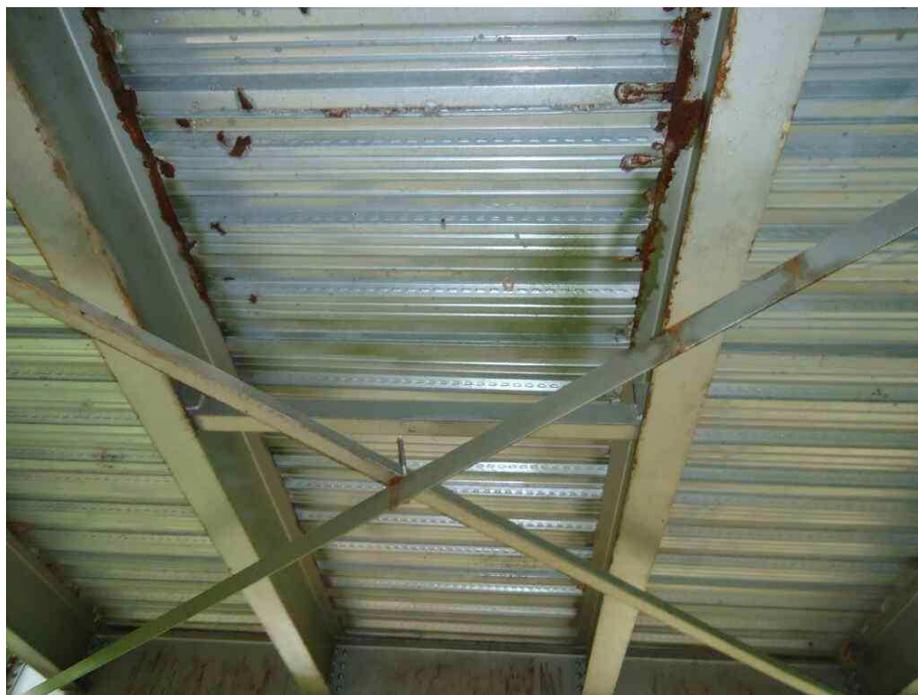
Componente.....: 10 Losa

Calif./Mantenim....: 3 / -

Daño/Observaciones.: Corrosion del refuerzo

Tipo de daño.....: Daño en conc. / acero expuesto

Reparaciones.....: A Refuerzo (Sobrelosa)

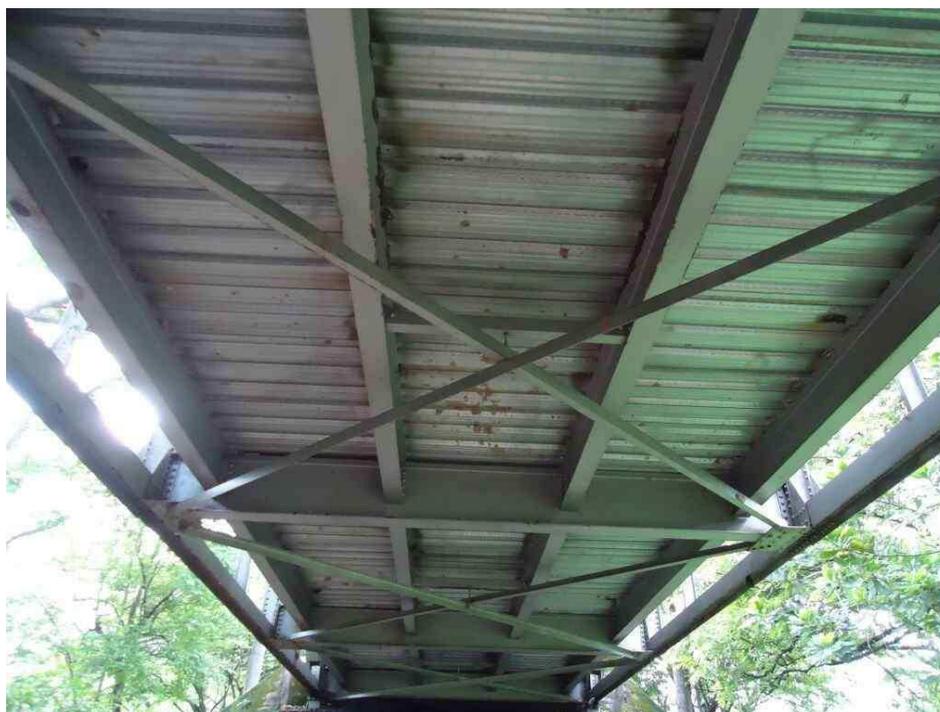
Componente.....: 10 Losa

Calif./Mantenim....: 3 / -

Daño/Observaciones.: Corrosion del refuerzo

Tipo de daño.....: Daño en conc. / acero expuesto

Reparaciones.....: A Refuerzo (Sobrelosa)

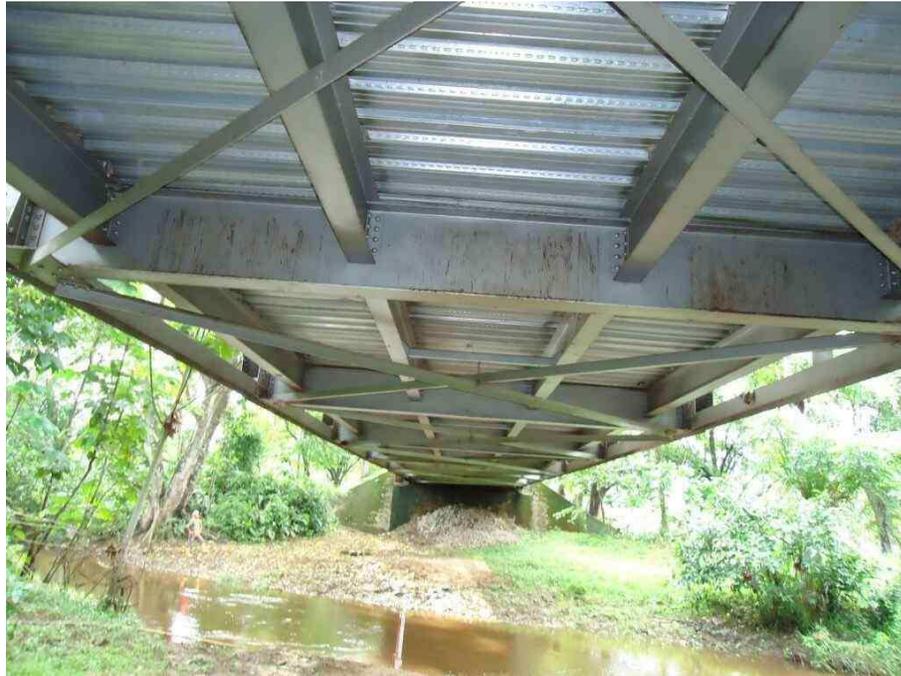
Componente.....: 11 Vigas/Largueros/Diafragmas

Calif./Mantenim....: 4 / +

Daño/Observaciones.: Corrosion de elementos metálicos

Tipo de daño.....: Descomposición

Reparaciones.....: G Cambio de viga de acero

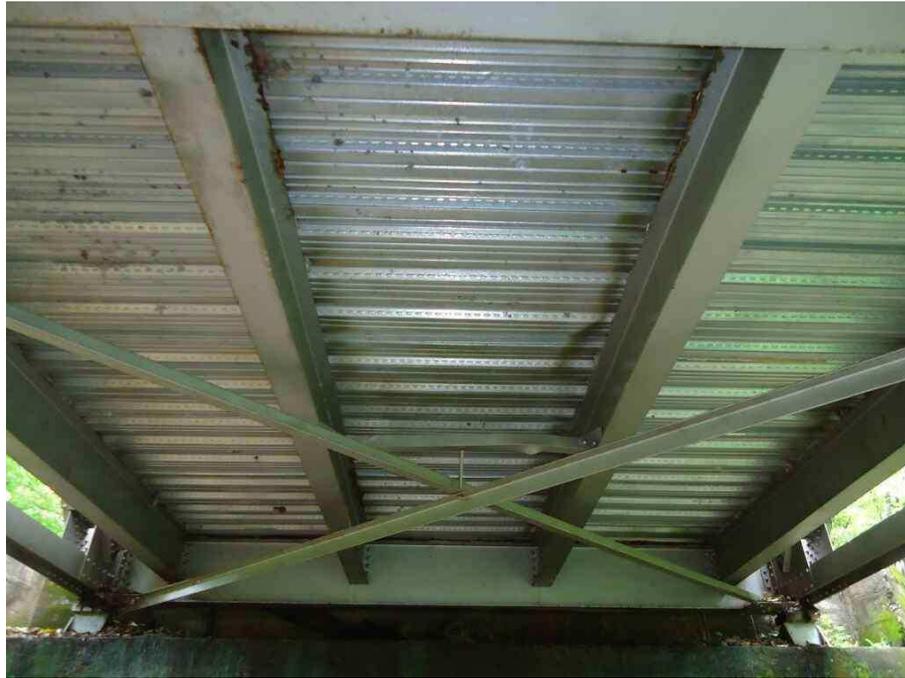
Componente.....: 11 Vigas/Largueros/Diafragmas

Calif./Mantenim....: 4 / +

Daño/Observaciones.: Corrosion de elementos metálicos

Tipo de daño.....: Descomposición

Reparaciones.....: G Cambio de viga de acero

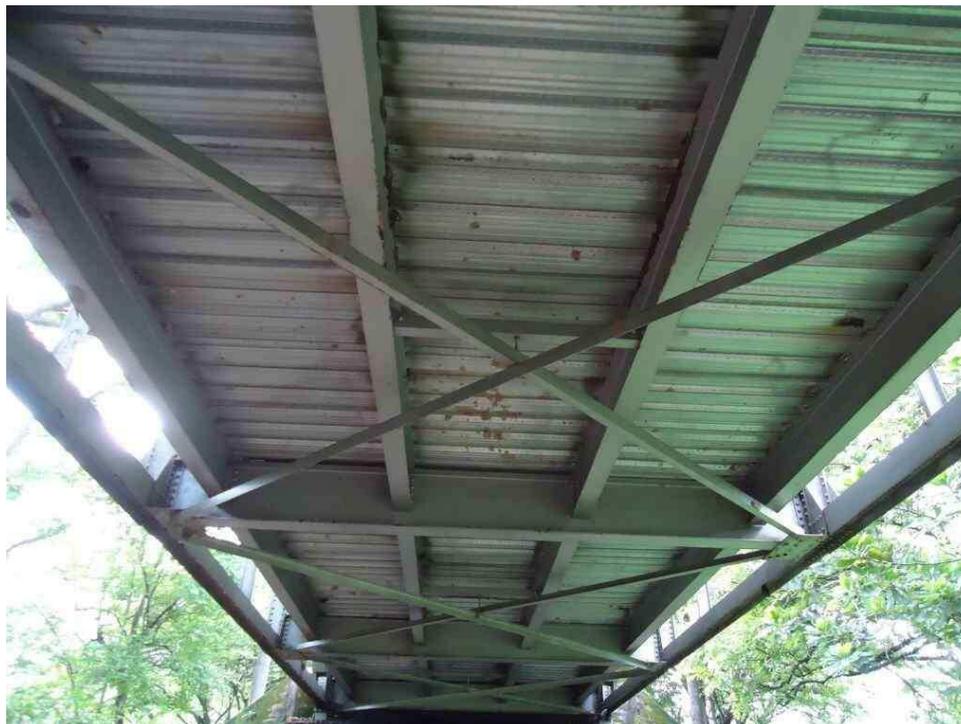
Componente.....: 14 Elementos de armadura

Calif./Mantenim....: 4 / +

Daño/Observaciones.: Daños por impacto

Tipo de daño.....: Impacto

Reparaciones.....: D Reposición de elementos faltantes o dañados

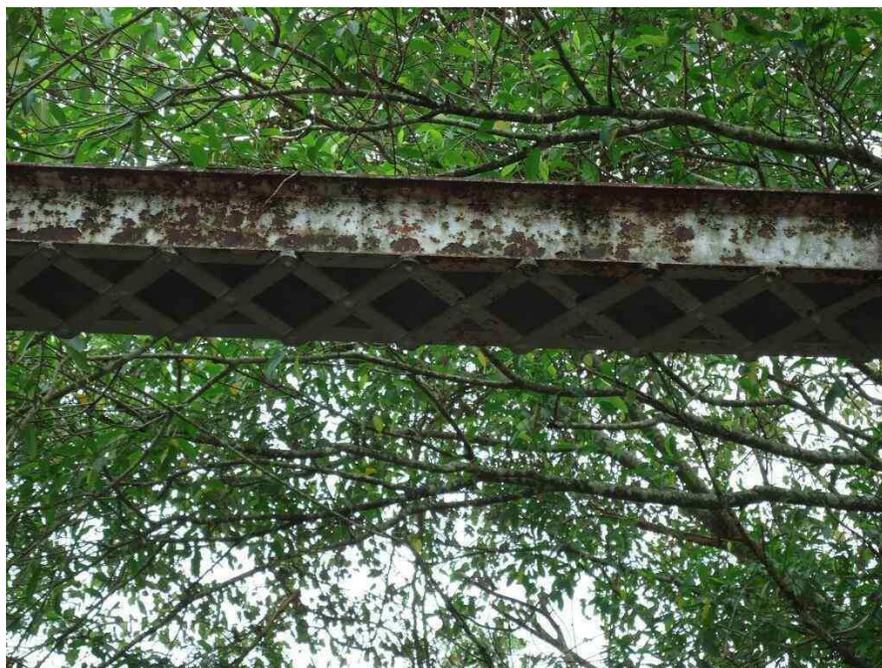
Componente.....: 14 Elementos de armadura

Calif./Mantenim....: 4 / +

Daño/Observaciones.: Daños por impacto

Tipo de daño.....: Impacto

Reparaciones.....: D Reposición de elementos faltantes o dañados

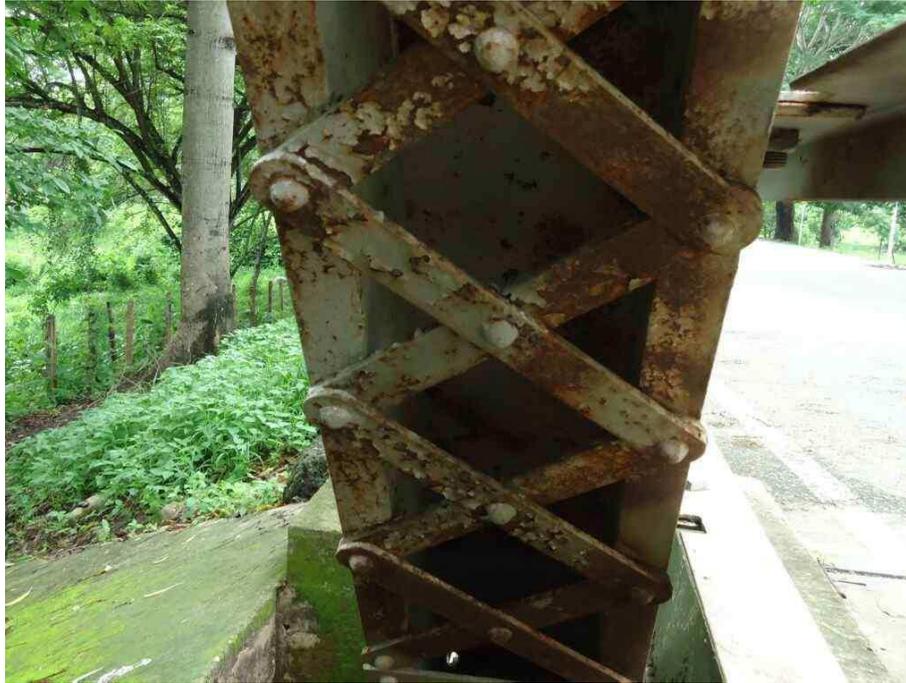
Componente.....: 14 Elementos de armadura

Calif./Mantenim....: 4 / +

Daño/Observaciones.: Daños por impacto

Tipo de daño.....: Impacto

Reparaciones.....: D Reposición de elementos faltantes o dañados

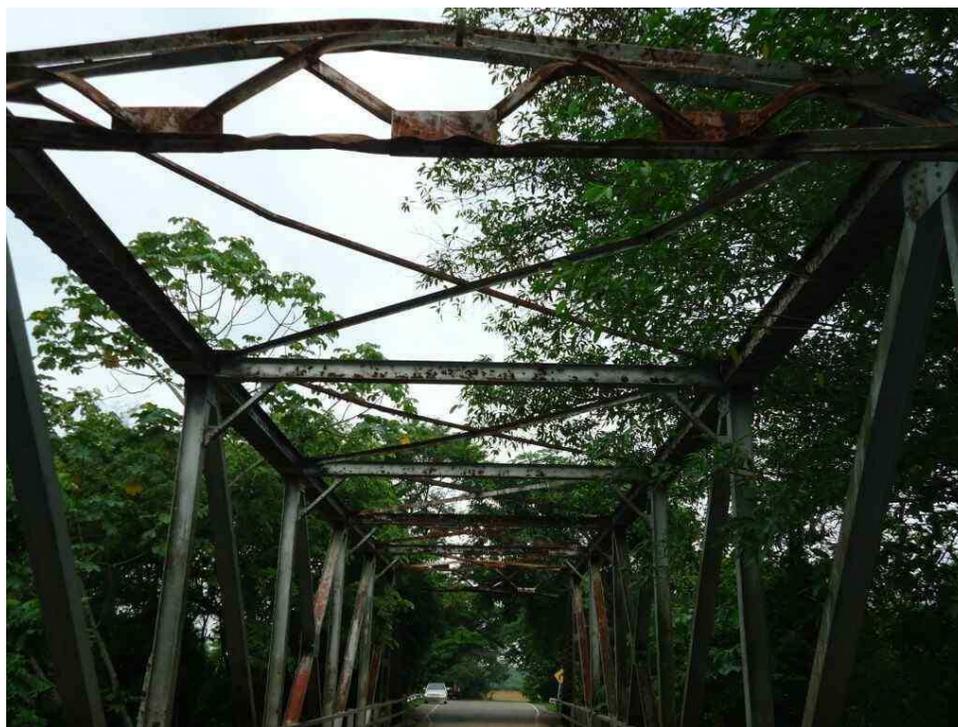
Componente.....: 14 Elementos de armadura

Calif./Mantenim....: 4 / +

Daño/Observaciones.: Daños por impacto

Tipo de daño.....: Impacto

Reparaciones.....: D Reposición de elementos faltantes o dañados

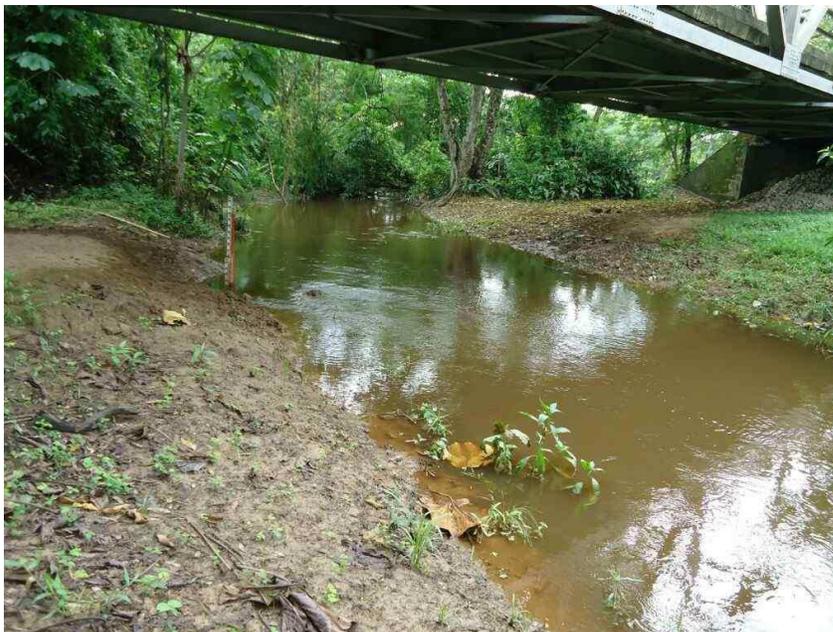
Componente.....: 15 Cauce

Calif./Mantenim.....: 2 / -

Tipo de daño.....: Erosión / socavación

Reparaciones.....: B Reencauzamiento

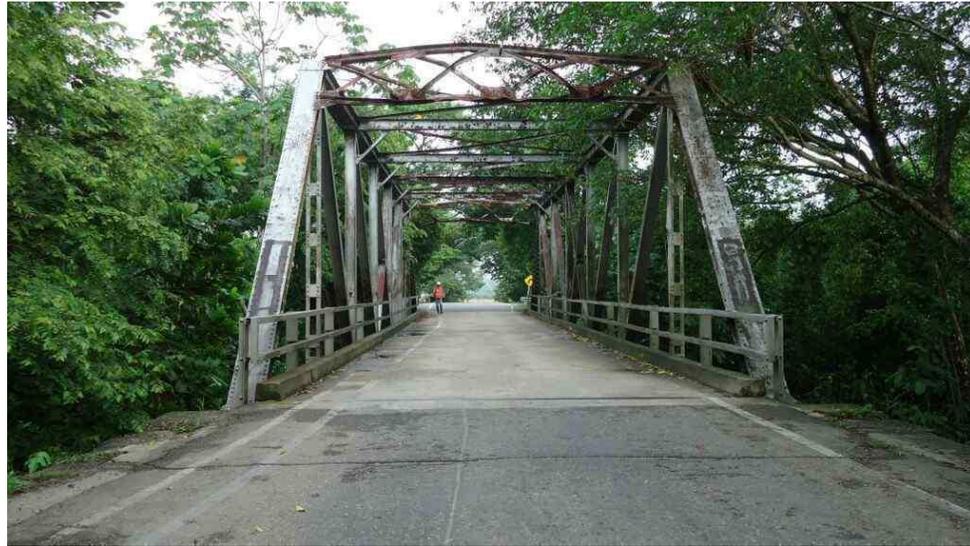
Componente.....: 16 Otros elementos

Calif./Mantenim....: 3 / +

Daño/Observaciones.: Señalización

Tipo de daño.....: Otro

Reparaciones.....: A Reparación de señales

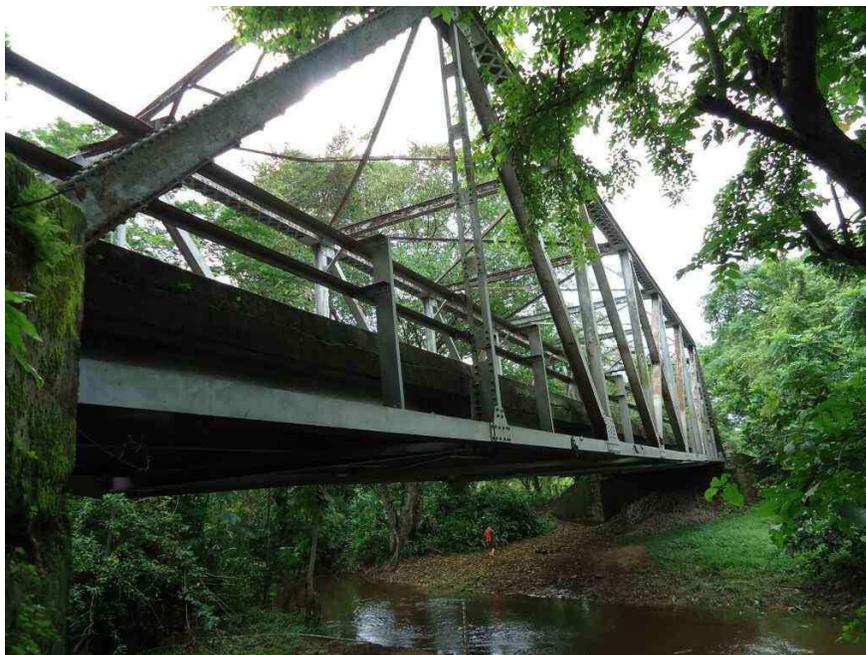
Componente.....: 17 Puente en general

Calif./Mantenim....: 4 / +

Daño/Observaciones.: Daños importantes en elementos principales.
Habitante del sector, dijo que hace un año pintaron la parte inferior del puente. Daños estructurales que ponen en riesgo la estabilidad de la estructura.
