SDC/INV	SiPuCol	Fecha	Hoja
	Informe de inspección principal	30/08/12	1
09-4901-011.00 San Roque4			
Regional.....: 9 Cesar			
Ruta.....:			
Carretera.....: San Roque-La Paz			
Lado de la car...:			
Abscisa.....: 35+0421			
No del registro...: 8076			
Año de construcción.....:			
Año de la última reconstrucción.....:			
Paso Superior/Inferior.....: S			
Dir. de abs. de la carretera principal.: N			
Requisitos de la inspección.....: 0 Nada			
Recolección de datos : Fecha.....: 2012.05.24			
: Iniciales.....: IMP			
Posición geográfica..:			
Latitud: 9 gra 32,717 min N Longitud: 73 gra 22,482 min O Altitud: 193 m			
Geometría: Número de luces.....: 1			
Longitud de la luz menor (m): 15,50			
Longitud de la luz mayor (m): 15,50			
Longitud total (m): 15,50			
Ancho del tablero..... (m): 9,80			
Ancho del separador..... (m): 0,00			
Ancho del andén izquierdo (m): 0,00			
Ancho del andén derecho.. (m): 0,00			
Ancho de la calzada..... (m): 9,20

Resumen cronológico:	Fecha	Actividades
	1999.04.22	Inspección principal
	2006.12.20	Inspección principal
	2012.05.12	Inspección principal

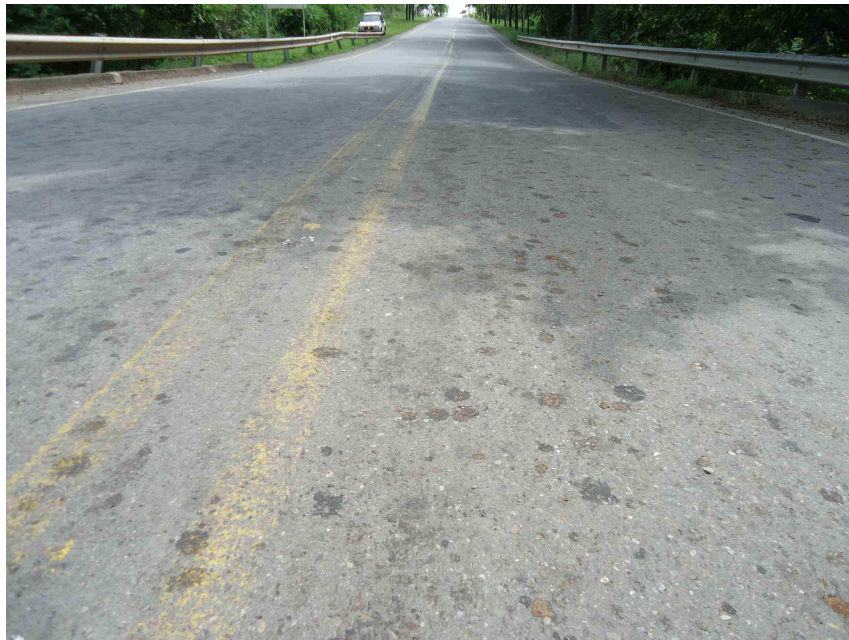
Componente.....: 1 Superficie del puente

Calif./Mantenim....: 1 / -

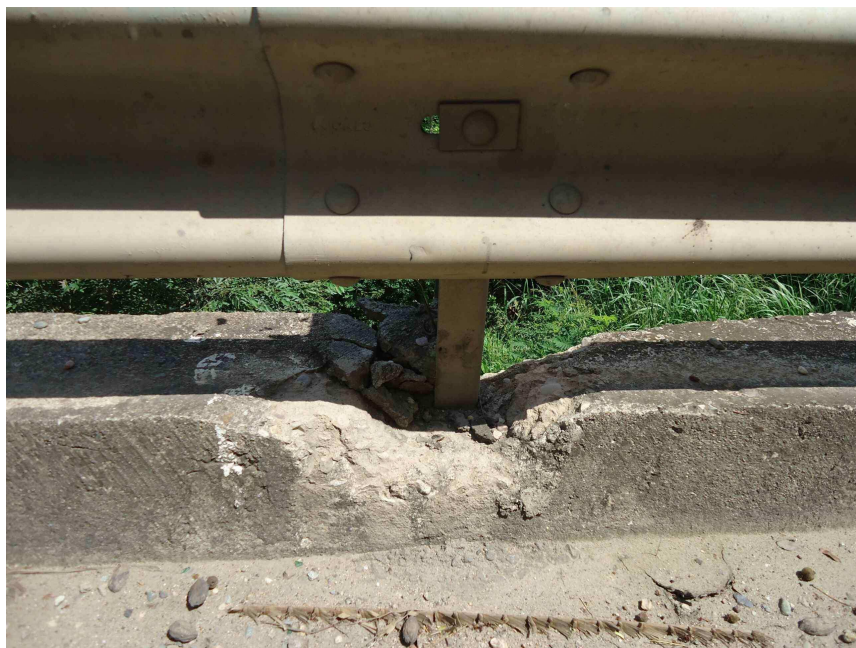
Componente.....: 3 Andenes/Bordillos

Calif./Mantenim.....: 3 / +

Tipo de daño.....: Daño en conc. / acero expuesto

Reparaciones.....: B Reparación de concreto

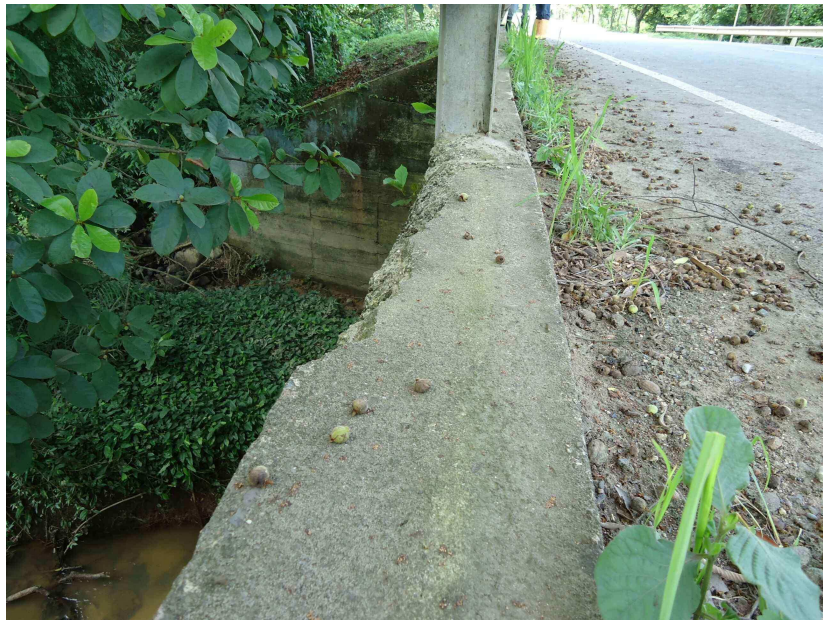
Componente.....: 3 Andenes/Bordillos

Calif./Mantenim....: 3 / +

Tipo de daño.....: Daño en conc. / acero expuesto

Reparaciones.....: B Reparación de concreto

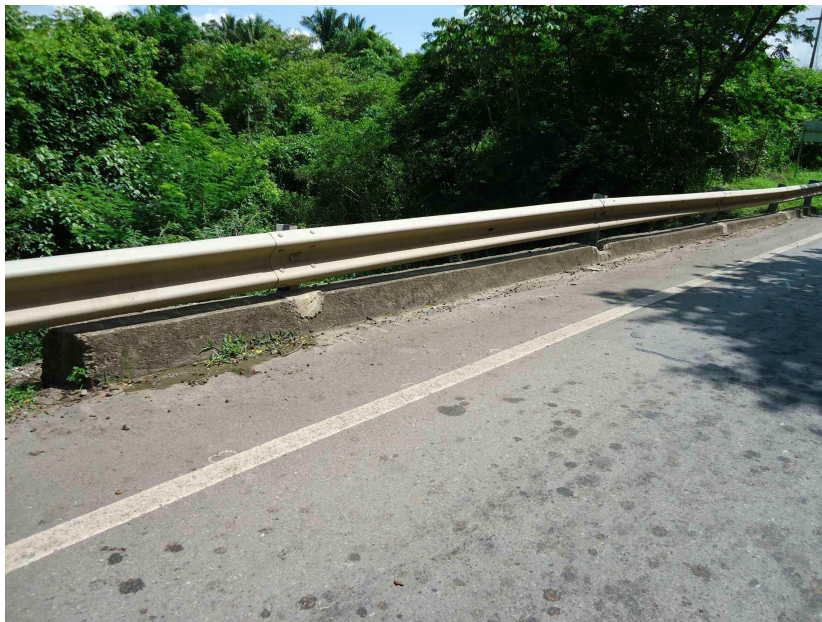
Componente.....: 4 Barandas

Calif./Mantenim....: 3 / +

Tipo de daño.....: Impacto

Reparaciones.....: B Reparación de baranda de acero

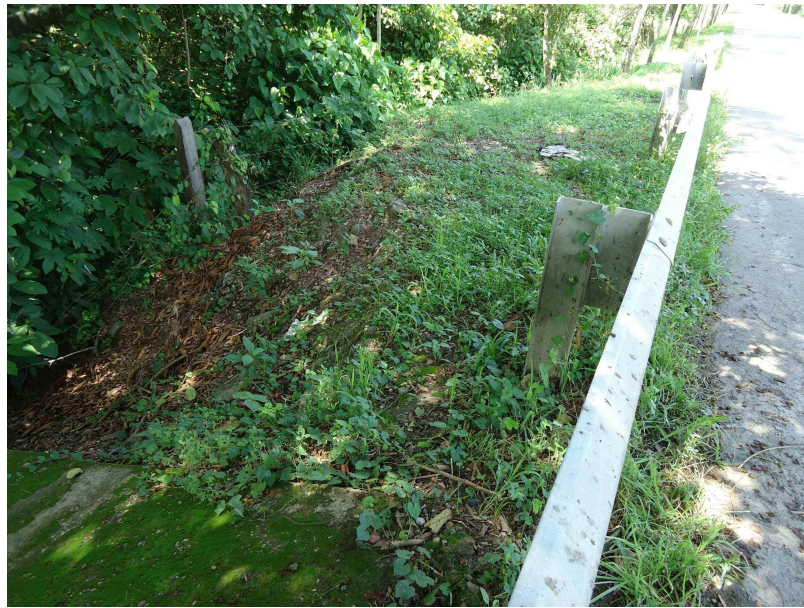
Componente.....: 5 Conos/Taludes
Calif./Mantenim.....: 3 / +
Daño/Observaciones.: erosión
Tipo de daño.....: Erosión / socavación
Reparaciones.....: A Rellenar

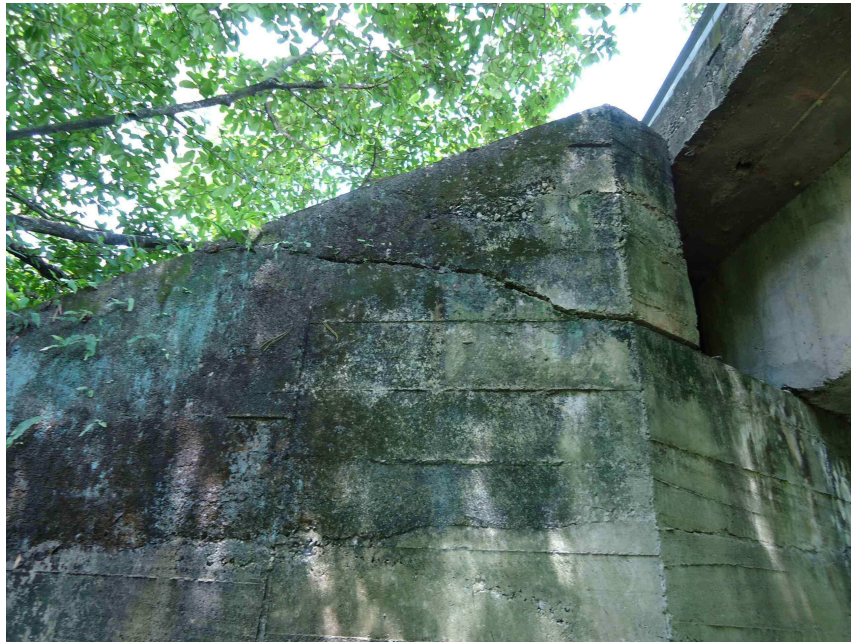
Componente.....: 6 Aletas
Calif./Mantenim....: 2 / +
Daño/Observaciones.: Falla de la aleta en la entrada
Tipo de daño.....: Asentamiento / Movimiento
Reparaciones.....: D Cambio de la estructura

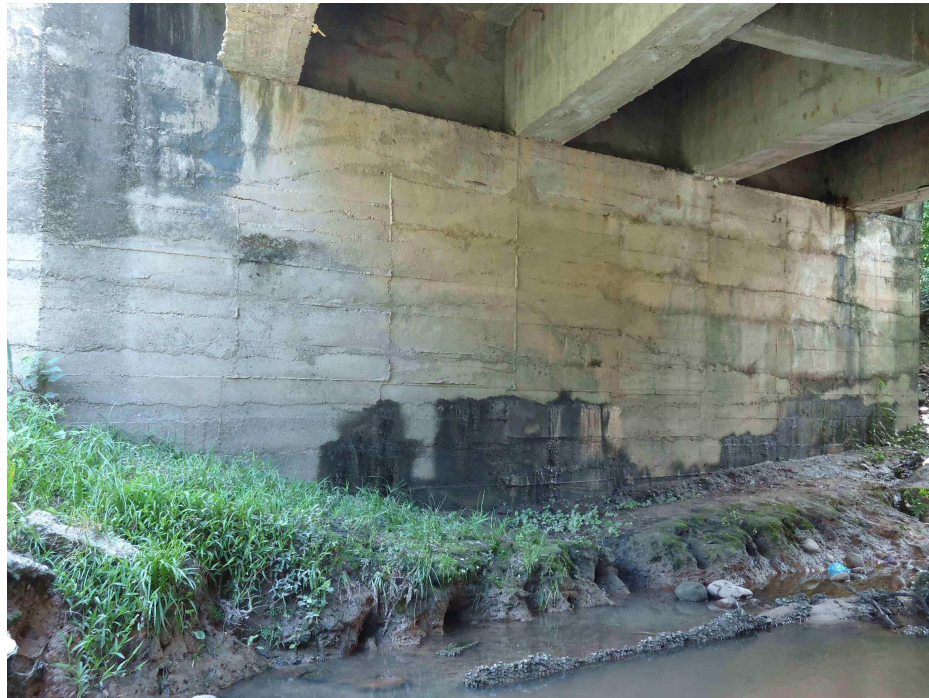
Componente.....: 7 Estribos

Calif./Mantenim.....: 2 / +

Daño/Observaciones.: Presenta humedad

Tipo de daño.....: Infiltración

Reparaciones.....: C Encamizado como reforzamiento estructural

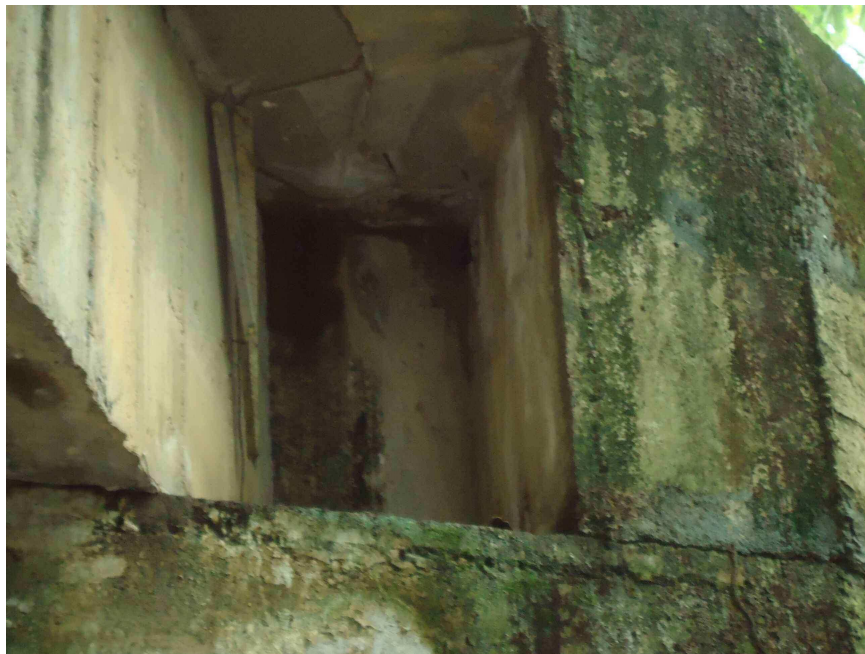
Componente.....: 9 Apoyos
Calif./Mantenim.....: 5 / +
Daño/Observaciones.: No presenta apoyos de Neopreno
Tipo de daño.....: Otro
Reparaciones.....: Z Otra

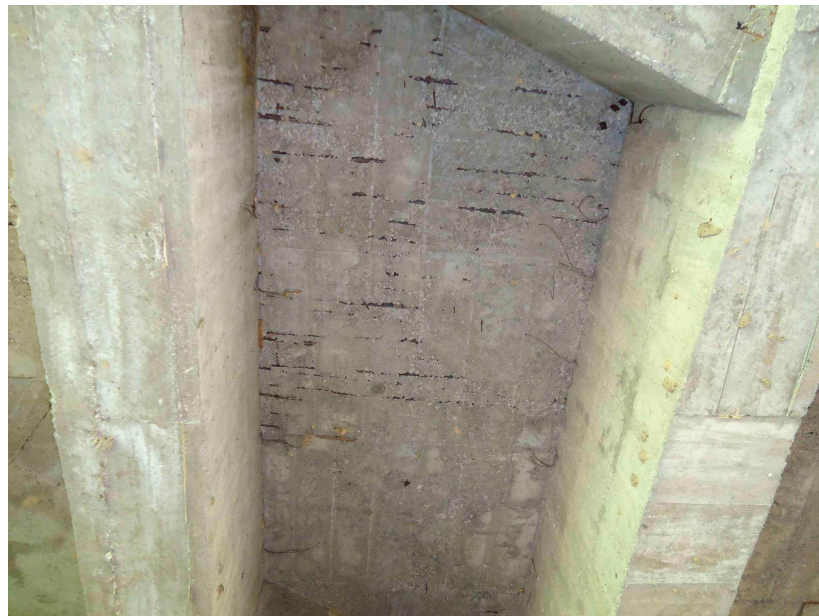
Componente.....: 10 Losa

10 Losa B:Reparación de concreto - Corrosion del refuerzo Daño en conc. / acero expuesto	3	+		B	30	2012	4800	1
11 Vigas/Largueros/Diafragmas A:Reparación de concreto - Corrosion del refuerzo Daño en conc. / acero expuesto	3	+		A	10	2012	780	1

Calif./Mantenim....: 3 / +

Daño/Observaciones.: Corrosion del refuerzo

Tipo de daño.....: Daño en conc. / acero expuesto

Reparaciones.....: B Reparación de concreto

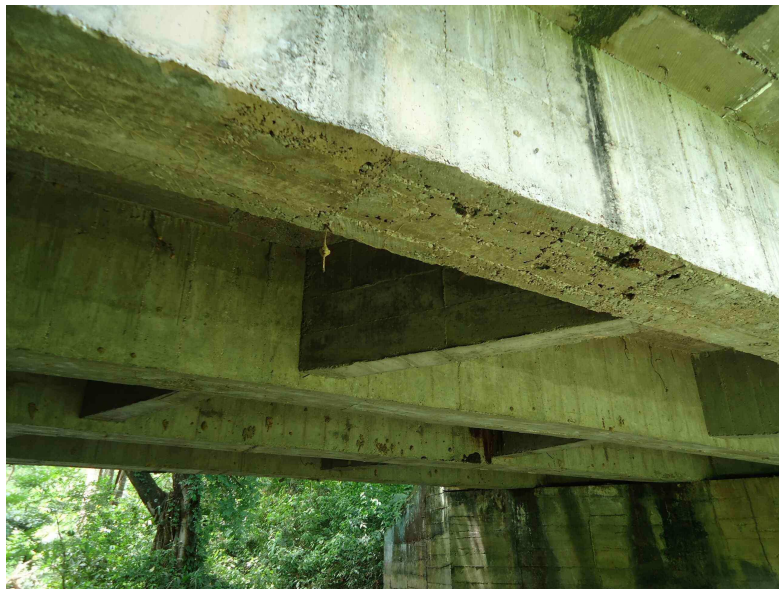
Componente.....: 11 Vigas/Largueros/Diafragmas

Calif./Mantenim.....: 3 / +

Daño/Observaciones.: Corrosion del refuerzo

Tipo de daño.....: Daño en conc. / acero expuesto

Reparaciones.....: A Reparación de concreto

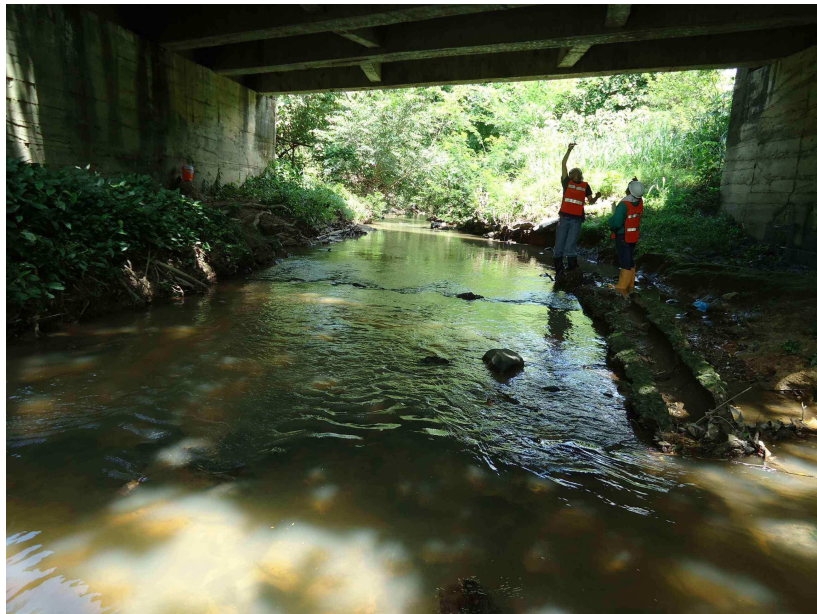
Componente.....: 15 Cauce
Calif./Mantenim.....: 2 / -
Daño/Observaciones.:
Tipo de daño.....: Erosión / socavación
Reparaciones.....: B Reencauzamiento

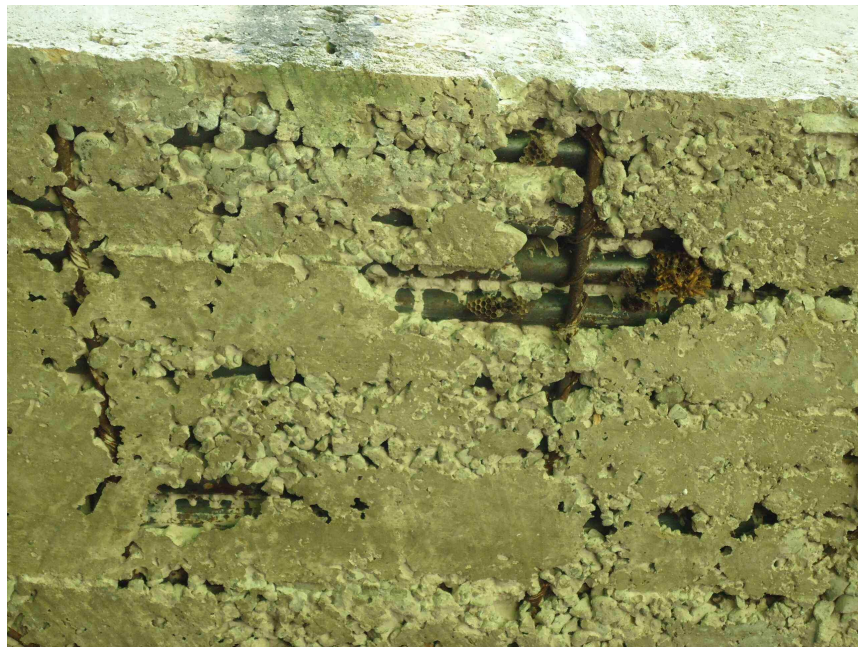
Componente.....: 17 Puente en general

Calif./Mantenim....: 3 / +

Daño/Observaciones.: Reparación losa-viga, falla en la aleta.

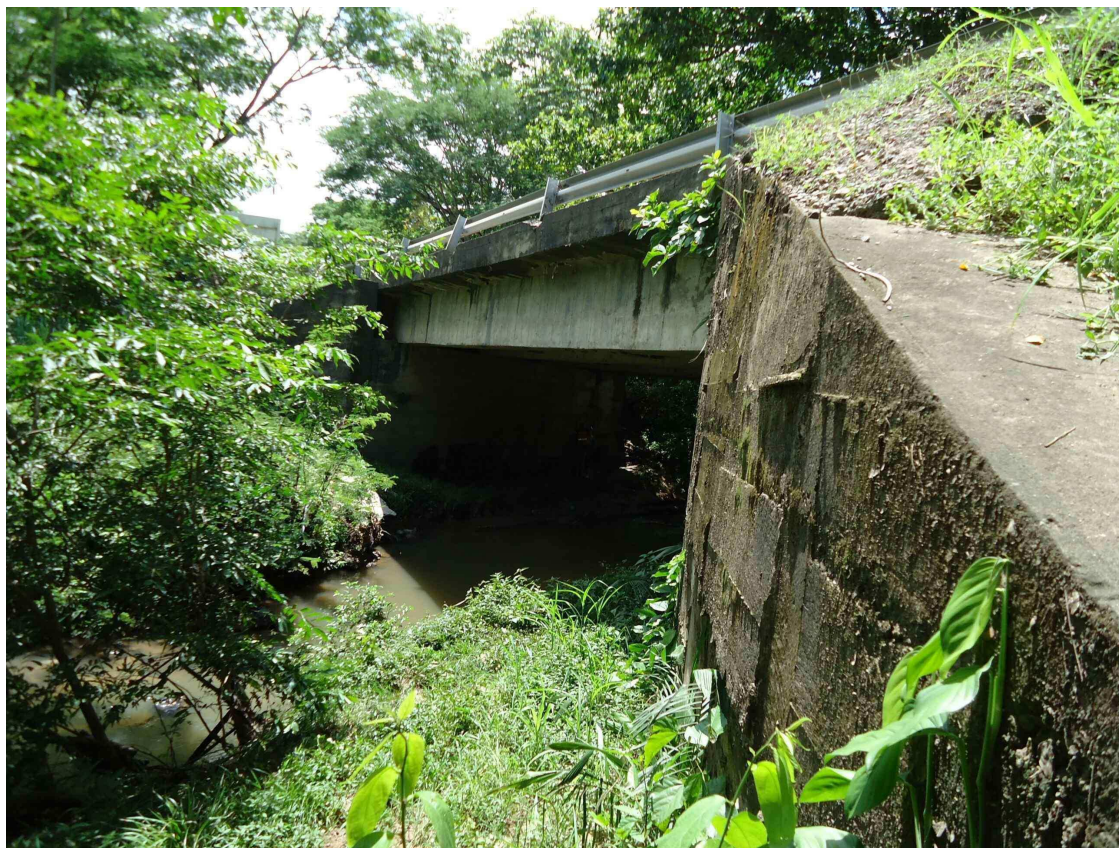
Componente.....: 17 Puente en general

Calif./Mantenim....: 3 / +

Daño/Observaciones.: Reparación losa-viga, falla en la aleta.
