SDC/INV	SiPuCol	Fecha	Hoja
	Informe de inventario	11/09/12	1
09-4901-100.00 La Jagua (Rio Sororia)			
Regional.....: 9 Cesar			
Ruta.....:			
Carretera.....: San Roque-La Paz			
Lado de la car...:			
Abscisa.....: 42+0180			
No del registro..: 5105			
Año de construcción.....: 2004			
Año de la última reconstrucción.....:			
Paso Superior/Inferior.....: S			
Dir. de abs. de la carretera principal.:			
Requisitos de la inspección.....: 0 Nada			
Recolección de datos : Fecha.....: 2012.05.25			
: Iniciales.....: IMP			
Posición geográfica..:			
Latitud: 9 gra 34,36 min N Longitud: 73 gra 19,417 min O Altitud: 190 m			
Geometría: Número de luces.....: 1			
Longitud de la luz menor (m): 50,60			
Longitud de la luz mayor (m): 50,60			
Longitud total(m): 50,60			
Ancho del tablero.....(m): 11,00			
Ancho del separador.....(m): 0,00			
Ancho del andén izquierdo(m): 1,20			
Ancho del andén derecho..(m): 1,20			
Ancho de la calzada.....(m): 8,50

SDC/INV	SiPuCol				Fecha	Hoja		
Informe de inspección principal				10/08/12	4			
09-4901-100.00 La Jagua (Rio Sororia)								
Número de componente Trabajo - Descripción del daño Tipo de daño	Cal ifi	Man ten	Ins Esp	Obras de reparación			Fo tos

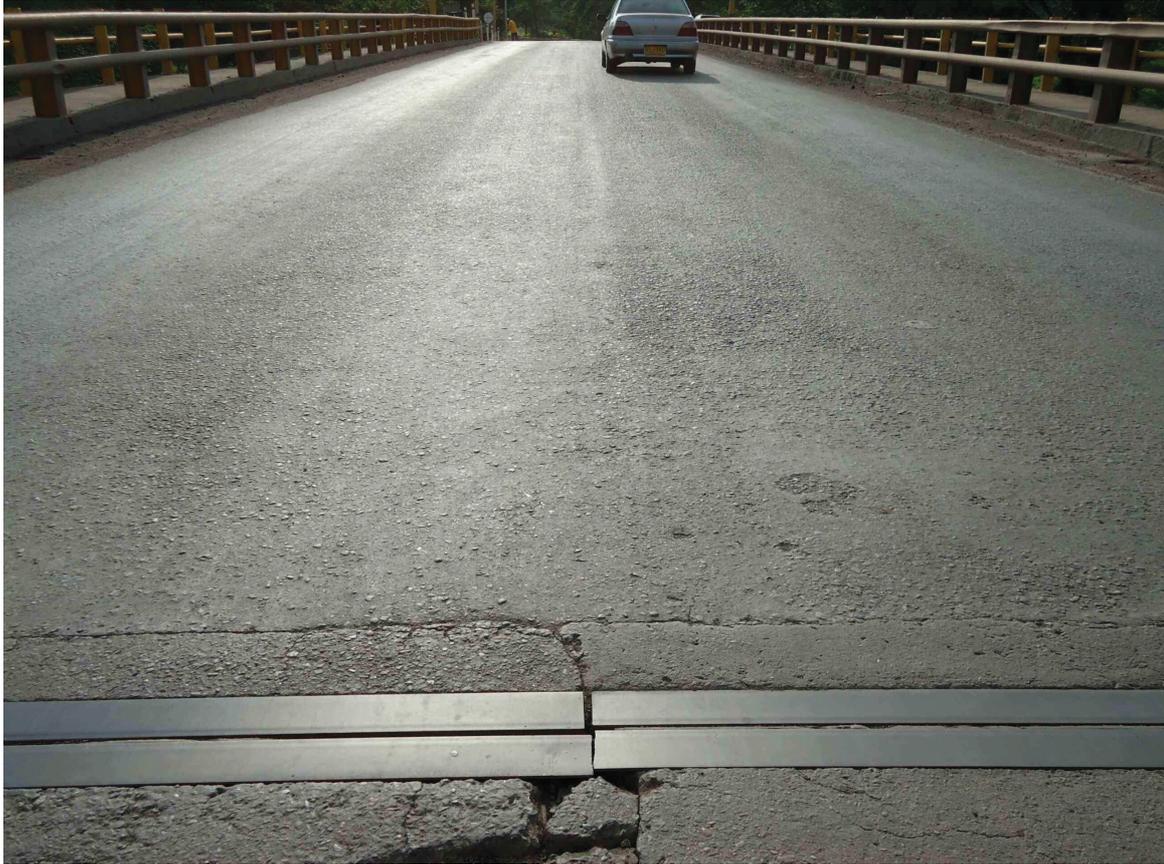
Componente.....: 1 Superficie del puente

Calif./Mantenim....: 1 / -

Daño/Observaciones.: Erosion en la superficie

Tipo de daño.....: Erosión / socavación

Reparaciones.....: A Cambio del pavimento asfáltico

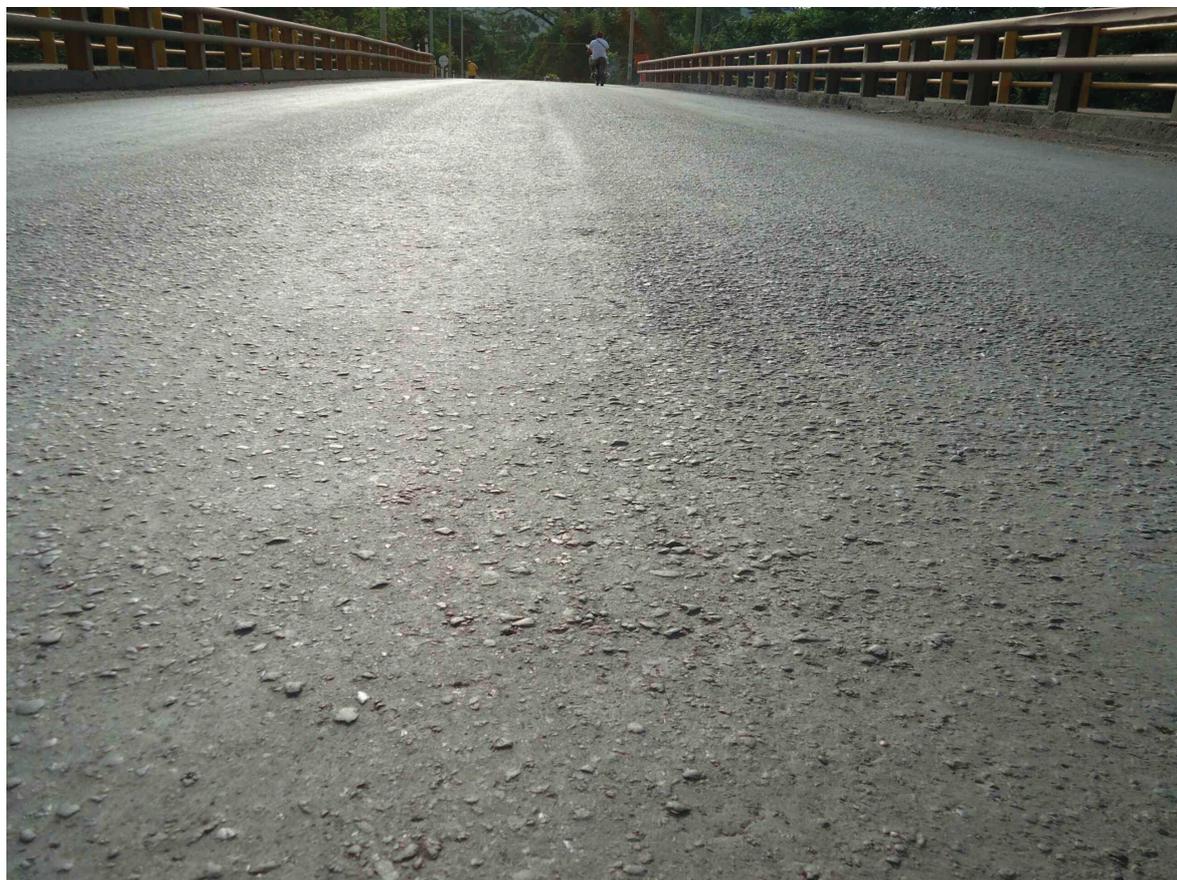
Componente.....: 1 Superficie del puente
 Calif./Mantenim....: 1 / -
 Daño/Observaciones.: Erosion en la superficie
 Tipo de daño.....: Erosión / socavación
 Reparaciones.....: A Cambio del pavimento asfáltico

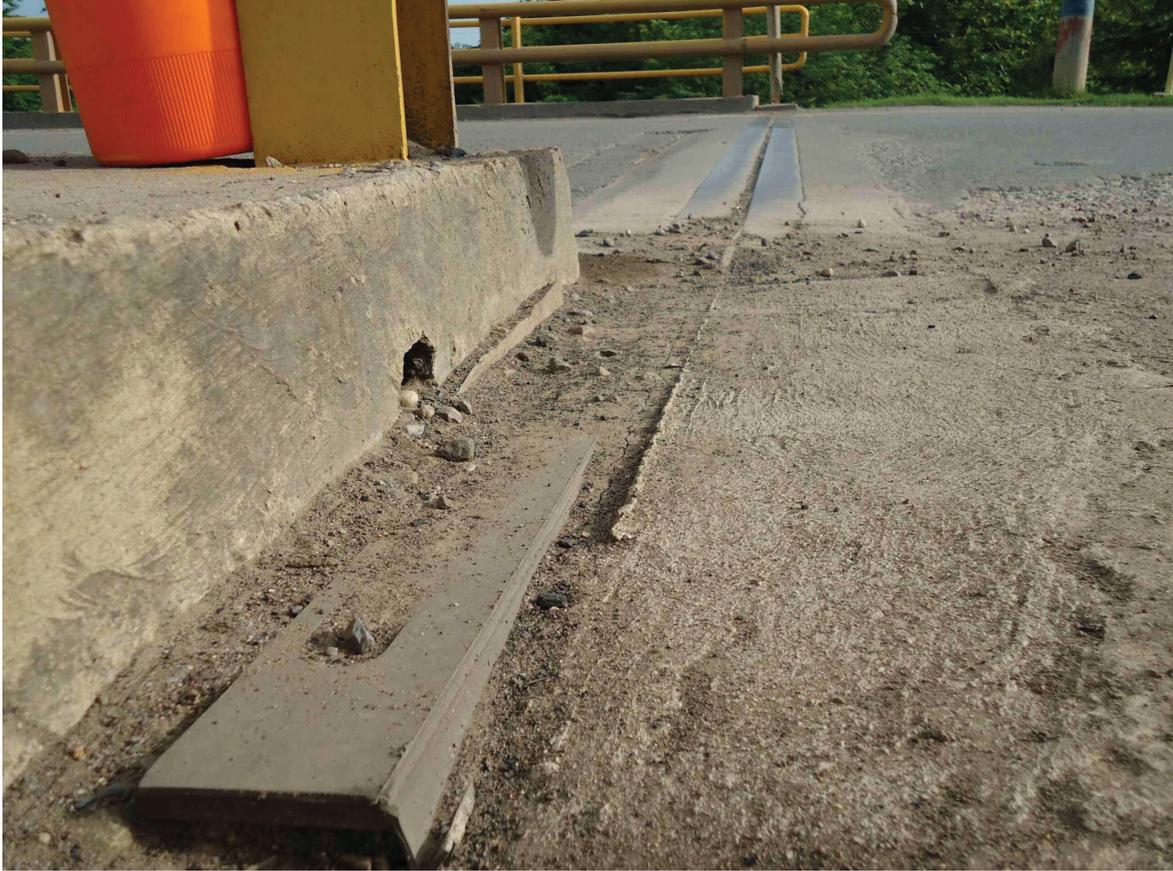
Componente.....: 2 Juntas de expansión

Calif./Mantenim....: 2 / -

Daño/Observaciones.: Descomposición, pérdida del anclaje.

Tipo de daño.....: Descomposición

Reparaciones.....: A Reparación de junta

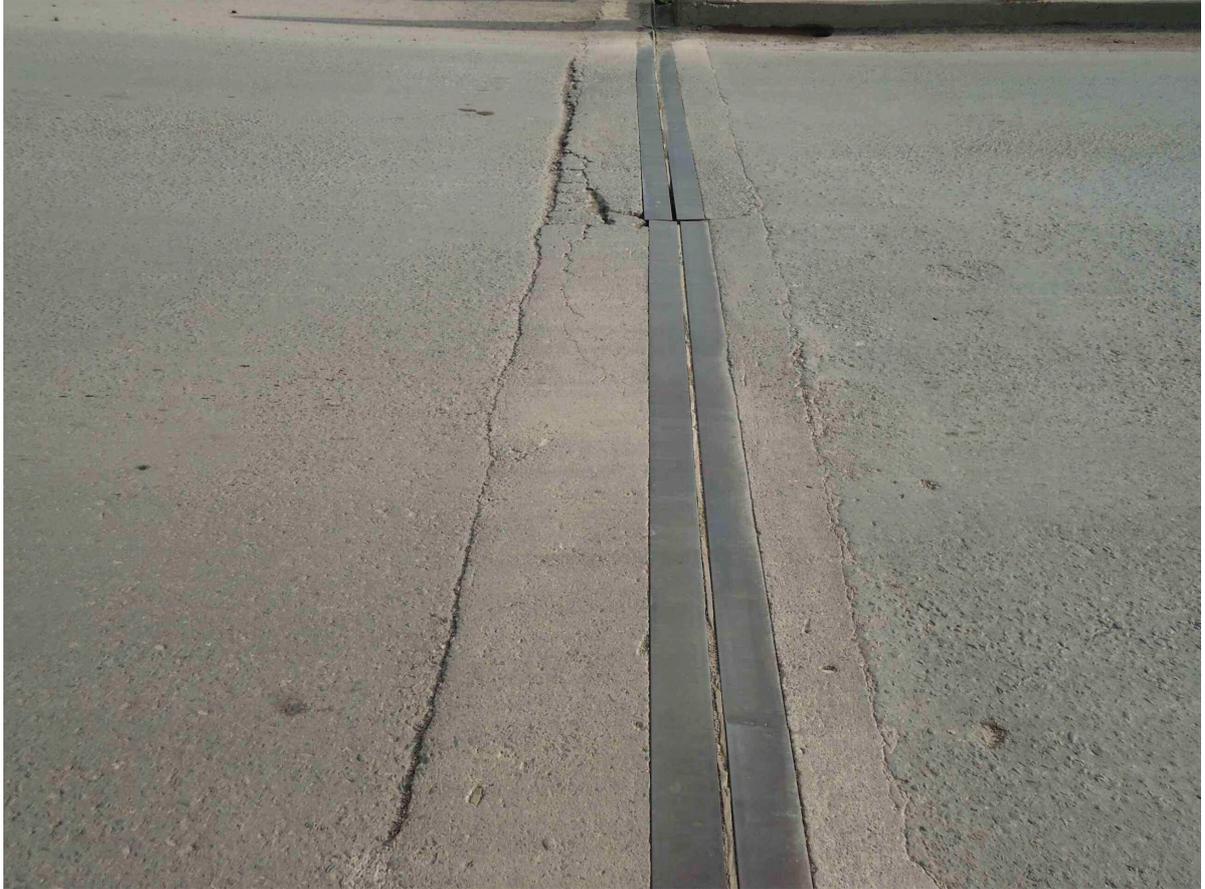
Componente.....: 2 Juntas de expansión

Calif./Mantenim....: 2 / -

Daño/Observaciones.: Descomposición, pérdida del anclaje.

Tipo de daño.....: Descomposición

Reparaciones.....: A Reparación de junta

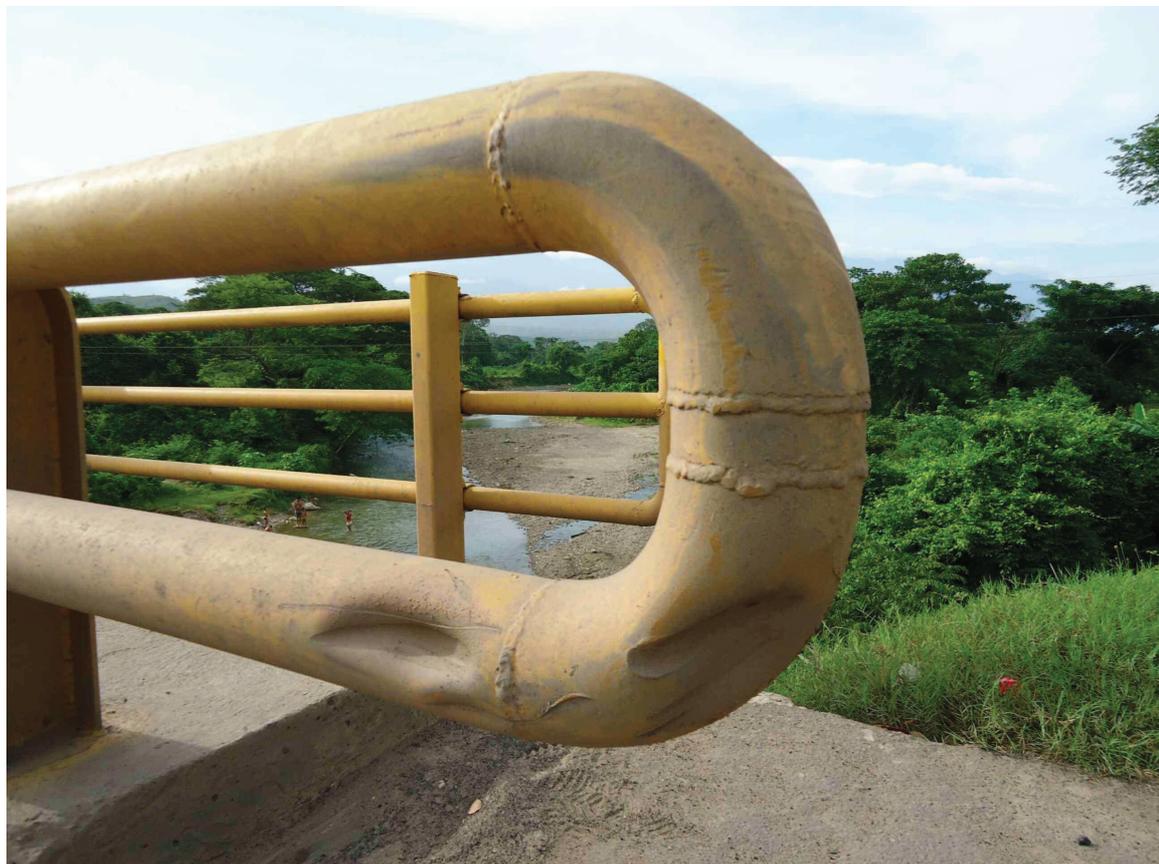
Componente.....: 4 Barandas

Calif./Mantenim....: 2 / -

Daño/Observaciones.: Impacto

Tipo de daño.....: Impacto

Reparaciones.....: B Reparación de baranda de acero

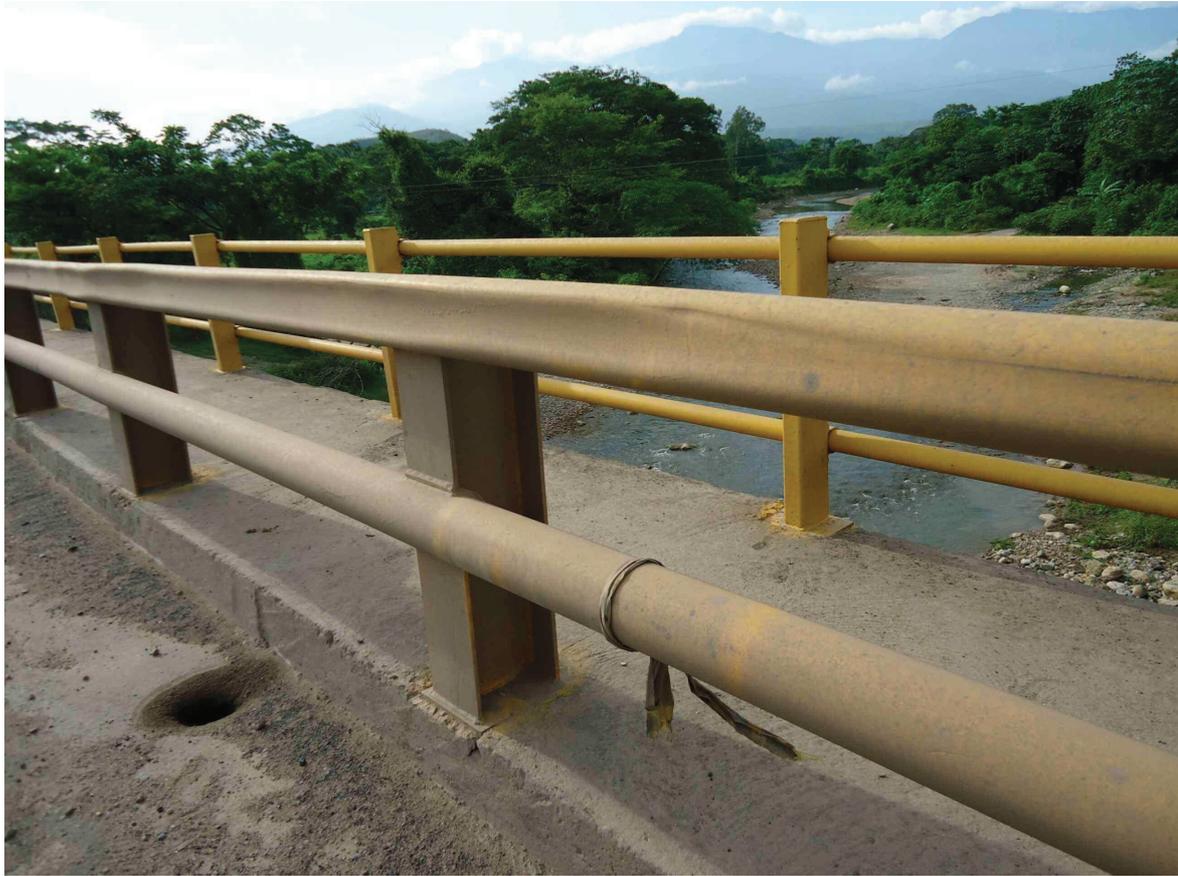
Componente.....: 4 Barandas

Calif./Mantenim....: 2 / -

Daño/Observaciones.: Impacto

Tipo de daño.....: Impacto

Reparaciones.....: B Reparación de baranda de acero

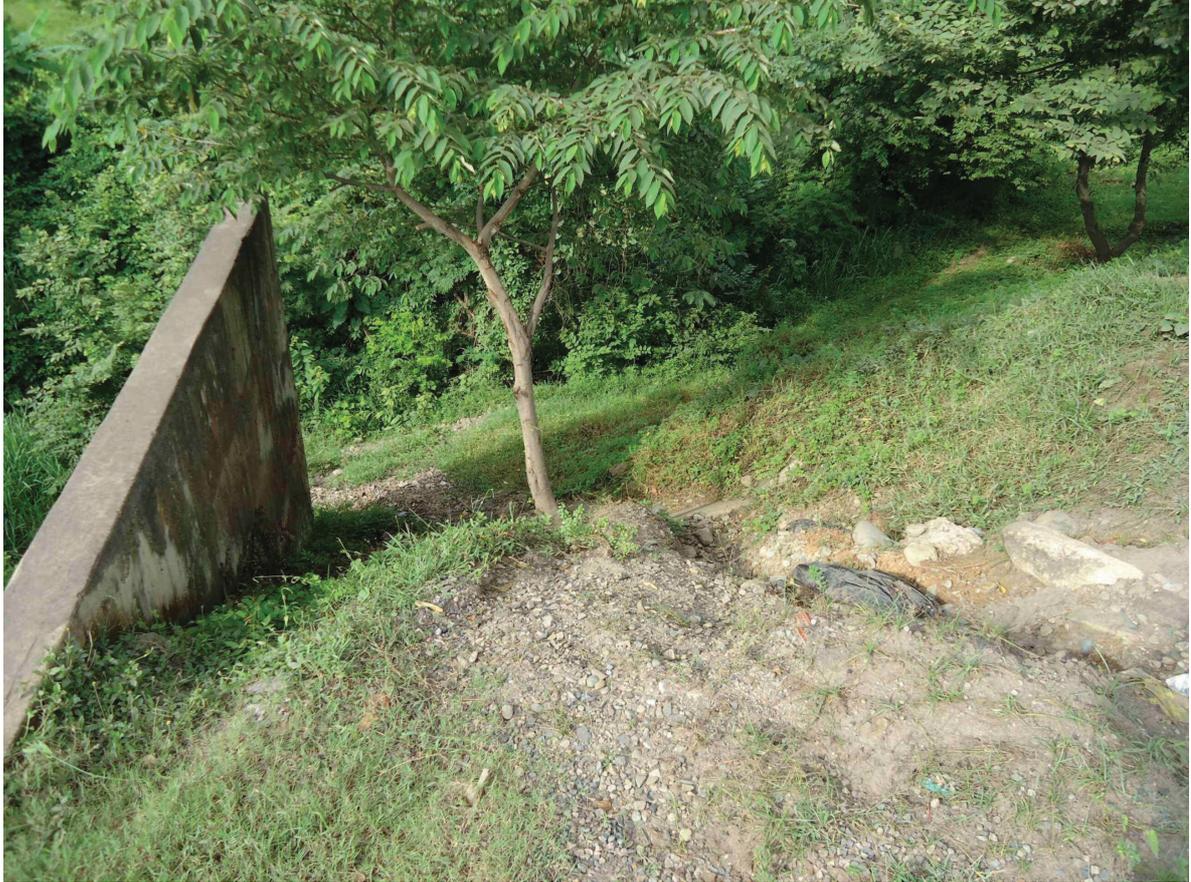
Componente.....: 5 Conos/Taludes

Calif./Mantenim....: 1 / -

Daño/Observaciones.: Erosión

Tipo de daño.....: Erosión / socavación

Reparaciones.....: C Protección de conos de derrame

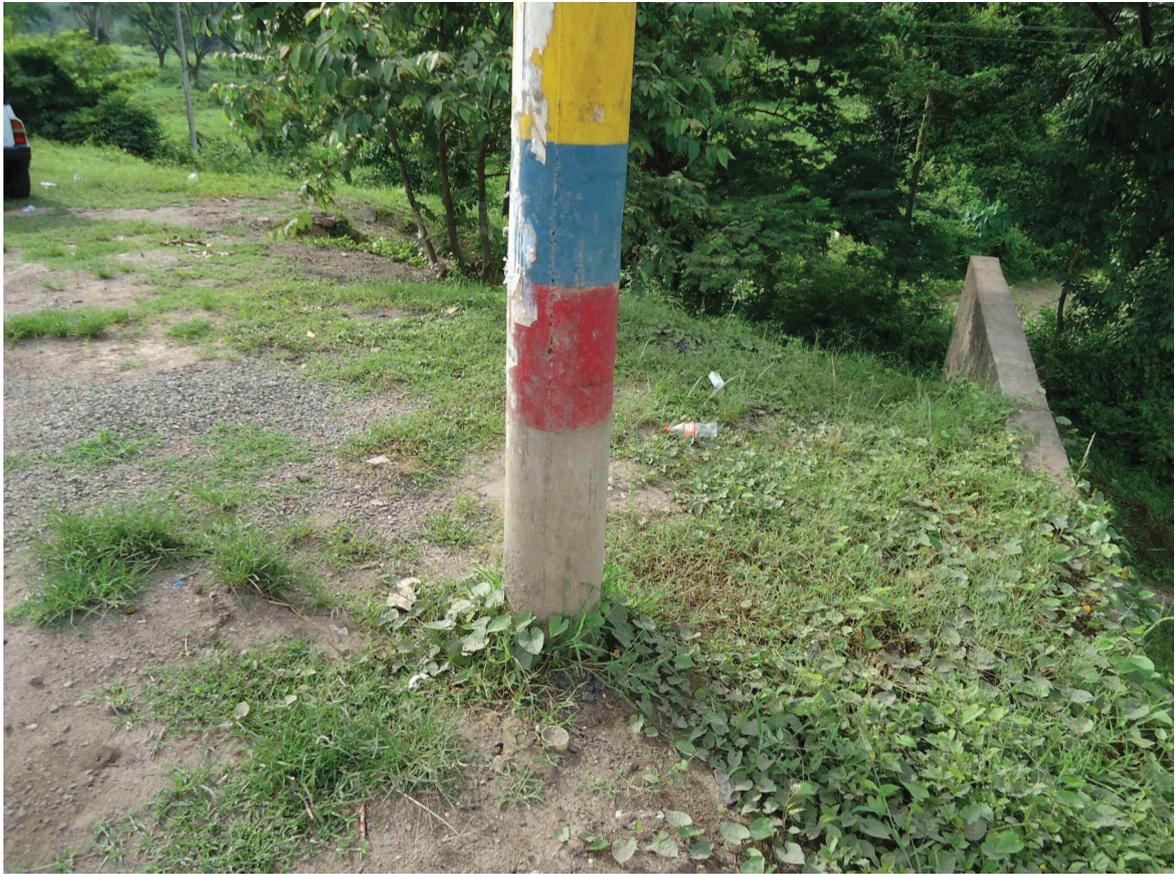
Componente.....: 5 Conos/Taludes

Calif./Mantenim....: 1 / -

Daño/Observaciones.: Erosión

Tipo de daño.....: Erosión / socavación

Reparaciones.....: C Protección de conos de derrame

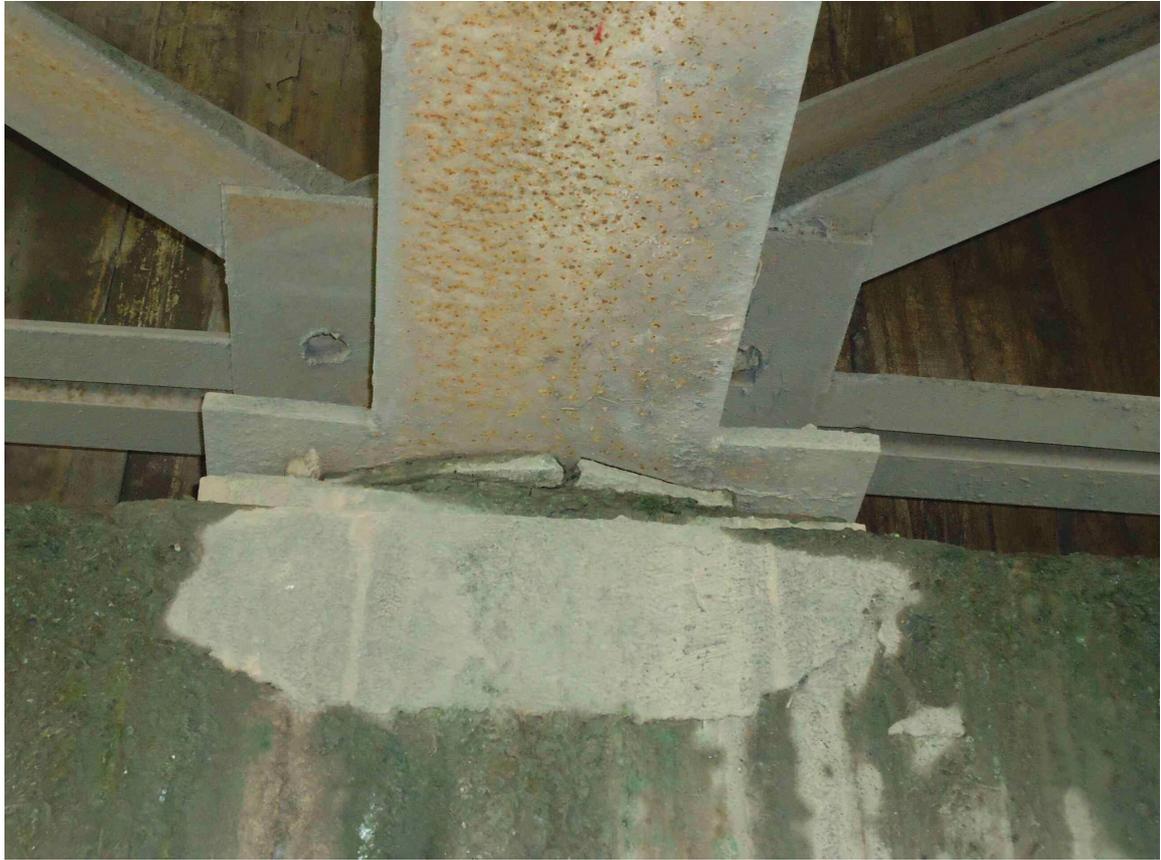
Componente.....: 9 Apoyos
Calif./Mantenim....: 4 / -
Daño/Observaciones.: Reventado el neopreno.
Tipo de daño.....: Descomposición
Reparaciones.....: A Cambio de apoyos

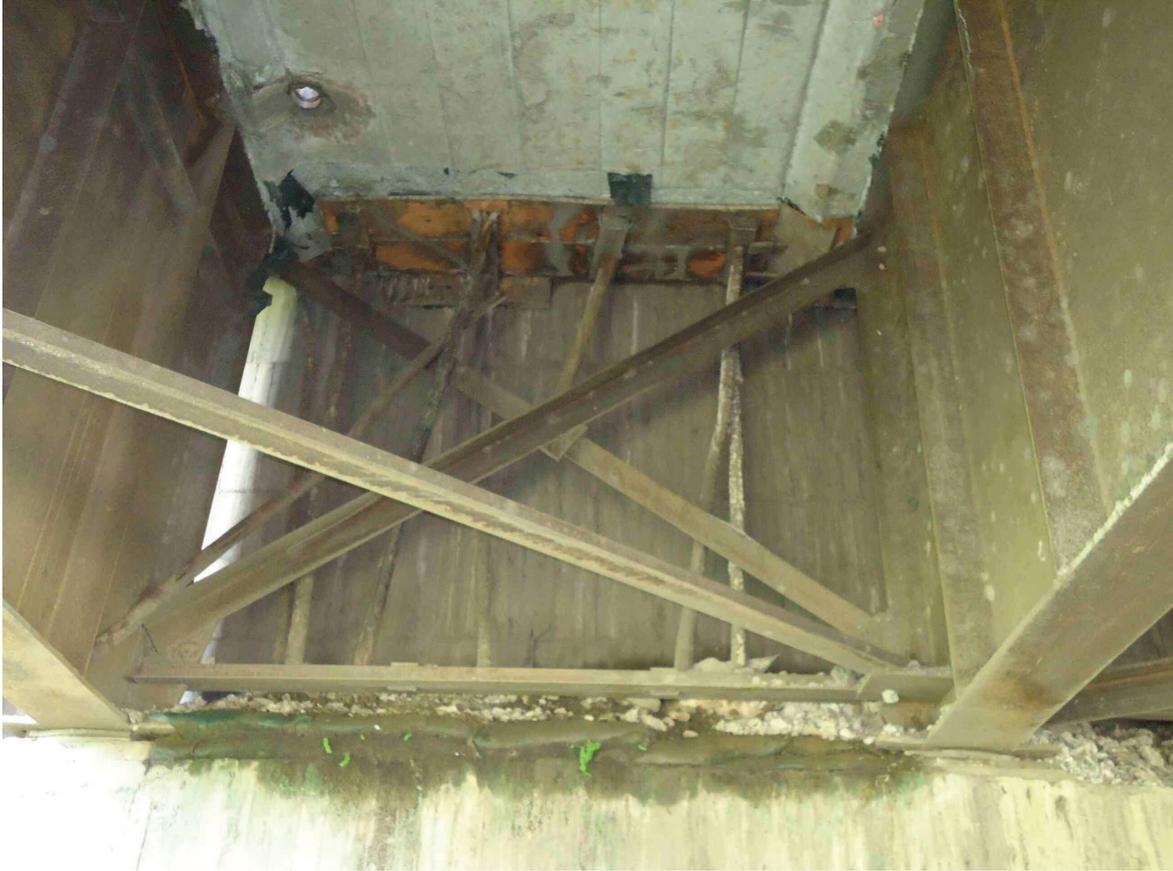
Componente.....: 9 Apoyos
Calif./Mantenim....: 4 / -
Daño/Observaciones.: Reventado el neopreno.
Tipo de daño.....: Descomposición
Reparaciones.....: A Cambio de apoyos

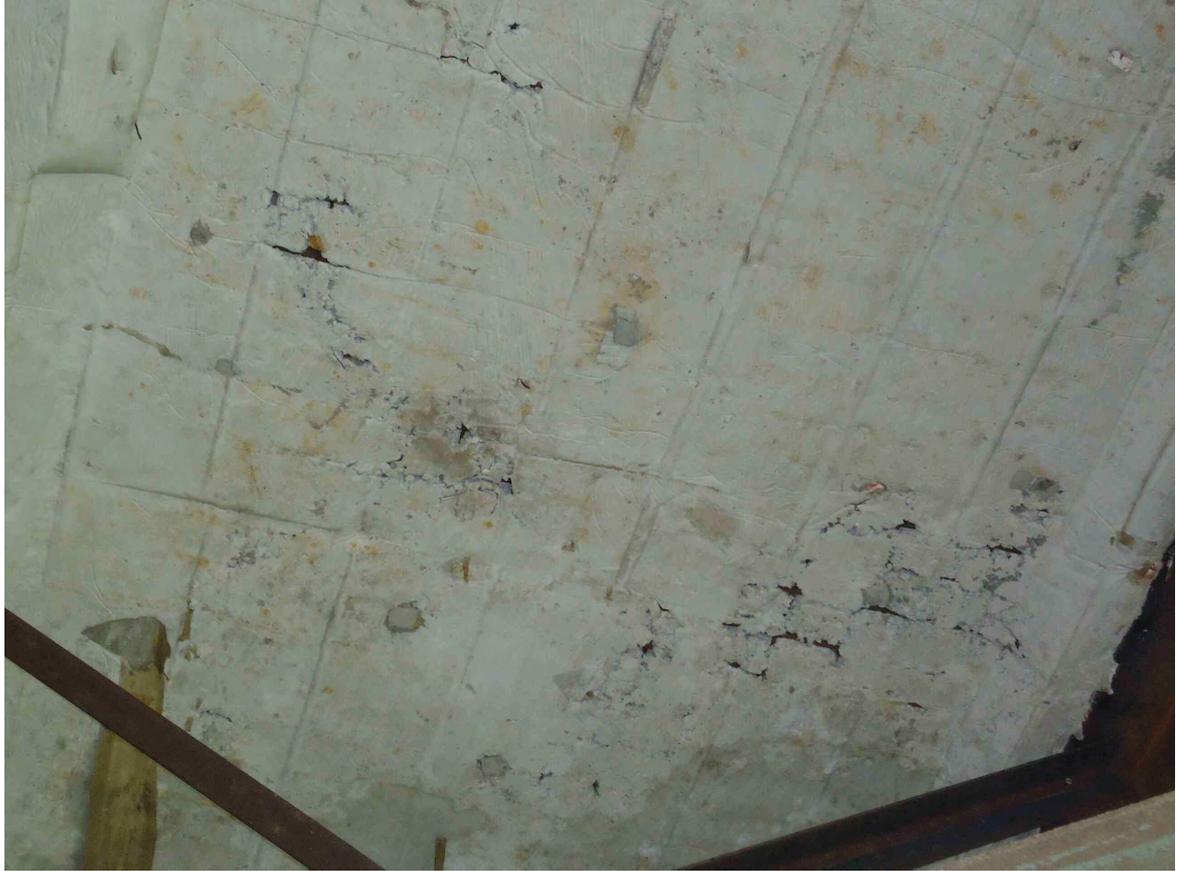
Componente.....: 10 Losa

Calif./Mantenim....: 3 / -

Daño/Observaciones.: Corrosión del refuerzo

Tipo de daño.....: Daño en conc. / acero expuesto

Reparaciones.....: B Reparación de concreto

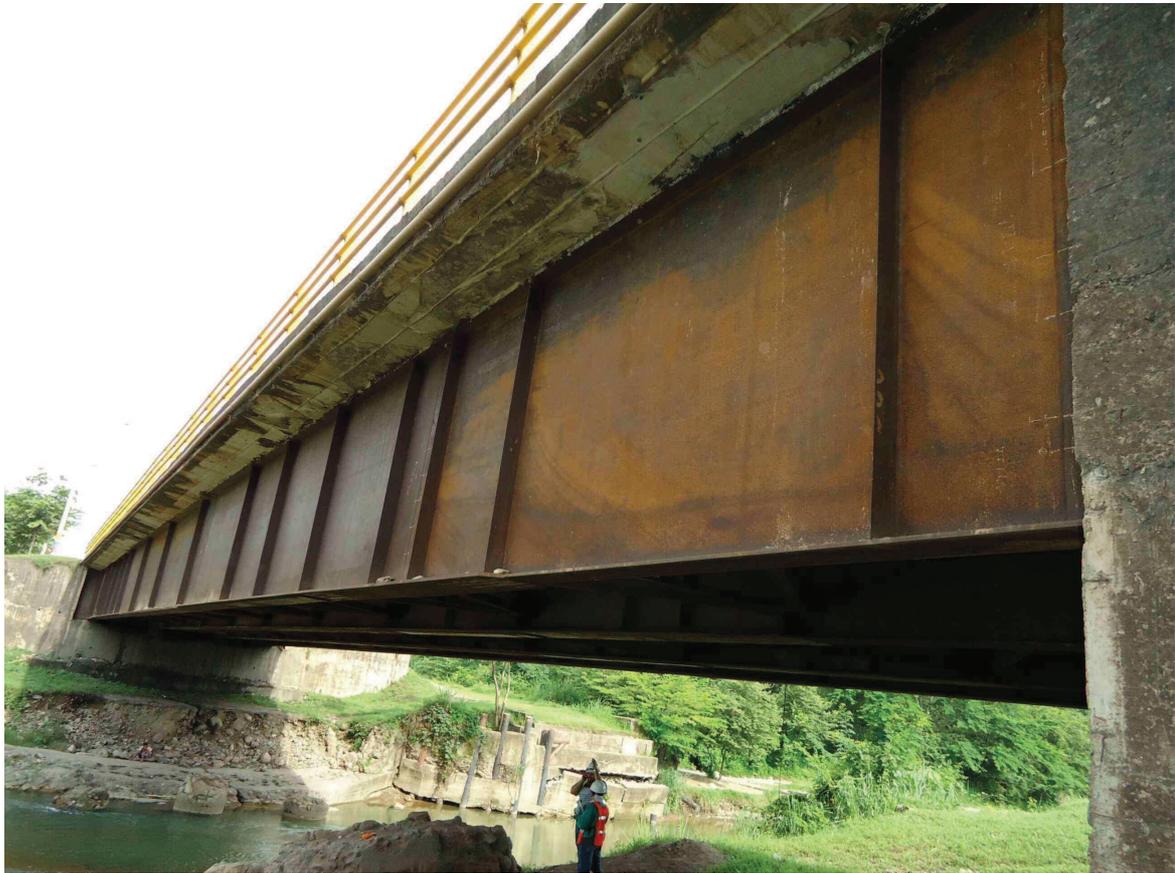
Componente.....: 10 Losa

Calif./Mantenim....: 3 / -

Daño/Observaciones.: Corrosión del refuerzo

Tipo de daño.....: Daño en conc. / acero expuesto

Reparaciones.....: B Reparación de concreto

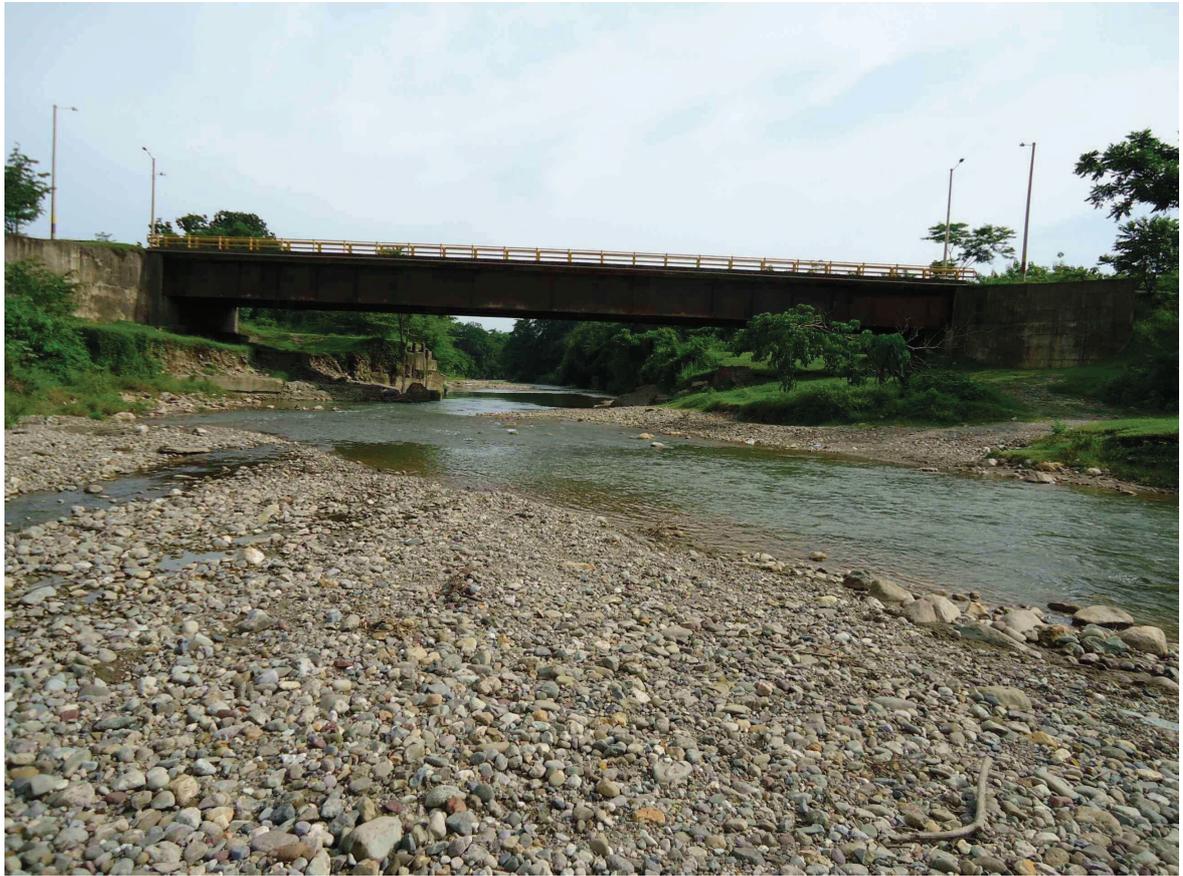
Componente.....: 15 Cauce
 Calif./Mantenim....: 1 / -
 Daño/Observaciones.: Limpieza
 Tipo de daño.....: Erosión / socavación
 Reparaciones.....: Z Otra

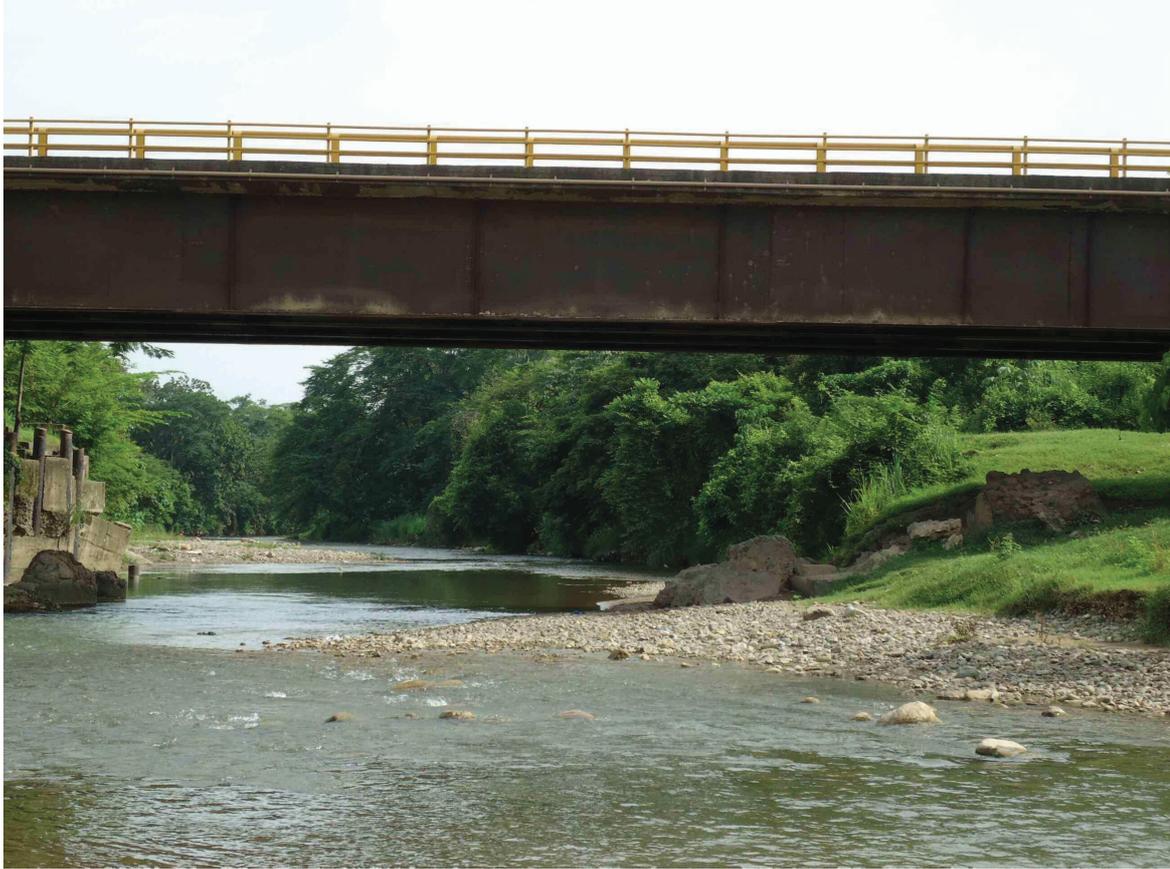
Componente.....: 15 Cauce

Calif./Mantenim....: 1 / -

Daño/Observaciones.: Limpieza

Tipo de daño.....: Erosión / socavación

Reparaciones.....: Z Otra

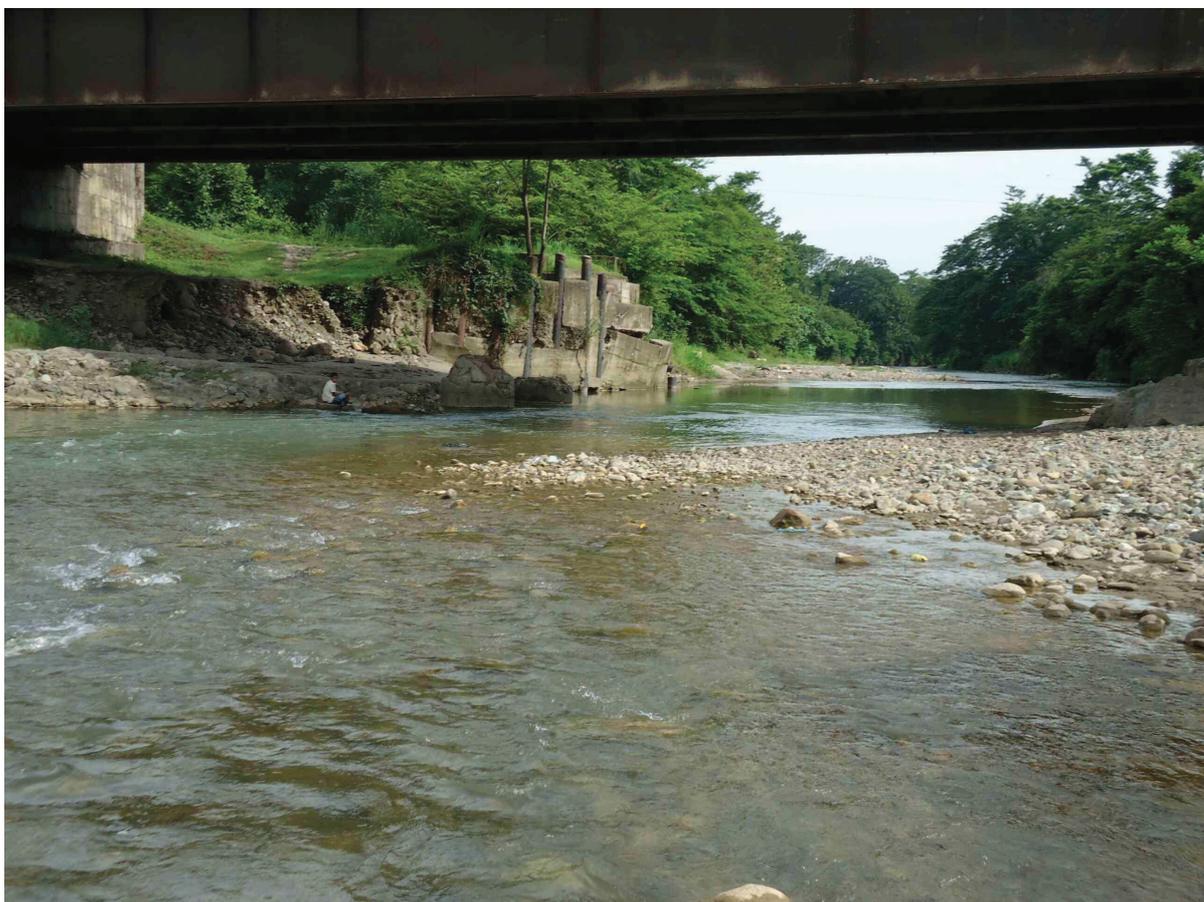
Componente.....: 15 Cauce

Calif./Mantenim....: 1 / -

Daño/Observaciones.: Limpieza

Tipo de daño.....: Erosión / socavación

Reparaciones.....: Z Otra

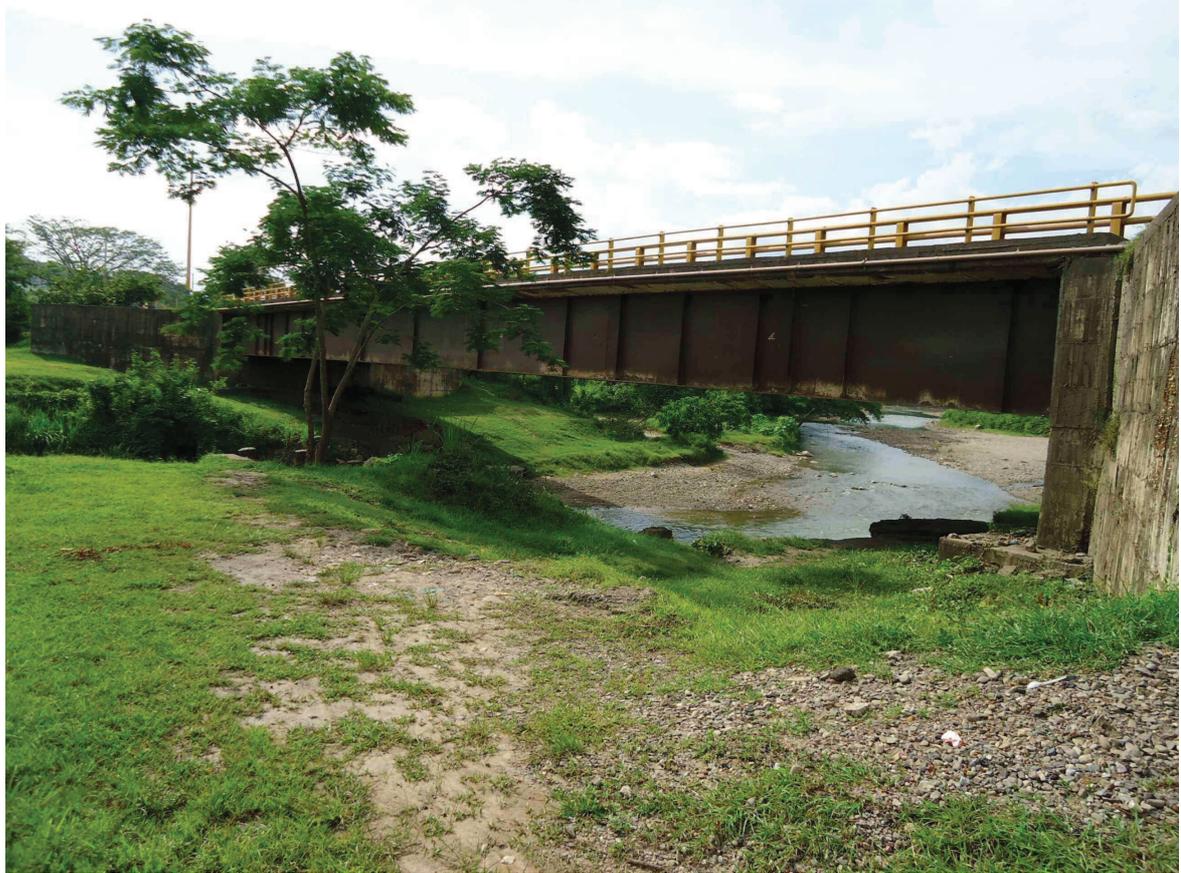
Componente.....: 17 Puente en general

Calif./Mantenim....: 2 / -

Daño/Observaciones.: Reparación de la losa. Arreglo de la junta.
Los daños son: descomposición y pérdida del anclaje
de la junta, realizar reparación de la losa y
cambio del neopreno.
