SDC/INV	SiPuCol	Fecha	Hoja
Informe de inspección principal		30/08/12	1
09-4901-10004 Puente Sobre El Rio La Fe			
Regional.....: 9 Cesar			
Ruta.....:			
Carretera.....: San Roque-La Paz			
Lado de la car...: 0			
Abscisa.....: 81+0247			
No del registro...: 10004			
Año de construcción.....:			
Año de la última reconstrucción.....:			
Paso Superior/Inferior.....: S			
Dir. de abs. de la carretera principal.: N			
Requisitos de la inspección.....: 0 Nada			
Recolección de datos : Fecha.....: 2012.06.05			
: Iniciales.....: IMP			
Posición geográfica...:			
Latitud: 9 gra 54,549 min N Longitud: 73 gra 15,373 min O Altitud: 124 m			
Geometría: Número de luces.....: 1			
Longitud de la luz menor (m): 21,10			
Longitud de la luz mayor (m): 21,10			
Longitud total ..... (m): 21,10			
Ancho del tablero..... (m): 11,60			
Ancho del separador..... (m): 0,00			
Ancho del andén izquierdo (m): 0,00			
Ancho del andén derecho.. (m): 0,00

Resumen cronológico:	Fecha	Actividades
	2006.12.20	Inspección principal
	2012.06.05	Inspección principal

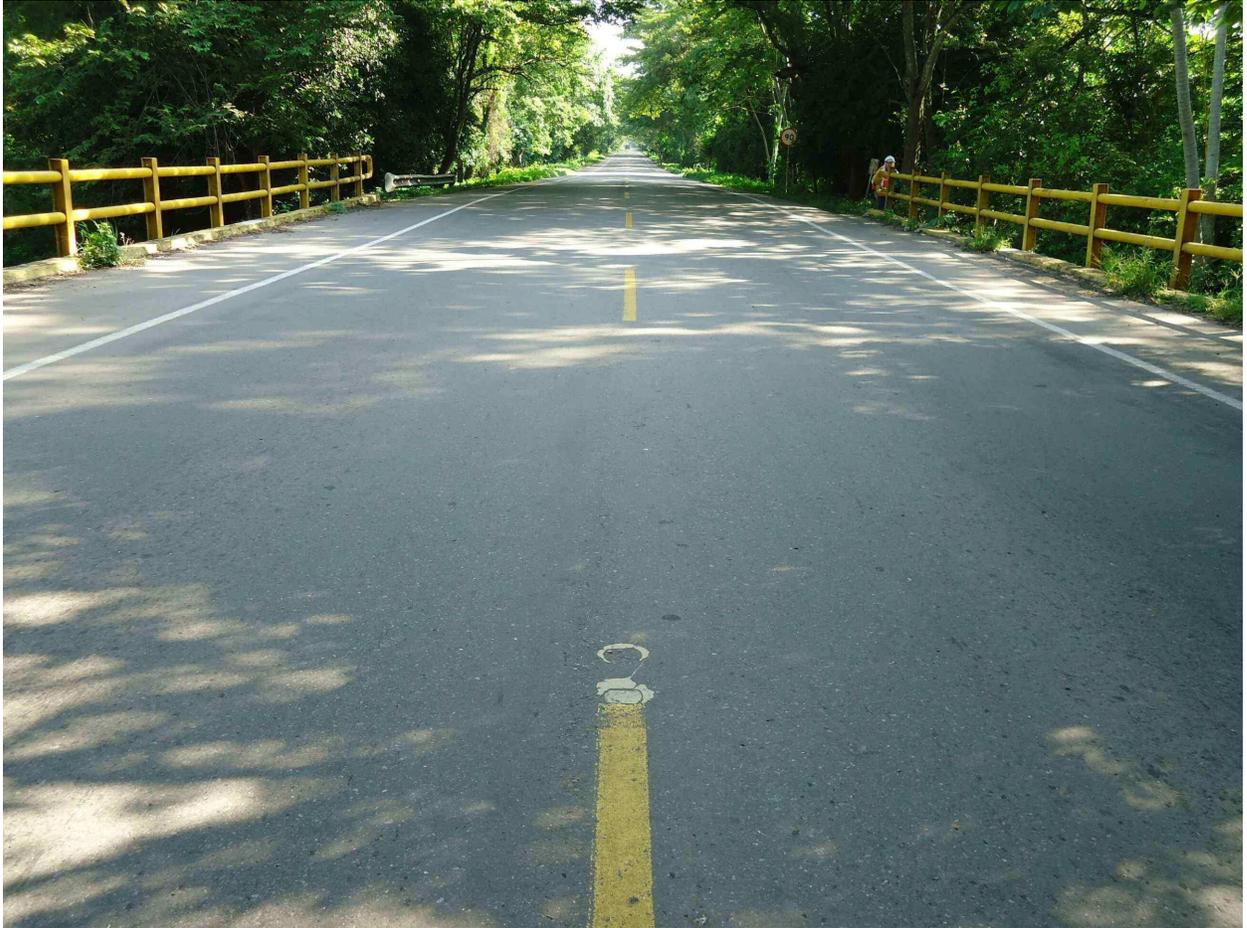
Componente.....: 2 Juntas de expansión

Calif./Mantenim....: ? /

Daño/Observaciones.: Está cubierta por el asfalto.

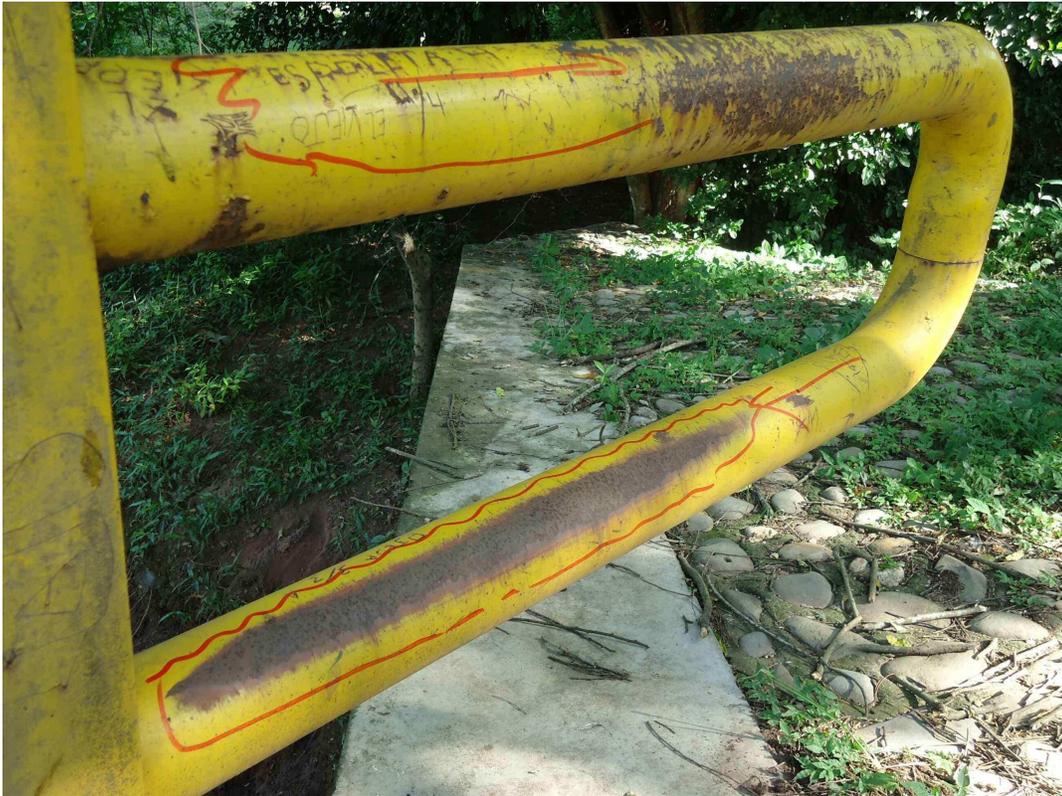
Componente.....: 4 Barandas

Calif./Mantenim....: 2 / -

Daño/Observaciones.: En proceso de corrosión.

Tipo de daño.....: Corrosión de acero estructural

Reparaciones.....: B Reparación de baranda de acero

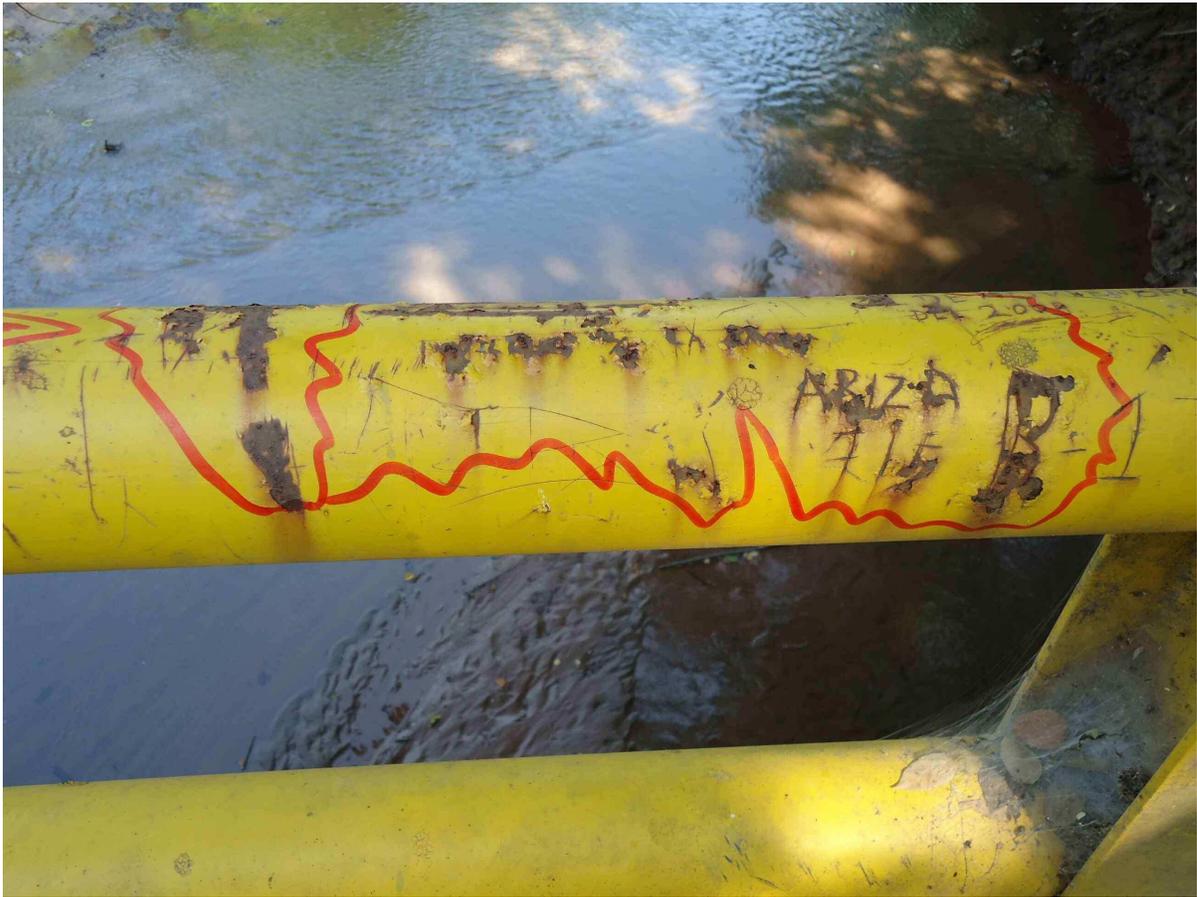
Componente.....: 4 Barandas

Calif./Mantenim....: 2 / -

Daño/Observaciones.: En proceso de corrosión.

Tipo de daño.....: Corrosión de acero estructural

Reparaciones.....: B Reparación de baranda de acero

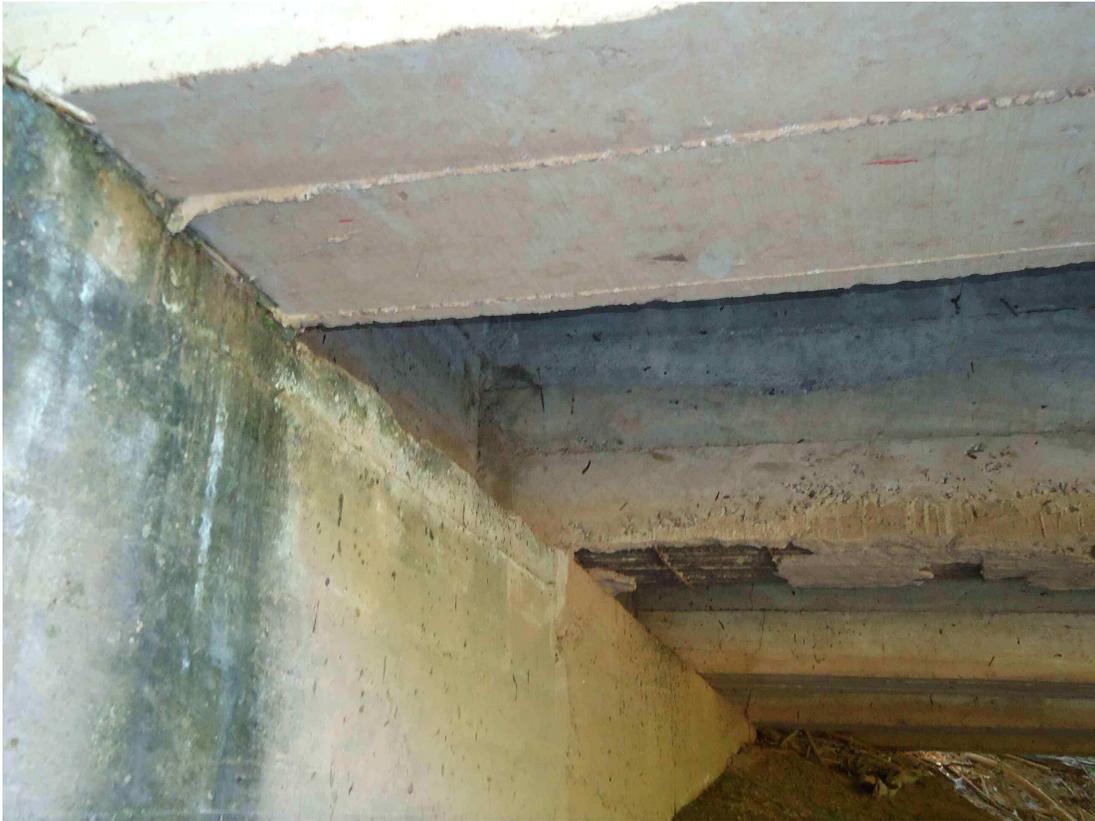
Componente.....: 9 Apoyos

Calif./Mantenim....: 5 / -

Daño/Observaciones.: No presenta apoyos de neopreno.

Tipo de daño.....: Otro

Reparaciones.....: Z Otra

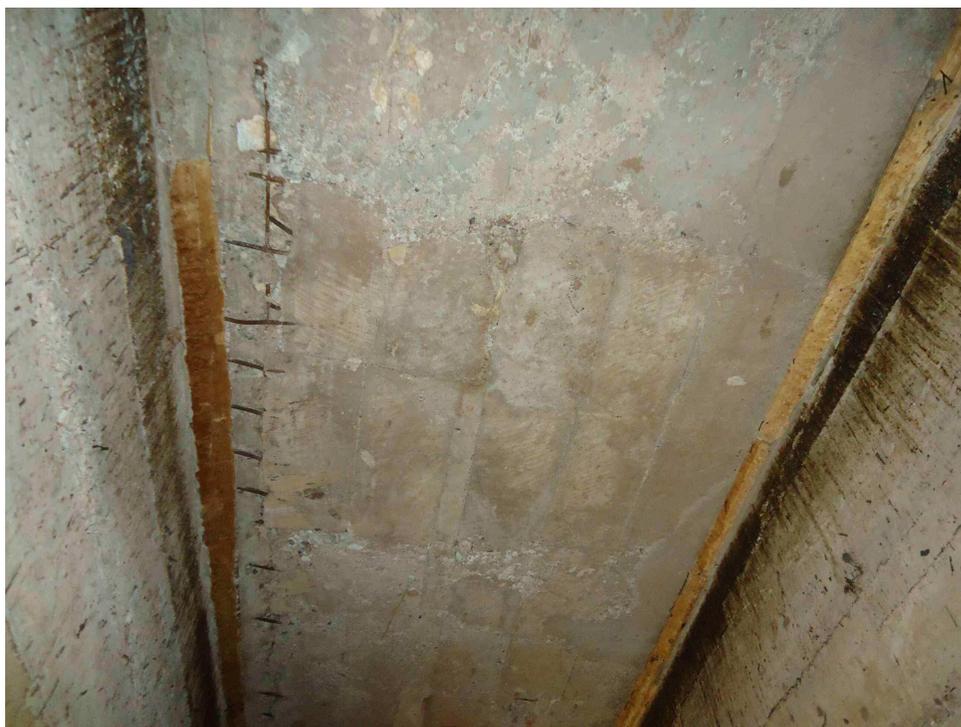
Componente.....: 10 Losa

Calif./Mantenim....: 3 / +

Daño/Observaciones.: Corrosión del refuerzo.  
Concreto poroso.

Tipo de daño.....: Daño en conc. / acero expuesto

Reparaciones.....: B Reparación de concreto

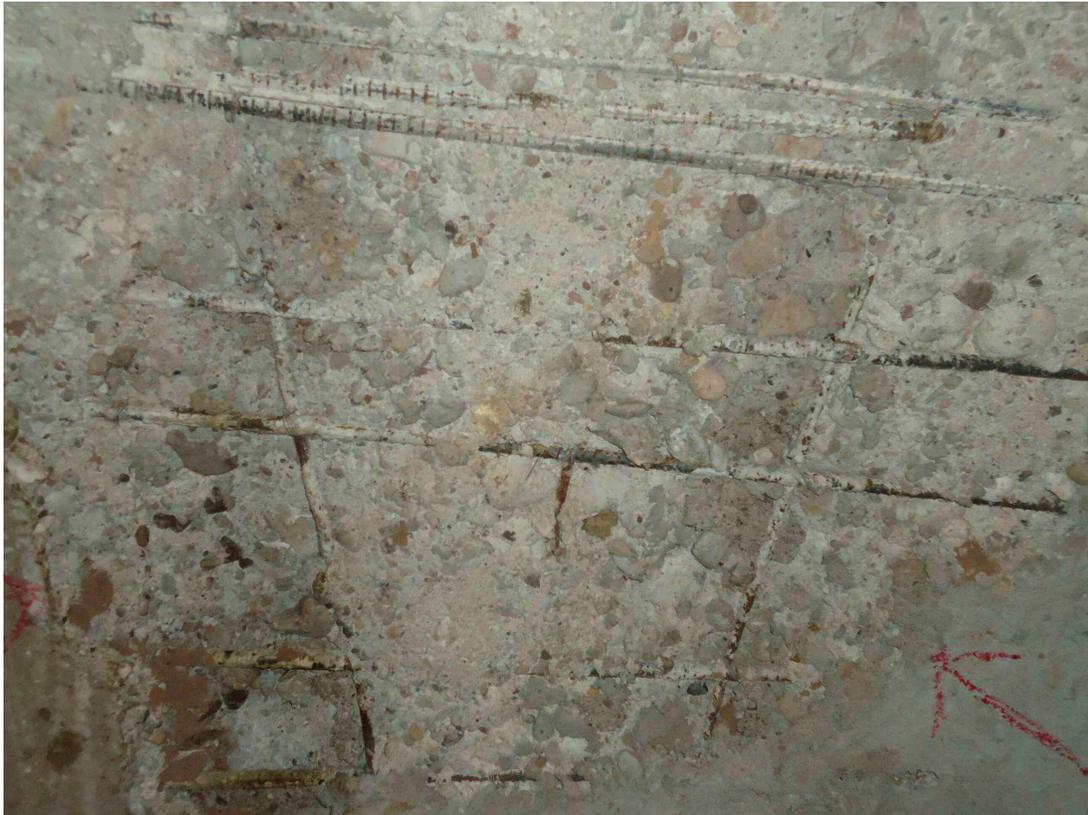
Componente.....: 10 Losa  
Calif./Mantenim....: 3 / +  
Daño/Observaciones.: Corrosión del refuerzo.  
Concreto poroso.  
Tipo de daño.....: Daño en conc. / acero expuesto  
Reparaciones.....: B Reparación de concreto

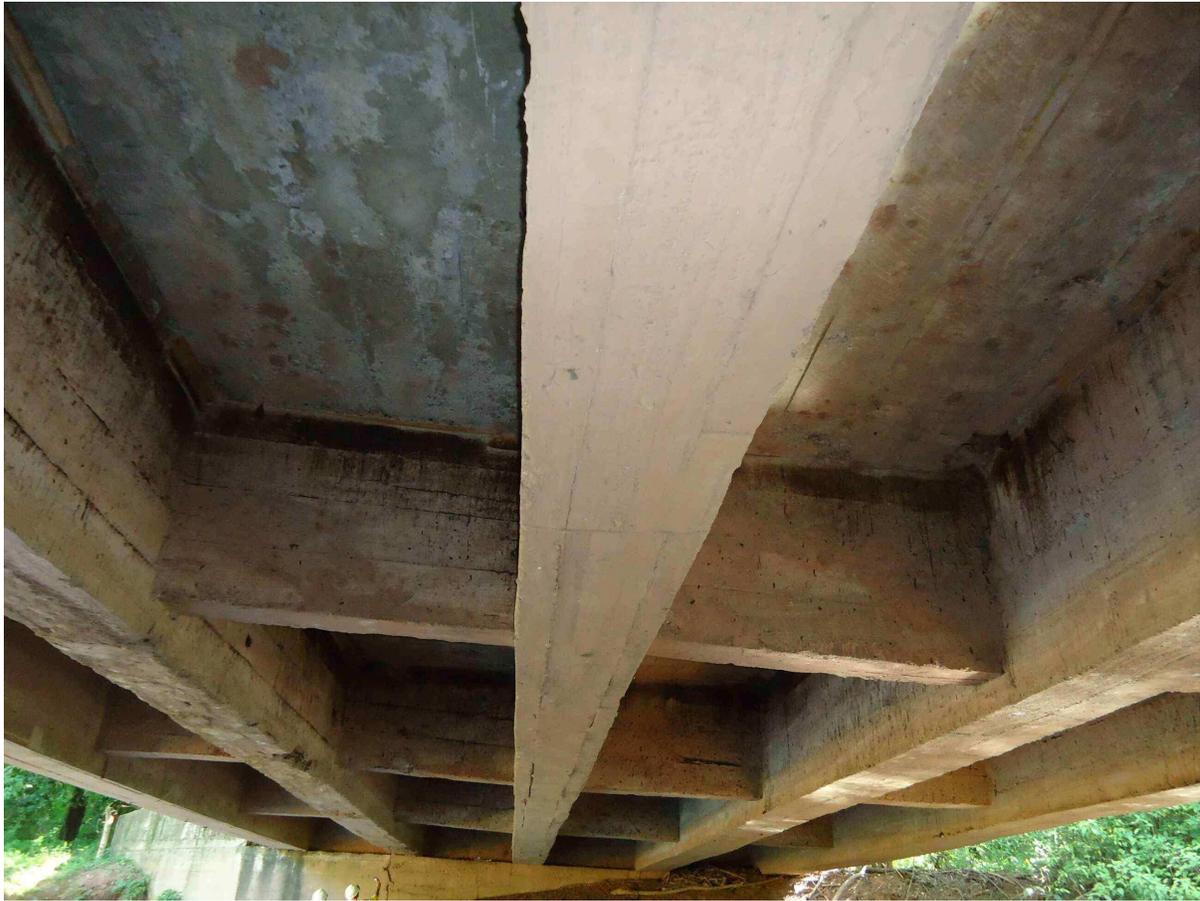
Componente.....: 11 Vigas/Largueros/Diafragmas

Calif./Mantenim....: 3 / +

Daño/Observaciones.: Corrosión del refuerzo.

Tipo de daño.....: Daño en conc. / acero expuesto

Reparaciones.....: A Reparación de concreto

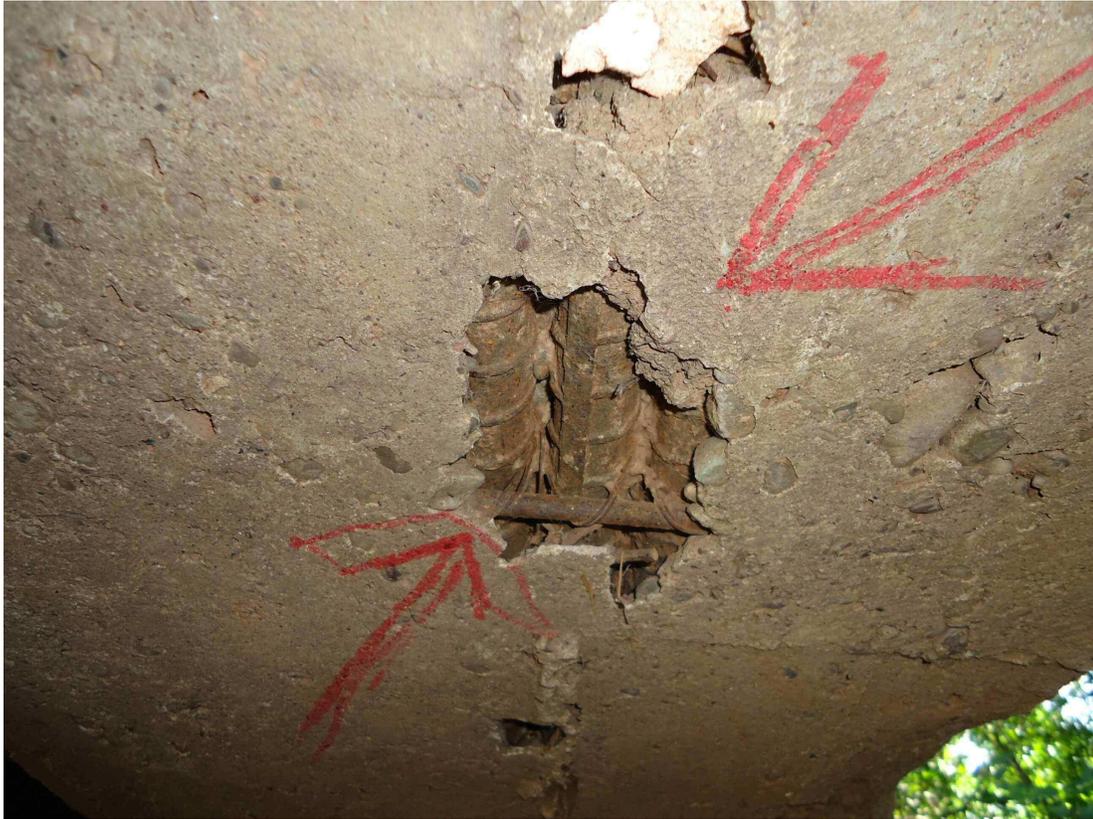
Componente.....: 11 Vigas/Largueros/Diafragmas

Calif./Mantenim....: 3 / +

Daño/Observaciones.: Corrosión del refuerzo.

Tipo de daño.....: Daño en conc. / acero expuesto

Reparaciones.....: A Reparación de concreto

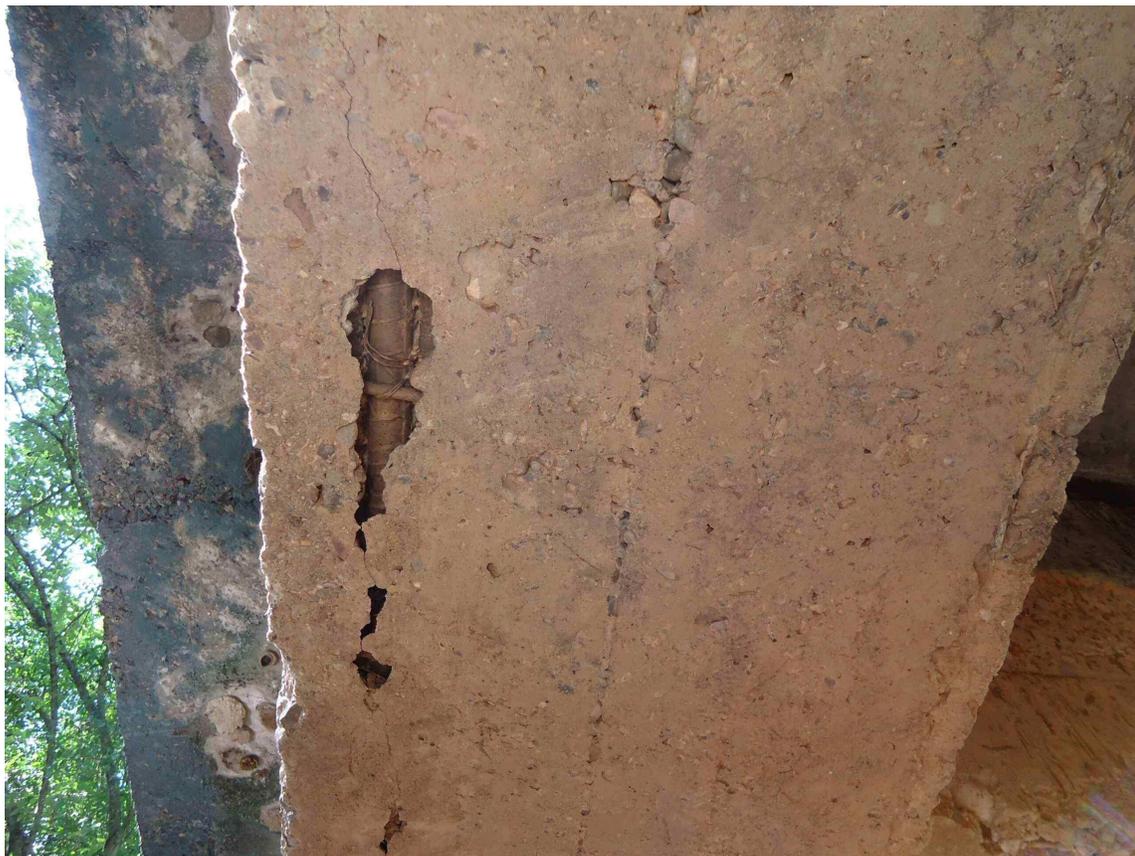
Componente.....: 11 Vigas/Largueros/Diafragmas

Calif./Mantenim....: 3 / +

Daño/Observaciones.: Corrosión del refuerzo.

Tipo de daño.....: Daño en conc. / acero expuesto

Reparaciones.....: A Reparación de concreto

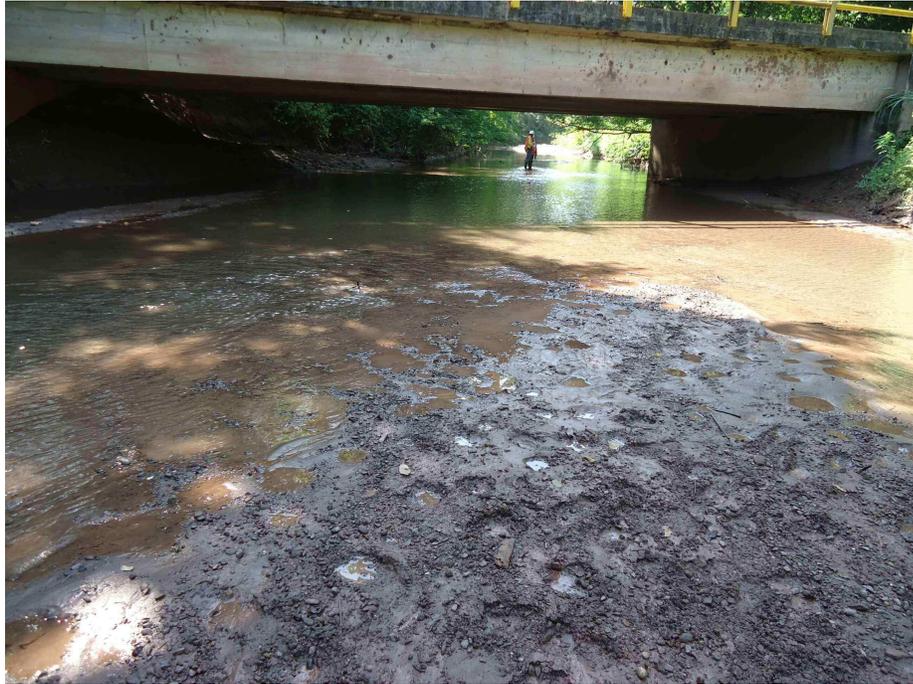
Componente.....: 15 Cauce  
 Calif./Mantenim....: 1 / -  
 Daño/Observaciones.: Limpieza  
 Tipo de daño.....: Erosión / socavación  
 Reparaciones.....: Z Otra

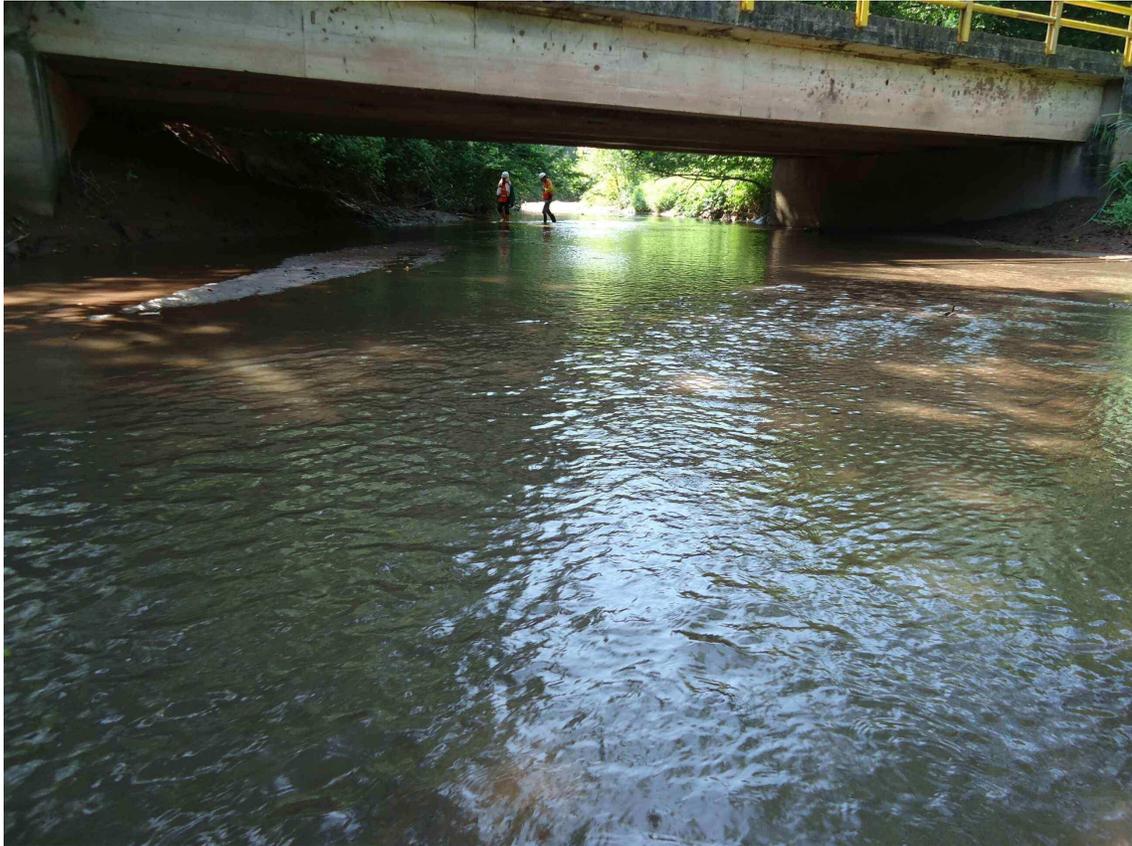
Componente.....: 15 Cauce  
Calif./Mantenim....: 1 / -  
Daño/Observaciones.: Limpieza  
Tipo de daño.....: Erosión / socavación  
Reparaciones.....: Z Otra

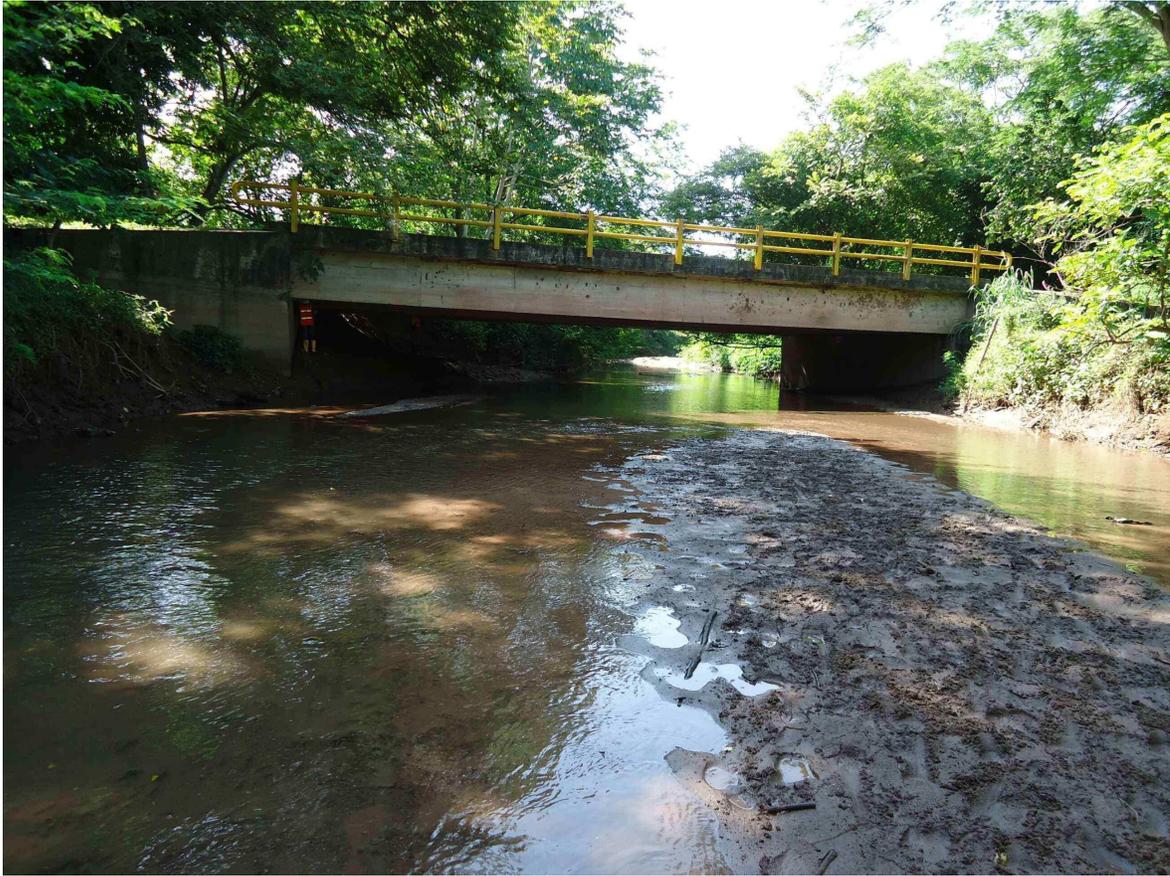
Componente.....: 17 Puente en general

Calif./Mantenim....: 3 / +

Daño/Observaciones.: Las vigas y las losas tienen acero expuesto y concreto poroso.  
Está acelerándose el proceso de corrosión del refuerzo.  
Contiene cierta cantidad de arena sobre el estribo y las aletas.
