SDC/INV	SiPuCol	Fecha	Hoja
Informe de inspección principal		11/09/12	1
09-4901-10007 Las Minas 1			
Regional.....: 9 Cesar			
Ruta.....:			
Carretera.....: San Roque-La Paz			
Lado de la car...: 1			
Abscisa.....: 118+0876			
No del registro..: 10007			
Año de construcción.....:			
Año de la última reconstrucción.....:			
Paso Superior/Inferior.....: S			
Dir. de abs. de la carretera principal.: N			
Requisitos de la inspección.....: 0 Nada			
Recolección de datos : Fecha.....: 2012.06.13			
: Iniciales.....: IMP			
Posición geográfica..:			
Latitud: 10 gra 13,585 min N Longitud: 73 gra 15,37 min O Altitud: 138 m			
Geometría: Número de luces.....: 1			
Longitud de la luz menor (m): 13,80			
Longitud de la luz mayor (m): 13,80			
Longitud total(m): 13,80			
Ancho del tablero.....(m): 9,20			
Ancho del separador.....(m): 0,00			
Ancho del andén izquierdo(m): 0,00			
Ancho del andén derecho..(m): 0,00			
Ancho de la calzada.....(m): 7,00

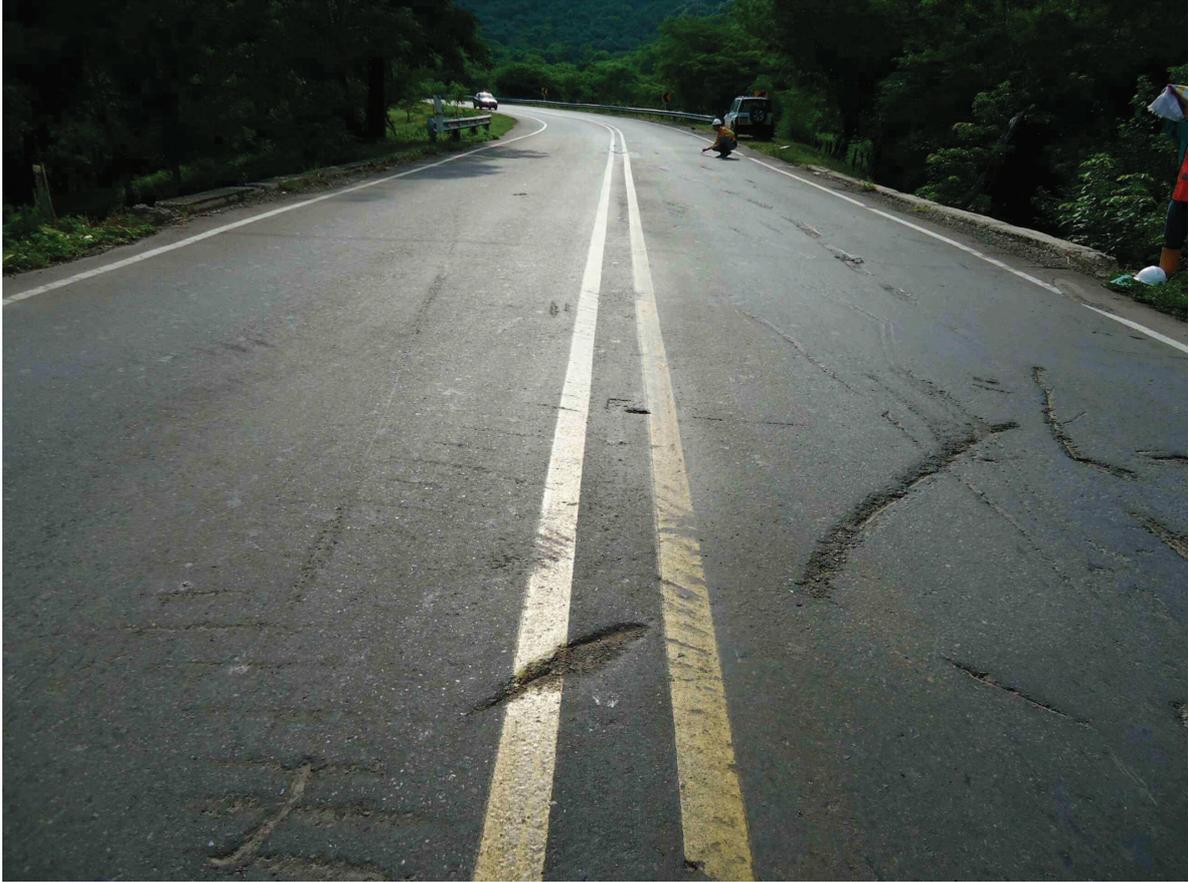
Componente.....: 1 Superficie del puente

Calif./Mantenim.....: 3 /

Daño/Observaciones.: Huellas de rieles en el asfalto.

Tipo de daño.....: Otro

Reparaciones.....: A Cambio del pavimento asfáltico

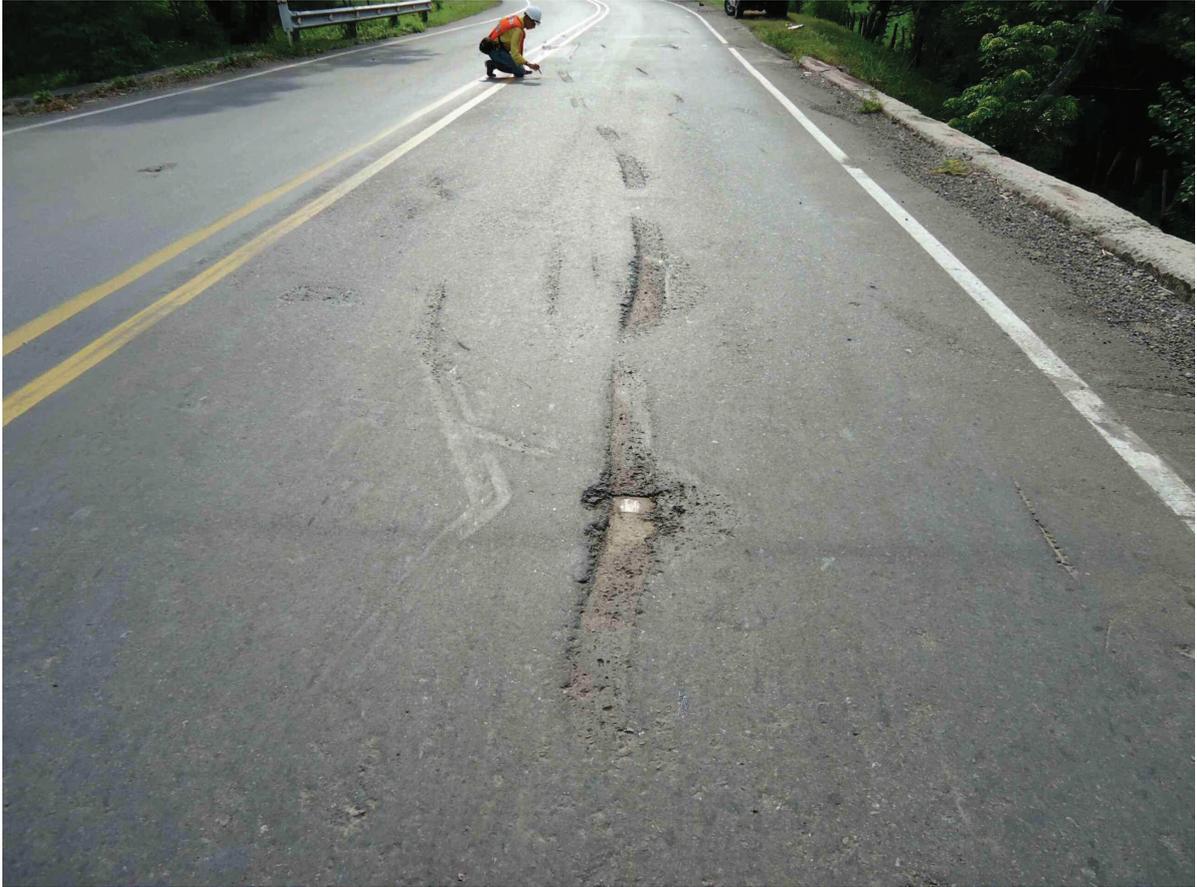
Componente.....: 1 Superficie del puente

Calif./Mantenim....: 3 /

Daño/Observaciones.: Huellas de rieles en el asfalto.

Tipo de daño.....: Otro

Reparaciones.....: A Cambio del pavimento asfáltico

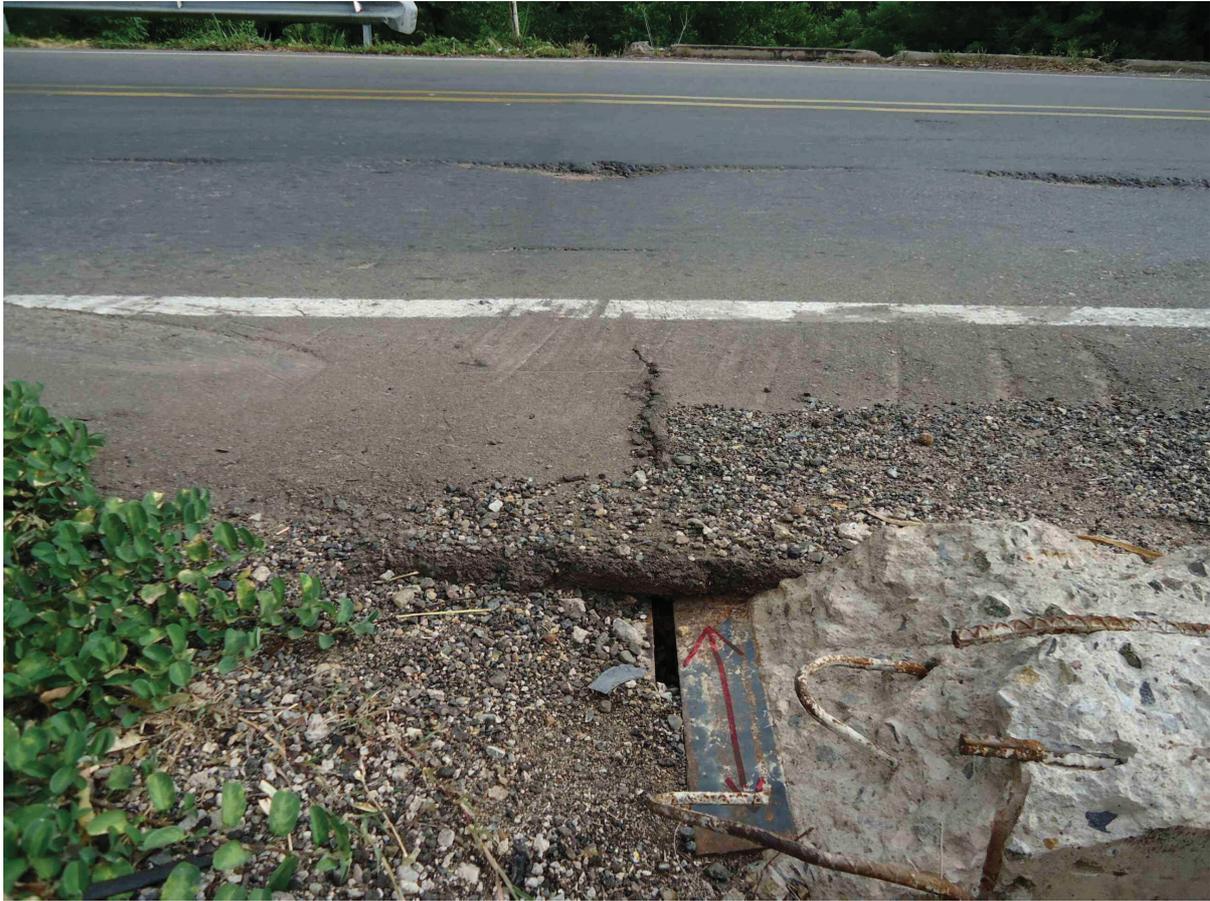
Componente.....: 2 Juntas de expansión

Calif./Mantenim....: 1 /

Daño/Observaciones.: Cubierta por capa de asfalto.

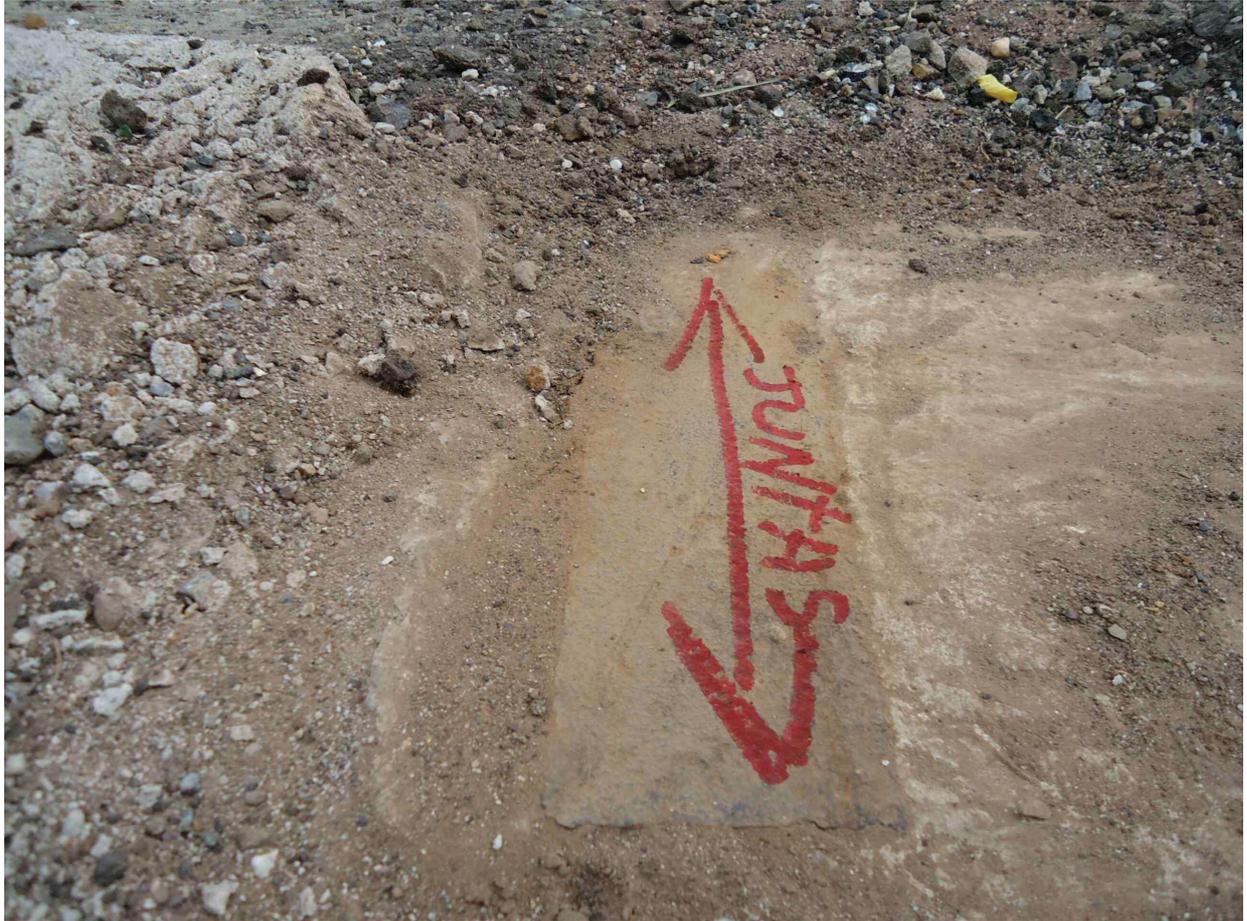
Componente.....: 2 Juntas de expansión

Calif./Mantenim....: 1 /

Daño/Observaciones.: Cubierta por capa de asfalto.

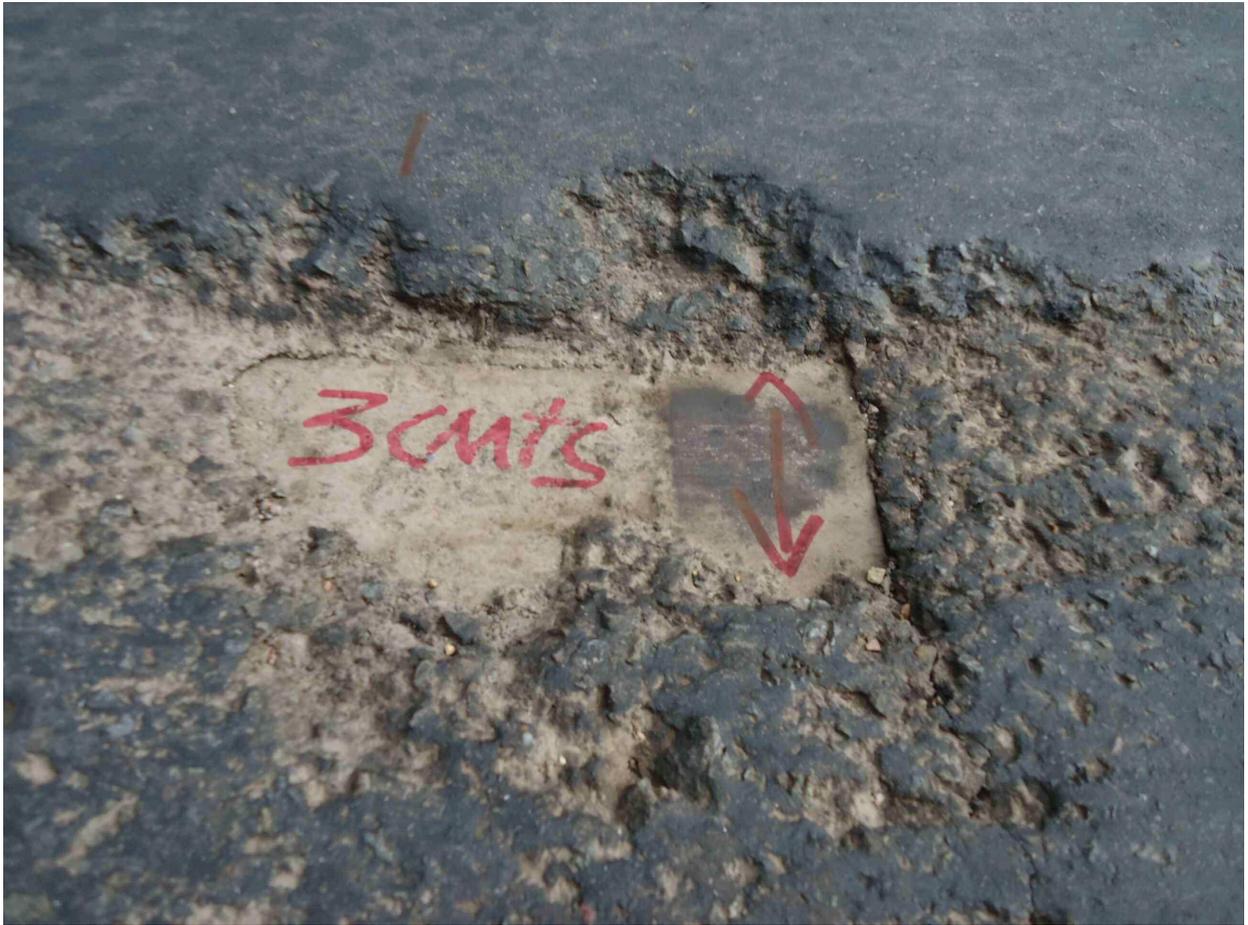
Componente.....: 2 Juntas de expansión

Calif./Mantenim....: 1 /

Daño/Observaciones.: Cubierta por capa de asfalto.

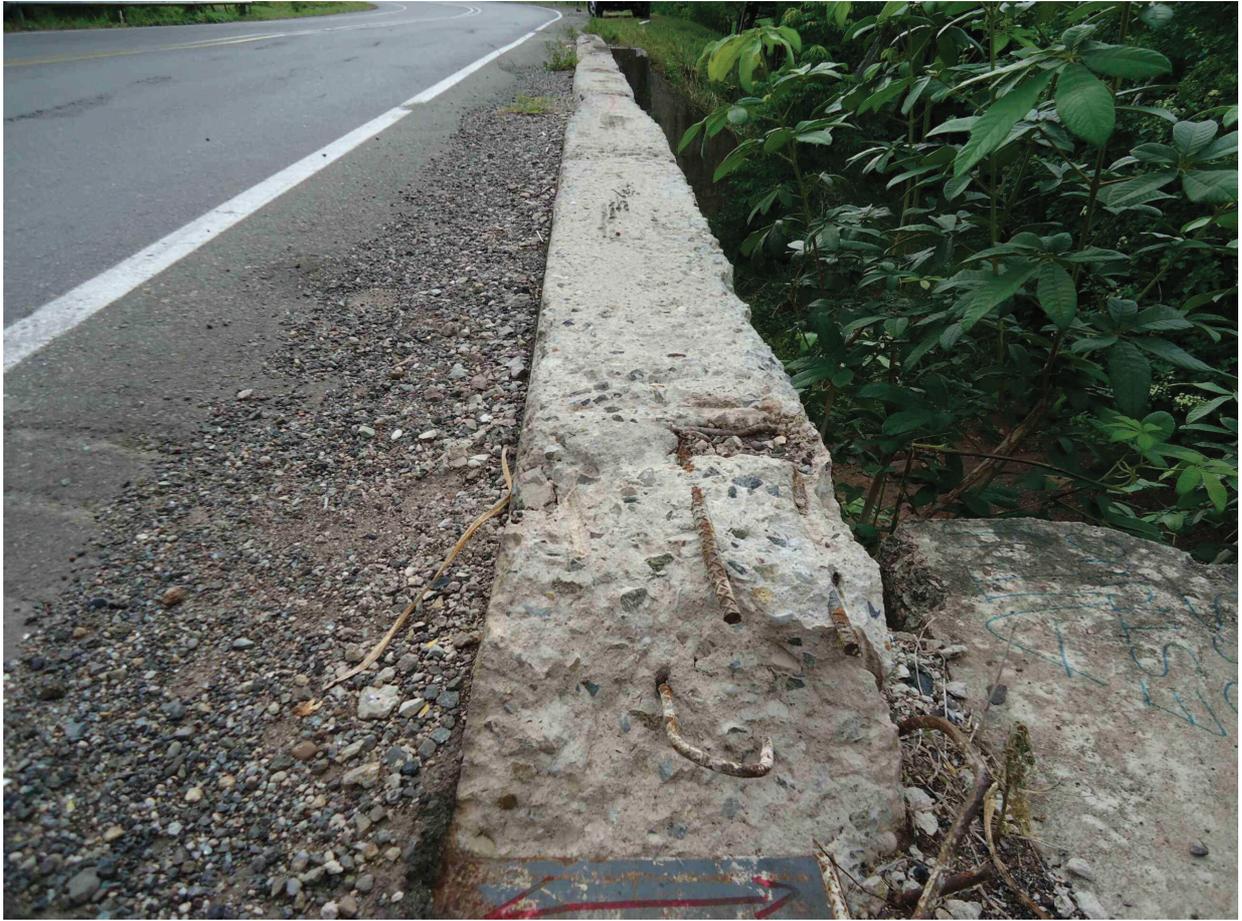
Componente.....: 3 Andenes/Bordillos

Calif./Mantenim....: 4 /

Daño/Observaciones.: Daño en concreto. Acero expuesto.

Tipo de daño.....: Daño en concreto / corr. ref.

Reparaciones.....: A Cambio de anden o bordillo

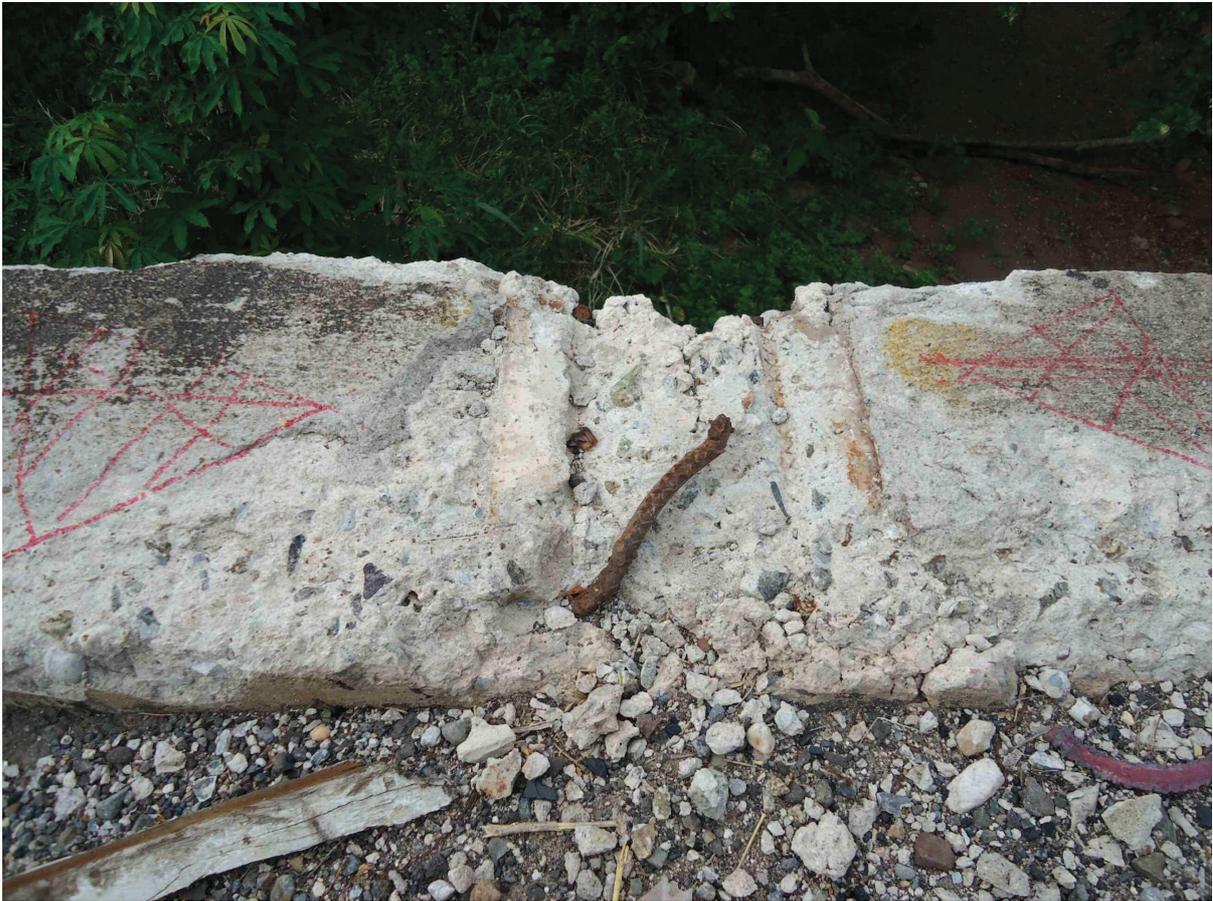
Componente.....: 3 Andenes/Bordillos
 Calif./Mantenim....: 4 /
 Daño/Observaciones.: Daño en concreto. Acero expuesto.
 Tipo de daño.....: Daño en concreto / corr. ref.
 Reparaciones.....: A Cambio de anden o bordillo

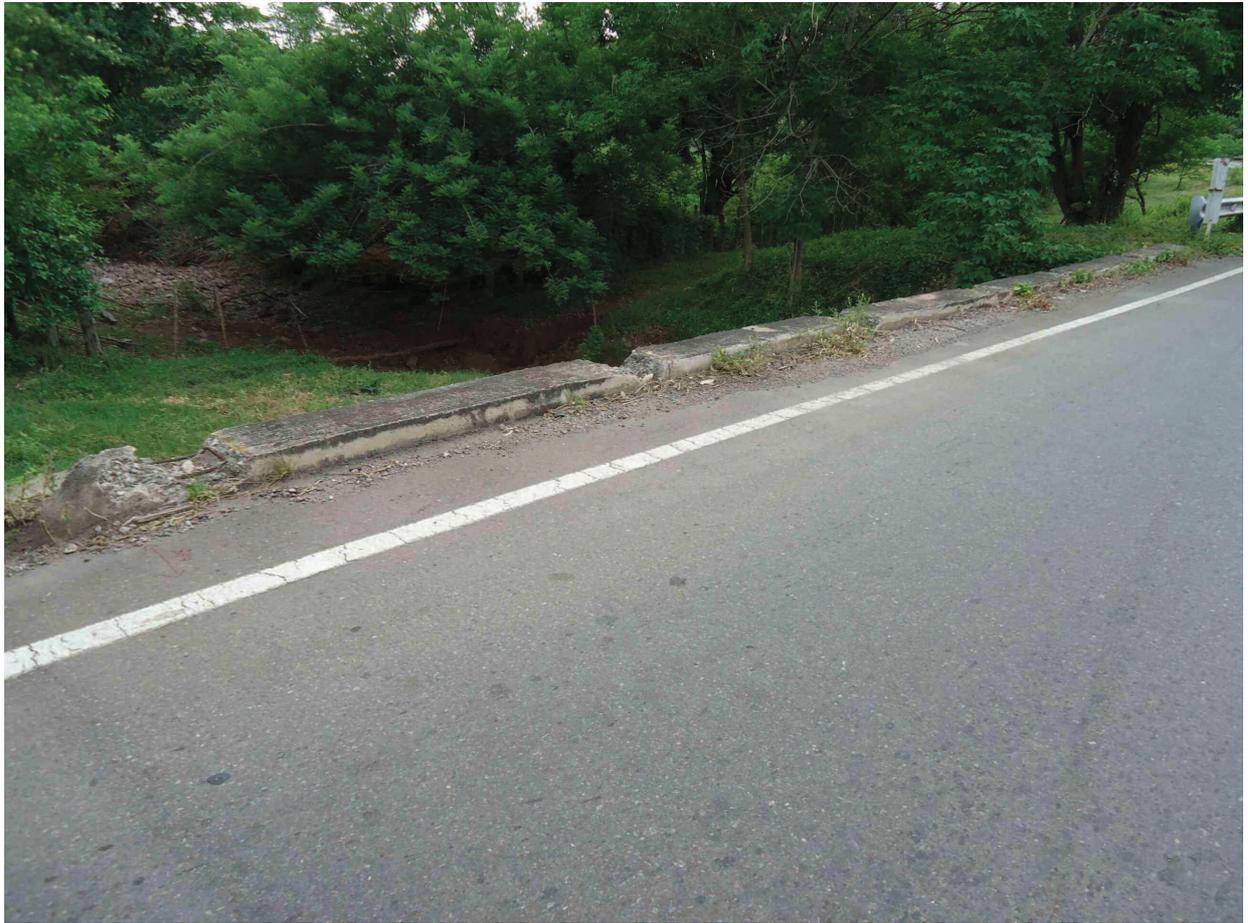
Componente.....: 4 Barandas

Calif./Mantenim....: 5 /

Daño/Observaciones.: No hay barandas. Construir a la mayor brevedad.

Tipo de daño.....: Otro

Reparaciones.....: Z Otra

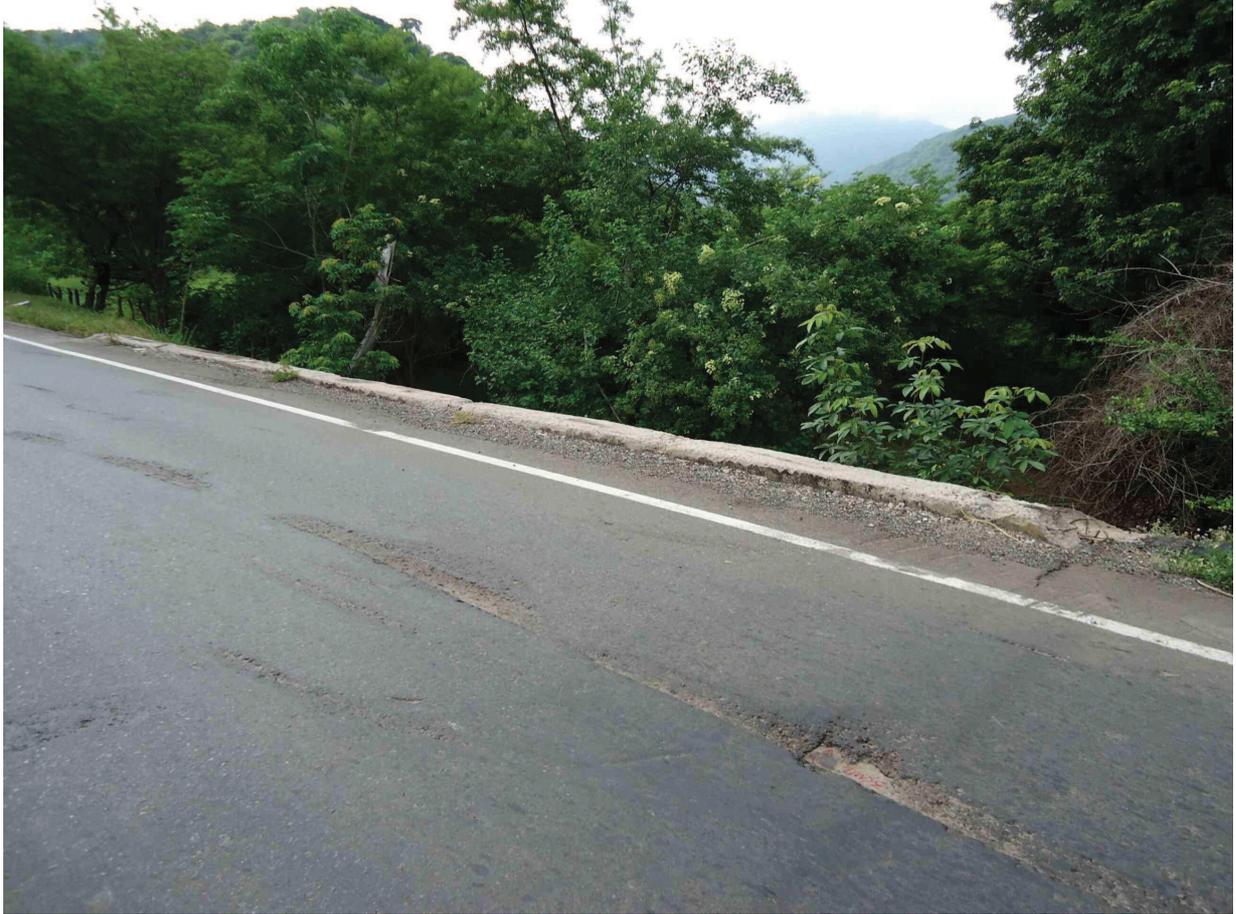
Componente.....: 4 Barandas

Calif./Mantenim....: 5 /

Daño/Observaciones.: No hay barandas. Construir a la mayor brevedad.

Tipo de daño.....: Otro

Reparaciones.....: Z Otra

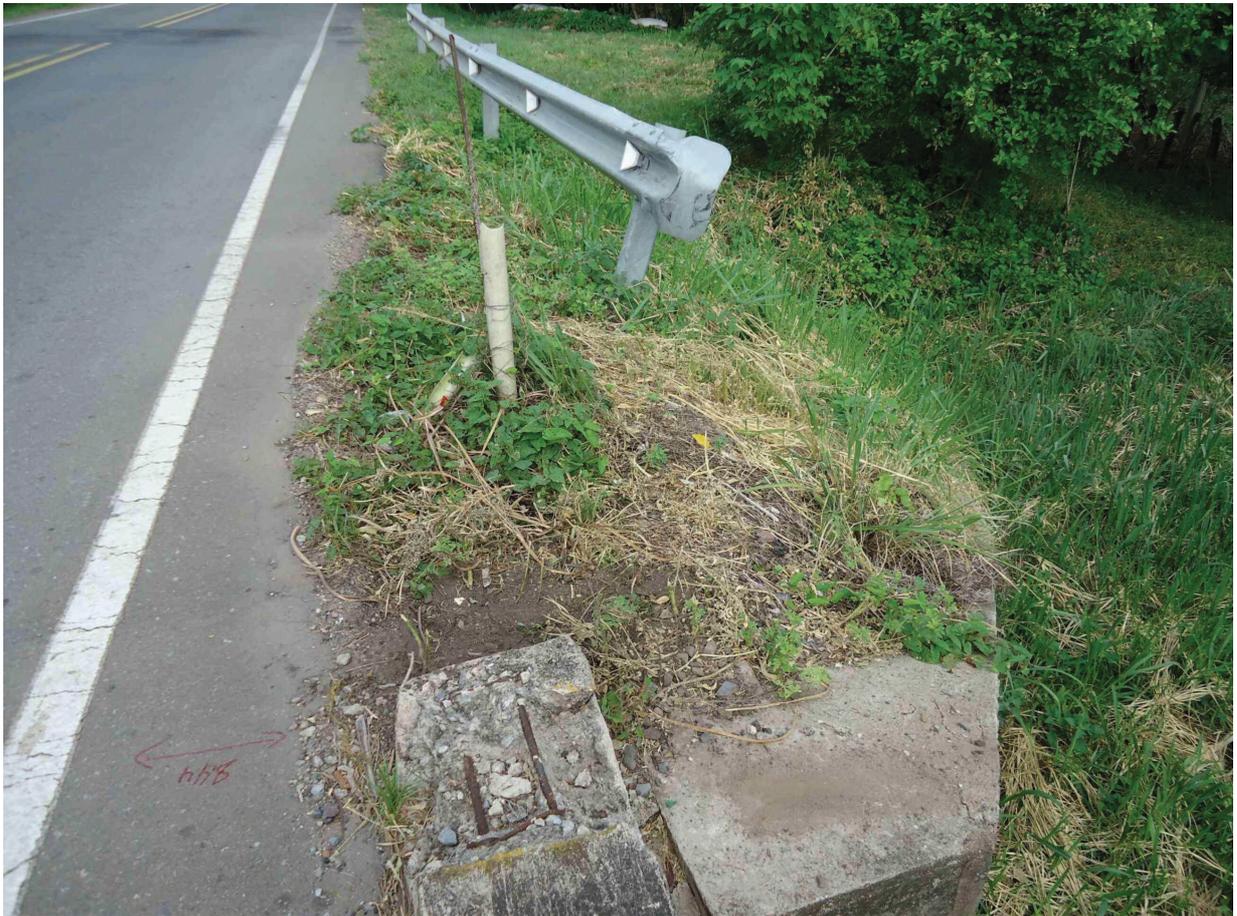
Componente.....: 5 Conos/Taludes

Calif./Mantenim.....: 2 /

Daño/Observaciones.: Erosión

Tipo de daño.....: Erosión / socavación

Reparaciones.....: B Reparación de elementos de protección

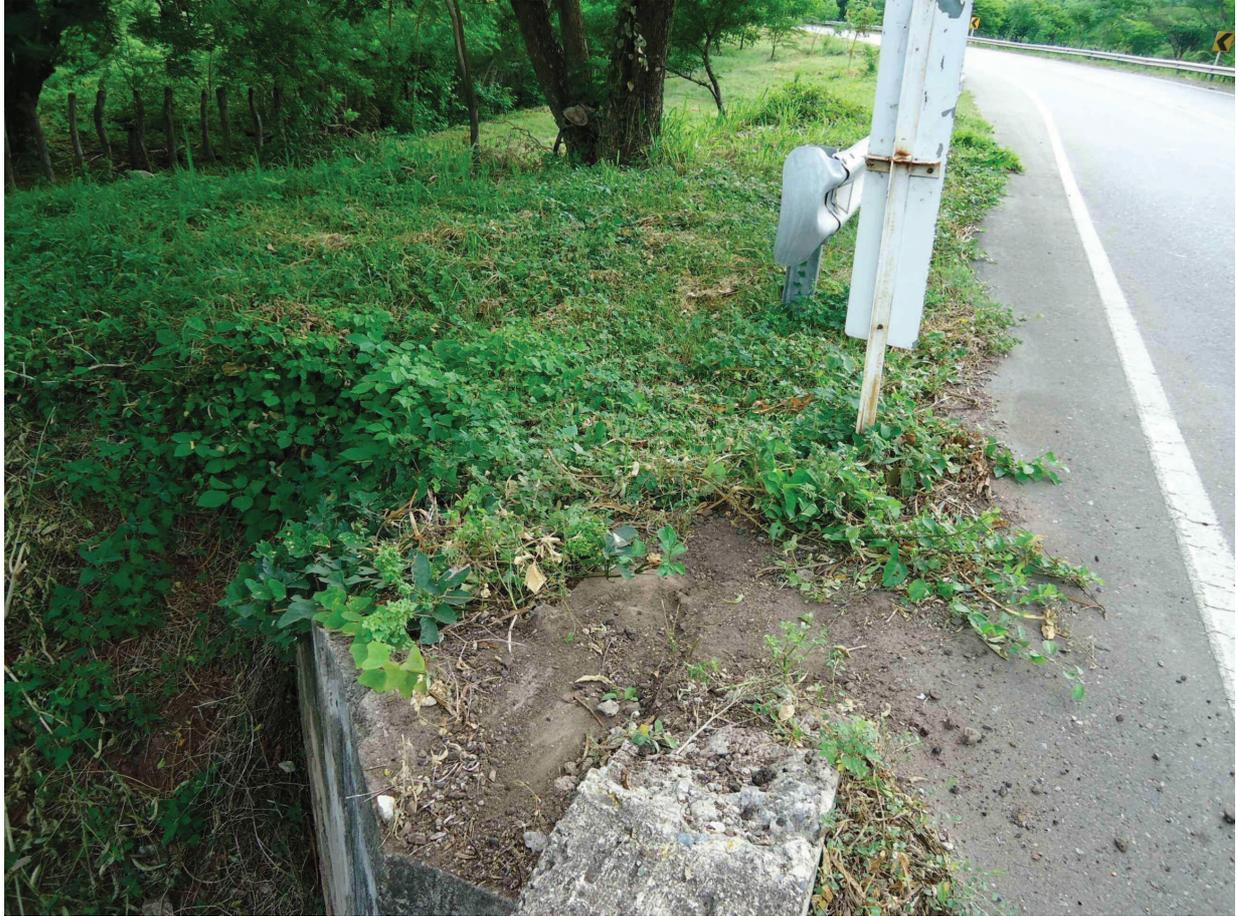
Componente.....: 5 Conos/Taludes
 Calif./Mantenim....: 2 /
 Daño/Observaciones.: Erosión
 Tipo de daño.....: Erosión / socavación
 Reparaciones.....: B Reparación de elementos de protección

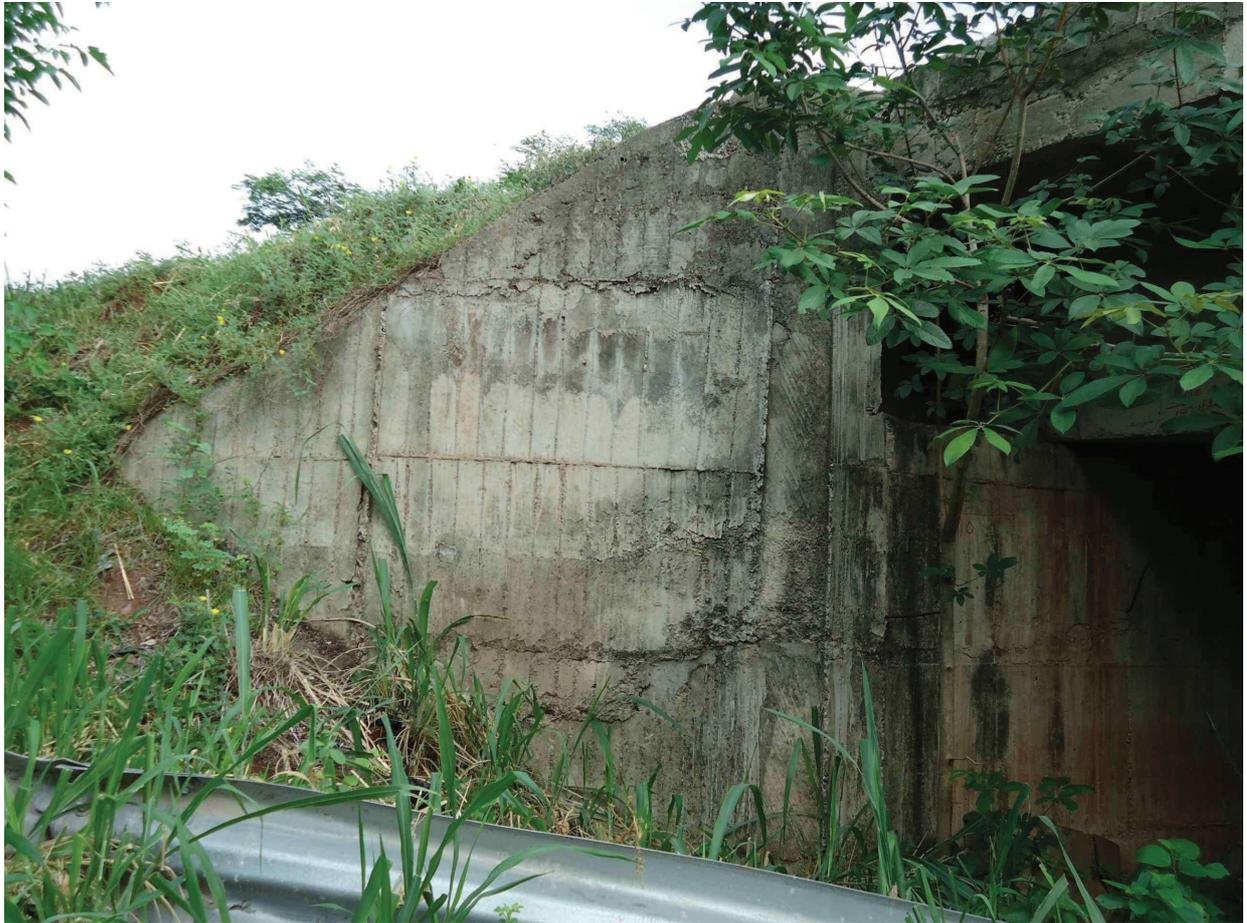
Componente.....: 6 Aletas
Calif./Mantenim....: 1 /
Daño/Observaciones.: descomposición en el concreto.
Tipo de daño.....: Descomposición
Reparaciones.....: A Reparación de concreto

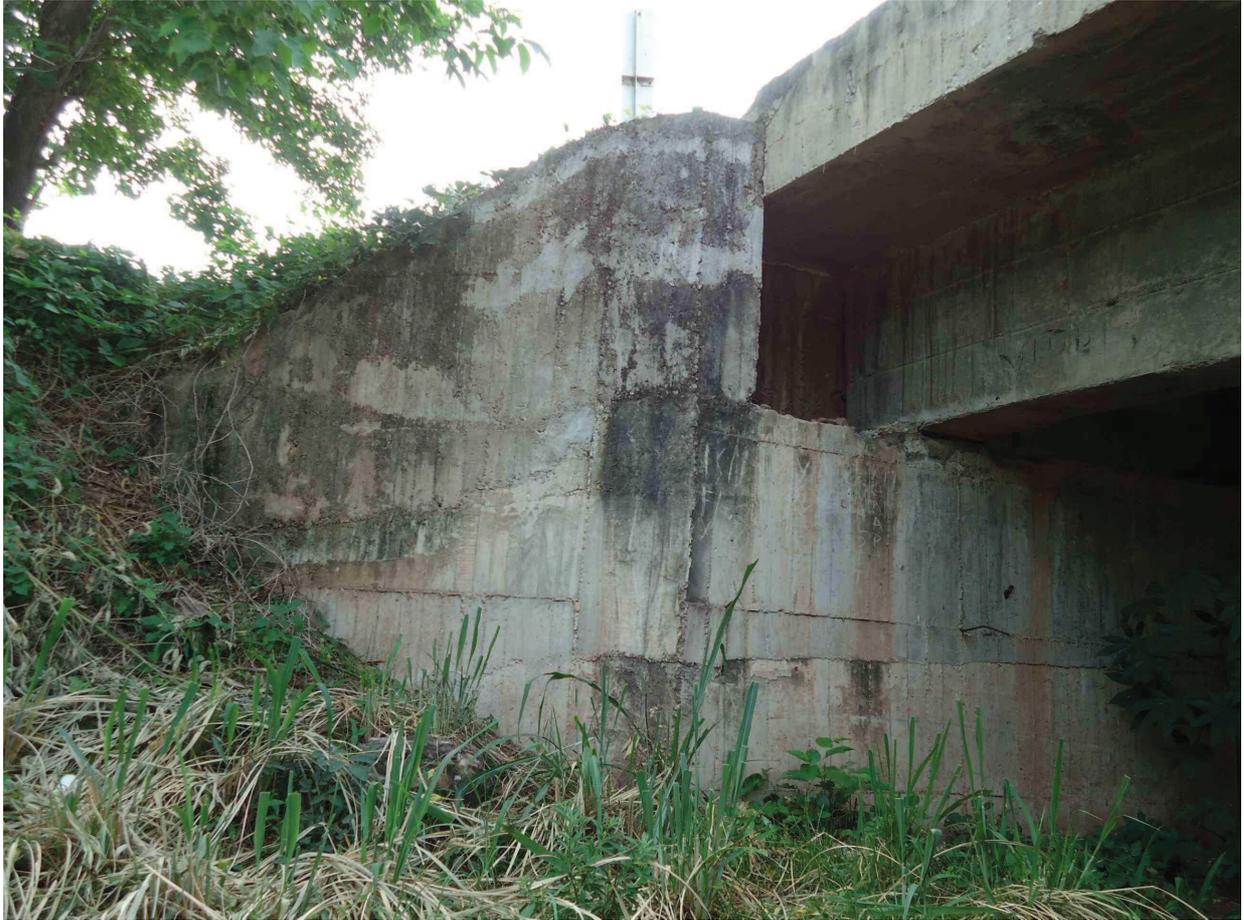
Componente.....: 6 Aletas
Calif./Mantenim....: 1 /
Daño/Observaciones.: descomposición en el concreto.
Tipo de daño.....: Descomposición
Reparaciones.....: A Reparación de concreto

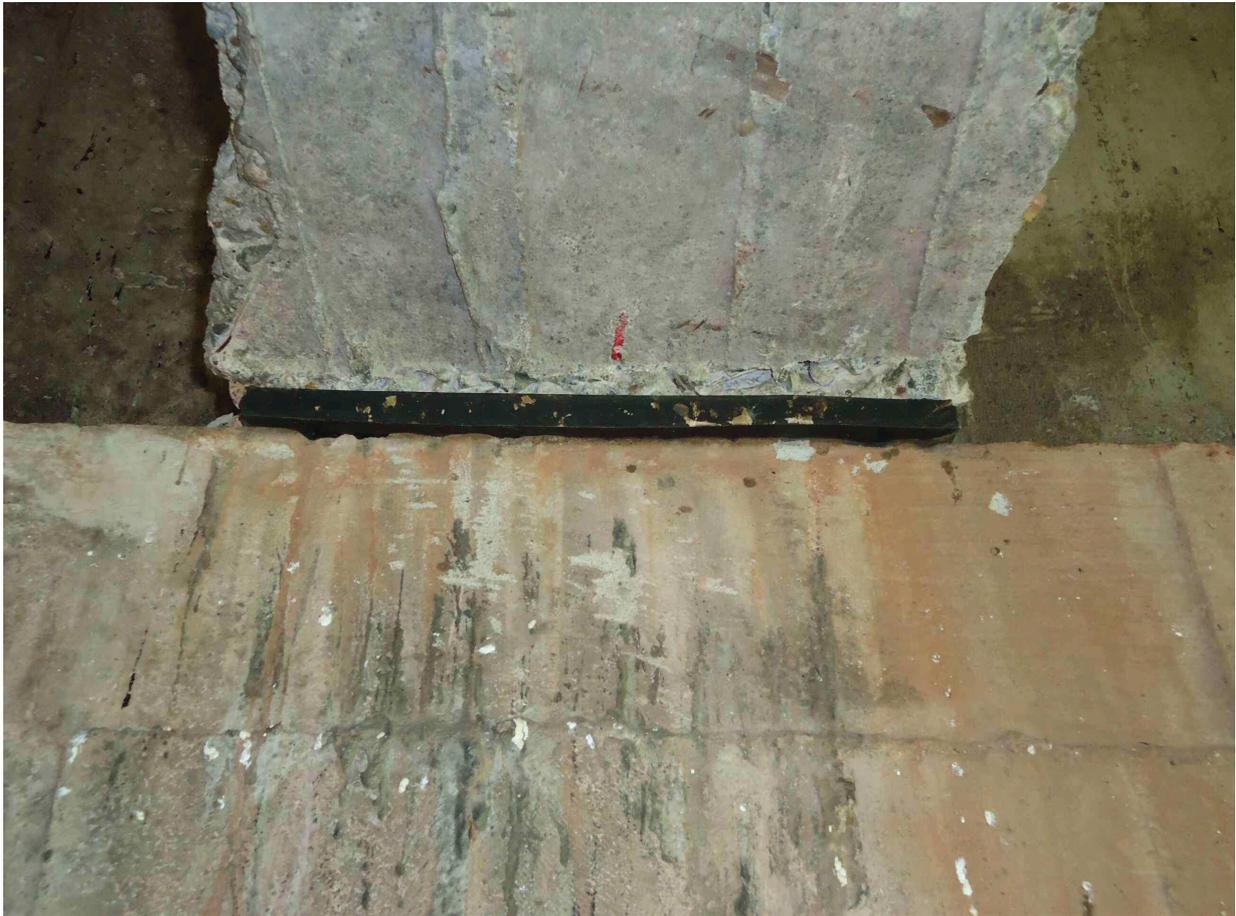
Componente.....: 9 Apoyos
Calif./Mantenim....: 4 /
Daño/Observaciones.: Apoyos mordidos y dañados.
Tipo de daño.....: Otro
Reparaciones.....: Z Otra

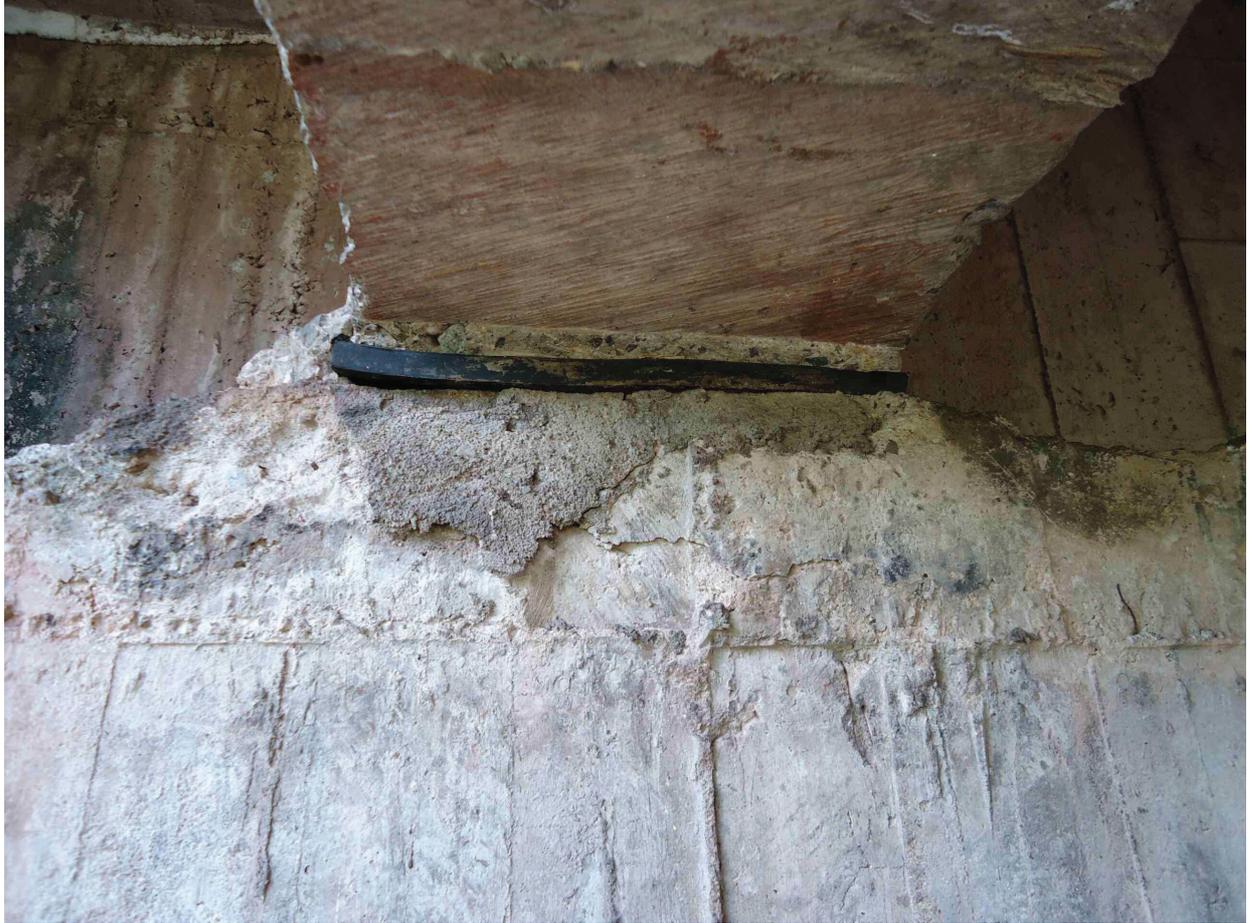
Componente.....: 9 Apoyos
Calif./Mantenim....: 4 /
Daño/Observaciones.: Apoyos mordidos y dañados.
Tipo de daño.....: Otro
Reparaciones.....: Z Otra

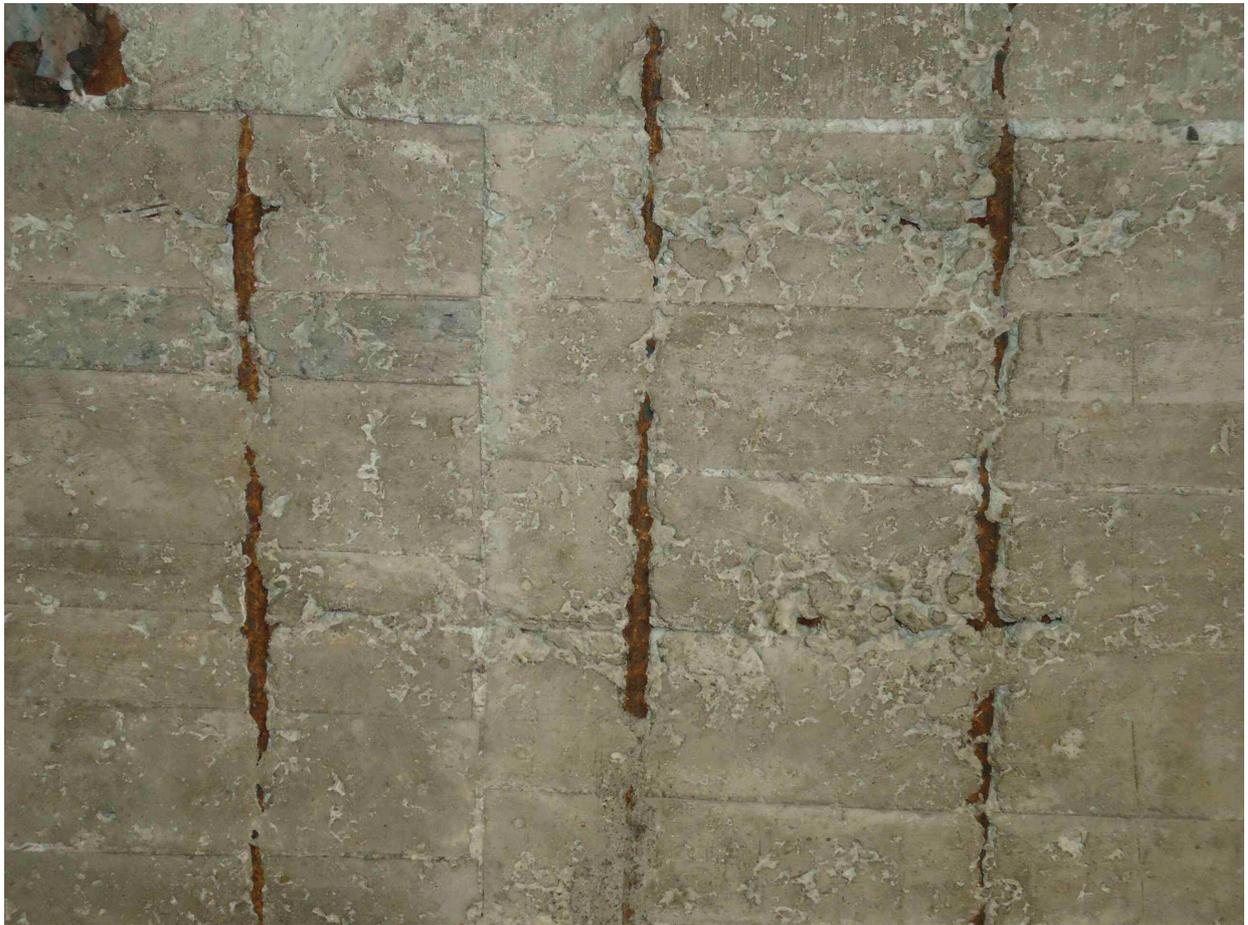
Componente.....: 10 Losa

Calif./Mantenim....: 3 / -

Daño/Observaciones.: Acero expuesto.

Tipo de daño.....: Daño en conc. / acero expuesto

Reparaciones.....: B Reparación de concreto

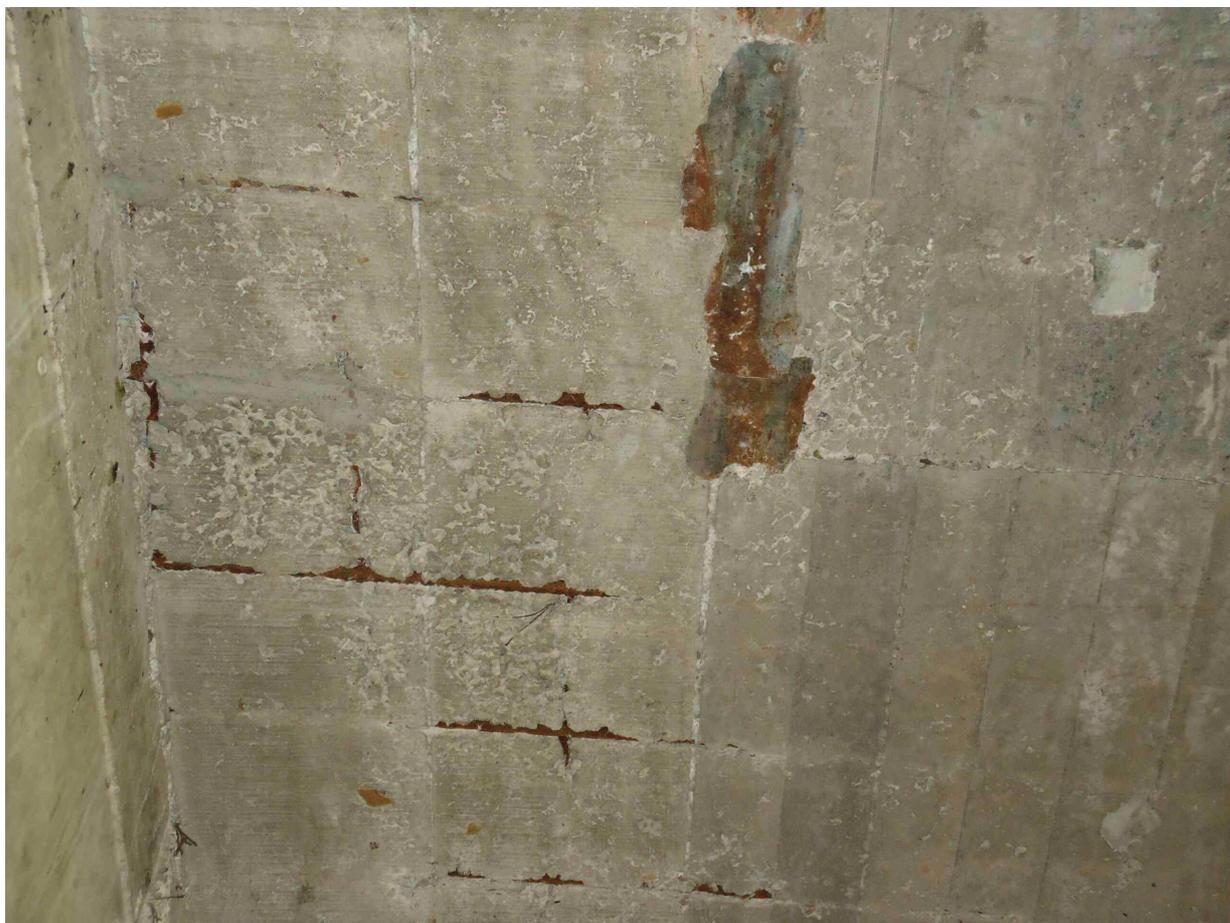
Componente.....: 10 Losa

Calif./Mantenim....: 3 / -

Daño/Observaciones.: Acero expuesto.

Tipo de daño.....: Daño en conc. / acero expuesto

Reparaciones.....: B Reparación de concreto

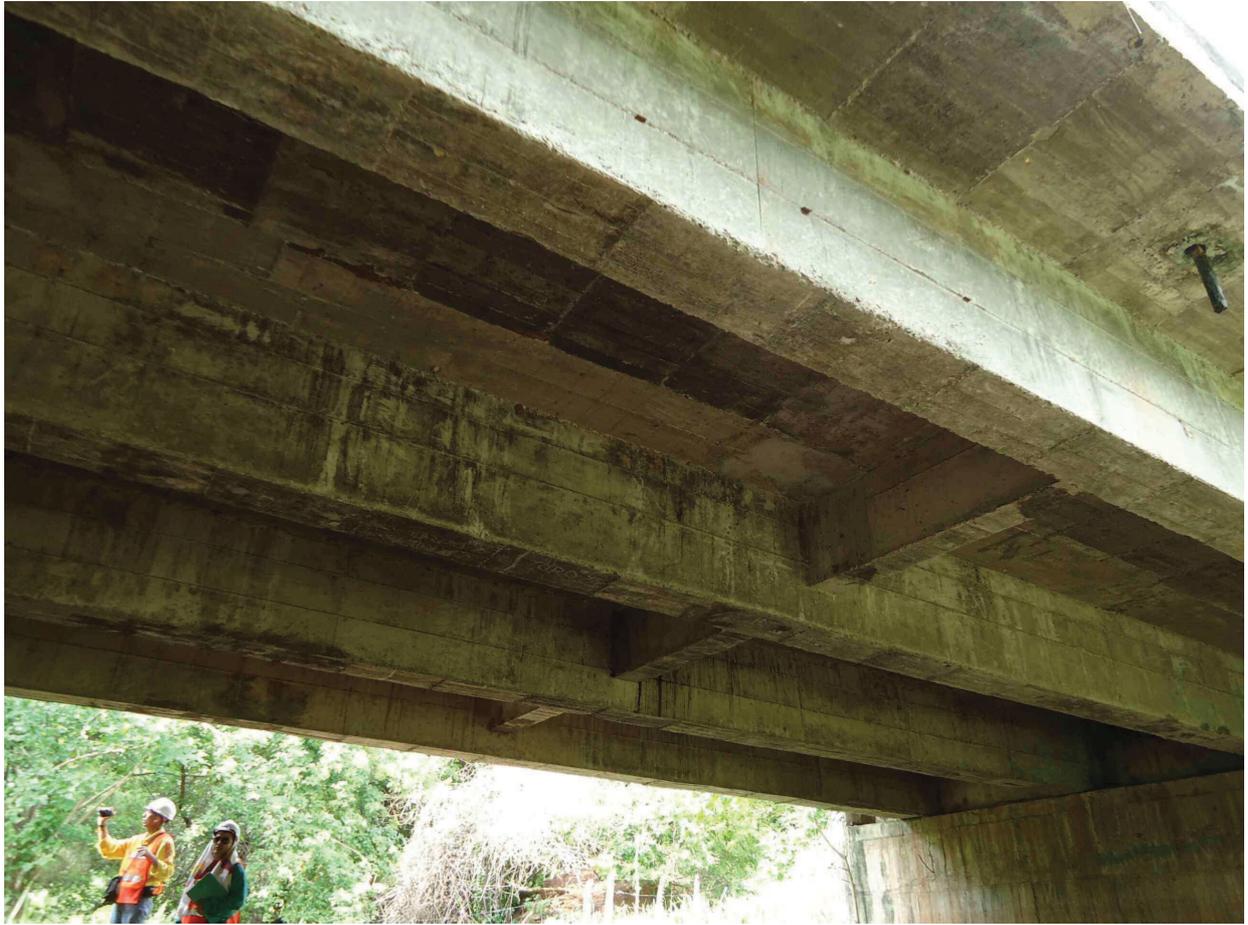
Componente.....: 11 Vigas/Largueros/Diafragmas
 Calif./Mantenim....: 1 /
 Daño/Observaciones.: Daños menores en concreto.
 Tipo de daño.....: Descomposición
 Reparaciones.....: A Reparación de concreto

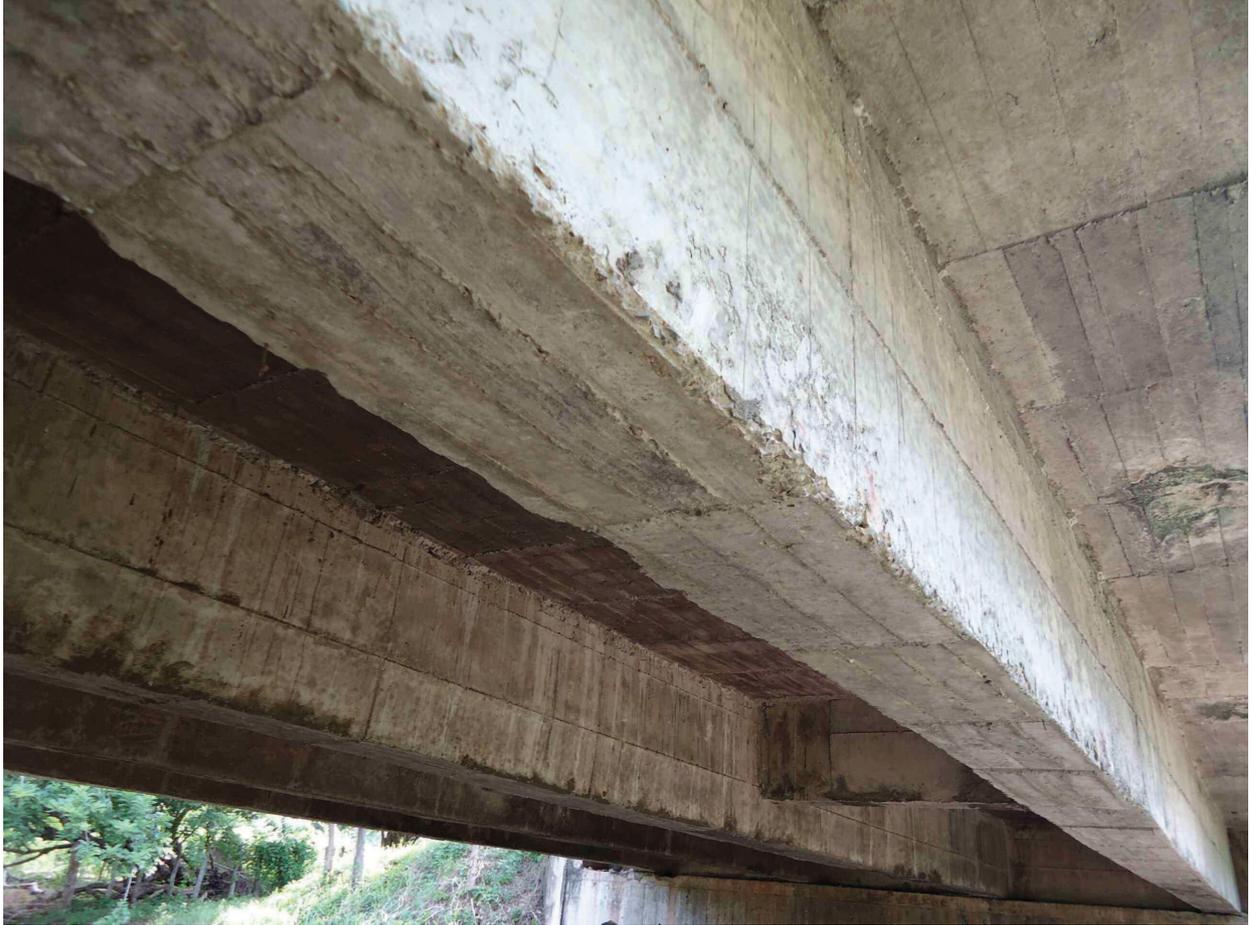
Componente.....: 11 Vigas/Largueros/Diafragmas

Calif./Mantenim....: 1 /

Daño/Observaciones.: Daños menores en concreto.

Tipo de daño.....: Descomposición

Reparaciones.....: A Reparación de concreto
