SDC/INV	SiPuCol	Fecha	Hoja
Informe de inspección principal		11/09/12	1
09-4901-10007 Las Minas 1			
Regional.....: 9 Cesar			
Ruta.....:			
Carretera.....: San Roque-La Paz			
Lado de la car...: 1			
Abscisa.....: 118+0876			
No del registro..: 10007			
Año de construcción.....:			
Año de la última reconstrucción.....:			
Paso Superior/Inferior.....: S			
Dir. de abs. de la carretera principal.: N			
Requisitos de la inspección.....: 0 Nada			
Recolección de datos : Fecha.....: 2012.06.13			
: Iniciales.....: IMP			
Posición geográfica..:			
Latitud: 10 gra 13,585 min N Longitud: 73 gra 15,37 min O Altitud: 138 m			
Geometría: Número de luces.....: 1			
Longitud de la luz menor (m): 13,80			
Longitud de la luz mayor (m): 13,80			
Longitud total(m): 13,80			
Ancho del tablero.....(m): 9,20			
Ancho del separador.....(m): 0,00			
Ancho del andén izquierdo(m): 0,00			
Ancho del andén derecho..(m): 0,00			
Ancho de la calzada.....(m): 7,00

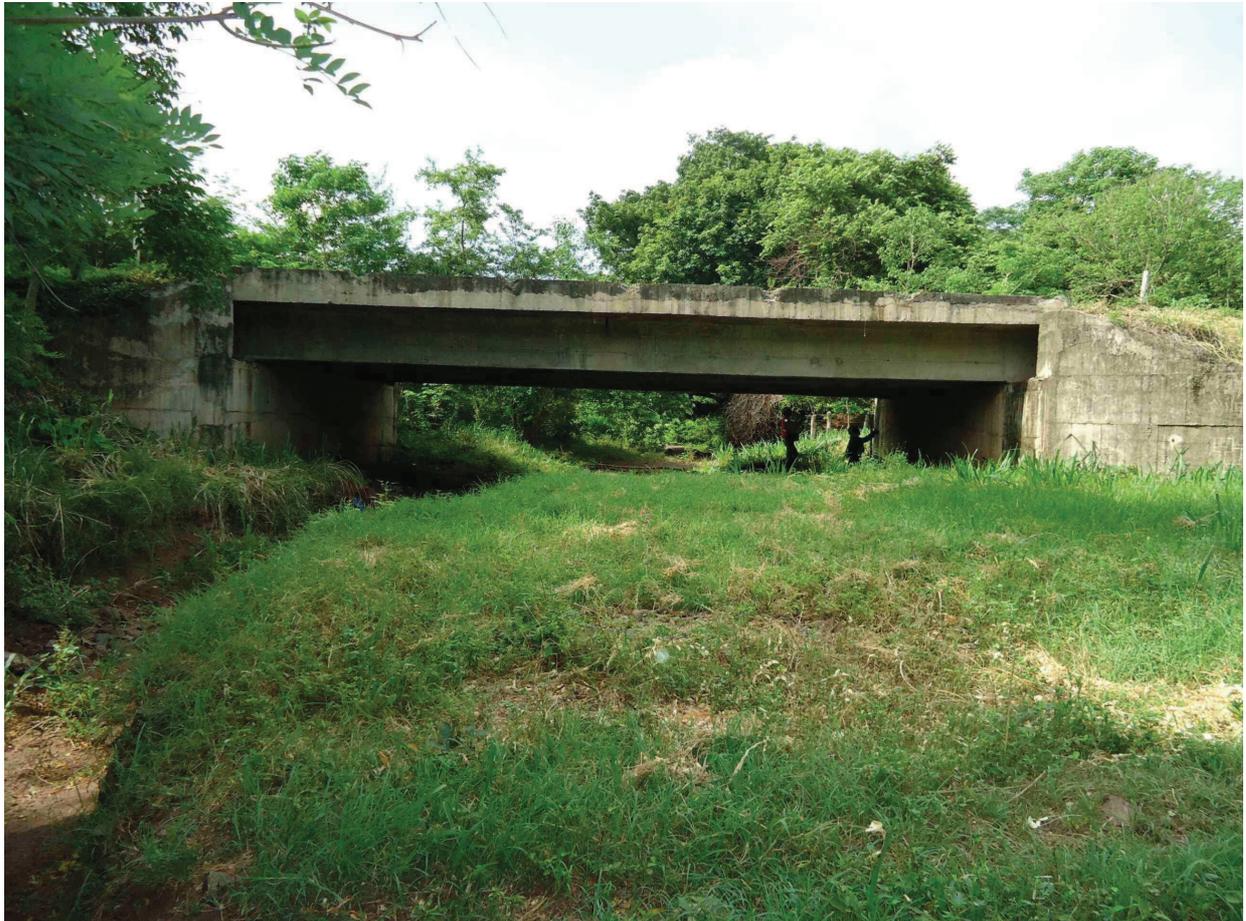
Componente.....: 17 Puente en general

Calif./Mantenim....: 2 /

Daño/Observaciones.: Aceero expuesto. Losa dañada. Daño en bordillos, no
tíen barandas.
El puente se localiza entre dos curvas.

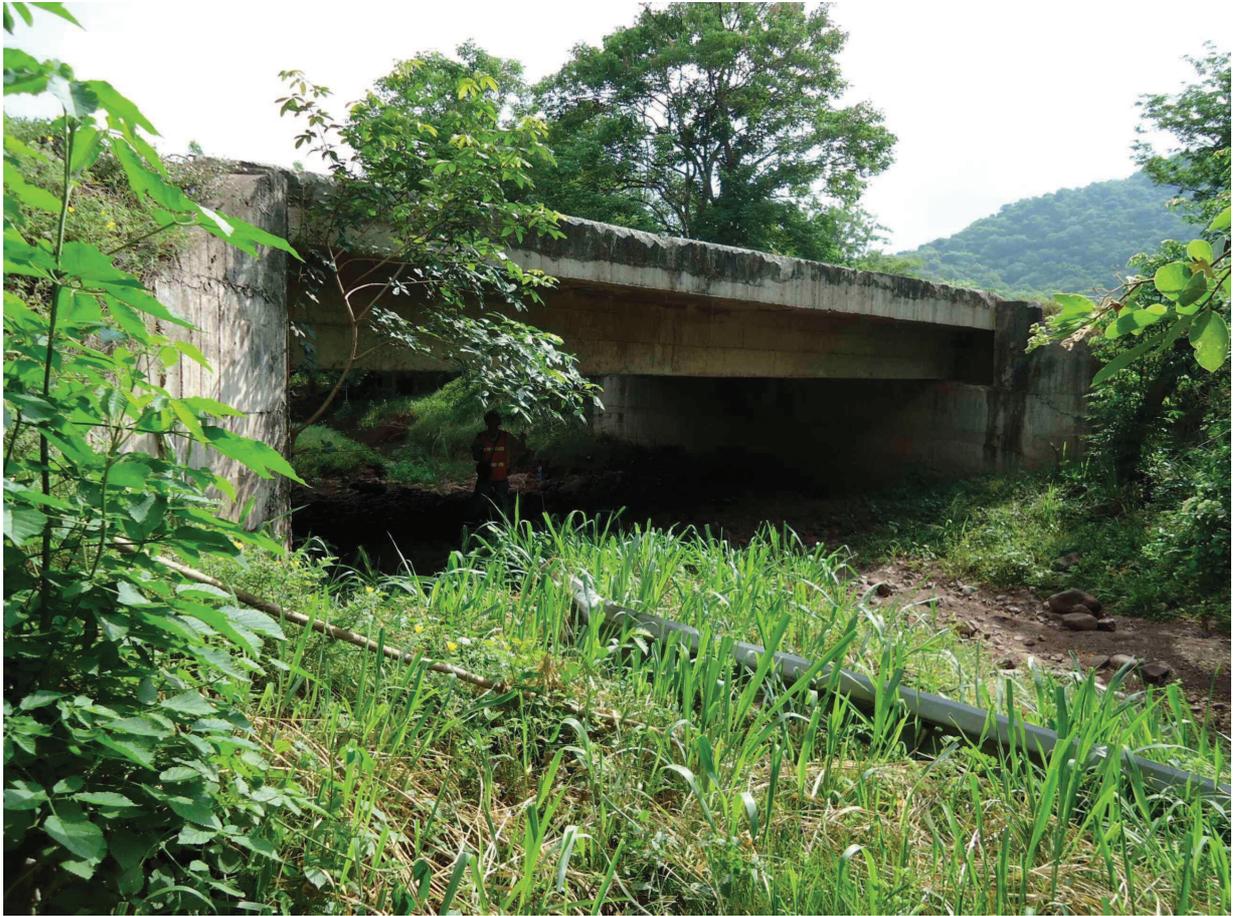
Componente.....: 17 Puente en general

Calif./Mantenim....: 2 /

Daño/Observaciones.: Aceero expuesto. Losa dañada. Daño en bordillos, no
tien barandas.
El puente se localiza entre dos curvas.
