| SDC/INV | SiPuCol | Fecha | Hoja |
|---|---|---|---|
| Informe de inspección principal | | 11/09/12 | 1 |
| 09-8004-005.00 Aliviadero Salguero IV | | | |
| Regional.....: 9 Cesar<br>Ruta.....: Transversal Carmen -Bosconia-Valledupar-Maicao<br>Carretera.....: Valledupar - La Paz - Manaure<br>Lado de la car...:<br>Abscisa.....: 6+0867<br>No del registro...: 5103<br><br>Año de construcción.....:<br>Año de la última reconstrucción.....: | | | |

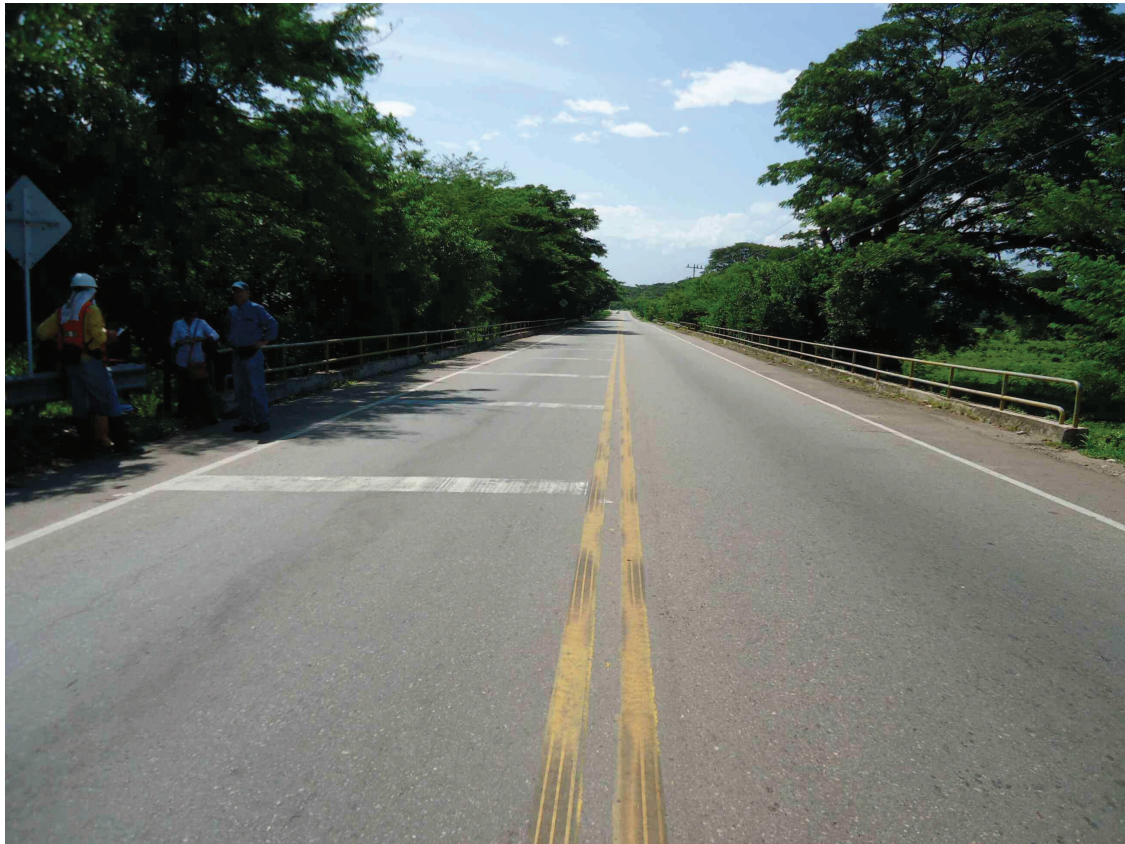
| SDC/INV | SiPuCol | | | | Fecha | | Hoja | |
|---|---|---|---|---|---|---|---|---|
| 1 Superficie del puente<br>D:Reparación de pavimento de asfalto<br>- Desgaste en la capa asfáltica<br>Erosión / socavación | 2 | + | | D | 824 | 2013 | 47792 | 2 |

Componente.....:        1        Superficie del puente  
 Calif./Mantenim.....:    2    /   +  
 Daño/Observaciones.:    Desgaste en la capa asfáltica  
 Tipo de daño.....:        Erosión / socavación  
 Reparaciones.....:        D Reparación de pavimento de asfalto

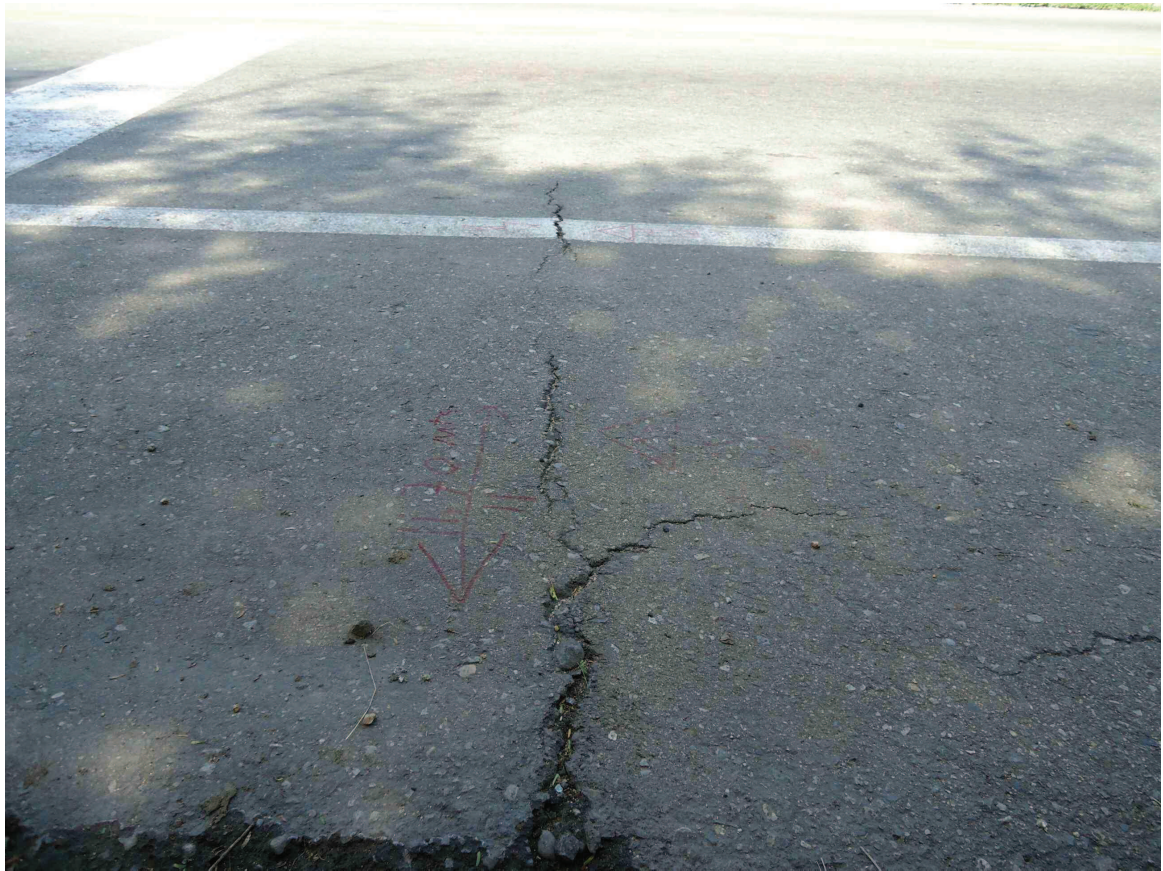
Componente.....:        1        Superficie del puente  
 Calif./Mantenim.....:    2    /   +  
 Daño/Observaciones.:    Desgaste en la capa asfáltica  
 Tipo de daño.....:        Erosión / socavación  
 Reparaciones.....:        D Reparación de pavimento de asfalto

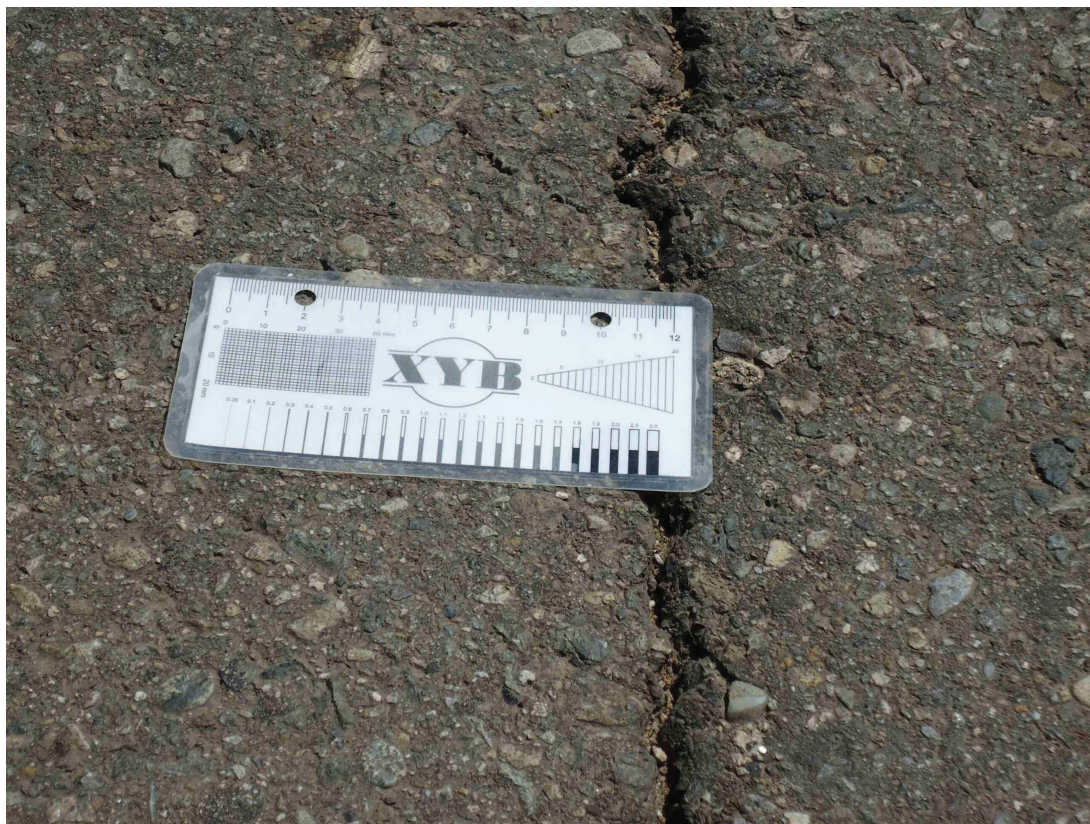
| SDC/INV | SiPuCol | | | | Fecha | | Hoja | |
|---|---|---|---|---|---|---|---|---|
| 2 Juntas de expansión<br>- Cubierta por capa asfáltica. | ? | - | | | | | | 2 |

Componente.....:        2        Juntas de expansión  
 Calif./Mantenim.....:        ?    /    -  
 Daño/Observaciones.:        Cubierta por capa asfáltica.

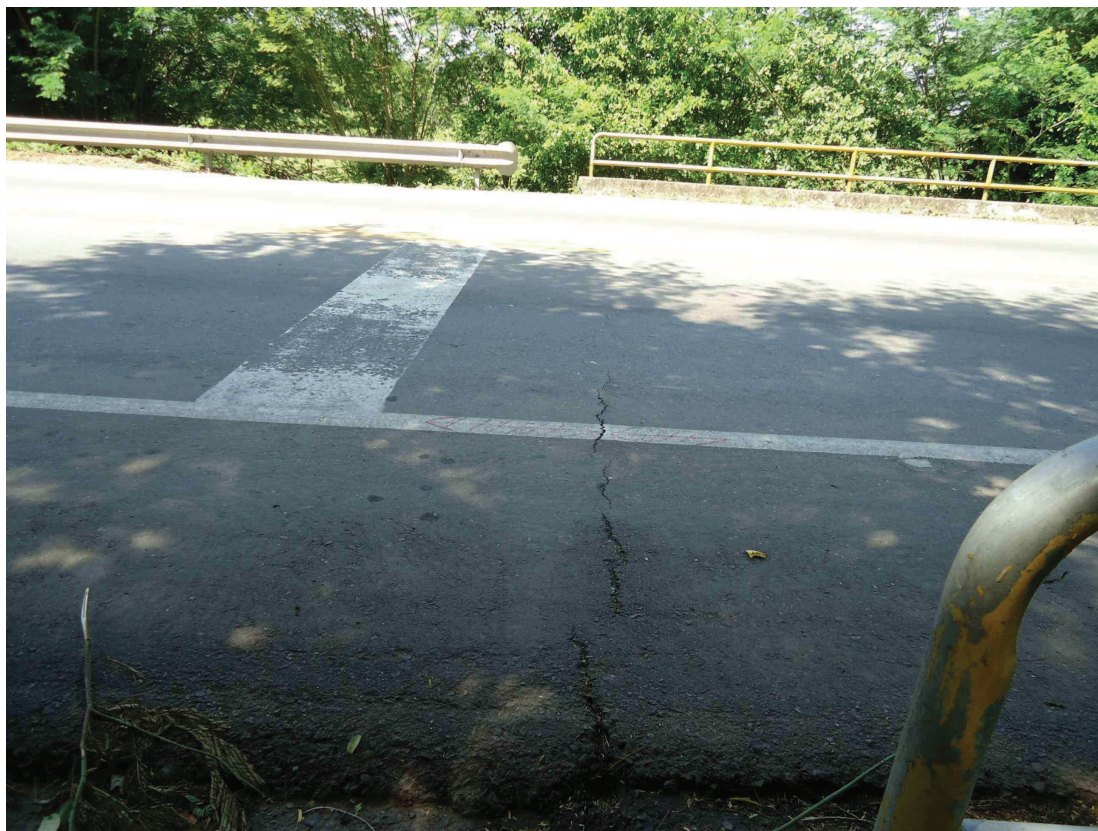
Componente.....:        2        Juntas de expansión  
 Calif./Mantenim.....:        ?    /    -  
 Daño/Observaciones.:        Cubierta por capa asfáltica.

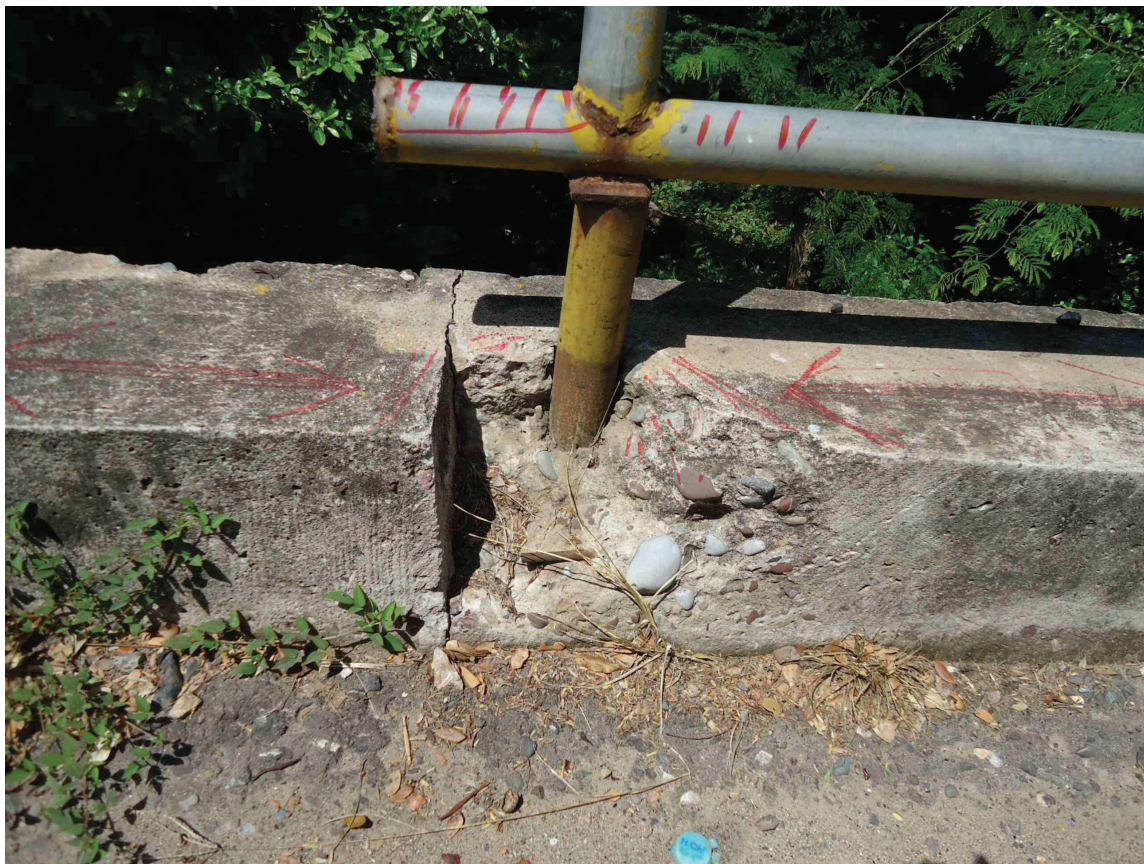
| SDC/INV | SiPuCol | | | | Fecha | | Hoja | |
|---|---|---|---|---|---|---|---|---|
| 3 Andenes/Bordillos<br>B:Reparación de concreto<br>- Fractura en el concreto y grietas<br>horizontales.<br>Asentamiento / Movimiento | 3 | + | | B | 8 | 2013 | 488 | 2 |

Componente.....:        3        Andenes/Bordillos  
 Calif./Mantenim.....:    3    /   +  
 Daño/Observaciones.:      Fractura en el concreto y grietas horizontales.  
 Tipo de daño.....:        Asentamiento / Movimiento  
 Reparaciones.....:        B Reparación de concreto

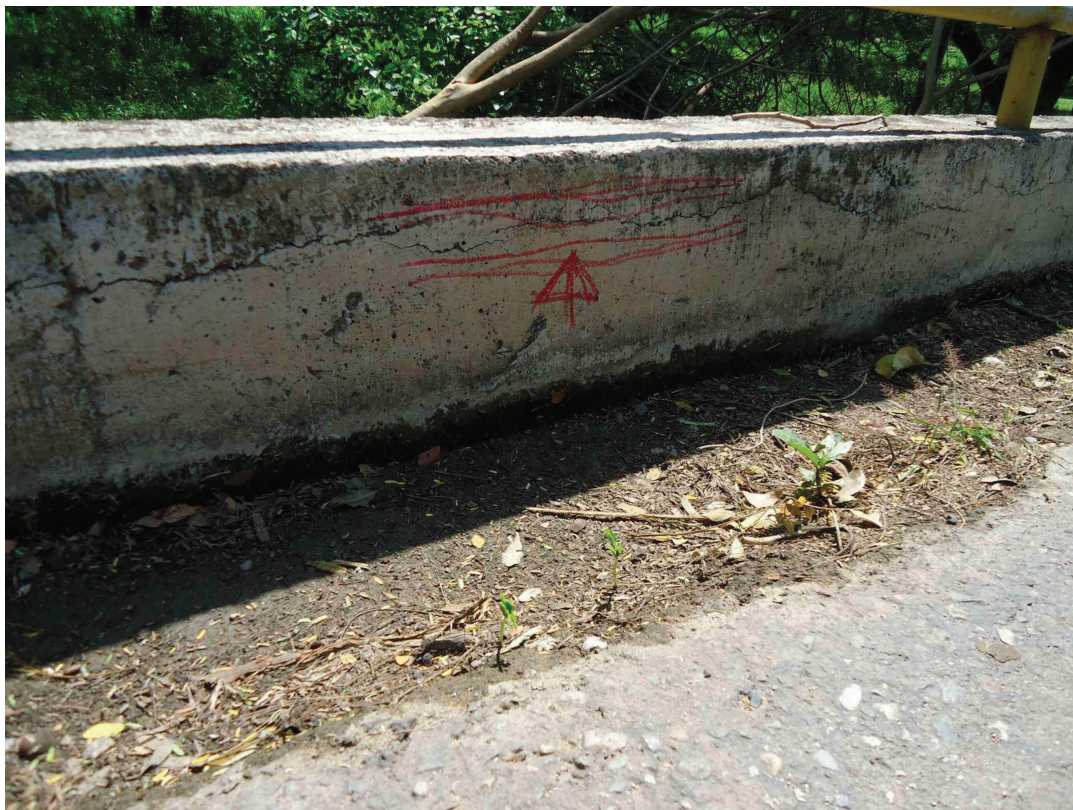
| Componente.....: | 3 | Andenes/Bordillos |

| Calif./Mantenim.....: | 3 | / + |
| Daño/Observaciones.: | Fractura en el concreto y grietas horizontales. | |
| Tipo de daño.....: | Asentamiento / Movimiento | |

| Reparaciones.....: | B Reparación de concreto | |

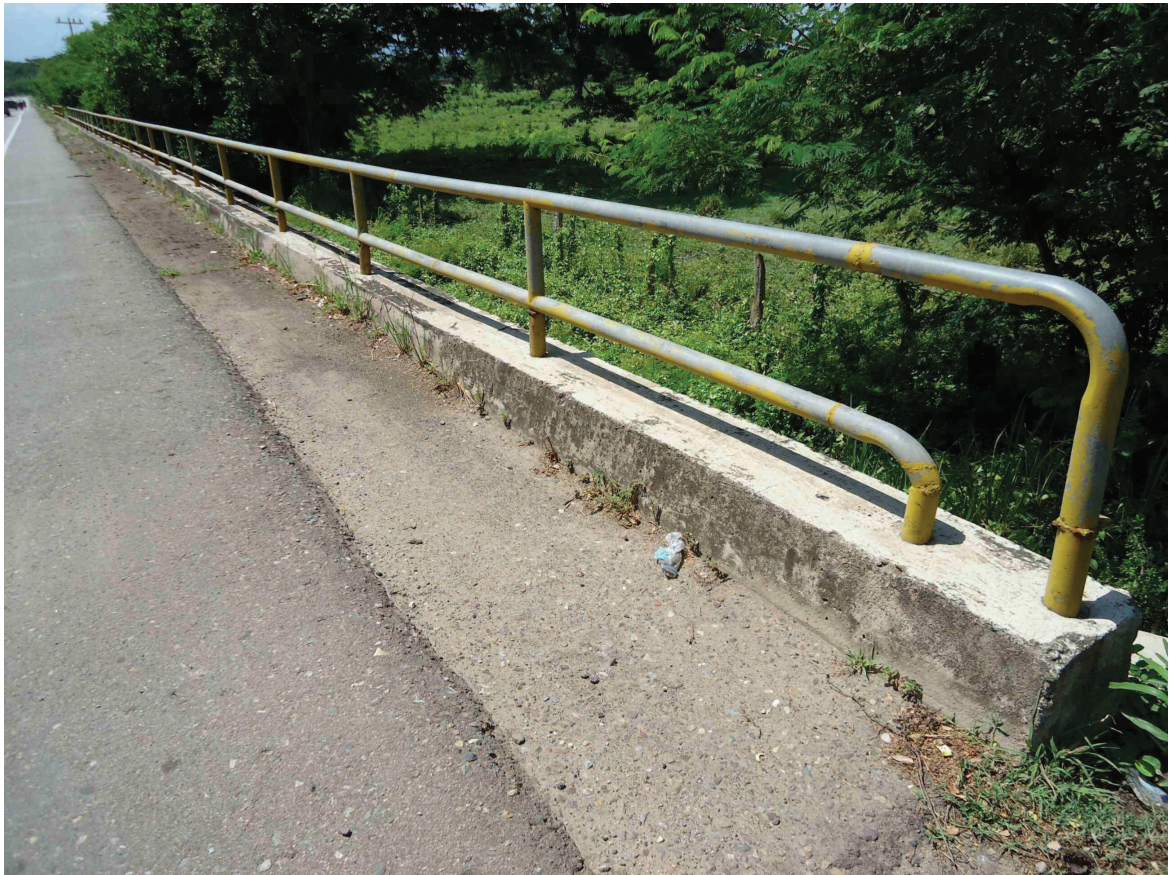
| SDC/INV | SiPuCol | | | | Fecha | | Hoja | |
|---|---|---|---|---|---|---|---|---|
| 4 Barandas<br>B:Reparación de baranda de acero<br>- Impacto en la tuberías; falta<br>pintar.<br>Impacto | 4 | + | | B | 20 | 2013 | 2400 | 3 |

Componente.....:        4        Barandas  
 Calif./Mantenim.....:    4    /   +  
 Daño/Observaciones.:    Impacto en la tuberías; falta pintar.  
 Tipo de daño.....:        Impacto  
 Reparaciones.....:        B Reparación de baranda de acero

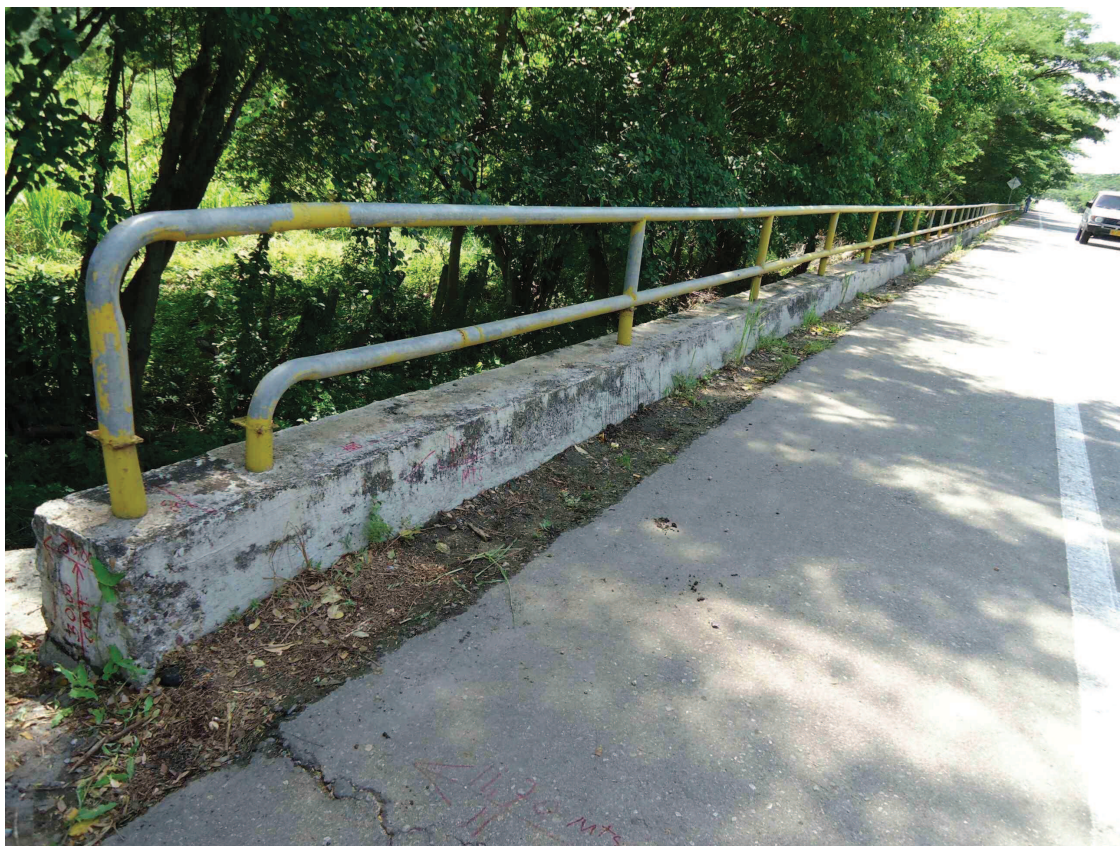
Componente.....:        4        Barandas  
 Calif./Mantenim.....:    4    /   +  
 Daño/Observaciones.:    Impacto en la tuberías; falta pintar.  
 Tipo de daño.....:        Impacto  
 Reparaciones.....:        B Reparación de baranda de acero

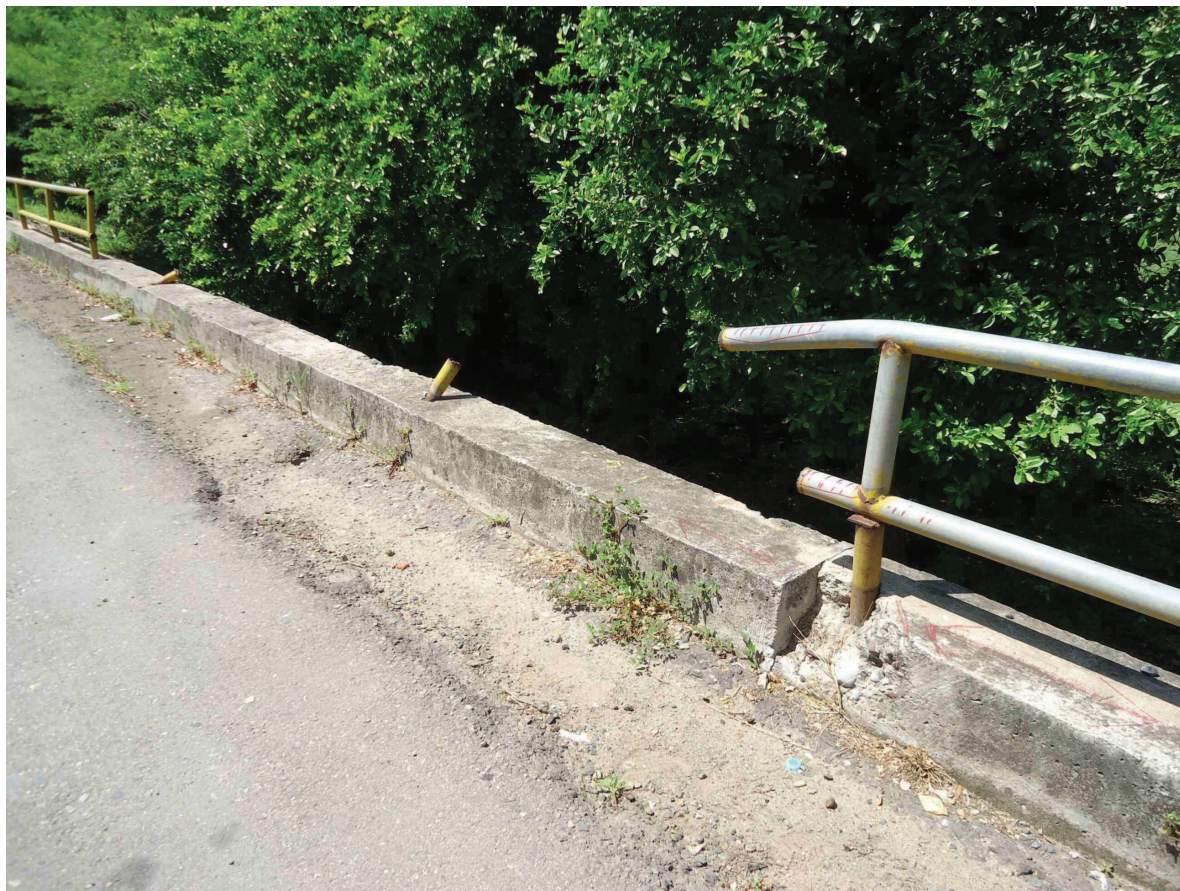
| Componente.....: | 4 | Barandas |

| Calif./Mantenim.....: | 4 | / + |
| Daño/Observaciones.: | Impacto en la tuberías; falta pintar. | |
| Tipo de daño.....: | Impacto | |

| Reparaciones.....: | B Reparación de baranda de acero | |

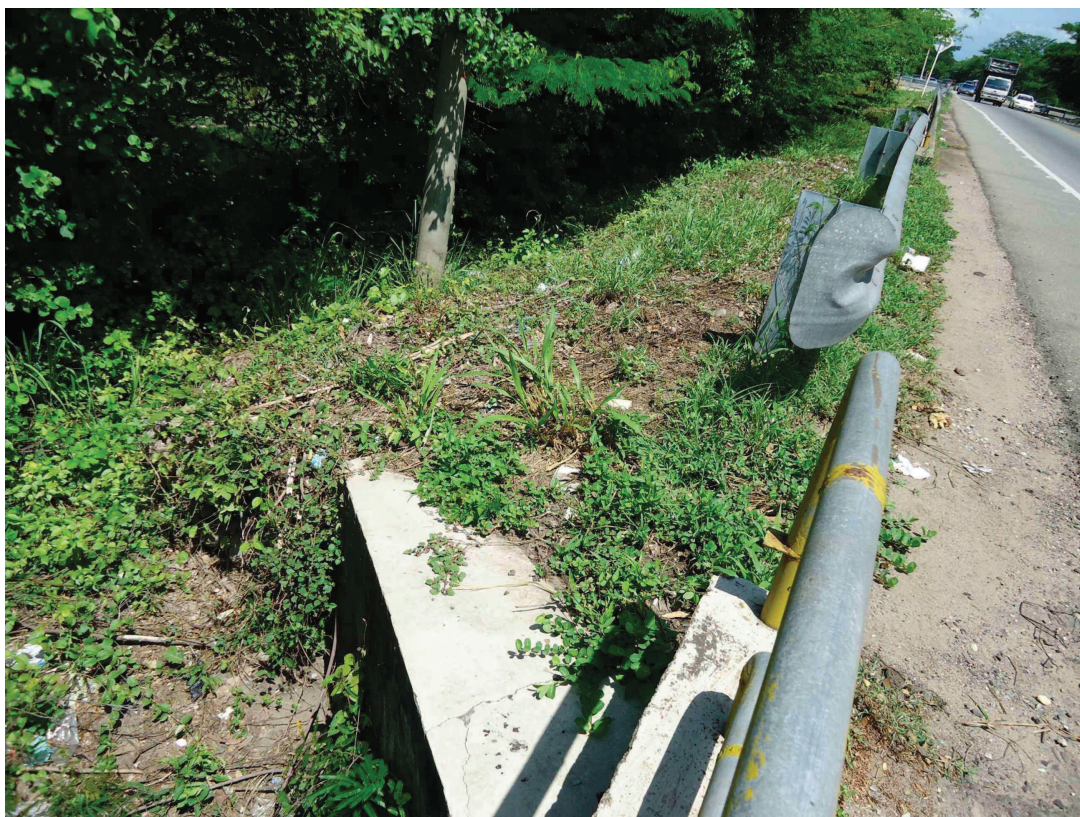
| SDC/INV | SiPuCol | | | | Fecha | | Hoja | |
|---|---|---|---|---|---|---|---|---|
| 5 Conos/Taludes<br>B:Reparación de elementos de protecció<br>- Erosión.<br>Erosión / socavación | 3 | + | | B | 16 | 2013 | 1936 | 2 |

Componente.....: 5 Conos/Taludes  
 Calif./Mantenim....: 3 / +  
 Daño/Observaciones.: Erosión.  
 Tipo de daño.....: Erosión / socavación  
 Reparaciones.....: B Reparación de elementos de protección

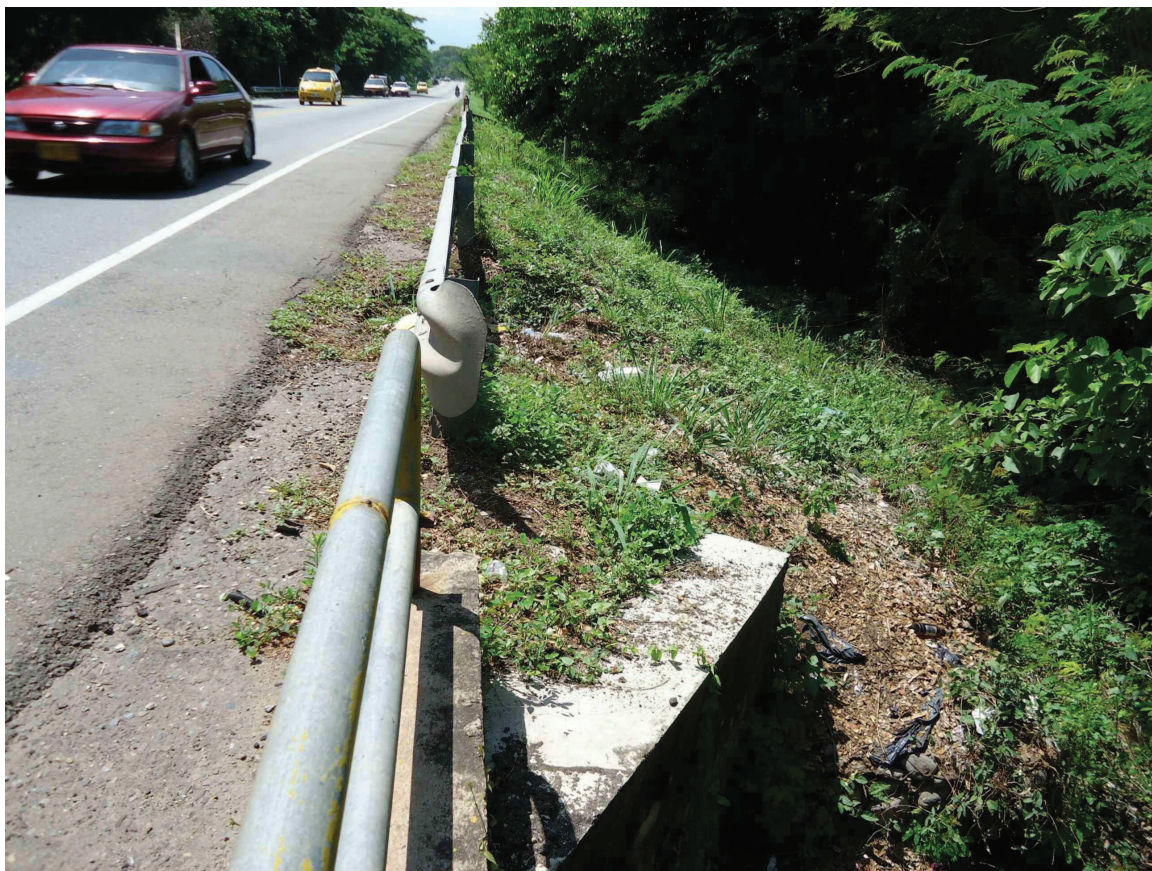
| Componente.....: | 5 | Conos/Taludes |

| Calif./Mantenim.....: | 3 | / + |
| Daño/Observaciones..: | Erosión. | |
| Tipo de daño.....: | Erosión / socavación | |

| Reparaciones.....: | B Reparación de elementos de protección | |

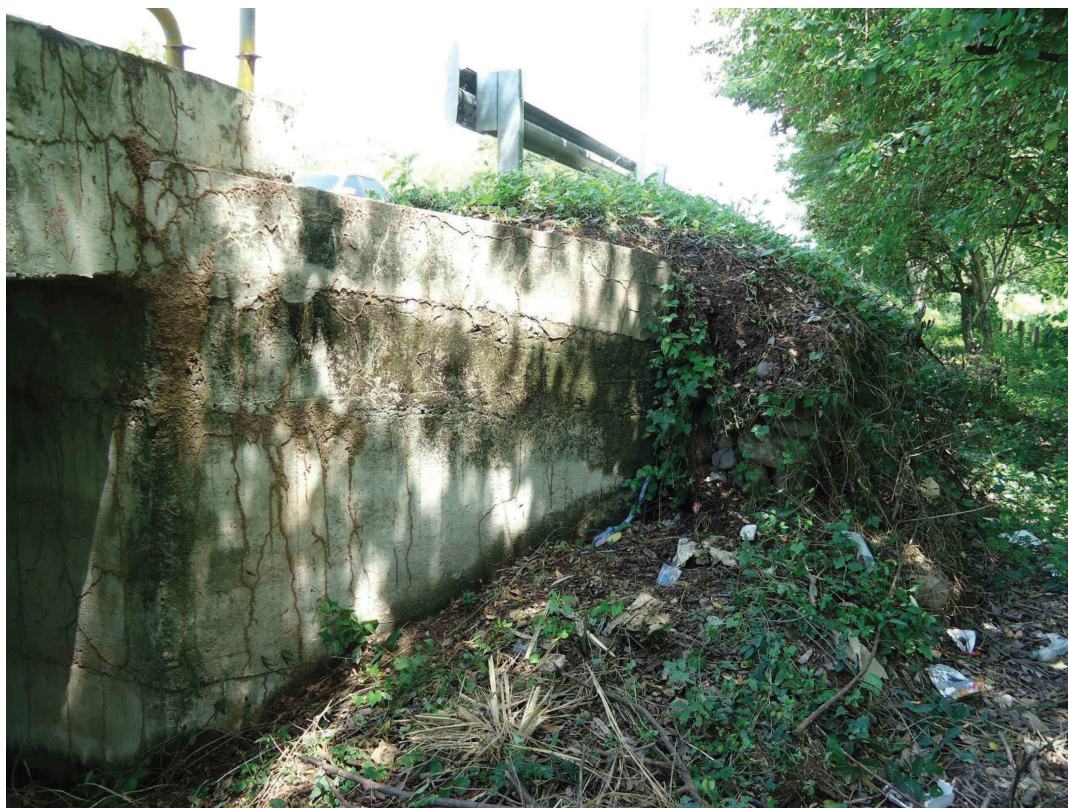
| Componente.....: | 6 | Aletas |

| SDC/INV | SiPuCol | | | | Fecha | | Hoja | |
|---|---|---|---|---|---|---|---|---|
| 6 Aletas<br>A:Reparación de concreto<br>- Grietas horizontales en la aleta de<br>la entrada del costado derecho.<br>Asentamiento / Movimiento | 3 | + | | A | 6 | 2012 | 408 | 2 |

| Calif./Mantenim....: | 3 | / + |
| Daño/Observaciones.: | Grietas horizontales en la aleta de la entrada del costado derecho. | |
| Tipo de daño.....: | Asentamiento / Movimiento | |

| Reparaciones.....: | A Reparación de concreto | |

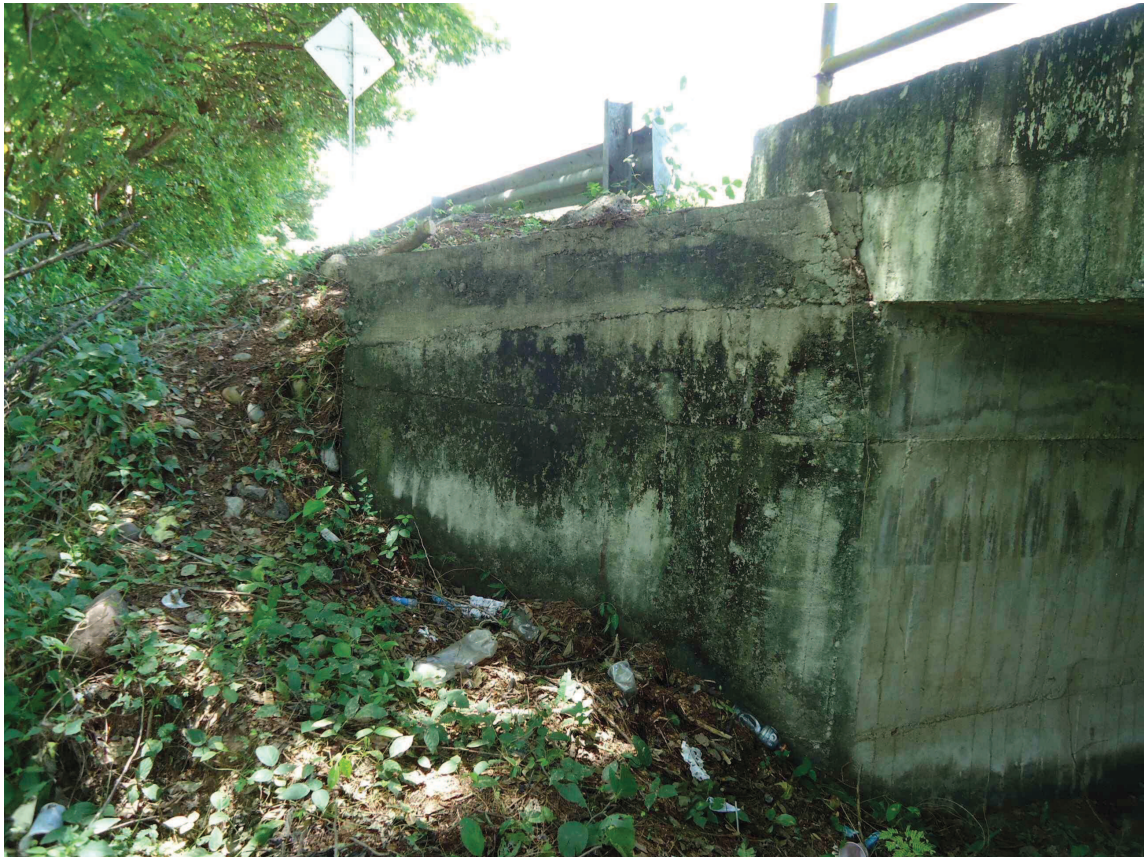
| Componente.....: | 6 | Aletas |

| Calif./Mantenim....: | 3 | / | + |

| Daño/Observaciones.: | Grietas horizontales en la aleta de la entrada del costado derecho. |

Tipo de daño.....: Asentamiento / Movimiento

| Reparaciones.....: | A Reparación de concreto |

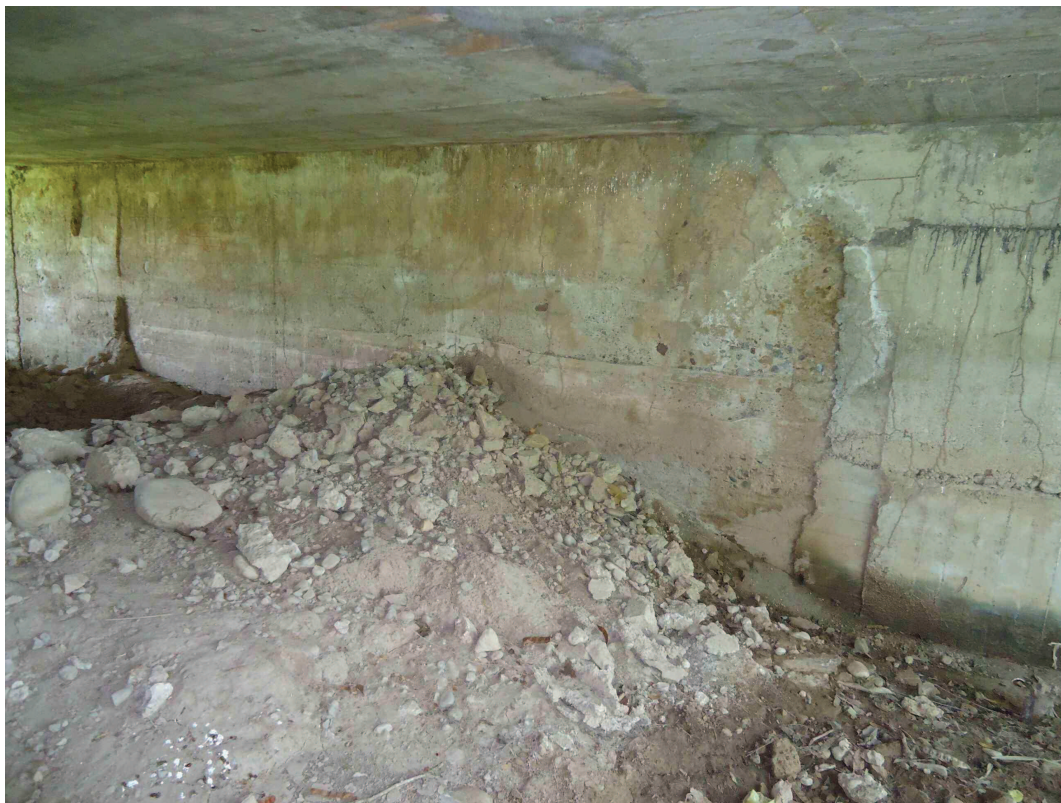
| SDC/INV | SiPuCol | | | | Fecha | | Hoja | |
|---|---|---|---|---|---|---|---|---|
| 7 Estribos<br>A:Reparación de concreto<br>- Descomposición y concreto poroso.<br>Descomposición | 3 | + | | A | 60 | 2013 | 3600 | 2 |

Componente.....:        7        Estribos  
 Calif./Mantenim.....:    3    /    +  
 Daño/Observaciones.:    Descomposición y concreto poroso.  
 Tipo de daño.....:        Descomposición  
 Reparaciones.....:        A Reparación de concreto

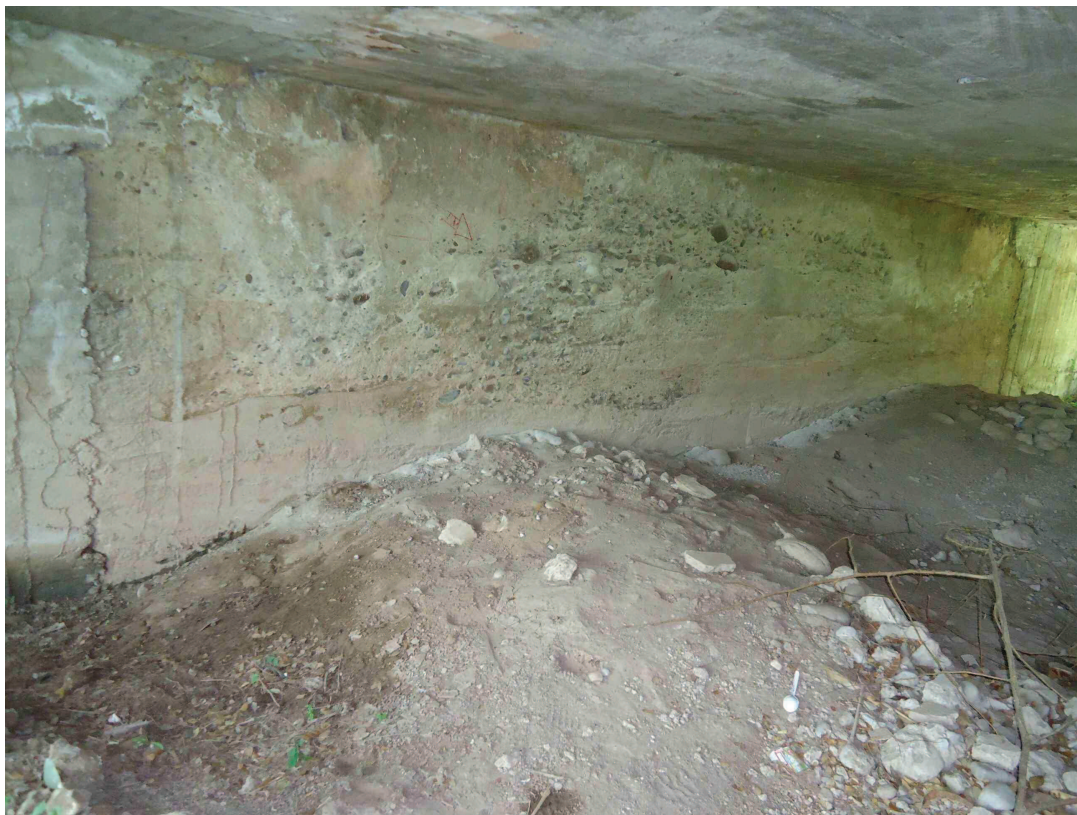
Componente.....:        7        Estribos  
 Calif./Mantenim.....:    3    /    +  
 Daño/Observaciones.:    Descomposición y concreto poroso.  
 Tipo de daño.....:        Descomposición  
 Reparaciones.....:        A Reparación de concreto

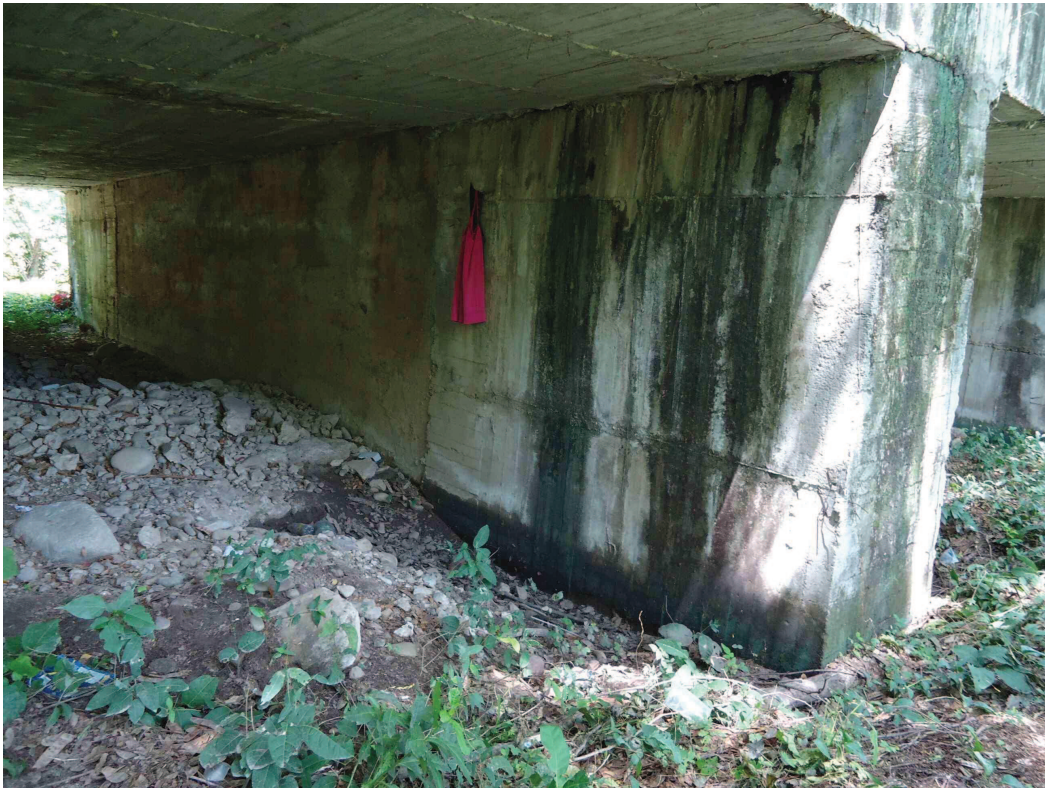
| SDC/INV | SiPuCol | | | | Fecha | | Hoja | |
|---|---|---|---|---|---|---|---|---|
| 8 Pilas<br>A:Reparación de concreto<br>- Descomposición y concreto poroso.<br>Descomposición | 3 | + | | A | 644 | 2013 | 43792 | 2 |

Componente.....:        8        Pilas  
 Calif./Mantenim.....:    3    /    +  
 Daño/Observaciones.:    Descomposición y concreto poroso.  
 Tipo de daño.....:        Descomposición  
 Reparaciones.....:        A Reparación de concreto

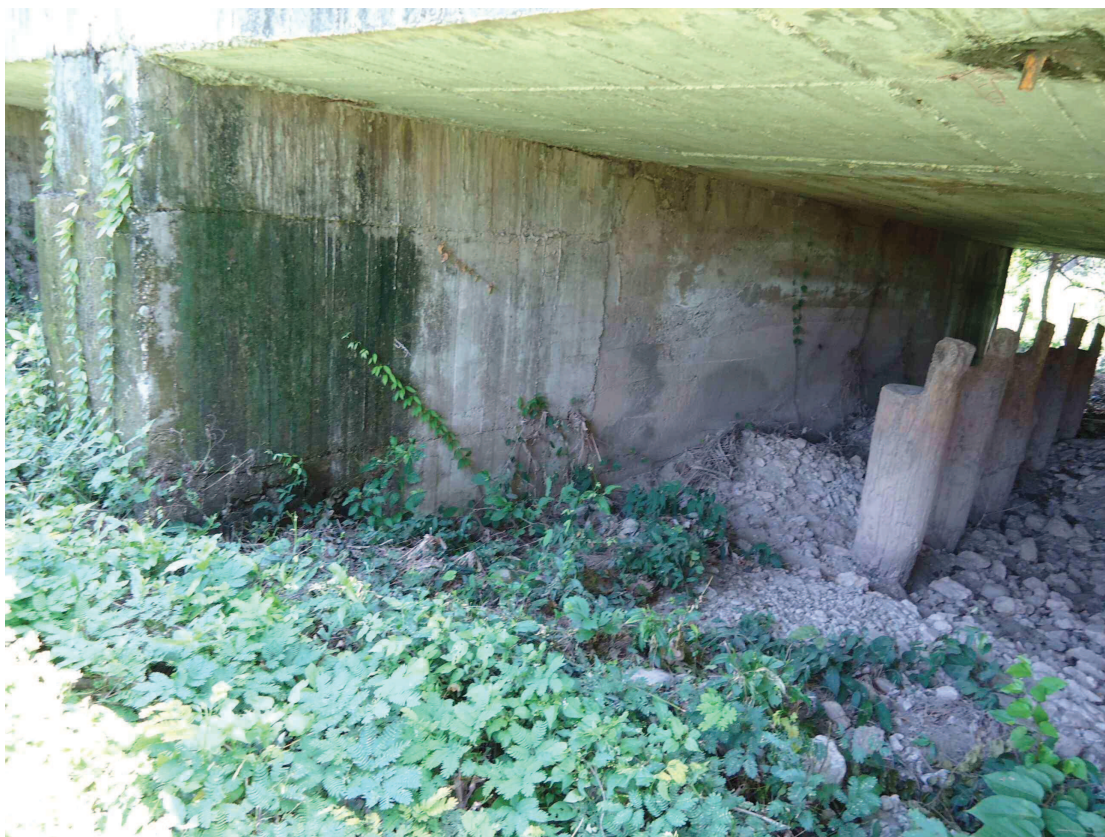
| Componente.....: | 8 | Pilas |

| Calif./Mantenim.....: | 3 | / + |
| Daño/Observaciones.: | Descomposición y concreto poroso. | |
| Tipo de daño.....: | Descomposición | |

| Reparaciones.....: | A Reparación de concreto | |

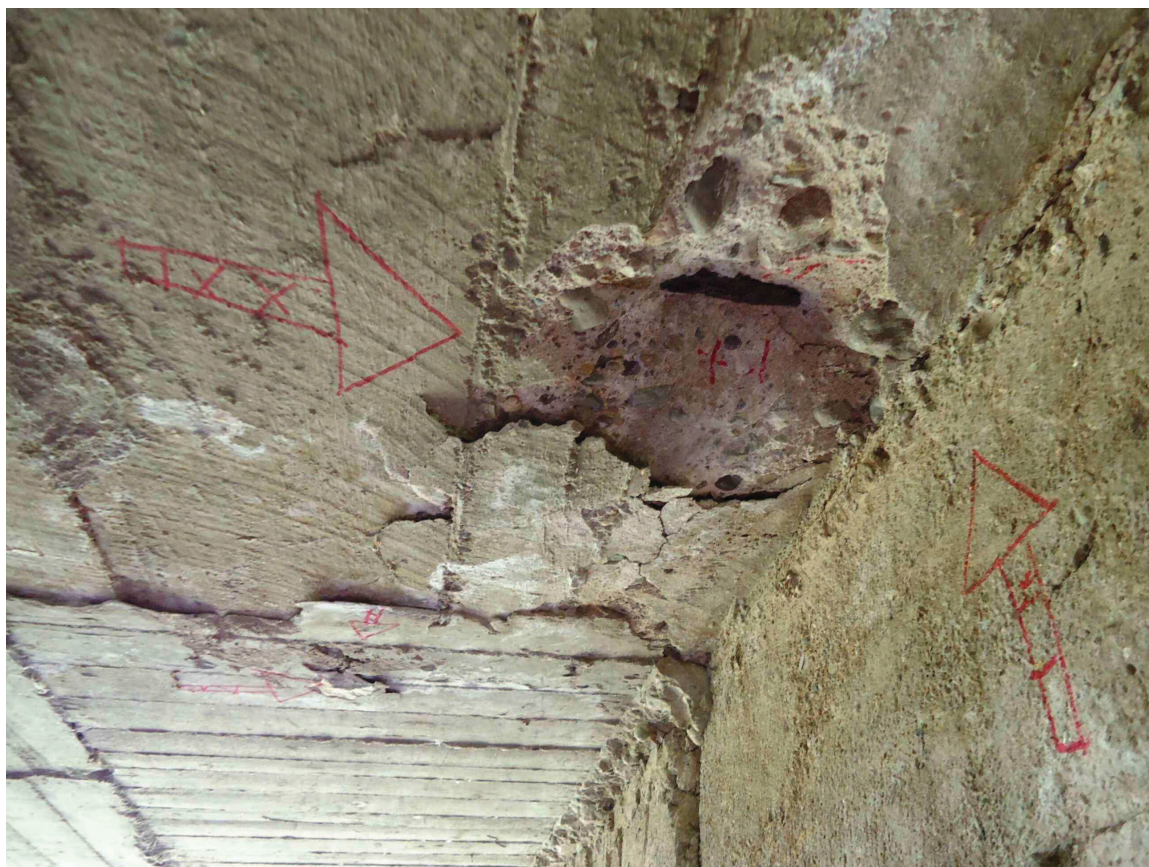
Componente.....: 10 Losa  
 Calif./Mantenim....: 3 / +  
 Daño/Observaciones.: Acero expuesto. Concreto poroso.  
 Tipo de daño.....: Daño en conc. / acero expuesto  
 Reparaciones.....: B Reparación de concreto

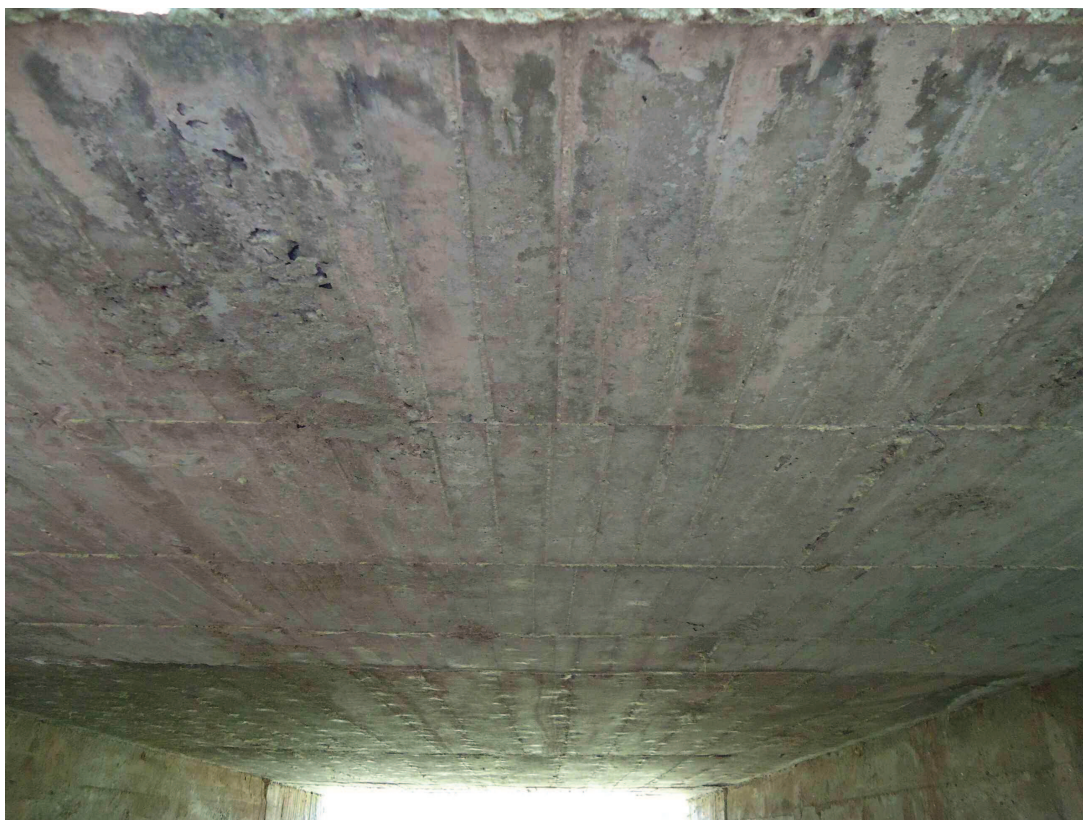
Componente.....:      10      Losa  
 Calif./Mantenim.....:      3      /      +  
 Daño/Observaciones.:      Acero expuesto. Concreto poroso.  
 Tipo de daño.....:      Daño en conc. / acero expuesto  
 Reparaciones.....:      B Reparación de concreto

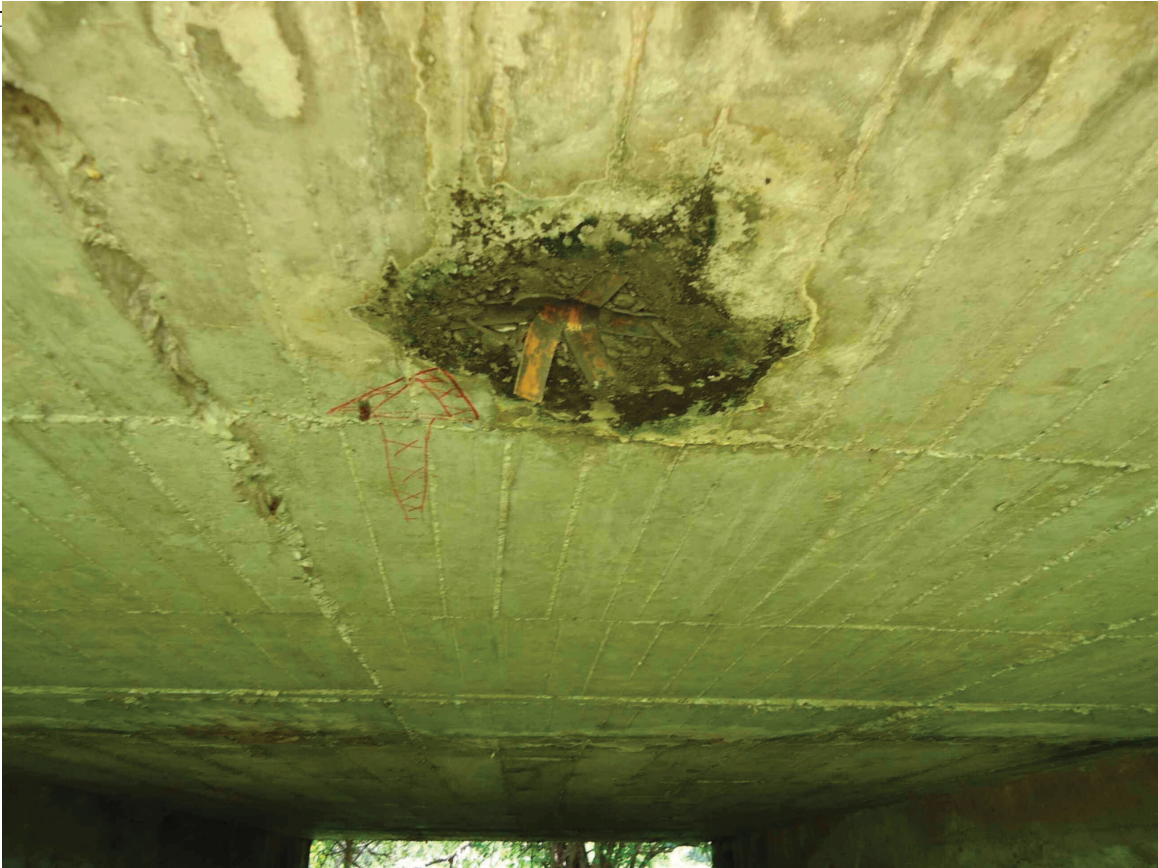
| Componente.....: | 10 | Losa |

| Calif./Mantenim.....: | 3 | / + |
| Daño/Observaciones.: | Acero expuesto. Concreto poroso. | |
| Tipo de daño.....: | Daño en conc. / acero expuesto | |

| Reparaciones.....: | B Reparación de concreto | |

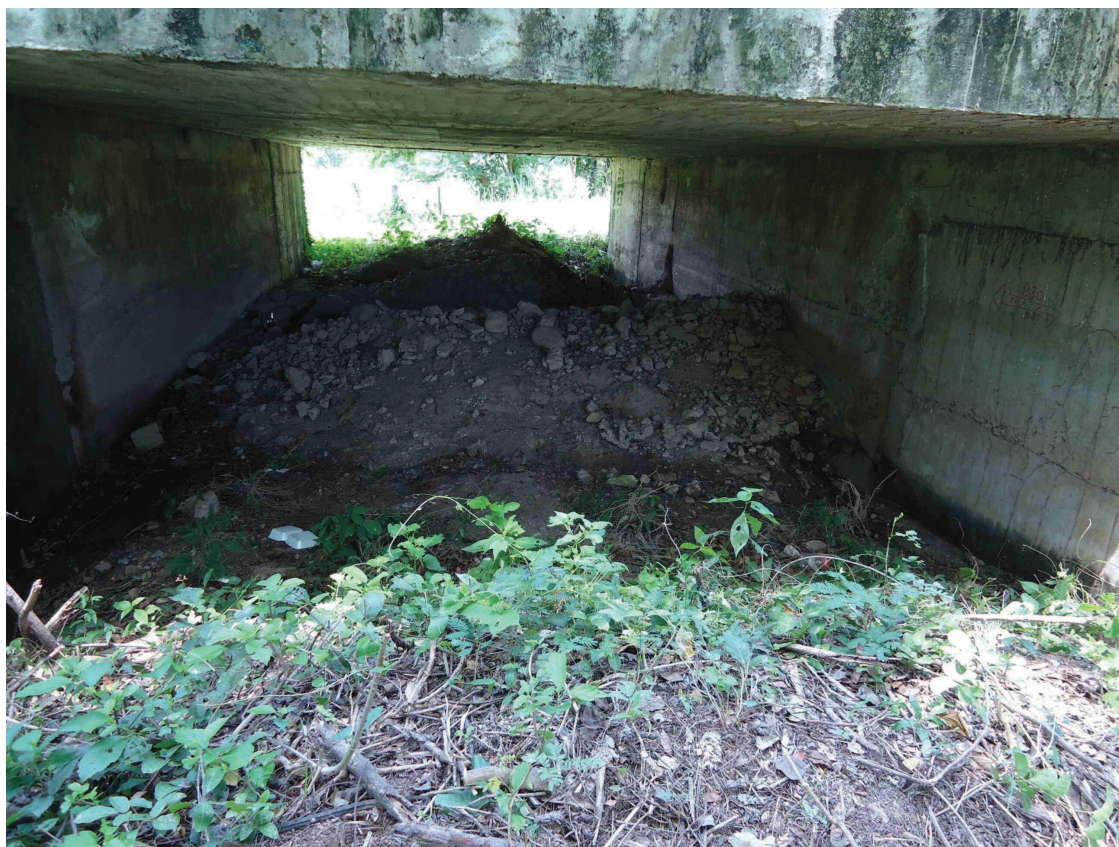
Componente.....:      15      Cauce  
 Calif./Mantenim.....:      0      /      -  
 Daño/Observaciones.:      Se encuentra seco.

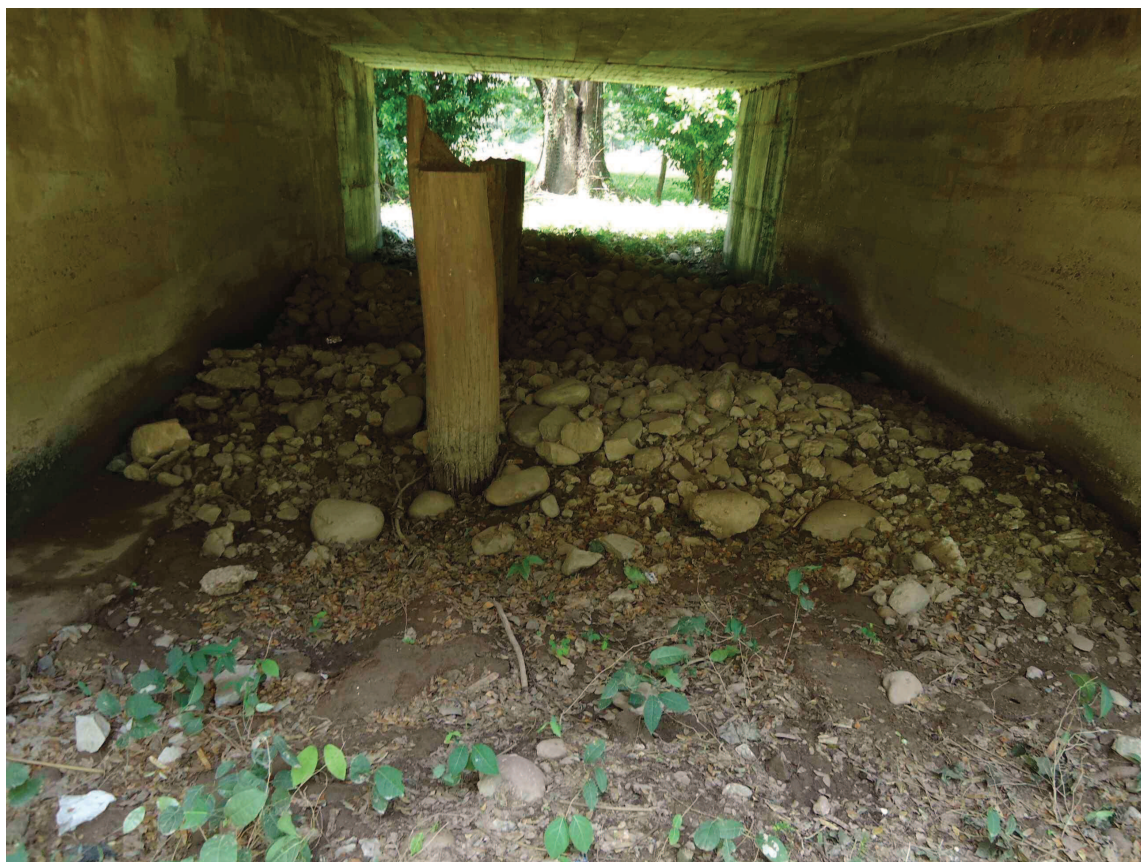
Componente.....: 15 Cauce

Calif./Mantenim.....: 0 / -

Daño/Observaciones.: Se encuentra seco.
