| SDC/INV | SiPuCol | Fecha | Hoja |
|---|---|---|---|
| Informe de inspección principal | | 11/09/12 | 1 |
| 09-8004-005.00 Aliviadero Salguero IV | | | |
| Regional.....: 9 Cesar<br>Ruta.....: Transversal Carmen -Bosconia-Valledupar-Maicao<br>Carretera.....: Valledupar - La Paz - Manaure<br>Lado de la car...:<br>Abscisa.....: 6+0867<br>No del registro...: 5103<br><br>Año de construcción.....:<br>Año de la última reconstrucción.....: | | | |

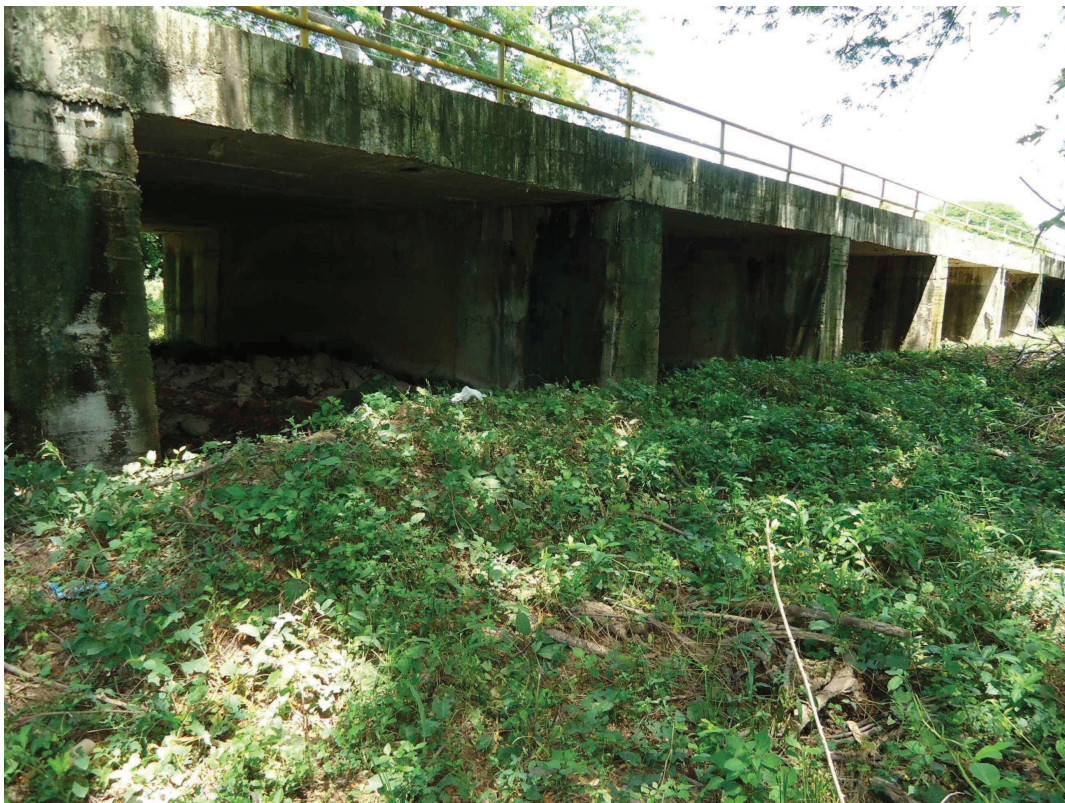
Componente.....: 17 Puente en general  
 Calif./Mantenim.....: 3 / +  
 Daño/Observaciones.: Presenta desgaste en la superficie y fractura en bordillos. El acero está expuesto, requiere intervención. La baranda derecha le quitaron un tramo de 8,10m y otro tramo del tubo inferior de 2m con diámetro de 2 pulgadas.

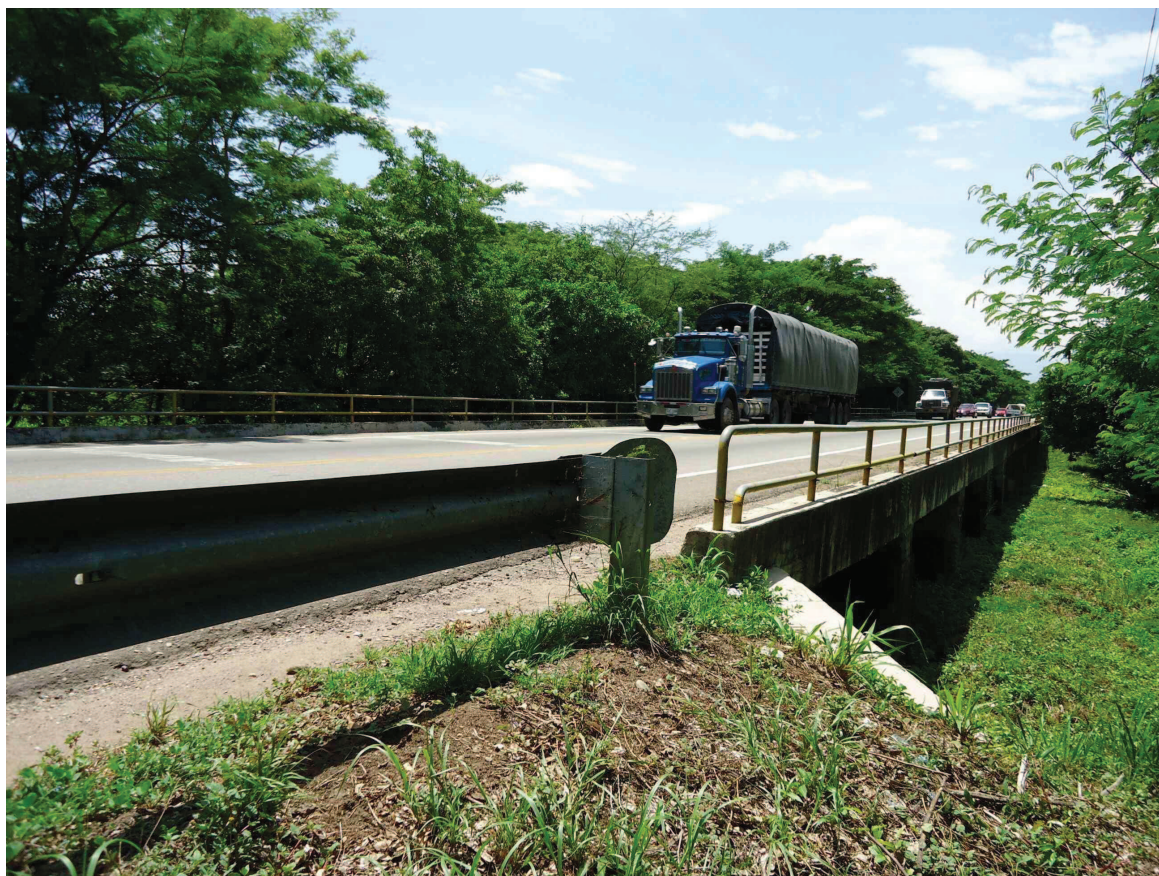
Componente.....: 17 Puente en general

Calif./Mantenim.....: 3 / +

Daño/Observaciones.: Presenta desgaste en la superficie y fractura en bordillos. El acero está expuesto, requiere intervención. La baranda derecha le quitaron un tramo de 8,10m y otro tramo del tubo inferior de 2m con diámetro de 2 pulgadas.
