SDC/INV	SiPuCol	Fecha	Hoja
	Informe de inspección principal	11/09/12	1
09--008.00 Salguero Nuevo			
Regional.....: 9 Cesar			
Ruta.....:			
Carretera.....:			
Lado de la car...: 1			
Abscisa.....: 6+0386			
No del registro..: 1003			
Año de construcción.....:			
Año de la última reconstrucción.....:			
Paso Superior/Inferior.....: S			
Dir. de abs. de la carretera principal.: N			
Requisitos de la inspección.....: 0 Nada			
Recolección de datos : Fecha.....: 2012.06.20			
: Iniciales.....: IMP			
Posición geográfica..:			
Latitud: 10 gra 23,022 min N Longitud: 73 gra 13,96 min O Altitud: 140 m			
Geometría: Número de luces.....: 1			
Longitud de la luz menor (m): 60,50			
Longitud de la luz mayor (m): 60,50			
Longitud total(m): 60,50			
Ancho del tablero.....(m): 13,60			
Ancho del separador.....(m): 0,00			
Ancho del andén izquierdo(m): 1,25			
Ancho del andén derecho..(m): 1,25			
Ancho de la calzada.....(m): 11,10

Puente cuyo material de la superestructura es de acero, y la superficie forma un semiarco.
A 150m aguas arriba se contamina el río Cesar.

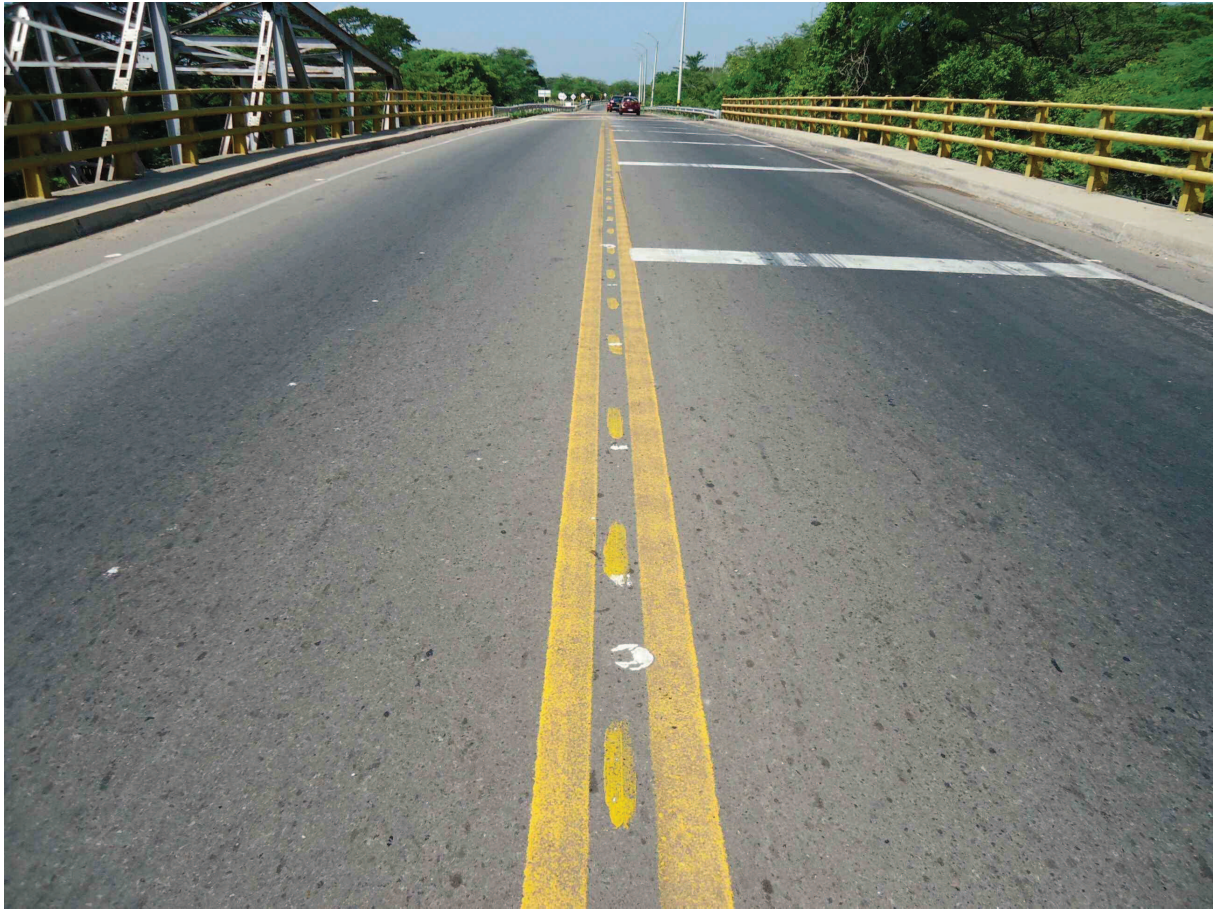
Componente.....: 1 Superficie del puente

Calif./Mantenim....: 1 / -

Daño/Observaciones.: Erosión.

Tipo de daño.....: Erosión / socavación

Reparaciones.....: A Cambio del pavimento asfáltico

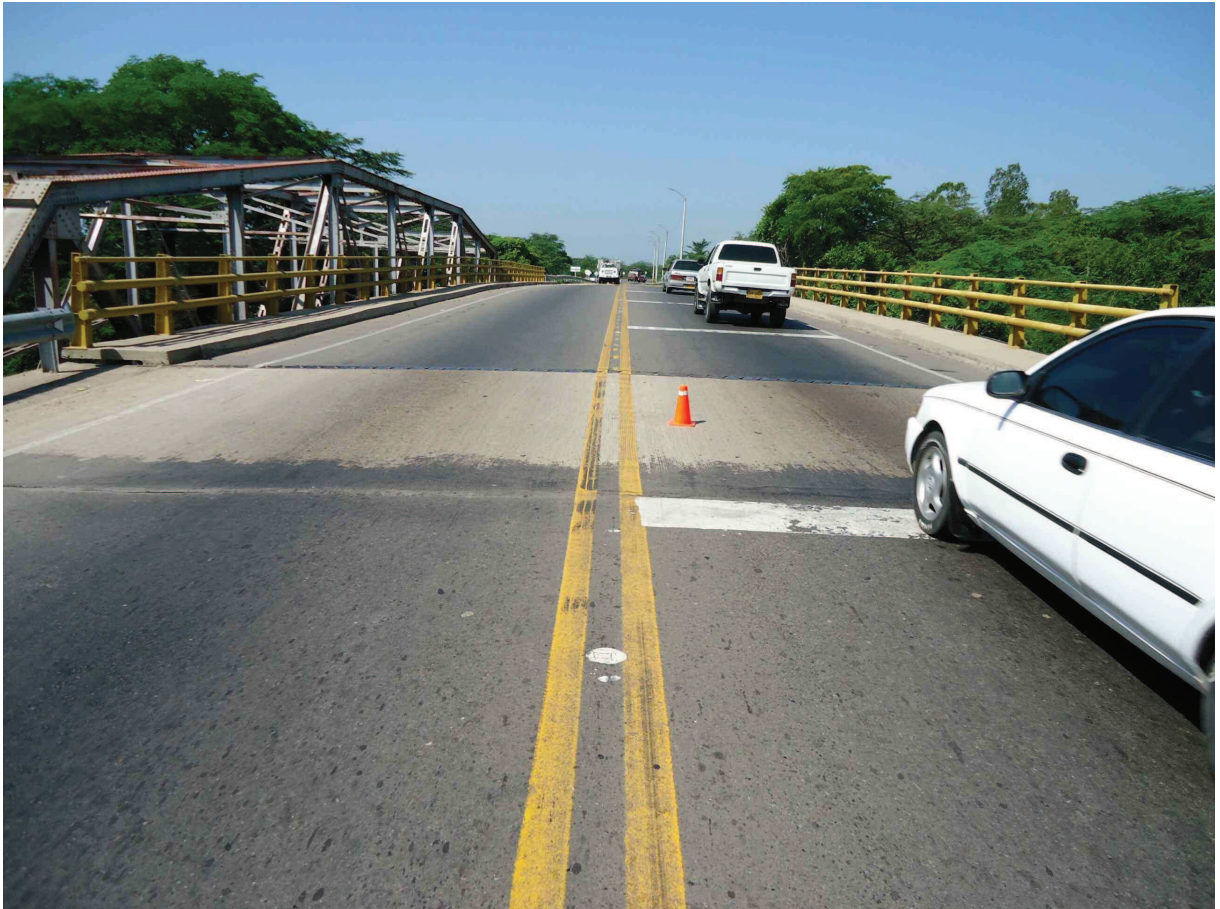
Componente.....: 1 Superficie del puente

Calif./Mantenim....: 1 / -

Daño/Observaciones.: Erosión.

Tipo de daño.....: Erosión / socavación

Reparaciones.....: A Cambio del pavimento asfáltico

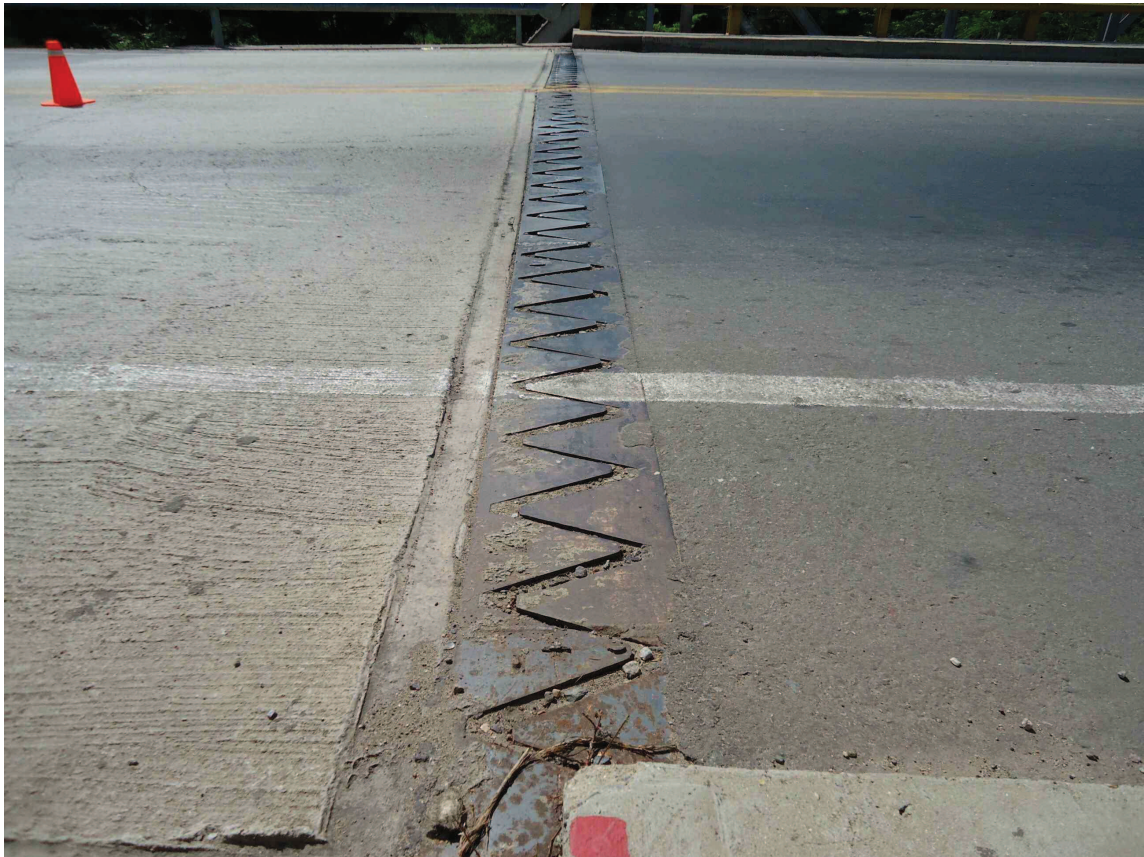
Componente.....: 2 Juntas de expansión

Calif./Mantenim....: 1 / -

Daño/Observaciones.: Sedimentación, se requiere limpieza.

Tipo de daño.....: Erosión / socavación

Reparaciones.....: Z Otra

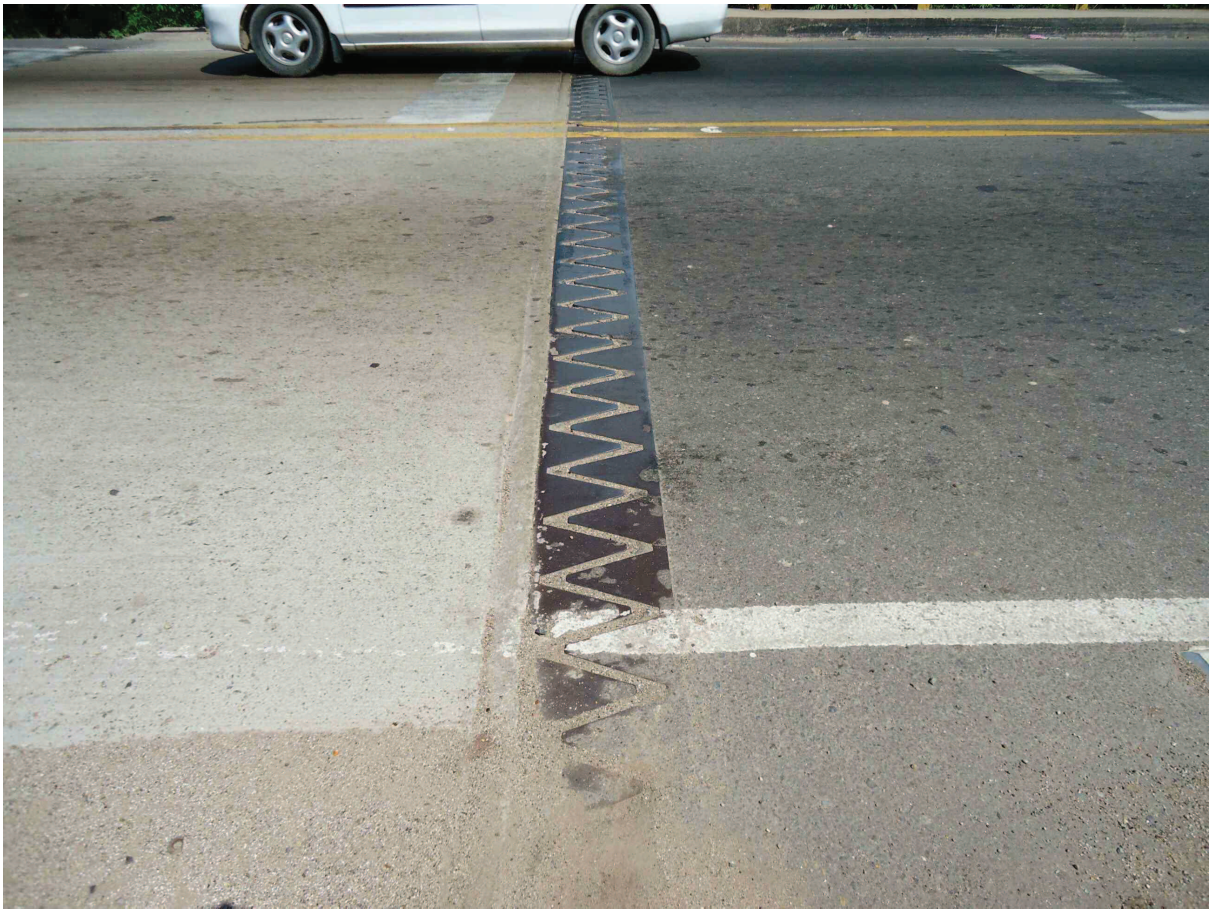
Componente.....: 2 Juntas de expansión

Calif./Mantenim....: 1 / -

Daño/Observaciones.: Sedimentación, se requiere limpieza.

Tipo de daño.....: Erosión / socavación

Reparaciones.....: Z Otra

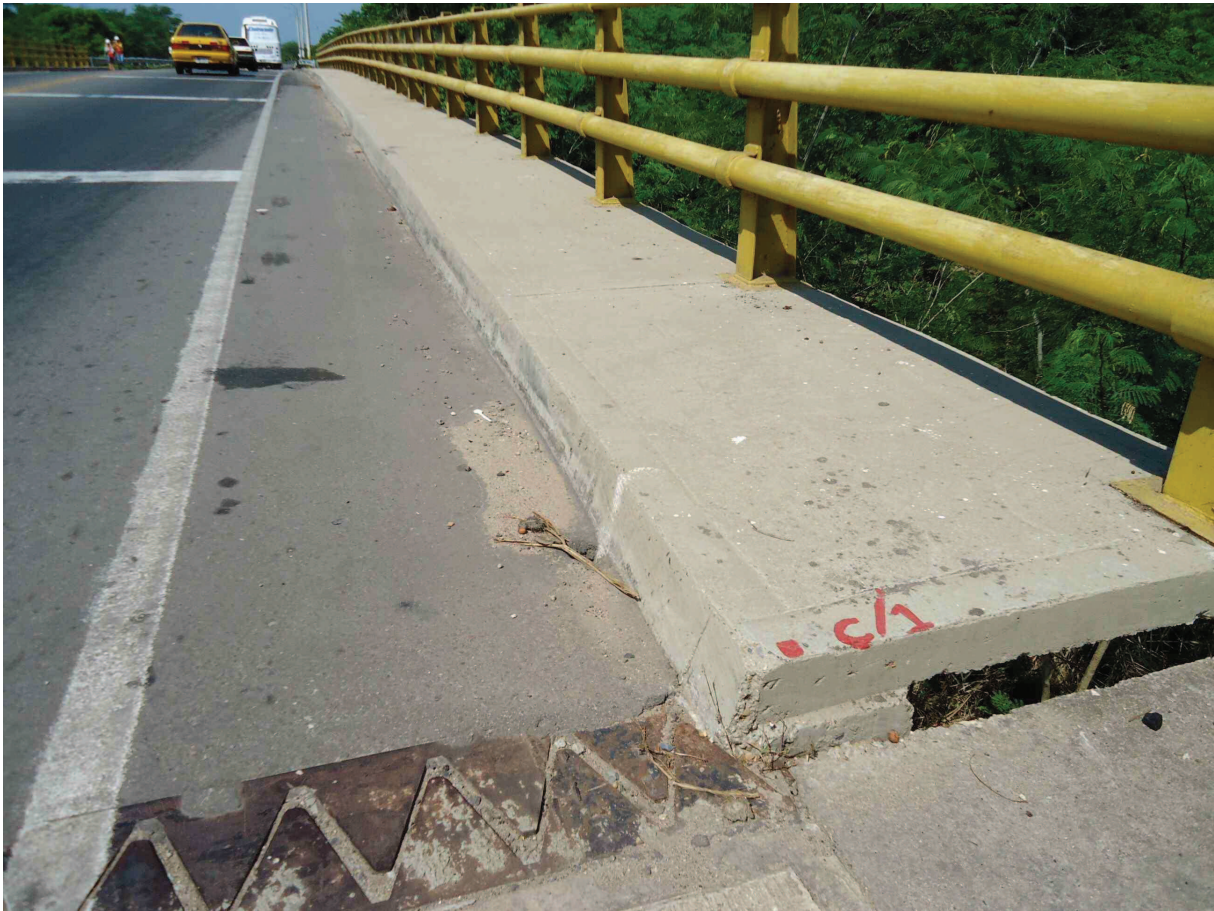
Componente.....: 3 Andenes/Bordillos

Calif./Mantenim....: 0 / -

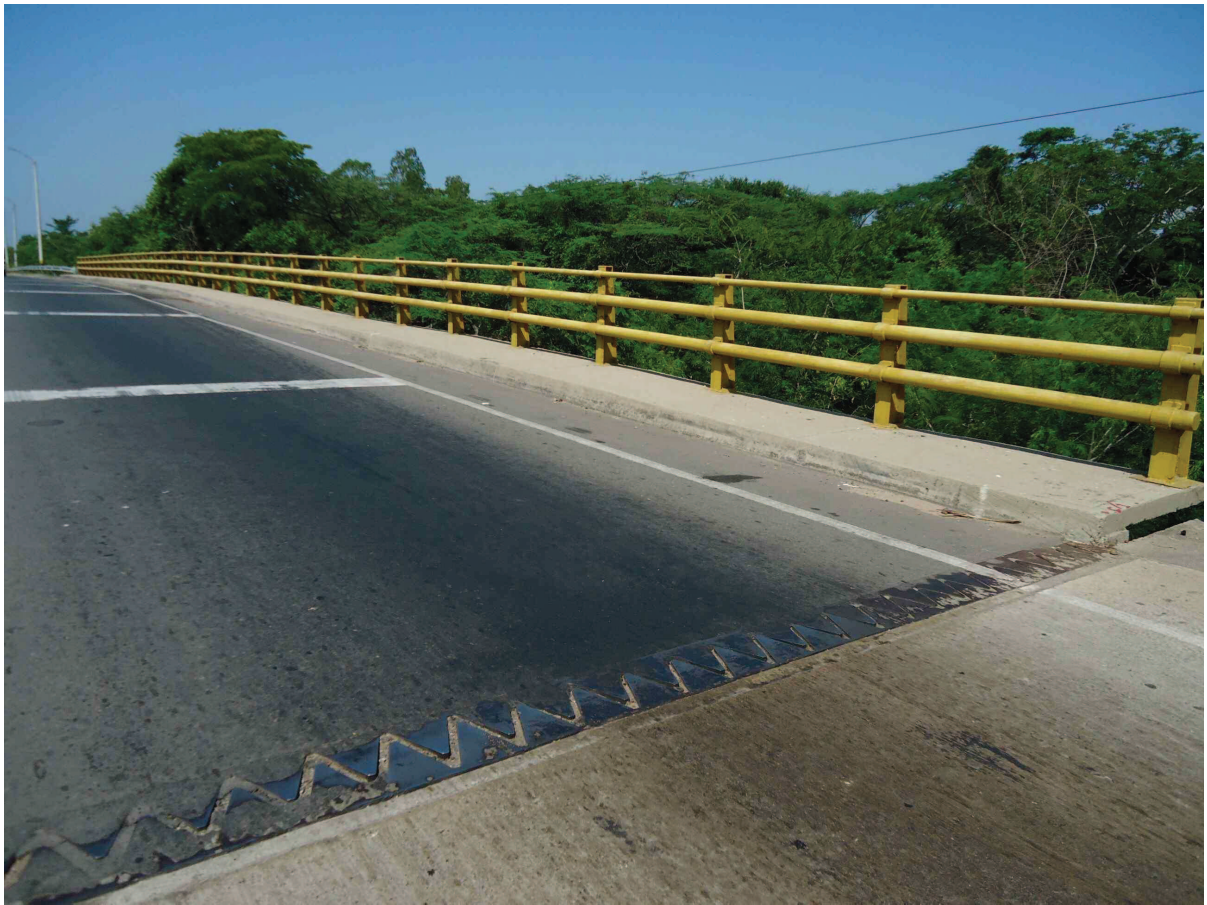
Componente.....: 4 Barandas

Calif./Mantenim....: 0 / -

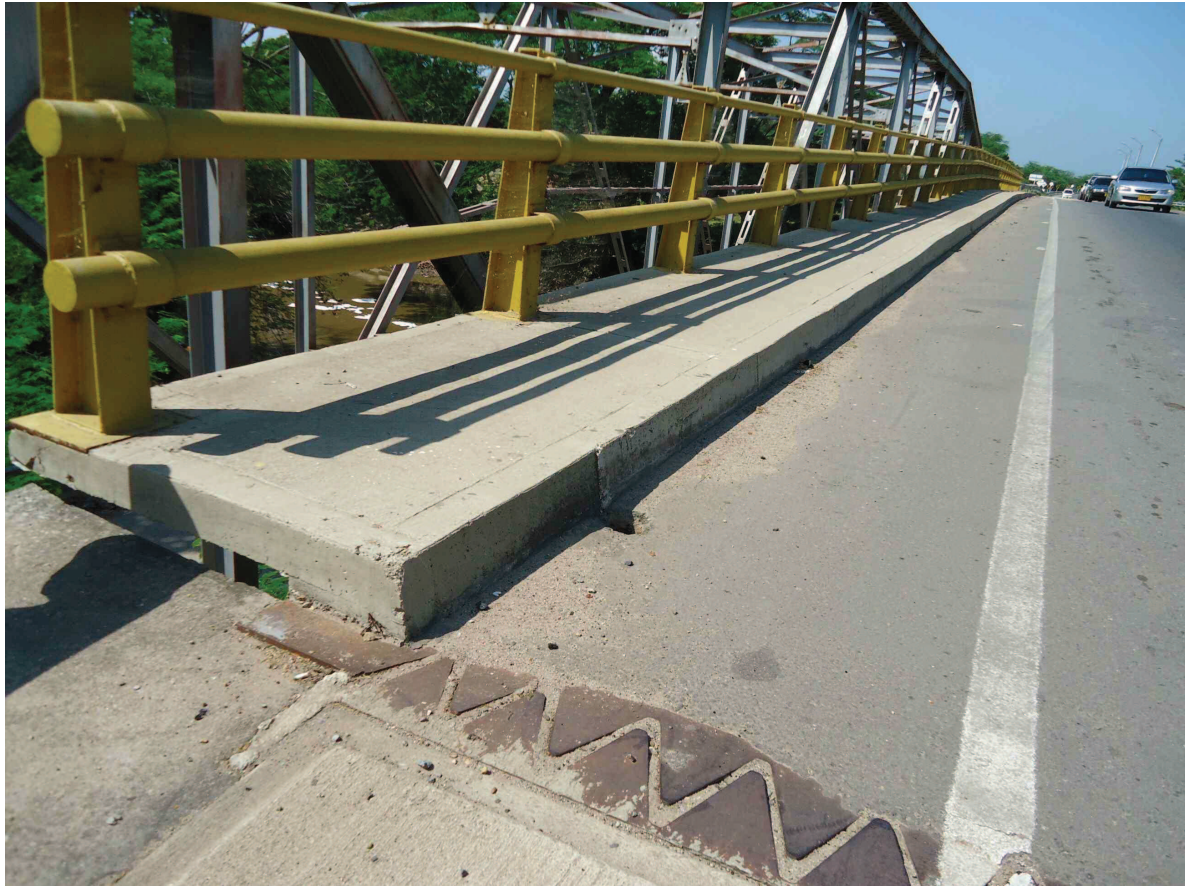
Componente.....: 4 Barandas

Calif./Mantenim....: 0 / -

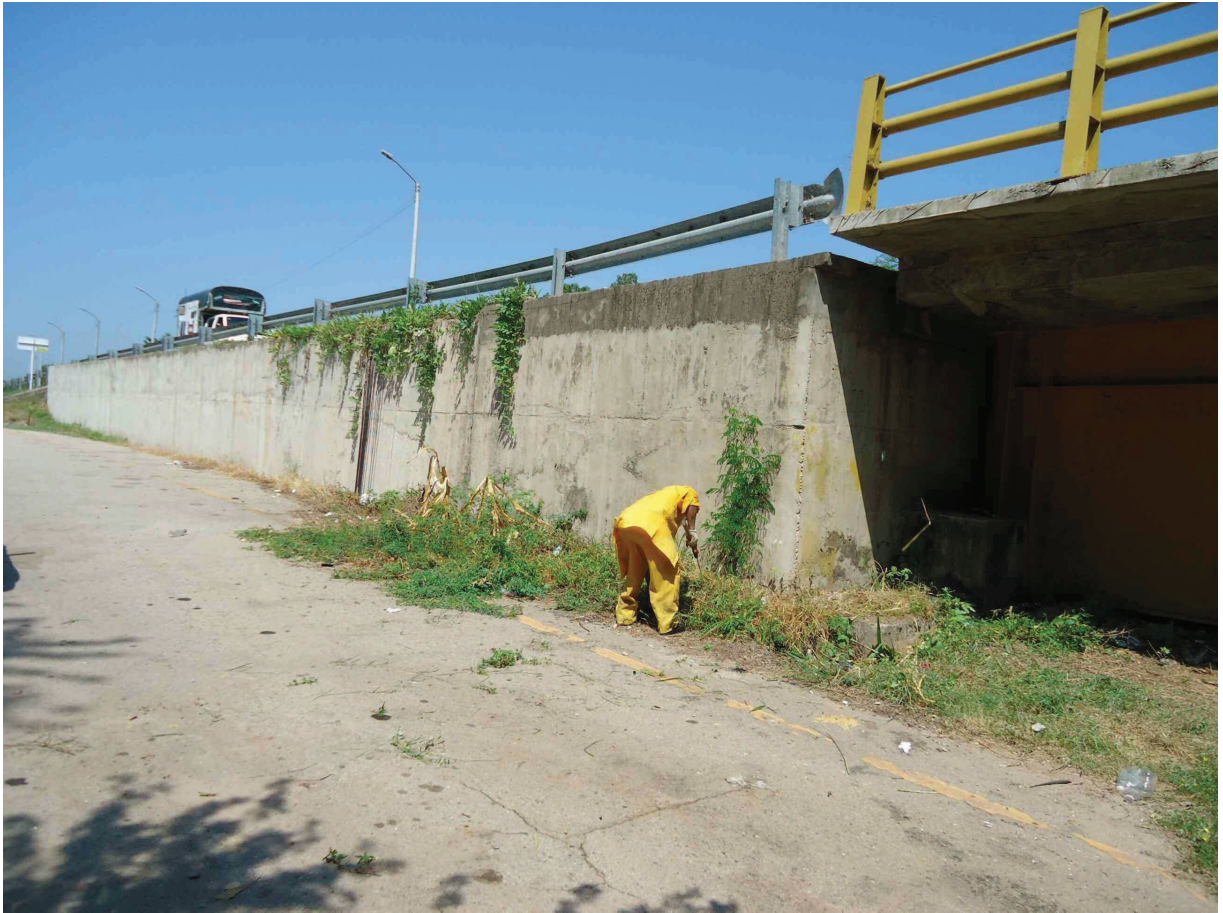
Componente.....: 7 Estribos
 Calif./Mantenim....: 1 / +
 Daño/Observaciones.: Acumulación de sedimentos.
 Tipo de daño.....: Otro
 Reparaciones.....: Z Otra

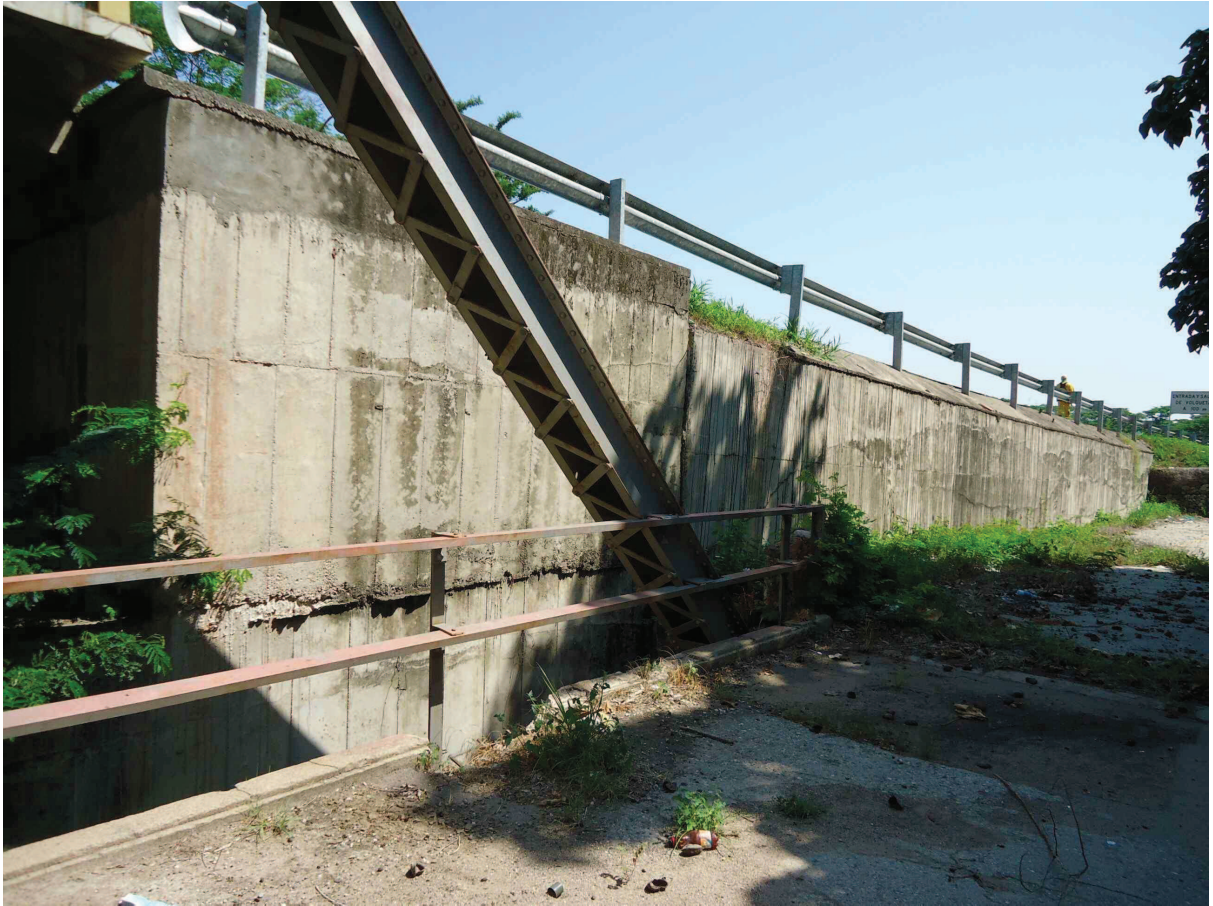
Componente.....: 7 Estribos

Calif./Mantenim....: 1 / +

Daño/Observaciones.: Acumulación de sedimentos.

Tipo de daño.....: Otro

Reparaciones.....: Z Otra

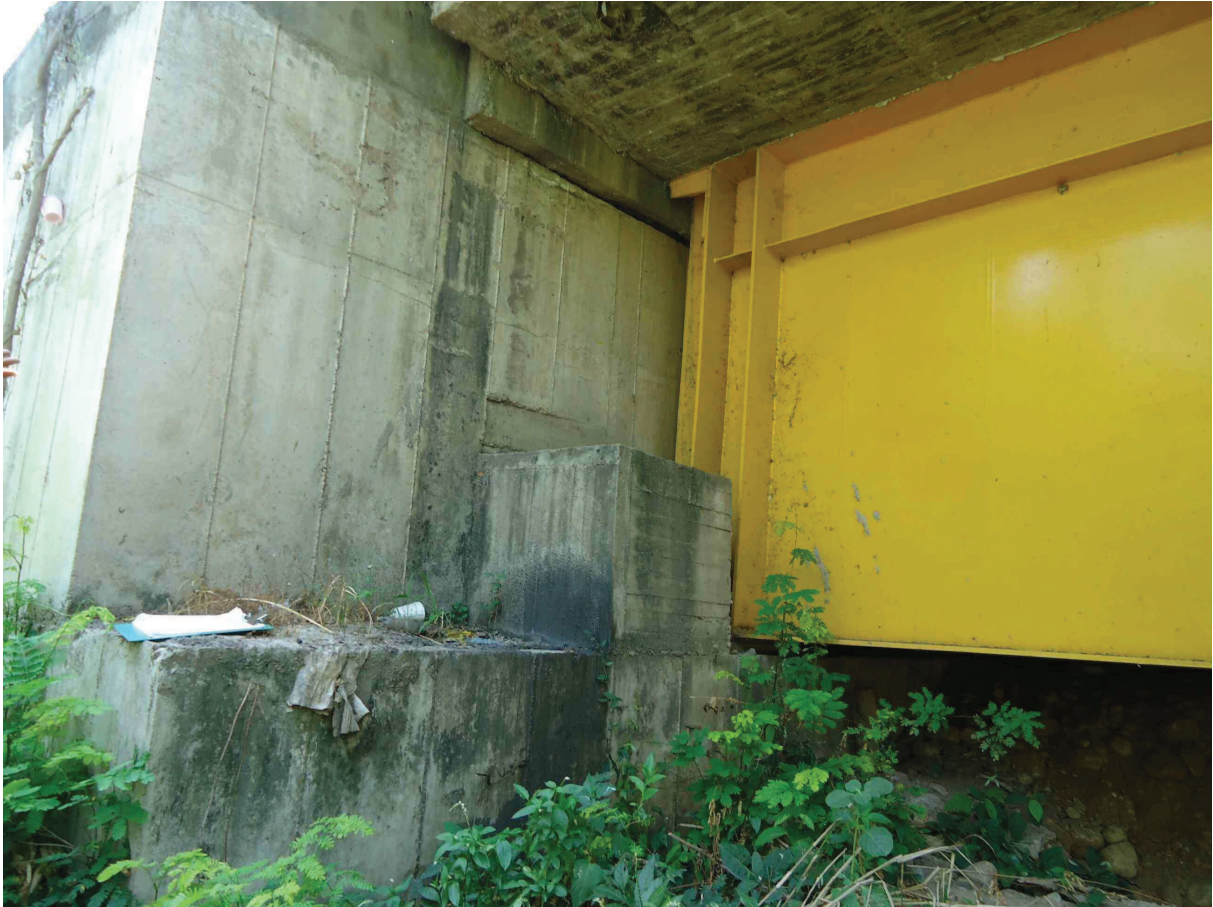
Componente.....: 9 Apoyos

Calif./Mantenim....: 1 / +

Daño/Observaciones.: Limpieza

Tipo de daño.....: Otro

Reparaciones.....: Z Otra

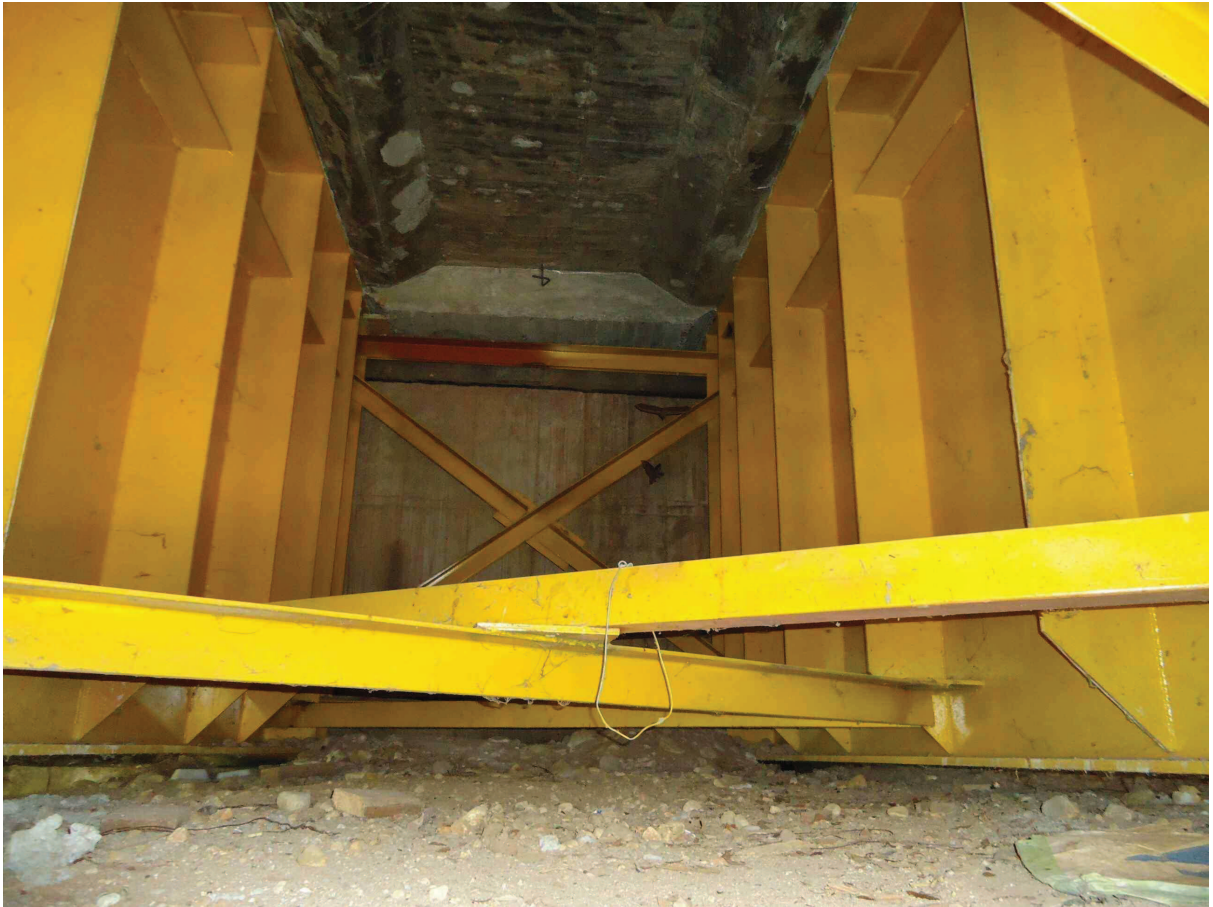
Componente.....: 9 Apoyos

Calif./Mantenim....: 1 / +

Daño/Observaciones.: Limpieza

Tipo de daño.....: Otro

Reparaciones.....: Z Otra

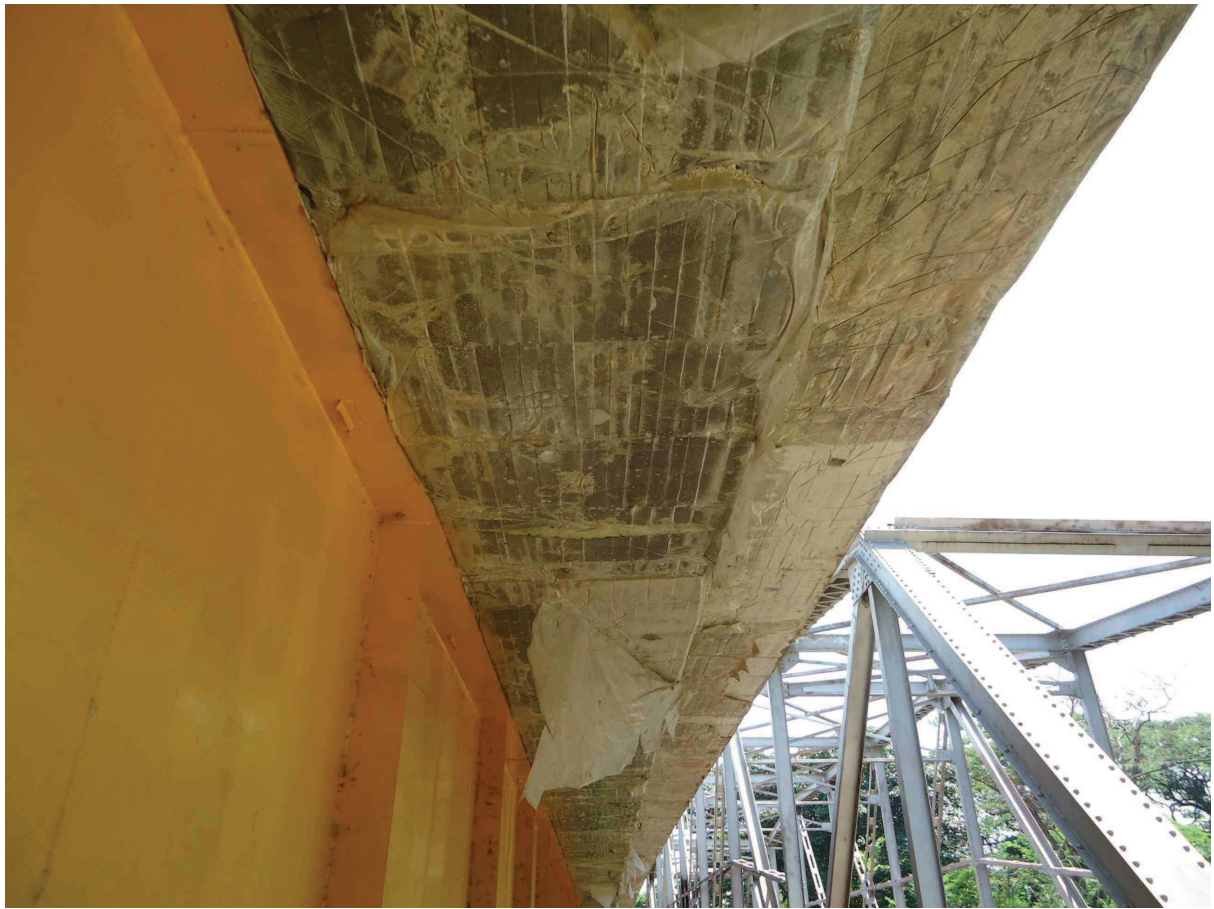
Componente.....: 10 Losa

Calif./Mantenim....: 0 / -

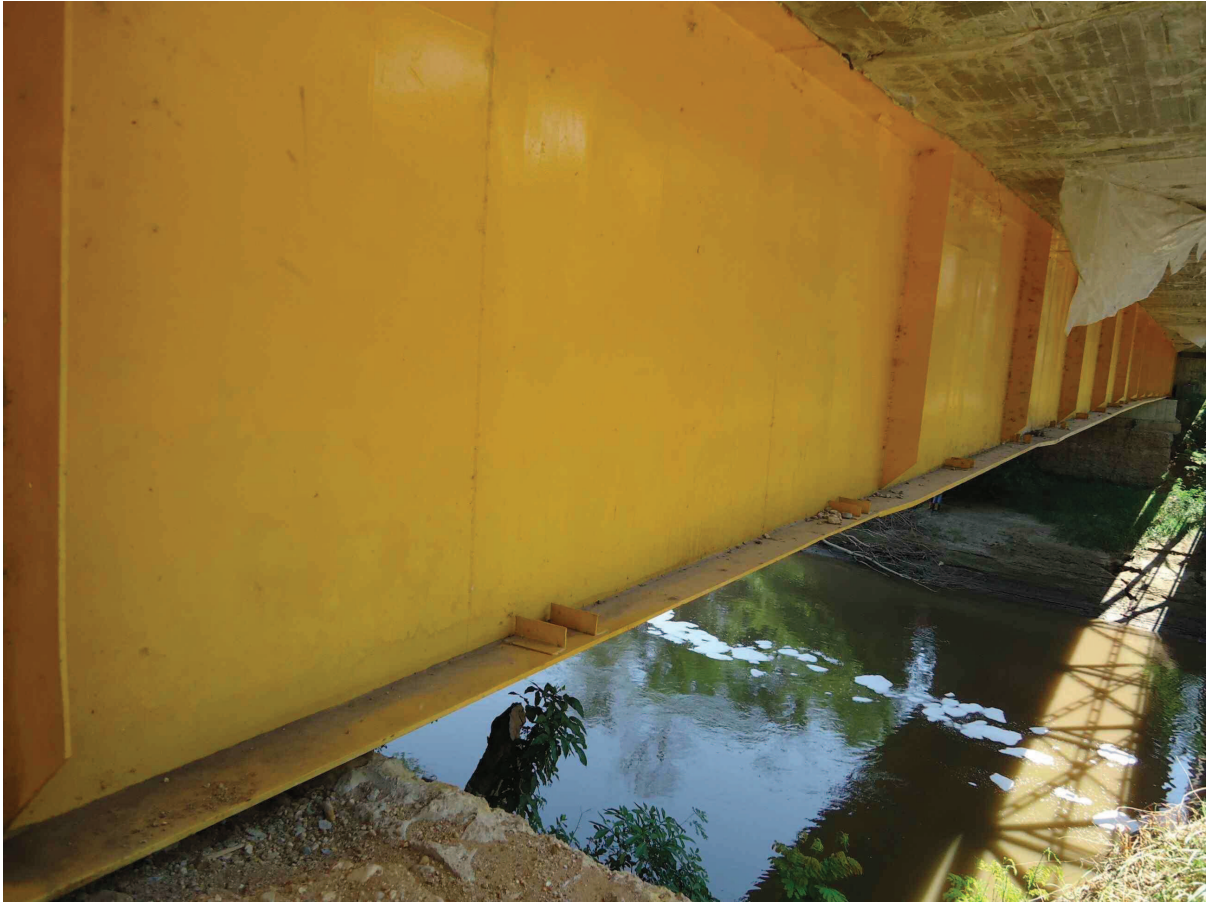
Componente.....: 11 Vigas/Largueros/Diafragmas

Calif./Mantenim....: 0 / -

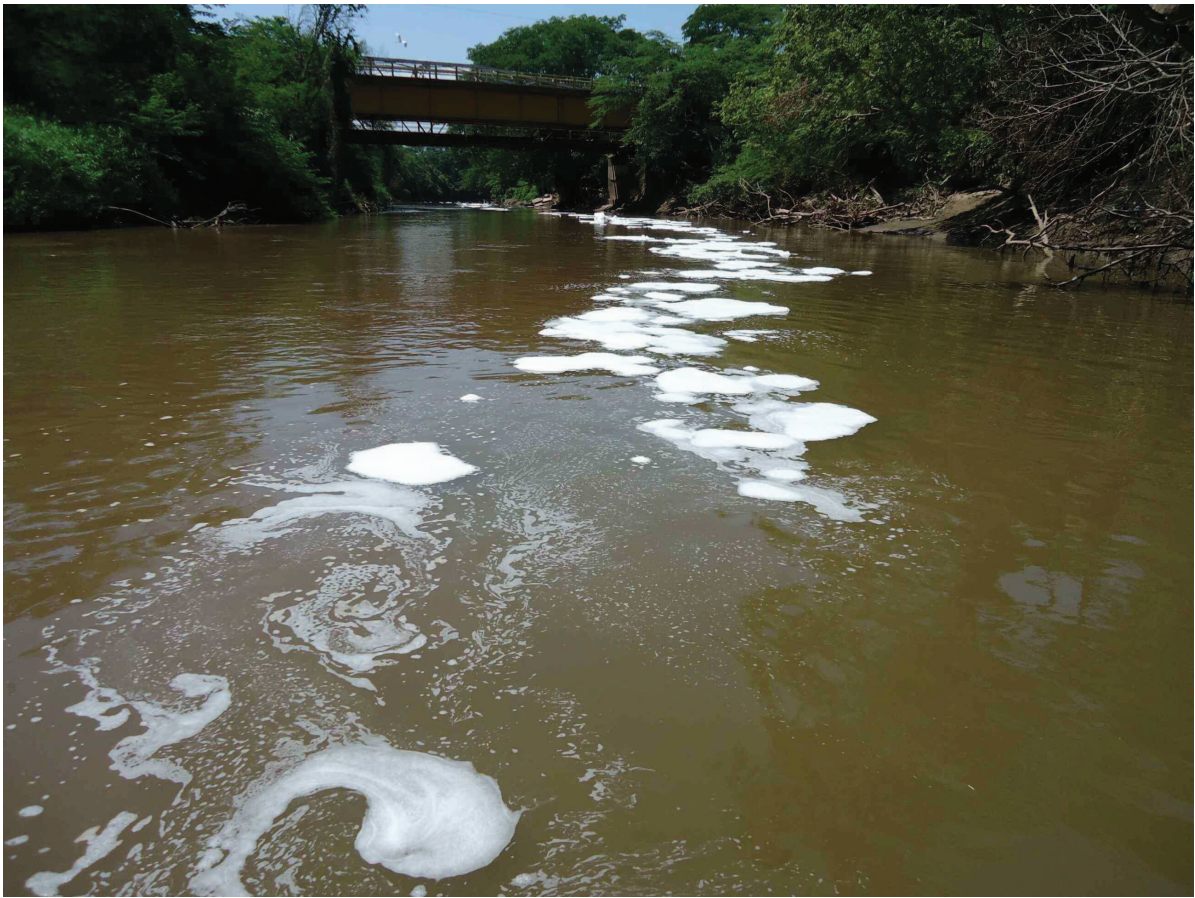
Componente.....: 15 Cauce

Calif./Mantenim....: 1 / +

Daño/Observaciones.: Limpieza, contaminación hacia el cauce.

Tipo de daño.....: Otro

Reparaciones.....: Z Otra

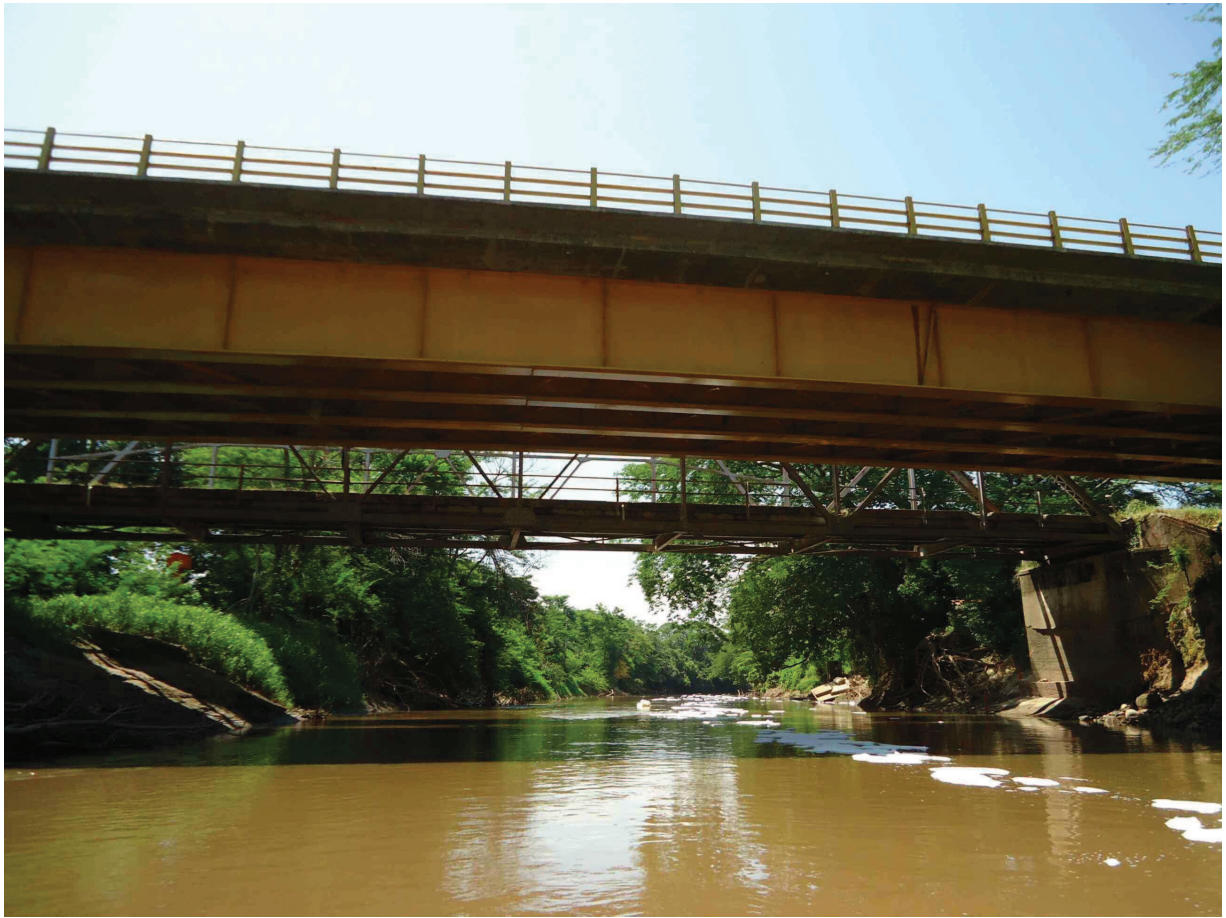
Componente.....: 17 Puente en general

Calif./Mantenim....: 1 / +

Daño/Observaciones.: Limpieza en el cauce, apoyos y estribo.
En la acumulación de sedimentos, en los estribos,
existe un muro en el concreto de refuerzo en ambos
lados.
