| SDC/INV | SiPuCol | Fecha | Hoja |
|---|---|---|---|
| Informe de inspección principal | | 11/09/12 | 1 |
| 09-8004A-002.00 Río Seco | | | |
| Regional.....: 9 Cesar<br>Ruta.....: Transversal Carmen -Bosconia-Valledupar-Maicao<br>Carretera.....: Valledupar - Río Seco - San Juan del Cesar<br>Lado de la car...:<br>Abscisa.....: 15+0307<br>No del registro...: 9519<br><br>Año de construcción.....:<br>Año de la última reconstrucción.....: | | | |

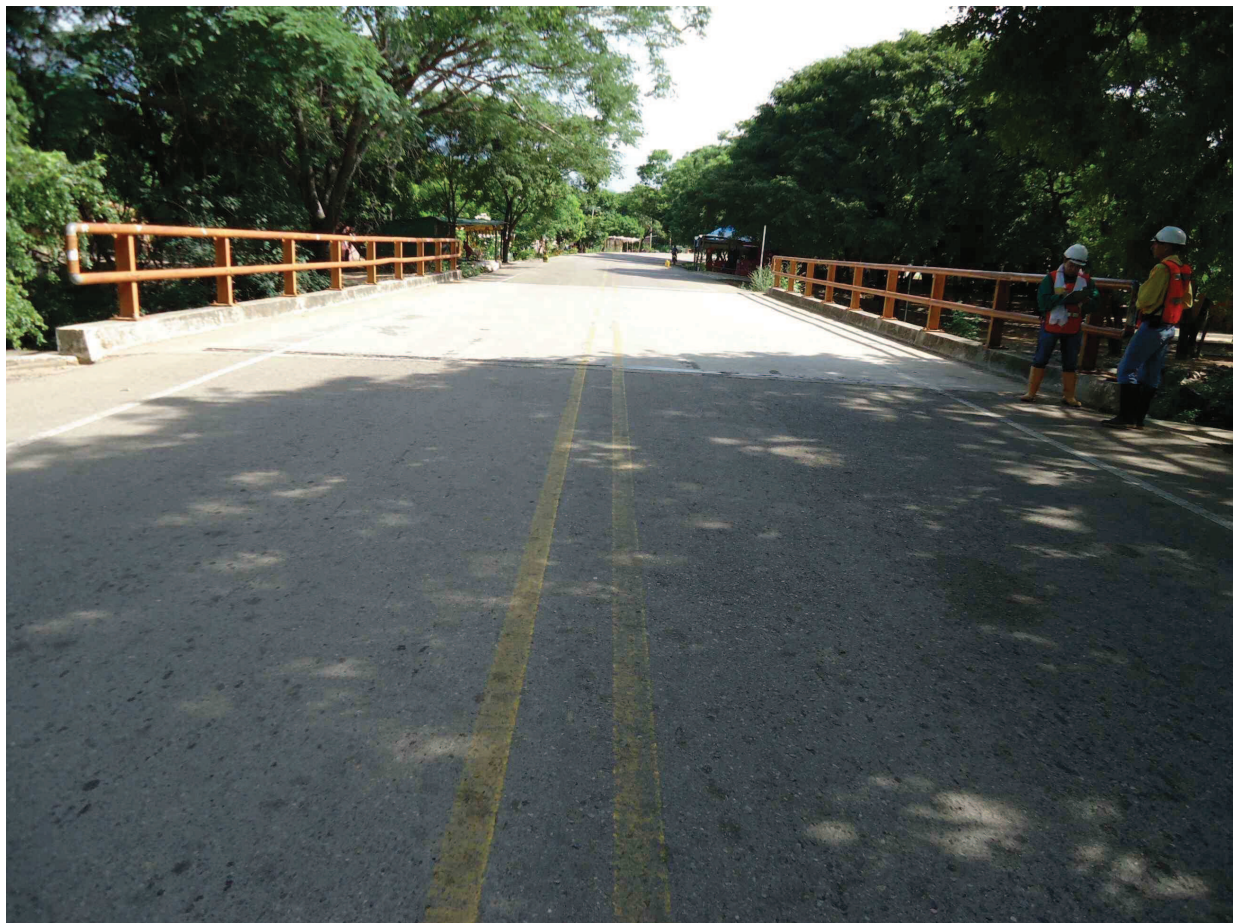
| 1 Superficie del puente<br>B:Cambio del pavimento de concreto<br>- Erosión en la superficie de<br>concreto.<br>Erosión / socavación | | 2 | + | | B | 204 | 2012 | 13872 | 2 |

Componente.....:       1       Superficie del puente  
 Calif./Mantenim.....:   2    /   +  
 Daño/Observaciones.:   Erosión en la superficie de concreto.  
 Tipo de daño.....:       Erosión / socavación  
 Reparaciones.....:       B Cambio del pavimento de concreto

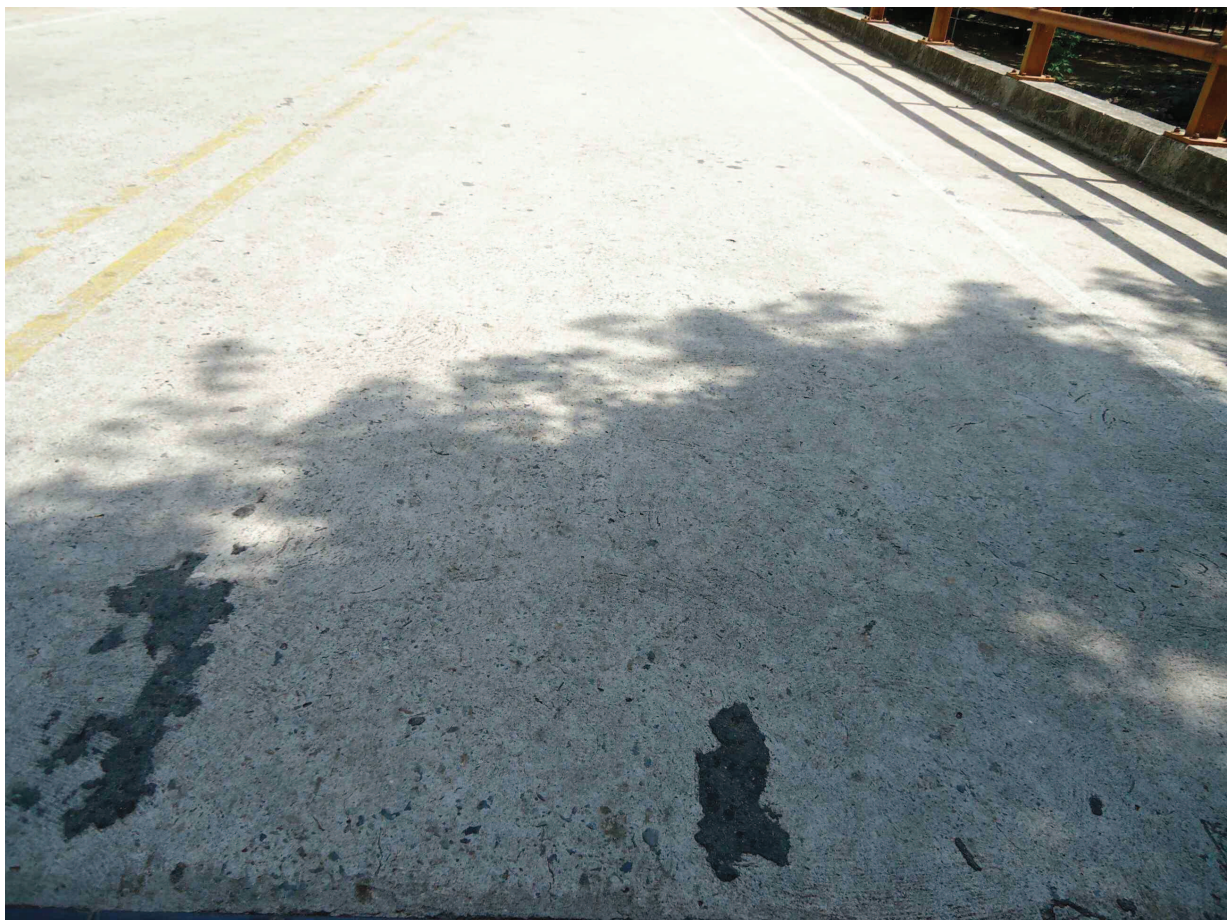
Componente.....: 1 Superficie del puente  
 Calif./Mantenim.....: 2 / +  
 Daño/Observaciones.: Erosión en la superficie de concreto.  
 Tipo de daño.....: Erosión / socavación  
 Reparaciones.....: B Cambio del pavimento de concreto

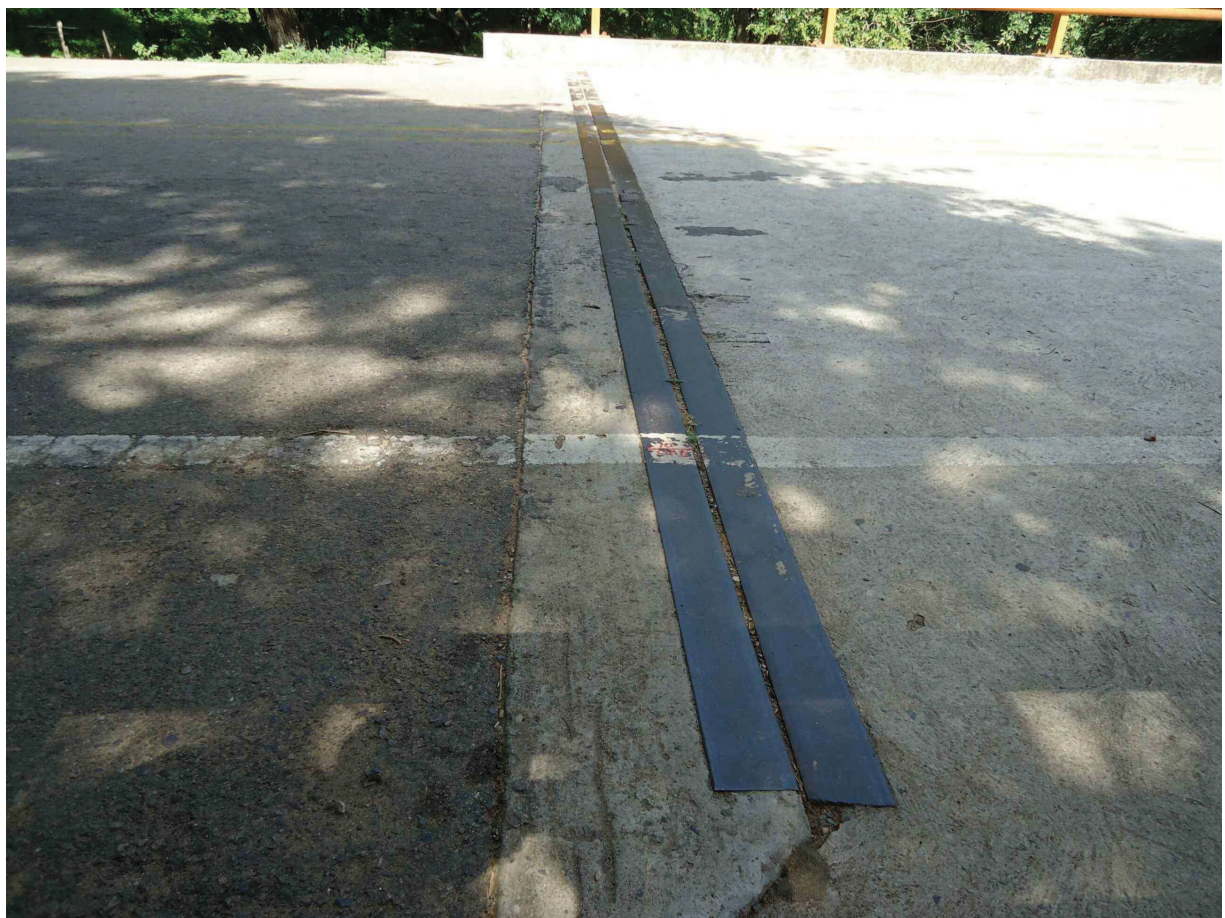
Componente.....: 2 Juntas de expansión

Calif./Mantenim.....: 1 / -

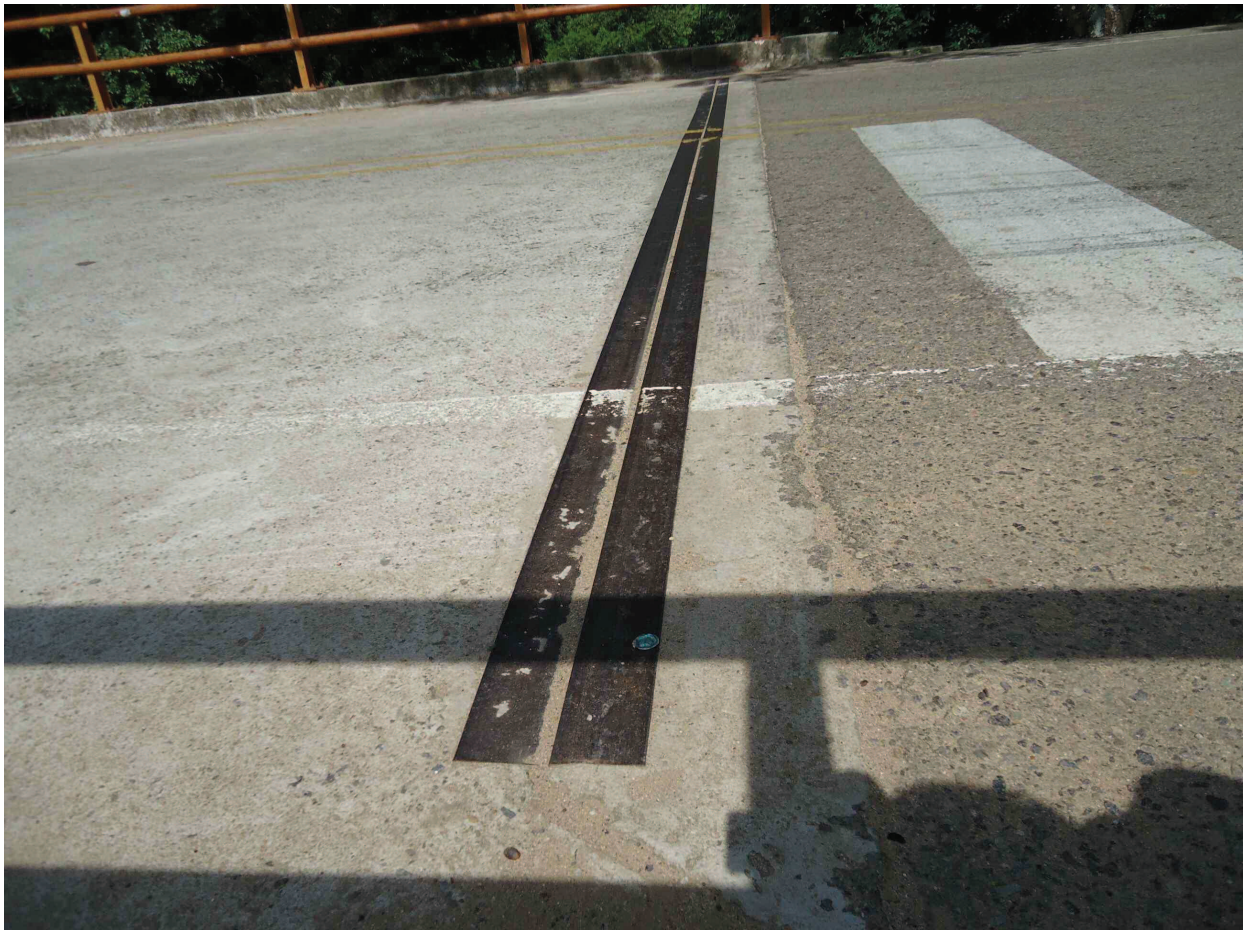
Componente.....: 2 Juntas de expansión

Calif./Mantenim.....: 1 / -

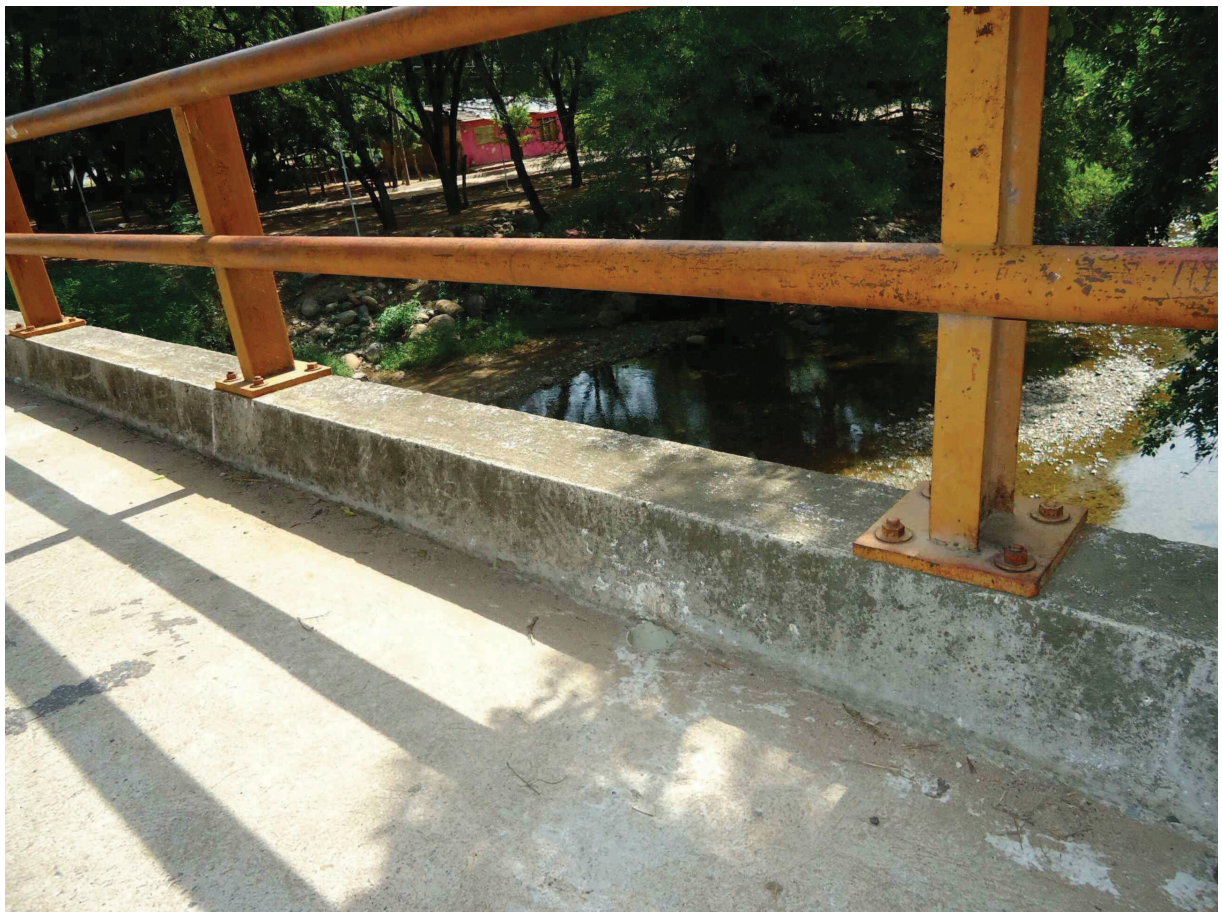
Componente.....: 3 Andenes/Bordillos

Calif./Mantenim....: 0 / -

Daño/Observaciones.: Solo tiene bordillos,

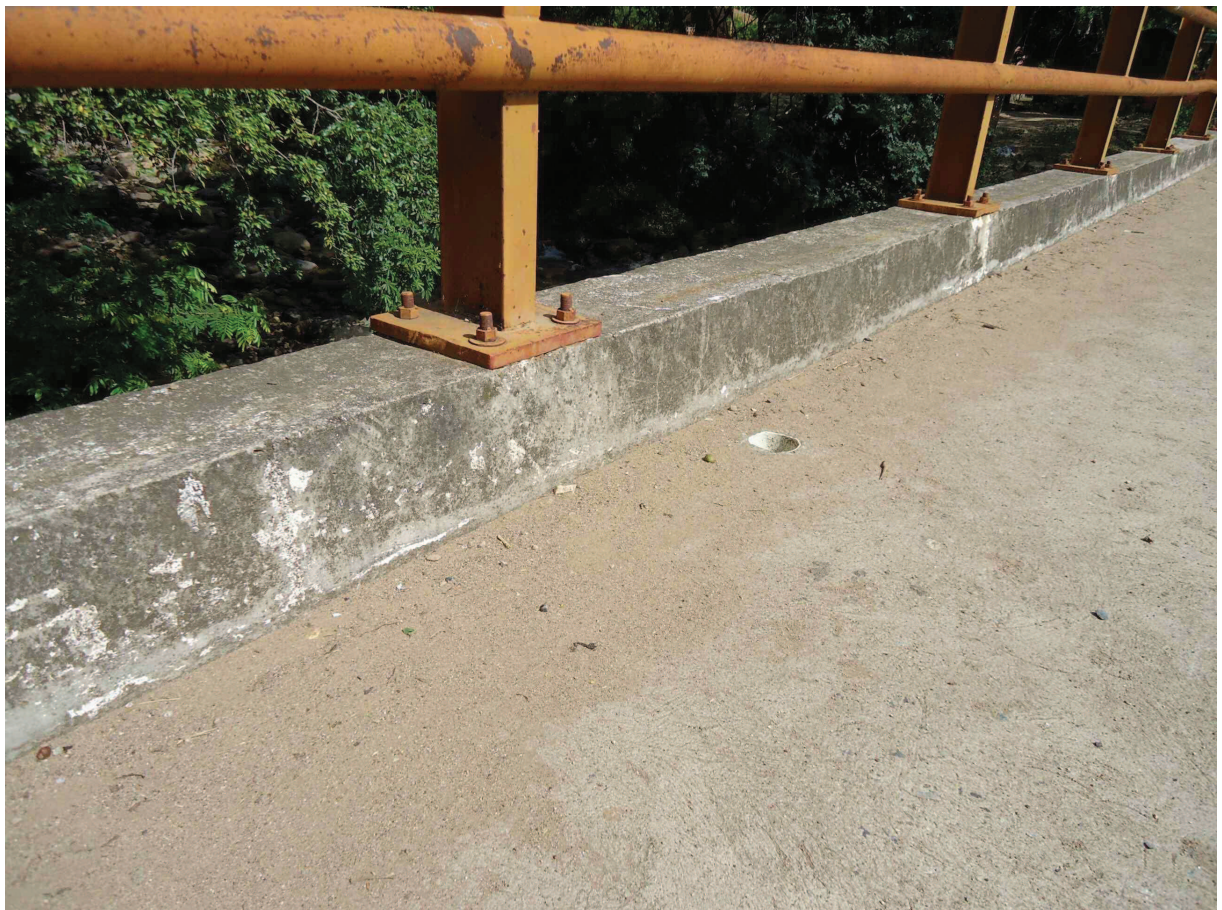
Componente.....: 3 Andenes/Bordillos

Calif./Mantenim....: 0 / -

Daño/Observaciones.: Solo tiene bordillos,

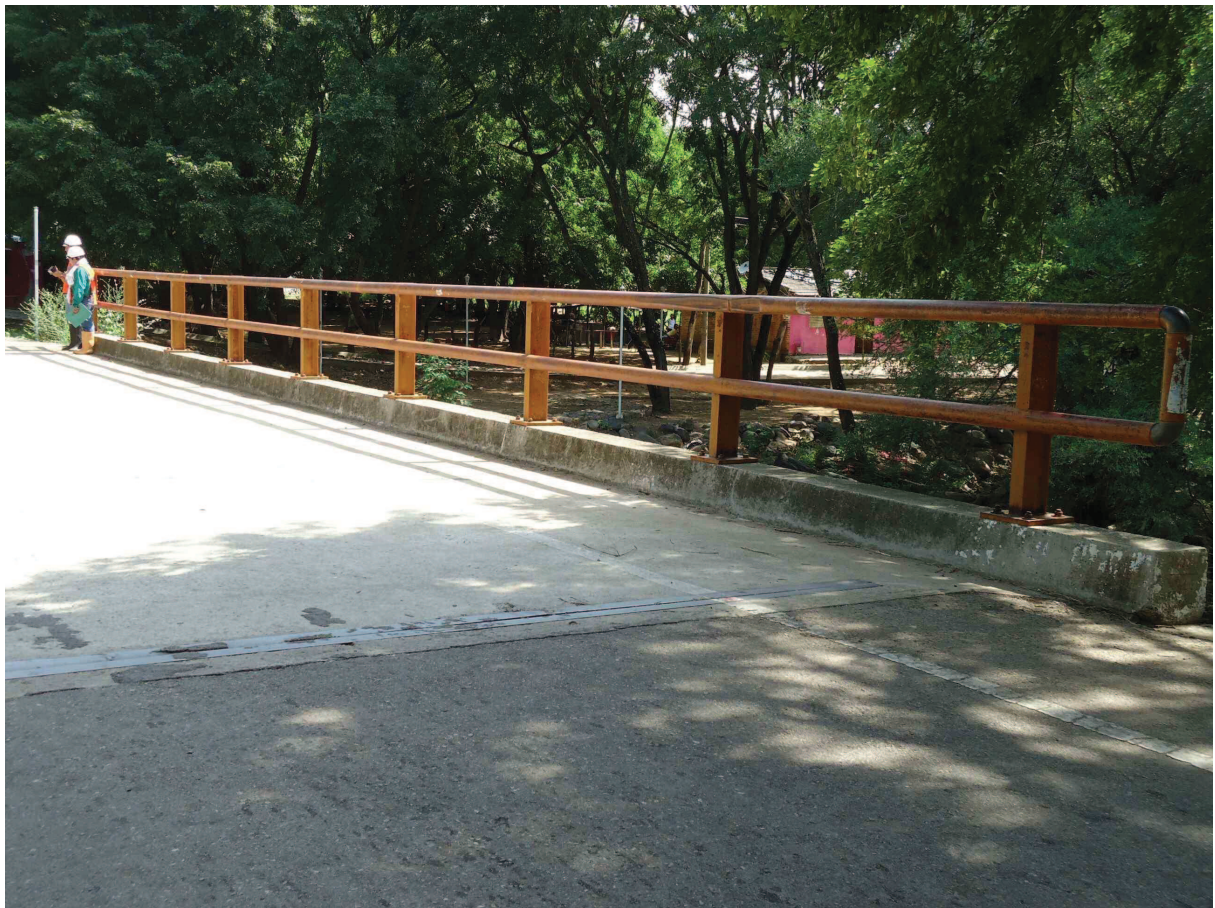
| 4 Barandas<br>B:Reparación de baranda de acero<br>- Con barandas a ambos lados. | | 2 | + | | B | 5 | 2012 | 600 | 2 |

Componente.....:       4       Barandas  
 Calif./Mantenim.....:   2    /   +  
 Daño/Observaciones.:   Con barandas a ambos lados.  
 Reparaciones.....:     B Reparación de baranda de acero

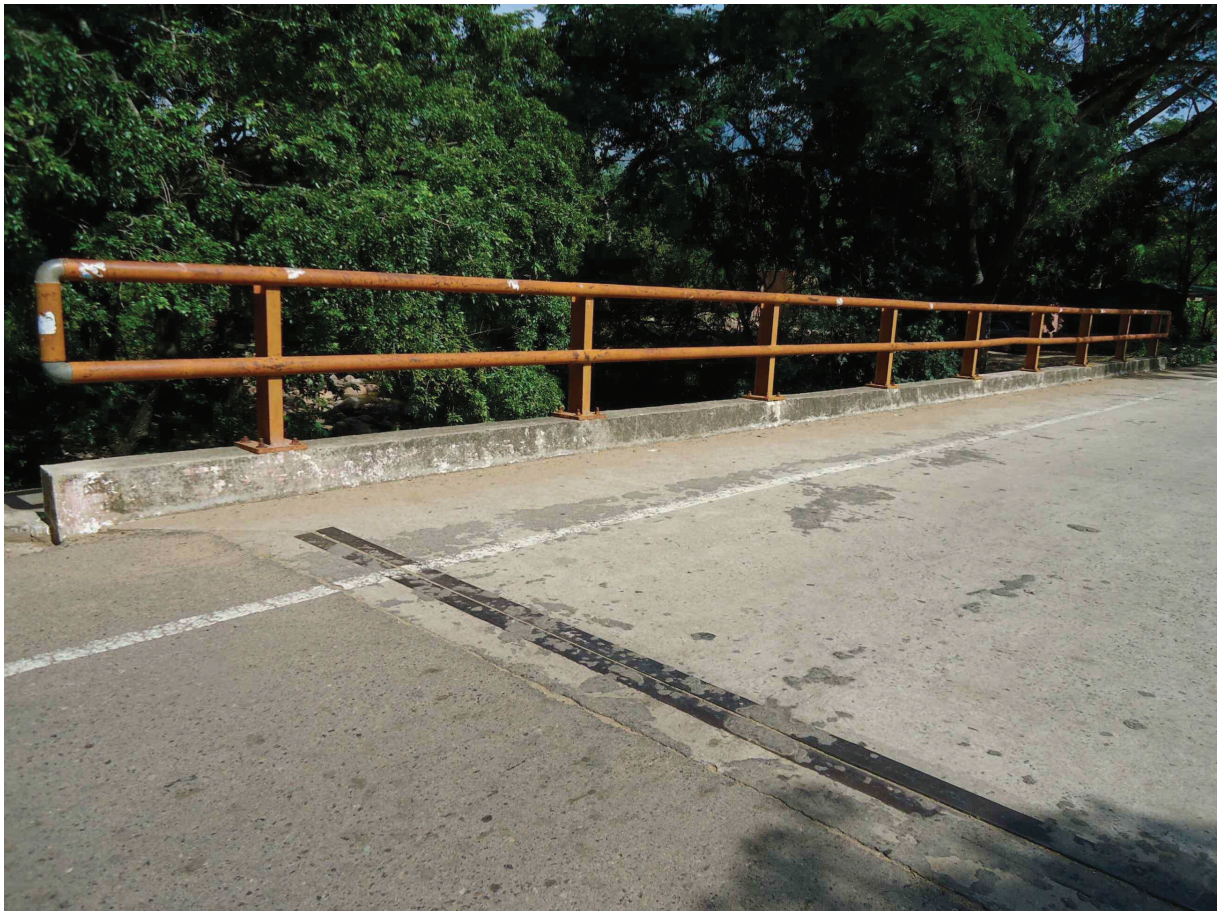
Componente.....:       4       Barandas  
 Calif./Mantenim.....:   2    /   +  
 Daño/Observaciones.:   Con barandas a ambos lados.  
 Reparaciones.....:     B Reparación de baranda de acero

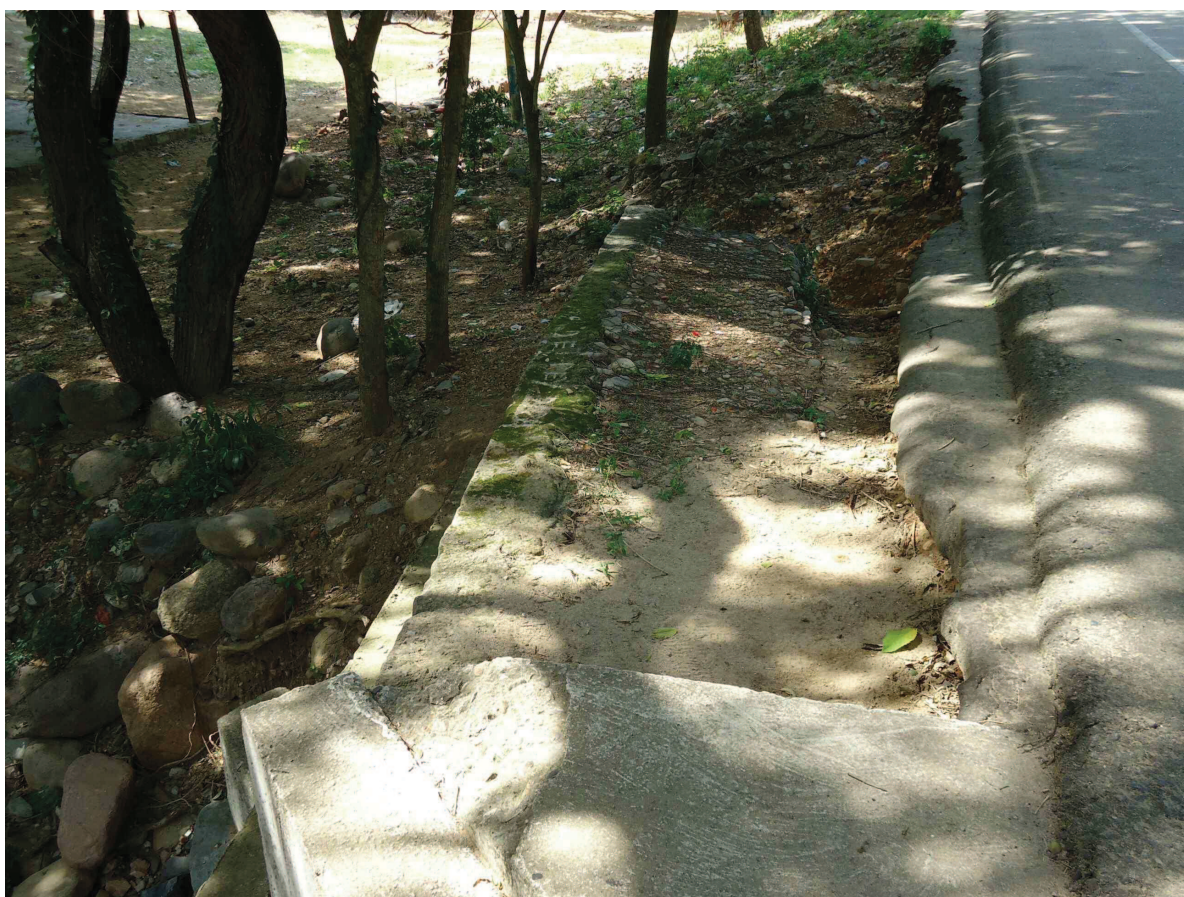
| 5 Conos/Taludes<br>Z:Otra<br>- Desmonte del material vegetal.<br>Erosión / socavación | | 2 | + | | Z | 12 | 2012 | 0 | 2 |

Componente.....:        5        Conos/Taludes  
 Calif./Mantenim.....:    2    /   +  
 Daño/Observaciones.:    Desmante del material vegetal.  
 Tipo de daño.....:        Erosión / socavación  
 Reparaciones.....:        Z Otra

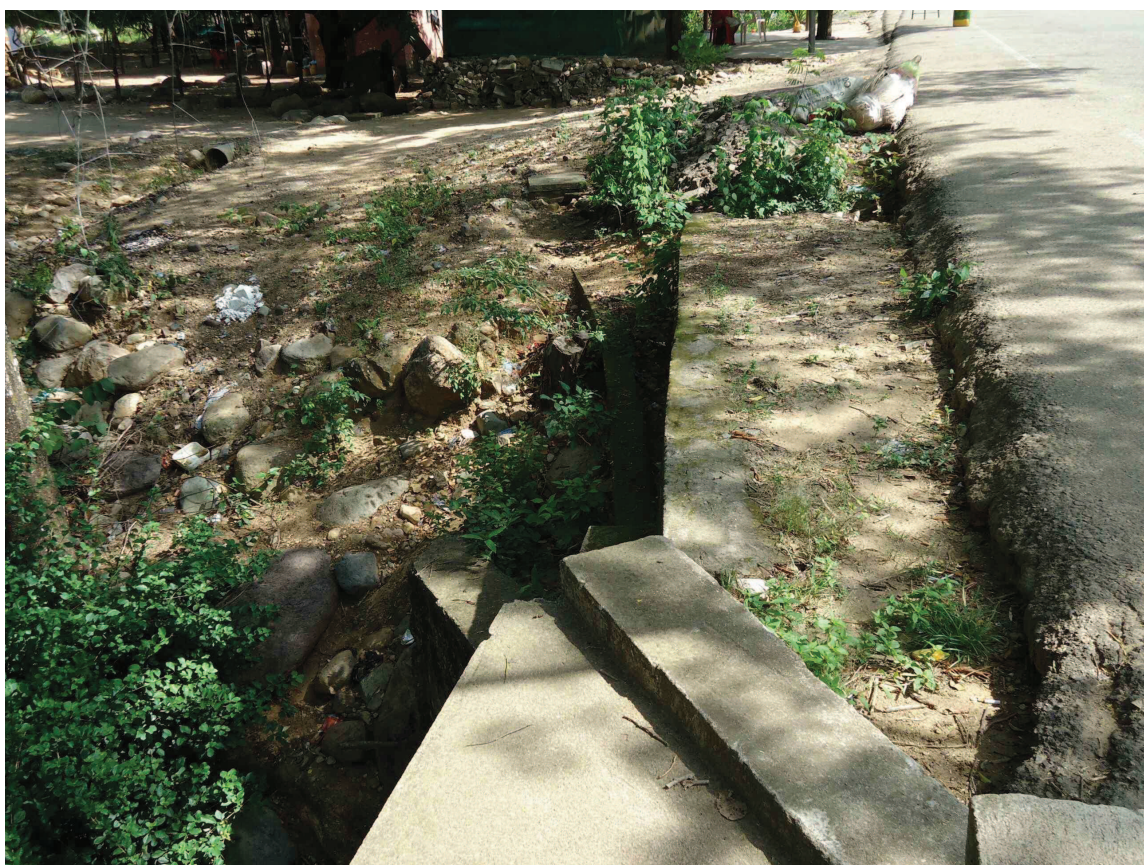
Componente.....: 5 Conos/Taludes  
 Calif./Mantenim.....: 2 / +  
 Daño/Observaciones.: Desmonte del material vegetal.  
 Tipo de daño.....: Erosión / socavación  
 Reparaciones.....: Z Otra

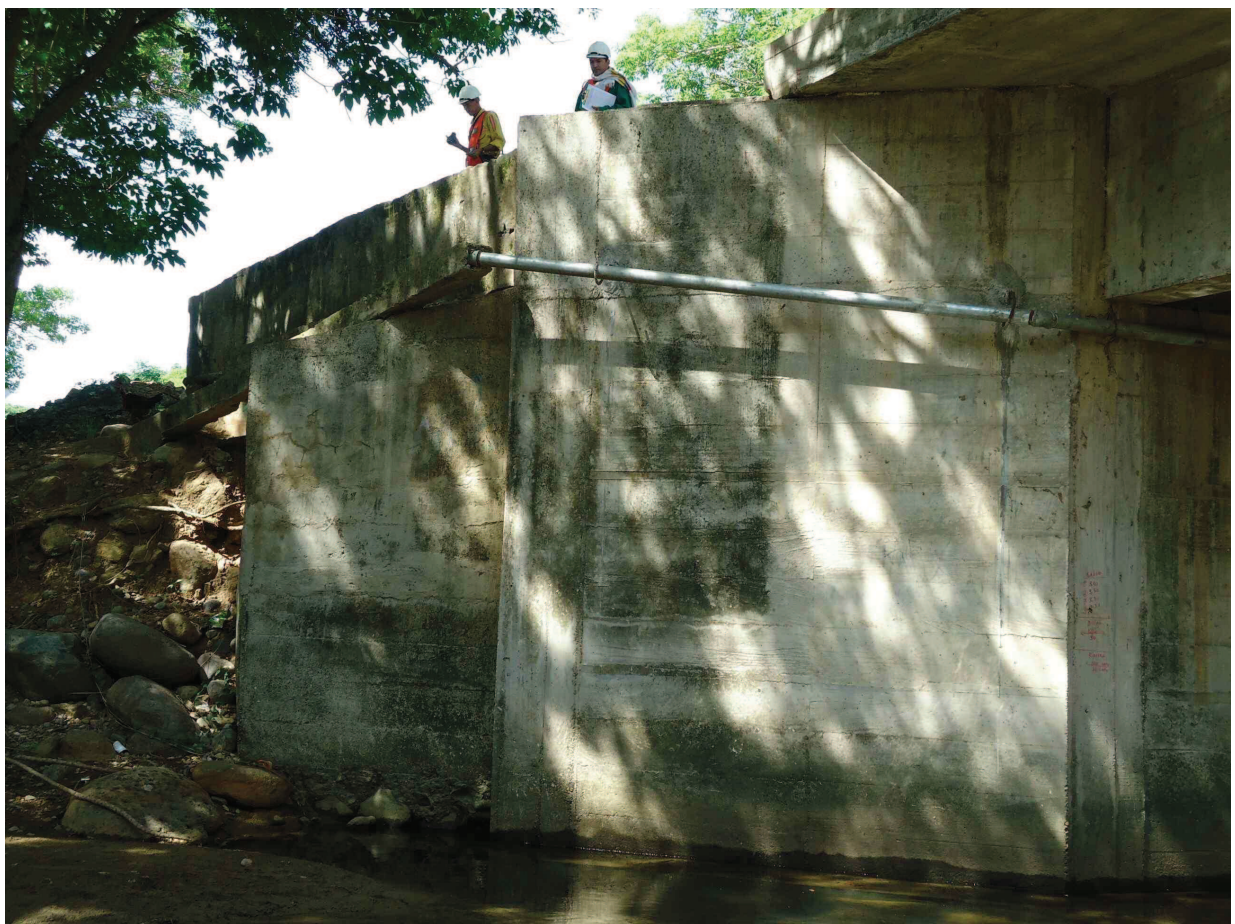
Componente.....:        6        Aletas

Calif./Mantenim.....:    0    /   -

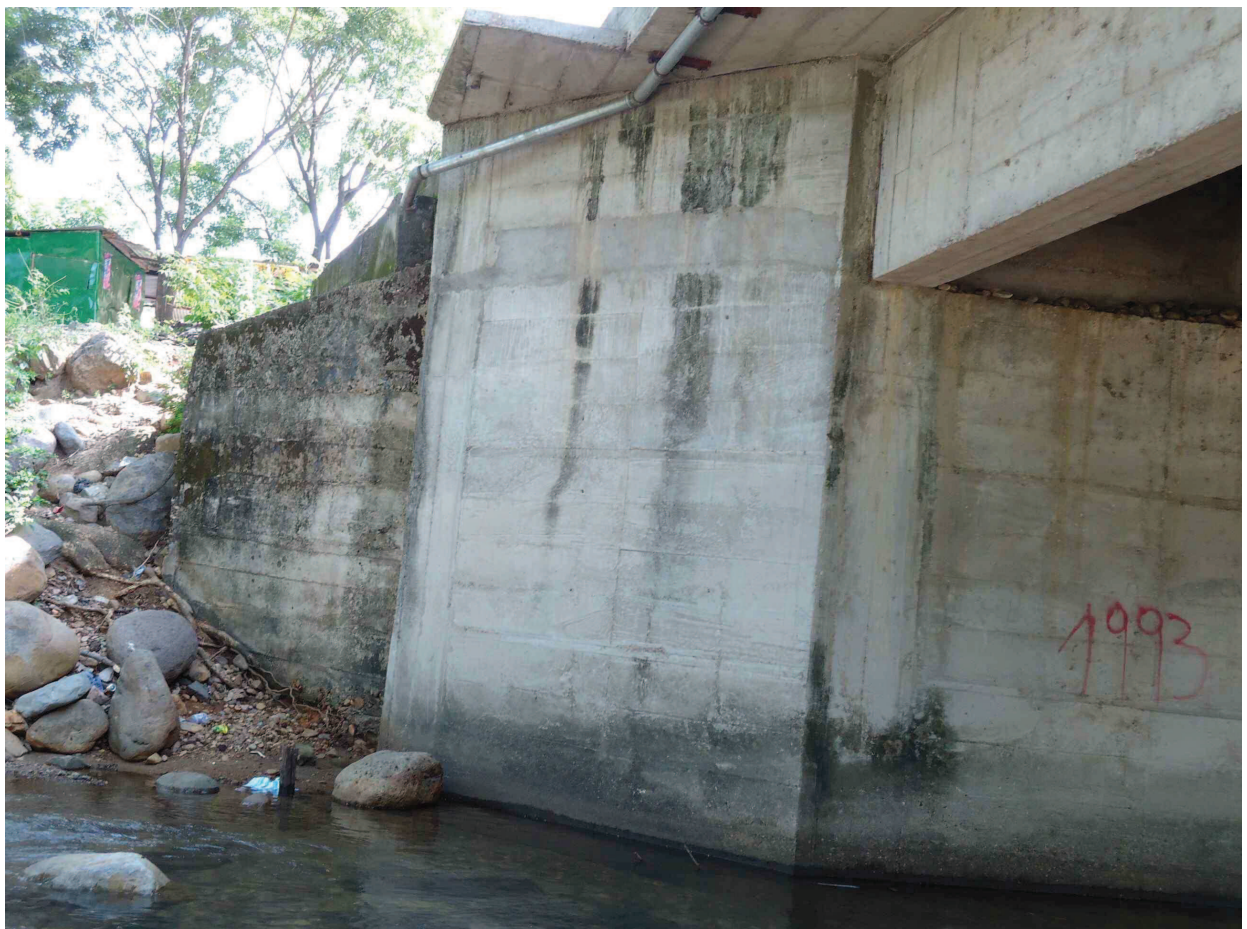
Componente.....: 6 Aletas

Calif./Mantenim.....: 0 / -

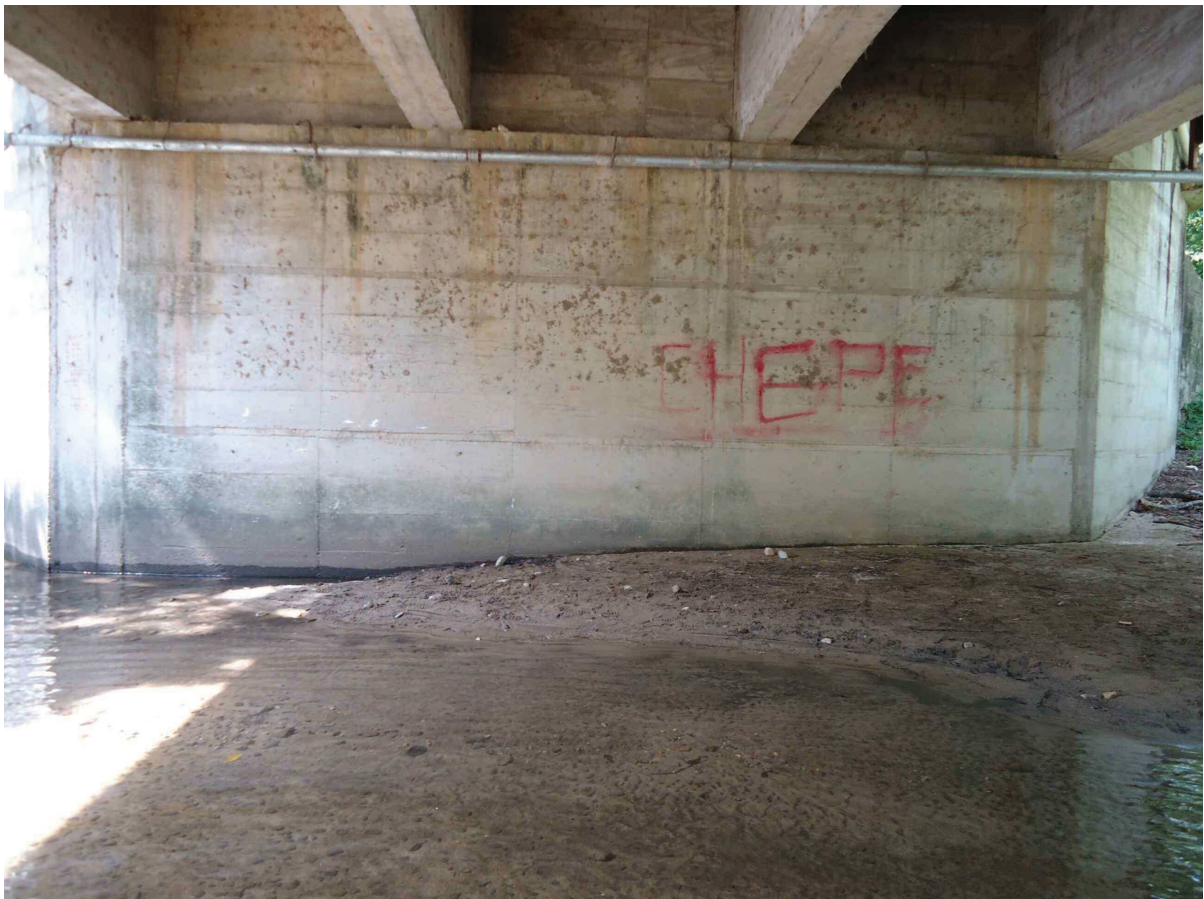
Componente.....:        7        Estribos

Calif./Mantenim.....:    0    /   -

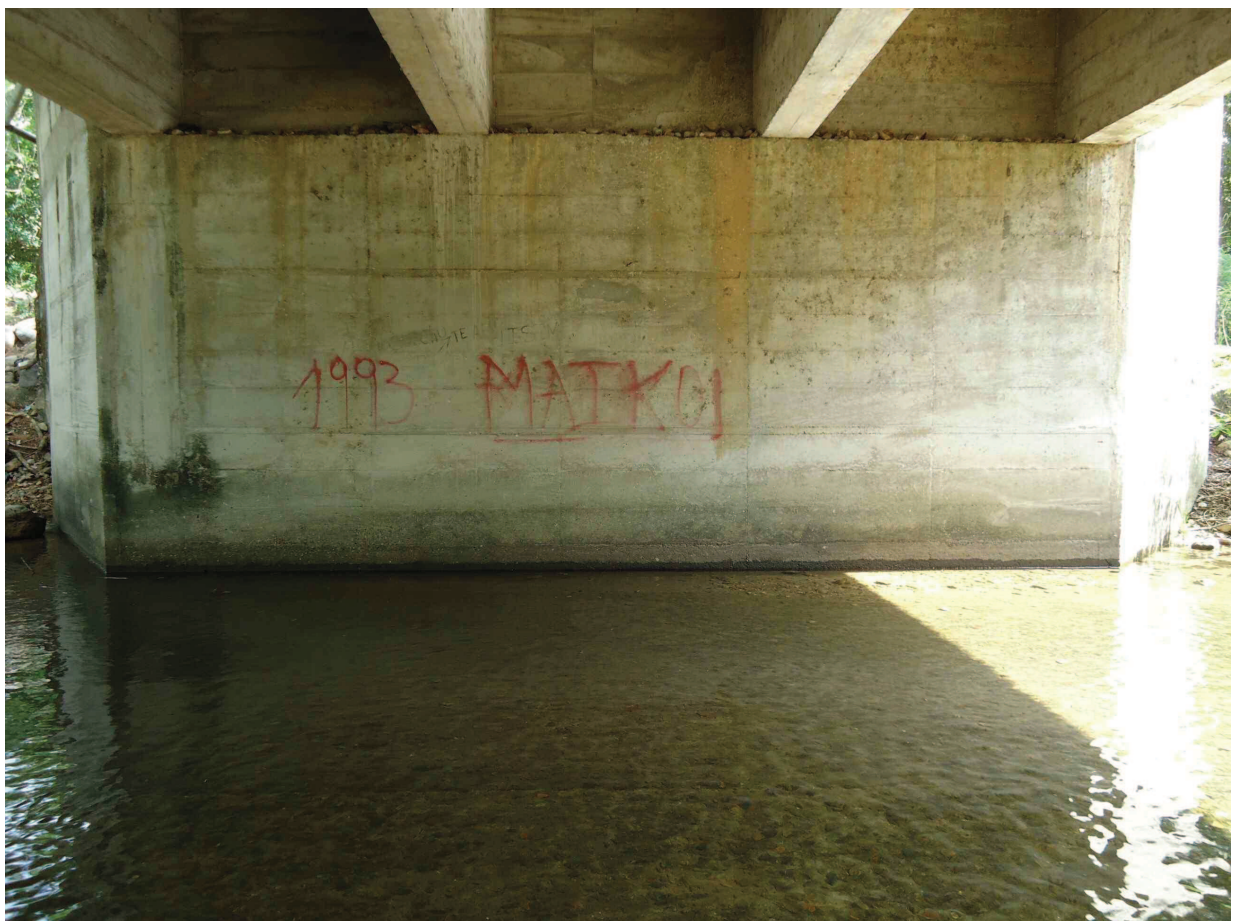
Componente.....:        7        Estribos

Calif./Mantenim.....:    0    /   -

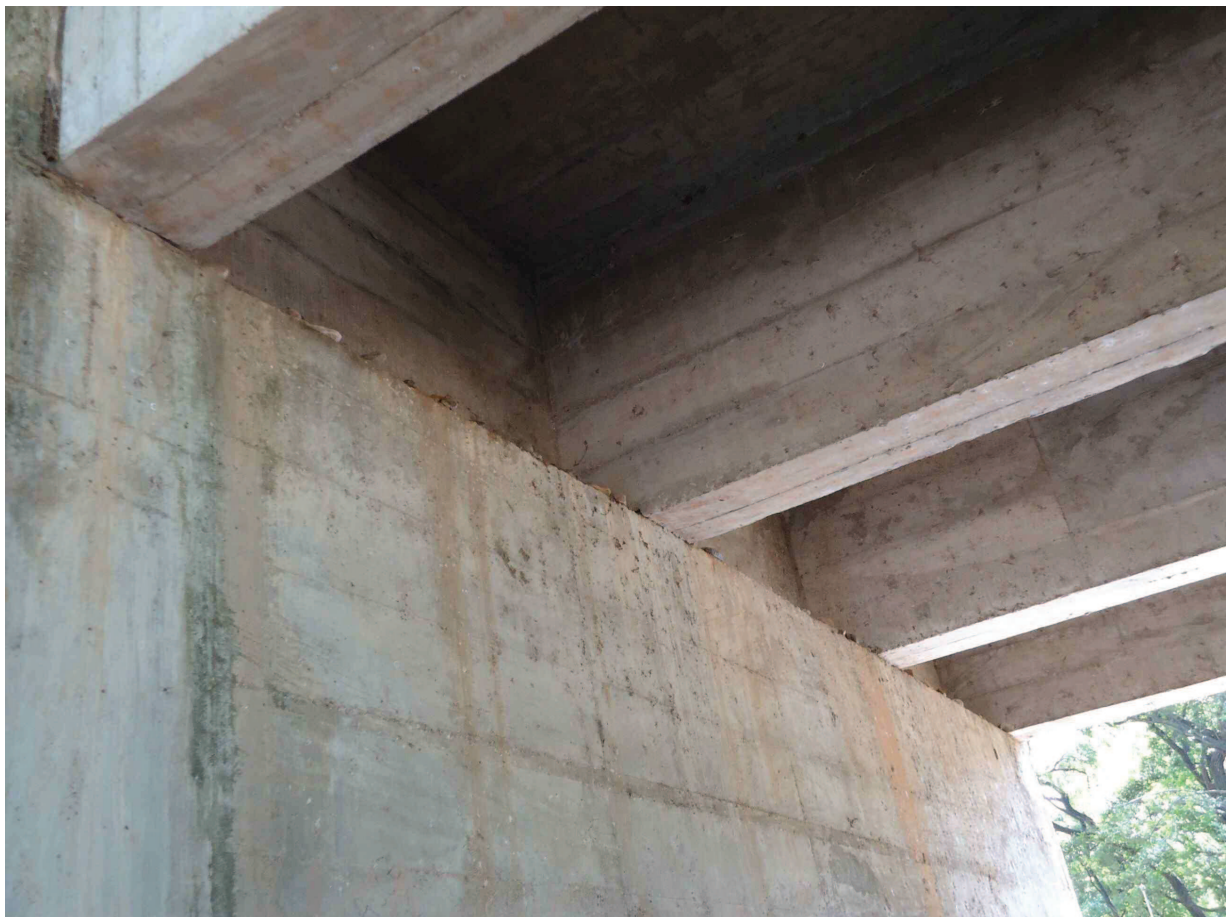
Componente.....: 9 Apoyos

Calif./Mantenim.....: 0 / -

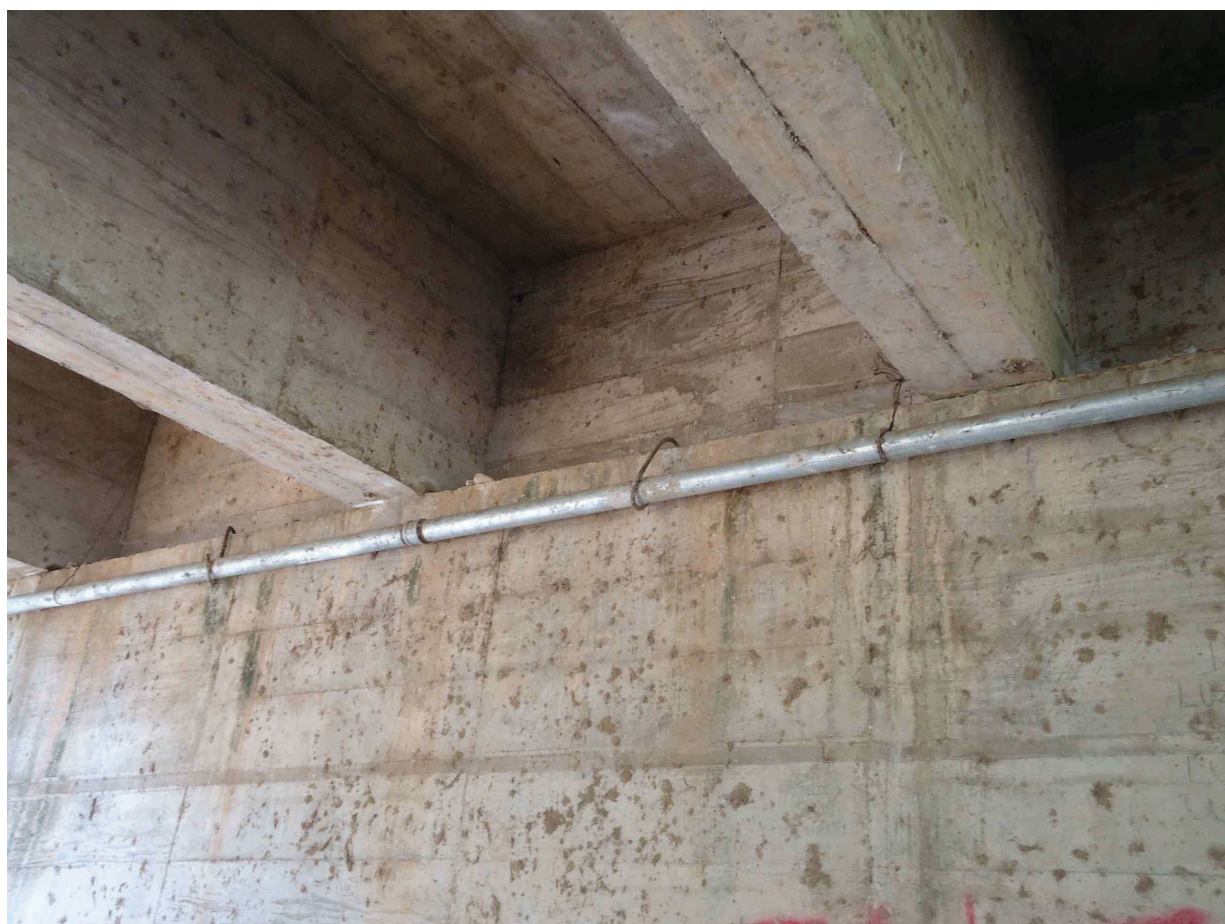
Componente.....: 9 Apoyos

Calif./Mantenim....: 0 / -

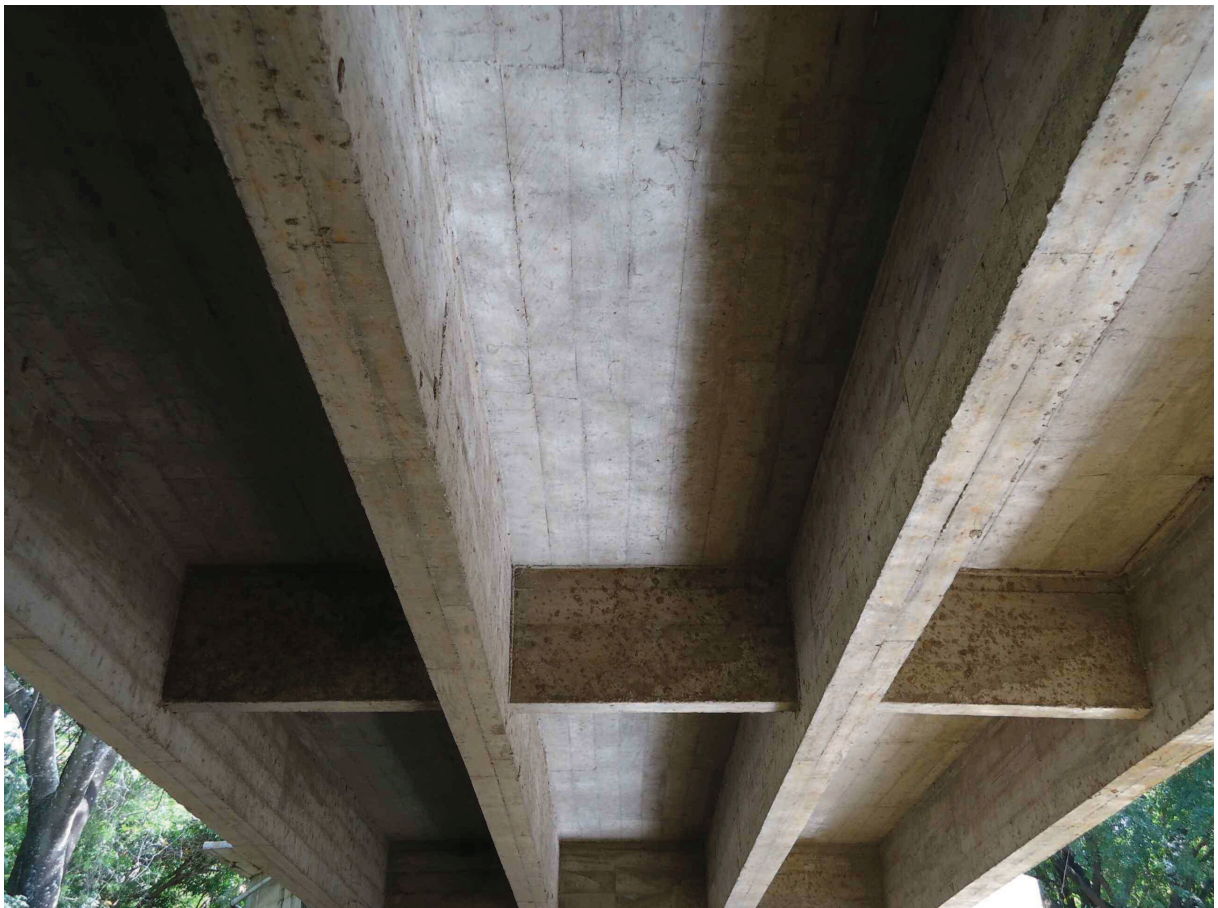
Componente.....: 10 Losa

Calif./Mantenim....: 0 / -

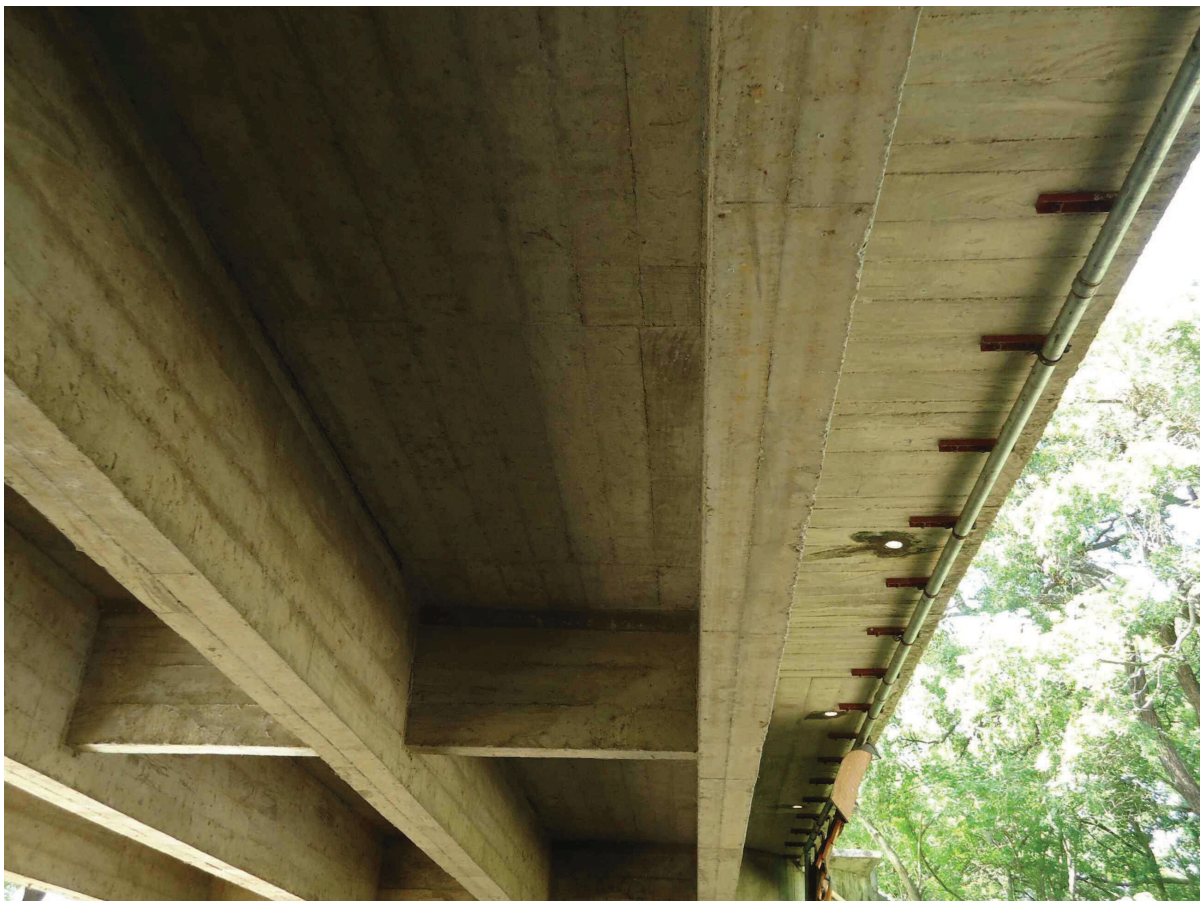
Componente.....: 10 Losa

Calif./Mantenim.....: 0 / -

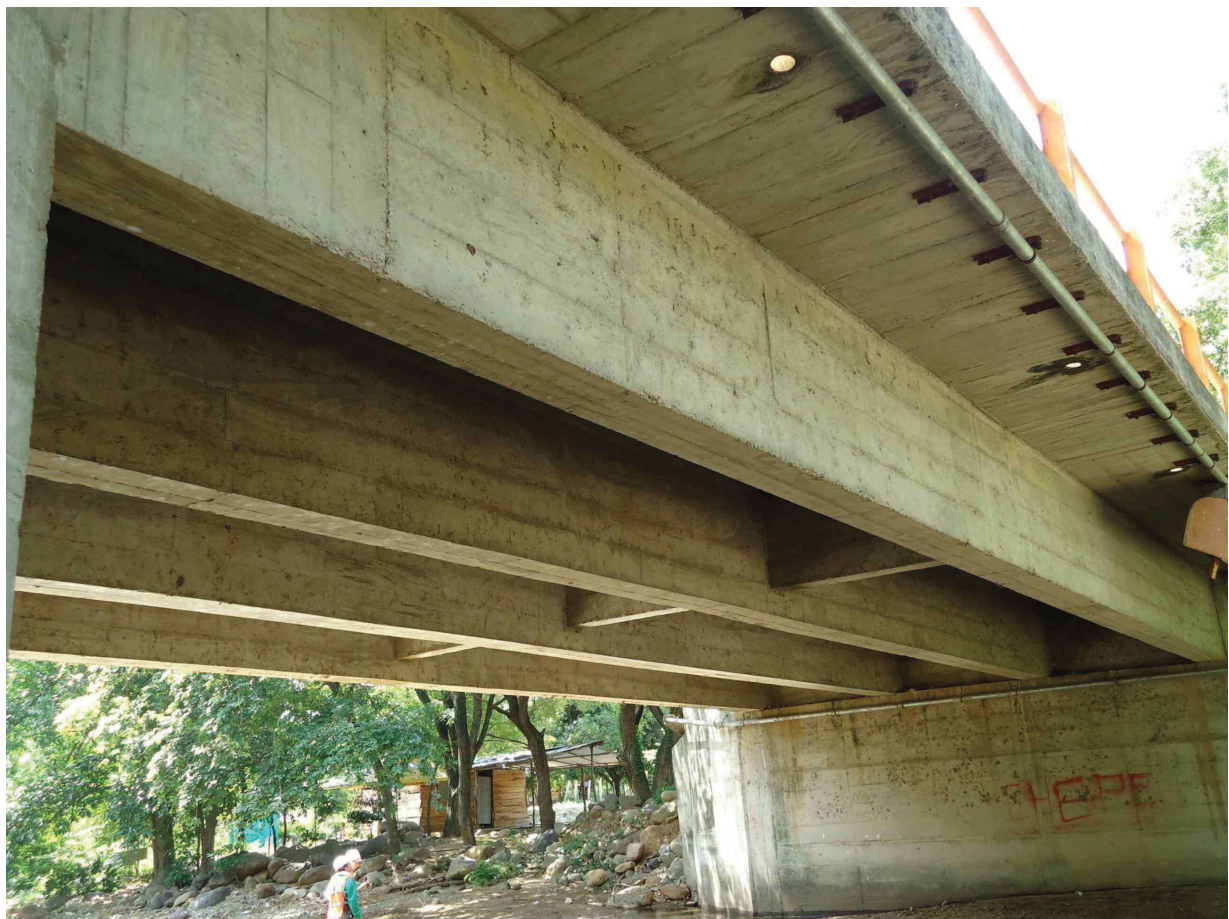
Componente.....: 11 Vigas/Largueros/Diafragmas

Calif./Mantenim.....: 0 / -

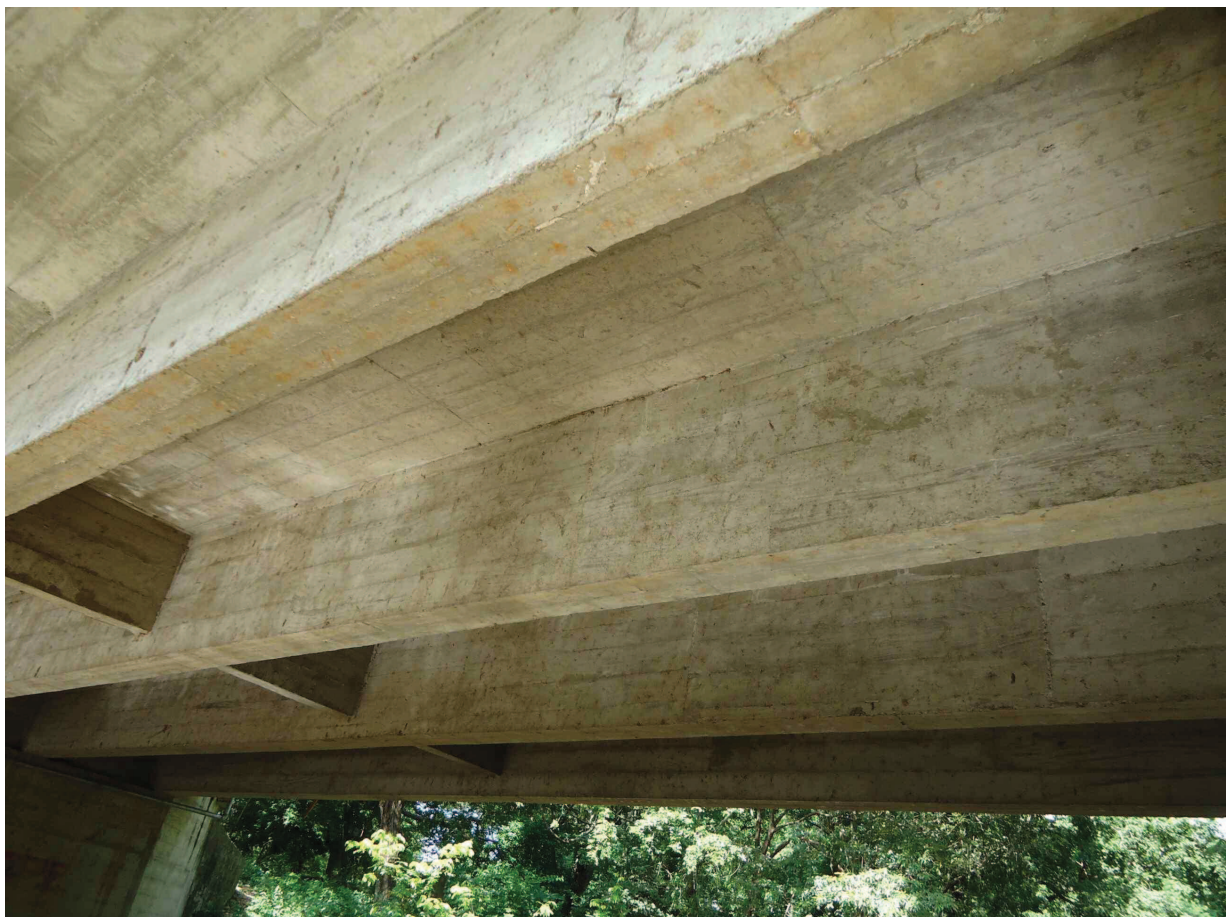
Componente.....: 11 Vigas/Largueros/Diafragmas

Calif./Mantenim.....: 0 / -
