| SDC/INV | SiPuCol | Fecha | Hoja |
|---|---|---|---|
| Informe de inspección principal | | 11/09/12 | 1 |
| 09-8004A-002.00 Río Seco | | | |
| Regional.....: 9 Cesar<br>Ruta.....: Transversal Carmen -Bosconia-Valledupar-Maicao<br>Carretera.....: Valledupar - Río Seco - San Juan del Cesar<br>Lado de la car...:<br>Abscisa.....: 15+0307<br>No del registro...: 9519<br><br>Año de construcción.....:<br>Año de la última reconstrucción.....: | | | |

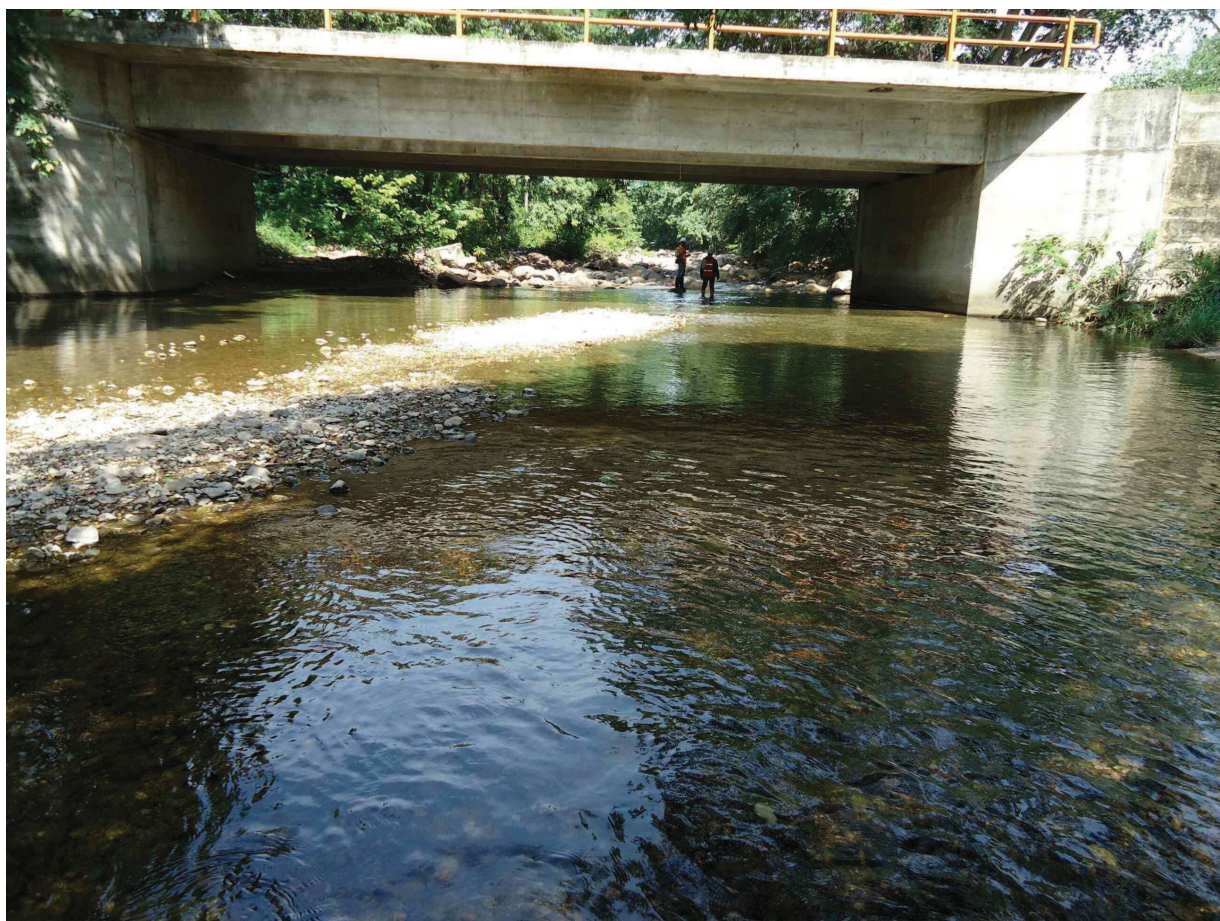
Componente.....: 15      Cauce

Calif./Mantenim.....: 0    /   -

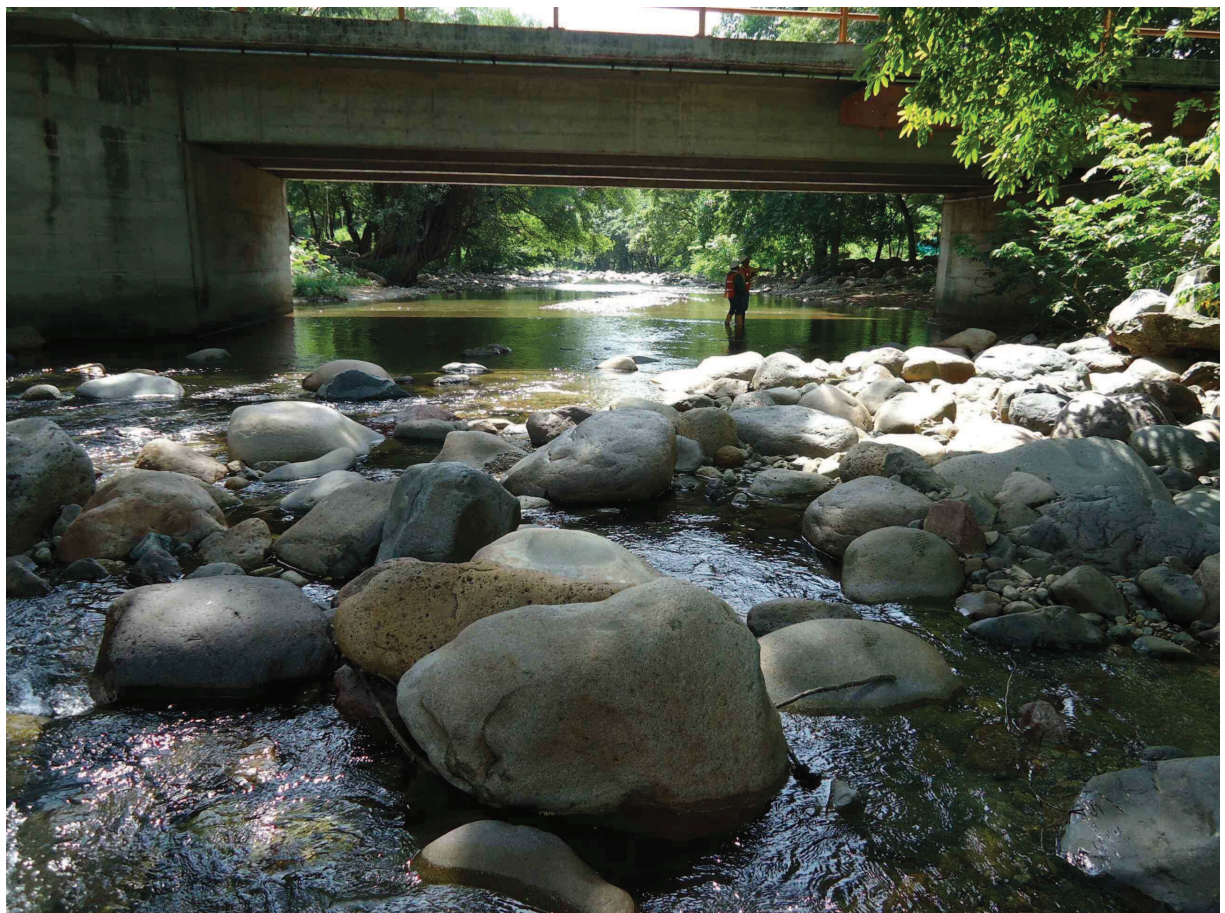
Componente.....: 15 Cauce

Calif./Mantenim.....: 0 / -

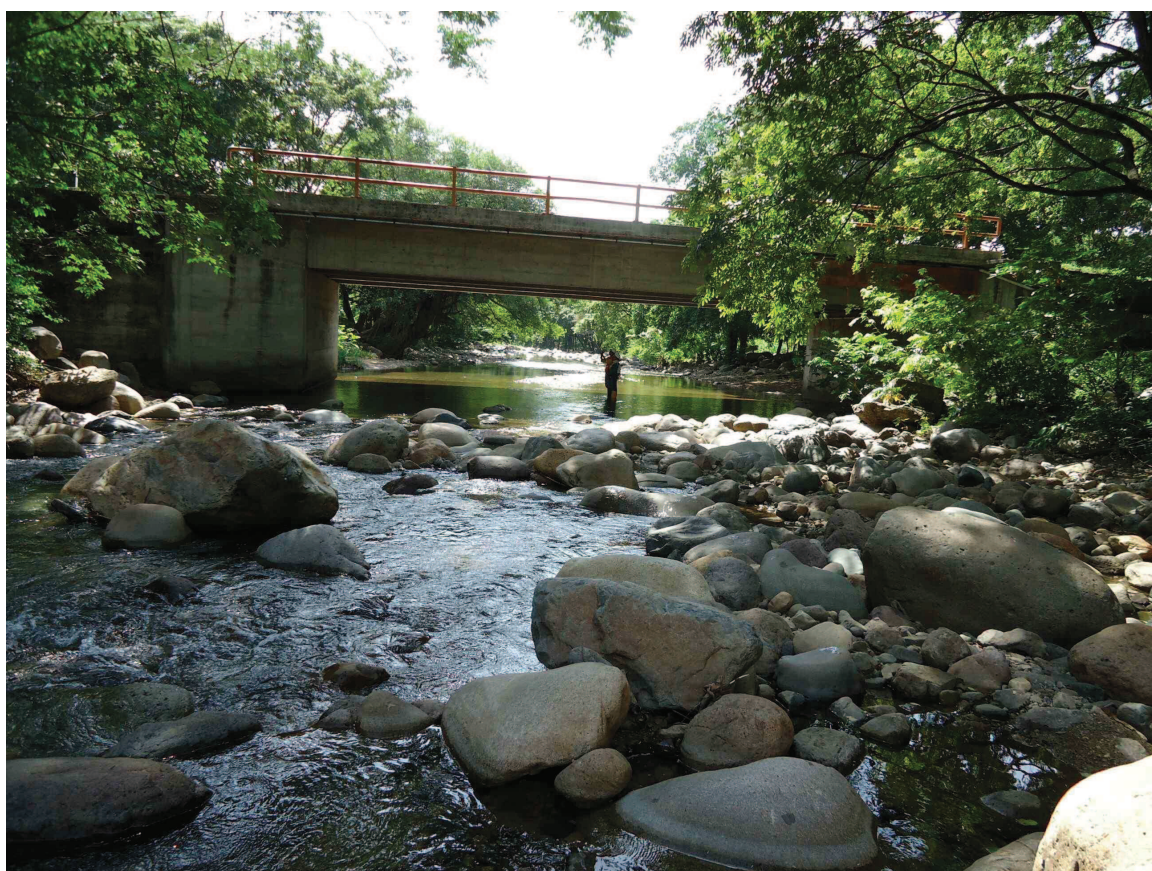
Componente.....: 17 Puente en general

Calif./Mantenim....: 1 / +

Daño/Observaciones.: Erosión superficial; impacto en barandas y desmonte en el talud.  
Puente en buenas condiciones en cada unos de los componentes.

Tipo de daño.....: Impacto

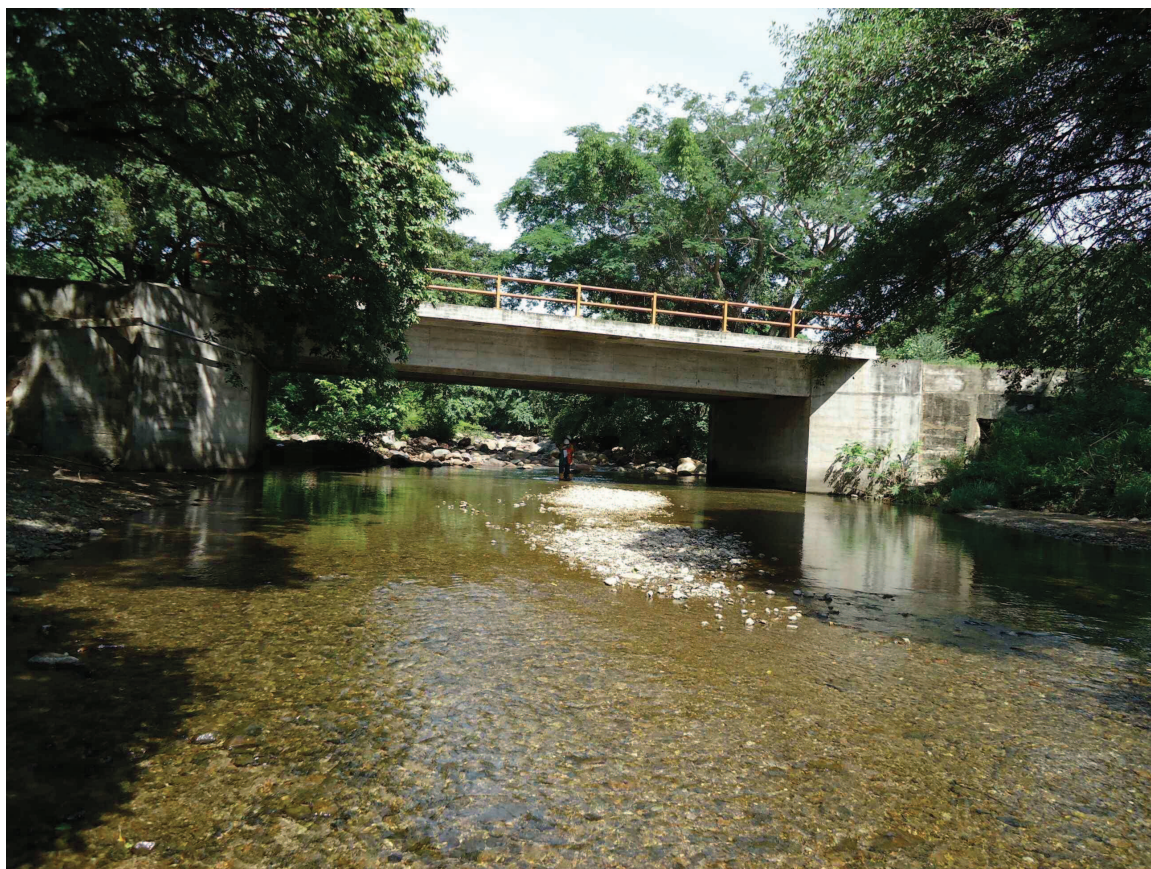
Componente.....: 17 Puente en general

Calif./Mantenim....: 1 / +

Daño/Observaciones.: Erosión superficial; impacto en barandas y desmonte en el talud.  
Puente en buenas condiciones en cada unos de los componentes.

Tipo de daño.....: Impacto
