**ESTUDIOS DE INSPECCION E INVENTARIO DE PUENTES
DE LA RED NACIONAL DE CARRETERAS
ZONA OCCIDENTE**

INFORME PUENTE QUEBRADA FIGURA 10-1307-007.00

PR 074+ 0165

**RUTA 1307 NÓVITA- LAS ANIMAS- QUIBDÓ
DEPARTAMENTO CHOCO**

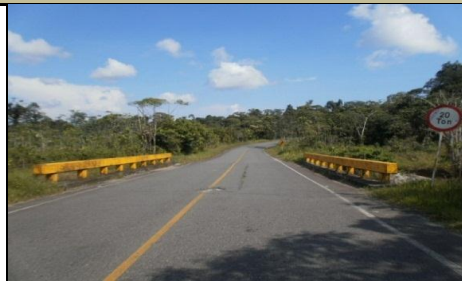
FOTO 2: PLACA IDENTIFICACIÓN PUENTE. NO EXISTE.

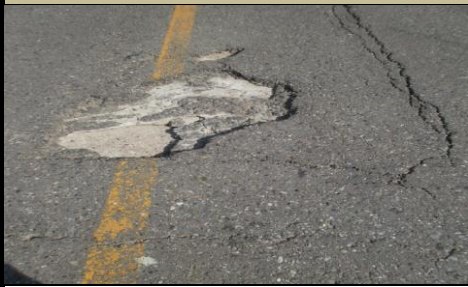
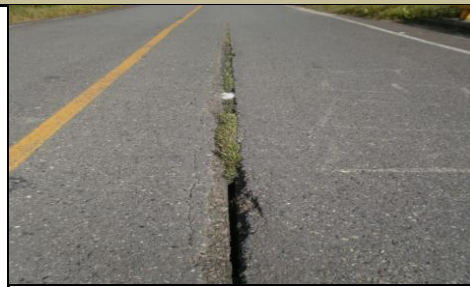
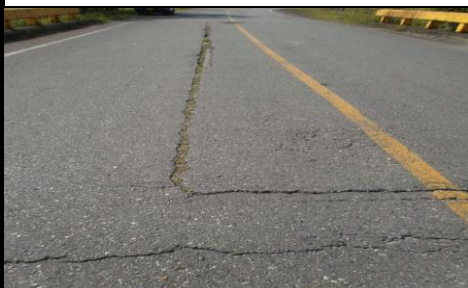
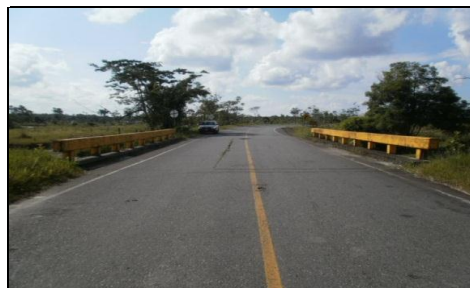
La superficie del puente en asfalto, presenta desgaste y desprendimiento de material. El puente bajo inspección cuenta con losa de acceso, la cual está en buen estado (sin fracturas, desprendimientos, empozamientos ni descomposición). Se requiere la reposición de la superficie de rodadura (pavimento asfáltico) sobre el AC2, esto para evitar daños en la estructura de la losa. La junta longitudinal entre las losas presenta daño considerable, excesiva contaminación e infiltración, requiere reposición del asfalto en este sector. Adicionalmente se debe reparar la demarcación horizontal.

3 DAÑO SIGNIFICATIVO, REPARACIÓN NECESARIA MUY PRONTO

| TIPO | DESCRIPCIÓN | UNIDAD | CANTIDAD | VALOR UNITARIO | VALOR PARCIAL |
|---|---|---|---|---|---|
| D | REPARACIÓN DE PAVIMENTO DE ASFALTO | M2 | 45 | 66,450 | 2,990,250 |
| 27 | REPARACION DE DEMARCACION | ML | 70 | 20,716 | 1,450,120 |

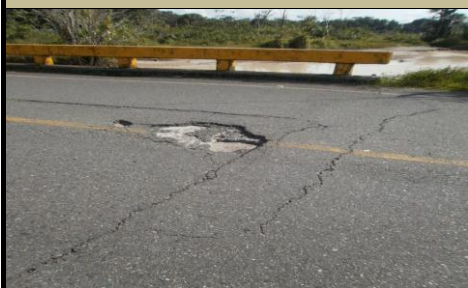
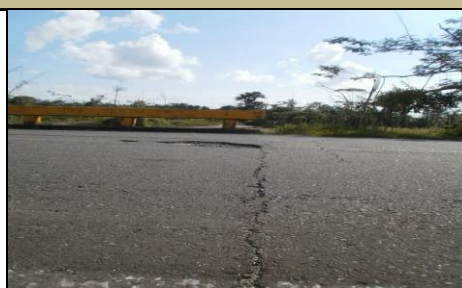
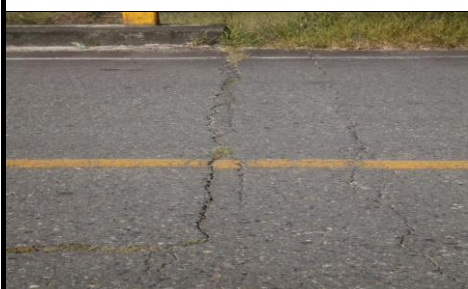
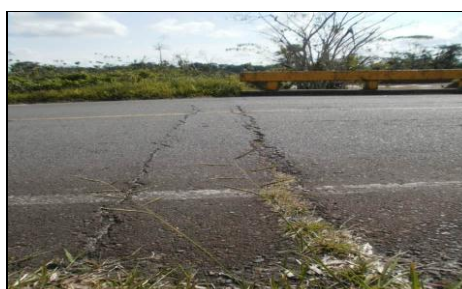
Dada la inspección en la superestructura, no fue posible establecer el dispositivo de juntas de expansión, pues estas se encuentran cubiertas por asfalto. Sin embargo, se evidencia infiltración hacia los estribos, así mismo, se presenta daño en el asfalto que las cubre (daño asfalto juntas accesos, reparación incluida en el asfalto de la superficie del puente). Requiere reemplazo de junta metálica. La junta longitudinal requiere reparación del sello.

3 DAÑO SIGNIFICATIVO, REPARACIÓN NECESARIA MUY PRONTO

- Debido a las condiciones del puente se refleja en la superficie de rodadura el estado de las juntas de expansión, las cuales requieren de cambio los accesos.

- La junta longitudinal entre la losa pre-existente y la losa de ampliación, presenta infiltración de agua hacia la subestructura, se requiere reposición del sello.

| TIPO | DESCRIPCIÓN | UNIDAD | CANTIDAD | VALOR UNITARIO | VALOR PARCIAL |
|---|---|---|---|---|---|
| 26 | REPARACION MATERIAL SELLADOR | ML | 18 | 35,182 | 633,276 |
| B | CAMBIO DE JUNTA DE ACERO | ML | 22 | 1,401,435 | 30,831,570 |

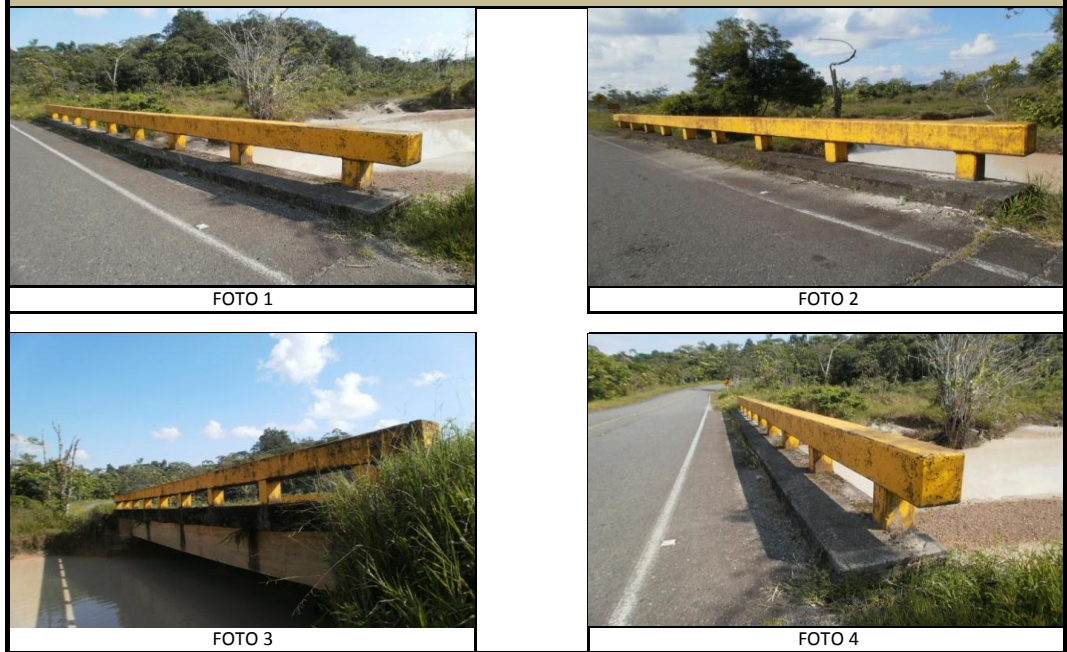
El puente no tiene andenes. Los bordillos son en concreto reforzado, su forma geométrica es un rectángulo con las siguientes dimensiones: ancho 75 cm y altura de 18 cm. En general no se evidencian daños de consideración, sin embargo, es necesario como parte del mantenimiento rutinario, la limpieza y posterior aplicación de pintura de concreto.

0 SIN DAÑO O DAÑO INSIGNIFICANTE

| TIPO | DESCRIPCIÓN | UNIDAD | CANTIDAD | VALOR UNITARIO | VALOR PARCIAL |
|---|---|---|---|---|---|
| 10 | LIMPIEZA | ML | 37 | 2,294 | 84,878 |
| 34 | PINTURA DE CONCRETO | ML | 37 | 15,455 | 571,835 |

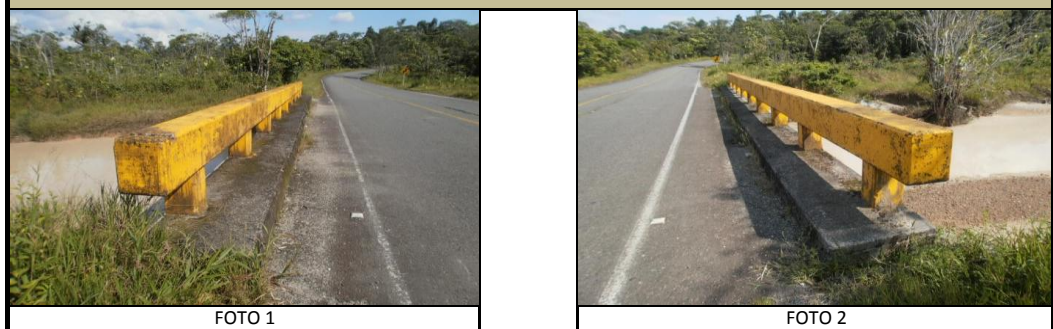
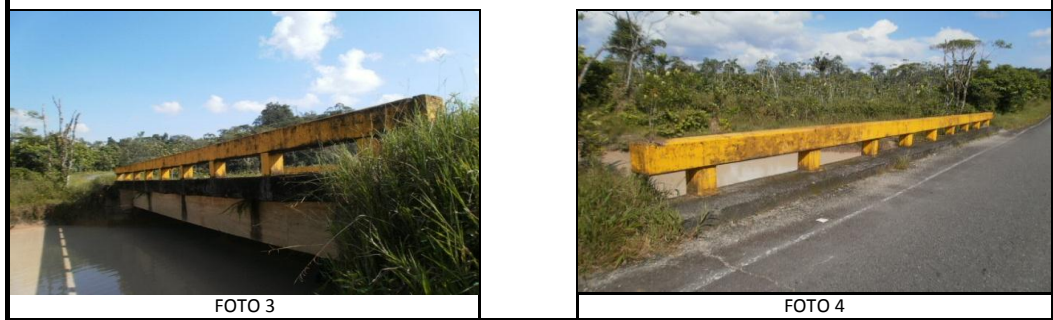
El puente cuenta con barandas en concreto reforzado de 1 m de altura y tabiques de 0.25 m de ancho cada 1.30 m, apoyadas sobre pedestales de concreto. De acuerdo a la inspección principal, se requiere la limpieza y aplicación de pintura como parte del mantenimiento rutinario del elemento.

0 SIN DAÑO O DAÑO INSIGNIFICANTE

| TIPO | DESCRIPCIÓN | UNIDAD | CANTIDAD | VALOR UNITARIO | VALOR PARCIAL |
|---|---|---|---|---|---|
| 10 | LIMPIEZA | ML | 46 | 4,516 | 207,736 |
| 34 | PINTURA DE CONCRETO | ML | 46 | 22,728 | 1,045,488 |

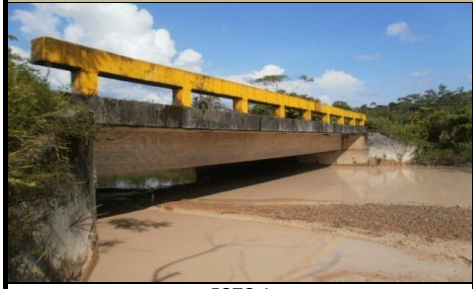
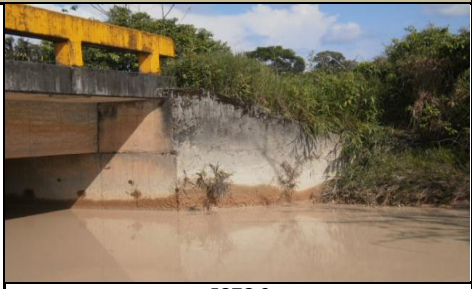
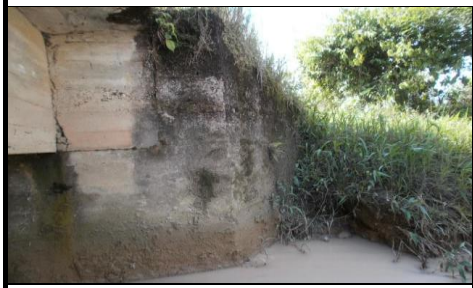
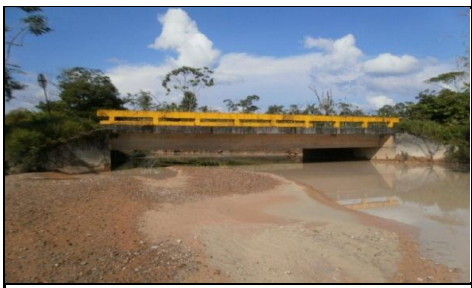
Existe desarrollo de talud en los accesos del puente, los llenos se conforman en los accesos en donde las vigas descansan en los estribos y estos a su vez se conectan en forma directa con el terreno natural. Se encuentran en buen estado, por lo que no requiere limpieza o relleno.

0 SIN DAÑO O DAÑO INSIGNIFICANTE

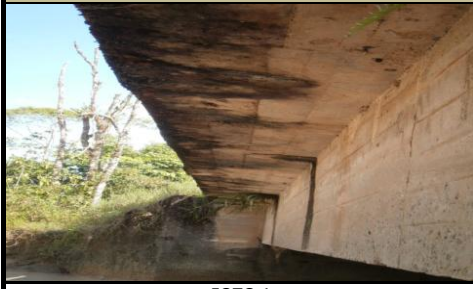
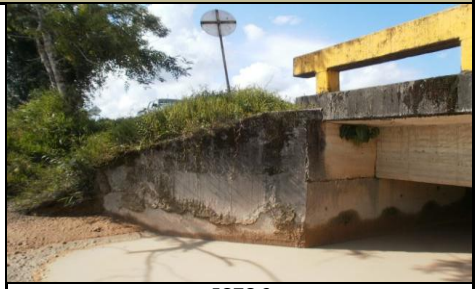
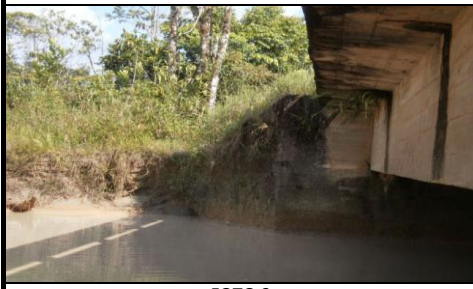
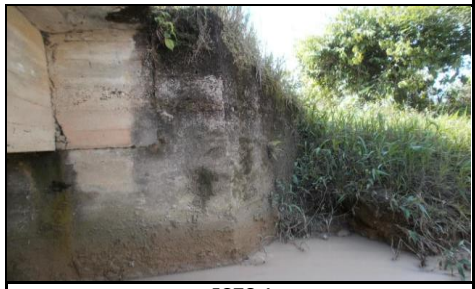
Aletas en concreto reforzado integradas a los estribos, presentan mínima contaminación producto de la escorrentía superficial. Estructuralmente las aletas se encuentran en buen estado. No presentan daños. Por lo tanto no requieren intervención.

0 SIN DAÑO O DAÑO INSIGNIFICANTE

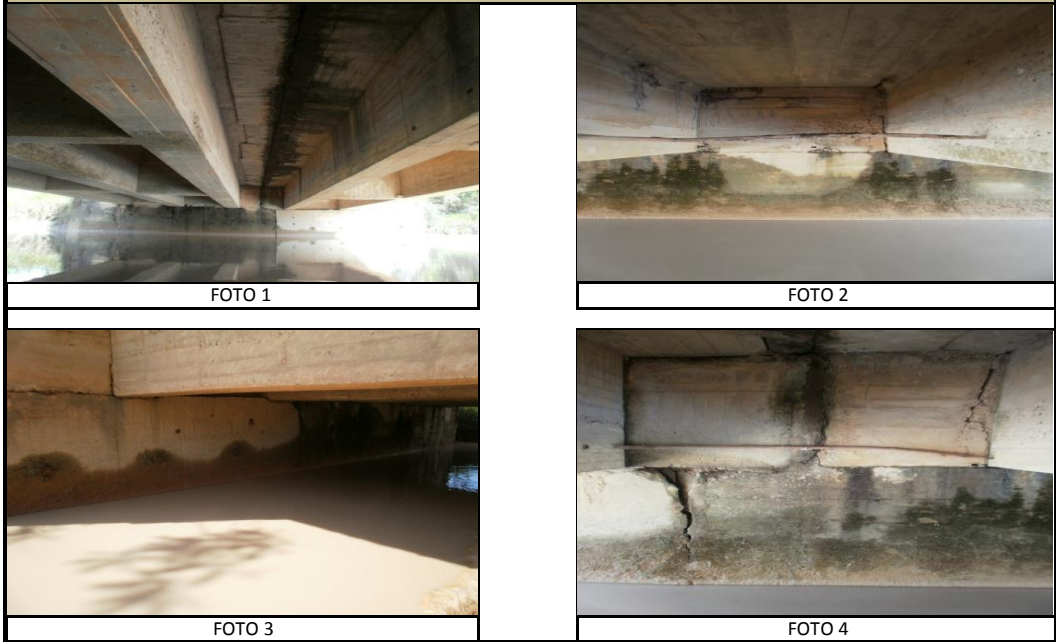
Los estribos tienen 2.50 m de altura, cimentación superficial (zapatas) y aletas integradas. El estribo ES1 presenta grieta vertical que sale cerca del apoyo de la viga VL2 (grieta de e: 50 mm, L: 30 cm). Dado lo anterior, se recomienda realizar encamisado de concreto reforzado para la protección del área afectada y así evitar el progreso de dicha grieta.

3 DAÑO SIGNIFICATIVO, REPARACIÓN NECESARIA MUY PRONTO

| TIPO | DESCRIPCIÓN | UNIDAD | CANTIDAD | VALOR UNITARIO | VALOR PARCIAL |
|---|--|---|---|---|---|
| B | ENCAMISADO DE CONCRETO REFORZADO PARA PROTECCION | M2 | 28 | 792,916 | 22,201,648 |

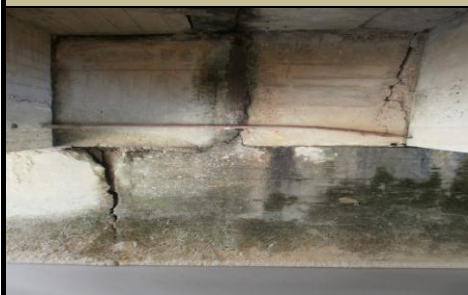
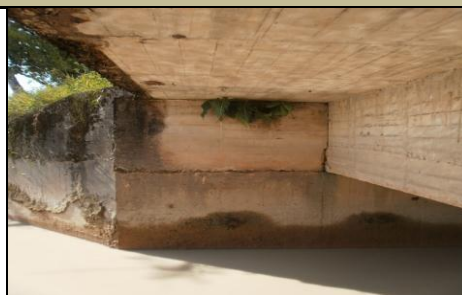
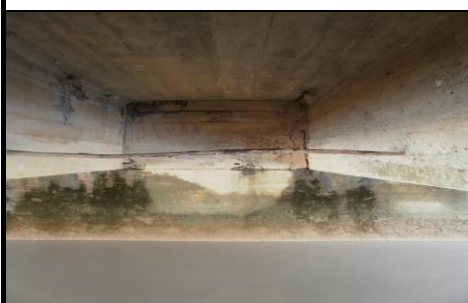
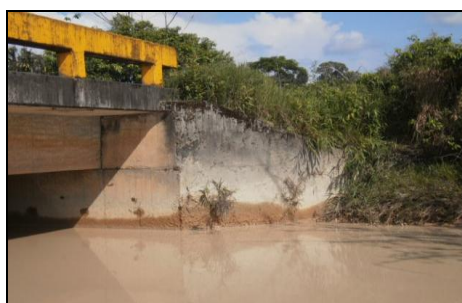
Los apoyos en general no presentan ningún tipo de daño que afecte la estabilidad de la superestructura. Sin embargo, se recomienda realizar limpieza debido a las filtraciones provenientes de la superficie.

0 SIN DAÑO O DAÑO INSIGNIFICANTE

| TIPO | DESCRIPCIÓN | UNIDAD | CANTIDAD | VALOR UNITARIO | VALOR PARCIAL |
|---|---|---|---|---|---|
| 10 | LIMPIEZA | ML | 21 | 26,494 | 556,374 |

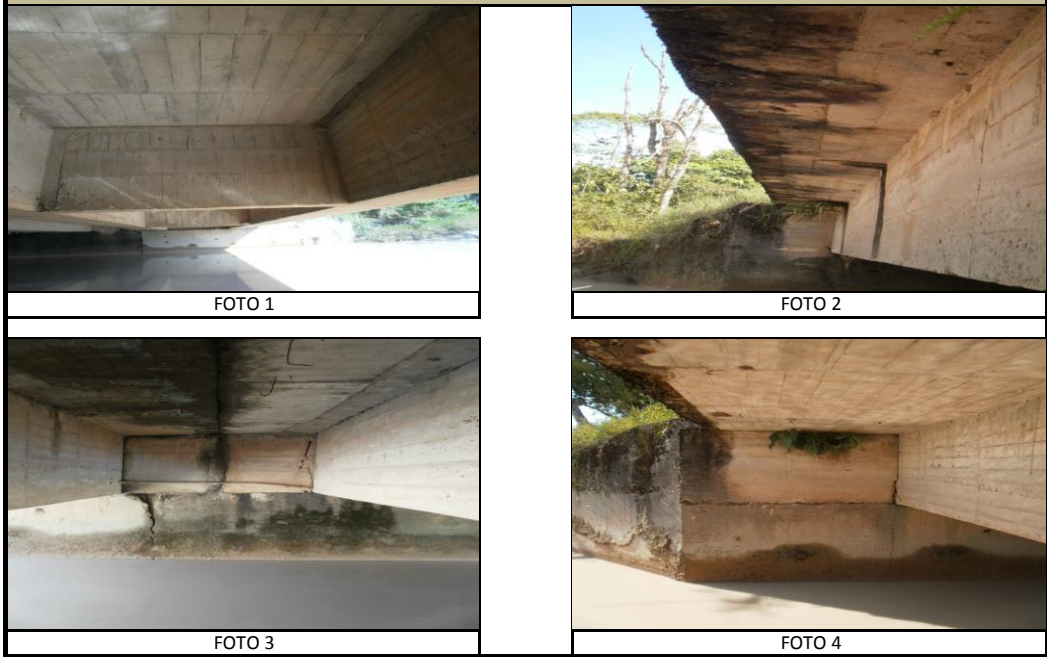
La losa posee 10.50 m de ancho total y un ancho útil de 9 m, tiene 27 cm de espesor y una longitud total de 17.20 m, se encuentra apoyada sobre cinco (5) vigas longitudinales de carga . Posee un sistema de apoyo definido como simplemente apoyado. De acuerdo a la inspección existe ampliación de la losa, esto se evidencia en la junta longitudinal que las une, en la que se presenta infiltración, por lo que la parte inferior en este punto requiere limpieza. La parte lateral de la losa requiere limpieza (contaminación superficial) y reparación del drenaje, pues es muy corto y se filtra afectando el concreto del elemento.

| 3 | DAÑO SIGNIFICATIVO, REPARACIÓN NECESARIA MUY PRONTO |

| TIPO | DESCRIPCIÓN | UNIDAD | CANTIDAD | VALOR UNITARIO | VALOR PARCIAL |
|---|---|---|---|---|---|
| 10 | LIMPIEZA | M2 | 90 | 32,198 | 2,897,820 |
| E | REPARACION DE DRENES | UND | 8 | 74,147 | 593,176 |

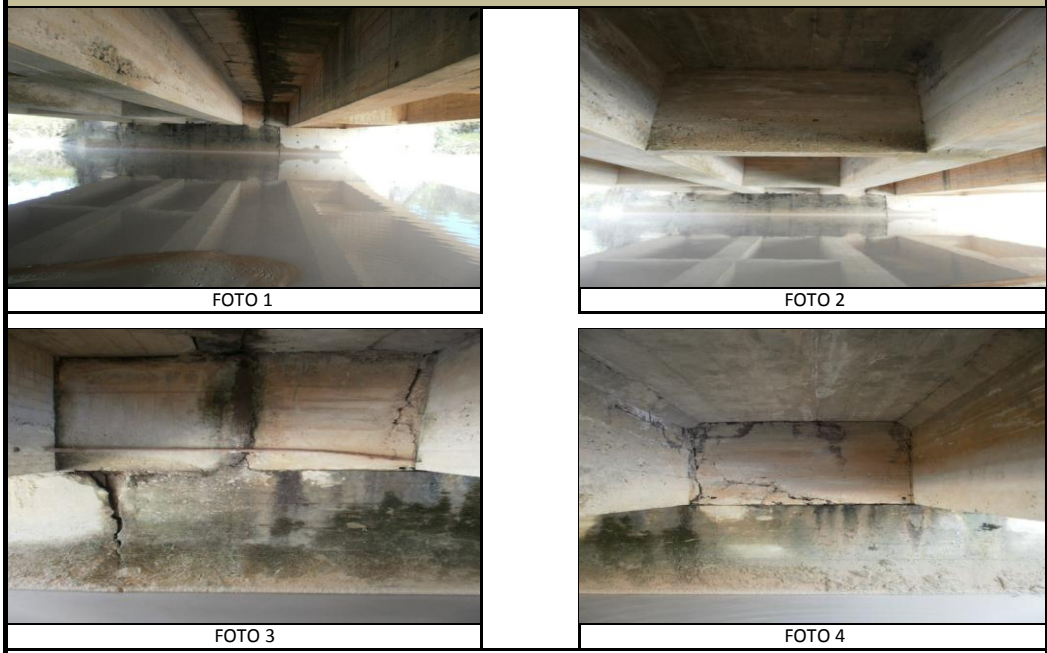
El puente cuenta con cinco (5) vigas de dimensiones de 1 m x 0.45 m. De estas cinco, las primeras tres (3), son las vigas de la losa pre-existente, las otras dos (2) son las de la losa de ampliación, las cinco (5) vigas presentan hormigoneo en varios puntos. El puente también cuenta con tres (3) vigas riostras de dimensiones 0.98 m x 0.20 m, y con base en la inspección principal, se concluye que la viga intermedia (contraventeo) no presenta daños, las otras dos (2) vigas riostras presentan daño de su base (desportillamiento) y grietas generalizadas, sobre todo en la junta de construcción con las vigas longitudinales. Por lo tanto, es necesario realizar la reparación de concreto en las áreas afectadas y tratamiento superficial del concreto en algunas porosidades existentes.

3 DAÑO SIGNIFICATIVO, REPARACIÓN NECESARIA MUY PRONTO

- De acuerdo a lo observado en sitio las vigas transversales del puente presentan hormigoneo en varios puntos, fracturas y grietas en los apoyos, por lo cual es necesario la reparación del concreto.

| TIPO | DESCRIPCIÓN | UNIDAD | CANTIDAD | VALOR UNITARIO | VALOR PARCIAL |
|---|---|---|---|---|---|
| A | REPARACION DE CONCRETO | M2 | 22 | 503,043 | 11,066,946 |
| 31 | TRATAMIENTO SUPERFICIAL DE CONCRETO | ML | 8 | 225,928 | 1,807,424 |

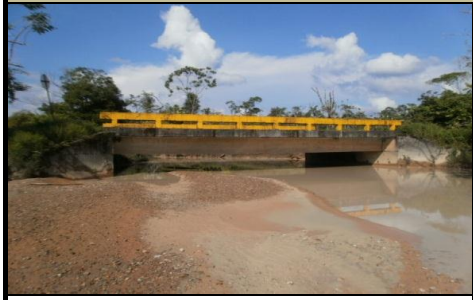
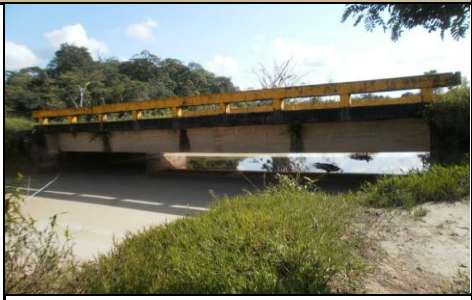
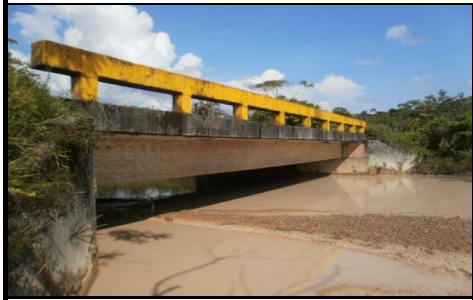
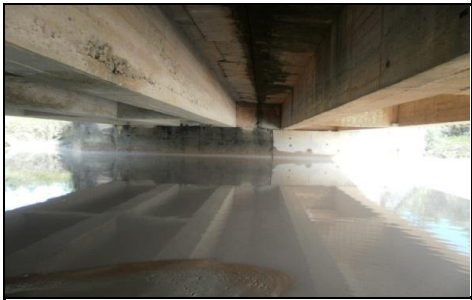
El puente cruza la quebrada la figura, la cual presenta velocidad media debido a la pendiente del lecho de la quebrada (suave), poco caudal como se puede observar en las imagenes. No presenta contaminación excesiva, por lo cual su efecto sobre el puente al momento de la inspección e inventario es mínimo. De acuerdo a lo observado en sitio, aguas arriba de la quebrada se desarrollan actividades de minería. Lo anterior se evidencia en la cantidad de contenido de material fino y la turbiedad del agua. Al momento de la inspección no se presenta impacto sobre la subestructura.

0 SIN DAÑO O DAÑO INSIGNIFICANTE

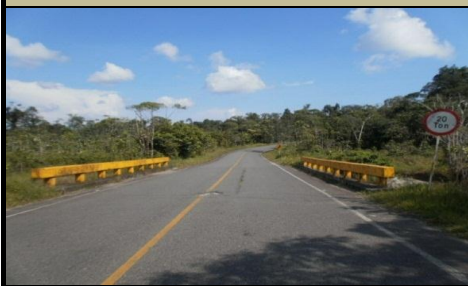
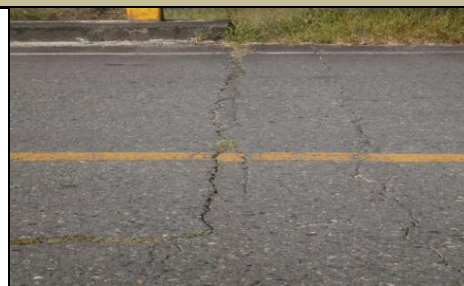
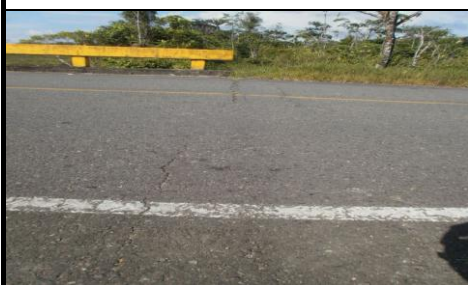
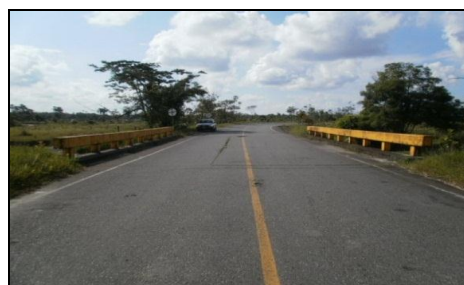
El puente no cuenta con elementos de señalización vertical completa, faltan velocidad máxima y nombre de referencia, la señalización horizontal si existe (vía principal y ancho de berma). Se requiere instalación señales verticales faltantes.

1 DAÑO PEQUEÑO PERO REPARACIÓN NO ES NECESARIA (EXCEPTO MANTENIMIENTO MENOR)

| TIPO | DESCRIPCIÓN | UNIDAD | CANTIDAD | VALOR UNITARIO | VALOR PARCIAL |
|---|---|---|---|---|---|
| 92 | COLOCACION SEÑAL | UND | 4 | 158,691 | 634,764 |

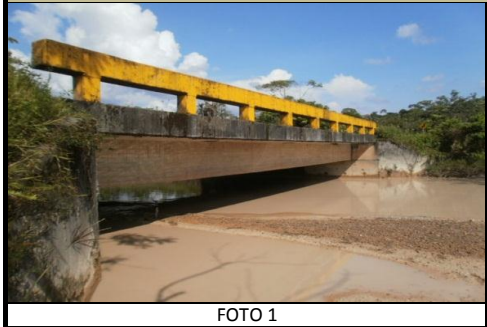
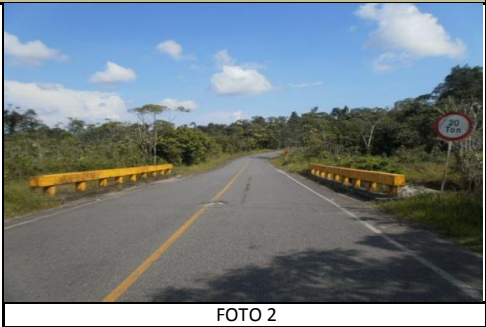
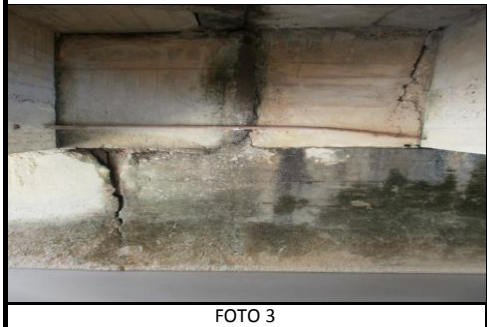
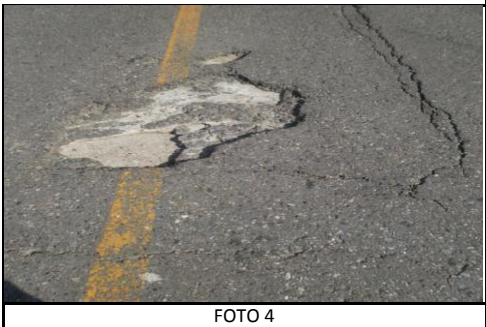
El puente en su componente general se ha calificado como 3, daño significativo, reparación necesaria muy pronto, ya que algunos componentes de la superestructura como la superficie, las juntas de expansión, los estribos, la losa y las vigas, presentan algunos daños de consideración que de continuar avanzando pueden afectar la estabilidad del puente.

3 DAÑO SIGNIFICATIVO, REPARACIÓN NECESARIA MUY PRONTO
