**ESTUDIOS DE INSPECCION E INVENTARIO DE PUENTES
DE LA RED NACIONAL DE CARRETERAS
ZONA OCCIDENTE**

INFORME PUENTE QUEBRADA DOÑA JOSEFA 10-1307-009.00

**RUTA 1307 NÓVITA- LAS ANIMAS- QUIBDÓ
DEPARTAMENTO DEL CHOCÓ**

CONSORCIO INGENIERIA VIAL 2011

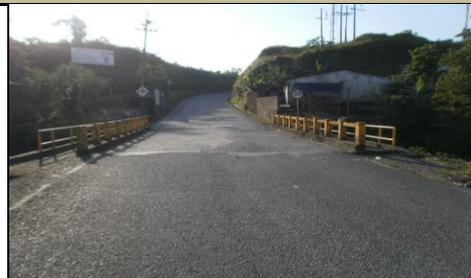
FOTO 2: PLACA IDENTIFICACIÓN PUENTE. NO EXISTE.

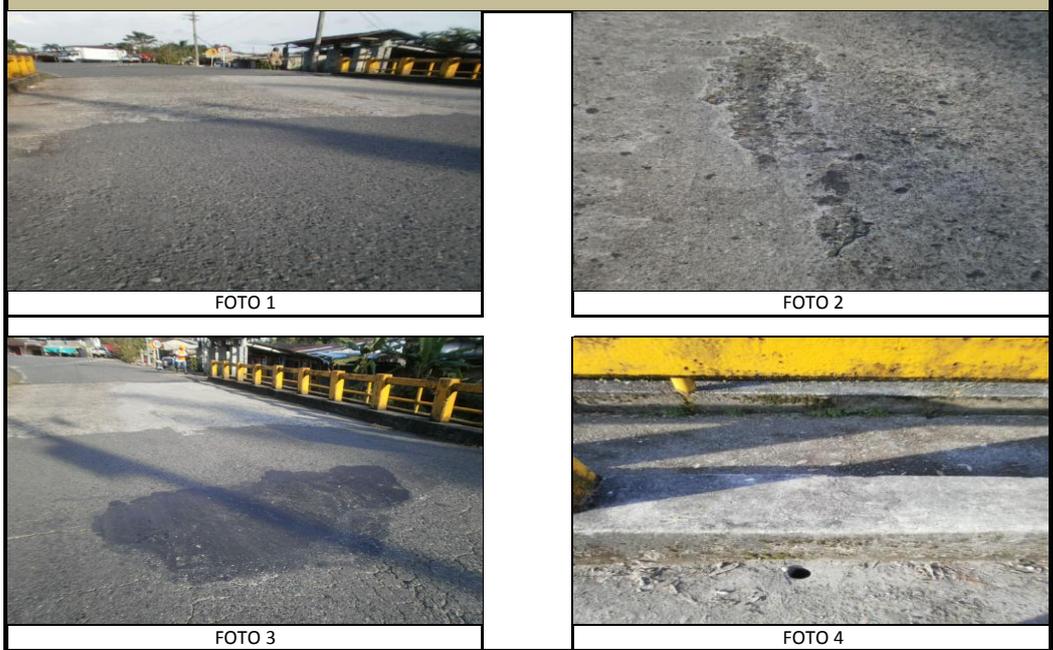
La superficie del puente es en concreto presenta desgaste normal y descomposición en algunos puntos. El puente bajo inspección cuenta con losa de aproximación en asfalto, la cual se encuentra agrietada en forma de piel de cocodrilo con aberturas entre 1 y 2 mm. Se requiere reposición de la superficie de rodadura (pavimento asfáltico), para evitar daños en la estructura de la losa. Los drenajes existen pero requieren de mejoramiento (tubería deteriorado). Adicionalmente se recomienda realizar la demarcación horizontal.

3 DAÑO SIGNIFICATIVO, REPARACIÓN NECESARIA MUY PRONTO

TIPO	DESCRIPCIÓN	UNIDAD	CANTIDAD	VALOR UNITARIO	VALOR PARCIAL
B	CAMBIO DEL PAVIMENTO DE CONCRETO	M2	160	215,237	34,437,920
24	MEJORAMIENTO DE DRENES	ML	4	51,909	207,636
27	REPARACION DE DEMARCAACION	ML	53	20,716	1,097,948
TOTAL INTERVENCIÓN					35,743,504

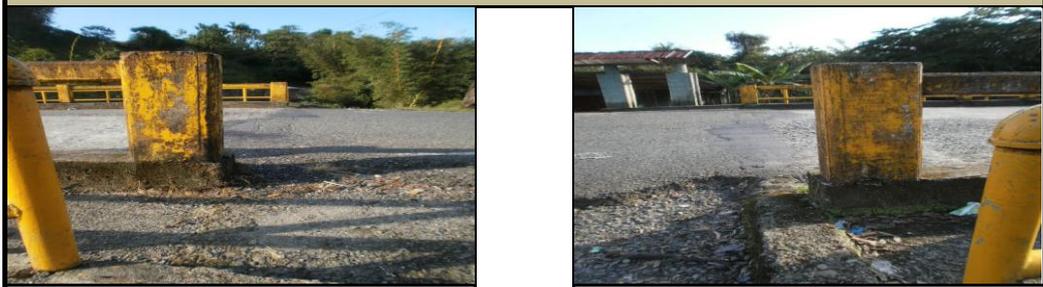
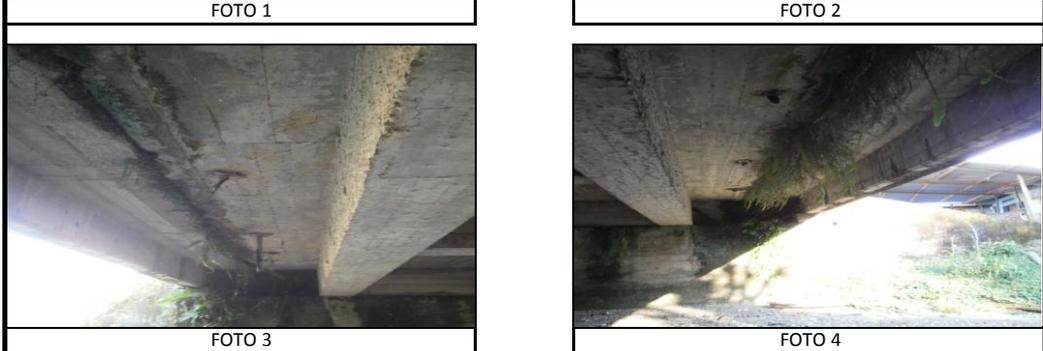
El puente cuenta con juntas de expansión requeridas en los accesos del puente. De acuerdo a la inspección ambas juntas se encuentran cubiertas, por lo tanto, no es posible identificar el dispositivo. No presentan infiltración hacia la subestructura en las luces. Existe junta longitudinal entre la losa del puente y la losa del andén, ésta presenta infiltración de agua hacia la subestructura, requiere reparación del sello.

2	ALGÚN DAÑO, REPARACIÓN NECESARIA CUANDO SE PRESENTE LA OCASIÓN. EL COMPONENTE FUNCIONA COMO SE DISEÑÓ
---	---

TIPO	DESCRIPCIÓN	UNIDAD	CANTIDAD	VALOR UNITARIO	VALOR PARCIAL
26	REPARACION MATERIAL SELLADOR	ML	28	35,182	985,096

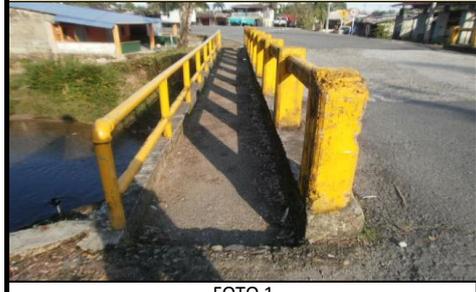
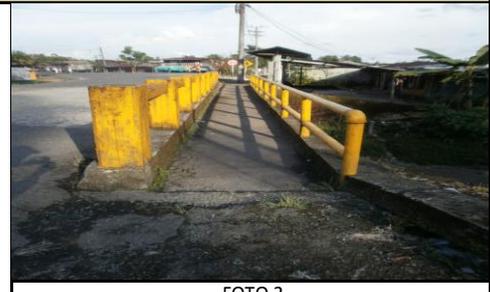
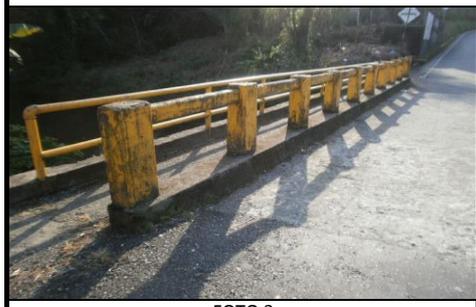
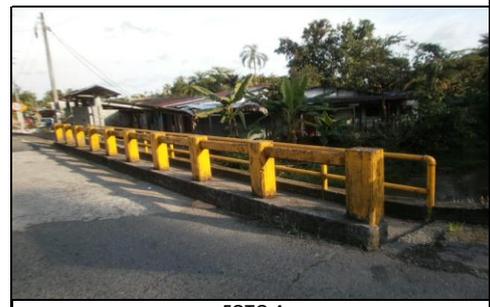
El puente tiene andenes en concreto reforzado de 1.09 m de ancho hacia el lado izquierdo y 1.10 m hacia el lado derecho. Los bordillos son en concreto reforzado, su forma geométrica es un rectángulo con las siguientes dimensiones ancho 28 cm y altura de 23 cm. Los bordillos no presentan deterioro a nivel físico. Sin embargo, como parte del mantenimiento rutinario del puente es necesaria la aplicación de pintura sobre los mismos.

0 SIN DAÑO O DAÑO INSIGNIFICANTE

TIPO	DESCRIPCIÓN	UNIDAD	CANTIDAD	VALOR UNITARIO	VALOR PARCIAL
10	LIMPIEZA	ML	55	2,294	126,170
34	PINTURA DE CONCRETO	ML	55	15,455	850,025
TOTAL INTERVENCIÓN					976,195

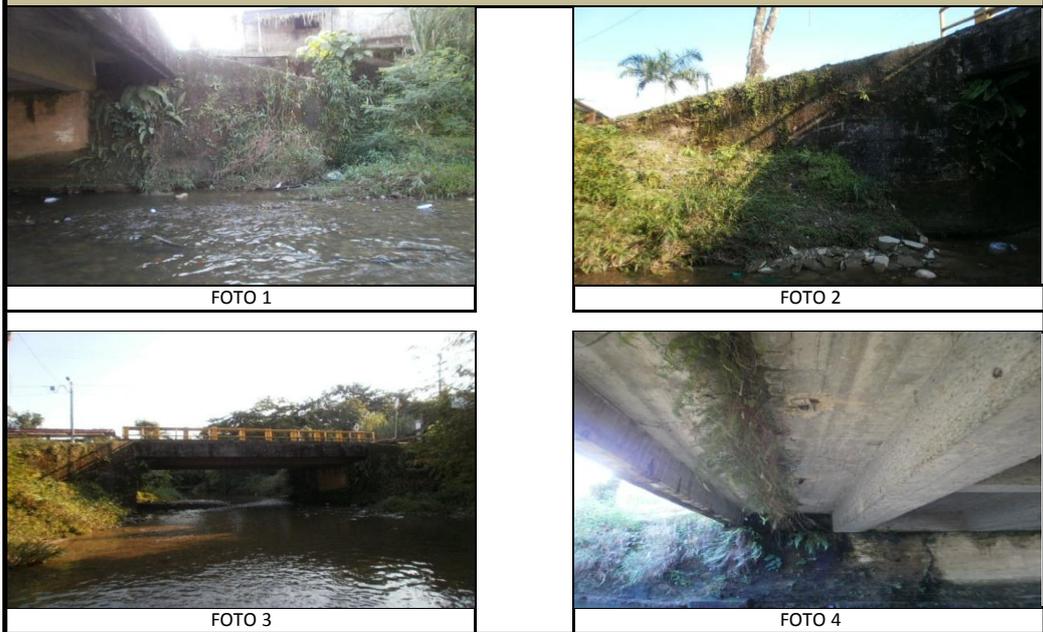
Existe desarrollo de talud a la entrada y a la salida del puente en ambos sentidos, los llenos se conforman en los accesos, en donde las vigas descansan en los estribos y estos a su vez se conectan en forma directa con el terreno natural. Con base en la inspección principal, atrás de la AL1 existe una vivienda, por lo cual no existe lleno. Dado lo anterior, es necesaria la construcción de cunetas, las cuales conduzcan de manera efectiva la escorrentía superficial y eviten la generación de daños en los elementos más cercanos como aletas y estribos. Se requiere adicionalmente una limpieza general del componente.

3	DAÑO SIGNIFICATIVO, REPARACIÓN NECESARIA MUY PRONTO
---	---

TIPO	DESCRIPCIÓN	UNIDAD	CANTIDAD	VALOR UNITARIO	VALOR PARCIAL
10	LIMPIEZA	M2	100	2,686	268,600
D	CONSTRUCCION DE CUNETAS	ML	20	126,480	2,529,600
TOTAL INTERVENCIÓN					2,798,200

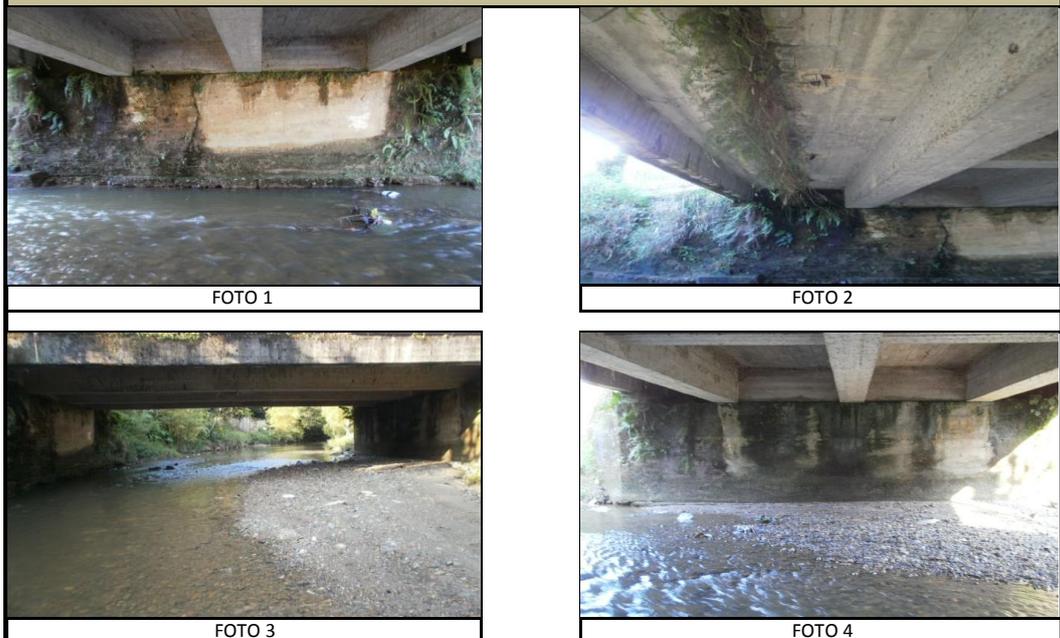
Estribos con aletas integradas en concreto reforzado y 2.70 m de altura, cimentación superficial (zapatas). El ES2 presenta grieta diagonal que sale cerca del apoyo de la VL2 y atraviesa el estribo hasta la parte inferior del mismo (grieta de e: 50 mm),esto es debido a la socavación identificada en su base. Requiere limpieza de su superficie, colocación de bolsacreto en el apoyo y el encamisado de refuerzo.

3 DAÑO SIGNIFICATIVO, REPARACIÓN NECESARIA MUY PRONTO

- Con base en la inspección la losa se encuentran sana, sin fisuras o exposición del refuerzo. Requiere mejoramiento de drenes (descarga limpia).
 - De acuerdo a lo observado en sitio el apoyo de los apoyos (Estribos- Zapatas) se encuentra socavada (estribo ES2), por lo cual se requiere la colocación de bolsacreto para frenar el avance de la socavación. De igual manera, se requiere el encamisado del estribo afectado ya que presenta grieta diagonal de 50 mm de espesor a lo largo del estribo.

TIPO	DESCRIPCIÓN	UNIDAD	CANTIDAD	VALOR UNITARIO	VALOR PARCIAL
10	LIMPIEZA	M2	72	11,699	842,328
37	COLOCACION DE BOLSACRETO	M3	6	677,214	4,063,284
C	ENCAMISADO COMO REFORZAMIENTO ESTRUCTURAL	M2	26	741,751	19,285,526
TOTAL INTERVENCIÓN					24,191,138

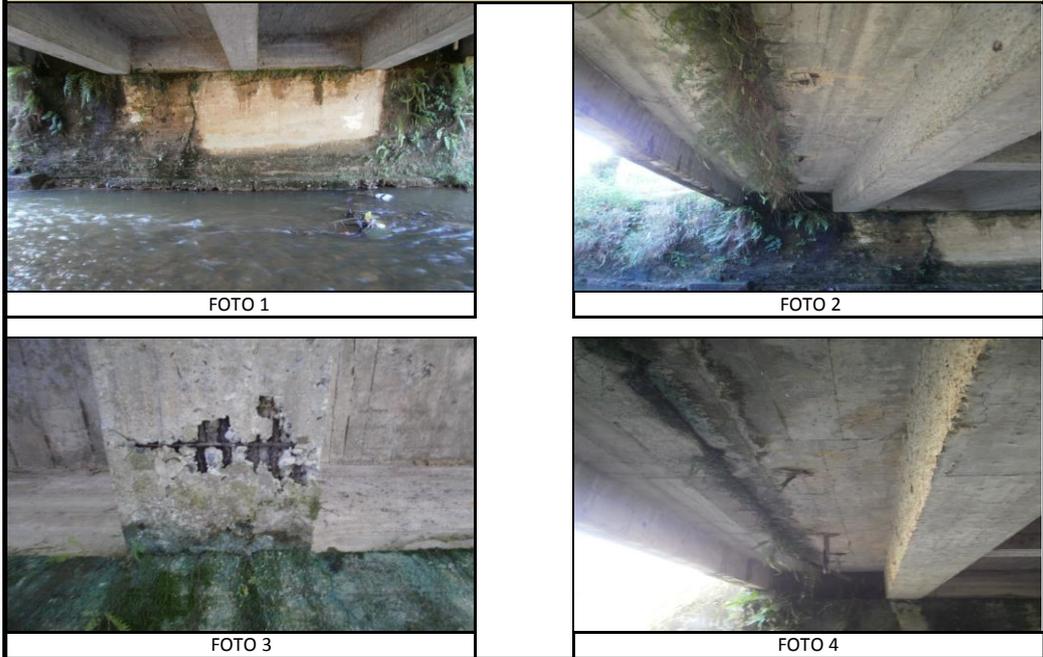
Con base en la inspección principal el apoyo encontrado entre los estribos y las vigas del puente es mediante junta de construcción. Se observa contaminación menor de la corona de soportes, debido a la filtración desde la superficie. Se recomienda como parte del mantenimiento rutinario del puente, limpieza general.

0 SIN DAÑO O DAÑO INSIGNIFICANTE

TIPO	DESCRIPCIÓN	UNIDAD	CANTIDAD	VALOR UNITARIO	VALOR PARCIAL
10	LIMPIEZA	ML	17	26,494	450,398
TOTAL INTERVENCIÓN					450,398

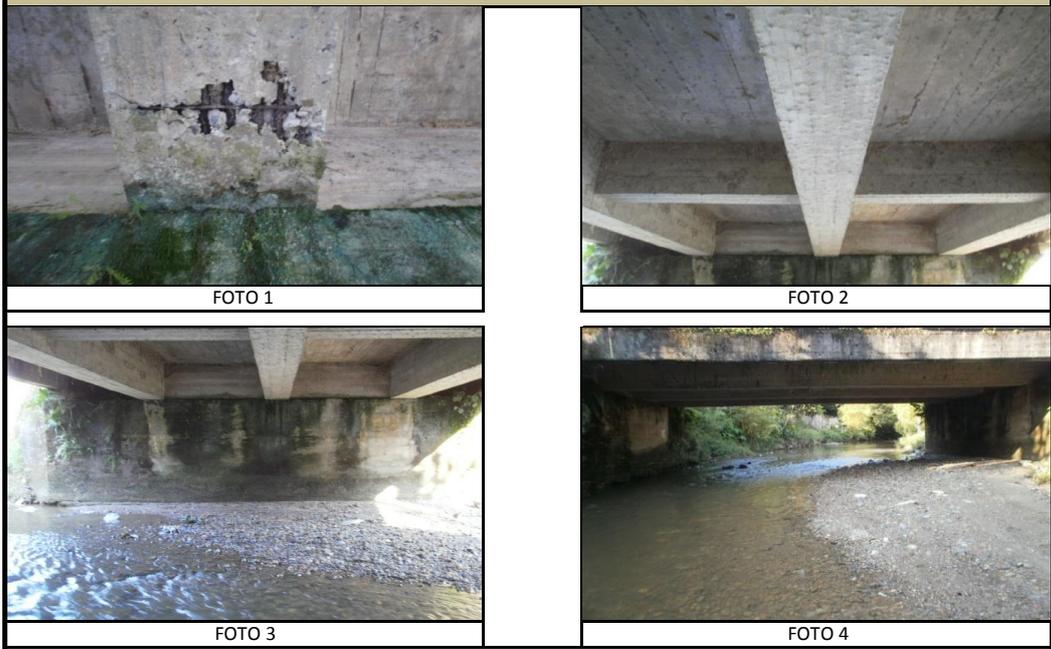
El puente cuenta con tres (3) vigas con dimensiones de 0.97 m x 0.50 m. De acuerdo a la inspección realizada, existe cerca de los apoyos (viga-estribo) exposición y corrosión del acero de refuerzo. Dado lo anterior se recomienda la reparación mediante la aplicación de concreto en las áreas afectadas, con el fin de evitar su continuo deterioro.

2	ALGÚN DAÑO, REPARACIÓN NECESARIA CUANDO SE PRESENTE LA OCASIÓN. EL COMPONENTE FUNCIONA COMO SE DISEÑÓ
---	---

- Las vigas requieren de reposición de concreto ya que se observa la falta del material de recubrimiento, exposición y corrosión del acero de refuerzo.

TIPO	DESCRIPCIÓN	UNIDAD	CANTIDAD	VALOR UNITARIO	VALOR PARCIAL
30	REPARACION DE CONCRETO	ML	9	338,623	3,047,607
TOTAL INTERVENCIÓN					3,047,607

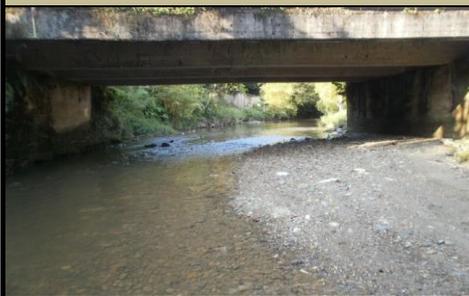
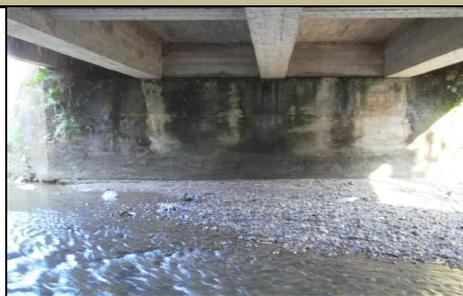
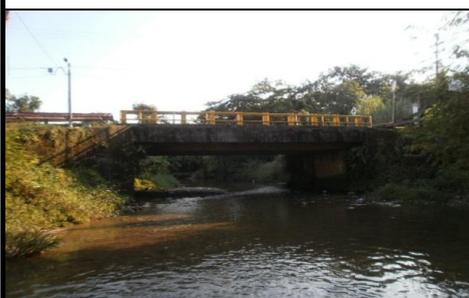
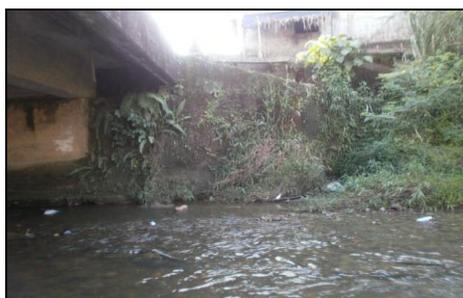
El puente cruza la Quebrada Doña Josefa, la cual presenta bajo caudal. El puente pasa sobre la curva del río, por lo cual el ES2 (Curva externa) presenta socavación de su apoyo. No presenta contaminación excesiva, por lo cual su efecto sobre el puente al momento de la inspección e inventario es mínimo. De acuerdo a lo observado en sitio, el río tiene usos como el comercial (minería) y doméstico. Se requiere protección del cauce para evitar avances de la socavación.

3 DAÑO SIGNIFICATIVO, REPARACIÓN NECESARIA MUY PRONTO

TIPO	DESCRIPCIÓN	UNIDAD	CANTIDAD	VALOR UNITARIO	VALOR PARCIAL
C	PROTECCION DEL CAUCE	M2	13	473,993	6,161,909
TOTAL INTERVENCIÓN					6,161,909

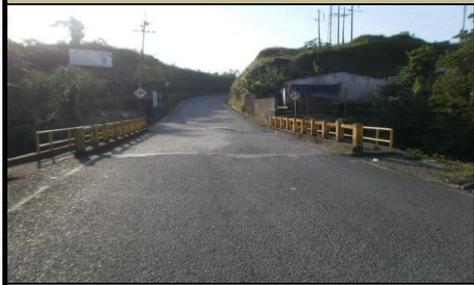
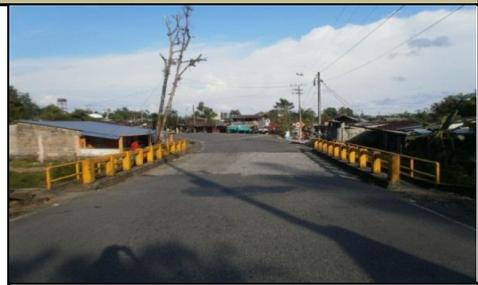
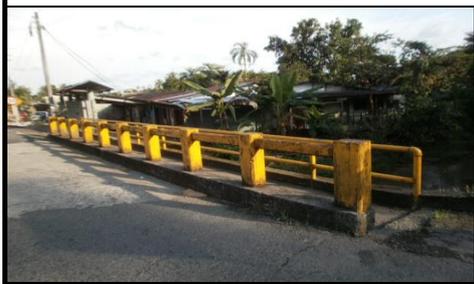
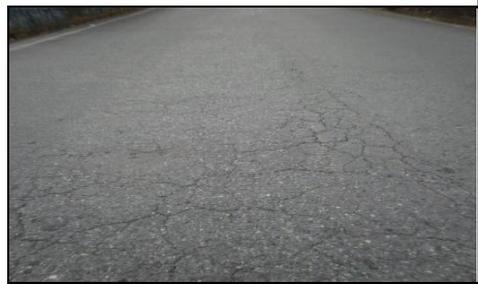
El puente no cuenta con elementos de señalización vertical completos faltan velocidad máxima, carga máxima y nombre de referencia. Por lo tanto, se recomienda la colocación de las señales de tránsito antes mencionadas, con el fin de brindar información y seguridad a quienes transitan el sector.

1	DAÑO PEQUEÑO PERO REPARACIÓN NO ES NECESARIA (EXCEPTO MANTENIMIENTO MENOR)
---	--

TIPO	DESCRIPCIÓN	UNIDAD	CANTIDAD	VALOR UNITARIO	VALOR PARCIAL
92	COLOCACION SEÑAL	UND	4	158,691	634,764
TOTAL INTERVENCIÓN					634,764

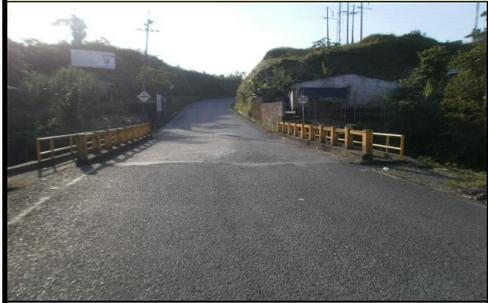
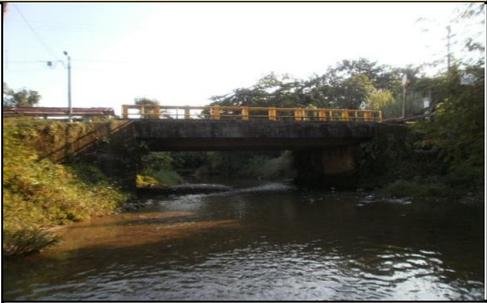
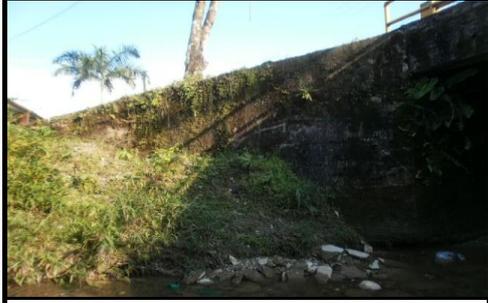
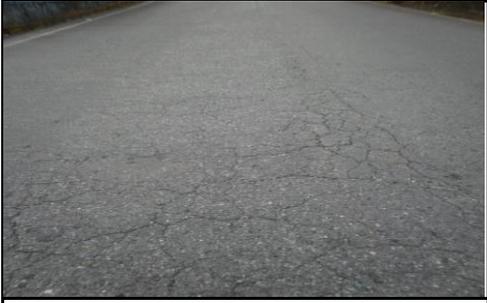
El puente en su componente general se ha calificado como 3, daño significativo, reparación necesaria muy pronto, ya que algunos de sus componentes como son la superficie del puente, conos, estribos y cauce, presentan algunos daños de consideración que de continuar progresando podrían afectar considerablemente la estabilidad de la superestructura. Por lo tanto, se recomienda su pronta intervención.

3 DAÑO SIGNIFICATIVO, REPARACIÓN NECESARIA MUY PRONTO
