**ESTUDIOS DE INSPECCION E INVENTARIO DE PUENTES  
DE LA RED NACIONAL DE CARRETERAS  
ZONA OCCIDENTE**

**INFORME PUENTE TUBADÓ 10-5001-004.00**

**PR 106+0050**

**RUTA 5001 NUQUÍ - LA YE (LAS ANIMAS)  
DEPARTAMENTO DEL CHOCÓ**

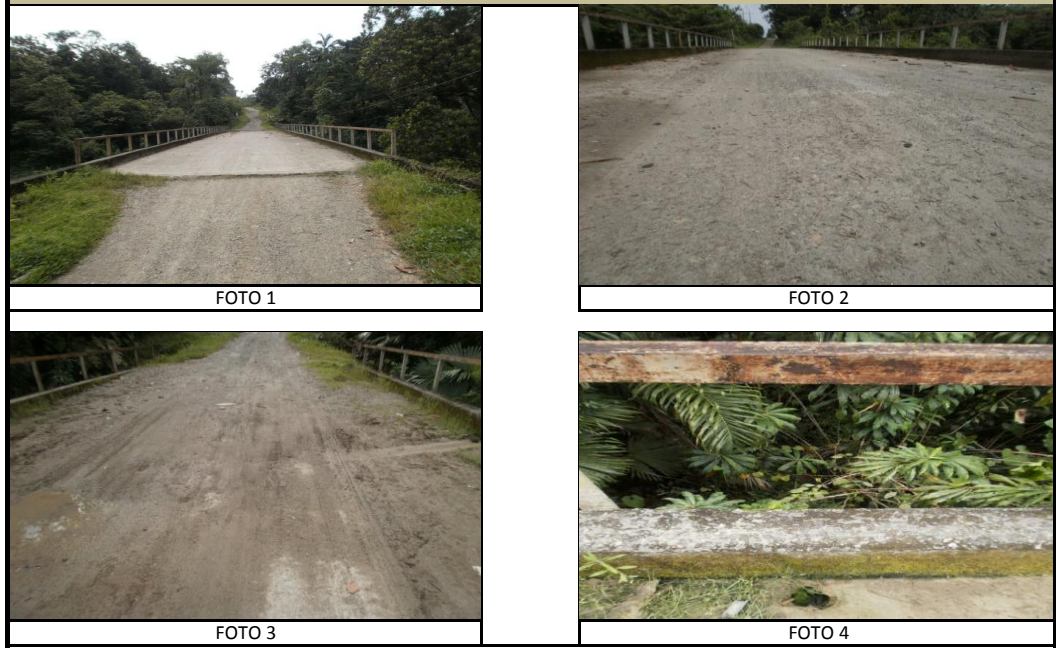
La superficie del puente es en concreto. Se evidencia un desgaste generalizado que ha dejado expuesto el agregado, a causa del efecto de lija que produce sobre la superficie el material de afirmado que compone la vía en los accesos al puente, por lo que además no se observan las losas de aproximación. El sistema de drenaje de la superficie no funciona de manera adecuada. De acuerdo a los daños observados, se recomienda la colocación de una sobrecarpeta asfáltica que brinde protección al concreto del elemento, y luego de esto, restaurar las líneas de demarcación inexistentes en el centro y los extremos de la calzada. En cuanto a los drenes, la reparación de estos elementos será tenida en cuenta en el componente losa.

3 DAÑO SIGNIFICATIVO, REPARACIÓN NECESARIA MUY PRONTO

- La superficie del puente es en concreto. Se evidencia un desgaste generalizado que ha dejado expuesto el agregado, a causa del efecto de lija que produce sobre la superficie el material de afirmado que compone la vía en los accesos al puente. De acuerdo a los daños evidenciados, se recomienda la colocación de una sobrecarpeta asfáltica que brinde protección al concreto del elemento, y luego de esto, restaurar las líneas de demarcación inexistentes en el centro y los extremos de la calzada.

TIPO	DESCRIPCIÓN	UNIDAD	CANTIDAD	VALOR UNITARIO	VALOR PARCIAL
Z	COLOCACION SOBRECARPETA ASFALTICA e:7CM	M2	338	36,553	12,354,914
27	REPARACION DE DEMARCACION	ML	153	20,716	3,169,548
<b>TOTAL INTERVENCIÓN</b>					<b>15,524,462</b>

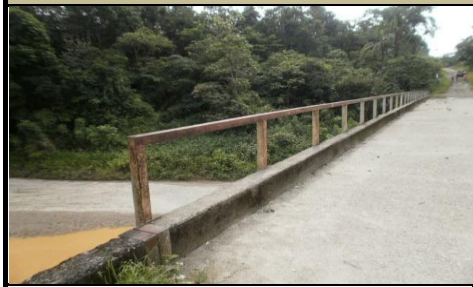
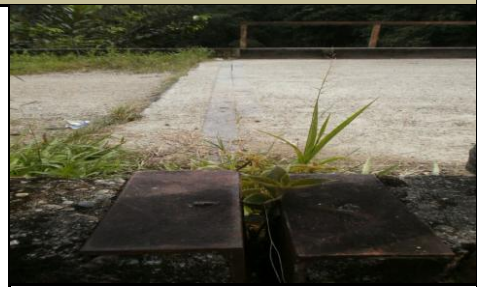
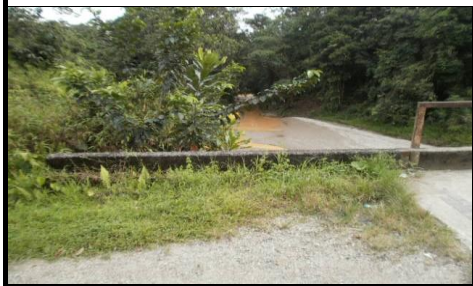
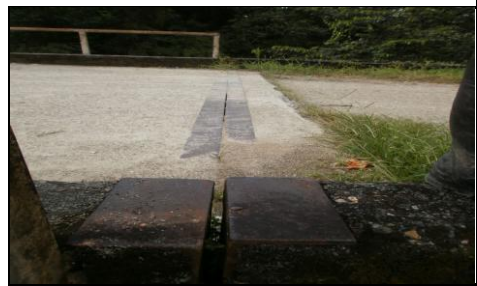
El dispositivo de juntas de expansión está compuesto por placas verticales/ángulos de acero. Se presenta una corrosión generalizada en los elementos metálicos, adicionalmente, se observa como los ángulos se han separado, ocasionando filtraciones hacia la subestructura. Dado lo anterior, se recomienda la reparación de la junta, esto con el fin de corregir las filtraciones que se presentan y proteger los elementos de concreto y acero de la parte inferior del puente.

3 DAÑO SIGNIFICATIVO, REPARACIÓN NECESARIA MUY PRONTO

- Las juntas de expansión presentan una corrosión generalizada en sus elementos metálicos, además de una separación entre los mismos, lo que ha permitido filtraciones hacia la subestructura. Dado lo anterior, se recomienda la reparación de la junta, esto con el fin de corregir las filtraciones que se presentan y proteger los elementos de concreto y acero de la parte inferior del puente.

TIPO	DESCRIPCIÓN	UNIDAD	CANTIDAD	VALOR UNITARIO	VALOR PARCIAL
A	REPARACIÓN DE JUNTA	ML	14	46,890	656,460
<b>TOTAL INTERVENCIÓN</b>					<b>656,460</b>

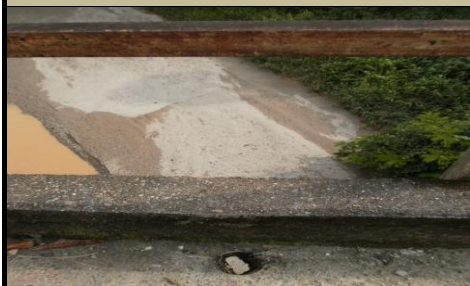
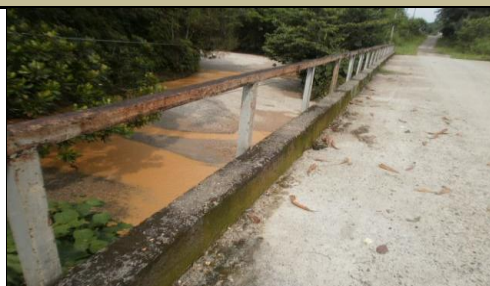
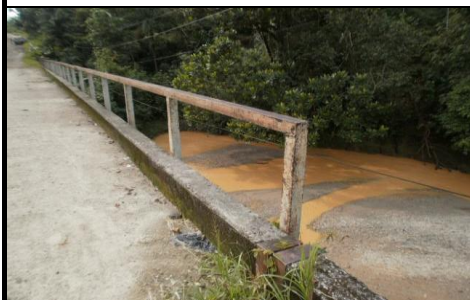
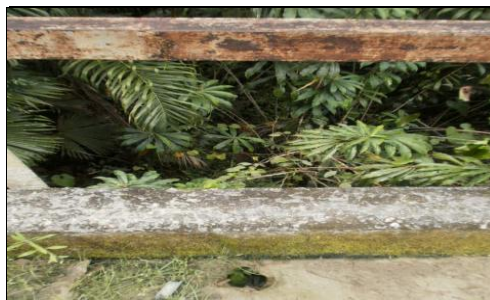
El puente no posee andenes, se observan bordillos en concreto en los dos costados, los cuales se encuentran cubiertos por la vegetación existente a lo largo del puente. Se recomienda una limpieza general del componente y la posterior aplicación de pintura de concreto como parte del mantenimiento rutinario del puente.

0 SIN DAÑO O DAÑO INSIGNIFICANTE

- Los bordillos se observan en buenas condiciones, aunque se encuentran cubiertos por la vegetación existente a lo largo del puente. Se recomienda una limpieza general del componente y la posterior aplicación de pintura de concreto como parte del mantenimiento rutinario del puente.

TIPO	DESCRIPCIÓN	UNIDAD	CANTIDAD	VALOR UNITARIO	VALOR PARCIAL
10	LIMPIEZA	ML	307	2,294	704,258
34	PINTURA DE CONCRETO	ML	307	15,455	4,744,685
<b>TOTAL INTERVENCIÓN</b>					<b>5,448,943</b>

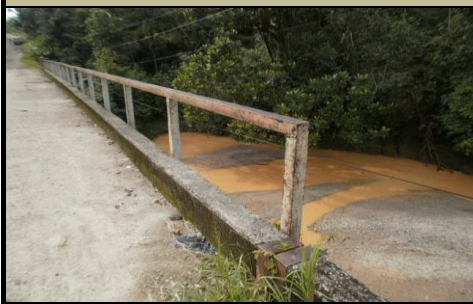
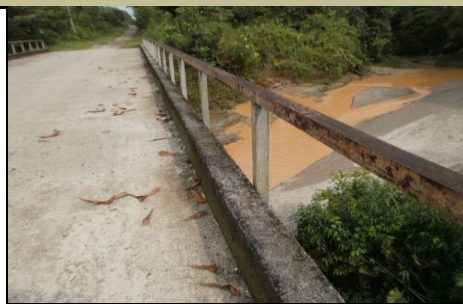
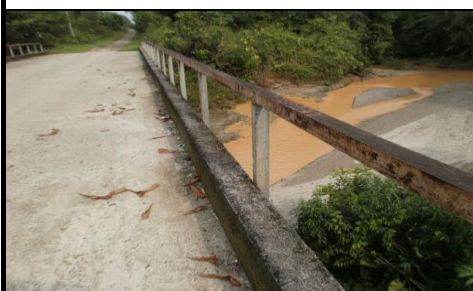
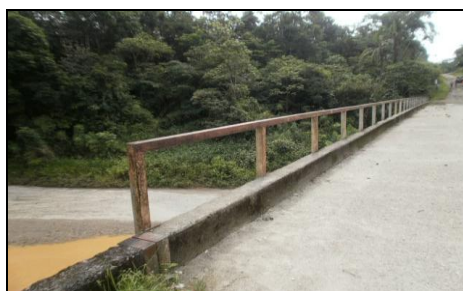
El puente posee barandas compuestas por una construcción metálica ligera. El estado general de los elementos es bueno, sin embargo, se recomienda la limpieza general del componente y la posterior aplicación de pintura de acero.

0 SIN DAÑO O DAÑO INSIGNIFICANTE

- El estado general de los barandas es bueno, sin embargo, se recomienda la limpieza general del componente y la posterior aplicación de pintura de acero.

TIPO	DESCRIPCIÓN	UNIDAD	CANTIDAD	VALOR UNITARIO	VALOR PARCIAL
10	LIMPIEZA	ML	314	4,516	1,418,024
40	PINTURA DE ACERO	ML	314	25,784	8,096,176
<b>TOTAL INTERVENCIÓN</b>					<b>9,514,200</b>

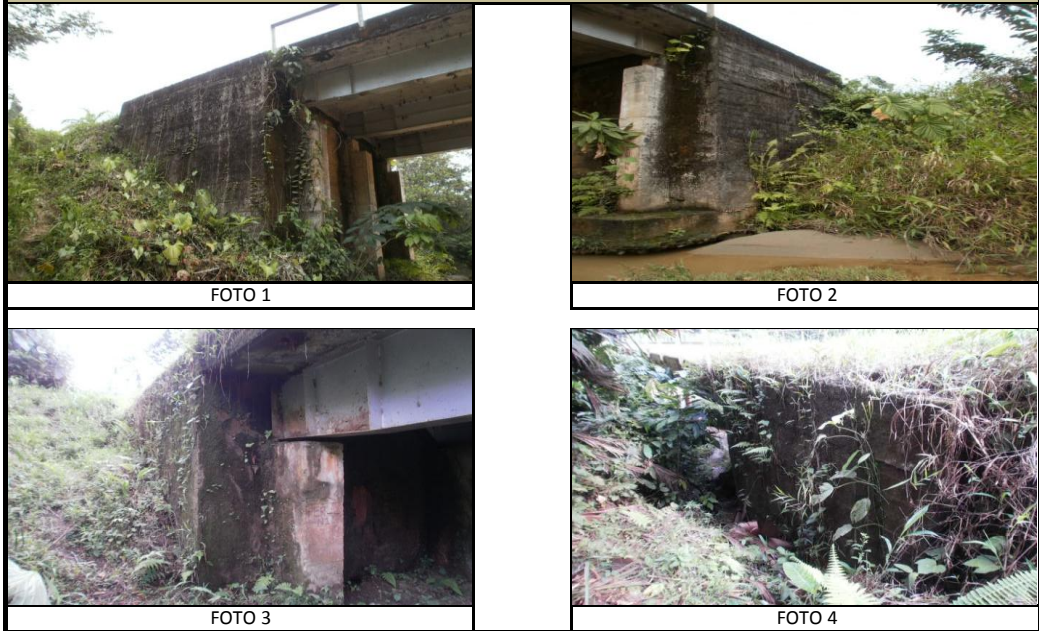
Existe desarrollo de taludes en los cuatro costados del puente, estos se conforman en los accesos y se conectan en forma directa con el terreno natural. Sin embargo, se presentan problemas con la conducción de la escorrentía proveniente de la superficie, por lo tanto, se recomienda la construcción de cunetas en los cuatro costados del puente, con el fin de evitar daños en los elementos cercanos como son las aletas y los estribos.

3	DAÑO SIGNIFICATIVO, REPARACIÓN NECESARIA MUY PRONTO
---	---

- Existe desarrollo de taludes en los cuatro costados del puente, estos se conforman en los accesos y se conectan en forma directa con el terreno natural. Sin embargo, se presentan problemas con la conducción de la escorrentía proveniente de la superficie, por lo tanto, se recomienda la construcción de cunetas en los cuatro costados del puente, con el fin de evitar daños en los elementos cercanos como son las aletas y los estribos.

TIPO	DESCRIPCIÓN	UNIDAD	CANTIDAD	VALOR UNITARIO	VALOR PARCIAL
D	CONSTRUCCION DE CUNETAS	ML	40	126,480	5,059,200
<b>TOTAL INTERVENCIÓN</b>					<b>5,059,200</b>

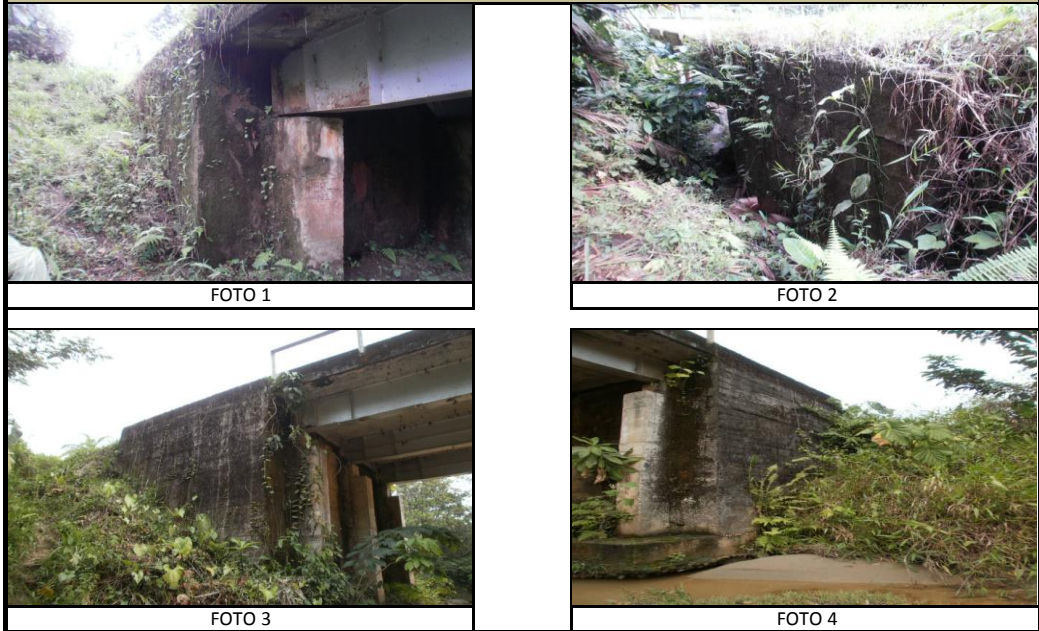
Aletas integradas a los estribos. El estado general de los elementos es bueno, sin embargo, se observa gran cantidad de vegetación adherida a los elementos, por lo que se recomienda realizar una limpieza general en el componente como parte del mantenimiento rutinario del puente.

0 SIN DAÑO O DAÑO INSIGNIFICANTE

TIPO	DESCRIPCIÓN	UNIDAD	CANTIDAD	VALOR UNITARIO	VALOR PARCIAL
10	LIMPIEZA	M2	100	10,755	1,075,500
<b>TOTAL INTERVENCIÓN</b>					<b>1,075,500</b>

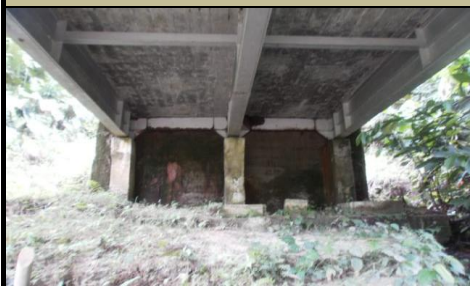
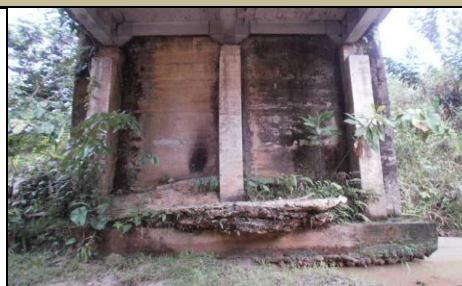
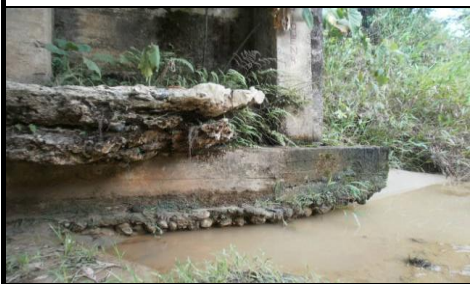
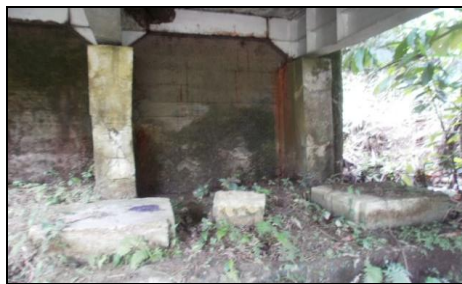
Estribos con aletas integradas en concreto reforzado. Se observa gran cantidad de vegetación adherida a los elementos, por lo que se recomienda realizar una limpieza general en el componente como parte del mantenimiento rutinario del puente.

0 SIN DAÑO O DAÑO INSIGNIFICANTE

- En aletas y estribos sólo es necesario llevar a cabo limpieza general como parte del mantenimiento rutinario del puente, ya que no se presentan fisuras ni pérdidas de concreto en los elementos.

TIPO	DESCRIPCIÓN	UNIDAD	CANTIDAD	VALOR UNITARIO	VALOR PARCIAL
10	LIMPIEZA	M2	40	11,699	467,960
<b>TOTAL INTERVENCIÓN</b>					<b>467,960</b>

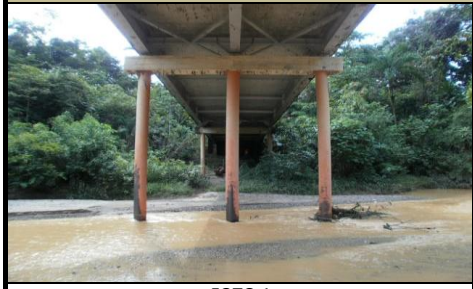
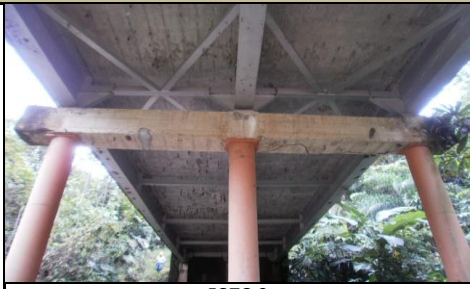
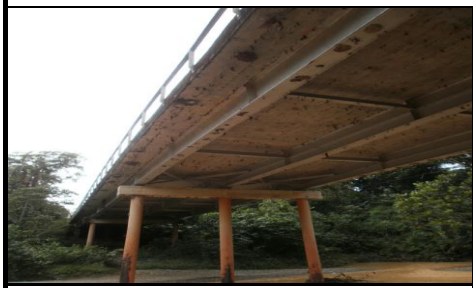
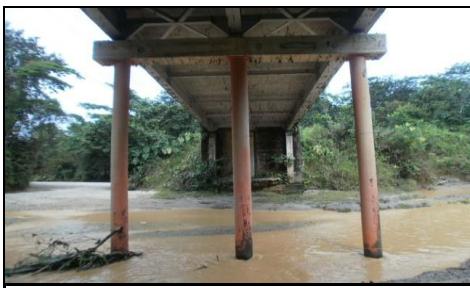
El puente cuenta con dos pilas, las cuales están compuesta por tres columnas circulares en acero y una viga cabezal común en concreto reforzado. El estado general de los elementos es bueno, sin embargo, se recomienda realizar una limpieza general en el componente. Adicionalmente, se debe aplicar pintura de acero en las columnas circulares.

0 SIN DAÑO O DAÑO INSIGNIFICANTE

- En pilas se debe realizar una limpieza general, tanto en la viga cabezal de concreto como en las columnas circulares de acero, a las que posteriormente se les debe aplicar pintura de acero.

TIPO	DESCRIPCIÓN	UNIDAD	CANTIDAD	VALOR UNITARIO	VALOR PARCIAL
10	LIMPIEZA	M2	30	26,856	805,680
40	PINTURA DE ACERO	M2	22	53,166	1,169,652
<b>TOTAL INTERVENCIÓN</b>					<b>1,975,332</b>

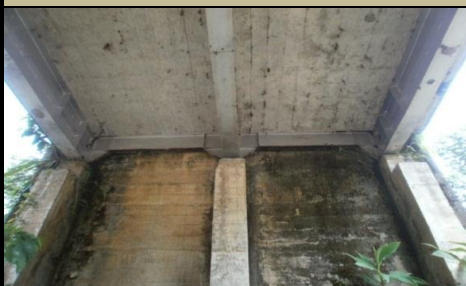
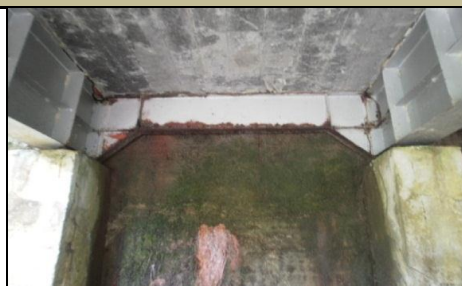
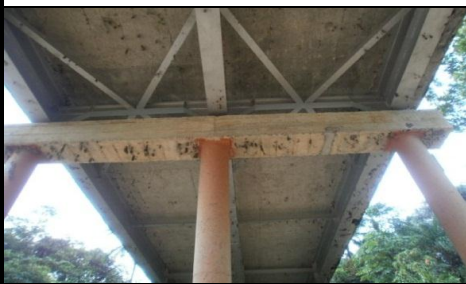
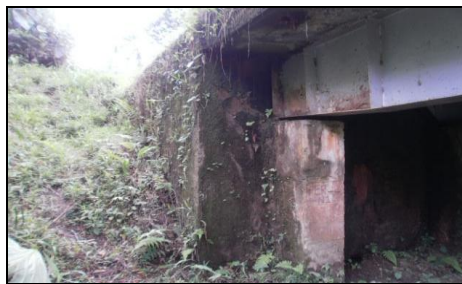
En el centro y los extremos del puente se observan vigas transversales en acero, las cuales reposan directamente sobre las pilas y los estribos, por lo que el tipo de apoyo fijo se toma como simples juntas de construcción. El estado general de los elementos es bueno, sin embargo, se observan grandes humedades producto de las filtraciones provenientes de la superficie, además de vegetación adherida. Por lo anterior, se recomienda realizar una limpieza general en el componente como parte del mantenimiento rutinario del puente.

0 SIN DAÑO O DAÑO INSIGNIFICANTE

TIPO	DESCRIPCIÓN	UNIDAD	CANTIDAD	VALOR UNITARIO	VALOR PARCIAL
10	LIMPIEZA	UND	12	31,191	374,292
<b>TOTAL INTERVENCIÓN</b>					<b>374,292</b>

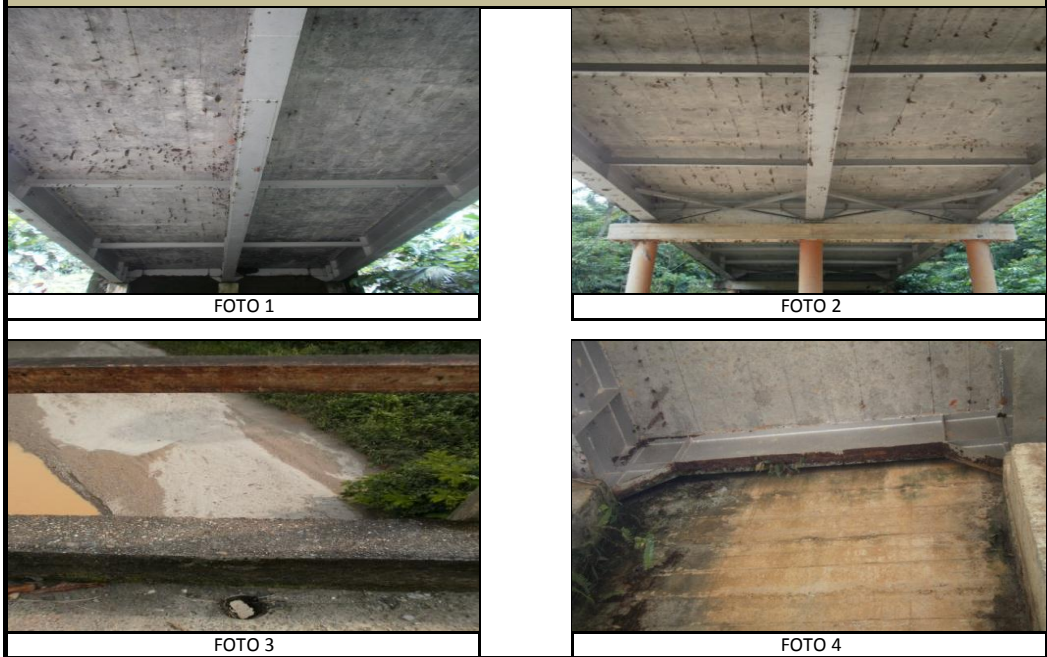
La losa en general se encuentra en buen estado, pues no se presentan fisuras ni pérdidas de concreto. Sin embargo, se recomienda la reparación de los drenes existentes, ya que son demasiado cortos, y aunque evacúan de manera adecuada el agua de la superficie, esta se queda en la parte inferior de la losa provocando humedades en el elemento, específicamente en el área correspondiente a los voladizos. Se debe realizar además una limpieza general del componente.

3	DAÑO SIGNIFICATIVO, REPARACIÓN NECESARIA MUY PRONTO
---	---

TIPO	DESCRIPCIÓN	UNIDAD	CANTIDAD	VALOR UNITARIO	VALOR PARCIAL
E	REPARACION DE DRENES	UND	32	74,147	2,372,704
10	LIMPIEZA	M2	340	32,198	10,947,320
<b>TOTAL INTERVENCIÓN</b>					<b>13,320,024</b>

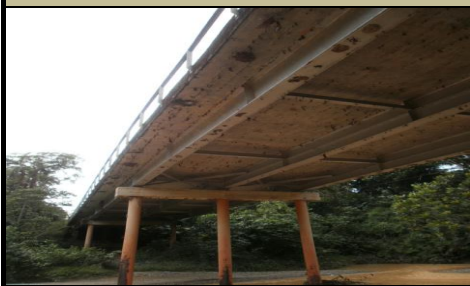
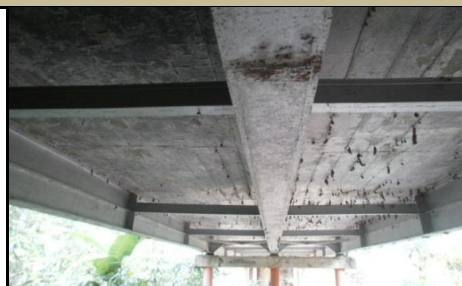
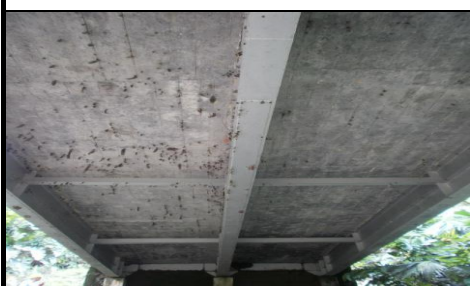
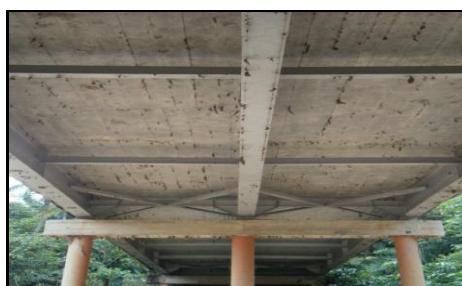
El puente cuenta con tres vigas simplemente apoyadas con sección transversal constante en acero, adicionalmente, tiene cuatro vigas transversales las que reposan sobre los estribos y las pilas. Se observan también 12 riostras en acero, las cuales van a lo largo de la longitud total del puente. Los elementos en general se encuentran en buen estado, no obstante, se sugiere la limpieza general y la posterior aplicación de pintura de acero, tanto en vigas como riostras.

0 SIN DAÑO O DAÑO INSIGNIFICANTE

TIPO	DESCRIPCIÓN	UNIDAD	CANTIDAD	VALOR UNITARIO	VALOR PARCIAL
10	LIMPIEZA	ML	758	21,604	16,375,832
40	PINTURA DE ACERO	ML	758	36,647	27,778,426
<b>TOTAL INTERVENCIÓN</b>					<b>44,154,258</b>

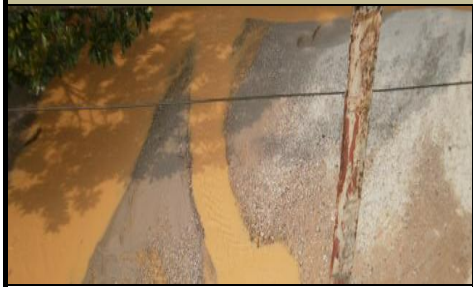
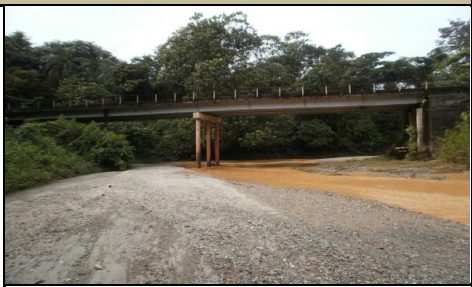
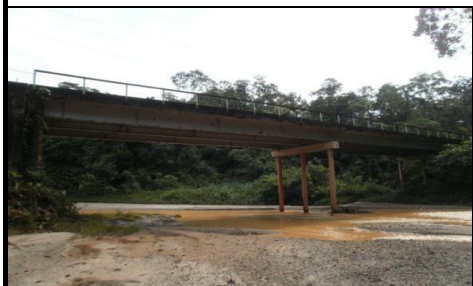
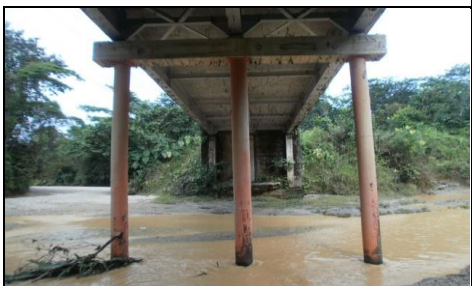
El puente cruza un río denominado Tubadó, se observa un nivel de cauce bajo y una velocidad de recorrido suave. No se presentan problemas de contaminación ni malos olores, tampoco daños en la subestructura del puente causados por el cauce, por lo que no se requiere ningún tipo de intervención en este componente.

0 SIN DAÑO O DAÑO INSIGNIFICANTE

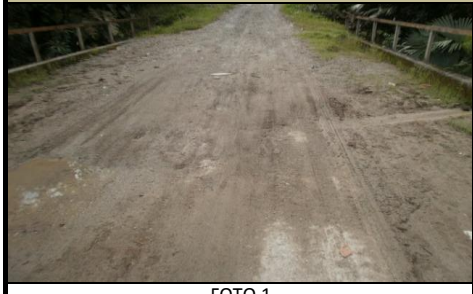
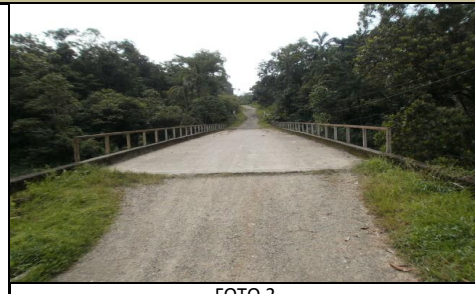
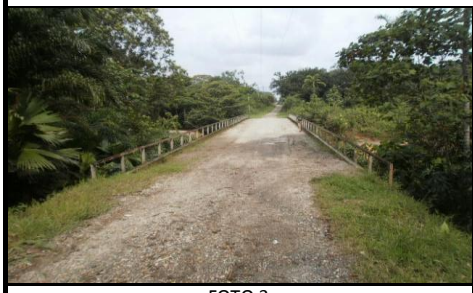
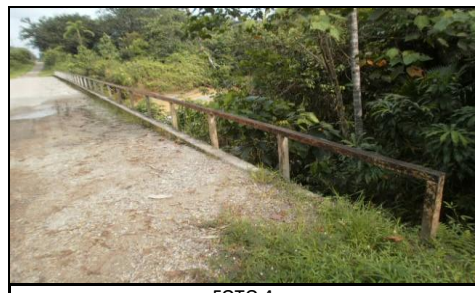
Durante la inspección no se observó ningún tipo de señalización. Como parte del mantenimiento rutinario del puente, se requiere la instalación en los dos sentidos de la vía de las siguientes señales verticales; identificación del puente, velocidad máxima permitida, proximidad del puente sobre la vía, carga máxima soportada por la estructura y señal que indique que sólo se permite el paso de un vehículo a la vez a través del puente.

1	DAÑO PEQUEÑO PERO REPARACIÓN NO ES NECESARIA (EXCEPTO MANTENIMIENTO MENOR)
---	--

TIPO	DESCRIPCIÓN	UNIDAD	CANTIDAD	VALOR UNITARIO	VALOR PARCIAL
92	COLOCACION SEÑAL	UND	10	158,691	1,586,910
<b>TOTAL INTERVENCIÓN</b>					<b>1,586,910</b>

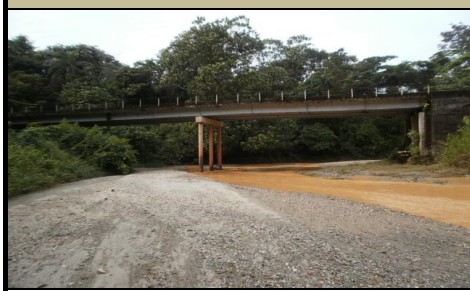
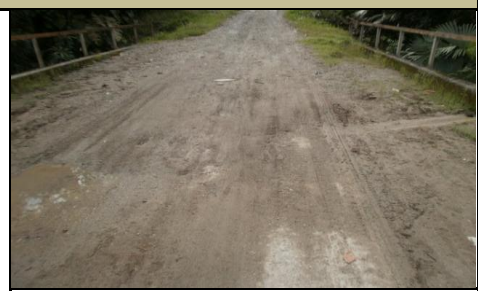
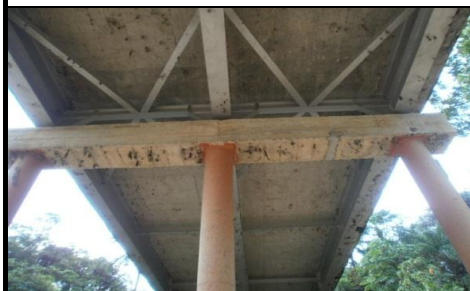
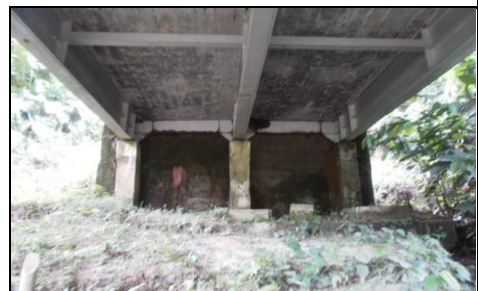
El puente en su componente general se ha calificado como 3, daño significativo, reparación necesaria muy pronto, ya que algunos de sus componentes como son la superficie, juntas de expansión, conos/taludes y losa, presentan daños de consideración y requieren una pronta intervención.

3 DAÑO SIGNIFICATIVO, REPARACIÓN NECESARIA MUY PRONTO
