**ESTUDIOS DE INSPECCION E INVENTARIO DE PUENTES
DE LA RED NACIONAL DE CARRETERAS
ZONA OCCIDENTE**

INFORME PUENTE TUBADOCITO 10-5001-004.10

PR 107+0100

**RUTA 5001 NUQUÍ - LA YE (LAS ANIMAS)
DEPARTAMENTO DEL CHOCÓ**

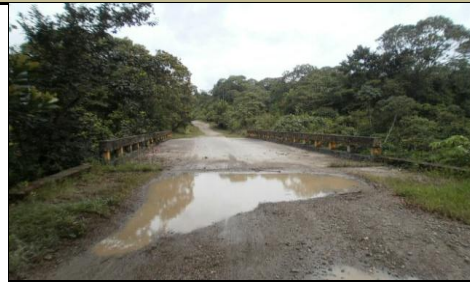
FOTO 2: PLACA IDENTIFICACIÓN PUENTE - NO EXISTE

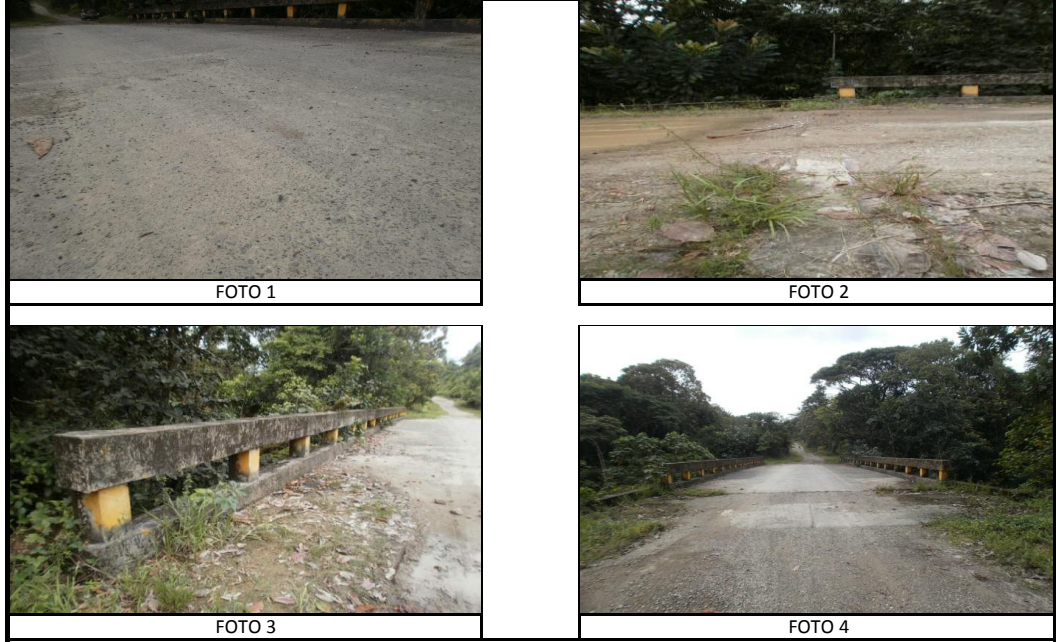
La superficie del puente es en concreto. Se evidencia un desgaste generalizado, sin que esto cause daños significativos en el elemento, sin embargo, se observan gran cantidad de residuos de vegetación a lo largo y ancho del puente. Las losas de aproximación se encuentran cubiertas por el material de afirmado que compone la vía en los accesos al puente. El sistema de drenaje de la superficie no funciona de manera adecuada. De acuerdo a lo anterior, sólo se recomienda una limpieza general del componente, luego de esto se deben restaurar las líneas de demarcación inexistentes en el centro y los extremos de la calzada. En cuanto a los drenes, la reparación de estos elementos será tenida en cuenta en el componente losa.

1	DAÑO PEQUEÑO PERO REPARACIÓN NO ES NECESARIA (EXCEPTO MANTENIMIENTO MENOR)
---	--

TIPO	DESCRIPCIÓN	UNIDAD	CANTIDAD	VALOR UNITARIO	VALOR PARCIAL
10	LIMPIEZA	M2	277	10,510	2,911,270
27	REPARACION DE DEMARCACION	ML	123	20,716	2,548,068
TOTAL INTERVENCIÓN					5,459,338

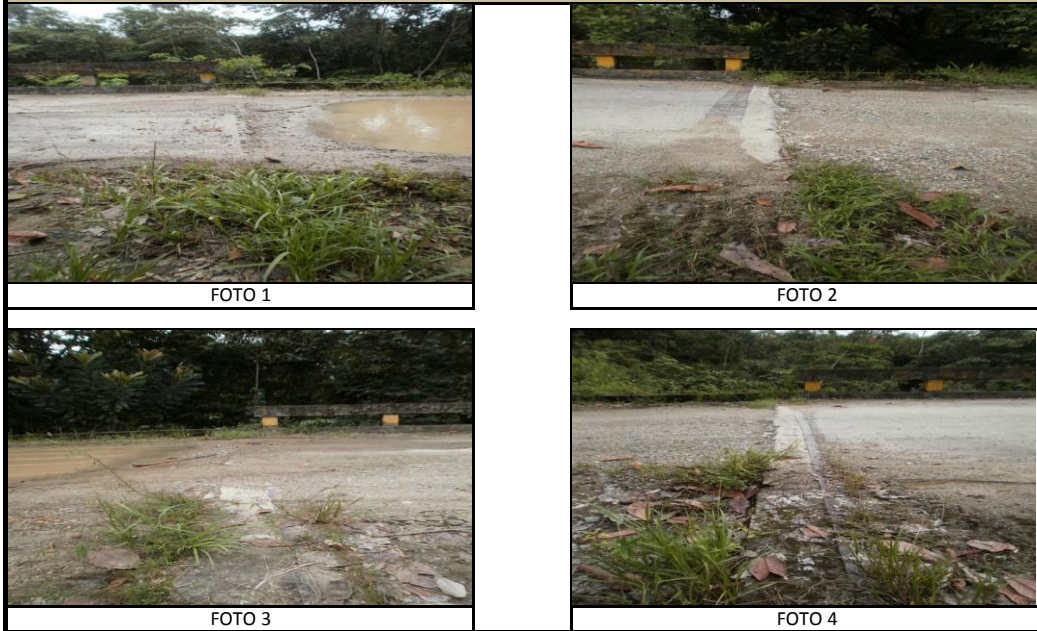
El dispositivo de juntas de expansión está compuesto por placas verticales/ángulos de acero. El estado general es bueno, sin embargo, se observa gran cantidad de vegetación a lo largo de los elementos, además de la pérdida del sello entre los ángulos de metálicos, lo que ha permitido que se filtre el agua de la superficie hacia la subestructura. De acuerdo a lo anterior, se requiere una limpieza general del componente, y la reposición del sello inexistente.

1 DAÑO PEQUEÑO PERO REPARACIÓN NO ES NECESARIA (EXCEPTO MANTENIMIENTO MENOR)

TIPO	DESCRIPCIÓN	UNIDAD	CANTIDAD	VALOR UNITARIO	VALOR PARCIAL
10	LIMPIEZA	ML	18	1,674	30,132
39	REPOSICION DE SELLO	ML	18	35,182	633,276
TOTAL INTERVENCIÓN					663,408

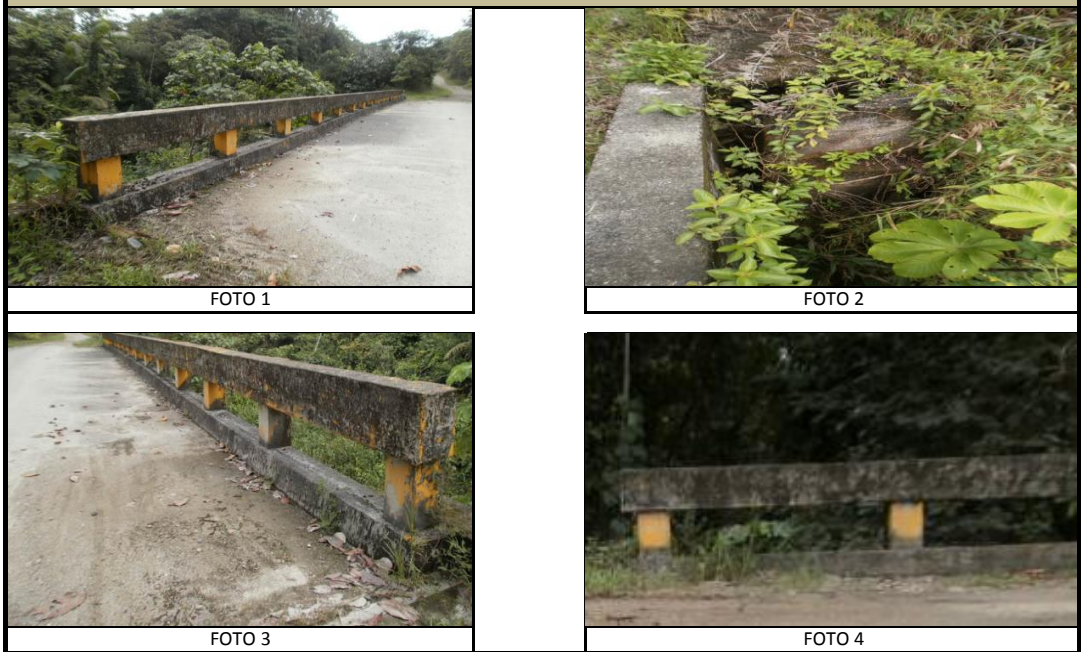
El puente no posee andenes, se observan bordillos en concreto en los dos costados, los cuales se encuentran cubiertos por la vegetación existente a lo largo del puente. Se recomienda una limpieza general del componente y la posterior aplicación de pintura de concreto como parte del mantenimiento rutinario del puente.

0 SIN DAÑO O DAÑO INSIGNIFICANTE

TIPO	DESCRIPCIÓN	UNIDAD	CANTIDAD	VALOR UNITARIO	VALOR PARCIAL
10	LIMPIEZA	ML	185	2,294	424,390
34	PINTURA DE CONCRETO	ML	185	15,455	2,859,175
TOTAL INTERVENCIÓN					3,283,565

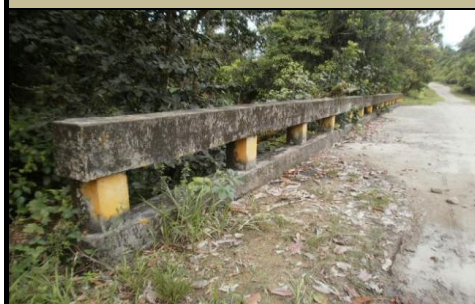
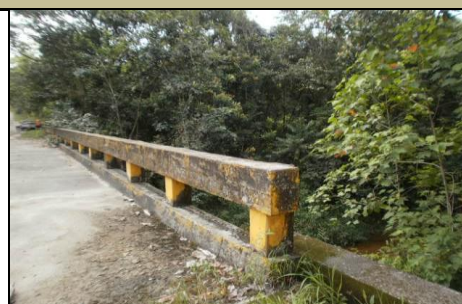
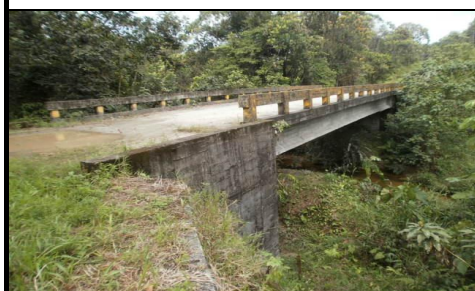
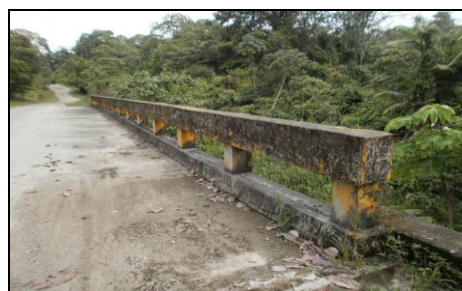
El puente posee barandas compuestas por pasamanos y pilastras de concreto. El estado general de los elementos es bueno, sin embargo, se recomienda la limpieza general del componente y la posterior aplicación de pintura de concreto.

0 SIN DAÑO O DAÑO INSIGNIFICANTE

TIPO	DESCRIPCIÓN	UNIDAD	CANTIDAD	VALOR UNITARIO	VALOR PARCIAL
10	LIMPIEZA	ML	306	4,516	1,381,896
34	PINTURA DE CONCRETO	ML	306	22,728	6,954,768
TOTAL INTERVENCIÓN					8,336,664

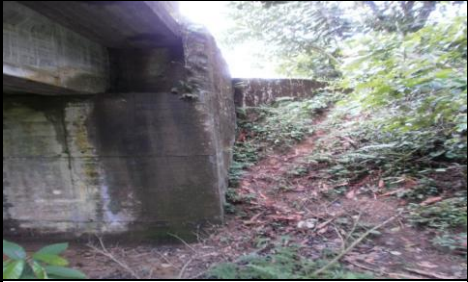
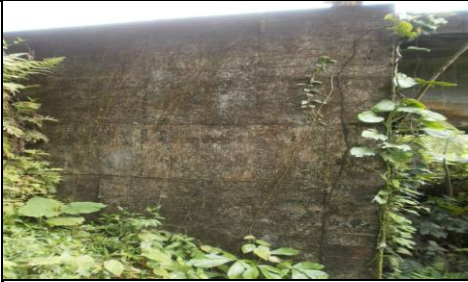
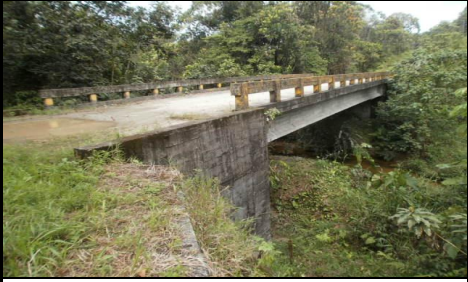
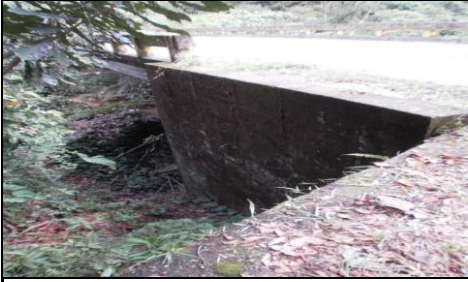
<p>FOTO 4</p>			
CALIFICACIÓN OBTENIDA EN LA INSPECCIÓN					
3	DAÑO SIGNIFICATIVO, REPARACIÓN NECESARIA MUY PRONTO

- Existe desarrollo de taludes en los cuatro costados del puente, estos se conforman en los accesos y se conectan en forma directa con el terreno natural. Sin embargo, se presentan problemas con la conducción de la escorrentía proveniente de la superficie, por lo tanto, se recomienda la construcción de cunetas en los cuatro costados del puente, con el fin de evitar daños en los elementos cercanos como son las aletas y los estribos.

OBRAS DE REPARACIÓN Y/O MANTENIMIENTO					
TIPO	DESCRIPCIÓN	UNIDAD	CANTIDAD	VALOR UNITARIO	VALOR PARCIAL
D	CONSTRUCCION DE CUNETAS	ML	32	126,480	4,047,360
TOTAL INTERVENCIÓN					4,047,360

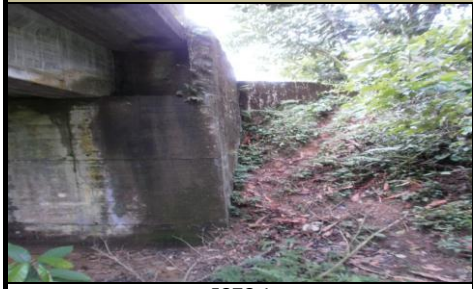
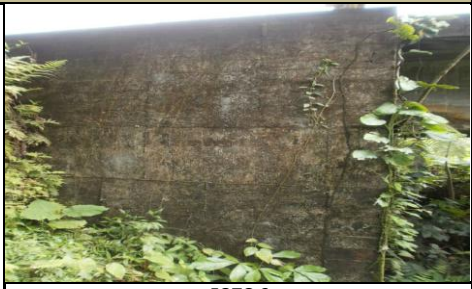
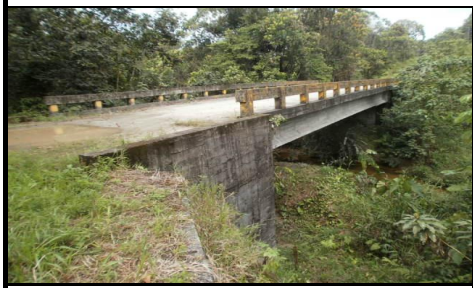
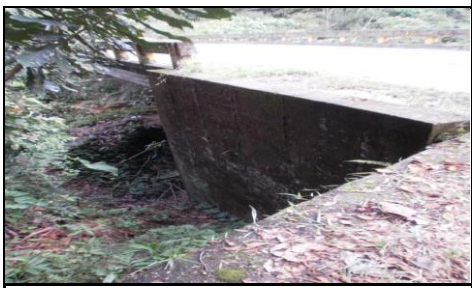
Aletas integradas a los estribos. El estado general de los elementos es bueno, sin embargo, se observa gran cantidad de vegetación adherida a los elementos, por lo que se recomienda realizar una limpieza general en el componente como parte del mantenimiento rutinario del puente.

0 SIN DAÑO O DAÑO INSIGNIFICANTE

TIPO	DESCRIPCIÓN	UNIDAD	CANTIDAD	VALOR UNITARIO	VALOR PARCIAL
10	LIMPIEZA	M2	80	10,755	860,400
TOTAL INTERVENCIÓN					860,400

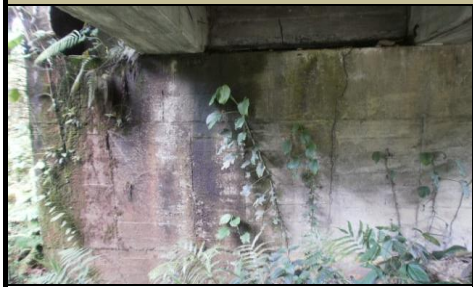
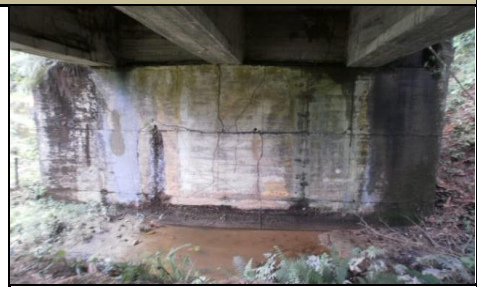
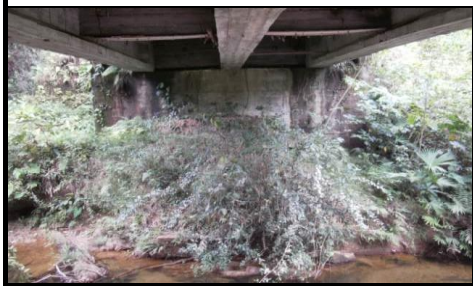
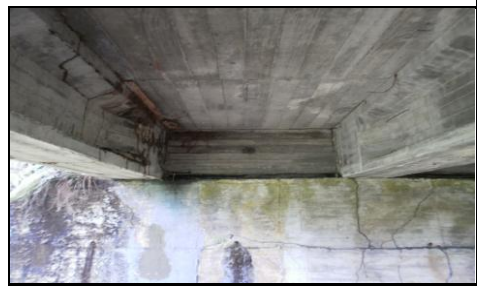
Estribos con aletas integradas en concreto reforzado. Se observa gran cantidad de vegetación adherida a los elementos, por lo que se recomienda realizar una limpieza general en el componente como parte del mantenimiento rutinario del puente.

0	SIN DAÑO O DAÑO INSIGNIFICANTE
---	--------------------------------

TIPO	DESCRIPCIÓN	UNIDAD	CANTIDAD	VALOR UNITARIO	VALOR PARCIAL
10	LIMPIEZA	M2	90	11,699	1,052,910
TOTAL INTERVENCIÓN					1,052,910

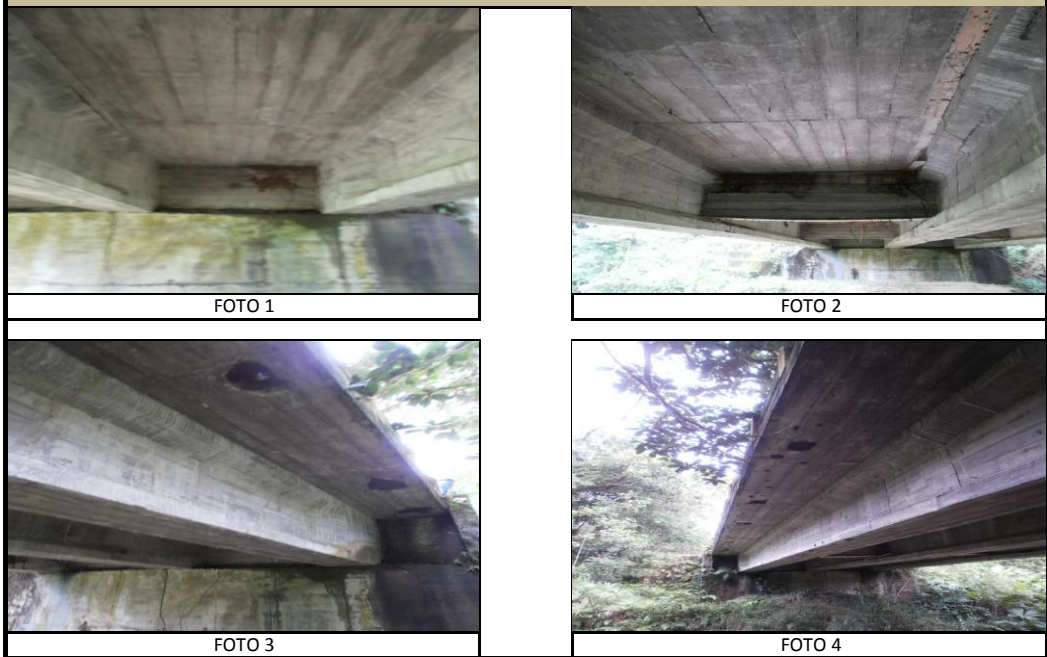
La losa en general se encuentra en buen estado, pues no se presentan fisuras ni pérdidas de concreto. Sin embargo, se recomienda la reparación de los drenes existentes, ya que son demasiado cortos, y aunque evacúan de manera adecuada el agua de la superficie, esta se queda en la parte inferior de la losa provocando humedades en el elemento, específicamente en el área correspondiente a los voladizos.

3	DAÑO SIGNIFICATIVO, REPARACIÓN NECESARIA MUY PRONTO
---	---

10 Losa E:Reparación de drenes - La losa en general se encuentra en buen estado, pues no se presentan fisuras ni pérdidas de concreto. Sin embargo, se recomienda la reparación de los drenes existentes, ya que son demasiado cortos, y aunque evacúan de manera adecuada el agua de la superficie, esta se queda en la parte inferior de la losa provocando humedades en el elemento, específicamente en el área correspondiente a los voladizos. Infiltración	3	-		E	20	2013	1483	4

TIPO	DESCRIPCIÓN	UNIDAD	CANTIDAD	VALOR UNITARIO	VALOR PARCIAL
E	REPARACION DE DRENES	UND	20	74,147	1,482,940
TOTAL INTERVENCIÓN					1,482,940

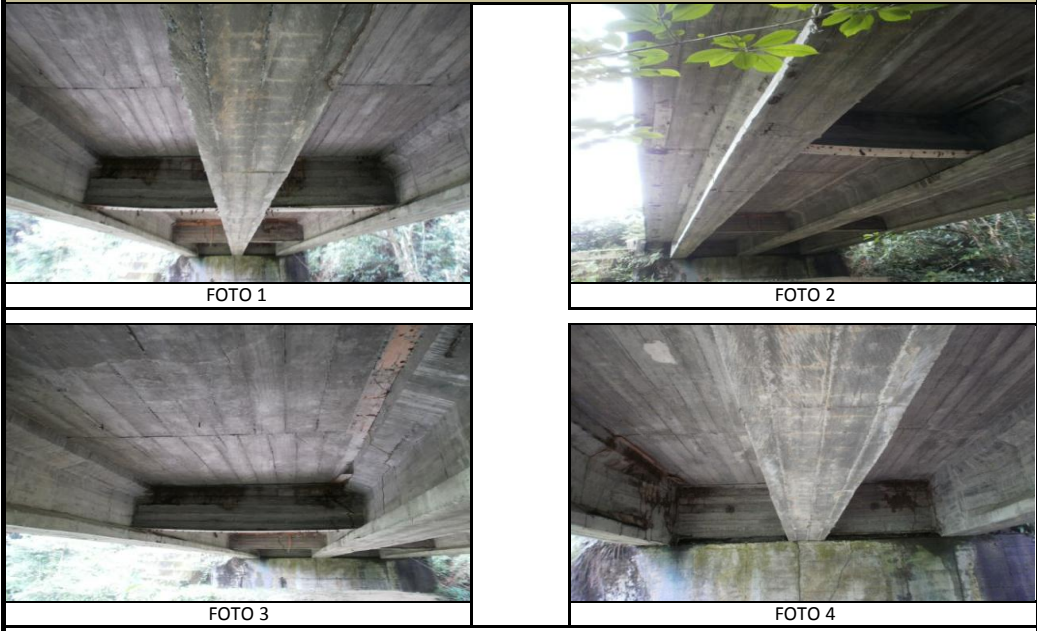
El puente cuenta con tres simplemente apoyadas con sección transversal constante en concreto preesforzado in situ. El estado general de los elementos es bueno, por lo que no se requiere ningún tipo de intervención en el componente.

0	SIN DAÑO O DAÑO INSIGNIFICANTE
---	--------------------------------

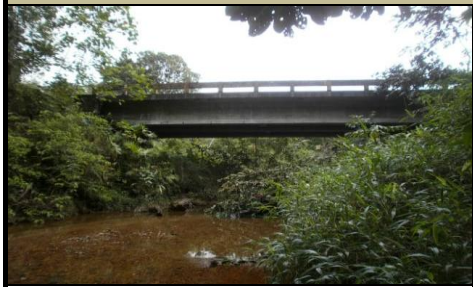
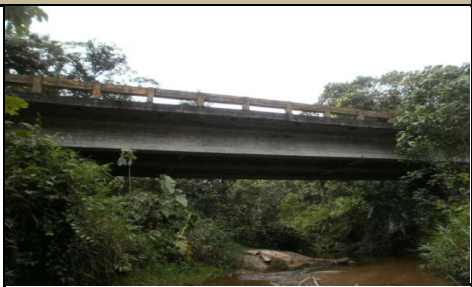
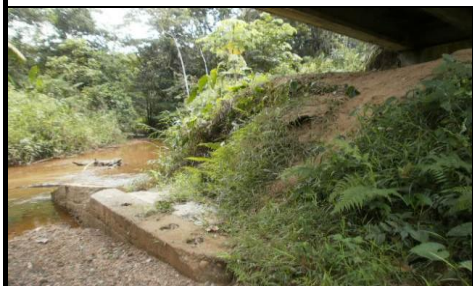
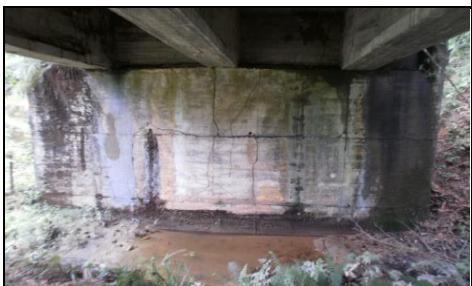
El puente cruza una quebrada denominada Tubadocito, se observa un nivel de cauce bajo y una velocidad de recorrido suave. No se presentan problemas de contaminación ni malos olores, tampoco daños en la subestructura del puente causados por el cauce, por lo que no se requiere ningún tipo de intervención en este componente.

0 SIN DAÑO O DAÑO INSIGNIFICANTE

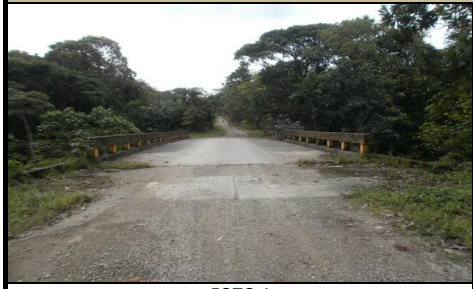
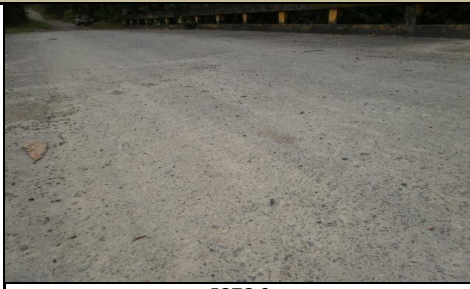
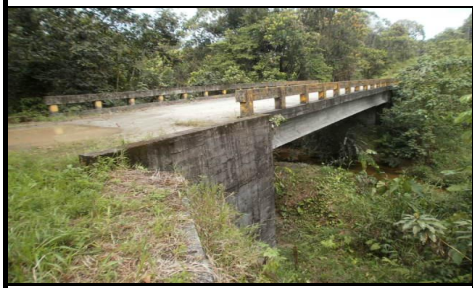
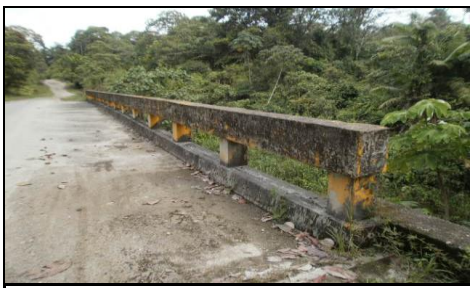
Durante la inspección no se observó ningún tipo de señalización. Como parte del mantenimiento rutinario del puente, se requiere la instalación en los dos sentidos de la vía de las siguientes señales verticales; identificación del puente, velocidad máxima permitida, proximidad del puente sobre la vía y carga máxima soportada por la estructura.

1	DAÑO PEQUEÑO PERO REPARACIÓN NO ES NECESARIA (EXCEPTO MANTENIMIENTO MENOR)
---	--

TIPO	DESCRIPCIÓN	UNIDAD	CANTIDAD	VALOR UNITARIO	VALOR PARCIAL
92	COLOCACION SEÑAL	UND	8	158,691	1,269,528
TOTAL INTERVENCIÓN					1,269,528

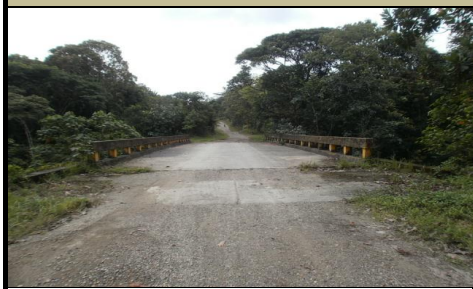
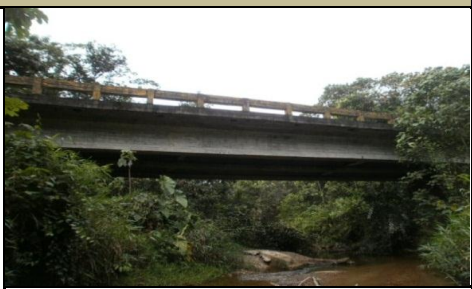
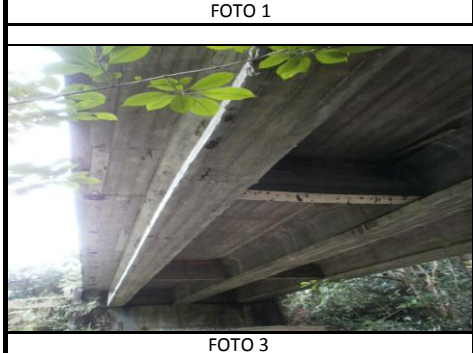
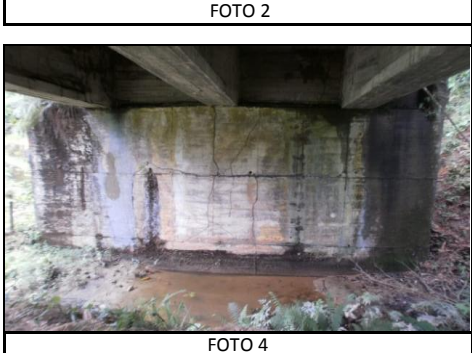
El puente en su componente general se ha calificado como 2. Algún daño, reparación necesaria cuando se presente la ocasión. El componente funciona como se diseñó, ya que la mayoría de sus componentes sólo requieren actividades de mantenimiento rutinario o se encuentran en buen estado y no es necesario intervenirlas. Además, aunque los componentes conos/taludes y losa, fueron calificados como 3, el estado evidenciado en estos elementos no compromete la integridad global del puente.

2	ALGÚN DAÑO, REPARACIÓN NECESARIA CUANDO SE PRESENTE LA OCASIÓN. EL COMPONENTE FUNCIONA COMO SE DISEÑÓ
---	---
