**ESTUDIOS DE INSPECCION E INVENTARIO DE PUENTES  
DE LA RED NACIONAL DE CARRETERAS  
ZONA OCCIDENTE**

**INFORME PUENTE EL AGROPECUARIO 10-5002-003.00**

**PR 05+0900**

**RUTA 5002 LA ANIMAS - SANTA CECILIA  
DEPARTAMENTO DEL CHOCÓ**

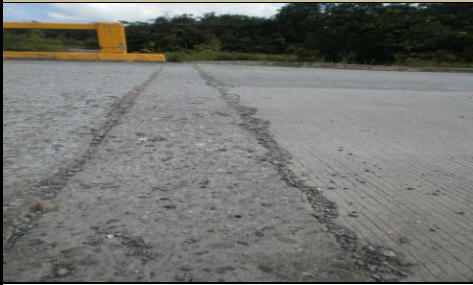
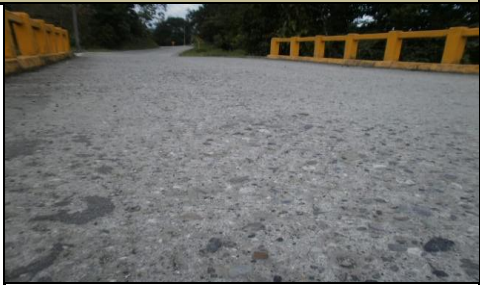
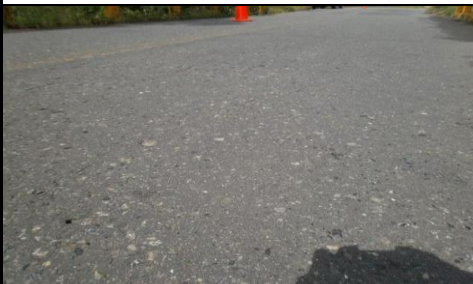
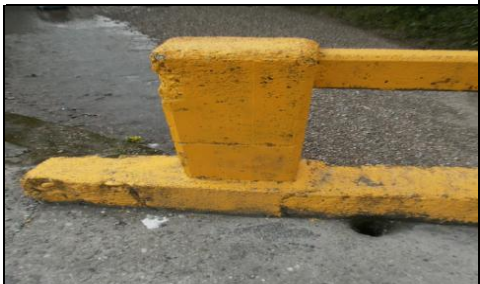
| INSTITUTO NACIONAL DE VÍAS-INVIAS | | | | | | | |
|---|---|---|---|---|---|---|--|
| <p>El puente cuenta con una superficie de rodadura en concreto, la cual se encuentra en buen estado (presenta desgaste normal, pero no se observan daños). No presenta fisuras longitudinales ni transversales que afecten la estabilidad de la superestructura. Sin embargo, es necesario que se realice la reparación de los drenajes ya que son muy cortos, generando hacia la subestructura algunas filtraciones; de igual manera, se requiere la restauración de la demarcación vial inexistente.</p> | | | | | | | |
| 1 | DAÑO PEQUEÑO PERO REPARACIÓN NO ES NECESARIA (EXCEPTO MANTENIMIENTO MENOR) | | | | | | |

| INSTITUTO NACIONAL DE VÍAS-INVIAS | | | | | | | |
|---|---|---|---|---|---|---|--|
| 24 | MEJORAMIENTO DE DRENES | ML | 8 | 51,909 | 415,272 | | |
| 27 | REPARACION DE DEMARCACION | ML | 52 | 20,716 | 1,077,232 | | |

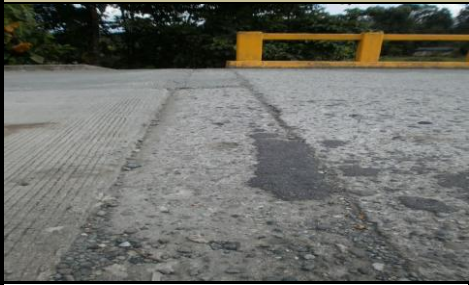
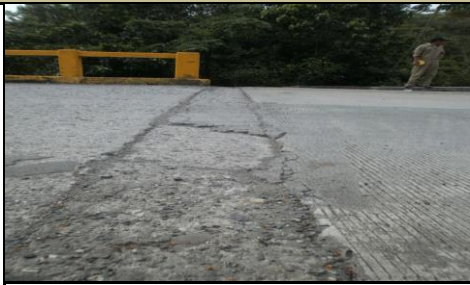
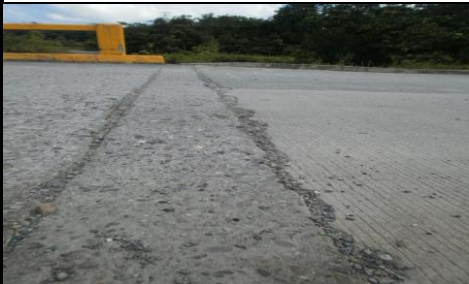
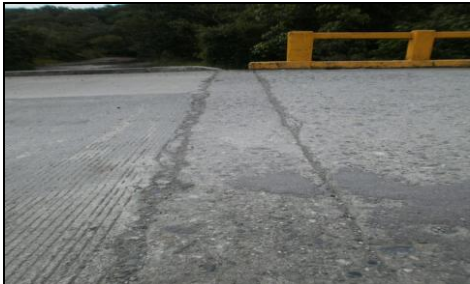
| INSTITUTO NACIONAL DE VÍAS-INVIAS | | | | | |
|---|---|---|---|---|---|
| <p>Según la inspección realizada, no fue posible identificar el dispositivo de juntas de expansión existentes. En general no se evidencian fisuras, descomposición o desprendimiento del material de la superficie que permita filtraciones hacia la subestructura. Por lo tanto, no es necesario intervenir el elemento, ya que funciona de manera adecuada.</p> | | | | | |
| 0 | SIN DAÑO O DAÑO INSIGNIFICANTE | | | | |

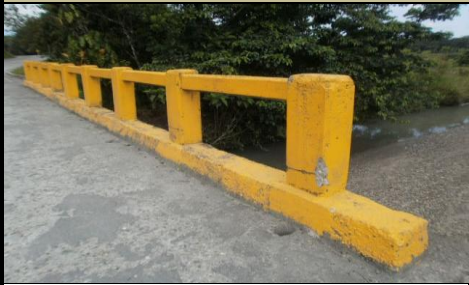
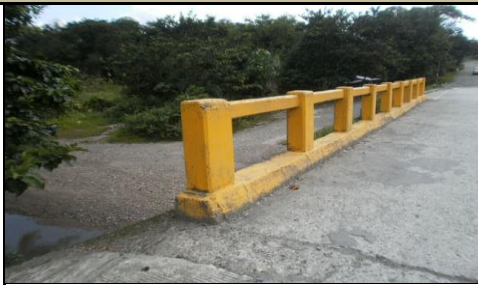
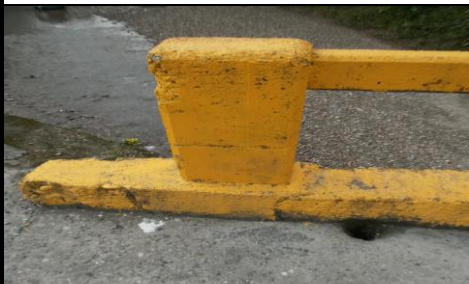
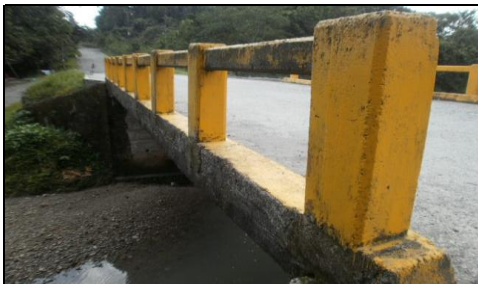
| INSTITUTO NACIONAL DE VÍAS-INVIAS | | | | | |
|---|---|---|---|---|---|
| <p>El puente no tiene andenes. Los bordillos son en concreto reforzado, su forma geométrica es un rectángulo con las siguientes dimensiones: ancho 25 cm y altura 21 cm, el cual se encuentra en buenas condiciones, no se evidencian pérdidas de concreto o fisuras. Sin embargo como parte del mantenimiento rutinario del puente se recomienda realizar limpieza en el elemento.</p> | | | | | |
| 0 | SIN DAÑO O DAÑO INSIGNIFICANTE | | | | |

| INSTITUTO NACIONAL DE VÍAS-INVIAS | | | | | |
|---|---|---|---|---|---|
| 10 | LIMPIEZA | ML | 26 | 2,294 | 59,644 |

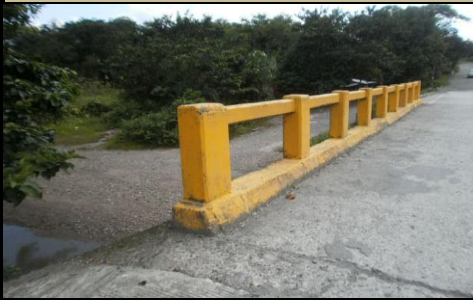
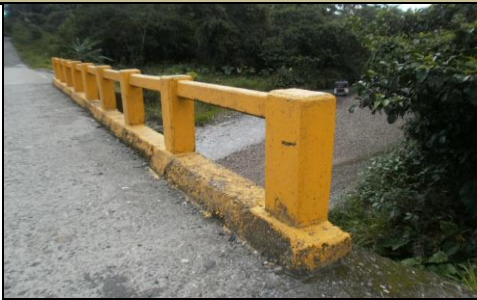
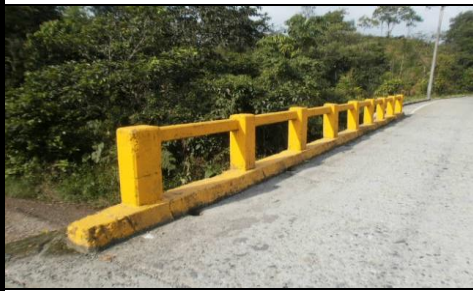
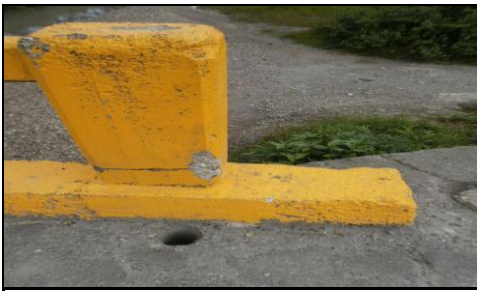
| INSTITUTO NACIONAL DE VÍAS-INVIAS | | | | | |
|---|---|---|---|---|---|
| <p>Las barandas que posee la superestructura, corresponden a pasamanos en concreto sobre pilastras en concreto. En general no se evidencian daños en el concreto, como fisuras o pérdidas de concreto, por su parte la pintura se encuentra en buenas condiciones, pero requiere mantenimiento dada la contaminación en la zona.</p> | | | | | |
| 0 | SIN DAÑO O DAÑO INSIGNIFICANTE | | | | |

| INSTITUTO NACIONAL DE VÍAS-INVIAS | | | | | |
|---|---|---|---|---|---|
| 10 | LIMPIEZA | ML | 45 | 4,516 | 203,220 |
| 34 | PINTURA DE CONCRETO | ML | 45 | 22,728 | 1,022,760 |

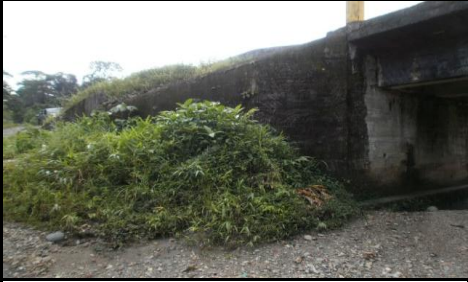
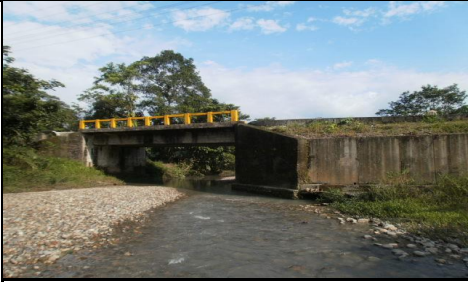
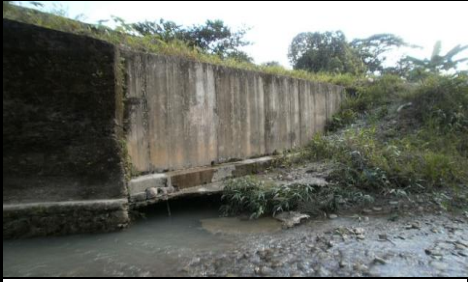
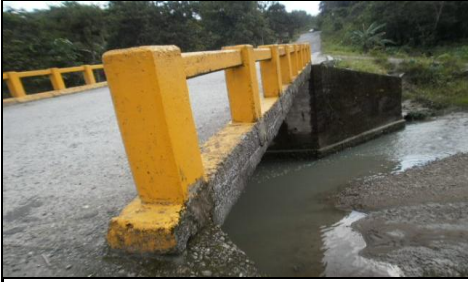
| INSTITUTO NACIONAL DE VÍAS-INVIAS | | | | | |
|---|---|---|---|---|---|
| <p>Existe desarrollo de talud a la entrada y a la salida del puente. Con base en la inspección en la aleta AL4 se observa muro de contención, el cual cumple con su respectiva función de manera adecuada. En general , no se observan daños que afecten la estabilidad de la superestructura. Por lo anterior, no es necesario intervenir el elemento.</p> | | | | | |
| 0 | SIN DAÑO O DAÑO INSIGNIFICANTE | | | | |

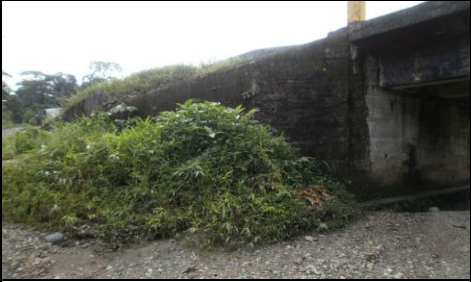
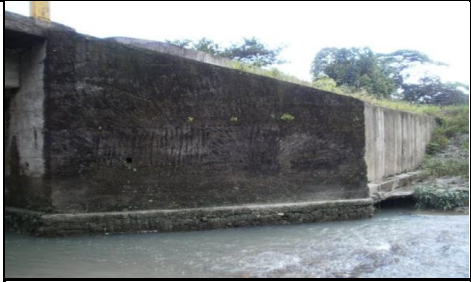
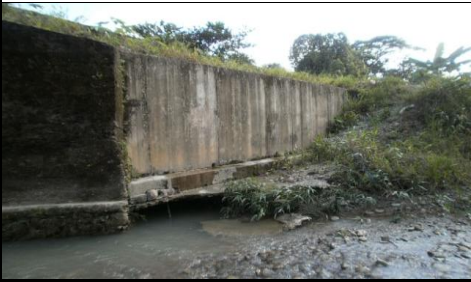
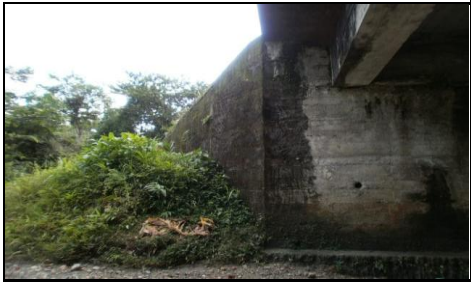
| INSTITUTO NACIONAL DE VÍAS-INVIAS | | | | | |
|---|---|---|---|---|---|
| <p>El puente cuenta aletas en concreto reforzado integradas mediante junta de construcción a los estribos. De acuerdo a lo observado en sitio, las aletas como tal no presentan daño estructural; sin embargo, el muro que se encuentra conteniendo el lleno de la AL4 presenta socavación, esta podría alcanzar la aleta mencionada. Se requiere la limpieza de las cuatro (4) aletas y la colocación del bolsacreto en la base del muro para evitar el avance de dicho daño.</p> | | | | | |
| 2 | ALGÚN DAÑO, REPARACIÓN NECESARIA CUANDO SE PRESENTE LA OCASIÓN. EL COMPONENTE FUNCIONA COMO SE DISEÑÓ | | | | |

| INSTITUTO NACIONAL DE VÍAS-INVIAS | | | | | |
|---|---|---|---|---|---|
| 10 | LIMPIEZA | M2 | 84 | 10,755 | 903,420 |
| 37 | COLOCACION DE BOLSACRETO | M3 | 7 | 677,214 | 4,740,498 |

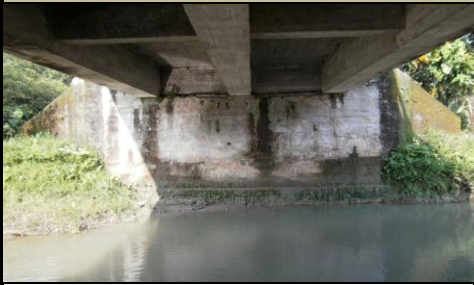
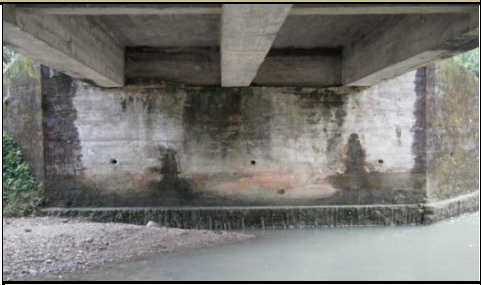
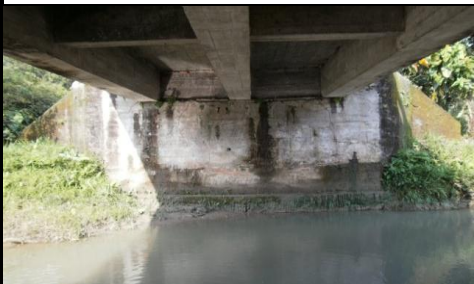
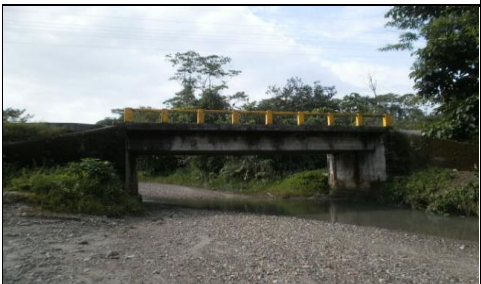
| INSTITUTO NACIONAL DE VÍAS-INVIAS | | | | | |
|---|---|---|---|---|---|
| <p>Los estribos están contruidos en concreto reforzado, se compone de una sección transversal en, L apoyada directamente sobre la cimentación mediante junta de construcción, tiene 2.85 m de alto y 7.05 m de ancho. Se requiere la limpieza de los dos (2) estribos, debido a la escorrentía superficial que se filtra por los costados del puente. Lo anterior como parte del mantenimiento rutinario del puente.</p> | | | | | |
| 0 | SIN DAÑO O DAÑO INSIGNIFICANTE | | | | |

| INSTITUTO NACIONAL DE VÍAS-INVIAS | | | | | |
|---|---|---|---|---|---|
| 10 | LIMPIEZA | M2 | 43 | 11,699 | 503,057 |

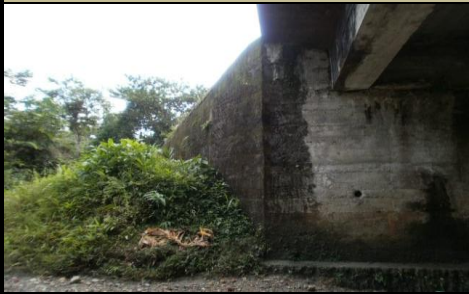
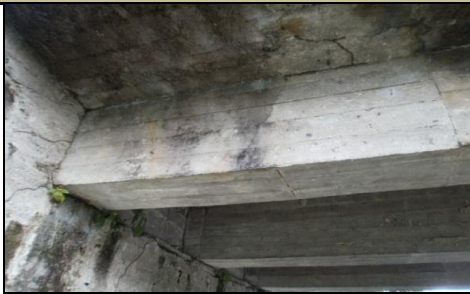
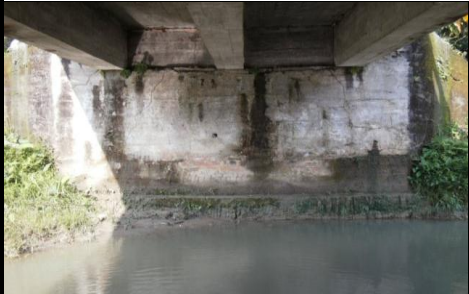
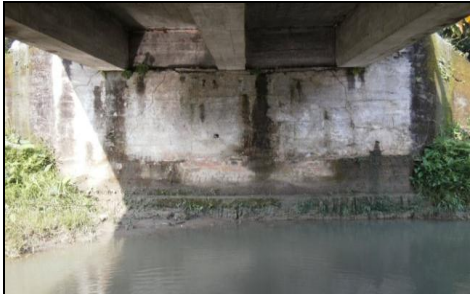
| <p>El apoyo encontrado entre los estribos y las vigas del puente es mediante junta de construcción. Los apoyos se encuentran en regular estado, no presentan deterioro a nivel físico (desportillamiento o grietas), pero si contaminación (vegetación) excesiva. Por lo anterior, es necesario realizar limpieza de la corona de soporte de los estribos como parte del mantenimiento rutinario del puente.</p> | | | | | |
| 0 | SIN DAÑO O DAÑO INSIGNIFICANTE | | | | |

| 10 | LIMPIEZA | ML | 15 | 26,494 | 397,410 |

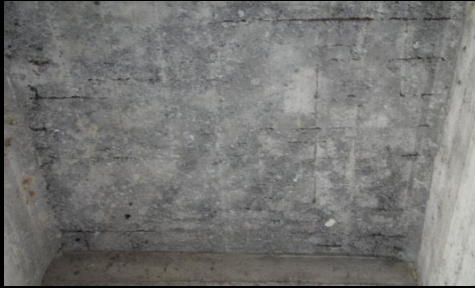
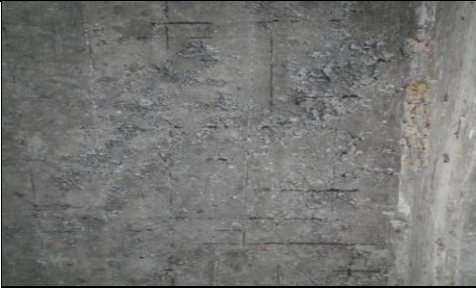
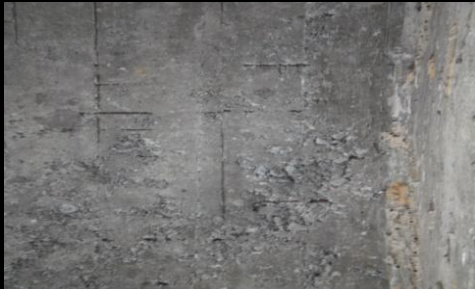
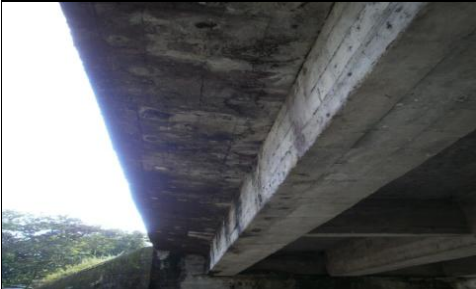
| INSTITUTO NACIONAL DE VÍAS-INVIAS | | | | | |
|---|---|---|---|---|---|
| <p>La losa se encuentra en mal estado; se observa desprendimiento del concreto y exposición del acero de refuerzo en varios puntos. Losa de concreto rígido con 7.00 m de ancho total y ancho útil de 6.50 m, tiene aproximadamente 17 cm de espesor y una longitud total de 12.95 m. Posee un sistema de apoyo definido como simplemente apoyado. Dado lo anterior, se recomienda realizar la reparación de concreto en las áreas afectadas y limpieza general hacia ambos voladizos, debido a las humedades existentes.</p> | | | | | |
| 3 | DAÑO SIGNIFICATIVO, REPARACIÓN NECESARIA MUY PRONTO | | | | |

- La losa del puente presenta calificación 3 debido al daño que se presenta en el concreto con exposición y corrosión del acero de refuerzo (parte inferior). Así mismo la parte lateral de las vigas exteriores presentan contaminación, por lo tanto requiere limpieza.

| INSTITUTO NACIONAL DE VÍAS-INVIAS | | | | | |
|---|---|---|---|---|---|
| 10 | LIMPIEZA | M2 | 76 | 32,198 | 2,447,048 |
| B | REPARACION DE CONCRETO | M2 | 76 | 394,663 | 29,994,388 |

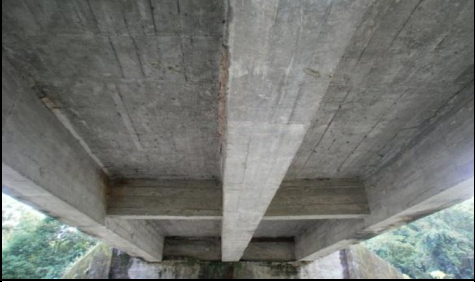
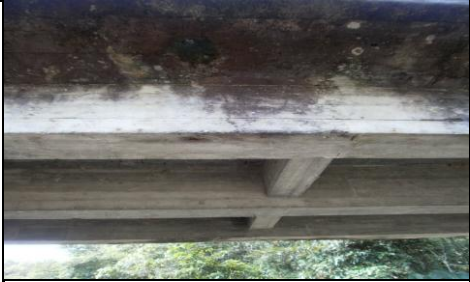
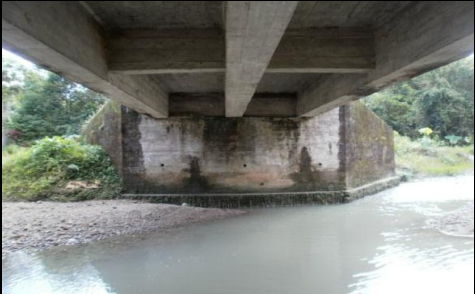
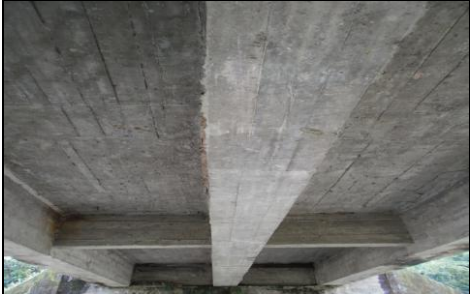
| INSTITUTO NACIONAL DE VÍAS-INVIAS | | | | | |
|---|---|---|---|---|---|
| <p>El puente cuenta con una superestructura compuesta por tres (3) vigas apoyadas sobre estribos de 2.85 m mediante junta de construcción. Las vigas tienen sección de 0.50 m x 0.80 m. En general no se observan daños considerables, sin embargo, dadas las filtraciones desde el drenaje en mal estado, las vigas exteriores se encuentran contaminadas, para lo cual se requiere realizar la respectiva limpieza.</p> | | | | | |
| 0 | SIN DAÑO O DAÑO INSIGNIFICANTE | | | | |

| INSTITUTO NACIONAL DE VÍAS-INVIAS | | | | | |
|---|---|---|---|---|---|
| 10 | LIMPIEZA | ML | 26 | 21,604 | 561,704 |

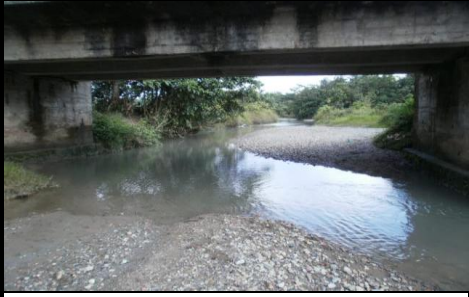
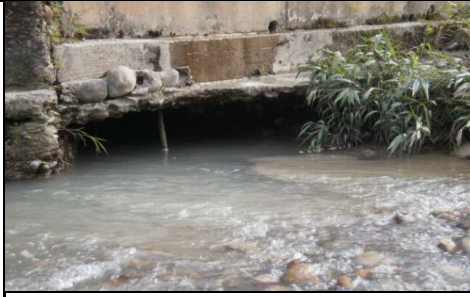
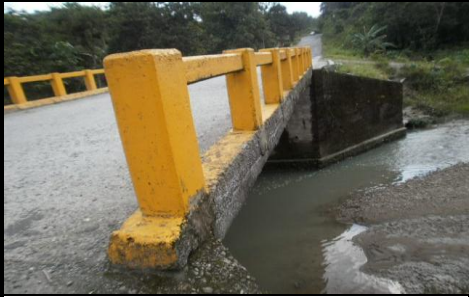
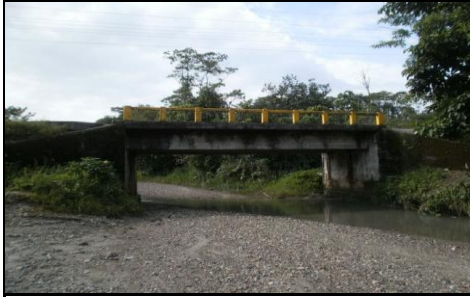
| INSTITUTO NACIONAL DE VÍAS-INVIAS | | | | | |
|---|---|---|---|---|---|
| <p>El Puente cruza el Río Hábita, el cual es pequeño (altura H:0.50m, ancho: 13.00) tanto en cauce como en caudal como se puede observar en las imágenes. No presenta contaminación excesiva, por lo cual su efecto sobre el puente al momento de la inspección e inventario es mínimo y no requiere intervención alguna.</p> | | | | | |
| 0 | SIN DAÑO O DAÑO INSIGNIFICANTE | | | | |

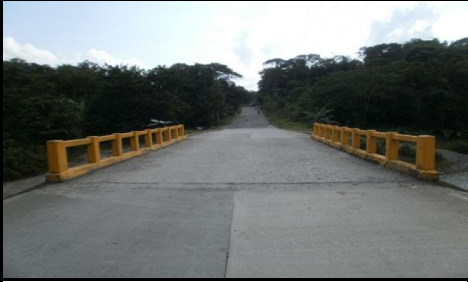
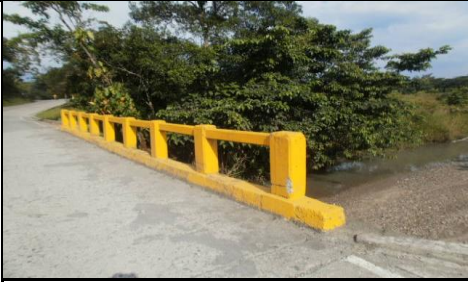
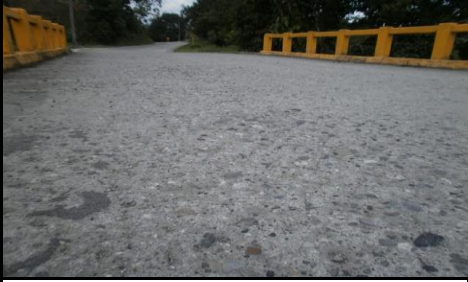
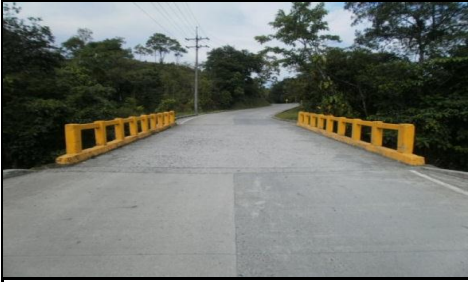
| INSTITUTO NACIONAL DE VÍAS-INVIAS | | | | | |
|---|---|---|---|---|---|
| El puente no cuenta con elementos de señalización vertical; es necesario colocar señales de velocidad máxima, proximidad al puente, identificación del puente y carga máxima. Lo anterior con el fin de brindar la adecuada información a quienes transiten por la zona. | | | | | |
| 1 | DAÑO PEQUEÑO PERO REPARACIÓN NO ES NECESARIA (EXCEPTO MANTENIMIENTO MENOR) | | | | |

| INSTITUTO NACIONAL DE VÍAS-INVIAS | | | | | |
|---|---|---|---|---|---|
| 92 | COLOCACION SEÑAL | UND | 6 | 158,691 | 952,146 |

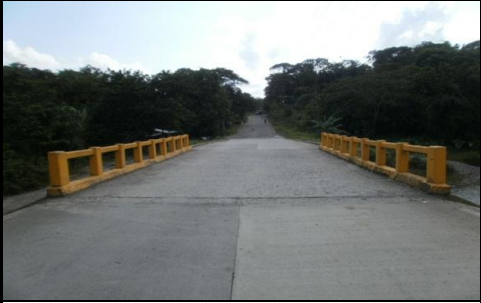
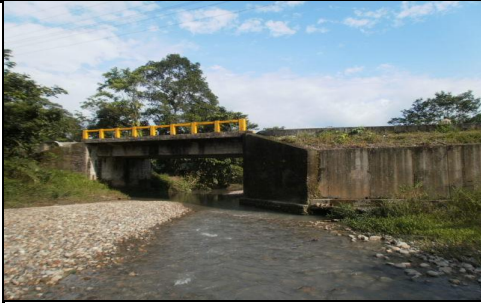
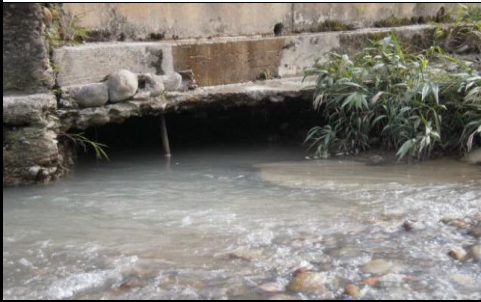
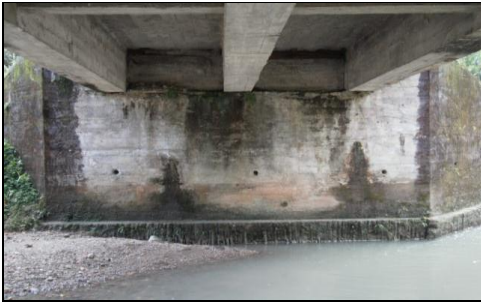
| INSTITUTO NACIONAL DE VÍAS-INVIAS | | | | | |
|---|---|---|---|---|---|
| <p>El puente en su componente general se ha calificado como 3, daño significativo, reparación necesaria muy pronto; ya que la losa requiere ser intervenida con prontitud, debido a los daños de gran importancia que presentan, lo que de continuar avanzando puede afectar la estabilidad del puente.</p> | | | | | |
| 3 | DAÑO SIGNIFICATIVO, REPARACIÓN NECESARIA MUY PRONTO | | | | |
