**ESTUDIOS DE INSPECCION E INVENTARIO DE PUENTES
DE LA RED NACIONAL DE CARRETERAS
ZONA OCCIDENTE**

**INFORME PUENTE ANTIGUO 10-5002-012.00
PR 028+0050
RUTA 5002 LA ANIMAS - SANTA CECILIA
DEPARTAMENTO DEL CHOCÓ**

**INFORME PUENTE ANTIGUO
10-5002-012.00
REGIONAL 10 - CHOCÓ
CARRETERA LAS ANIMAS - SANTA CECILIA**

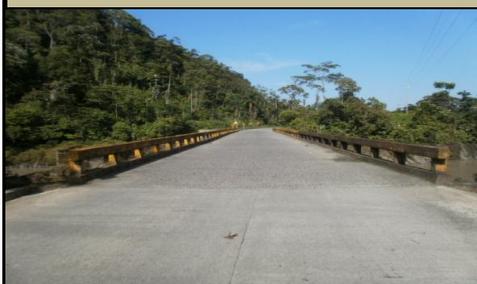
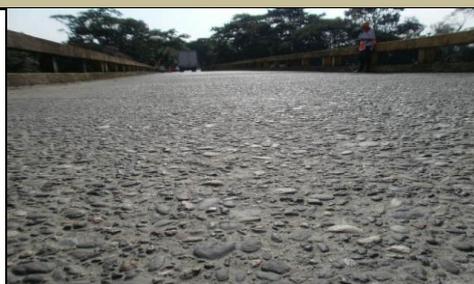
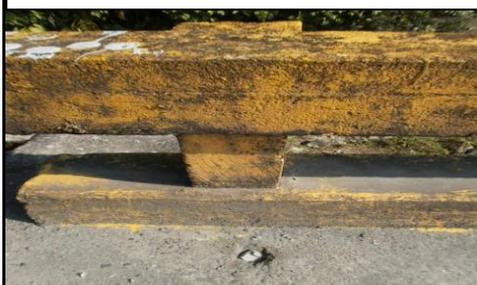
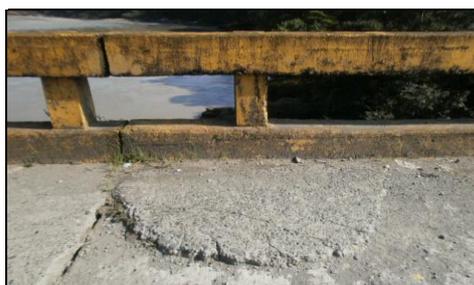
El puente cuenta con una superficie de rodadura en concreto, al igual que la losa de aproximación. En general se observan algunos desgastes leves, debido a la falta de mantenimiento y paso vehicular. Dado lo anterior es necesario que se reparen las zonas afectadas, así como la señalización vial de la zona mediante la demarcación horizontal, dada su inexistencia. Por su parte el drenaje debe repararse, el cual se referencia en el componente de la losa.

2 ALGÚN DAÑO, REPARACIÓN NECESARIA CUANDO SE PRESENTE LA OCASIÓN. EL COMPONENTE FUNCIONA COMO SE DISEÑÓ

TIPO	DESCRIPCIÓN	UNIDAD	CANTIDAD	VALOR UNITARIO	VALOR PARCIAL
27	REPARACION DE DEMARCACION	ML	302	20,716	6,256,232
30	REPARACION DE CONCRETO	M2	30	138,432	4,152,960
TOTAL INTERVENCIÓN					10,409,192

- La superficie en concreto, presenta desgaste leve en algunas zonas, aún sin exposición del acero de refuerzo. Se recomienda la reparación del concreto, con el fin de evitar daños de consideración el parte superior de la losa y demarcación horizontal, como parte de la señalización vial del lugar.

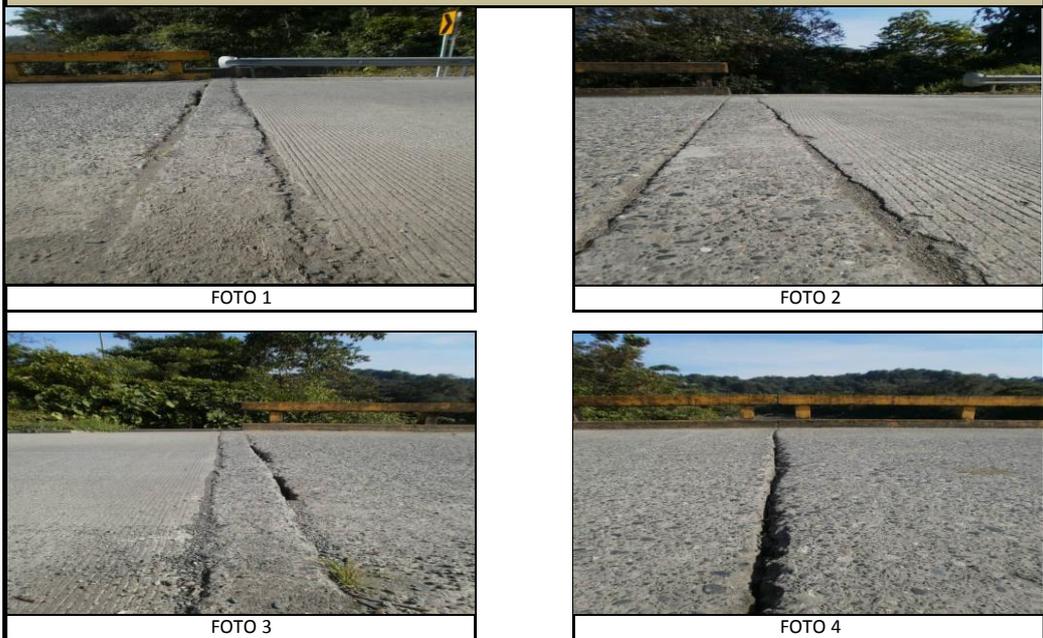
Según la inspección realizada, no se identificó el dispositivo de juntas de expansión. Sin embargo, se evidencia filtración hacia el cuerpo de ambos estribos, generando humedades de gran importancia. Dado lo anterior, es posible intuir que el elemento no funciona correctamente. Por lo tanto, se recomienda realizar la reparación del material sellador, con el fin de evitar daños de mayor consideración en la subestructura.

2	ALGÚN DAÑO, REPARACIÓN NECESARIA CUANDO SE PRESENTE LA OCASIÓN. EL COMPONENTE FUNCIONA COMO SE DISEÑÓ
---	---

TIPO	DESCRIPCIÓN	UNIDAD	CANTIDAD	VALOR UNITARIO	VALOR PARCIAL
26	REPARACION MATERIAL SELLADOR	ML	40	35,182	1,407,280
TOTAL INTERVENCIÓN					1,407,280

- Dadas las filtraciones hacia la subestructura, es necesario realizar la reparación del material sellador que se ha perdido, con el fin de evitar mayores humedades que afecten de manera considerable el concreto de los elementos de la subestructura, como estribos y pilas.

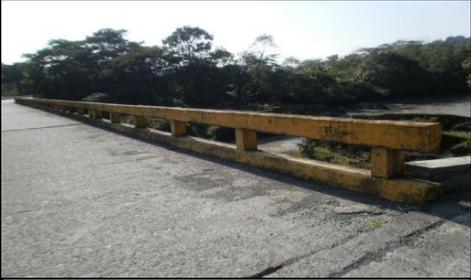
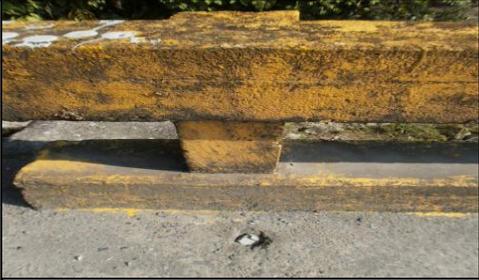
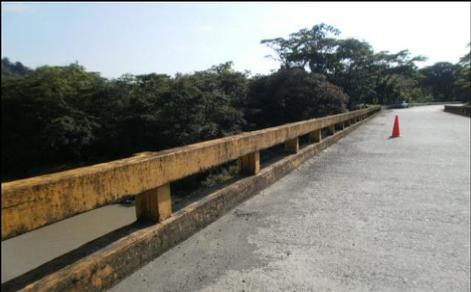
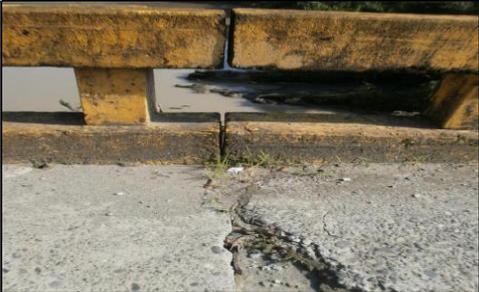
INSTITUTO NACIONAL DE VÍAS-INVIAS					
ESTUDIOS DE INSPECCIÓN E INVENTARIO DE PUENTES DE LA RED NACIONAL DE CARRETERAS ZONA OCCIDENTE					
INFORME PUENTE ANTIGUO 10-5002-012.00 LAS ANIMAS - SANTA CECILIA					
COMPONENTE 3 - ANDENES/BORDILLOS					
TIPO:	BORDILLO				
ESTADO					
El puente no tiene andenes. Los bordillos son en concreto reforzado. En general no se observan daños importantes en el elemento; se requiere como parte del mantenimiento rutinario del elemento limpieza y pintura en ambos costados.					
REGISTRO FOTOGRÁFICO

FOTO 3		FOTO 4			
CALIFICACIÓN OBTENIDA EN LA INSPECCIÓN					
0	SIN DAÑO O DAÑO INSIGNIFICANTE				
OBRAS DE REPARACIÓN Y/O MANTENIMIENTO					
TIPO	DESCRIPCIÓN	UNIDAD	CANTIDAD	VALOR UNITARIO	VALOR PARCIAL
10	LIMPIEZA	ML	182	2,294	417,508
34	PINTURA DE CONCRETO	ML	182	15,455	2,812,810
TOTAL INTERVENCIÓN					3,230,318

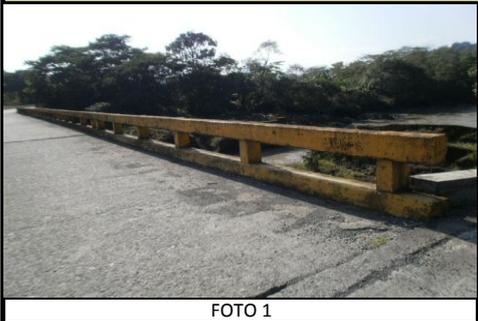
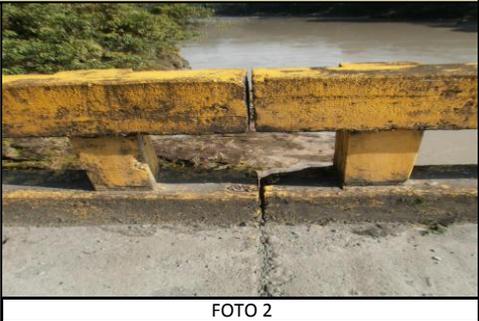
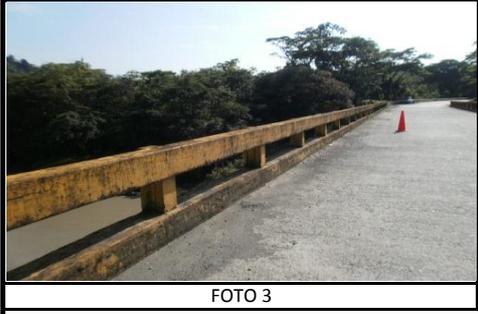
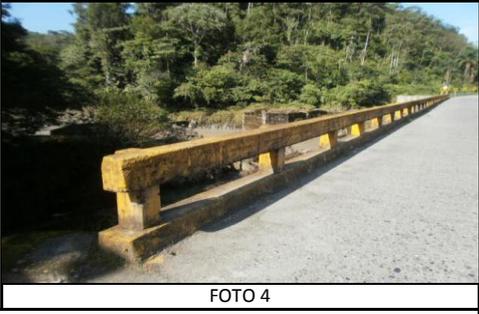
Se observan barandas con pasamanos en concreto sobre pilastras en concreto, presentando desgaste de la pintura general. Por lo cual se sugiere realizar las respectivas actividades de mantenimiento rutinario de limpieza y pintura en ambos costados del puente, con el fin de brindar a quienes transitan la zona buenas condiciones de visibilidad.

0	SIN DAÑO O DAÑO INSIGNIFICANTE
---	--------------------------------

TIPO	DESCRIPCIÓN	UNIDAD	CANTIDAD	VALOR UNITARIO	VALOR PARCIAL
10	LIMPIEZA	ML	168	4,516	758,688
34	PINTURA DE CONCRETO	ML	168	22,728	3,818,304
TOTAL INTERVENCIÓN					3,818,304

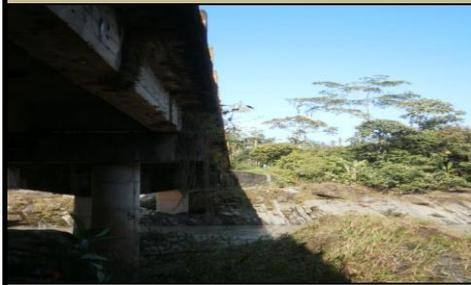
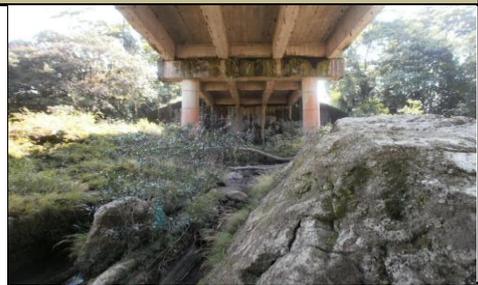
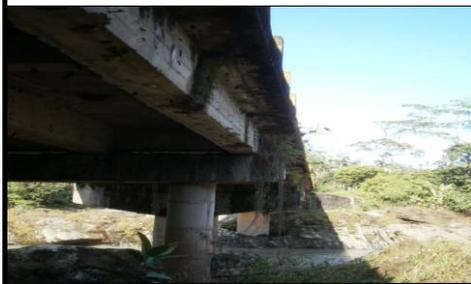
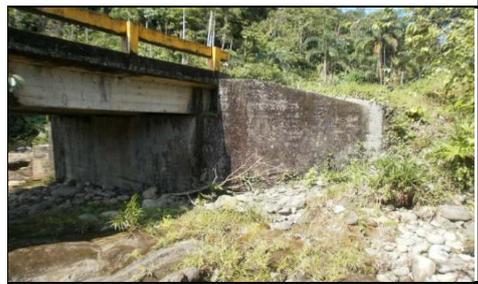
Existe desarrollo de talud a la entrada y a la salida del puente. Con base en la inspección realizada, el elemento no genera riesgo para la estabilidad de la superestructura. Por lo tanto no se requiere la intervención de dicho elemento.

0 SIN DAÑO O DAÑO INSIGNIFICANTE

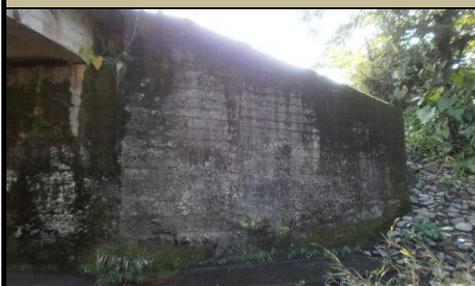
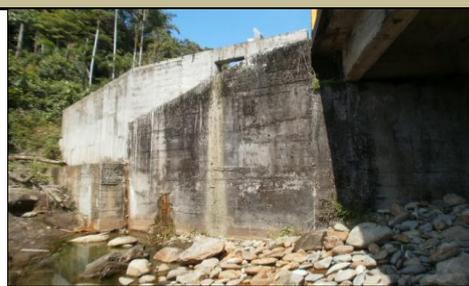
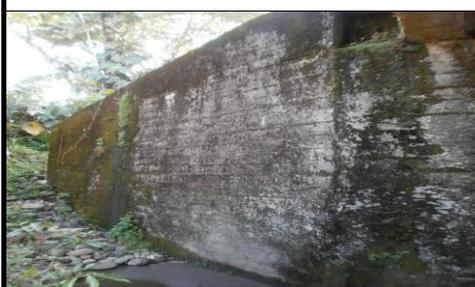
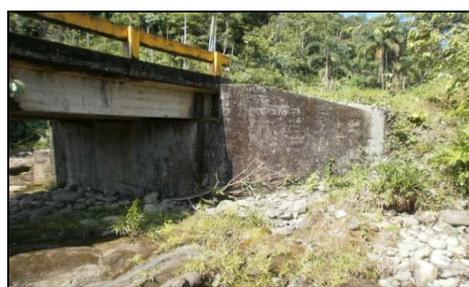
El puente cuenta con aletas en concreto reforzado integradas a los estribos . De acuerdo a lo observado en sitio, el elemento se encuentra en buenas condiciones; sin daño en el concreto que afecte la estabilidad de la superestructura, sin embargo, se evidencian algunas humedades provenientes de la superficie, lo que ha permitido la adherencia de vegetación en las mismas en mínimas proporciones. Se recomienda realizar limpieza general como parte del mantenimiento rutinario del puente.

0 SIN DAÑO O DAÑO INSIGNIFICANTE

TIPO	DESCRIPCIÓN	UNIDAD	CANTIDAD	VALOR UNITARIO	VALOR PARCIAL
10	LIMPIEZA	M2	72	10,755	774,360
TOTAL INTERVENCIÓN					774,360

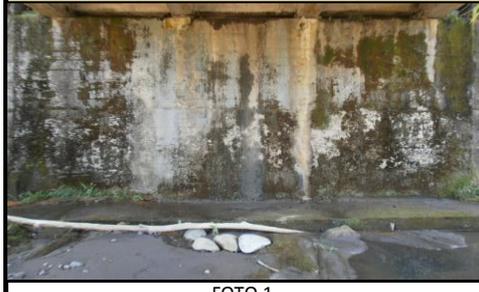
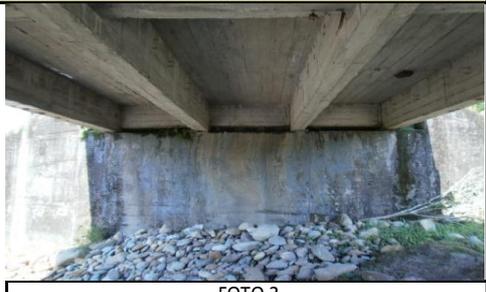
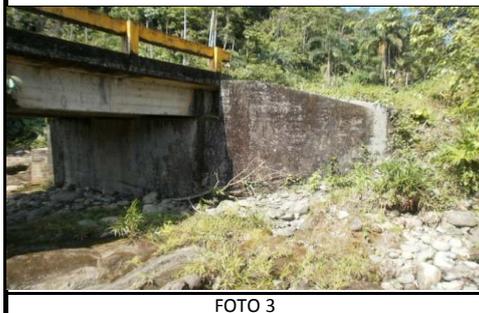
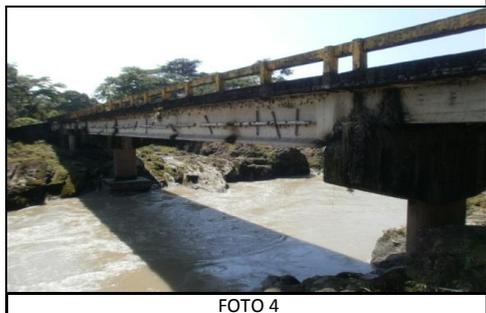
Los estribos están contruidos en concreto reforzado. En general, se evidencian humedades, las cuales provienen de las filtraciones desde las juntas de expansión, generando manchas de carbonatación en algunos sitios, para lo cual se sugiere realizar la limpieza de ambos estribos y la reparación de concreto en las zonas afectadas.

2 ALGÚN DAÑO, REPARACIÓN NECESARIA CUANDO SE PRESENTE LA OCASIÓN. EL COMPONENTE FUNCIONA COMO SE DISEÑÓ

TIPO	DESCRIPCIÓN	UNIDAD	CANTIDAD	VALOR UNITARIO	VALOR PARCIAL
10	LIMPIEZA	M2	104	11,699	1,216,696
30	REPARACION DE CONCRETO	M3	5	970,304	4,851,520
TOTAL INTERVENCIÓN					6,068,216

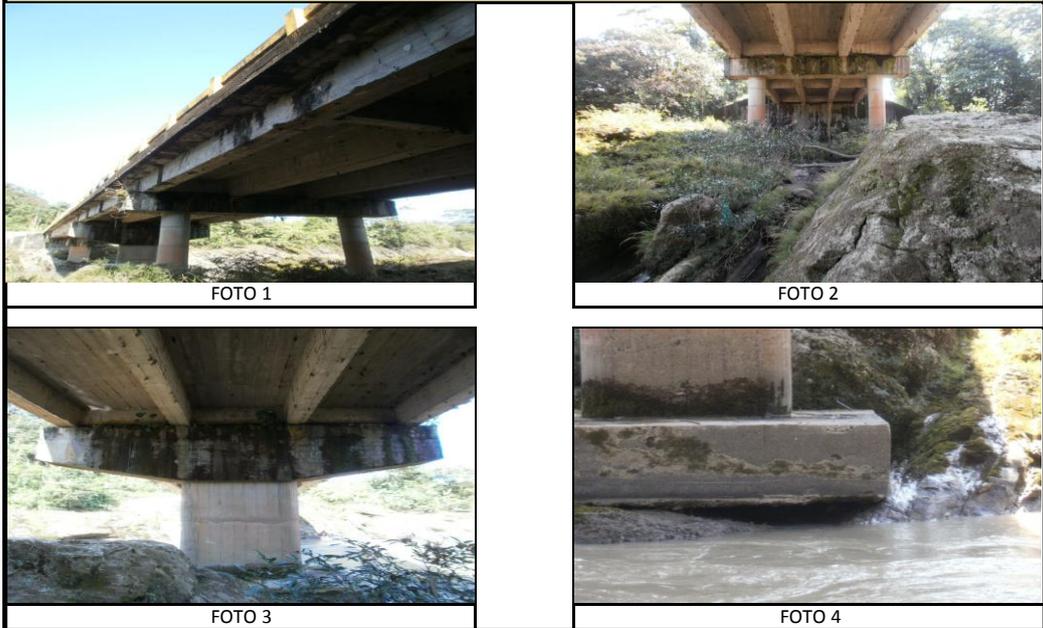
El puente cuenta con una pila que se compone de dos columnas circulares con viga cabezal común; y dos pilas compuestas por una columna sola y una viga cabezal. En general se evidencian humedades, las cuales provienen del mal estado de las juntas de expansión, con gran cantidad de vegetación adherida a las mismas; así mismo, en la pila ubicada entre las luces 1 y 2, se presenta socavación en su cimentación producto de la abrasión de las aguas. Dado lo anterior, se recomienda realizar la respectiva actividad de limpieza general como parte del mantenimiento rutinario del puente y encamisado de concreto reforzado para protección de las áreas afectadas por el cauce.

3	DAÑO SIGNIFICATIVO, REPARACIÓN NECESARIA MUY PRONTO
---	---

TIPO	DESCRIPCIÓN	UNIDAD	CANTIDAD	VALOR UNITARIO	VALOR PARCIAL
10	LIMPIEZA	M2	25	26,856	671,400
B	ENCAMISADO DE CONCRETO REFORZADO PARA PROTECCION	M2	5	829,613	4,148,065
TOTAL INTERVENCIÓN					4,819,465

- Dado el mal estado de las juntas de expansión, las vigas cabezales de las pilas se encuentran con gran cantidad de vegetación adherida. Así mismo, la pila ubicada entre las luces 1 y 2 presenta socavación, producto del arrastre del cauce. Por lo tanto es necesario que se realice limpieza general y un encamisado de concreto reforzado para protección de esta zona.

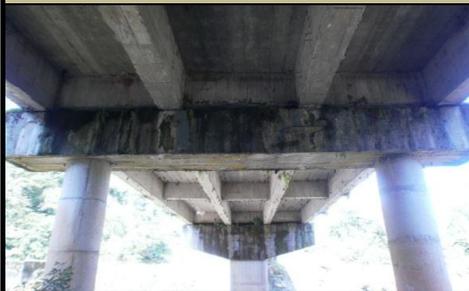
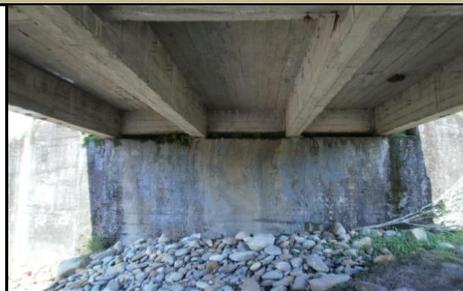
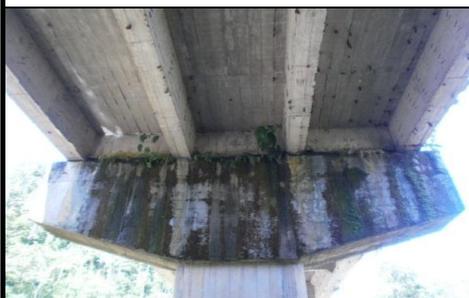
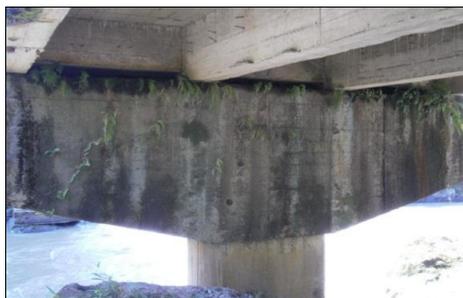
El tipo de apoyo fijo en estribos y pilas corresponde a placas de neopreno. En general no se observan dispositivos aplastados o desgastados que indiquen riesgo para la estabilidad de la superestructura. Sin embargo se evidencian gran cantidad de humedad proveniente de las juntas de expansión, que de continuar progresando puede afectar significativamente el elemento. Por lo tanto, se recomienda la respectiva limpieza como parte del mantenimiento rutinario de la superestructura.

0 SIN DAÑO O DAÑO INSIGNIFICANTE

TIPO	DESCRIPCIÓN	UNIDAD	CANTIDAD	VALOR UNITARIO	VALOR PARCIAL
10	LIMPIEZA	UND	20	31,191	623,820
TOTAL INTERVENCIÓN					623,820

- Limpieza general de apoyos, debido a las grandes humedades y adherencia de vegetación, que de continuar progresando puede afectar la funcionalidad del elemento y por consiguiente de la estabilidad de la superestructura.

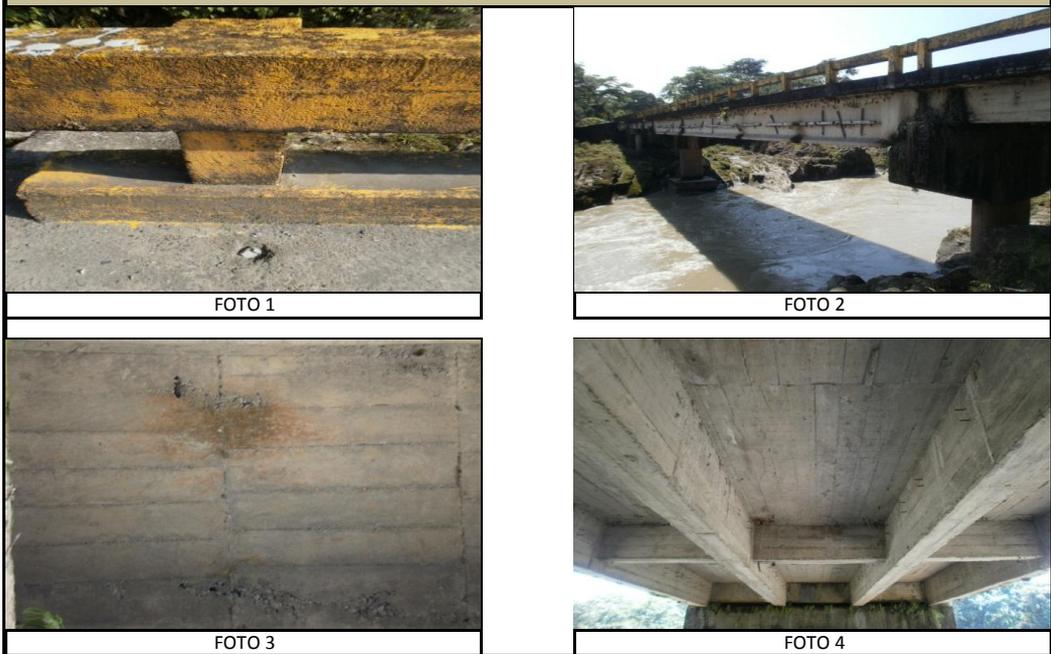
La losa esta construida en concreto reforzado, soportada sobre cuatro vigas del mismo material. En general, se evidencian numerables secciones con hormigoneo y acero de refuerzo expuesto; de igual manera debido al mal estado de los drenes, dada su corta distancia se han generado filtraciones hacia los voladizos con grandes humedades y crecimiento de abundante vegetación. Dado lo anterior, es necesario que el elemento sea intervenido con prontitud, en actividades como limpieza general, reparación de concreto y del drenaje existente.

3	DAÑO SIGNIFICATIVO, REPARACIÓN NECESARIA MUY PRONTO
---	---

TIPO	DESCRIPCIÓN	UNIDAD	CANTIDAD	VALOR UNITARIO	VALOR PARCIAL
10	LIMPIEZA	M2	145	32,198	4,668,710
B	REPARACION DE CONCRETO	M2	15	394,663	5,919,945
E	REPARACION DE DRENES	UND	24	74,147	1,779,528
TOTAL INTERVENCIÓN					12,368,183

- La losa presenta algunas zonas con hormigoneo y exposición del acero de refuerzo; así como mal estado del los drenes, los cuales por ser tan cortos generan filtraciones hacia el área de los voladizos afectando el concreto. Por lo tanto se recomienda realizar limpieza general, reparación de concreto y del drenaje. Lo anterior, con el fin de evitar daños de mayor consideración.

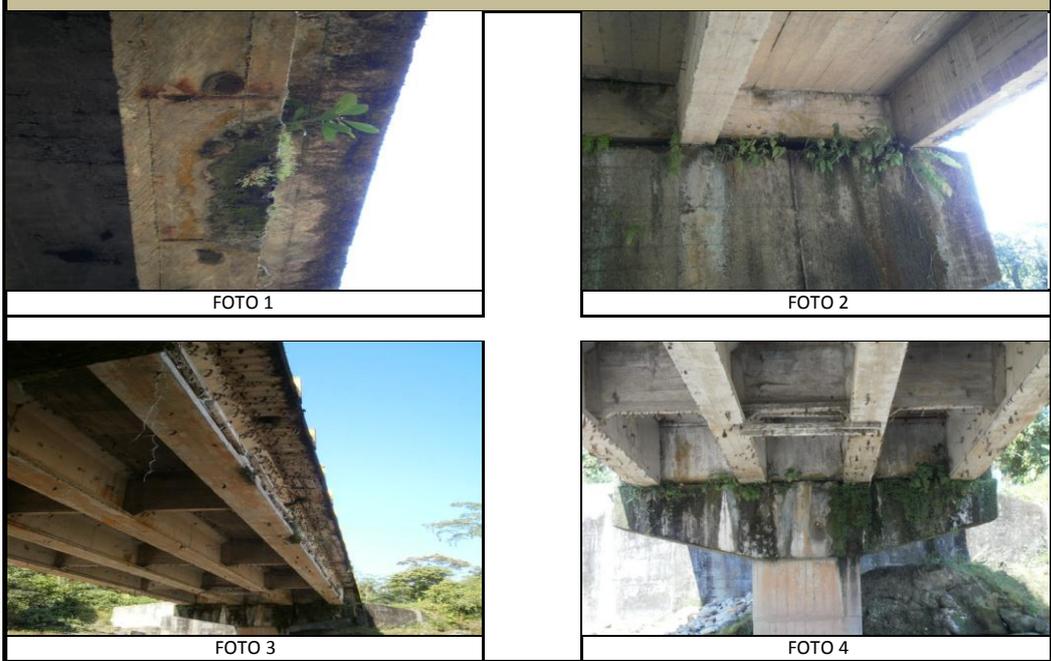
Las vigas están construidas en concreto. En general se evidencia desgaste, desconchamiento de material con exposición del acero de refuerzo, humedades con crecimiento de vegetación y manchas de carbonatación. Lo anterior se refleja específicamente en la vigas exteriores (1 y 4); debido al mal estado del drenaje. Por lo anterior, se recomienda realizar como parte del mantenimiento rutinario del elemento limpieza general y reparación del concreto en las zonas afectadas; con el fin de evitar en algunos sitios, se sugiere realizar la respectivas actividades de mantenimiento y evitar afectaciones a nivel estructural a futuro.

3	DAÑO SIGNIFICATIVO, REPARACIÓN NECESARIA MUY PRONTO
---	---

TIPO	DESCRIPCIÓN	UNIDAD	CANTIDAD	VALOR UNITARIO	VALOR PARCIAL
10	LIMPIEZA	ML	152	21,604	3,283,808
A	REPARACION DE CONCRETO	M2	8	503,043	4,024,344
TOTAL INTERVENCIÓN					7,308,152

- Debido al mal estado del drenaje se evidencian hacia las vigas exteriores algunos hormigoneos con acero de refuerzo expuesto, lo cual es producto de las grandes humedades y adherencia de vegetación en estas zonas. Se sugiere realizar las respectivas reparaciones en el concreto.

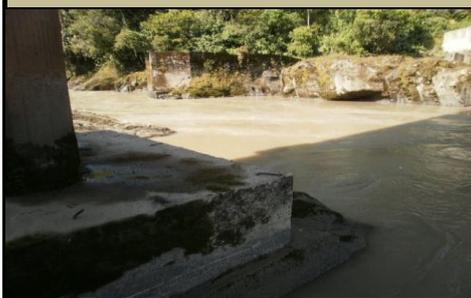
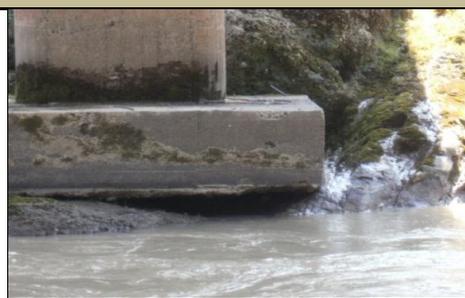
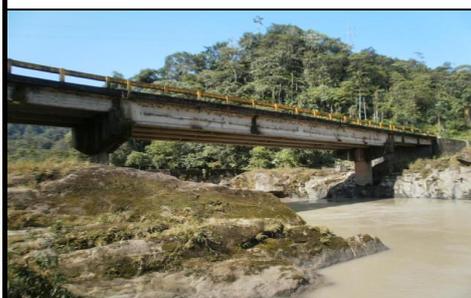
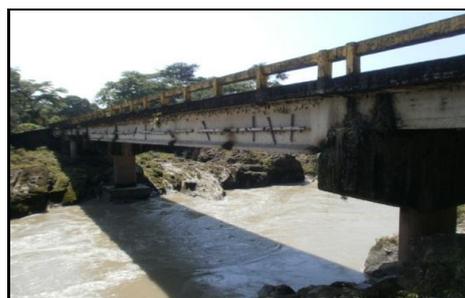
El Puente cruza una Quebrada denominada Puente Antiguo. De acuerdo a lo observado en sitio, el cauce esta generando socavación en la pila izquierda aguas arriba entre las luces 1 y 2. Por lo tanto se recomienda reencauzar el flujo de agua con el fin de evitar riesgos para la estabilidad de la superestructura.

3 DAÑO SIGNIFICATIVO, REPARACIÓN NECESARIA MUY PRONTO

TIPO	DESCRIPCIÓN	UNIDAD	CANTIDAD	VALOR UNITARIO	VALOR PARCIAL
B	REENCAUZAMIENTO	M3	70	66,501	4,655,070
TOTAL INTERVENCIÓN					4,655,070

- En cuanto al cauce, se recomienda realizar reencauzamiento debido a las socavaciones que se comienzan a evidenciar en la cimentación de la pila entre las luces 1 y 2.

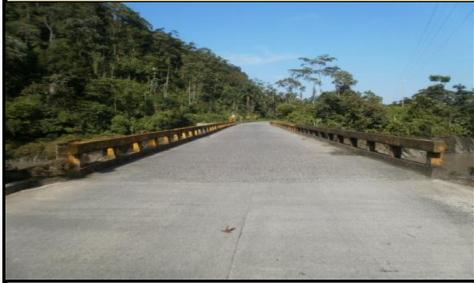
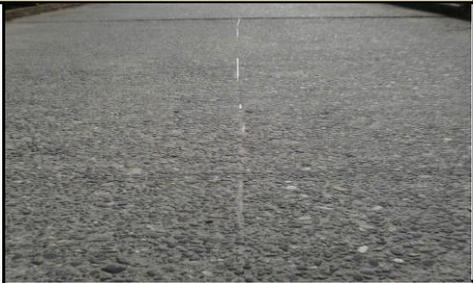
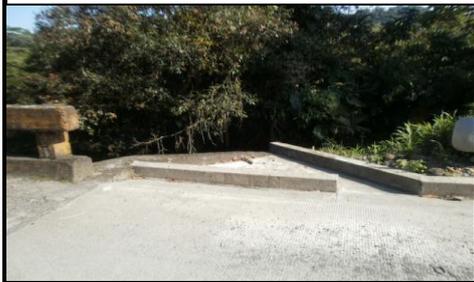
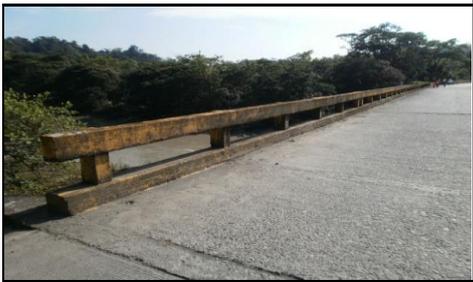
El puente no cuenta con elementos de señalización vertical, es necesario colocar velocidad máxima, identificación del puente y carga máxima, con el fin de brindar a quienes transitan la zona mayor información y seguridad.

1	DAÑO PEQUEÑO PERO REPARACIÓN NO ES NECESARIA (EXCEPTO MANTENIMIENTO MENOR)
---	--

TIPO	DESCRIPCIÓN	UNIDAD	CANTIDAD	VALOR UNITARIO	VALOR PARCIAL
92	COLOCACION SEÑAL	UND	6	158,691	952,146
TOTAL INTERVENCIÓN					952,146

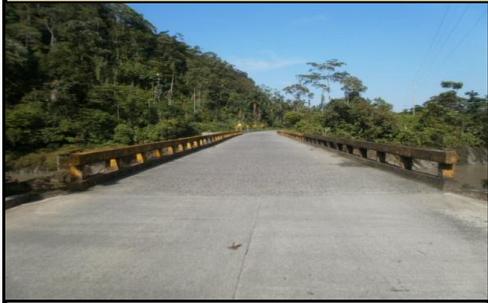
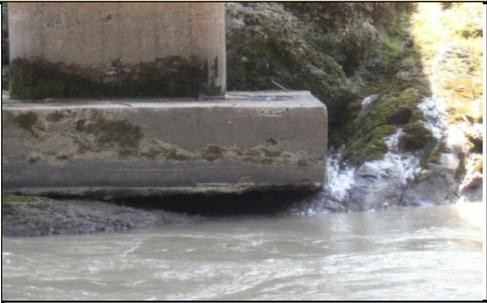
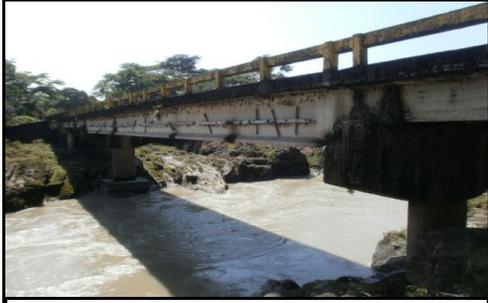
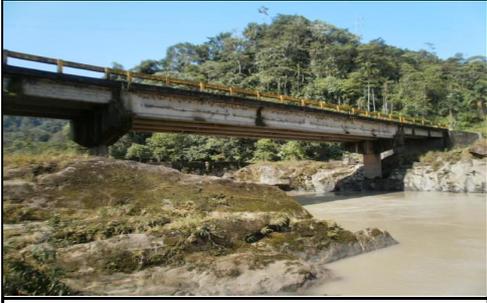
El puente en su componente general se ha calificado como 3, Daño significativo, reparación necesaria muy pronto, debido a que algunos elementos como las pilas, la losa, las vigas y el cauce requieren ser intervenidos con prontitud, dado que su avance progresivo puede afectar considerablemente la estabilidad de la superestructura.

3 DAÑO SIGNIFICATIVO, REPARACIÓN NECESARIA MUY PRONTO
