**ESTUDIOS DE INSPECCION E INVENTARIO DE PUENTES
DE LA RED NACIONAL DE CARRETERAS
ZONA OCCIDENTE**

INFORME PUENTE QUEBRADA LA PLATINA 10-6002-001.00

**RUTA 6002 QUIBDÓ - LA MANSA
DEPARTAMENTO DEL CHOCÓ**

CONSORCIO INGENIERIA VIAL 2011

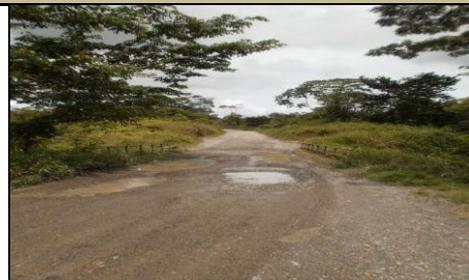
FOTO 2: PLACA IDENTIFICACIÓN PUENTE - NO EXISTE

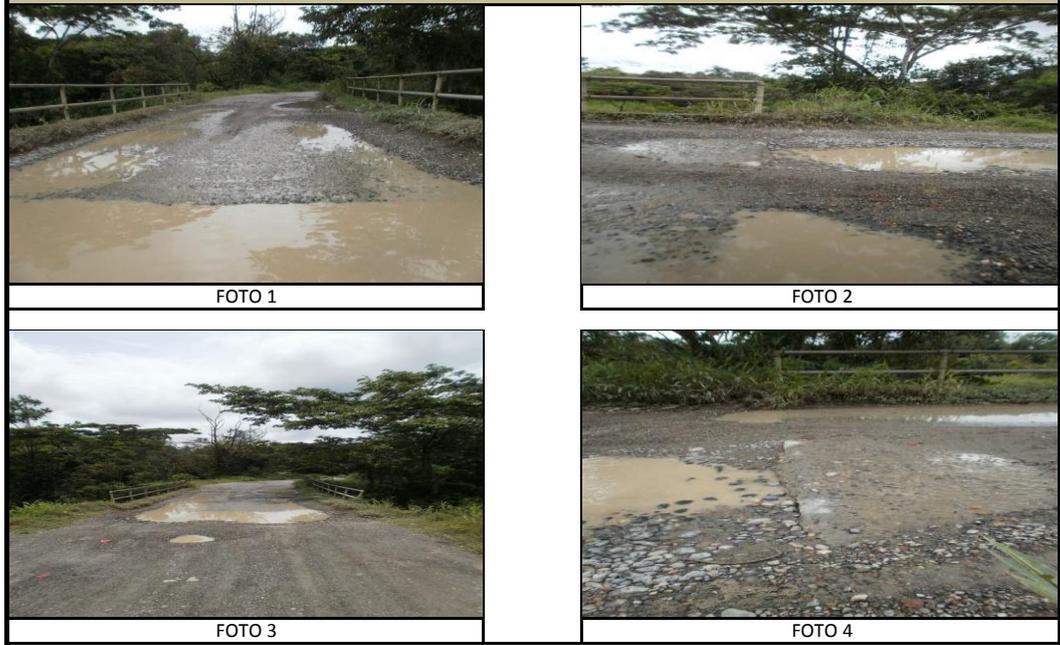
La superficie del puente es en concreto. Se evidencia un desgaste excesivo y generalizado, que aunque no ha ocasionado la exposición del acero de refuerzo, si ha generado grandes empozamientos de agua en el centro y los accesos del puente. Las losas de aproximación se encuentran cubiertas por el material de afirmado que compone la vía de acceso al puente, adicionalmente, se observa que en la superficie no se cuenta con ningún tipo de drenaje. De acuerdo a los daños evidenciados, se recomienda el cambio total del pavimento de concreto, y luego de esto, se deben restaurar las líneas de demarcación inexistentes en el centro y los extremos de la calzada. En cuanto al sistema de drenaje, la instalación de los drenes será tenida en cuenta en el componente losa.

3 DAÑO SIGNIFICATIVO, REPARACIÓN NECESARIA MUY PRONTO

TIPO	DESCRIPCIÓN	UNIDAD	CANTIDAD	VALOR UNITARIO	VALOR PARCIAL
B	CAMBIO DEL PAVIMENTO DE CONCRETO	M2	60	215,237	12,914,220
27	REPARACION DE DEMARCACION	ML	34	20,716	704,344
TOTAL INTERVENCIÓN					13,618,564

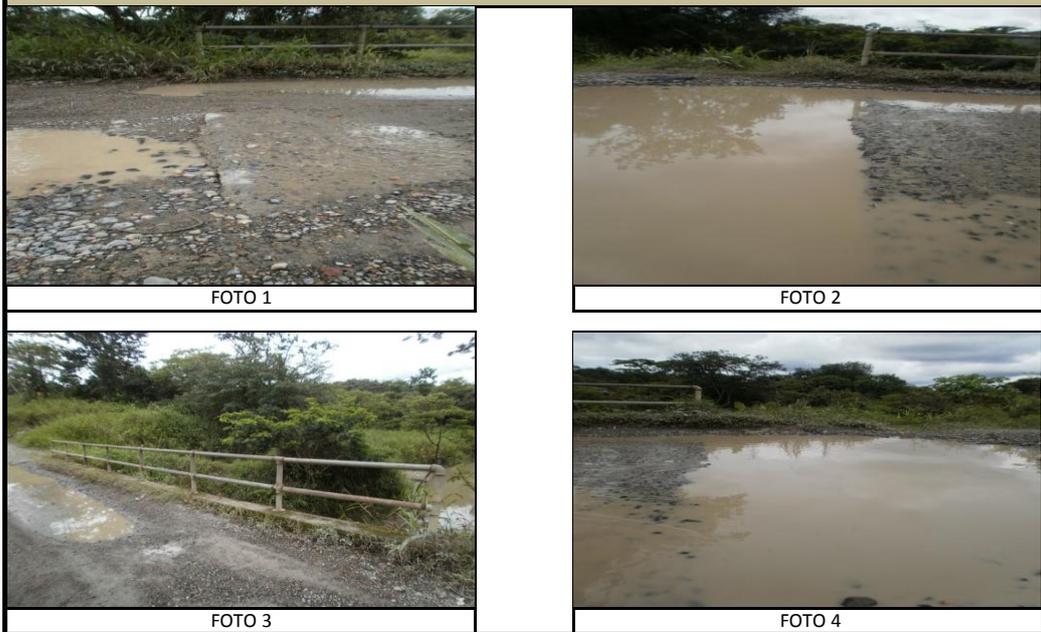
Durante la inspección no fue posible determinar el dispositivo de junta de expansión, a pesar de esto, se observaron humedades en los estribos y apoyos; lo que permite intuir que existen filtraciones desde la superficie hacia la subestructura. Por lo anterior, se recomienda la instalación de un dispositivo de junta de goma asfáltica, que evite el paso del agua y no permita daños en el concreto de los elementos de la parte inferior del puente.

3	DAÑO SIGNIFICATIVO, REPARACIÓN NECESARIA MUY PRONTO
---	---

TIPO	DESCRIPCIÓN	UNIDAD	CANTIDAD	VALOR UNITARIO	VALOR PARCIAL
C	CAMBIO A JUNTA DE GOMA ASFÁLTICA	ML	11	712,894	7,841,834
TOTAL INTERVENCIÓN					7,841,834

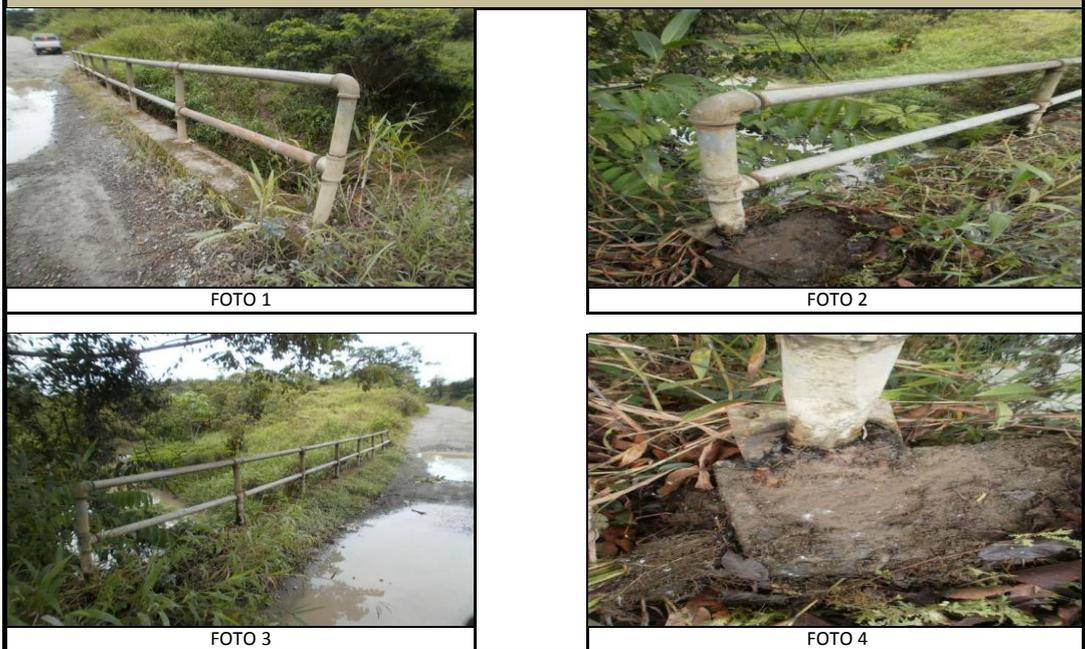
El puente no posee andenes, se observan bordillos en concreto en los dos costados, los cuales se encuentran cubiertos por la espesa vegetación existente a lo largo del puente. Se recomienda una limpieza general del componente y la posterior aplicación de pintura de concreto como parte del mantenimiento rutinario del puente.

0 SIN DAÑO O DAÑO INSIGNIFICANTE

TIPO	DESCRIPCIÓN	UNIDAD	CANTIDAD	VALOR UNITARIO	VALOR PARCIAL
10	LIMPIEZA	ML	67	2,294	153,698
34	PINTURA DE CONCRETO	ML	67	15,455	1,035,485
TOTAL INTERVENCIÓN					1,189,183

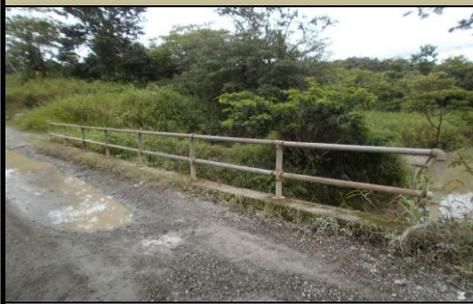
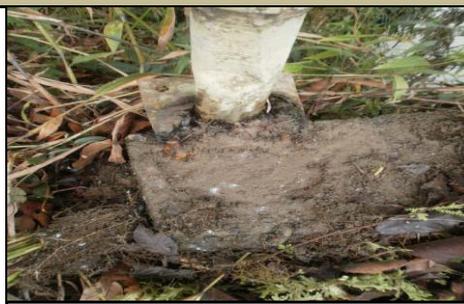
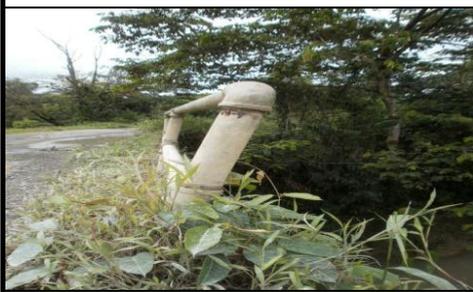
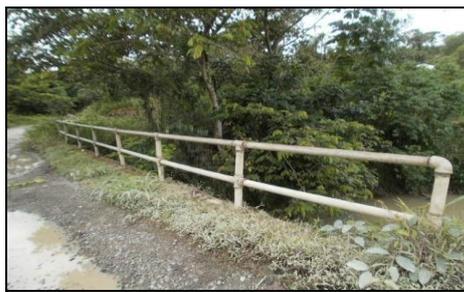
El puente posee barandas compuestas por una construcción metálica ligera. Se observan tramos de baranda desalineados, pérdida de pernos de sujeción, y vegetación adherida a los elementos a lo largo del puente. De acuerdo a lo anterior, se recomienda el alineamiento de las zonas afectadas, el suministro y la instalación de los pernos faltante, la limpieza general del componente y la posterior aplicación de pintura de acero.

2 ALGÚN DAÑO, REPARACIÓN NECESARIA CUANDO SE PRESENTE LA OCASIÓN. EL COMPONENTE FUNCIONA COMO SE DISEÑÓ

TIPO	DESCRIPCIÓN	UNIDAD	CANTIDAD	VALOR UNITARIO	VALOR PARCIAL
10	LIMPIEZA	ML	112	4,516	505,792
32	ALINEAMIENTO	ML	6	70,041	420,246
40	PINTURA DE ACERO	ML	112	25,784	2,887,808
43	SUMINISTRO E INSTALACION DE PERNOS	UND	4	59,621	238,484
TOTAL INTERVENCIÓN					4,052,330

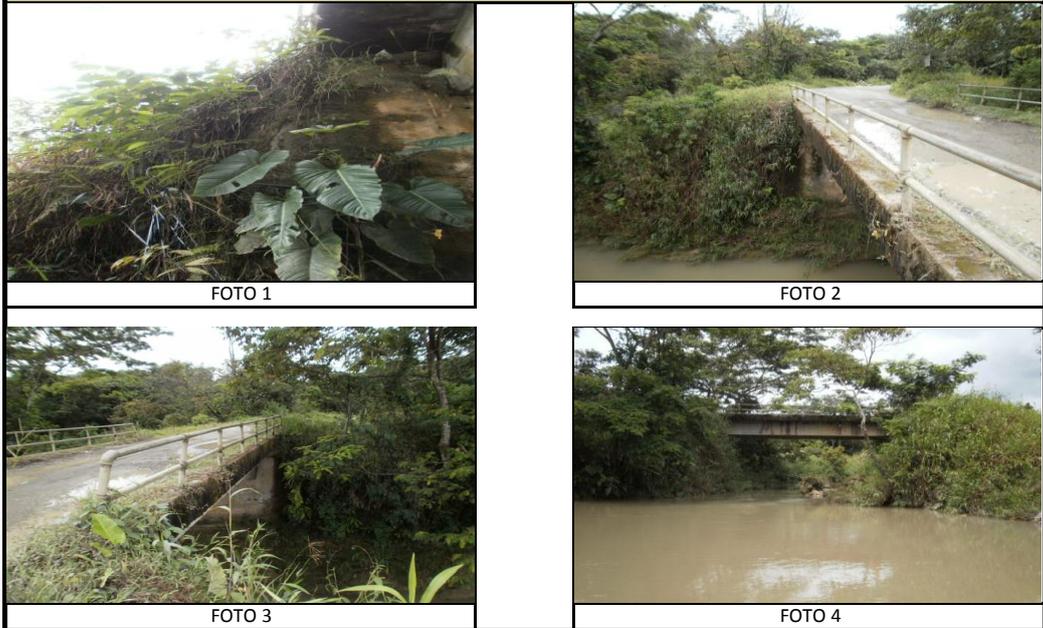
Existe desarrollo de taludes en los cuatro costados del puente, estos se conforman en los accesos y se conectan en forma directa con el terreno natural. Sin embargo, se presentan problemas con la conducción de la escorrentía proveniente de la superficie, por lo tanto, se recomienda la construcción de cunetas en los cuatro costados del puente, con el fin de evitar daños en los elementos cercanos como son las aletas y los estribos.

3 DAÑO SIGNIFICATIVO, REPARACIÓN NECESARIA MUY PRONTO

TIPO	DESCRIPCIÓN	UNIDAD	CANTIDAD	VALOR UNITARIO	VALOR PARCIAL
D	CONSTRUCCION DE CUNETAS	ML	40	126,480	5,059,200
TOTAL INTERVENCIÓN					5,059,200

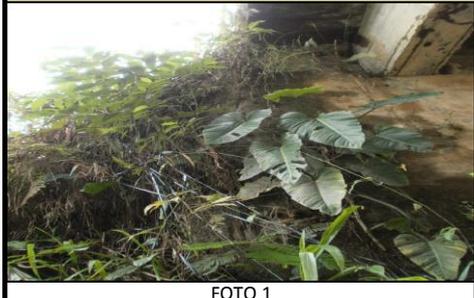
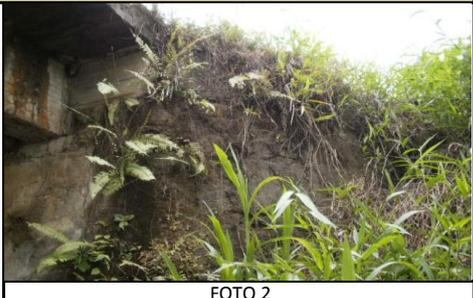
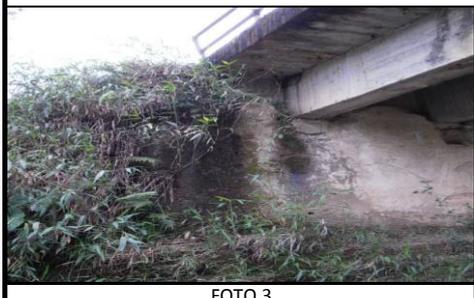
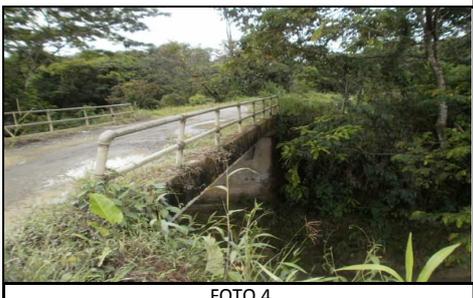
Aletas integradas a los estribos. El estado general de los elementos es bueno, sin embargo, se observa gran cantidad de vegetación adherida a los elementos, por lo que se recomienda realizar una limpieza general en el componente como parte del mantenimiento rutinario del puente.

0 SIN DAÑO O DAÑO INSIGNIFICANTE

TIPO	DESCRIPCIÓN	UNIDAD	CANTIDAD	VALOR UNITARIO	VALOR PARCIAL
10	LIMPIEZA	M2	40	10,755	430,200
TOTAL INTERVENCIÓN					430,200

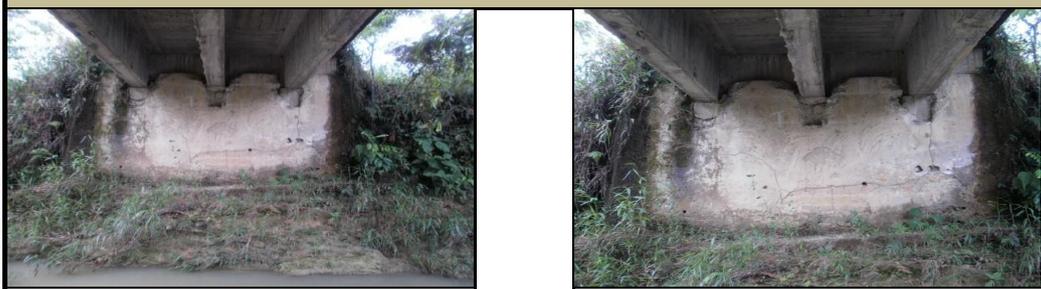
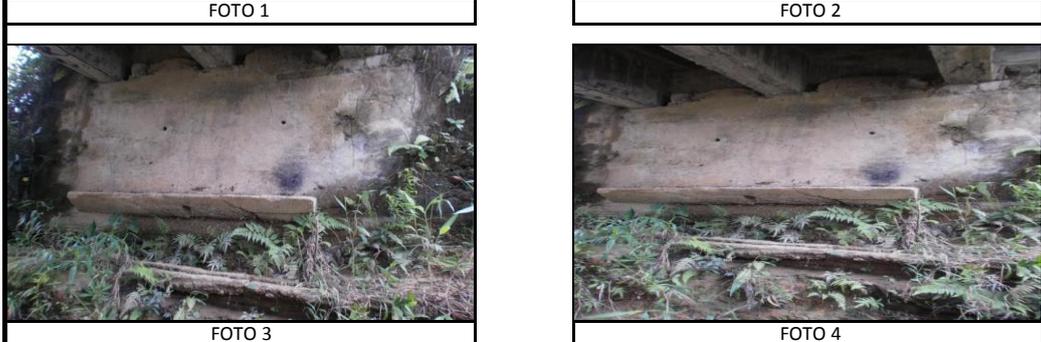
Estribos con aletas integradas en concreto reforzado. Se observan pérdidas de concreto considerables en ambos elementos, además de una gran cantidad de vegetación que cubre a lo mismos en diversos sectores. Dado lo anterior, se recomienda una limpieza general del componente y la reparación del concreto en las zonas afectadas.

3 DAÑO SIGNIFICATIVO, REPARACIÓN NECESARIA MUY PRONTO

TIPO	DESCRIPCIÓN	UNIDAD	CANTIDAD	VALOR UNITARIO	VALOR PARCIAL
A	REPARACION DE CONCRETO	M2	7	900,256	6,301,792
10	LIMPIEZA	M2	60	11,699	701,940
TOTAL INTERVENCIÓN					7,003,732

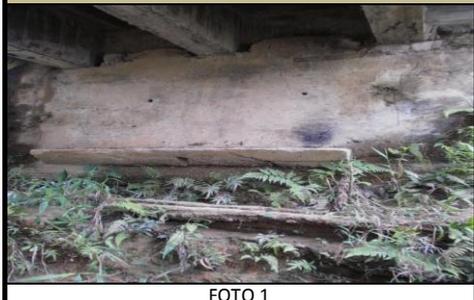
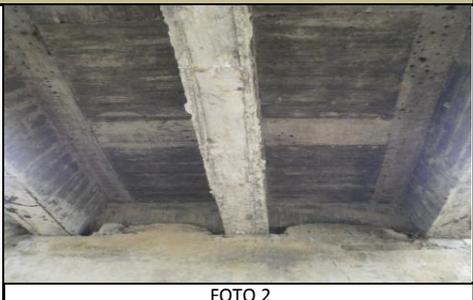
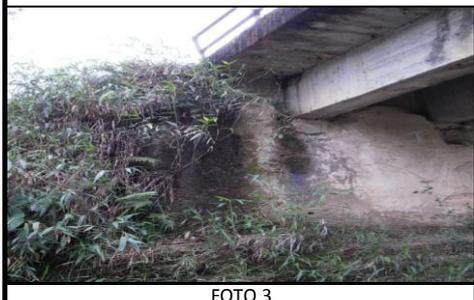
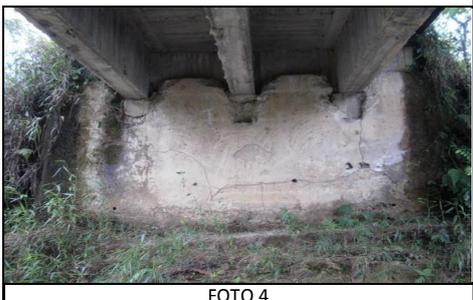
Los apoyos fijos corresponden a simples juntas de construcción. Se observan pérdidas mínimas de concreto que no afectan de manera considerable al elemento, por lo que no se requiere ningún tipo de intervención en los elementos.

0 SIN DAÑO O DAÑO INSIGNIFICANTE

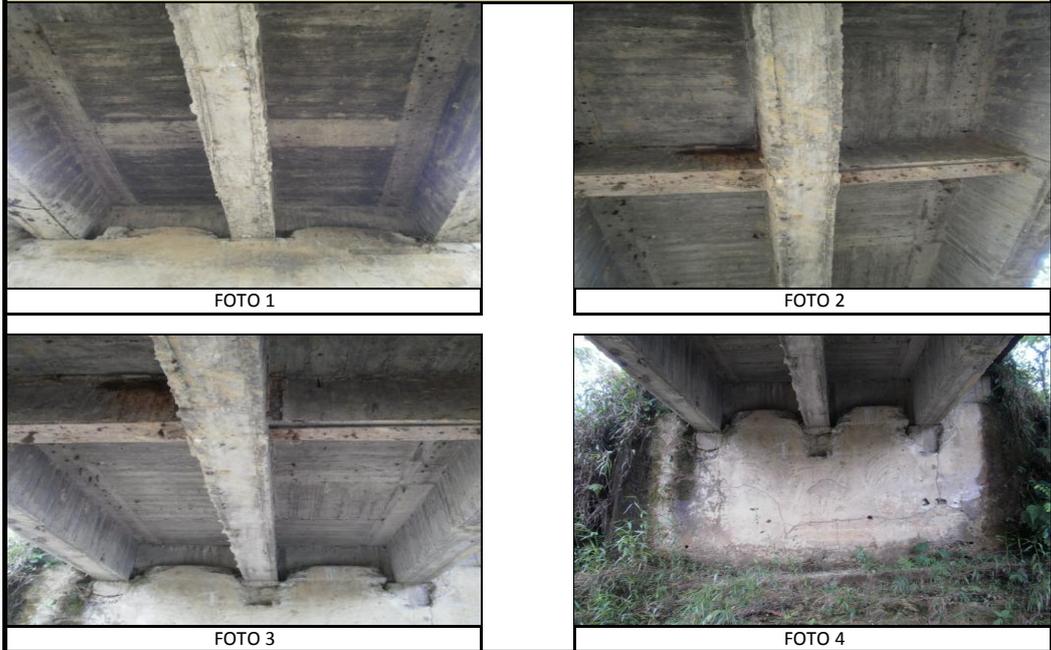
La losa en general se encuentra en buen estado, pues no se presentan fisuras ni pérdidas de concreto. Sin embargo, se recomienda la instalación de drenes en PVC, los cuales evacúen de manera adecuada el agua proveniente de la superficie del puente.

3	DAÑO SIGNIFICATIVO, REPARACIÓN NECESARIA MUY PRONTO
---	---

TIPO	DESCRIPCIÓN	UNIDAD	CANTIDAD	VALOR UNITARIO	VALOR PARCIAL
E	REPARACION DE DRENES	UND	12	74,147	889,764
TOTAL INTERVENCIÓN					889,764

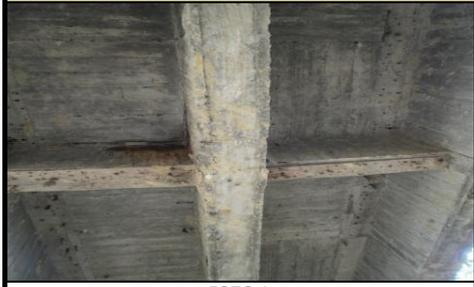
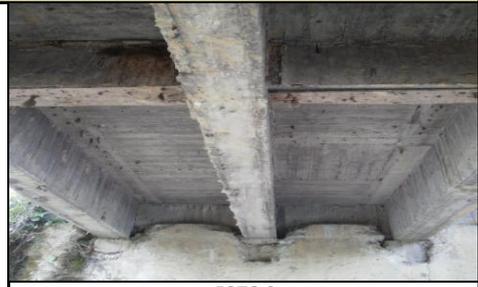
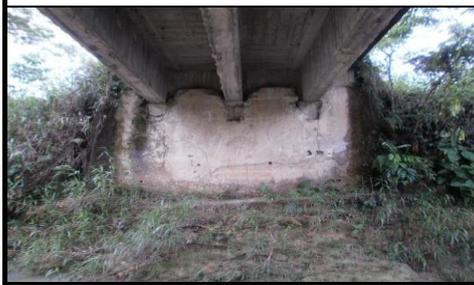
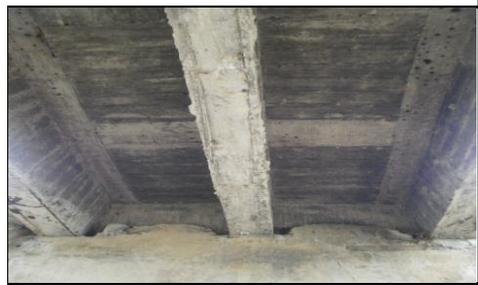
El puente cuenta con tres vigas simplemente apoyadas con sección transversal constante en concreto reforzado in situ y riostras de apoyo en los extremos y el centro de la luz. En general se encuentran en buen estado, ya que no se presentan fisuras ni pérdidas de concreto significativas, por lo que sólo se recomienda una limpieza general del componente.

0	SIN DAÑO O DAÑO INSIGNIFICANTE
---	--------------------------------

TIPO	DESCRIPCIÓN	UNIDAD	CANTIDAD	VALOR UNITARIO	VALOR PARCIAL
10	LIMPIEZA	ML	100	21,604	2,160,400
TOTAL INTERVENCIÓN					2,160,400

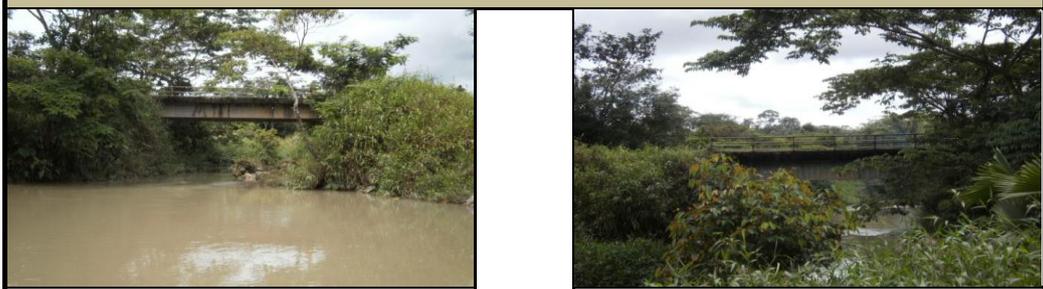
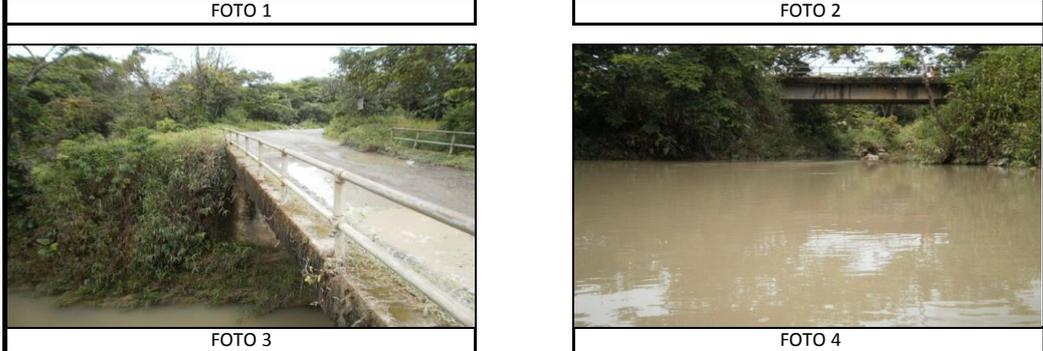
El puente cruza una quebrada denominada La Platina, se observa un nivel de cauce medio y una velocidad de recorrido suave. No se presentan problemas de contaminación ni malos olores, tampoco daños en la subestructura del puente causados por el cauce, por lo que no se requiere ningún tipo de intervención en este componente.

0 SIN DAÑO O DAÑO INSIGNIFICANTE

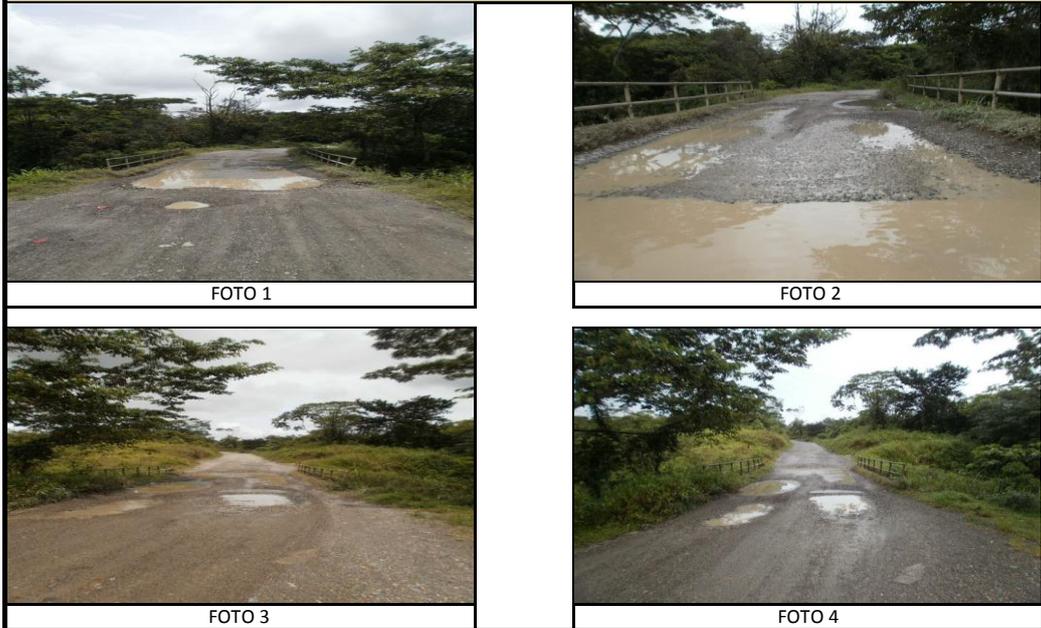
Durante la inspección no se observó ningún tipo de señalización. Como parte del mantenimiento rutinario del puente, se requiere la instalación en los dos sentidos de la vía de las siguientes señales verticales; identificación del puente, velocidad máxima permitida, proximidad del puente sobre la vía y carga máxima soportada por la estructura.

1	DAÑO PEQUEÑO PERO REPARACIÓN NO ES NECESARIA (EXCEPTO MANTENIMIENTO MENOR)
---	--

TIPO	DESCRIPCIÓN	UNIDAD	CANTIDAD	VALOR UNITARIO	VALOR PARCIAL
92	COLOCACION SEÑAL	UND	8	158,691	1,269,528
TOTAL INTERVENCIÓN					1,269,528

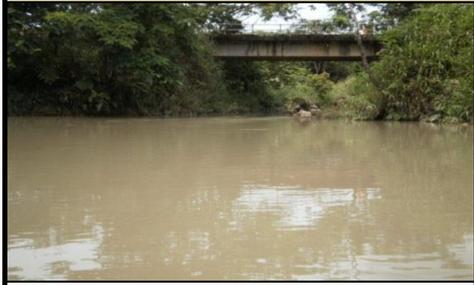
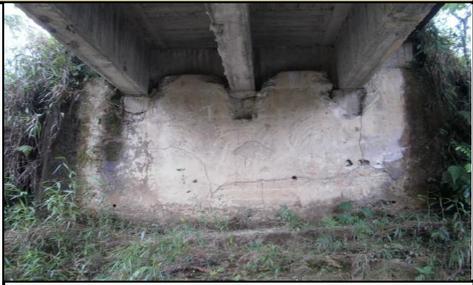
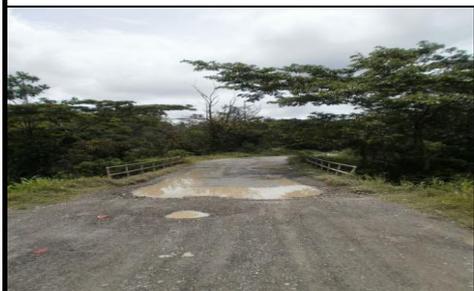
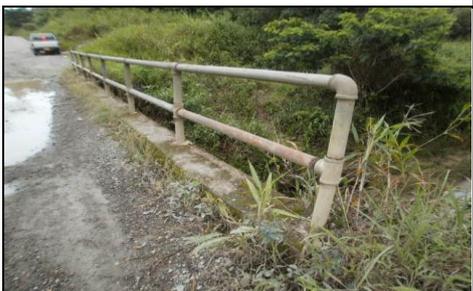
El puente en su componente general se ha calificado como 3, daño significativo, reparación necesaria muy pronto, ya que algunos de sus componentes como son la superficie, juntas de expansión, conos/taludes, estribos y losa, presentan daños de consideración y requieren una pronta intervención.

3 DAÑO SIGNIFICATIVO, REPARACIÓN NECESARIA MUY PRONTO
