**ESTUDIOS DE INSPECCION E INVENTARIO DE PUENTES
DE LA RED NACIONAL DE CARRETERAS
ZONA OCCIDENTE**

INFORME PUENTE NARIZ DEL DIABLO 10-6002-005.00

PR 05+0241

**RUTA 6002 QUIBDÓ - LA MANSA
DEPARTAMENTO DEL CHOCÓ**

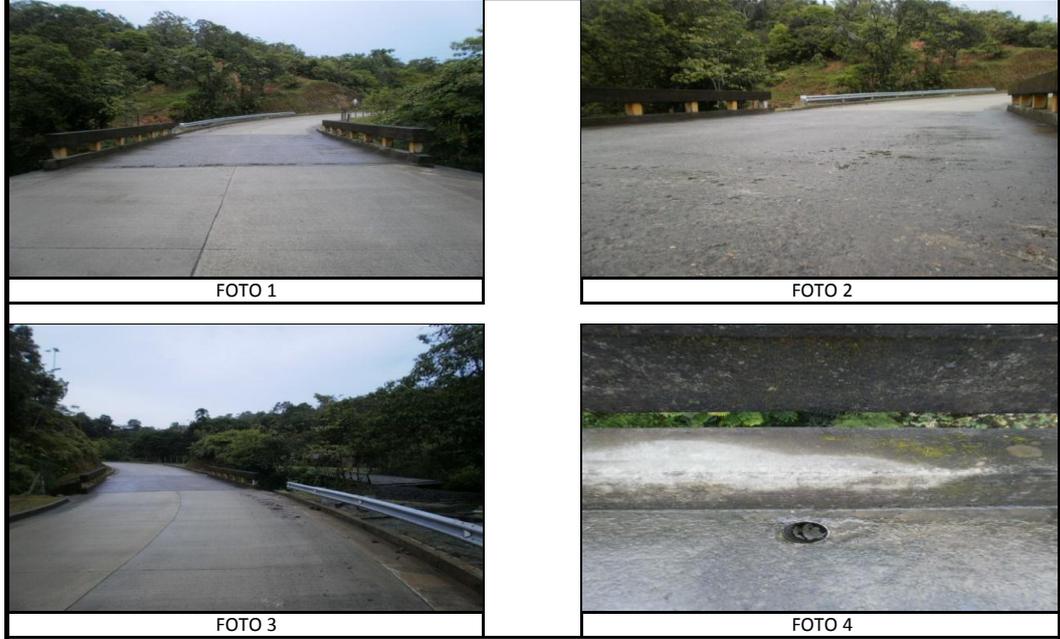
La superficie del puente es en concreto. Se evidencia un desgaste generalizado, sin que esto cause daños significativos en el elemento. No se presentan fisuras, ni pérdidas de concreto ni empozamientos de agua. Las losas de aproximación se encuentran en buen estado, y el sistema de drenaje funciona de manera adecuada. De acuerdo al buen estado evidenciado en la superficie, sólo es necesario restaurar las líneas de demarcación vial inexistentes en el centro y los extremos de la calzada.

1	DAÑO PEQUEÑO PERO REPARACIÓN NO ES NECESARIA (EXCEPTO MANTENIMIENTO MENOR)
---	--

TIPO	DESCRIPCIÓN	UNIDAD	CANTIDAD	VALOR UNITARIO	VALOR PARCIAL
27	REPARACION DE DEMARCACION	ML	48	20,716	994,368
TOTAL INTERVENCIÓN					994,368

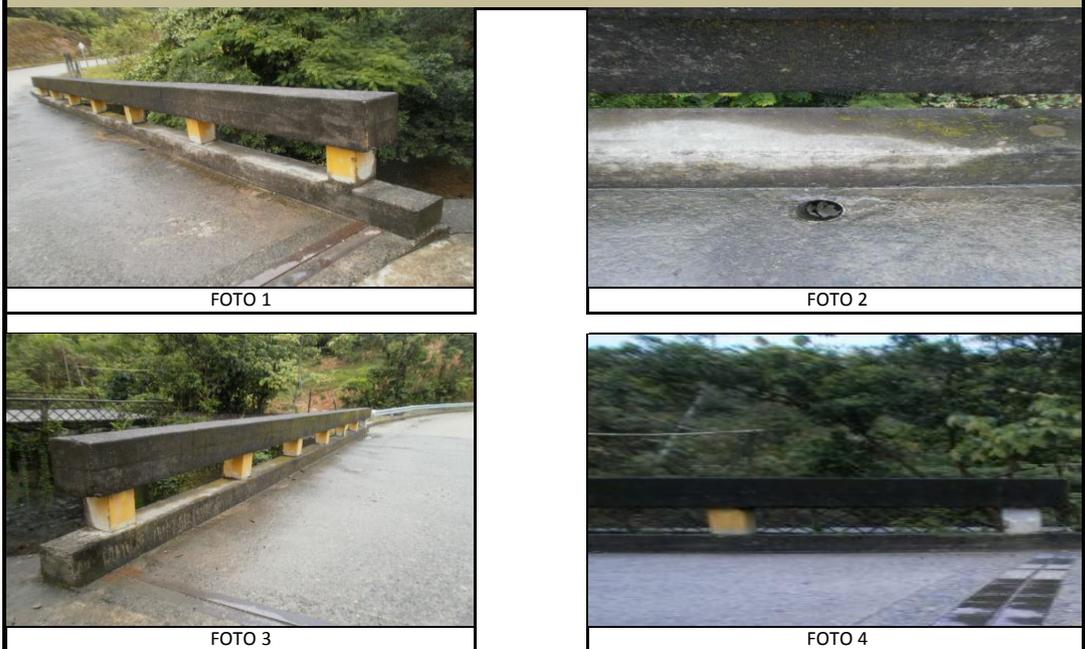
El puente no posee andenes, se observan bordillos en concreto en los dos costados, los cuales se observan en buenas condiciones, ya que no se presentan fisuras de ni pérdidas de concreto; no obstante, se recomienda una limpieza general del componente y la posterior aplicación de pintura de concreto como parte del mantenimiento rutinario del puente.

0 SIN DAÑO O DAÑO INSIGNIFICANTE

TIPO	DESCRIPCIÓN	UNIDAD	CANTIDAD	VALOR UNITARIO	VALOR PARCIAL
10	LIMPIEZA	ML	72	2,294	165,168
34	PINTURA DE CONCRETO	ML	72	15,455	1,112,760
TOTAL INTERVENCIÓN					1,277,928

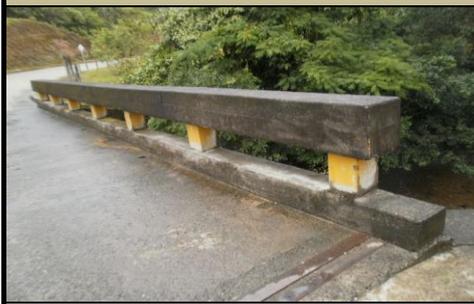
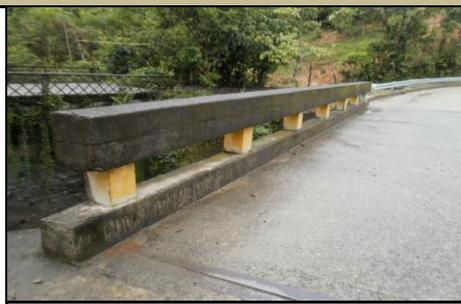
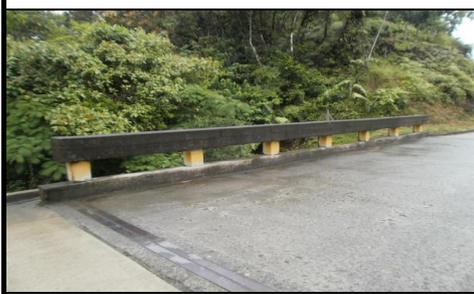
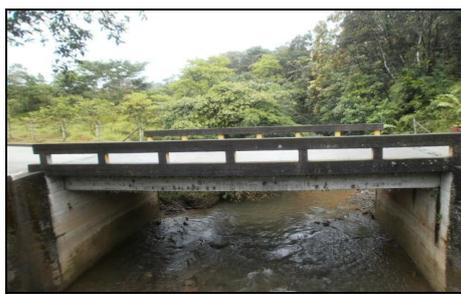
El puente posee barandas compuestas por pasamanos y pilastras de concreto. El estado general de los elementos es bueno, sólo se requiere la limpieza general del componente y la posterior aplicación de pintura de concreto como parte del mantenimiento rutinario del puente.

0 SIN DAÑO O DAÑO INSIGNIFICANTE

TIPO	DESCRIPCIÓN	UNIDAD	CANTIDAD	VALOR UNITARIO	VALOR PARCIAL
10	LIMPIEZA	ML	124	4,516	559,984
34	PINTURA DE CONCRETO	ML	124	22,728	2,818,272
TOTAL INTERVENCIÓN					3,378,256

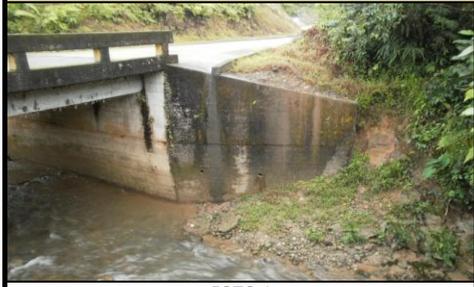
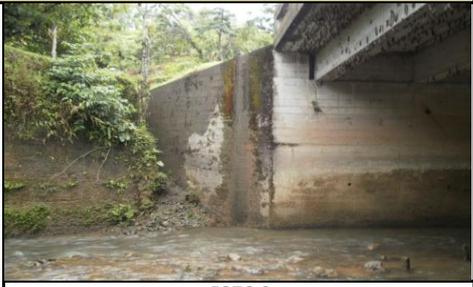
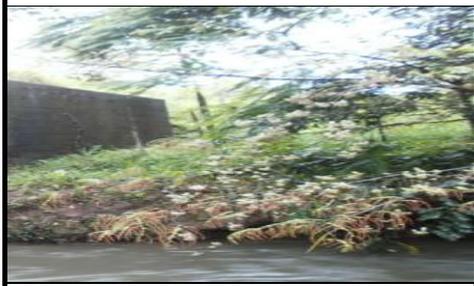
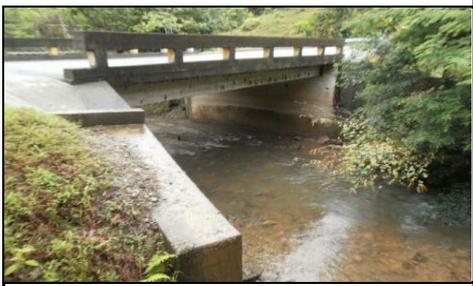
Existe desarrollo de taludes en los cuatro costados del puente, estos se conforman en los accesos y se conectan en forma directa con el terreno natural. Sin embargo, se presentan problemas con la conducción de la escorrentía proveniente de la superficie, por lo tanto, se recomienda la construcción de cunetas en los cuatro costados del puente, con el fin de evitar daños en los elementos cercanos como son las aletas y los estribos.

3	DAÑO SIGNIFICATIVO, REPARACIÓN NECESARIA MUY PRONTO
---	---

TIPO	DESCRIPCIÓN	UNIDAD	CANTIDAD	VALOR UNITARIO	VALOR PARCIAL
D	CONSTRUCCION DE CUNETAS	ML	32	126,480	4,047,360
TOTAL INTERVENCIÓN					4,047,360

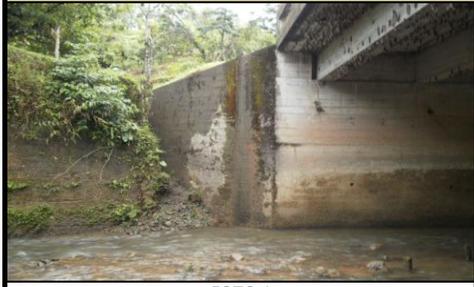
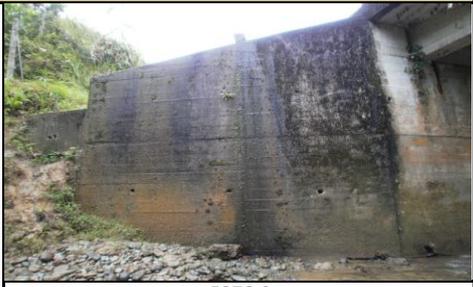
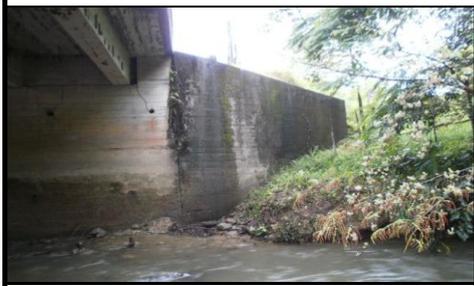
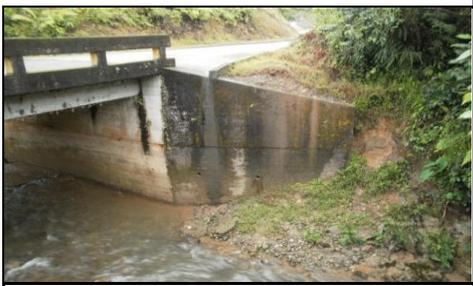
Aletas integradas a los estribos. El estado general de los elementos es bueno, sin embargo, se observa gran cantidad de vegetación adherida a los elementos, por lo que se recomienda realizar una limpieza general en el componente como parte del mantenimiento rutinario del puente.

0 SIN DAÑO O DAÑO INSIGNIFICANTE

TIPO	DESCRIPCIÓN	UNIDAD	CANTIDAD	VALOR UNITARIO	VALOR PARCIAL
10	LIMPIEZA	M2	60	10,755	645,300
TOTAL INTERVENCIÓN					645,300

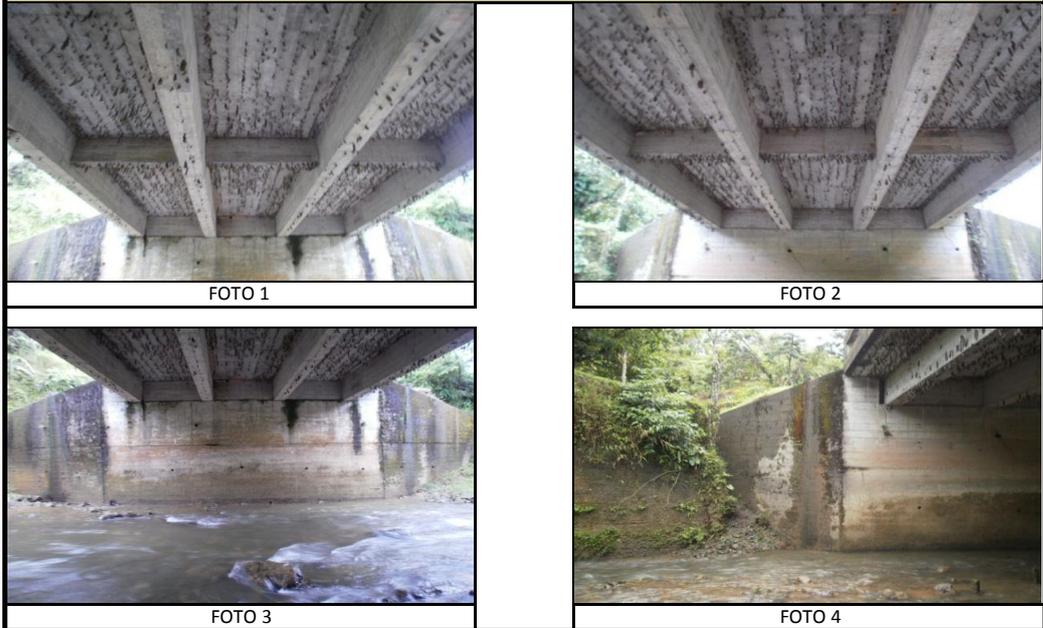
Estribos con aletas integradas en concreto reforzado. En general se encuentran en buen estado, sin embargo, se debe realizar una limpieza general en el componente como parte del mantenimiento rutinario del puente.

0 SIN DAÑO O DAÑO INSIGNIFICANTE

TIPO	DESCRIPCIÓN	UNIDAD	CANTIDAD	VALOR UNITARIO	VALOR PARCIAL
10	LIMPIEZA	M2	40	11,699	467,960
TOTAL INTERVENCIÓN					467,960

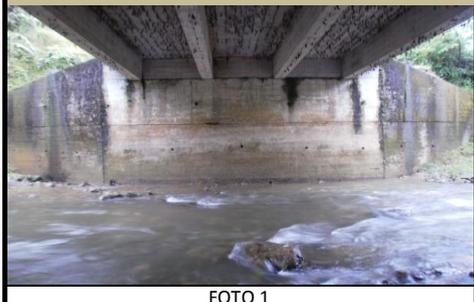
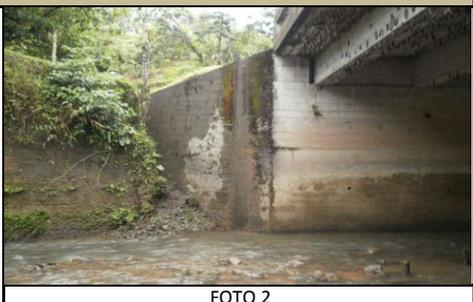
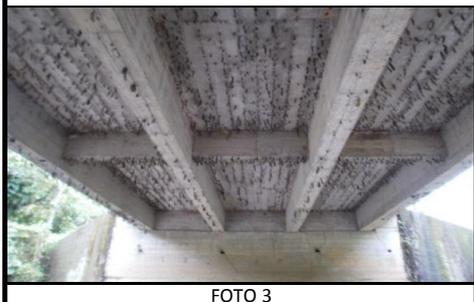
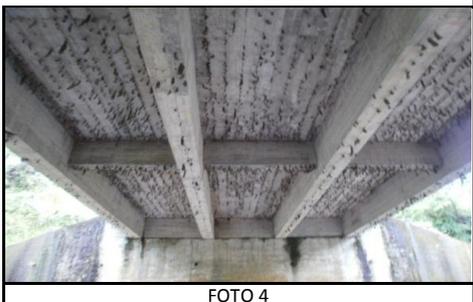
Los apoyos fijos corresponden a simples juntas de construcción. Los elementos se observan en buenas condiciones, no se presentan daños como fisuras o pérdidas de concreto, por lo que no se requiere de ninguna intervención en el componente.

0 SIN DAÑO O DAÑO INSIGNIFICANTE

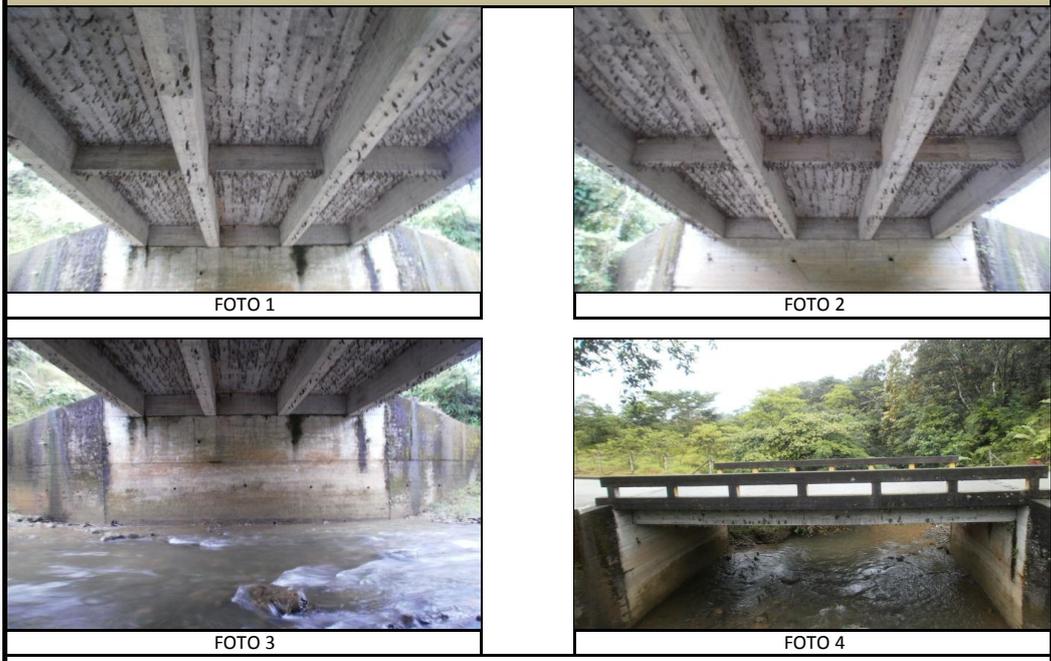
La losa en general se encuentra en buen estado, pues no se presenta fisuras, pérdidas de concreto ni humedades en el elemento, sin embargo, se observan gran cantidad de nidos de insectos adheridos a lo largo y ancho de toda la losa. Dado lo anterior, se recomienda realizar una limpieza general, lo que permita identificar posibles daños en el componente.

0 SIN DAÑO O DAÑO INSIGNIFICANTE

TIPO	DESCRIPCIÓN	UNIDAD	CANTIDAD	VALOR UNITARIO	VALOR PARCIAL
10	LIMPIEZA	M2	108	32,198	3,477,384
TOTAL INTERVENCIÓN					3,477,384

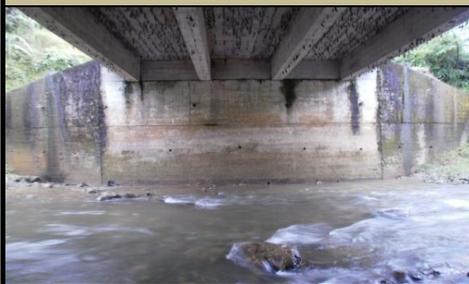
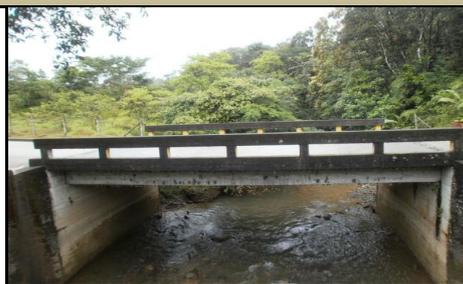
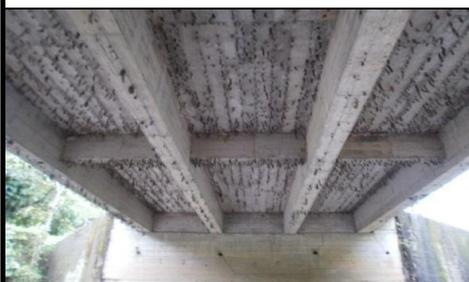
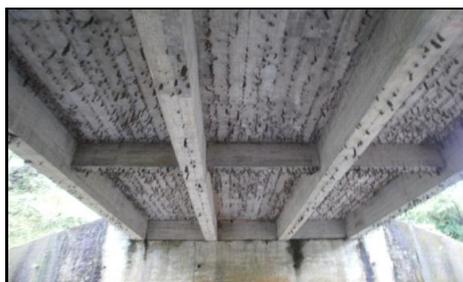
El puente cuenta con cuatro vigas simplemente apoyadas con sección transversal constante en concreto reforzado in situ. En general se encuentran en buen estado, sin embargo, se presentan nidos de insectos adheridos al concreto de casi la totalidad de las vigas. Se recomienda realizar una limpieza general en el componente, esto con el fin de evaluar posibles daños en los elementos.

0 SIN DAÑO O DAÑO INSIGNIFICANTE

TIPO	DESCRIPCIÓN	UNIDAD	CANTIDAD	VALOR UNITARIO	VALOR PARCIAL
10	LIMPIEZA	ML	144	21,604	3,110,976
TOTAL INTERVENCIÓN					3,110,976

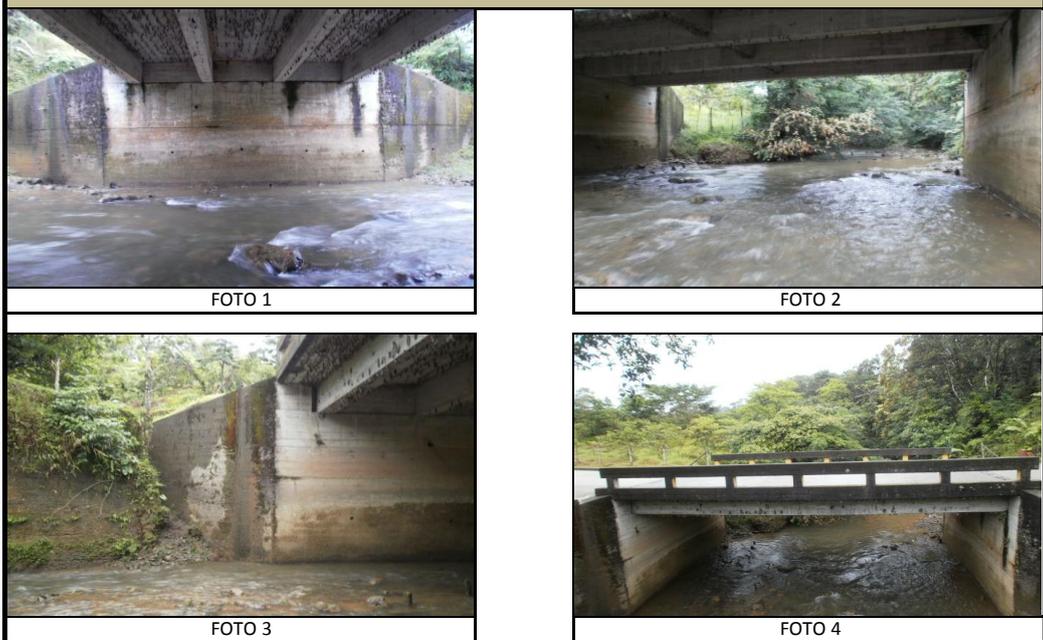
El puente cruza una quebrada denominada Nariz del diablo, se observa un nivel de cauce medio y una velocidad de recorrido suave. No se presentan problemas de contaminación ni malos olores, por lo que no se requiere ningún tipo de intervención en este componente.

0 SIN DAÑO O DAÑO INSIGNIFICANTE

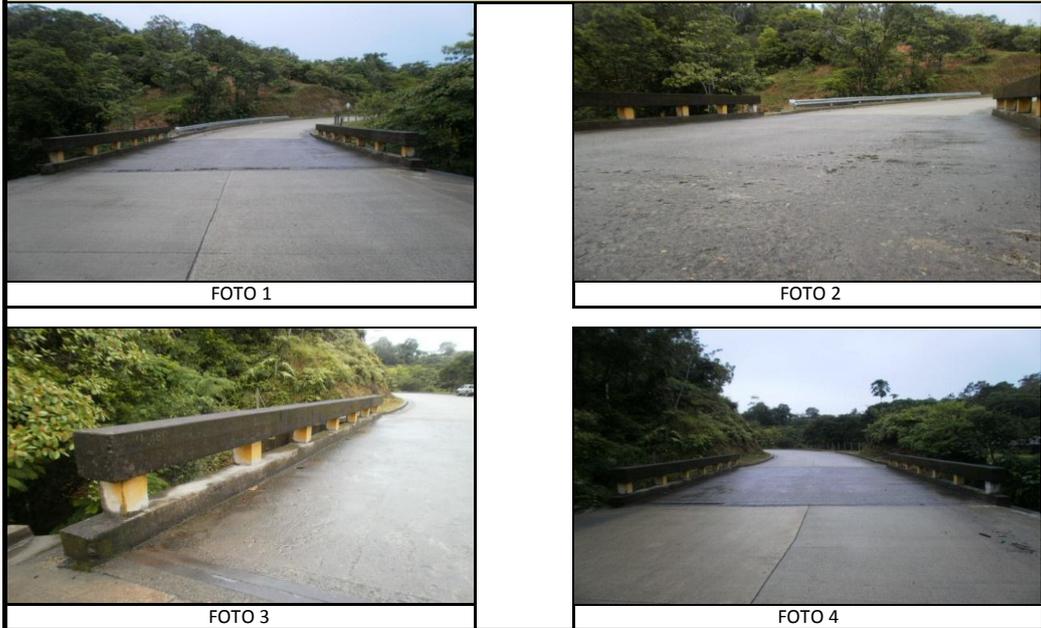
Durante la inspección no se observó ningún tipo de señalización. Como parte del mantenimiento rutinario del puente, se requiere la instalación en los dos sentidos de la vía de las siguientes señales verticales; identificación del puente, velocidad máxima permitida, proximidad del puente sobre la vía y carga máxima soportada por la estructura.

1	DAÑO PEQUEÑO PERO REPARACIÓN NO ES NECESARIA (EXCEPTO MANTENIMIENTO MENOR)
---	--

TIPO	DESCRIPCIÓN	UNIDAD	CANTIDAD	VALOR UNITARIO	VALOR PARCIAL
92	COLOCACION SEÑAL	UND	8	158,691	1,269,528
TOTAL INTERVENCIÓN					1,269,528

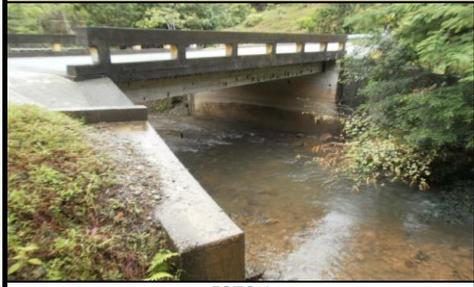
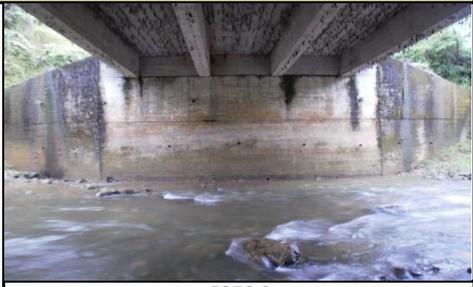
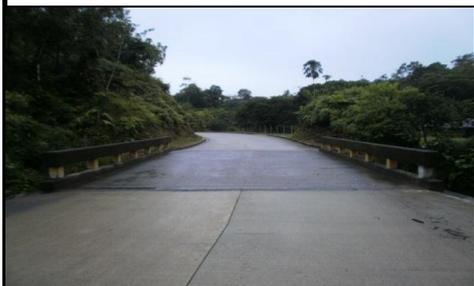
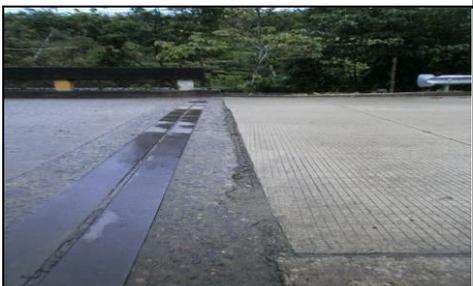
El puente en su componente general se ha calificado como tipo 1, daño pequeño pero reparación no es necesaria (excepto mantenimiento rutinario), ya que la mayoría de sus componentes sólo requieren actividades de mantenimiento o se encuentran en buen estado, y a que el daño evidenciado en el componente conos/taludes, y que fue calificado como 3, no compromete la integridad general del puente.

1	DAÑO PEQUEÑO PERO REPARACIÓN NO ES NECESARIA (EXCEPTO MANTENIMIENTO MENOR)
---	--
