**ESTUDIOS DE INSPECCION E INVENTARIO DE PUENTES
DE LA RED NACIONAL DE CARRETERAS
ZONA OCCIDENTE**

INFORME PUENTE EL PIÑON 10-6002-017.00

PR 72+0579

**RUTA 6002 QUIBDÓ - LA MANSA
DEPARTAMENTO DEL CHOCÓ**

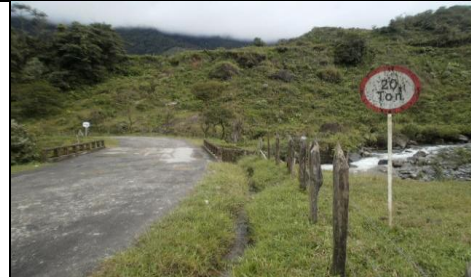
FOTO 2: PLACA IDENTIFICACIÓN PUENTE - NO EXISTE

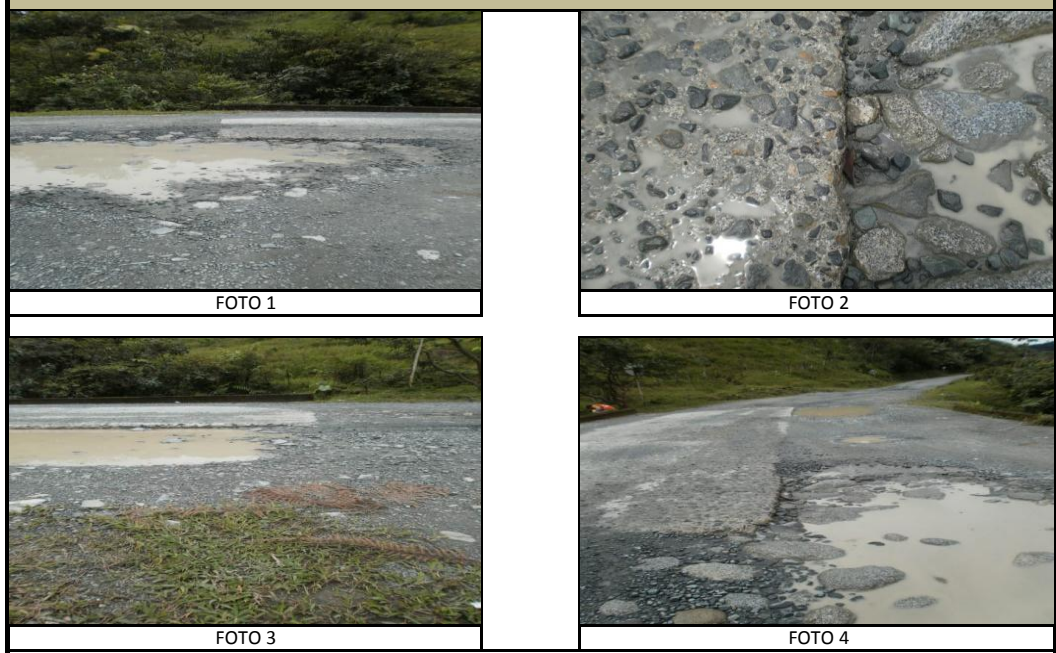
Luego de la ampliación realizada, la superficie del puente quedo dividida en dos secciones, en la estructura inicial la superficie es en afirmado, en la que se observan grandes baches en los AC1 y AC2, provocando empozamientos de agua y dificultando el normal tránsito de los vehículos. La superficie en la ampliación está compuesta por una losa de concreto, la que presenta un desgastado generalizado y agregado expuesto en algunas zonas, esto causado por el efecto de lija que produce el afirmado de la superficie inicial y de la vía, el cual es arrastrado por los vehículos que transitan el puente. No se cuenta con ningún tipo de drenaje, por lo que toda el agua se queda en la superficie. De acuerdo a los daños evidenciados, se recomienda el cambio total del pavimento de concreto en la superficie de la ampliación y colocar uno nuevo en la superficie inicial, luego de esto, se debe restaurar la demarcación vial inexistente en el centro y los extremos de la calzada.

3 DAÑO SIGNIFICATIVO, REPARACIÓN NECESARIA MUY PRONTO

TIPO	DESCRIPCIÓN	UNIDAD	CANTIDAD	VALOR UNITARIO	VALOR PARCIAL
B	CAMBIO DEL PAVIMENTO DE CONCRETO	M2	108	215,237	23,245,596
27	REPARACION DE DEMARCACION	ML	52	20,716	1,077,232
TOTAL INTERVENCIÓN					24,322,828

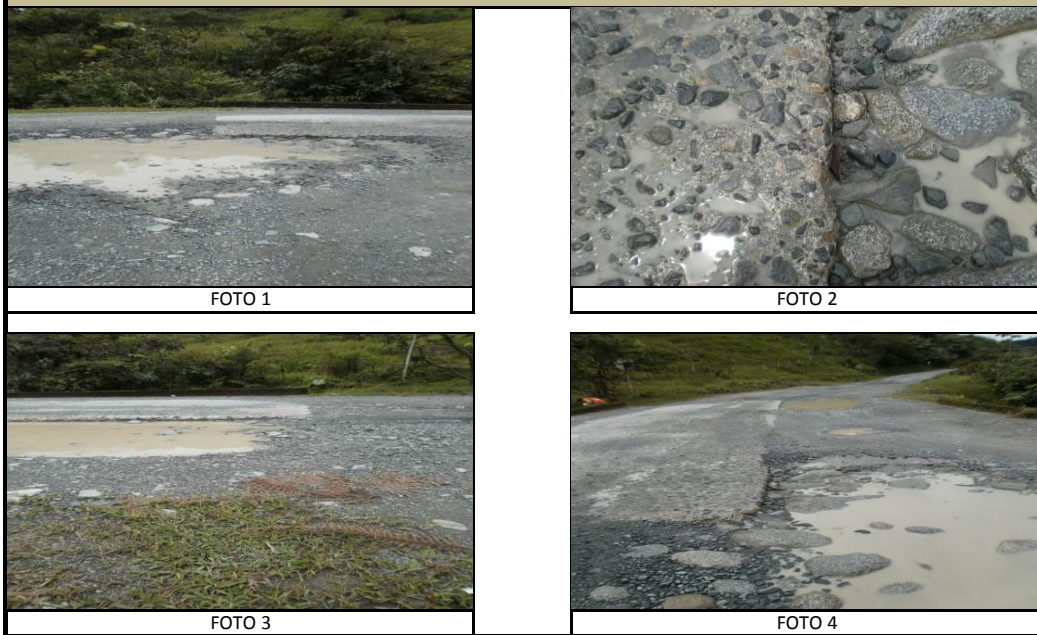
Durante la inspección no fue posible determinar el dispositivo de junta de expansión, a pesar de esto, se observaron humedades en los estribos y apoyos, lo que permite intuir que existen filtraciones desde la superficie hacia la subestructura. Por lo anterior, se recomienda la instalación de un dispositivo de junta de goma asfáltica, que evite el paso del agua y no permita daños en el concreto de los elementos de la subestructura del puente.

3 DAÑO SIGNIFICATIVO, REPARACIÓN NECESARIA MUY PRONTO

TIPO	DESCRIPCIÓN	UNIDAD	CANTIDAD	VALOR UNITARIO	VALOR PARCIAL
C	CAMBIO A JUNTA DE GOMA ASFÁLTICA	ML	17	712,894	12,119,198
TOTAL INTERVENCIÓN					12,119,198

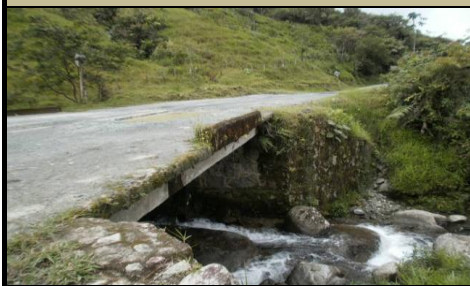
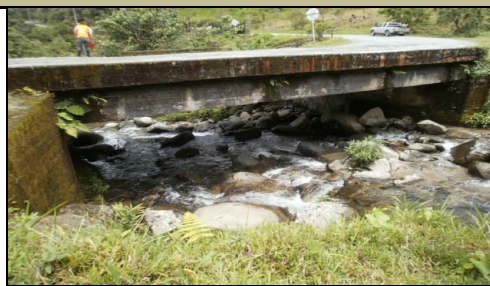
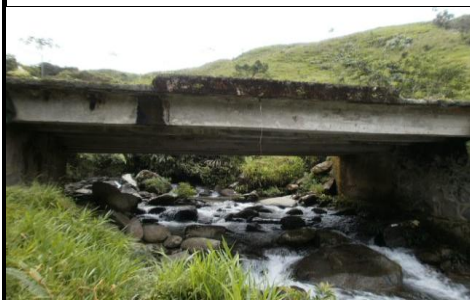
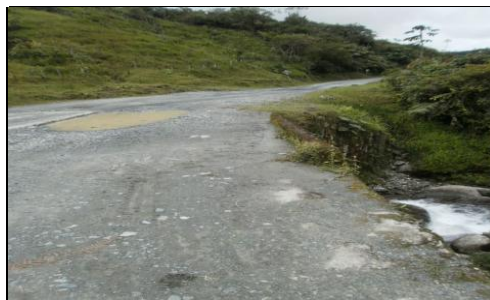
El puente no posee andenes, se observan bordillos en concreto en los dos costados, los cuales presentan un desgaste generalizado y gran cantidad de vegetación adherida en los elementos. Adicionalmente, en el costado derecho del puente, se ha perdido un tramo de bordillo de aproximadamente 6 m de longitud. Dado lo anterior, se recomienda el cambio total de los bordillos existentes, ya que el deterioro el grado de deterioro es muy avanzado. Luego de la construcción de los nuevos elementos, se deberá aplicar pintura de concreto para protegerlos de agentes como la humedad.

3 DAÑO SIGNIFICATIVO, REPARACIÓN NECESARIA MUY PRONTO

TIPO	DESCRIPCIÓN	UNIDAD	CANTIDAD	VALOR UNITARIO	VALOR PARCIAL
A	CAMBIO DE ANDEN O BORDILLO	ML	26	105,003	2,730,078
34	PINTURA DE CONCRETO	ML	26	15,455	401,830
TOTAL INTERVENCIÓN					3,131,908

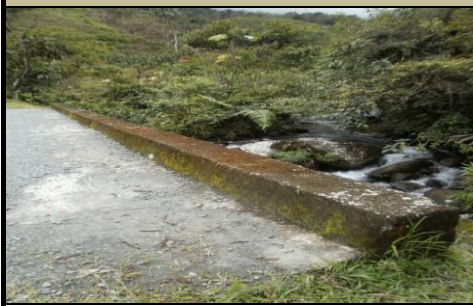
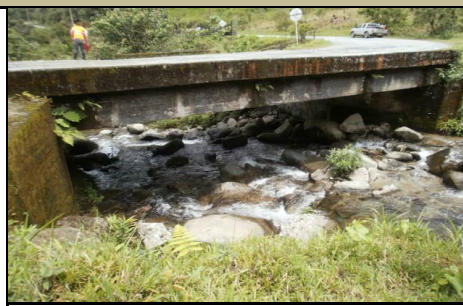
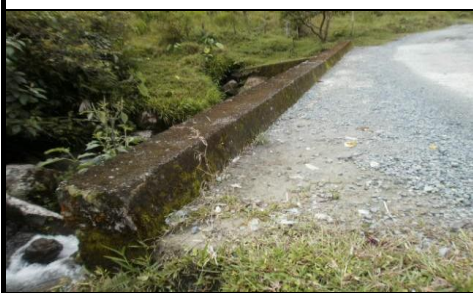
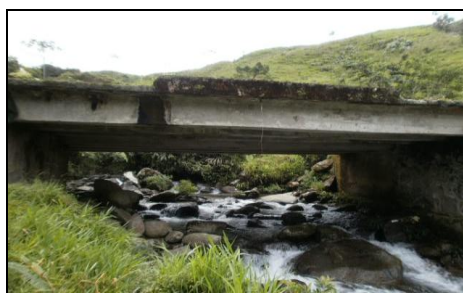
El puente no posee barandas, sólo se observan bordillos de concreto en mal estado. Es por lo anterior, que se requiere la instalación de una nueva baranda con pilastras y pasamanos de metal, que deberá ir anclada a los nuevos bordillos de concreto que se construyan. Adicionalmente, se deberá aplicar pintura de acero a los nuevos elementos metálicos.

3 DAÑO SIGNIFICATIVO, REPARACIÓN NECESARIA MUY PRONTO

TIPO	DESCRIPCIÓN	UNIDAD	CANTIDAD	VALOR UNITARIO	VALOR PARCIAL
Z	INSTALACIÓN DE BARANDA DE ACERO	ML	26	371,011	9,646,286
40	PINTURA DE ACERO	ML	26	25,784	670,384
TOTAL INTERVENCIÓN					10,316,670

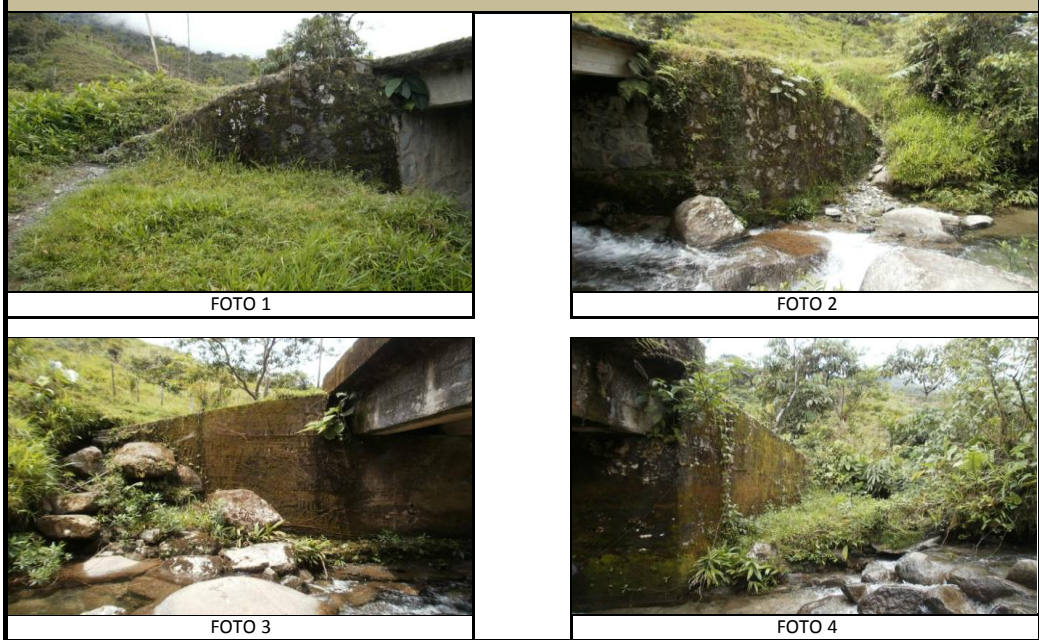
Existe desarrollo de taludes en los cuatro costados del puente, estos se conforman en los accesos y se conectan en forma directa con el terreno natural. Sin embargo, se presentan problemas con la conducción de la escorrentía proveniente de la superficie, por lo tanto, se recomienda la construcción de cunetas en los cuatro costados del puente, con el fin de evitar daños en los elementos cercanos como son las aletas y los estribos.

3	DAÑO SIGNIFICATIVO, REPARACIÓN NECESARIA MUY PRONTO
---	---

TIPO	DESCRIPCIÓN	UNIDAD	CANTIDAD	VALOR UNITARIO	VALOR PARCIAL
D	CONSTRUCCION DE CUNETAS	ML	32	126,480	4,047,360
TOTAL INTERVENCIÓN					4,047,360

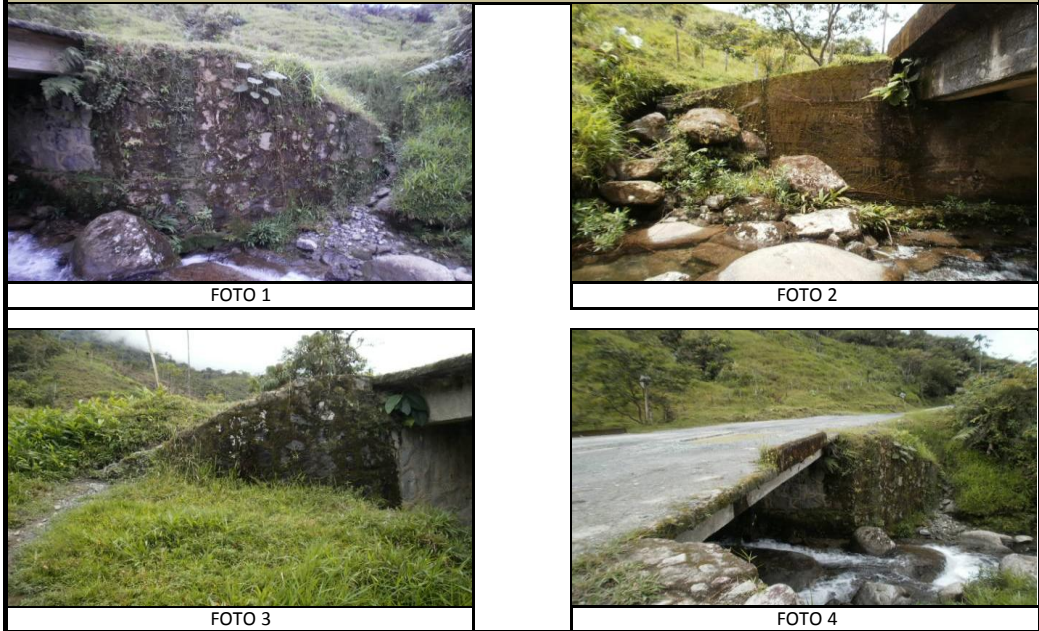
Aletas integradas a los estribos. El estado general de los elementos es bueno, sin embargo, se presenta gran cantidad de vegetación adherida a los mismos, producto de la humedad causada por el manejo inadecuado de la escorrentía superficial. Este hecho no ocasiona daños de consideración en las aletas, pero se recomienda realizar una limpieza general del componente como parte del mantenimiento rutinario del puente.

0 SIN DAÑO O DAÑO INSIGNIFICANTE

TIPO	DESCRIPCIÓN	UNIDAD	CANTIDAD	VALOR UNITARIO	VALOR PARCIAL
10	LIMPIEZA	M2	50	10,755	537,750
TOTAL INTERVENCIÓN					537,750

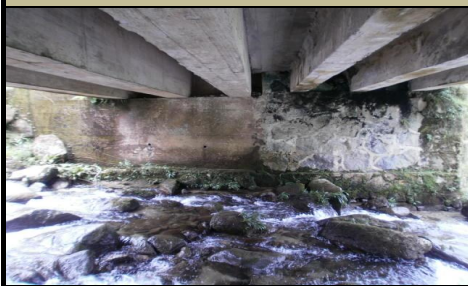
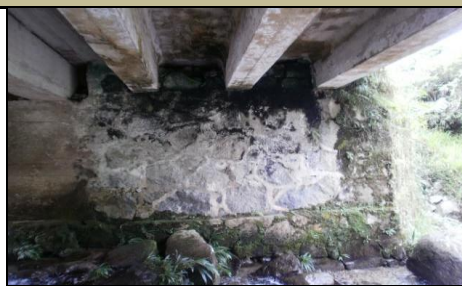
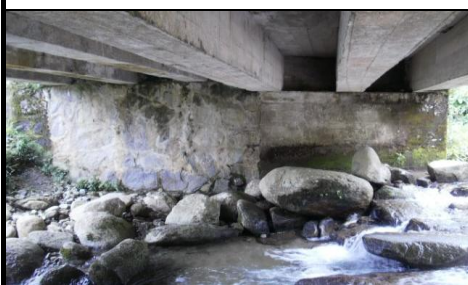
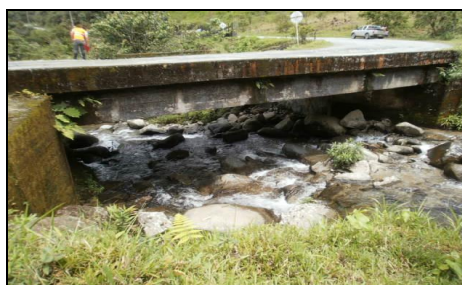
Estribos con aletas integradas de mampostería en la estructura inicial y de concreto reforzado en la ampliación. En general se encuentran en buen estado, sin embargo, se debe realizar una limpieza general en el componente como parte del mantenimiento rutinario del puente.

0 SIN DAÑO O DAÑO INSIGNIFICANTE

TIPO	DESCRIPCIÓN	UNIDAD	CANTIDAD	VALOR UNITARIO	VALOR PARCIAL
10	LIMPIEZA	M2	30	11,699	350,970
TOTAL INTERVENCIÓN					350,970

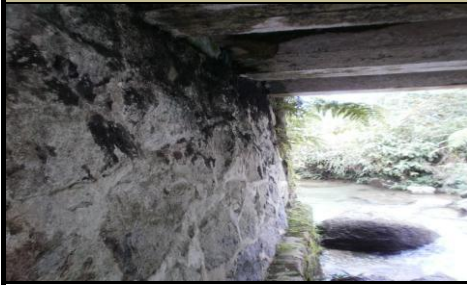
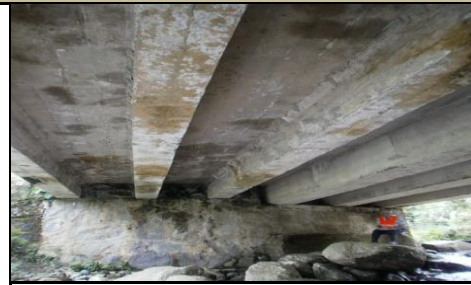
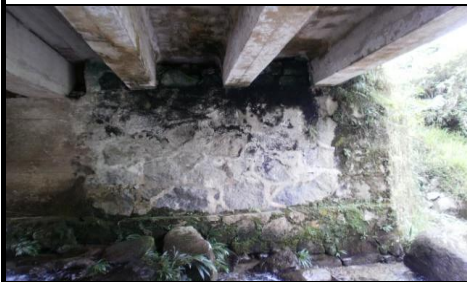
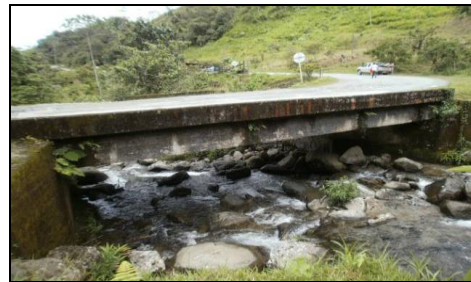
Los apoyos fijos corresponden a simples juntas de construcción. Los elementos se observan en buenas condiciones, y a pesar de las filtraciones provenientes de la superficie no se presentan daños como fisuras o pérdidas de concreto, por lo que no se requiere ningún tipo de intervención en este componente.

0 SIN DAÑO O DAÑO INSIGNIFICANTE

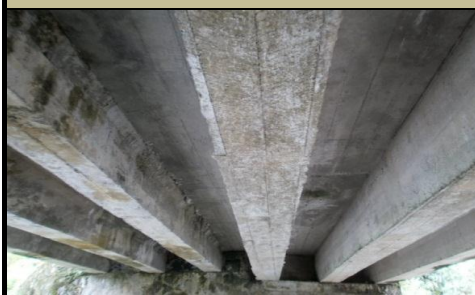
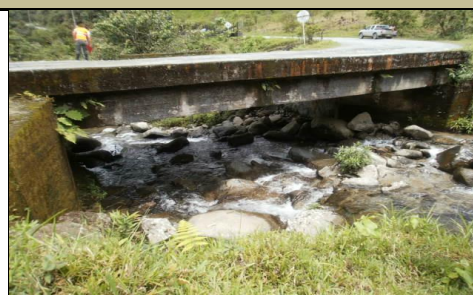
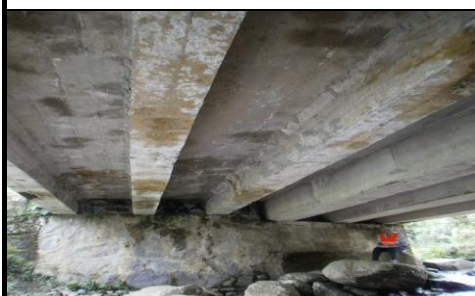
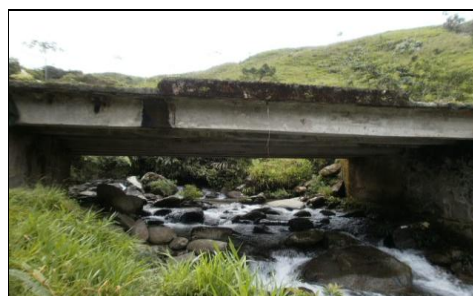
La losa presenta un desgaste generalizado en el concreto, sin que esto ocasione daños significativos, no obstante, se observan pequeñas filtraciones a través de la junta de construcción que existe entre la losa de la estructura inicial y la losa de la ampliación. Adicionalmente, en la losa no se observan ningún tipo de drenaje, lo que ha ocasionado humedades en el elemento y en las caras de las vigas de los extremos. Se recomienda realizar el sello de la junta que se presenta entre las dos estructuras, al igual que la instalación de drenes en PVC que evacúen de manera adecuada proveniente de la superficie del puente.

3	DAÑO SIGNIFICATIVO, REPARACIÓN NECESARIA MUY PRONTO
---	---

TIPO	DESCRIPCIÓN	UNIDAD	CANTIDAD	VALOR UNITARIO	VALOR PARCIAL
D	INYECCION DE GIRETAS CON EPOXY/RESINA	ML	13	542,739	7,055,607
E	REPARACION DE DRENES	UND	10	74,147	741,470
TOTAL INTERVENCIÓN					7,797,077

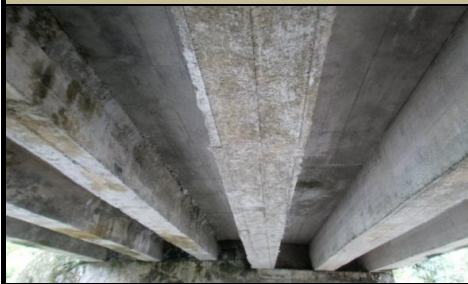
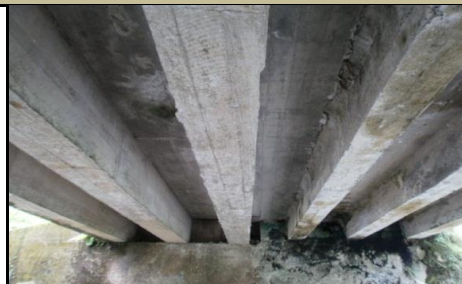
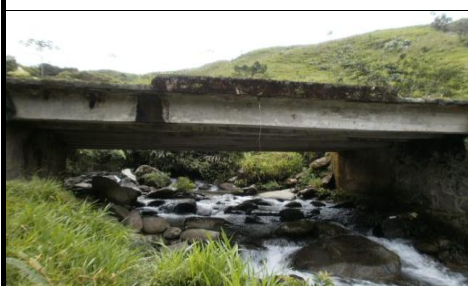
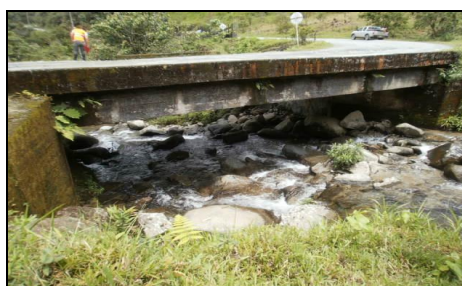
El puente cuenta con seis vigas simplemente apoyadas con sección transversal constante en concreto reforzado in situ. No se presentan daños en los elementos como fisuras o pérdidas de concreto, por lo tanto, sólo se debe realizar una limpieza general de los elementos, esto como parte del mantenimiento rutinario del puente.

0 SIN DAÑO O DAÑO INSIGNIFICANTE

TIPO	DESCRIPCIÓN	UNIDAD	CANTIDAD	VALOR UNITARIO	VALOR PARCIAL
10	LIMPIEZA	ML	232	21,604	5,012,128
TOTAL INTERVENCIÓN					5,012,128

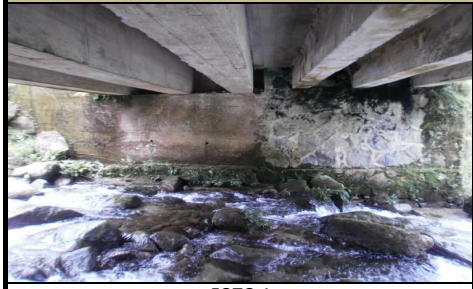
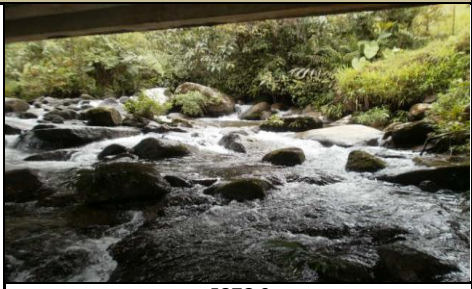
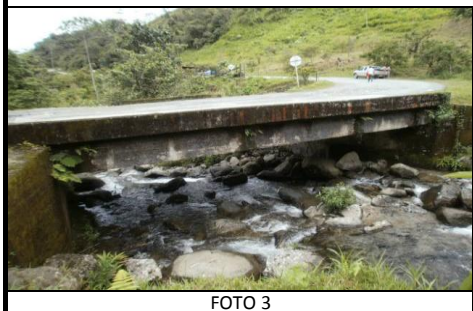
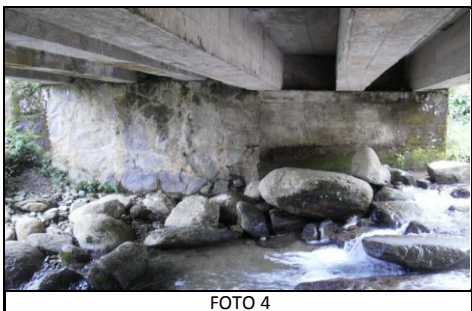
El puente cruza una quebrada denominada El Piñon, se observa un nivel de cauce medio pero con una gran velocidad de recorrido. No se presentan problemas de contaminación ni malos olores, por lo que no se requiere ningún tipo de intervención en este componente.

0 SIN DAÑO O DAÑO INSIGNIFICANTE

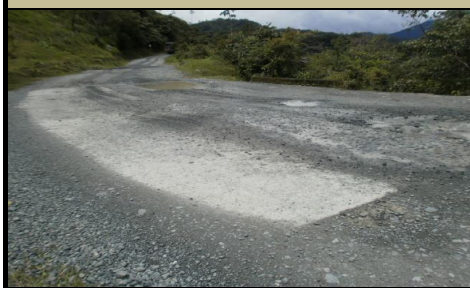
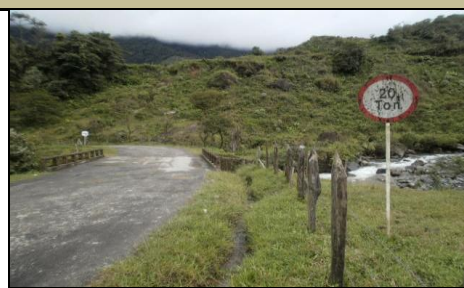
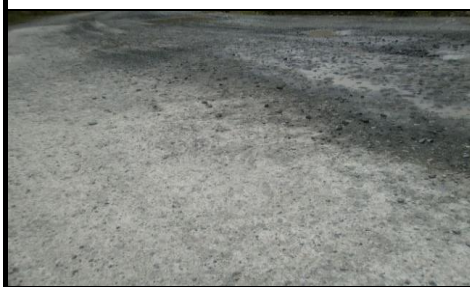
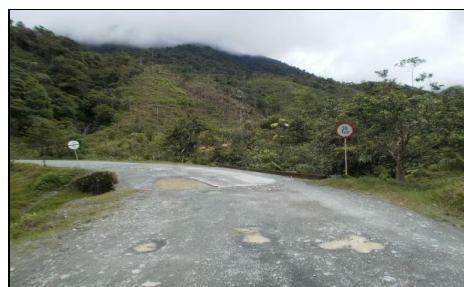
Durante la inspección sólo se observaron en los dos sentidos de la vía señales verticales indicando la carga máxima soportada por el puente. Como parte del mantenimiento rutinario el puente, se requiere la instalación en los dos sentidos de la vía de las siguientes señales verticales; Identificación del puente, Velocidad máxima permitida y proximidad del puente sobre la vía.

1 DAÑO PEQUEÑO PERO REPARACIÓN NO ES NECESARIA (EXCEPTO MANTENIMIENTO MENOR)

TIPO	DESCRIPCIÓN	UNIDAD	CANTIDAD	VALOR UNITARIO	VALOR PARCIAL
92	COLOCACION SEÑAL	UND	6	158,691	952,146
TOTAL INTERVENCIÓN					952,146

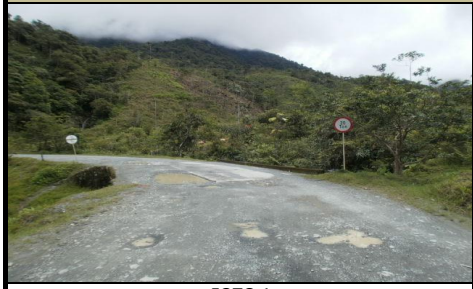
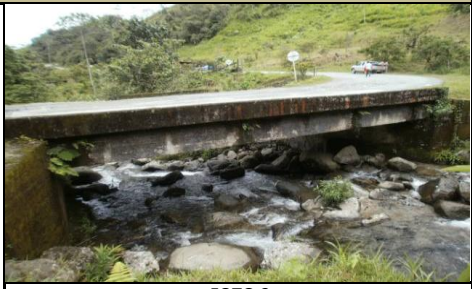
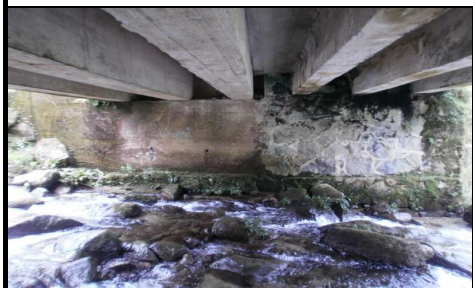
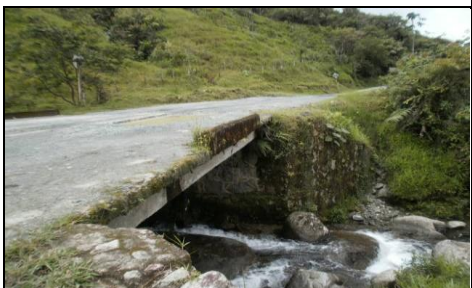
El puente en su componente general se ha calificado como tipo 3, daño significativo, reparación necesaria muy pronto, ya que algunos de sus componentes como son la superficie, las juntas de expansión, andenes/bordillos, barandas, conos y/o taludes y losa, presentan daños de consideración y requieren una pronta intervención.

3 DAÑO SIGNIFICATIVO, REPARACIÓN NECESARIA MUY PRONTO
