01-025-0097-2023

Referencia: Contrato No. 331 de 2017, "Interventoría integral que incluye, pero no se limita a la Interventoría Técnica, Financiera, Contable, Jurídica, Económica, Administrativa, Operativa, Medio Ambiental y Socio Predial, Seguros, Riesgos, de Aforo y Recaudo y de Gestión de Calidad del Contrato de Concesión No 002 de 2007".

Asunto: Radicado ANI No. 20233110127691. Solicitud informe de revisión Puentes y Estructuras que hacen parte de la infraestructura vial del Proyecto Córdoba – Sucre. Contrato de Interventoría 331 de 2017. Proyecto Córdoba – Sucre.

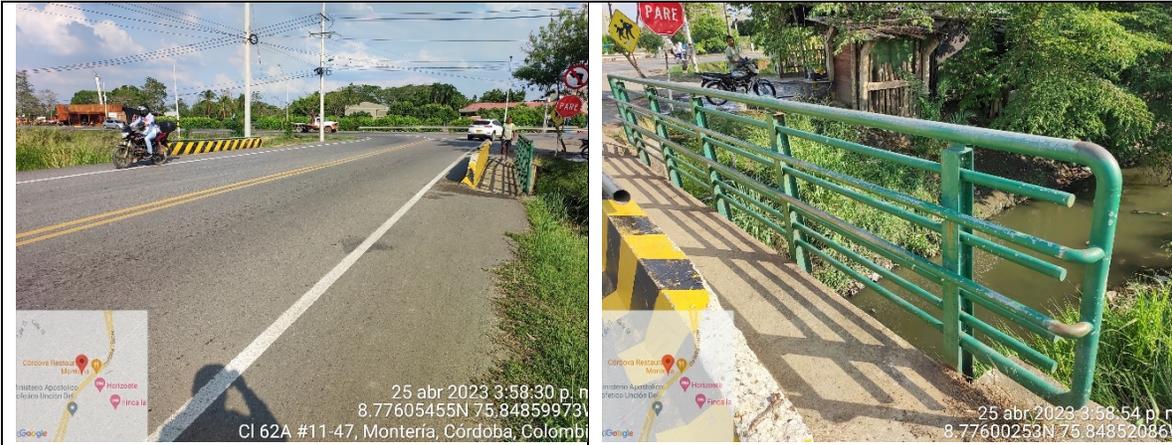
DESCRIPCIÓN: Superficie de rodadura y andenes en buen estado. Barandas con indicios de corrosión.

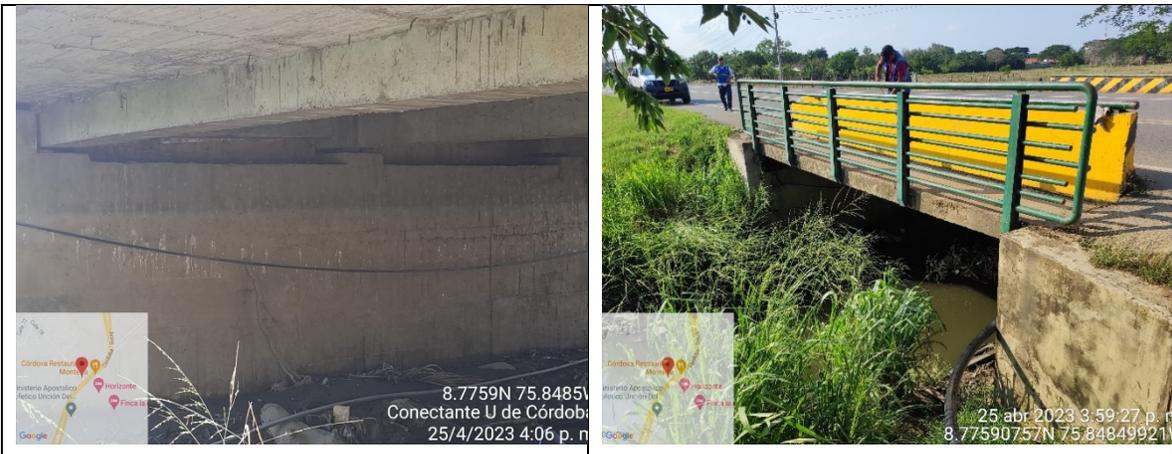
DESCRIPCIÓN: Estribos y aletas en buen estado.

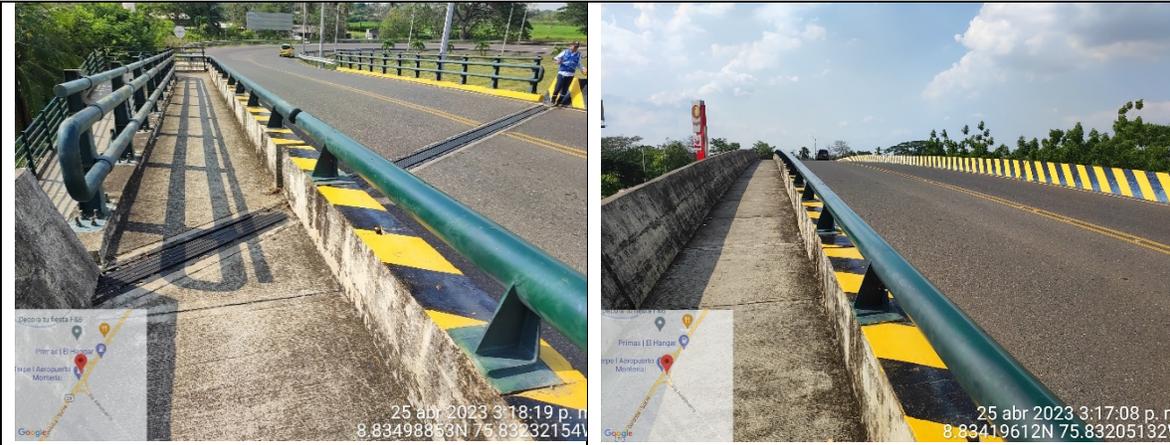
DESCRIPCIÓN: Superficie de rodadura, juntas, rampas de acceso y andenes en buen estado.
Barandas de accesos peatonales corrosivas.

Buen estado general de la estructura, se recomienda hacer mantenimiento a las barandas peatonales, que por intemperismo empiezan a oxidarse.

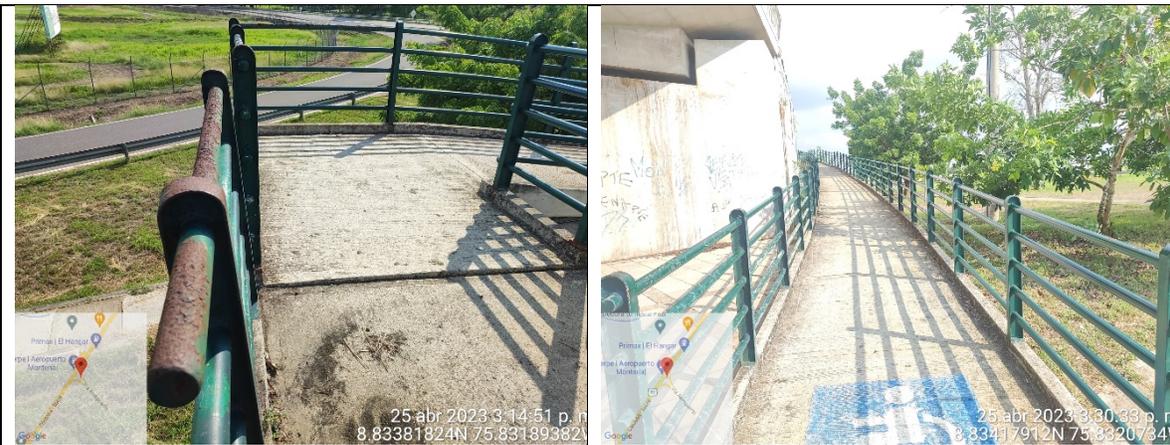
DESCRIPCIÓN: Superficie de rodadura, juntas, rampas de acceso y andenes en buen estado.
Barandas de accesos peatonales corrosivas.

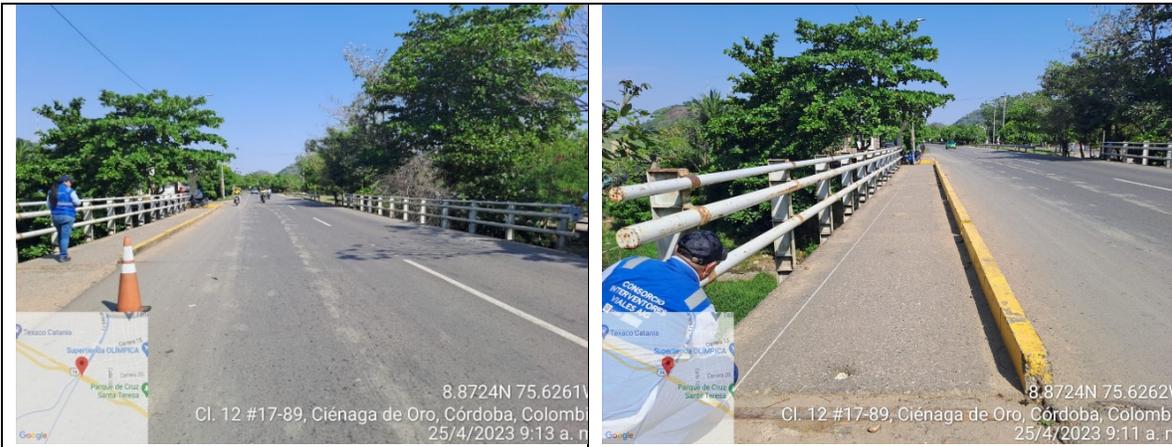
DESCRIPCIÓN: Superficie de rodadura, junta de expansión ocultas y andén en buen estado. Deterioro en bordillos por impacto. Corrosión en postes y deterioro de pintura en barandas.

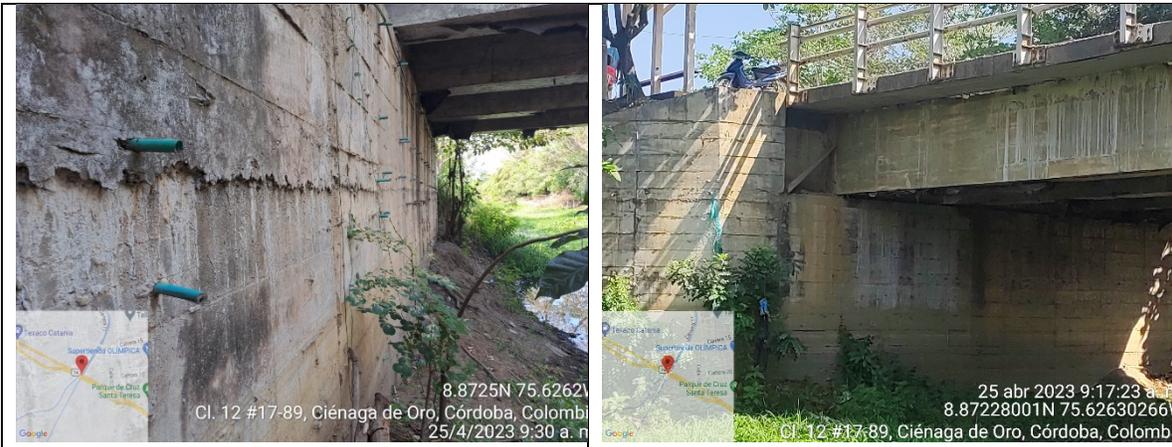
DESCRIPCIÓN: Estribos y aletas en buen estado.

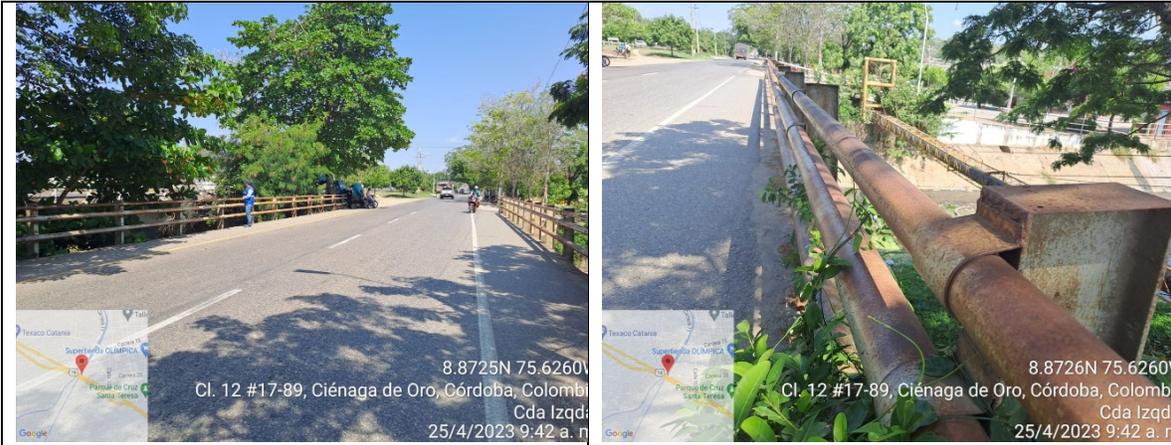
DESCRIPCIÓN: Superficie de rodadura en buen estado, juntas de expansión ocultas. Barandas con pintura deteriorada y corroídas.

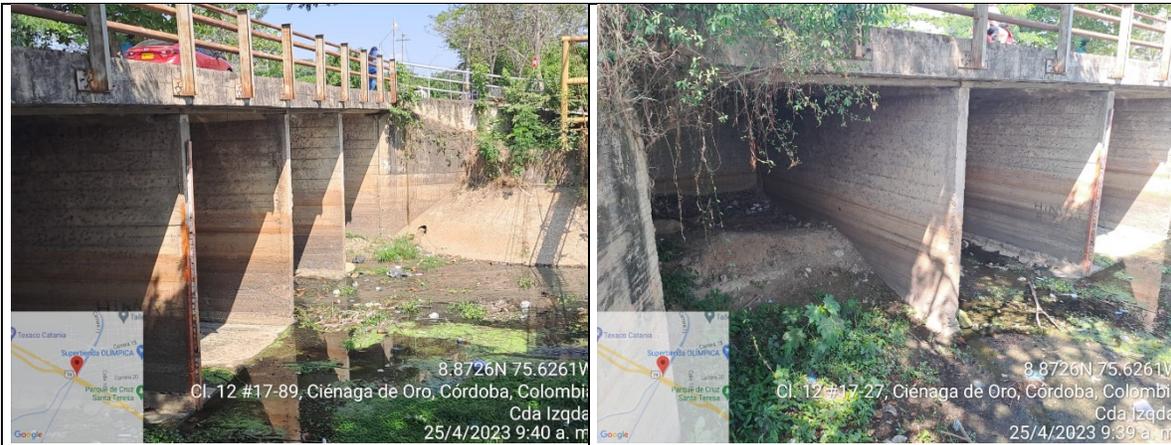
DESCRIPCIÓN: Muros intermedios del box culvert en buen estado.

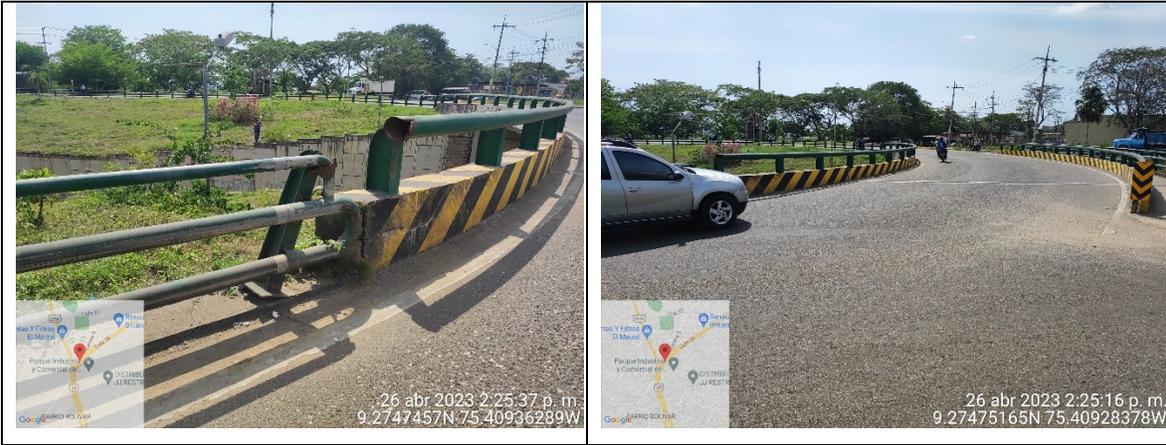
DESCRIPCIÓN: Superficie de rodadura, andenes, juntas de expansión, señalización e iluminación en buen estado. Corrosión y ausencia de tramo baranda vehicular.

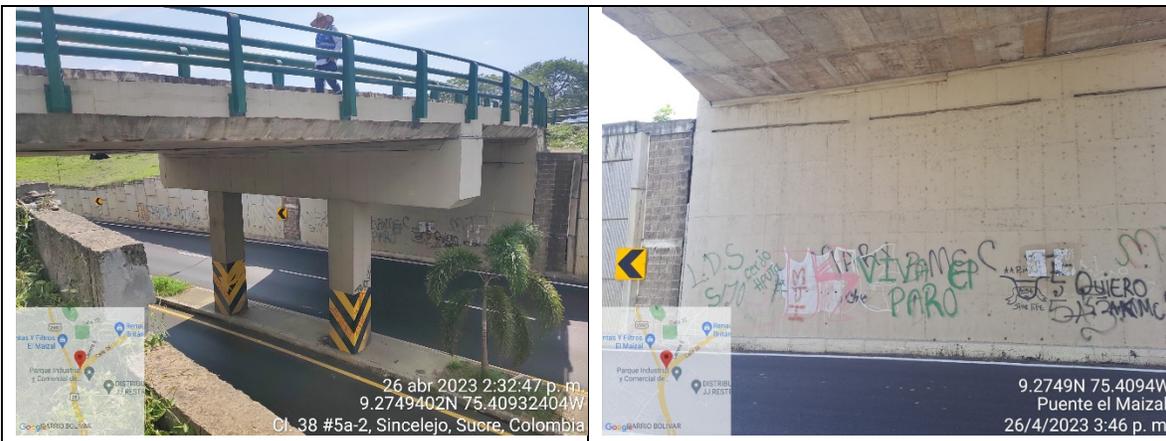
DESCRIPCIÓN: Estribos y pilas en buen estado.

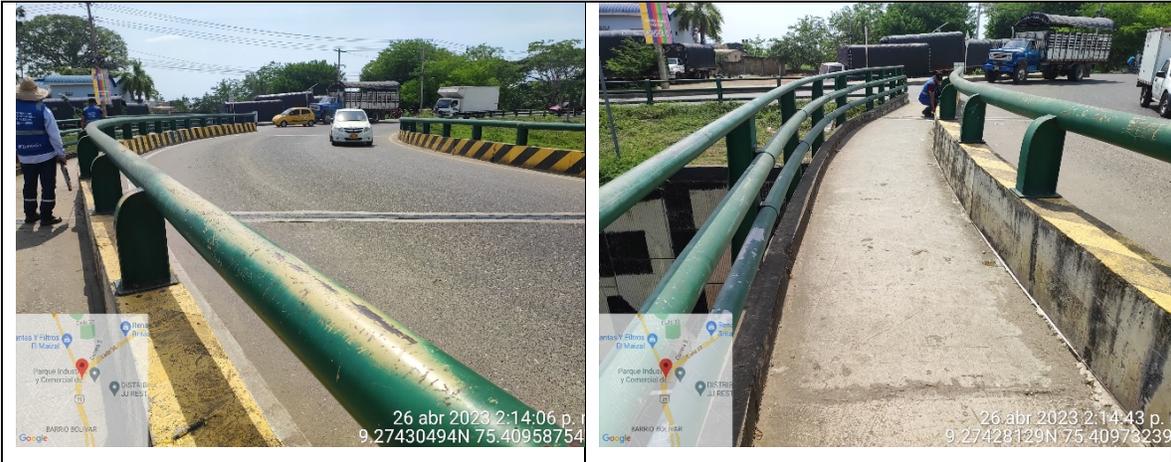
DESCRIPCIÓN: Superficie de rodadura, andenes, juntas de expansión, iluminación y señales en buen estado. Pintura de barandas ligeramente deteriorada.

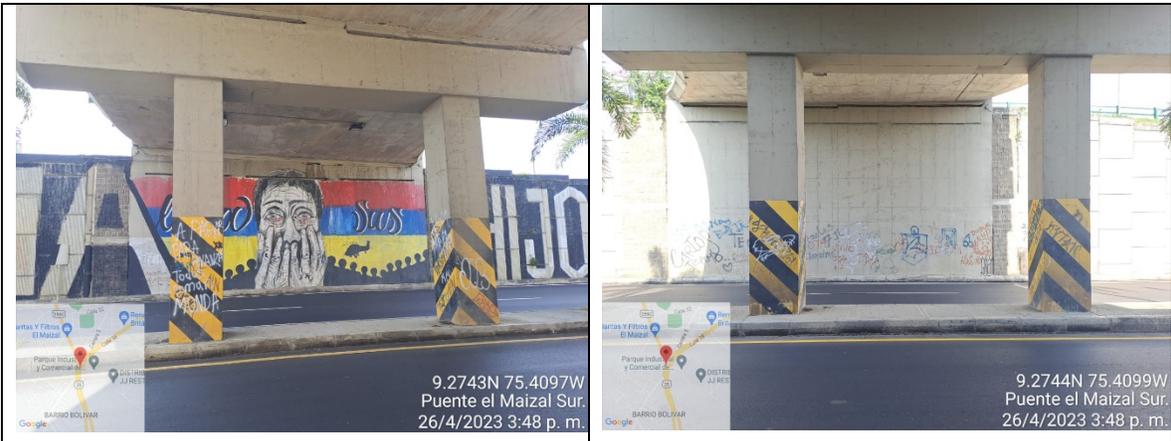
DESCRIPCIÓN: Pilas y estribos en buen estado.

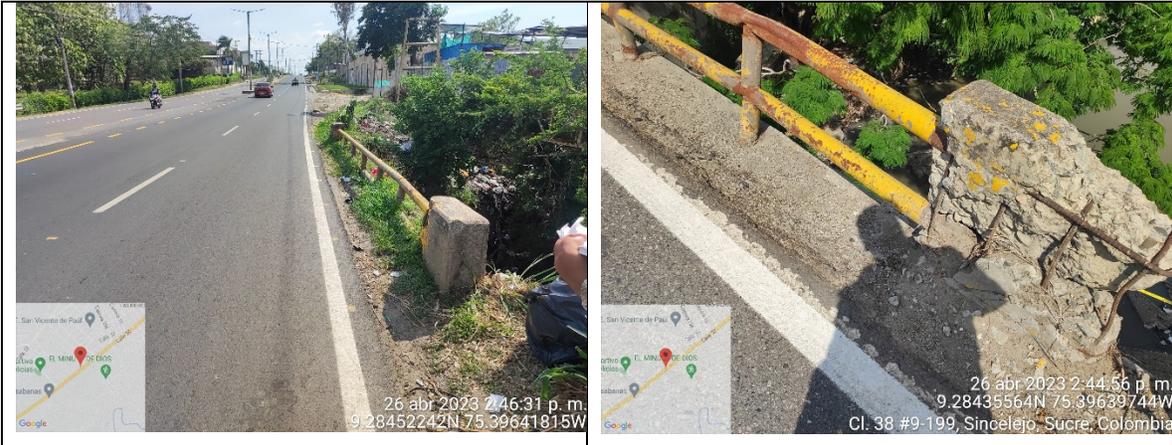
DESCRIPCIÓN: Superficie de rodadura en buen estado. Ausencia de pintura en barandas y presencia de corrosión. Postes fracturados.

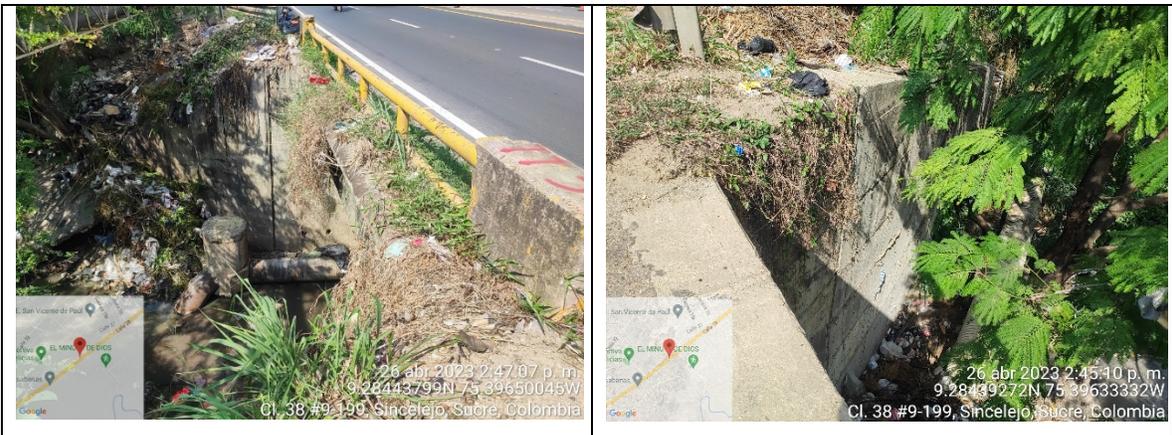
DESCRIPCIÓN: Aletas y estribos en buen estado.

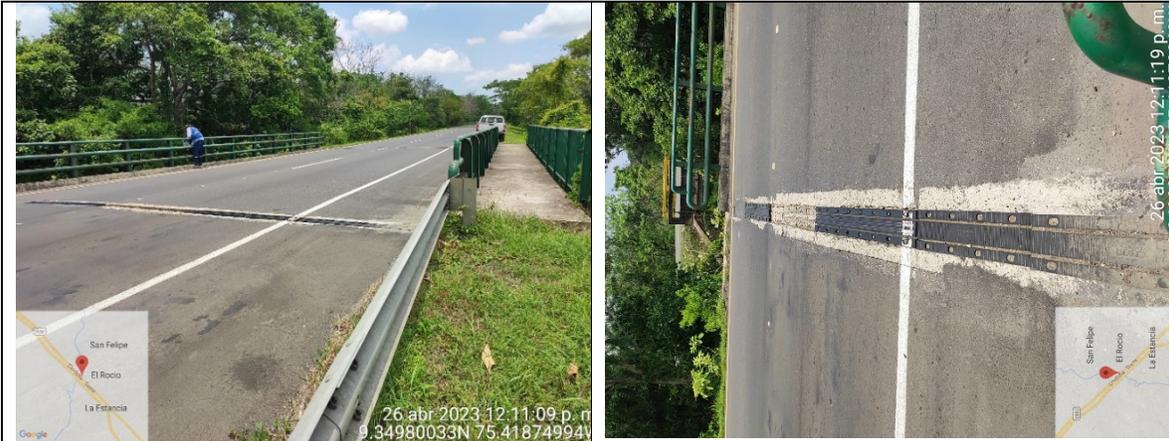
DESCRIPCIÓN: Superficie de rodadura y andén en buen estado. Ausencia de juntas de expansión y desportillamiento. Ausencia de tramo de baranda y partes corroídas.

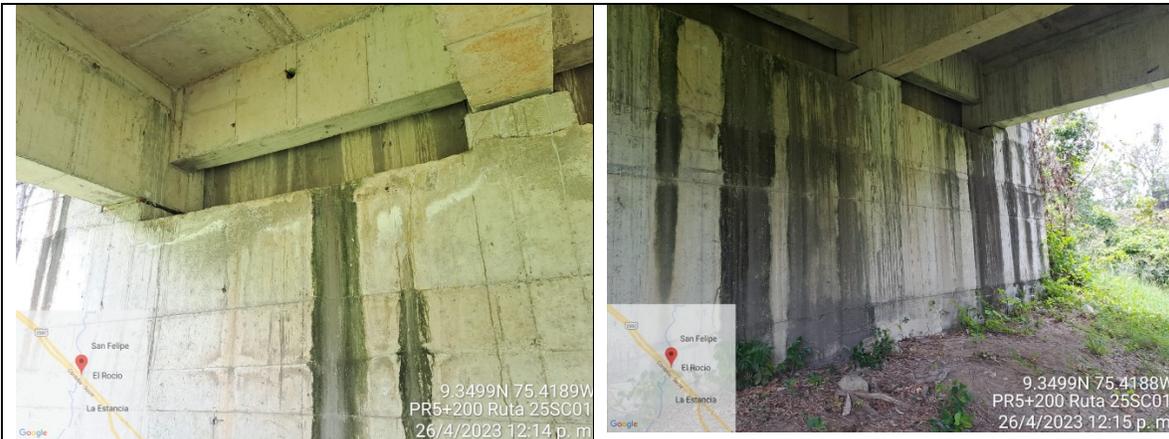
DESCRIPCIÓN: Estribos presentan humedad.

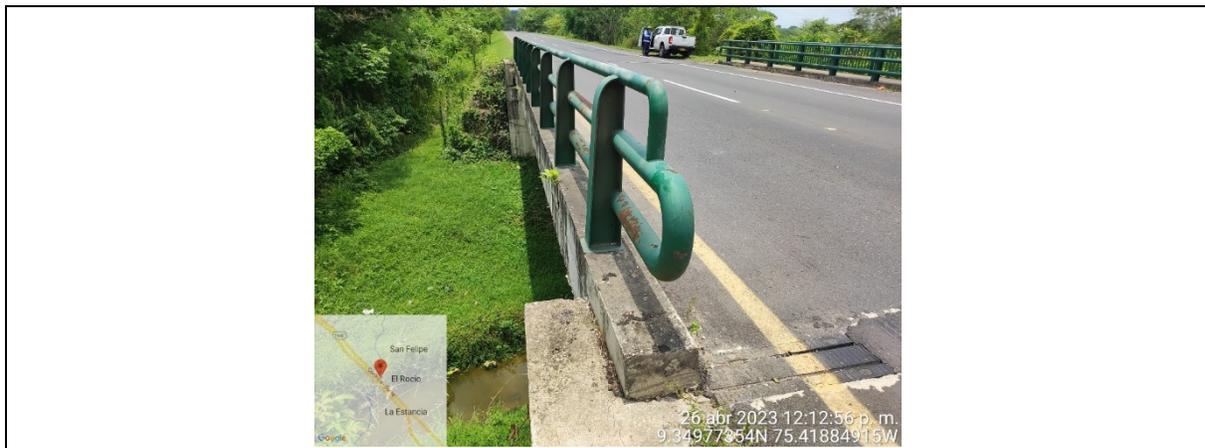
DESCRIPCIÓN: se encuentra en buen estado, juntas de expansión de entrada en mal estado, ausencia de tramo de pasamanos metálico y corroído, en los estribos presenta humedad.

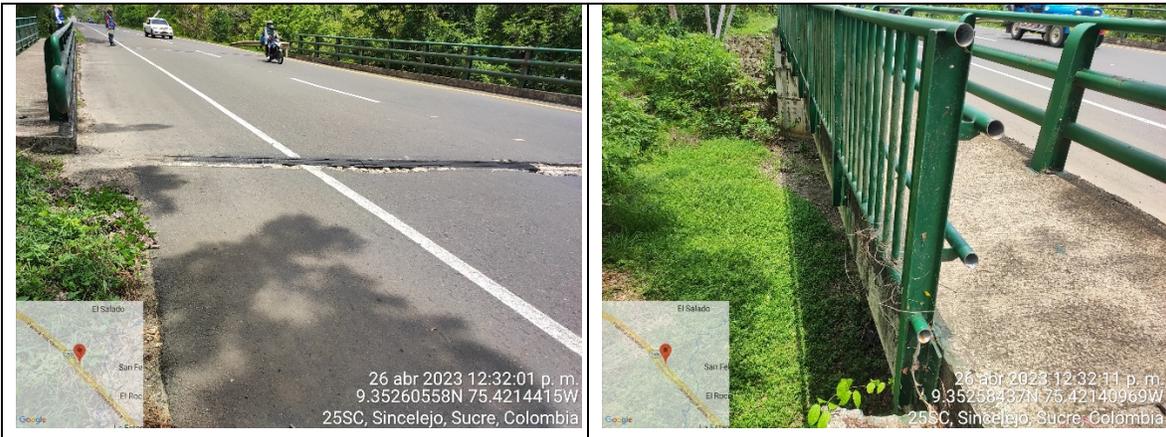
DESCRIPCIÓN: Ausencia de junta y desportillamiento de guardacanto. Ausencia de parte de baranda y partes corroídas.

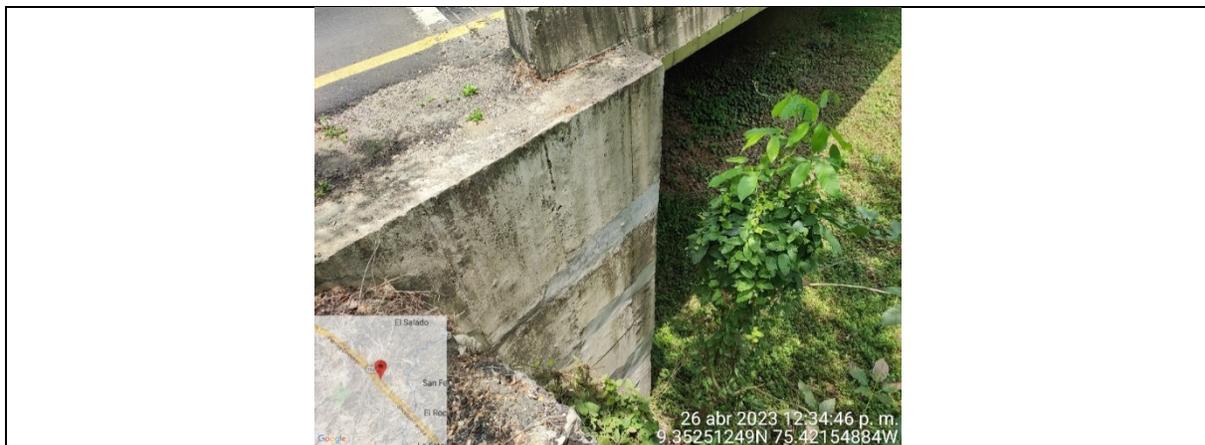
DESCRIPCIÓN: Estribo en bueno estado.

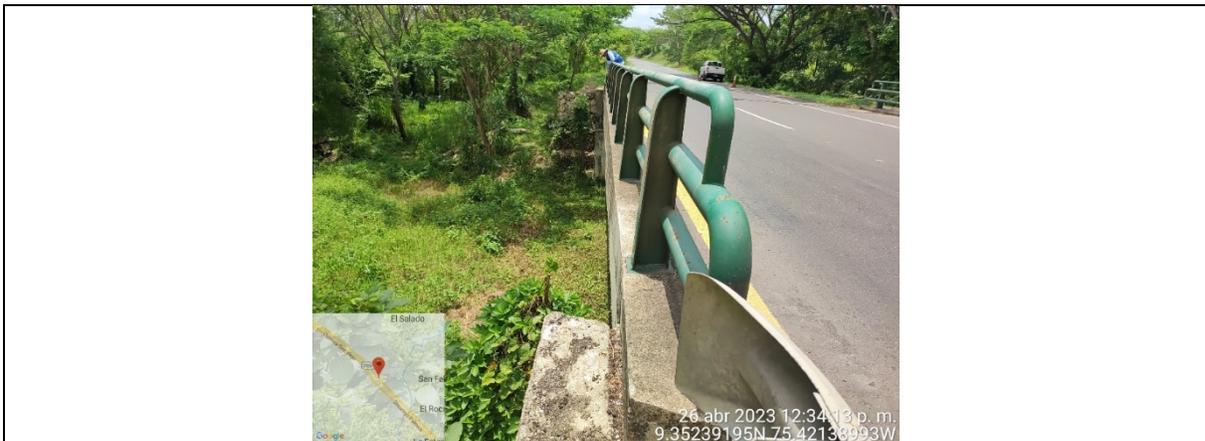
DESCRIPCIÓN: Se encuentra en buen estado, juntas de expansión de entrada en mal estado, ausencia de tramo de pasamanos metálico y corroído. Cauce obstruido por vegetación.

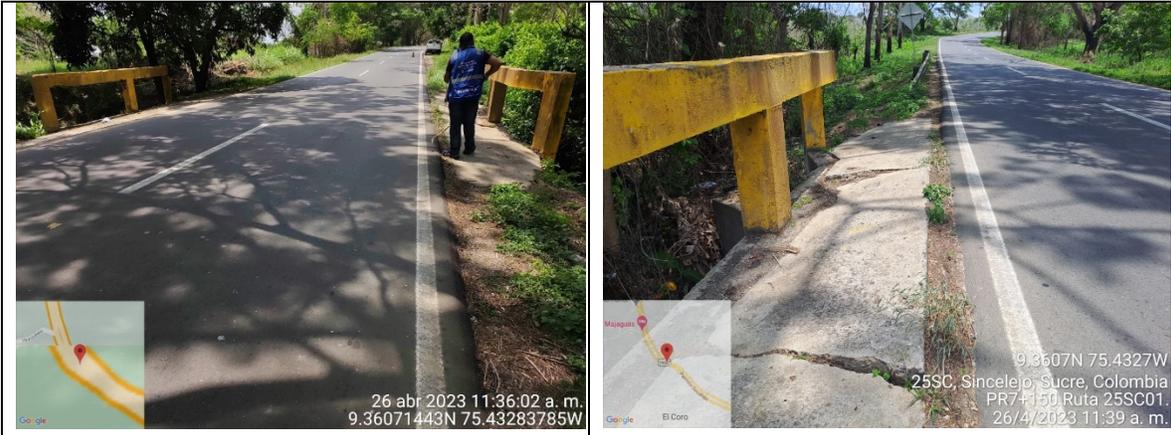
DESCRIPCIÓN: Superficie de rodadura en buen estado. Andén del costado izquierdo fisurado y con asentamiento escalonado. Pintura de bandas deteriorada.

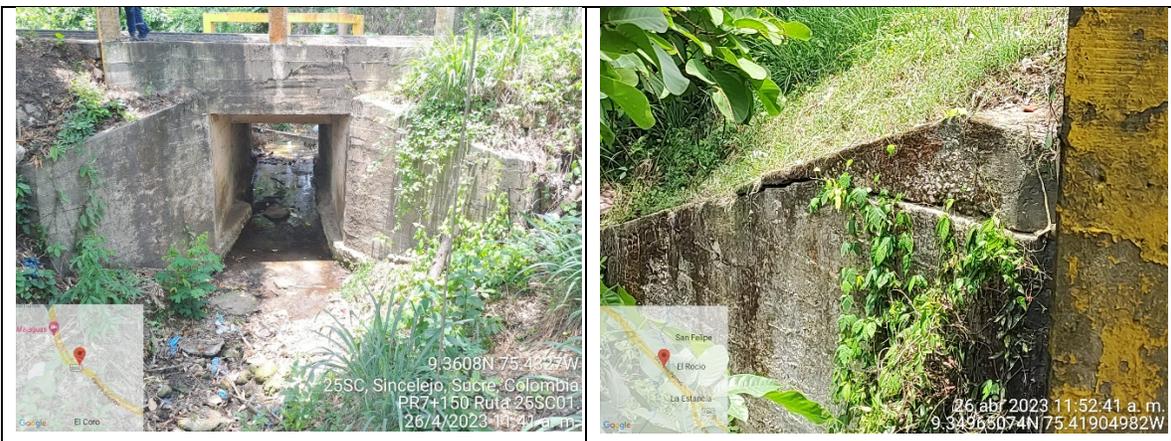
DESCRIPCIÓN: Fisura en aleta de encole.

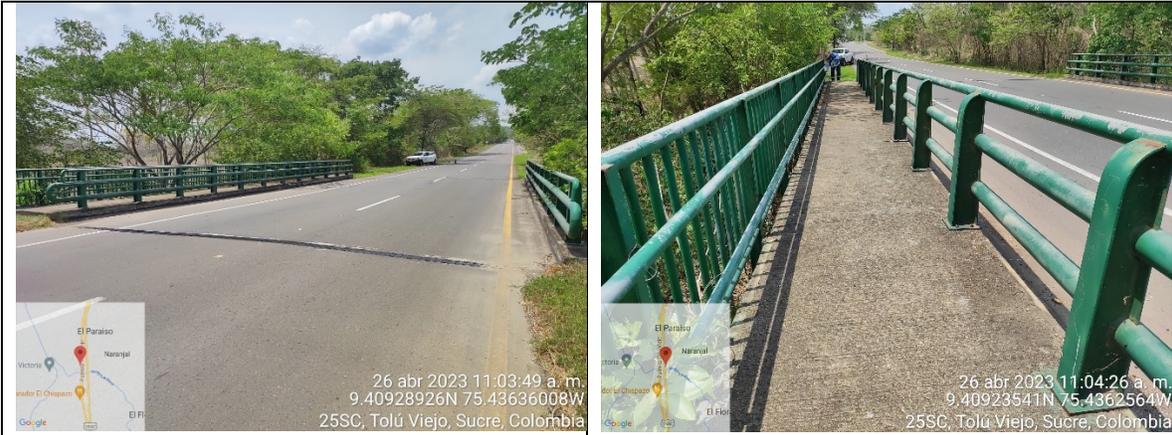
DESCRIPCIÓN: Superficie de rodadura, andenes y juntas de expansión en buen estado.
Ausencia de tramo de baranda y partes corroídas.

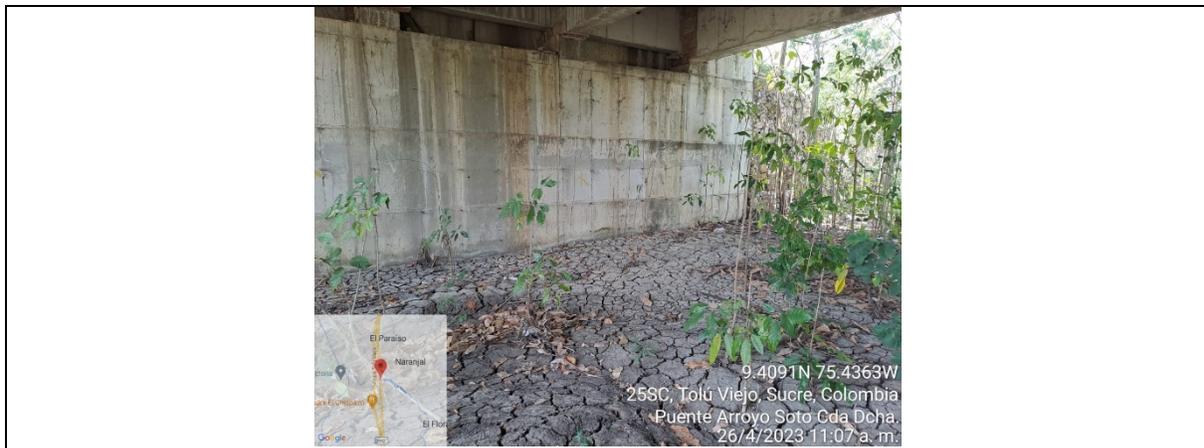
DESCRIPCIÓN: Estribos en buen estado

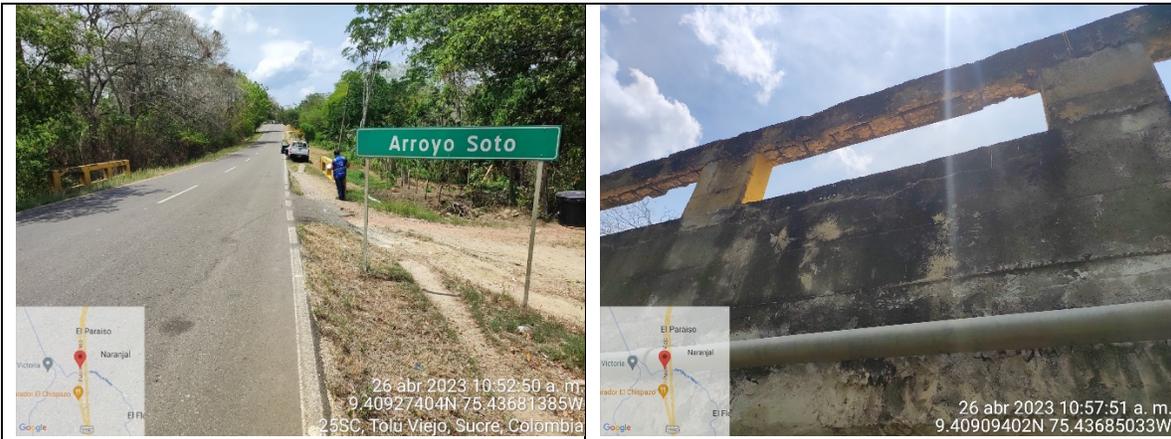
DESCRIPCIÓN: Superficie de rodadura en buen estado. Barandas presentan deterioro y recubrimiento inadecuado de acero.

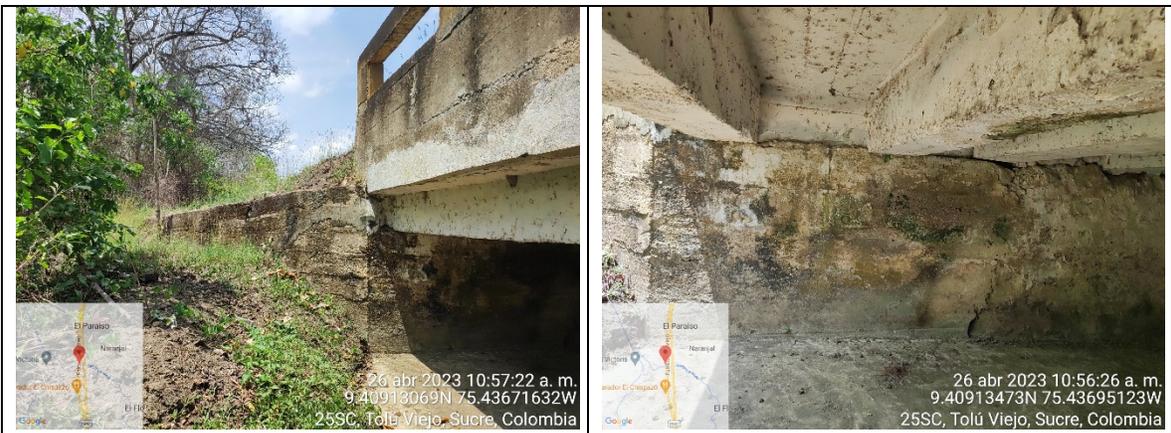
DESCRIPCIÓN: Aletas en buen estado. Contaminación en concreto de estribos.

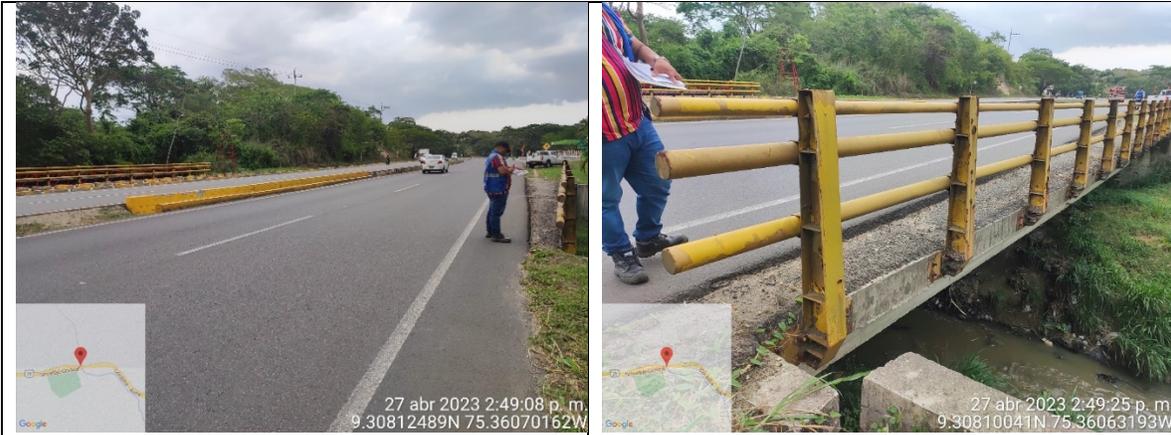
DESCRIPCIÓN: Superficie de rodadura, bordillos y andenes en buen estado. Postes de barandas corroídos.

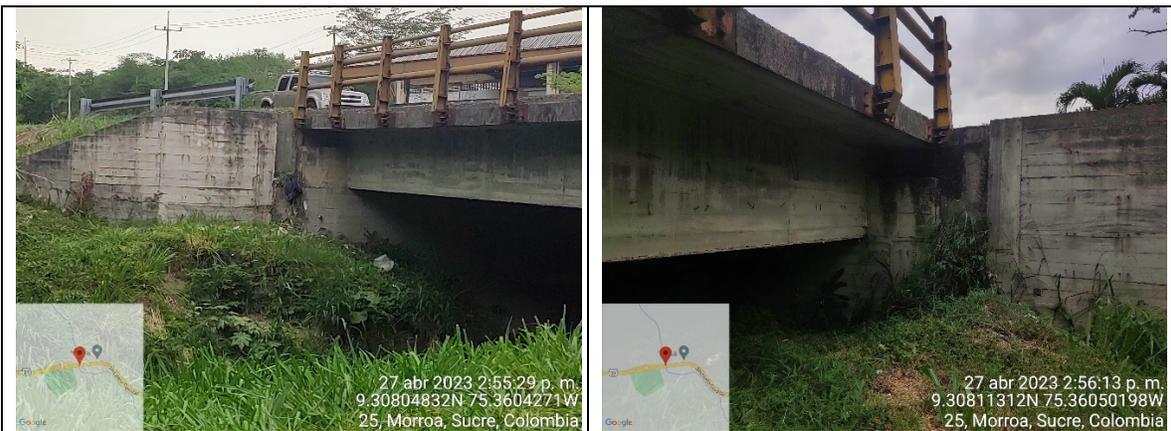
DESCRIPCIÓN: Aletas y estribos en buen estado.

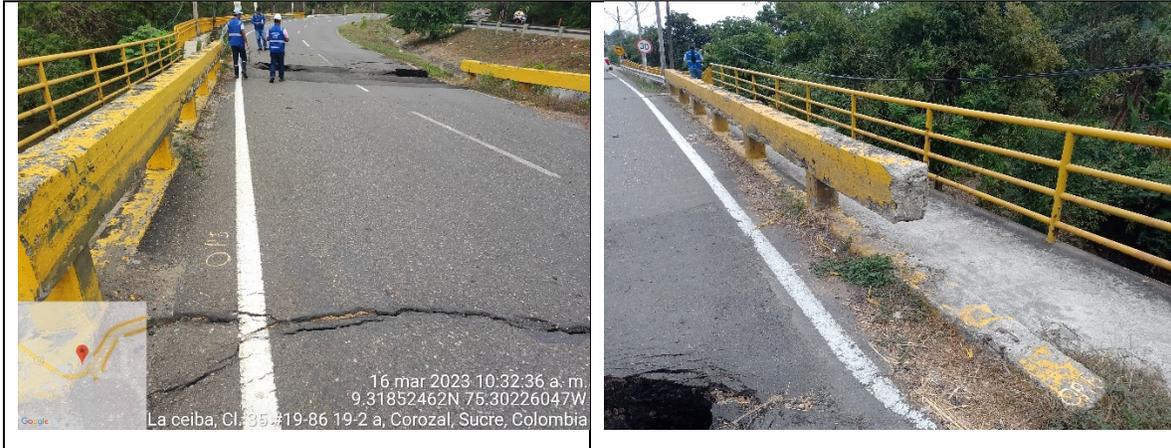
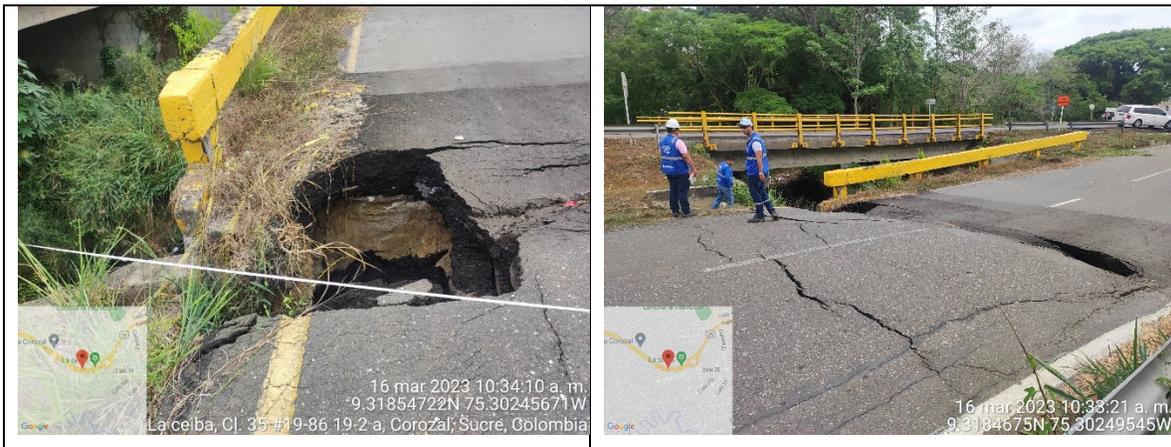
DESCRIPCIÓN: Superficie en asfalto se encuentra fisurada y con hundimiento en zonas que cedieron. Barandas en concreto deterioradas.

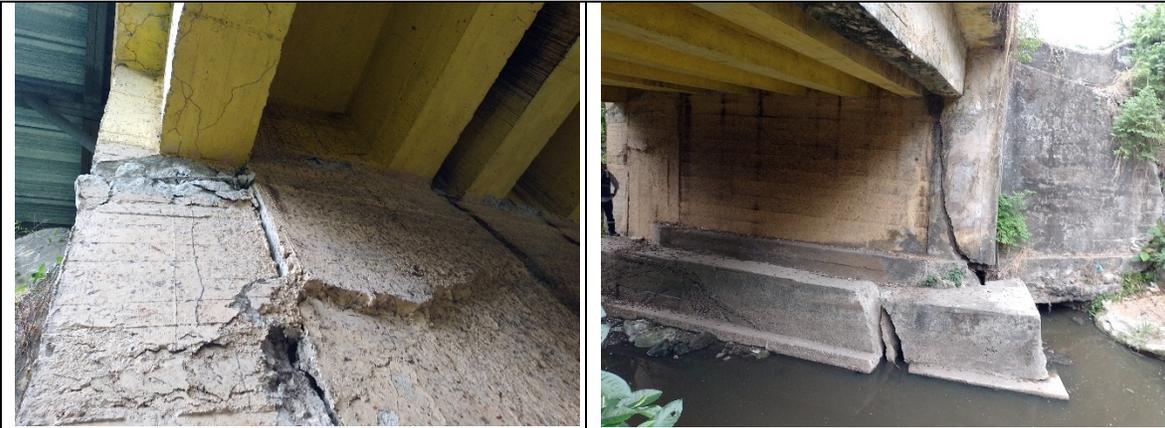
DESCRIPCIÓN: Falla por socavación en en estribo derecho de encole.

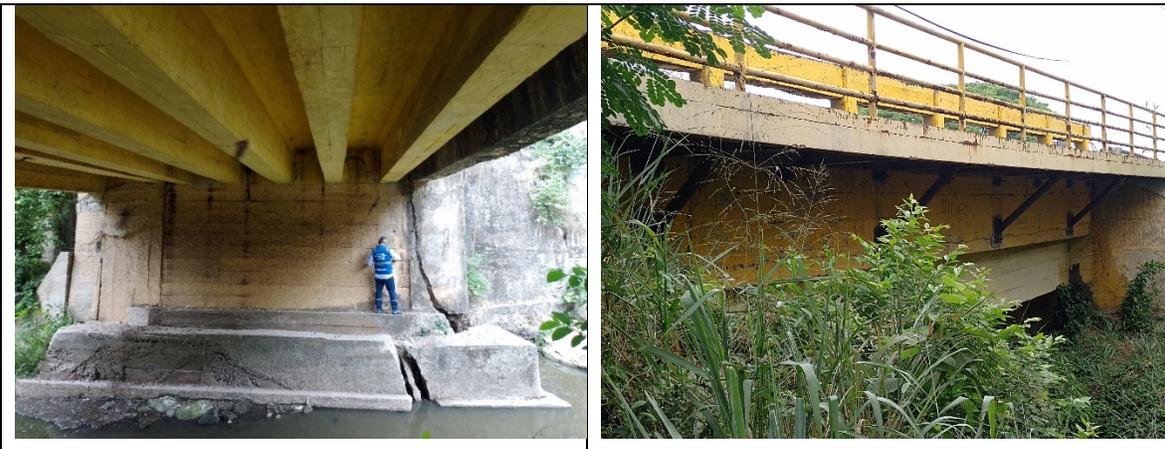
DESCRIPCIÓN: Losa. Cuenta con 8 vigas, de las cuales 3 son de refuerzo por ampliación.

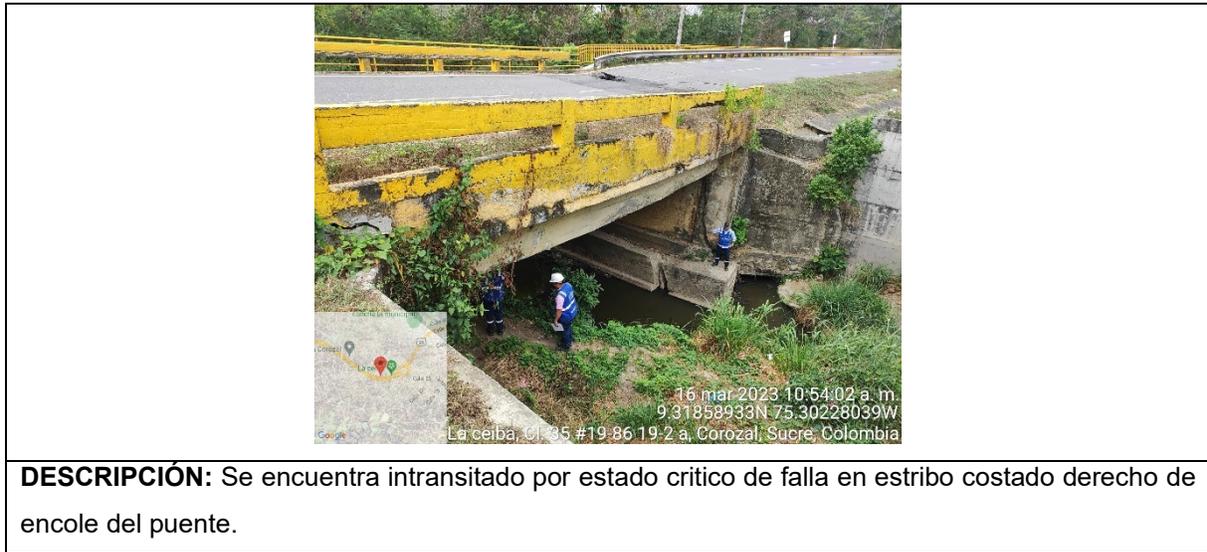
DESCRIPCIÓN: Se encuentra intransitado por estado crítico de falla en estribo costado derecho de encole del puente.

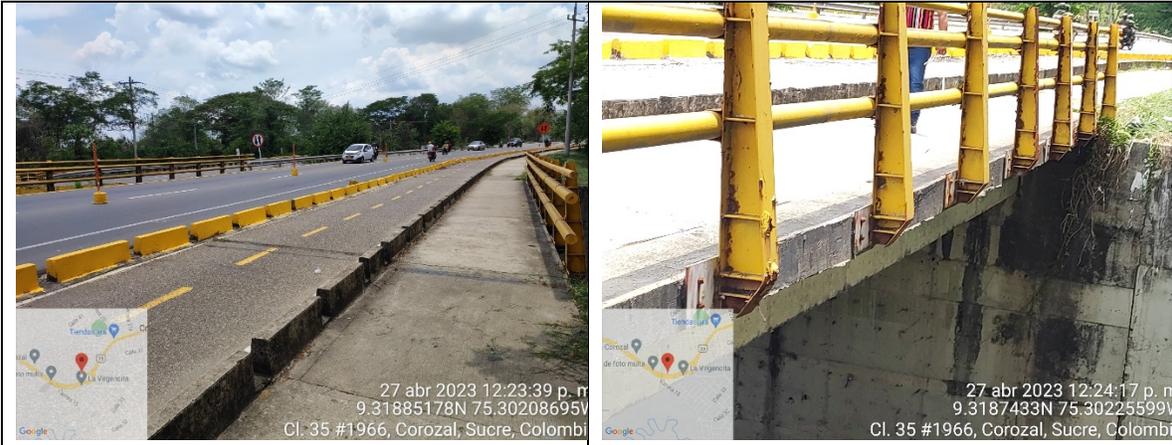
DESCRIPCIÓN: Superficie de rodadura, andenes, bordillos, señalización en buen estado.
 Postes de barandas con corrosión.

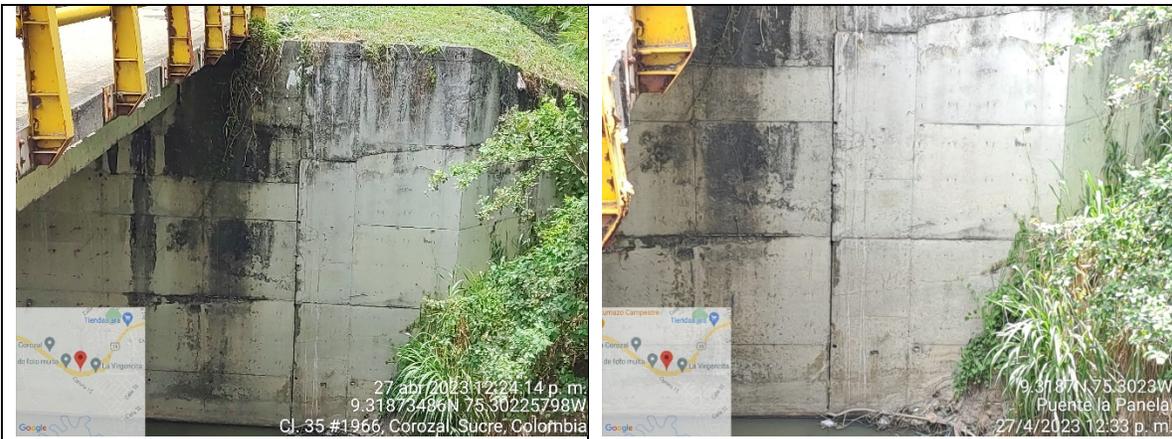
DESCRIPCIÓN: Construcción inadecuada de junta fria en aleta unida al estribo de encole derecho

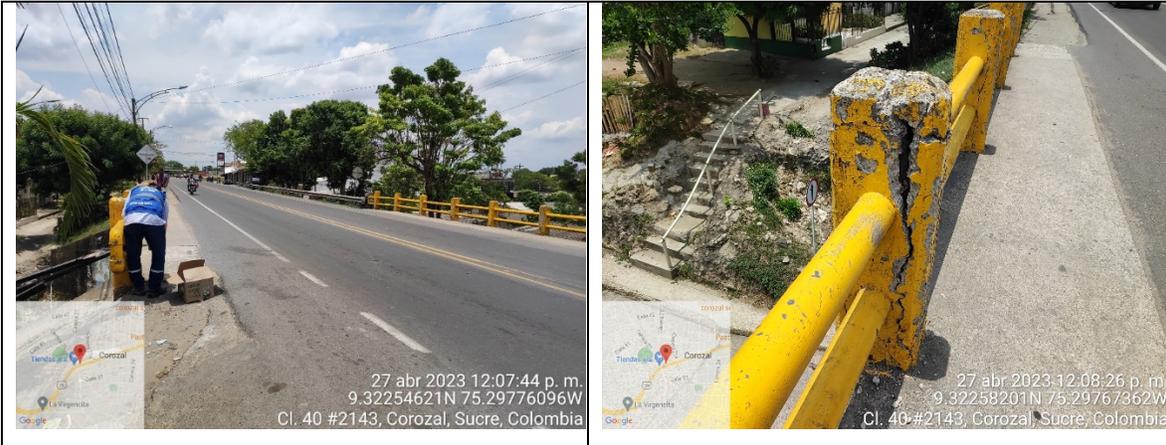
DESCRIPCIÓN: Superficie de rodadura y andenes en buen estado. Deterioro de pintura en barandas y postes fracturados.

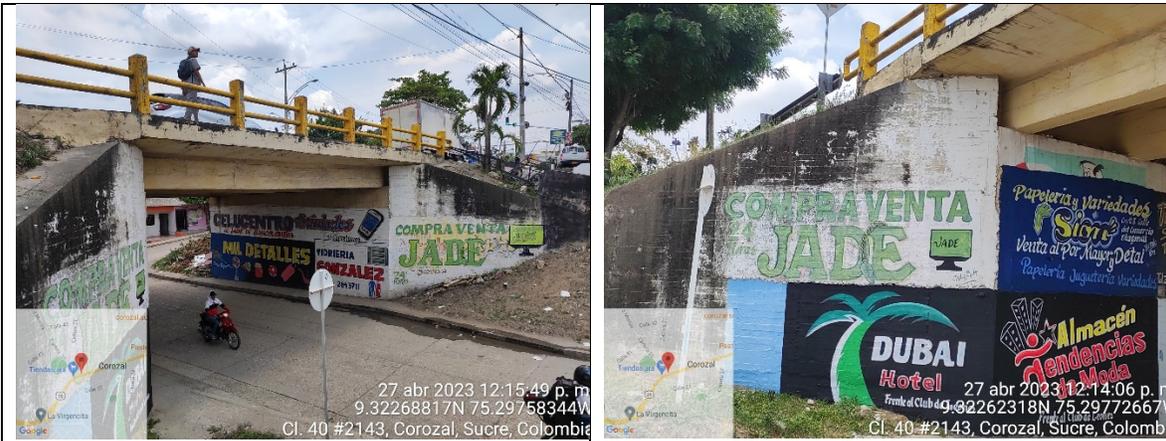
DESCRIPCIÓN: Aletas y estribos en buen estado.

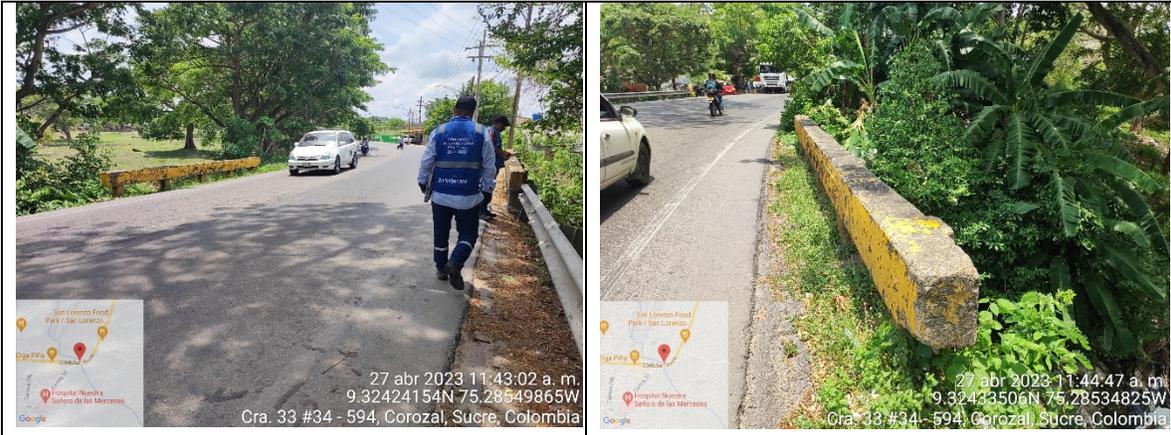
DESCRIPCIÓN: Superficie de rodadura en buen estado. Deterioramiento de pintura en ambas barandas. Cunetas deterioradas.

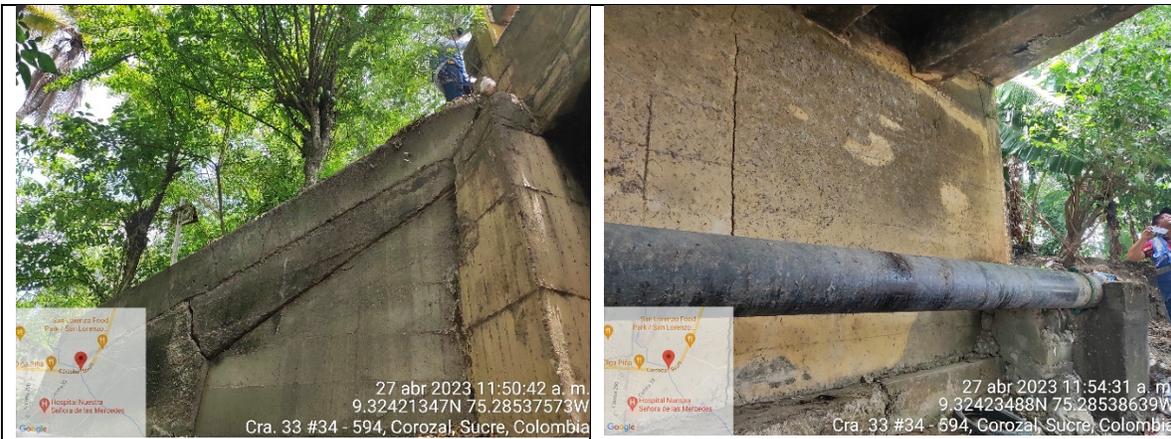
DESCRIPCIÓN: Aleta descole costado derecho presenta fisuramiento. Estribo presenta separación de juntas empalme reparación

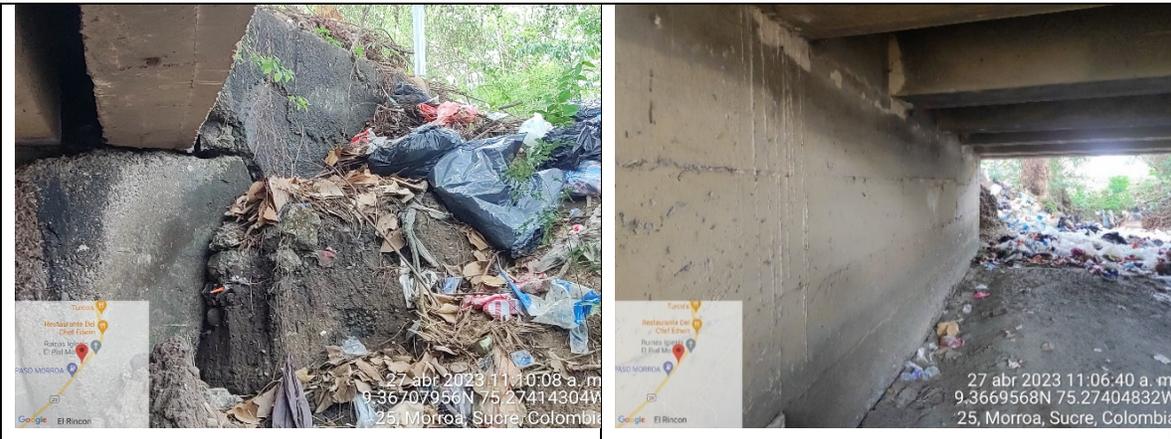
DESCRIPCIÓN: Aleta de encole derecha presenta agrietamiento y colmado de basura. Estribos en buen estado.

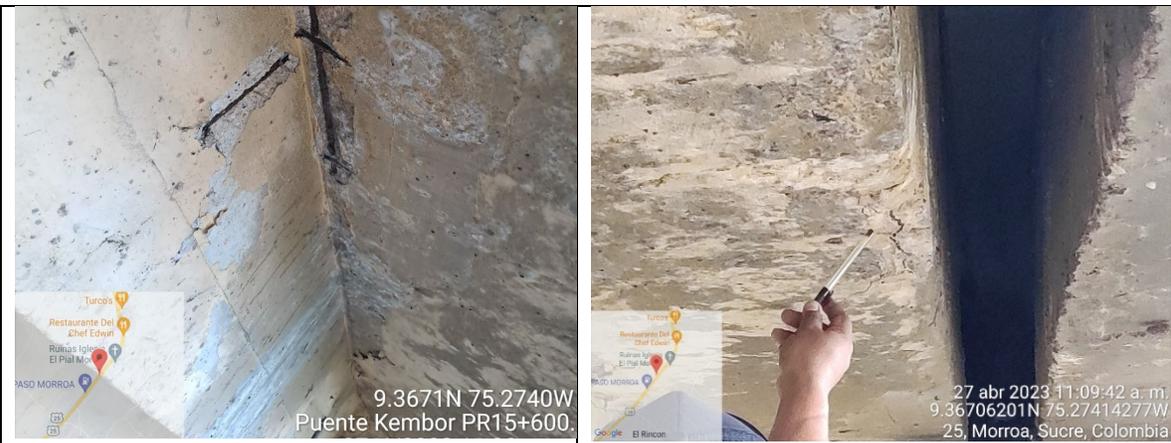
DESCRIPCIÓN: Exposición y corrosión del acero de la losa, descascaramiento y Fisuras en vigas.

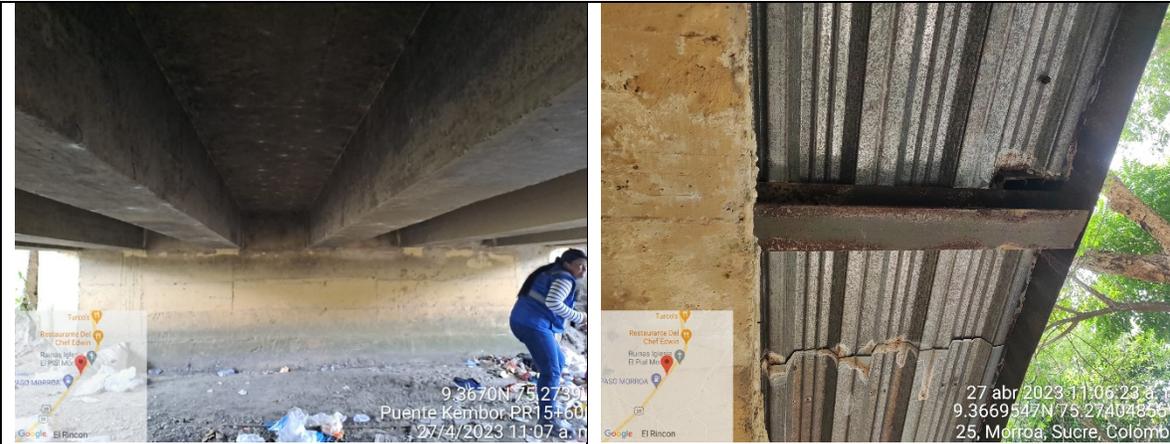
DESCRIPCIÓN: Presenta 7 vigas la losa y un tramo de ampliación en estructura metálica.
