SDC/INV	SiPuCol	Fecha	Hoja
	Informe de inspección principal	24/08/12	1
11-2103-003.00 El cañito			
Regional.....: 11 Córdoba			
Ruta.....:			
Carretera.....: Monteria - Lorica			
Lado de la car...:			
Abscisa.....: 49+0369			
No del registro..: 825			
Año de construcción.....: 1956			
Año de la última reconstrucción.....:			
Paso Superior/Inferior.....: S			
Dir. de abs. de la carretera principal.: N			
Requisitos de la inspección.....: 0 Nada			
Recolección de datos : Fecha.....: 2012.06.30			
: Iniciales.....: CAAC			
Posición geográfica..:			
Latitud: 9 gra 13,717 min N Longitud: 75 gra 48,878 min O Altitud: 16 m			
Geometría: Número de luces.....: 5			
Longitud de la luz menor (m): 5,00			
Longitud de la luz mayor (m): 5,00			
Longitud total(m): 34,60			
Ancho del tablero.....(m): 9,30			
Ancho del separador.....(m): 0,00			
Ancho del andén izquierdo(m): 0,00			
Ancho del andén derecho..(m): 0,00			
Ancho de la calzada.....(m): 6,55

11-2103-003.00 El cañito

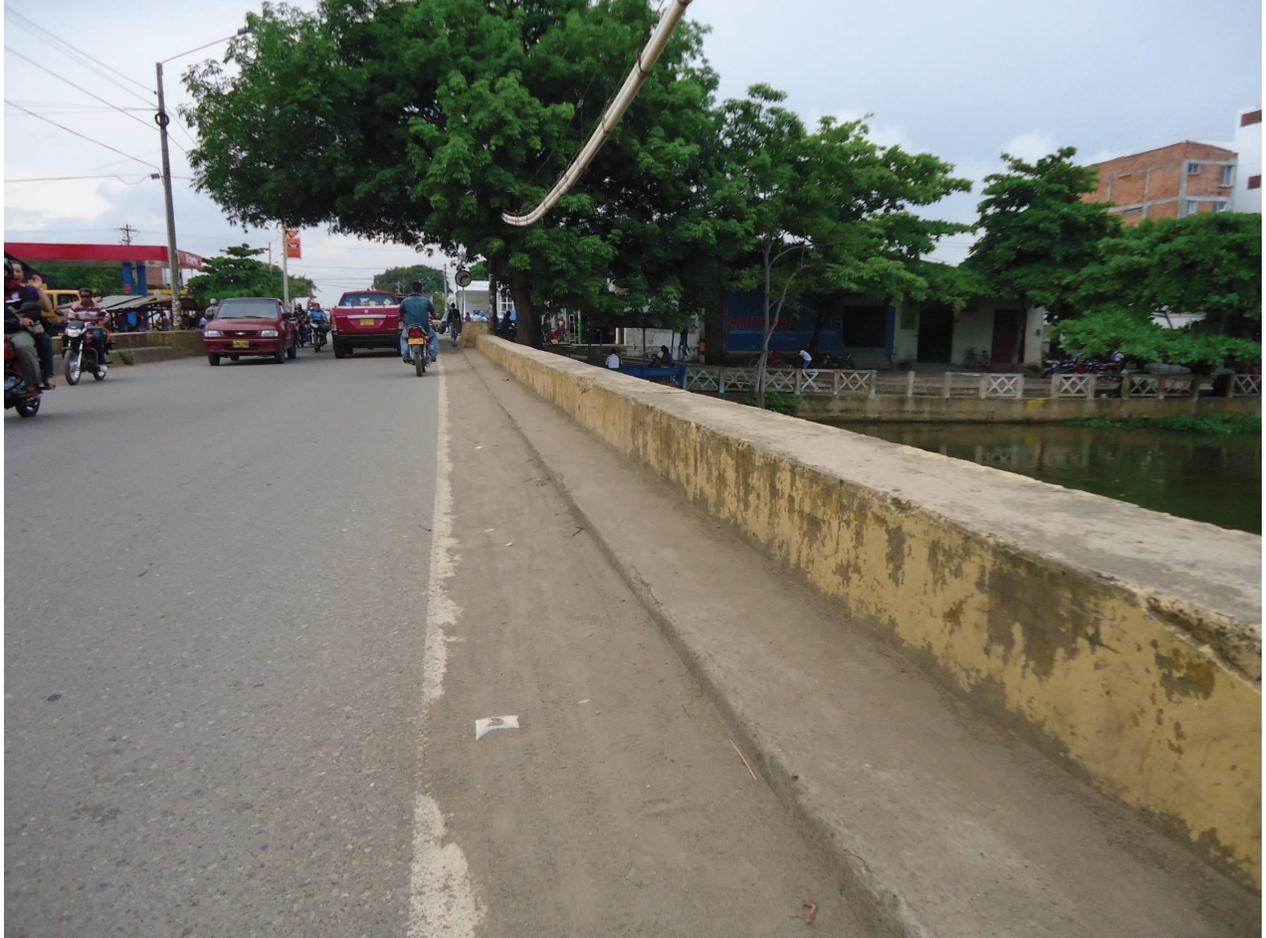
Componente.....: 4 Barandas

Calif./Mantenim....: 5 / -

Daño/Observaciones.: No existen.

Tipo de daño.....: Otro

Reparaciones.....: Z Otra

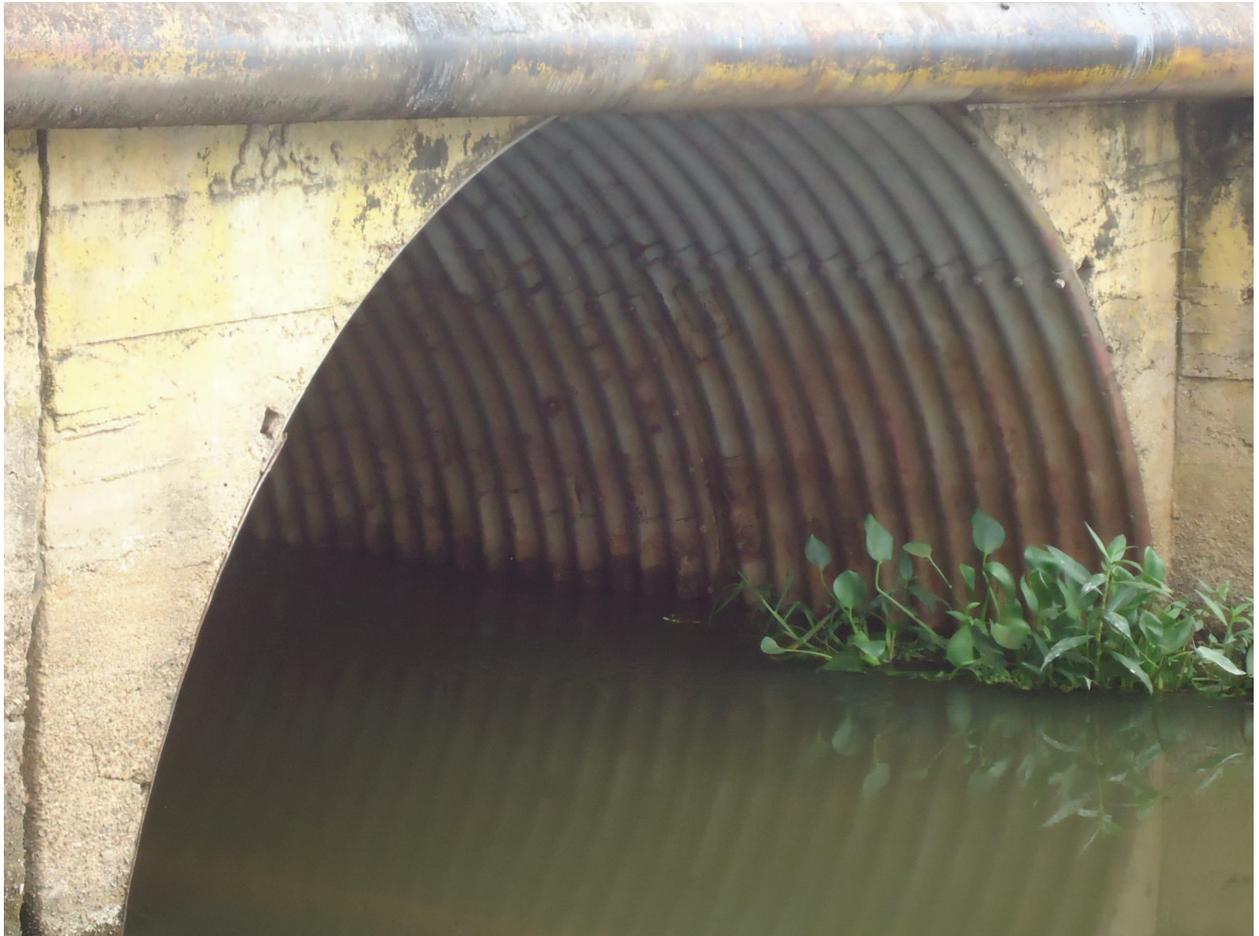
Componente.....: 12 Elementos de arco

Calif./Mantenim....: 2 / -

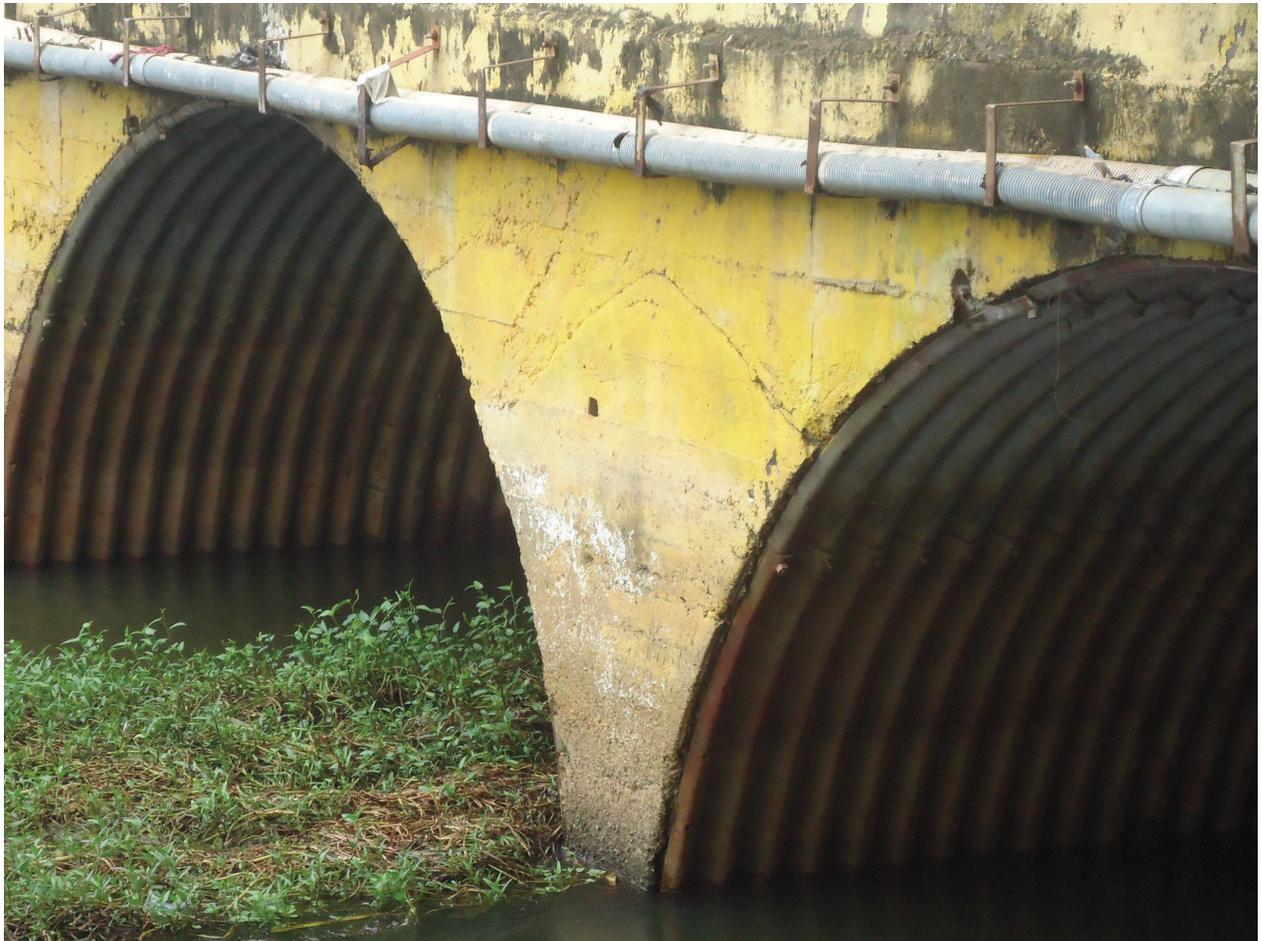
Componente.....: 12 Elementos de arco

Calif./Mantenim....: 2 / -

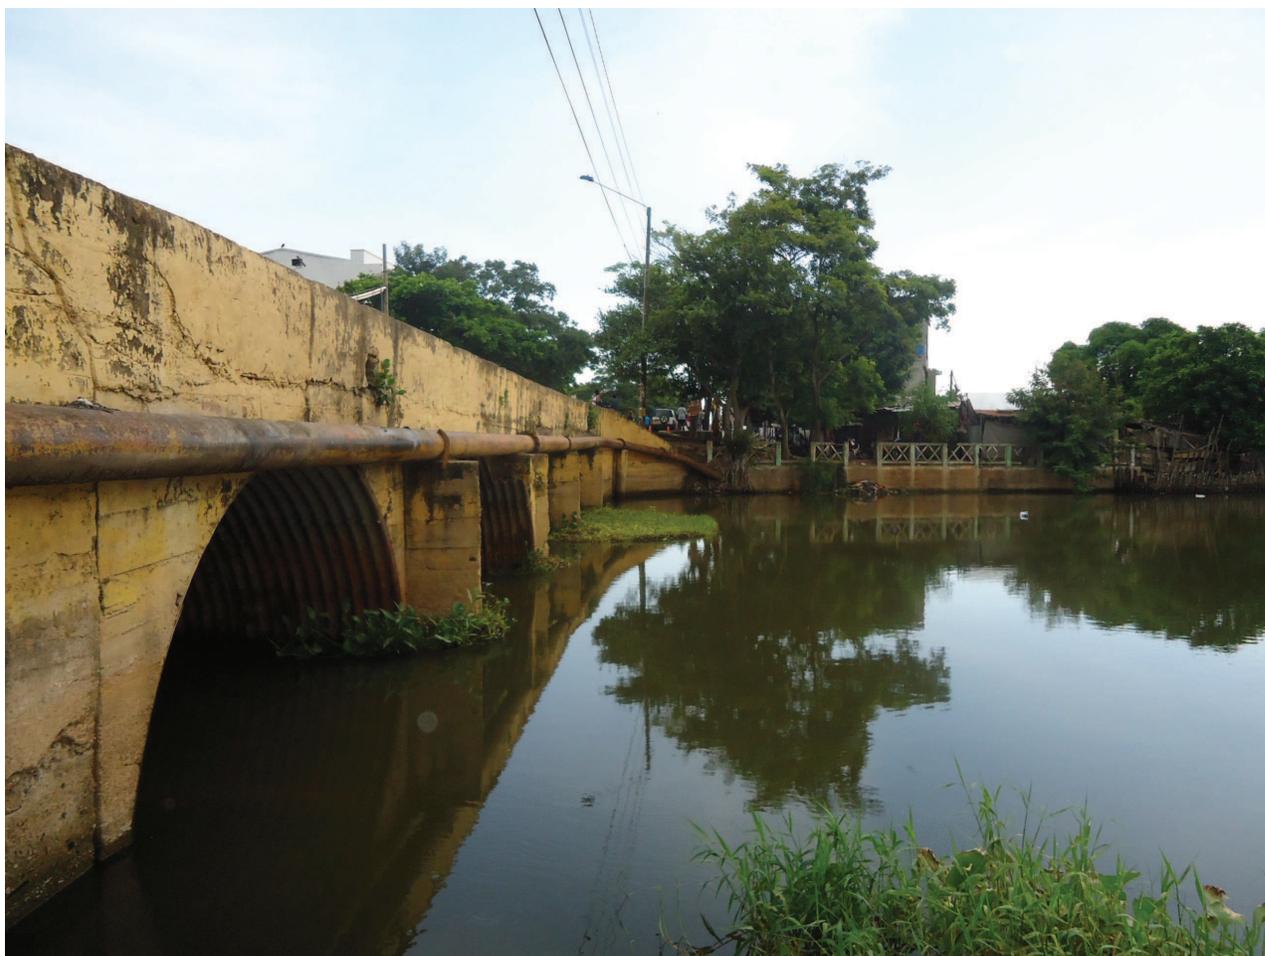
Componente.....: 15 Cauce

Calif./Mantenim....: 2 / -

Daño/Observaciones.: Vegetación invasiva. Acumulación de sedimentos.

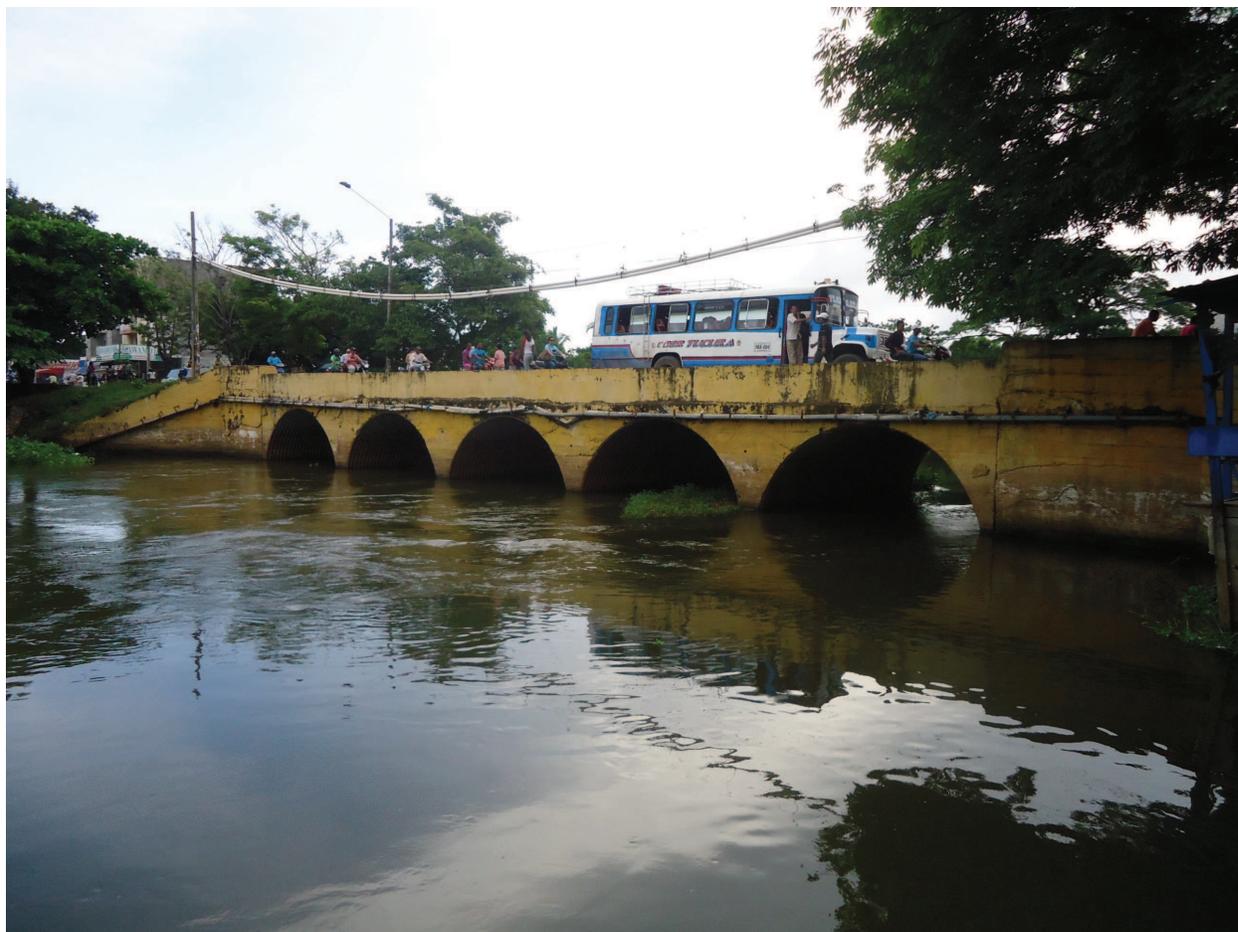
Componente.....: 15 Cauce

Calif./Mantenim....: 2 / -

Daño/Observaciones.: Vegetación invasiva. Acumulación de sedimentos.

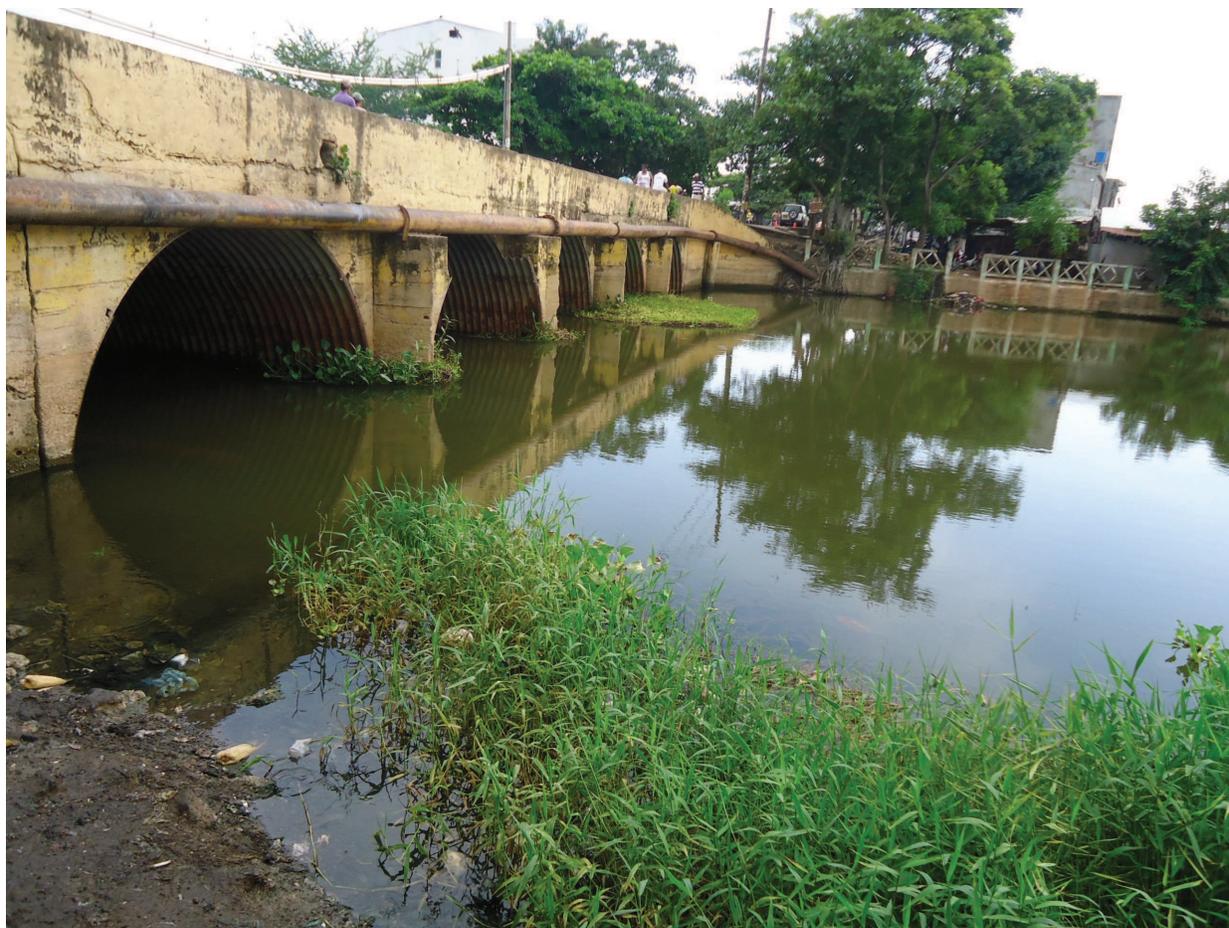
Componente.....: 17 Puente en general

Calif./Mantenim....: 2 / -

Daño/Observaciones.: Falta mantenimiento rutinario.

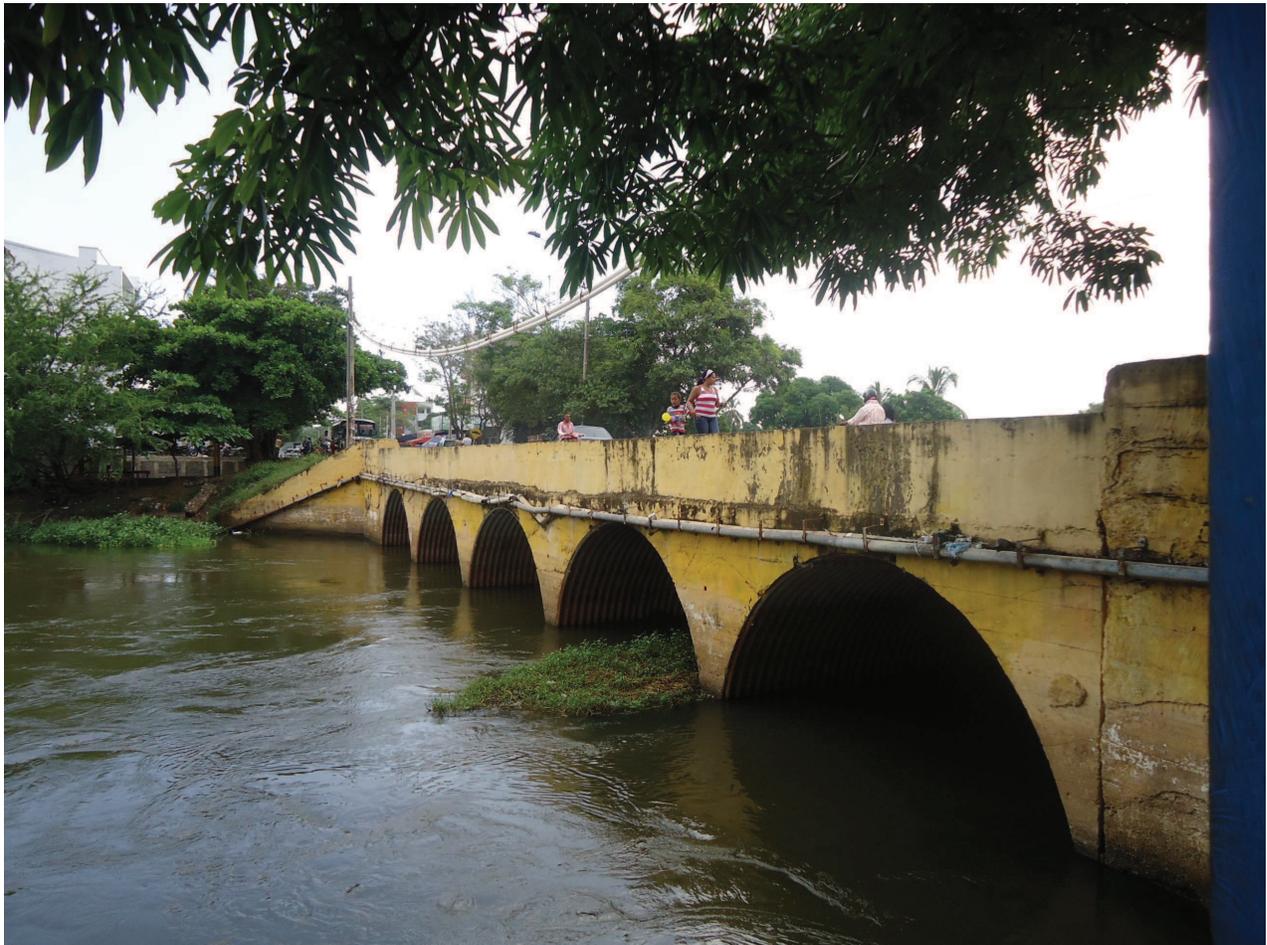
Componente.....: 17 Puente en general

Calif./Mantenim....: 2 / -

Daño/Observaciones.: Falta mantenimiento rutinario.

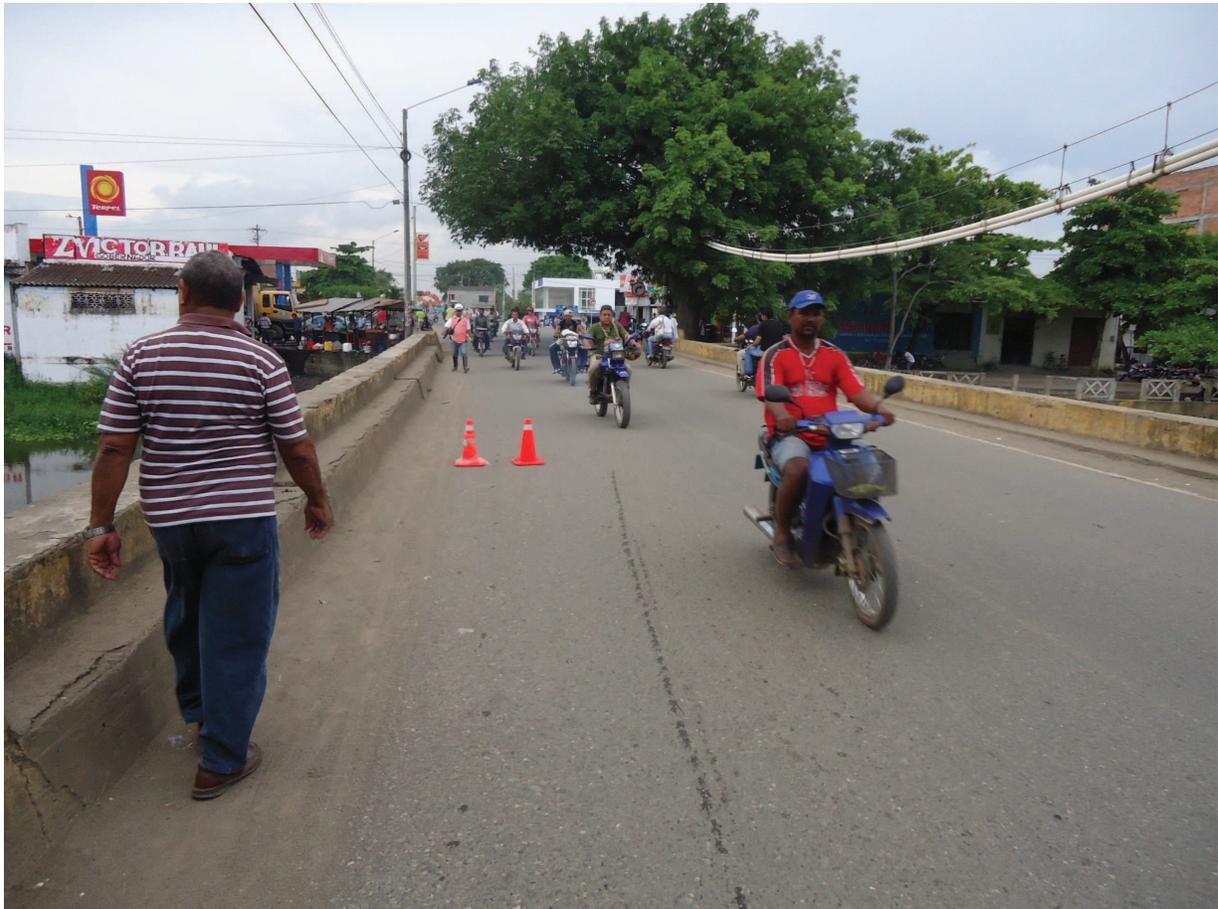
Componente.....: 17 Puente en general

Calif./Mantenim....: 2 / -

Daño/Observaciones.: Falta mantenimiento rutinario.

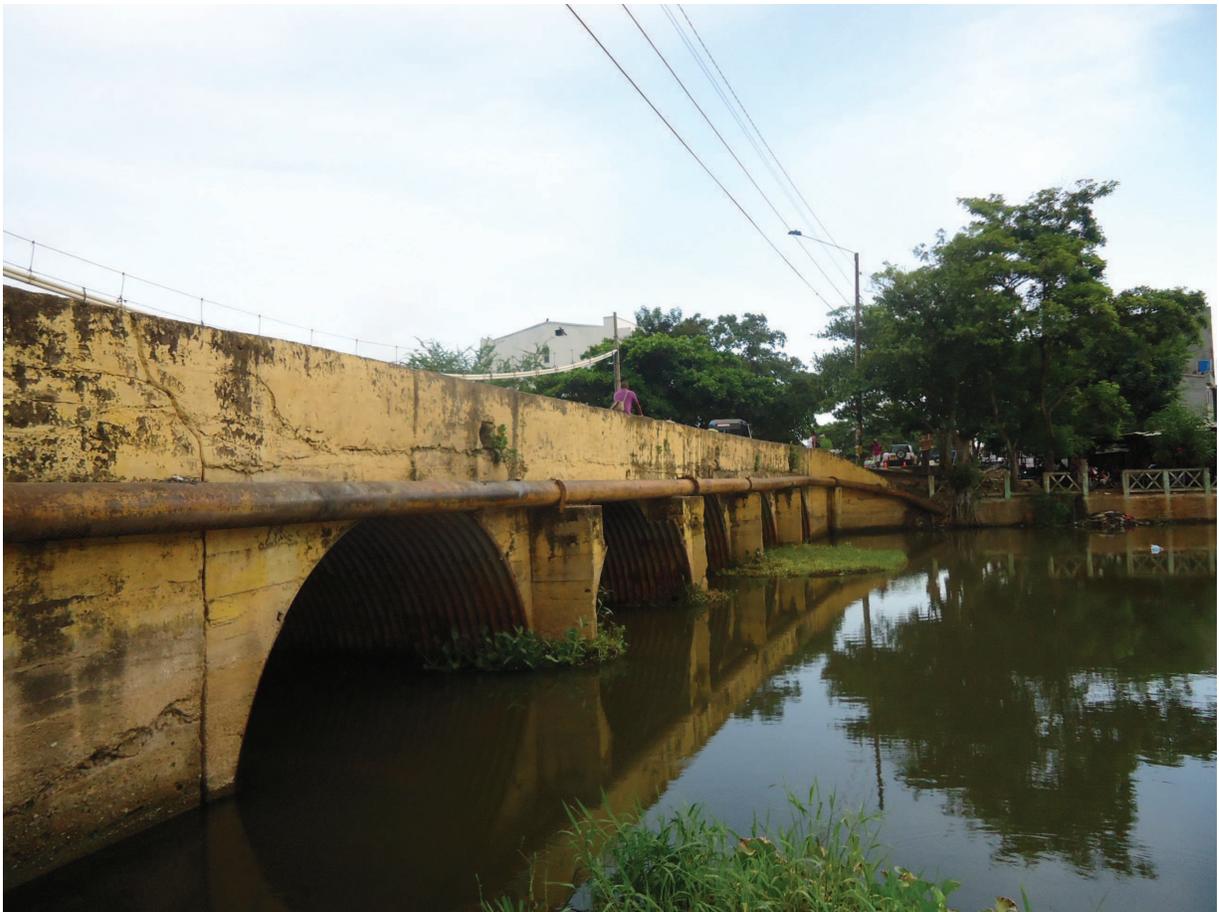
Componente.....: 17 Puente en general

Calif./Mantenim....: 2 / -

Daño/Observaciones.: Falta mantenimiento rutinario.
