SDC/INV	SiPuCol	Fecha	Hoja
	Informe de inspección principal	22/08/12	1
11-2310-003.00 Trementino I			
Regional.....: 11 Córdoba			
Ruta.....:			
Carretera.....: Planeta Rica - Monteria			
Lado de la car...:			
Abscisa.....: 26+0877			
No del registro..: 828			
Año de construcción.....:			
Año de la última reconstrucción.....:			
Paso Superior/Inferior.....: S			
Dir. de abs. de la carretera principal.: N			
Requisitos de la inspección.....: 0 Nada			
Recolección de datos : Fecha.....: 2012.05.30			
: Iniciales.....: CAAC			
Posición geográfica..:			
Latitud: 8 gra 35,465 min N Longitud: 75 gra 43,752 min O Altitud: 68 m			
Geometría: Número de luces.....: 1			
Longitud de la luz menor (m): 16,40			
Longitud de la luz mayor (m): 16,40			
Longitud total(m): 16,40			
Ancho del tablero.....(m): 8,54			
Ancho del separador.....(m): 0,00			
Ancho del andén izquierdo(m): 0,00			
Ancho del andén derecho..(m): 0,00			
Ancho de la calzada.....(m): 7,60

SDC/INV		SiPuCol			Fecha			Hoja
		Informe de inspección principal			22/08/12			4
11-2310-003.00 Trementino I								
Número de componente Trabajo - Descripción del daño Tipo de daño	Cal ifi	Man ten	Ins Esp	Obras de reparación				Fo tos
				T

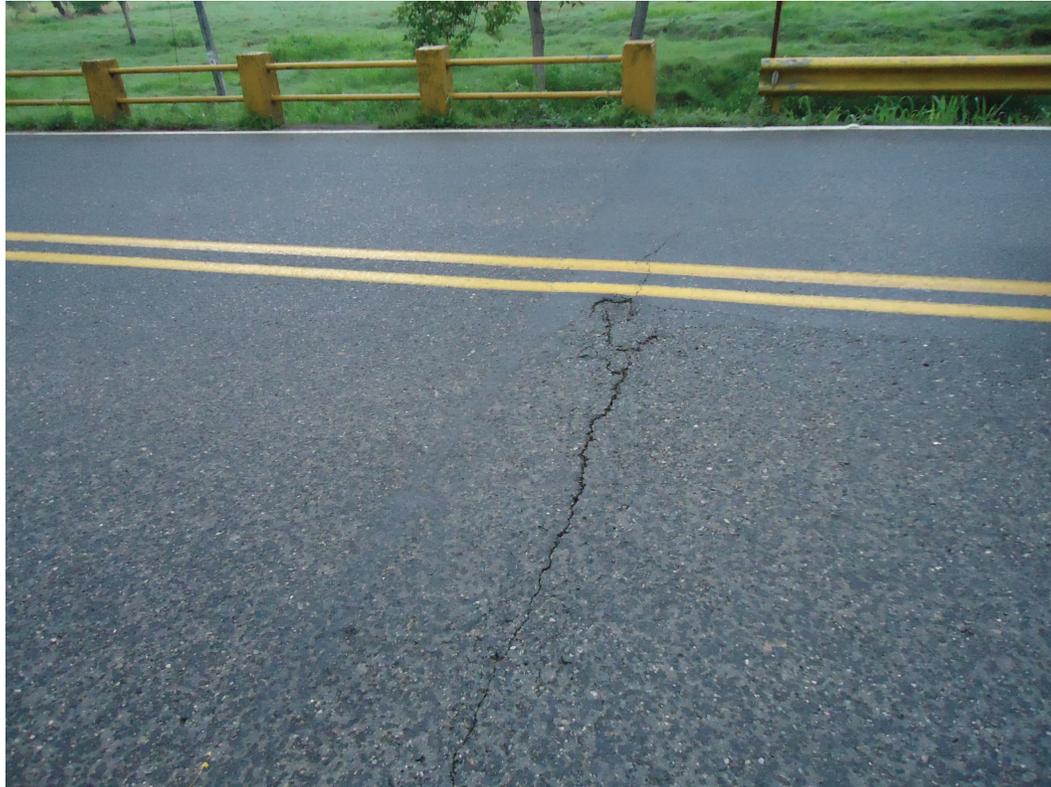
Componente.....: 2 Juntas de expansión

Calif./Mantenim.....: ? / -

Daño/Observaciones.: No visibles, cubiertas por asfalto.

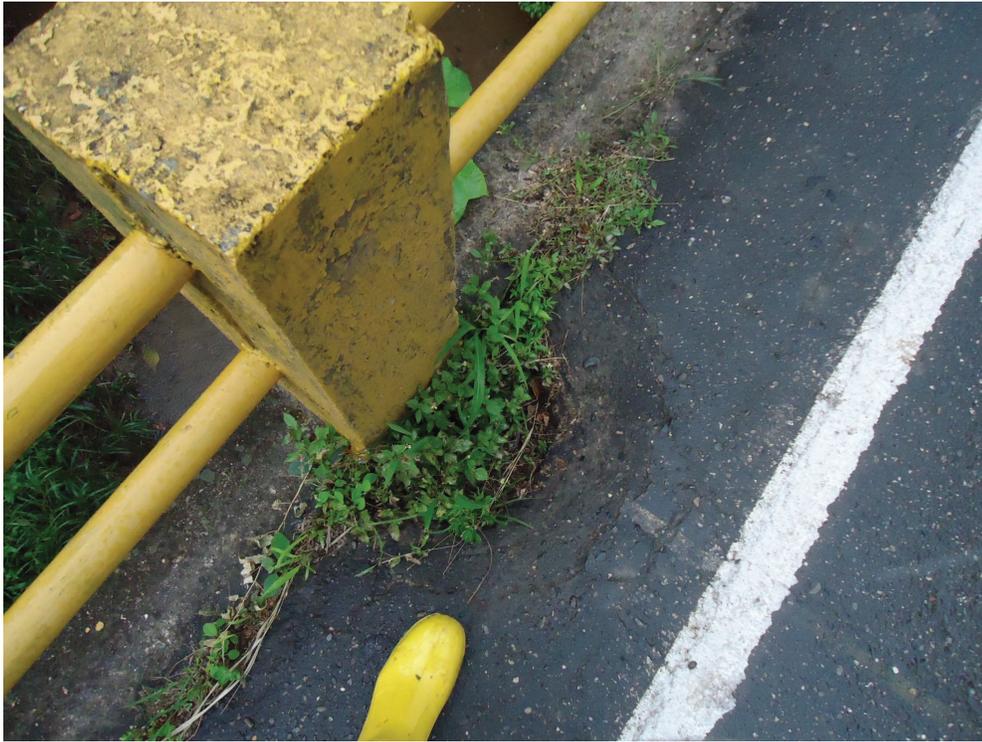
Componente.....: 3 Andenes/Bordillos

Calif./Mantenim....: 3 / -

Daño/Observaciones.: Perdida altura efectiva bordillo.

Tipo de daño.....: Otro

Reparaciones.....: Z Otra

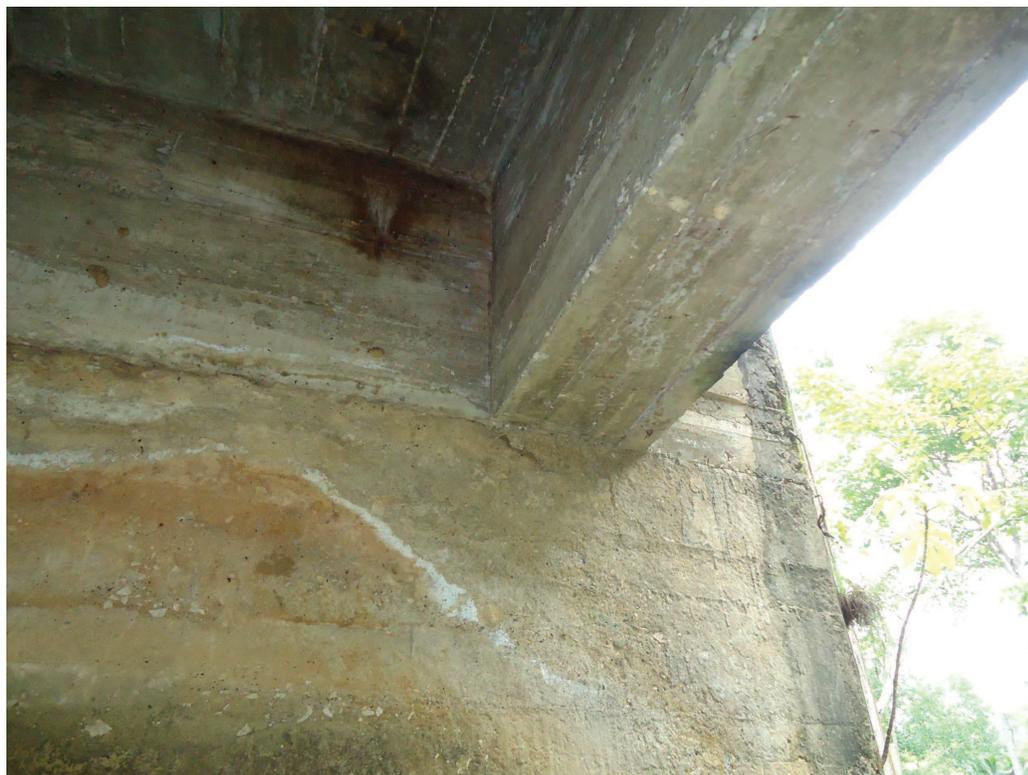
Componente.....: 9 Apoyos

Calif./Mantenim.....: 2 / -

Daño/Observaciones.: Desconchamiento en VL2 sobre E2.

Tipo de daño.....: Otro

Reparaciones.....: C Reparación de concreto / Lechadear

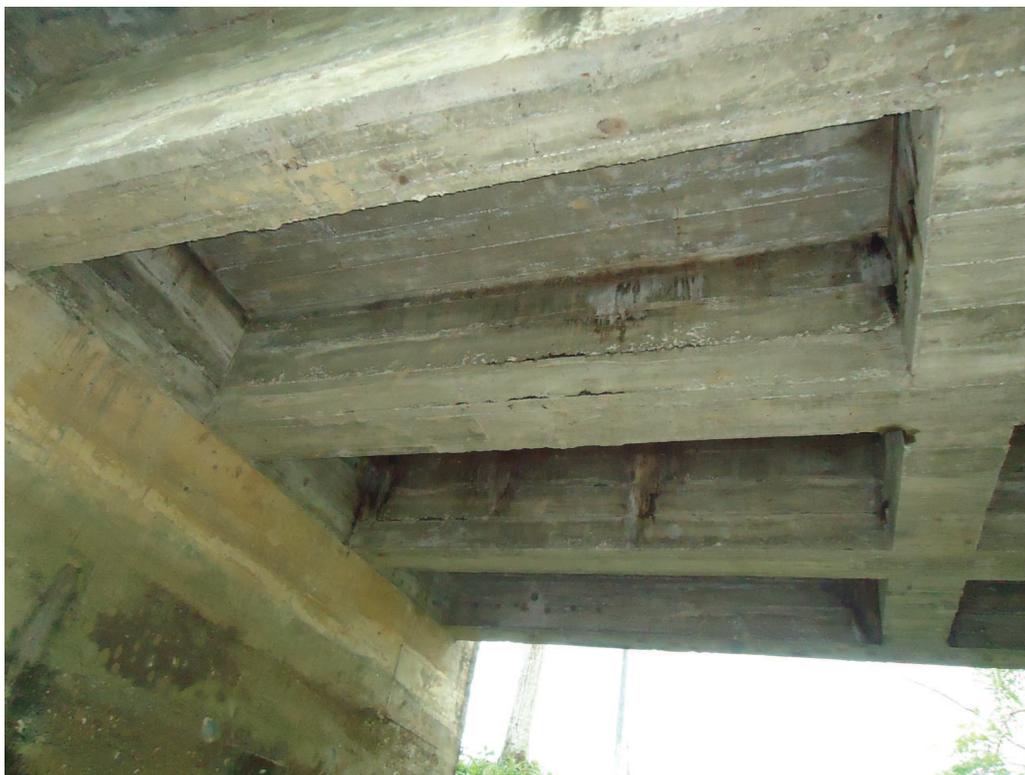
Componente.....: 9 Apoyos
Calif./Mantenim....: 2 / -
Daño/Observaciones.: Desconchamiento en VL2 sobre E2.
Tipo de daño.....: Otro
Reparaciones.....: C Reparación de concreto / Lechadear

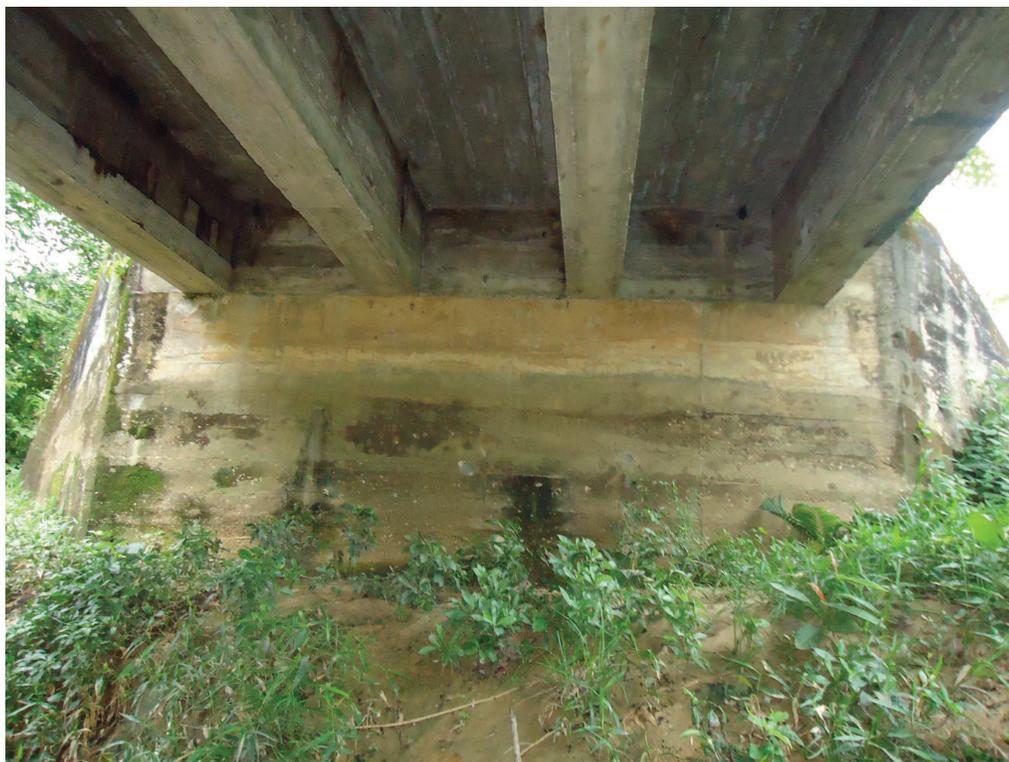
Componente.....: 10 Losa

Calif./Mantenim....: 2 / -

Daño/Observaciones.: Acero expuesto.

Tipo de daño.....: Daño en conc. / acero expuesto

Reparaciones.....: B Reparación de concreto

E Reparación de drenes

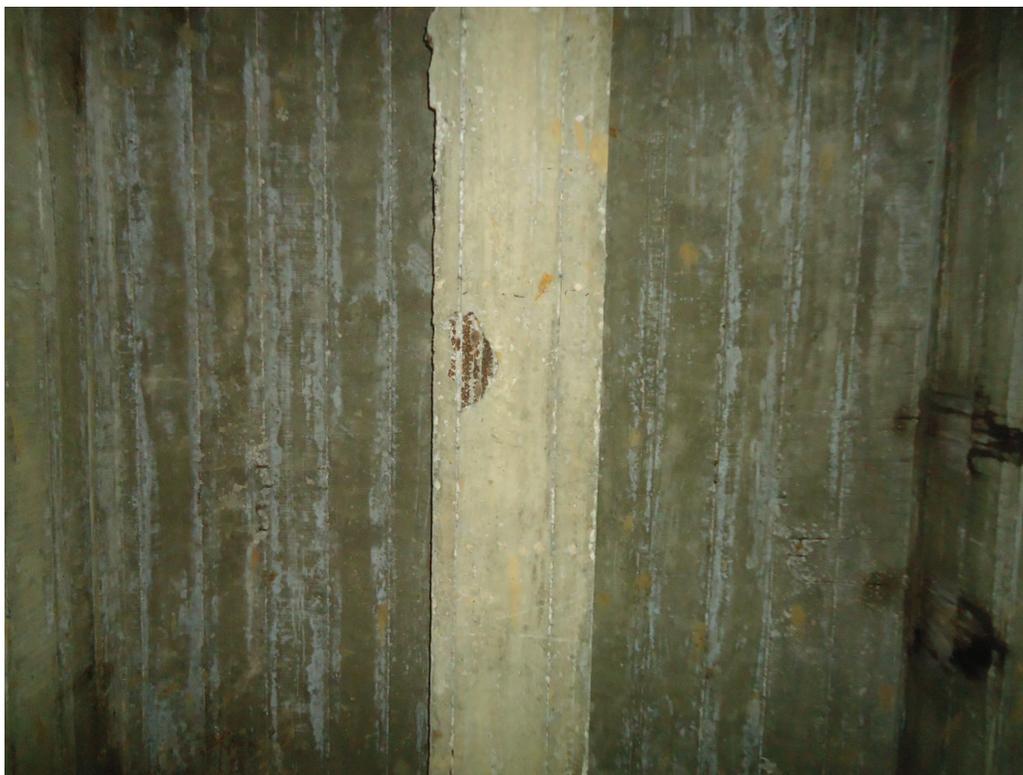
Componente.....: 11 Vigas/Largueros/Diafragmas

Calif./Mantenim....: 2 / -

Daño/Observaciones.: Drenajes deficientes, acero expuesto.

Tipo de daño.....: Daño en conc. / acero expuesto

Reparaciones.....: A Reparación de concreto

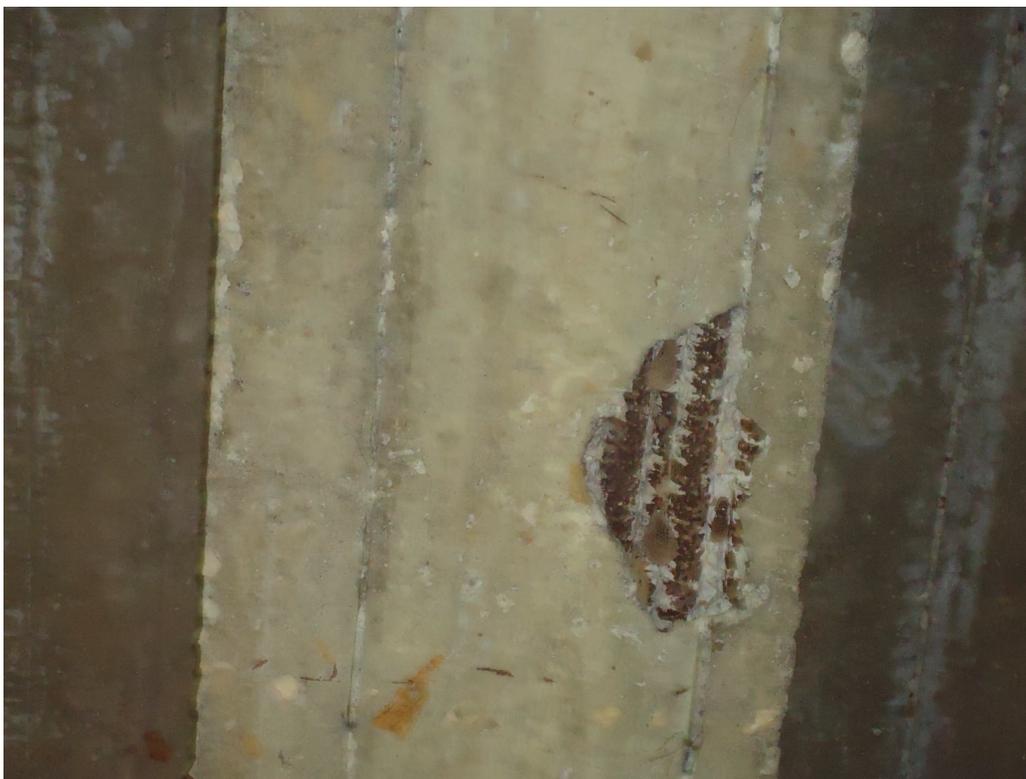
Componente.....: 11 Vigas/Largueros/Diafragmas

Calif./Mantenim.....: 2 / -

Daño/Observaciones.: Drenajes deficientes, acero expuesto.

Tipo de daño.....: Daño en conc. / acero expuesto

Reparaciones.....: A Reparación de concreto

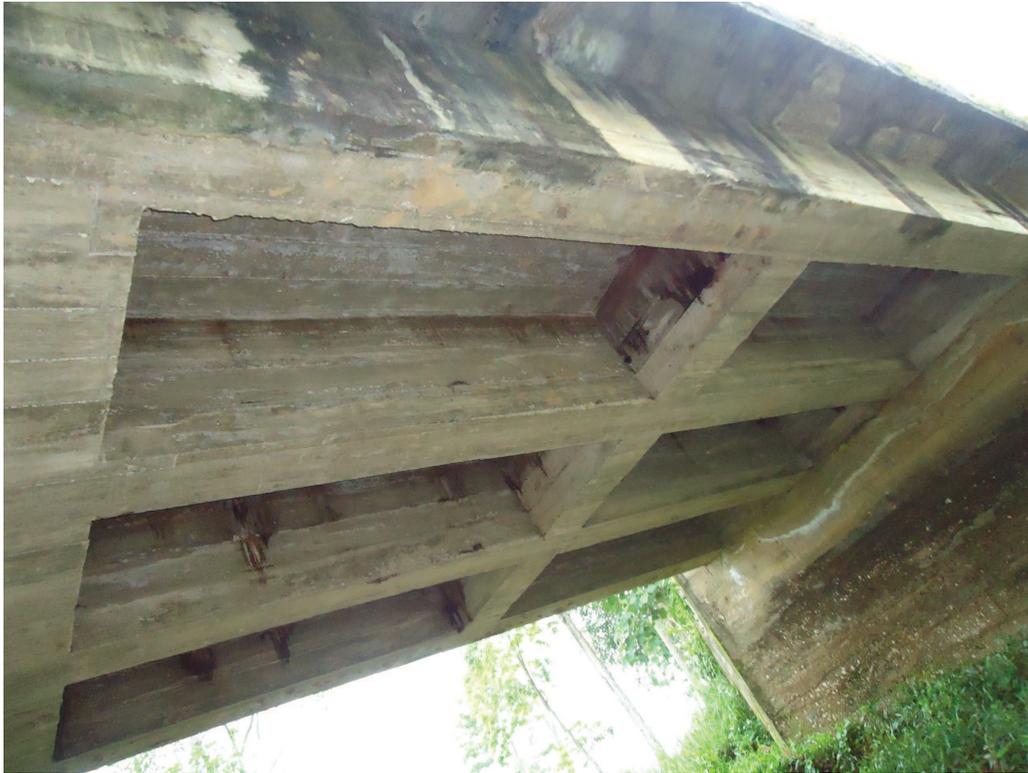
Componente.....: 11 Vigas/Largueros/Diafragmas

Calif./Mantenim.....: 2 / -

Daño/Observaciones.: Drenajes deficientes, acero expuesto.

Tipo de daño.....: Daño en conc. / acero expuesto

Reparaciones.....: A Reparación de concreto
