| SDC/INV SiPuc Informe de inspec | | Fecha Hoja 22/08/12 1 |
| 11-2310-004.00 Trementino II | | 22/00/12 |
| Regional: 11 Córdoba Ruta: Carretera: Planeta Rica - Monteri Lado de la car: | a | |

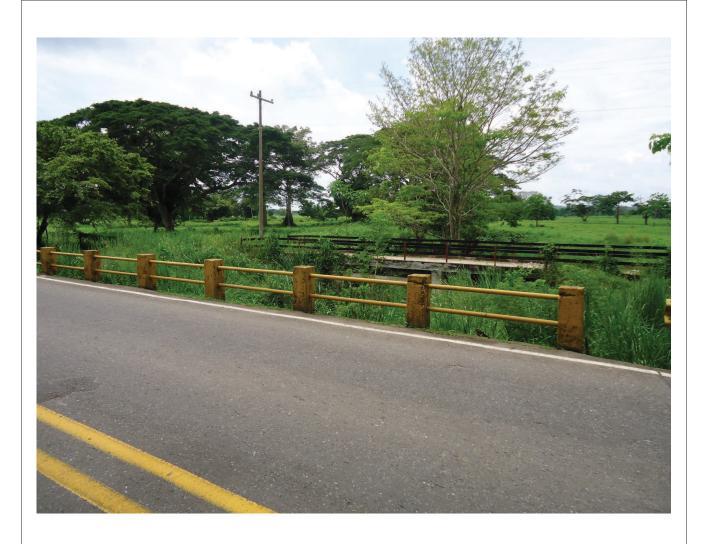
Componente...... 1 Superficie del puente

Calif./Mantenim...: 0 / -

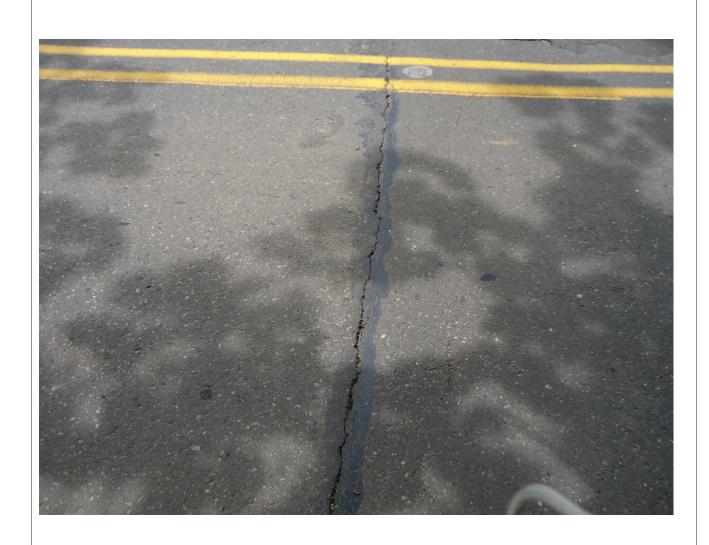
Componente..... 2 Juntas de expansión

| 11 | -2310-004.00 Trementino II | | _ | _ | | | | , , | |
|---|---|---|---|---|---|---|---|---|---|
| 2 | Juntas de expansión - No visible, cubierta por asfalto. | ? | + | | | | | | 1 |

Calif./Mantenim...: ? / +

Daño/Observaciones.: No visible, cubierta por asfalto.

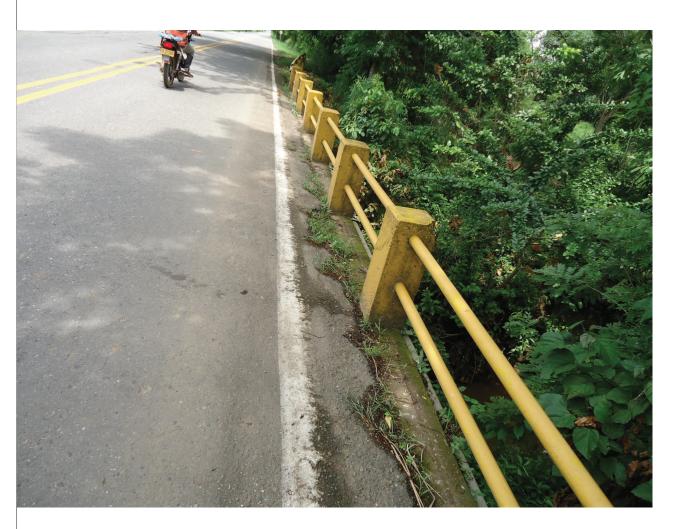
Componente.....: 3 Andenes/Bordillos

| 11 | -2310-004.00 Trementino II | | _ | _ | | | | , , | |
|---|---|---|---|---|---|---|---|---|---|
| 3 | Andenes/Bordillos Z:Otra - Perdida altura efectiva bordillo. Otro | 3 | _ | | Z | 34 | 2012 | 0 | 1 |

Calif./Mantenim...: 3 / -

Daño/Observaciones.: Perdida altura efectiva bordillo.

Tipo de daño....: Otro Reparaciones....: Z Otra

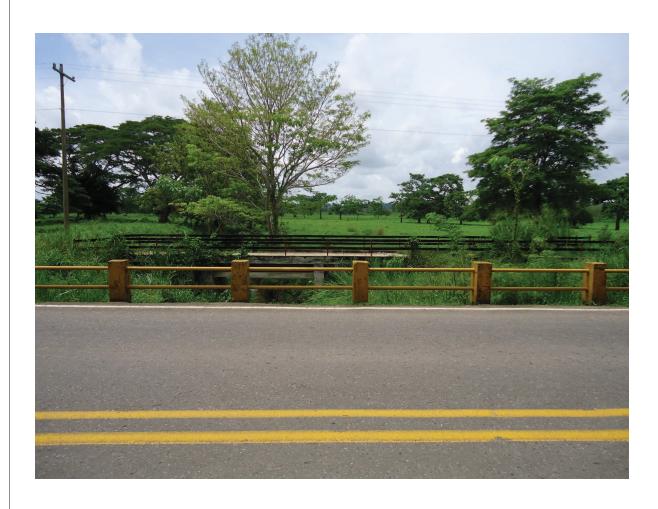
Componente..... 4 Barandas

Calif./Mantenim...: 1 / +

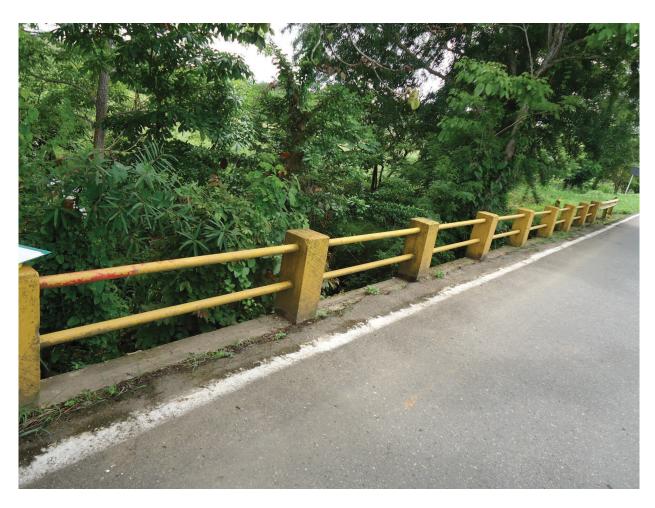
Componente..... 4 Barandas

Calif./Mantenim...: 1 / +

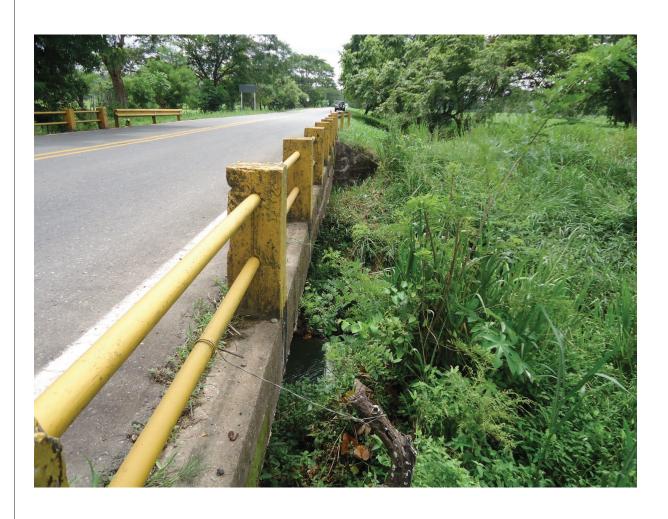
Componente..... 5 Conos/Taludes

Calif./Mantenim...: 0 / -

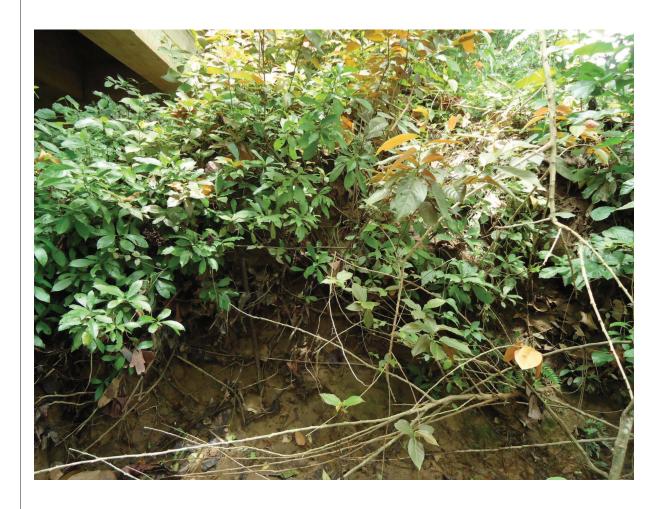
Componente.....: 5 Conos/Taludes

Calif./Mantenim...: 0 / -

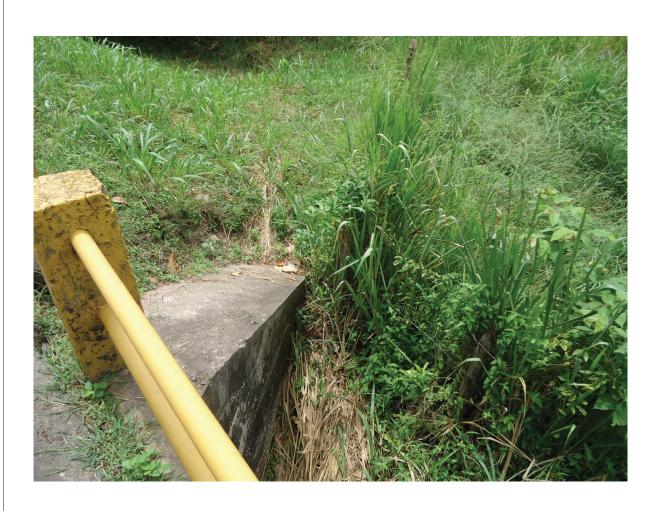
Componente..... 5 Conos/Taludes

Calif./Mantenim...: 0 / -

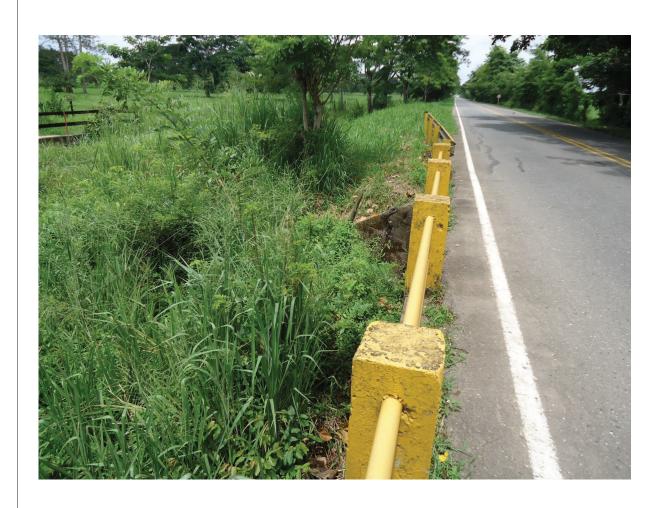
Componente.....: 5 Conos/Taludes

Calif./Mantenim...: 0 / -

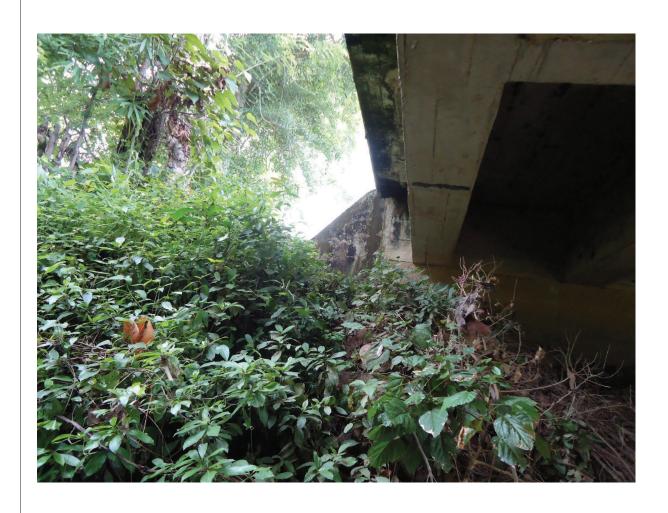
Componente..... 6 Aletas

Calif./Mantenim...: 1 / +

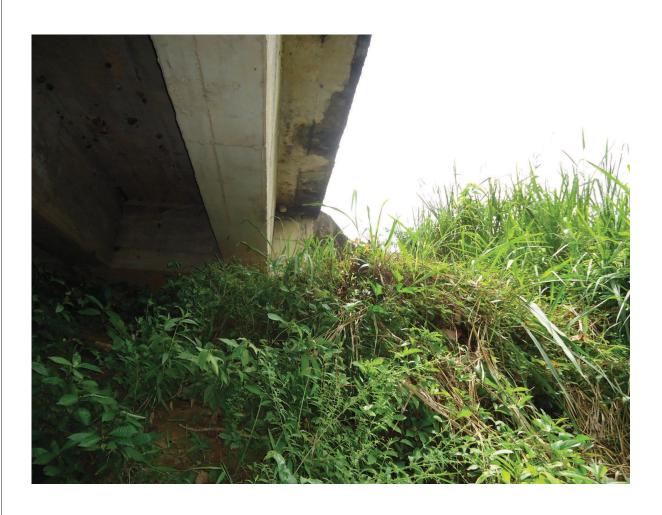
Componente..... 6 Aletas

Calif./Mantenim...: 1 / +

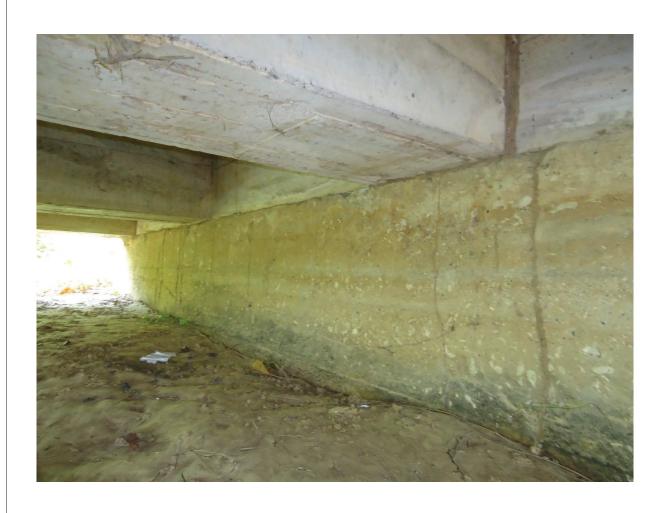
Componente...... 7 Estribos

Calif./Mantenim...: 1 / +

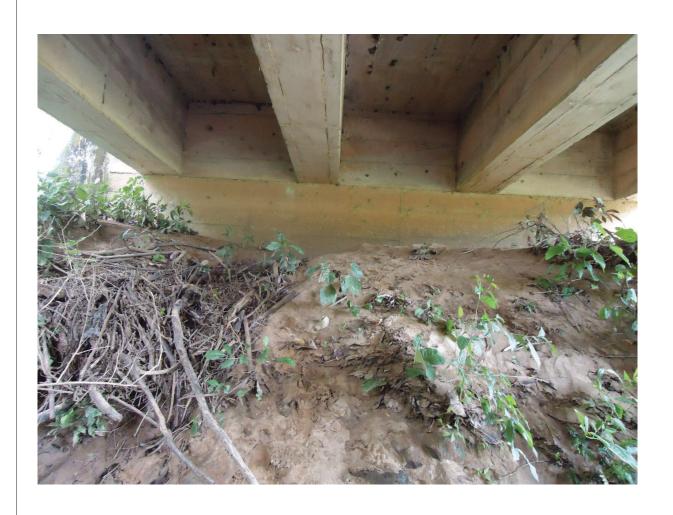
Componente...... 7 Estribos

Calif./Mantenim...: 1 / +

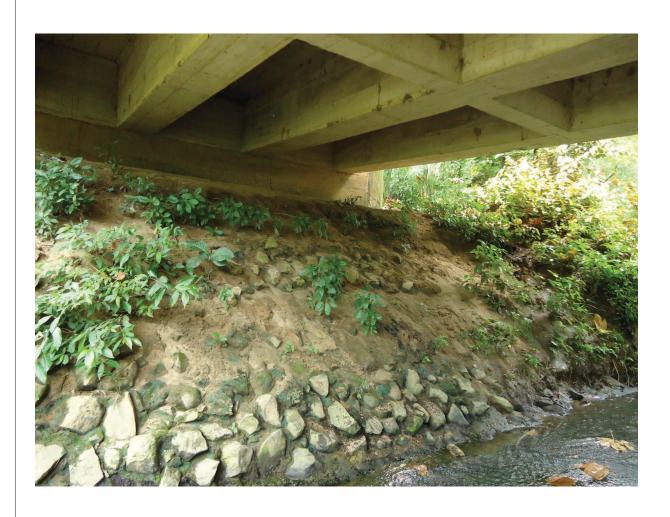
Componente...... 7 Estribos

Calif./Mantenim...: 1 / +

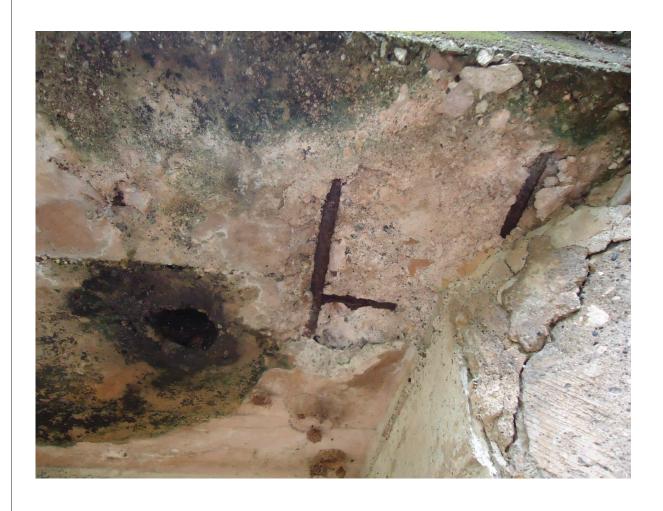
Componente..... 10 Losa

Calif./Mantenim...: 2 / -

Daño/Observaciones.: Hormigueros, acero expuesto en voladizo, drenes

deficiente.

Tipo de daño....: Daño en conc. / acero expuesto Reparaciones....: E Reparación de drenes

B Reparación de concreto

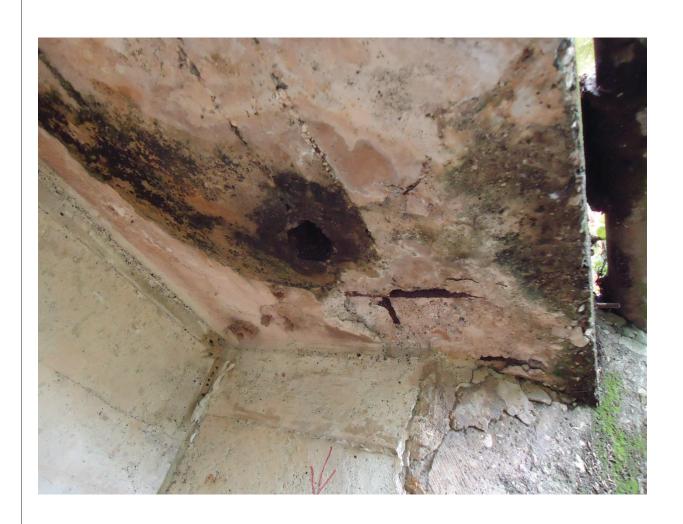
Componente.....: 10 Losa

Calif./Mantenim...: 2 / -

Daño/Observaciones.: Hormigueros, acero expuesto en voladizo, drenes

deficiente.

Tipo de daño....: Daño en conc. / acero expuesto Reparaciones....: E Reparación de drenes

B Reparación de concreto

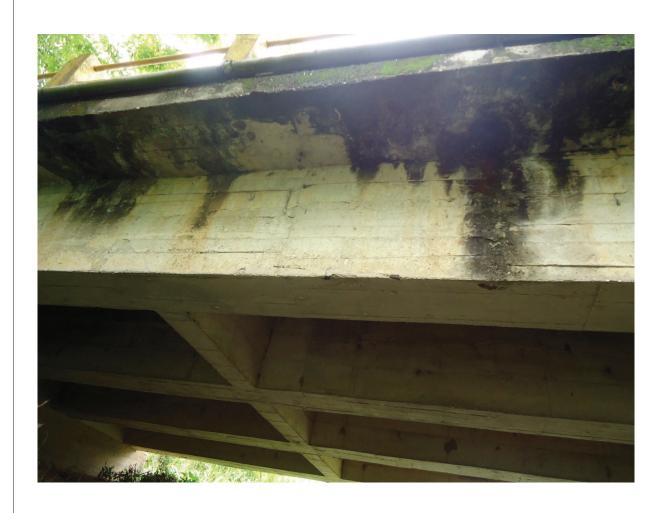
Componente....: 11 Vigas/Largueros/Diafragmas

| 11 | -2310-004.00 Trementino II | | _ | _ | | | | , , | |
|---|---|---|---|---|---|---|---|---|---|
| 11 | Vigas/Largueros/Diafragmas Z:Otra - Fisuras de cortante en VL2. Daño estr.(sobrecar./dis.insu) | 3 | + | | Z | 4 | 2012 | 0 | 2 |

Calif./Mantenim...: 3 / +

Daño/Observaciones.: Fisuras de cortante en VL2. Tipo de daño....: Daño estr.(sobrecar./dis.insu) Reparaciones....: Z Otra

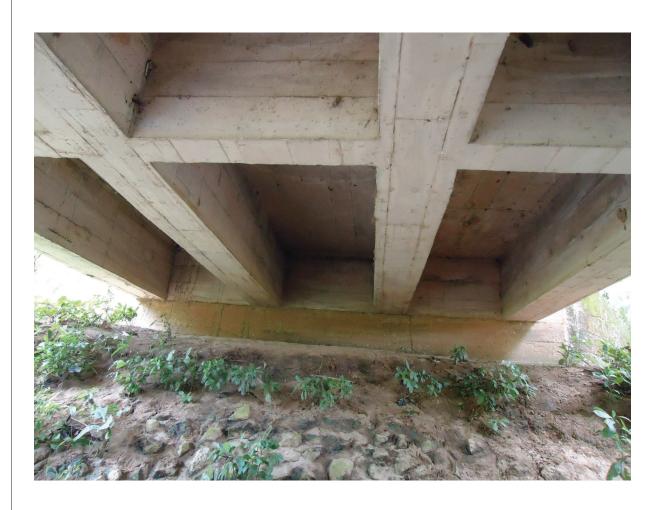
Componente....: 11 Vigas/Largueros/Diafragmas

Calif./Mantenim...: 3 / +

Daño/Observaciones.: Fisuras de cortante en VL2. Tipo de daño....: Daño estr.(sobrecar./dis.insu)
Reparaciones....: Z Otra

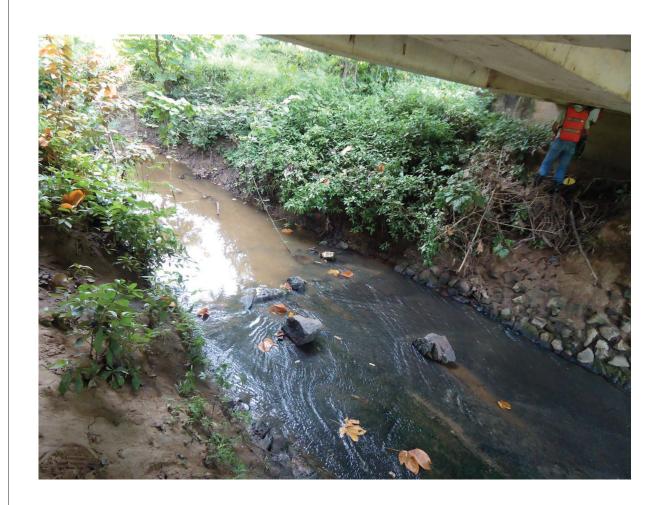
Componente....: 15 Cauce

Calif./Mantenim...: 0 / -

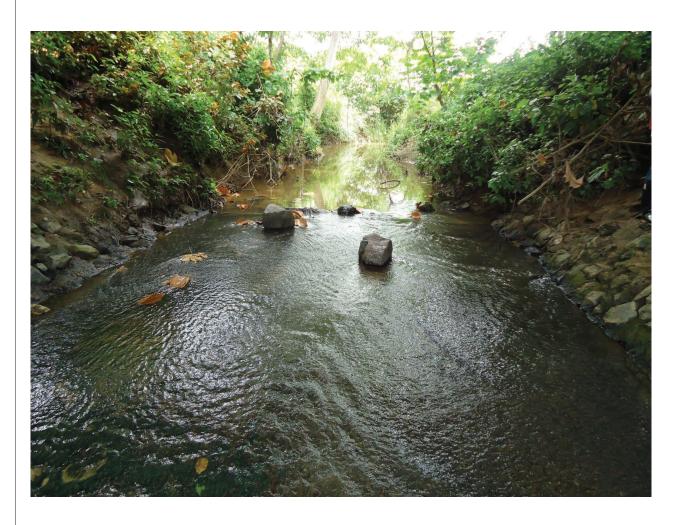
Componente....: 15 Cauce

Calif./Mantenim...: 0 / -

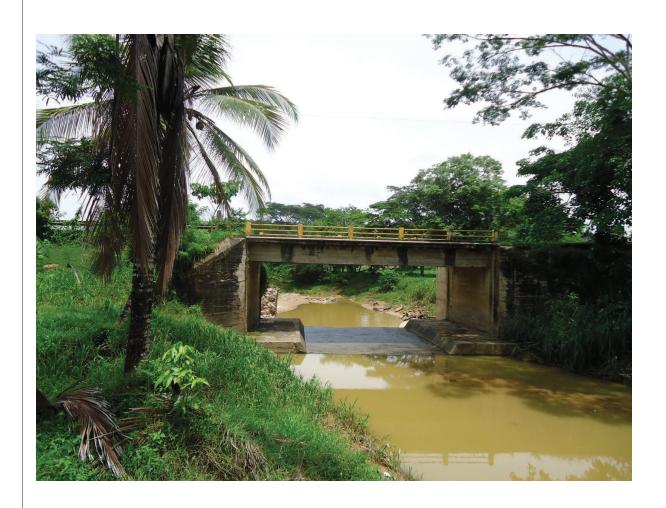
Componente.....: 17 Puente en general

| SDC/INV SiPuc Informe de inspec | | prin | ıcipa | .1 | | | echa 1 2/08/12 | Hoja 5 |
|--|---|---|---|---|---|---|---|---|
| 17 Puente en general - Aparente falla estructural, las vigas tienen fisuras por cortante. Costo total | 3 | + | | | | | 1454 | 3 |

Calif./Mantenim...: 3 / +

Daño/Observaciones.: Aparente falla estructural, las vigas tienen

fisuras por cortante.

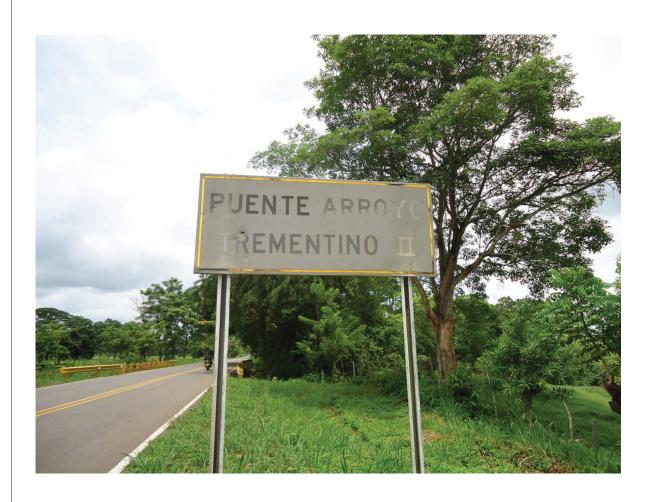
Componente.....: 17 Puente en general

Calif./Mantenim...: 3 / +

Daño/Observaciones.: Aparente falla estructural, las vigas tienen

fisuras por cortante.

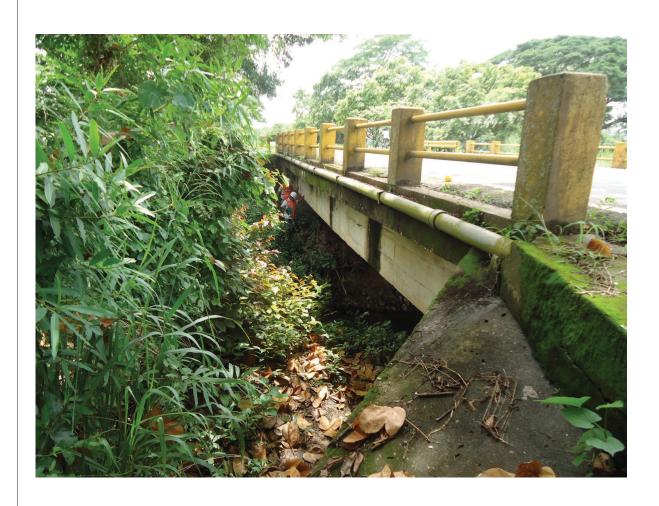
Componente.....: 17 Puente en general

Calif./Mantenim...: 3 / +

Daño/Observaciones.: Aparente falla estructural, las vigas tienen

fisuras por cortante.
