SDC/INV SiPuc Informe de inspec	
11-2513-002.00 San Jorge	zi, co, ii
Regional: 11 Córdoba Ruta: Troncal de Occidente Carretera: Caucasia - Planeta Ric Lado de la car: Abscisa: 19+0200 No del registro: 5237	a
Año de construcción	1951 2010
Paso Superior/Inferior  Dir. de abs. de la carretera principal.:  Requisitos de la inspección	S 3 Bote
Recolección de datos : Fecha: : Iniciales:	2012.05.08 CAAC
Posición geográfica: Latitud: 8 gra 3,986 min N Longitud	: 75 gra 21,411 min O Altitud: 41 m
Geometría: Número de luces	3 41,50 61,05 163,60 6,10 0,00 0,00 0,00 5,80 5,80 7,20 997,96  6,00 3,70 0,60 3,00 S
Superestructura, tipo principal: Diseño tipo	N 40 Armadura de paso inferior 10 Simpl. apoyado, secc. const. 51 Acero y concreto
Superestructura, tipo secundario:  Diseño tipo:  Tipo de la estructuración transver:  Tipo de la estructuración longitud:  Material	91 No aplicable 91 No aplicable 91 No aplicable

SDC/INV	SiPuCol		Fecha	Hoja
In	forme de inspecció	n principal	27/07/12	3
11-2513-002.00 San Jorge				
Resumen cronológico:	Fecha	Actividades		
5				
	2001.11.09	Inspección princi		
	2007.04.04	Inspección princi		
	2012.05.08	Inspección princi	pal	
Ultima inspección principal	. :			
Fe

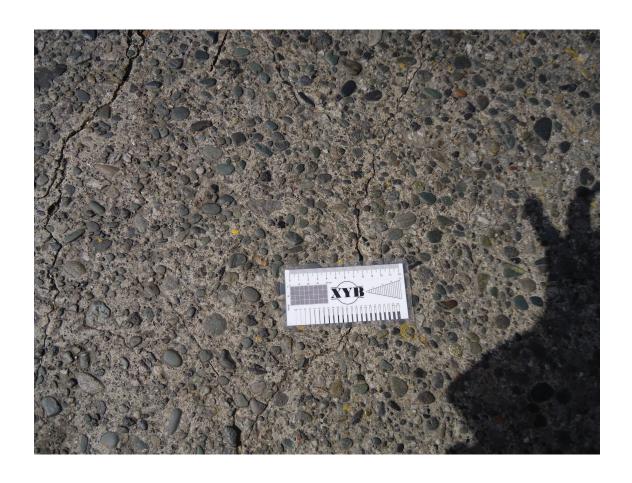
Componente...... 1 Superficie del puente

Calif./Mantenim...: 2 / +

Daño/Observaciones.: Sello de grietas.

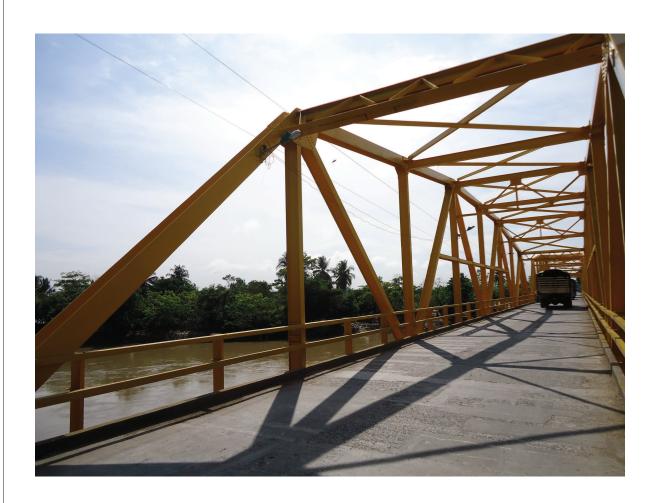
Componente...... 1 Superficie del puente

Calif./Mantenim...: 2 / +

Daño/Observaciones.: Sello de grietas.

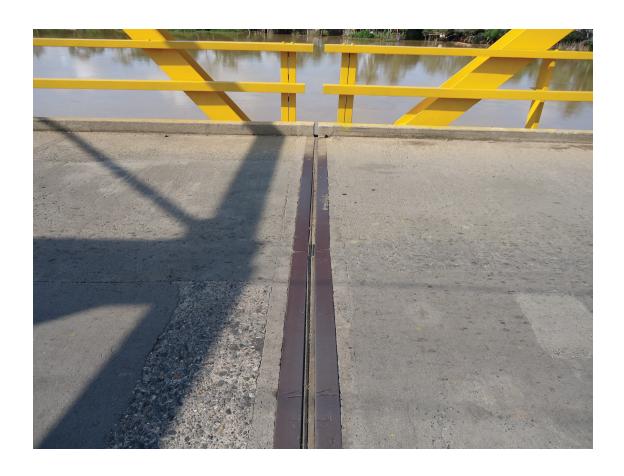
Componente..... 2 Juntas de expansión

Calif./Mantenim...: 3 / -

Daño/Observaciones.: Reparación en juntas por asentamiento. Tipo de daño....: Asentamiento / Movimiento Reparaciones....: A Reparación de junta

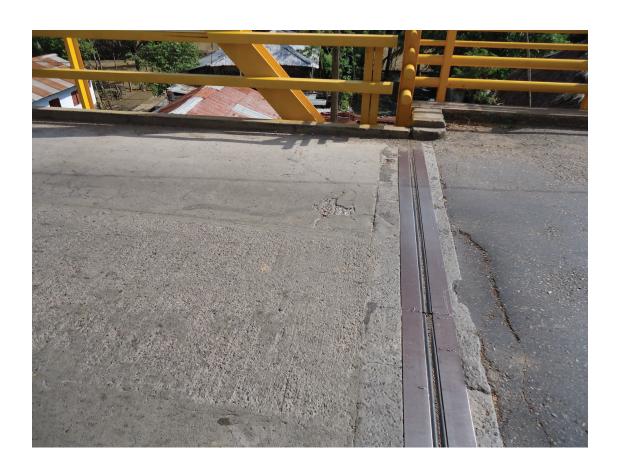
Componente..... 2 Juntas de expansión

Calif./Mantenim...: 3 / -

Daño/Observaciones:: Reparación en juntas por asentamiento.
Tipo de daño....: Asentamiento / Movimiento
Reparaciones...: A Reparación de junta

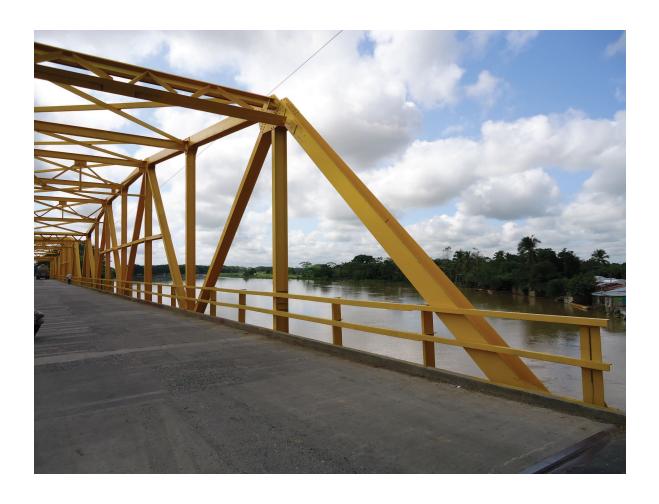
Componente.....: 3 Andenes/Bordillos

Calif./Mantenim...: 1 / -

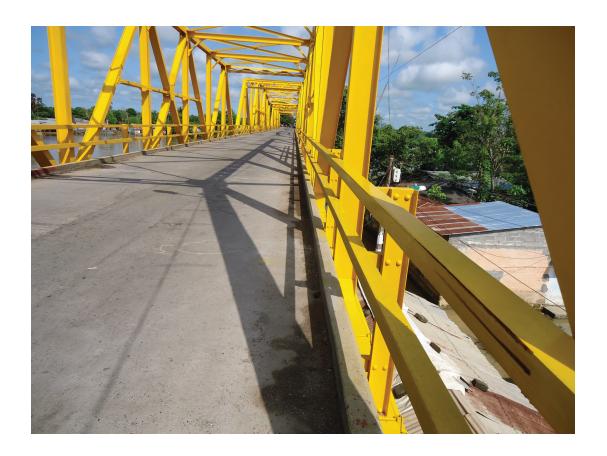
Componente.....: 3 Andenes/Bordillos

Calif./Mantenim...: 1 / -

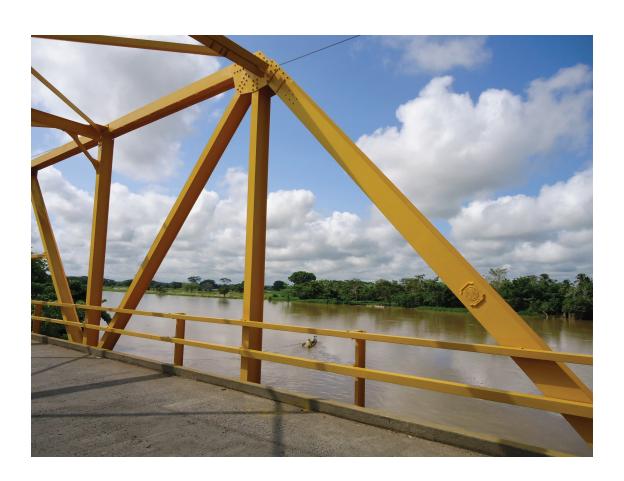
Componente...... 4 Barandas

Calif./Mantenim...: 1 / -

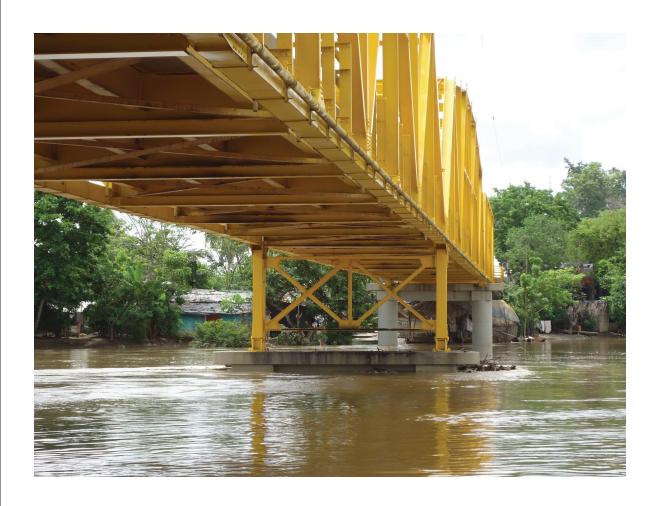
Componente..... 8 Pilas

Calif./Mantenim...: 1 / -

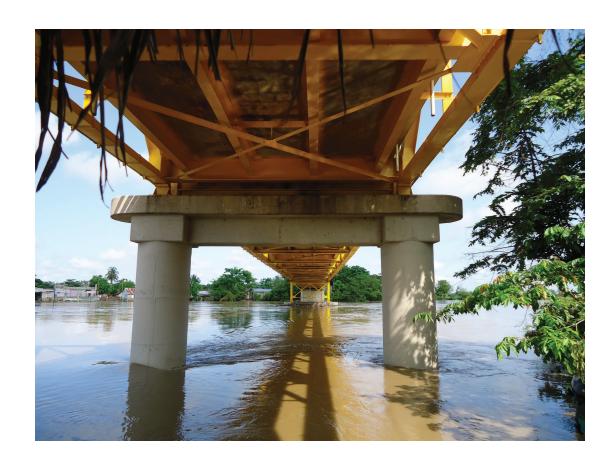
Componente..... 8 Pilas

Calif./Mantenim...: 1 / -

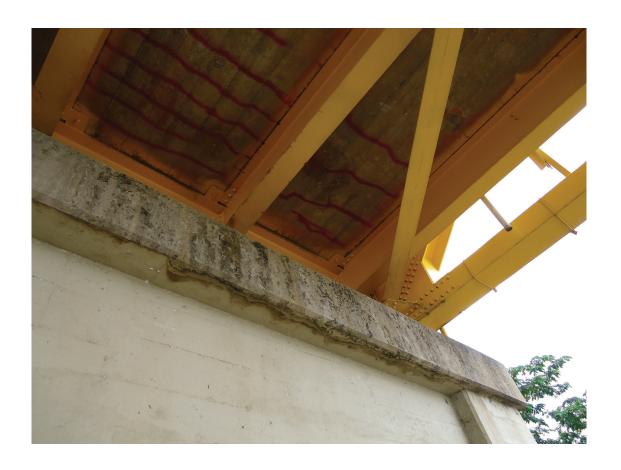
Componente.....: 10 Losa

Calif./Mantenim...: 3 / -

Daño/Observaciones:: Reparación de losa de concreto. Tipo de daño....: Daño en concreto / corr. ref. Reparaciones...: B Reparación de concreto

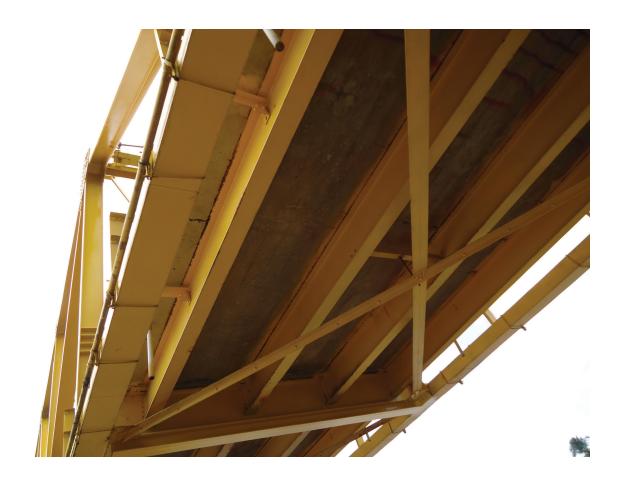
Componente..... 10 Losa

Calif./Mantenim...: 3 / -

Daño/Observaciones.: Reparación de losa de concreto. Tipo de daño....: Daño en concreto / corr. ref. Reparaciones...: B Reparación de concreto

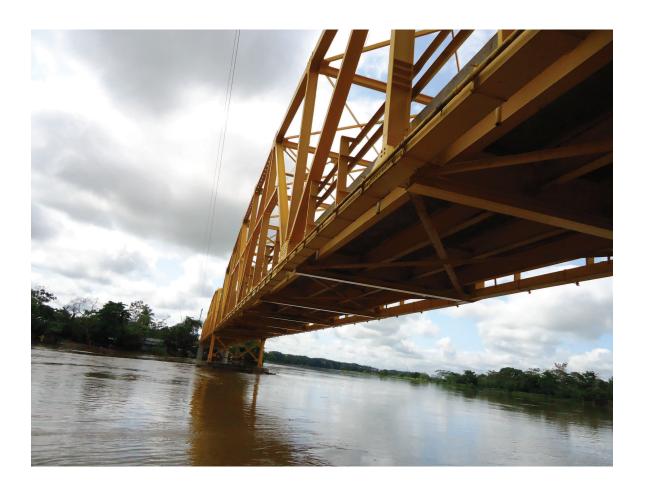
Componente....: 11 Vigas/Largueros/Diafragmas

Calif./Mantenim...: 1 / -

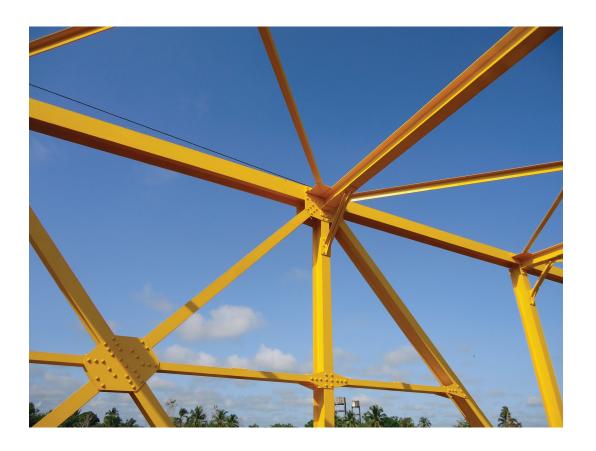
Componente....: 14 Elementos de armadura

Calif./Mantenim...: 1 / -

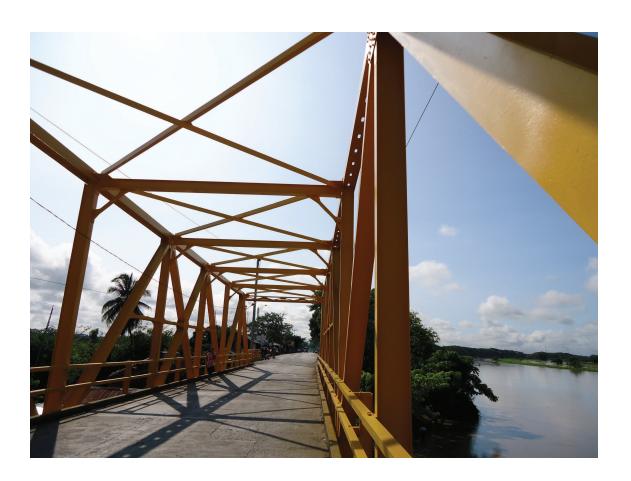
Componente....: 14 Elementos de armadura

Calif./Mantenim...: 1 / -

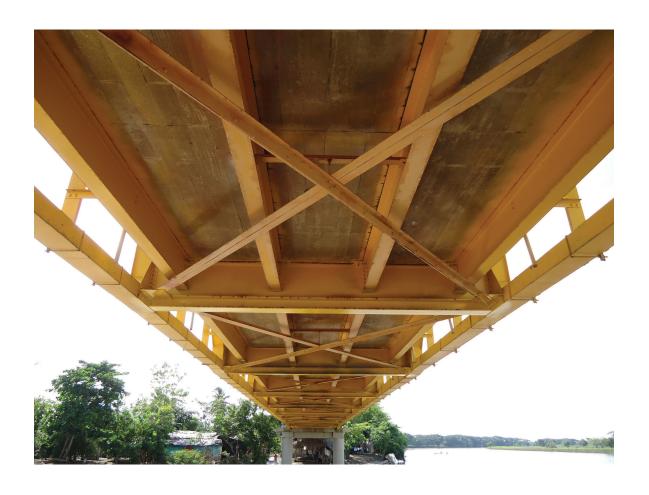
Componente....: 14 Elementos de armadura

Calif./Mantenim...: 1 / -

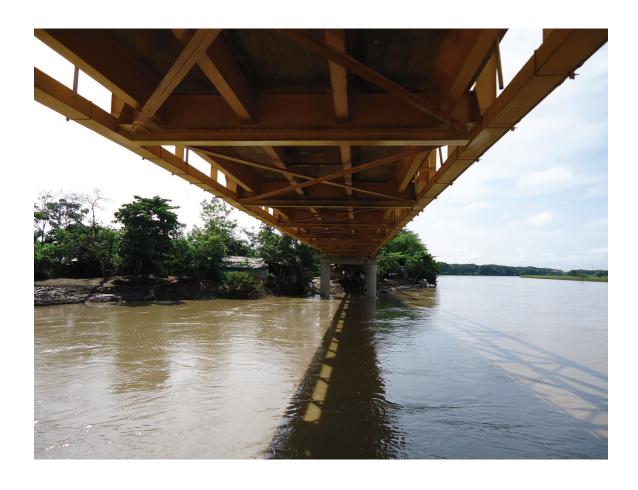
Componente....: 15 Cauce

Calif./Mantenim...: 1 / -

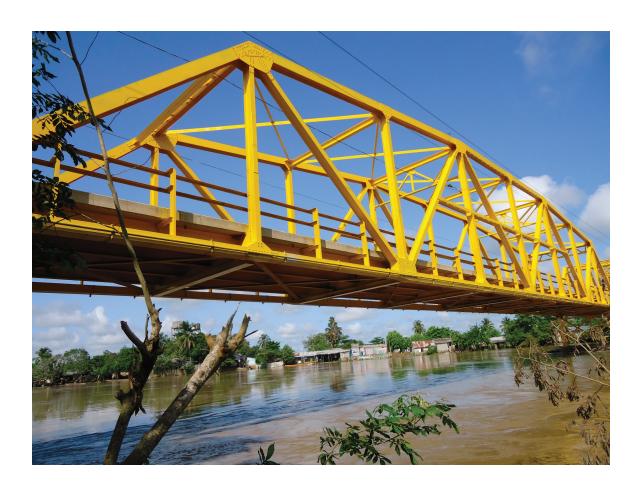
Componente....: 15 Cauce

Calif./Mantenim...: 1 / -

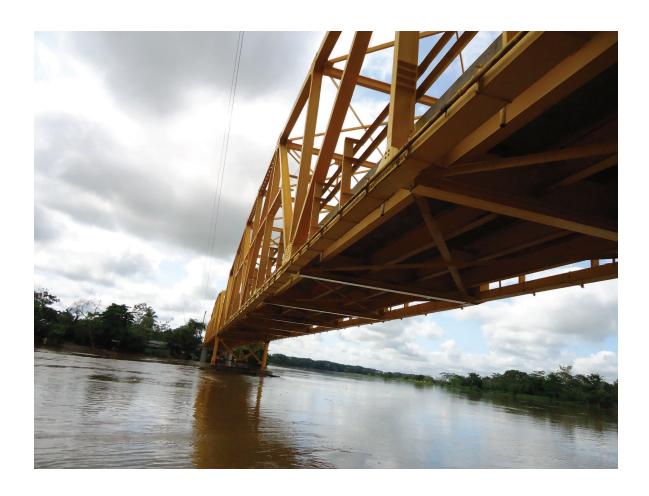
Componente....: 17 Puente en general

Calif./Mantenim...: 2 / -

Daño/Observaciones.: El puente recibio mantenimiento.

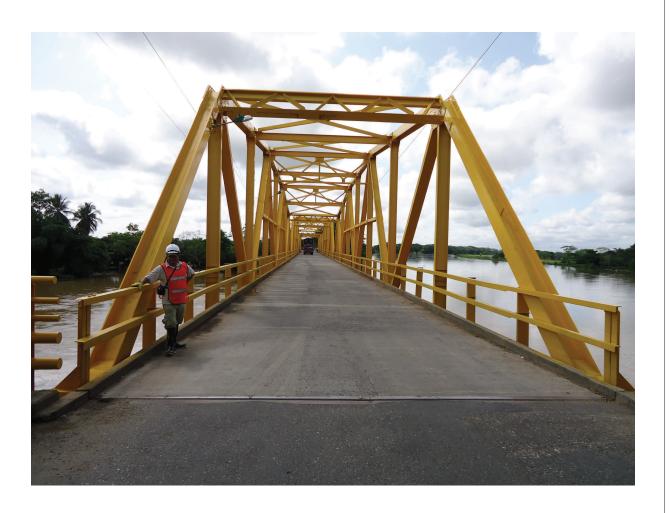
Componente.....: 17 Puente en general

Calif./Mantenim...: 2 / -

Daño/Observaciones.: El puente recibio mantenimiento.
