SDC/INV SiPuc Informe de inspec	
11-2513-003.00 Los Zambos	
Regional: 11 Córdoba Ruta: Troncal de Occidente Carretera: Caucasia - Planeta Ric Lado de la car: Abscisa: 34+0213 No del registro.: 833	a
Año de construcción	1972
Paso Superior/Inferior: Dir. de abs. de la carretera principal: Requisitos de la inspección:	S E 0 Nada
Recolección de datos : Fecha: : Iniciales:	
Posición geográfica: Latitud: 8 gra 10,039 min N Longitu	d: 75 gra 26,589 min O Altitud: 61 m
Geometría: Número de luces: Longitud de la luz menor (m): Longitud de la luz mayor (m): Longitud total	2 13,70 13,70 27,40 9,00 0,00 0,00 0,00 7,40 8,00 8,00 246,60 3,50 3,50 0,35 0,35 S
Superestructura, tipo principal: Diseño tipo	N 14 Losa/Viga, 4 ó más vigas 10 Simpl. apoyado, secc. const. 21 Concr.reforz.,prefab.& in situ
Superestructura, tipo secundario: Diseño tipo: Tipo de la estructuración transver: Tipo de la estructuración longitud: Material	91 No aplicable 91 No aplicable 91 No aplicable

SDC/INV SiPuCol Fecha Hoja Informe de inspección principal 22/08/12

11	-2513-003.00 Los Zambos		_	_					
Núr	mero de componente					Obras	de rep	paración	
	Trabajo		Man	Ins	_				Fo
	- Descripción del daño Tipo de daño	ifi	ten	Es

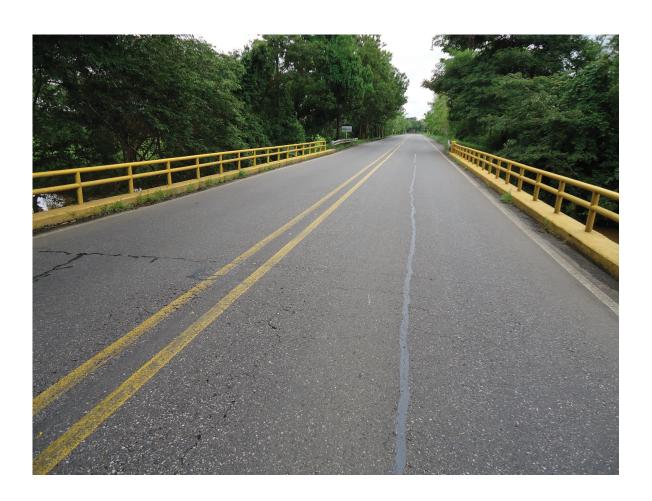
Componente...... 1 Superficie del puente

Calif./Mantenim...: 2 / -

Daño/Observaciones.: Cambio de pavimento asfaltico en acceso al puente Tipo de daño.....: Asentamiento / Movimiento Reparaciones....: A Cambio del pavimento asfáltico

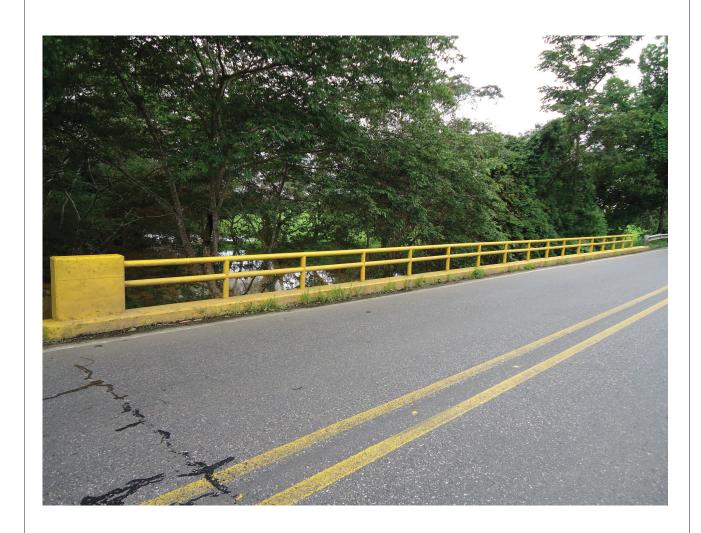
Componente..... 2 Juntas de expansión

Calif./Mantenim...: ? / -

Daño/Observaciones.: Juntas no visibles, cubiertas por asfalto.

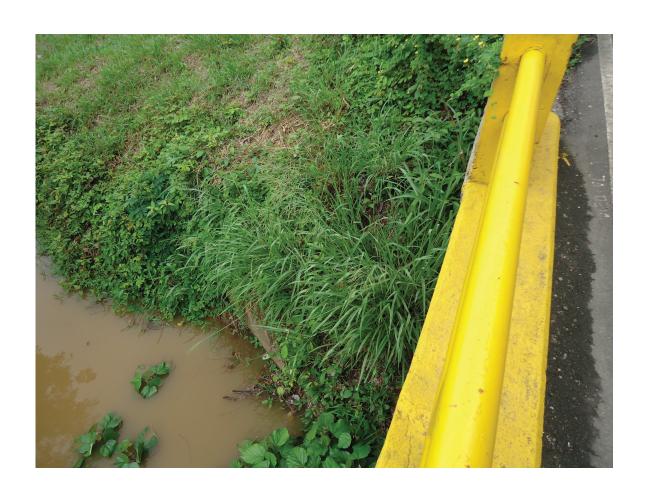
Componente..... 3 Andenes/Bordillos

Calif./Mantenim...: 1 / -

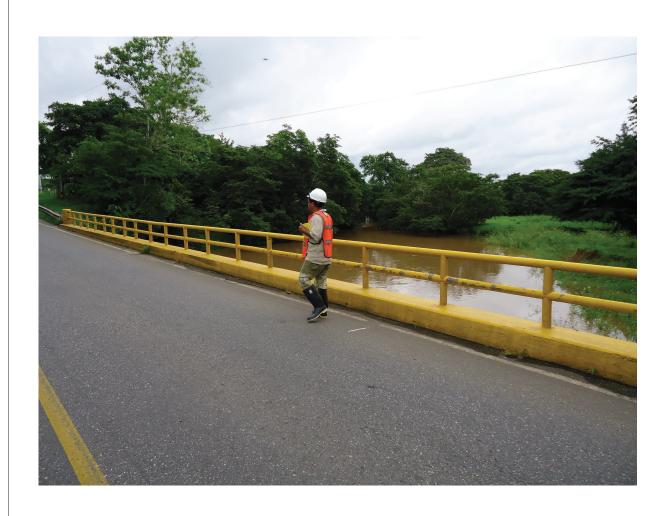
Componente..... 4 Barandas

Calif./Mantenim...: 5 /

- Cambio de pavimento asfaltico en								
	acceso al puente								
	Asentamiento / Movimiento								
2	Juntas de expansión	?	_						1
	- Juntas no visibles, cubiertas por								
	asfalto.								
	7 d / D d . 1 1 1	-							_
3	Andenes/Bordillos	1	_						1
4	Barandas	5							5
	B:Reparación de baranda de acero				В	3	2012	360

- Reparar tramo perdido.								
	Otro								
5	Conos/Taludes	2	_						2
	C:Protección de conos de derrame				С	100	2012	8600	
	- Protección de conos de derrame.								
	Otro								
6	Aletas	1	_						2
		_							
7	Estribos	1	-						2
	Pilas	1	_						3
0	FILAS		_						3
9	Apoyos	0	_						1
10	Losa	1	_						2
11	Vigas/Largueros/Diafragmas	1	_						2
12	Elementos de arco								
13	Cables/Pendolon./Torres/Maciz.								
	cableby remacion. / refresh naciz.								
14	Elementos de armadura								
15	Cauce	0	_						2
16	Otros elementos

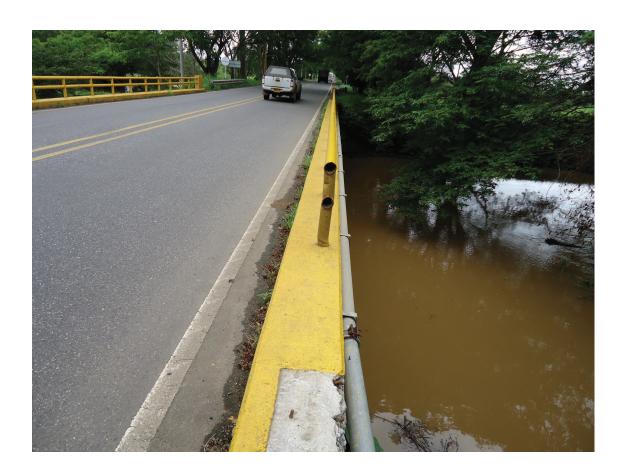
Componente..... 4 Barandas

Calif./Mantenim...: 5 /

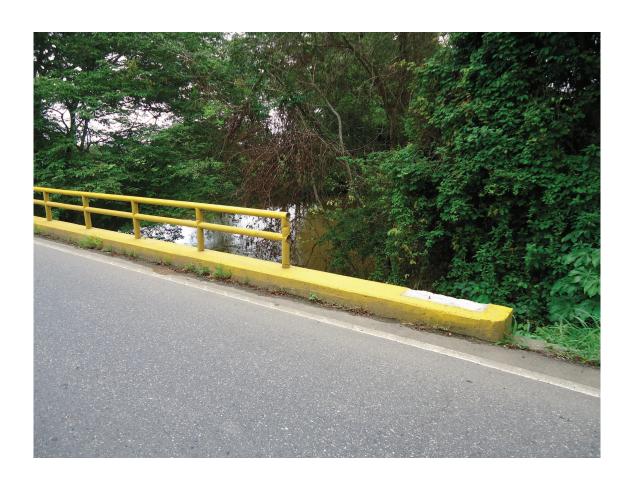
Componente..... 4 Barandas

Calif./Mantenim...: 5 /

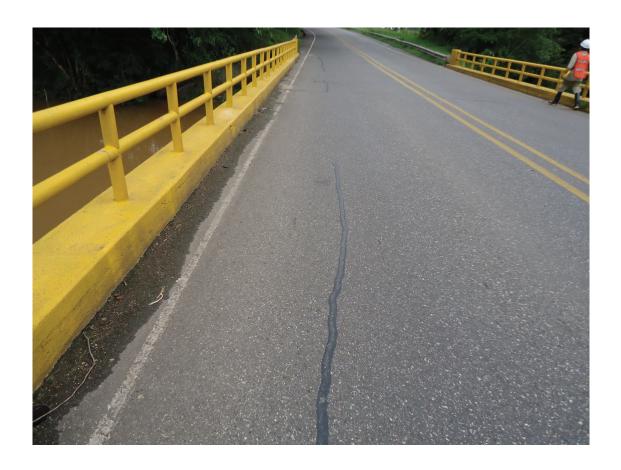
Componente..... 4 Barandas

Calif./Mantenim...: 5 /

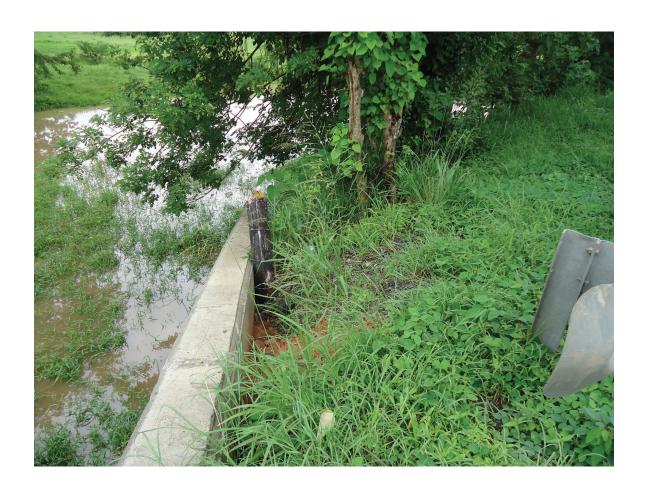
Componente.....: 5 Conos/Taludes

Calif./Mantenim...: 2 / -

Daño/Observaciones.: Protección de conos de derrame. Tipo de daño.....: Otro
Reparaciones....: C Protección de conos de derrame

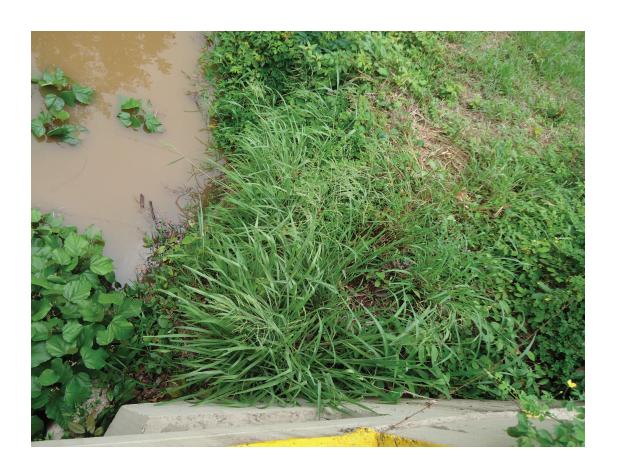
Componente.....: 5 Conos/Taludes

Calif./Mantenim...: 2 / -

Daño/Observaciones.: Protección de conos de derrame. Tipo de daño.....: Otro
Reparaciones....: C Protección de conos de derrame

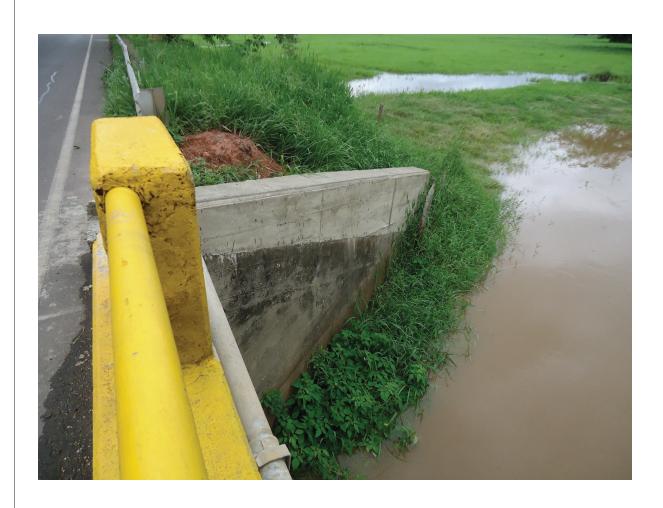
Componente..... 6 Aletas

Calif./Mantenim...: 1 / -

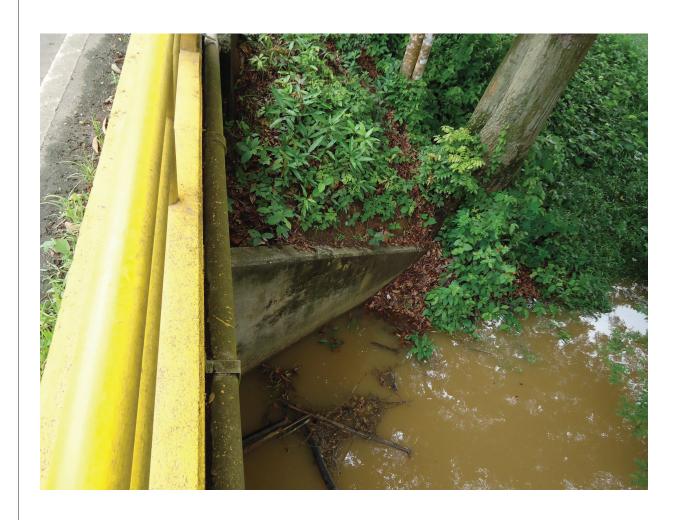
Componente..... 6 Aletas

Calif./Mantenim...: 1 / -

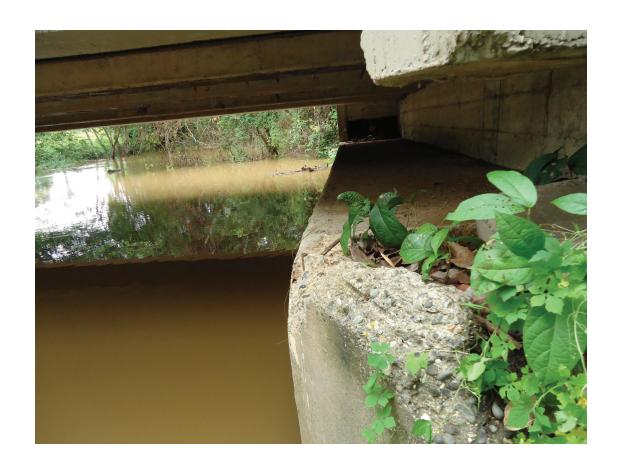
Componente...... 7 Estribos

Calif./Mantenim...: 1 / -

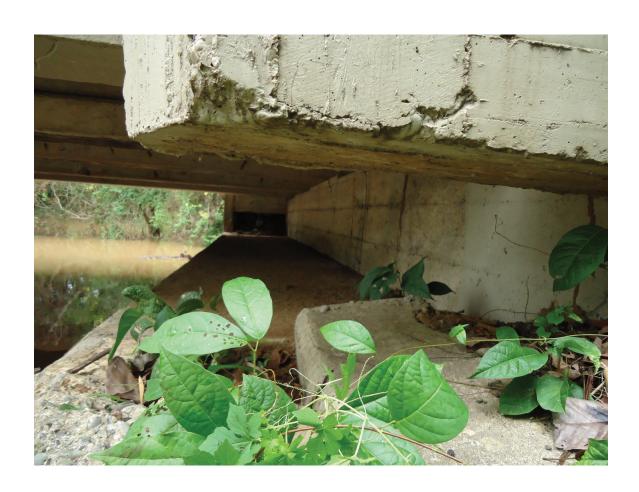
Componente...... 7 Estribos

Calif./Mantenim...: 1 / -

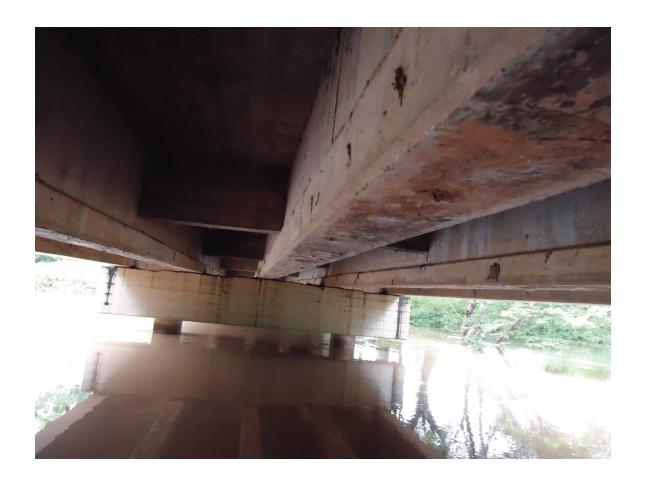
Componente...... 8 Pilas

Calif./Mantenim...: 1 / -

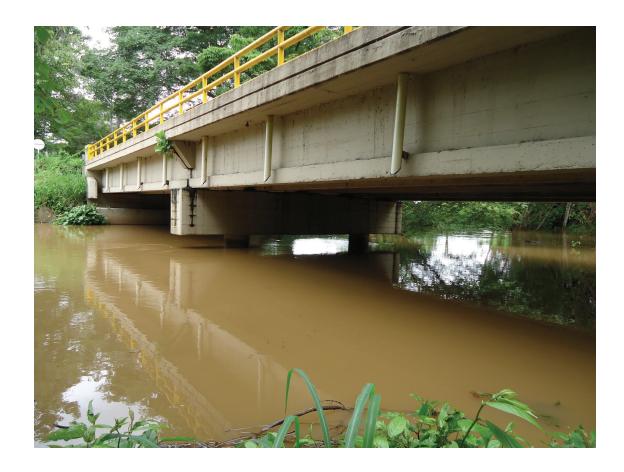
Componente..... 8 Pilas

Calif./Mantenim...: 1 / -

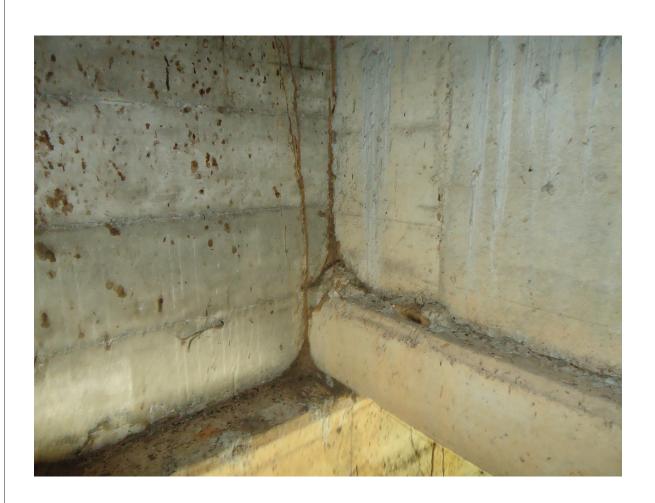
Componente...... 9 Apoyos

Calif./Mantenim...: / -

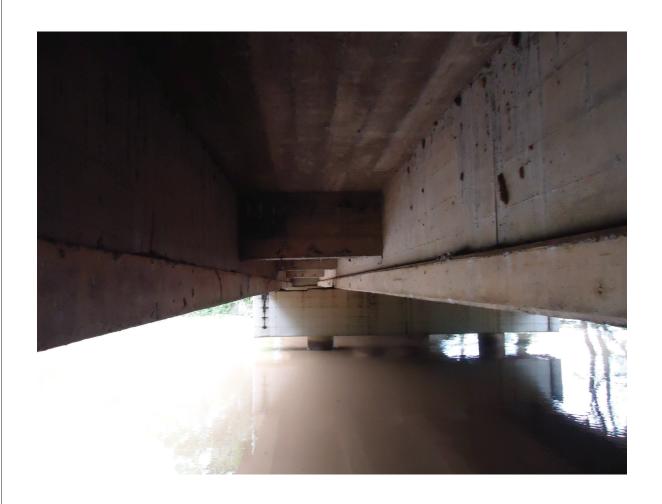
Componente....: 10 Losa

Calif./Mantenim...: 1 / -

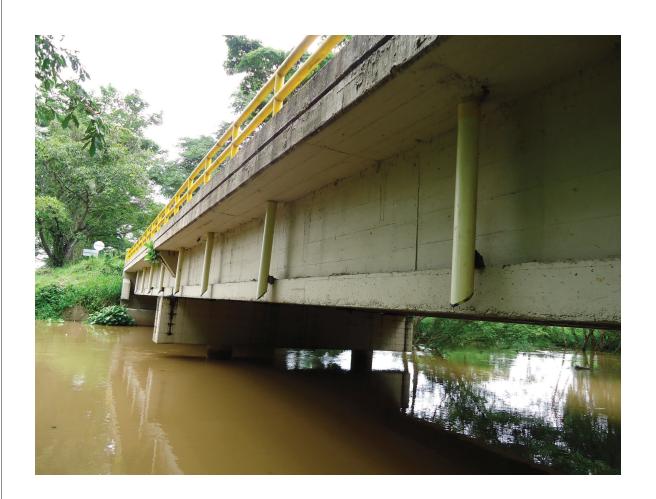
Componente.....: 10 Losa

Calif./Mantenim...: 1 / -

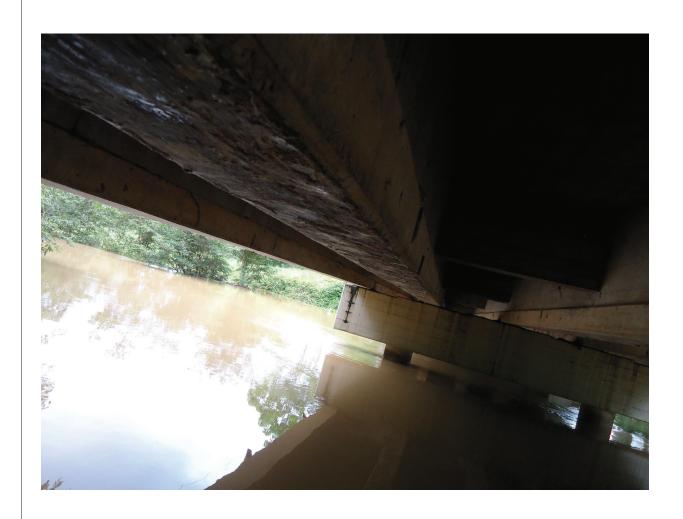
Componente....: 11 Vigas/Largueros/Diafragmas

Calif./Mantenim...: 1 / -

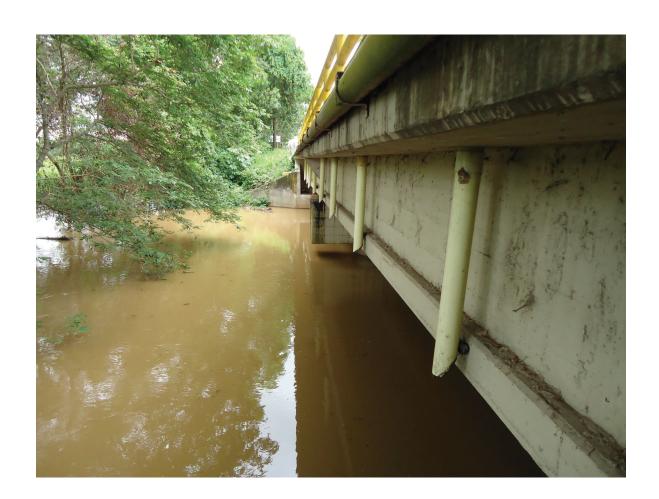
Componente....: 11 Vigas/Largueros/Diafragmas

Calif./Mantenim...: 1 / -

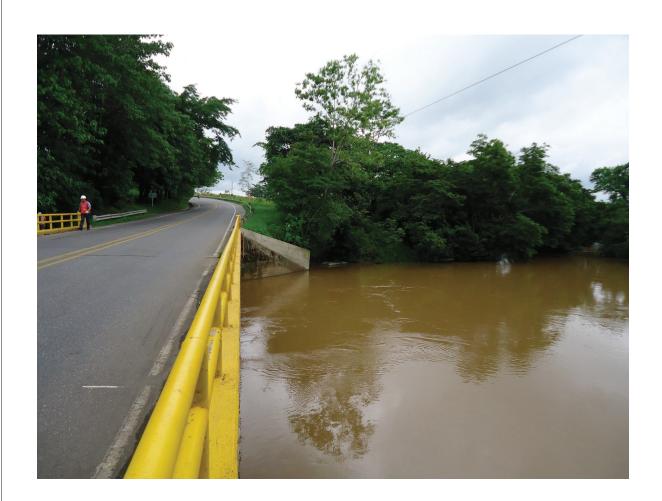
Componente..... 15 Cauce

Calif./Mantenim...: 0 / -

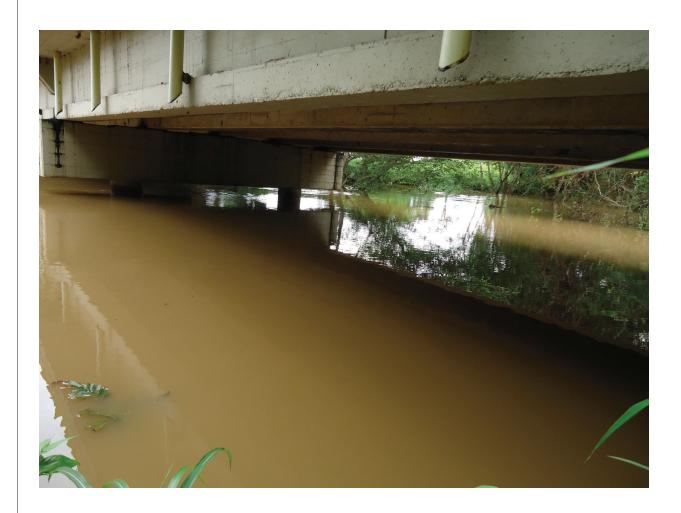
Componente..... 15 Cauce

Calif./Mantenim...: 0 / -

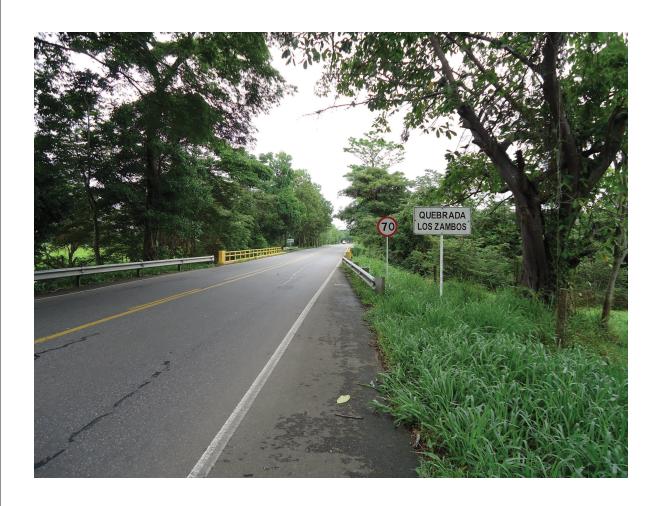
Componente....: 17 Puente en general

Calif./Mantenim...: 1 / -

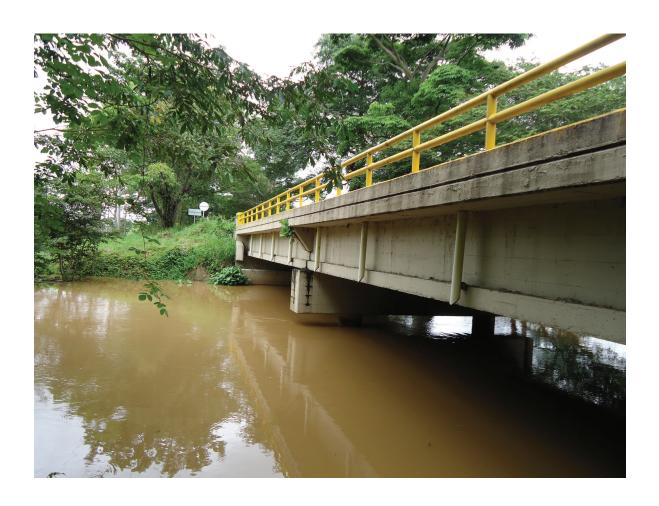
Componente....: 17 Puente en general

Calif./Mantenim...: 1 / -

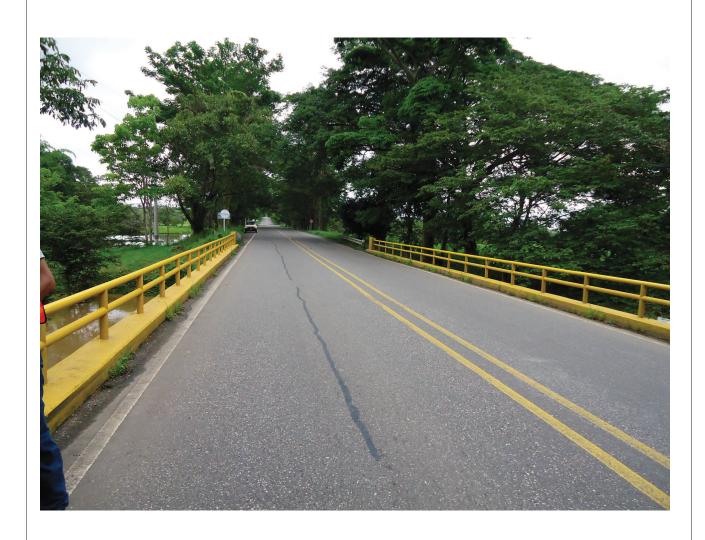
Componente....: 17 Puente en general

Calif./Mantenim...: 1 / -
