SDC/INV	SiPuCol	Fecha	Hoja
	Informe de inspección principal	24/08/12	1
11-7402-001.00 Berastegui			
Regional.....: 11 Córdoba			
Ruta.....:			
Carretera.....: Cerete - La Ye (Cruce Ruta 25)			
Lado de la car...: 0			
Abscisa.....: 10+0089			
No del registro..: 848			
Año de construcción.....:			
Año de la última reconstrucción.....:			
Paso Superior/Inferior.....: S			
Dir. de abs. de la carretera principal.: E			
Requisitos de la inspección.....: 0 Nada			
Recolección de datos : Fecha.....: 2012.06.21			
: Iniciales.....: CAAC			
Posición geográfica..:			
Latitud: 8 gra 52,968 min N Longitud: 75 gra 42,269 min O Altitud: 25 m			
Geometría: Número de luces.....: 4			
Longitud de la luz menor (m): 12,00			
Longitud de la luz mayor (m): 12,00			
Longitud total(m): 48,00			
Ancho del tablero.....(m): 8,70			
Ancho del separador.....(m): 0,00			
Ancho del andén izquierdo(m): 0,00			
Ancho del andén derecho..(m): 0,00

SDC/INV	SiPuCol	Fecha	Hoja
	Informe de inspección principal	24/08/12	2
11-7402-001.00 Berastegui			
Subestructura:			
Estribos.: Tipo.....	20	Enterrado, sólido	
Material.....	21	Concreto reforzado	
Tipo de cimentación.....	92	Desconocido	
Pilas.....: Tipo.....	32	2 ó más

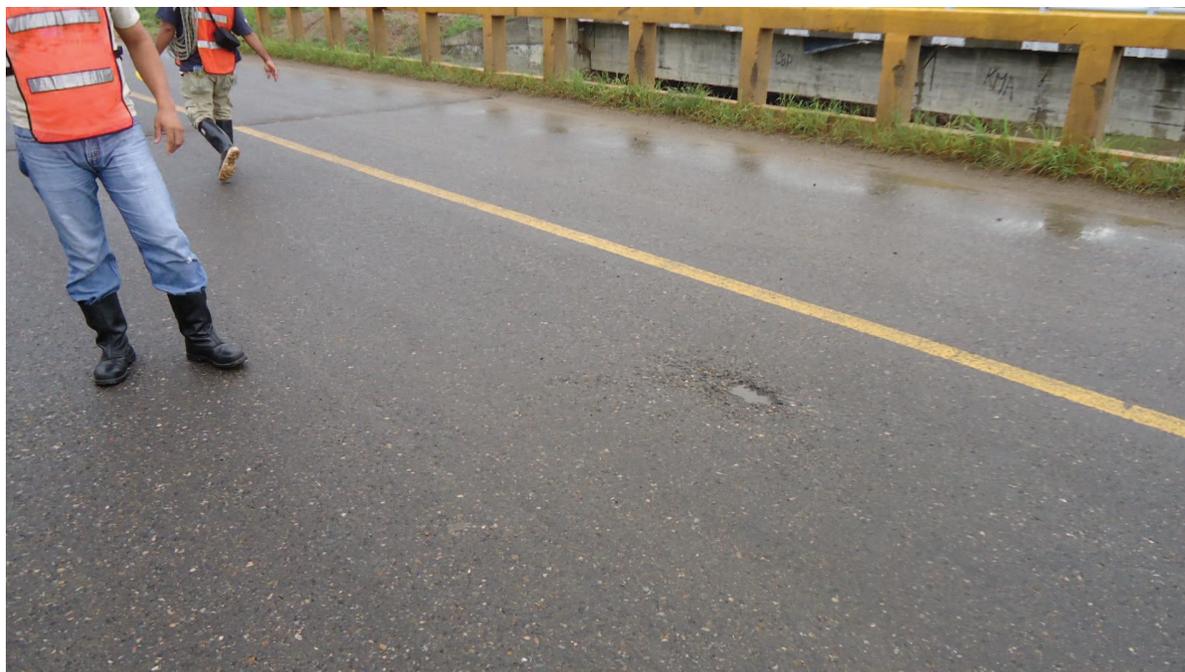
Componente.....: 1 Superficie del puente

Calif./Mantenim....: 1 / +

Daño/Observaciones.: Pérdida de rodadura en distintas zonas del tablero.

Tipo de daño.....: Descomposición

Reparaciones.....: D Reparación de pavimento de asfalto

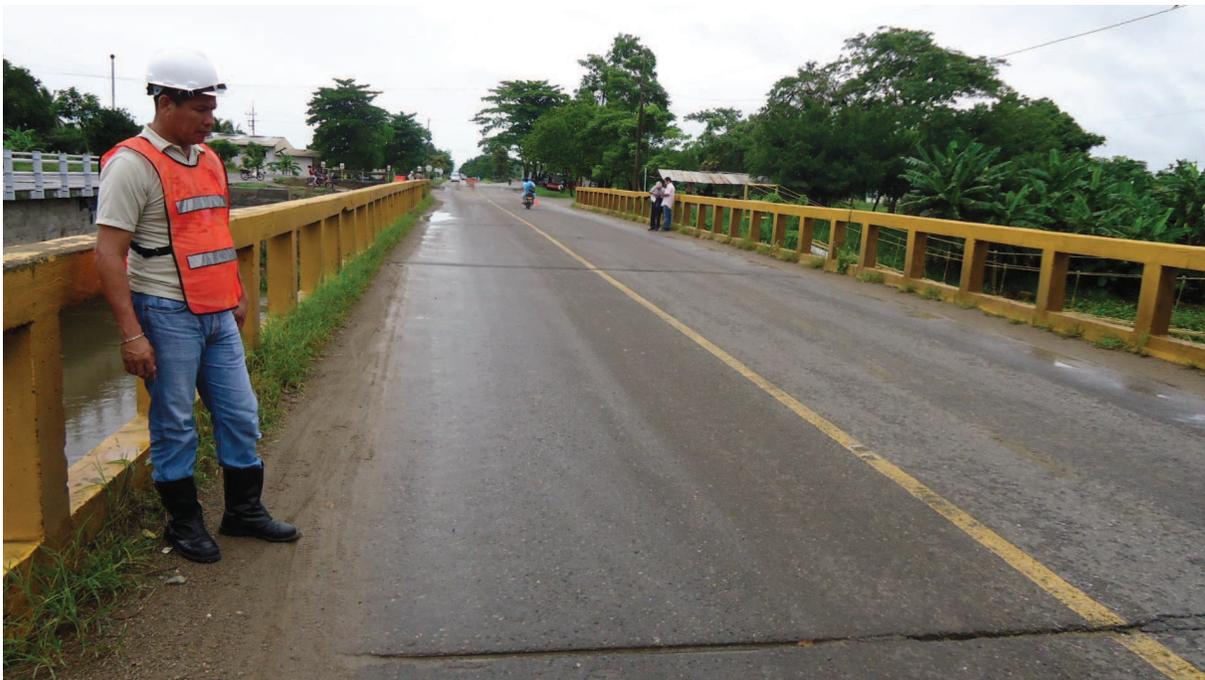
Componente.....: 1 Superficie del puente

Calif./Mantenim....: 1 / +

Daño/Observaciones.: Pérdida de rodadura en distintas zonas del tablero.

Tipo de daño.....: Descomposición

Reparaciones.....: D Reparación de pavimento de asfalto

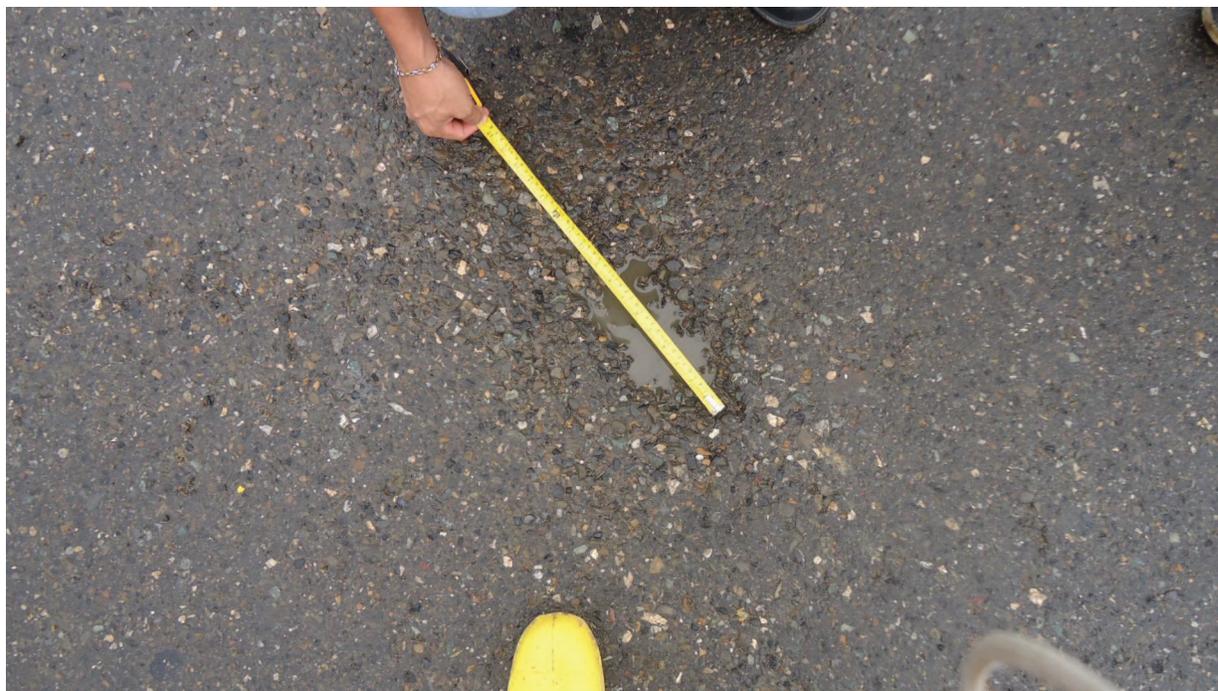
Componente.....: 1 Superficie del puente

Calif./Mantenim....: 1 / +

Daño/Observaciones.: Pérdida de rodadura en distintas zonas del tablero.

Tipo de daño.....: Descomposición

Reparaciones.....: D Reparación de pavimento de asfalto

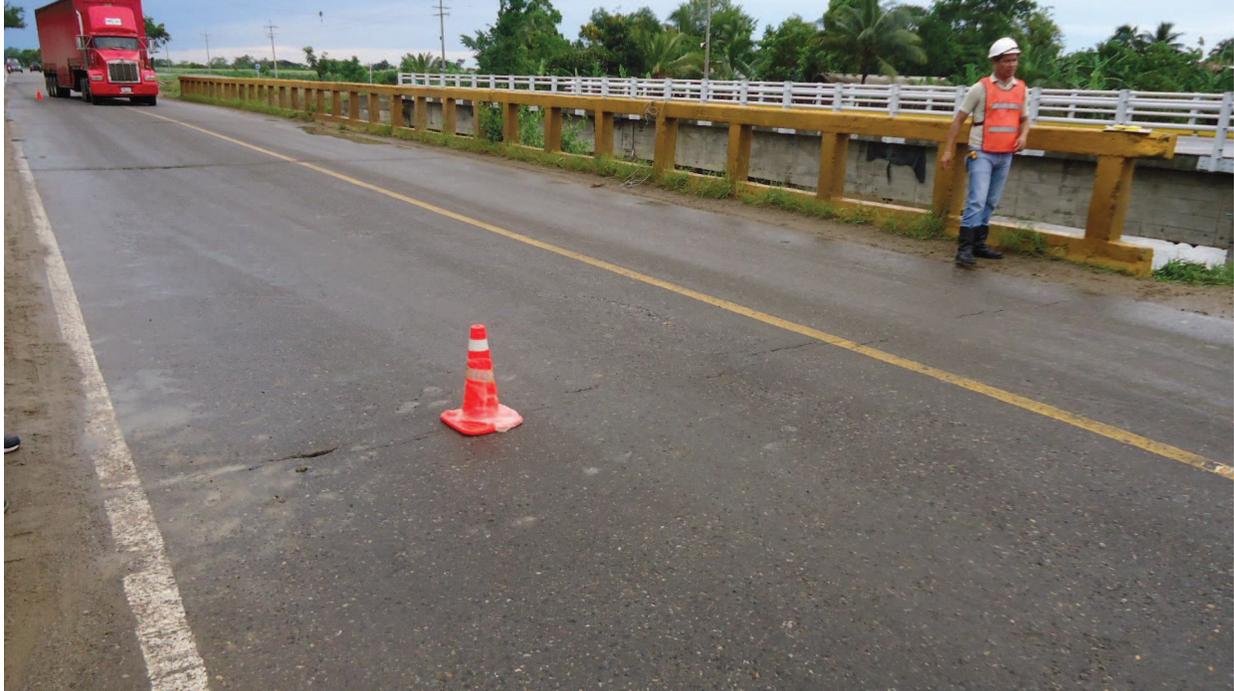
Componente.....: 2 Juntas de expansión

Calif./Mantenim....: 5 / -

Daño/Observaciones.: Infiltración, no hay definido sistema de junta.
Z:Instalar un sistema de juntas adecuado.

Tipo de daño.....: Infiltración

Reparaciones.....: Z Otra

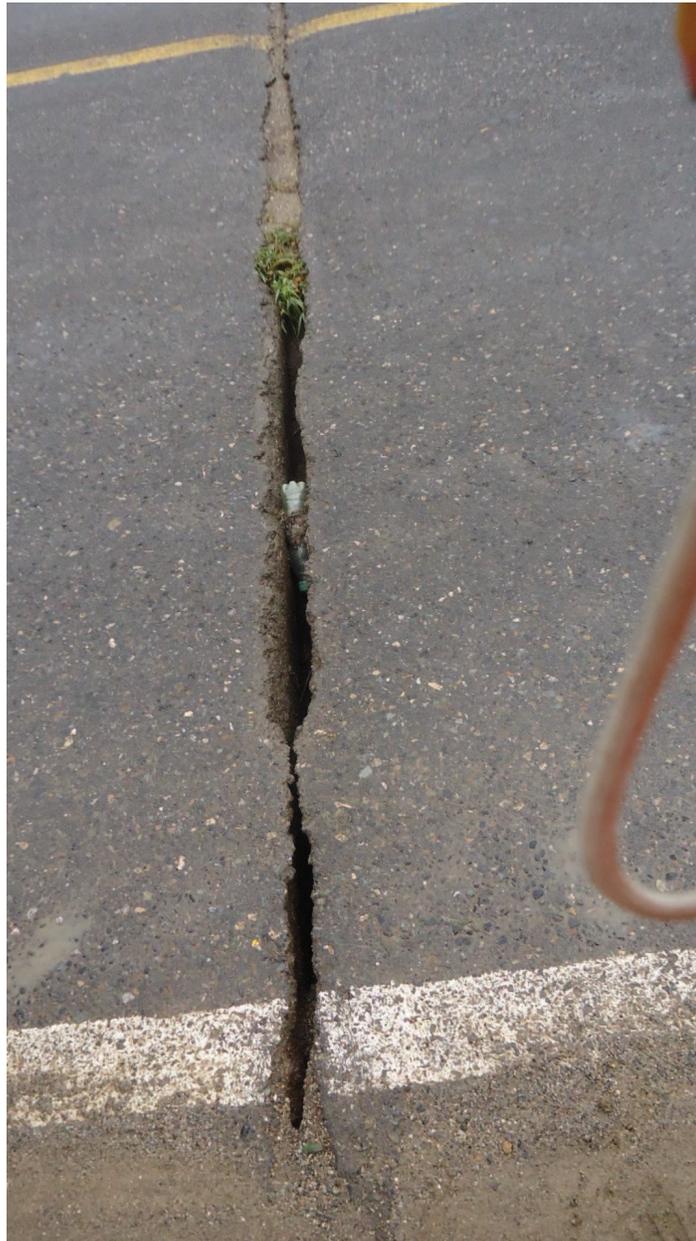
Componente.....: 2 Juntas de expansión

Calif./Mantenim....: 5 / -

Daño/Observaciones.: Infiltración, no hay definido sistema de junta.
Z:Instalar un sistema de juntas adecuado.

Tipo de daño.....: Infiltración

Reparaciones.....: Z Otra

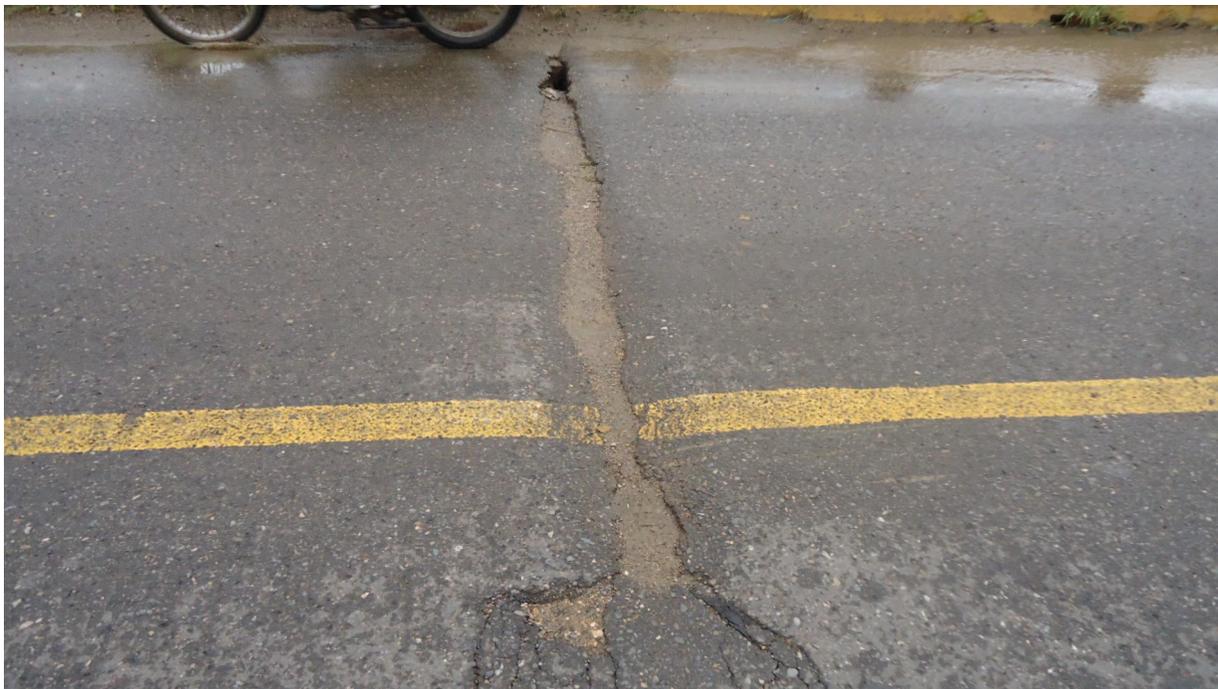
Componente.....: 2 Juntas de expansión

Calif./Mantenim....: 5 / -

Daño/Observaciones.: Infiltración, no hay definido sistema de junta.
Z:Instalar un sistema de juntas adecuado.

Tipo de daño.....: Infiltración

Reparaciones.....: Z Otra

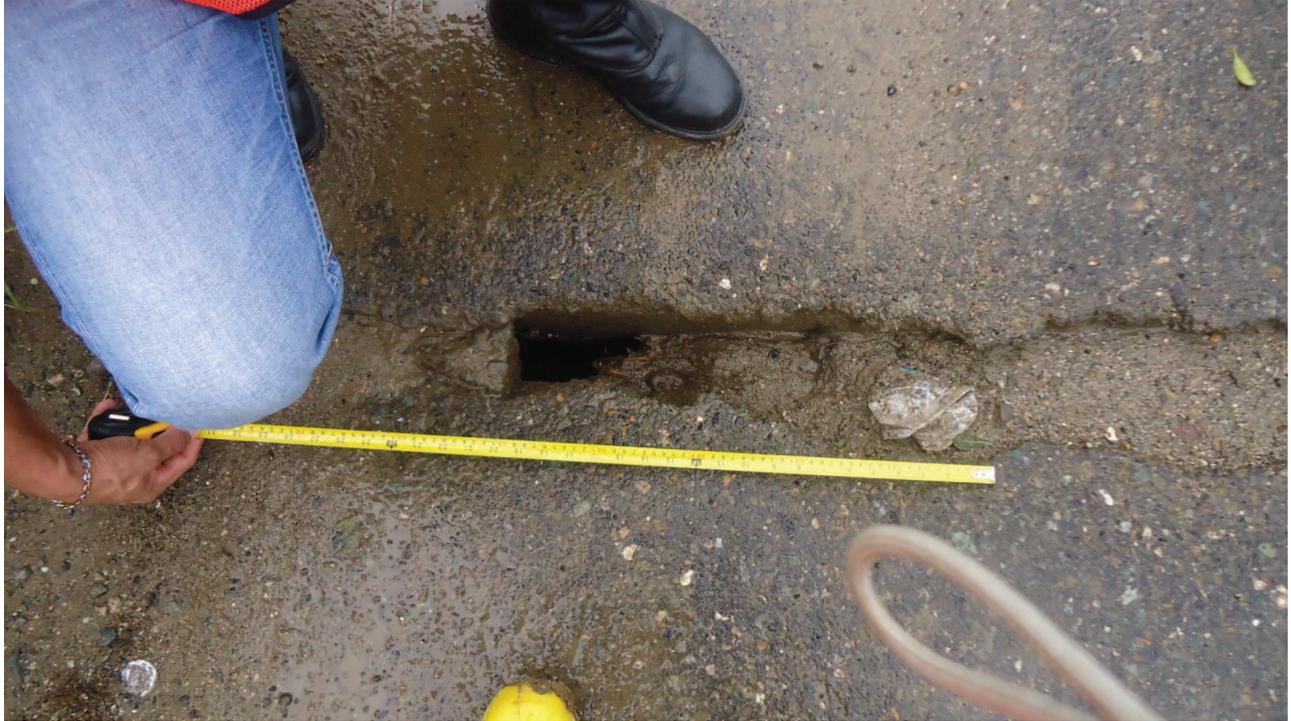
Componente.....: 2 Juntas de expansión
 Calif./Mantenim....: 5 / -
 Daño/Observaciones.: Infiltración, no hay definido sistema de junta.
 Z:Instalar un sistema de juntas adecuado.
 Tipo de daño.....: Infiltración
 Reparaciones.....: Z Otra

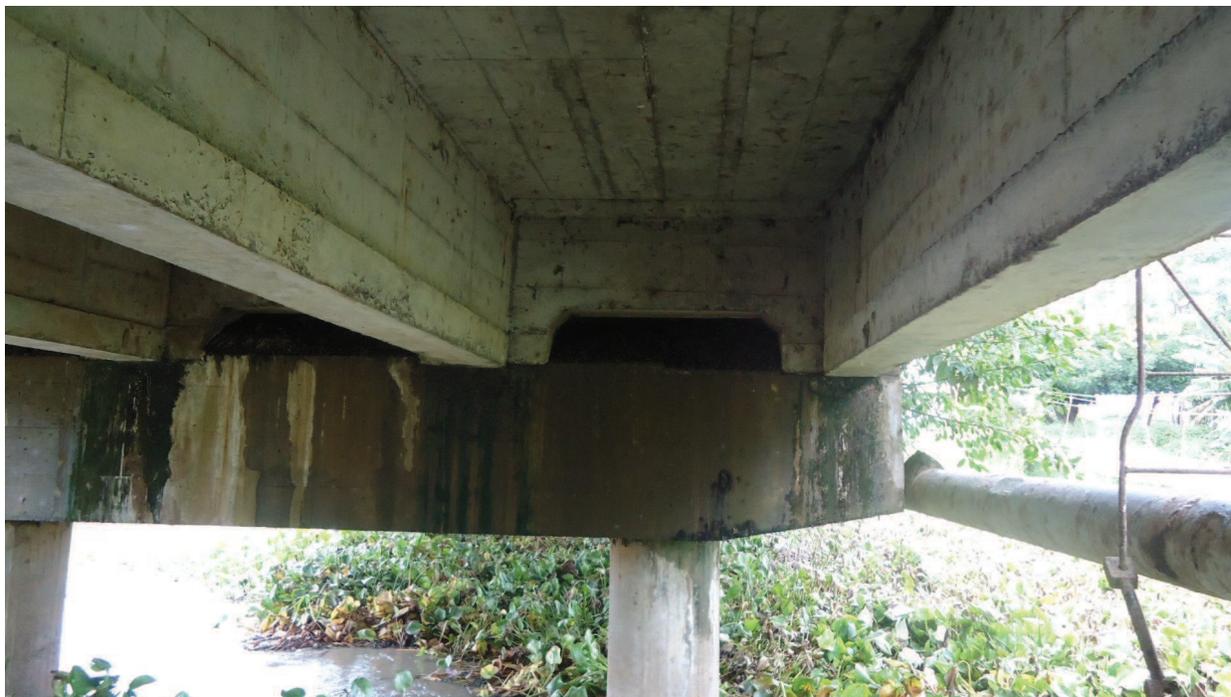
Componente.....: 8 Pilas

Calif./Mantenim....: 3 / -

Daño/Observaciones.: Desconchamiento concreto.

Tipo de daño.....: Otro

Reparaciones.....: A Reparación de concreto

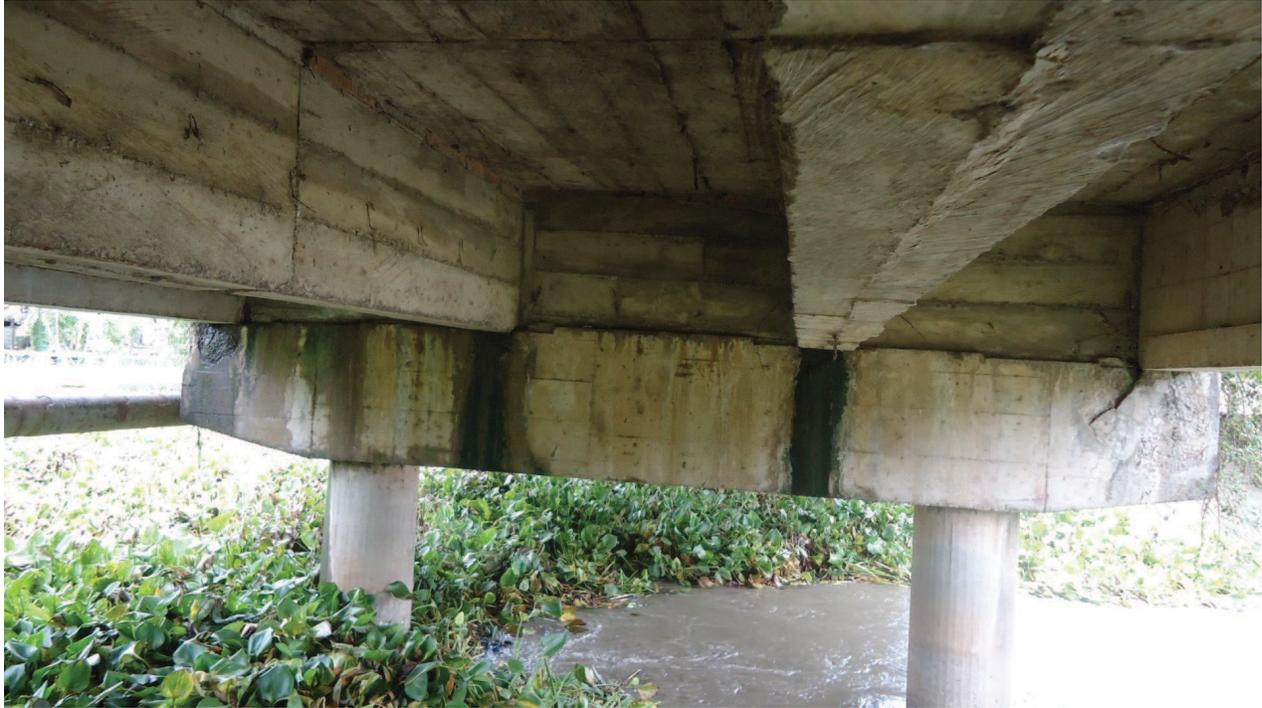
Componente.....: 8 Pilas
 Calif./Mantenim....: 3 / -
 Daño/Observaciones.: Desconchamiento concreto.
 Tipo de daño.....: Otro
 Reparaciones.....: A Reparación de concreto

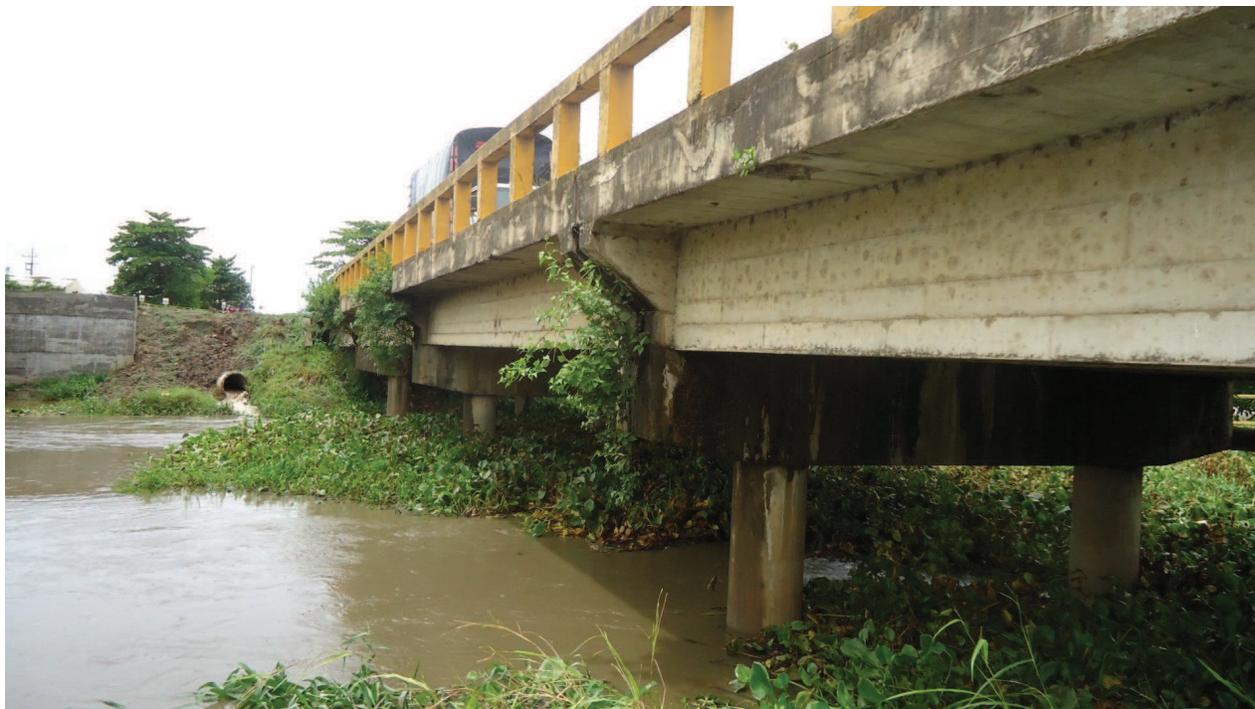
Componente.....: 8 Pilas

Calif./Mantenim....: 3 / -

Daño/Observaciones.: Desconchamiento concreto.

Tipo de daño.....: Otro

Reparaciones.....: A Reparación de concreto

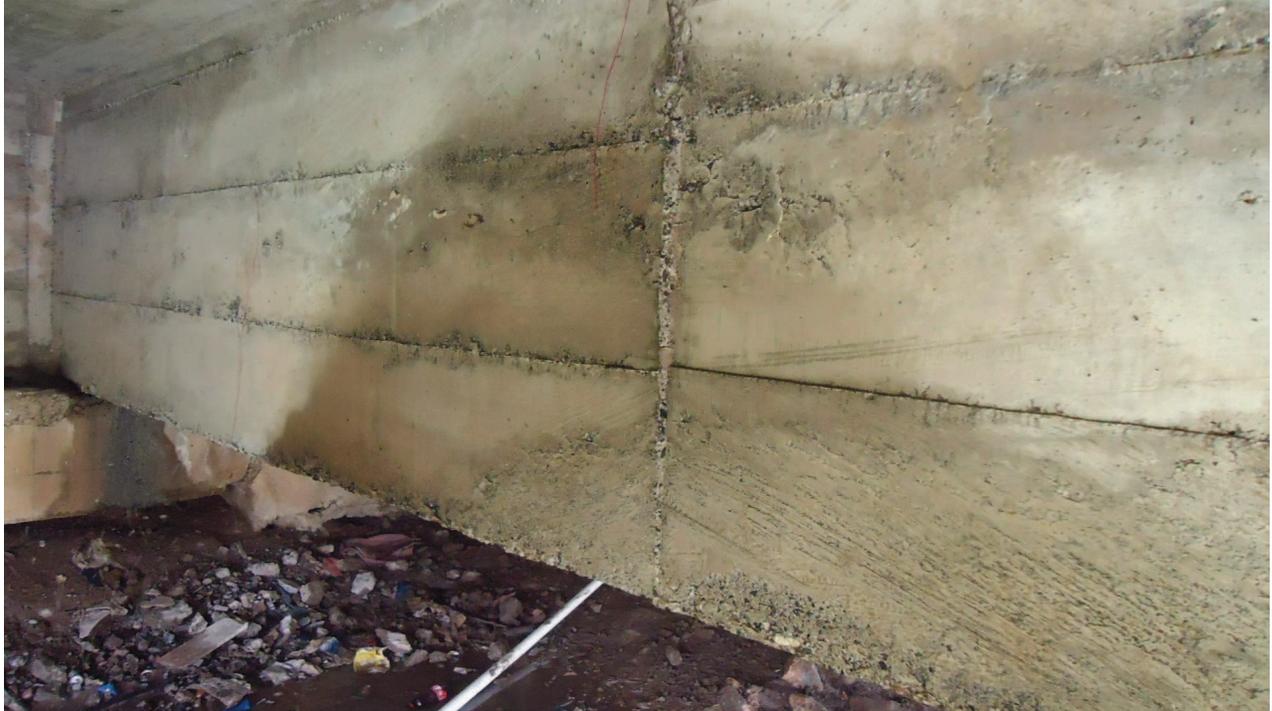
Componente.....: 9 Apoyos

Calif./Mantenim....: 3 / -

Daño/Observaciones.: Existe desportillamiento y refuerzo expuesto.

Tipo de daño.....: Daño en concreto / corr. ref.

Reparaciones.....: C Reparación de concreto / Lechadear

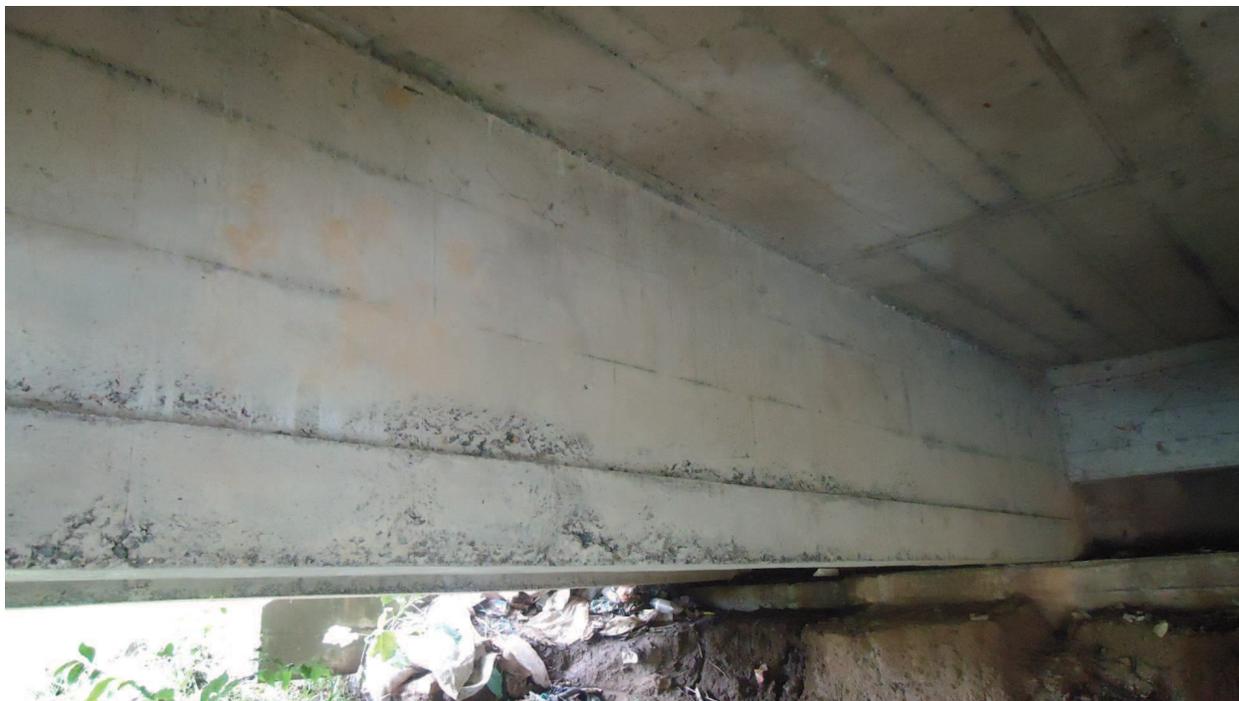
Componente.....: 9 Apoyos

Calif./Mantenim.....: 3 / -

Daño/Observaciones.: Existe desportillamiento y refuerzo expuesto.

Tipo de daño.....: Daño en concreto / corr. ref.

Reparaciones.....: C Reparación de concreto / Lechadear

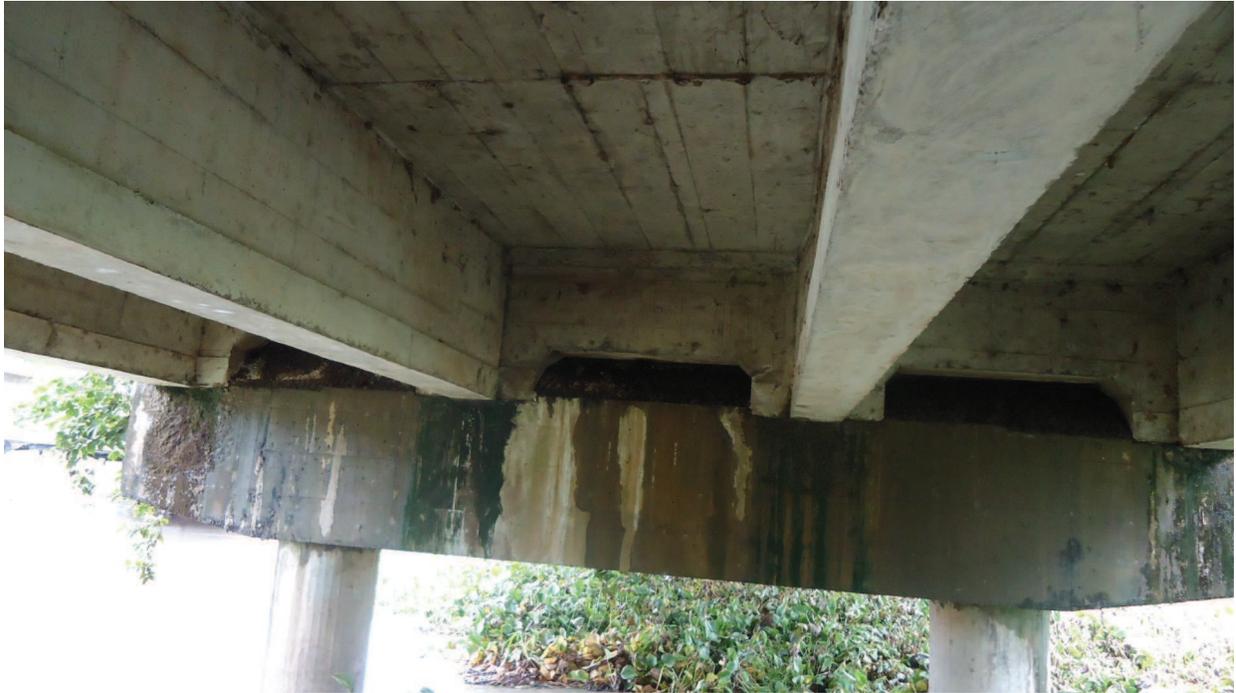
Componente.....: 9 Apoyos

Calif./Mantenim....: 3 / -

Daño/Observaciones.: Existe desportillamiento y refuerzo expuesto.

Tipo de daño.....: Daño en concreto / corr. ref.

Reparaciones.....: C Reparación de concreto / Lechadear

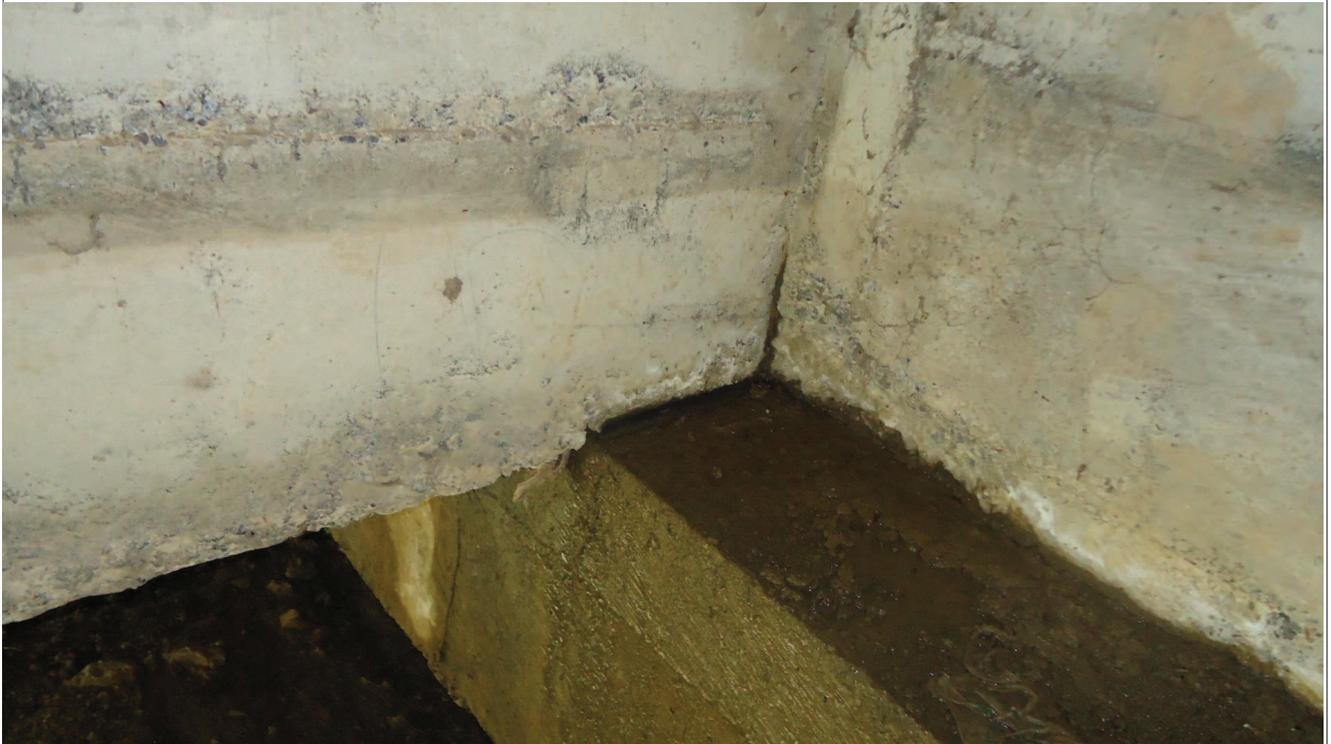
Componente.....: 9 Apoyos

Calif./Mantenim.....: 3 / -

Daño/Observaciones.: Existe desportillamiento y refuerzo expuesto.

Tipo de daño.....: Daño en concreto / corr. ref.

Reparaciones.....: C Reparación de concreto / Lechadear

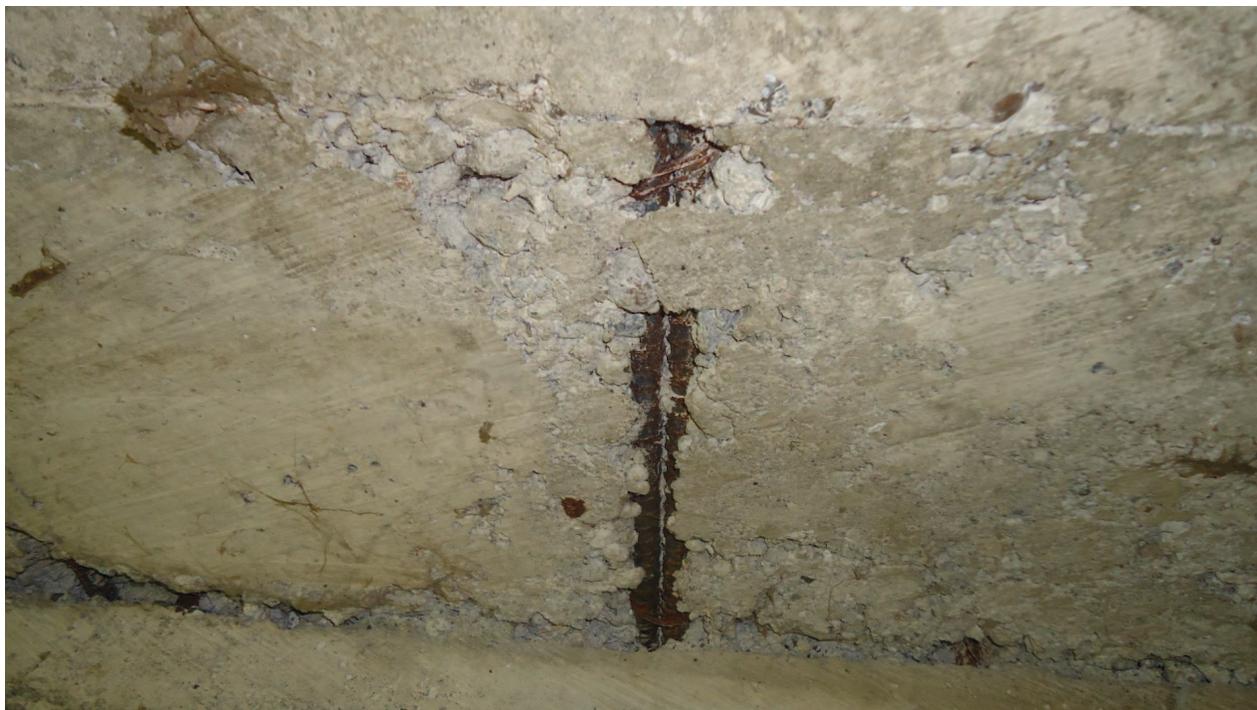
Componente.....: 10 Losa

Calif./Mantenim....: 3 / -

Daño/Observaciones.: Acero de reruerzo inferior expuesto.

Tipo de daño.....: Daño en conc. / acero expuesto

Reparaciones.....: B Reparación de concreto

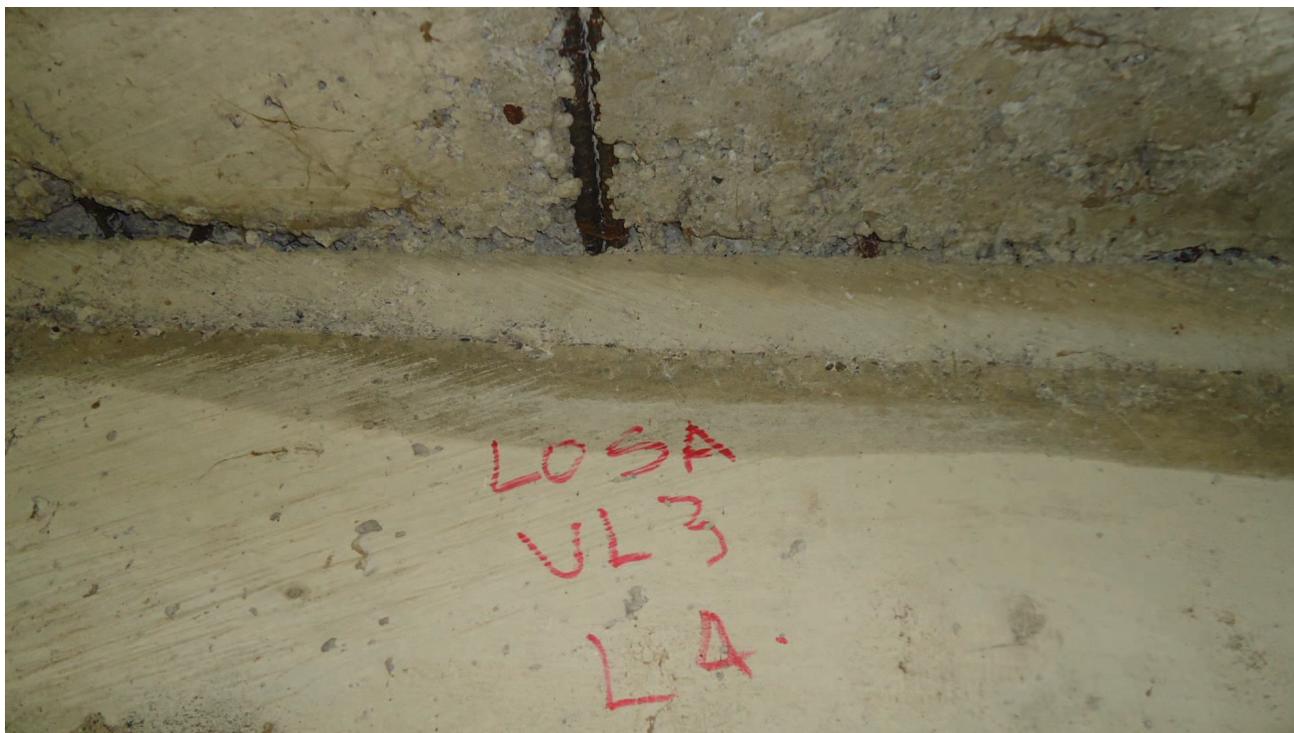
Componente.....: 10 Losa

Calif./Mantenim....: 3 / -

Daño/Observaciones.: Acero de reruerzo inferior expuesto.

Tipo de daño.....: Daño en conc. / acero expuesto

Reparaciones.....: B Reparación de concreto

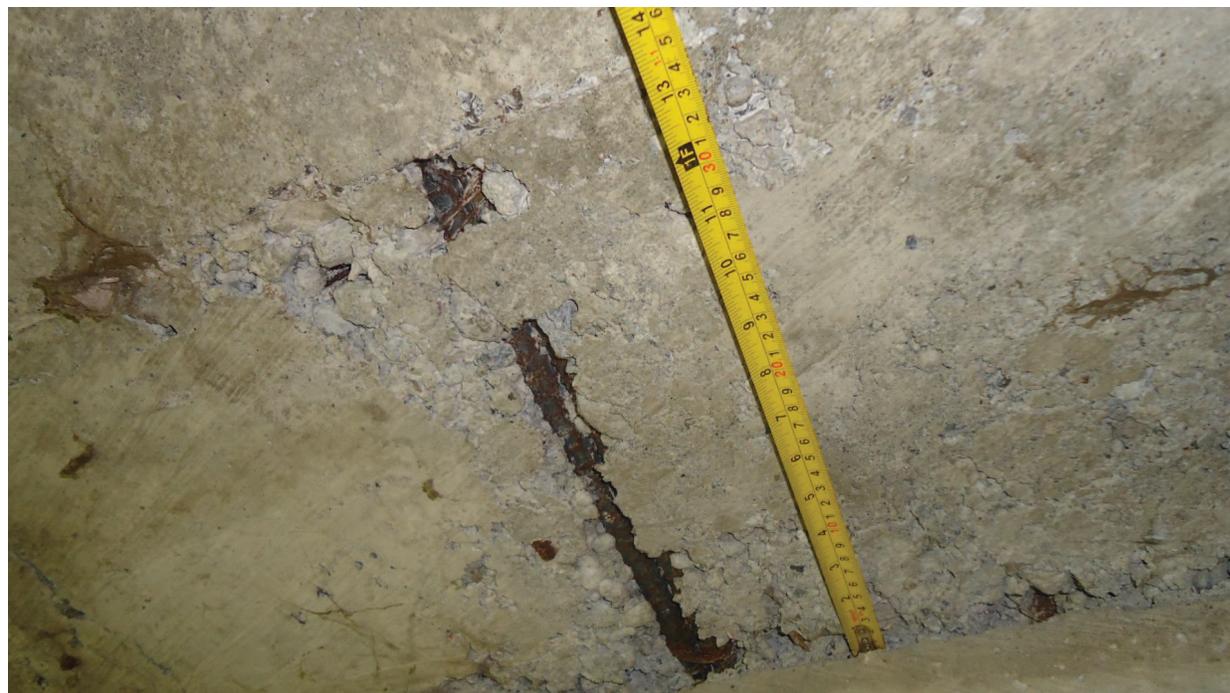
Componente.....: 10 Losa

Calif./Mantenim....: 3 / -

Daño/Observaciones.: Acero de reruerzo inferior expuesto.

Tipo de daño.....: Daño en conc. / acero expuesto

Reparaciones.....: B Reparación de concreto

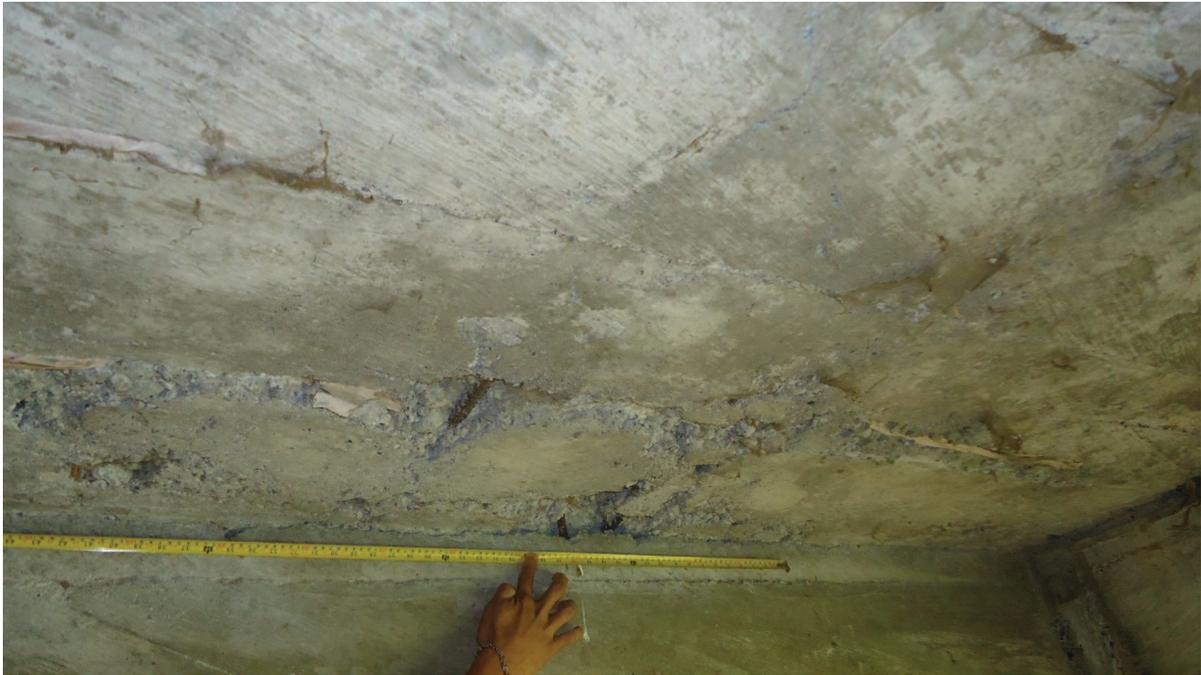
Componente.....: 10 Losa

Calif./Mantenim....: 3 / -

Daño/Observaciones.: Acero de reruerzo inferior expuesto.

Tipo de daño.....: Daño en conc. / acero expuesto

Reparaciones.....: B Reparación de concreto

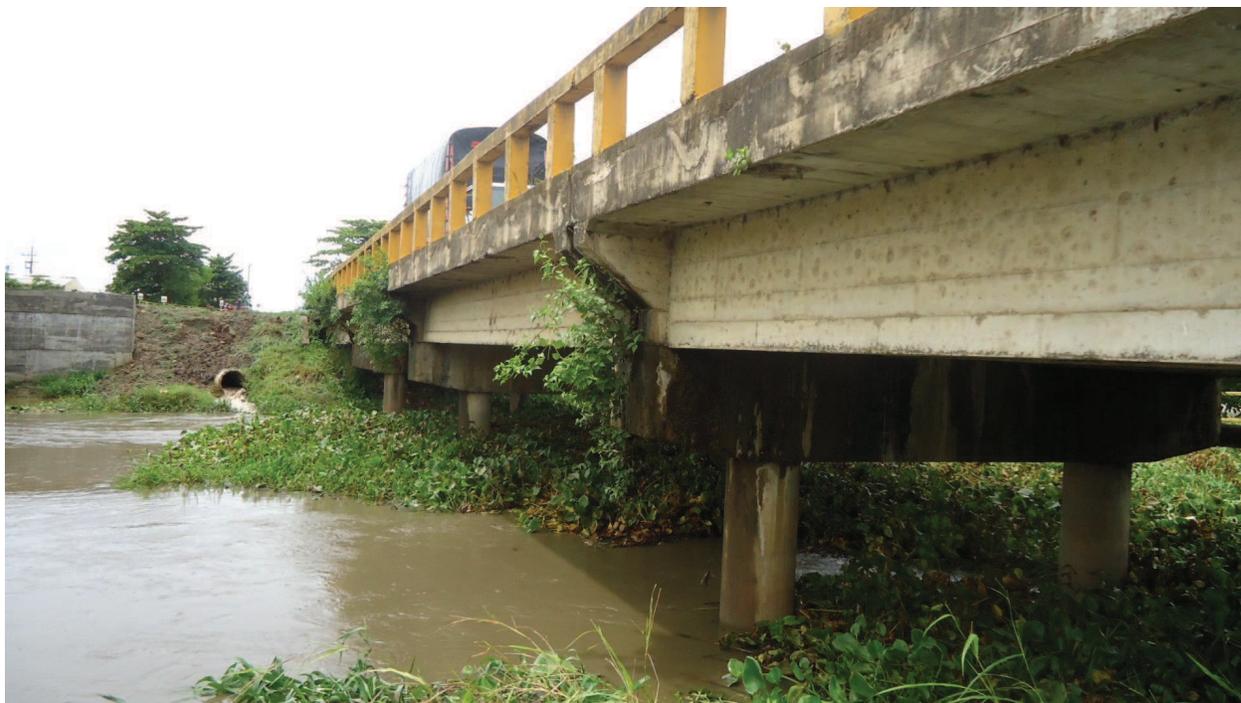
Componente.....: 10 Losa

Calif./Mantenim....: 3 / -

Daño/Observaciones.: Acero de reruerzo inferior expuesto.

Tipo de daño.....: Daño en conc. / acero expuesto

Reparaciones.....: B Reparación de concreto

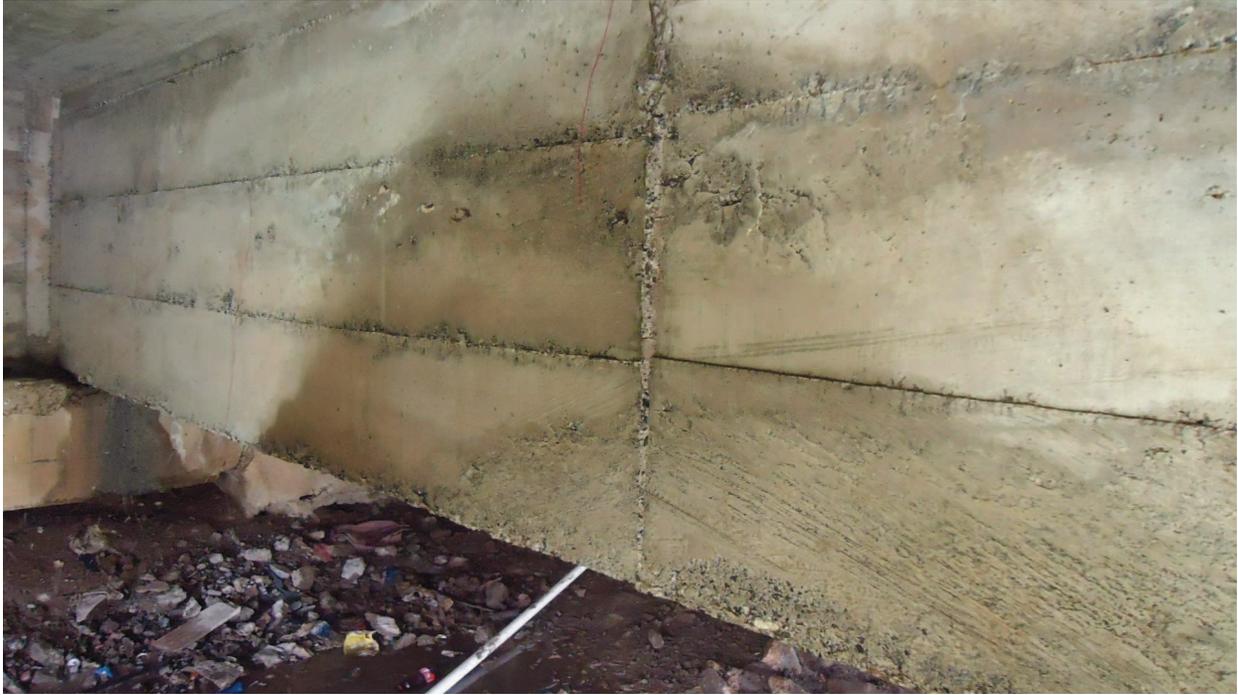
Componente.....: 11 Vigas/Largueros/Diafragmas

Calif./Mantenim....: 3 / -

Daño/Observaciones.: Fisuras verticales.

Tipo de daño.....: Daño en conc. / acero expuesto

Reparaciones.....: D Inyección de grietas

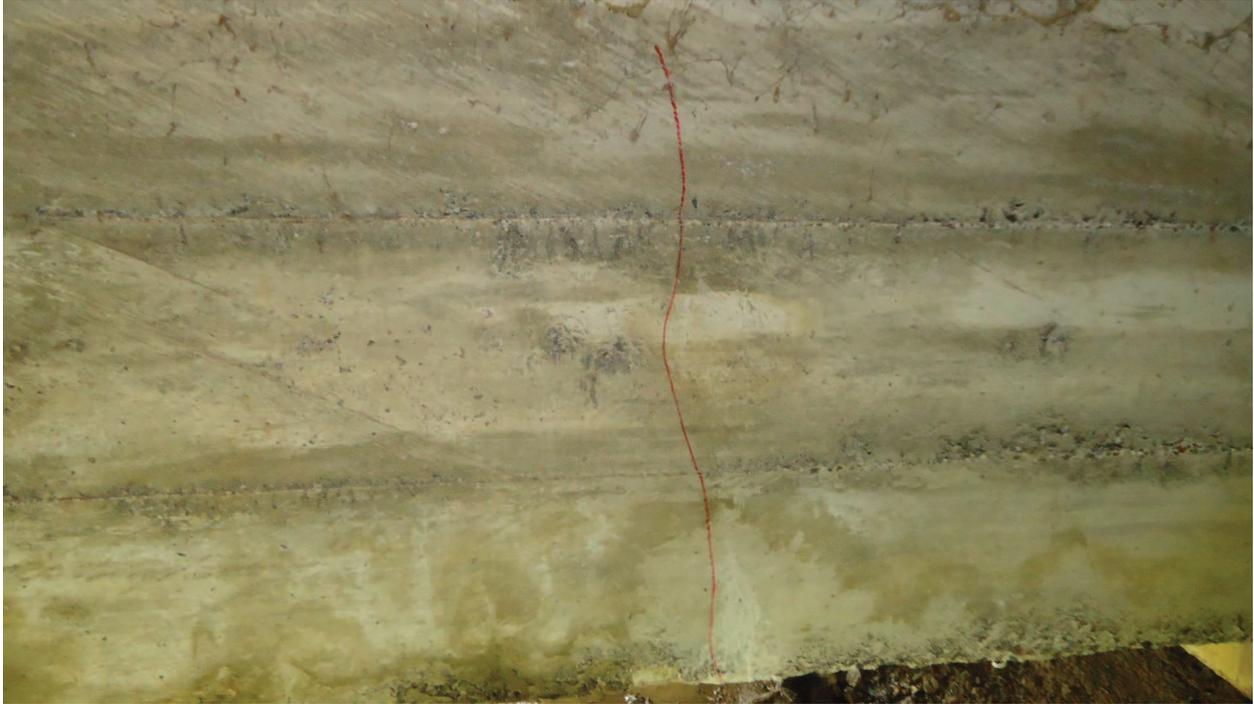
Componente.....: 11 Vigas/Largueros/Diafragmas

Calif./Mantenim....: 3 / -

Daño/Observaciones.: Fisuras verticales.

Tipo de daño.....: Daño en conc. / acero expuesto

Reparaciones.....: D Inyección de grietas

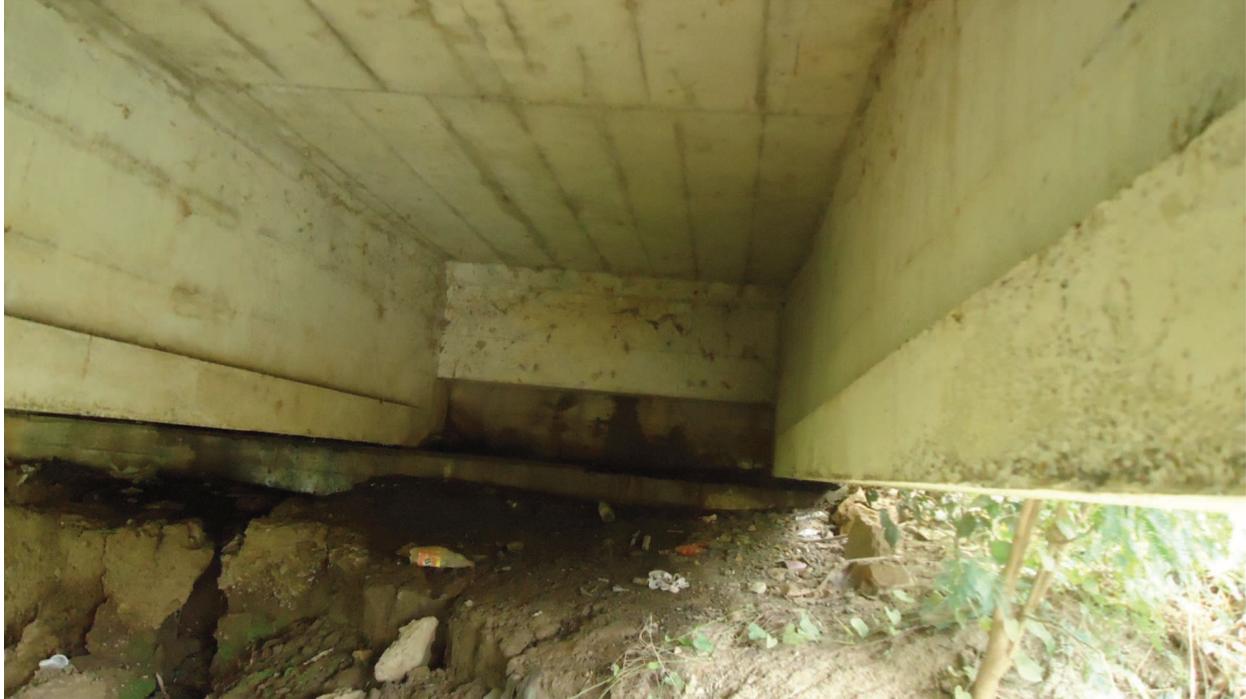
Componente.....: 11 Vigas/Largueros/Diafragmas
 Calif./Mantenim....: 3 / -
 Daño/Observaciones.: Fisuras verticales.
 Tipo de daño.....: Daño en conc. / acero expuesto
 Reparaciones.....: D Inyección de grietas

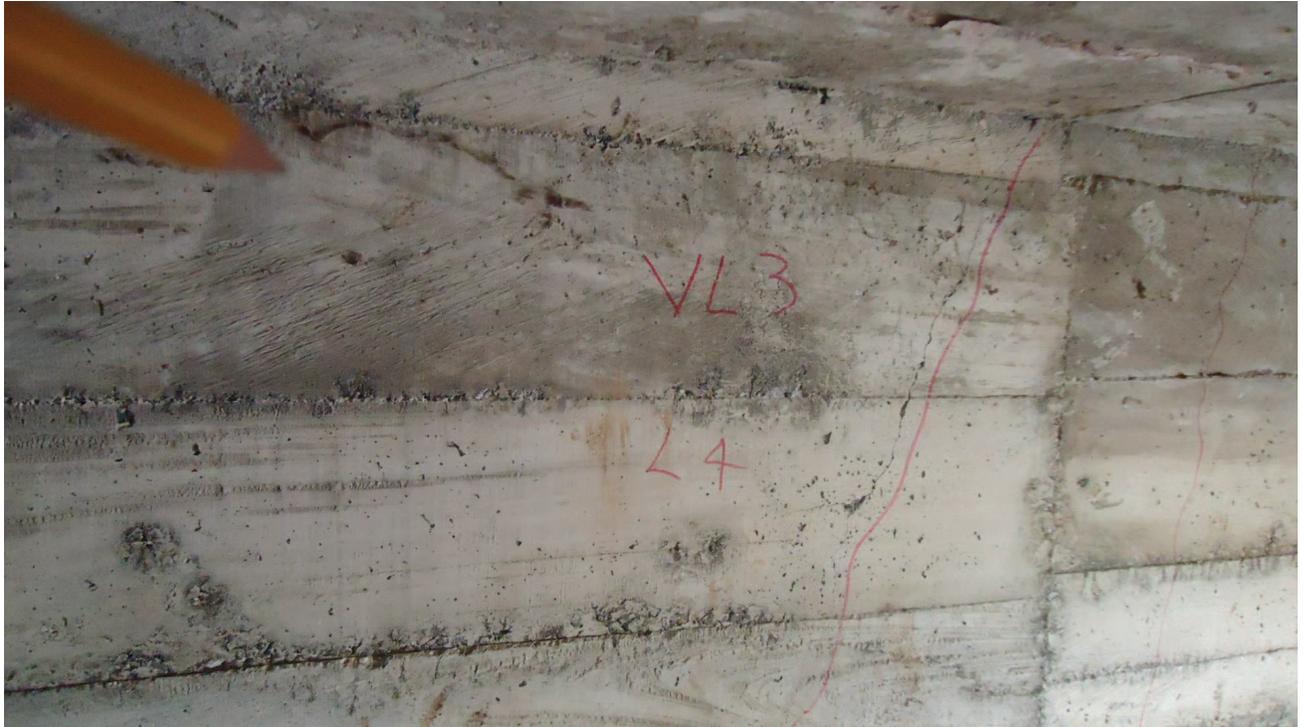
Componente.....: 11 Vigas/Largueros/Diafragmas

Calif./Mantenim....: 3 / -

Daño/Observaciones.: Fisuras verticales.

Tipo de daño.....: Daño en conc. / acero expuesto

Reparaciones.....: D Inyección de grietas

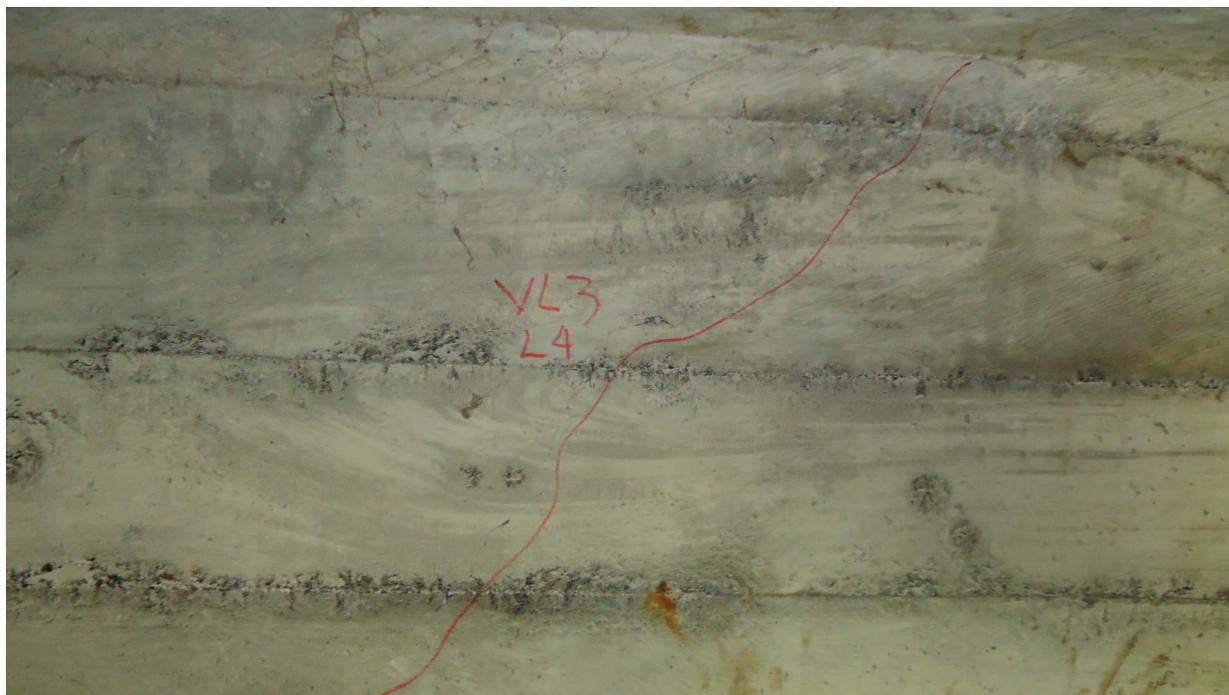
Componente.....: 11 Vigas/Largueros/Diafragmas

Calif./Mantenim....: 3 / -

Daño/Observaciones.: Fisuras verticales.

Tipo de daño.....: Daño en conc. / acero expuesto

Reparaciones.....: D Inyección de grietas
