SDC/INV	SiPuCol	Fecha	Hoja
	Informe de inspección principal	24/08/12	1
11-7402-001.00 Berastegui			
Regional.....: 11 Córdoba			
Ruta.....:			
Carretera.....: Cerete - La Ye (Cruce Ruta 25)			
Lado de la car...: 0			
Abscisa.....: 10+0089			
No del registro..: 848			
Año de construcción.....:			
Año de la última reconstrucción.....:			
Paso Superior/Inferior.....: S			
Dir. de abs. de la carretera principal.: E			
Requisitos de la inspección.....: 0 Nada			
Recolección de datos : Fecha.....: 2012.06.21			
: Iniciales.....: CAAC			
Posición geográfica..:			
Latitud: 8 gra 52,968 min N Longitud: 75 gra 42,269 min O Altitud: 25 m			
Geometría: Número de luces.....: 4			
Longitud de la luz menor (m): 12,00			
Longitud de la luz mayor (m): 12,00			
Longitud total(m): 48,00			
Ancho del tablero.....(m): 8,70			
Ancho del separador.....(m): 0,00			
Ancho del andén izquierdo(m): 0,00			
Ancho del andén derecho..(m): 0,00

SDC/INV	SiPuCol	Fecha	Hoja
	Informe de inspección principal	24/08/12	2
11-7402-001.00 Berastegui			
Subestructura:			
Estribos.: Tipo.....	20	Enterrado, sólido	
Material.....	21	Concreto reforzado	
Tipo de cimentación.....	92	Desconocido	
Pilas.....: Tipo.....	32	2 ó más

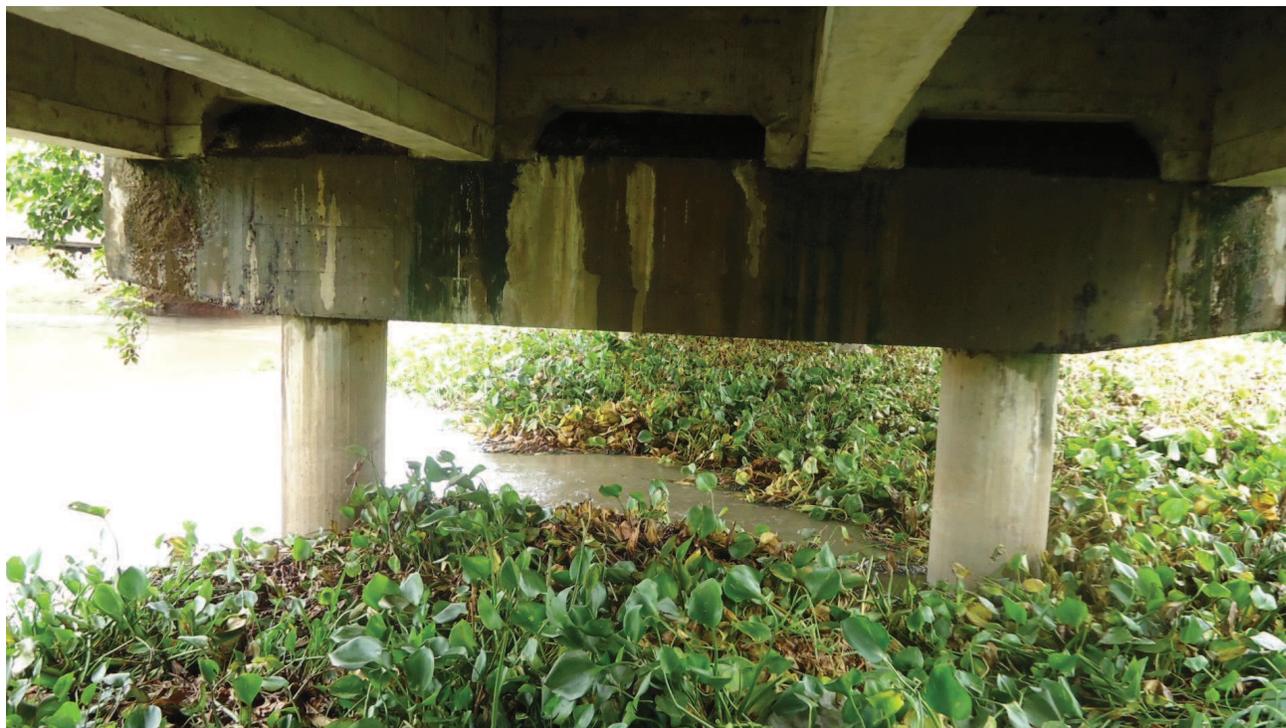
Componente.....: 15 Cauce

Calif./Mantenim....: 2 / -

Daño/Observaciones.: Vegetación invasiva.

Tipo de daño.....: Otro

Reparaciones.....: Z Otra

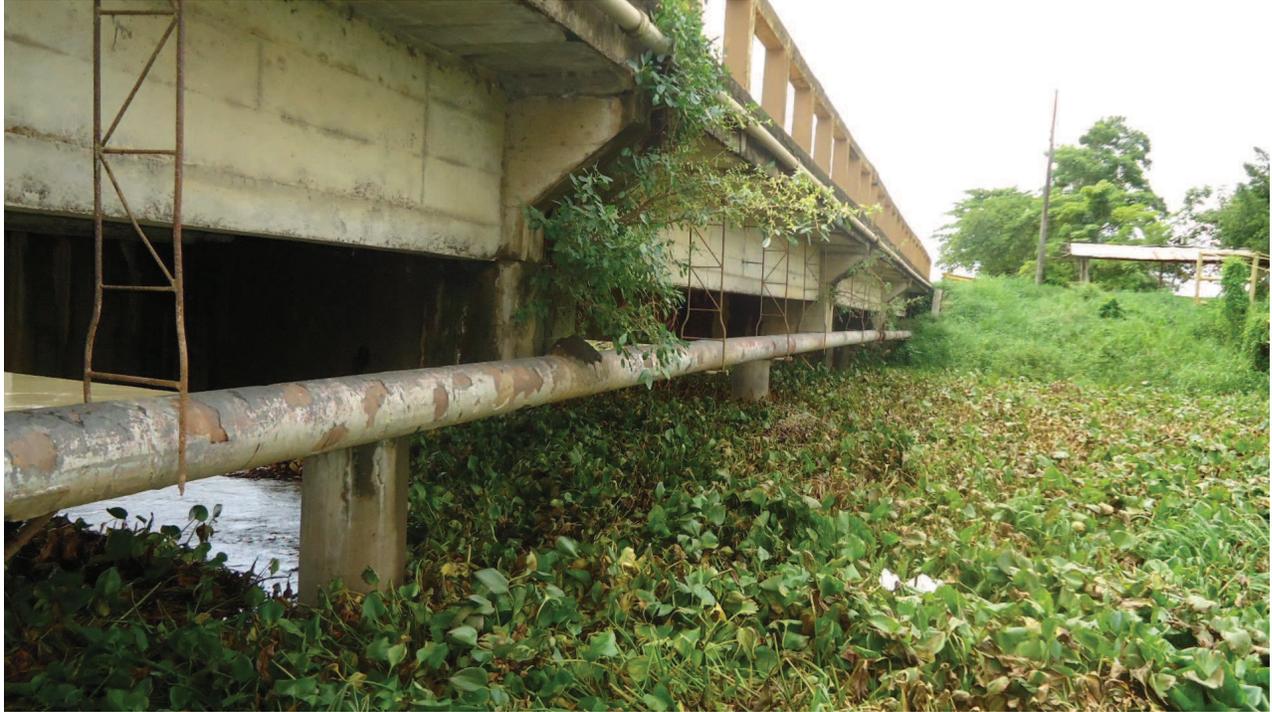
Componente.....: 15 Cauce
 Calif./Mantenim....: 2 / -
 Daño/Observaciones.: Vegetación invasiva.
 Tipo de daño.....: Otro
 Reparaciones.....: Z Otra

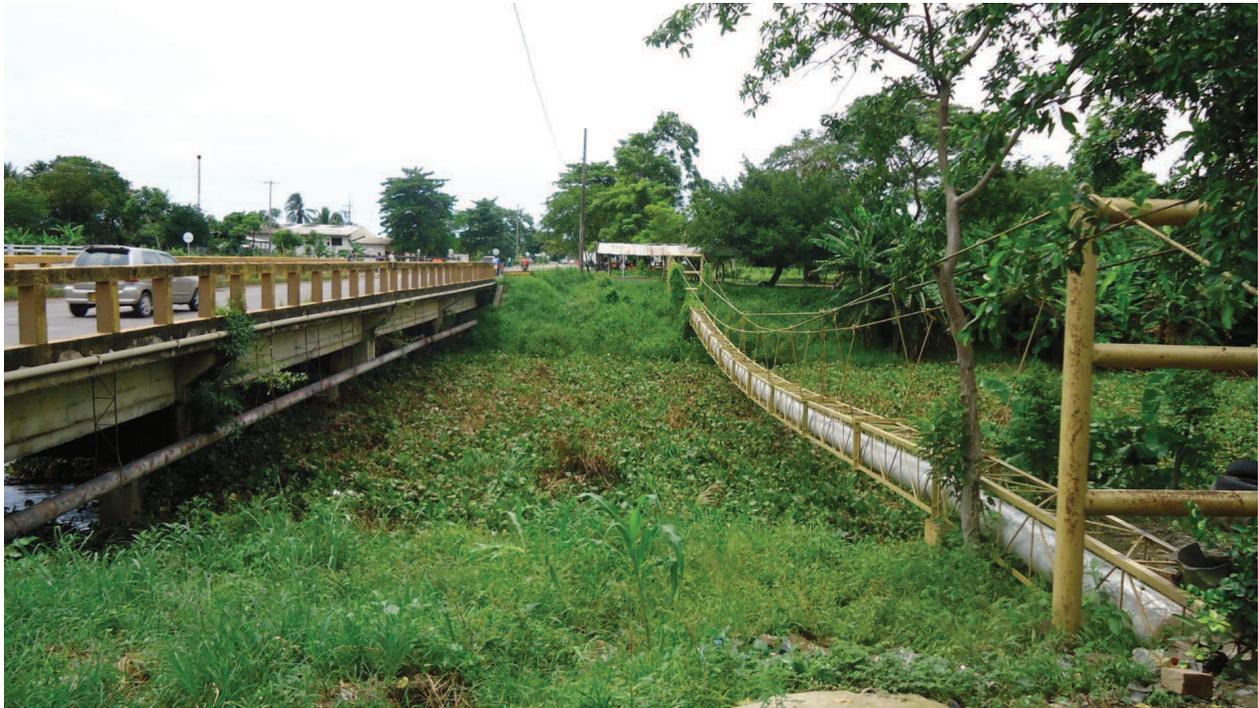
Componente.....: 15 Cauce
 Calif./Mantenim....: 2 / -
 Daño/Observaciones.: Vegetación invasiva.
 Tipo de daño.....: Otro
 Reparaciones.....: Z Otra

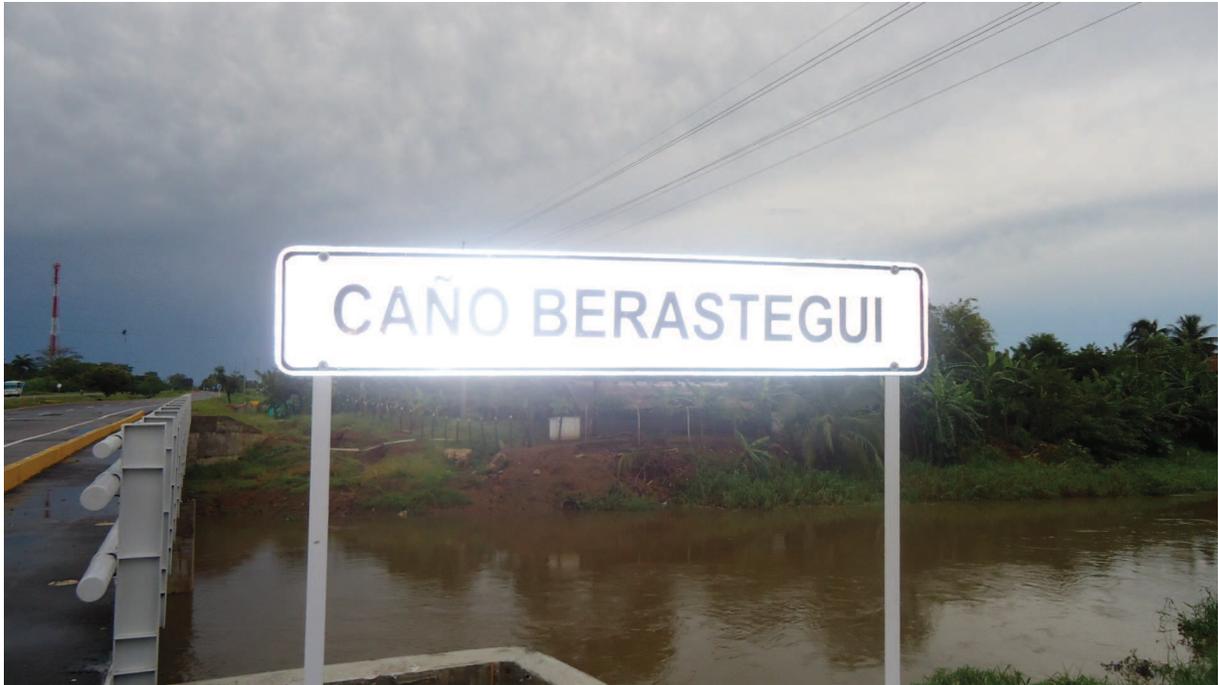
Componente.....: 17 Puente en general

Calif./Mantenim....: 3 / -

Daño/Observaciones.: La tubería del acueducto esta vertiendo agua sobre la parte del ES2 y VL1, VL4.

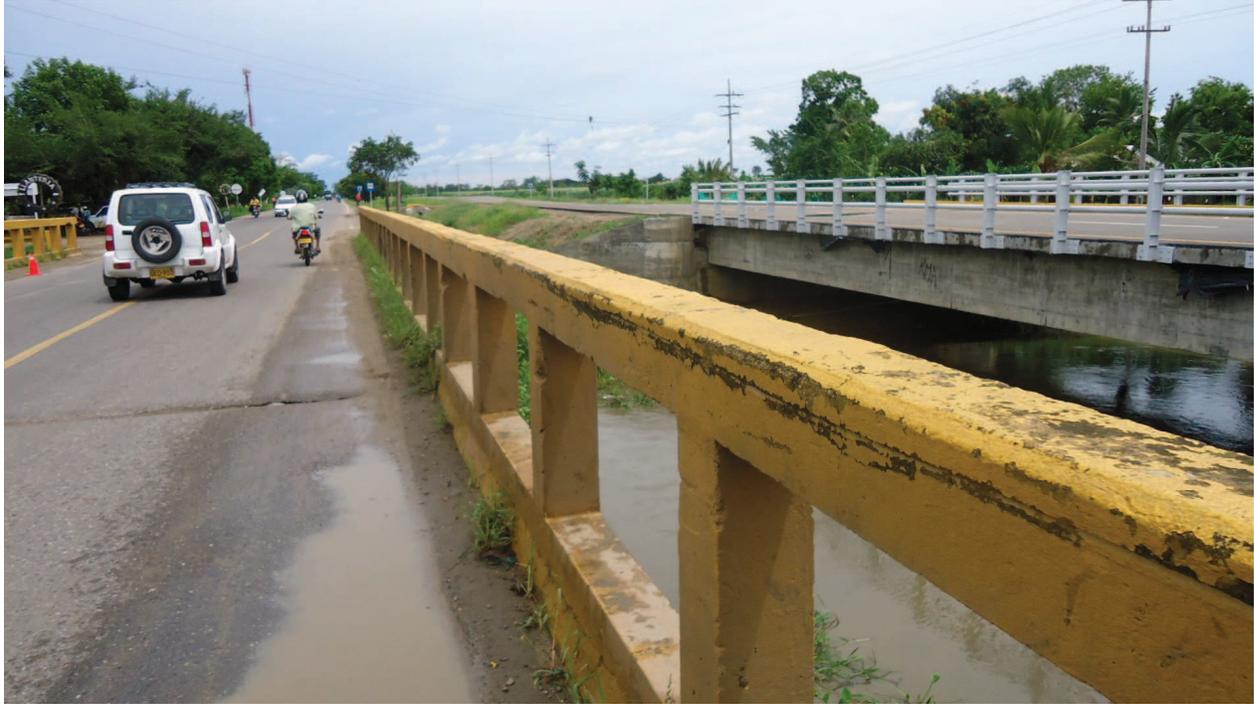
Componente.....: 17 Puente en general

Calif./Mantenim....: 3 / -

Daño/Observaciones.: La tubería del acueducto esta vertiendo agua sobre la parte del ES2 y VL1, VL4.

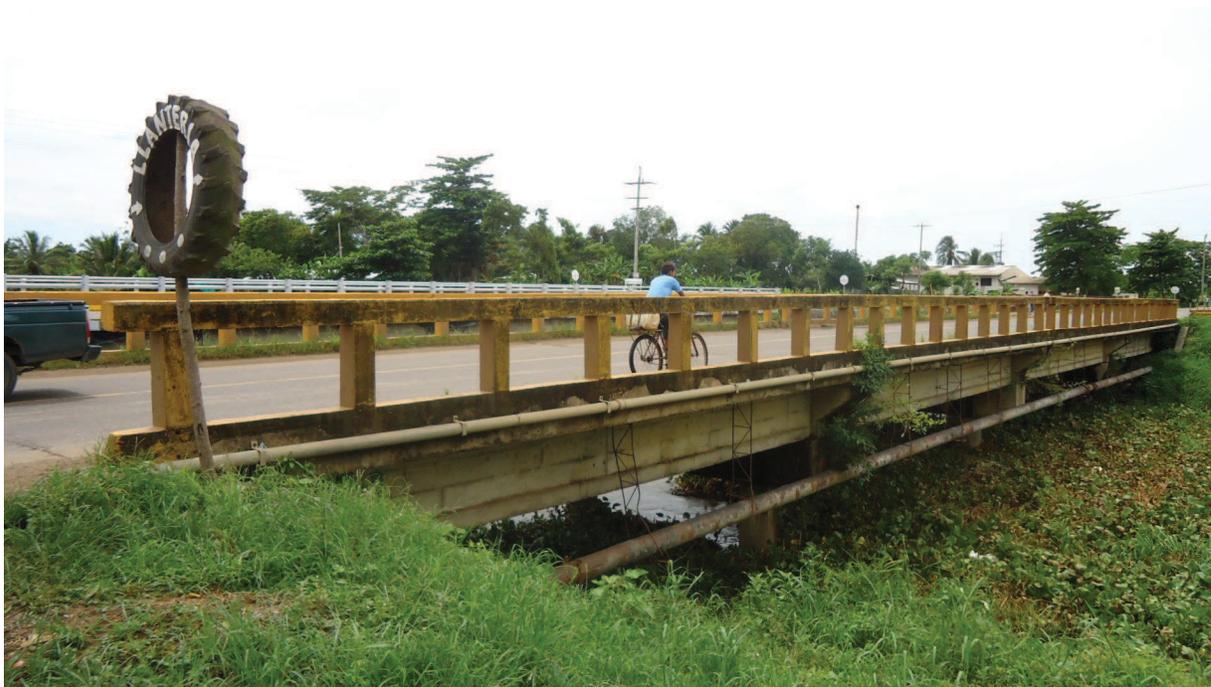
Componente.....: 17 Puente en general

Calif./Mantenim....: 3 / -

Daño/Observaciones.: La tubería del acueducto esta vertiendo agua sobre la parte del ES2 y VL1, VL4.

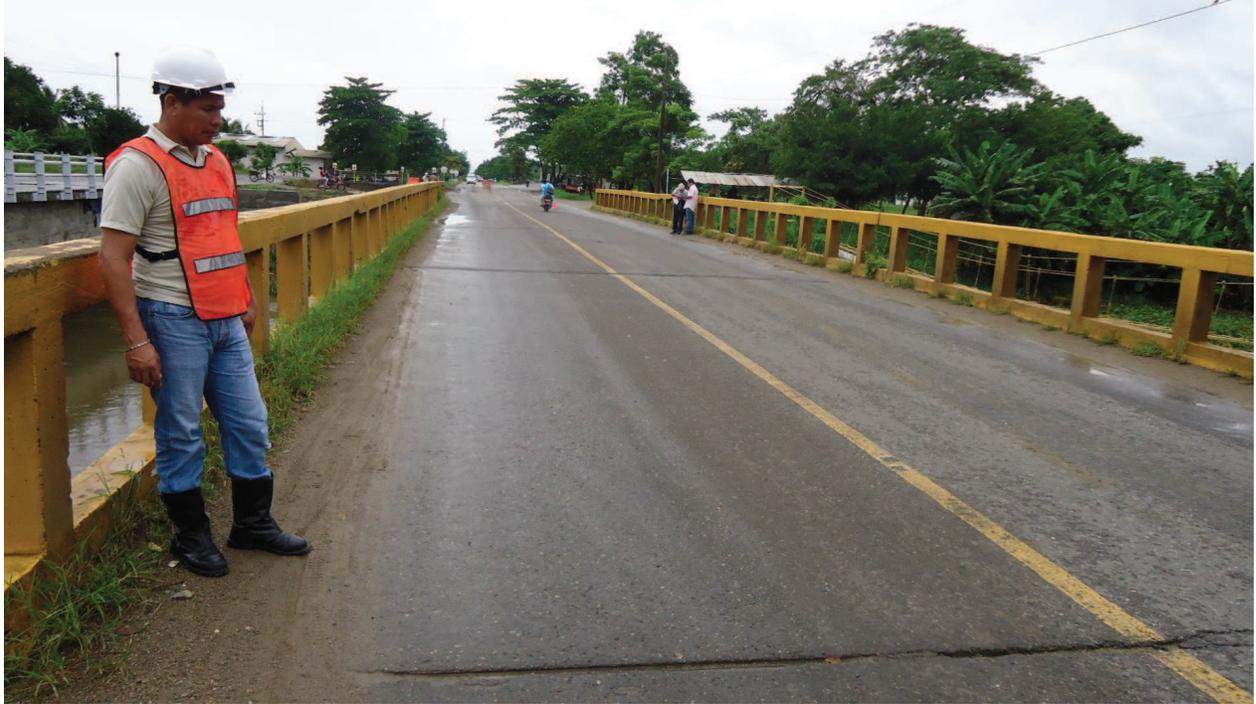
Componente.....: 17 Puente en general

Calif./Mantenim....: 3 / -

Daño/Observaciones.: La tubería del acueducto esta vertiendo agua sobre la parte del ES2 y VL1, VL4.

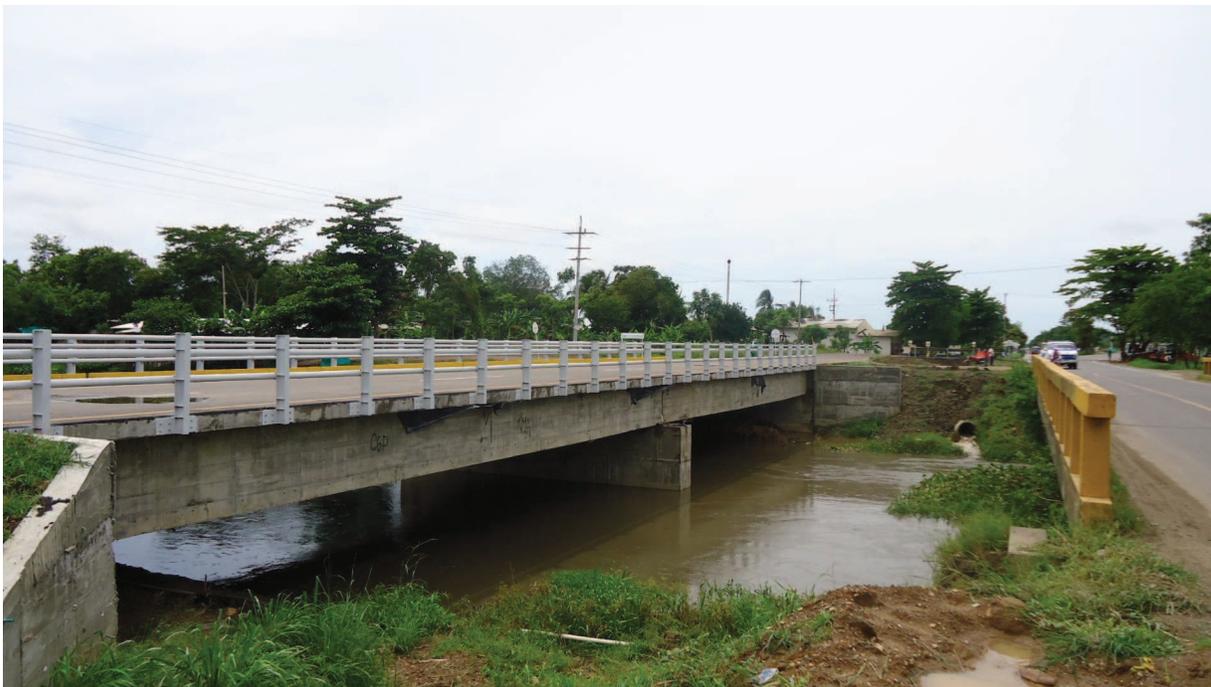
Componente.....: 17 Puente en general

Calif./Mantenim....: 3 / -

Daño/Observaciones.: La tubería del acueducto esta vertiendo agua sobre la parte del ES2 y VL1, VL4.

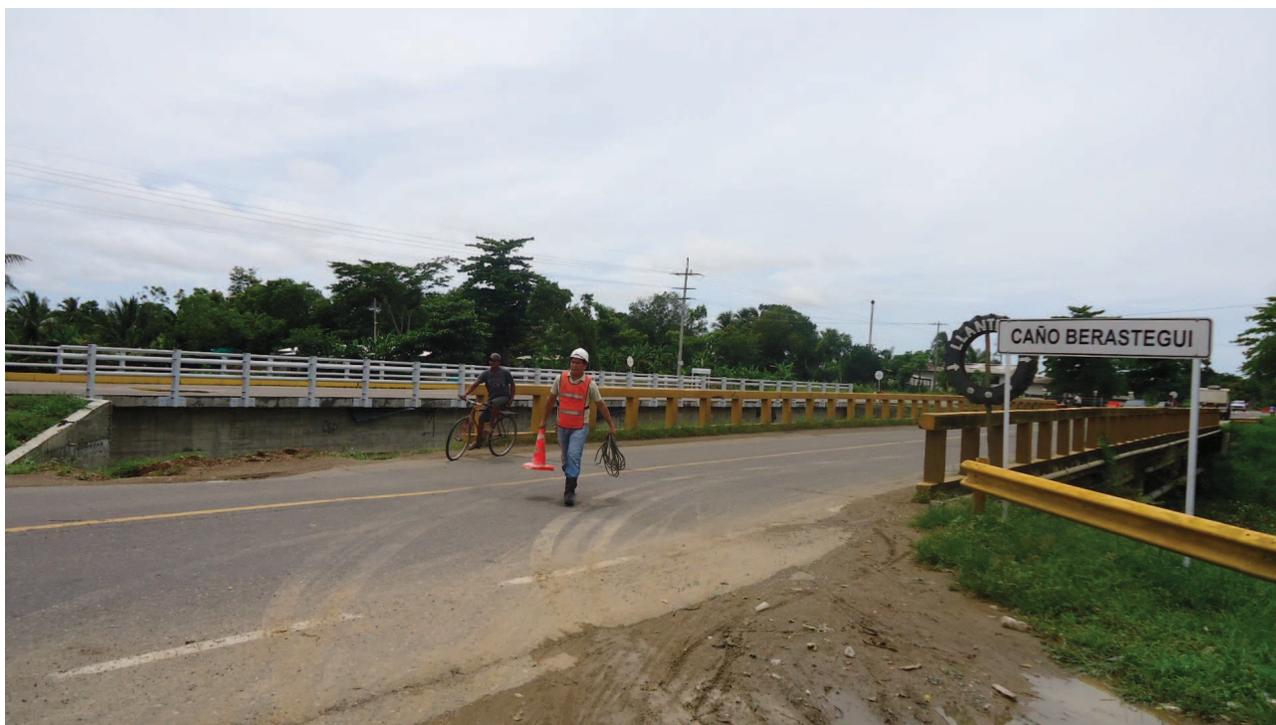
Componente.....: 17 Puente en general

Calif./Mantenim....: 3 / -

Daño/Observaciones.: La tubería del acueducto esta vertiendo agua sobre la parte del ES2 y VL1, VL4.
