SDC/INV	SiPuCol	Fecha	Hoja
	Informe de inspección principal	23/08/12	1
11-7402-002.00 Aguas prietas			
Regional.....: 11 Córdoba			
Ruta.....:			
Carretera.....: Cerete - La Ye (Cruce Ruta 25)			
Lado de la car...: 0			
Abscisa.....: 18+0942			
No del registro..: 849			
Año de construcción.....:			
Año de la última reconstrucción.....:			
Paso Superior/Inferior.....: S			
Dir. de abs. de la carretera principal.: S			
Requisitos de la inspección.....: 0 Nada			
Recolección de datos : Fecha.....: 2012.06.26			
: Iniciales.....: CAAC			
Posición geográfica..:			
Latitud: 8 gra 52,362 min N Longitud: 75 gra 37,575 min O Altitud: 23 m			
Geometría: Número de luces.....: 5			
Longitud de la luz menor (m): 5,20			
Longitud de la luz mayor (m): 5,78			
Longitud total(m): 27,35			
Ancho del tablero.....(m): 9,20			
Ancho del separador.....(m): 0,00			
Ancho del andén izquierdo(m): 0,00			
Ancho del andén derecho..(m): 0,00

11-7402-002.00 Aguas prietas

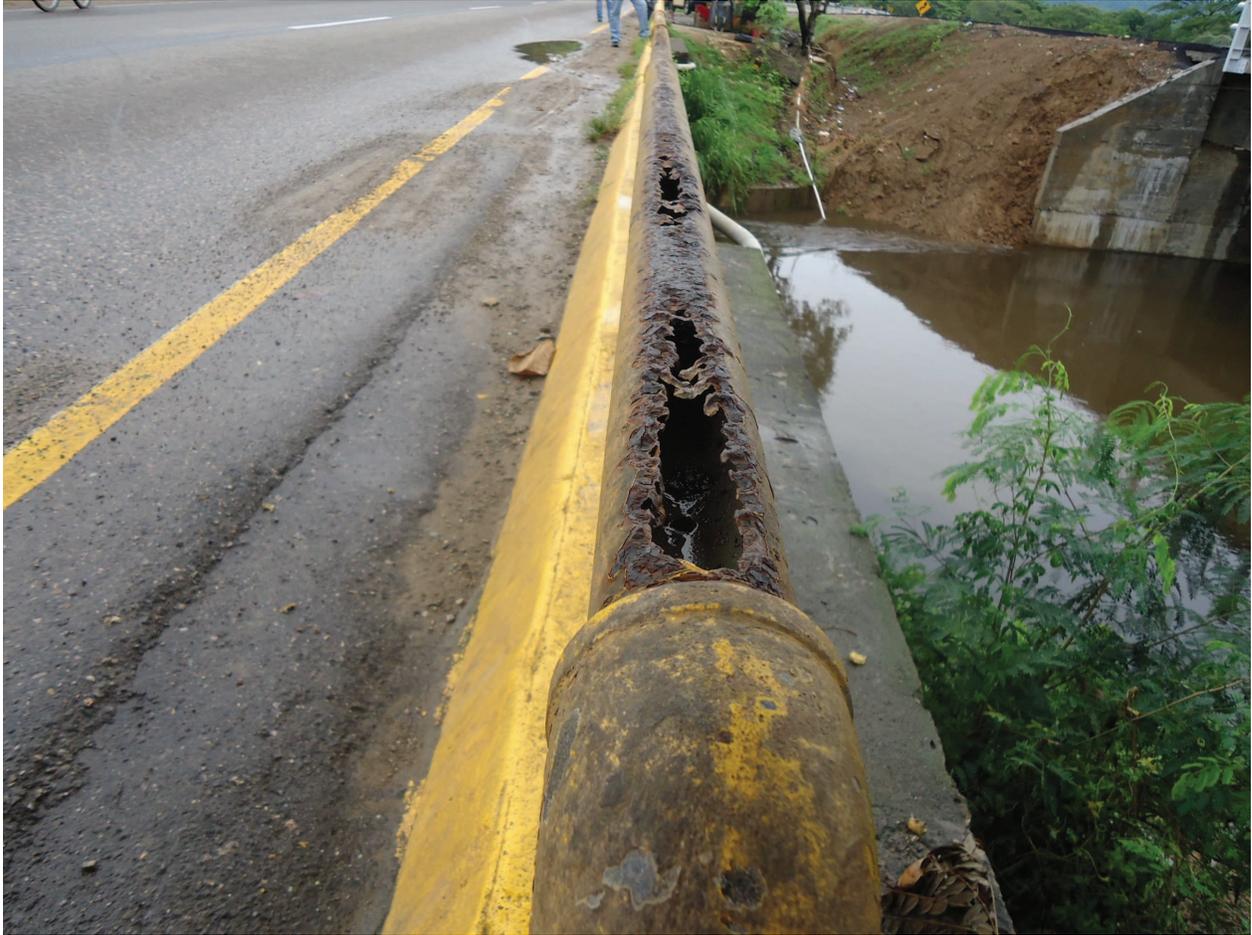
Componente.....: 4 Barandas

Calif./Mantenim....: 4 / -

Daño/Observaciones.: No cumplen función estructural. Corrosión en elementos.

Tipo de daño.....: Daño estr.(sobrecar./dis.insu)

Reparaciones.....: D Cambio de baranda de acero

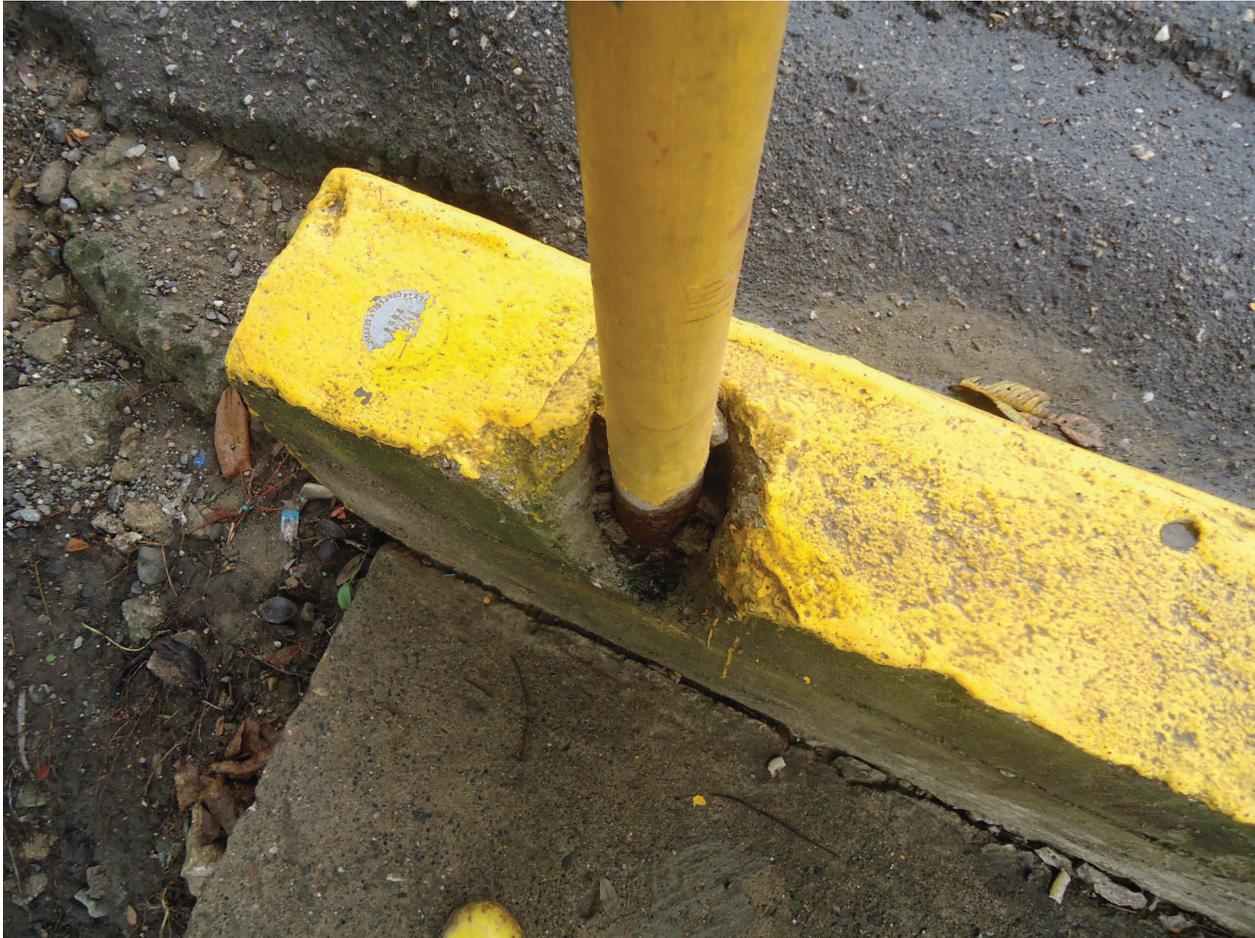
Componente.....: 4 Barandas

Calif./Mantenim....: 4 / -

Daño/Observaciones.: No cumplen función estructural. Corrosión en elementos.

Tipo de daño.....: Daño estr.(sobrecar./dis.insu)

Reparaciones.....: D Cambio de baranda de acero

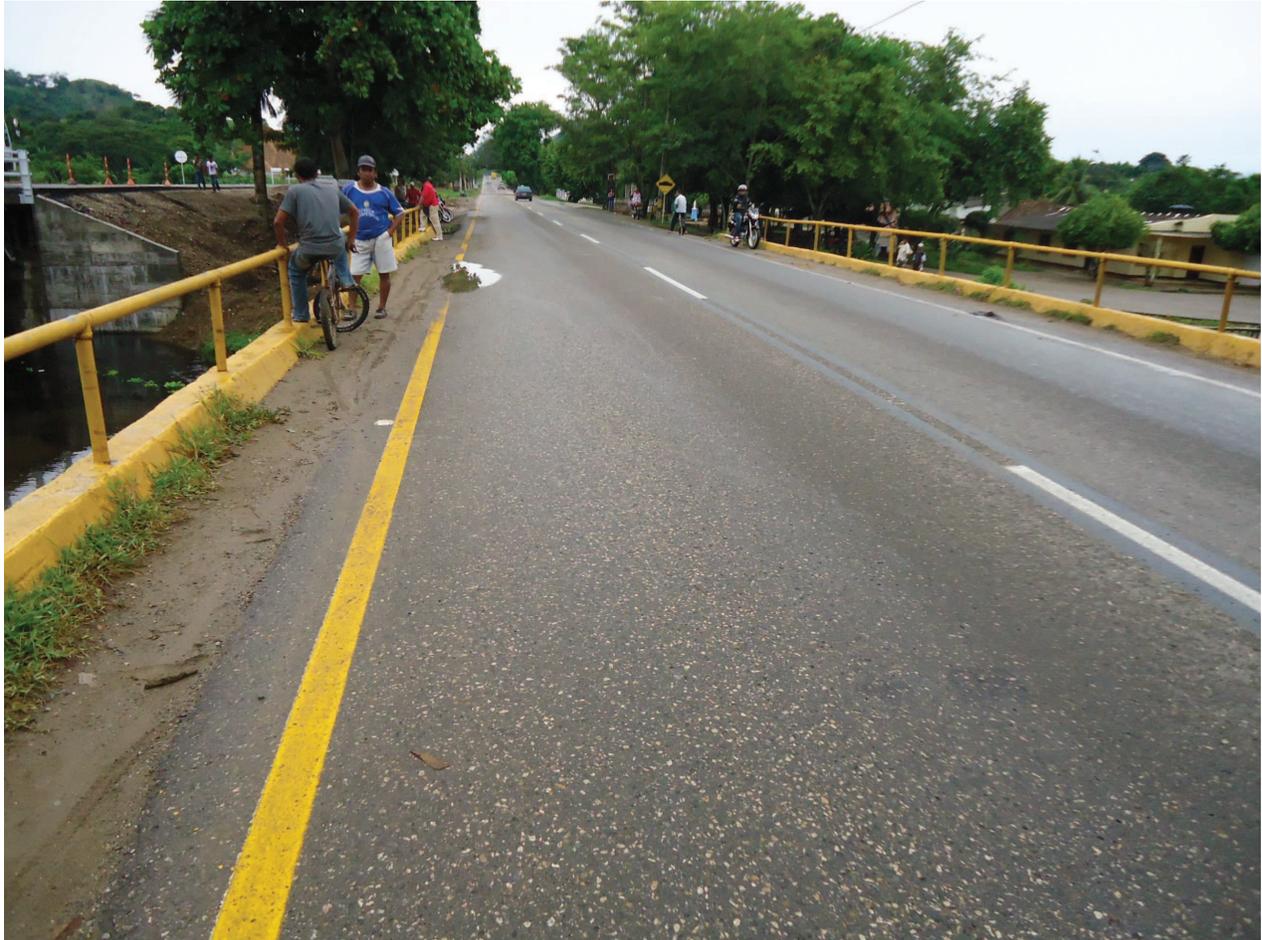
Componente.....: 4 Barandas

Calif./Mantenim....: 4 / -

Daño/Observaciones.: No cumplen función estructural. Corrosión en elementos.

Tipo de daño.....: Daño estr.(sobrecar./dis.insu)

Reparaciones.....: D Cambio de baranda de acero

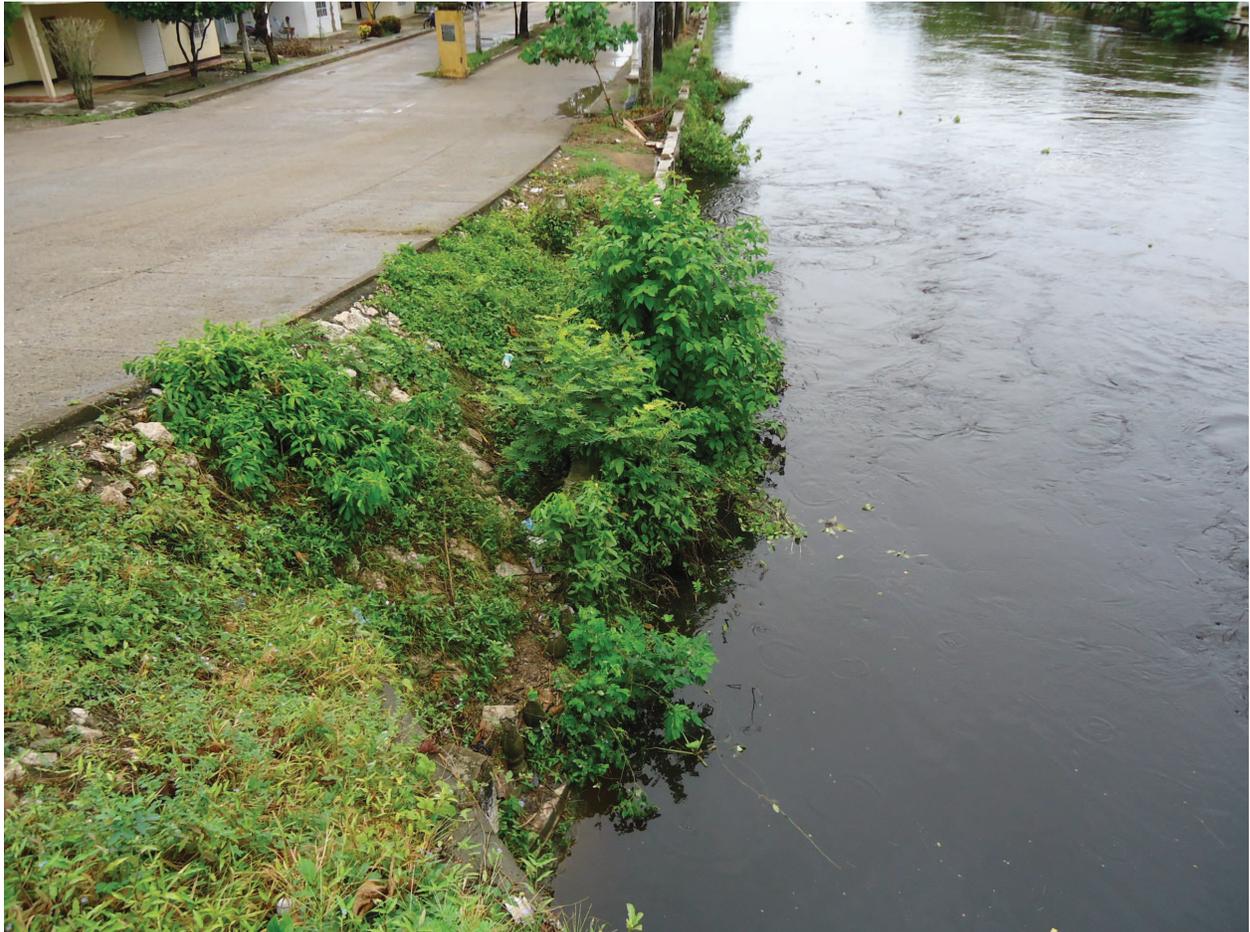
Componente.....: 5 Conos/Taludes
Calif./Mantenim....: 2 / -
Daño/Observaciones.: Invasión de taludes aguas arriba.
Tipo de daño.....: Otro
Reparaciones.....: C Protección de conos de derrame

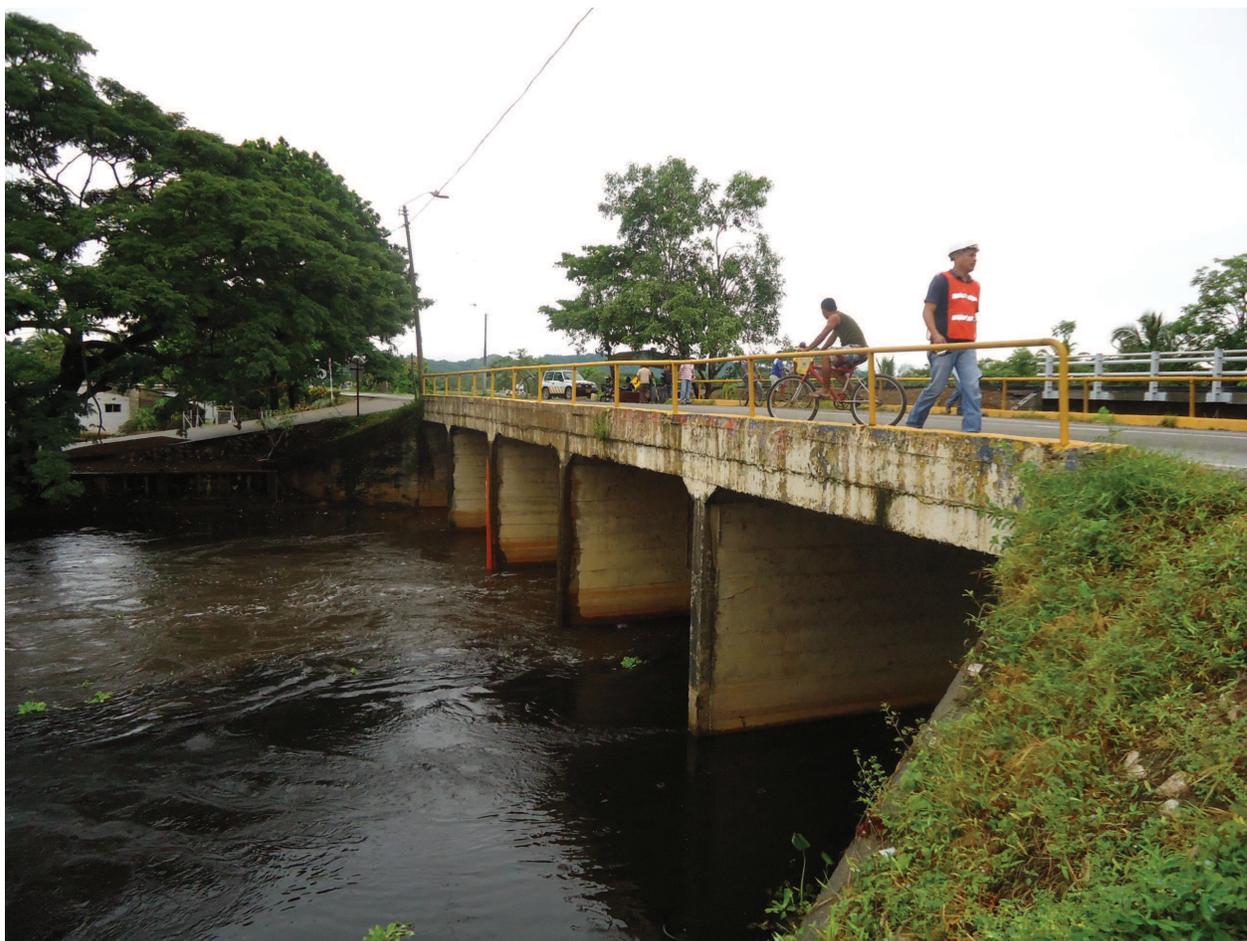
Componente.....: 5 Conos/Taludes
 Calif./Mantenim....: 2 / -
 Daño/Observaciones.: Invasión de taludes aguas arriba.
 Tipo de daño.....: Otro
 Reparaciones.....: C Protección de conos de derrame

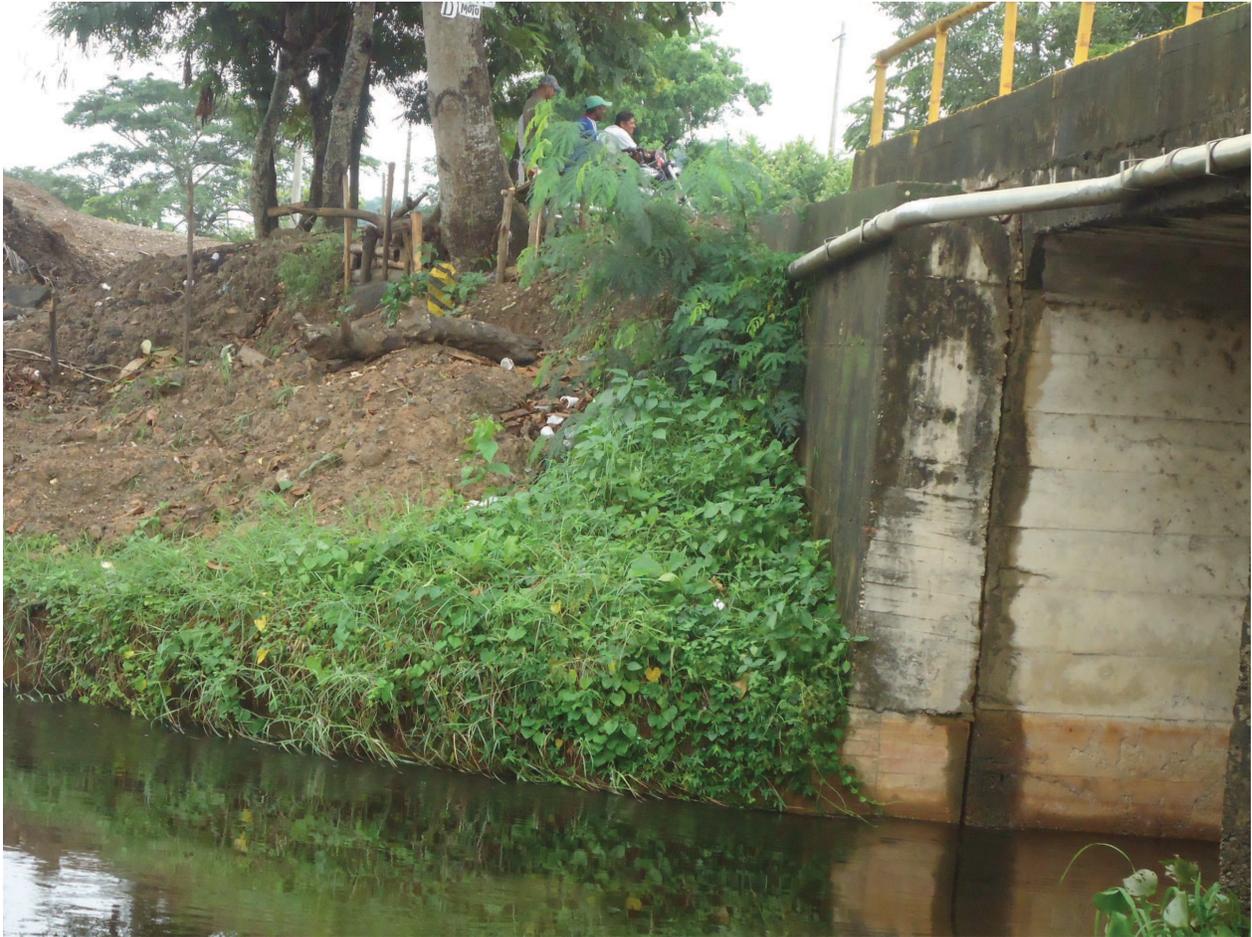
Componente.....: 5 Conos/Taludes

Calif./Mantenim.....: 2 / -

Daño/Observaciones.: Invasión de taludes aguas arriba.

Tipo de daño.....: Otro

Reparaciones.....: C Protección de conos de derrame

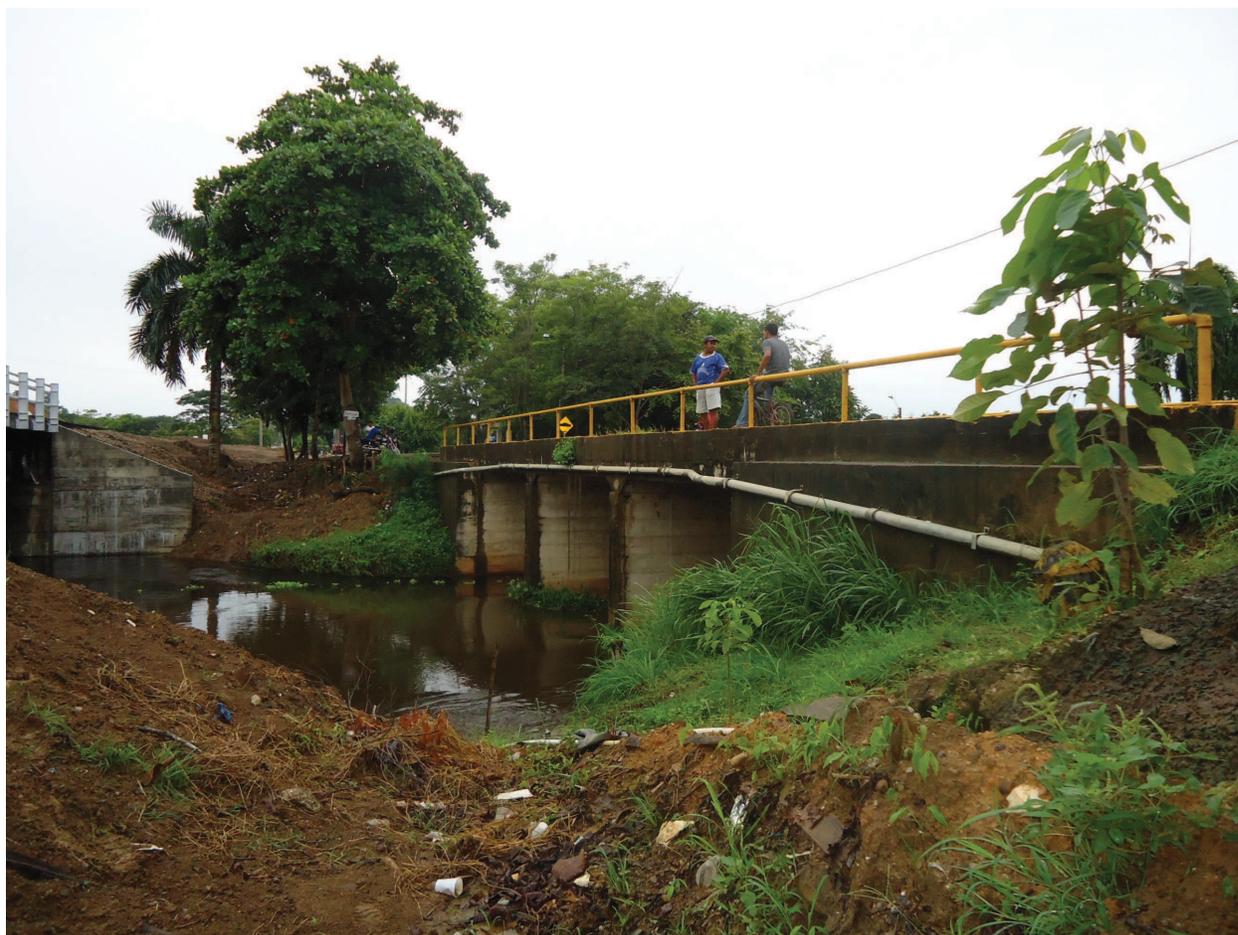
Componente.....: 5 Conos/Taludes
 Calif./Mantenim....: 2 / -
 Daño/Observaciones.: Invasión de taludes aguas arriba.
 Tipo de daño.....: Otro
 Reparaciones.....: C Protección de conos de derrame

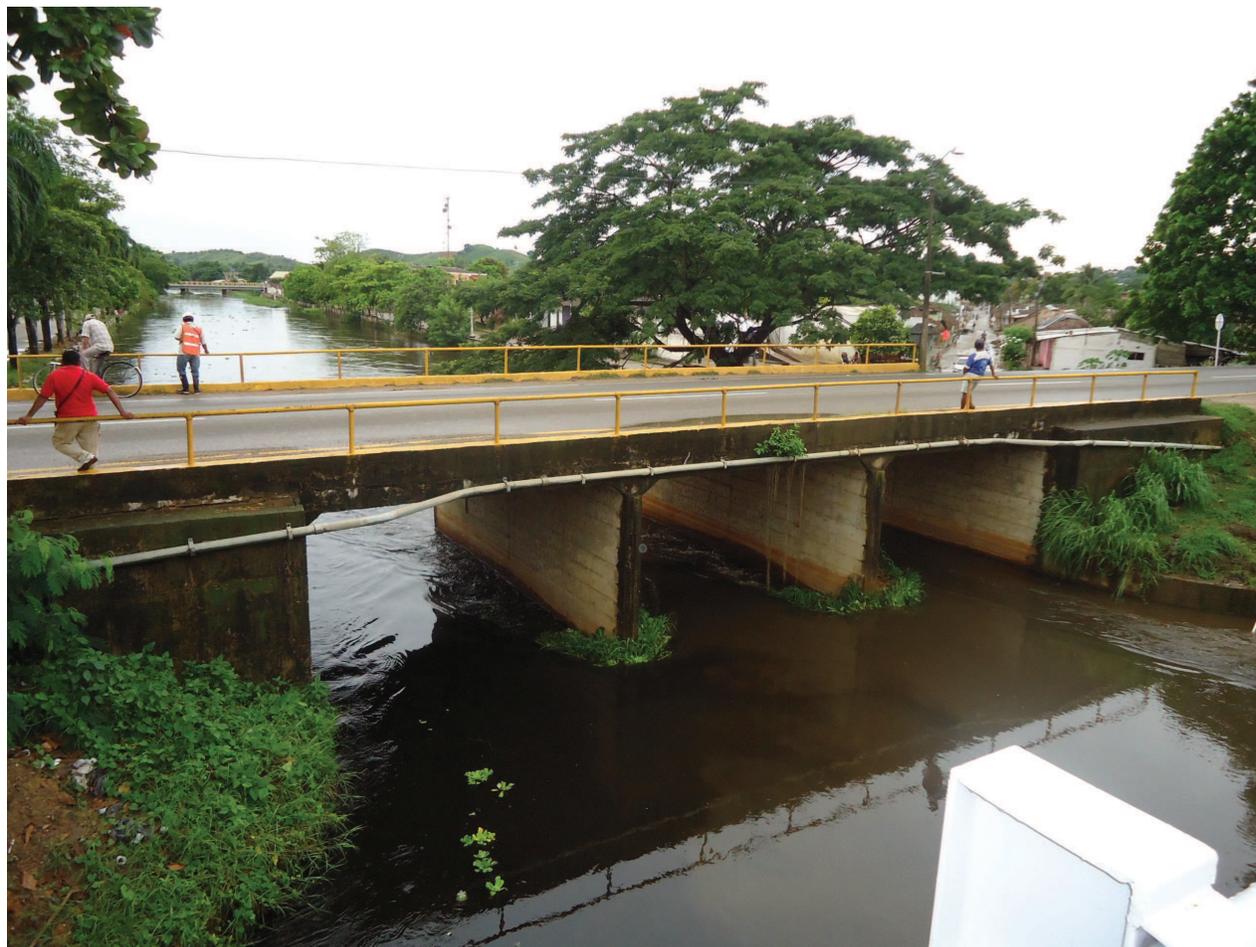
Componente.....: 15 Cauce
Calif./Mantenim....: 2 / -
Daño/Observaciones.: Estechamiento, acumulación de sedimentos.
Tipo de daño.....: Otro
Reparaciones.....: B Reencauzamiento

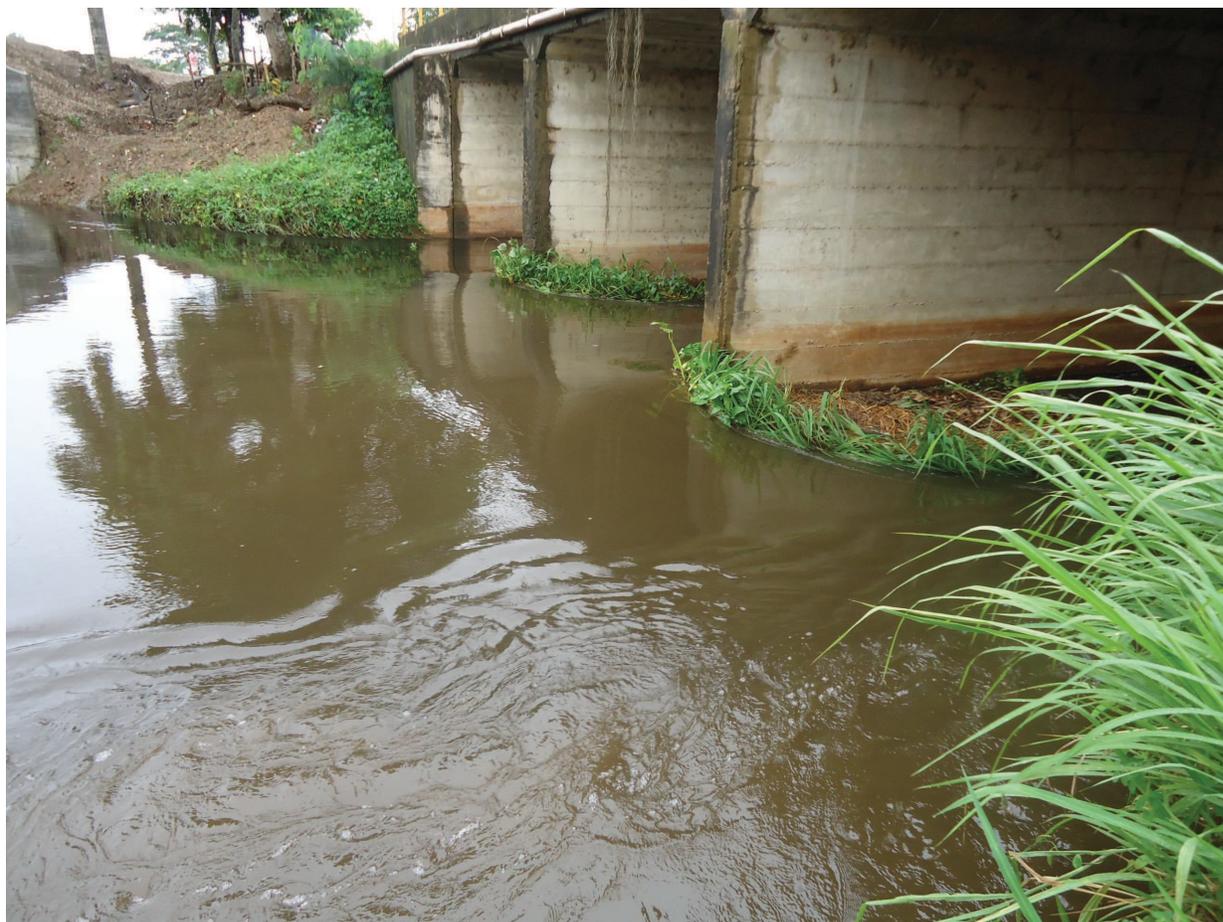
Componente.....: 15 Cauce
Calif./Mantenim....: 2 / -
Daño/Observaciones.: Estechamiento, acumulación de sedimentos.
Tipo de daño.....: Otro
Reparaciones.....: B Reencauzamiento
