SDC/INV	SiPuCol	Fecha	Hoja
	Informe de inspección principal	27/08/12	1
11-7403-001.00 San Antonio			
Regional.....: 11 Córdoba			
Ruta.....:			
Carretera.....: El Viajano - Guayepo			
Lado de la car...: 0			
Abscisa.....: 14+0661			
No del registro..: 850			
Año de construcción.....:			
Año de la última reconstrucción.....:			
Paso Superior/Inferior.....: S			
Dir. de abs. de la carretera principal.: E			
Requisitos de la inspección.....: 0 Nada			
Recolección de datos : Fecha.....: 2012.06.19			
: Iniciales.....: CAAC			
Posición geográfica..:			
Latitud: 8 gra 38,931 min N Longitud: 75 gra 21,876 min O Altitud: 27 m			
Geometría: Número de luces.....: 3			
Longitud de la luz menor (m): 3,90			
Longitud de la luz mayor (m): 4,10			
Longitud total(m): 12,10			
Ancho del tablero.....(m): 8,70			
Ancho del separador.....(m): 0,00			
Ancho del andén izquierdo(m): 0,00			
Ancho del andén derecho..(m): 0,00			
Ancho de la calzada.....(m): 8,10

11-7403-001.00 San Antonio

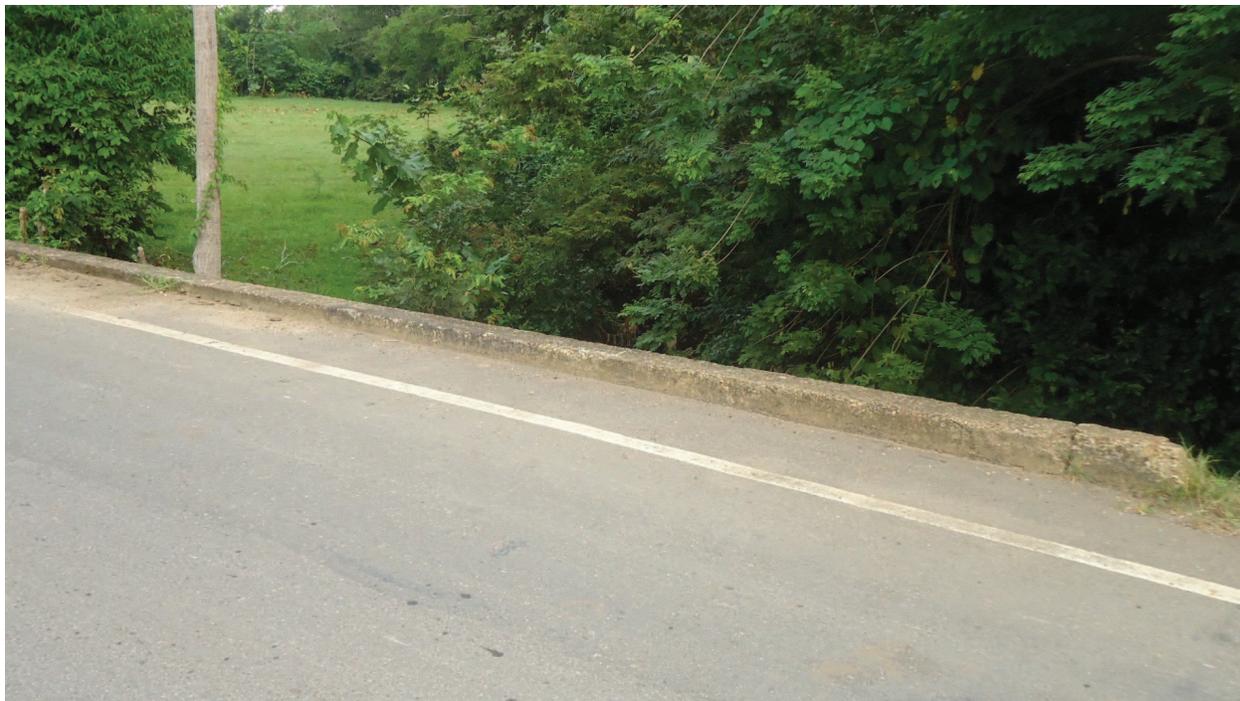
Componente.....: 3 Andenes/Bordillos
Calif./Mantenim....: 3 / -
Daño/Observaciones.: Perdida de altura efectiva bordillo.
Tipo de daño.....: Otro
Reparaciones.....: Z Otra

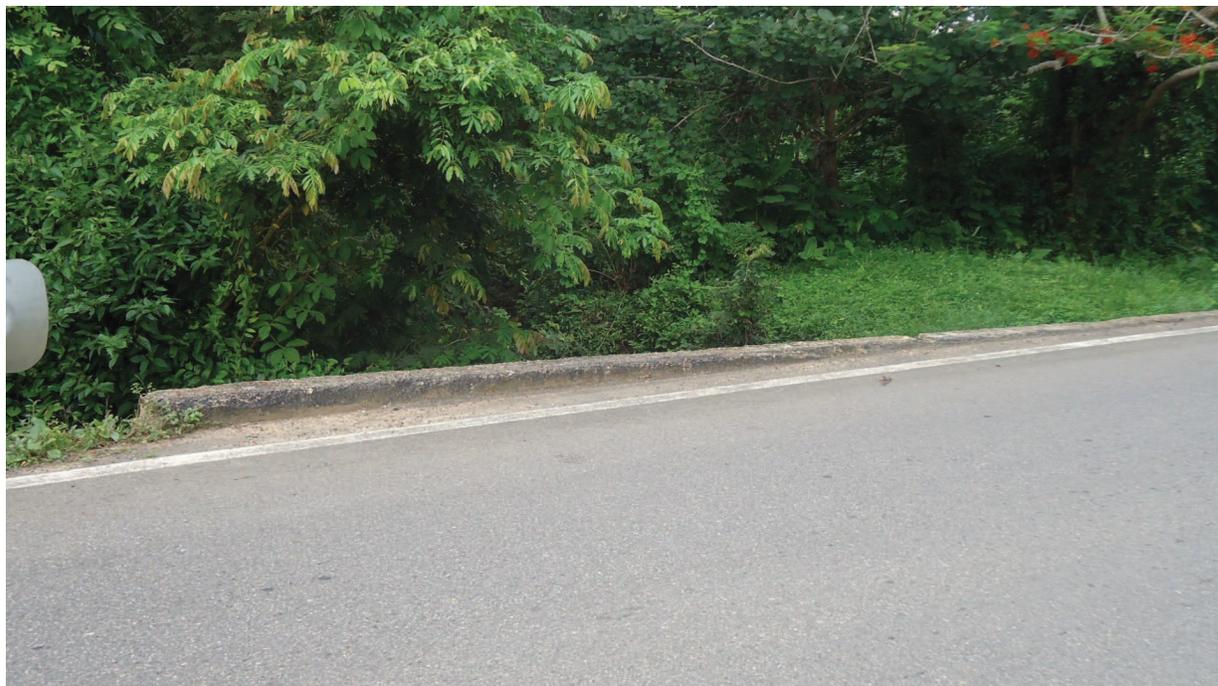
Componente.....: 3 Andenes/Bordillos
Calif./Mantenim....: 3 / -
Daño/Observaciones.: Perdida de altura efectiva bordillo.
Tipo de daño.....: Otro
Reparaciones.....: Z Otra

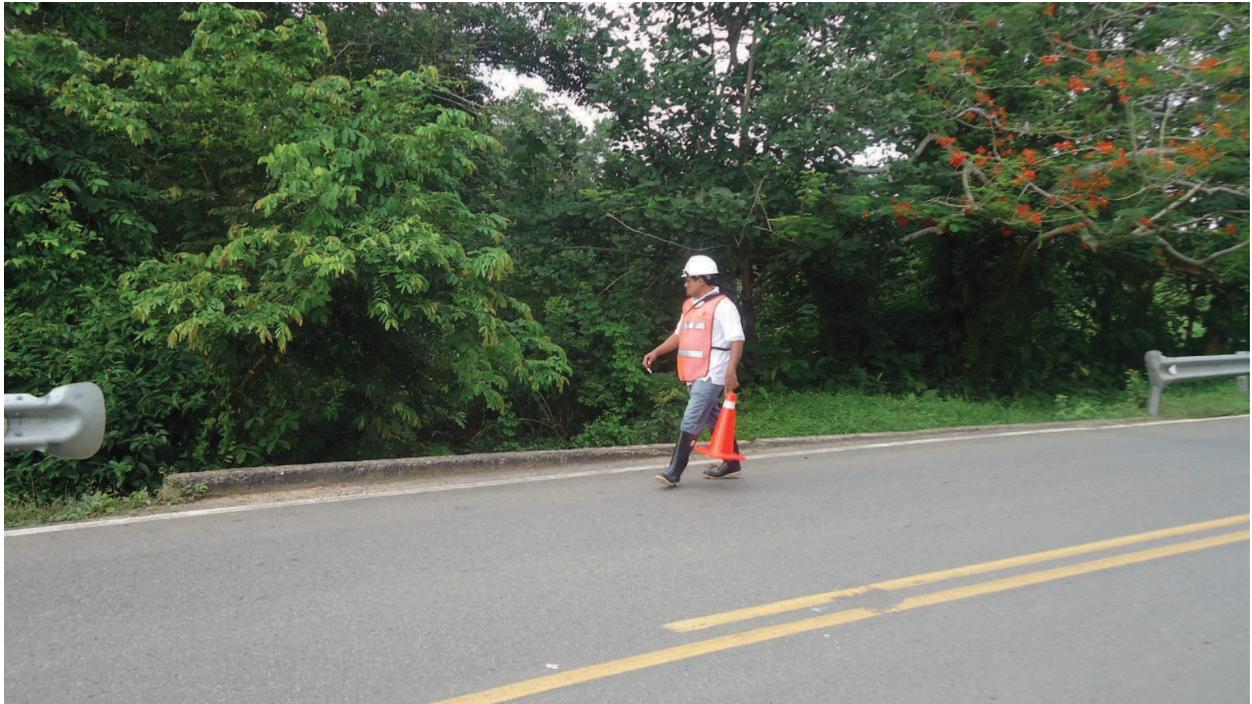
Componente.....: 4 Barandas
 Calif./Mantenim....: 5 / -
 Daño/Observaciones.: No existen barandas.
 Tipo de daño.....: No aplicable
 Reparaciones.....: Z Otra

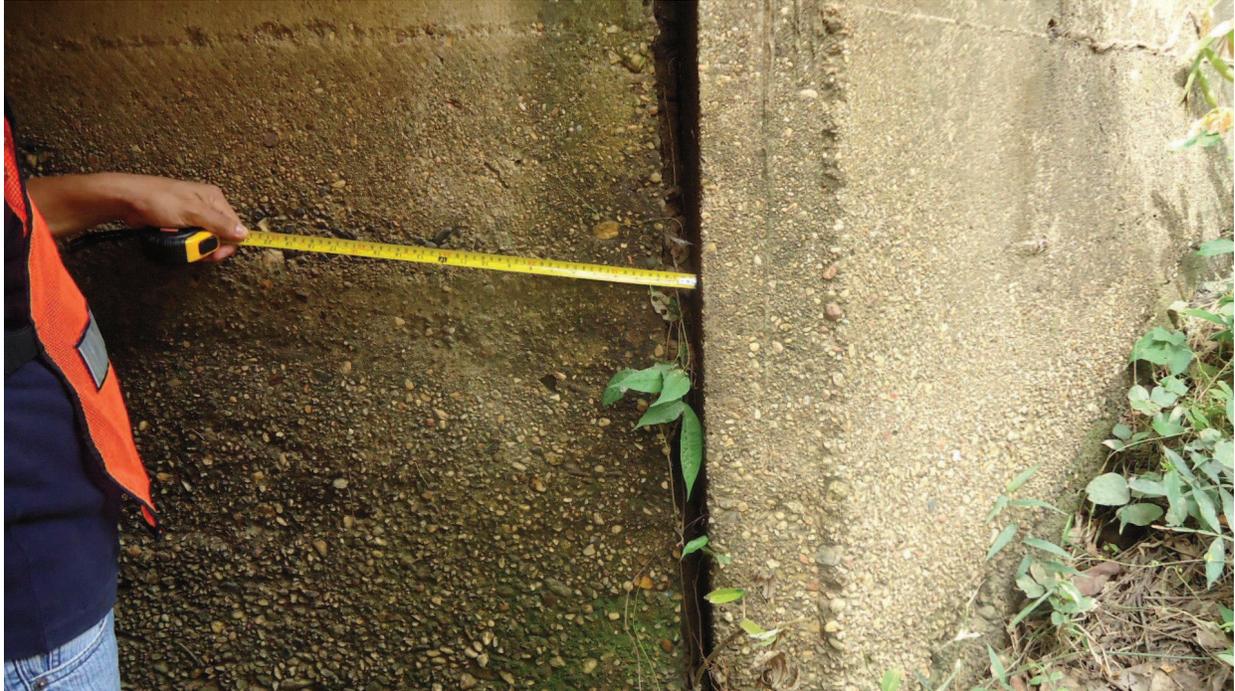
Componente.....: 6 Aletas

Calif./Mantenim....: 2 / -

Daño/Observaciones.: Biocapa

Tipo de daño.....: Otro

Reparaciones.....: Z Otra

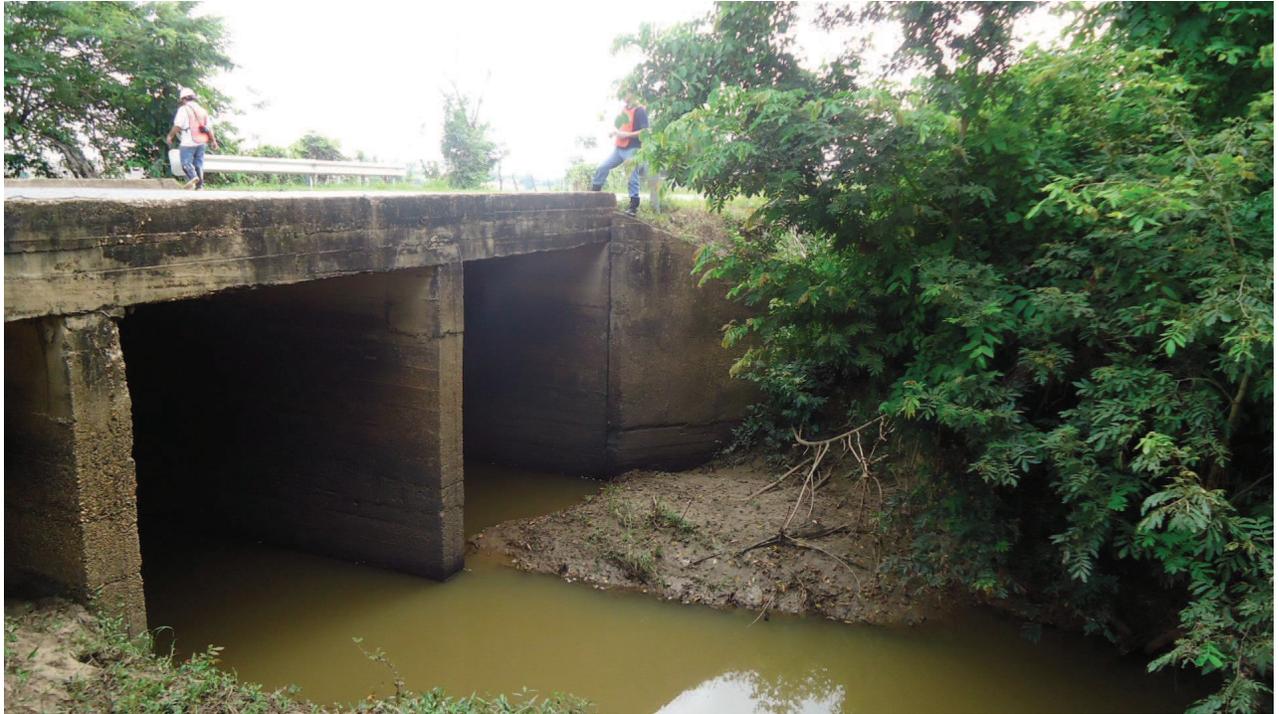
Componente.....: 6 Aletas

Calif./Mantenim....: 2 / -

Daño/Observaciones.: Biocapa

Tipo de daño.....: Otro

Reparaciones.....: Z Otra

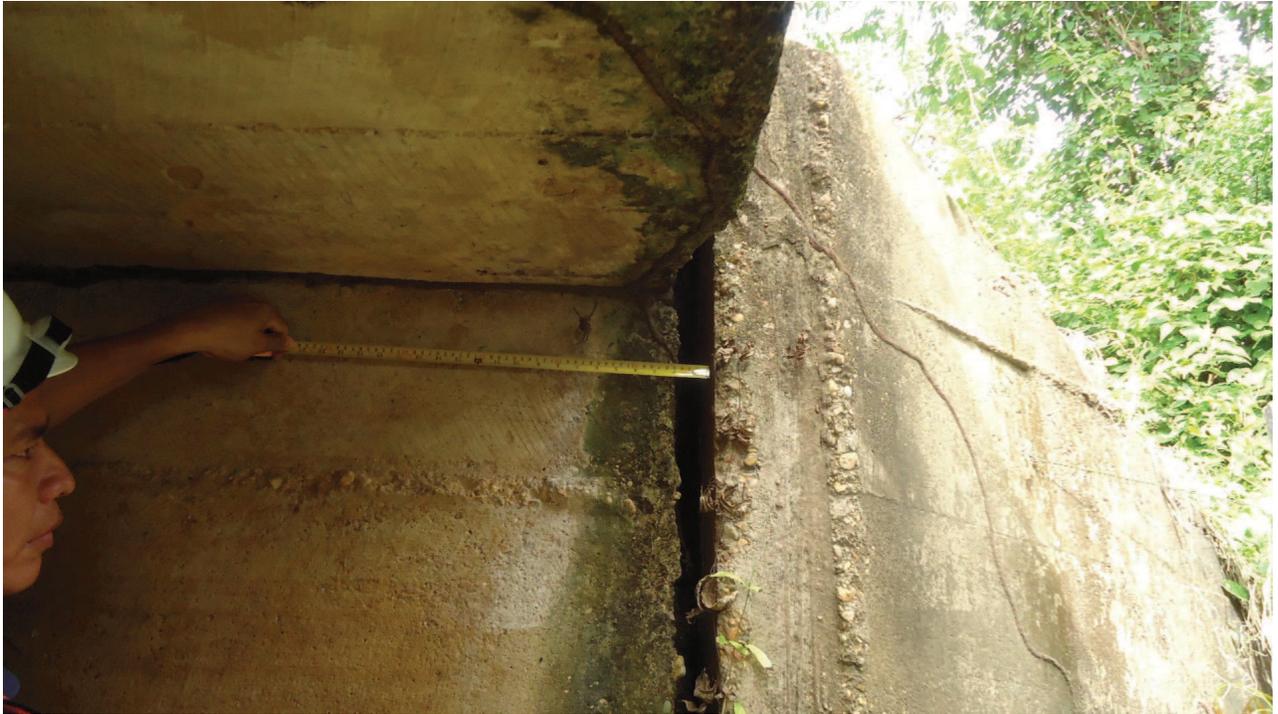
Componente.....: 6 Aletas

Calif./Mantenim....: 2 / -

Daño/Observaciones.: Biocapa

Tipo de daño.....: Otro

Reparaciones.....: Z Otra

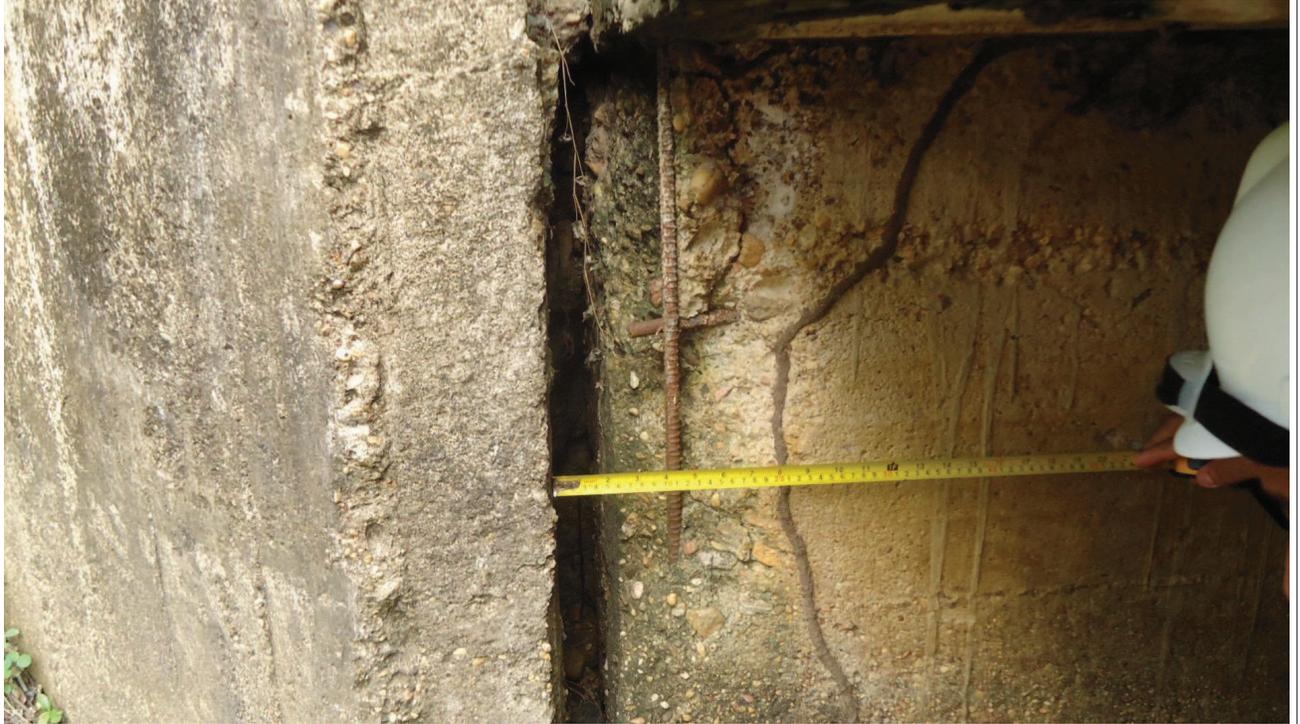
Componente.....: 7 Estribos

Calif./Mantenim....: 2 / -

Daño/Observaciones.: Acero expuesto.

Tipo de daño.....: Daño en conc. / acero expuesto

Reparaciones.....: A Reparación de concreto

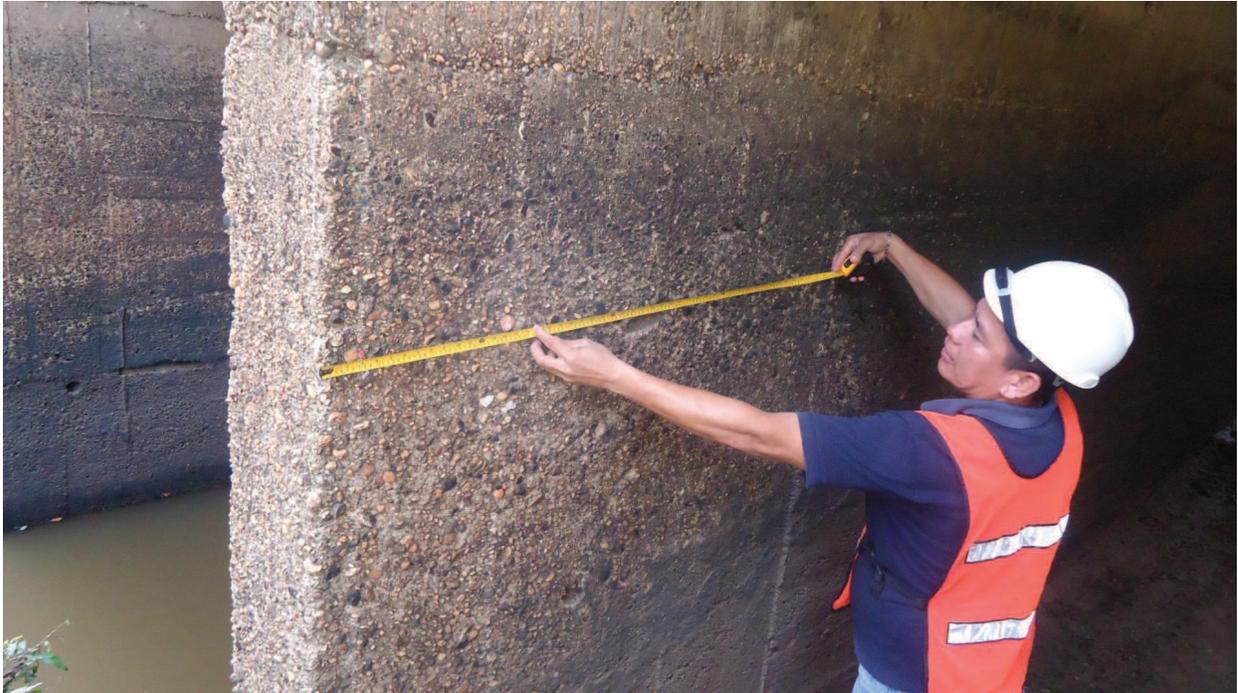
Componente.....: 8 Pilas
Calif./Mantenim....: 2 / -
Daño/Observaciones.: Agregado expuesto.
Tipo de daño.....: Otro
Reparaciones.....: A Reparación de concreto

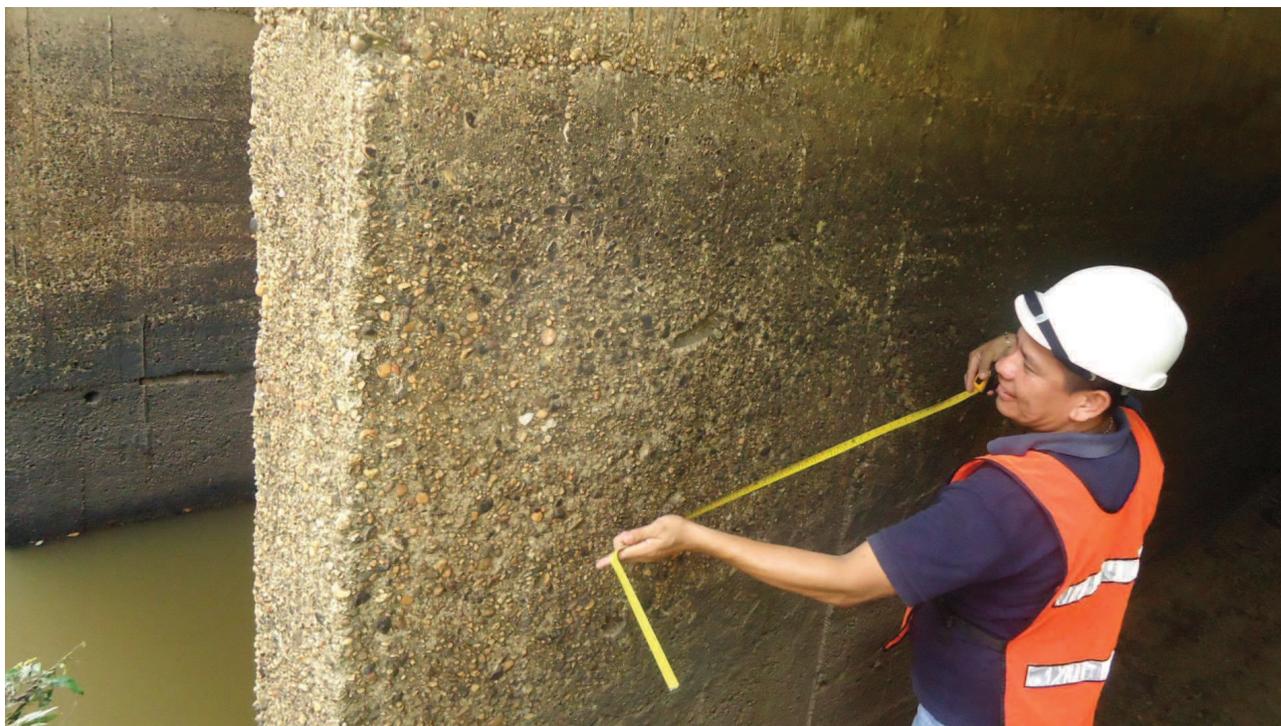
Componente.....: 8 Pilas
Calif./Mantenim....: 2 / -
Daño/Observaciones.: Agregado expuesto.
Tipo de daño.....: Otro
Reparaciones.....: A Reparación de concreto

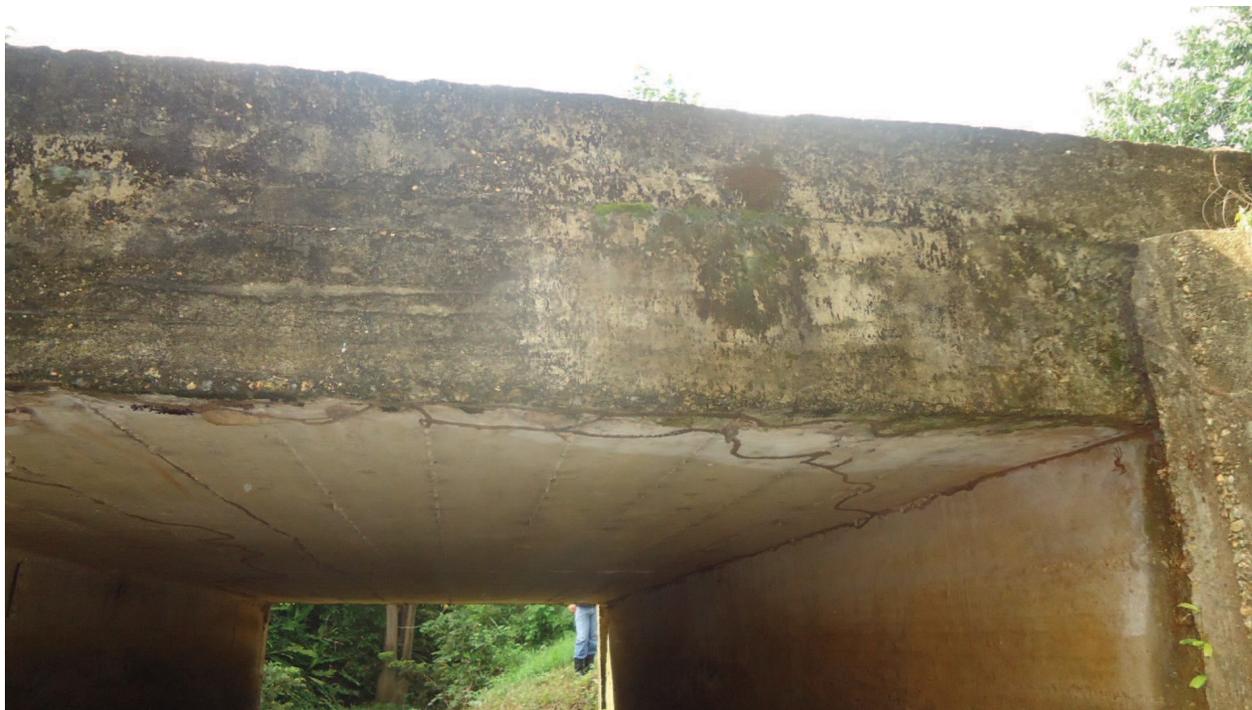
Componente.....: 10 Losa
 Calif./Mantenim....: 2 / -
 Daño/Observaciones.: Longitud deficiente de drenes.
 Tipo de daño.....: Otro
 Reparaciones.....: E Reparación de drenes
