SDC/INV	SiPuCol	Fecha	Hoja
	Informe de inspección principal	27/08/12	1
11-7403-002.00 San Francisco			
Regional.....: 11 Córdoba			
Ruta.....:			
Carretera.....: El Viajano - Guayepo			
Lado de la car...:			
Abscisa.....: 15+0409			
No del registro..: 851			
Año de construcción.....:			
Año de la última reconstrucción.....:			
Paso Superior/Inferior.....: S			
Dir. de abs. de la carretera principal.: E			
Requisitos de la inspección.....: 0 Nada			
Recolección de datos : Fecha.....: 2012.06.19			
: Iniciales.....: CAAC			
Posición geográfica..:			
Latitud: 8 gra 39,187 min N Longitud: 75 gra 21,566 min O Altitud: 82 m			
Geometría: Número de luces.....: 3			
Longitud de la luz menor (m): 3,90			
Longitud de la luz mayor (m): 4,10			
Longitud total(m): 12,10			
Ancho del tablero.....(m): 8,80			
Ancho del separador.....(m): 0,00			
Ancho del andén izquierdo(m): 0,00			
Ancho del andén derecho..(m): 0,00			
Ancho de la calzada.....(m): 7,50

11-7403-002.00 San Francisco

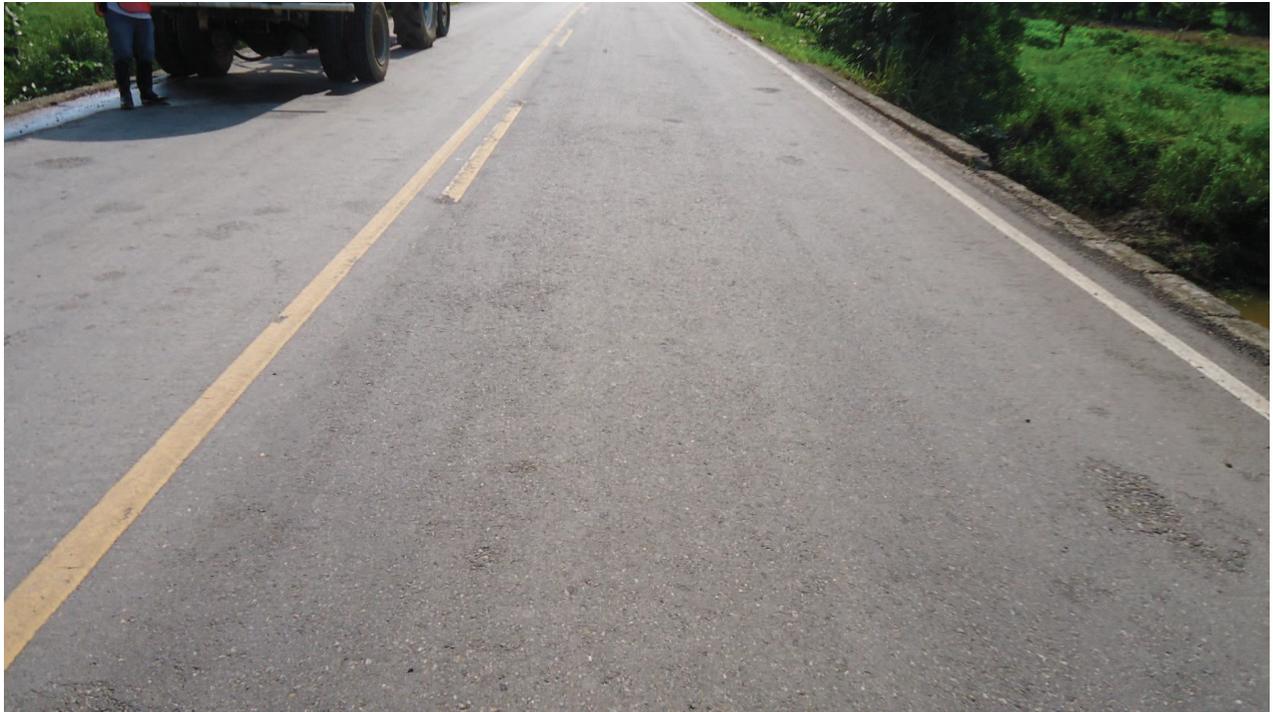
Componente.....: 1 Superficie del puente

Calif./Mantenim....: 0 / +

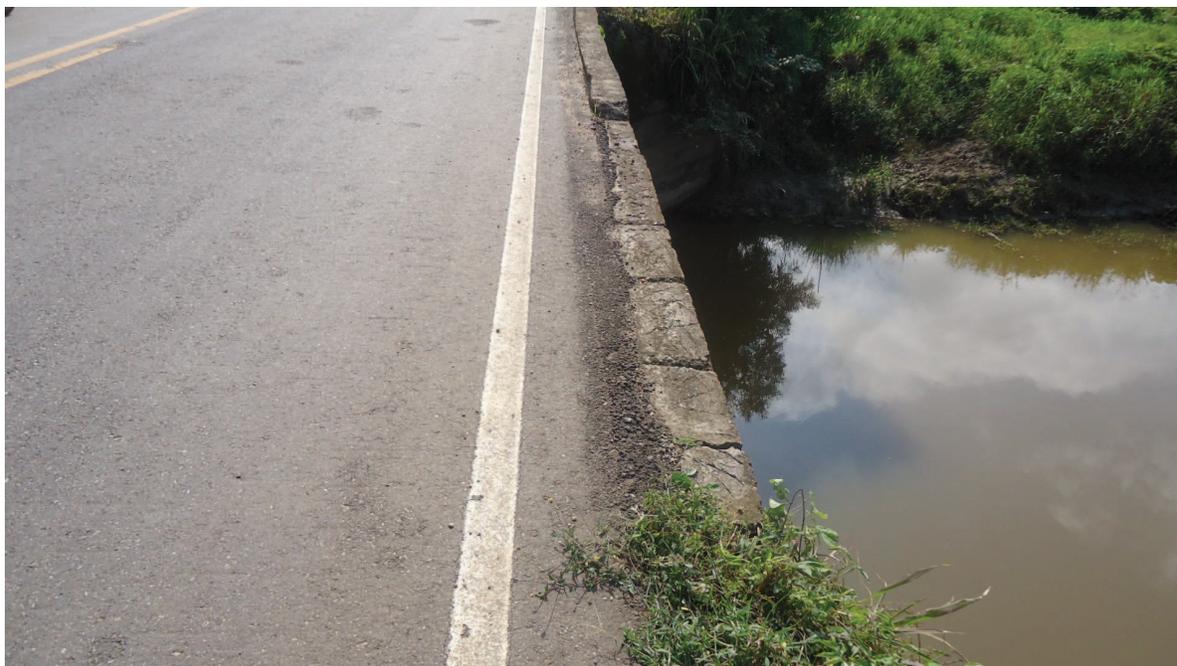
Componente.....: 3 Andenes/Bordillos
Calif./Mantenim....: 3 / -
Daño/Observaciones.: Perdida altura efectiva bordillo.
Tipo de daño.....: Otro
Reparaciones.....: Z Otra

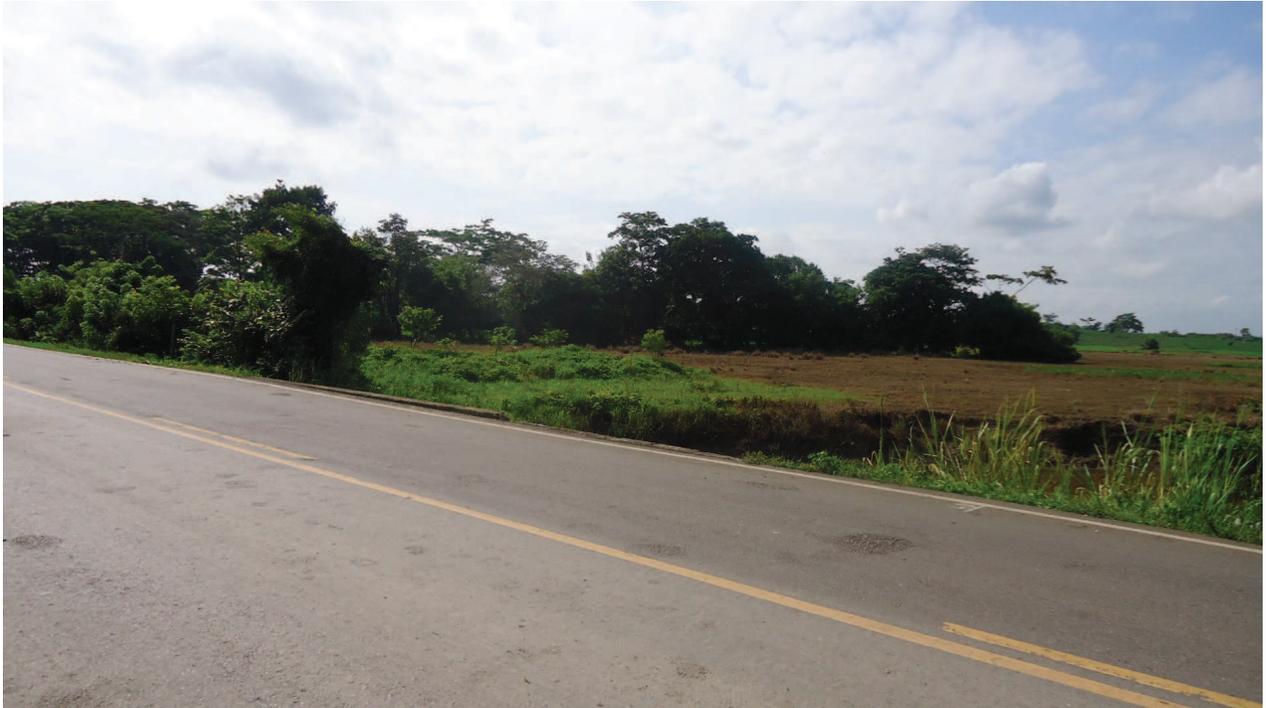
Componente.....: 4 Barandas
 Calif./Mantenim....: 5 / -
 Daño/Observaciones.: No hay barandas.
 Tipo de daño.....: No aplicable
 Reparaciones.....: Z Otra

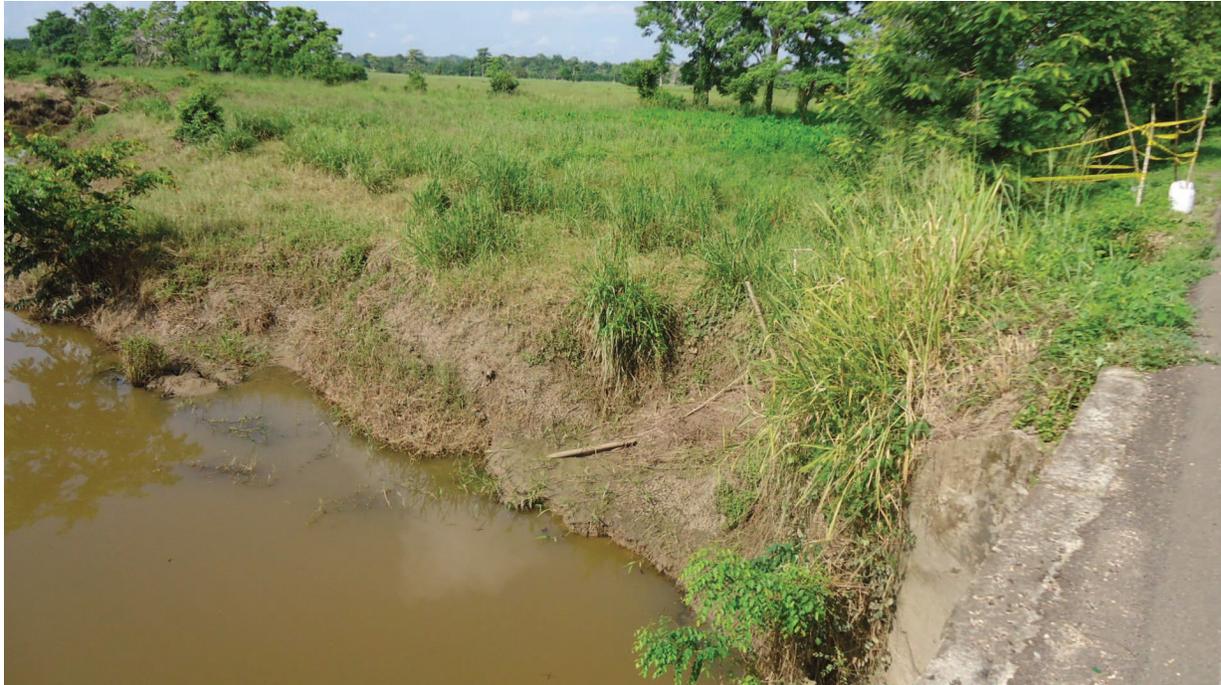
Componente.....: 5 Conos/Taludes

Calif./Mantenim....: 2 / -

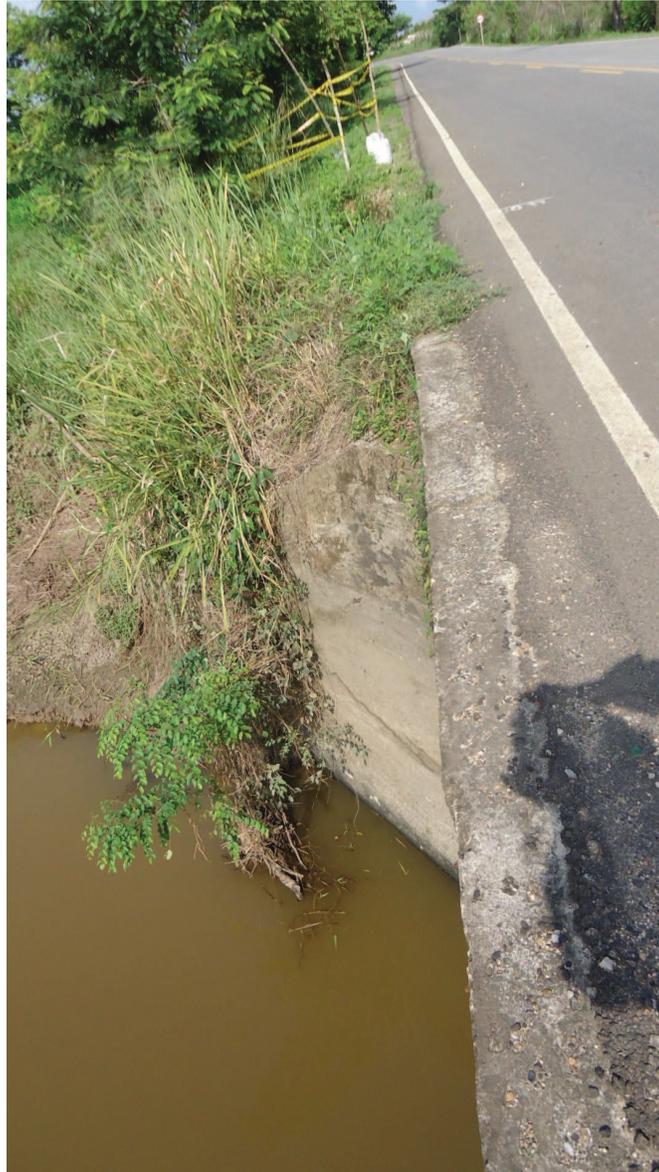
Componente.....: 5 Conos/Taludes

Calif./Mantenim....: 2 / -

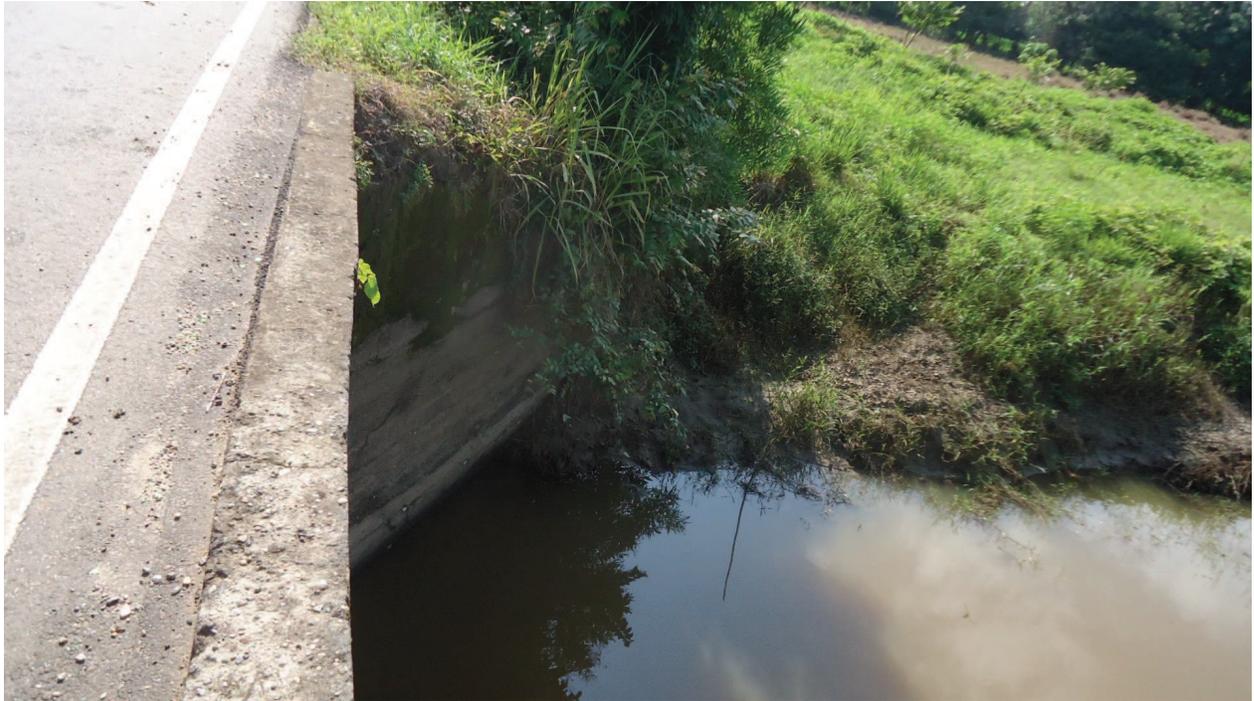
Componente.....: 5 Conos/Taludes

Calif./Mantenim....: 2 / -

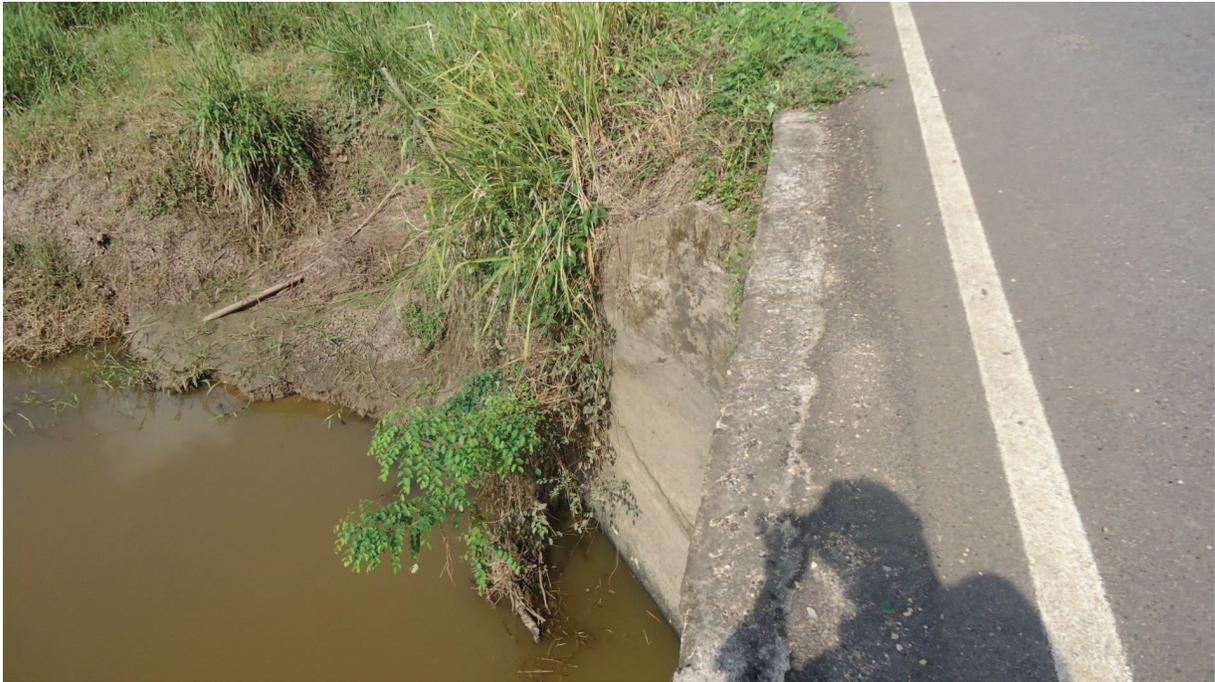
Componente.....: 6 Aletas

Calif./Mantenim....: 1 / -

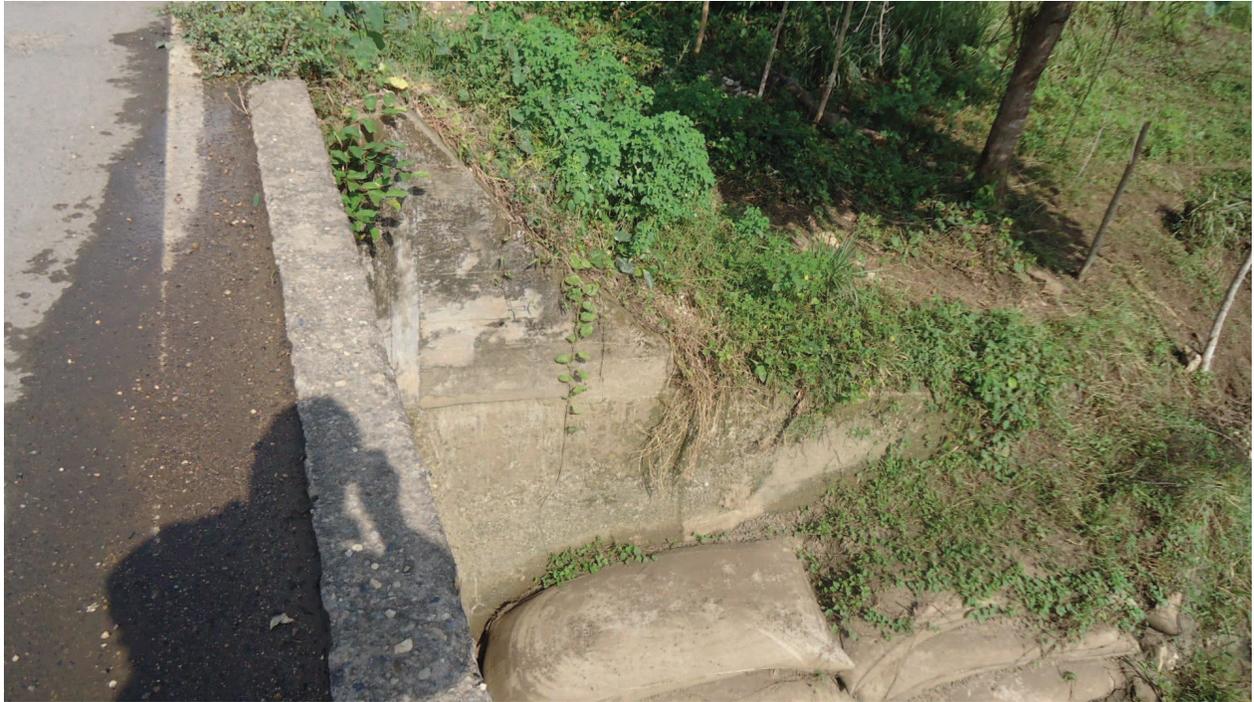
Componente.....: 6 Aletas

Calif./Mantenim....: 1 / -

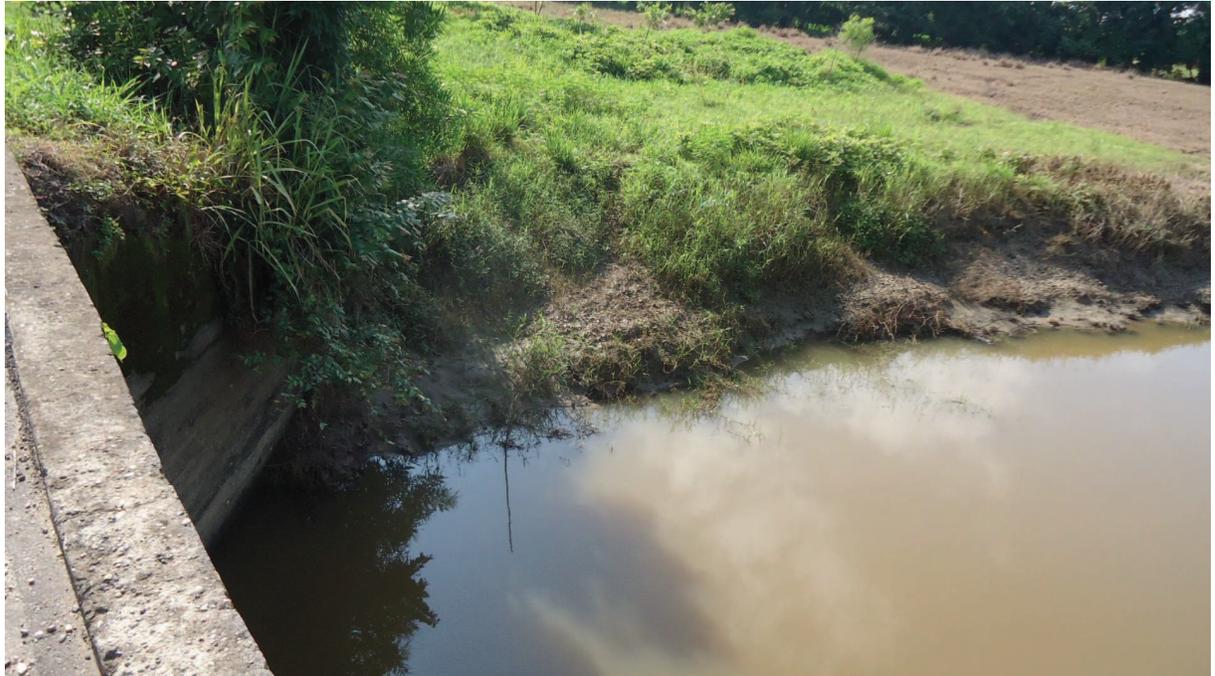
Componente.....: 6 Aletas

Calif./Mantenim....: 1 / -

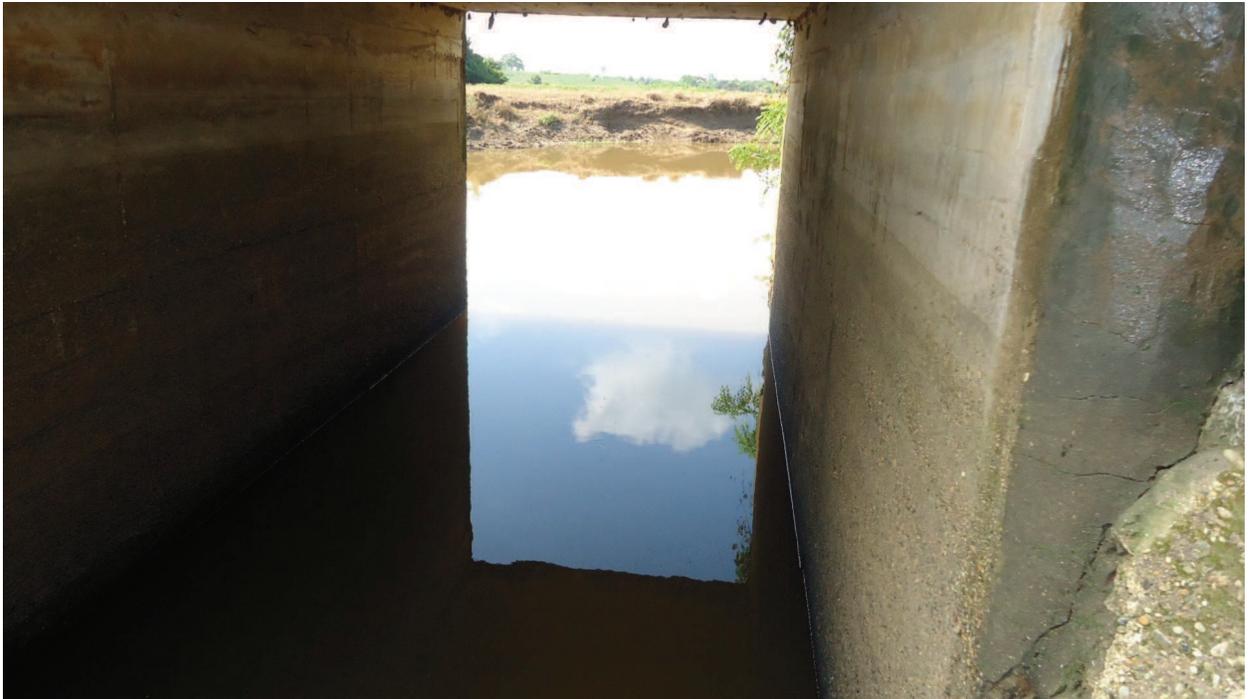
Componente.....: 7 Estribos

Calif./Mantenim....: 0 / -

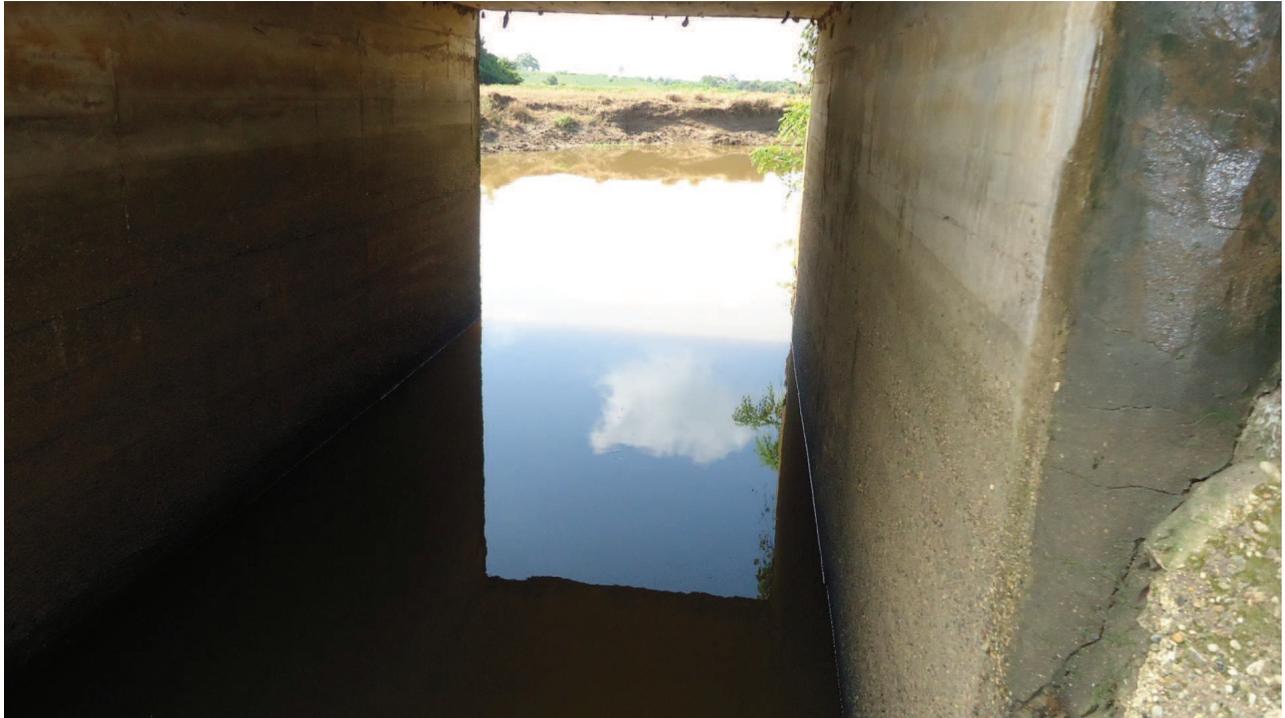
Componente.....: 8 Pilas

Calif./Mantenim.....: 2 / -

Daño/Observaciones.: Agregado expuesto.

Tipo de daño.....: Otro

Reparaciones.....: A Reparación de concreto

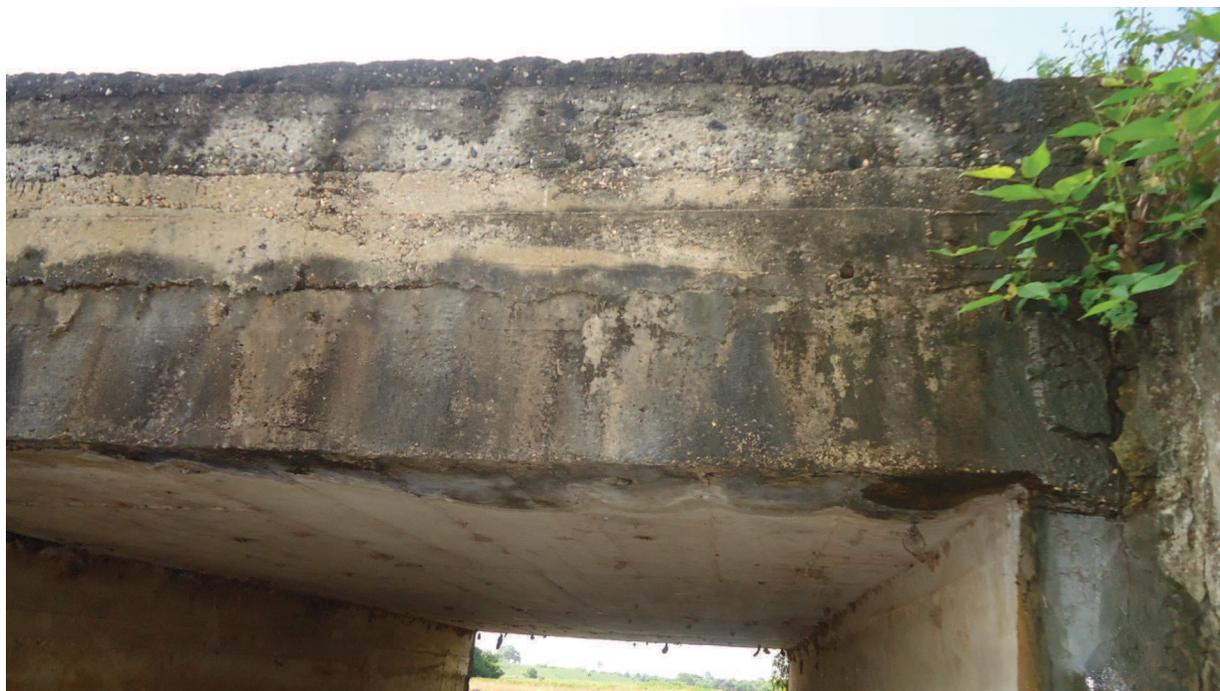
Componente.....: 10 Losa

Calif./Mantenim....: 2 / +

Daño/Observaciones.: Longitud deficiente de drenes.

Tipo de daño.....: Otro

Reparaciones.....: E Reparación de drenes

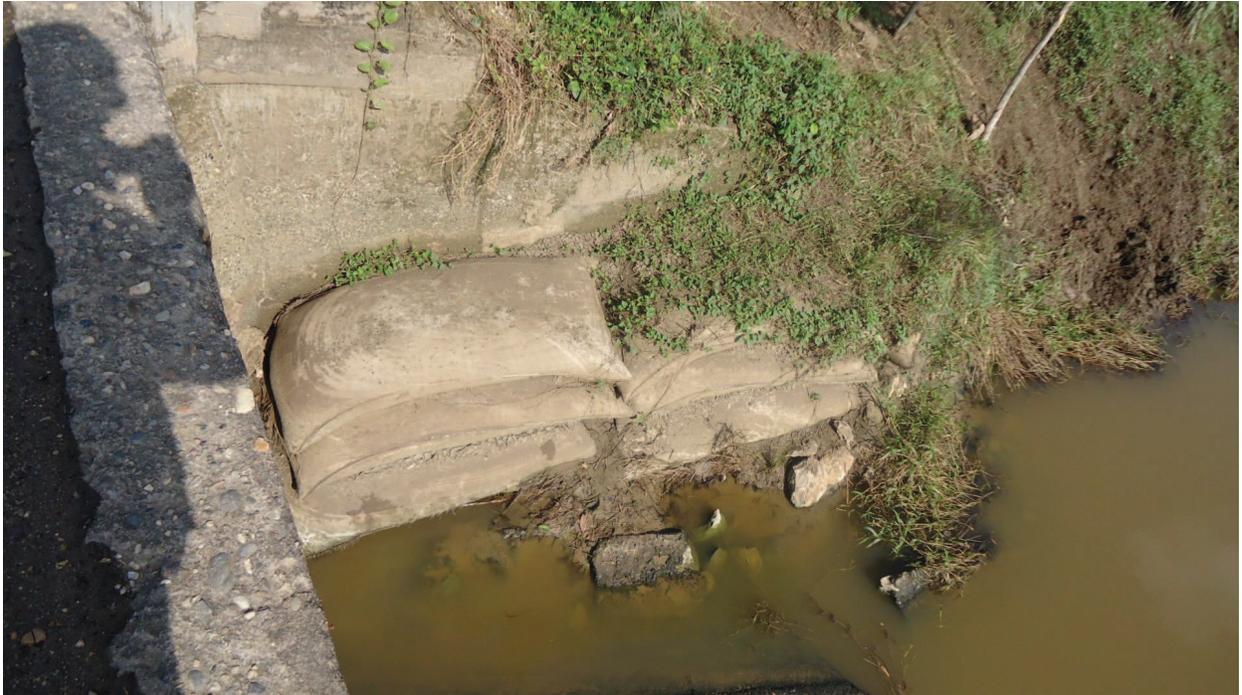
Componente.....: 15 Cauce

Calif./Mantenim....: 2 / -

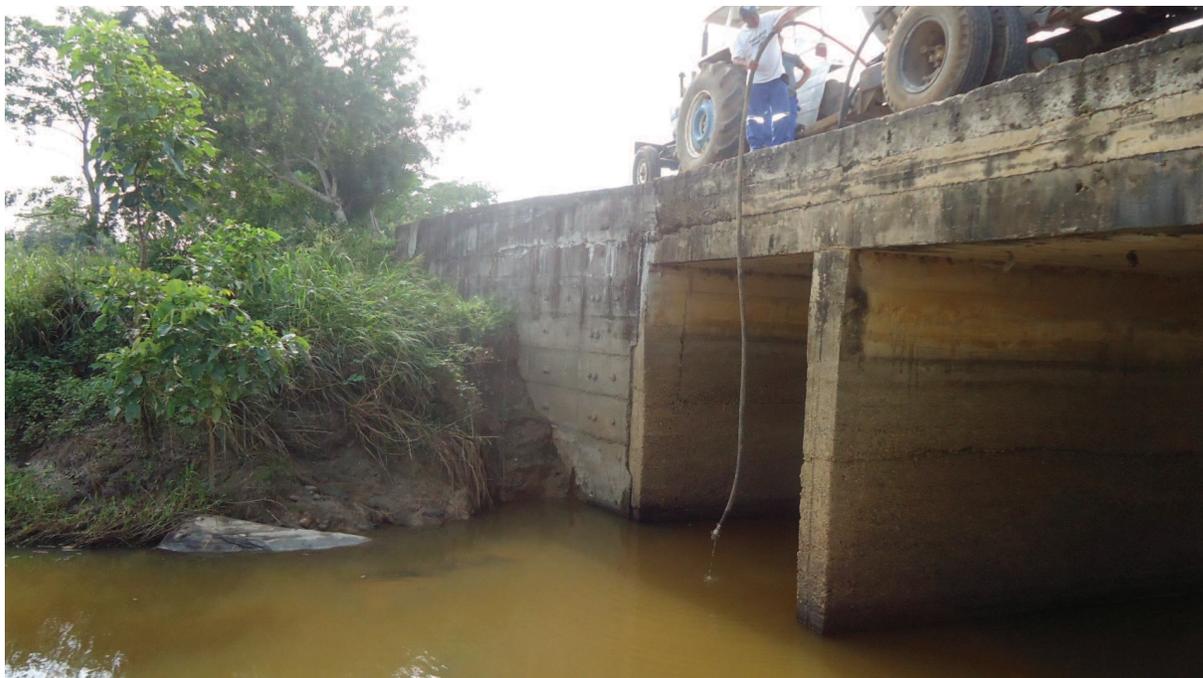
Componente.....: 15 Cauce

Calif./Mantenim....: 2 / -

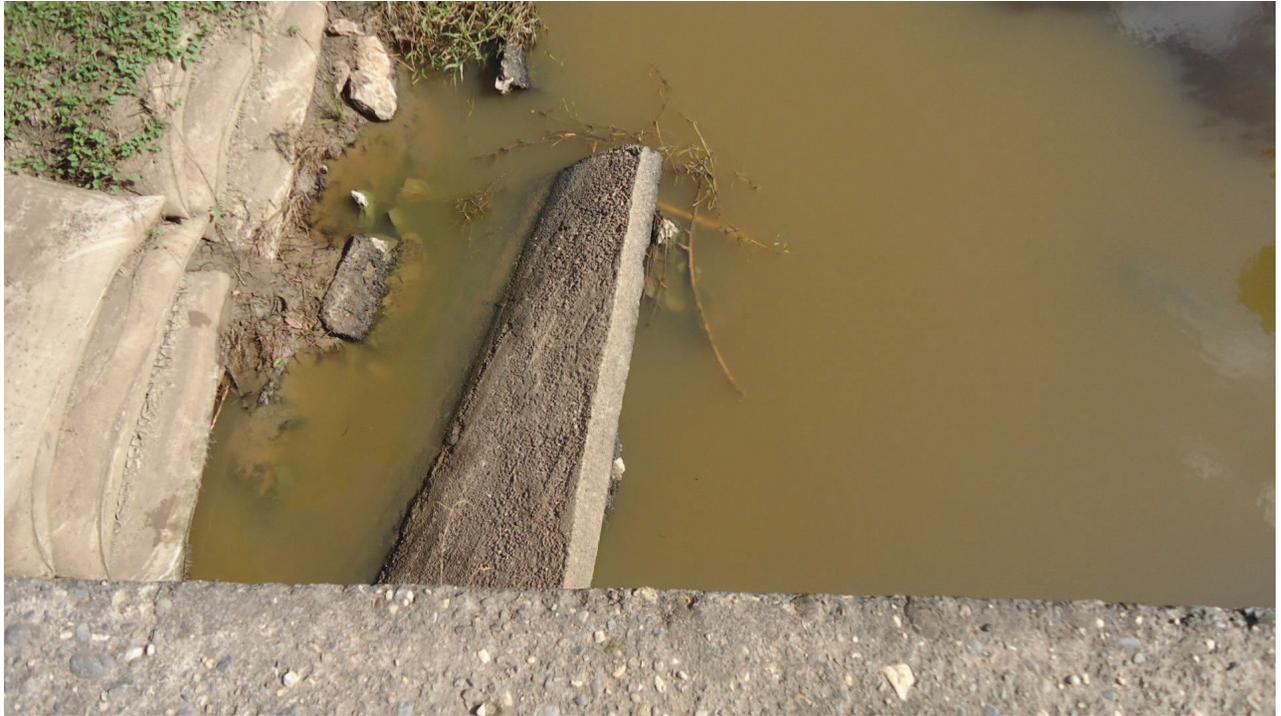
Componente.....: 15 Cauce

Calif./Mantenim....: 2 / -

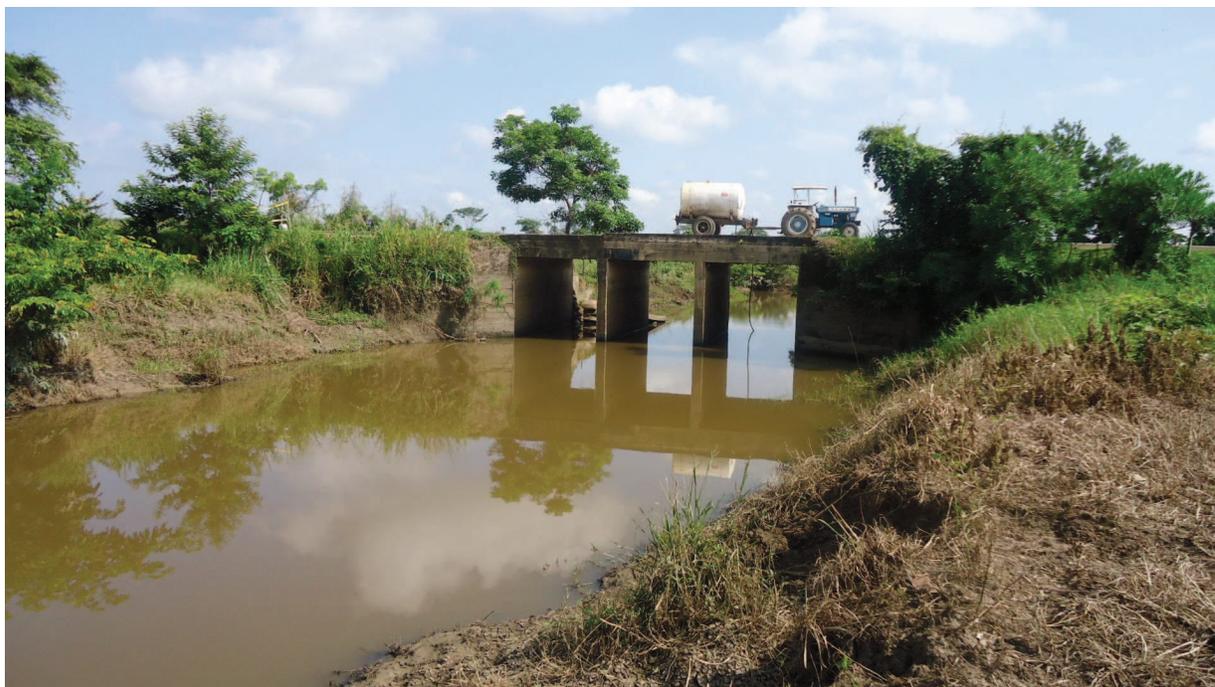
Componente.....: 17 Puente en general

Calif./Mantenim....: 2 / -

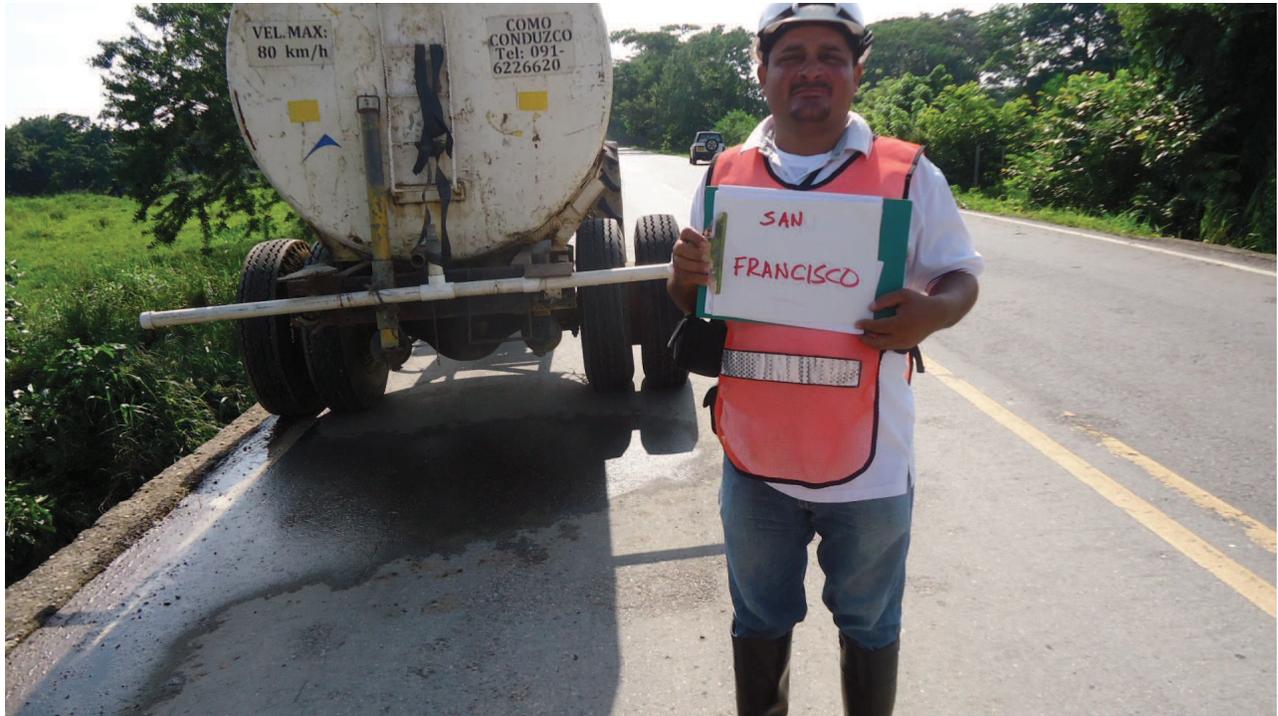
Componente.....: 17 Puente en general

Calif./Mantenim....: 2 / -

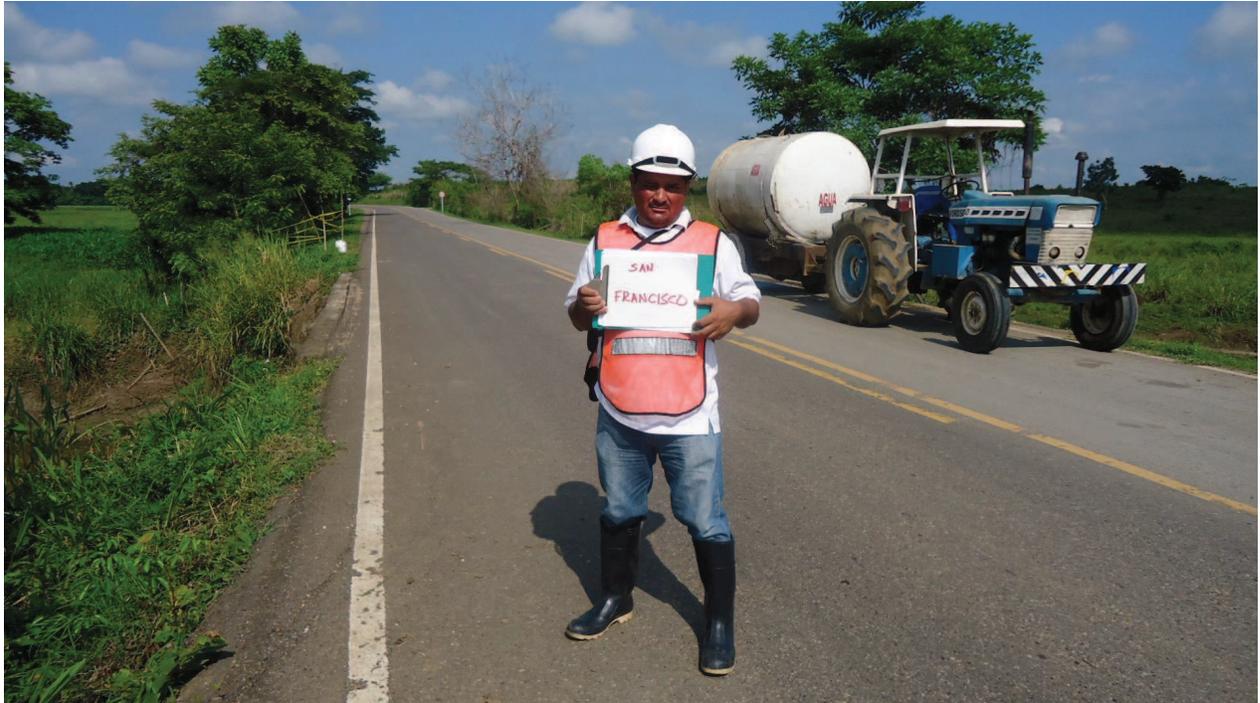
Componente.....: 17 Puente en general

Calif./Mantenim....: 2 / -
