SDC/INV	SiPuCol	Fecha	Hoja
	Informe de inspección principal	24/08/12	1
11-74CR02-003.00 Caimito			
Regional.....: 11 Córdoba			
Ruta.....:			
Carretera.....: Santa Lucia - Moñitos			
Lado de la car...:			
Abscisa.....: 51+0678			
No del registro..: 855			
Año de construcción.....:			
Año de la última reconstrucción.....:			
Paso Superior/Inferior.....: S			
Dir. de abs. de la carretera principal.: E			
Requisitos de la inspección.....: 0 Nada			
Recolección de datos : Fecha.....: 2012.05.02			
: Iniciales.....: CAAC			
Posición geográfica..:			
Latitud: 9 gra 14,168 min N Longitud: 76 gra 7,668 min O Altitud: 12 m			
Geometría: Número de luces.....: 3			
Longitud de la luz menor (m): 4,12			
Longitud de la luz mayor (m): 4,45			
Longitud total(m): 12,70			
Ancho del tablero.....(m): 8,15			
Ancho del separador.....(m): 0,00			
Ancho del andén izquierdo(m): 0,00			
Ancho del andén derecho..(m): 0,00			
Ancho de la calzada.....(m): 7,20

SDC/INV	SiPuCol	Fecha	Hoja
	Informe de inspección principal	24/08/12	2
11-74CR02-003.00 Caimito			
Subestructura:			
Estribos.: Tipo.....	11	Con aletas separados	
Material.....	21	Concreto reforzado	
Tipo de cimentación.....	10	Cimentación superficia

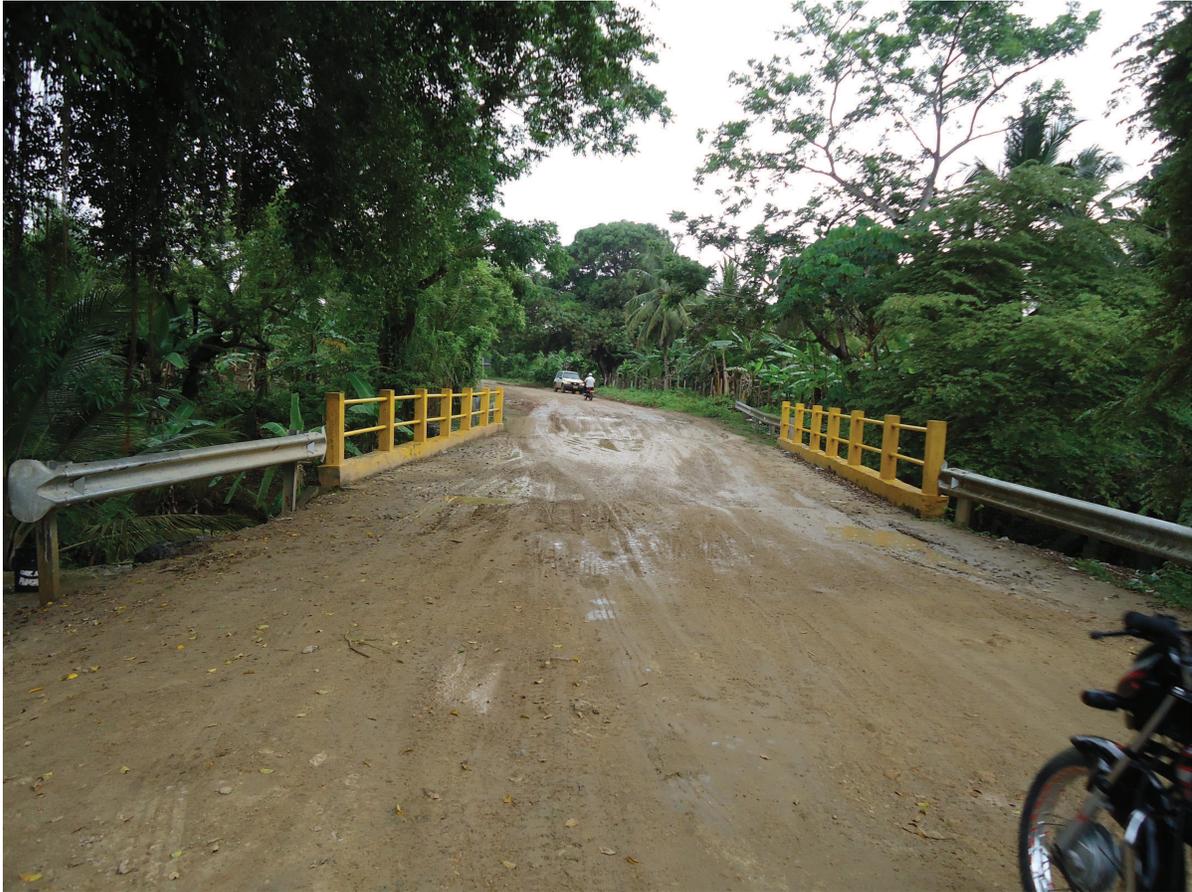
Componente.....: 1 Superficie del puente

Calif./Mantenim....: 2 / +

Daño/Observaciones.: Deterioro y desgaste.

Tipo de daño.....: Otro

Reparaciones.....: B Cambio del pavimento de concreto

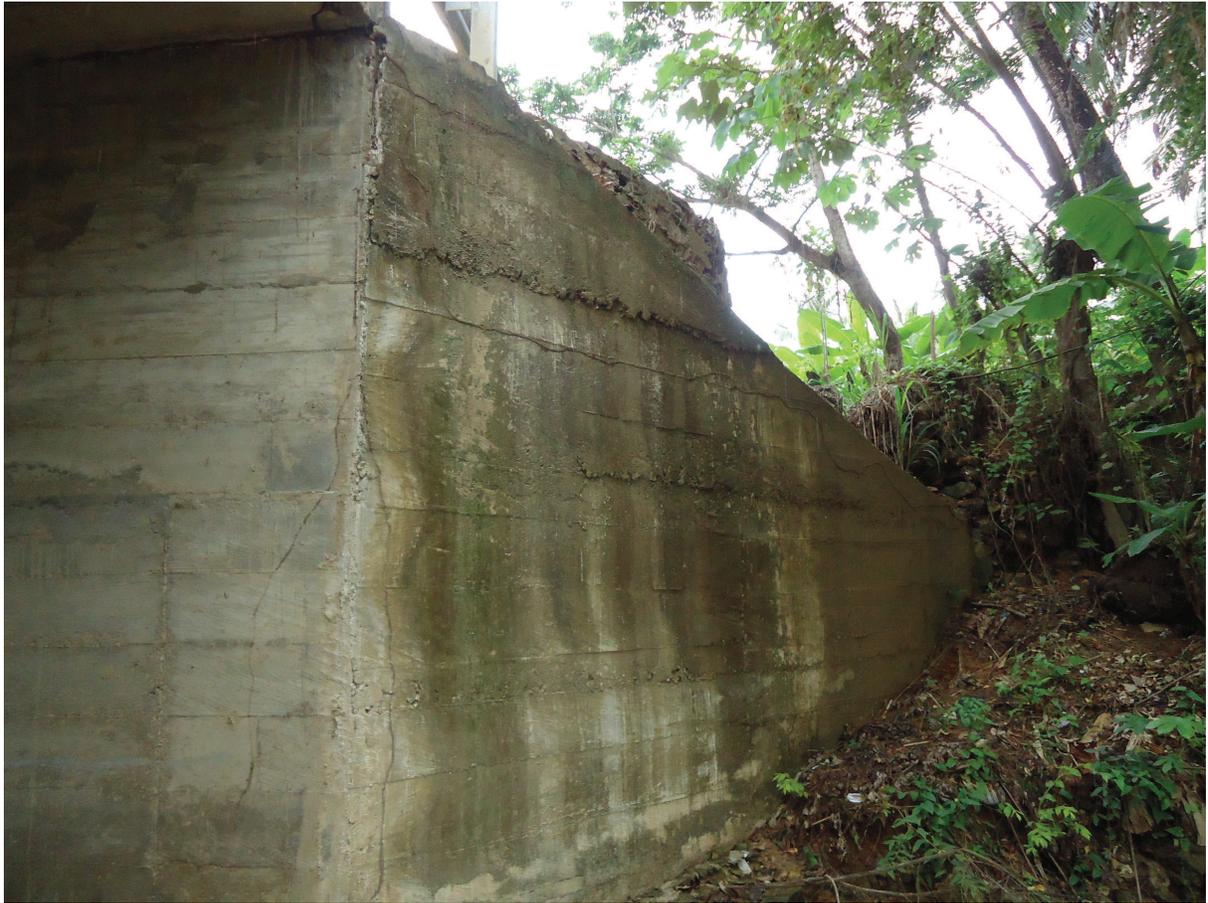
Componente.....: 5 Conos/Taludes

Calif./Mantenim....: 2 / +

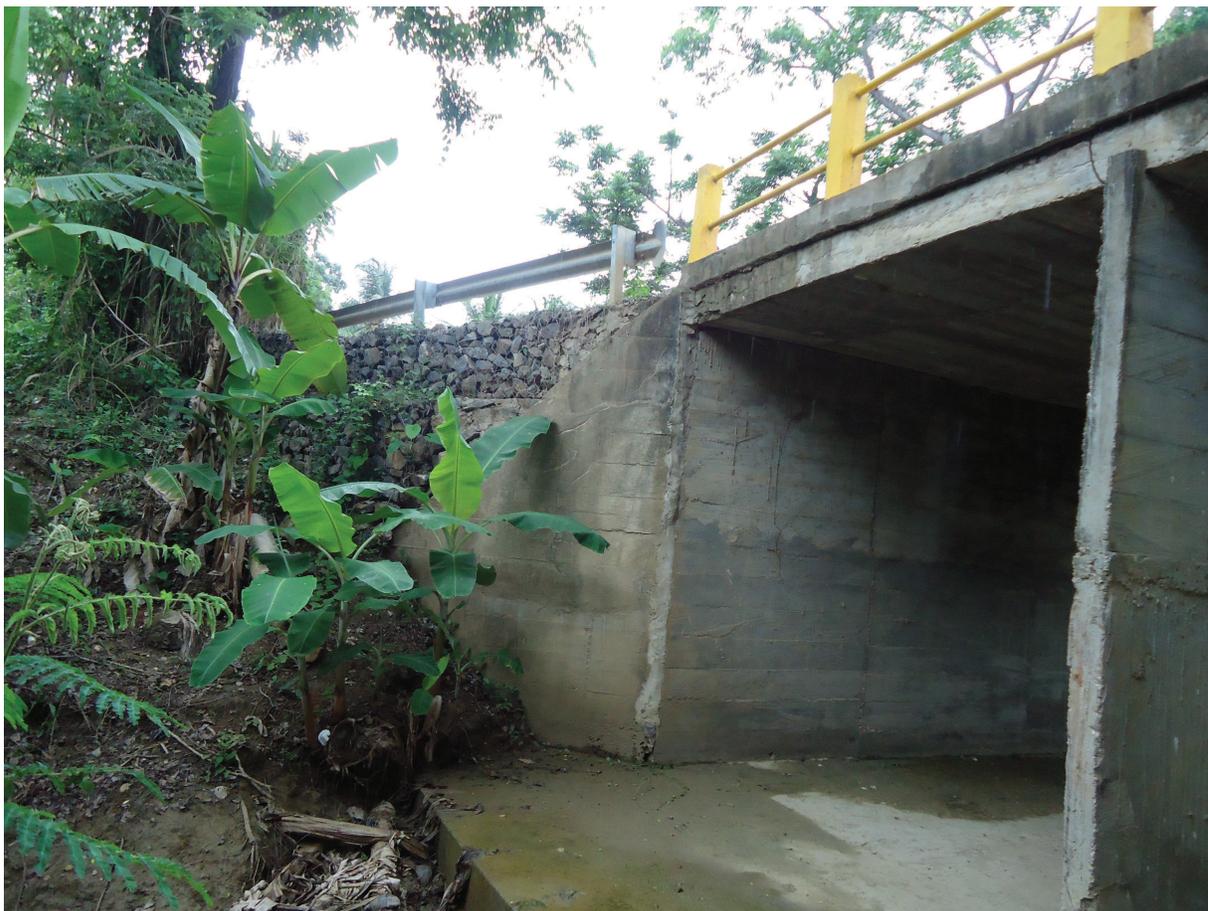
Componente.....: 6 Aletas
Calif./Mantenim....: 3 / +
Daño/Observaciones.: Zona de concreto descompuesto.
Tipo de daño.....: Asentamiento / Movimiento
Reparaciones.....: A Reparación de concreto

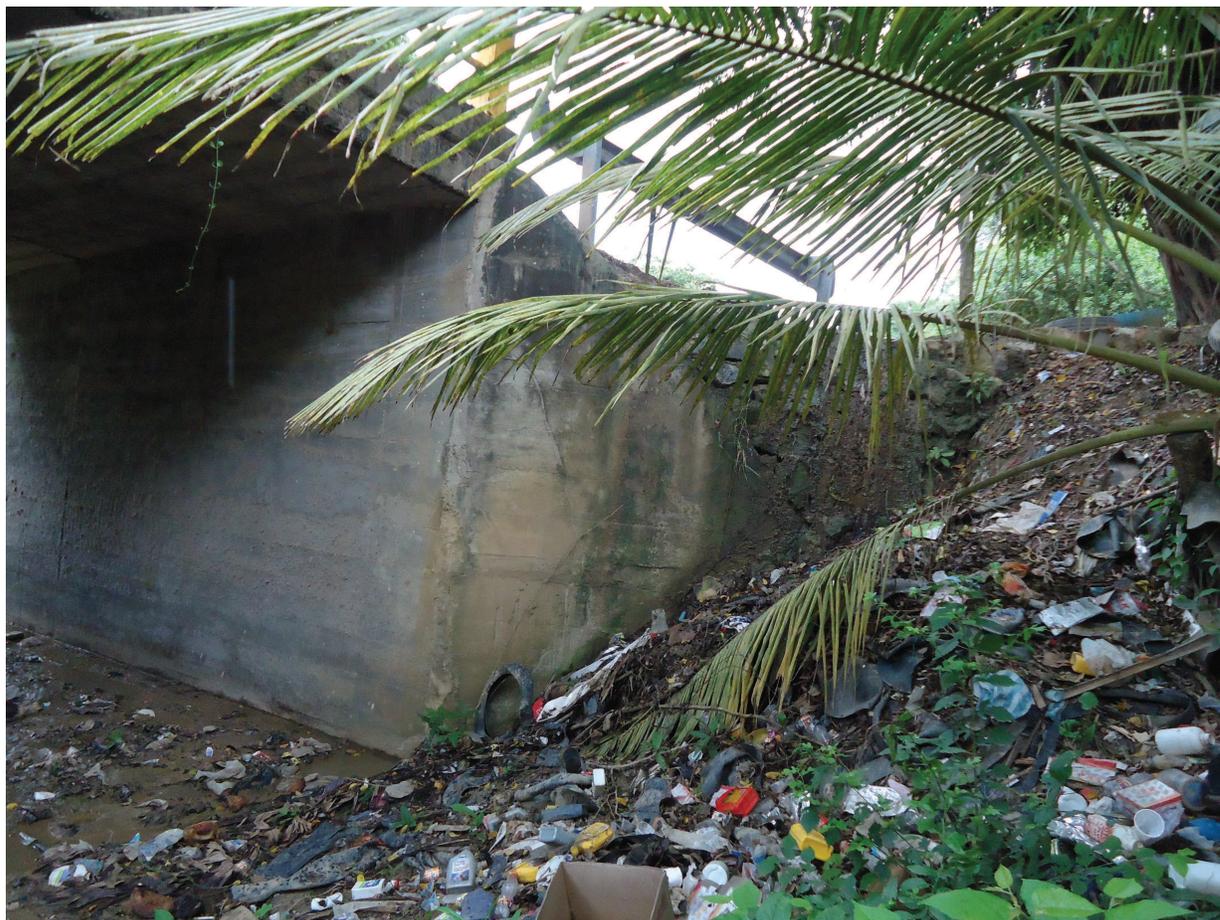
Componente.....: 6 Aletas
Calif./Mantenim....: 3 / +
Daño/Observaciones.: Zona de concreto descompuesto.
Tipo de daño.....: Asentamiento / Movimiento
Reparaciones.....: A Reparación de concreto

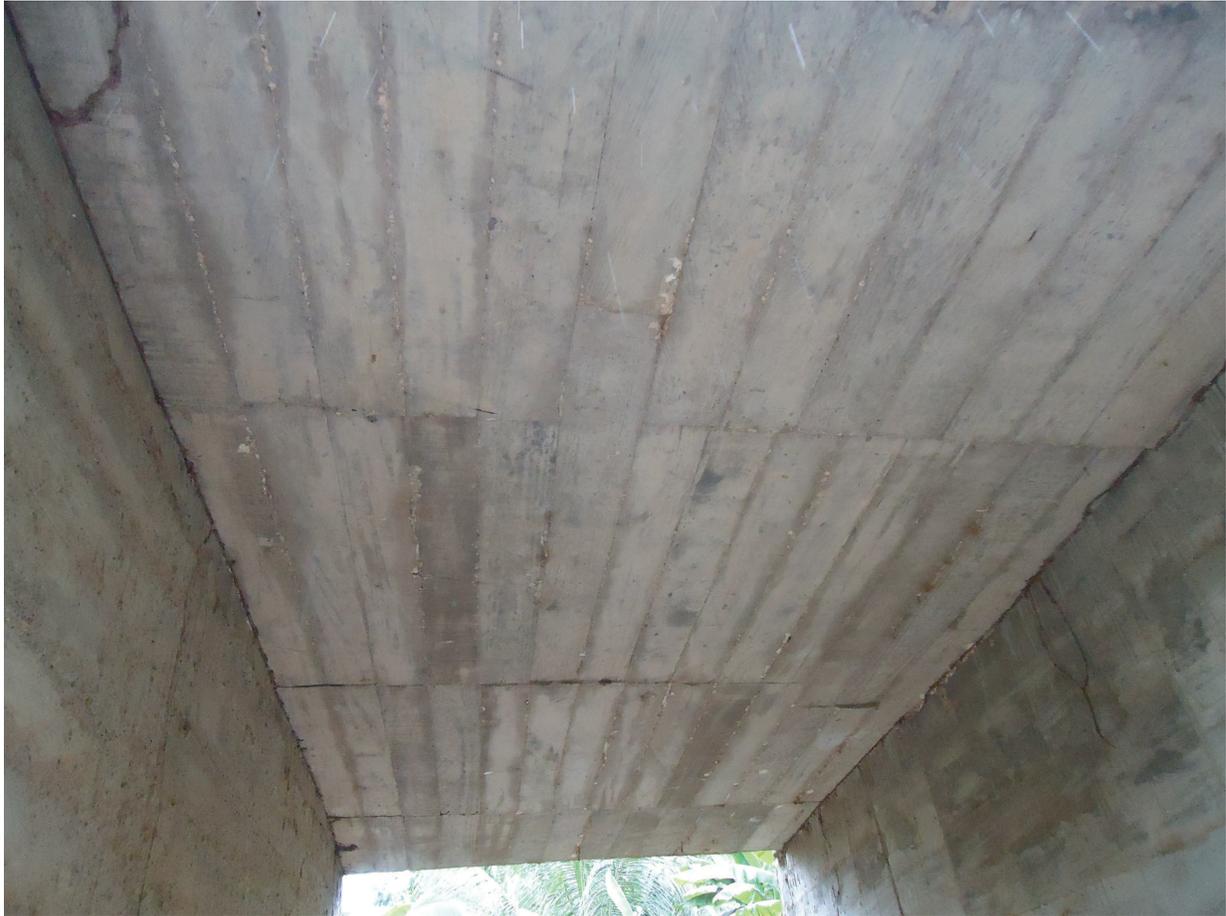
Componente.....: 10 Losa

Calif./Mantenim....: 1 / +

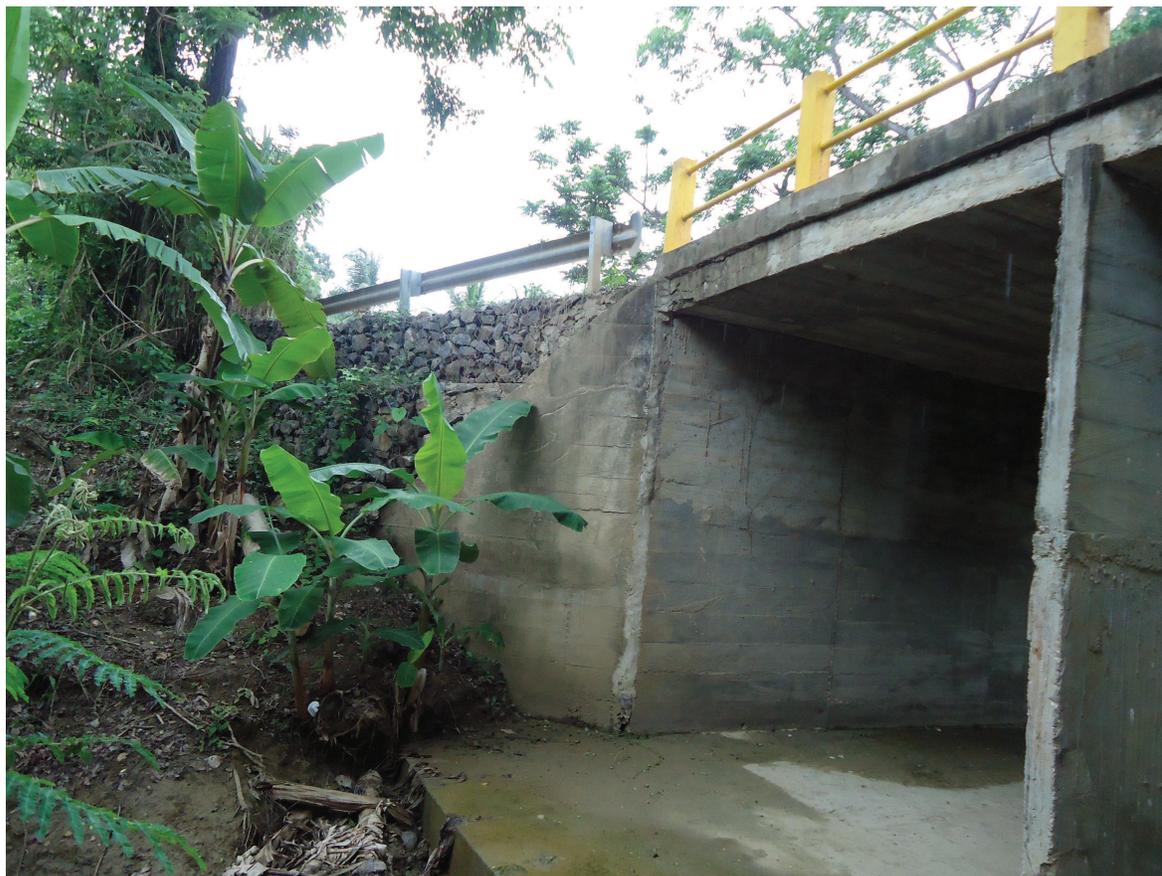
Componente.....: 15 Cauce

Calif./Mantenim....: 3 / +

Daño/Observaciones.: Perdida sección del cauce, inestabilidad del mismo.

Tipo de daño.....: Erosión / socavación

Reparaciones.....: C Protección del cauce

B Reencauzamiento

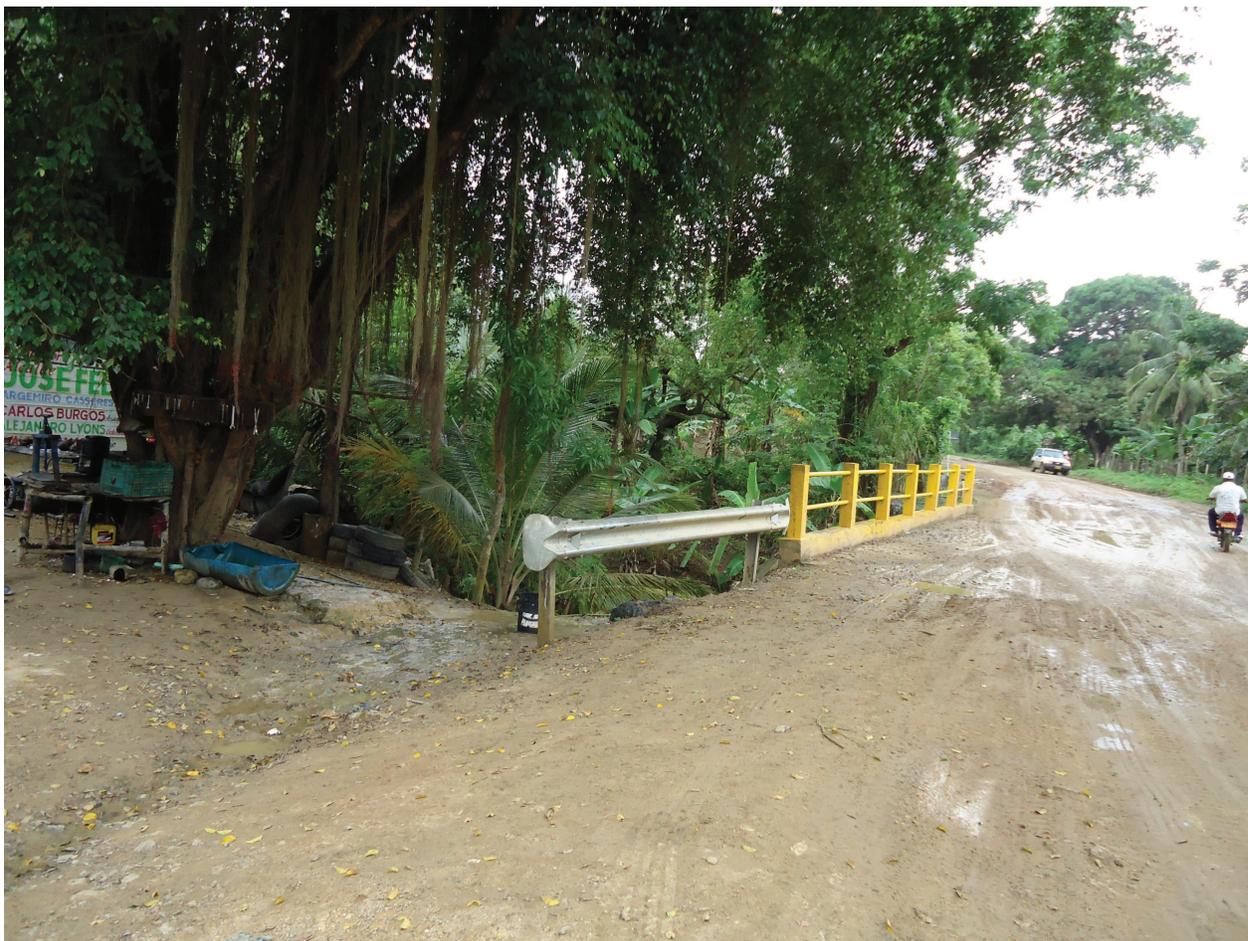
Componente.....: 17 Puente en general

Calif./Mantenim....: 4 / +

Daño/Observaciones.: Socavación en la losa de fondo, gran esbeltez de elementos verticales, no se permitio toma de mas fotos por parte de grupo armado.

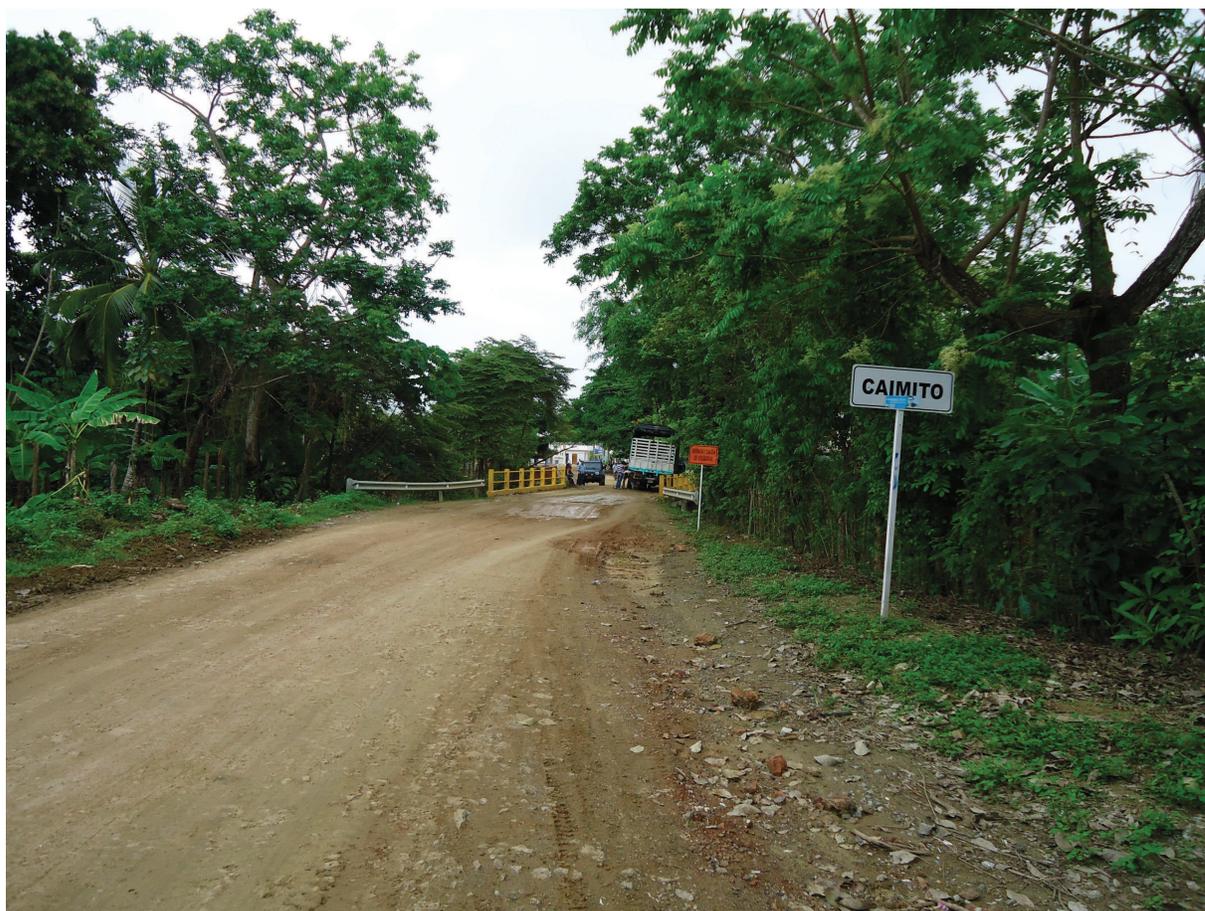
Componente.....: 17 Puente en general

Calif./Mantenim....: 4 / +

Daño/Observaciones.: Socavación en la losa de fondo, gran esbeltez de elementos verticales, no se permitio toma de mas fotos por parte de grupo armado.

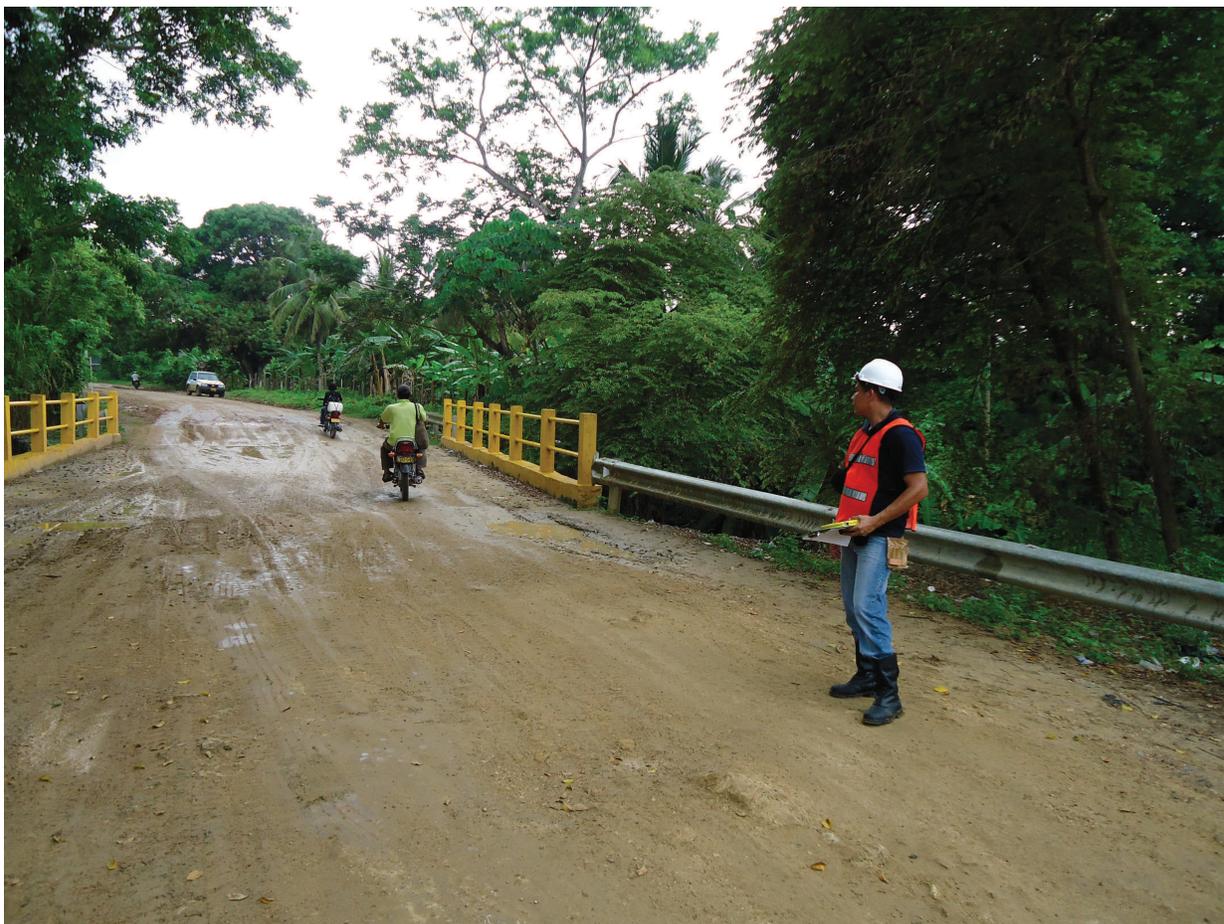
Componente.....: 17 Puente en general

Calif./Mantenim....: 4 / +

Daño/Observaciones.: Socavación en la losa de fondo, gran esbeltez de elementos verticales, no se permitio toma de mas fotos por parte de grupo armado.
