SDC/INV	SiPuCol	Fecha	Hoja
	Informe de inspección principal	24/08/12	1
11-7801-001.00 El Toto			
Regional.....: 11 Córdoba			
Ruta.....: Transversal Depresion Momposina			
Carretera.....: Lorica - Chinú			
Lado de la car...:			
Abscisa.....: 1+0654			
No del registro..: 856			
Año de construcción.....: 1957			
Año de la última reconstrucción.....: 2012			
Paso Superior/Inferior.....: S			
Dir. de abs. de la carretera principal.: E			
Requisitos de la inspección.....: 0 Nada			
Recolección de datos : Fecha.....: 2012.06.07			
: Iniciales.....: CAAC			
Posición geográfica..:			
Latitud: 9 gra 14,53 min N Longitud: 75 gra 47,886 min O Altitud: 35 m			
Geometría: Número de luces.....: 1			
Longitud de la luz menor (m): 21,00			
Longitud de la luz mayor (m): 21,00			
Longitud total(m): 21,00			
Ancho del tablero.....(m): 11,50			
Ancho del separador.....(m): 0,00			
Ancho del andén izquierdo(m): 0,00			
Ancho del andén derecho..(m): 0,00

11-7801-001.00 El Toto

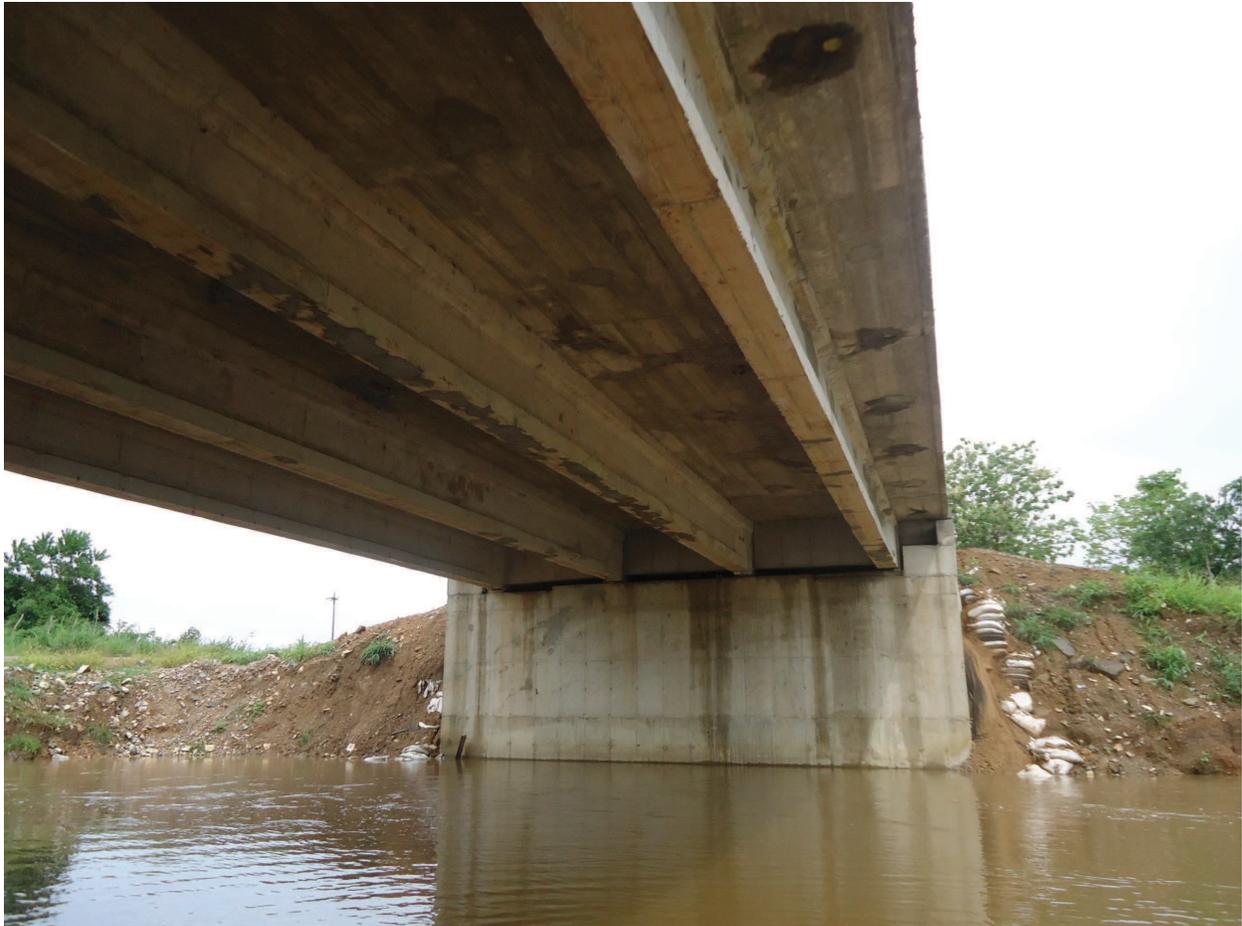
Componente.....: 6 Aletas
Calif./Mantenim....: 5 / -
Daño/Observaciones.: No existen aún.
Tipo de daño.....: Otro
Reparaciones.....: Z Otra

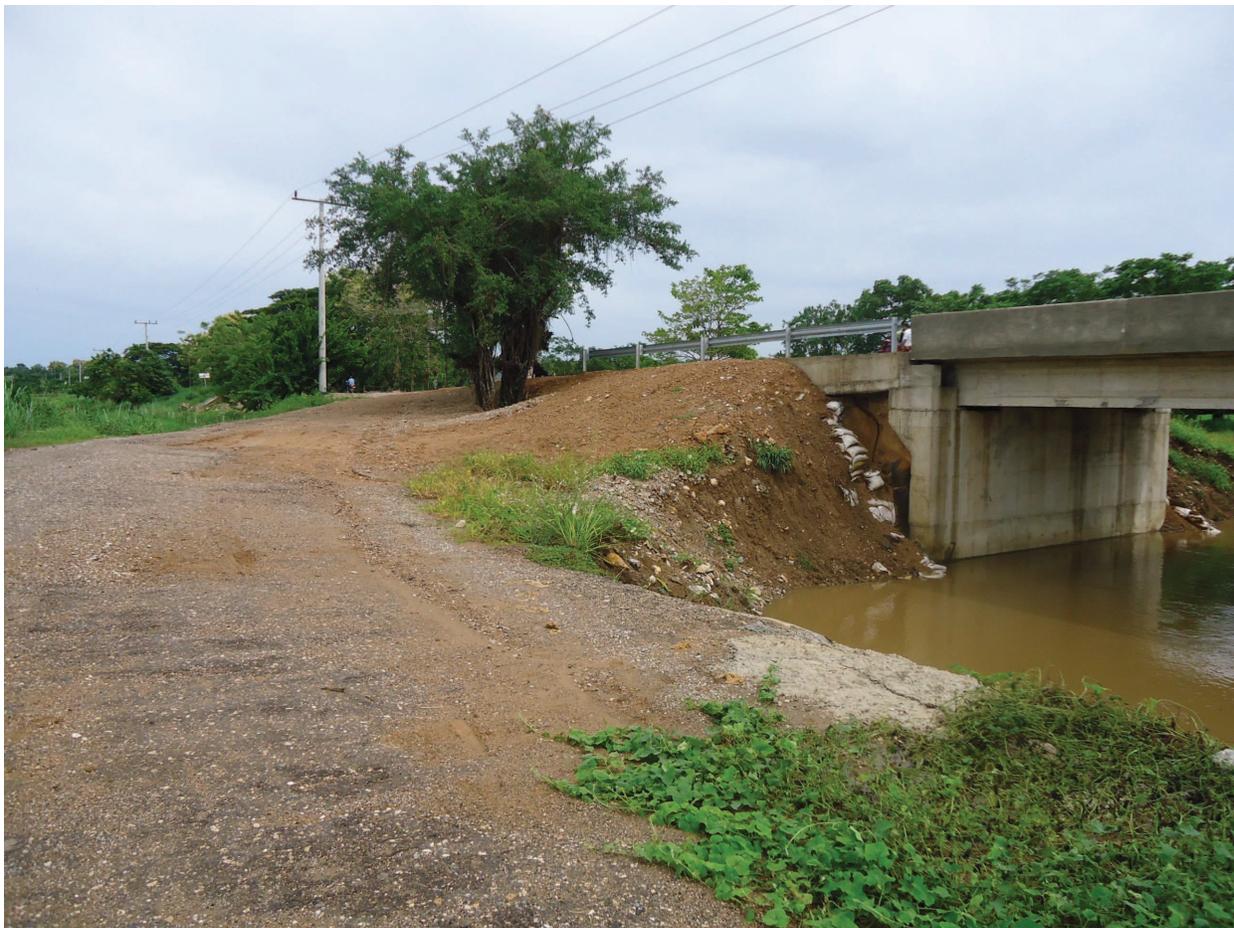
Componente.....: 6 Aletas
Calif./Mantenim....: 5 / -
Daño/Observaciones.: No existen aún.
Tipo de daño.....: Otro
Reparaciones.....: Z Otra

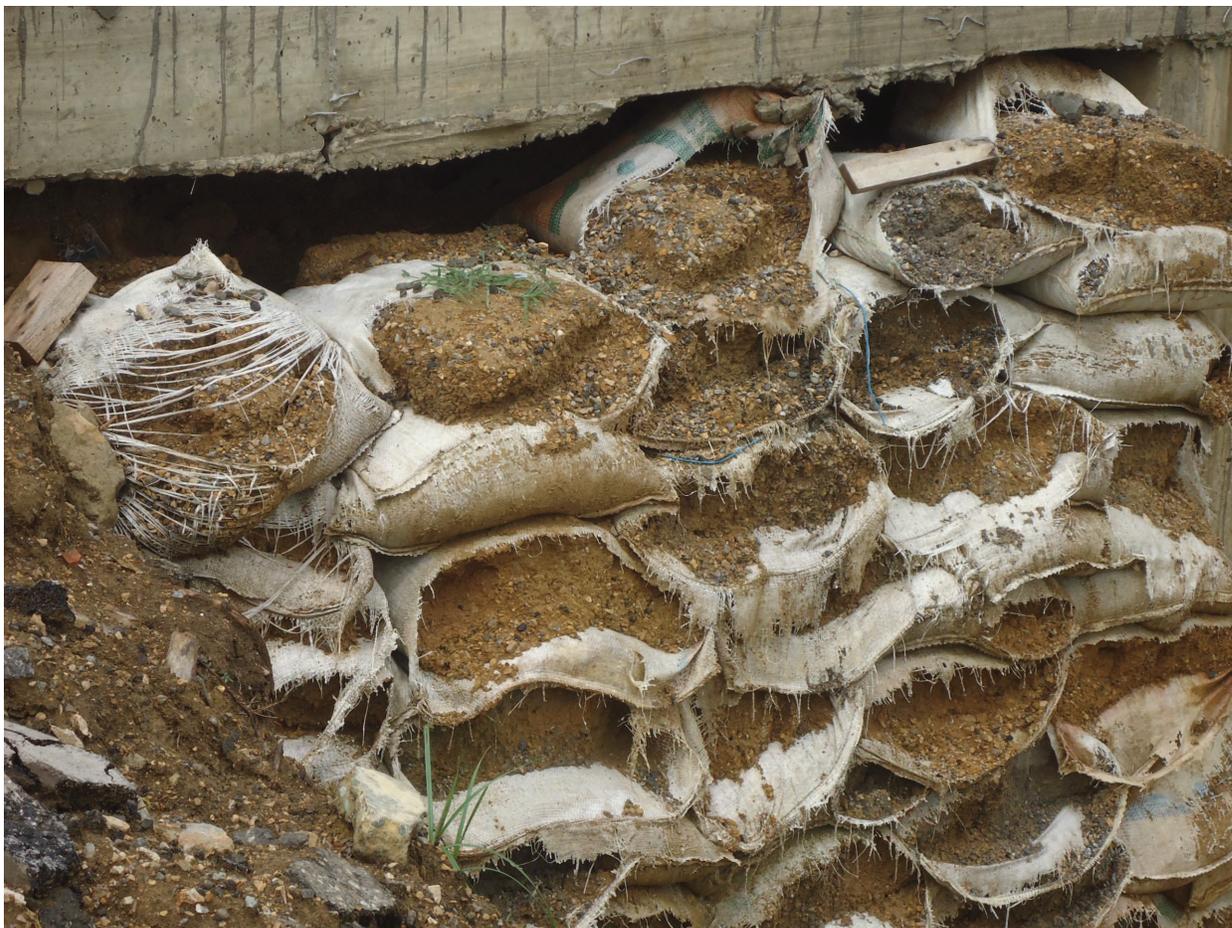
Componente.....: 6 Aletas
Calif./Mantenim....: 5 / -
Daño/Observaciones.: No existen aún.
Tipo de daño.....: Otro
Reparaciones.....: Z Otra

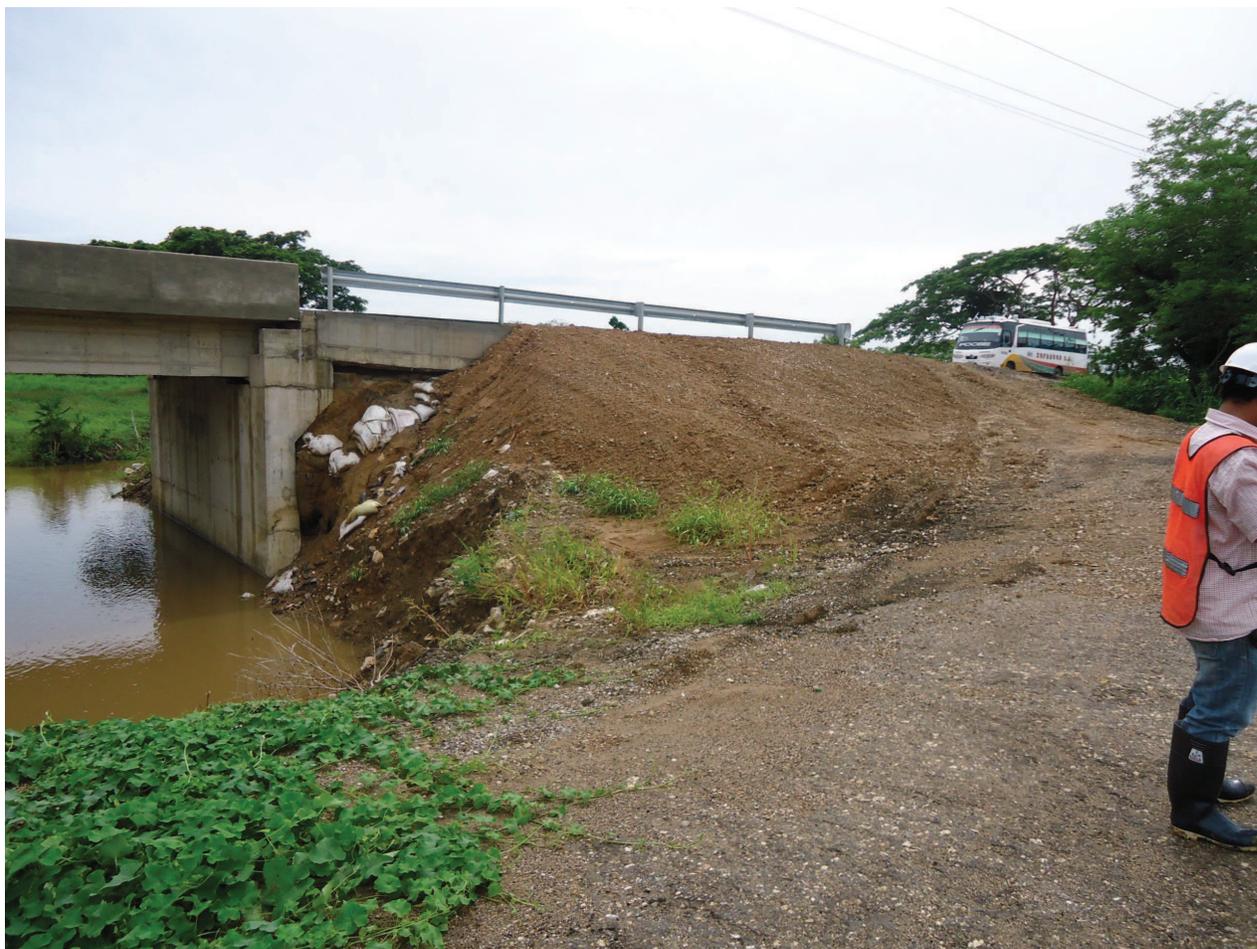
Componente.....: 6 Aletas
Calif./Mantenim....: 5 / -
Daño/Observaciones.: No existen aún.
Tipo de daño.....: Otro
Reparaciones.....: Z Otra

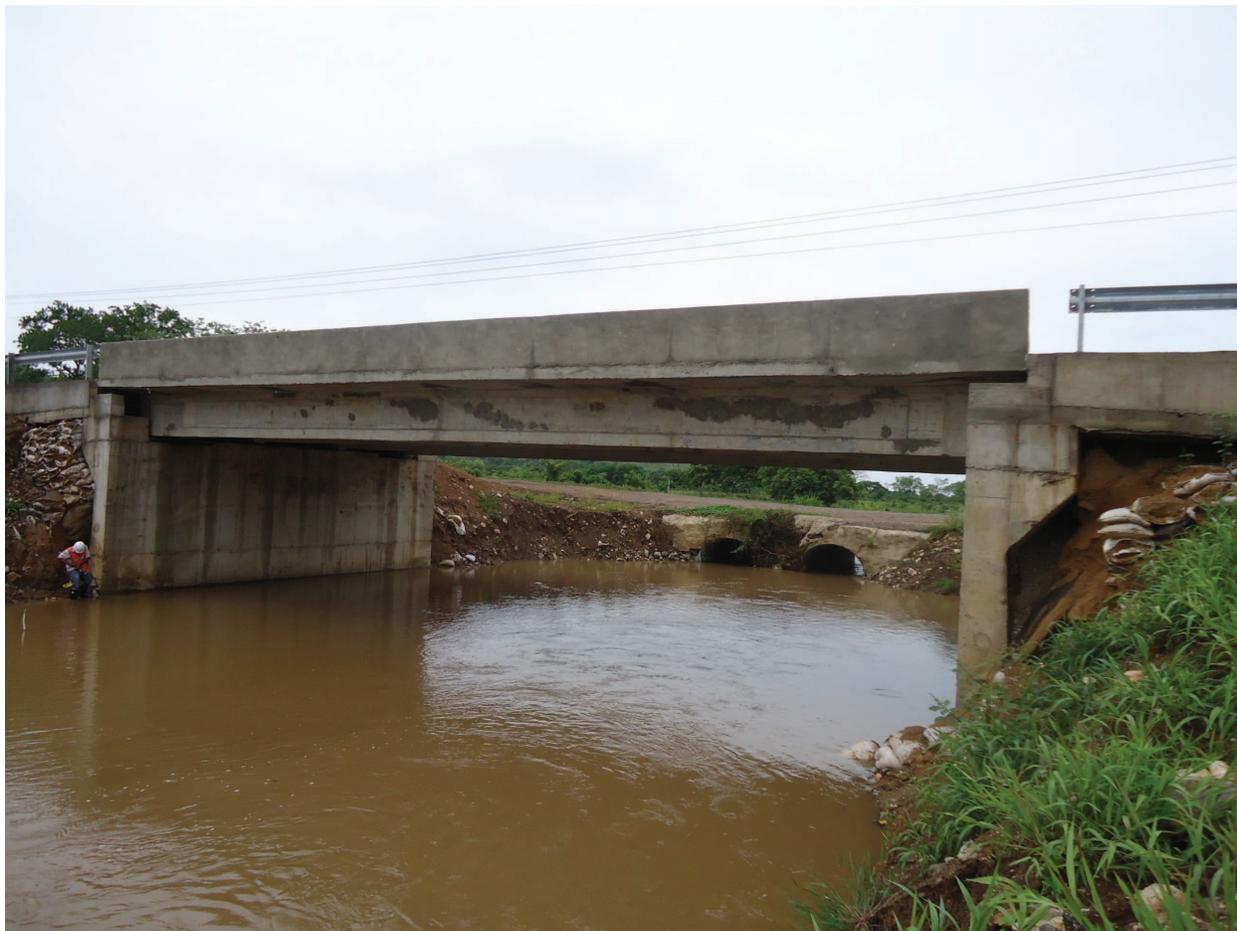
Componente.....: 15 Cauce

Calif./Mantenim....: 1 / -

Daño/Observaciones.: Invasión material de relleno de los accesos.

Tipo de daño.....: Otro

Reparaciones.....: C Protección del cauce

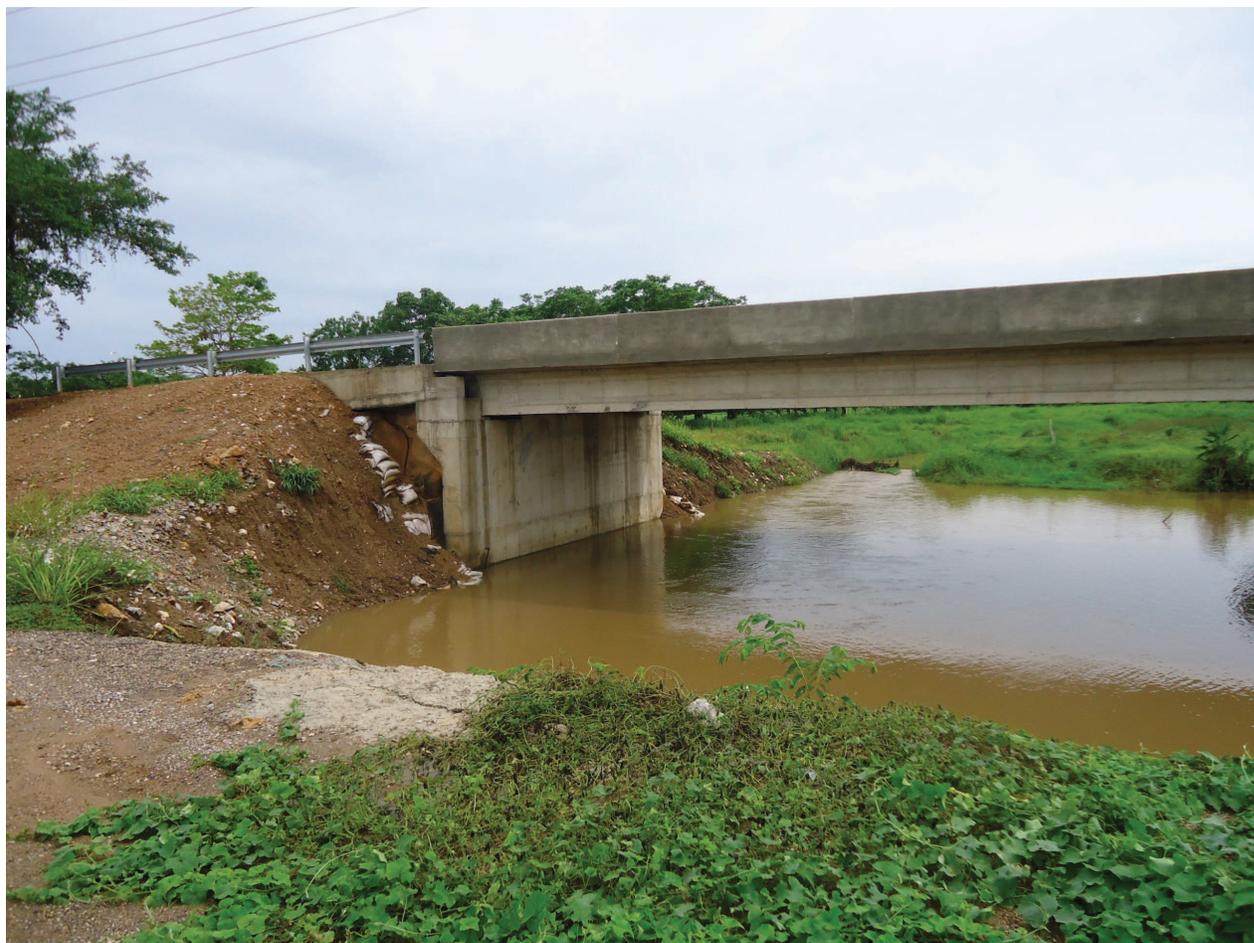
Componente.....: 15 Cauce

Calif./Mantenim....: 1 / -

Daño/Observaciones.: Invasión material de relleno de los accesos.

Tipo de daño.....: Otro

Reparaciones.....: C Protección del cauce

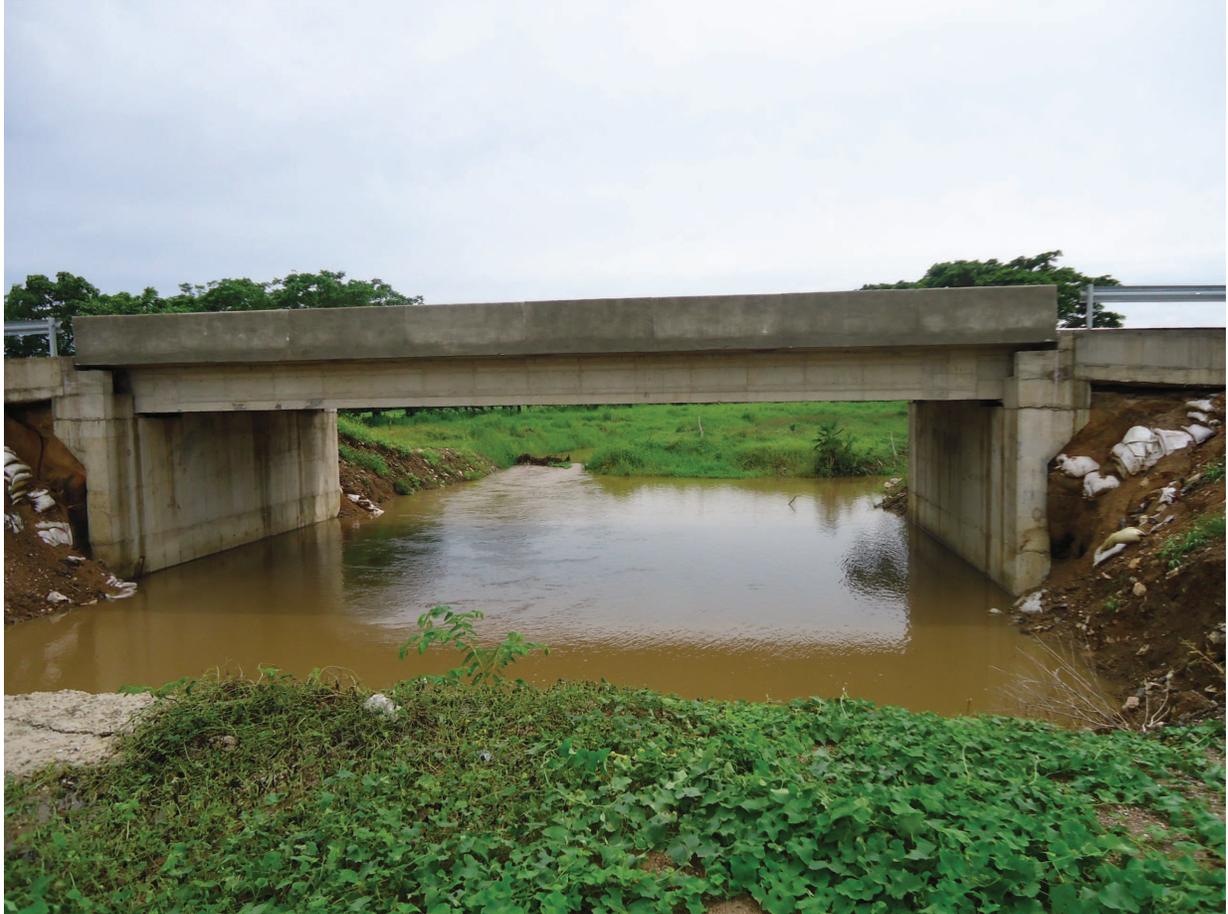
Componente.....: 17 Puente en general

Calif./Mantenim....: 2 / +

Daño/Observaciones.: Las aletas aún no han sido construidos. Este puente reemplaza al anterior el cual fué demolido. Esta en construcción aún pero en servicio.

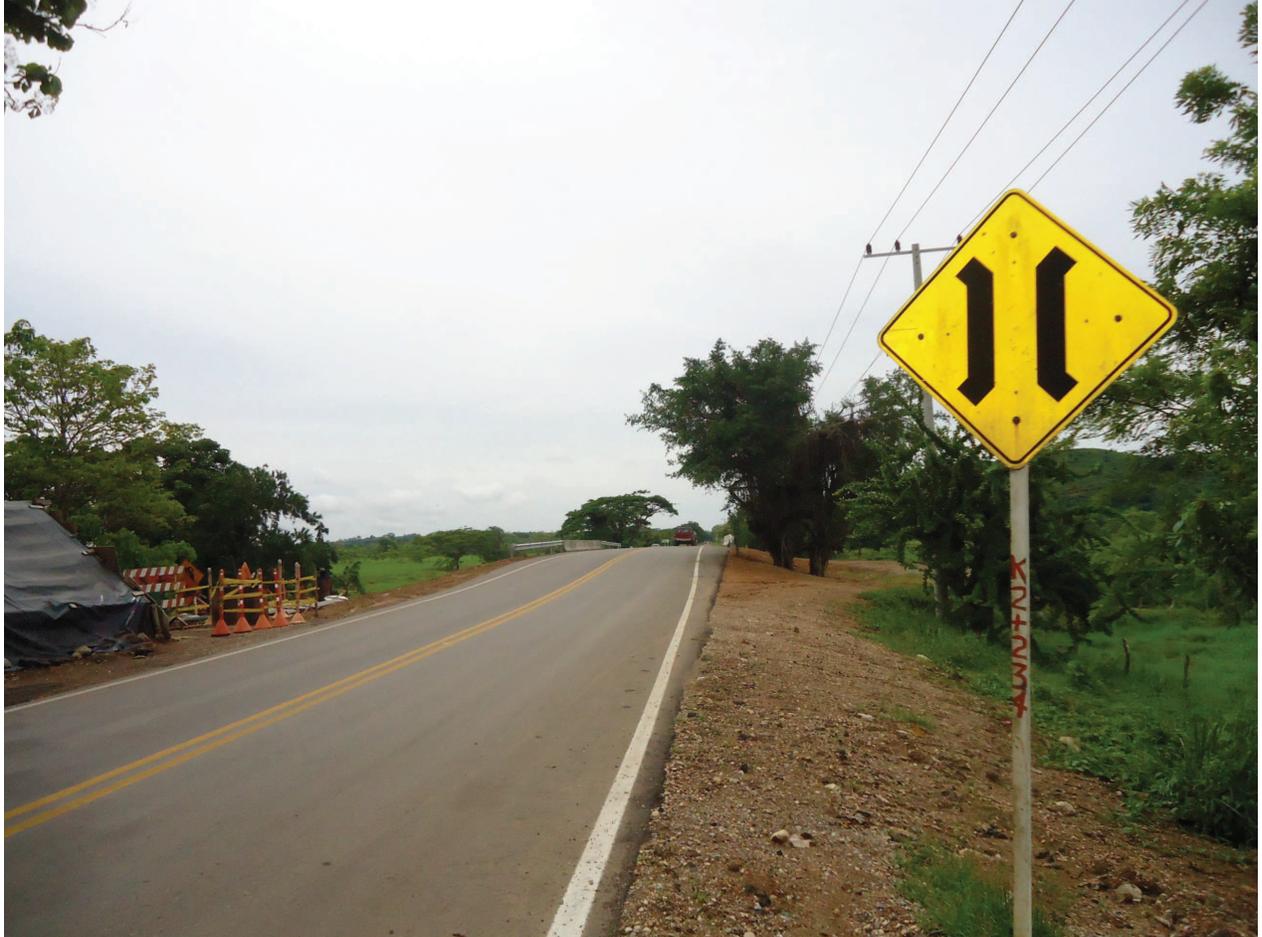
Componente.....: 17 Puente en general

Calif./Mantenim....: 2 / +

Daño/Observaciones.: Las aletas aún no han sido construidos. Este puente reemplaza al anterior el cual fue demolido. Esta en construcción aún pero en servicio.

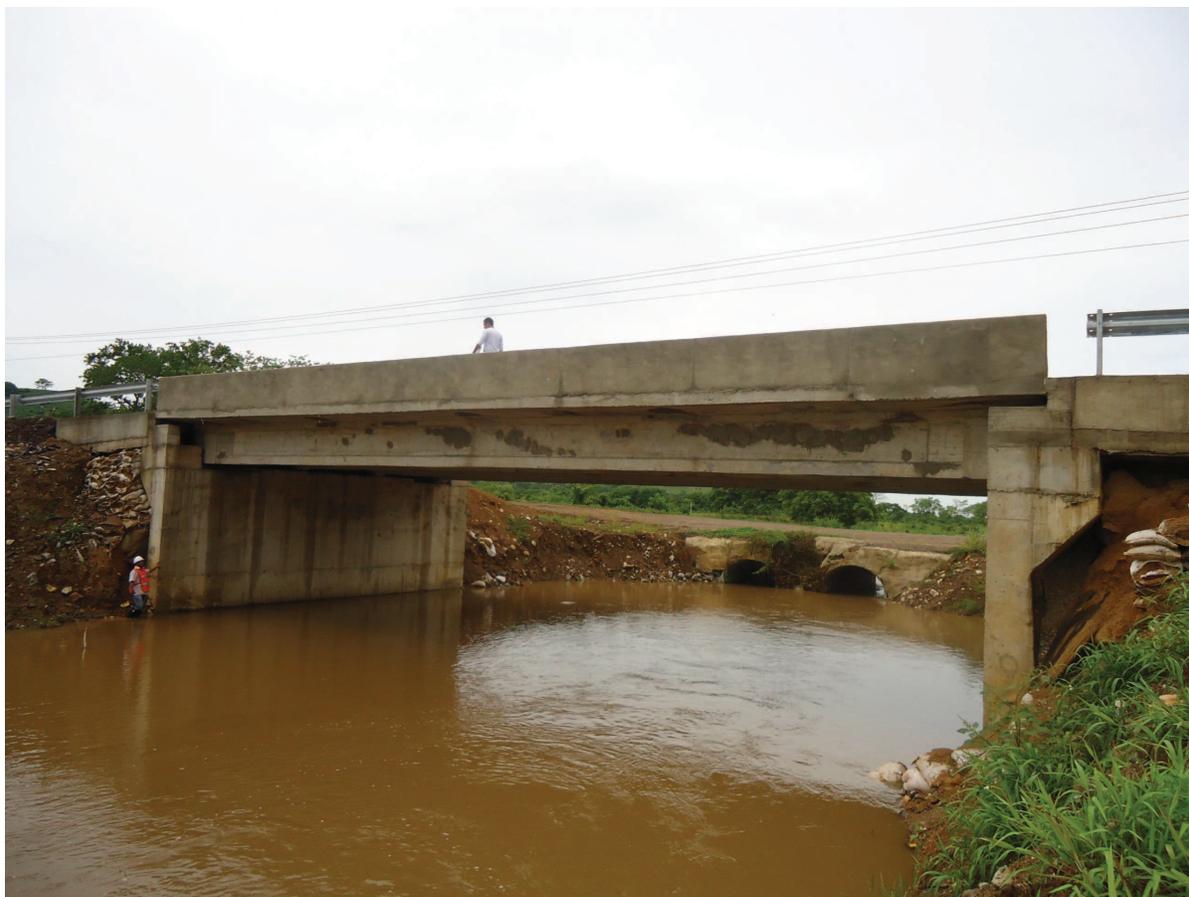
Componente.....: 17 Puente en general

Calif./Mantenim....: 2 / +

Daño/Observaciones.: Las aletas aún no han sido construidos. Este puente reemplaza al anterior el cual fué demolido. Esta en construcción aún pero en servicio.
