SDC/INV	SiPuCol	Fecha	Hoja
	Informe de inspección principal	23/08/12	1
11-9003-089.00 Cocha Bajo			
Regional.....: 11 Córdoba			
Ruta.....: Transversal del Caribe			
Carretera.....: Puerto Rey - Moñitos - Lorica			
Lado de la car...: 1			
Abscisa.....: 3+0713			
No del registro..: 10089			
Año de construcción.....:			
Año de la última reconstrucción.....:			
Paso Superior/Inferior.....: S			
Dir. de abs. de la carretera principal.: E			
Requisitos de la inspección.....: 0 Nada			
Recolección de datos : Fecha.....: 2012.04.27			
: Iniciales.....: CAAC			
Posición geográfica..:			
Latitud: 9 gra 15,301 min N Longitud: 76 gra 6,071 min O Altitud: 4 m			
Geometría: Número de luces.....: 1			
Longitud de la luz menor (m): 12,30			
Longitud de la luz mayor (m): 12,30			
Longitud total(m): 12,30			
Ancho del tablero.....(m): 5,00			
Ancho del separador.....(m): 0,00			
Ancho del andén izquierdo(m): 0,00			
Ancho del andén derecho..(m): 0,00

11-9003-089.00 Cocha Bajo

Observaciones:
 Puente en buen estado general, falta mantenimiento preventivo.

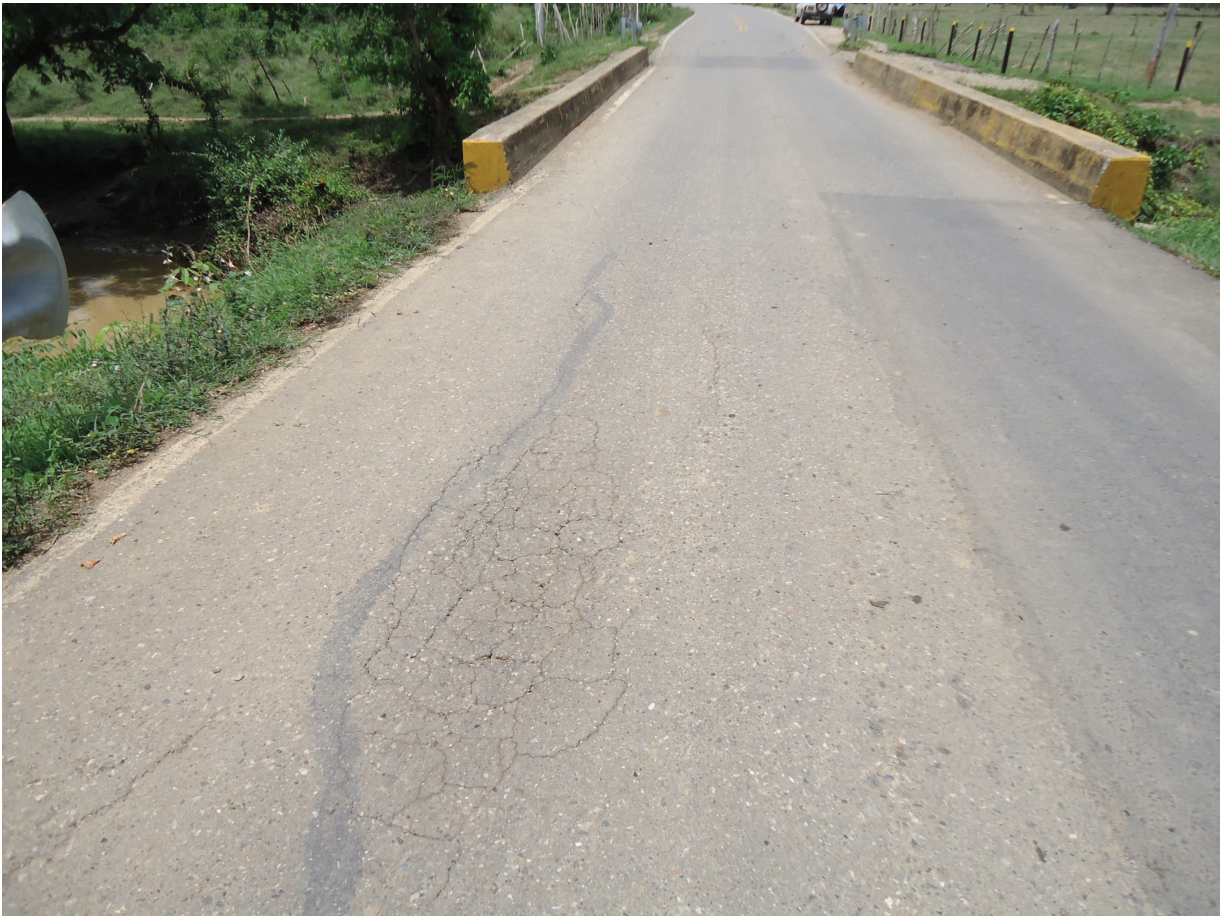
Componente.....: 1 Superficie del puente
 Calif./Mantenim....: 2 / +
 Daño/Observaciones.:
 Tipo de daño.....: Daño estr. (sobrecar./dis.insu)
 Reparaciones.....: C Tratamiento superficial (sello)

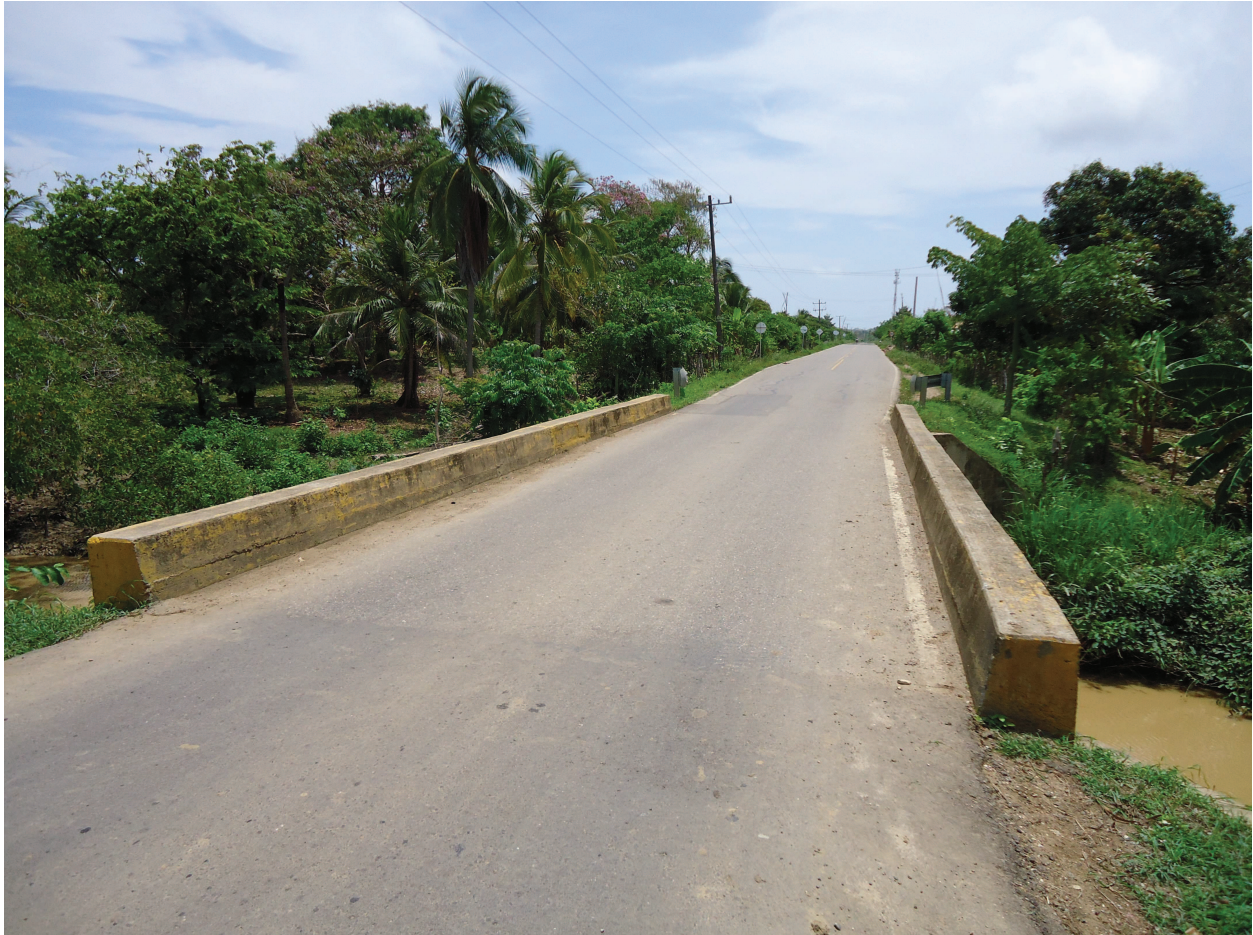
Componente.....: 2 Juntas de expansión

Calif./Mantenim....: ? / +

Daño/Observaciones.: Ocultas, cubiertas por asfalto.

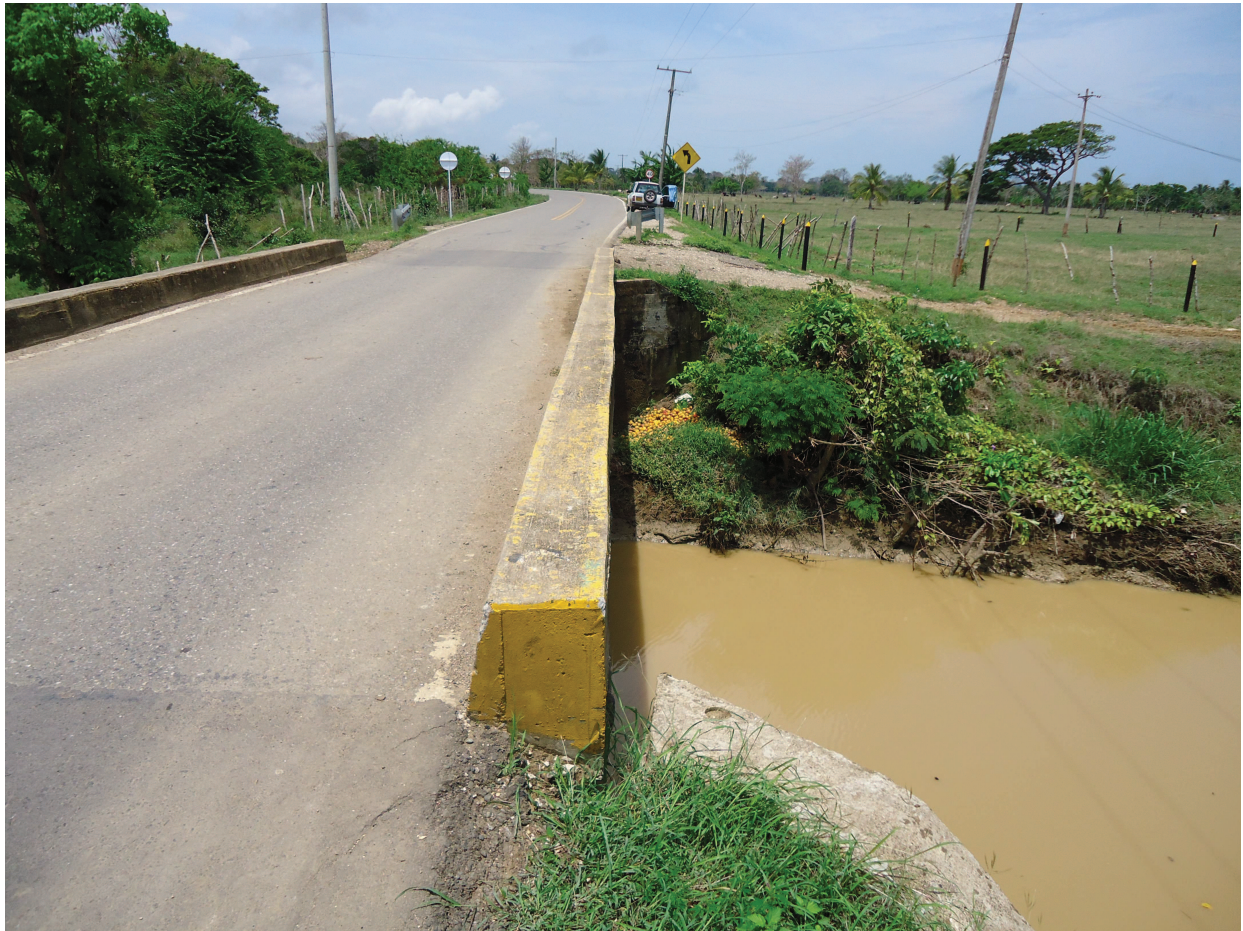
Componente.....: 3 Andenes/Bordillos

Calif./Mantenim....: 1 / +

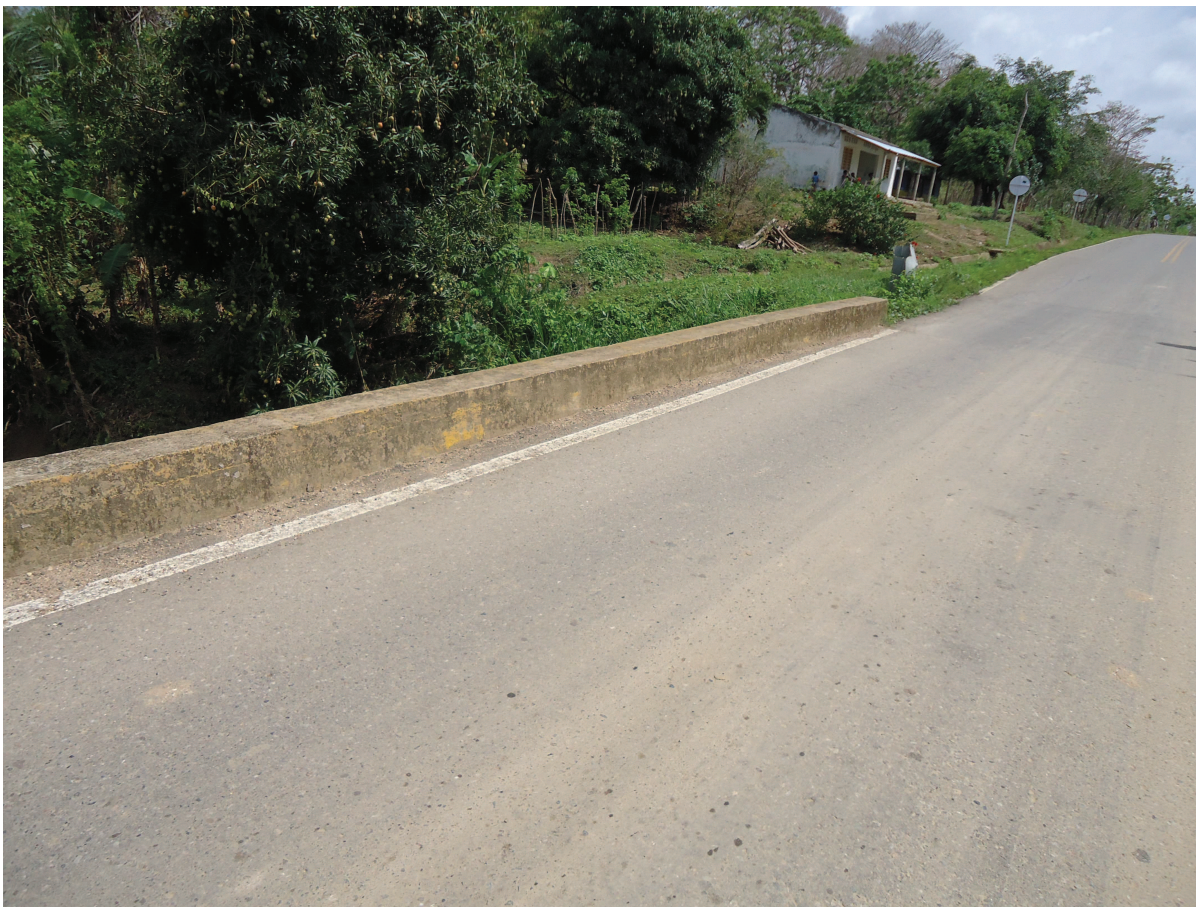
Componente.....: 4 Barandas

Calif./Mantenim....: 5 / +

Tipo de daño.....: Otro

Daño/Observaciones.: Construir barandas a la mayor brevedad.

Reparaciones.....: D Cambio de baranda de acero

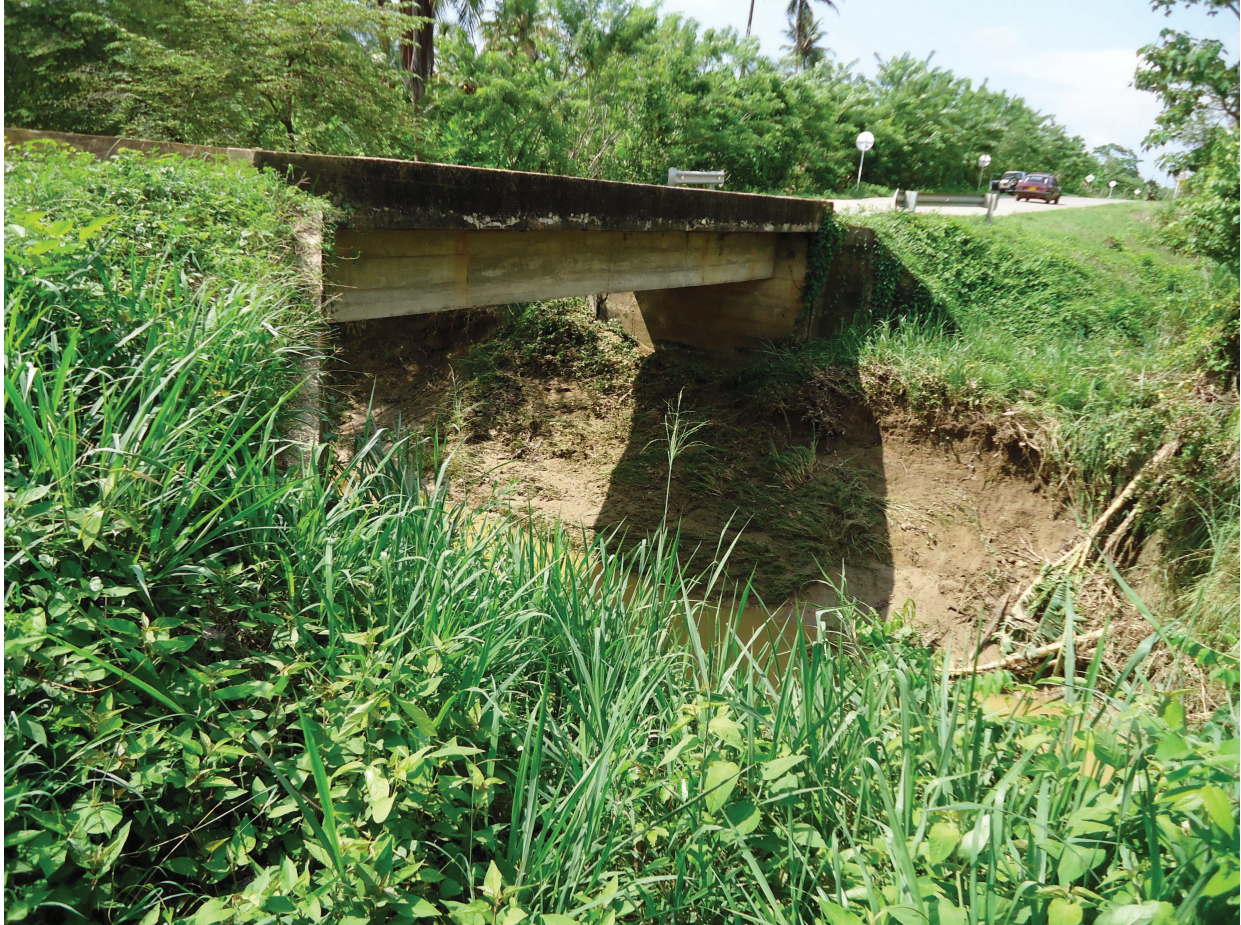
Componente.....: 5 Conos/Taludes

Calif./Mantenim....: 2 / +

Tipo de daño.....: Erosión / socavación

Reparaciones.....: A Rellenar

C Protección de conos de derrame

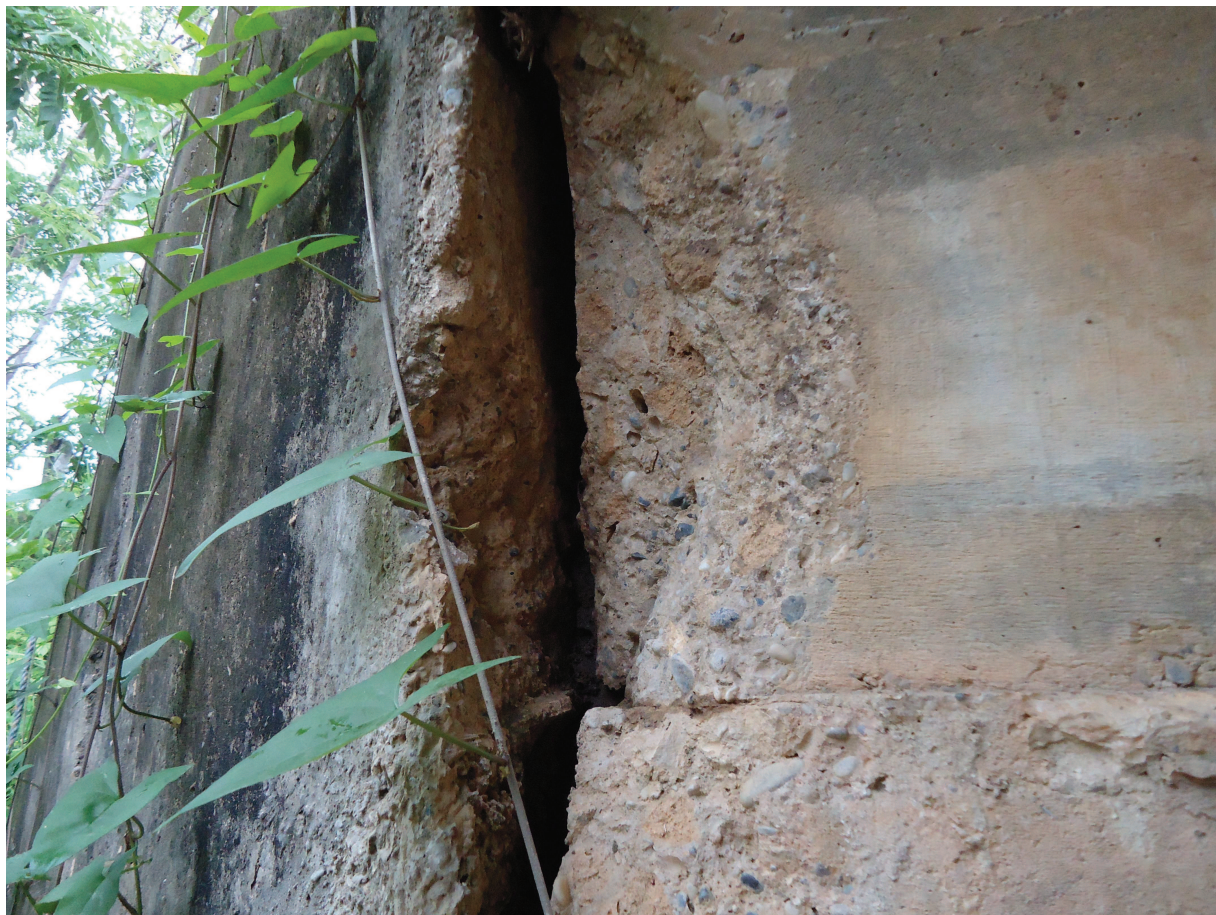
Componente.....: 6 Aletas

Calif./Mantenim....: 3 /

Daño/Observaciones.: Asentamiento

Tipo de daño.....: Asentamiento / Movimiento

Reparaciones.....: D Cambio de la estructura

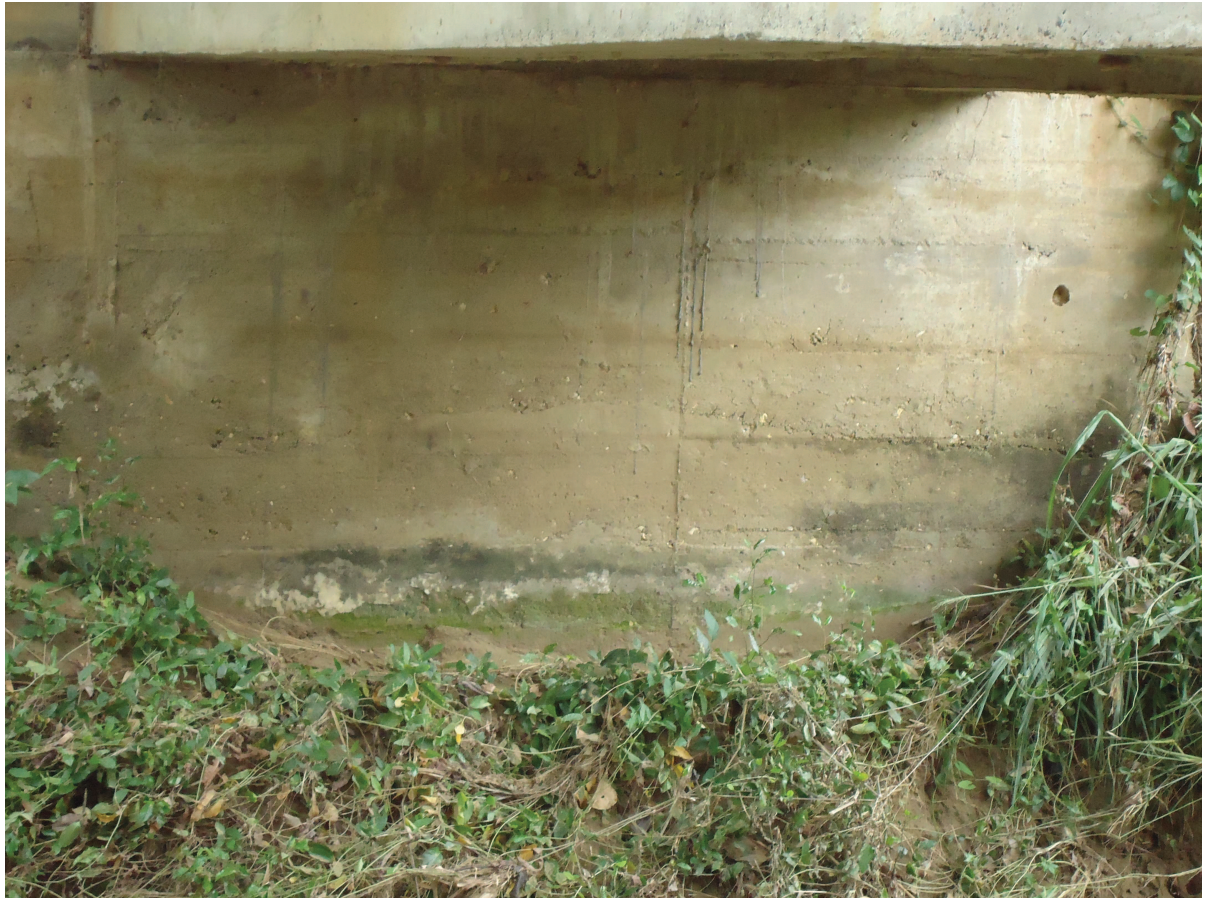
Componente.....: 7 Estribos

Calif./Mantenim....: 0 /

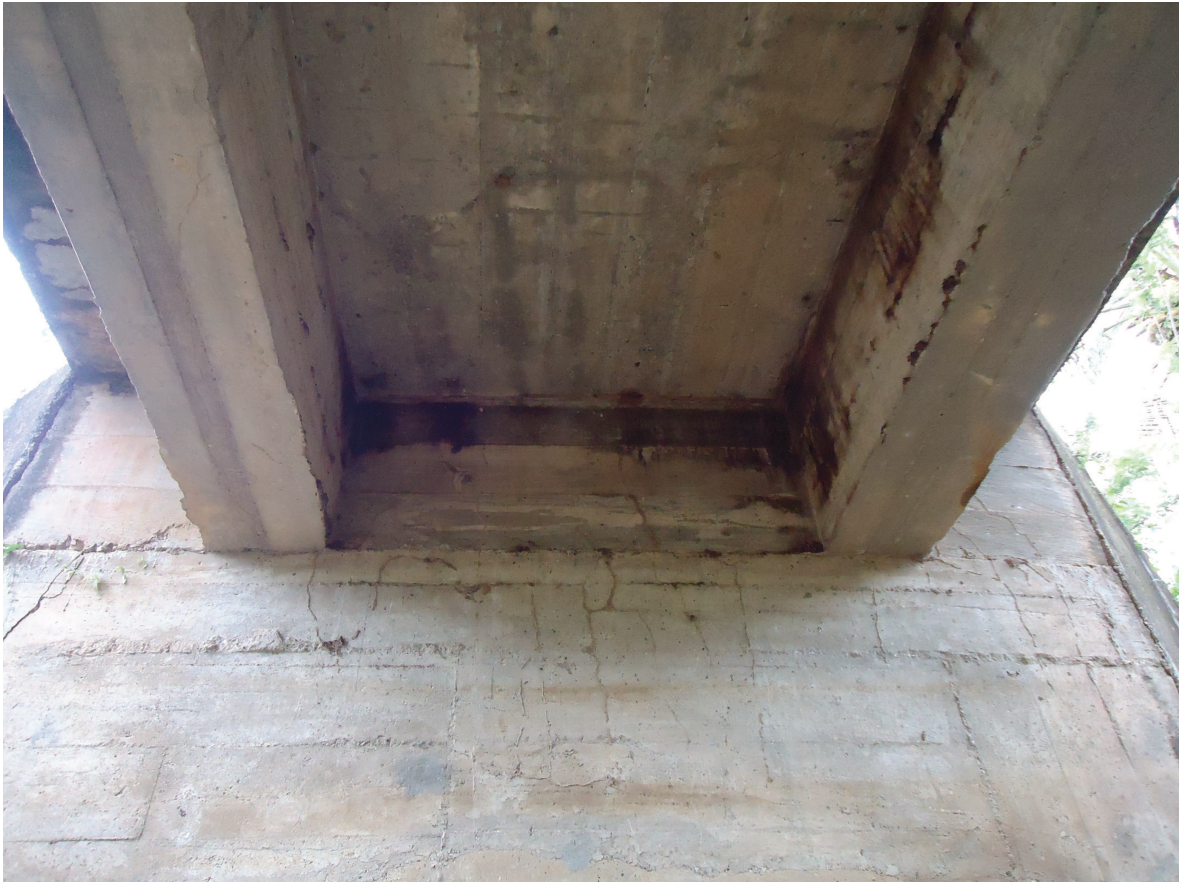
Componente.....: 9 Apoyos

Calif./Mantenim....: 0 /

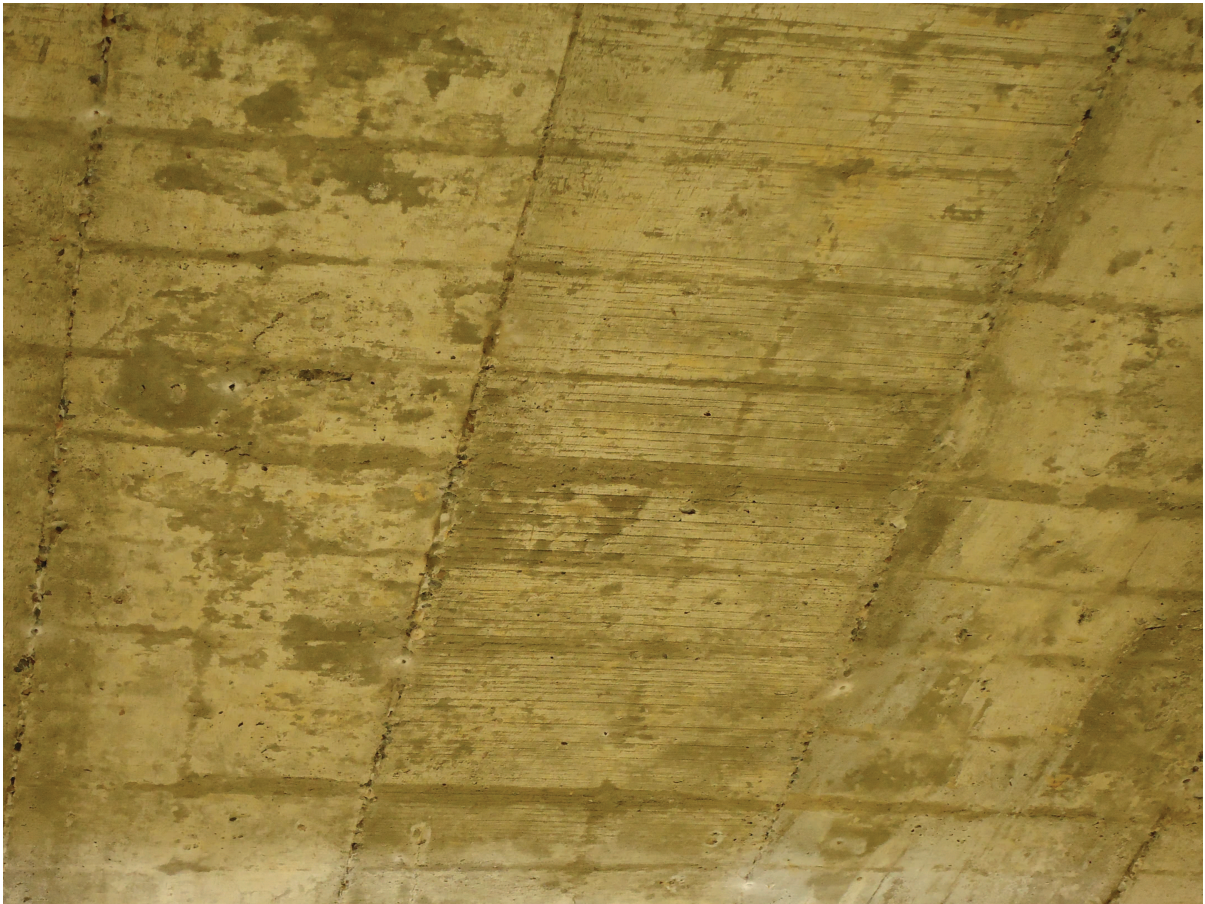
Componente.....: 10 Losa

Calif./Mantenim....: 2 / +

Tipo de daño.....: Asentamiento / Movimiento

Reparaciones.....: B Reparación de concreto

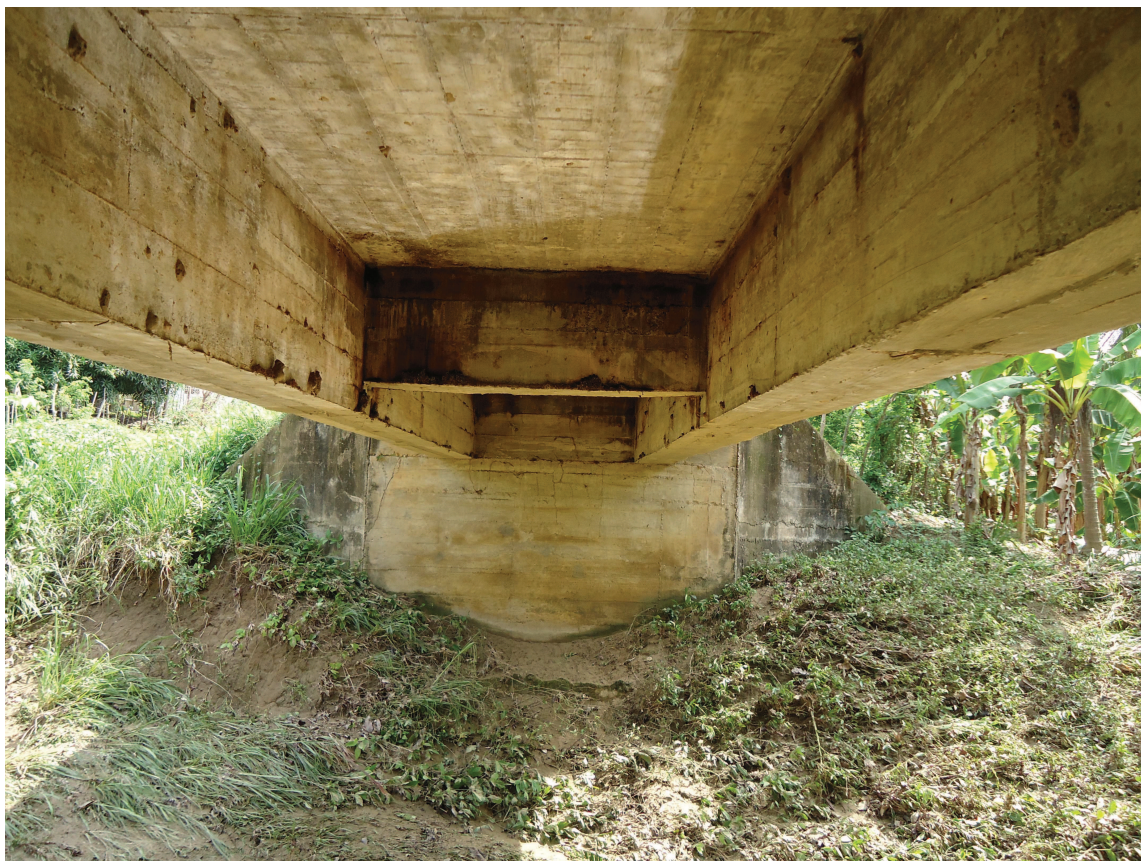
Componente.....: 11 Vigas/Largueros/Diafragmas

Calif./Mantenim....: 2 / +

Tipo de daño.....: Asentamiento / Movimiento

Reparaciones.....: D Inyección de grietas

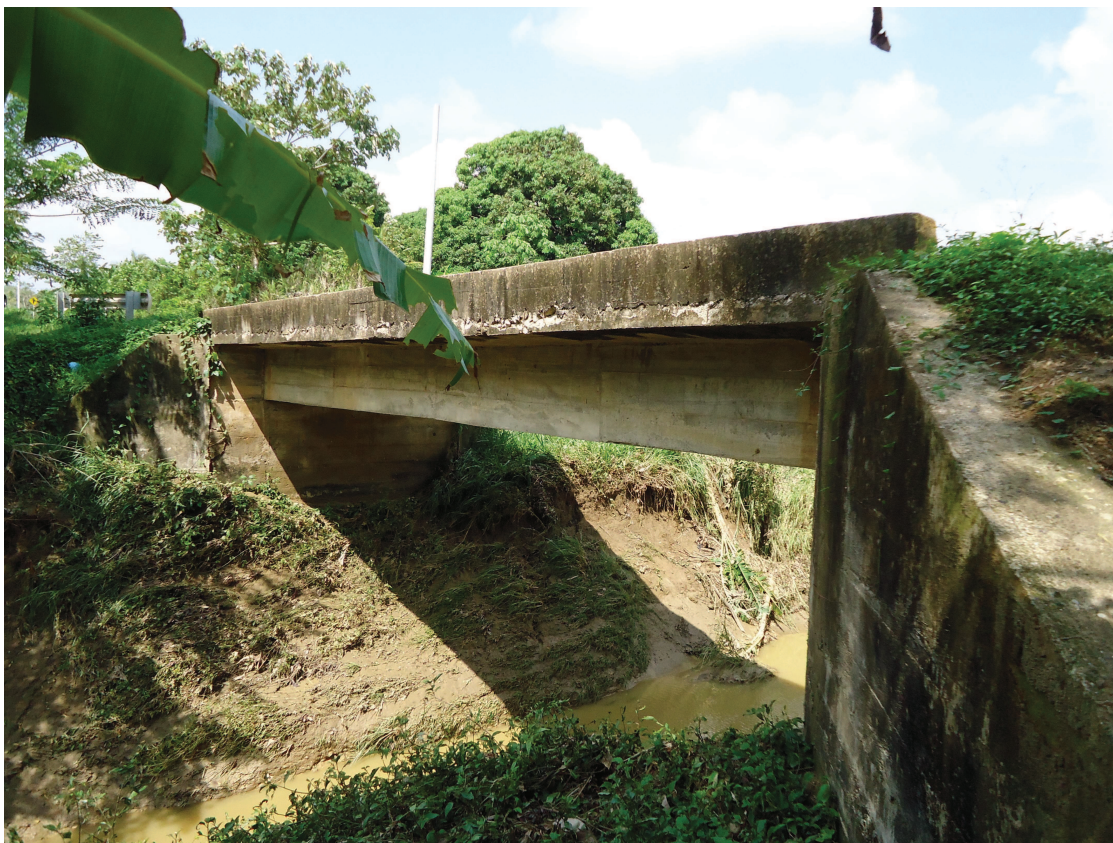
Componente.....: 15 Cauce

Calif./Mantenim....: 3 /

Daño/Observaciones.: Protección del cauce por socavación.

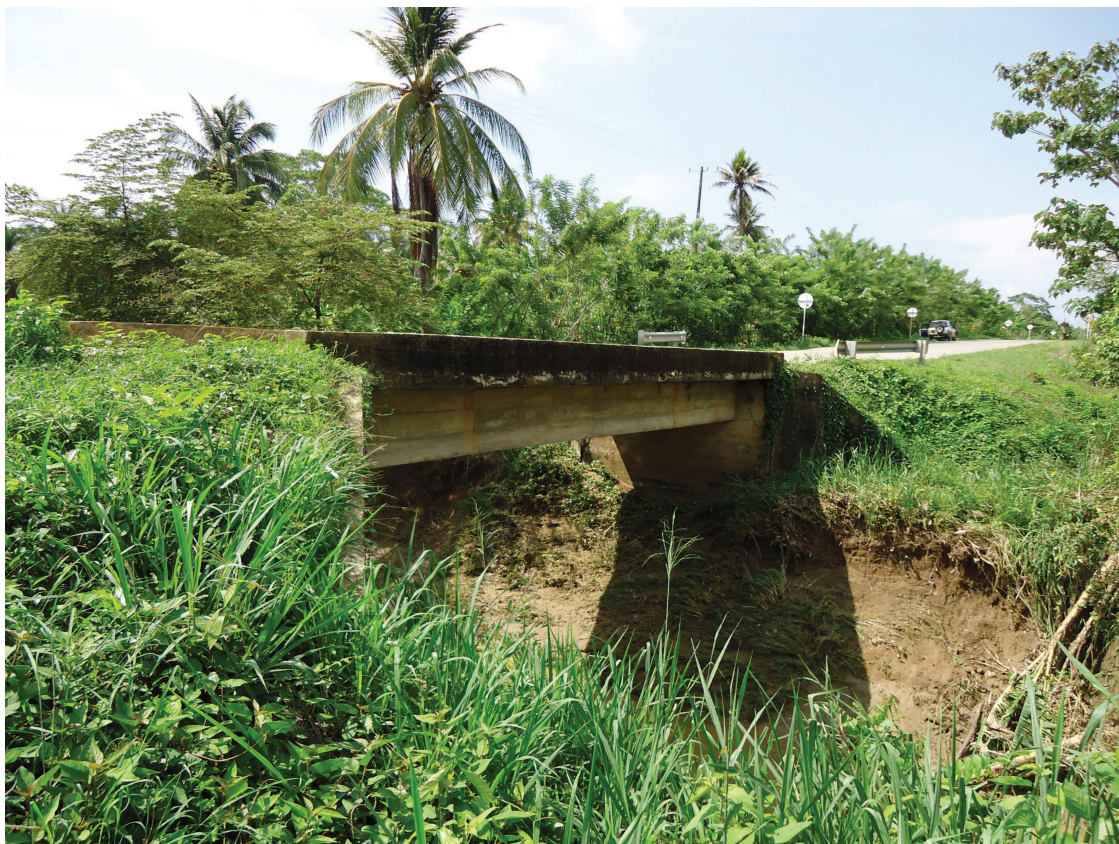
Componente.....: 17 Puente en general

Calif./Mantenim....: 2 / +

Daño/Observaciones.: Debe protegerse el puente por socavación. El cauce presenta indicios de avalanchas recientes.
