| SDC/INV | SiPuCol | Fecha | Hoja |
|---|---|---|---|
| Informe de inspección principal | | 22/08/12 | 1 |
| 11-9004-001.00 Qda. El Pepo | | | |
| Regional.....: 11 Córdoba<br>Ruta.....: Transversal del Caribe<br>Carretera.....: Lorica - San Onofre<br>Lado de la car...:<br>Abscisa.....: 10+0598<br>No del registro...: 859 | | | |

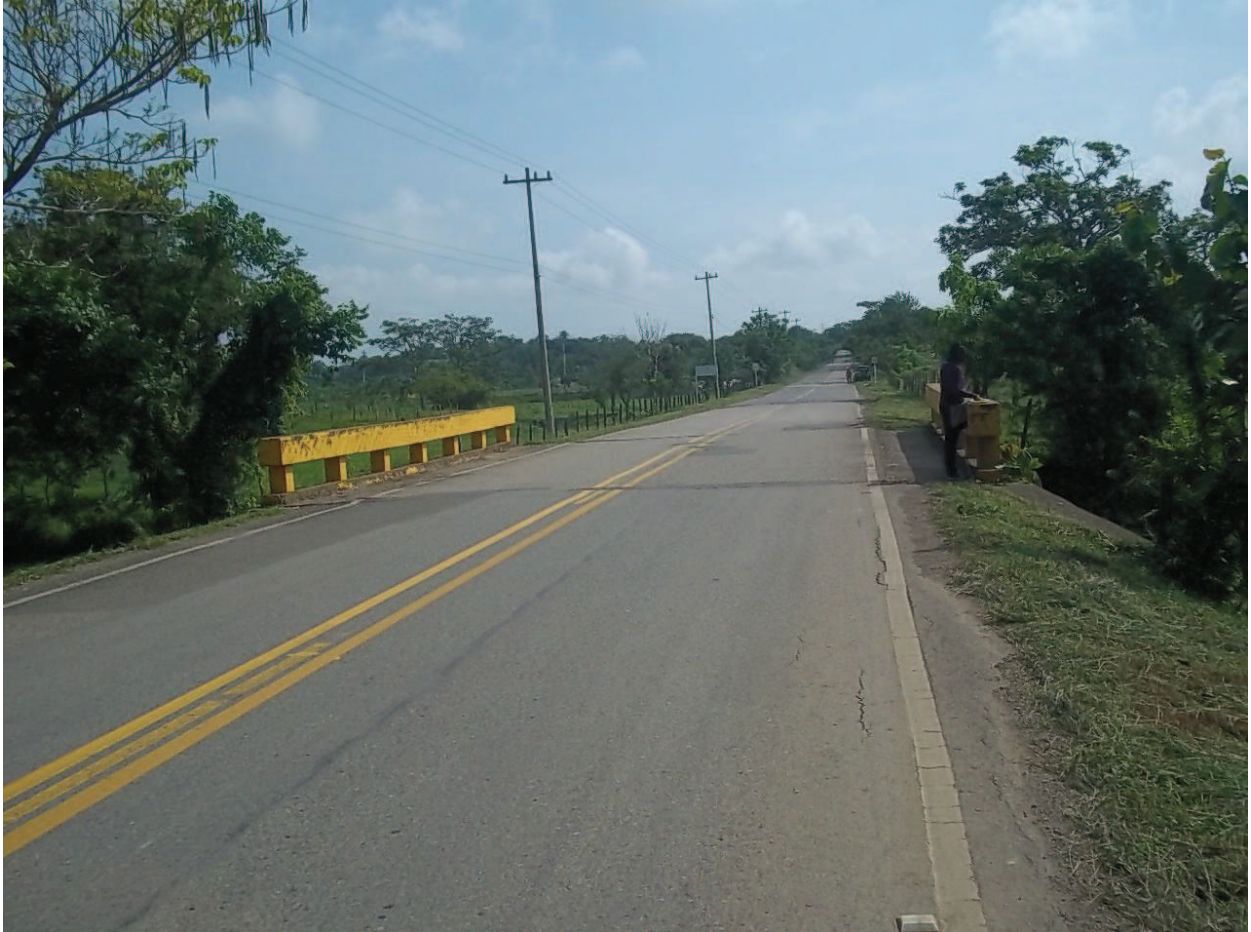
Componente.....: 1 Superficie del puente

| 1 Superficie del puente<br>- Reparación accesos, desgaste<br>primario asfalto. | | 1 | + | | | | | | 1 |

Calif./Mantenim....: 1 / +

Daño/Observaciones.: Reparación accesos, desgaste primario asfalto.

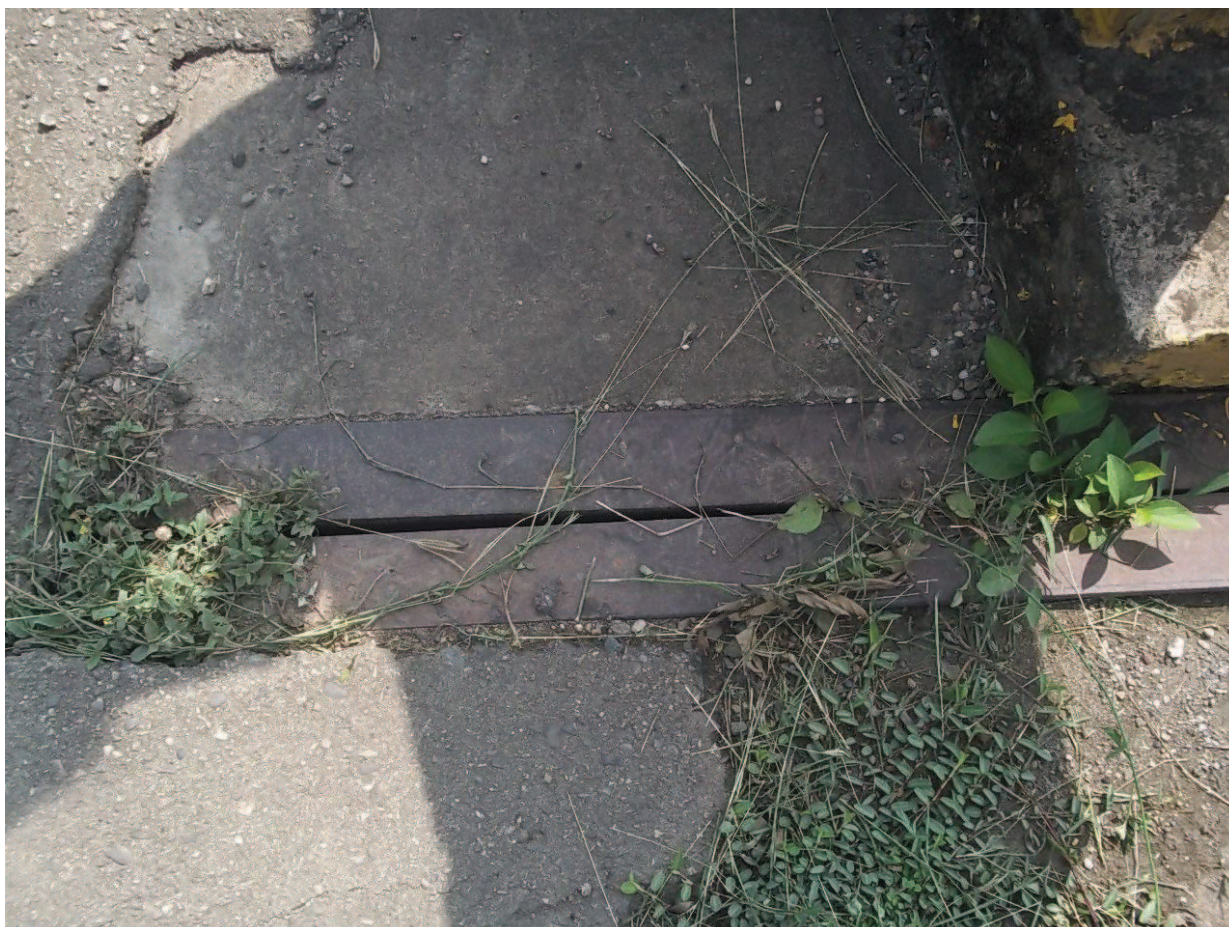
Componente.....:        2        Juntas de expansión  
 Calif./Mantenim.....:    1    /   -  
 Daño/Observaciones.:

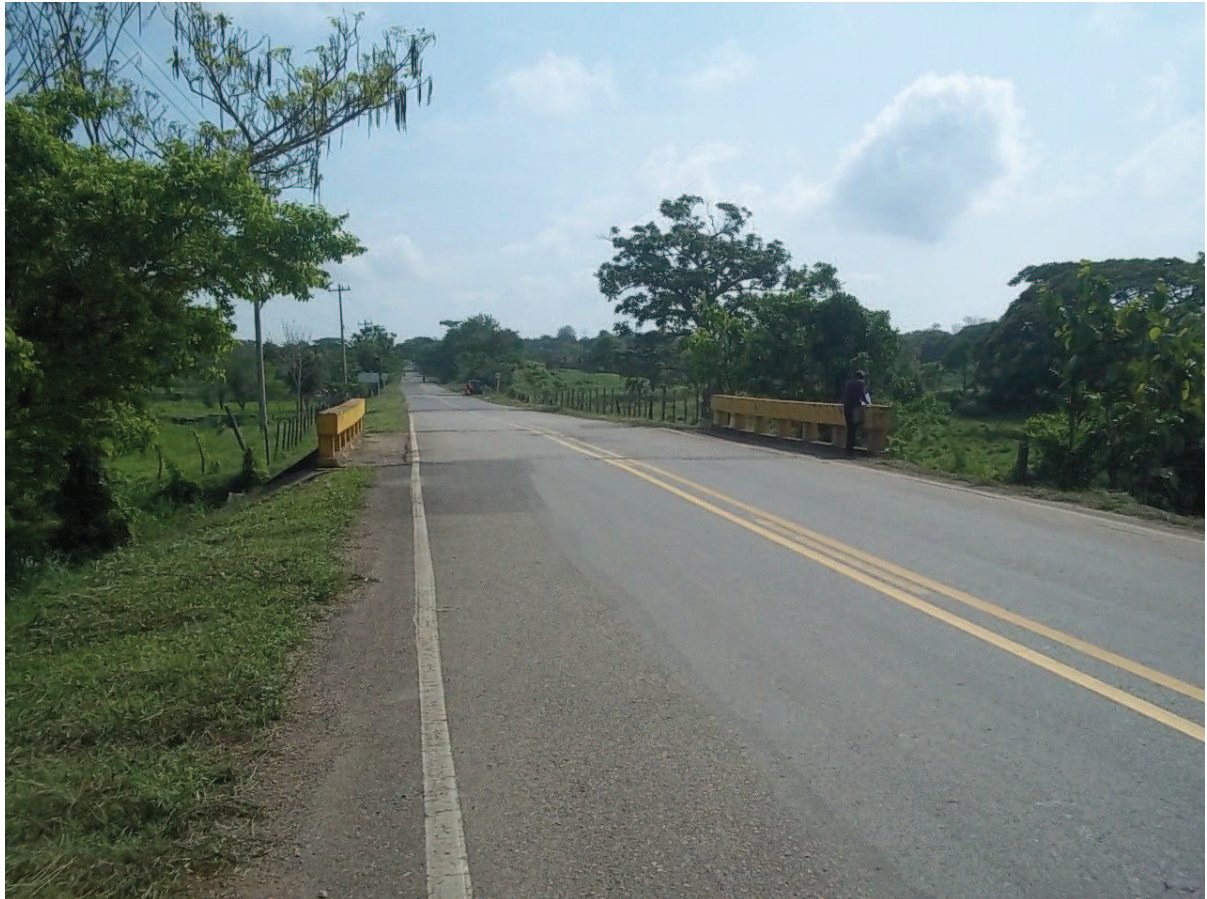
Componente.....: 3 Andenes/Bordillos

Calif./Mantenim....: 1 / -

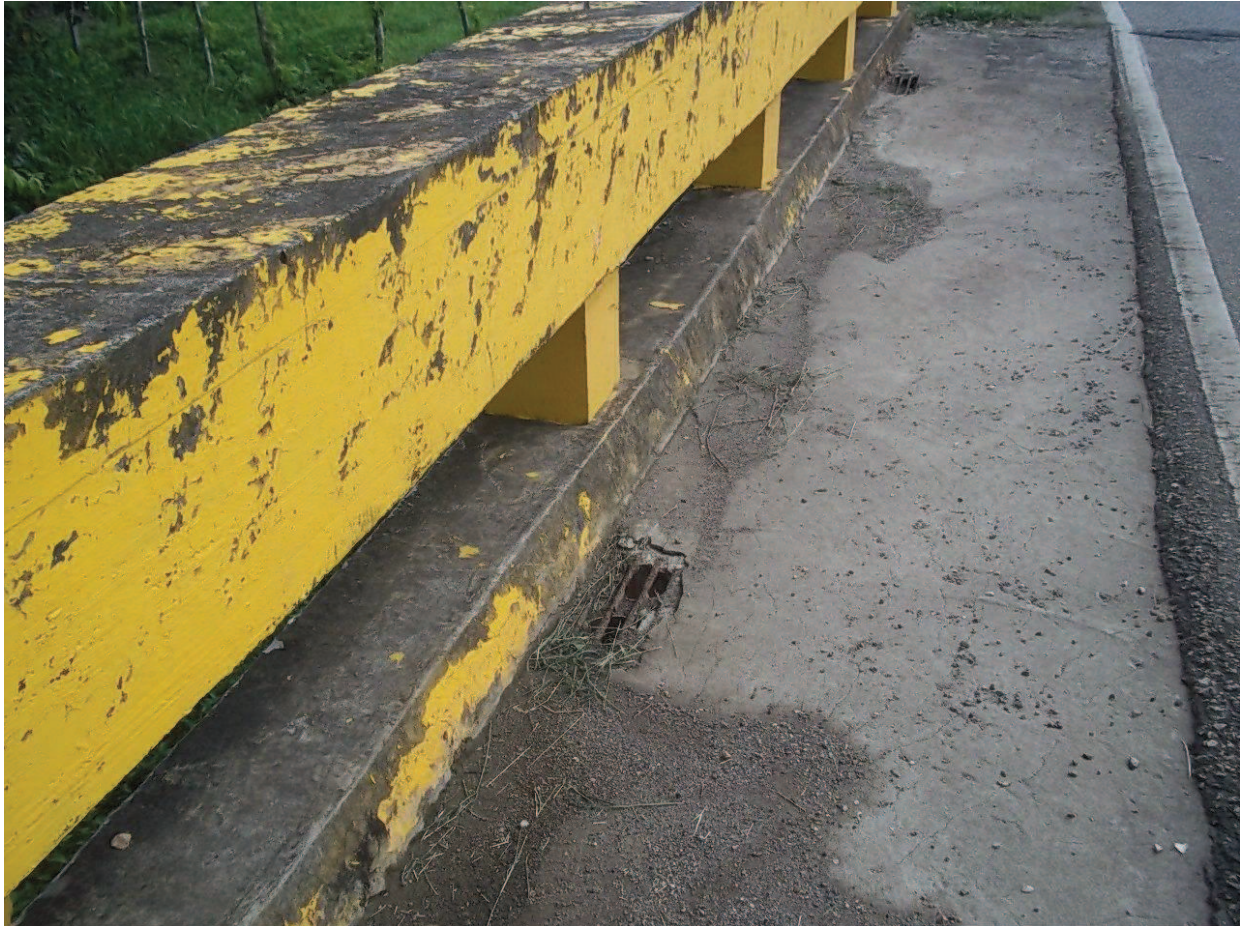
Componente.....: 4 Barandas

| 4 Barandas<br>Z:Otra<br>- Pintura, impacto.<br>Descomposición | | 2 | - | | Z | 28 | 2013 | 0 | 1 |

Calif./Mantenim....: 2 / -

Daño/Observaciones.: Pintura, impacto.

Tipo de daño.....: Descomposición

Reparaciones.....: Z Otra

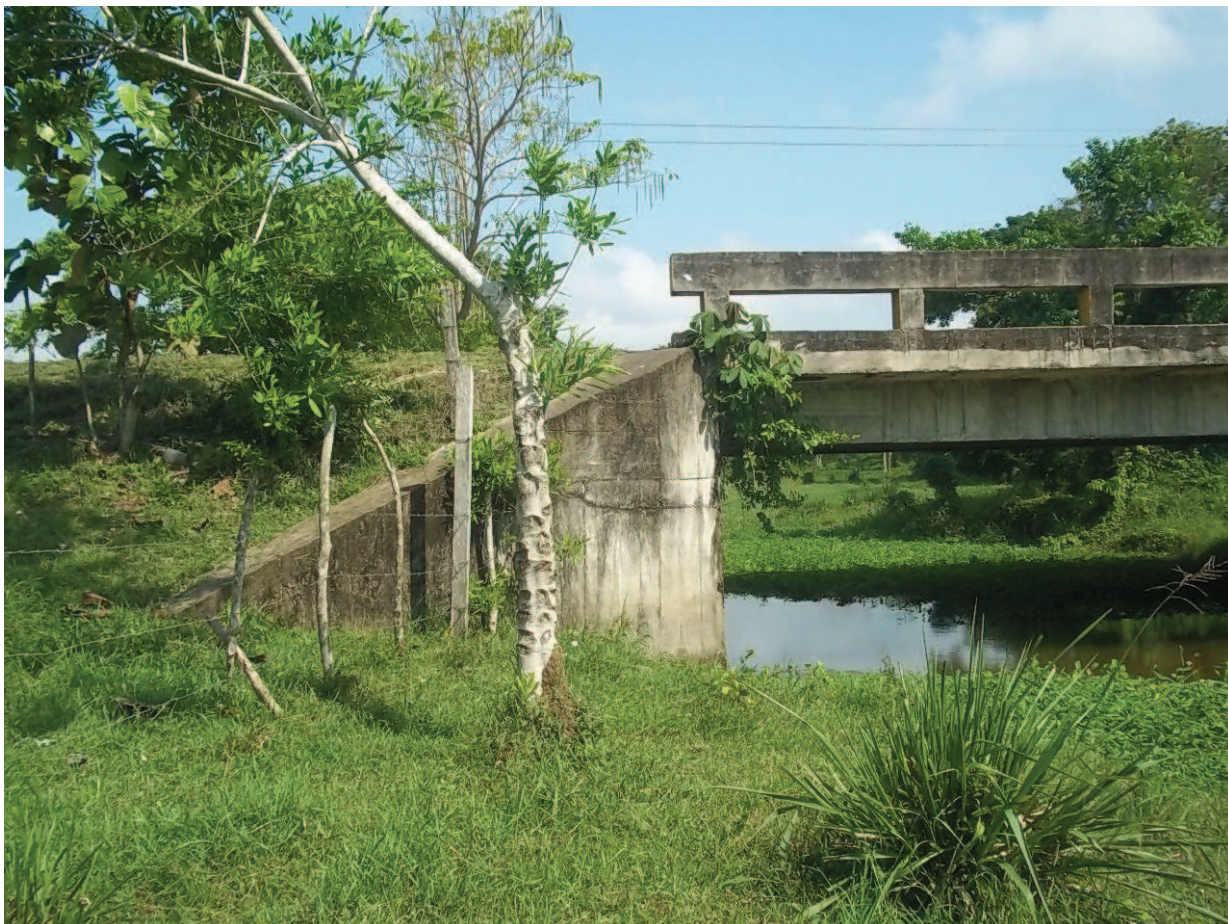
Componente.....: 5 Conos/Taludes

Calif./Mantenim....: 0 / +

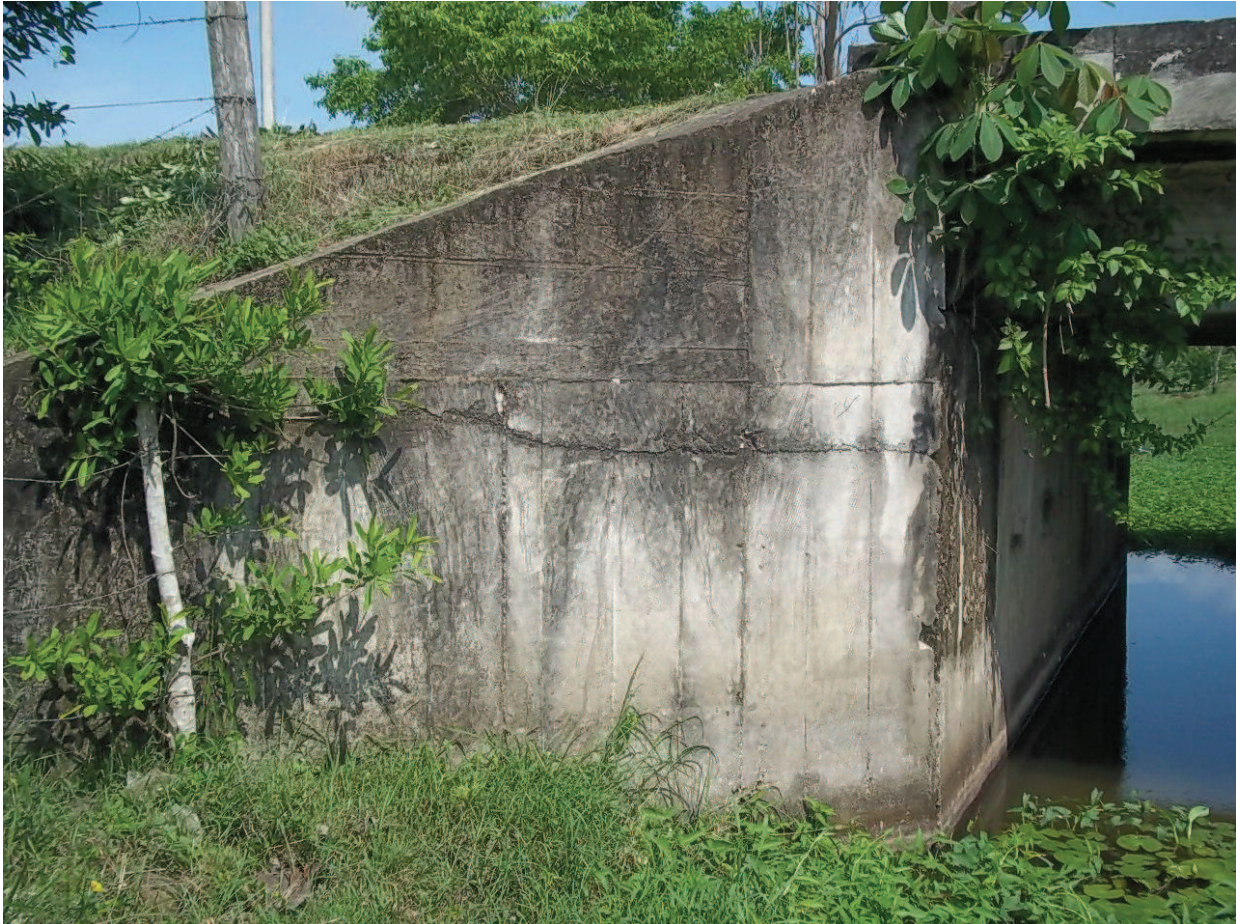
Componente.....: 6 Aletas

Calif./Mantenim....: 1 / -

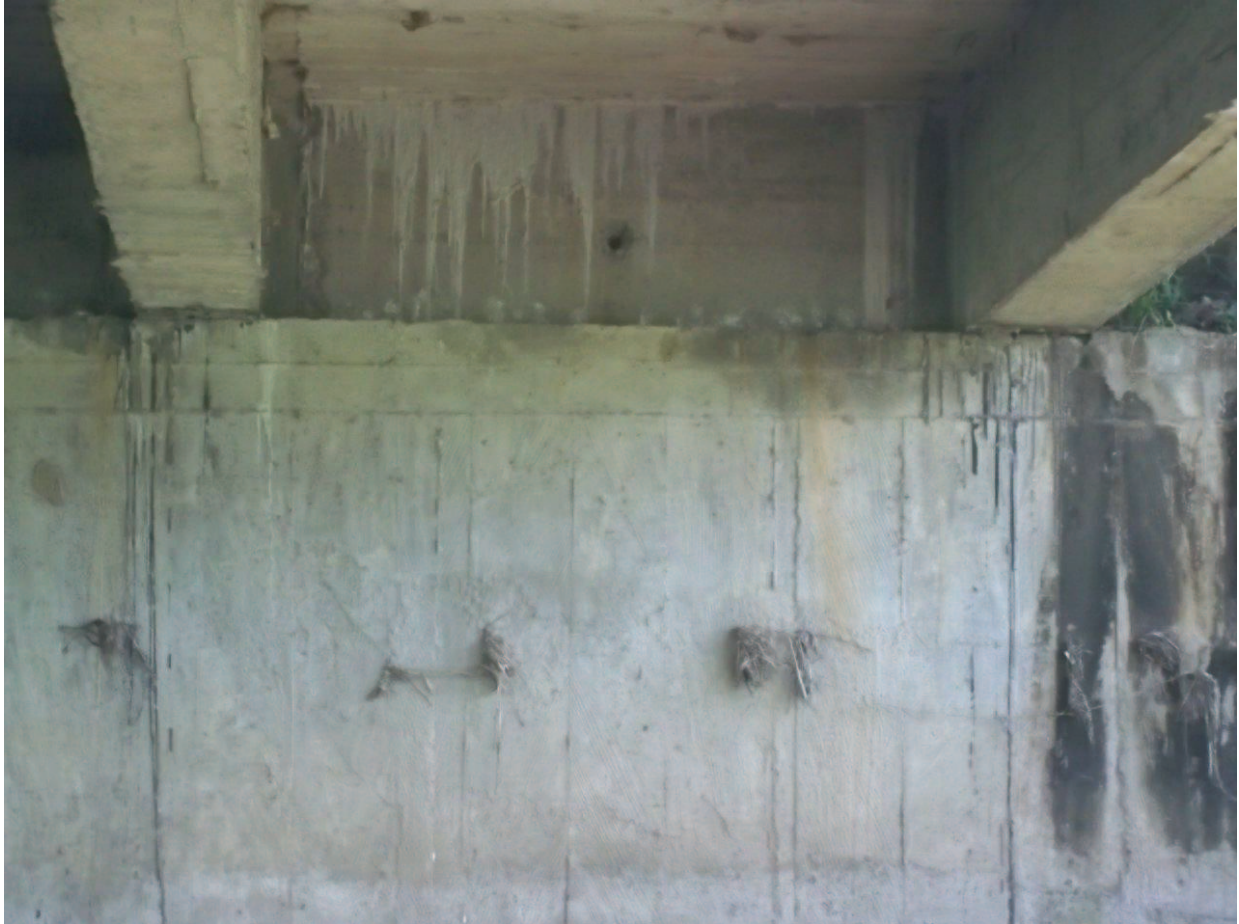
Componente.....:        7        Estribos

| 7 Estribos<br>- Infiltración y eflorescencias. | | 1 | - | | | | | | 2 |

Calif./Mantenim.....:    1    /    -

Daño/Observaciones.:    Infiltración y eflorescencias.

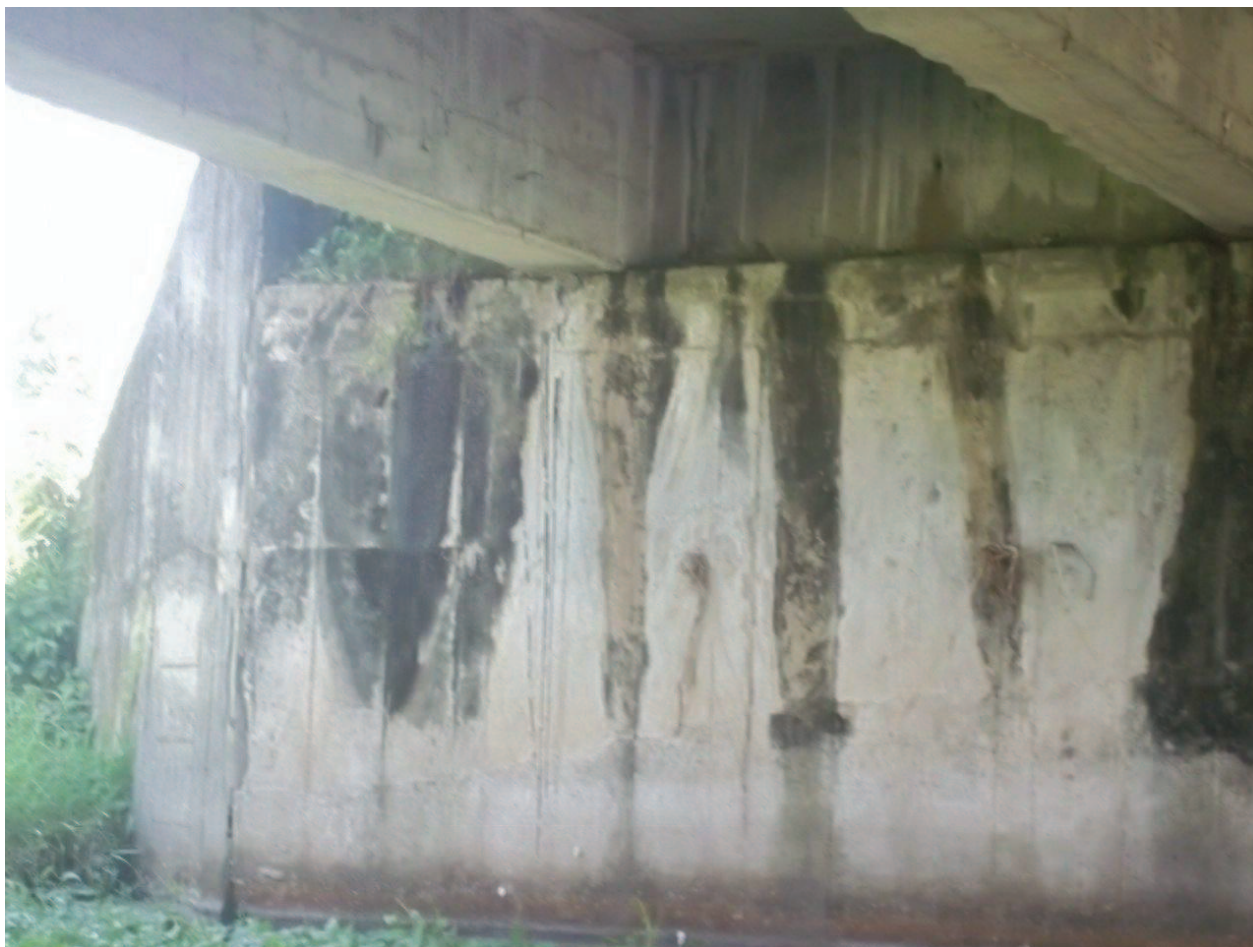
Componente.....:        7        Estribos

Calif./Mantenim.....:    1    /    -

Daño/Observaciones.:    Infiltración y eflorescencias.

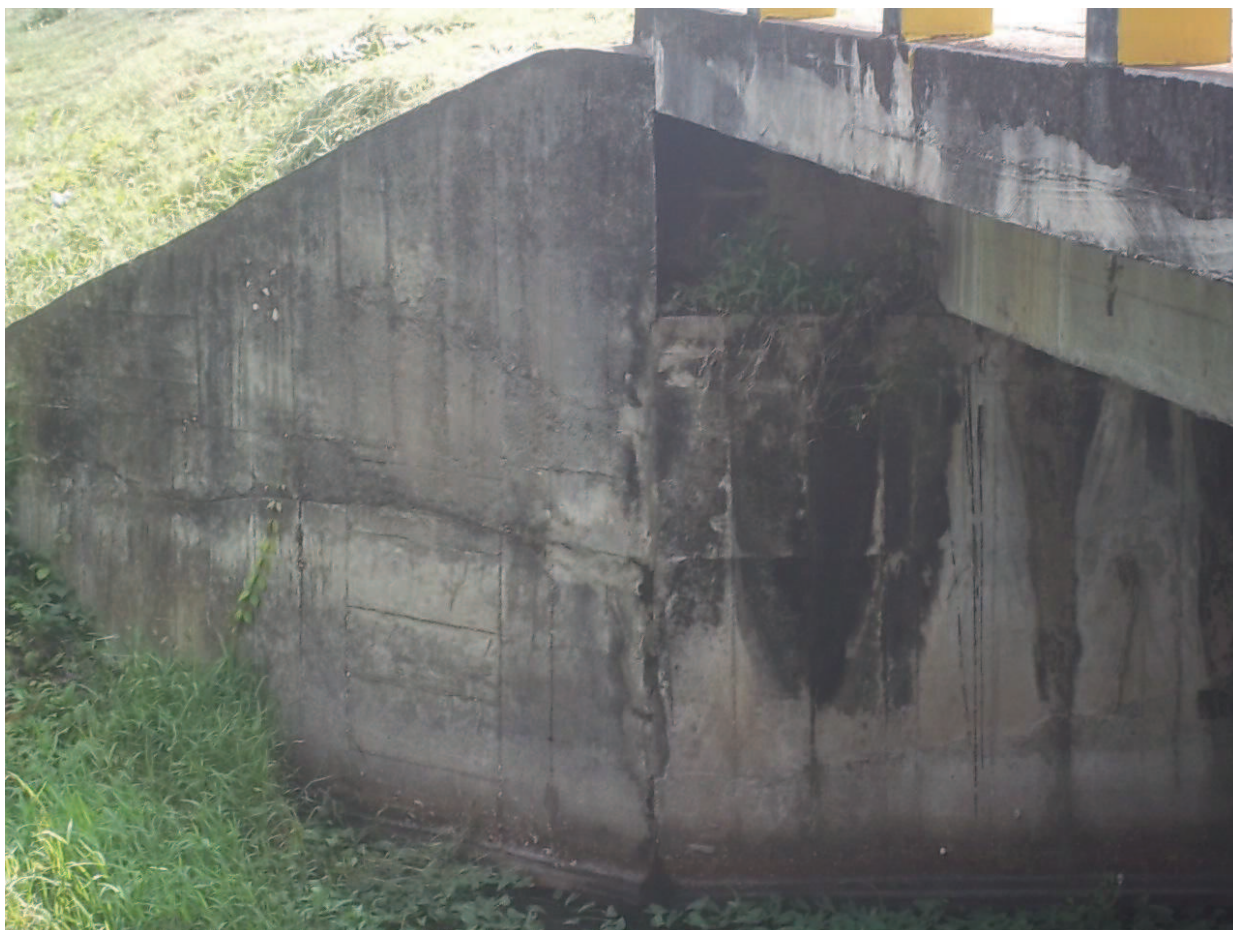
Componente.....: 9 Apoyos

Calif./Mantenim....: 1 / -

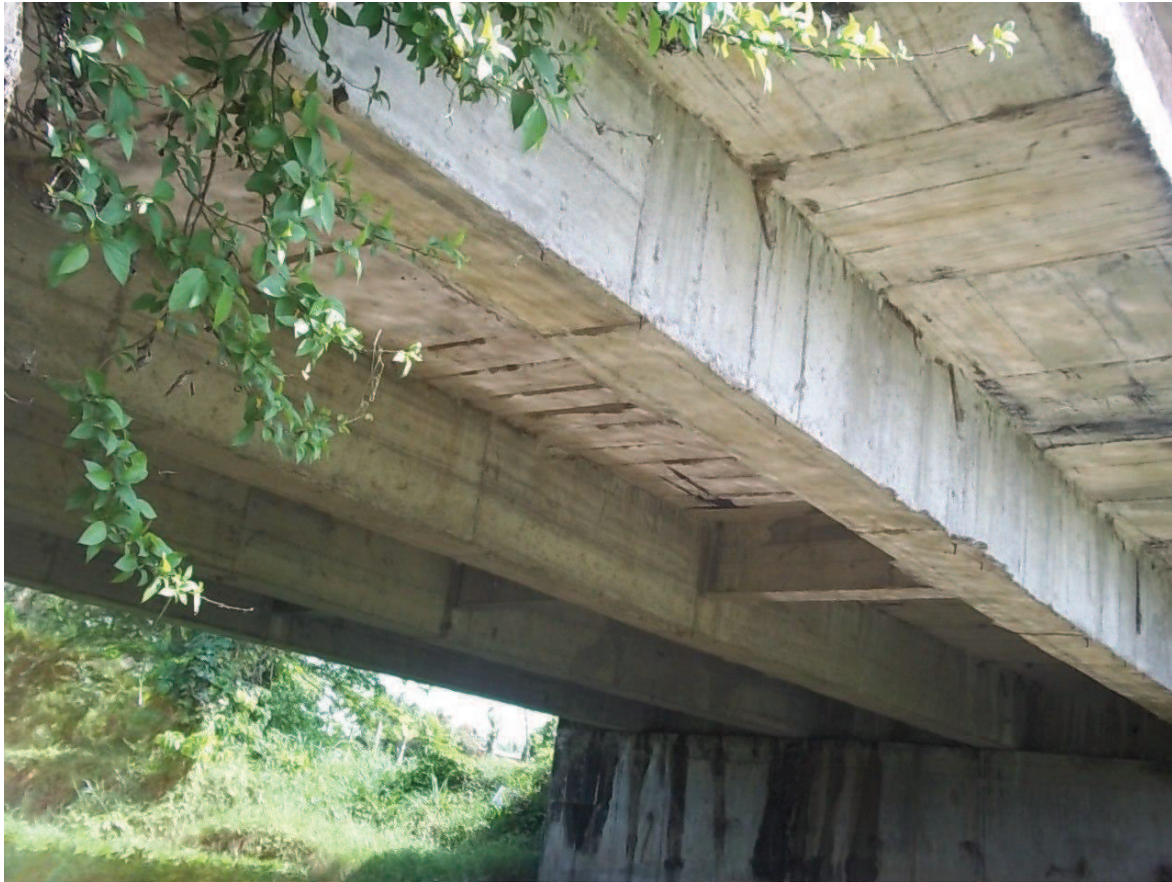
Componente.....: 10 Losa

| 10 Losa<br>E:Reparación de drenes<br>- Manchas de oxido, drenes cortos,<br>filtración de agua.<br>Infiltración | | 2 | - | | E | 6 | 2013 | 2922 | 2 |

Calif./Mantenim....: 2 / -

Daño/Observaciones.: Manchas de oxido, drenes cortos, filtración de agua.

Tipo de daño.....: Infiltración

Reparaciones.....: E Reparación de drenes

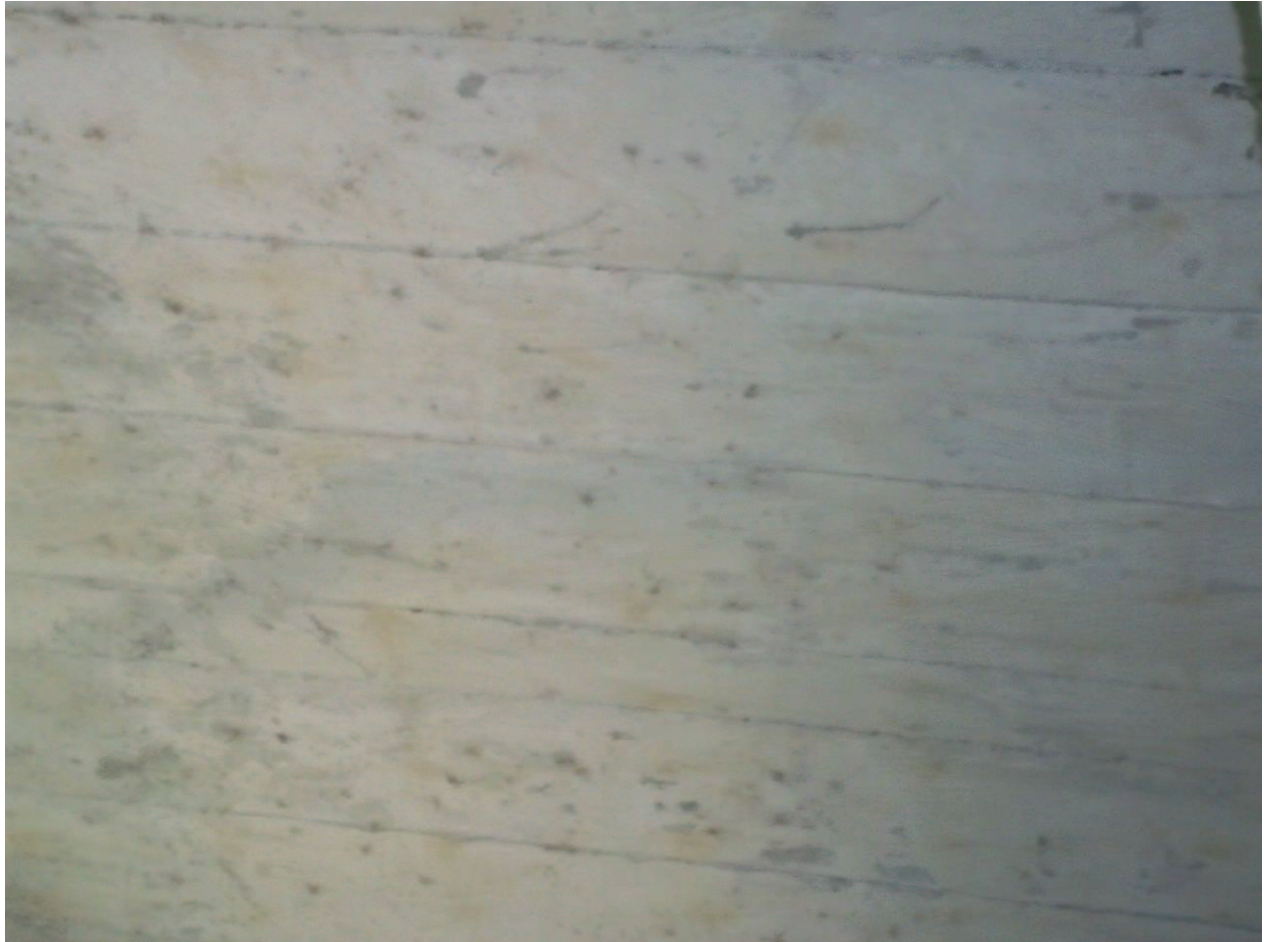
Componente.....:      10      Losa  
 Calif./Mantenim....:      2      /      -  
 Daño/Observaciones.:      Manchas de oxido, drenes cortos, filtración de agua.  
 Tipo de daño.....:      Infiltración  
 Reparaciones.....:      E Reparación de drenes

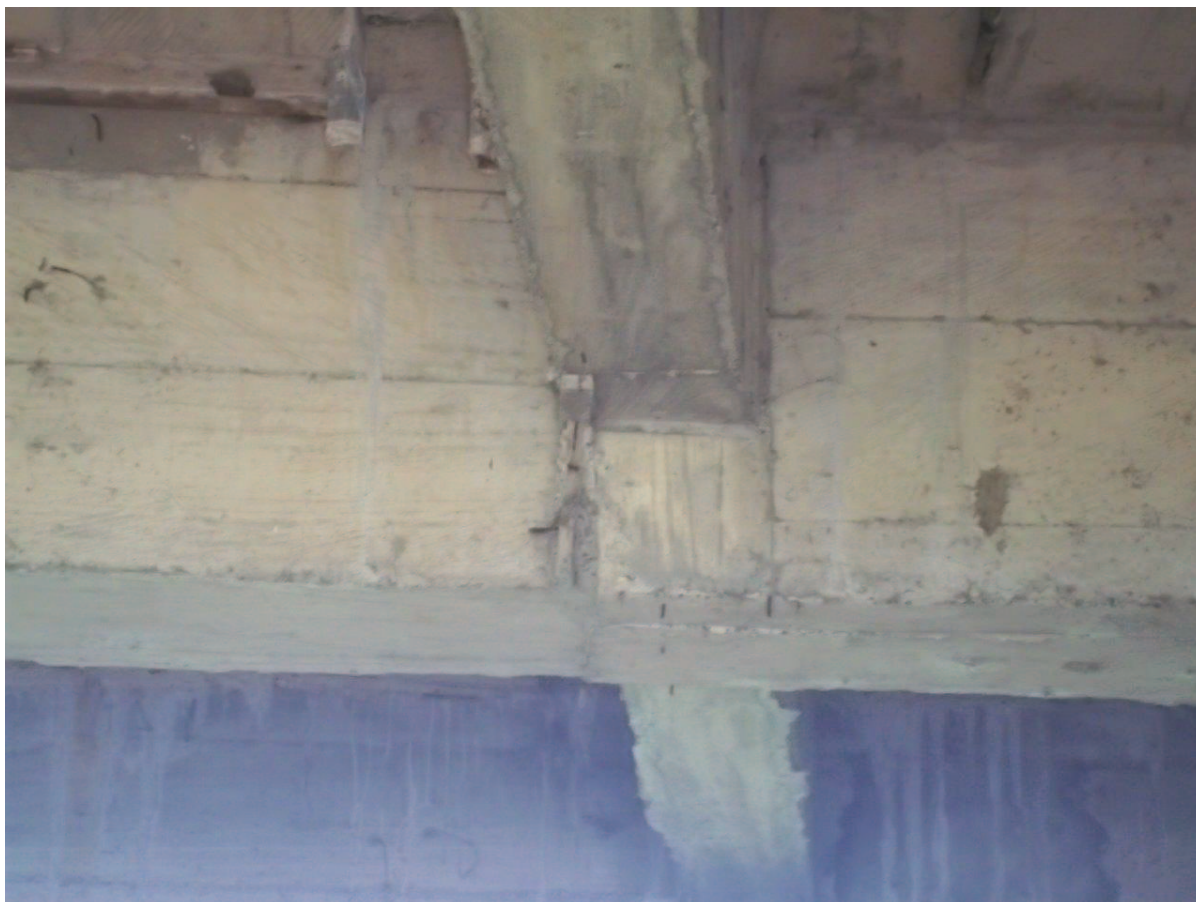
Componente.....:      11      Vigas/Largueros/Diafragmas  
 Calif./Mantenim.....:      1      /      -  
 Daño/Observaciones.:

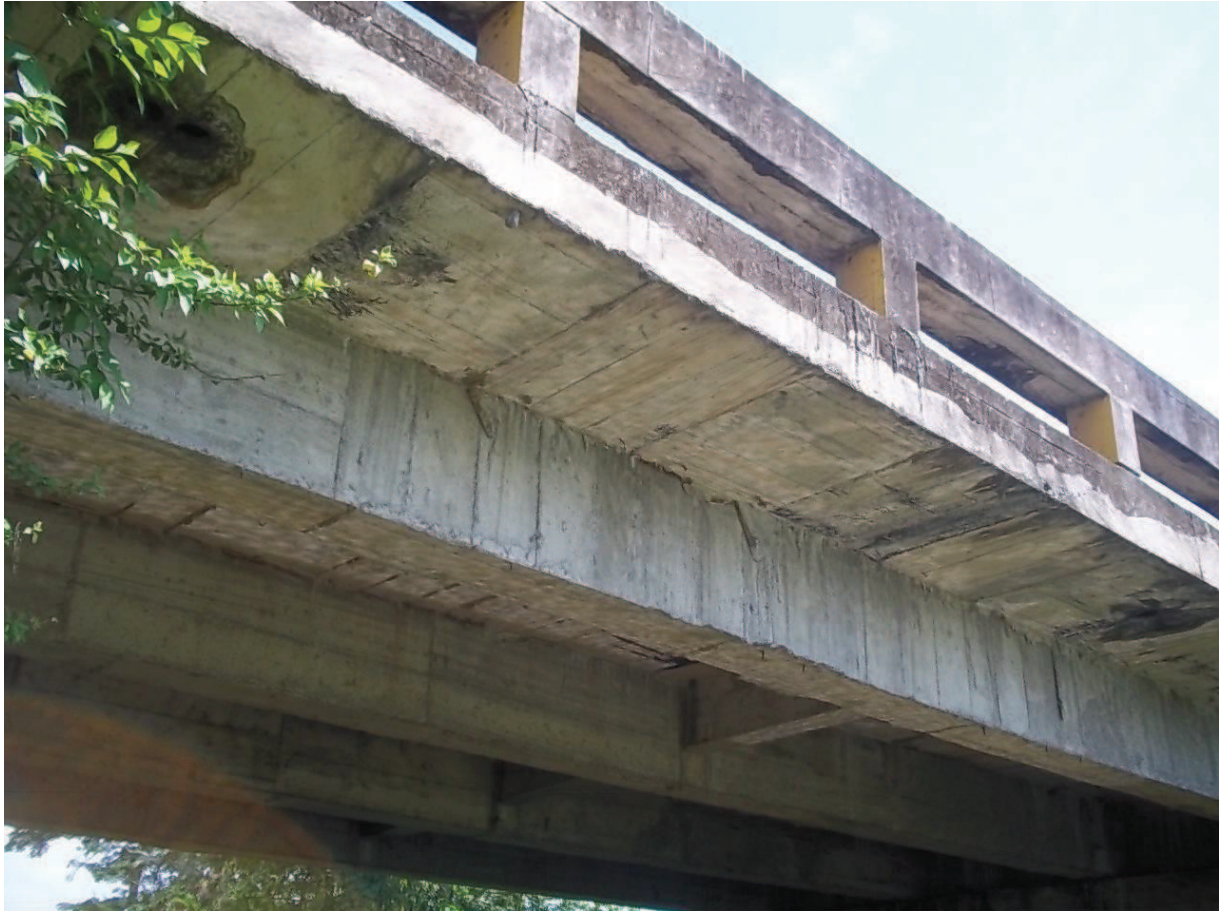
Componente.....: 11 Vigas/Largueros/Diafragmas

Calif./Mantenim....: 1 / -

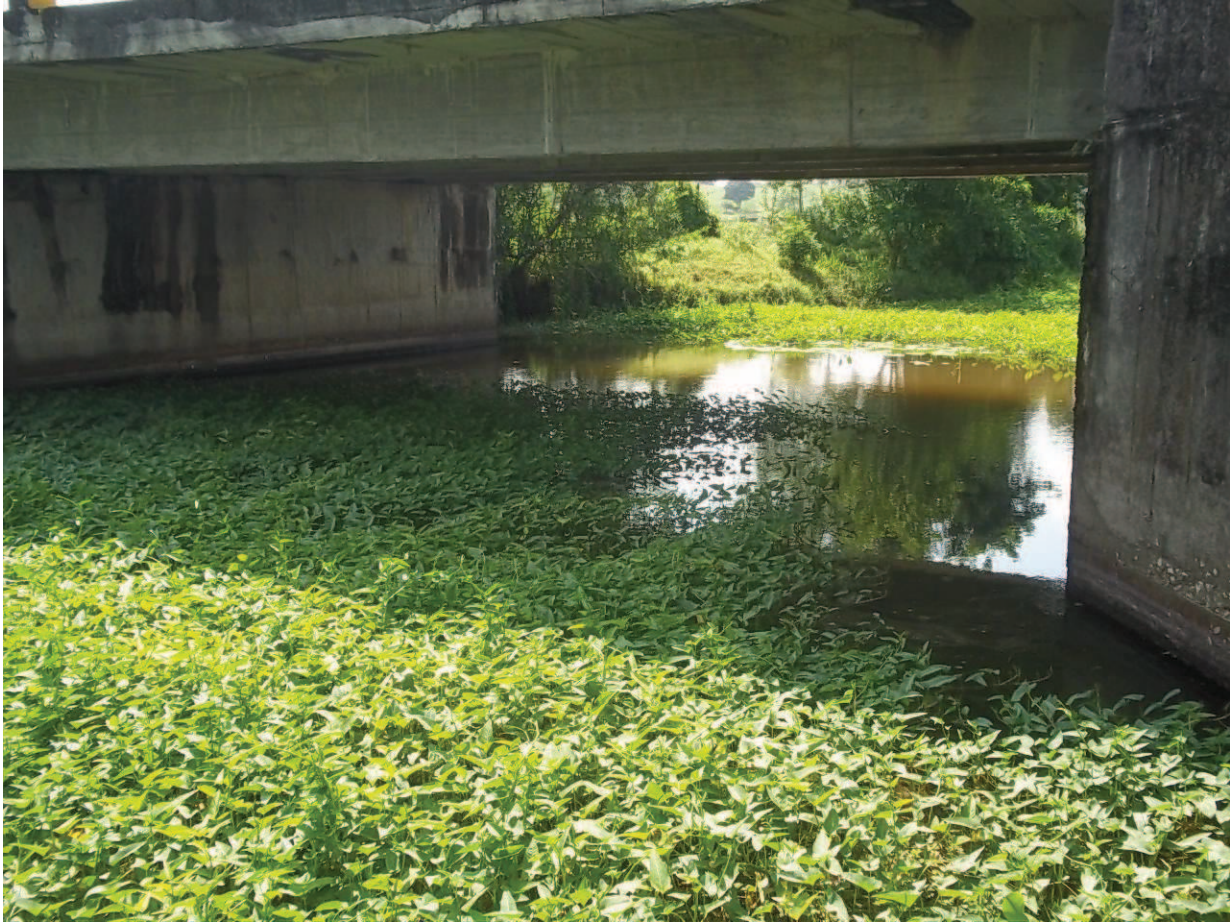
Componente.....: 15 Cauce

Calif./Mantenim....: 1 / -

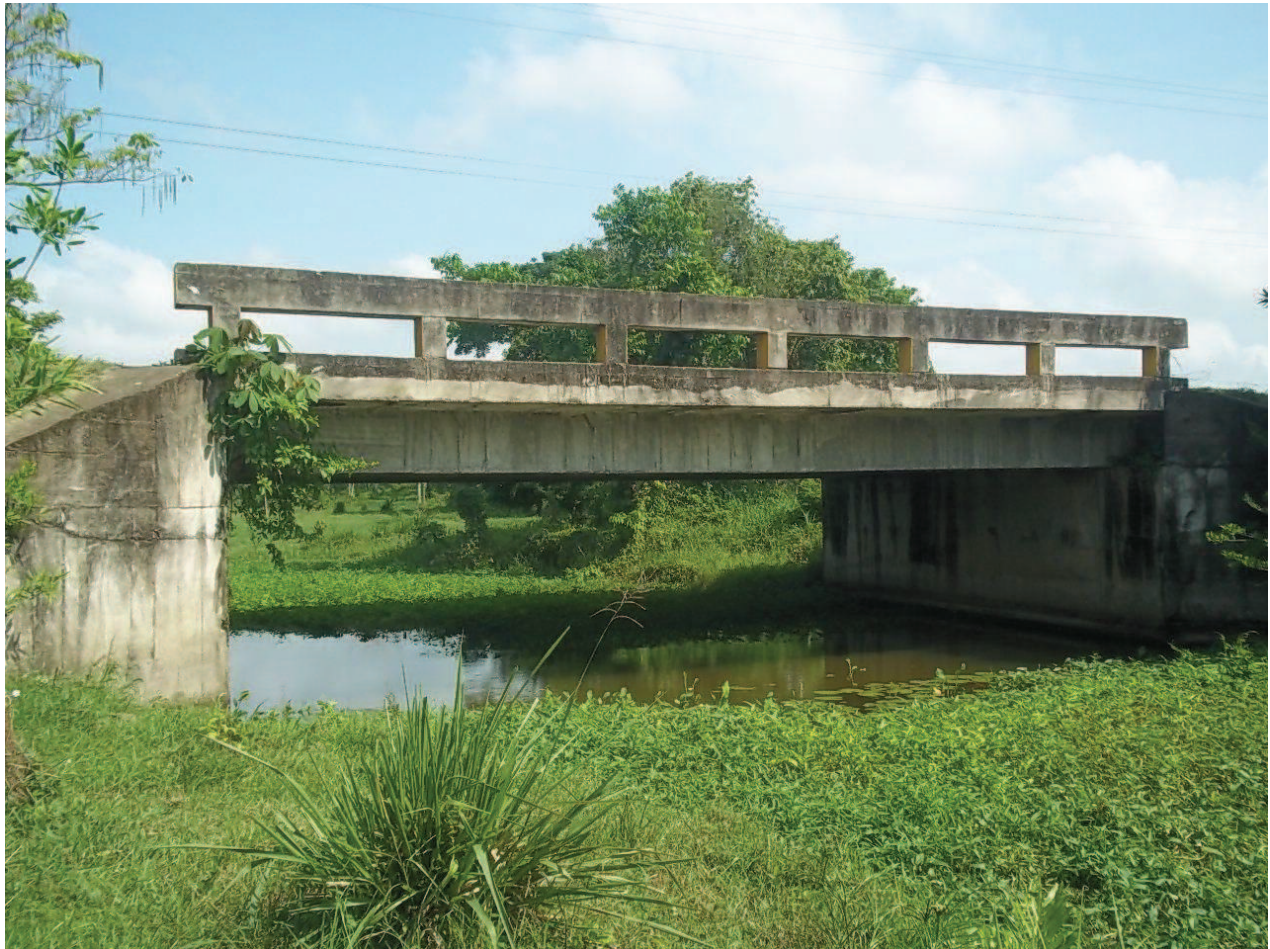
Componente.....: 17 Puente en general

Calif./Mantenim....: 1 / -

| - Mantenimiento barandas, juntas, alargar drenes. | | | | | | | | | |

Daño/Observaciones.: Mantenimiento barandas, juntas, alargar drenes.
