CONCESIONARIO: ACCESOS NORTE DE BOGOTÁ S.A.S.

VOLUMEN VIII ESTUDIOS Y DISEÑO DE ESTRUCTURAS		
ESTUDIOS Y DISEÑOS FASE III			
AFD-UF4-VIII-22-V0	VERSIÓN: 0	FECHA: DICIEMBRE/2022	UNIDAD FUNCIONAL 4

3 INSPECCIÓN PUENTE VEHICULAR PORTACHUELO OCCIDENTAL

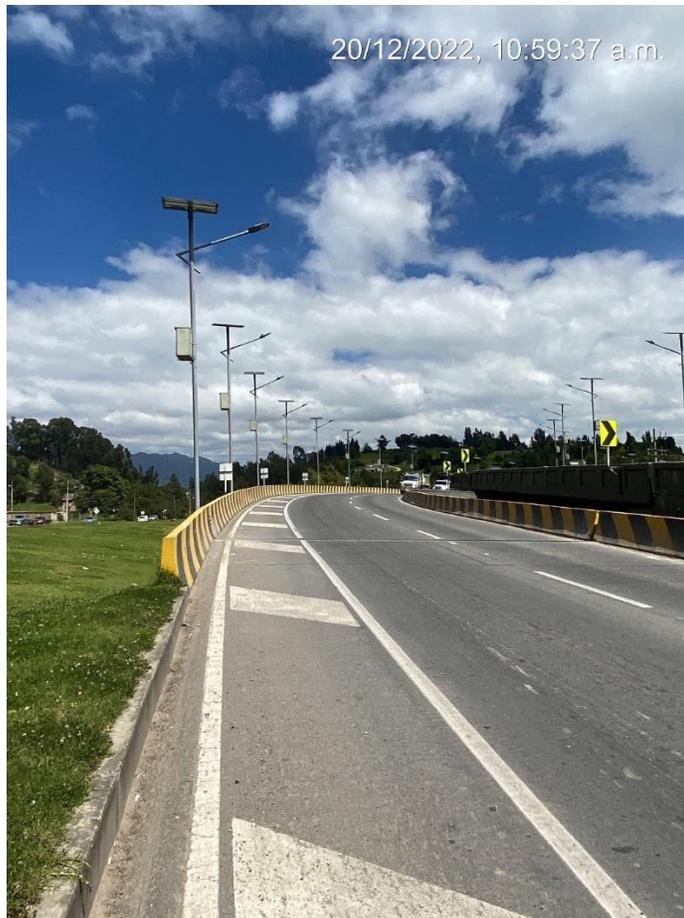
Fotografía 4. Vista Puente Portachuelo superficie de asfalto
Fuente: Sinerging S.A.S.

Las superficies sobre el tablero del puente en general se encuentran en buen estado con desgaste normal de los materiales.

FORMATO PARA INSPECCIÓN VISUAL DE PUENTES Y PONTONES									
EVALUACIÓN DEL ESTADO ACTUAL DE LAS OBRAS DEL CONTRATO No _____									
REGIONAL: <u>1</u> <u>2</u>		CUNDINAMARCA			FECHA: <u>22</u> - <u>12</u> - <u>2022</u>		DE		
LEVANTO: SinergNG S.A.S					HOJA: <u>31</u> DE: <u>32</u>		VIA EN CONCESIÓN: <input checked="" type="checkbox"/> X		
NOMBRE DE LA VIA: RUTA 45A-CNA					CÓDIGO DE LA VIA: _____		MANTENIMIENTO INTEGRAL: <input type="checkbox"/> GRUPO ADM VIAL: _____		
PR DEL PUENTE: PR22+850					DIMENSIONES GENERALES				
NOMBRE DEL PUENTE: PUENTE PORTACHUELO OCCIDENTAL					LONGITUD TOTAL: 363.4		No DE LUCES: 14		NA
OBSTACULO QUE SALVA: VÍA DOBLE CALZADA RUTA 45A-CNA					ESVIAAMIENTO: NO		ANCHO: 10.3		GALBO
TIPO DE PUENTE (1): LONGITUDINAL 2 TRANSVERSAL 3									
ELEMENTO	REGISTRO DE DAÑOS								OBSERVACIONES
SUPERFICIE DEL PUENTE Y ACCESOS									
SUPERFICIE DEL PUENTE Y ACCESOS (Tipo 01 - Asfalto)	Las superficies sobre el tablero del puente en general se encuentran en buen estado con desgaste normal de los materiales (ver foto 4)

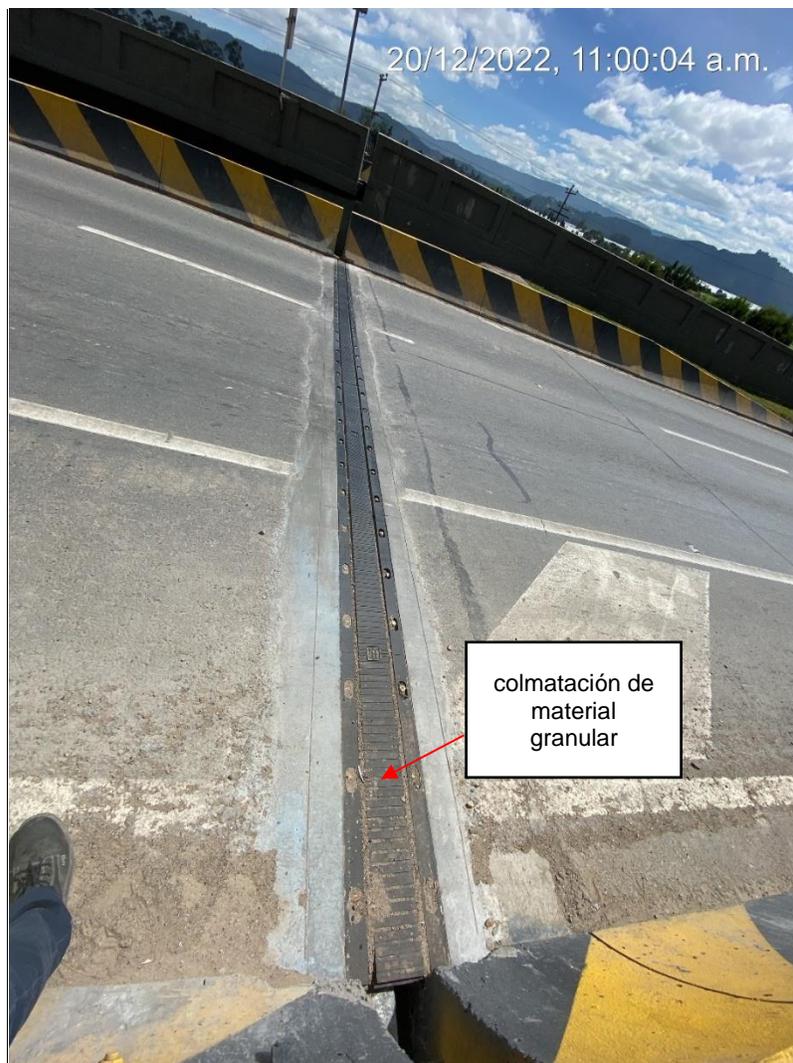
Fotografía 5. Vista General Junta de Dilatación
Fuente: Sinerging S.A.S.

El intercambiador presenta juntas de placa deslizante en sus dos estribos, la junta no presenta fisuras en el sello y guardacantos, se observa residuos de material granular.

JUNTAS DE EXPANSIÓN (Tipo 02 - Juntas Selladas)	Sello	Perfiles		Guardacantos		Otros			la junt no presenta fisuras en el sello y guardacantos, se observa residuos de material granular (ver foto 5)
ANDENES/BORDILLOS	Desportillamiento	Acero expuesto		Dimensión insuficiente		Otros			El puente no cuenta con andenes o bordillos (ver foto 6)
BARANDAS (Material 02 - Concreto)	Pintura	Postes		Pasamanos		Otros			Se puede evidenciar desportillamiento en un módulo de baranda ubicado entre los ejes 12 y 13, se recomienda realizar reparación del módulo y mantenimiento rutinario de las barreras. (ver foto 7,8)
ILUMINACIÓN	Cuenta con lamparas encargadas de la iluminación en un solo costado								Se recomienda una inspección en horas de la noche para determinar el estado y funcionamiento de la misma (ver foto 9)
SEÑALIZACIÓN	Horizontal	Vertical		Reductores		Otros			Las señales de tránsito se encuentran en buen estado (ver foto 10)

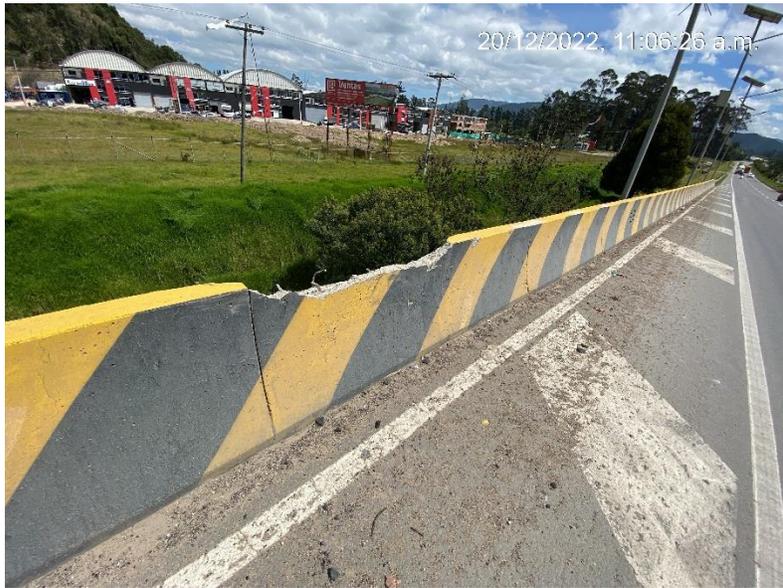
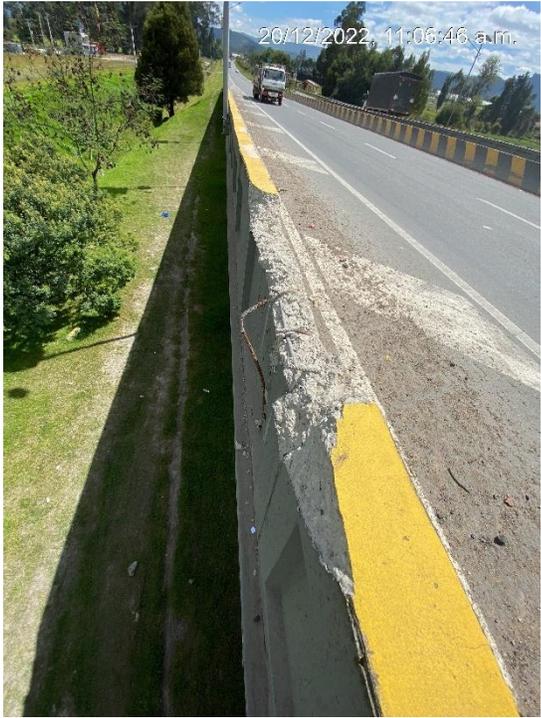
Se puede evidenciar desportillamiento en un módulo de baranda ubicado entre los ejes 12 y 13, se recomienda realizar reparación del módulo y mantenimiento rutinario de las barreras.

Fotografía 7. Baranda en Concreto Puente Portachuelo Oriental
Fuente: Sinerging S.A.S.

Fotografía 8. Baranda en Concreto Puente Portachuelo Oriental
Fuente: Sinerging S.A.S.

- Se recomienda realizar seguimiento de neopreno
- Se recomienda realizar reparación de barrera de concreto.
- Se recomienda verificar periódicamente el funcionamiento de las luminarias.
- Se recomienda realizar mantenimiento rutinario. (Lavado, limpieza de drenajes, bordillos, juntas, barandas y placa)
- La próxima Inspección Principal se recomienda realizarla en un (1) año.

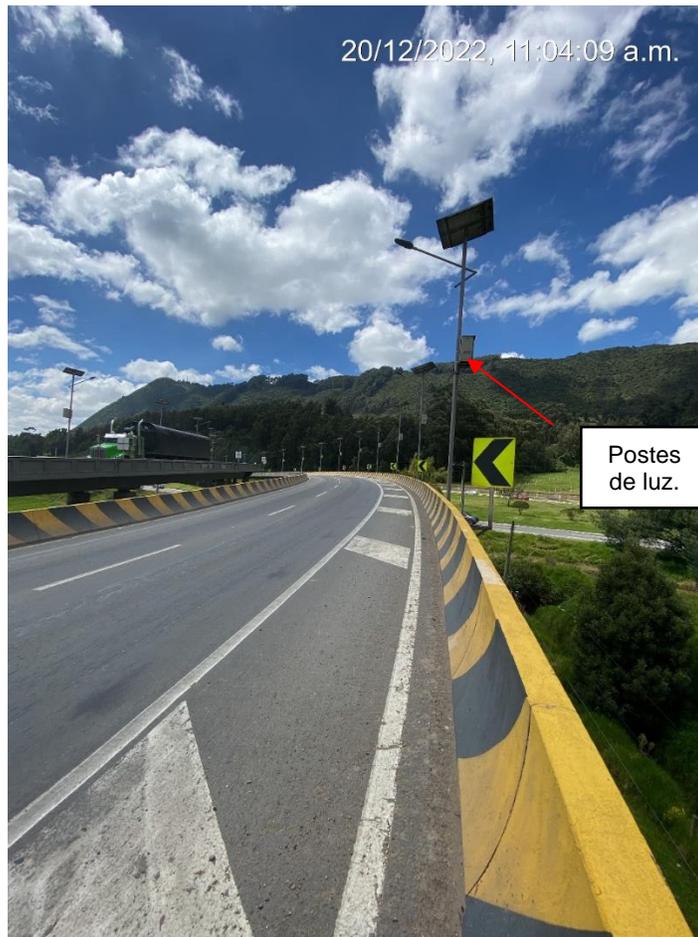
Fotografía 9. Iluminación del puente
Fuente: Sinerging S.A.S.

El puente cuenta con iluminación a un solo costado, se recomienda hacer una inspección en horas de la noche para determinar el estado y funcionamiento de la misma.

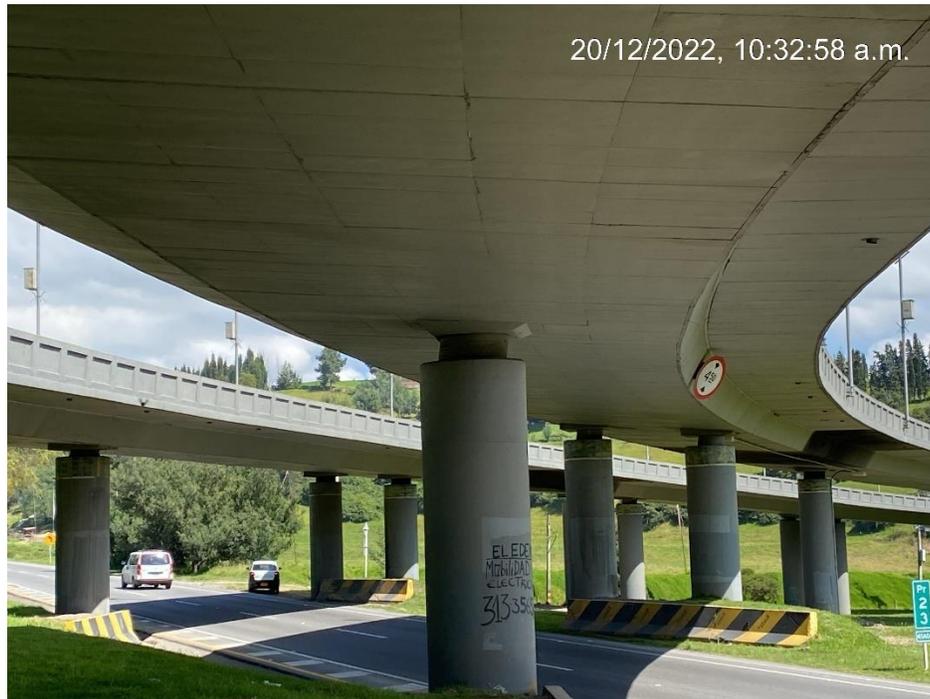
Fotografía 10. Señalización Puente Portachuelo Oriental

La señalización del galibo se encuentra en el puente oriental debido a que el tránsito que salvaguarda es en un sentido. La señalización se encuentra en buen estado.

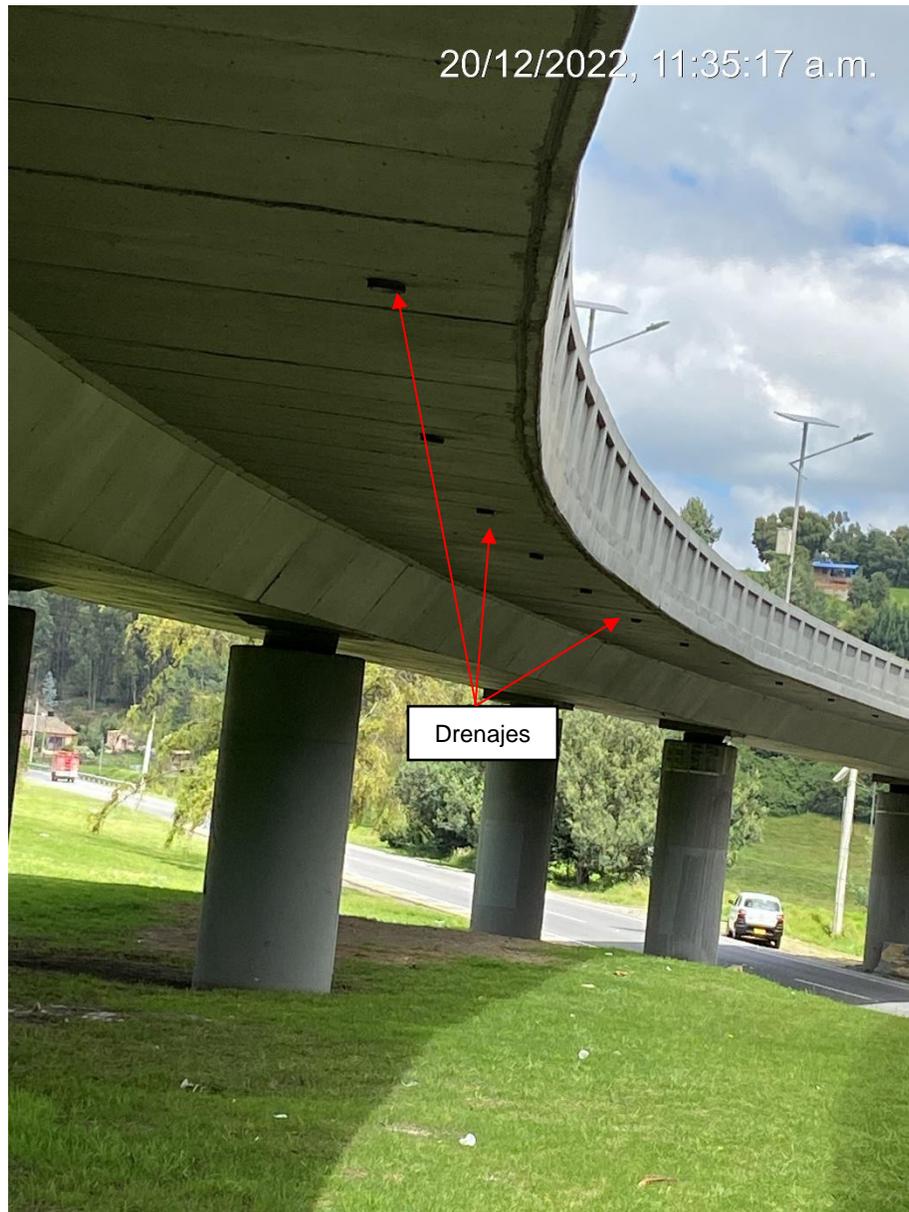
Fotografía 11. Drenajes Puente Portachuelo Occidental.

Los drenajes se encuentran en buen estado.

DRENAJES	Taponamiento	Ausencia		Long. Insuficiente		Otros			El puente cuenta con drenajes en buen estado. (ver foto 11)
SUPERESTRUCTURA									
ALETAS (ESTRIBO 1 Y ESTRIBO 2)	Diseño	Construcción		Funcionamiento		Otros			las aletas se encuentran en buen estado.
ESTRIBOS - (1 y 2)	Diseño	Construcción		Funcionamiento		Otros			Los estribos del puente presentan humedad y en el caso del estribo 2 se observa pérdida de recubrimiento. (ver foto 14, 15)
PILAS (Tipo 01-formadas por una columna)	Diseño	Construcción		Funcionamiento		Otros			El puente consta de 13 ejes con 2 pila por eje, la columna tiene sección circular y en 6 columnas se evidencia refuerzo mediante fibras de carbono en la parte superior, en general las pilas se encuentran en buenas condiciones, (ver foto 16)
SUPERESTRUCTURA DE CONCRETO									
LOSA (Tipo 04 -Maciza)	Diseño	Construcción		Funcionamiento		Otros			La losa del puente presenta un desgaste normal, se encuentra en buen estado. (ver foto 17)

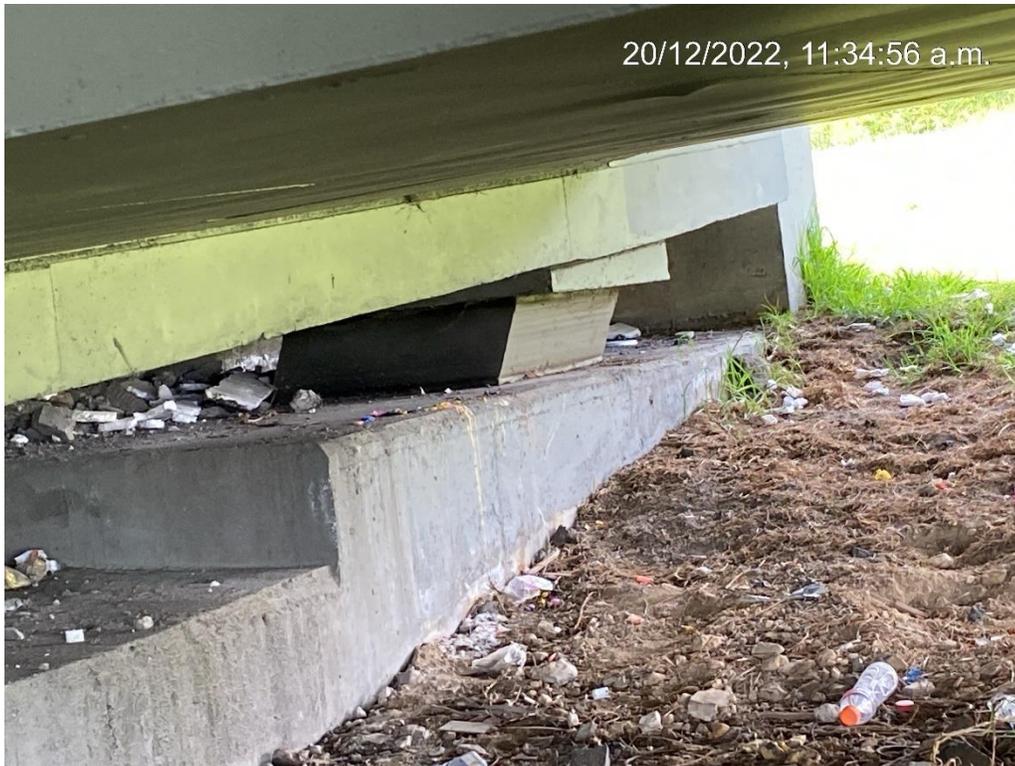
Fotografía 12. Vista de Apoyo en Estribos
Fuente: Sinerging S.A.S.

Los apoyos del puente son de neopreno en los estribos son rectangulares mientras que los apoyos de las pilas son circulares, los apoyos de los estribos se encuentran en buen estado, sin embargo, estos presentan una inclinación de $\approx 20^\circ$, los apoyos que se encuentran sobre

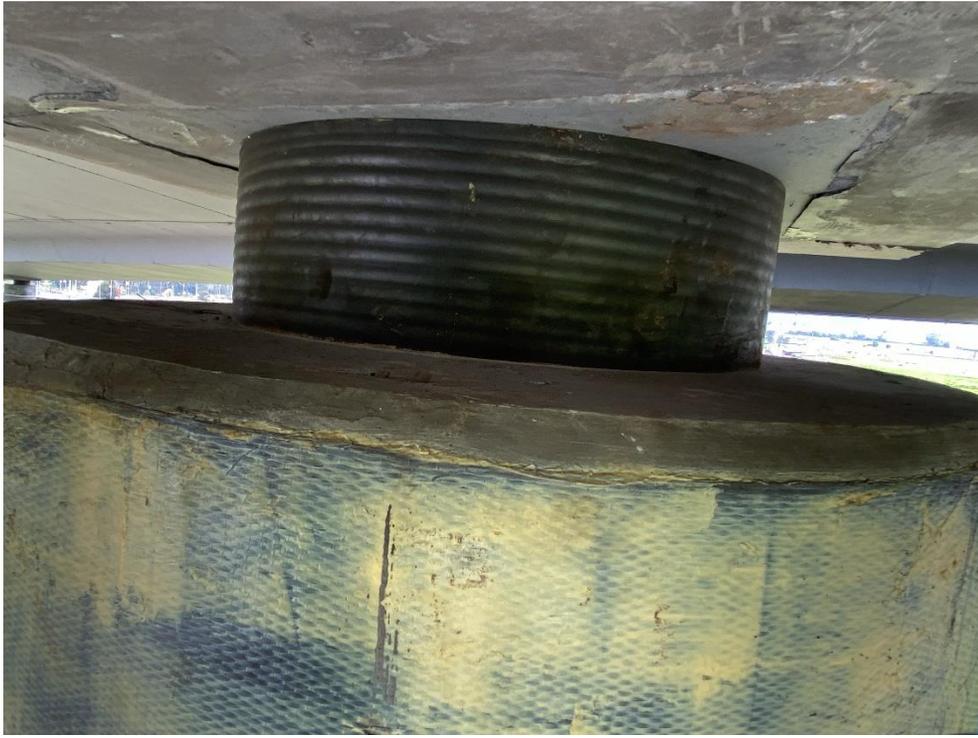
Fotografía 13. Vista de Apoyo en Pilas.
Fuente: Sinerging S.A.S.

las pilas presentan pequeños desplazamientos en su estructura, en la pila 2 se evidencia un neopreno al cual se recomienda realizar seguimiento.

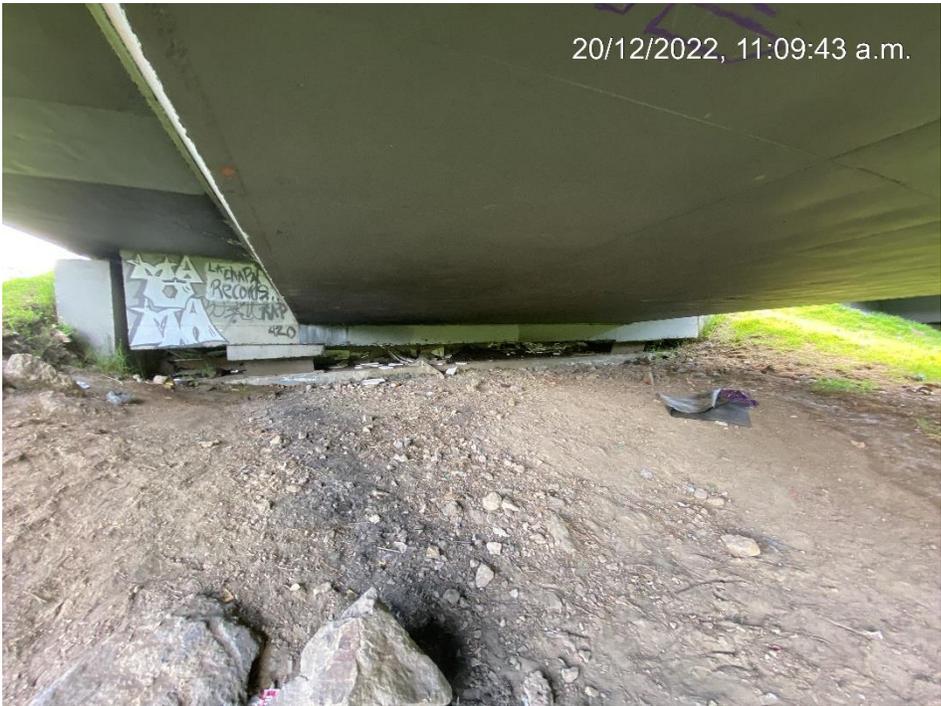
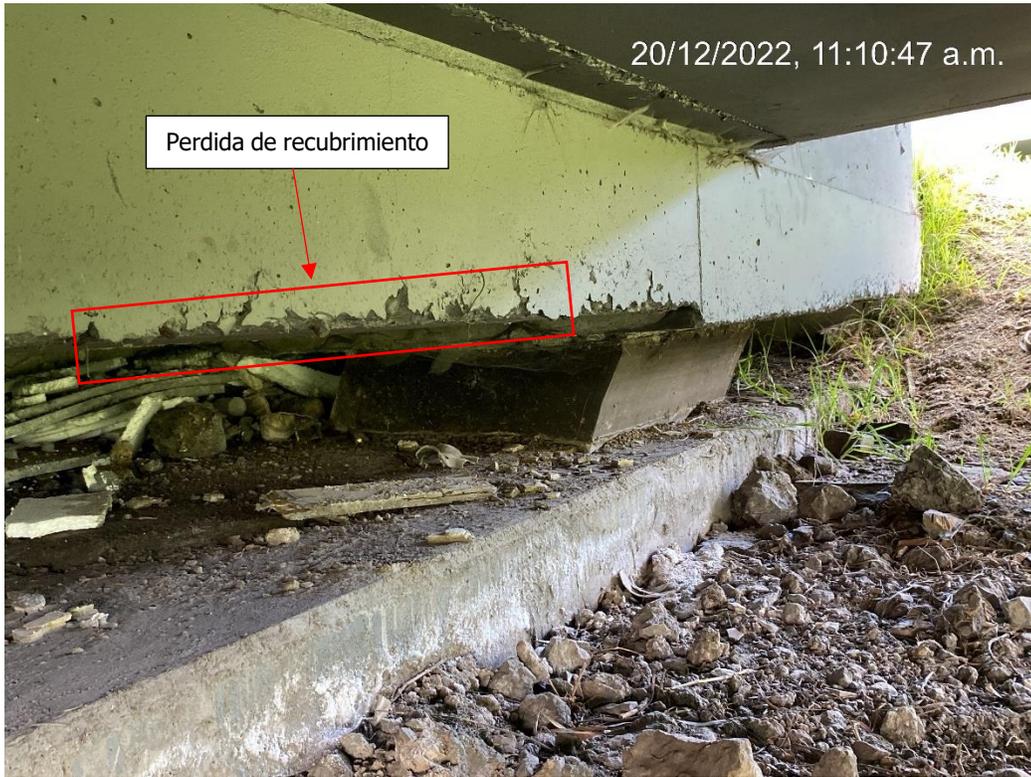
Este puente presenta ambos estribos en concreto reforzado, para el caso del estribo 2 se observa perdida de recubrimiento, presencia de humedad en ambos estribos, se recomienda limpieza.

Fotografía 14. Vista Estribo 2
Fuente: Sinerging S.A.S.

Fotografía 15. Vista Estribo 2
Fuente: Sinerging S.A.S.

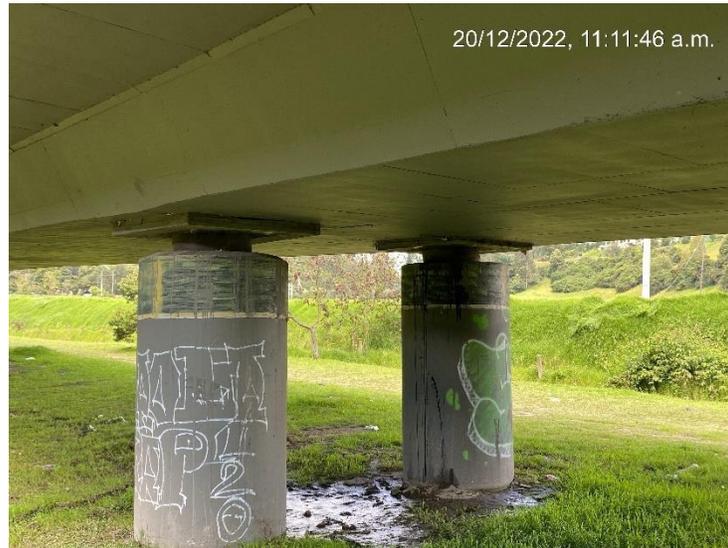
Fotografía 16. Vista columna típica
Fuente: Sinerging S.A.S.

El puente consta de 13 ejes con 2 pila por eje, la columna tiene sección circular y en 6 columnas se evidencia refuerzo mediante fibras de carbono en la parte superior, en general las pilas se encuentran en buenas condiciones.

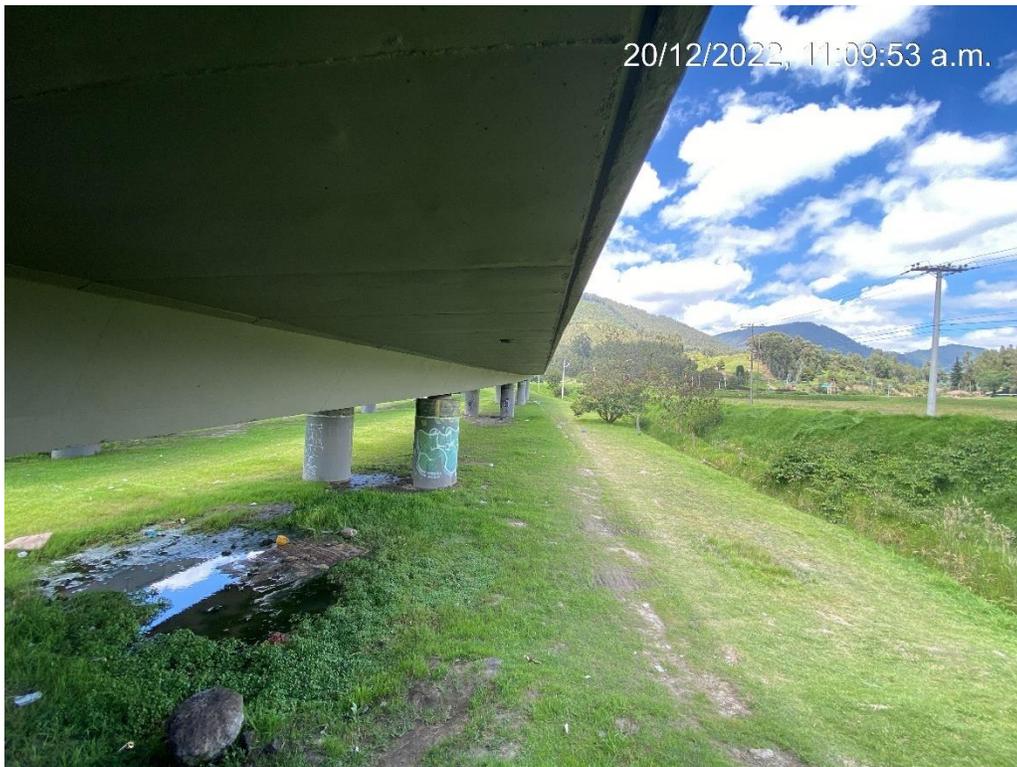
Fotografía 17. Vista de losa maciza
Fuente: Sinerging S.A.S.

El tablero del puente presenta un desgaste normal, se encuentra en buen estado.

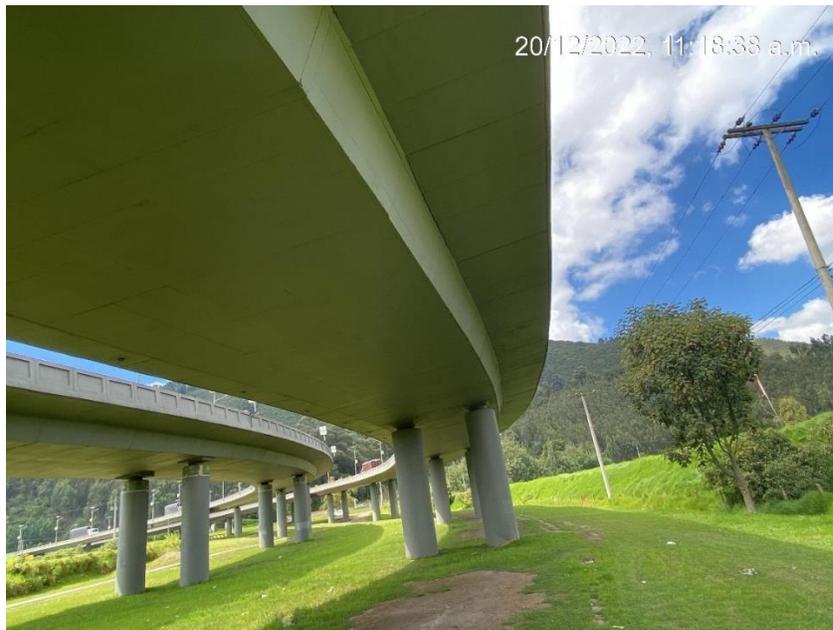
Fotografía 18. Vista General de viga cajón
Fuente: Sinerging S.A.S.

Las vigas son postensadas de sección constante, Se observan en buen estado.

VIGAS	Diseño	Construcción		Funcionamiento		Otros			Las vigas son postensadas de sección constante, Se observan en buen estado. (ver foto 18)
RIOSTRAS	Diseño	Construcción		Funcionamiento		Otros			No aplica
APOYOS	Desplazamiento	Descomposición		Deformación		Otros			los apoyos del puente presentan grados de inclinación considerables, tanto en los apoyos de los estribos como en las pilas se recomienda seguimiento. (ver foto 12 y 13)
ARCOS	Diseño	Construcción		Funcionamiento		Otros			No aplica
ARCOS METALICOS	Arco izquierdo	Arco derecho		Arriostamiento lateral		Otros			No aplica
PERFILES METALICOS Tipo (01,03,04)	Vigas	Largueros		Diafragmas		Otros			No aplica
ARMADURAS - Tipo (07 - Baltimore)	Cordones	Montantes		Diagonales		Otros			No aplica
CONEXIONES	Con soldadura	Con conectores		Con pasadores		Otros			No aplica
CABLE/PENDOLONES/TORRES	Cables	Pendolones		Torres		Otros			No aplica
ACCESO PEATONAL (ESCALERA/RAMPA) Tipo:	Peldaños/Losa	Viga gualdera		Barandas		Otros			No aplica
