CONCESIONARIO: ACCESOS NORTE DE BOGOTÁ S.A.S.

VOLUMEN VIII ESTUDIOS Y DISEÑO DE ESTRUCTURAS		
ESTUDIOS Y DISEÑOS FASE III			
AFD-UF4-VIII-22-V0	VERSIÓN: 0	FECHA: DICIEMBRE/2022	UNIDAD FUNCIONAL 4

3 DEPRIMIDO VEHICULAR BRICEÑO 3 OCCIDENTAL

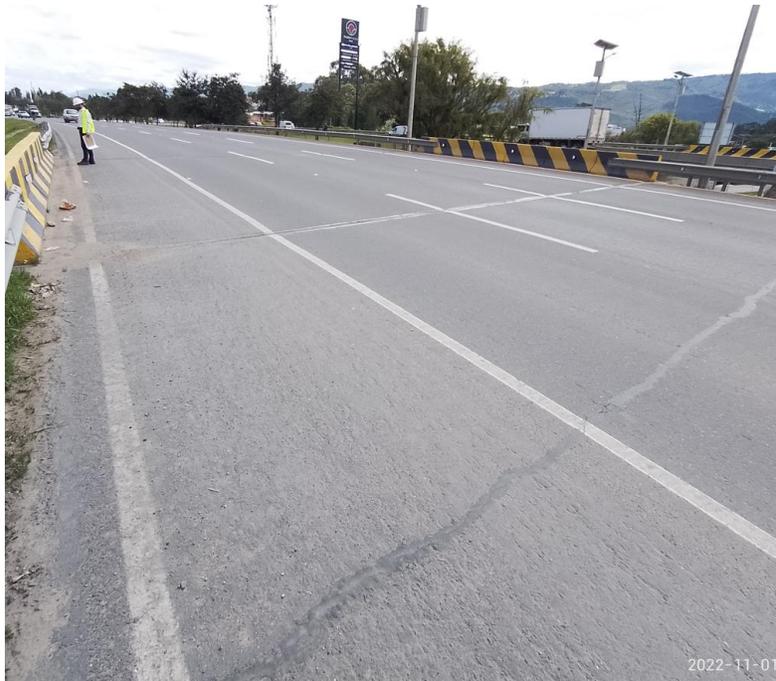
Fotografía 2. Vista General Superficie de Asfalto
Fuente: Sinerging S.A.S.

La superficie sobre el tablero del puente presenta un desgaste normal, no se observan fisuras.

4.5																			
SUPERFICIE DEL PUENTE Y ACCESOS	ELEMENTO	REGISTRO DE DAÑOS				OBSERVACIONES																
	SUPERFICIE DEL PUENTE Y ACCESOS (Tipo 01-Asfalto)	La superficie sobre el tablero se encuentra en buen estado.																				
	JUNTAS DE EXPANSIÓN	<table border="1" style="width: 100%; border-collapse: collapse;"> <tr> <th colspan="2">Sello</th> <th colspan="2">Perfiles</th> <th colspan="2">Guardacantos</th> <th colspan="2">Otros</th> </tr> <tr> <td>E-S</td> <td>OB</td> <td>3,4</td> <td></td> <td></td> <td></td> <td></td> <td></td> </tr> </table>				Sello		Perfiles		Guardacantos		Otros		E-S	OB	3,4						Se observa desgaste y colmatación de material granular a laa entrada y salida del puente y colmatación de material granular en la salida (ver foto 3,4)
Sello		Perfiles		Guardacantos		Otros																
E-S	OB	3,4																				
	ANDENES/BORDILLOS	<table border="1" style="width: 100%; border-collapse: collapse;"> <tr> <th colspan="2">Desportillamiento</th> <th colspan="2">Acero expuesto</th> <th colspan="2">Dimensión insuficiente</th> <th colspan="2">Otros</th> </tr> <tr> <td></td> <td></td> <td></td> <td></td> <td></td> <td></td> <td></td> <td></td> </tr> </table>				Desportillamiento		Acero expuesto		Dimensión insuficiente		Otros										No aplica

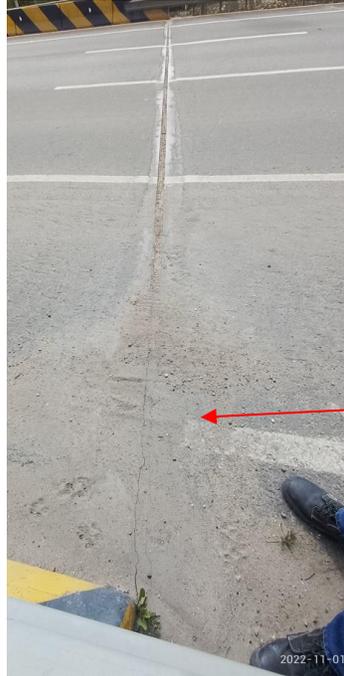
Fotografía 3. Vista Junta Briceño 3 Occidental Costado Sur
Fuente: Sinerging S.A.S.

El deprimido presenta juntas de sello fijo de neopreno en sus dos estribos, las dilataciones se observan desgastadas y con colmatación de material granular.

Junta con
desgaste y
colmatación de
material

- Se recomienda verificar periódicamente el funcionamiento de las luminarias.
- Se recomienda realizar mantenimiento rutinario. (Lavado, limpieza de drenajes, bordillos, juntas, barandas y placa)
- La próxima Inspección Principal se recomienda realizarla en un (1) año.

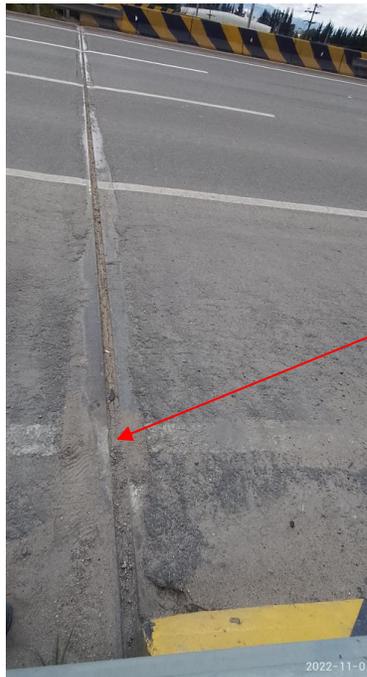
Fotografía 4. Vista Junta Briceño 3 Occidental Costado Norte
Fuente: Sinerging S.A.S.

Junta con
colmatación de
material
granular

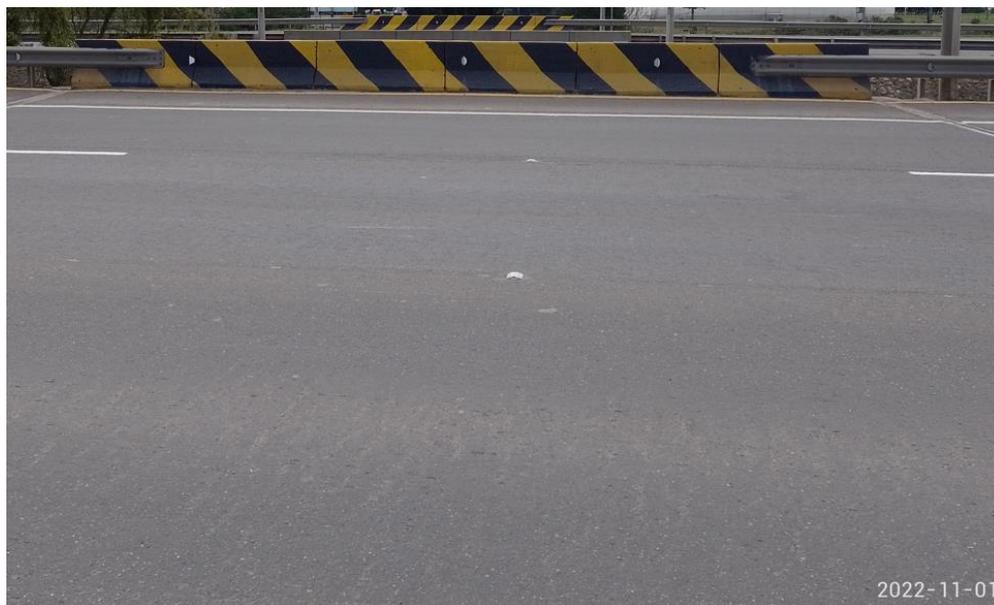
Fotografía 5. Barreras De Concreto
Fuente: Sinerging S.A.S.

Se puede evidenciar que las barandas a lo largo del puente están en buen estado y se observa un mantenimiento periódico de las mismas.

Desportillamiento		Acero expuesto		Dimensión insuficiente		Otros																
	BARRERAS	<table border="1" style="width: 100%; border-collapse: collapse;"> <tr> <th colspan="2">Pintura</th> <th colspan="2">Postes</th> <th colspan="2">Pasamanos</th> <th colspan="2">Otros</th> </tr> <tr> <td></td> <td></td> <td></td> <td></td> <td></td> <td></td> <td></td> <td></td> </tr> </table>				Pintura		Postes		Pasamanos		Otros										Las barreras estan en buen estado.(ver foto 5)
Pintura		Postes		Pasamanos		Otros																
	ILUMINACIÓN	Cuenta con lamparas encargadas de la iluminación en los dos costado				Se recomienda una inspeccion en horas de la noche para determinar el estado y funcionamiento de la misma (ver fotos 6)																
	SEÑALIZACIÓN	<table border="1" style="width: 100%; border-collapse: collapse;"> <tr> <th colspan="2">Horizontal</th> <th colspan="2">Vertical</th> <th colspan="2">Reductores</th> <th colspan="2">Otros</th> </tr> <tr> <td></td> <td></td> <td></td> <td></td> <td></td> <td></td> <td></td> <td></td> </tr> </table>				Horizontal		Vertical		Reductores		Otros										La señalización se encuentra en buen estado.(ver foto 7)

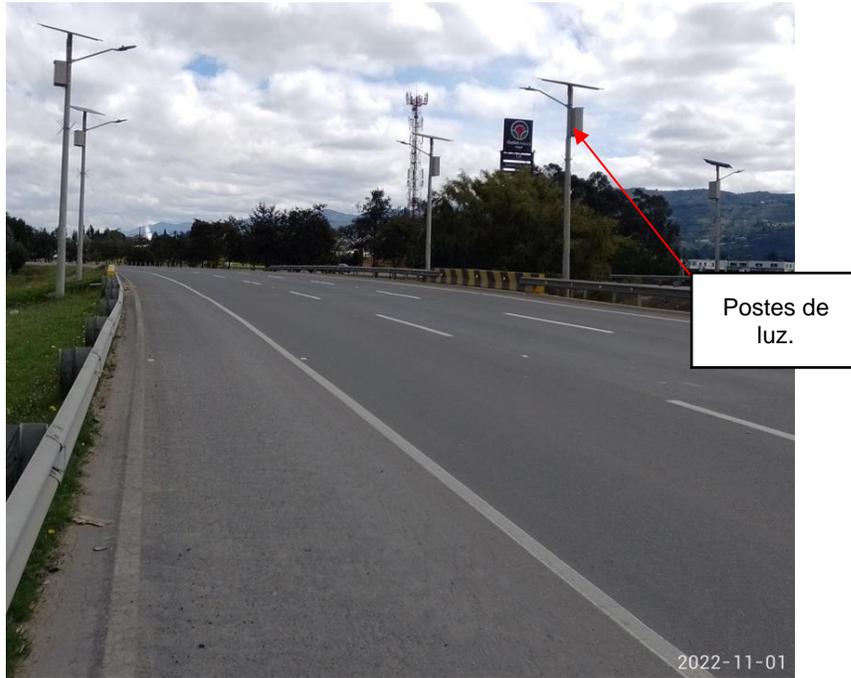
Fotografía 6. Iluminación Del Puente
Fuente: Sinerging S.A.S.

El puente cuenta con iluminación en ambos costados de la vía, se recomienda hacer una inspección en horas de la noche para determinar el estado y funcionamiento de la misma.

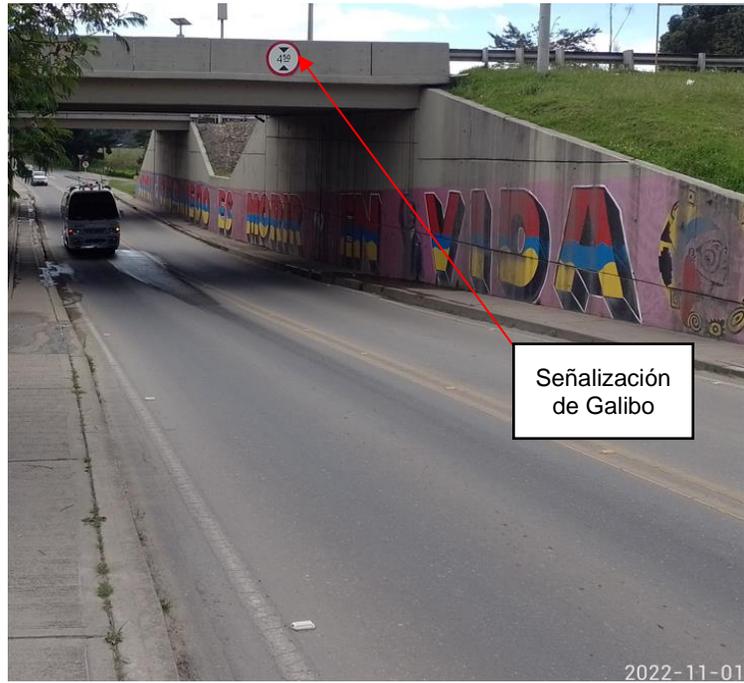
Fotografía 7. Señalización Del Puente
Fuente: Sinerging S.A.S.

Las señales verticales se encuentran en perfecto estado, la señalización horizontal presenta un desgaste normal. En general la señalización se encuentra en buen estado, se recomienda realizar mantenimiento rutinario y de limpieza.

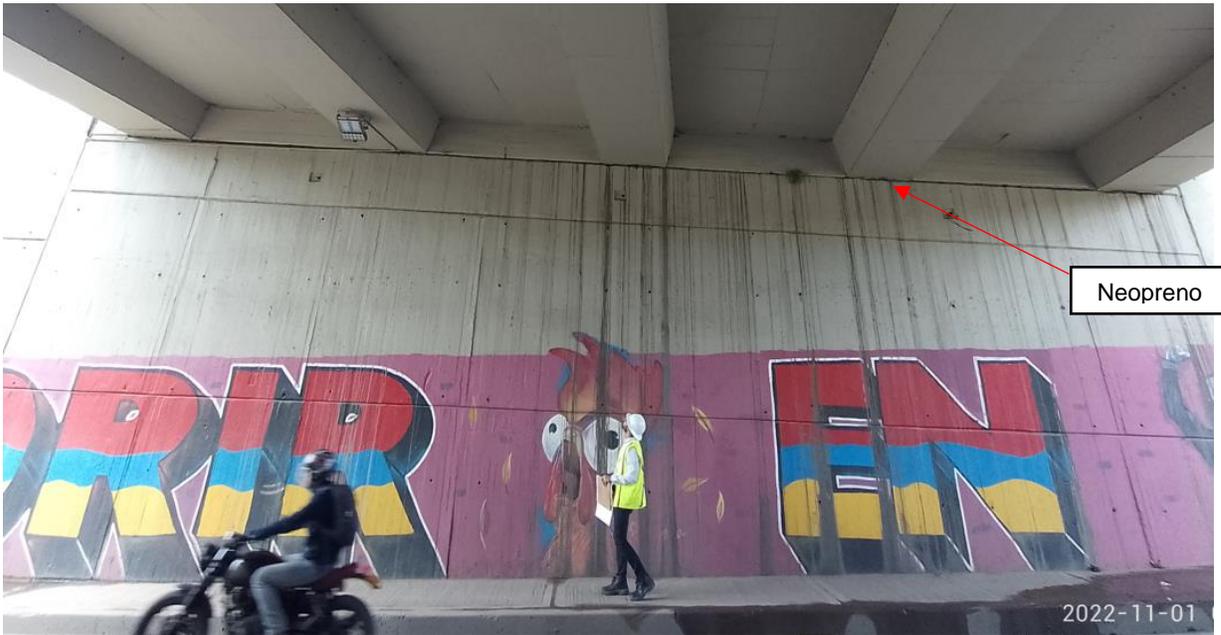
Fotografía 8. Vista General De Apoyos En Estribos
Fuente: Sinerging S.A.S.

Las placas de neopreno se encuentran en buena condición.

Diseño		Construcción		Funcionamiento		Otros																
	RIOSTRAS	<table border="1" style="width: 100%; border-collapse: collapse;"> <tr> <th colspan="2">Diseño</th> <th colspan="2">Construcción</th> <th colspan="2">Funcionamiento</th> <th colspan="2">Otros</th> </tr> <tr> <td></td> <td></td> <td></td> <td></td> <td></td> <td></td> <td></td> <td></td> </tr> </table>				Diseño		Construcción		Funcionamiento		Otros										No aplica
Diseño		Construcción		Funcionamiento		Otros																
	APOYOS	<table border="1" style="width: 100%; border-collapse: collapse;"> <tr> <th colspan="2">Desplazamiento</th> <th colspan="2">Descomposición</th> <th colspan="2">Deformación</th> <th colspan="2">Otros</th> </tr> <tr> <td>o</td> <td>8</td> <td></td> <td></td> <td></td> <td></td> <td></td> <td></td> </tr> </table>				Desplazamiento		Descomposición		Deformación		Otros		o	8							Los apoyos se encuentran en buenas condiciones. (ver foto 8)

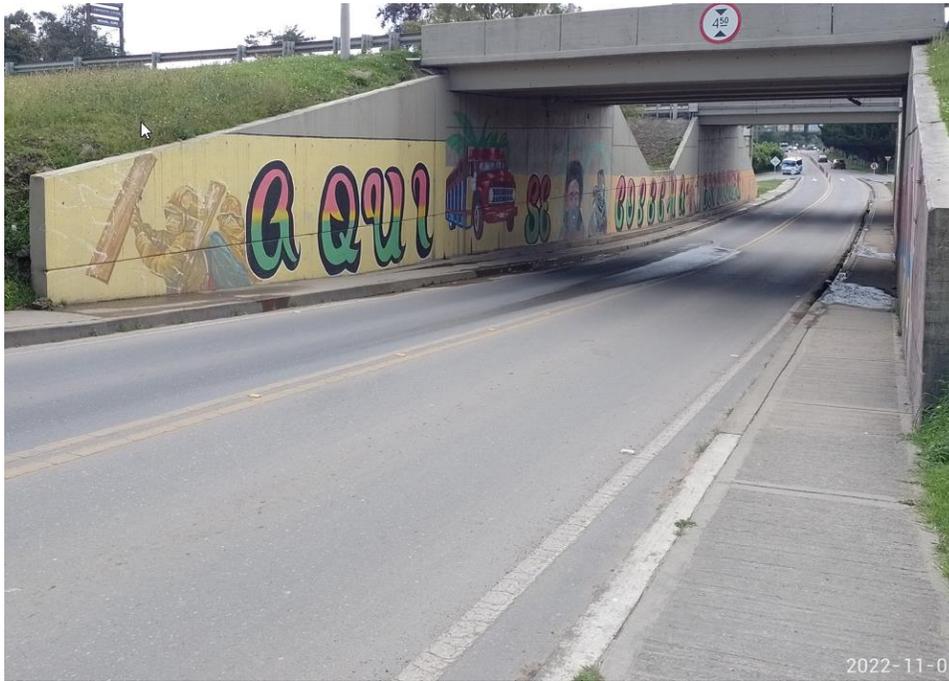
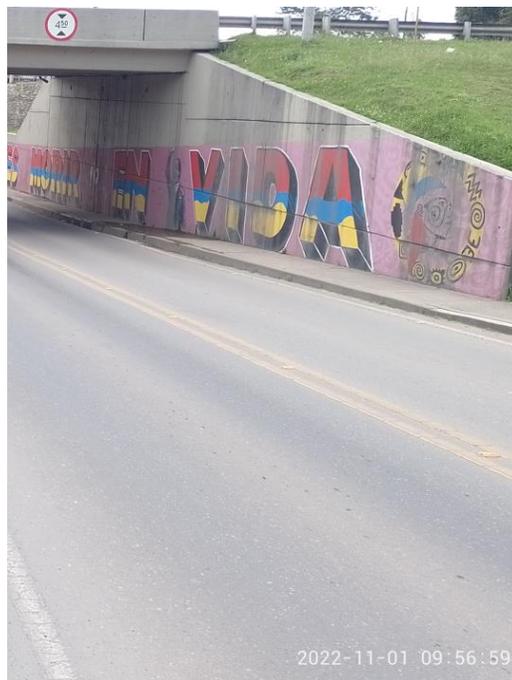
Las aletas se encuentran en buen estado, sin embargo, presentan manchas por humedad.

Las aletas se encuentran en buen estado, se observa empozamiento de agua, pero es debido a los lloraderos los cuales cumplen su función al evacuar el agua.

Horizontal		Vertical		Reductores		Otros																
	DRENAJES	<table border="1" style="width: 100%; border-collapse: collapse;"> <tr> <th colspan="2">Taponamiento</th> <th colspan="2">Ausencia</th> <th colspan="2">Long. Insuficiente</th> <th colspan="2">Otros</th> </tr> <tr> <td></td> <td></td> <td></td> <td></td> <td></td> <td></td> <td></td> <td></td> </tr> </table>				Taponamiento		Ausencia		Long. Insuficiente		Otros										No aplica
Taponamiento		Ausencia		Long. Insuficiente		Otros																
	ALETAS	<table border="1" style="width: 100%; border-collapse: collapse;"> <tr> <th colspan="2">Diseño</th> <th colspan="2">Construcción</th> <th colspan="2">Funcionamiento</th> <th colspan="2">Otros</th> </tr> <tr> <td></td> <td></td> <td></td> <td></td> <td>A1 A2</td> <td>IN</td> <td>9,10</td> <td></td> </tr> </table>				Diseño		Construcción		Funcionamiento		Otros						A1 A2	IN	9,10		Las aletas se encuentran en buen estado, se recomienda realizar la limpieza de vegetación. (ver fotos 9,10)

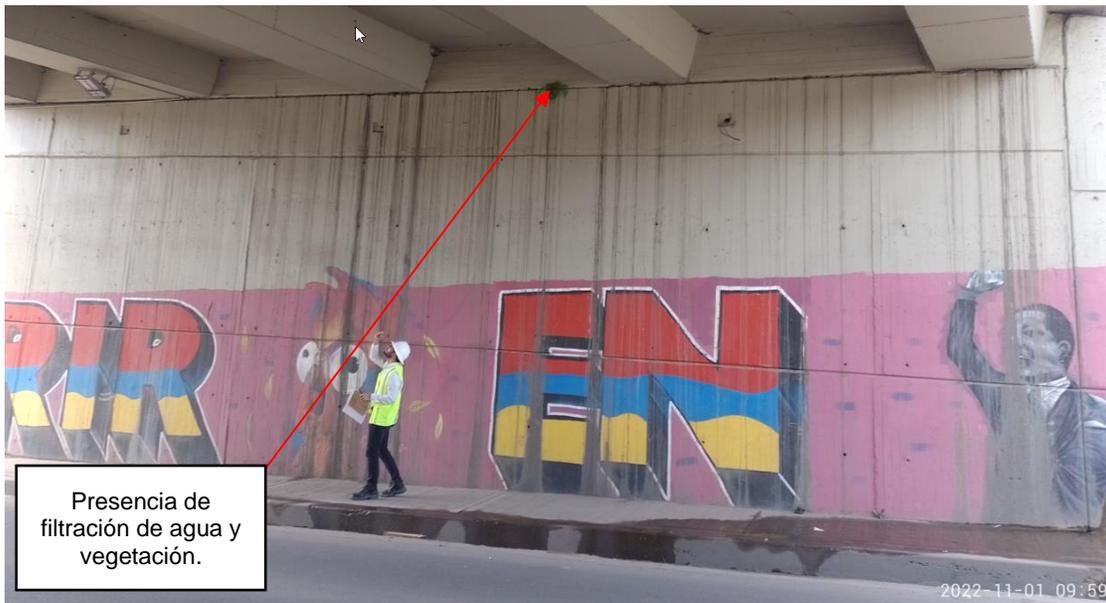
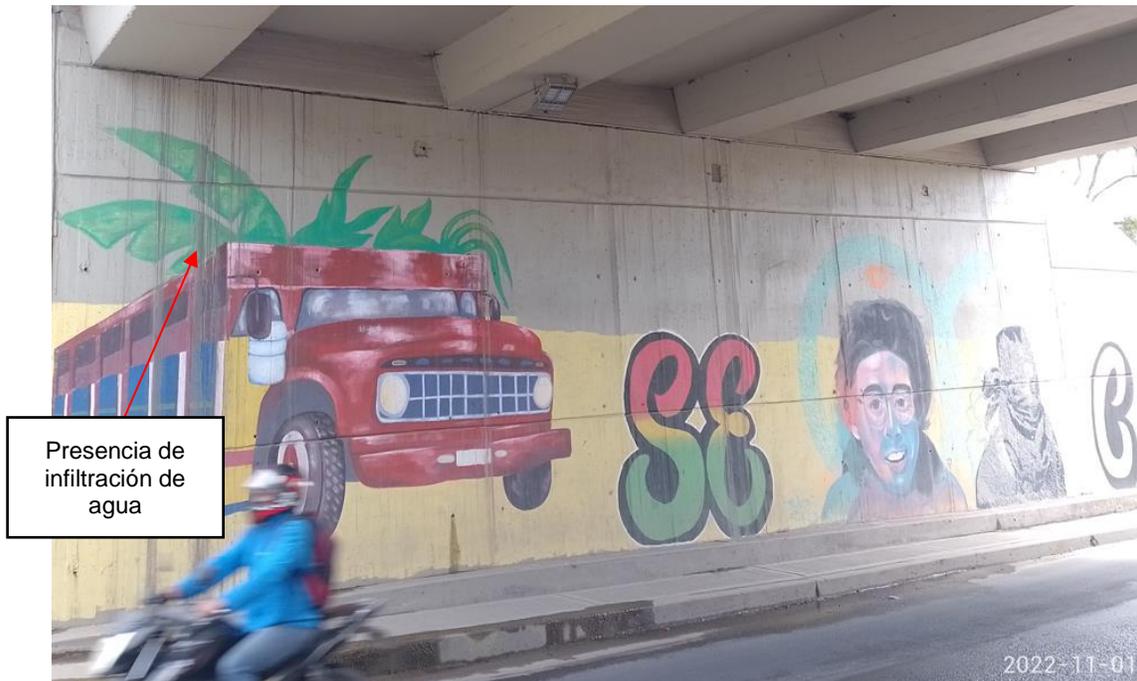
Este puente presenta ambos estribos en concreto reforzado en buenas condiciones, sin embargo, hay presencia de humedad y material vegetal.

Diseño		Construcción		Funcionamiento		Otros																
				A1 A2	IN	9,10																
	ESTRIBOS	<table border="1" style="width: 100%; border-collapse: collapse;"> <tr> <th colspan="2">Diseño</th> <th colspan="2">Construcción</th> <th colspan="2">Funcionamiento</th> <th colspan="2">Otros</th> </tr> <tr> <td></td> <td></td> <td></td> <td></td> <td>E1 E2</td> <td>CTC IN</td> <td>11,12</td> <td></td> </tr> </table>				Diseño		Construcción		Funcionamiento		Otros						E1 E2	CTC IN	11,12		Los estribos del puente presentan contaminación en el concreto e infiltración por humedad.(ver fotos 11, 12)
Diseño		Construcción		Funcionamiento		Otros																
				E1 E2	CTC IN	11,12																
	PILAS (Tipo 00-Otro)	<table border="1" style="width: 100%; border-collapse: collapse;"> <tr> <th colspan="2">Diseño</th> <th colspan="2">Construcción</th> <th colspan="2">Funcionamiento</th> <th colspan="2">Otros</th> </tr> <tr> <td></td> <td></td> <td></td> <td></td> <td></td> <td></td> <td></td> <td></td> </tr> </table>				Diseño		Construcción		Funcionamiento		Otros										No aplica

El puente se encuentra en buenas condiciones, no se presentan fisuras de consideración, exposición del refuerzo ni hormigueros que puedan ocasionar fallas a nivel estructural, se recomienda hacer mantenimiento a los estribos y la señalización del puente para garantizar mayor visibilidad a los conductores.

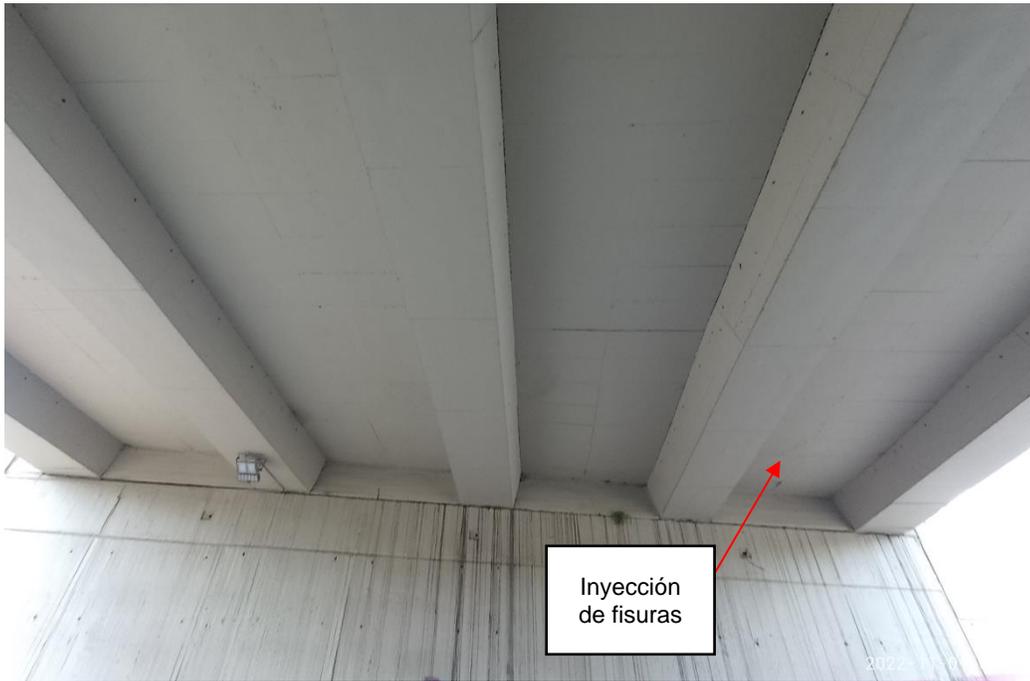
Fotografía 13. Vista De Prelosa + Losa Fundida In Situ
Fuente: Sinerging S.A.S.

La losa del puente se encuentra en buen estado, sin embargo, se observan zonas donde han sido inyectadas fisuras, las cuales se observan en adecuadas condiciones.

Diseño		Construcción		Funcionamiento		Otros																
	LOSA	<table border="1" style="width: 100%; border-collapse: collapse;"> <tr> <th colspan="2">Diseño</th> <th colspan="2">Construcción</th> <th colspan="2">Funcionamiento</th> <th colspan="2">Otros</th> </tr> <tr> <td></td> <td></td> <td></td> <td></td> <td></td> <td></td> <td></td> <td></td> </tr> </table>				Diseño		Construcción		Funcionamiento		Otros										La losa se encuentra en buen estado. (ver foto 13)
Diseño		Construcción		Funcionamiento		Otros																
	VIGAS	<table border="1" style="width: 100%; border-collapse: collapse;"> <tr> <th colspan="2">Diseño</th> <th colspan="2">Construcción</th> <th colspan="2">Funcionamiento</th> <th colspan="2">Otros</th> </tr> <tr> <td></td> <td></td> <td></td> <td></td> <td></td> <td></td> <td></td> <td></td> </tr> </table>				Diseño		Construcción		Funcionamiento		Otros										las vigas se encuentran en buen estado (ver foto 14)

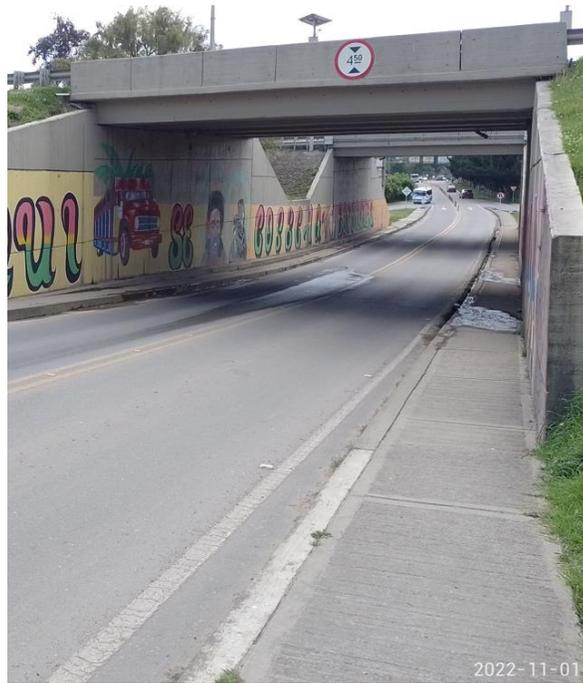
Fotografía 14. Vista General De Vigas
Fuente: Sinerging S.A.S.

En las 5 vigas presentes en la estructura se observa en buen estado.
