<b>CONCESIONARIO: ACCESOS NORTE DE BOGOTÁ S.A.S.</b>

<b>VOLUMEN VIII ESTUDIOS Y DISEÑO DE ESTRUCTURAS</b>		
<b>ESTUDIOS Y DISEÑOS FASE III</b>			
<b>AFD-UF4-VIII-22-V0</b>	<b>VERSIÓN: 0</b>	<b>FECHA: DICIEMBRE/2022</b>	<b>UNIDAD FUNCIONAL 4</b>

### **3 DEPRIMIDO VEHICULAR BRICEÑO 3 ORIENTAL**

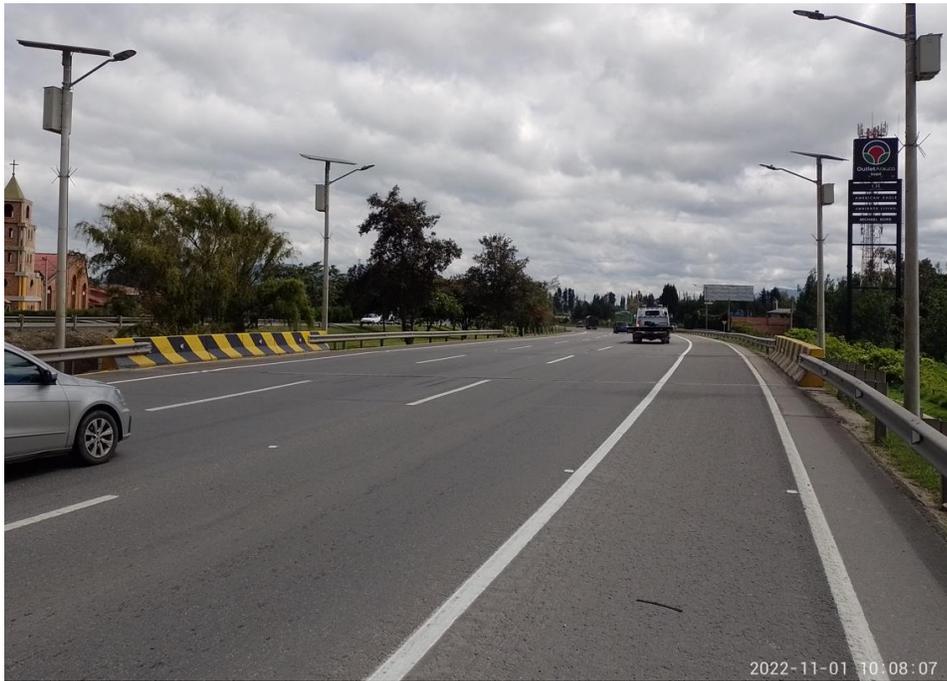
Fotografía 2. Vista General Superficie de Asfalto  
Fuente: Sinerging S.A.S.

La superficie sobre el tablero del puente presenta un desgaste normal, no se observan fisuras.

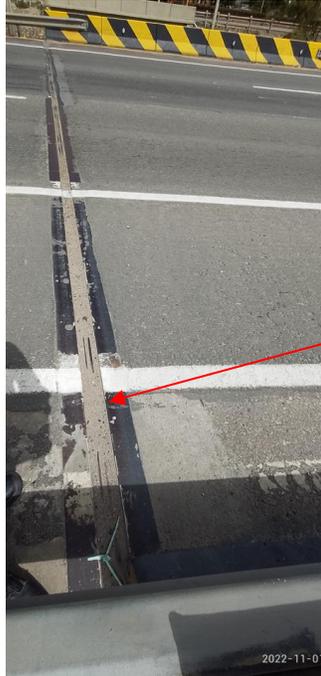
Fotografía 3. Vista Junta Briceño 3 Oriental Costado Sur  
Fuente: Sinerging S.A.S.

El deprimido presenta juntas de sello fijo de neopreno en sus dos estribos, las dilataciones se observan desgastadas y con colmatación de material granular.

Junta con  
desgaste y  
colmatación de  
material

- Se recomienda verificar periódicamente el funcionamiento de las luminarias.
- Se recomienda realizar mantenimiento rutinario. (Lavado, limpieza de drenajes, bordillos, juntas, barandas y placa)
- La próxima Inspección Principal se recomienda realizarla en un (1) año.

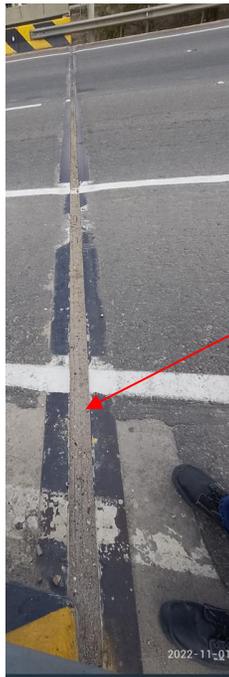
Fotografía 4. Vista Junta Briceño 3 Oriental Costado Norte  
Fuente: Sinerging S.A.S.

Junta con  
colmatación de  
material  
granular

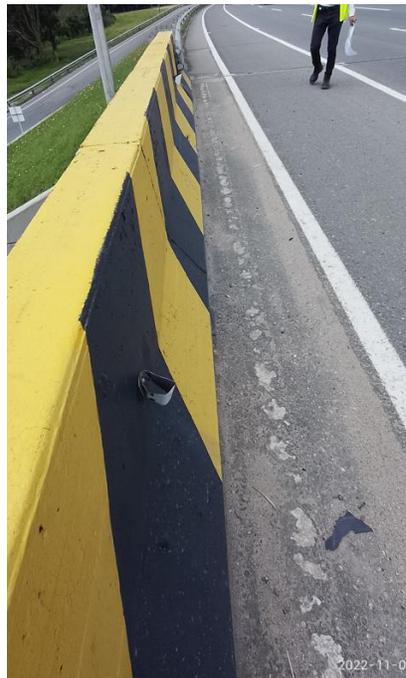
Fotografía 5. Barreras De Concreto  
Fuente: Sinerging S.A.S.

Se puede evidenciar que las barandas a lo largo del puente están en buen estado y se observa un mantenimiento periódico de las mismas.

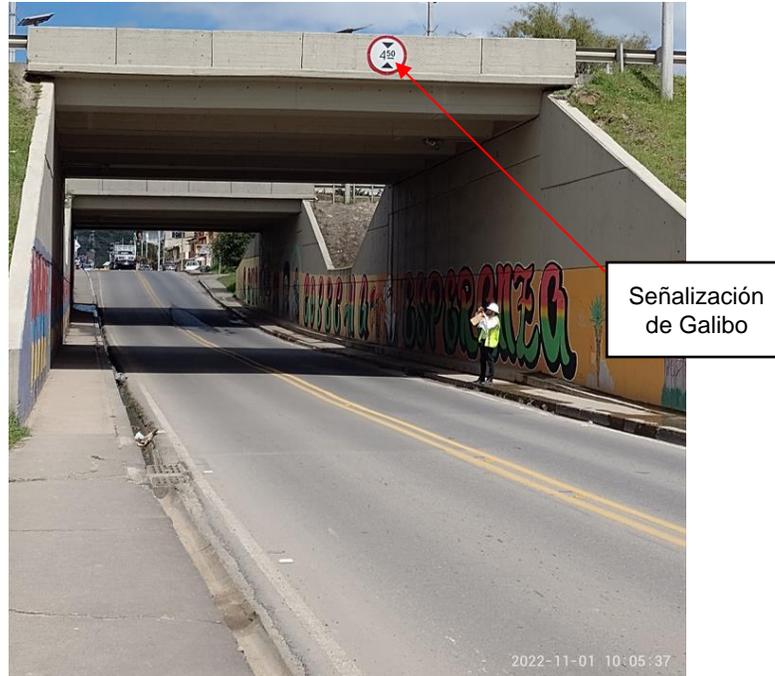
Fotografía 7. Señalización Del Puente  
Fuente: Sinerging S.A.S.

Las señales verticales se encuentran en perfecto estado, la señalización horizontal presenta un desgaste normal. En general la señalización se encuentra en buen estado, se recomienda realizar mantenimiento rutinario y de limpieza.

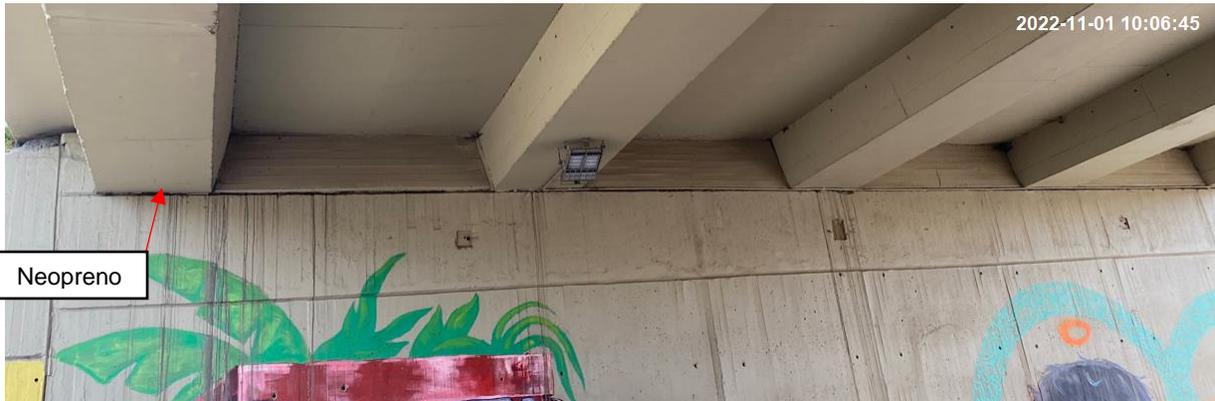
Fotografía 8. Vista General De Apoyos En Estribos  
Fuente: Sinerging S.A.S.

Las placas de neopreno se encuentran en buena condición.

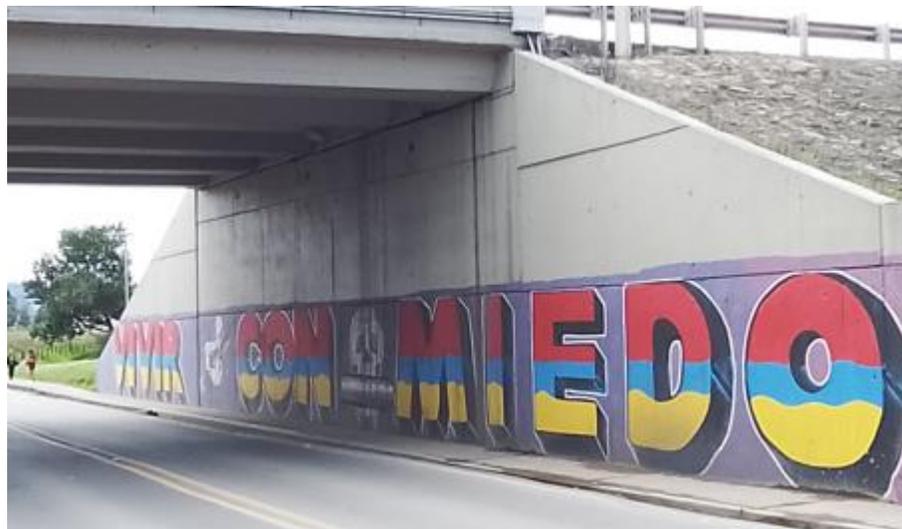
Fotografía 9. Vista Aletas Estribo Sur Briceño 3 Oriental  
Fuente: Sinerging S.A.S.

Las aletas se encuentran en buen estado, sin embargo, presentan manchas por humedad.

DRENAJES	Horizontal		Vertical			Reductores			Otros					
	ALETAS	Taponamiento		Ausencia			Long. Insuficiente			Otros		Las aletas se encuentran en buen estado, se recomienda realizar la limpieza de vegetación. (ver fotos 9,10)			
	ESTRIBOS	Diseño		Construcción			Funcionamiento			Otros					
	PILAS (Tipo 00-Otro)	Diseño		Construcción			Funcionamiento			Otros		Los estribos del puente presentan contaminación en el concreto e infiltración por humedad.(ver fotos 11, 12)			
	LOSA	Diseño		Construcción			Funcionamiento			Otros					
	VIGAS	Diseño		Construcción			Funcionamiento			Otros		La losa se encuentra en buen estado. (ver foto 13)			
	RIOSTRAS	Diseño		Construcción			Funcionamiento			Otros					
	APOYOS	Desplazamiento		Descomposición			Deformación			Otros		No aplica			
	ARCOS	o		8			E1 E2			CTC IN					
	ARCOS METALICOS	Diseño		Construcción			Funcionamiento			Otros		Los apoyos se encuentran en buenas condiciones. (ver foto 8)

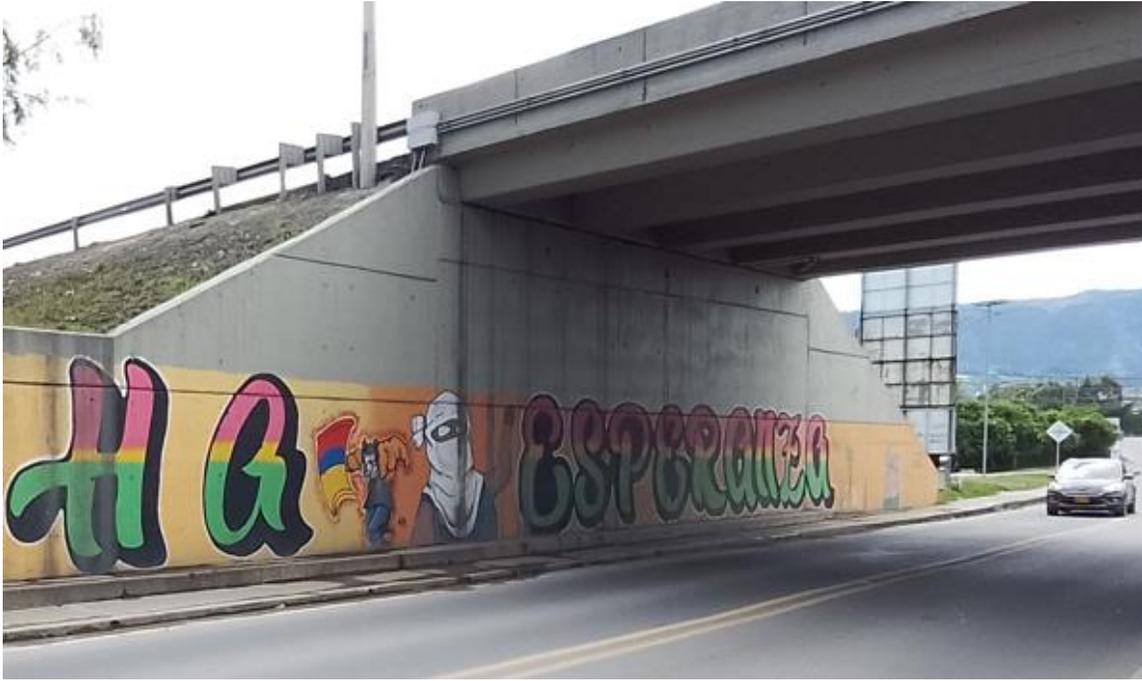
Fotografía 10. Vista Aletas Estribo Norte Briceño 3 Oriental  
Fuente: Sinerging S.A.S.

Las aletas se encuentran en buen estado, se observa empozamiento de agua, pero es debido a los lloraderos los cuales cumplen su función al evacuar el agua.

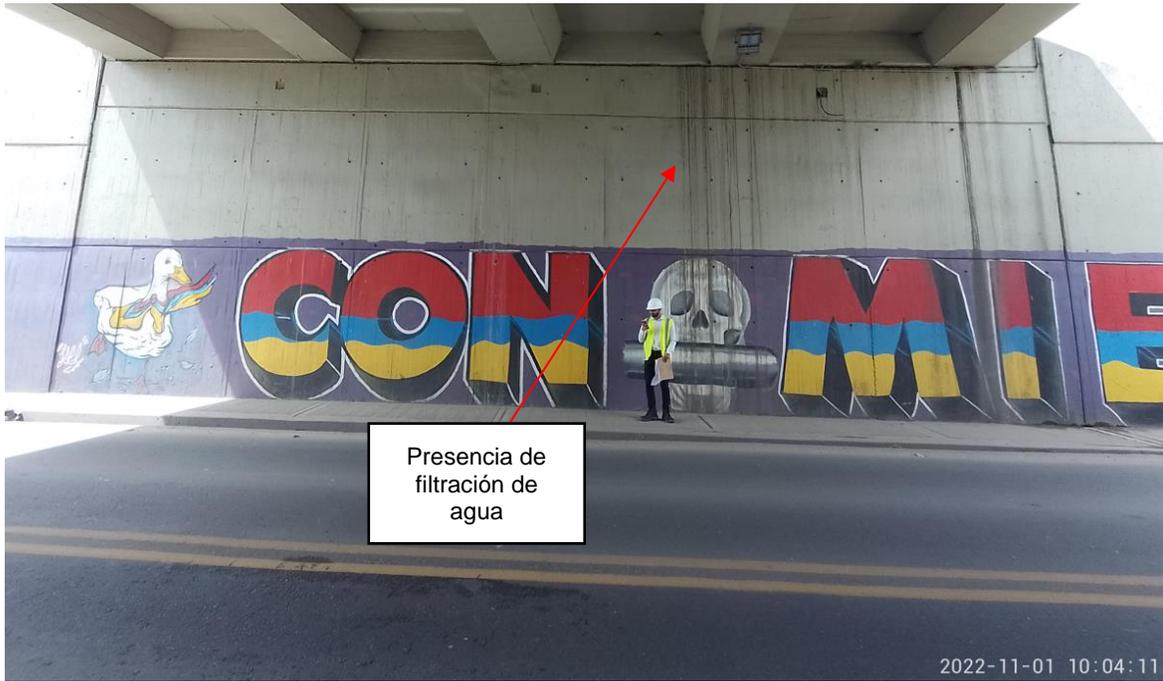
Fotografía 11. Vista Estribo Sur Briceño 3 Oriental  
Fuente: Sinerging S.A.S.

Este puente presenta ambos estribos en concreto reforzado en buenas condiciones, sin embargo, hay presencia de humedad y material vegetal.

El puente se encuentra en buenas condiciones, no se presentan fisuras de consideración, exposición del refuerzo ni hormigueros que puedan ocasionar fallas a nivel estructural, se recomienda hacer mantenimiento a los estribos y la señalización del puente para garantizar mayor visibilidad a los conductores.

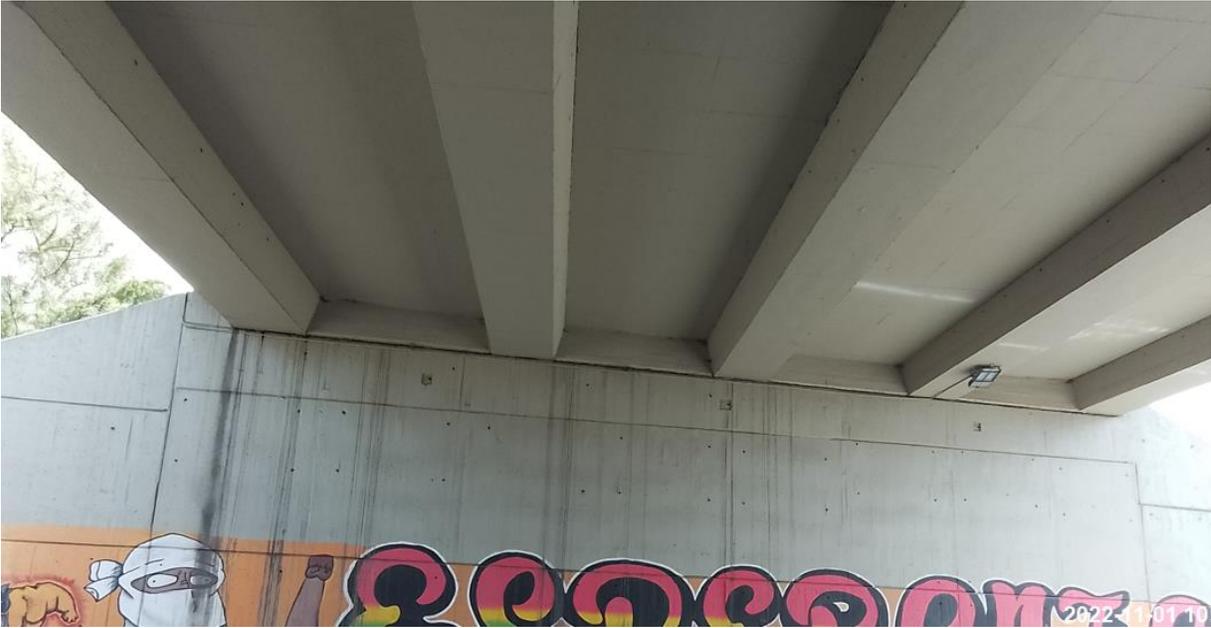
Fotografía 13. Vista De Prelosa + Losa Fundida In Situ  
Fuente: Sinerging S.A.S.

La losa del puente se encuentra en buen estado.

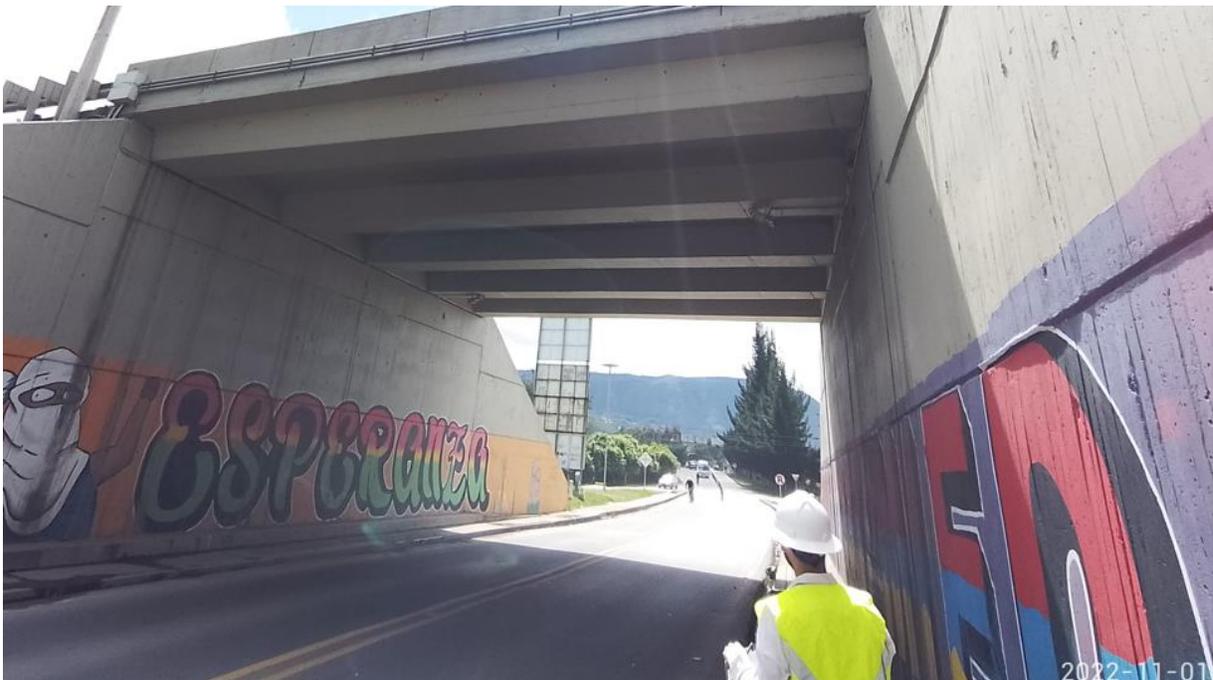
Fotografía 14. Vista General De Vigas  
Fuente: Sinerging S.A.S.

En las 5 vigas presentes en la estructura se observa en buen estado.
