CONCESIONARIO: ACCESOS NORTE DE BOGOTÁ S.A.S.

VOLUMEN VIII ESTUDIOS Y DISEÑO DE ESTRUCTURAS		
ESTUDIOS Y DISEÑOS FASE III			
AFD-UF4-VIII-22-V0	VERSIÓN: 0	FECHA: DICIEMBRE/2022	UNIDAD FUNCIONAL 4

3 INSPECCIÓN PUENTE VEHICULAR INTERCAMBIADOS CHIA COSTADO OCCIDENTAL

Nombre del puente: intercambiador Chía Occidental

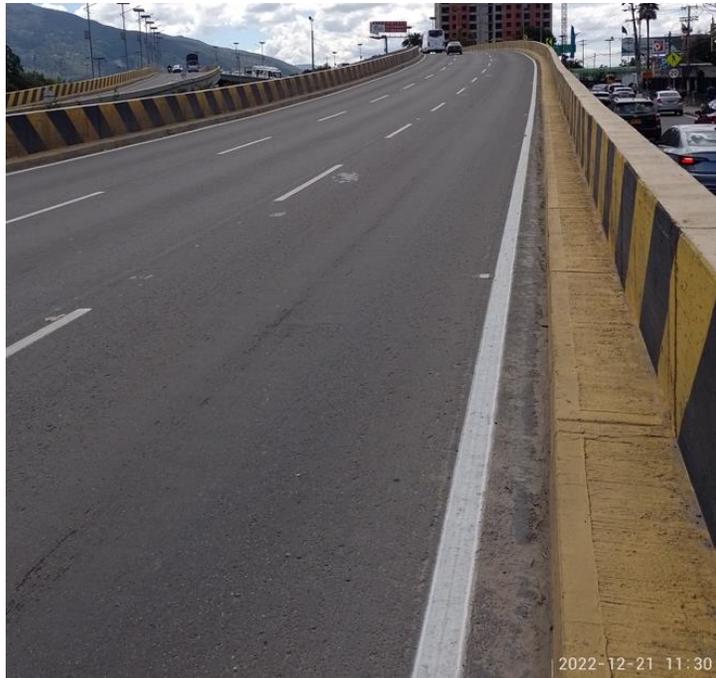
La superficie sobre el tablero del puente presenta un desgaste normal, no se observan fisuras.

Fotografía 4. Vista General superficie de asfalto
Fuente: Sinerging S.A.S.

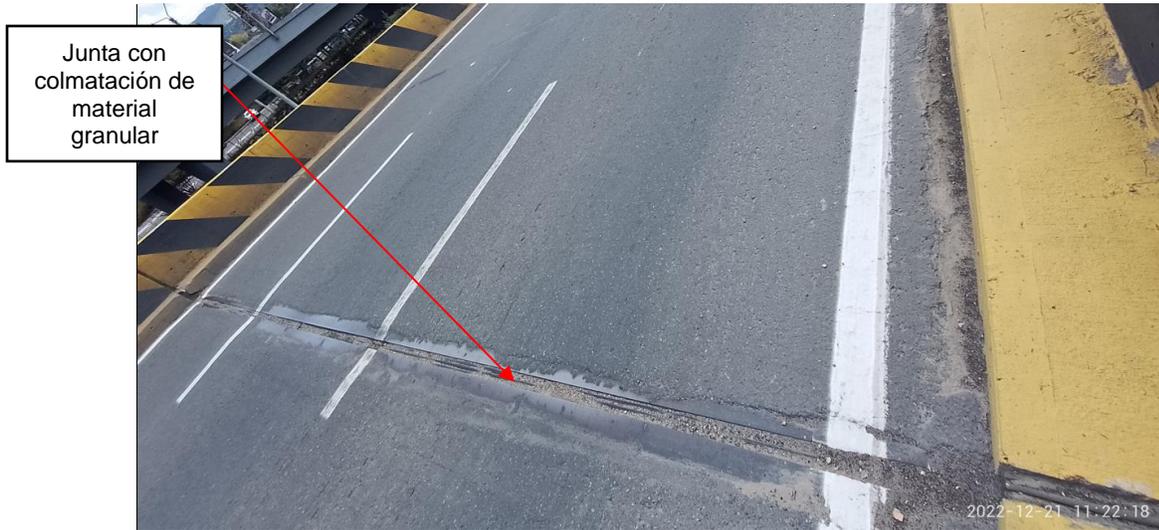
El intercambiador presenta juntas de sello fijo de neopreno en sus dos estribos, en ambos estribos las dilataciones se observan con colmatación de material granular.

Fotografía 5. Vista Junta Estribo Eje A
Fuente: Sinerging S.A.S.

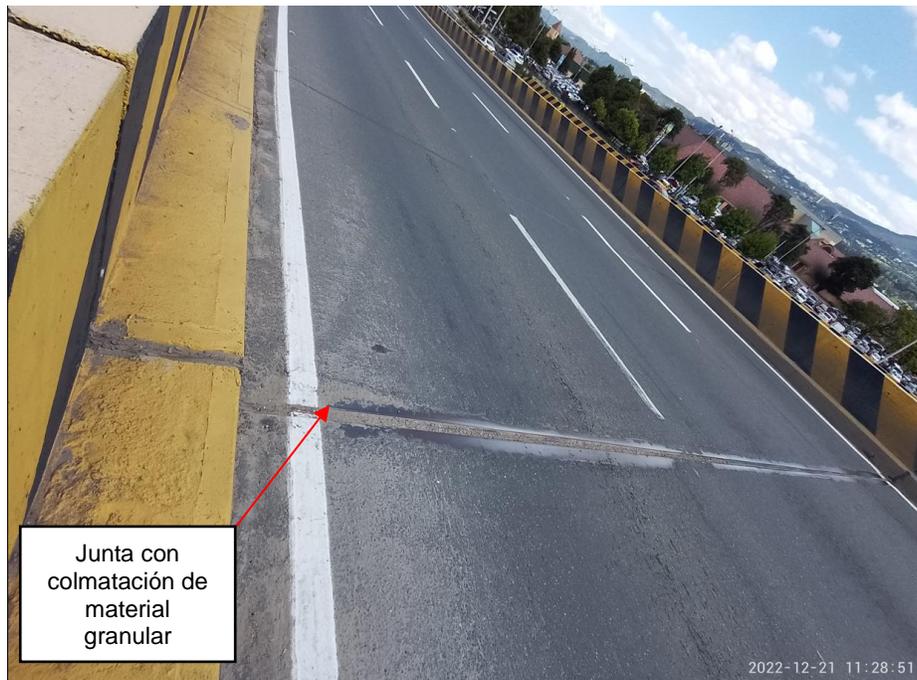
Fotografía 6. Vista Junta Estribo Eje H
Fuente: Sinerging S.A.S.

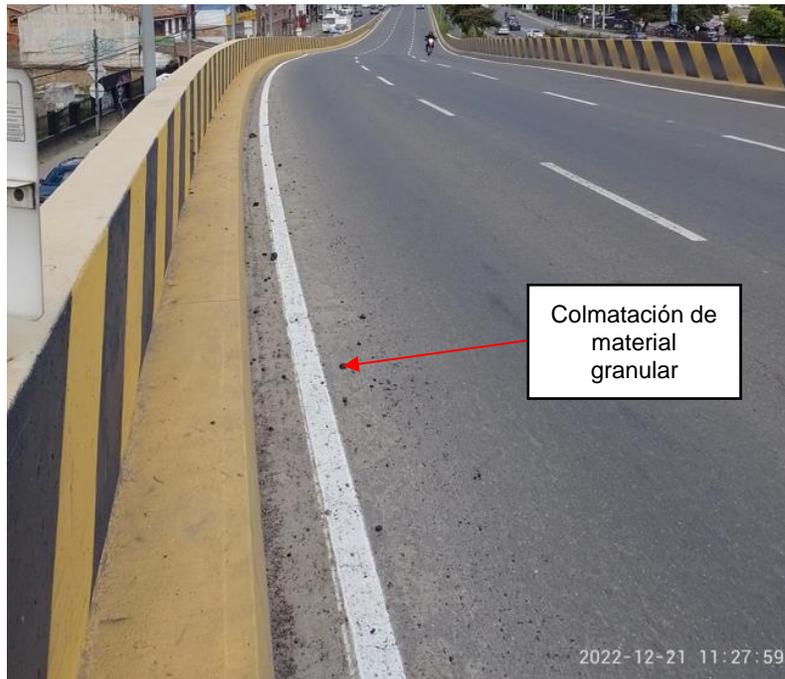
Se puede evidenciar que los andenes y bordillos a lo largo del puente están en buen estado, sin embargo, se observan tramos con microfisuras menores 0.30mm y tramo con pérdida de pintura y recubrimiento de concreto el cual ya fue reparado, adicional a esto colmatación de material granular en sus costados.

Fotografía 7. Vista General de Andenes y Bordillos
Fuente: Sinerging S.A.S.

- Se recomienda que en las zonas de microfisuras se aplique un recubrimiento acrílico impermeable, elástico y que permita el puenteo de las mismas.
- Se recomienda verificar periódicamente el funcionamiento de las luminarias.
- Se recomienda realizar mantenimiento rutinario. (Lavado, limpieza de drenajes, bordillos, juntas, barandas y placa)
- La próxima Inspección Principal se recomienda realizarla en un (1) año.

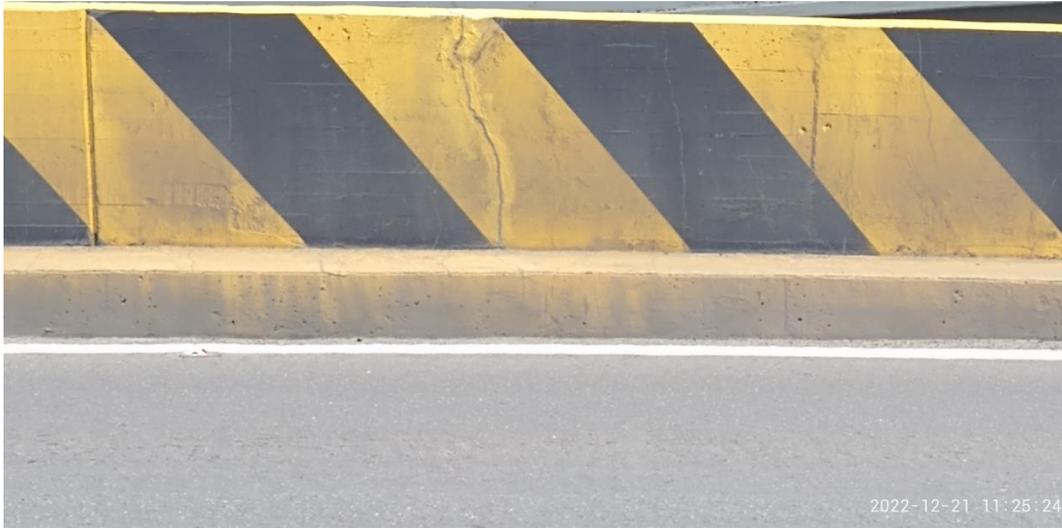
Fotografía 8. Vista Andenes y Bordillos
Fuente: Sinerging S.A.S.

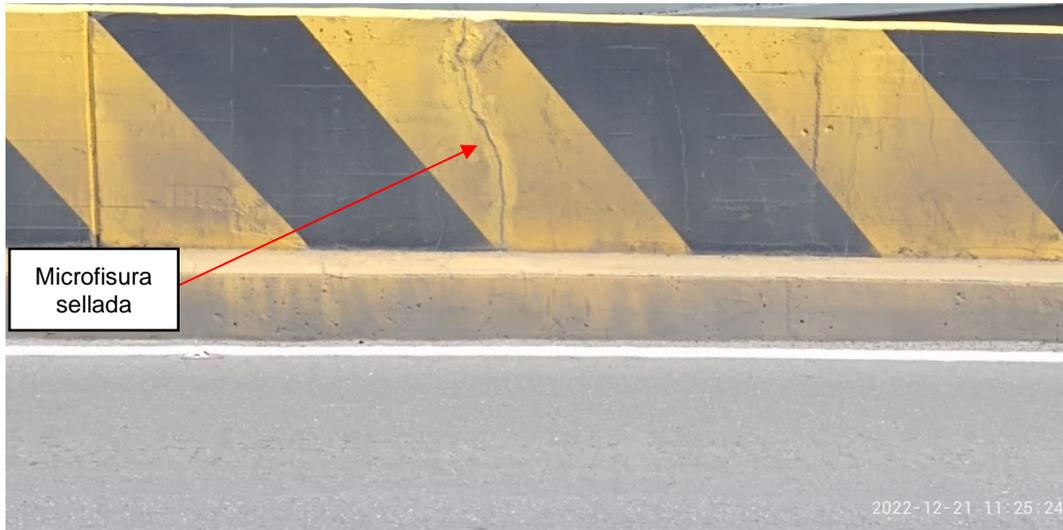
Se puede evidenciar que las barandas a lo largo del puente están en buen estado, sin embargo, se observan tramos con microfisuras y con pérdida de pintura.

Fotografía 9. Baranda en concreto Costado Izquierdo Sentido Trafico
Fuente: Sinerging S.A.S.

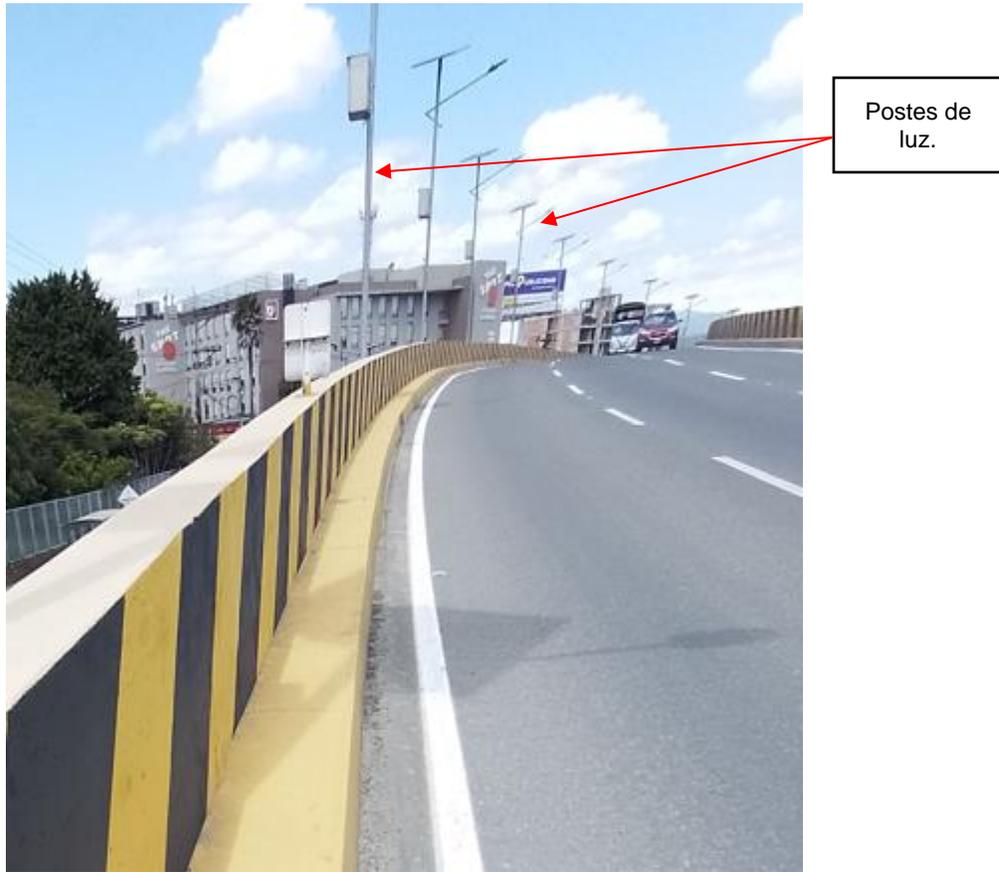
Fotografía 10. Iluminación del puente
Fuente: Sinerging S.A.S.

El puente cuenta con iluminación a un solo costado, se recomienda hacer una inspección en horas de la noche para determinar el estado y funcionamiento de la misma.

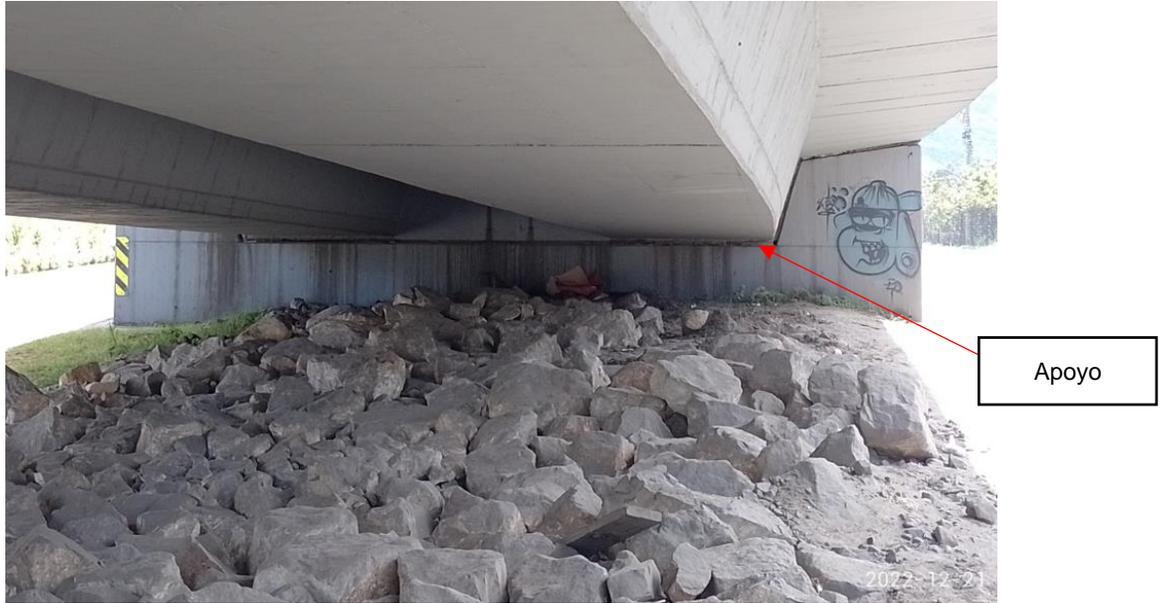
Los apoyos se encuentran en buenas condiciones.

Fotografía 14. Vista general de apoyos en estribo
Fuente: Sinerging S.A.S.

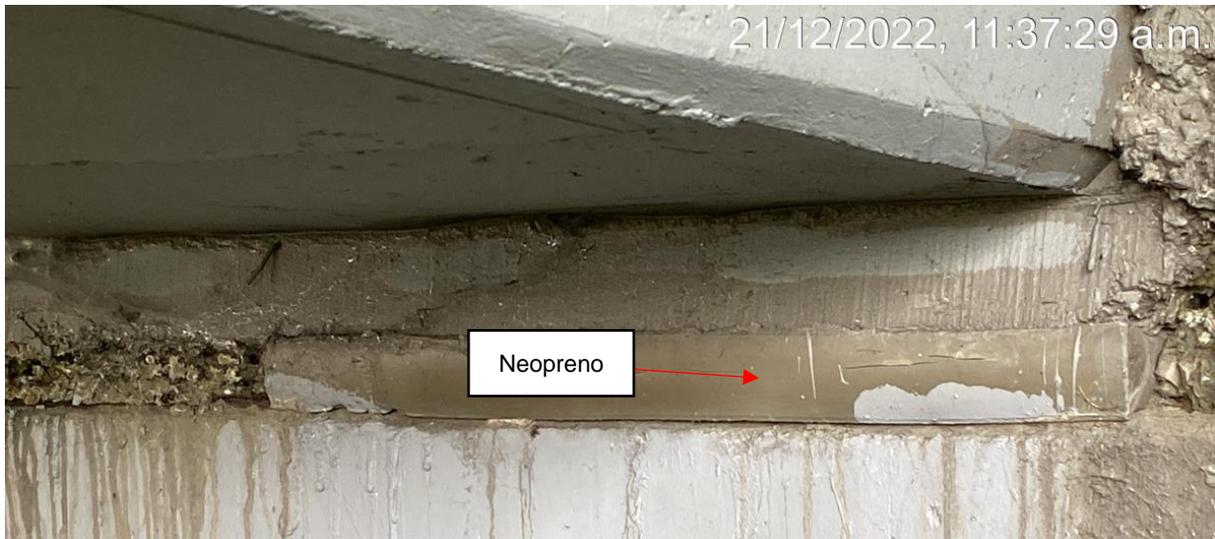
Fotografía 15. Vista general de apoyos en estribo H
Fuente: Sinerging S.A.S.

El puente se encuentra en buenas condiciones, se observa una microfisura en un neopreno en el estribo H, se recomienda reemplazo, no se presentan fisuras, exposición del refuerzo ni hormigueros que puedan ocasionar fallas a nivel estructural, se recomienda el resane y pintura de microfisuras en bordillos y barreras de tráfico, adicional, hacer mantenimiento a los Senderos peatonales inferiores y la señalización del puente para garantizar mayor visibilidad a los conductores.

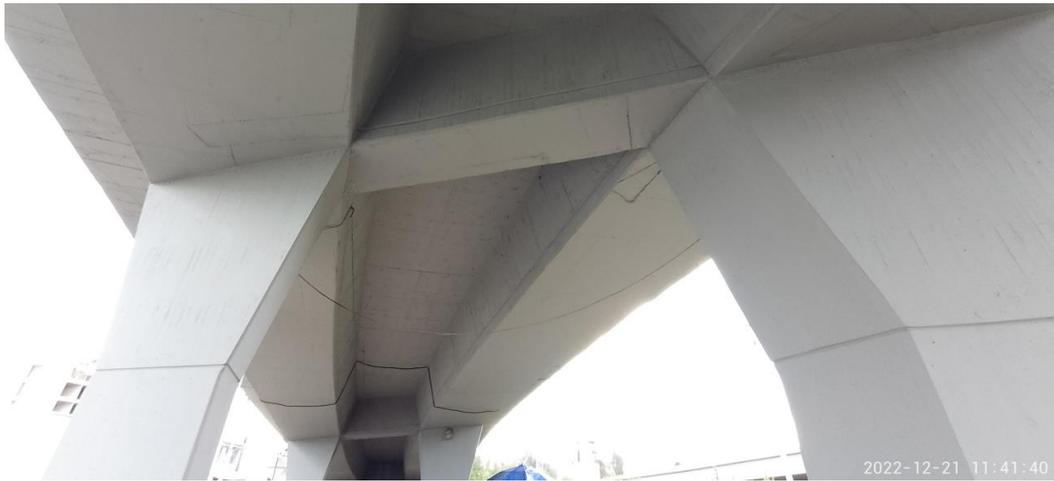
Fotografía 16. Vista general de apoyos en pilas
Fuente: Sinerging S.A.S.

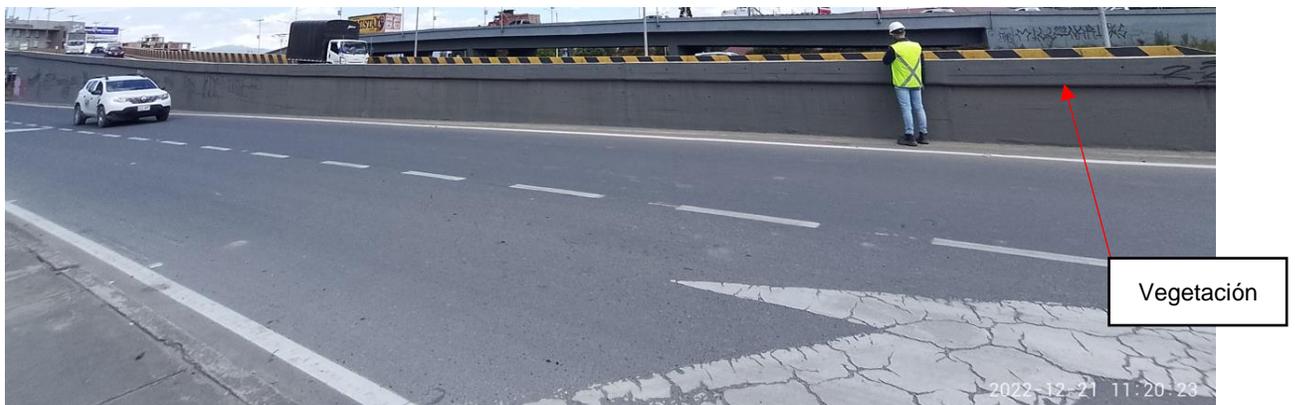
Fotografía 17. Vista Aleta Estribo Eje A Costado Occidental
Fuente: Sinerging S.A.S.

Las aletas se encuentran en buen estado, sin embargo, tiene presencia de vegetación, se recomienda limpieza.

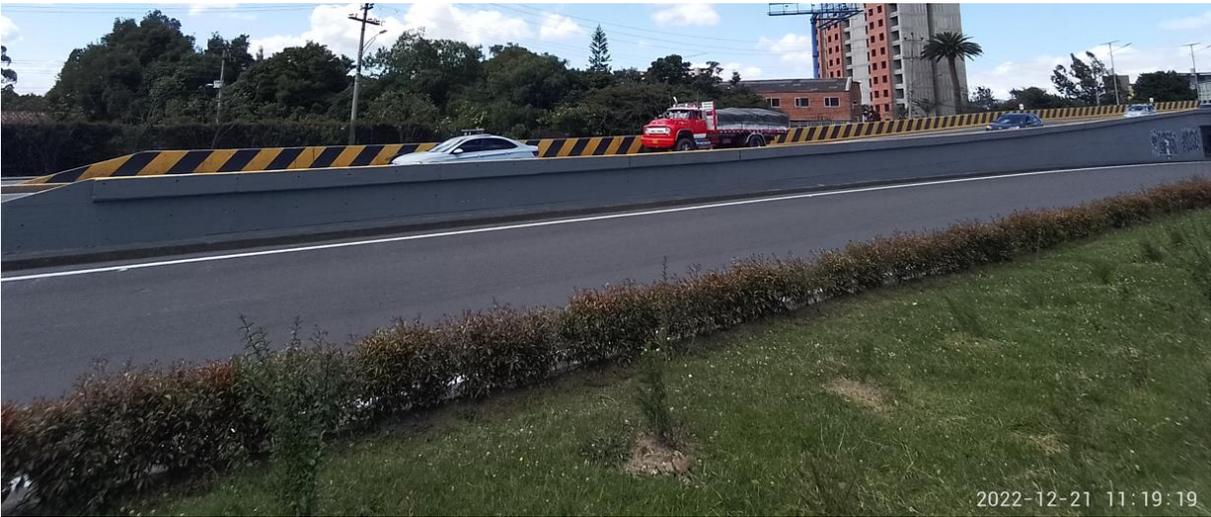
Fotografía 18. Vista Aleta Estribo Eje A Costado Oriental
Fuente: Sinerging S.A.S.

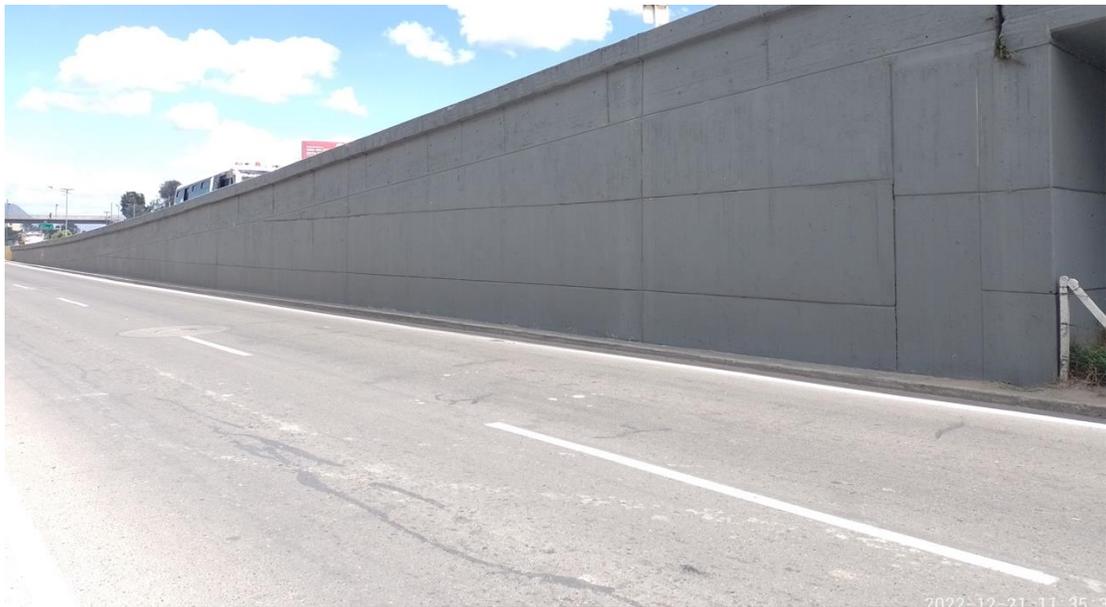
Fotografía 19. Vista Aleta Estribo Eje H Costado Occidental
Fuente: Sinerging S.A.S.

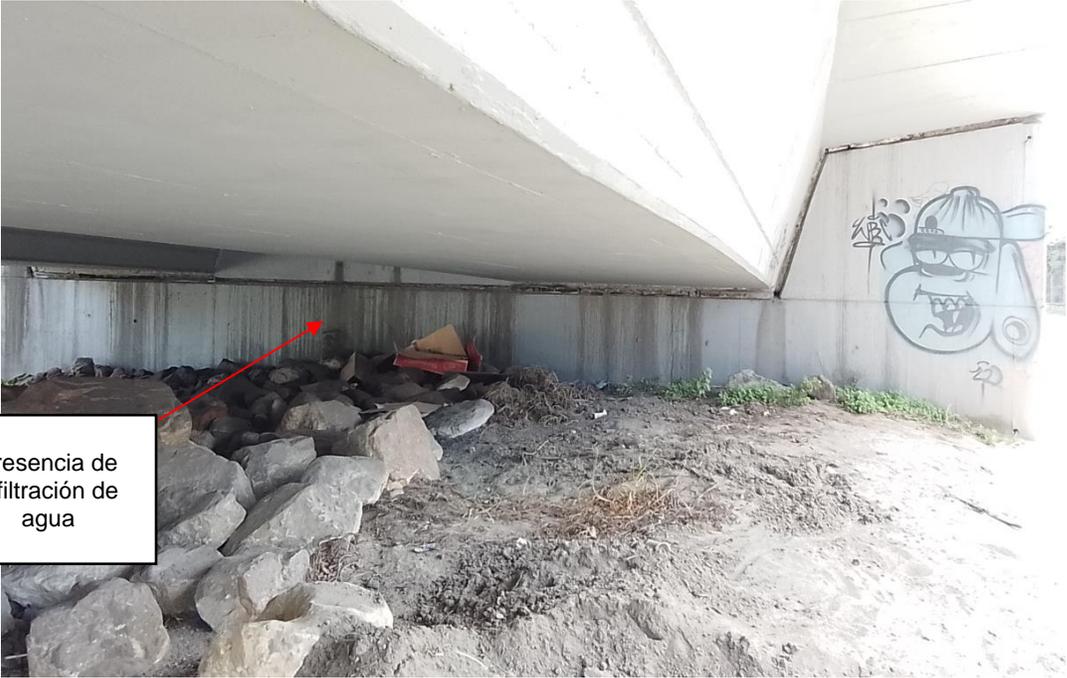
Este puente presenta ambos estribos en concreto reforzado en buenas condiciones, sin embargo, hay presencia de humedad en ambos estribos.

Presencia de infiltración de agua

Fotografía 20. Vista Estribo Eje A
Fuente: Sinerging S.A.S.

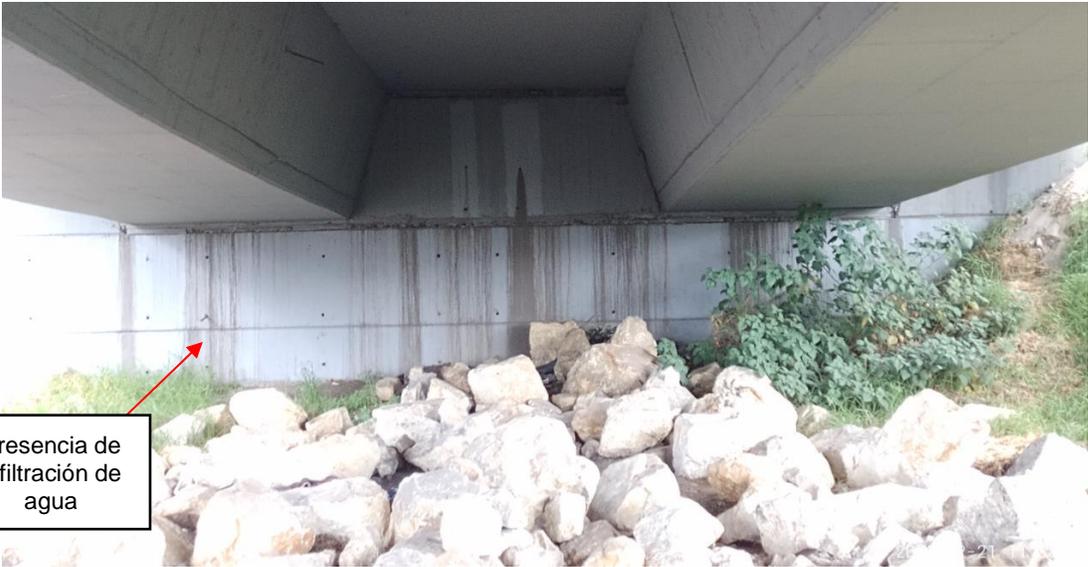
Presencia de infiltración de agua

Fotografía 21. Vista Estribo Eje H
Fuente: Sinerging S.A.S.

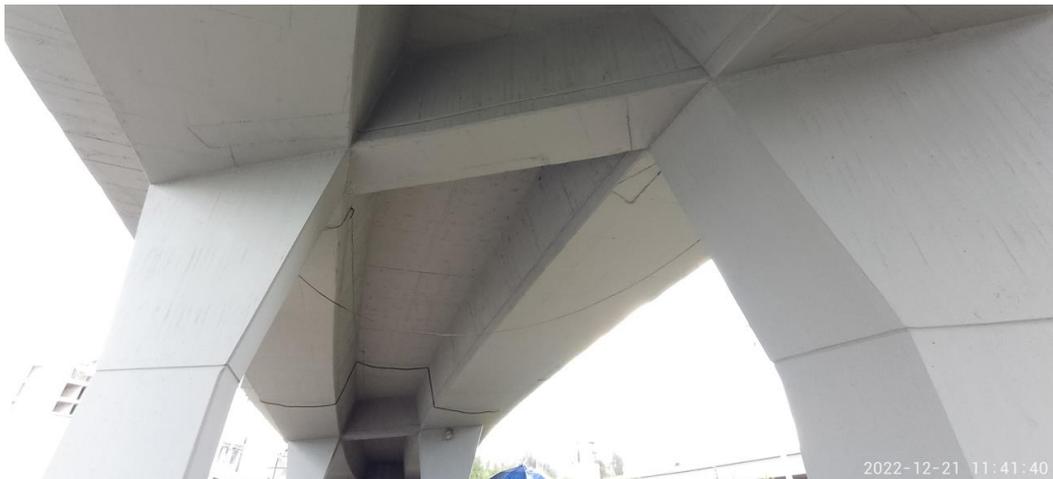
El puente consta de 6 ejes con 2 pila por eje, la columna tiene sección variable y se encuentra en buenas condiciones, no presentan ningún tipo de fisuración, hormigueros o desportillamientos.

Fotografía 22. Vista columna típica
Fuente: Sinerging S.A.S.

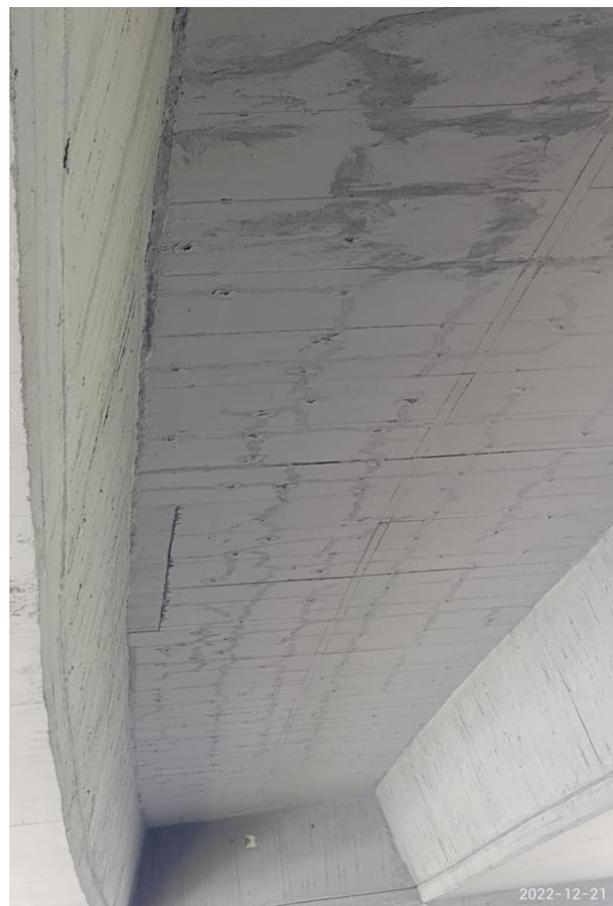
El tablero del puente presenta un desgaste normal, Se observan zonas donde han sido inyectadas las microfisuras y que presentan un comportamiento adecuado.

Fotografía 23. Vista de losa maciza
Fuente: Sinerging S.A.S.

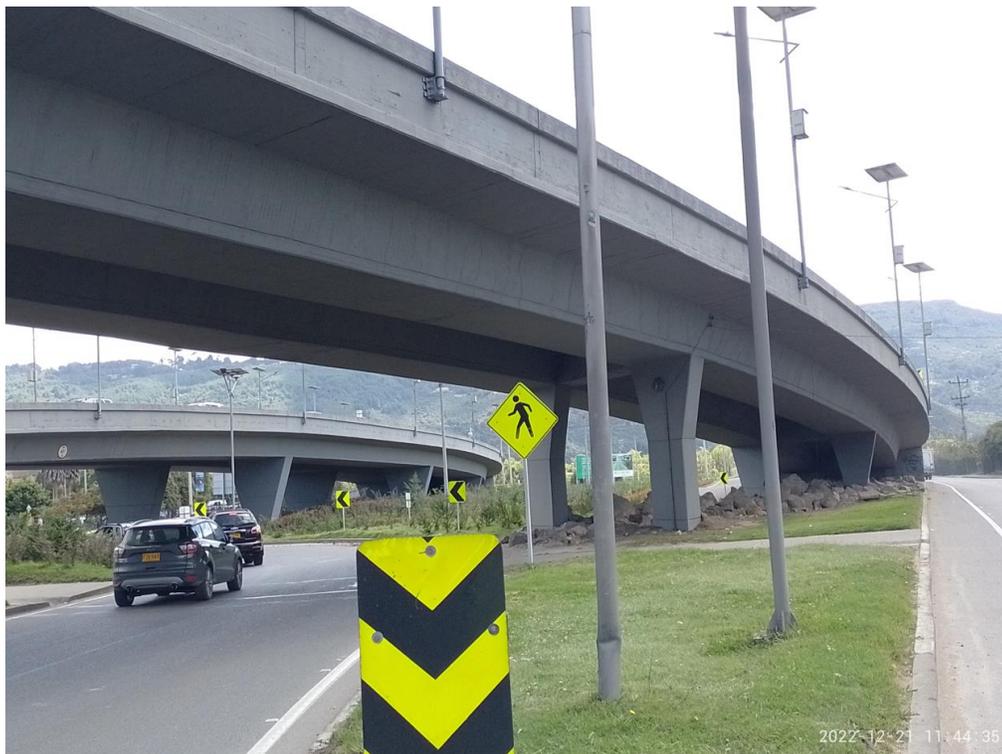
Las vigas son postensadas de sección constante, Se observan zonas donde han sido inyectadas las microfisuras y que presentan un comportamiento adecuado.

Fotografía 24. Vista General de vigas
Fuente: Sinerging S.A.S.

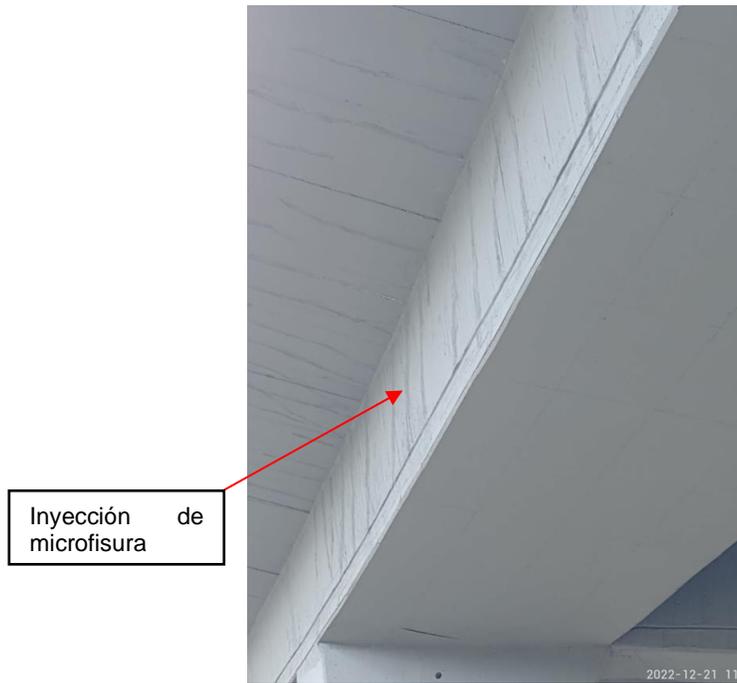
Fotografía 25. Vista de viga
Fuente: Sinerging S.A.S.
