CONCESIONARIO: ACCESOS NORTE DE BOGOTÁ S.A.S.

VOLUMEN VIII ESTUDIOS Y DISEÑO DE ESTRUCTURAS		
ESTUDIOS Y DISEÑOS FASE III			
AFD-UF4-VIII-22-V0	VERSIÓN: 0	FECHA: DICIEMBRE/2022	UNIDAD FUNCIONAL 4

3 INSPECCIÓN PUENTE VEHICULAR CHIA ORIENTAL

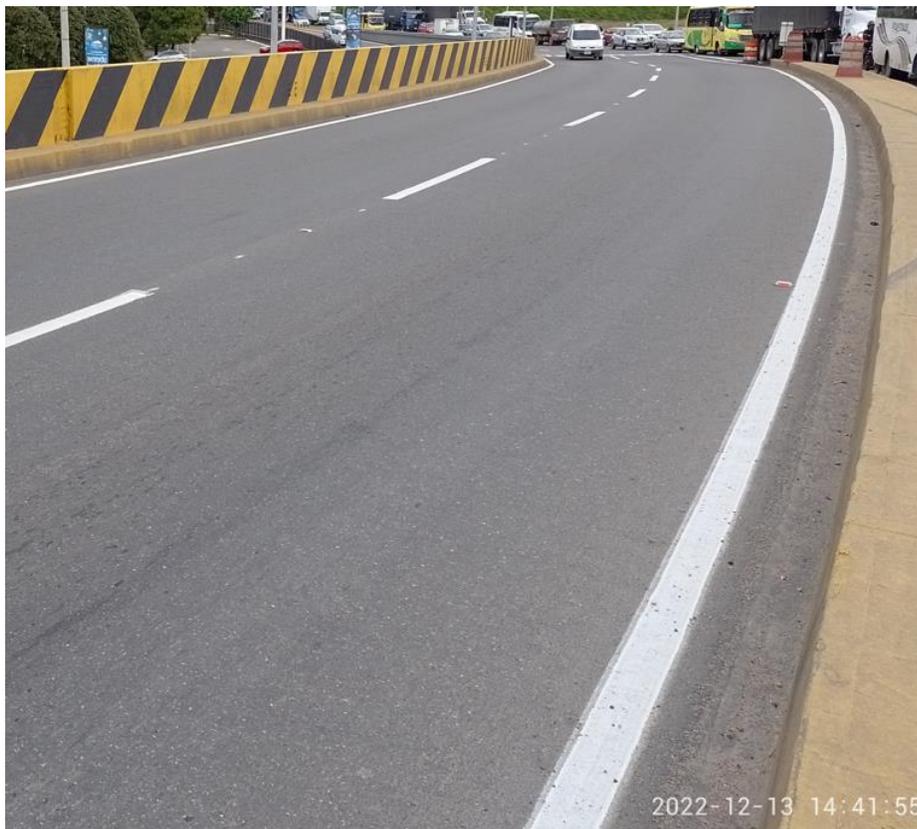
Fotografía 4. Vista General superficie de asfalto
Fuente: Sinerging S.A.S.

La superficie sobre el tablero del puente presenta un desgaste normal, no se observan fisuras.

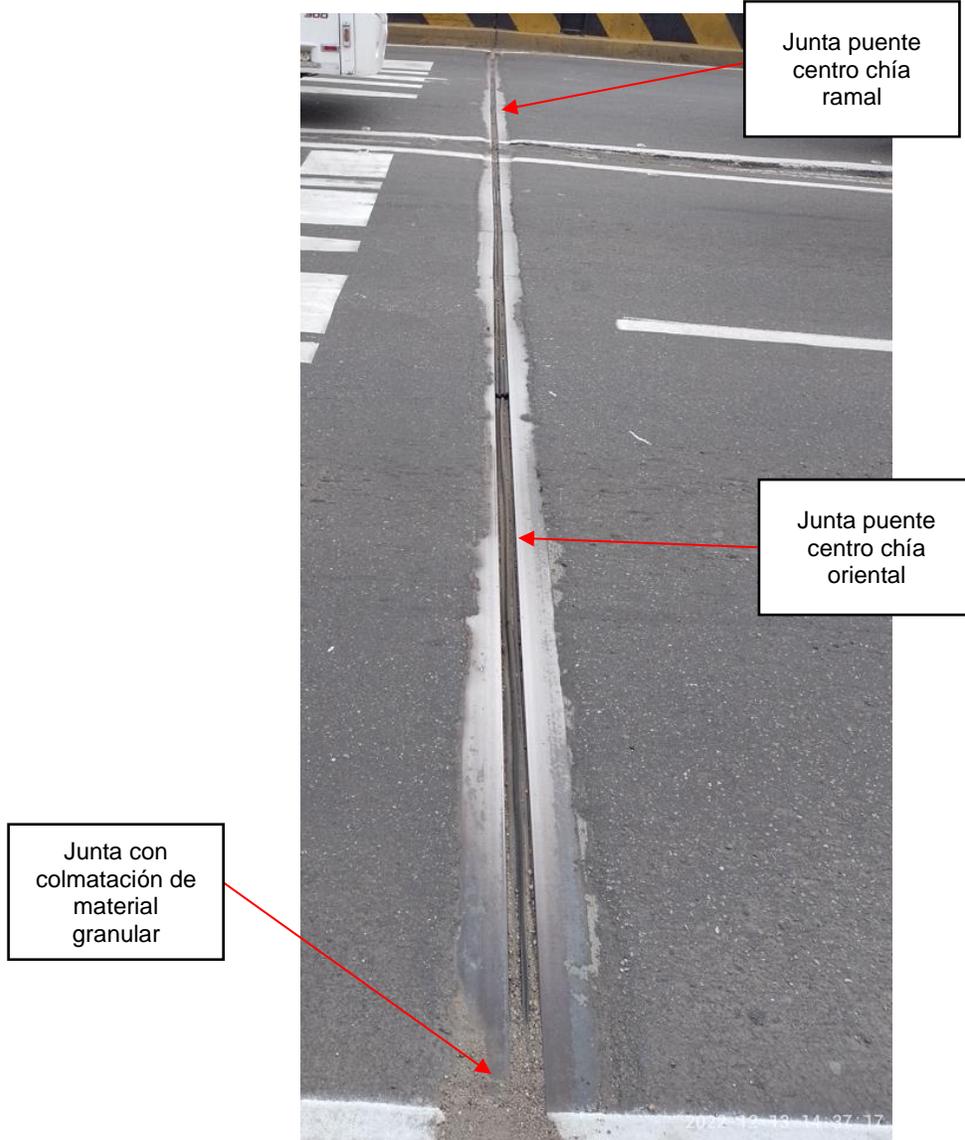
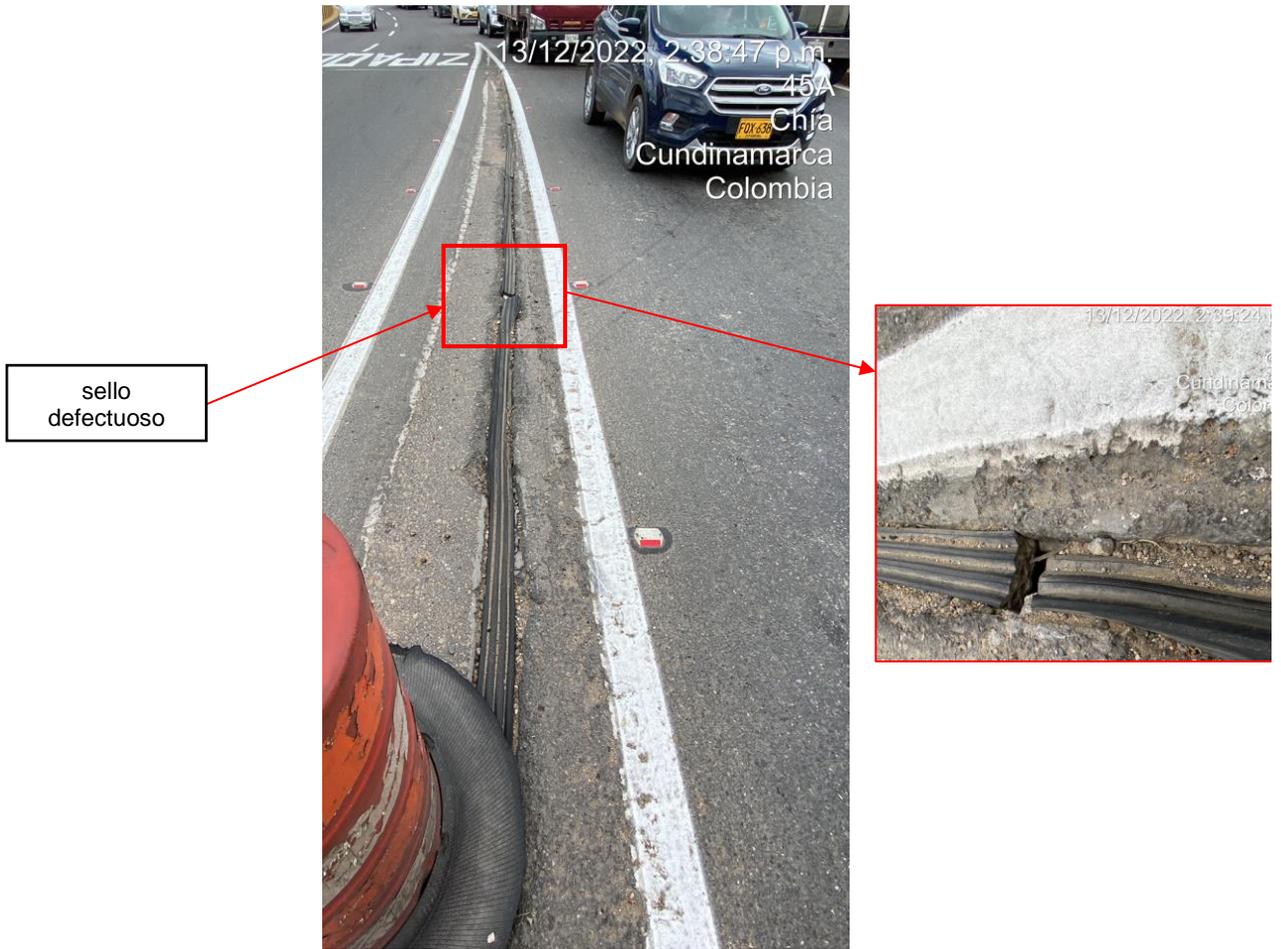
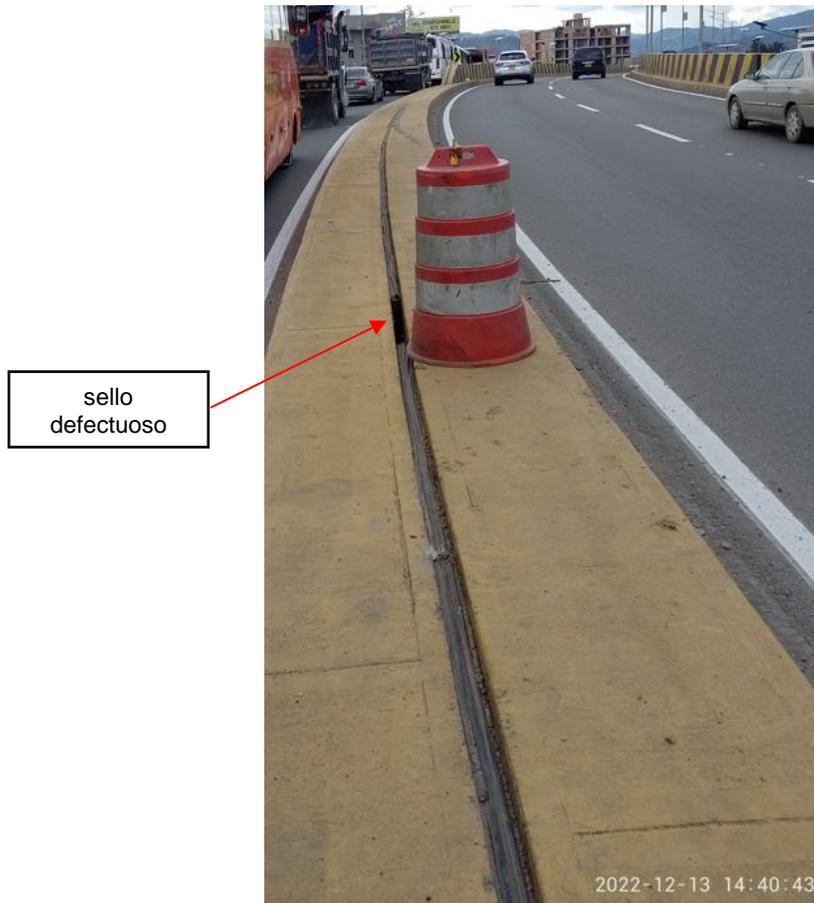
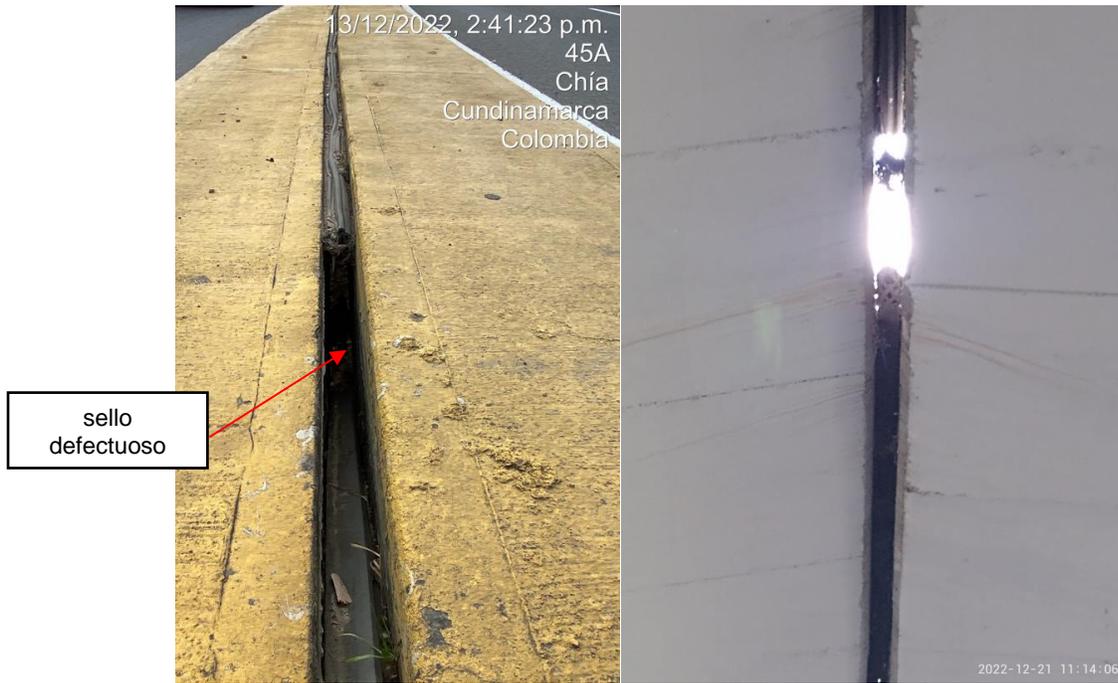
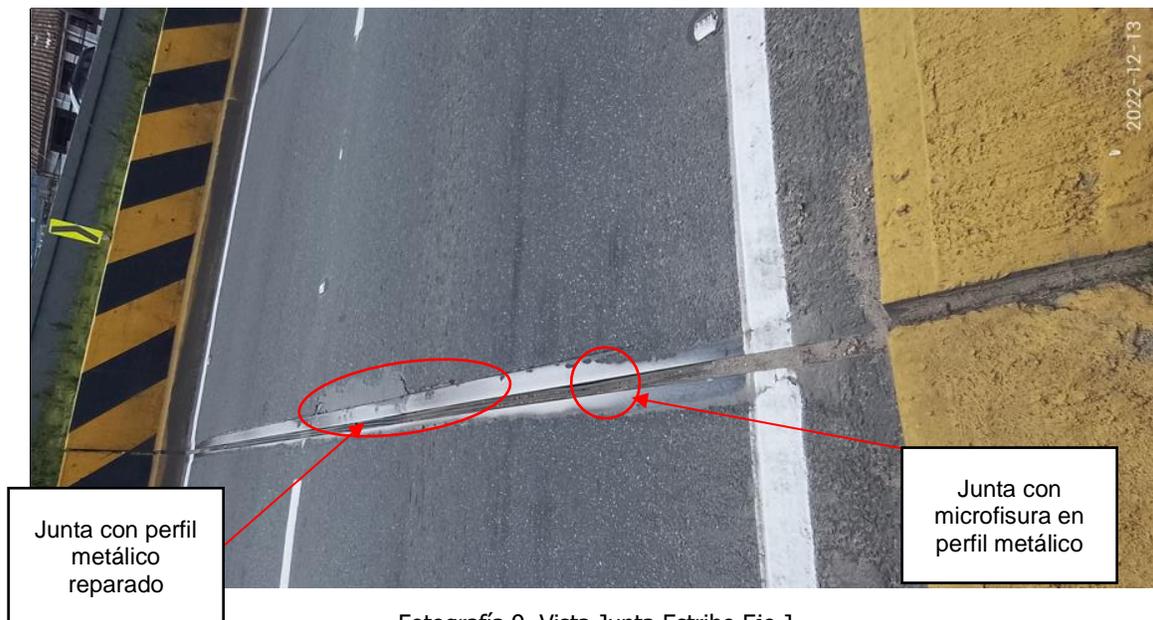
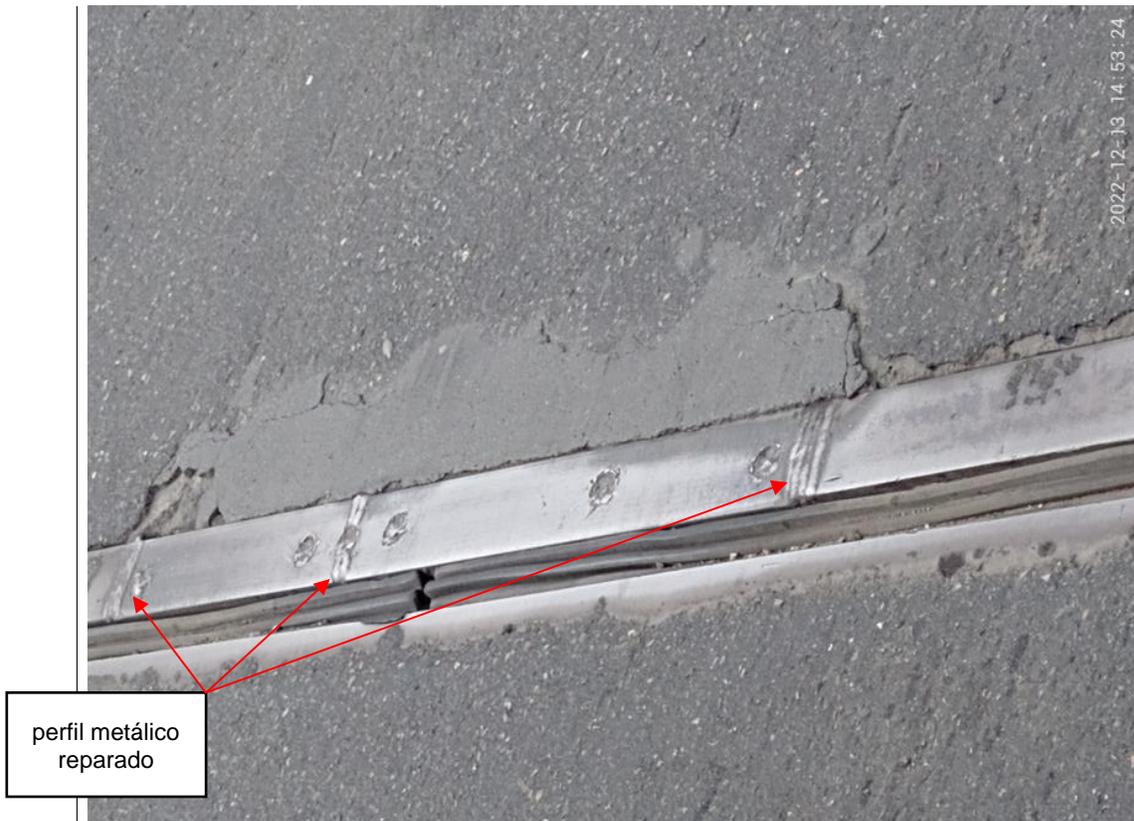
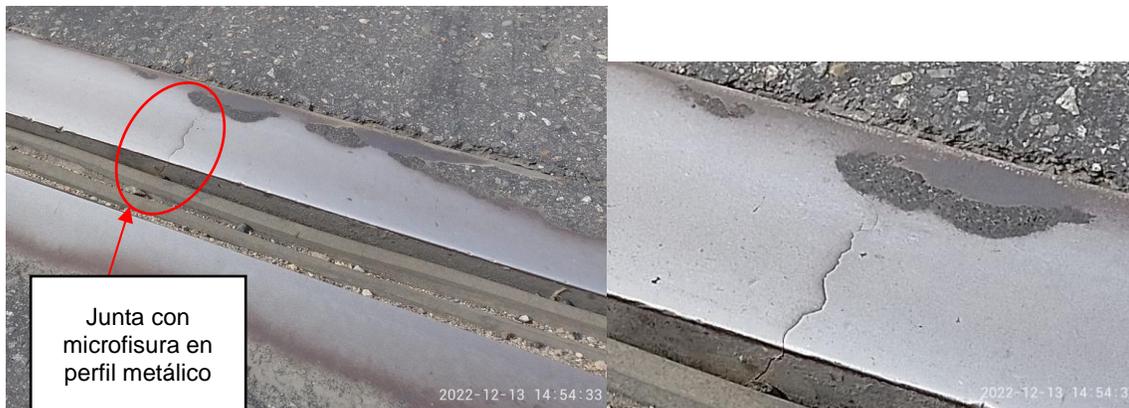
El intercambiador presenta juntas de sello fijo de neopreno en sus dos estribos, en ambos estribos las dilataciones se observan con colmatación de material granular, la junta que separa los puentes vehiculares Chía Ramal y Chía Oriental se encuentra defectuoso se recomienda ajuste o reparación de la misma, en el estribo j el perfil metálico se observa que ha sido reparado, pero se observó una micro fisura en el perfil metálico, se recomienda reparación.

- se recomienda arreglo de los perfiles metálicos de la junta ubicada a la salida del puente. Dado que el perfil se encuentra una microfisura se requiere que sea reparado.
- Se recomienda que en las zonas de microfisuras se aplique un recubrimiento acrílico impermeable, elástico y que permita el puenteo de las mismas.
- Se recomienda verificar periódicamente el funcionamiento de las luminarias.
- Se recomienda realizar mantenimiento rutinario. (Lavado, limpieza de drenajes, bordillos, juntas, barandas y placa)
- La próxima Inspección Principal se recomienda realizarla en un (1) año.

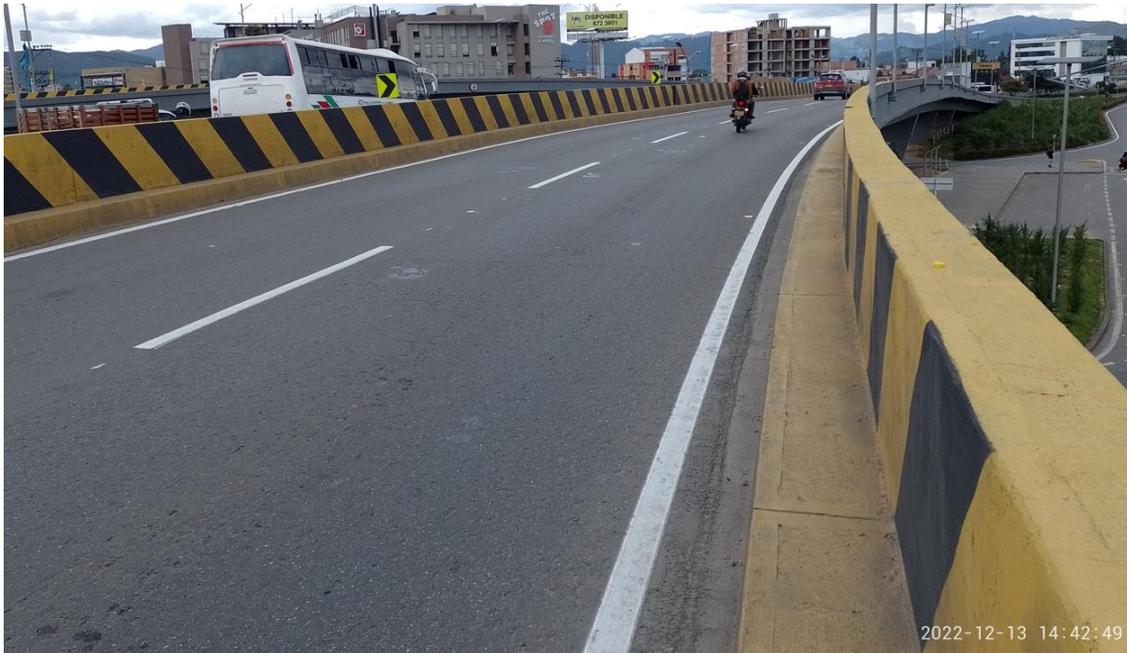
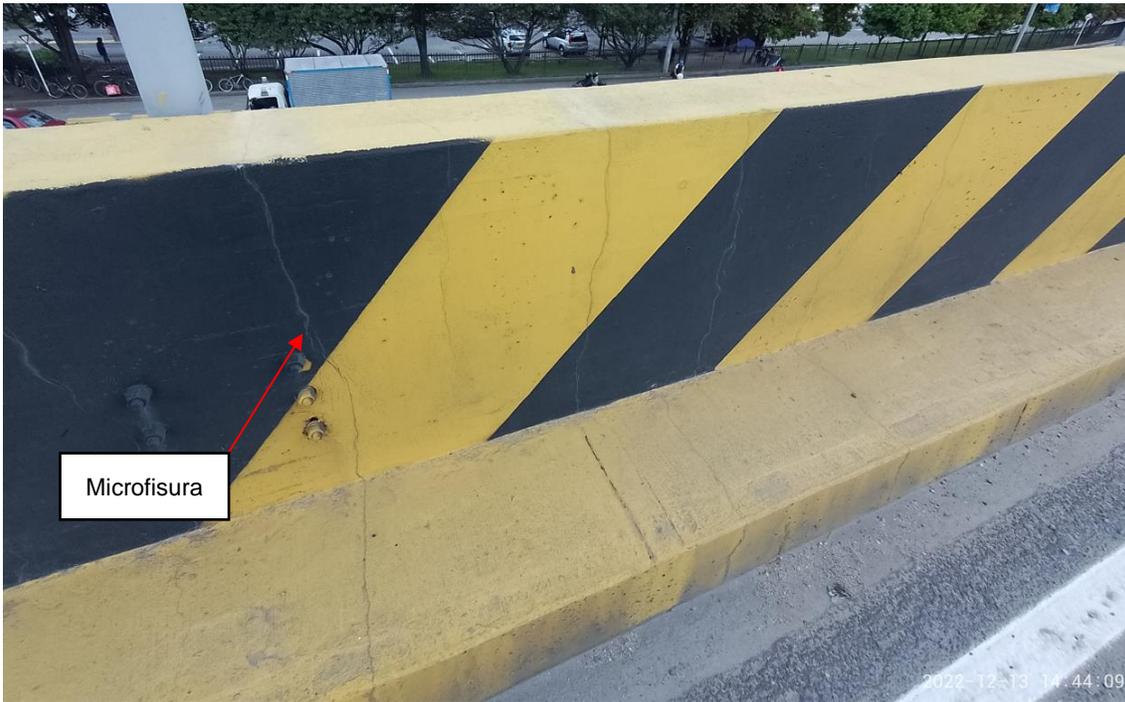
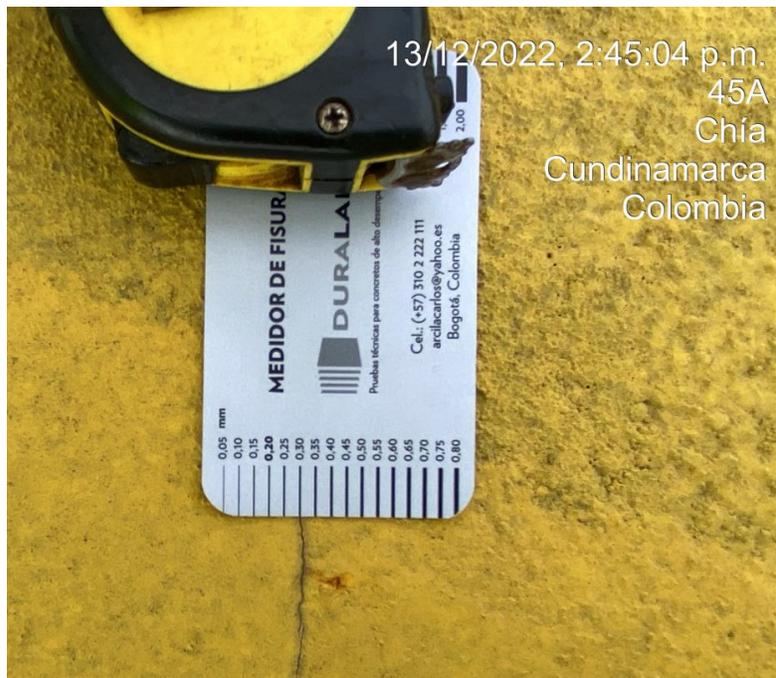
Los andenes y bordillos se encuentran en buen estado, sin embargo, en algunos tramos se observa microfisuras menores o iguales a 0.30mm y colmatación de material granular en sus costados, se recomienda lavado.

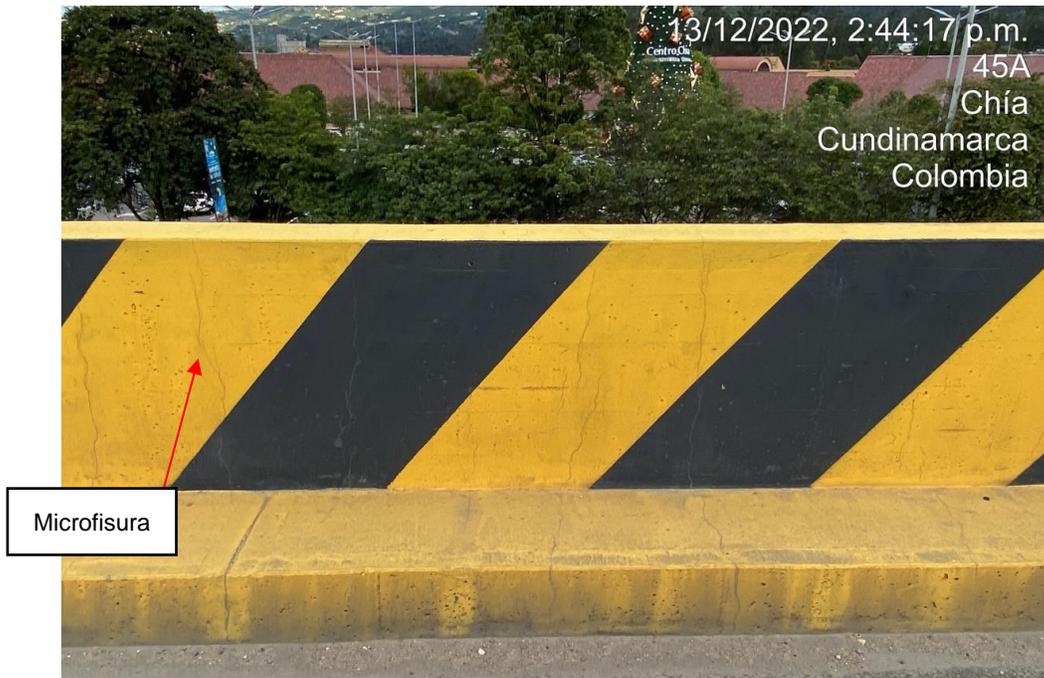
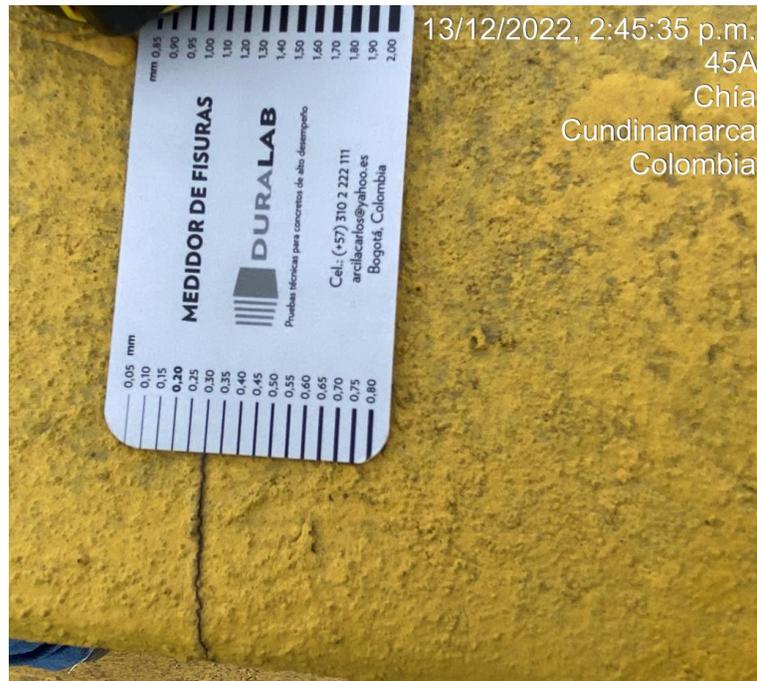
Se puede evidenciar que las barandas a lo largo del puente están en buen estado, sin embargo, se observan tramos con microfisuras menores 0.30mm, se recomienda resane.

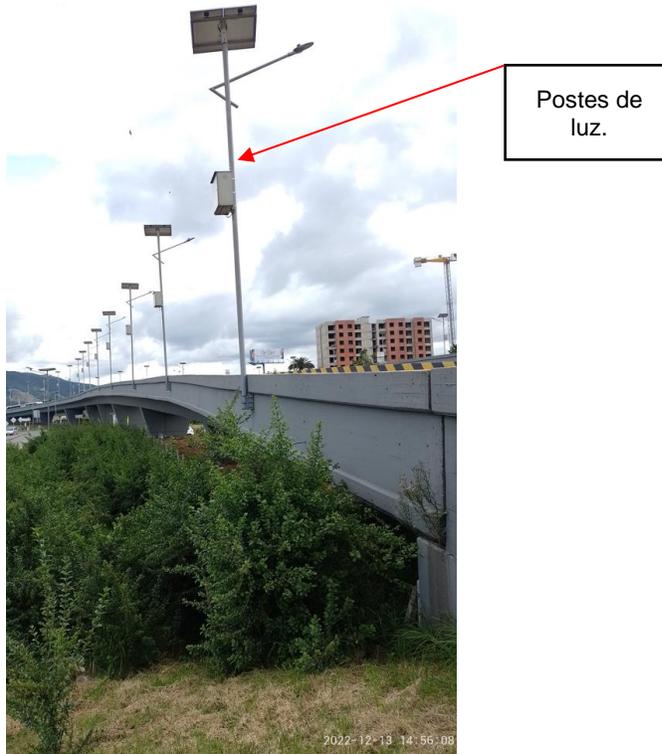
Fotografía 17. Iluminación del puente
Fuente: Sinerging S.A.S.

El puente cuenta con iluminación a un solo costado, se recomienda hacer una inspección en horas de la noche para determinar el estado y funcionamiento de la misma.

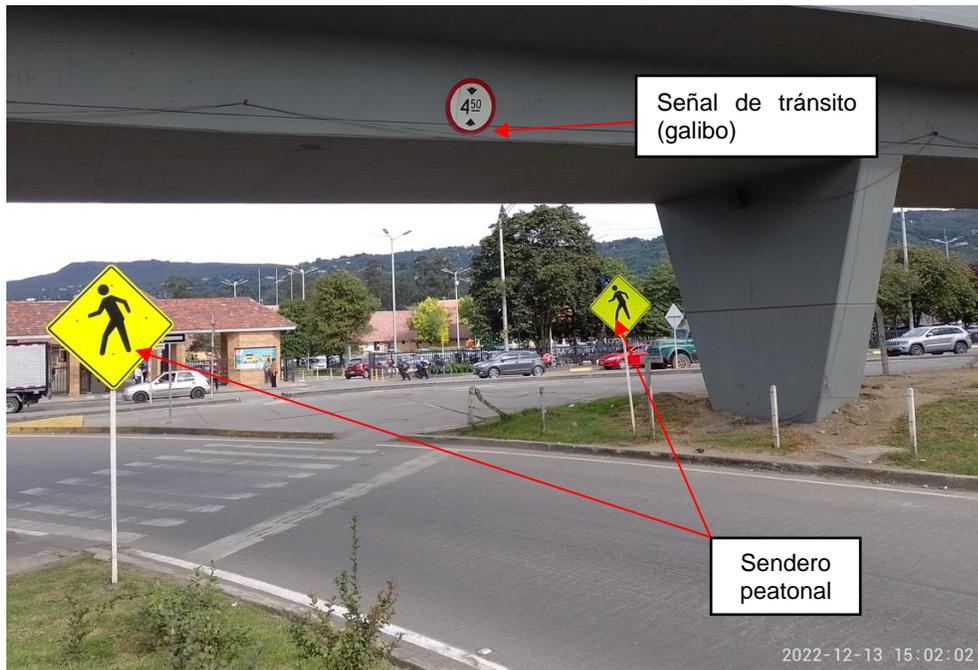
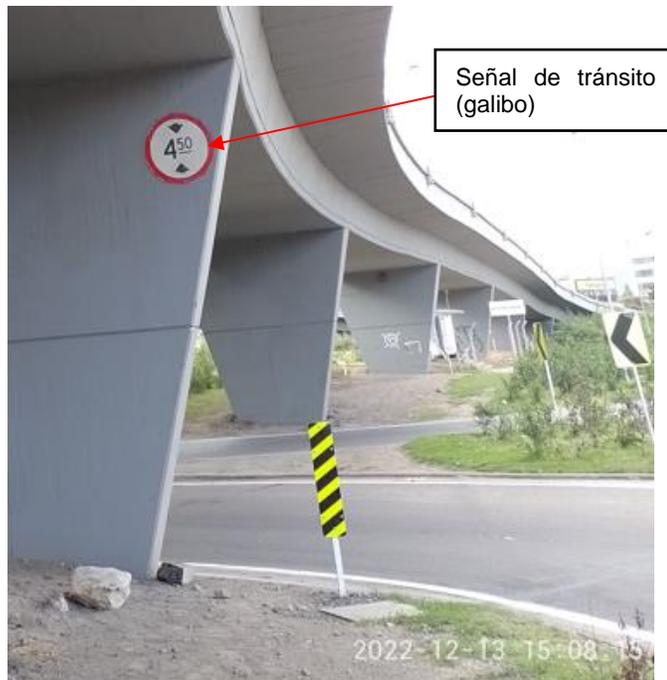
Se ubican señales que indican la llegada, la curva horizontal y posibles obstáculos en la vía. El puente cuenta con señalización horizontal en buen estado.

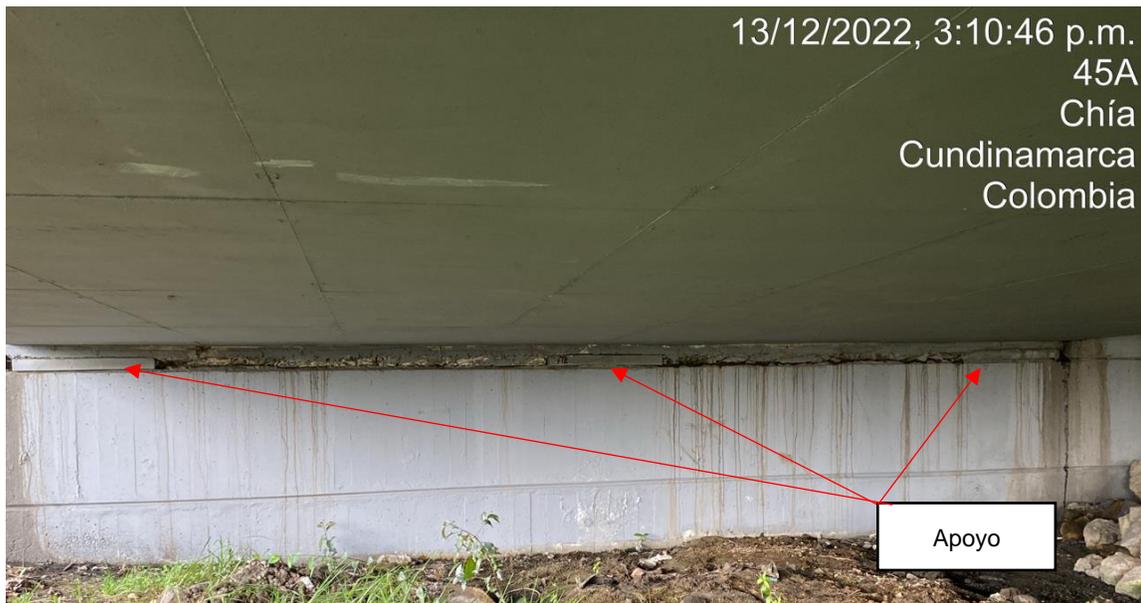
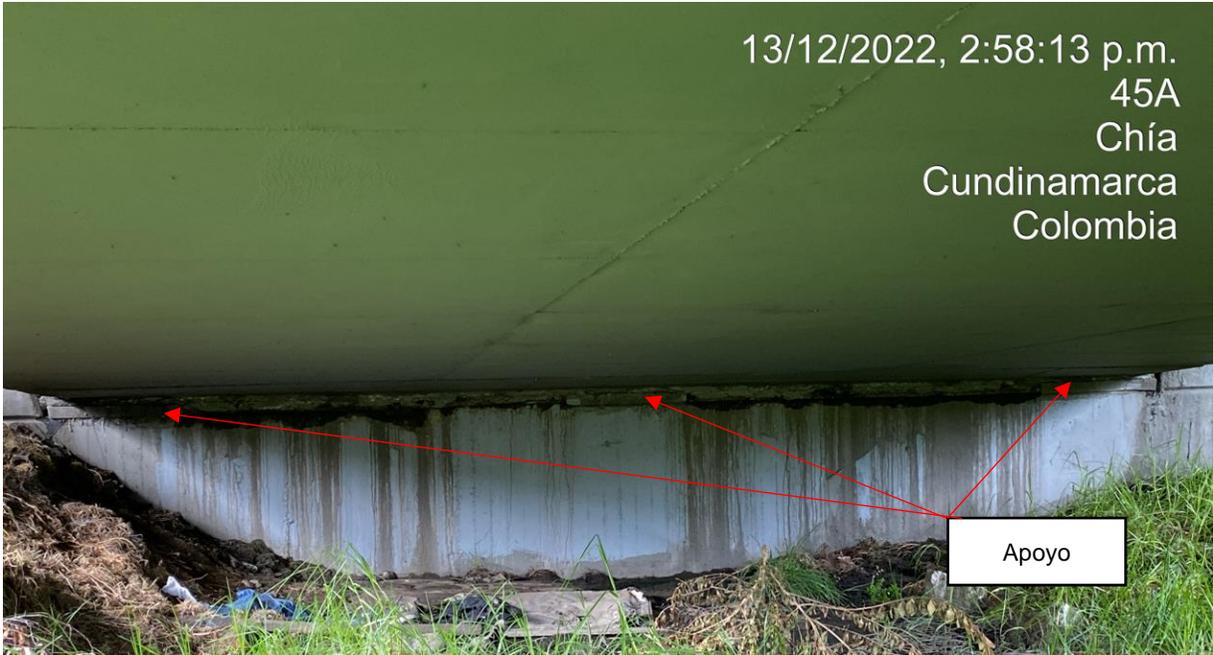
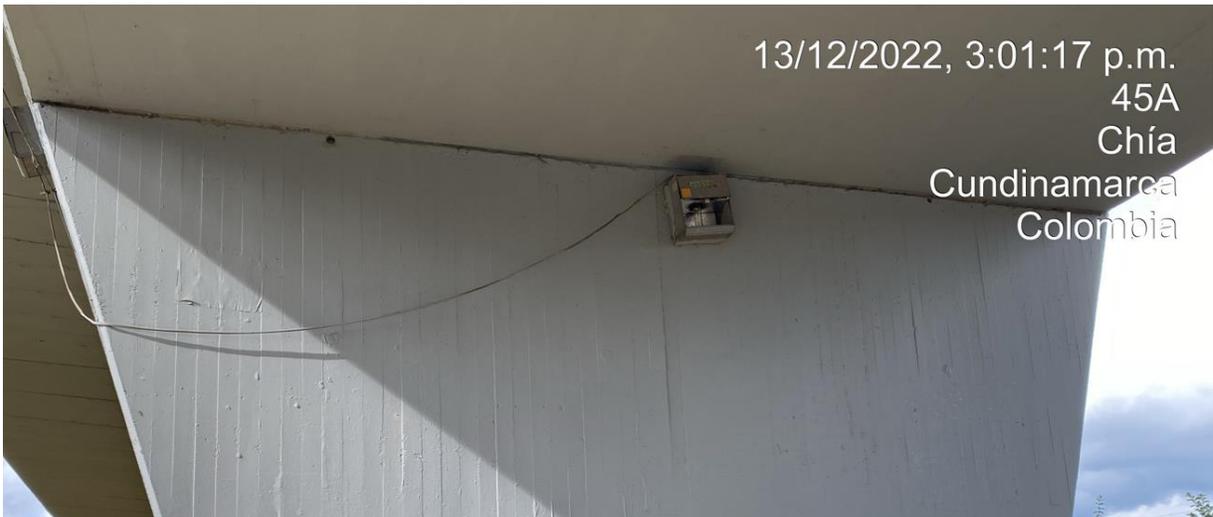
Los apoyos se encuentran en buenas condiciones

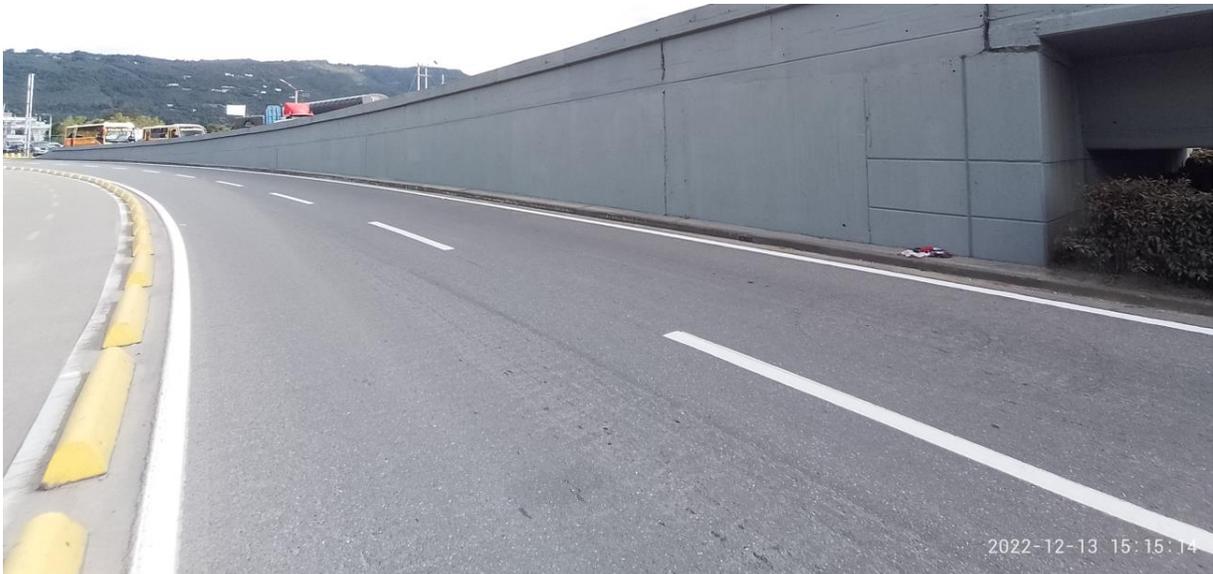
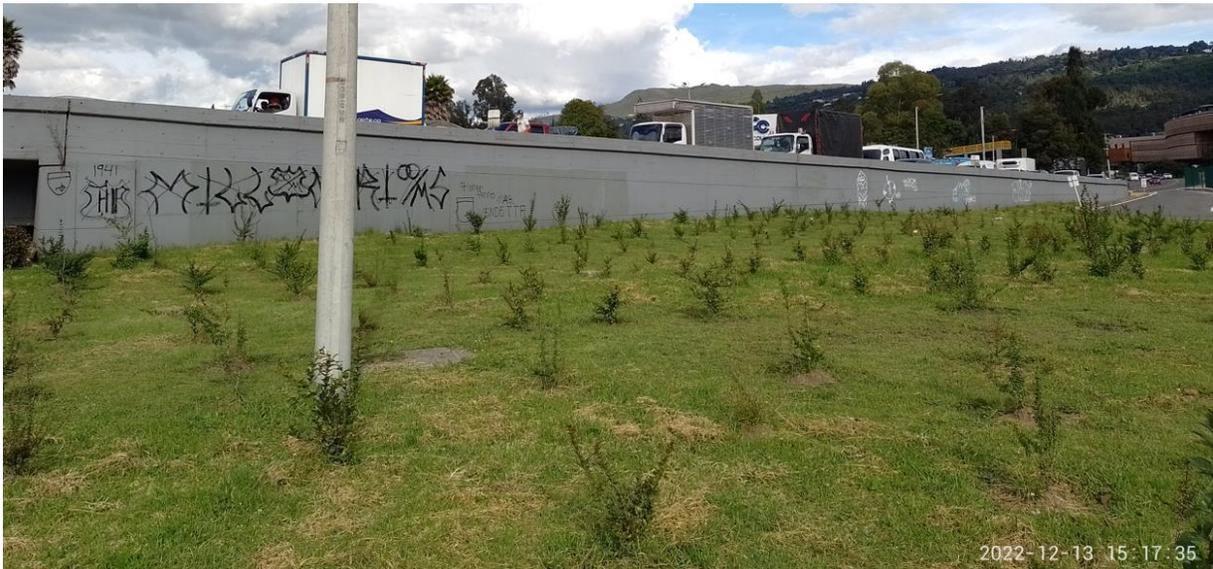
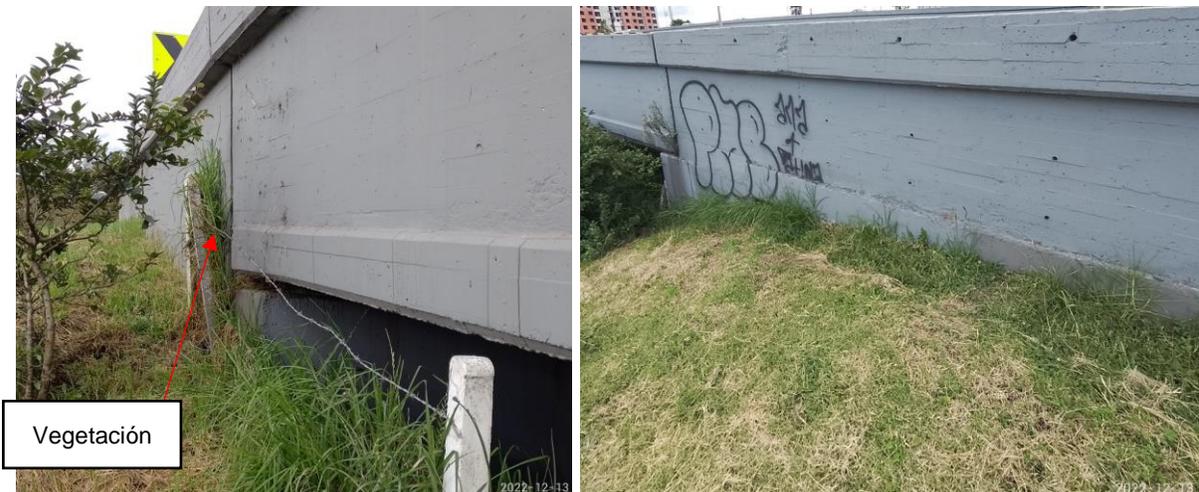
Las aletas se encuentran en buen estado, sin embargo, tiene presencia de vegetación.

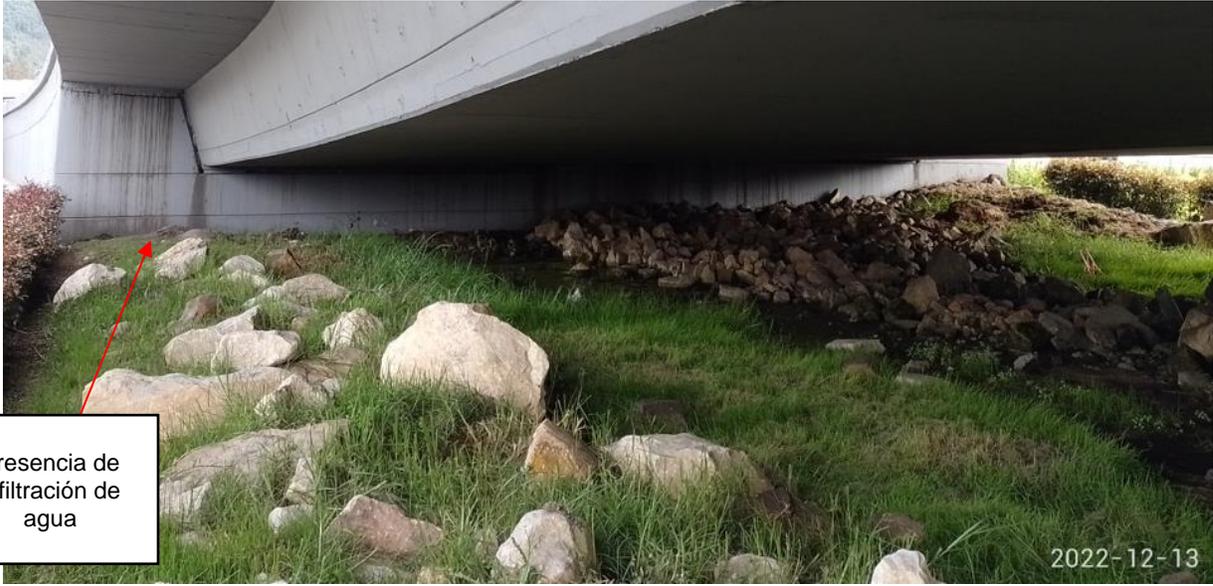
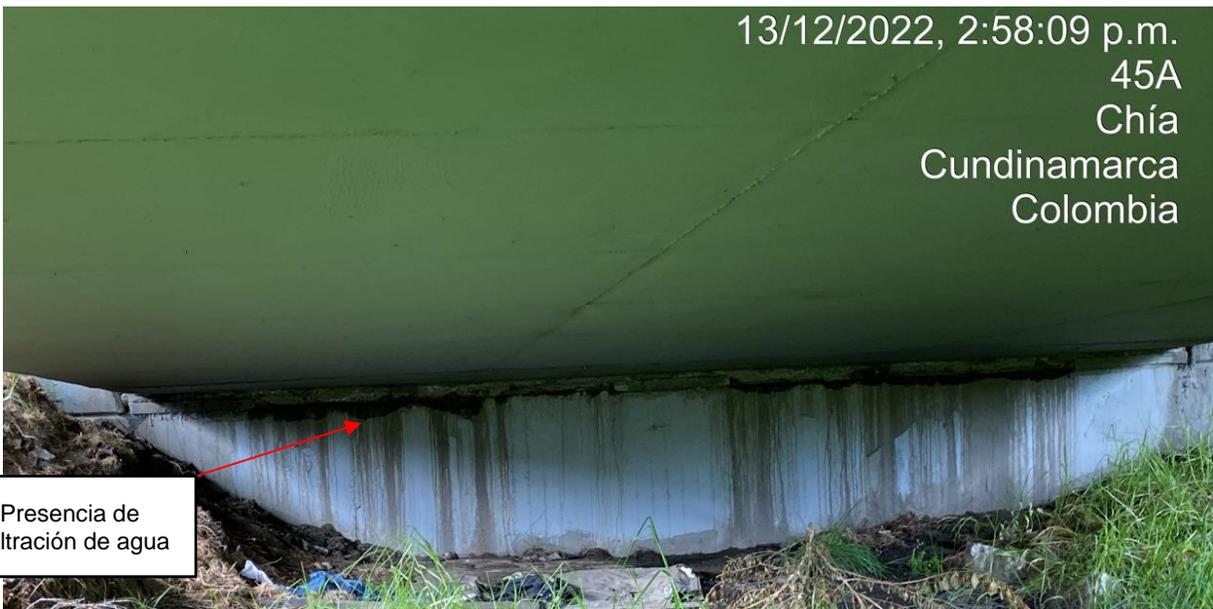
Este puente presenta ambos estribos en concreto reforzado en buenas condiciones, sin embargo, hay presencia de humedad en ambos estribos.

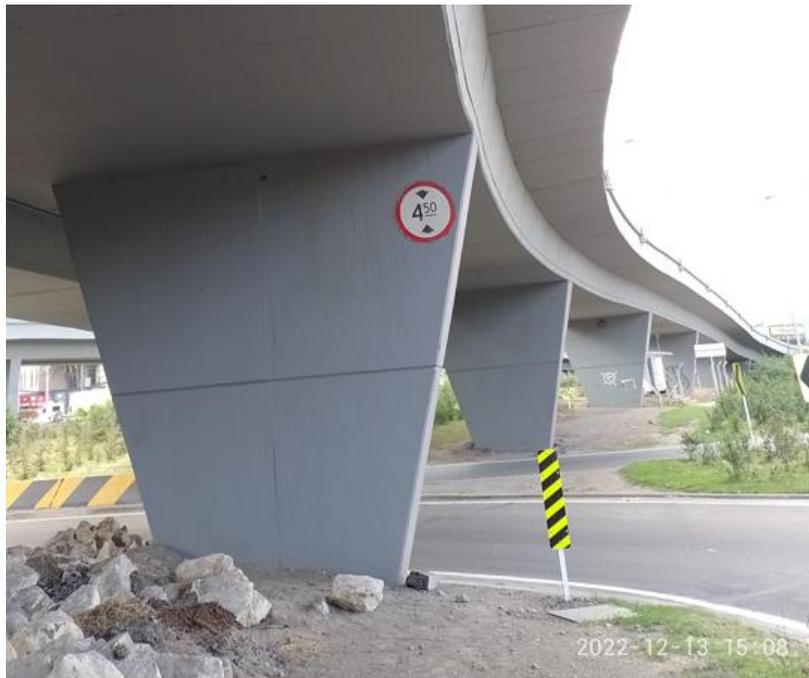
Fotografía 28. Vista columna típica
Fuente: Sinerging S.A.S.

El puente consta de 8 ejes con 1 pila por eje, la columna tiene sección variable y se encuentra en buenas condiciones, no presentan ningún tipo de fisuración, hormigueros o desportillamientos.

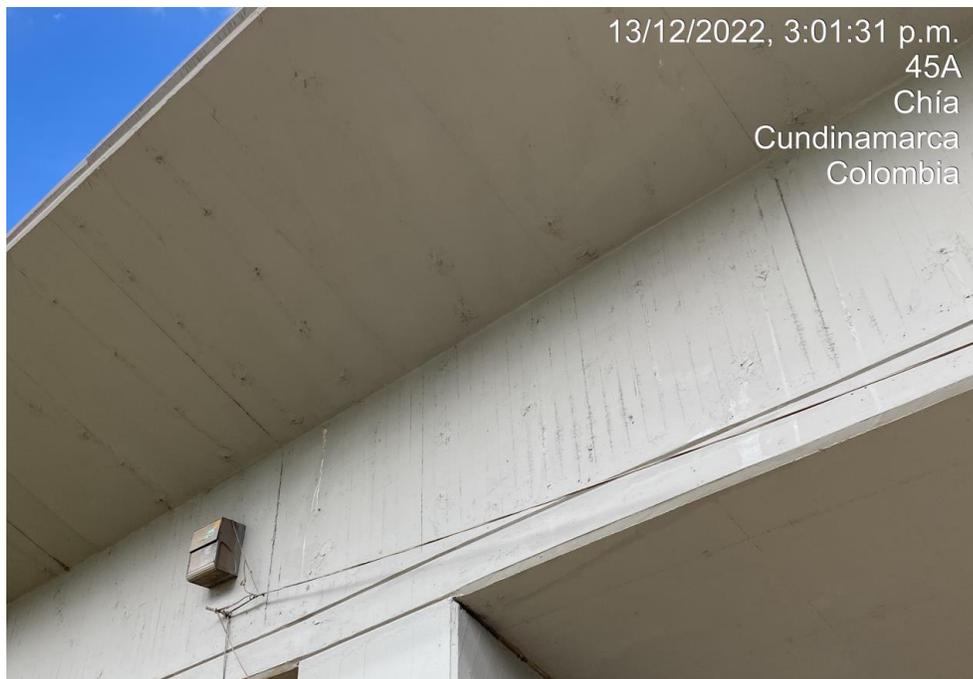
Fotografía 29. Vista de losa maciza
Fuente: Sinerging S.A.S.

El tablero del puente presenta un desgaste normal, Se observan zonas donde han sido inyectadas las microfisuras y que presentan un comportamiento adecuado.

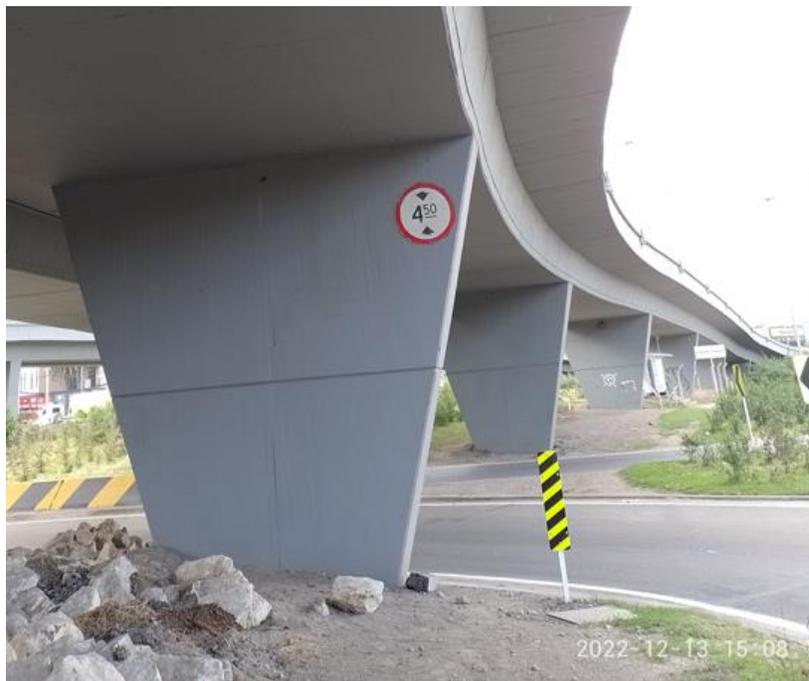
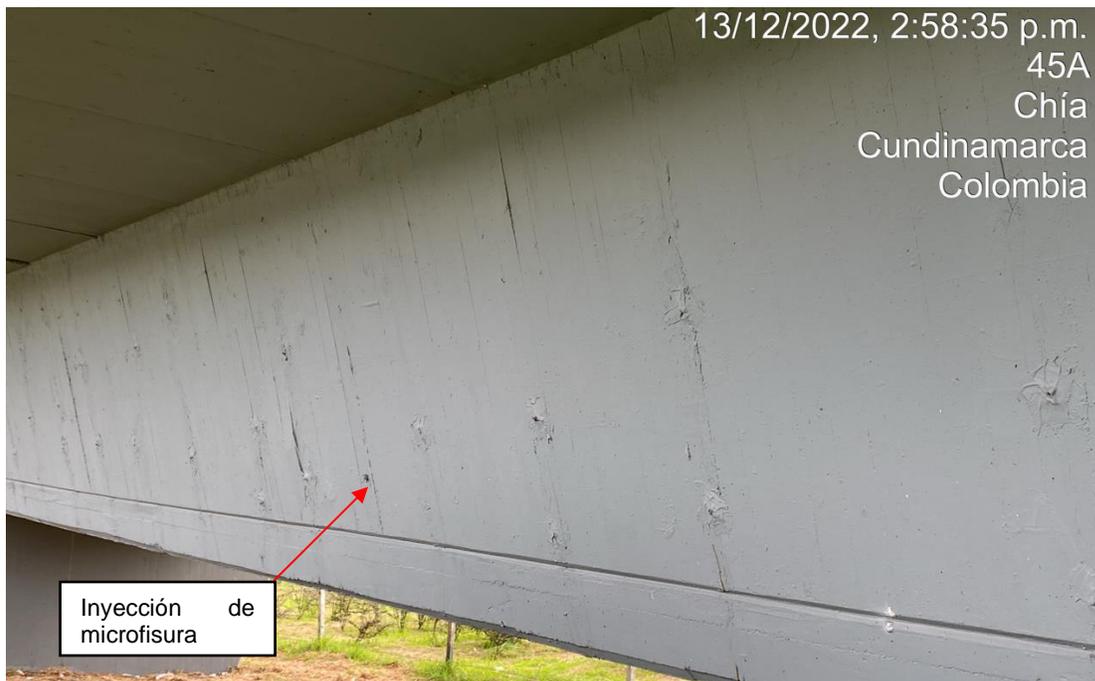
En la Viga Cajón postensada de sección constante, se observan zonas donde han sido inyectadas las microfisuras y que presentan un comportamiento adecuado.
