| CONCESIONARIO: ACCESOS NORTE DE BOGOTÁ S.A.S. | | | |
| | VOLUMEN VIII<br>ESTUDIOS Y DISEÑO DE ESTRUCTURAS | | |
| AFD-UF4-VIII-22-V0 | VERSIÓN: 0 | FECHA:<br>DICIEMBRE/2022 | UNIDAD<br>FUNCIONAL 4 |

### **3 DEPRIMIDO VEHICULAR HATO GRANDE ORIENTAL**

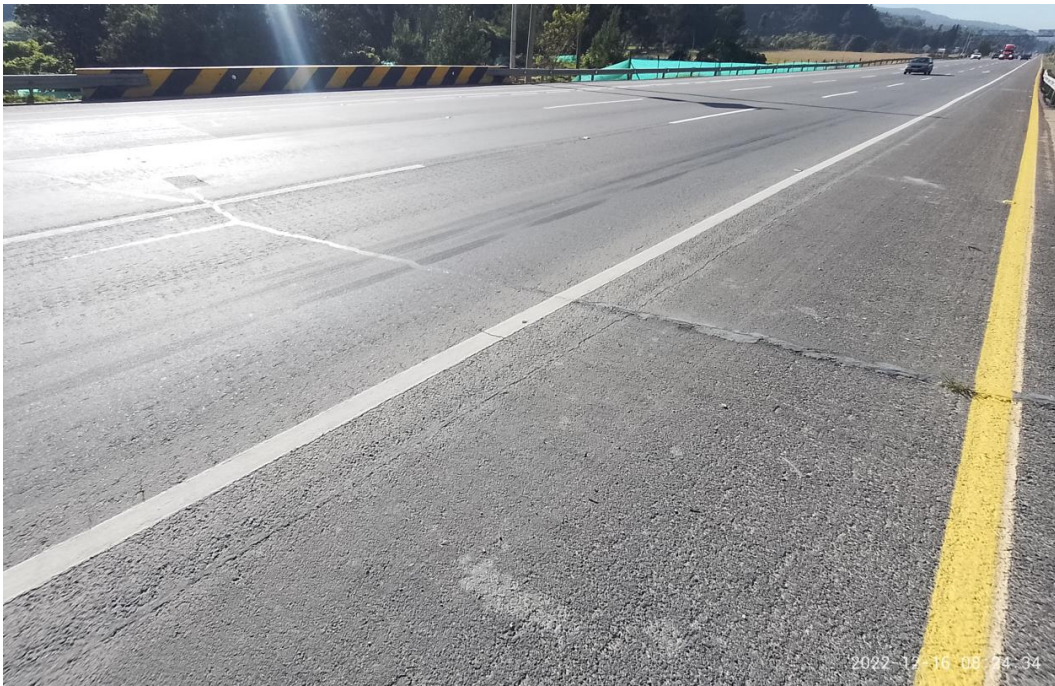
La superficie sobre el tablero del box presenta un desgaste normal, no se observan fisuras.

Fotografía 2. Vista General Superficie de Asfalto  
Fuente: Sinerging S.A.S.

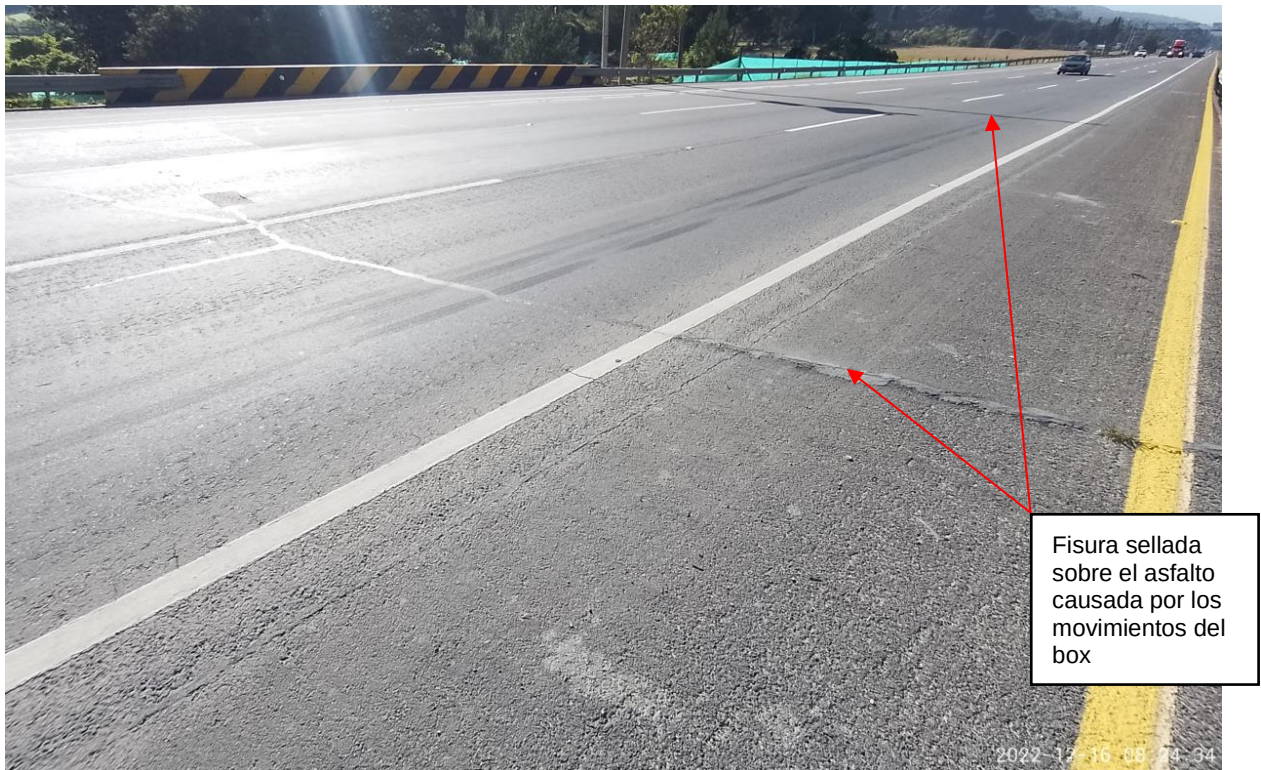
No presenta ningún tipo de juntas en toda su longitud.

Fotografía 3. Vista Junta Hato Grande Oriental Costado Sur  
Fuente: Sinerging S.A.S.

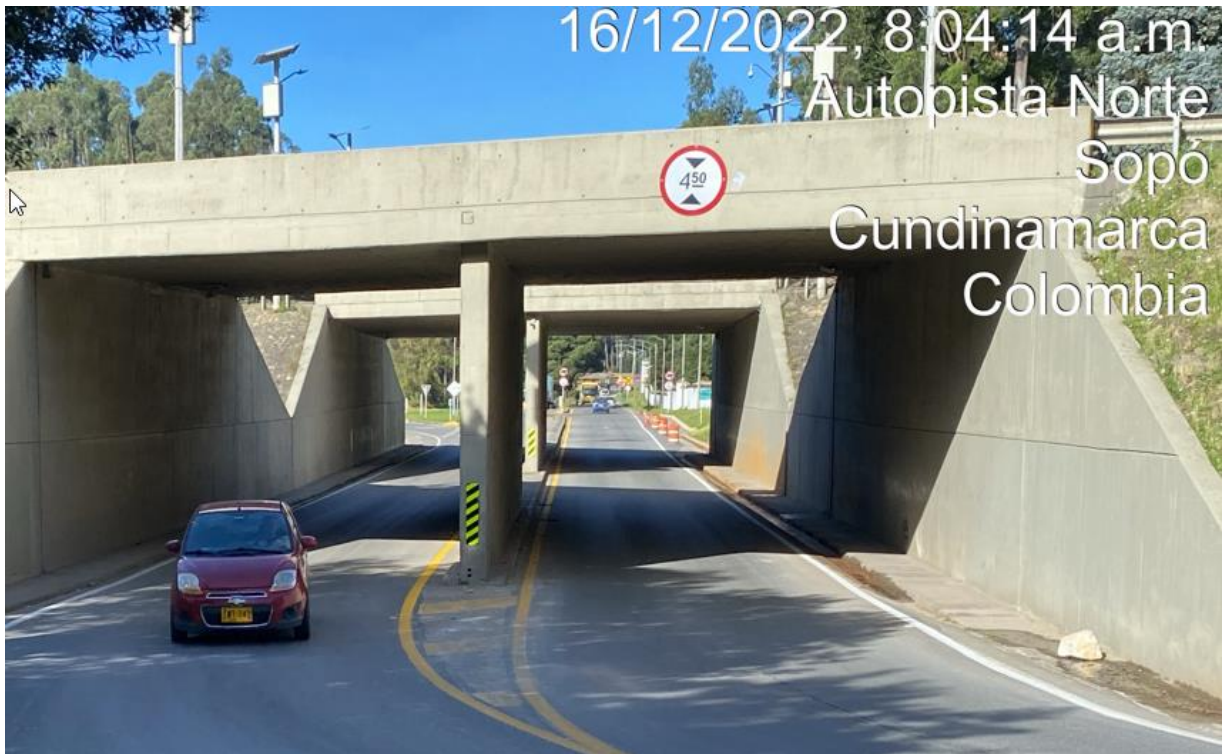
El box cuenta con andenes en su paso inferior en buen estado.

Fotografía 4. Vista Andenes Box Hato Grande  
Fuente: Sinerging S.A.S.

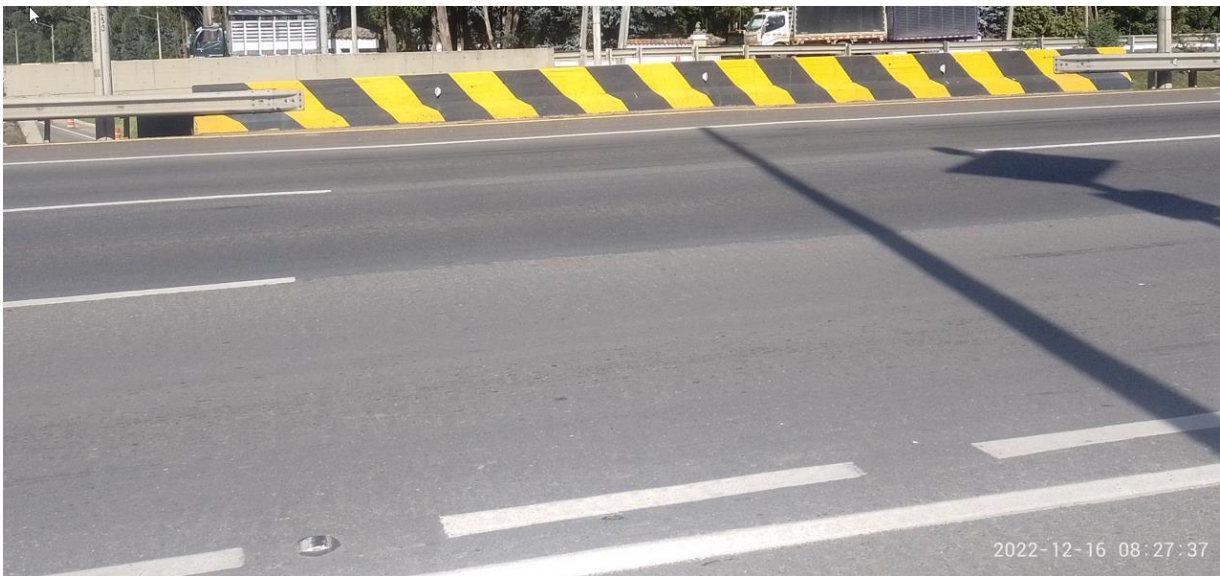
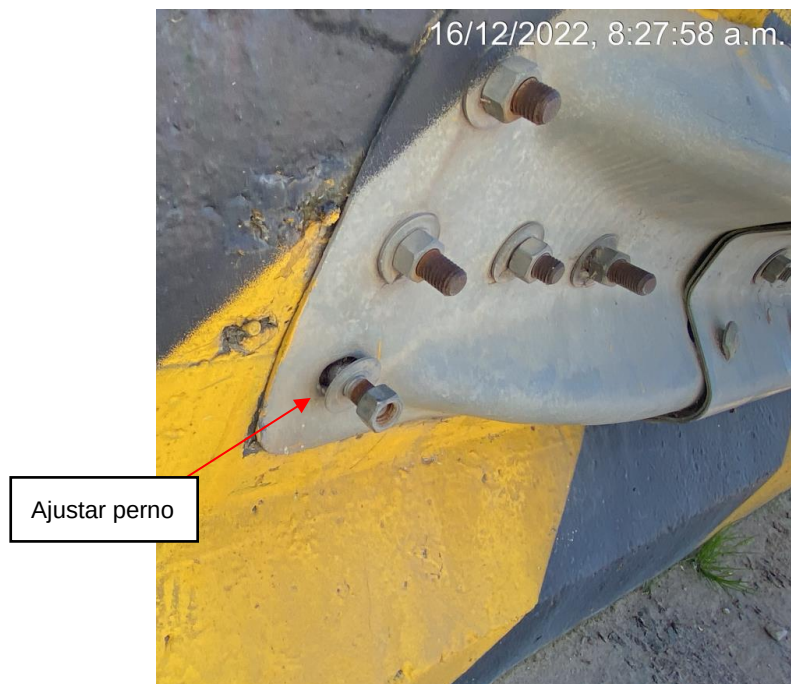
Fotografía 5. Barreras De Concreto  
Fuente: Sinerging S.A.S.

Fotografía 8. Barreras De Concreto  
Fuente: Sinerging S.A.S.

En las barreras se observa microfisuras y desprendimiento de la capa de pintura, también se observa un perno de la defensa metálica sin ajustar estribo sur, se recomienda realizar trabajos de mantenimiento de la barrera.

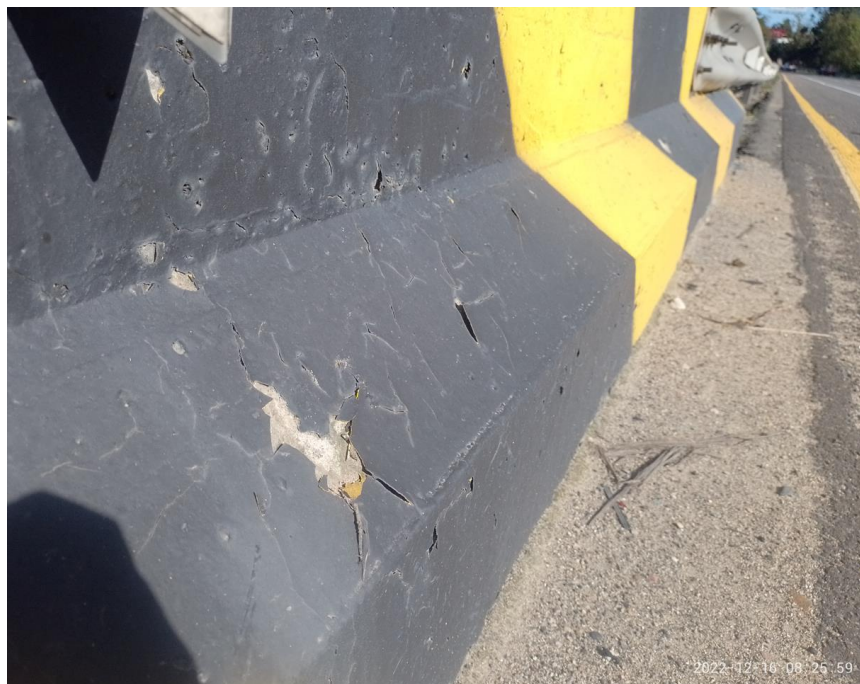
Fotografía 6. Barreras De Concreto desprendimiento de pintura  
Fuente: Sinerging S.A.S.

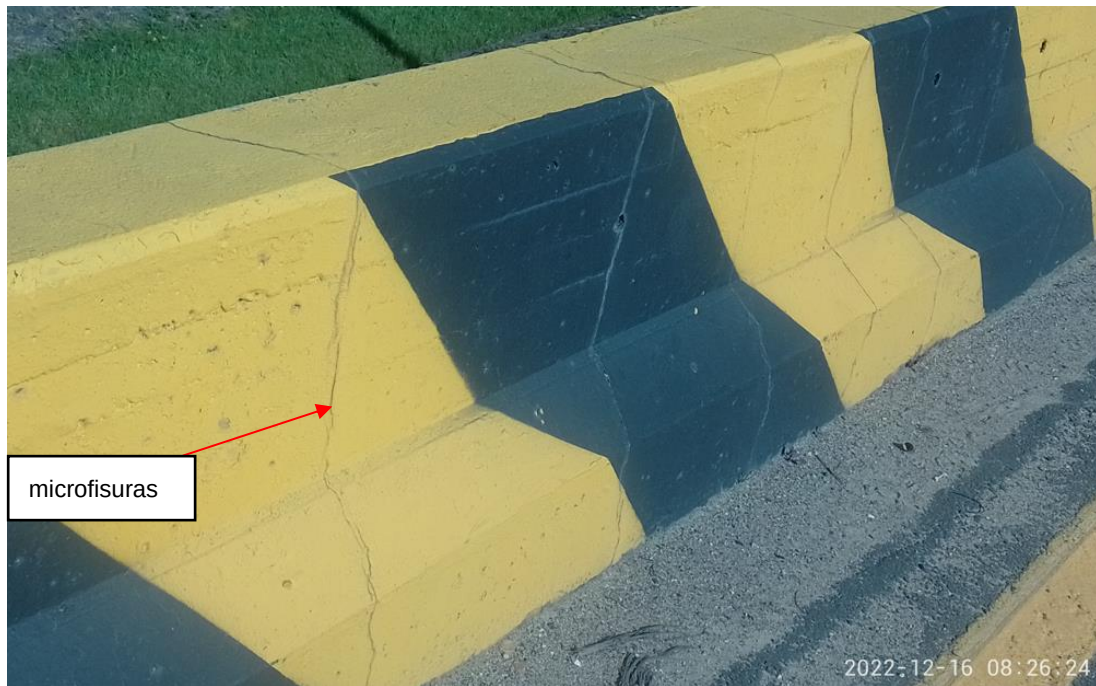
Fotografía 7. Barreras De Concreto vista microfisuras  
Fuente: Sinerging S.A.S.

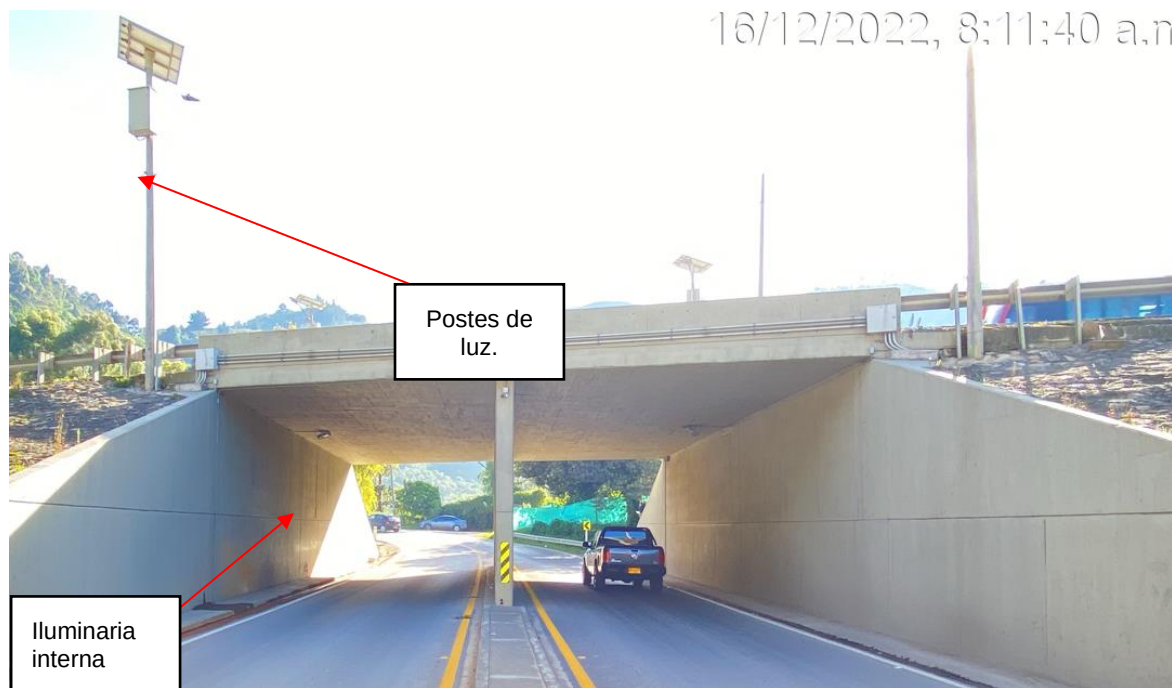
El box en su parte superior e interior cuenta con iluminación en ambos costados de la vía, se recomienda hacer una inspección en horas de la noche para determinar el estado y funcionamiento de la misma.

Fotografía 9. Iluminación Del Box  
Fuente: Sinerging S.A.S.

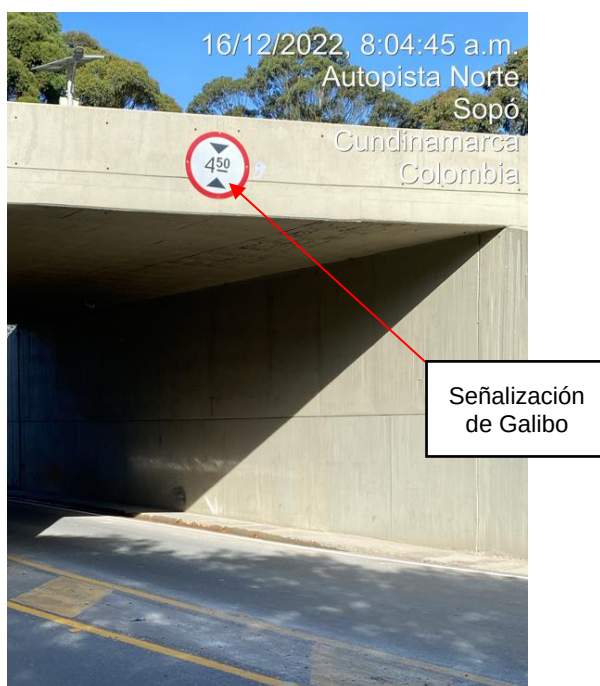
Las señales verticales se encuentran en perfecto estado, la señalización horizontal presenta un desgaste normal. En general la señalización se encuentra en buen estado, se recomienda realizar mantenimiento rutinario y de limpieza.

Fotografía 10. Señalización Del Box  
Fuente: Sinerging S.A.S.

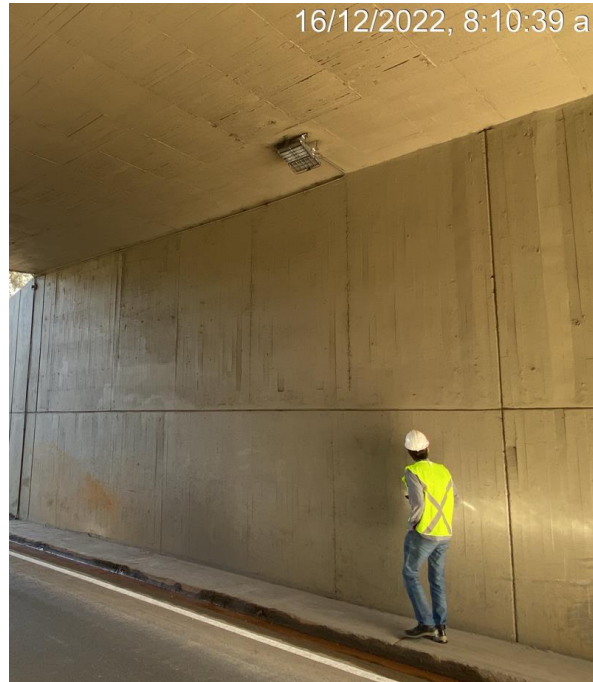
Los apoyos se encuentran en buena condición.

Fotografía 11. Vista General De Apoyos En Estribos  
Fuente: Sinerging S.A.S.

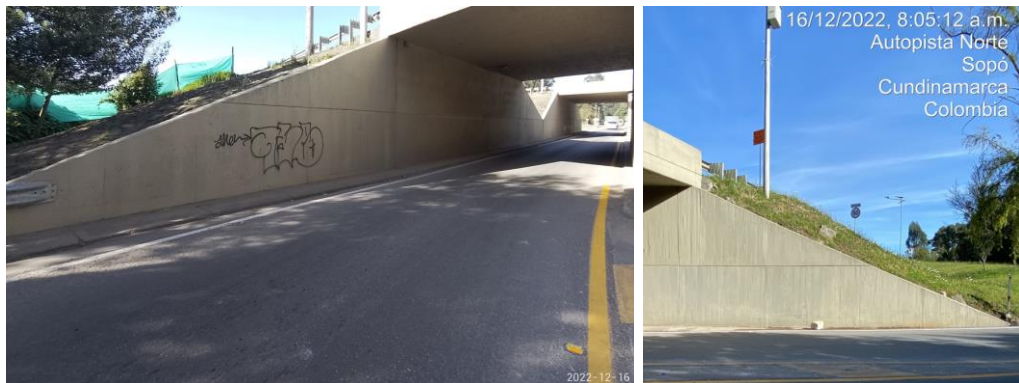
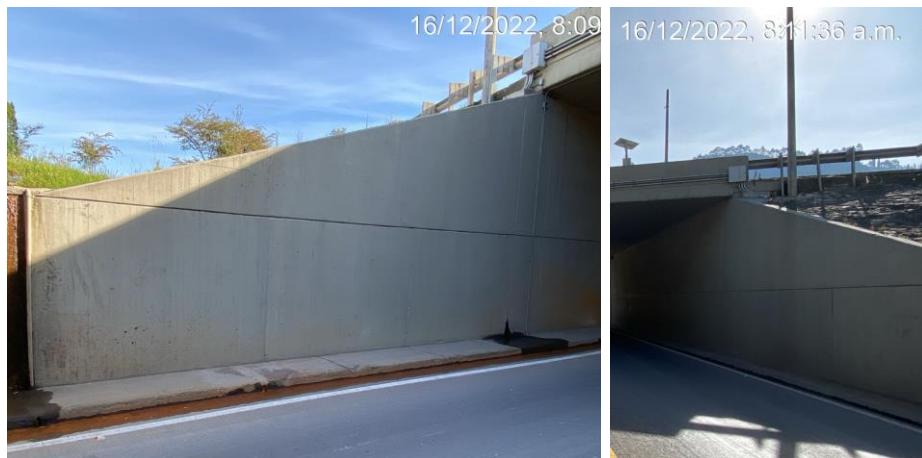
Las aletas se encuentran en buen estado, sin embargo, presentan manchas por humedad.

Fotografía 12. Vista Aletas Hato Grande Oriental  
Fuente: Sinerging S.A.S.

Fotografía 13. Vista Aletas Hato Grande Occidental  
Fuente: Sinerging S.A.S.

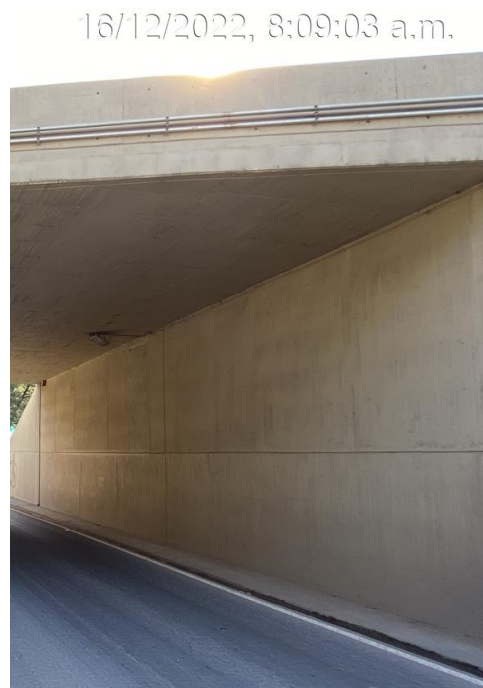
Este box presenta ambos estribos en concreto reforzado en buenas condiciones, sin embargo, hay presencia de humedad.

Fotografía 14. Vista Estribo Sur Hato Grande Oriental  
Fuente: Sinerging S.A.S.

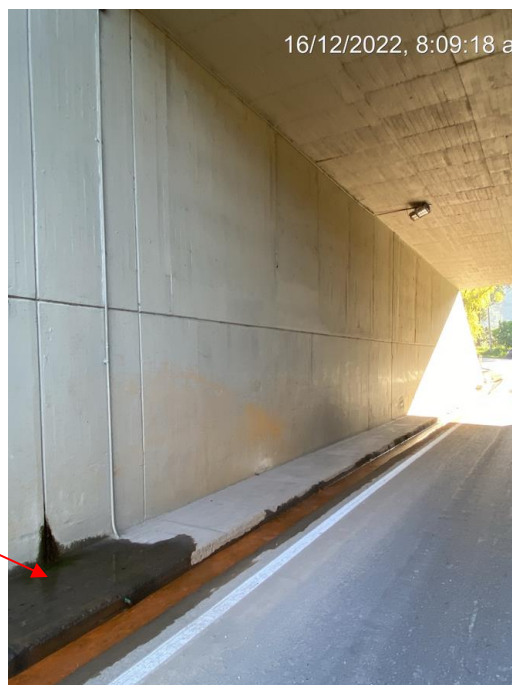
Presencia de  
infiltración de  
agua

Fotografía 15. Vista Estribo Norte Hato Grande Oriental  
Fuente: Sinerging S.A.S.

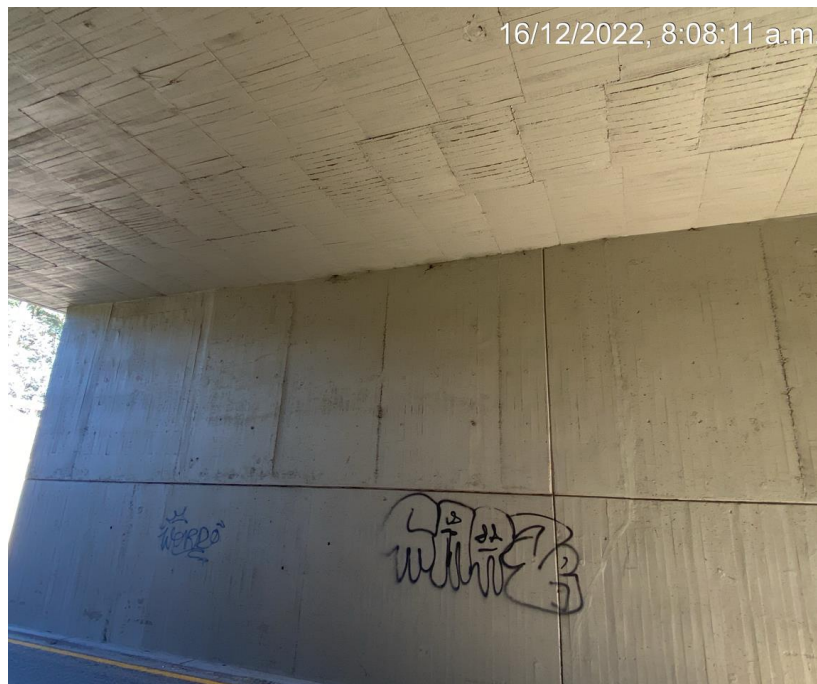
El hastial se encuentra en buen estado

Fotografía 16. Vista Hastial Hato Grande Oriental  
Fuente: Sinerging S.A.S.

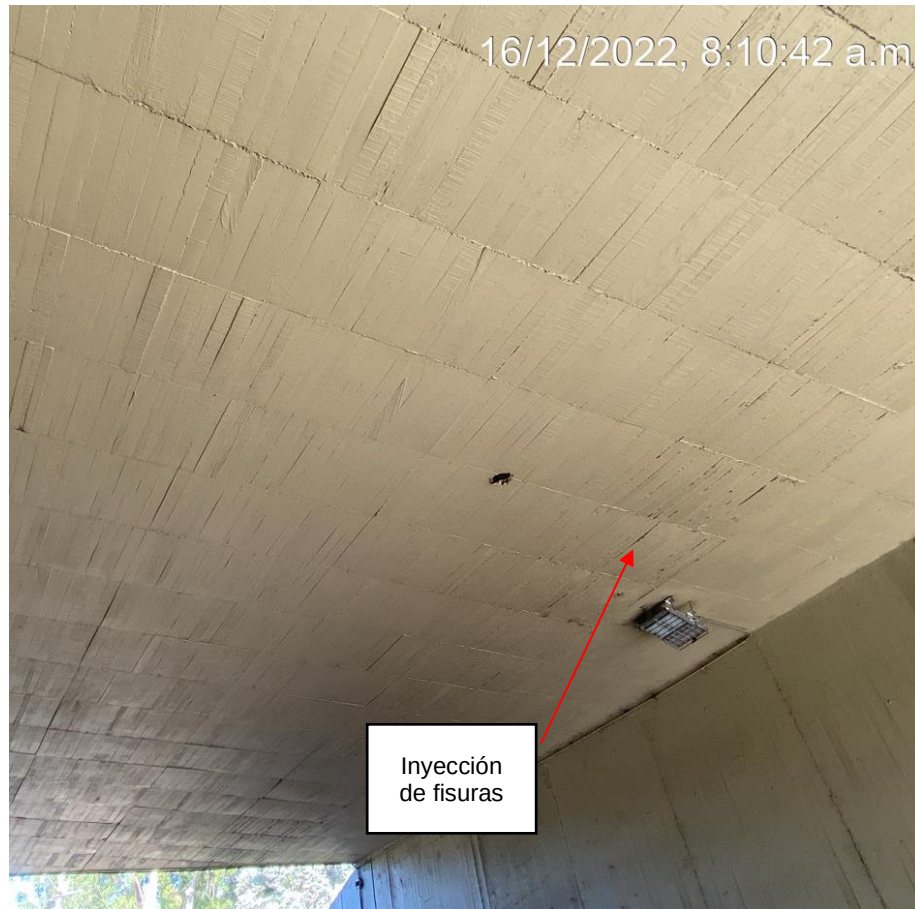
La losa del box se encuentra en buen estado, sin embargo, se observan zonas donde han sido inyectadas fisuras.

Fotografía 17. Vista De Losa Fundida In Situ  
Fuente: Sinerging S.A.S.

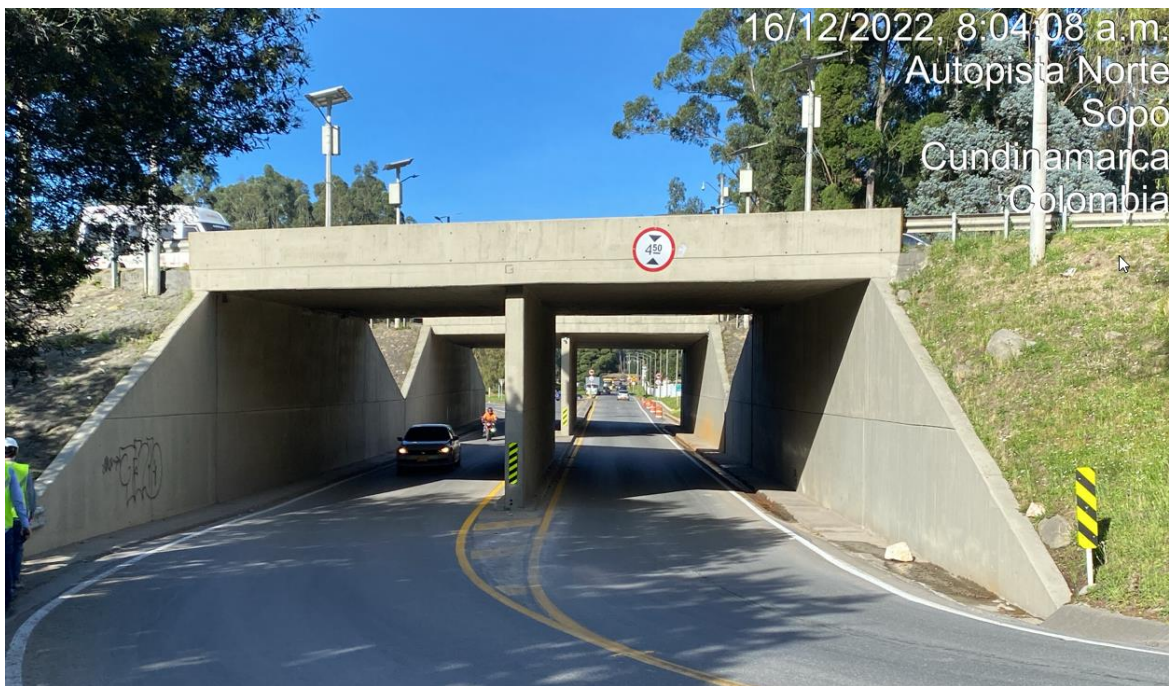
El box no cuenta con acceso peatonal en su costado oriental, cuenta con escaleras en su costado occidental, sin embargo, el box cuenta con andenes en ambos costados para el tránsito de peatones.

Fotografía 18. Vista Accesos Box Hato Grande Oriental  
Fuente: Sinerging S.A.S.
