<b>CONCESIONARIO: ACCESOS NORTE DE BOGOTÁ S.A.S.</b>

<b>VOLUMEN VIII ESTUDIOS Y DISEÑO DE ESTRUCTURAS</b>	
<b>ESTUDIOS Y DISEÑOS FASE III</b>			
<b>AFD-UF4-VIII-22-V0</b>	<b>VERSIÓN: 0</b>	<b>FECHA: DICIEMBRE/2022</b>	<b>UNIDAD FUNCIONAL 4</b>

### **3 INSPECCIÓN PUENTE VEHICULAR LA CARO NUEVO**

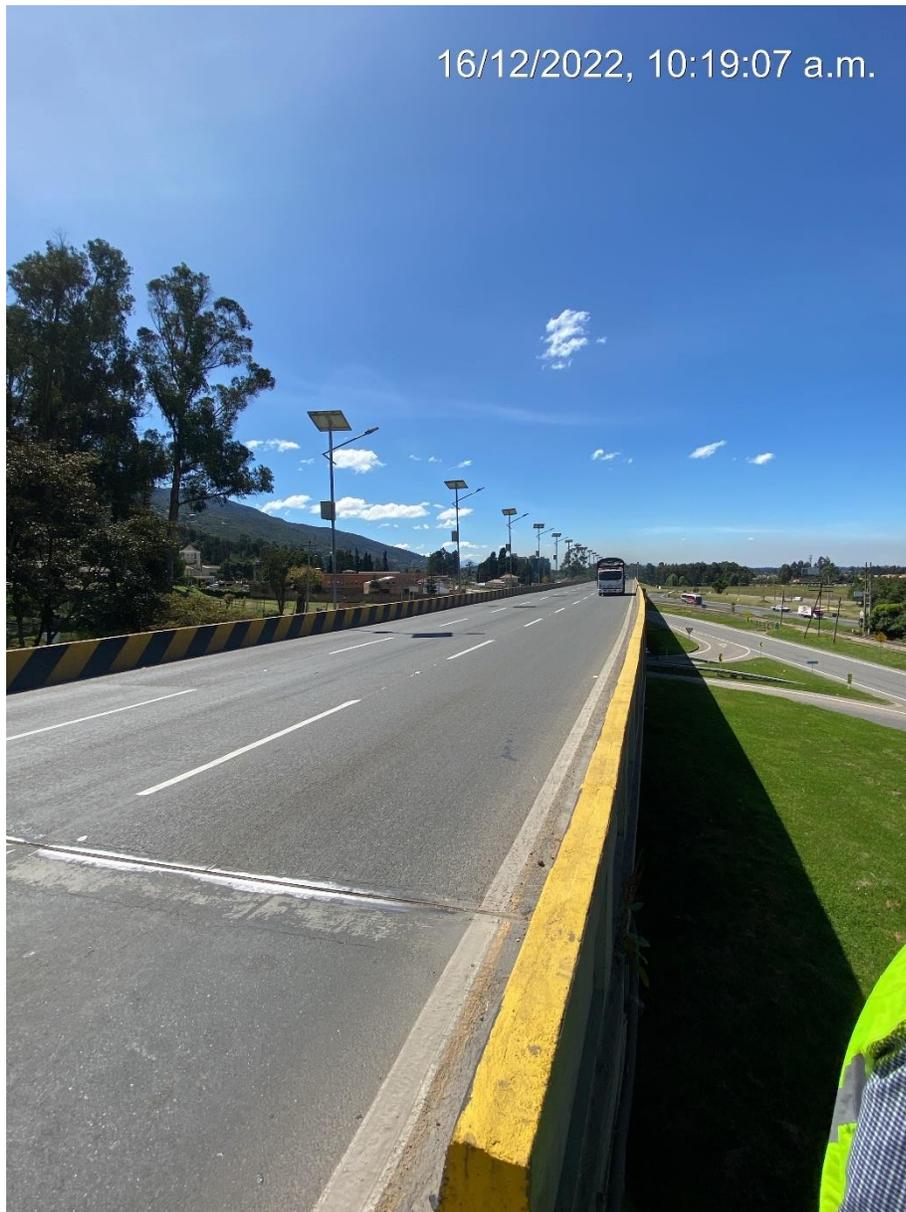
La superficie sobre el tablero del puente presenta un desgaste normal.

Fotografía 3. Vista General superficie de asfalto  
Fuente: Sinerging S.A.S.

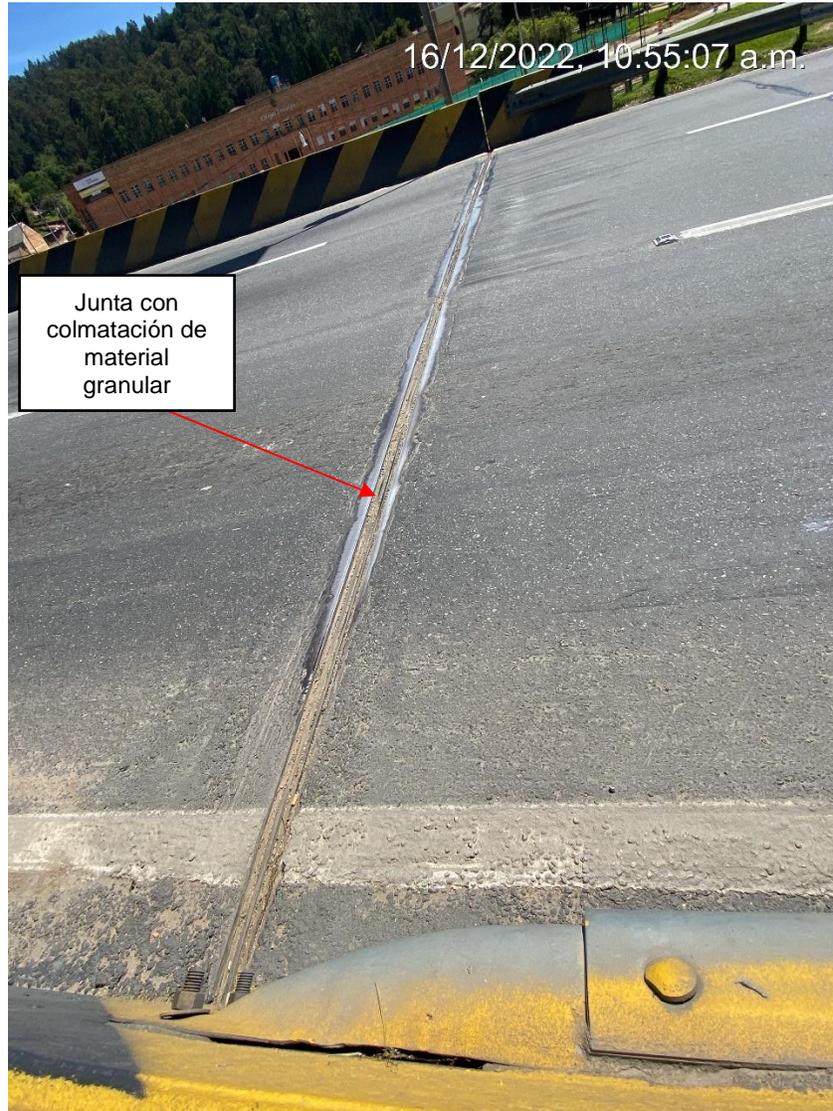
El intercambiador presenta juntas de sello fijo de neopreno en sus dos estribos, en ambos estribos las dilataciones se observan con colmatación de material granular.

Fotografía 4. Vista Junta Estribo 1 La Caro Nuevo  
Fuente: Sinerging S.A.S.

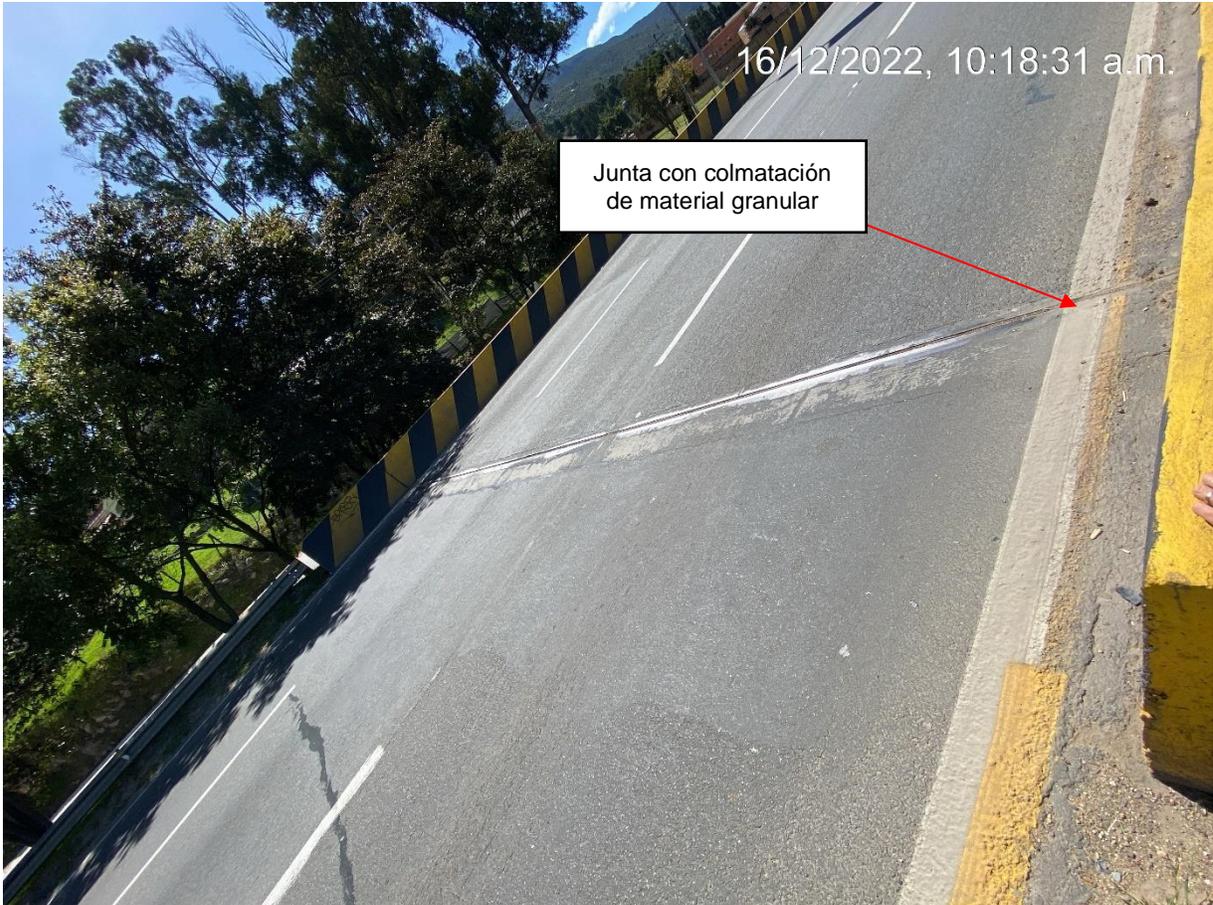
Fotografía 5. Vista Junta Estribo 2 La Caro Nuevo  
Fuente: Sinerging S.A.S.

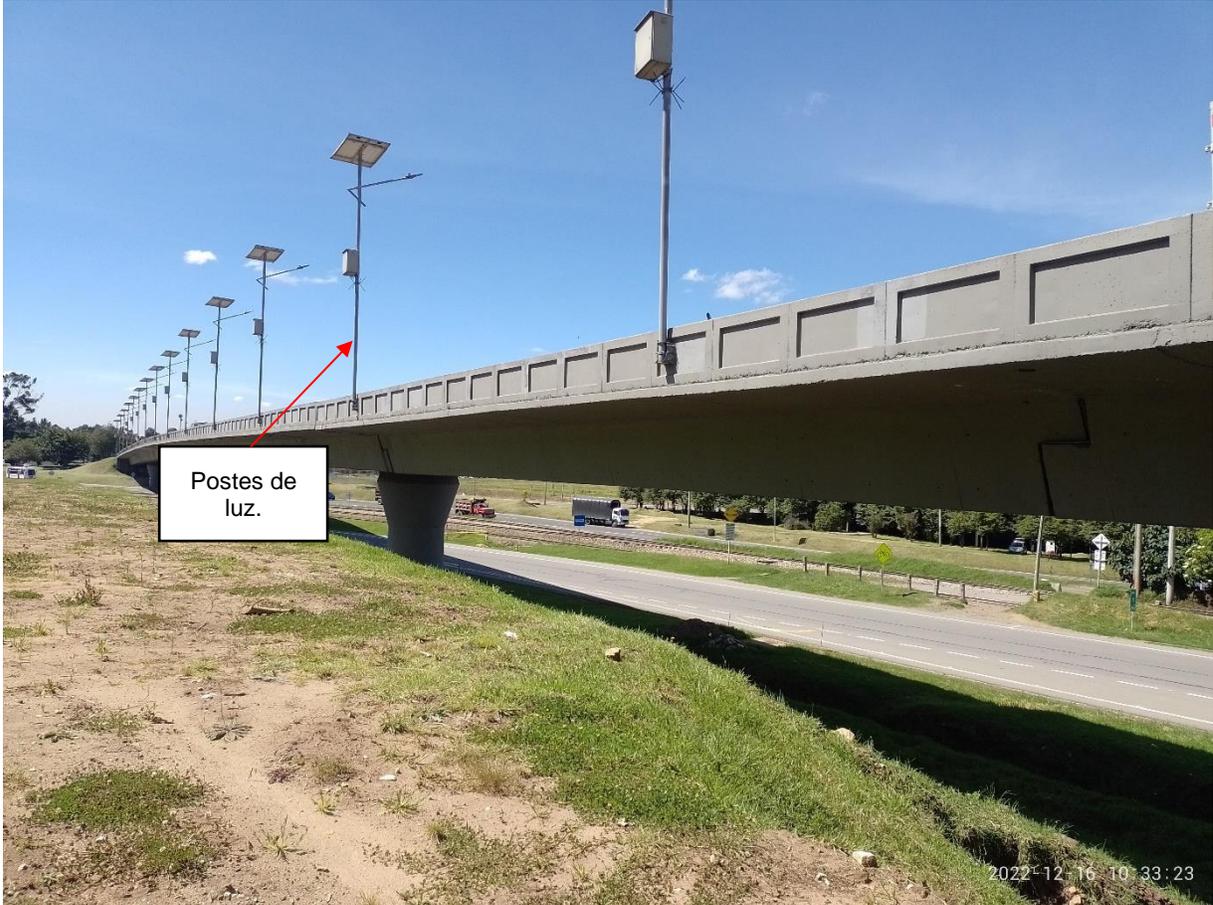
El puente cuenta con iluminación a un solo costado, se recomienda hacer una inspección en horas de la noche para determinar el estado y funcionamiento de la misma.

Fotografía 8. Iluminación del puente  
Fuente: Sinerging S.A.S.

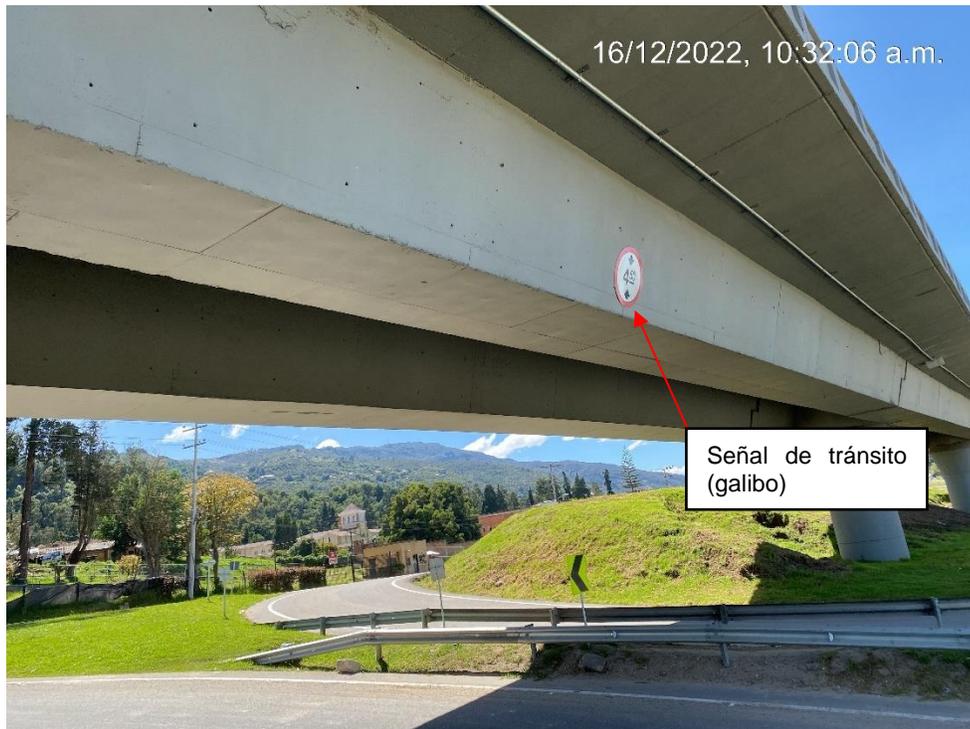
El puente cuenta con señalización en buen estado.

Fotografía 9. Señalización Retorno a Tunja.  
Fuente: Sinerging S.A.S.

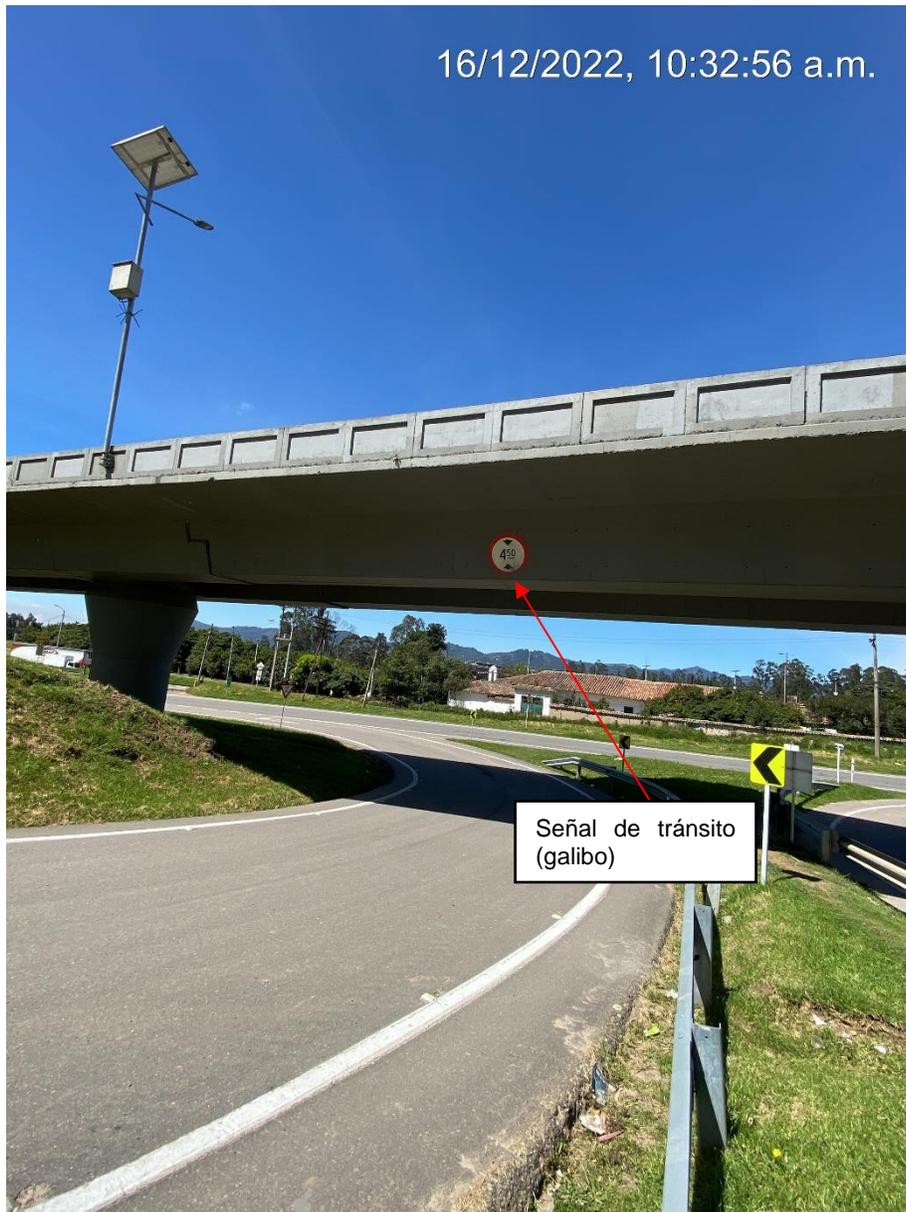
Fotografía 10. Señalización Retorno a Bogotá  
Fuente: Sinerging S.A.S.

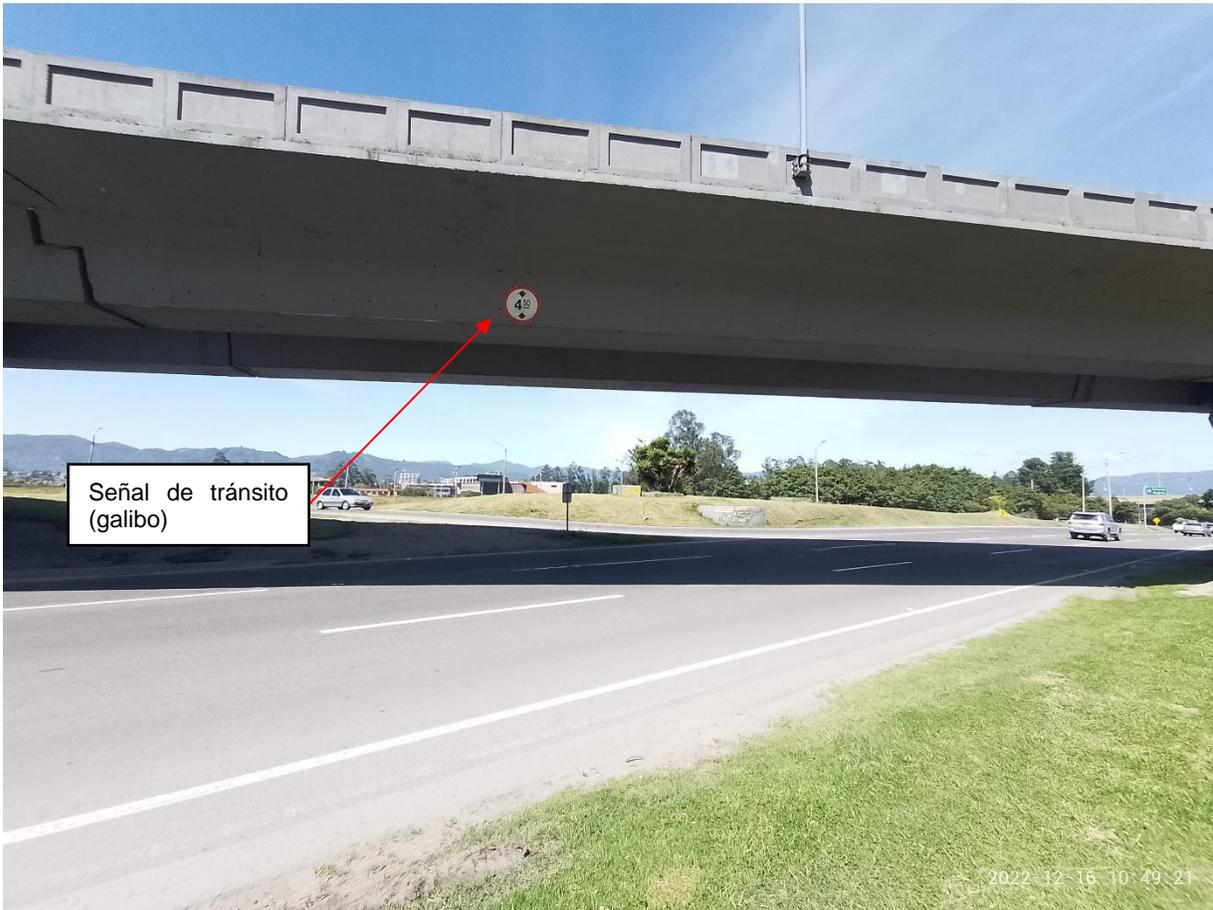
Fotografía 11. Señalización Vía a Zipaquirá  
Fuente: Sinerging S.A.S.

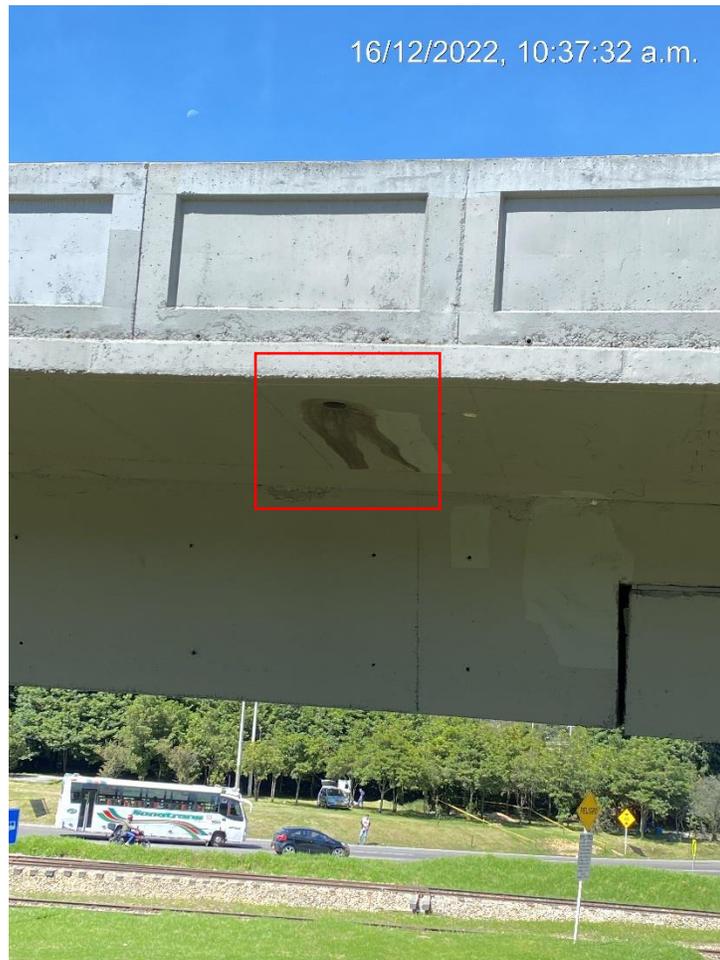
Los drenajes se encuentran en buen estado, sin embargo, se observa en el vano entre las pilas 5 y 6 un drenaje con poca longitud lo cual permite que se genere humedad en la losa.

Fotografía 12. Drenaje sin longitud adecuada  
Fuente: Sinerging S.A.S.

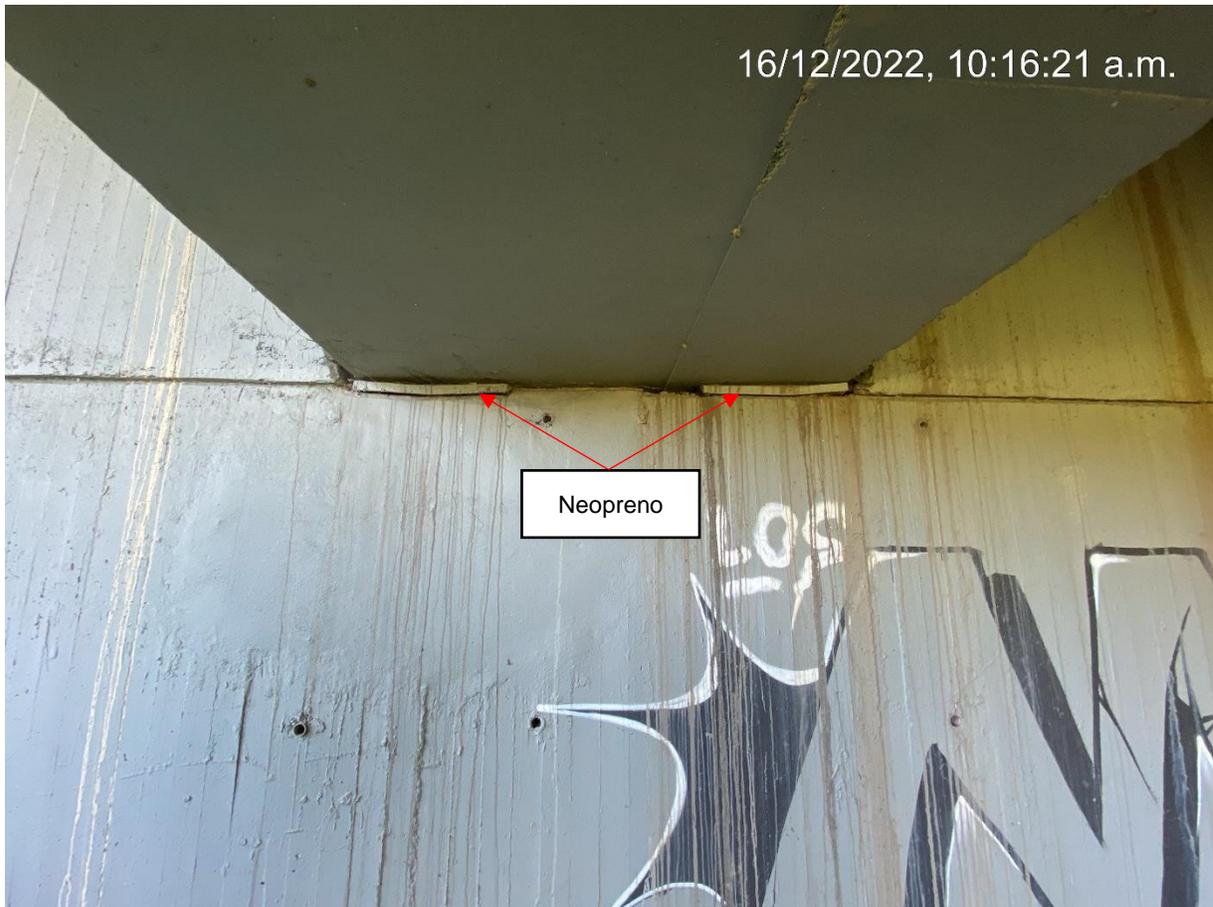
El apoyo de las vigas no se observa con fisuras, sin embargo, en el contorno del apoyo se evidencia pérdida de recubrimiento por el movimiento de sus elementos, adicional presenta manchas de humedad por las filtraciones de agua generadas por las dilataciones en el tablero del puente.

Fotografía 13. Vista general de apoyos en estribo  
Fuente: Sinerging S.A.S.

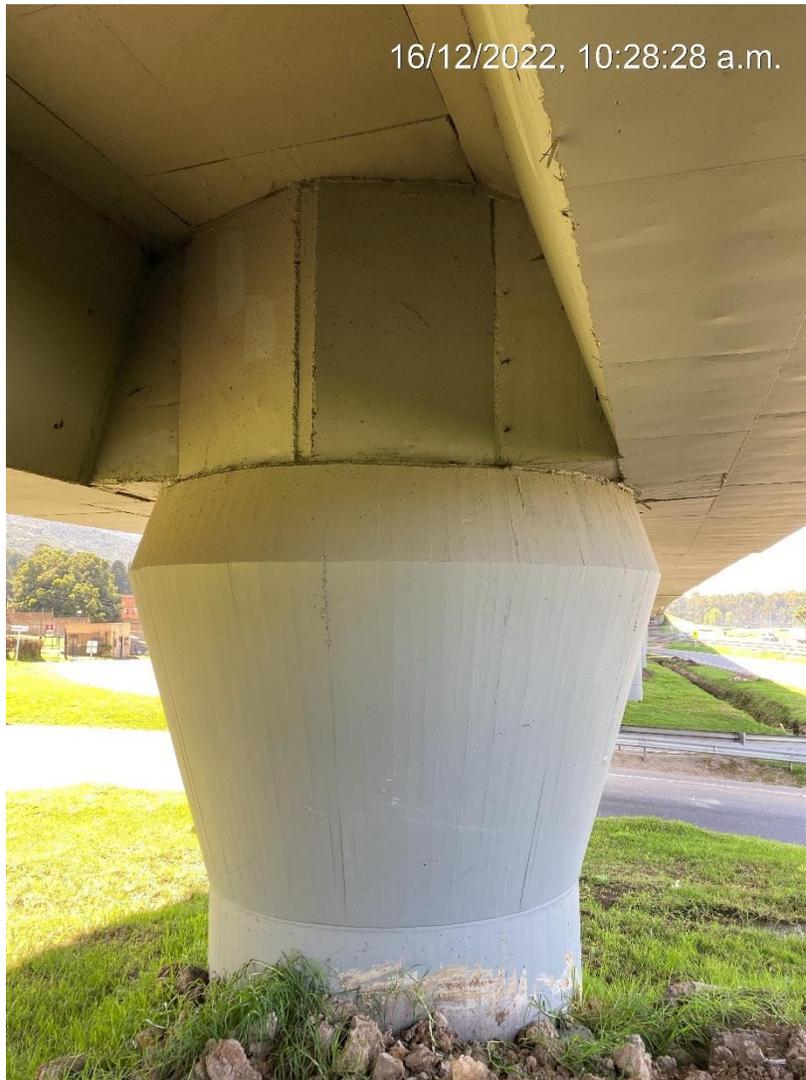
Fotografía 14. Vista general de apoyos en pilas  
Fuente: Sinerging S.A.S.

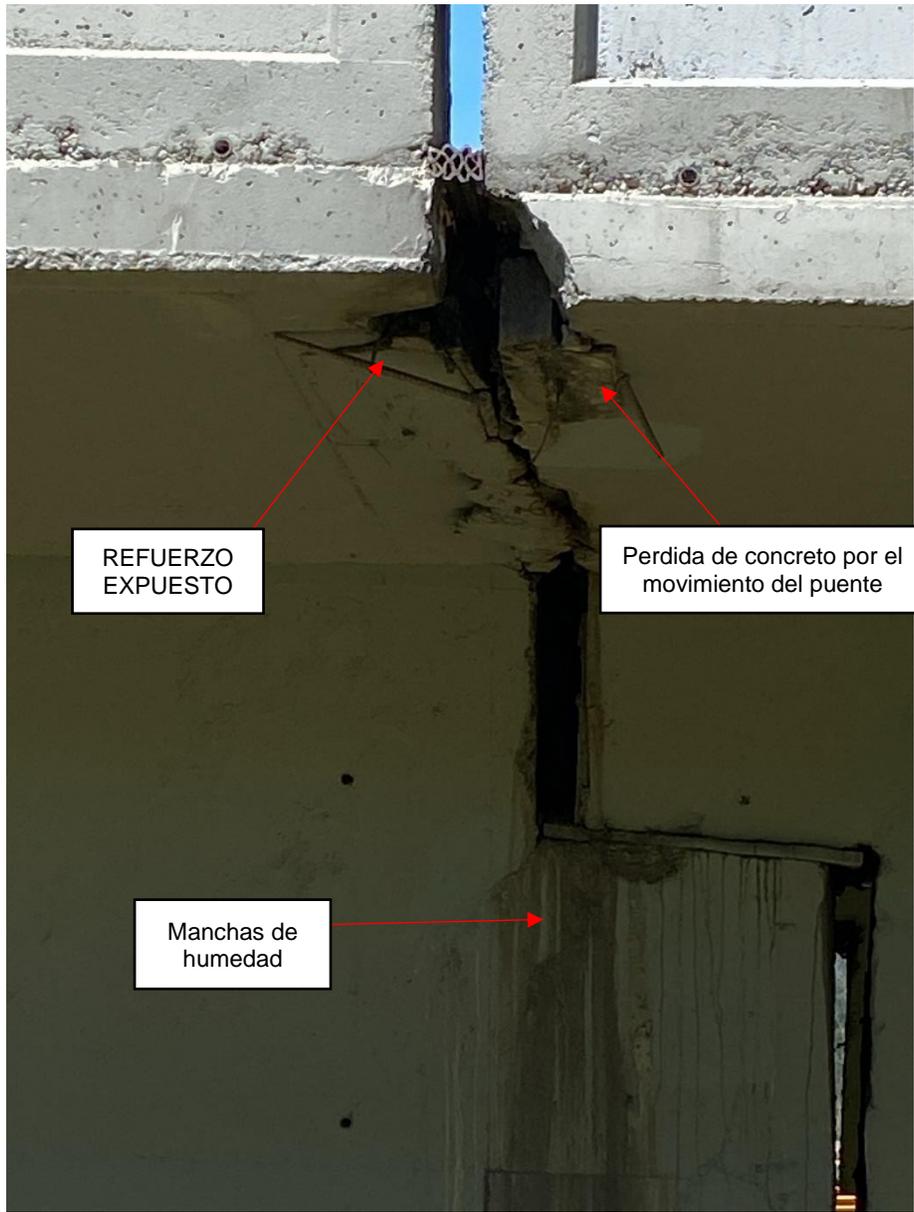
Fotografía 15. Vista General De Apoyos Entre Vigas Tipo Gerber  
Fuente: Sinerging S.A.S.

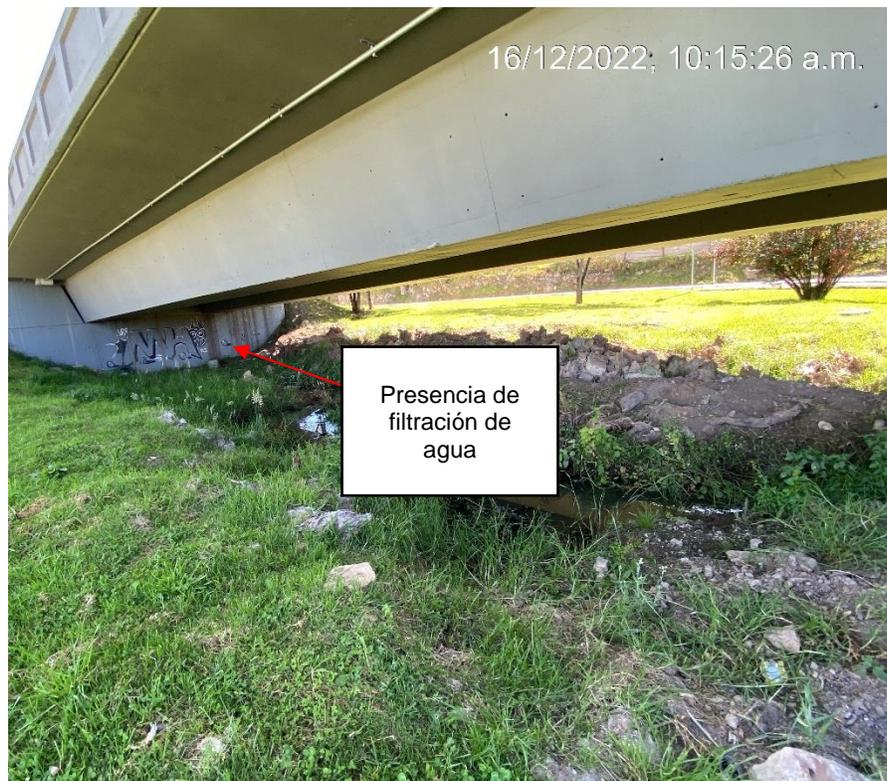
Este puente presenta ambos estribos en concreto reforzado en buenas condiciones, se observa presencia de humedad en ambos estribos, se recomienda limpieza.

Fotografía 16. Vista Estribo 1  
Fuente: Sinerging S.A.S.

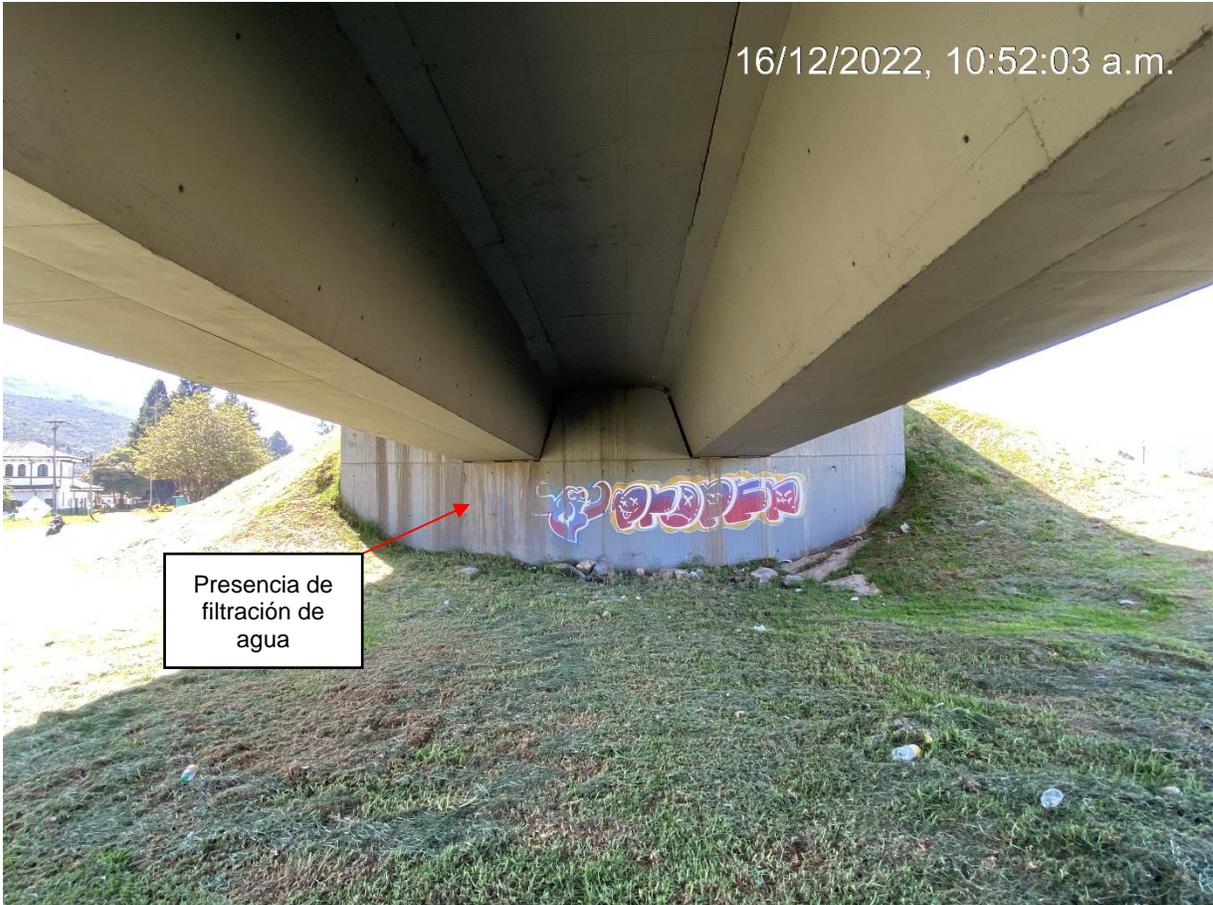
Fotografía 17. Vista Estribo 2  
Fuente: Sinerging S.A.S.

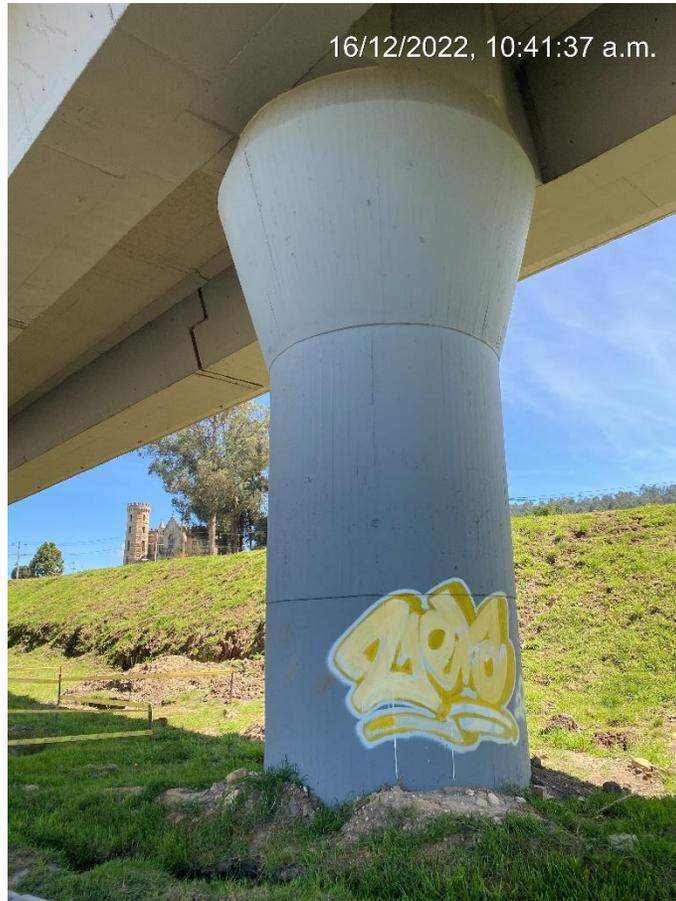
El puente consta de 9 ejes con 1 pila por eje, la columna tiene sección circular variable y se encuentra en buenas condiciones, no presentan ningún tipo de fisuración, hormigueros o desportillamientos.

Fotografía 18. Vista columna típica  
Fuente: Sinerging S.A.S.

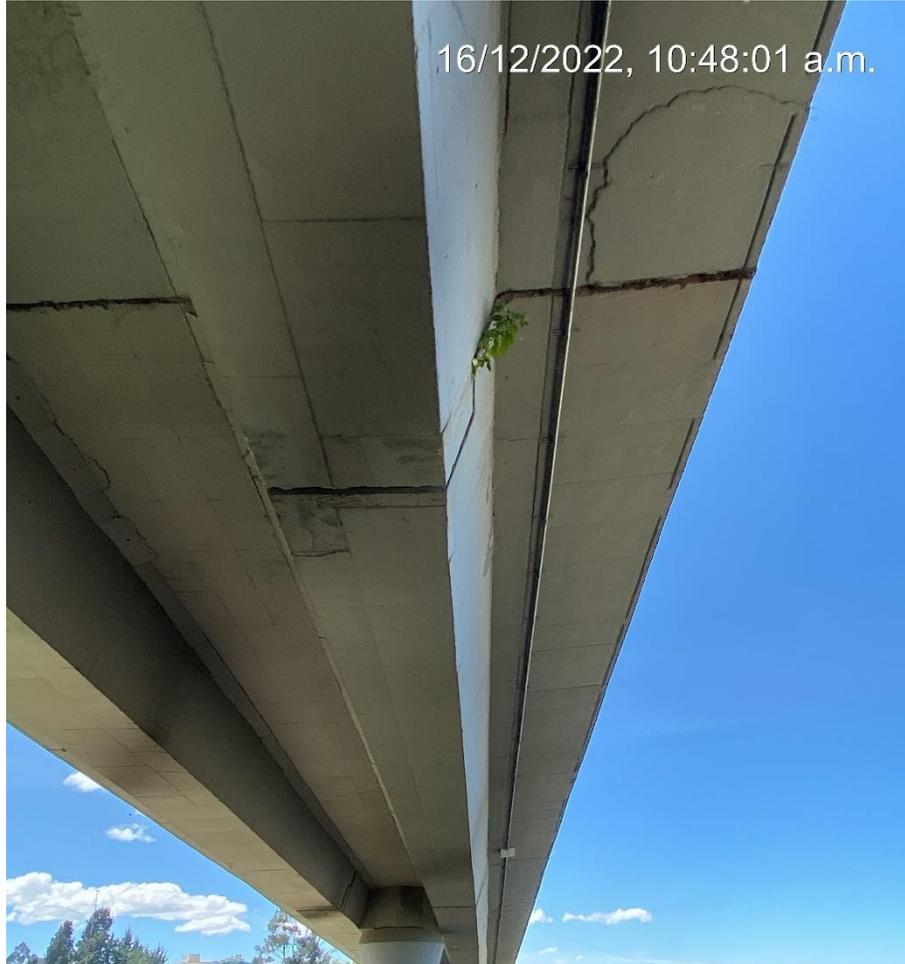
Se observa pérdida de recubrimiento en su parte inferior del vano cuatro (4), adicional se observan zonas donde han sido inyectadas microfisuras y rebabas de concreto producto al momento de la construcción, se recomienda reparación cara inferior del tablero

Fotografía 19. Vista general de losa  
Fuente: Sinerging S.A.S.

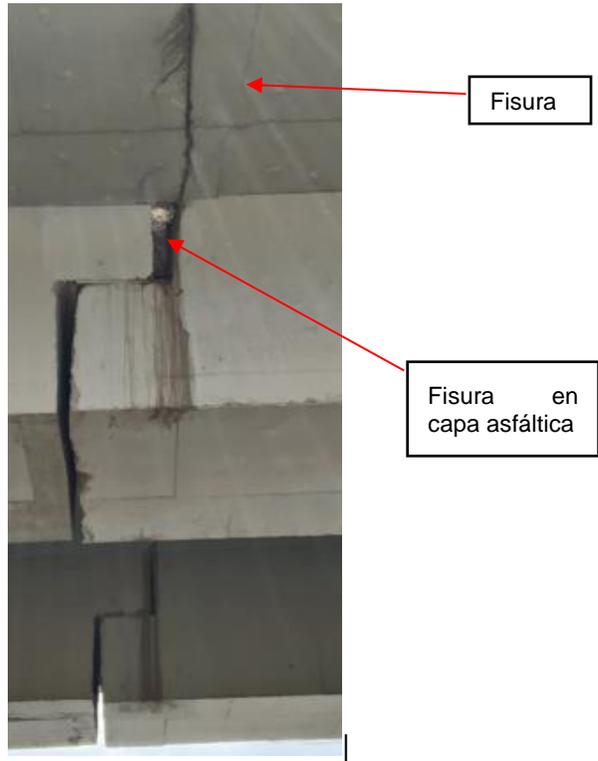
Fotografía 20. Vista Tablero Centro de Luz  
Fuente: Sinerging S.A.S.

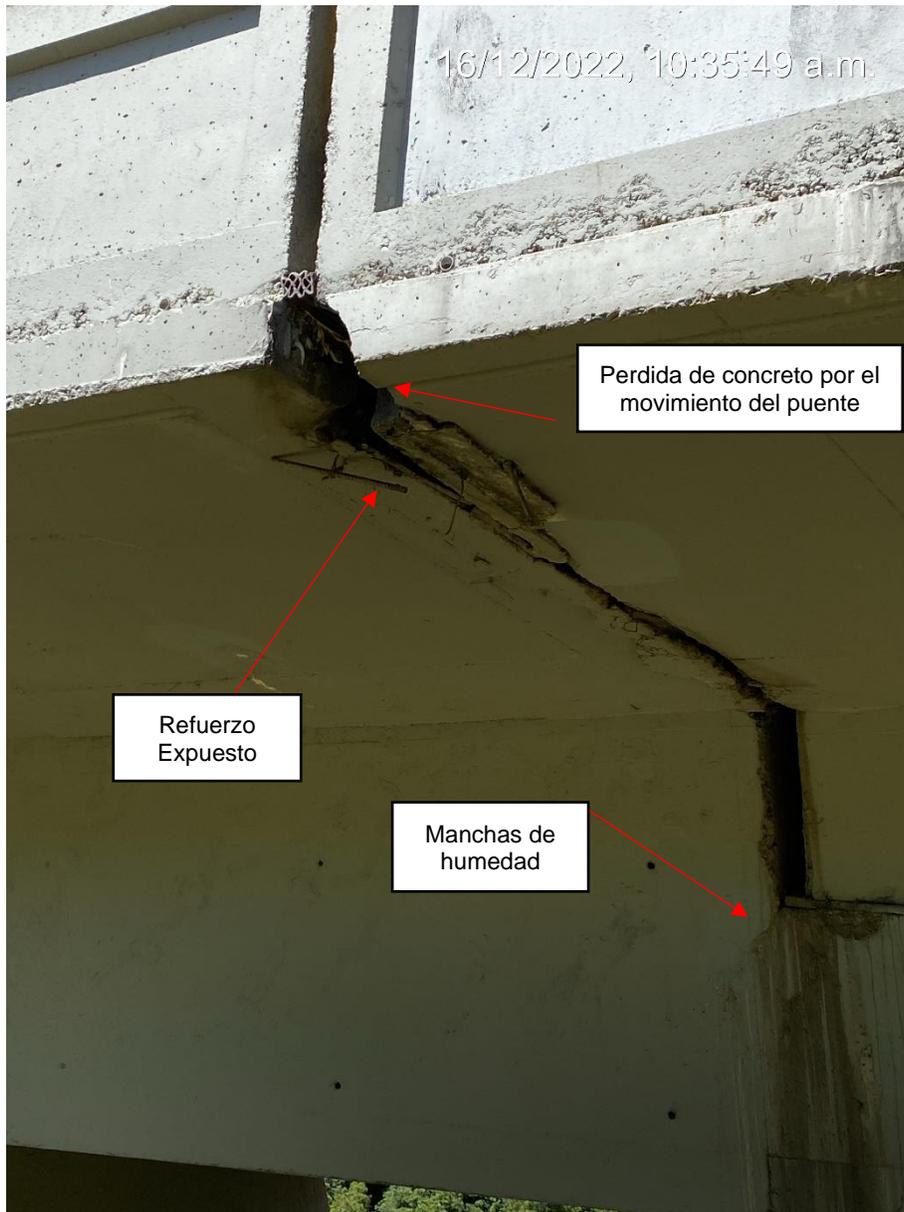
Fotografía 21. Vista Tablero Centro de Luz  
Fuente: Sinerging S.A.S.

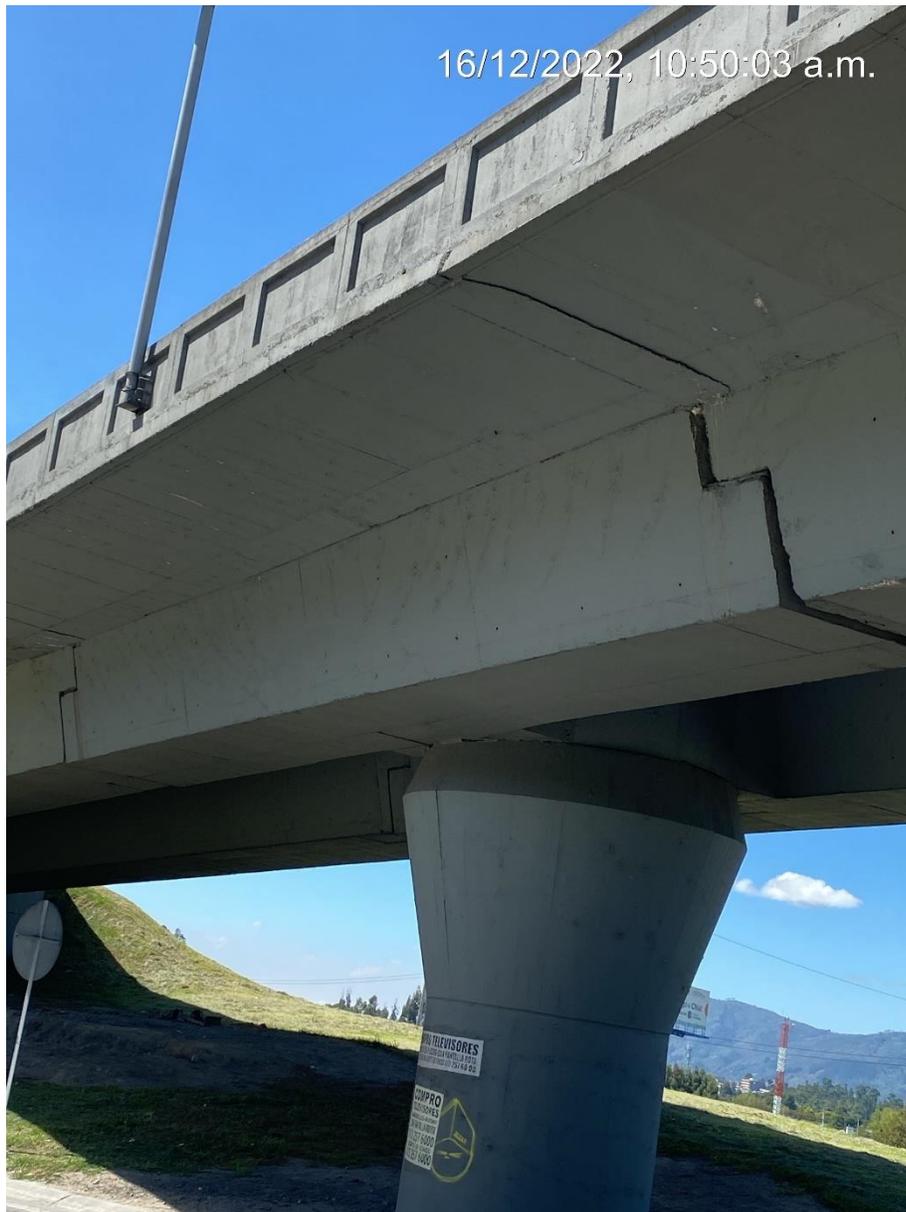
Fotografía 24. Vista de Viga Ménsula  
Fuente: Sinerging S.A.S.

En estas vigas se observa un gran nivel de fisuración por lo que se han inyectado las mismas y presentan un adecuado comportamiento. Se recomienda realizar seguimiento en la próxima inspección.
