CONCESIONARIO: ACCESOS NORTE DE BOGOTÁ S.A.S.

VOLUMEN VIII ESTUDIOS Y DISEÑO DE ESTRUCTURAS		
ESTUDIOS Y DISEÑOS FASE III			
AFD-UF2-VIII-23-V0	VERSIÓN: 0	FECHA: MAYO/2023	UNIDAD FUNCIONAL 2

3 INSPECCIÓN DE PUENTE VEHICULAR MANANTIAL.

Nombre del puente: Puente Vehicular Manantial

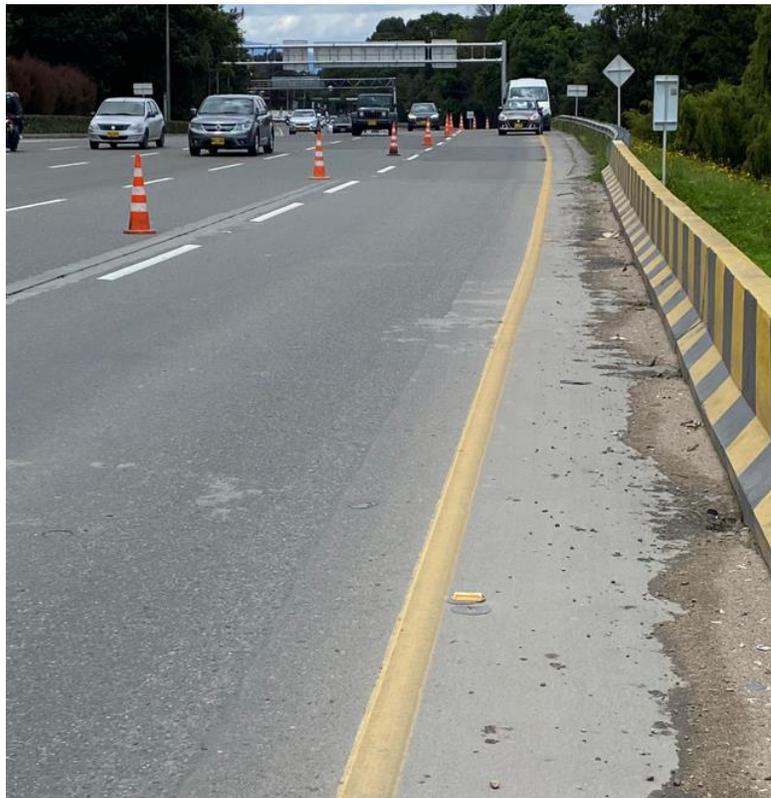
La superficie sobre el tablero del puente presenta un desgaste normal, Sin embargo, se observa material granular junto a la barrera vehicular, por lo que se recomienda limpieza por parte del área de mantenimiento.

Fotografía 3. Superficie del puente.
Fuente: Sinerging S.A.S.

- Se recomienda limpieza del material granular junto a la barrera vehicular.
- Se recomienda cambio de junta de dilatación longitudinal.
- Se recomienda labores de mantenimiento al inicio de la barrera vehicular.
- Se recomienda aumentar la longitud de los drenajes que se evidencian cortos respecto a los demás.
- Se recomienda reparación de hormiguero en la cara inferior en la losa del costado inicial del puente.
- Se recomienda realizar mantenimiento rutinario. (Lavado, limpieza de drenajes, bordillos, juntas, barandas y placa)
- La próxima Inspección Principal se recomienda realizarla en un (1) año.

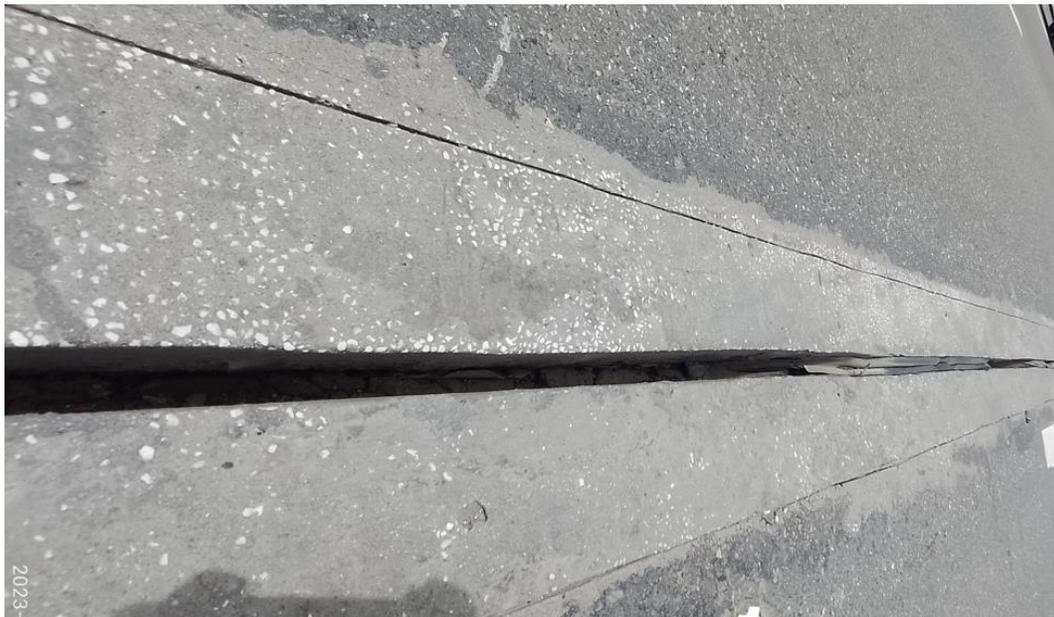
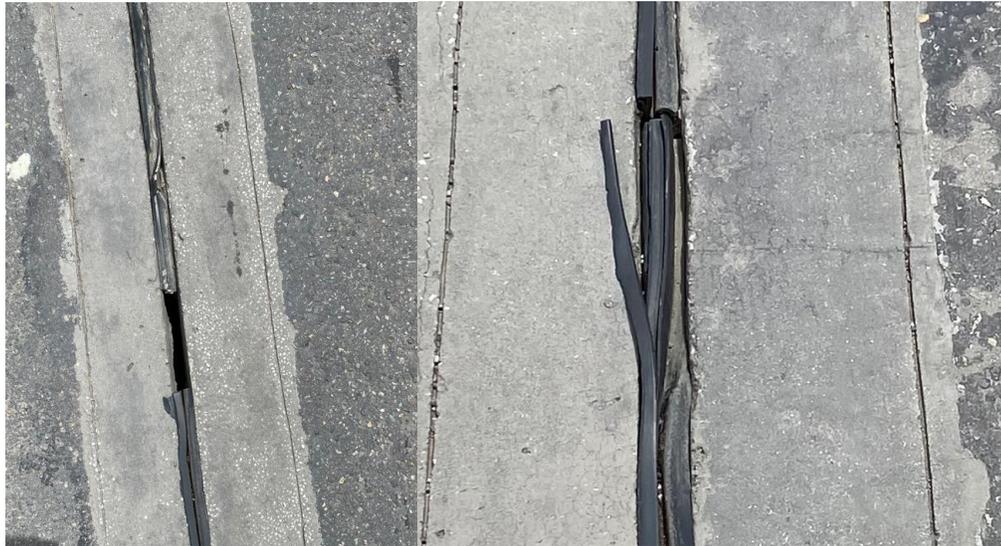
El puente cuenta con juntas de dilatación tanto en la sección transversal al inicio y final del puente. También presenta junta longitudinal por el costado derecho (Oriental). En La inspección se observó que la junta longitudinal se encuentra en algunos tramos con ausencia de la misma, material granular y zonas de ruptura

Fotografía 4. Junta Elástica Longitudinal.
Fuente: Sinerging S.A.S.

Fotografía 5. Junta Elástica Longitudinal.
Fuente: Sinerging S.A.S.

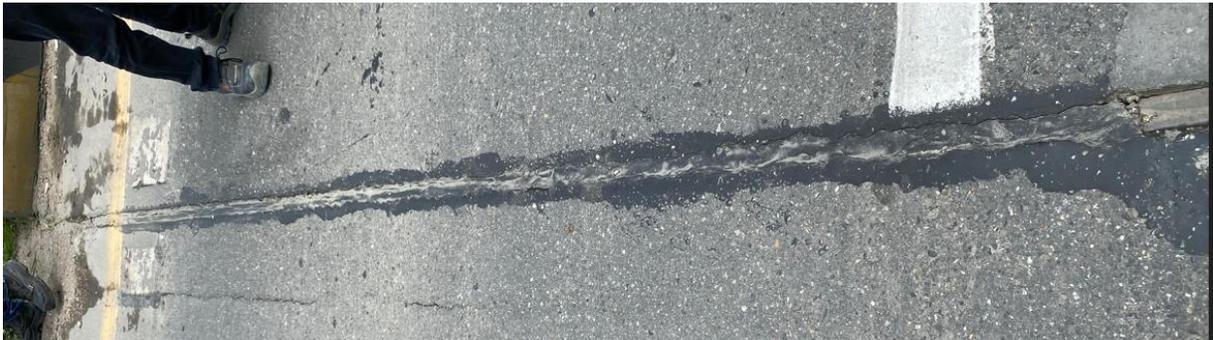
Fotografía 6. Junta Elástica Transversal inicio del puente.
Fuente: Sinerging S.A.S.

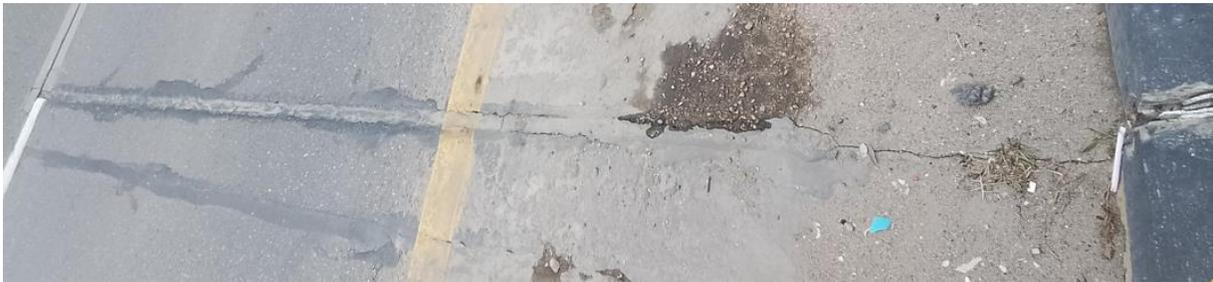
Fotografía 7. Junta Elástica Transversal final del puente.
Fuente: Sinerging S.A.S.

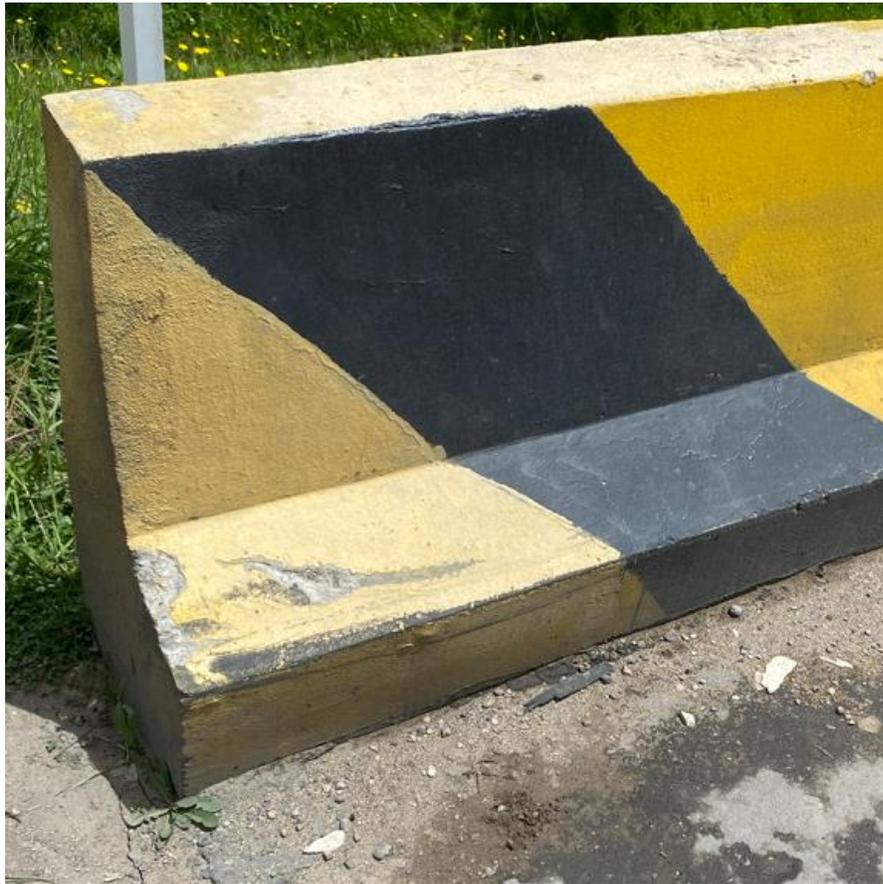
Fotografía 8. Barrera.
Fuente: Sinerging S.A.S.

Se puede evidenciar que la barrera vehicular a lo largo del puente se encuentra en buen estado, sin embargo, en la zona inicial del puente se observa un golpe en la parte inferior del New Jersey, por lo que se recomienda la reparación de este.

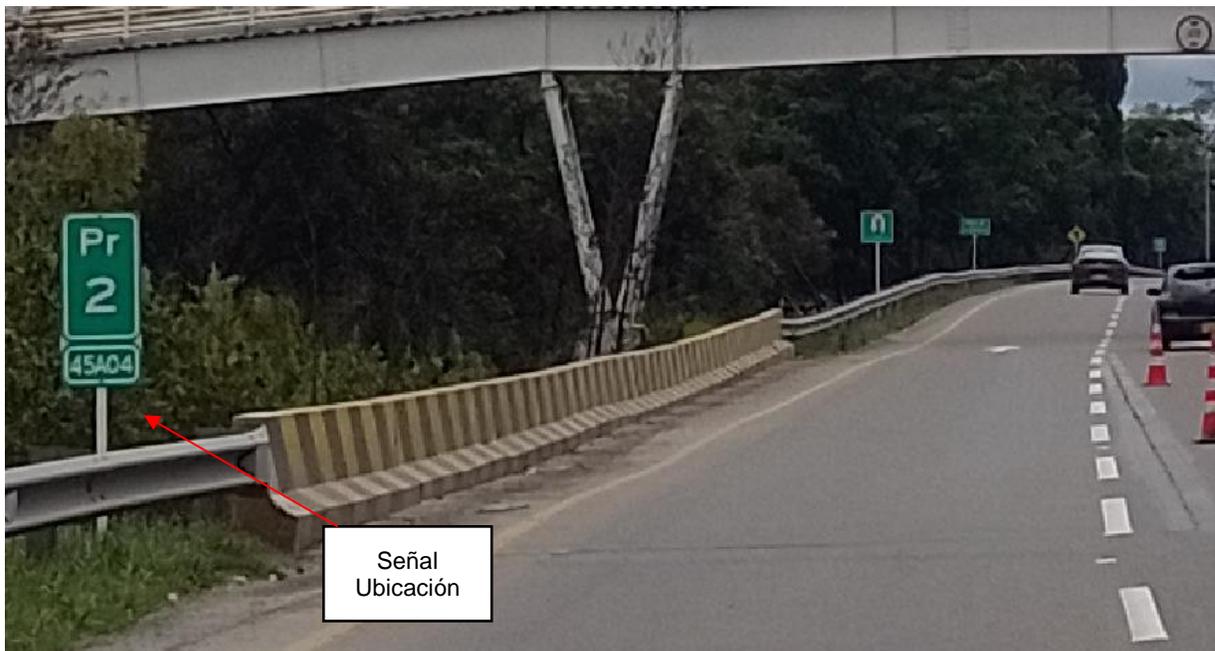
En el puente se observa señalización de ubicación PR.

Fotografía 9. Señalización de ubicación PR.
Fuente: Sinerging S.A.S.

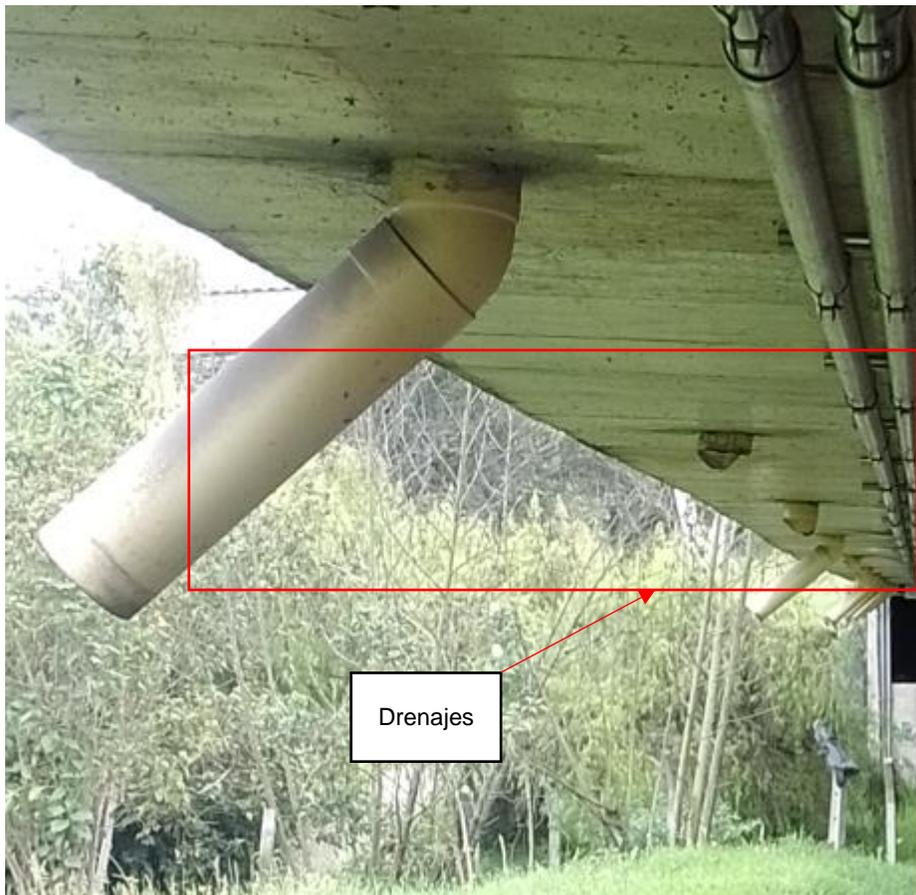
Sobre el tablero del puente se observan drenajes en toda la longitud del puente sin Taponamiento, sin embargo, se observan drenes con longitud insuficiente.

Fotografía 10. Drenaje sobre el tablero
Fuente: Sinerging S.A.S.

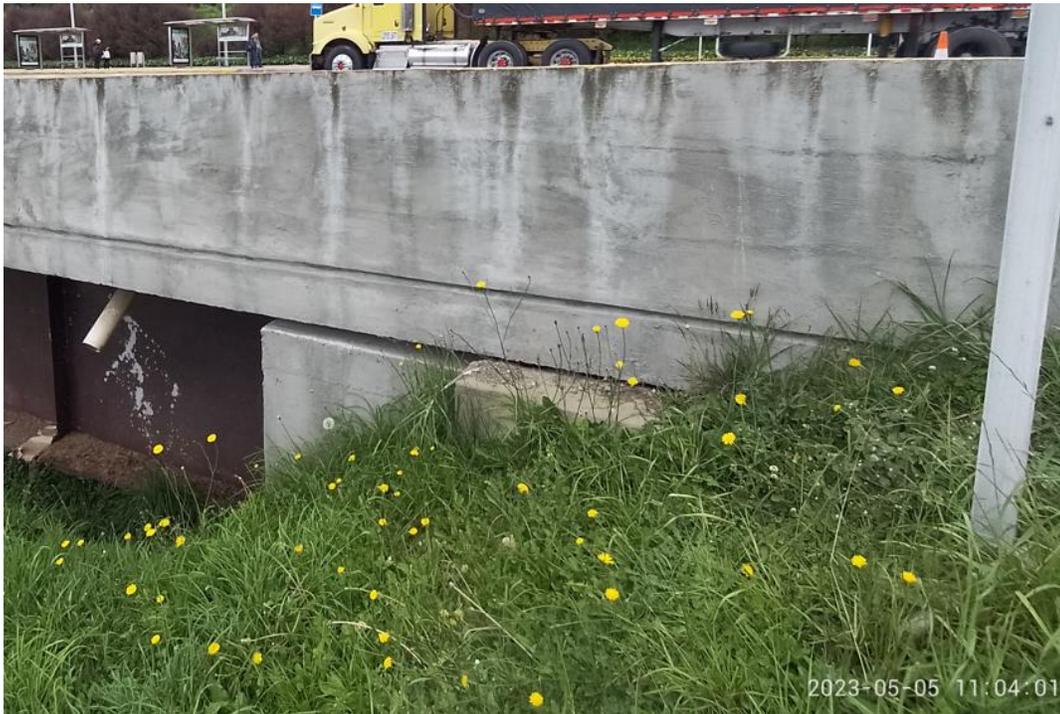
Las aletas presentes en el puente se encuentran en buen estado y presentan un buen comportamiento estructural

Fotografía 11. Aletas en estribo 1.
Fuente: Sinerging S.A.S.

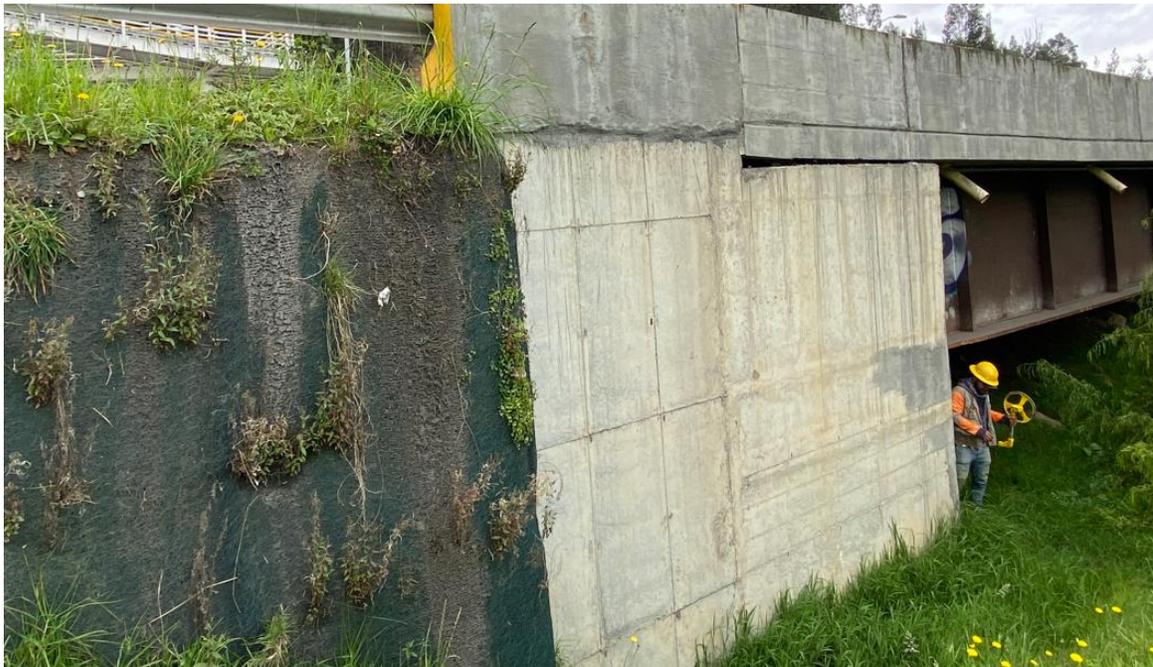
Fotografía 12. Aletas en estribo 2.
Fuente: Sinerging S.A.S.

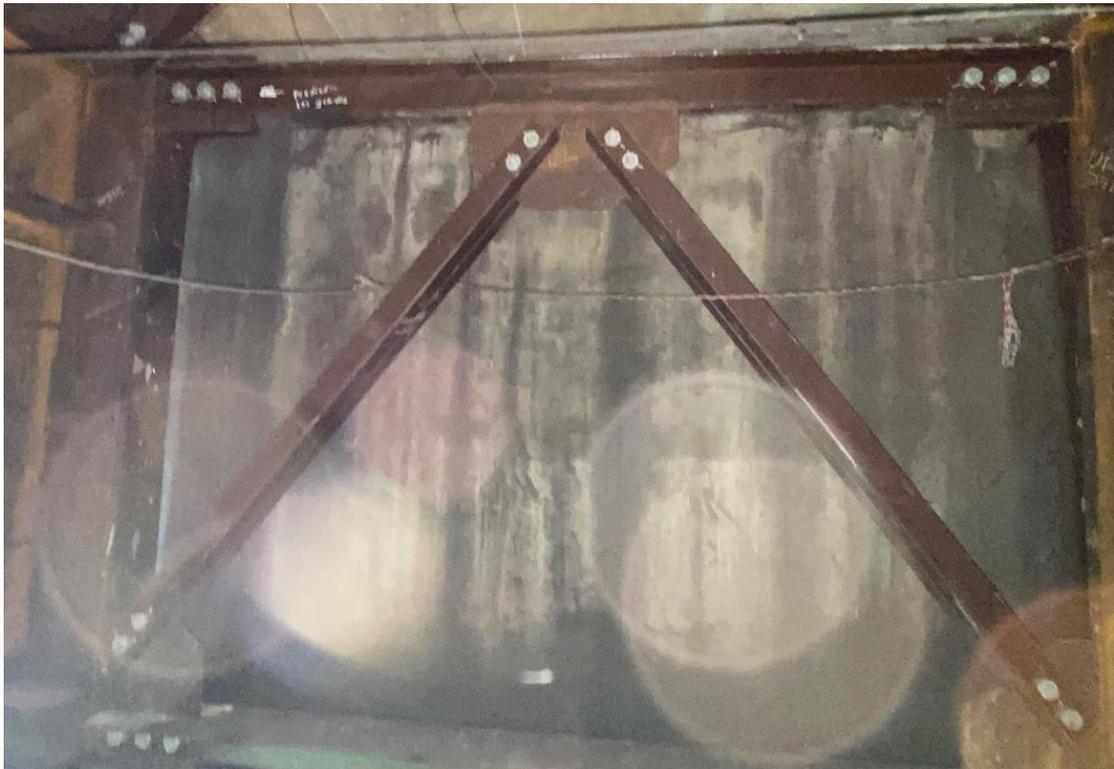
En las paredes de los estribos se observa presencia de humedad, en el costado norte (Estribo 2) se observa presencia de suciedad por asentamientos de habitantes de calle bajo el puente.

Fotografía 13. Vista general en Estribo 2.
Fuente: Sinerging S.A.S.

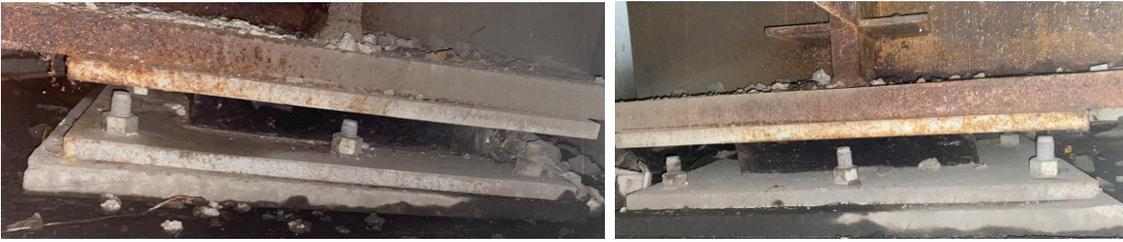
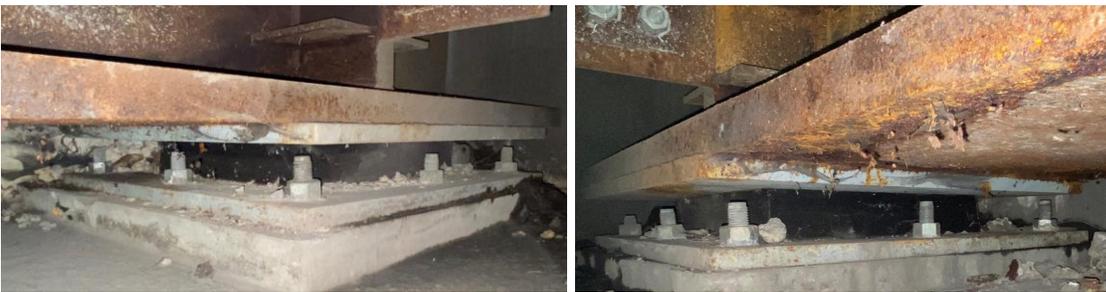
Fotografía 14. Apoyos en Estribo 1
Fuente: Sinerging S.A.S.

Fotografía 15. Apoyos en Estribo 2
Fuente: Sinerging S.A.S.

En general los apoyos (placas de neopreno) del puente se encuentran en buen estado, sin embargo, se recomienda realizar limpieza de estas zonas para evitar afectaciones a largo plazo.

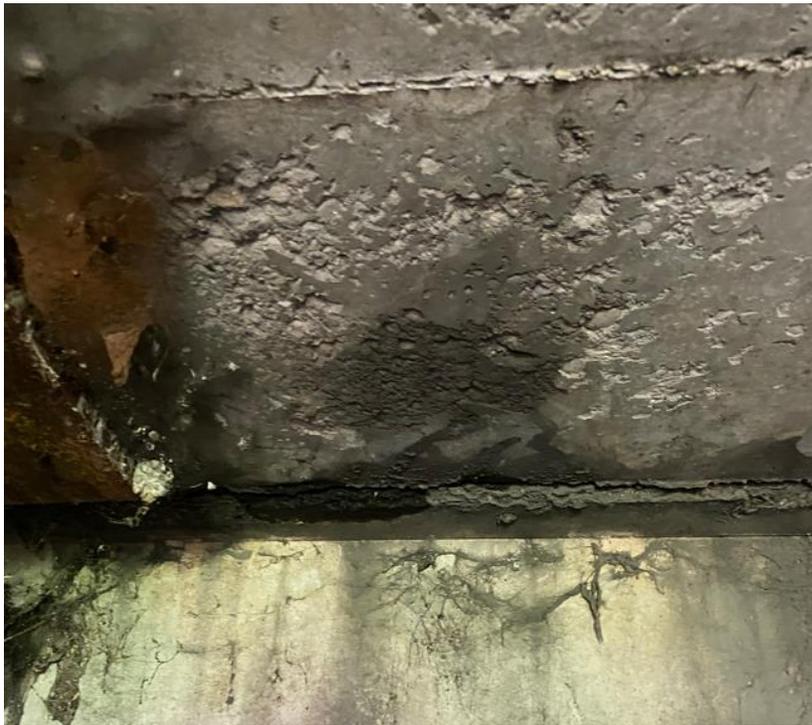
Fotografía 16. Hormigueros en Losa Maciza al inicio del puente
Fuente: Sinerging S.A.S.

En general, la losa del puente se encuentra en buen estado. Sin embargo, en el costado inicial del puente se observan hormigueros en la losa junto con humedad, se recomienda labores de mantenimiento.

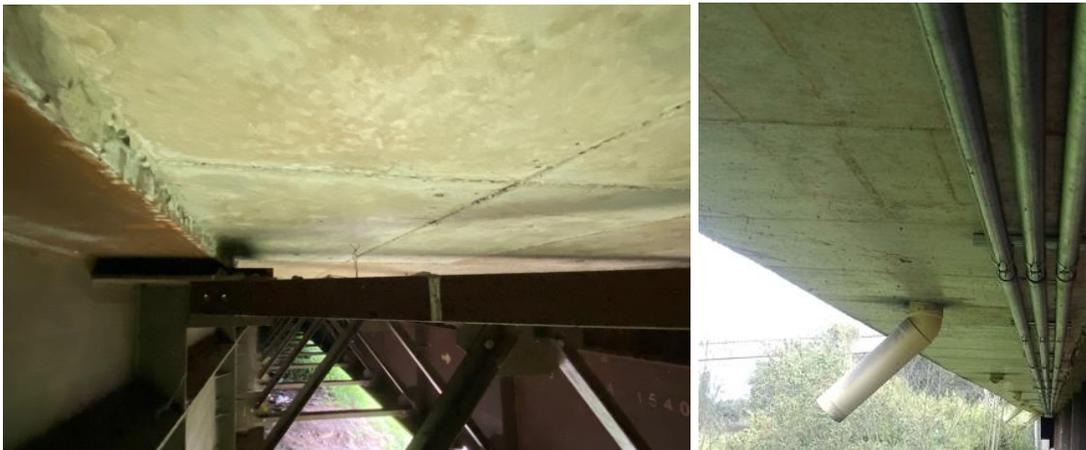
Fotografía 17. Losa Maciza
Fuente: Sinerging S.A.S.

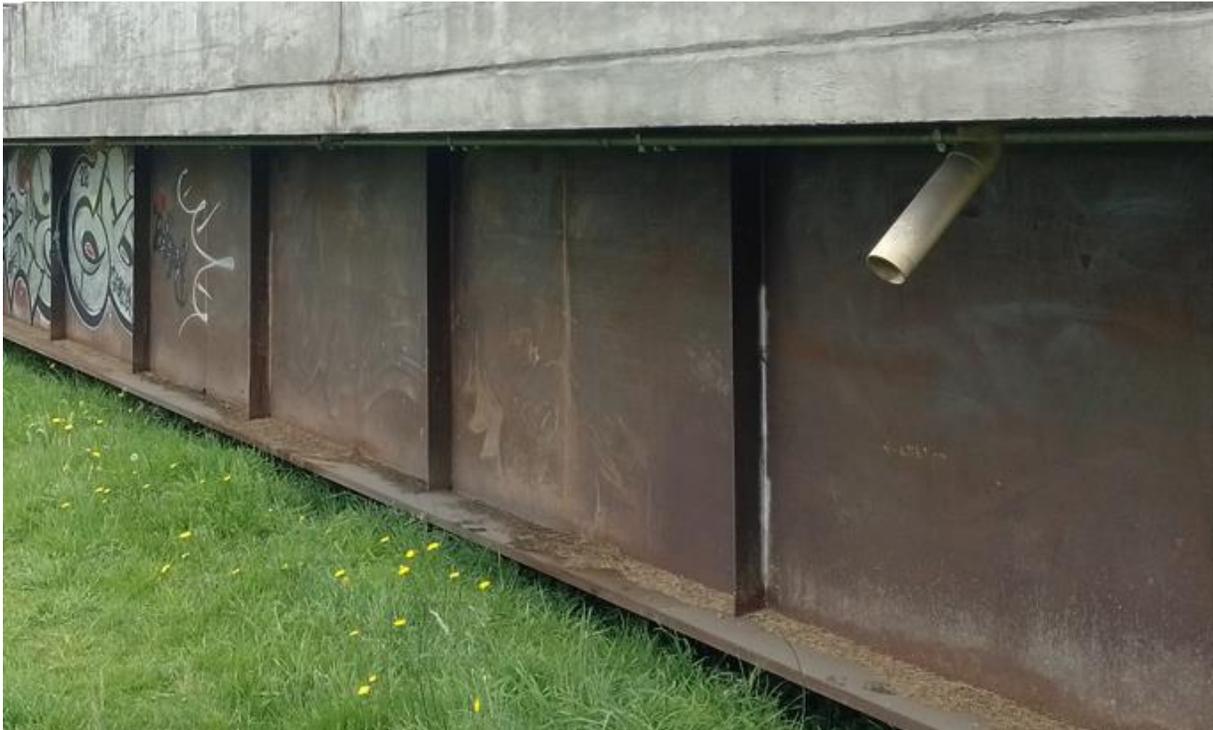
Fotografía 18. Viga Armada tipo I
Fuente: Sinerging S.A.S.

Las vigas metálicas que conforman la estructura junto a las cerchas que permiten el arriostamiento entre ellas se observan en buen estado.

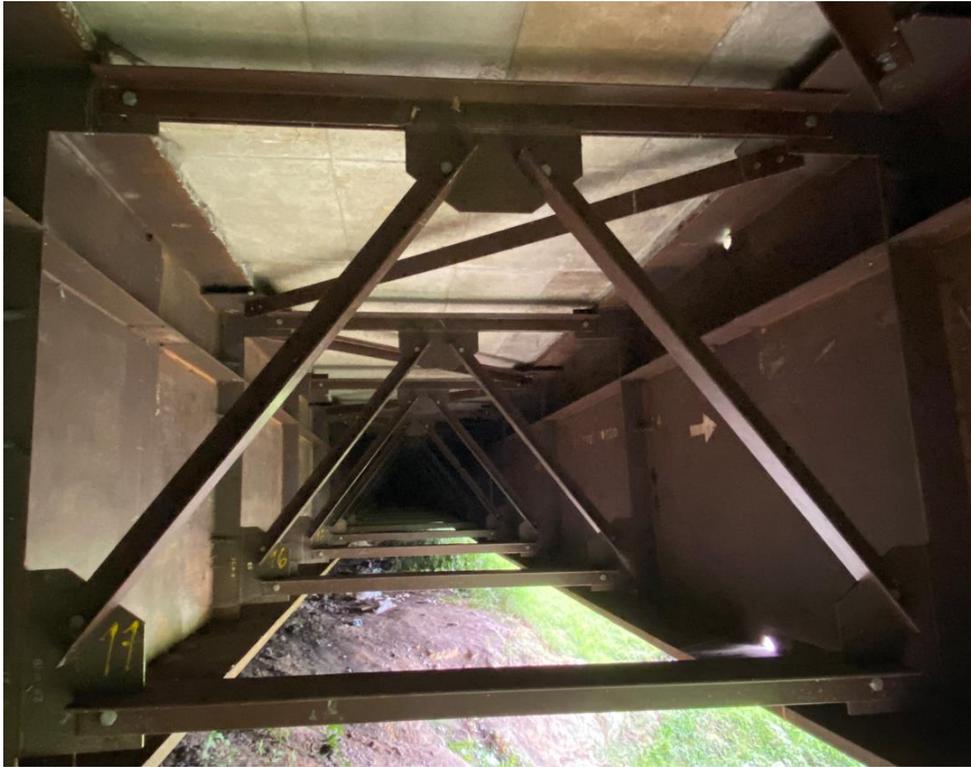
Fotografía 19. Arriostamiento entre vigas Armada tipo I
Fuente: Sinerging S.A.S.
