CONCESIONARIO: ACCESOS NORTE DE BOGOTÁ S.A.S.

VOLUMEN VIII ESTUDIOS Y DISEÑO DE ESTRUCTURAS		
ESTUDIOS Y DISEÑOS FASE III			
AFD-UF4-VIII-22-V0	VERSIÓN: 0	FECHA: DICIEMBRE/2022	UNIDAD FUNCIONAL 4

3 INSPECCIÓN PUENTE VEHICULAR PORTACHUELO ORIENTAL

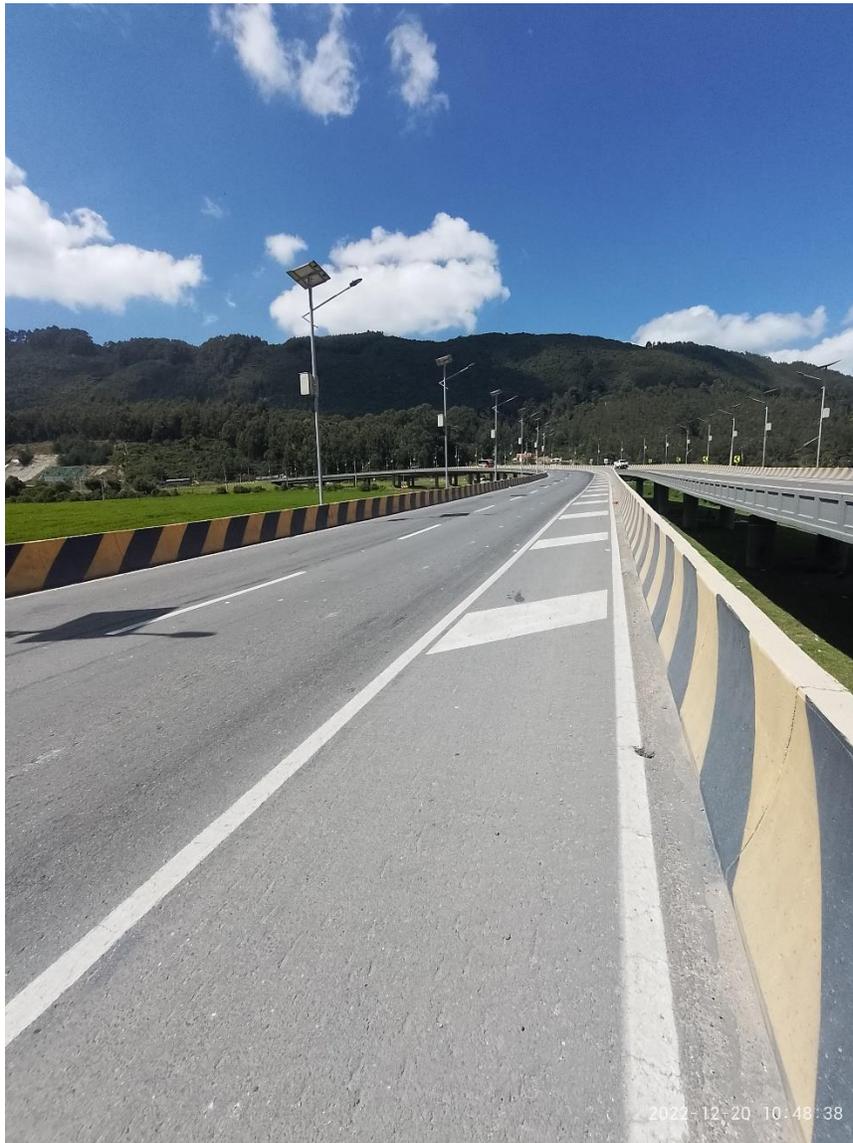
Las superficies sobre el tablero del puente en general se encuentran en buen estado con desgaste normal de los materiales.

Fotografía 4. Vista Puente Portachuelo superficie de asfalto
Fuente: Sinerging S.A.S.

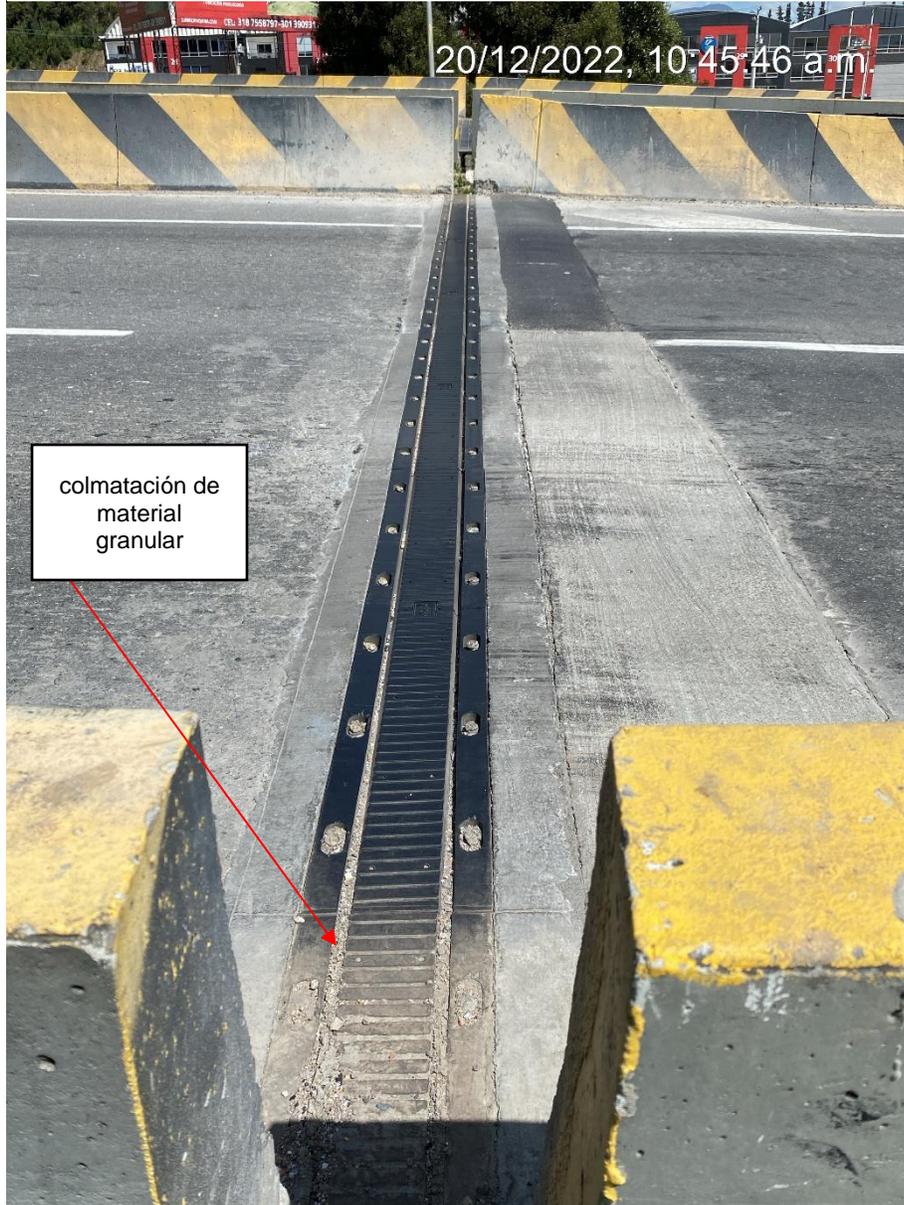
El intercambiador presenta juntas de placa deslizante en sus dos estribos, la junta no presenta fisuras en el sello y guardacantos, sin embargo, se observa residuos de material granular.

Fotografía 5. Vista Junta Estribo 1
Fuente: Sinerging S.A.S.

- Se recomienda realizar lavado de las barandas de concreto.
- Se recomienda verificar periódicamente el funcionamiento de las luminarias.
- Se recomienda realizar mantenimiento rutinario. (Lavado, limpieza de drenajes, bordillos, juntas, barandas y placa)
- La próxima Inspección Principal se recomienda realizarla en un (1) año.

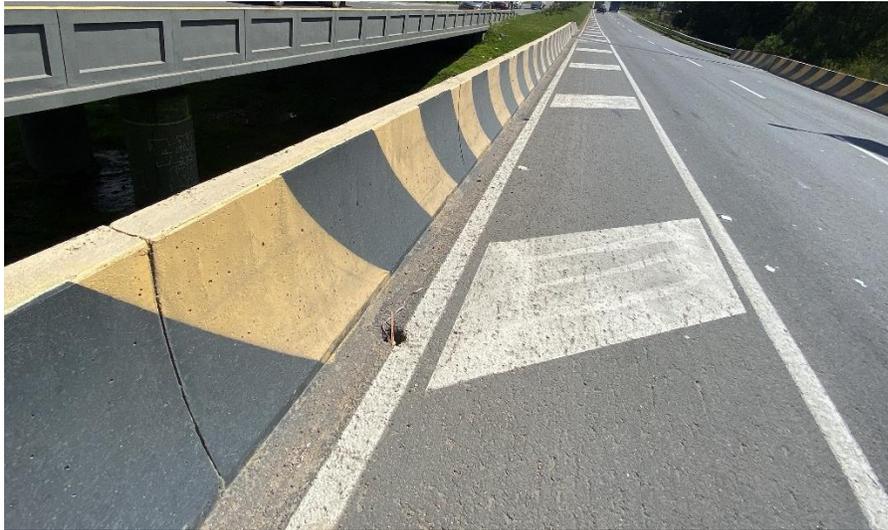
Se evidencia en las barandas en concreto deterioro de la pintura en todo el tamo, también se observó un impacto en el costado izquierdo y derecho entre los vanos 10 y 11. Se recomienda realizar limpieza y mantenimiento rutinario de las barreras.

Fotografía 7. Baranda en Concreto Puente Portachuelo Oriental
Fuente: Sinerging S.A.S.

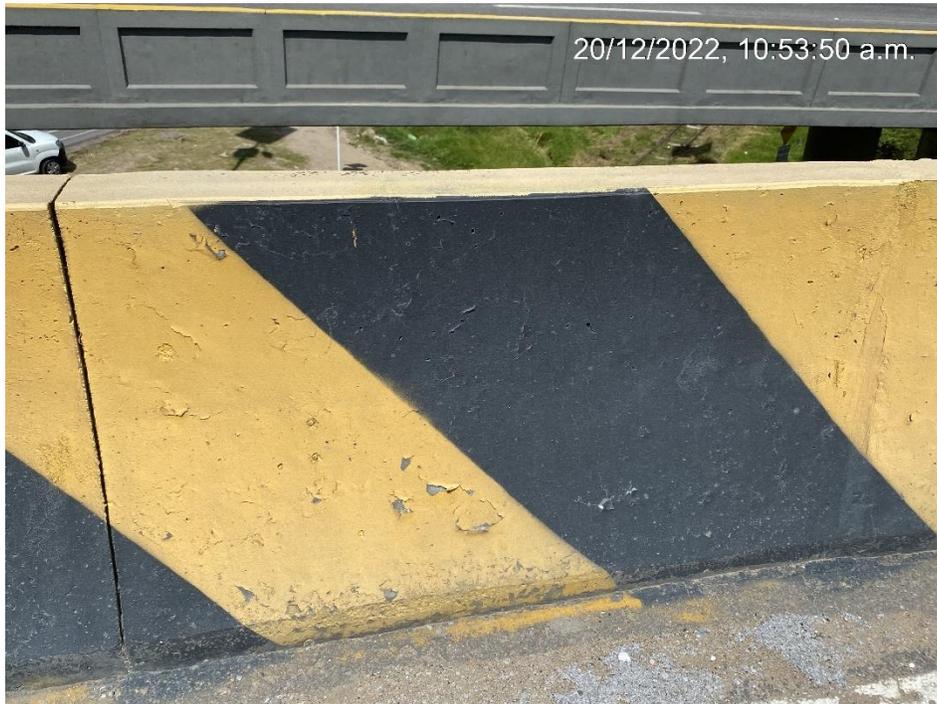
Fotografía 8. Deterioro de Baranda en Concreto Puente Portachuelo Oriental
Fuente: Sinerging S.A.S.

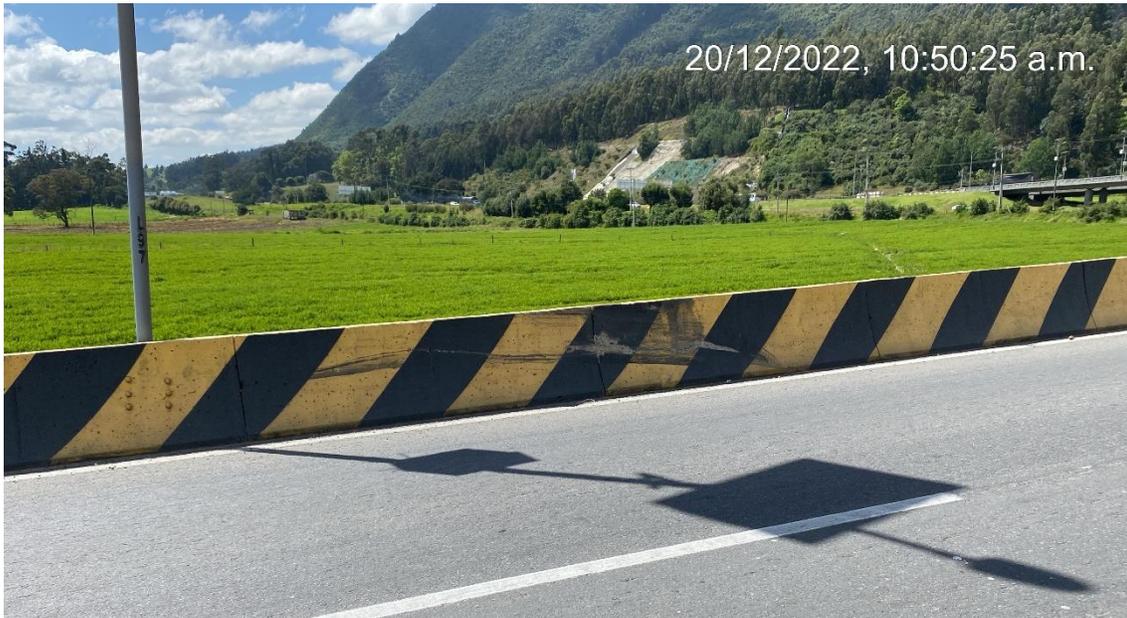
Fotografía 9. Impacto en Baranda en Concreto Puente Portachuelo Oriental
Fuente: Sinerging S.A.S.

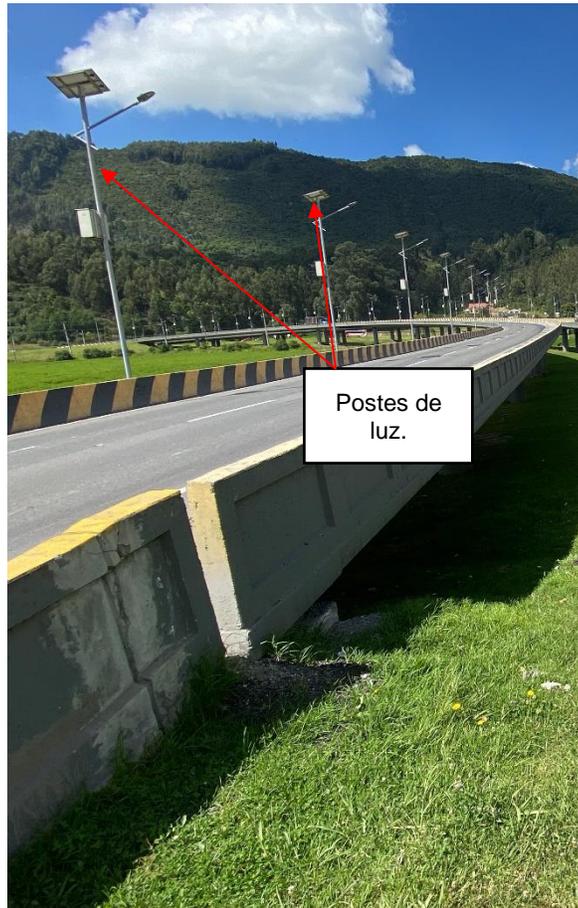
El puente cuenta con iluminación a un solo costado, se recomienda hacer una inspección en horas de la noche para determinar el estado y funcionamiento de la misma.

Fotografía 10. Iluminación del puente
Fuente: Sinerging S.A.S.

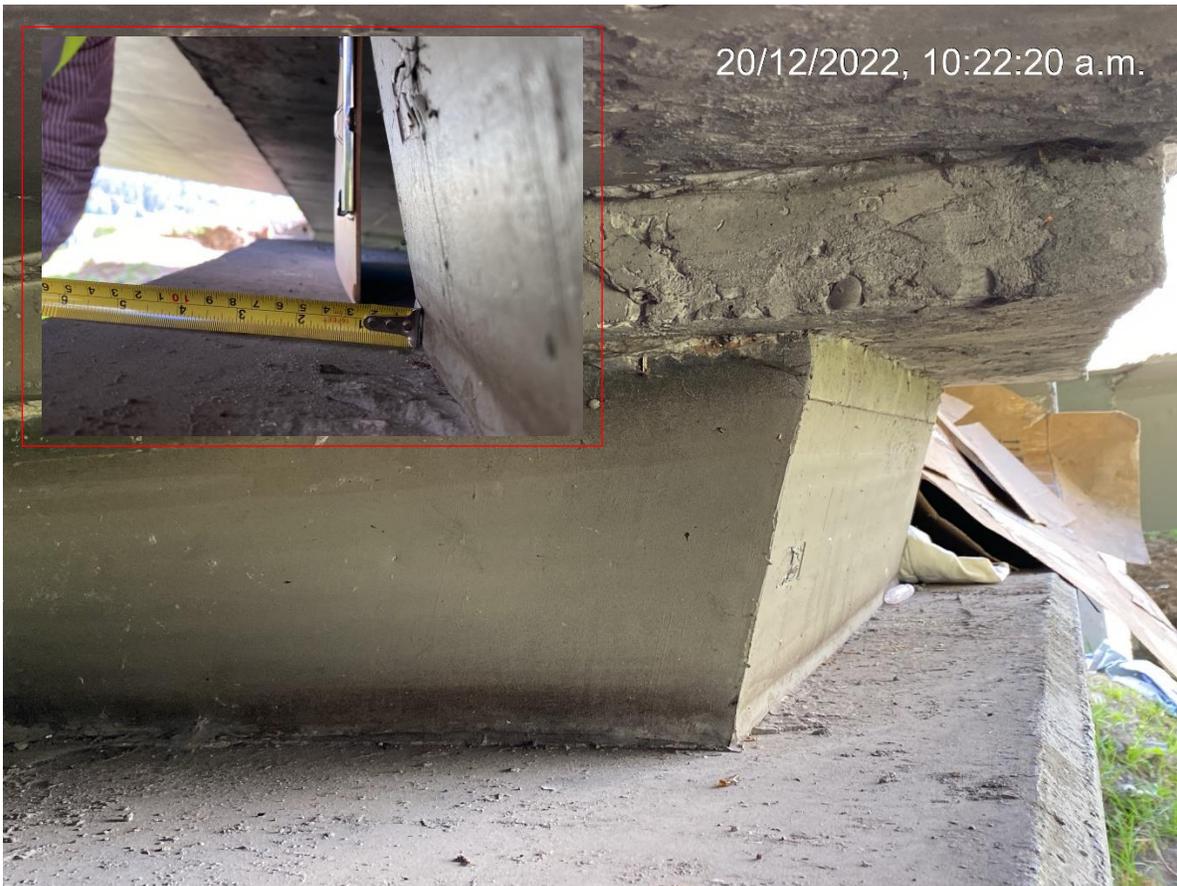
Los apoyos del puente son de neopreno en los estribos son rectangulares mientras que los apoyos de las pilas son circulares, los apoyos de los estribos se encuentran en buen estado, sin embargo, estos presentan una inclinación de $\approx 20^\circ$, los apoyos que se encuentran sobre las pilas presentan pequeños desplazamientos en su estructura

Fotografía 13. Vista de Apoyo en Estribos
Fuente: Sinerging S.A.S.

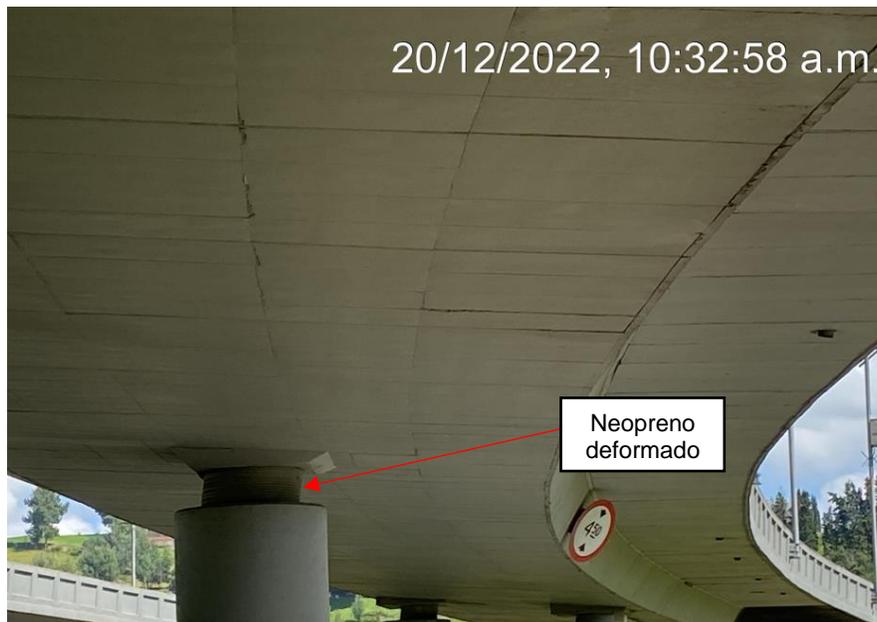
Fotografía 14. Vista de Apoyo en Pilas.
Fuente: Sinerging S.A.S.

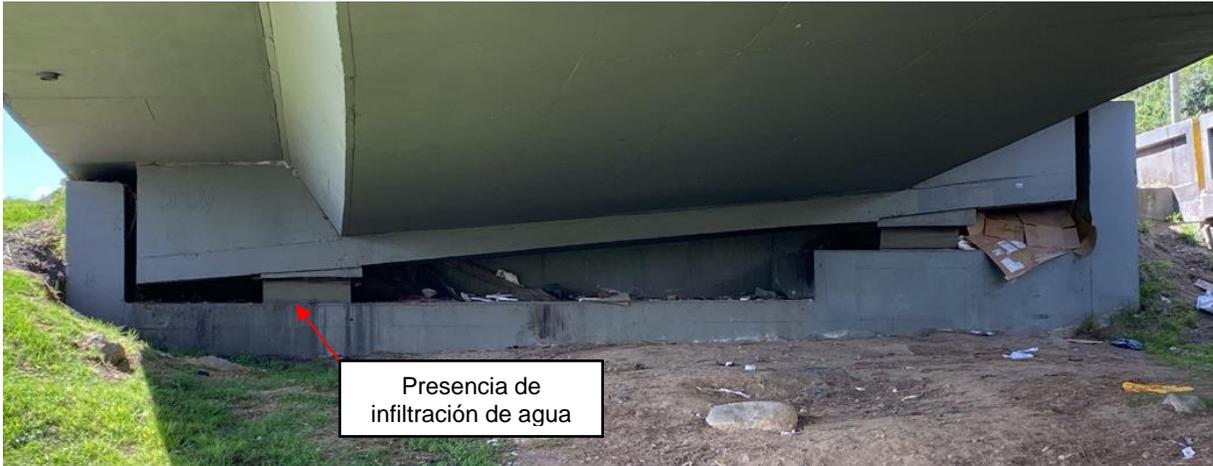
Este puente presenta ambos estribos en concreto reforzado en buenas condiciones, sin embargo, hay presencia de humedad en ambos estribos, se recomienda limpieza.

Fotografía 15. Vista Estribo 1
Fuente: Sinerging S.A.S.

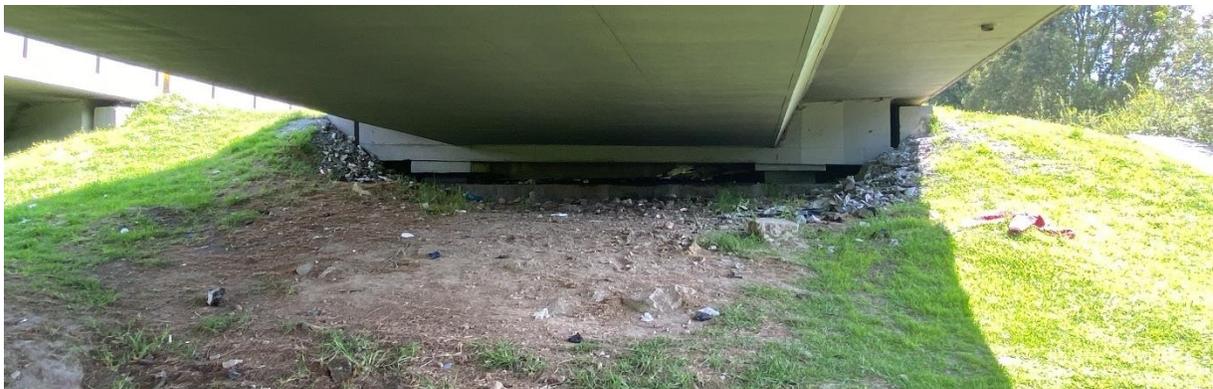
Fotografía 16. Vista Estribo 2
Fuente: Sinerging S.A.S.

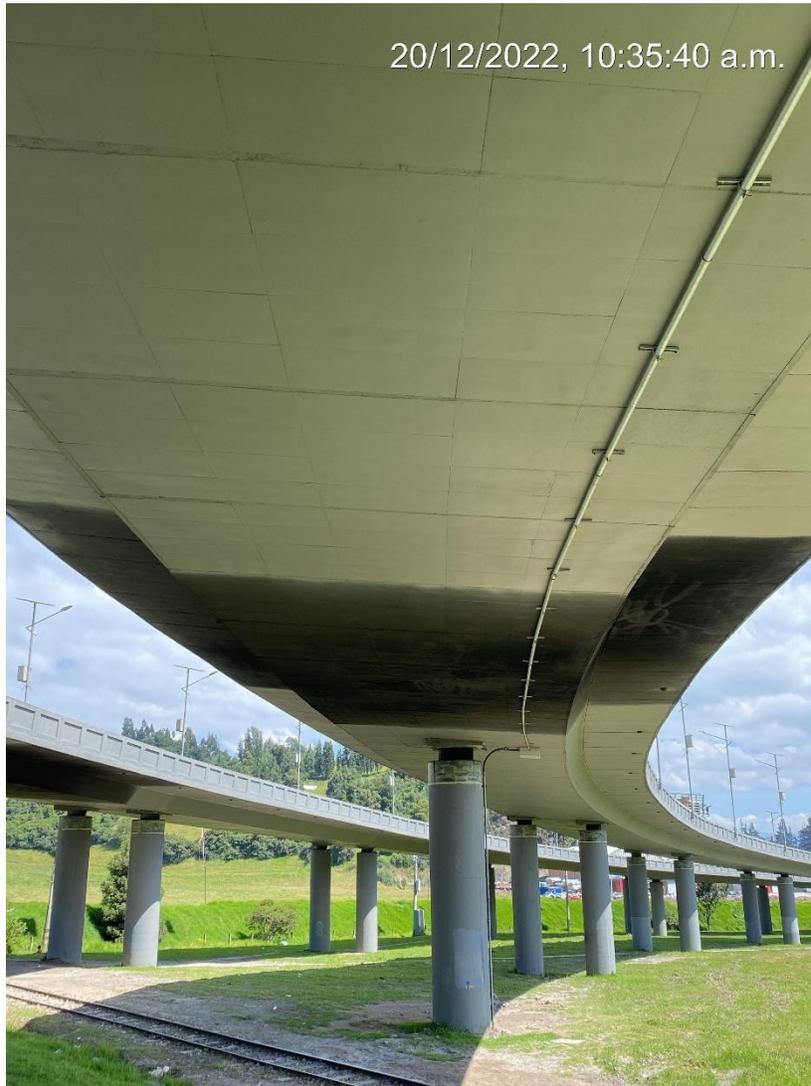
El tablero del puente presenta un desgaste normal, se encuentra en buen estado, sin embargo, en el vano que pasa por encima del tren (vano 4) se observa presencia de material particulado adherido en la parte inferior de la losa, se recomienda limpieza con fin de evitar carbonatación en el concreto.

Fotografía 18. Vista de losa maciza
Fuente: Sinerging S.A.S.

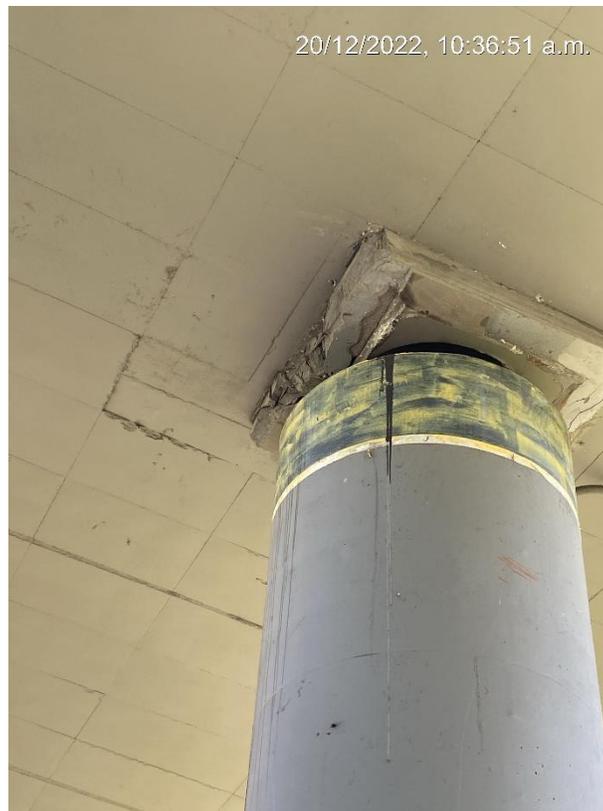
- Se evidencia desportillamiento del concreto y visibilidad del refuerzo en los haunches ubicado en las pilas. 4 y 5

Fotografía 20. Desportillamiento de haunch pila 3
Fuente: Sinerging S.A.S.
