| CONCESIONARIO: ACCESOS NORTE DE BOGOTÁ S.A.S. | | | |
| | VOLUMEN VIII ESTUDIOS Y DISEÑO DE ESTRUCTURAS | | |
| AFD-UF4-VIII-22-V0 | VERSIÓN: 0 | FECHA: DICIEMBRE/2022 | UNIDAD FUNCIONAL 4 |

3 INSPECCIÓN PUENTE VEHICULAR RANCHO JR

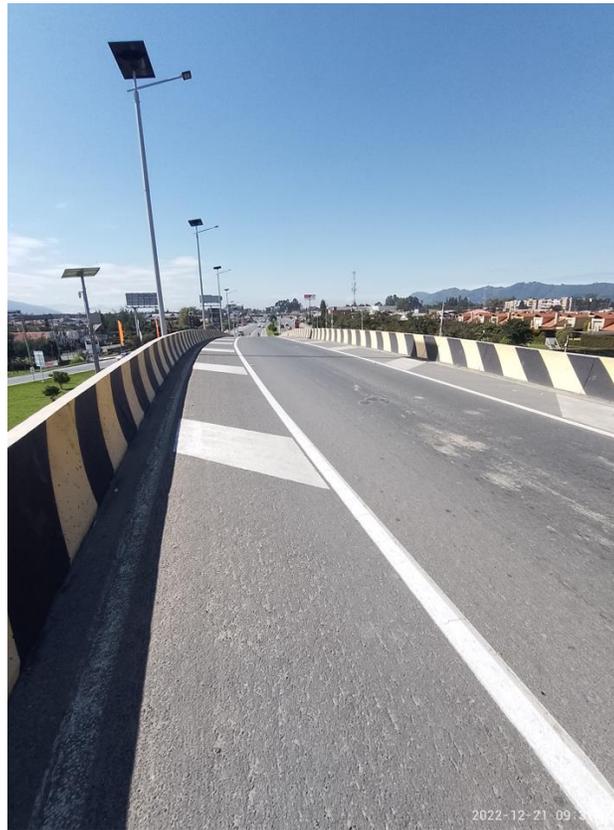
Las superficies sobre el tablero presentan desgaste de la capa asfáltica, material de granular y presencia de vegetación.

Fotografía 3. Vista Puente Rancho JR (Estribo Eje 4). superficie de asfalto
Fuente: Sinerging S.A.S.

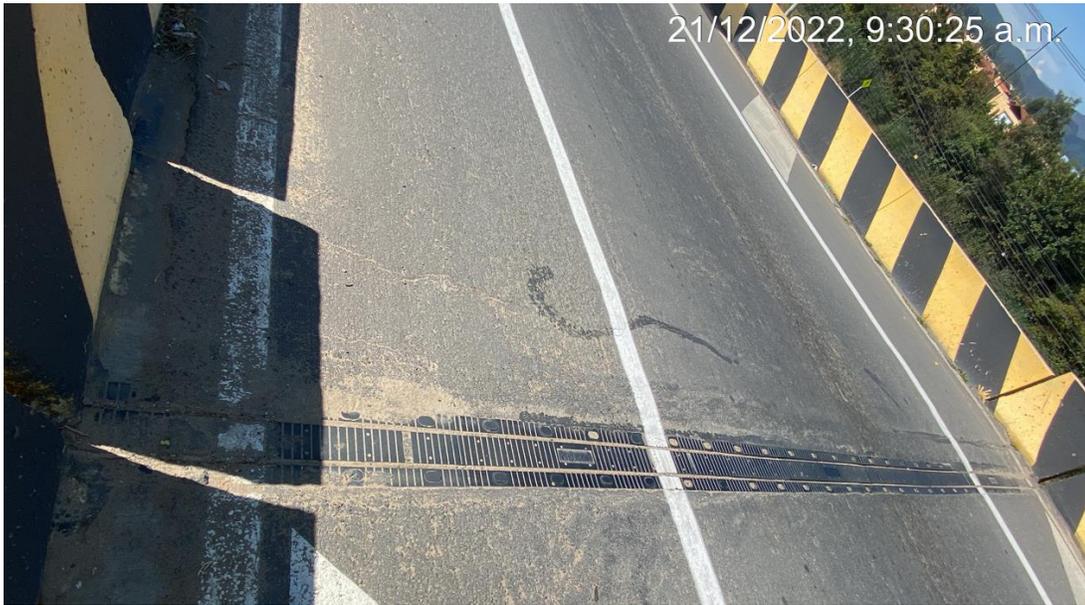
El intercambiador presenta juntas de sello fijo de neopreno en sus dos estribos, en el estribo 1 se observa colmatación de material granular y en el estribo 4 la junta presenta colmatación de material granular y junta suelta debido a la ausencia de pernos.

Fotografía 4. Vista Junta Estribo Eje 1
Fuente: Sinerging S.A.S.

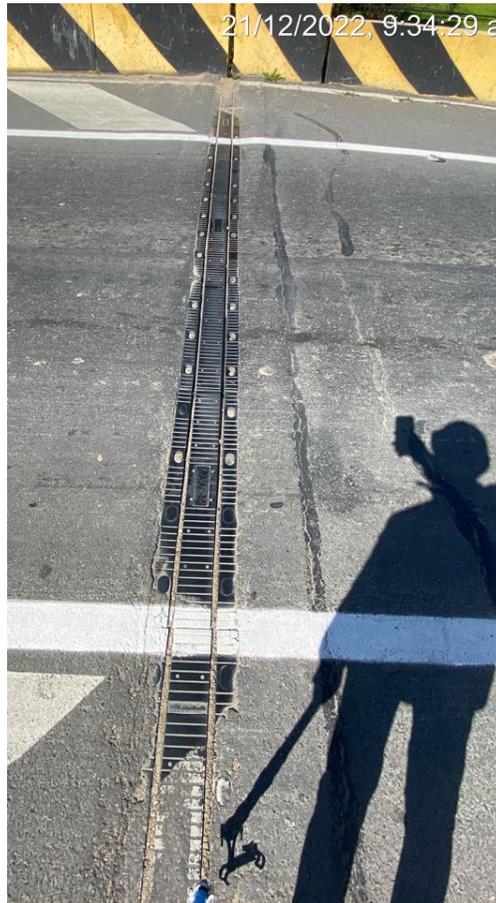
Fotografía 5. Vista Junta Estribo Eje 1 Ruptura y Ausencia De Sello Elastomérico.
Fuente: Sinerging S.A.S.

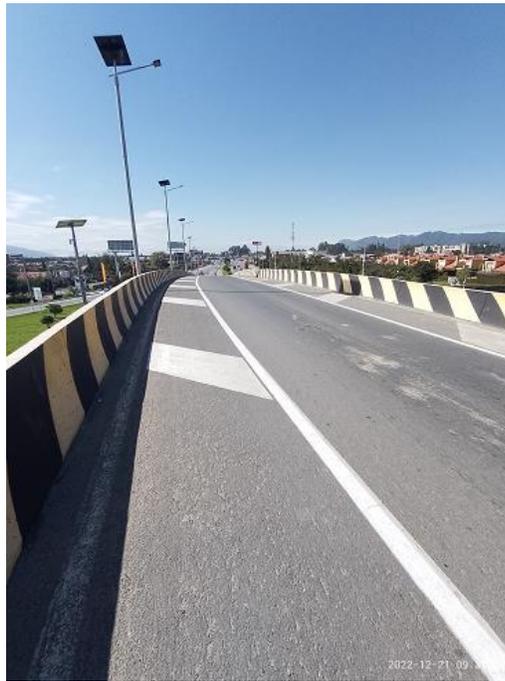
El puente no cuenta con andenes o bordillos.

Fotografía 6. Vista General de Andenes y Bordillos
Fuente: Sinerging S.A.S.

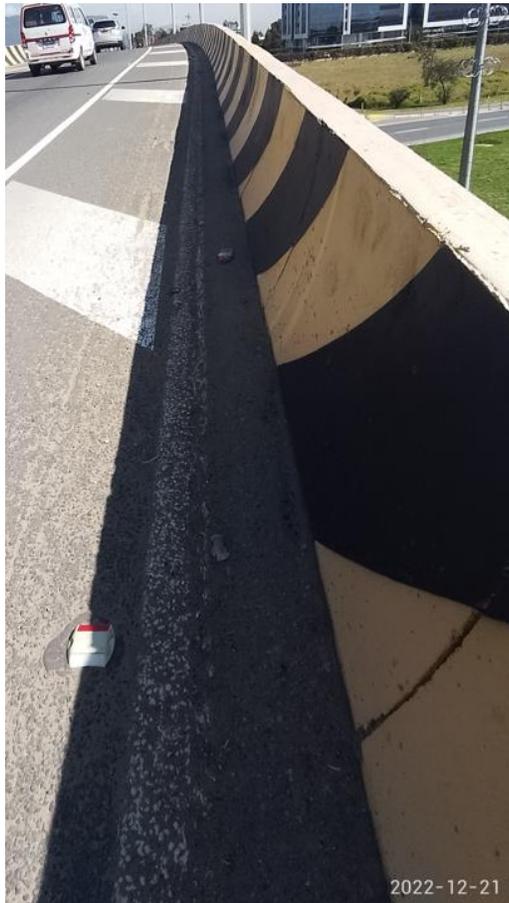
Se puede evidenciar que las barandas a lo largo del puente están en buen estado. Las barreras en ambos estribos presentan separaciones respecto a las barreras del puente lo cual es adecuado para el mismo.

Fotografía 7. Baranda en Concreto
Fuente: Sinerging S.A.S.

Las barreras se encuentran en buen estado, se recomienda pintura.

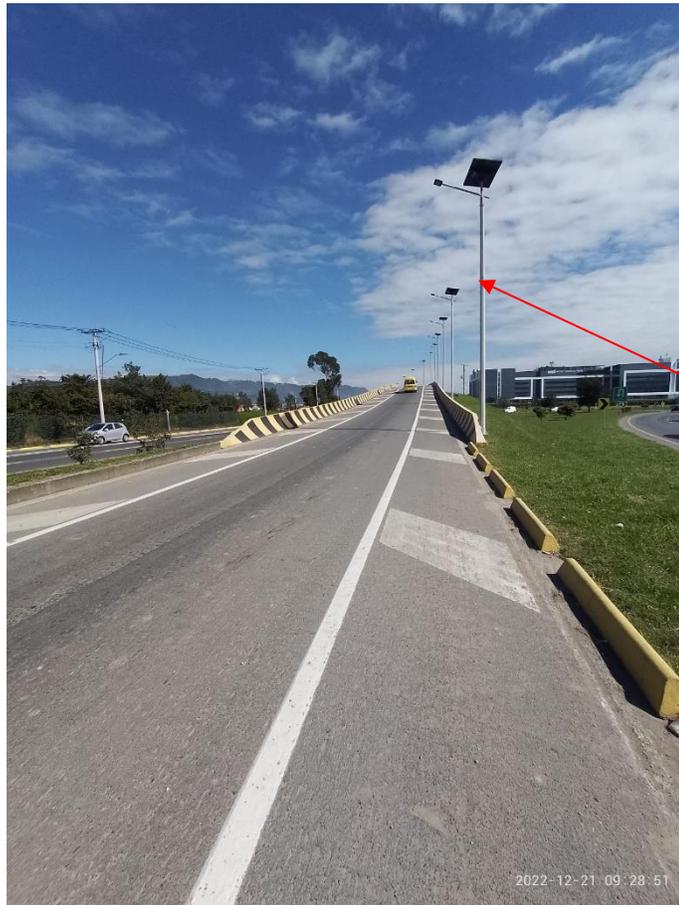
Postes de luz.

Fotografía 8. Iluminación del puente
Fuente: Sinerging S.A.S.

El puente cuenta con iluminación a un solo costado, se recomienda hacer una inspección en horas de la noche para determinar el estado y funcionamiento de la misma.

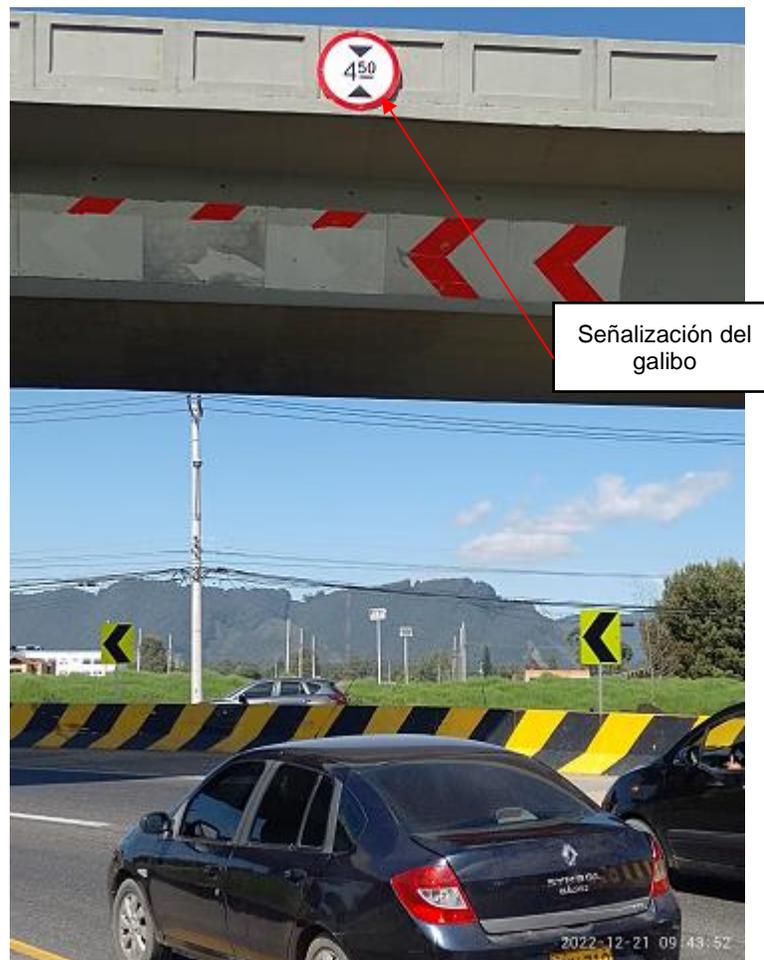
El puente cuenta con señalización con desgaste superior a normal, por lo que se recomienda limpieza y pintura

Fotografía 9. Señalización Entrada Puente Rancho JR.

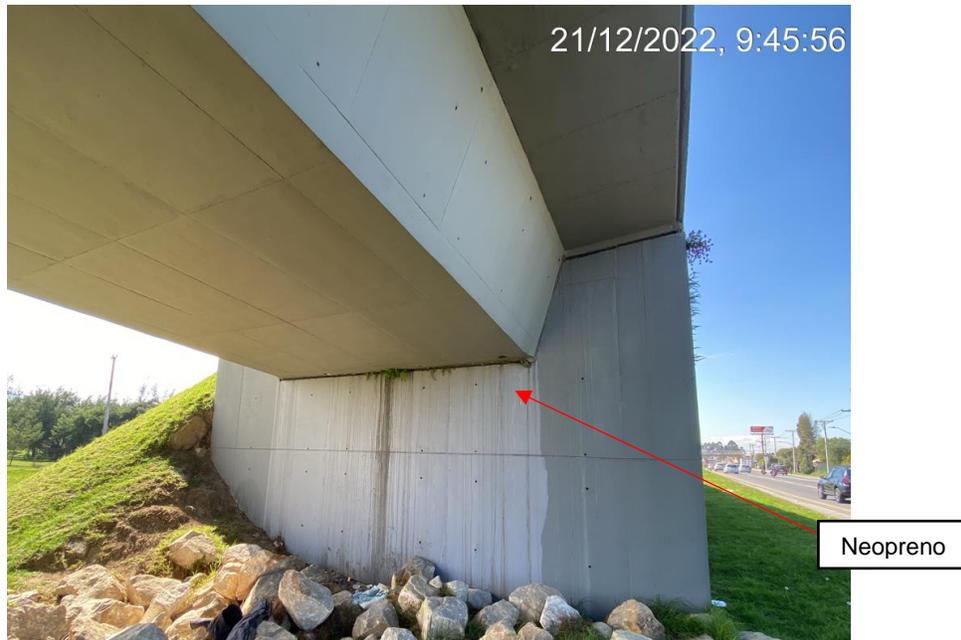
Los apoyos se encuentran en buen estado, no se evidencia fisuras.

Fotografía 10. Vista general de Neopreno en estribos eje 1
Fuente: Sinerging S.A.S.

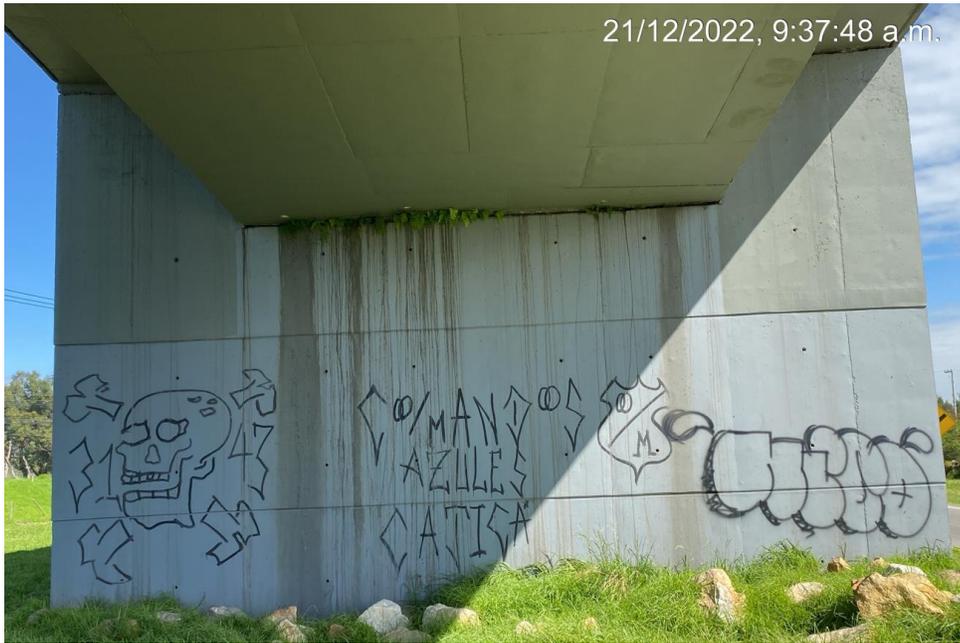
Fotografía 11. Vista general de Neopreno en estribo eje 4
Fuente: Sinerging S.A.S.

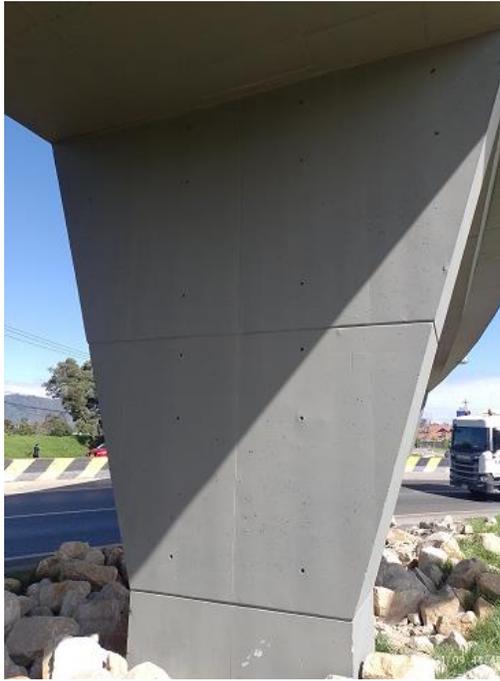
Los apoyos se encuentran en buen estado.

Fotografía 12. Vista general de apoyos en pilas
Fuente: Sinerging S.A.S.

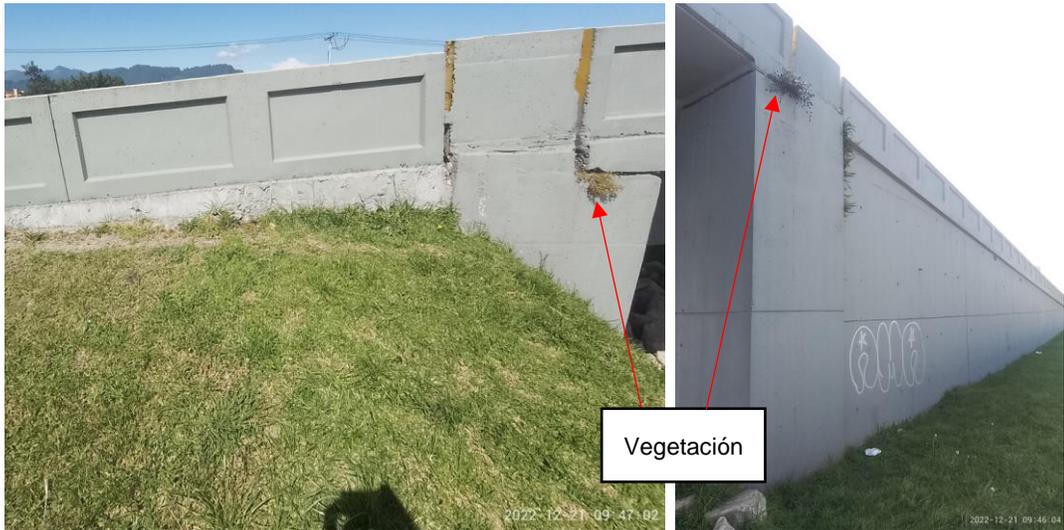
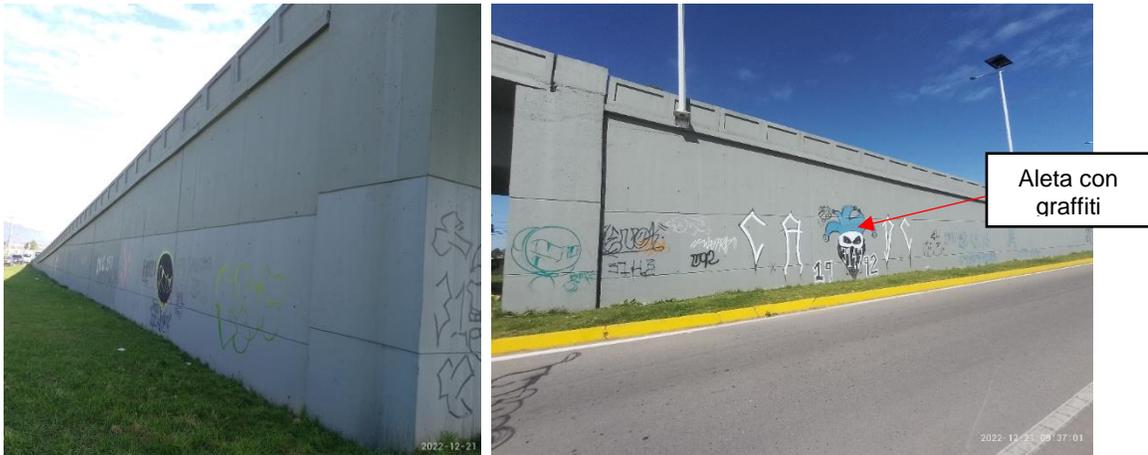
Las aletas se encuentran en buen estado, sin embargo, tiene presencia de vegetación. se recomienda limpieza.

Fotografía 13. Vista Aleta Estribo Eje 1.
Fuente: Sinerging S.A.S.

Fotografía 14. Vista Aleta Estribo Eje 4.
Fuente: Sinerging S.A.S.

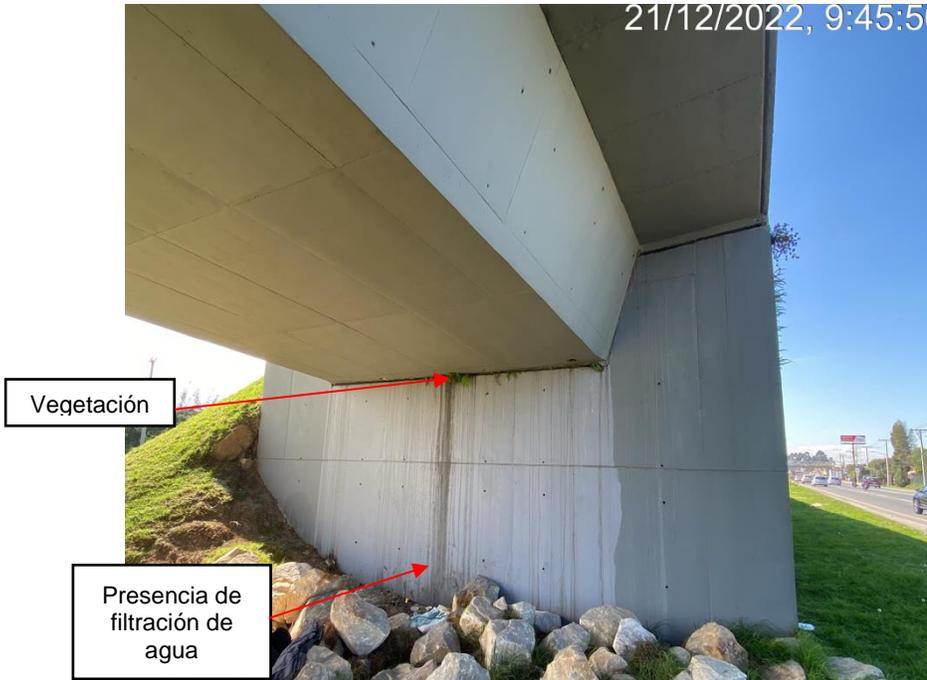
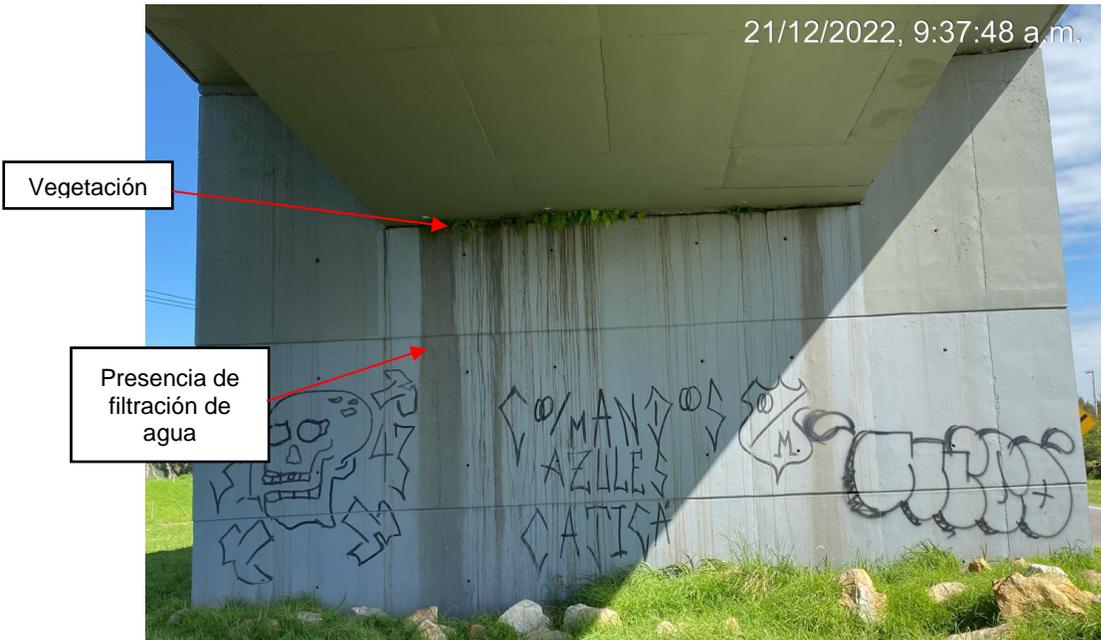
Este puente presenta ambos estribos en concreto reforzado en buenas condiciones, sin embargo, hay presencia de humedad y presencia de vegetación en ambos estribos, se recomienda limpieza.

Fotografía 15. Vista Estribo Eje 1
Fuente: Sinerging S.A.S.

Fotografía 16. Vista Estribo Eje 4
Fuente: Sinerging S.A.S.

| FORMATO PARA INSPECCIÓN VISUAL DE PUENTES Y PONTONES | | | | | | | | | | | | | | | | |
|--|---|--|---|---|---|--|--|--|--|--|--|--|--|--|---|---|
| ESTRIBOS | Diseño | Construcción | Funcionamiento | Otros | | | | | | | | | | | Los estribos del puente presentan contaminación en el concreto e infiltración por humedad.(ver fotos 15, 16) | |

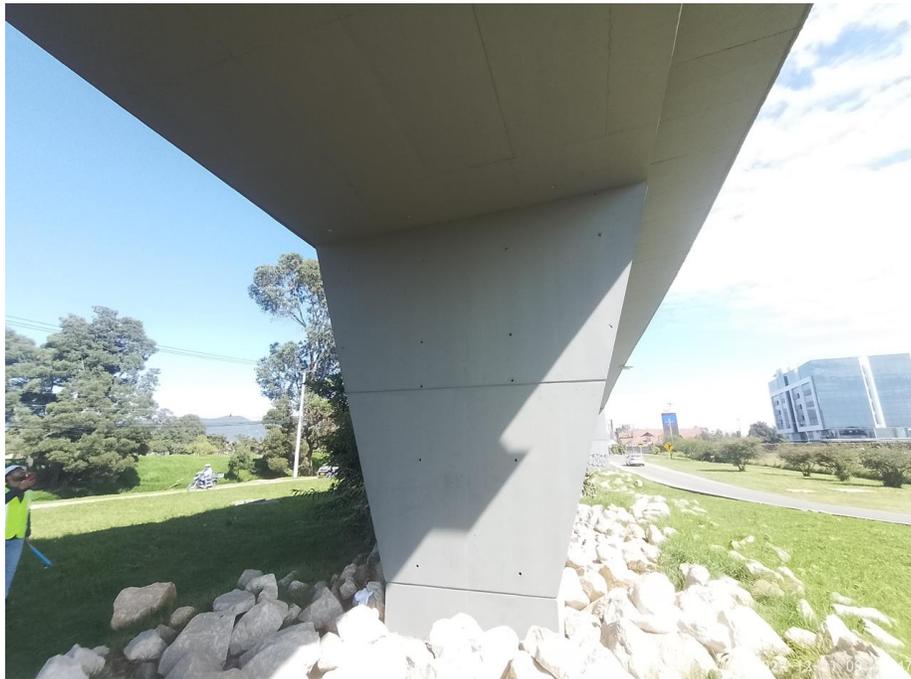
El puente consta de 4 ejes con 1 pila en los ejes 2 y 3, la columna tiene sección variable y se encuentra en buenas condiciones, no presentan ningún tipo de fisuración, hormigueros o desportillamientos.

Fotografía 17. Vista columna típica
Fuente: Sinerging S.A.S.

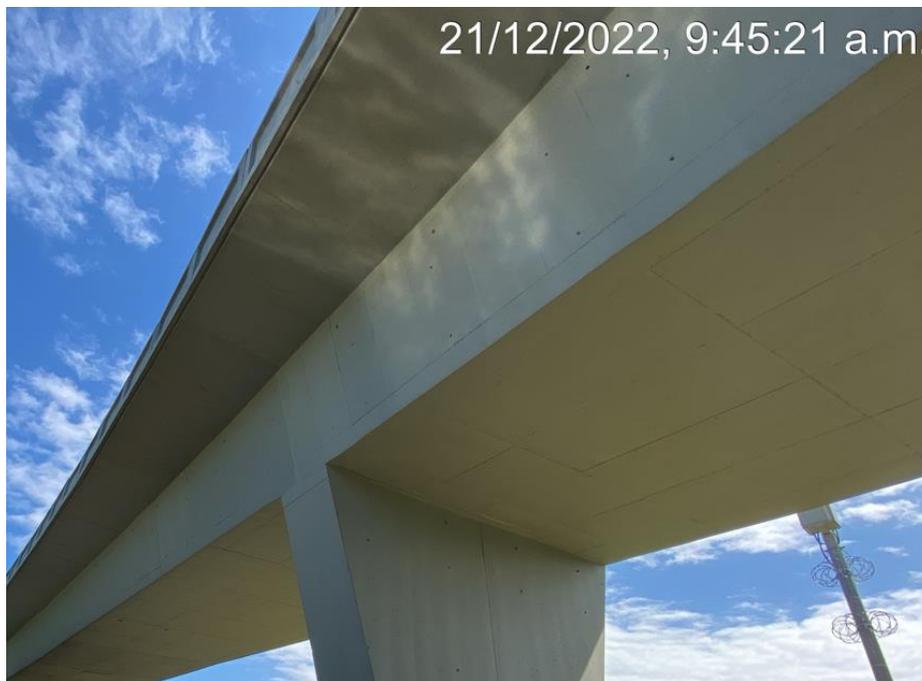
El tablero del puente presenta un desgaste normal. Presentan un comportamiento adecuado.

Fotografía 18. Vista de losa maciza
Fuente: Sinerging S.A.S.

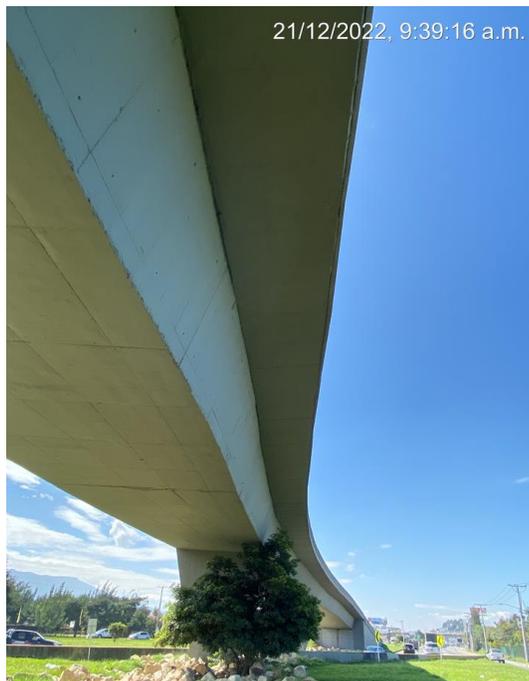
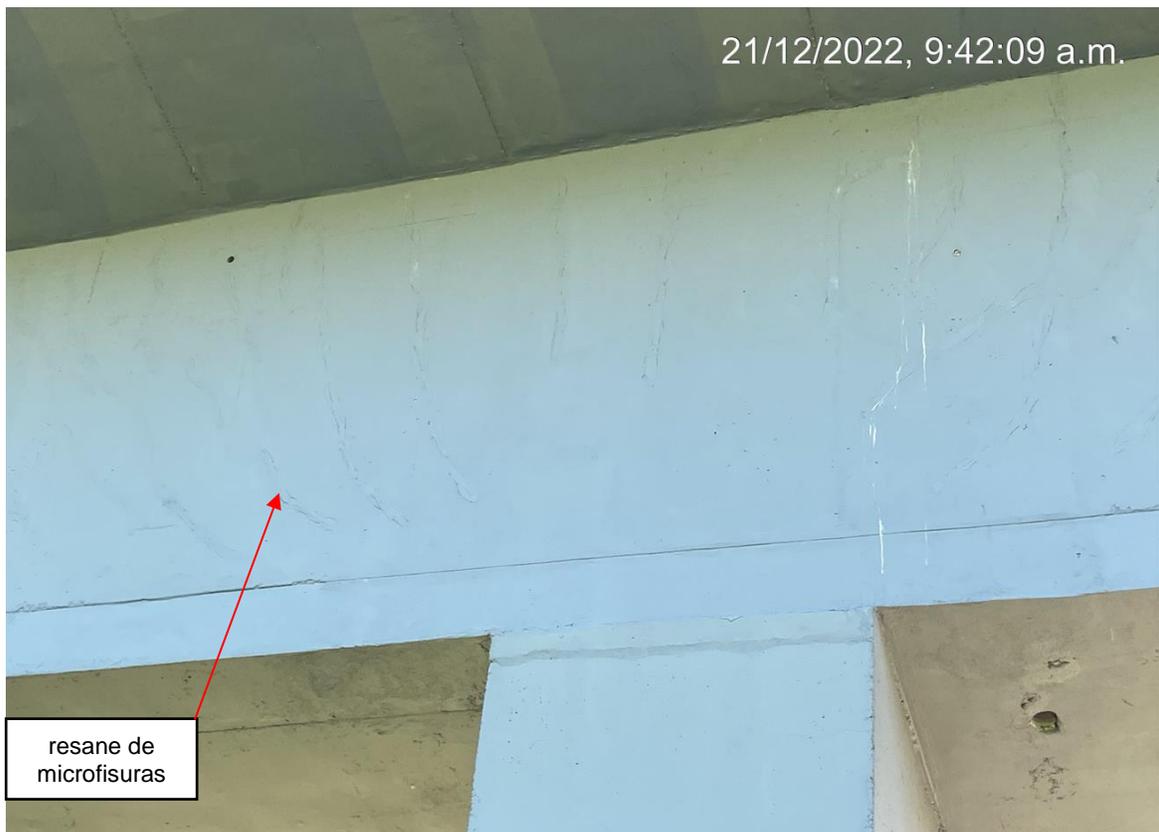
La Viga Cajón postensada de sección constante se observan resane de microfisuras en los apoyos por falla a cortante, los resanes presentan un comportamiento adecuado.

Fotografía 19. Vista General de viga cajón
Fuente: Sinerging S.A.S.

Fotografía 20. Vista General de viga cajón
Fuente: Sinerging S.A.S.
