<b>CONCESIONARIO: ACCESOS NORTE DE BOGOTÁ S.A.S.</b>

<b>VOLUMEN VIII ESTUDIOS Y DISEÑO DE ESTRUCTURAS</b>		
<b>ESTUDIOS Y DISEÑOS FASE III</b>			
<b>AFD-UF4-VIII-22-V0</b>	<b>VERSIÓN: 0</b>	<b>FECHA: DICIEMBRE/2022</b>	<b>UNIDAD FUNCIONAL 4</b>

### **3 INSPECCIÓN DE PUENTE VEHICULAR TEUSACA OCCIDENTAL**

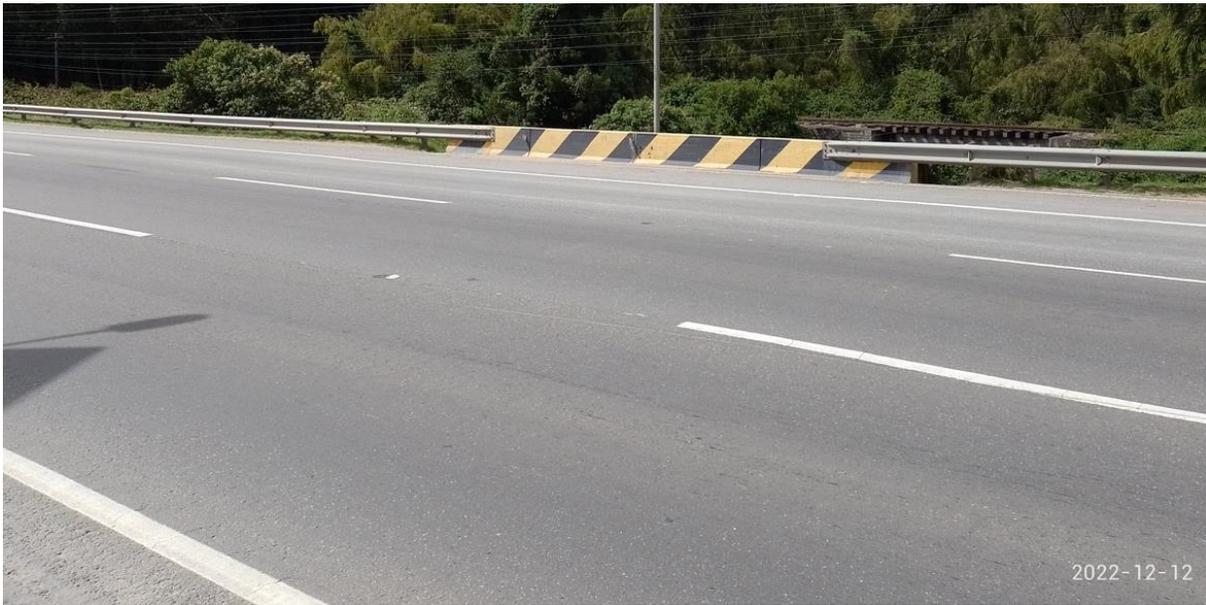
La superficie sobre el tablero del puente se observa que presenta un desgaste normal debido al tránsito de vehículos y a la diferencia de rigidez que existe entre la estructura antigua y la nueva. Se recomienda mantenimiento habitual.

Fotografía 3. Vista General superficie de asfalto  
Fuente: Sinerging S.A.S.

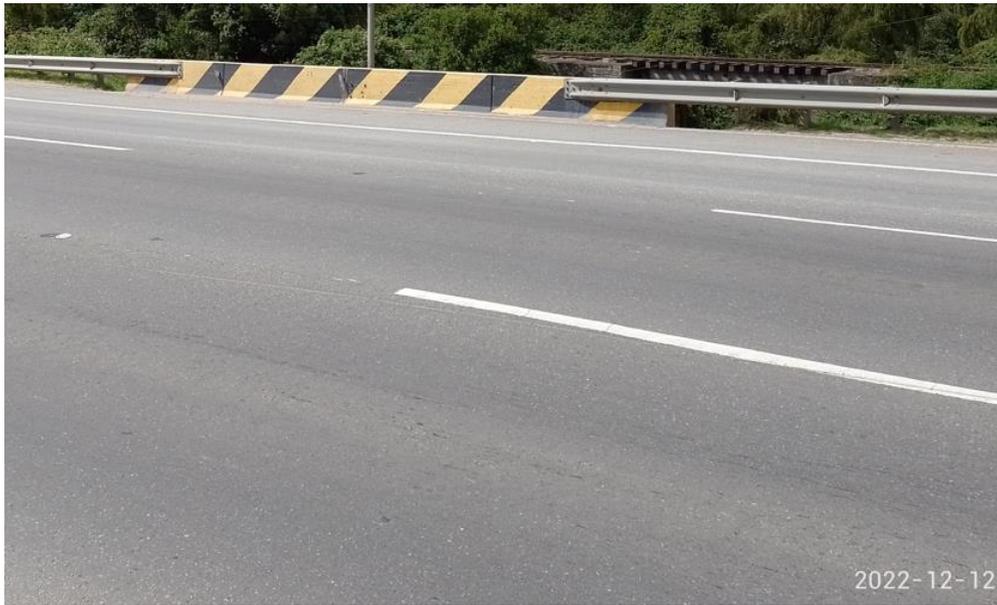
Fotografía 4. Barreras de concreto  
Fuente: Sinerging S.A.S.

Las barreras se encuentran en buenas condiciones.

BARRERAS																																																																																																																																																																																																																																																																																					
Pintura	Postes	Pasamanos	Otros																																																																																																																																																																																																																																																																																		
Las barreras estan en buen estado. (ver foto 4)

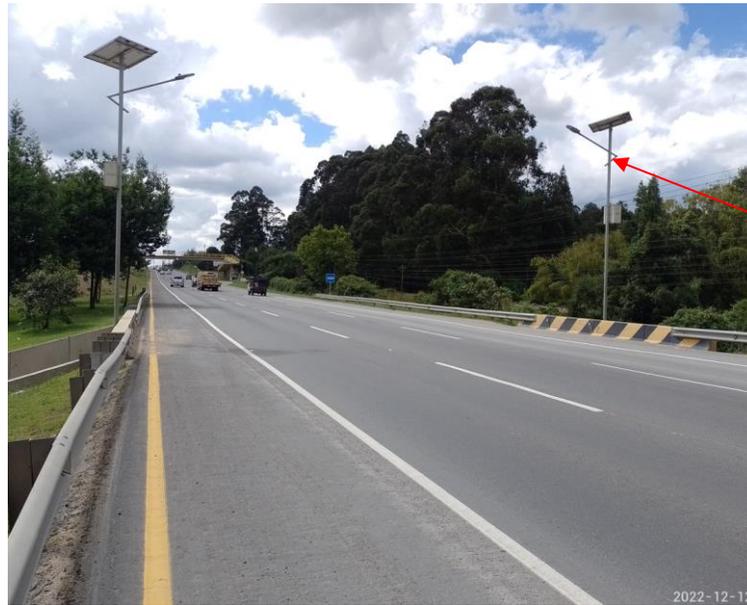
Fotografía 5. Iluminación del puente  
Fuente: Sinerging S.A.S.

ILUMINACIÓN																																																																																																																																																																																																																																																																																					
Cuenta con lamparas encargadas de la iluminación en los dos costado																																																																																																																																																																																																																																																																																					
Se recomienda una inspeccion en horas de la noche para determinar el estado y funcionamiento de la misma (ver fotos 5)

El puente cuenta con iluminación en ambos costados de la vía, se recomienda hacer una inspección en horas de la noche para determinar el estado y funcionamiento de la misma.

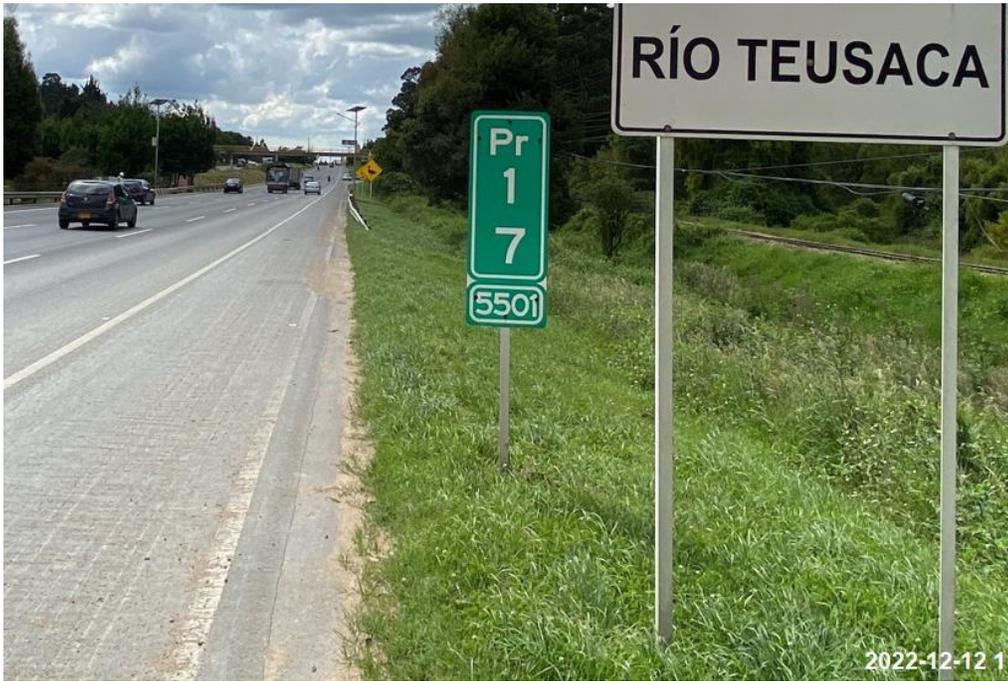
Las señales verticales se encuentran en perfecto estado, la señalización horizontal presenta un desgaste normal. En general la señalización se encuentra en buen estado, se recomienda realizar mantenimiento rutinario y de limpieza.

Fotografía 6. Señalización obstáculo que salva el puente  
 Fuente: Sinerging S.A.S.

SEÑALIZACIÓN																																																																																																																																																																																																																																																																																					
Horizontal	Vertical	Reductores	Otros																																																																																																																																																																																																																																																																																		
La señalización se encuentra en buen estado.(ver foto 6)

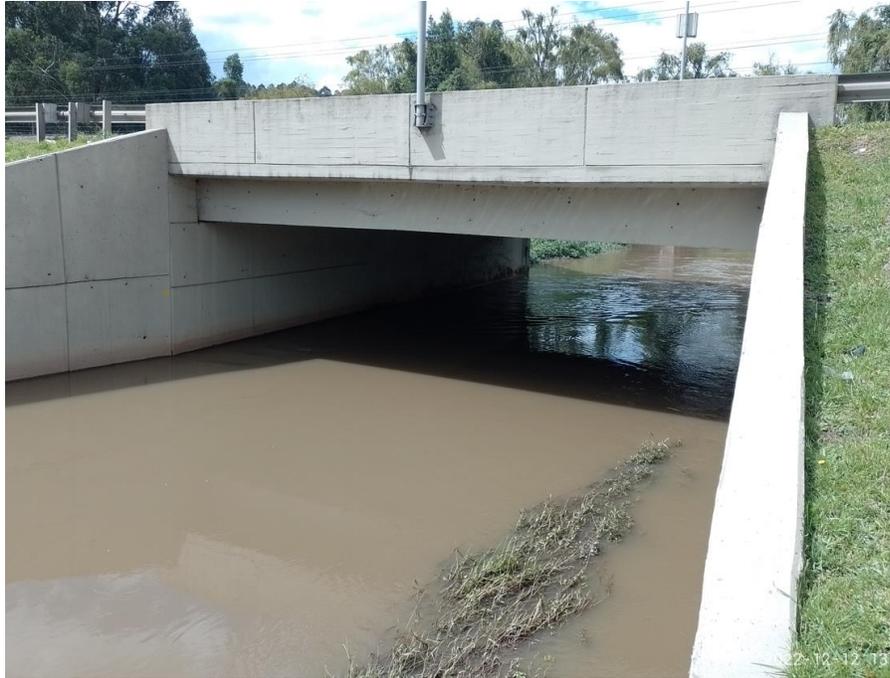
Fotografía 7. Vista general de apoyos del puente  
Fuente: Sinerging S.A.S.

o 7																																																																																																																																																																																																																																																																																					
Los apoyos se encuentran en buenas condiciones. (ver foto 7)																																																																																																																																																																																																																																																																																					
ARCOS																																																																																																																																																																																																																																																																																					
Diseño	Construcción	Funcionamiento	Otros

Se recomienda realizar la verificación de los neoprenos en cuanto a aplastamiento y cristalización en ambos estribos ya que no se pudo tener acceso por debajo del puente debido al cauce del río

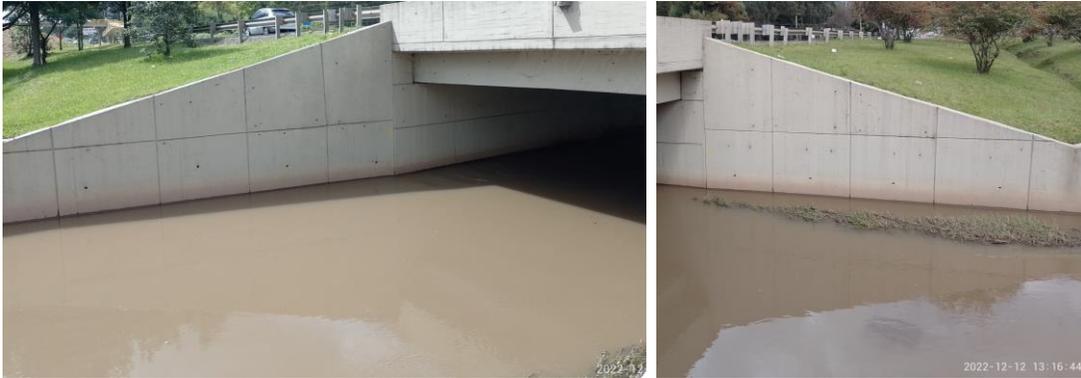
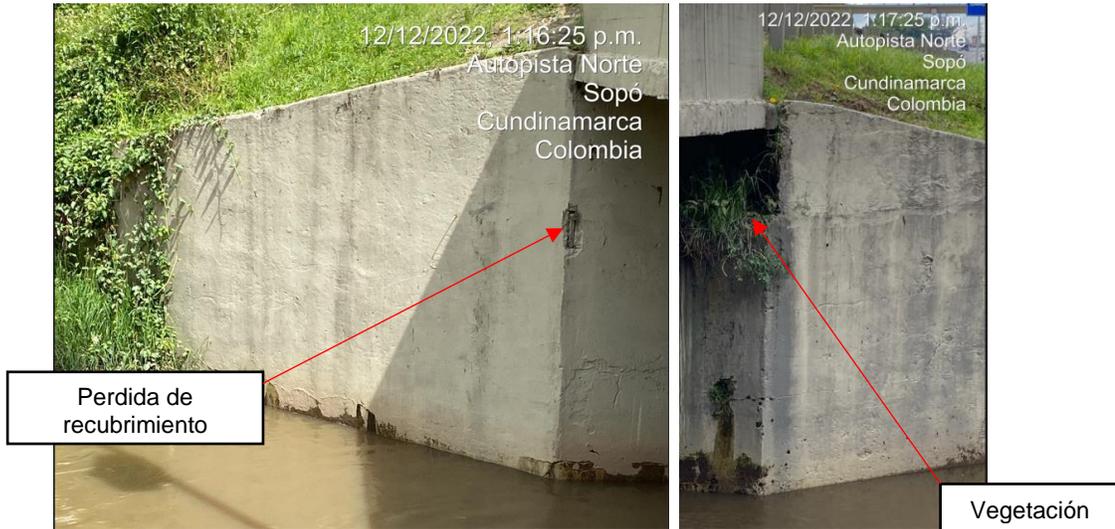
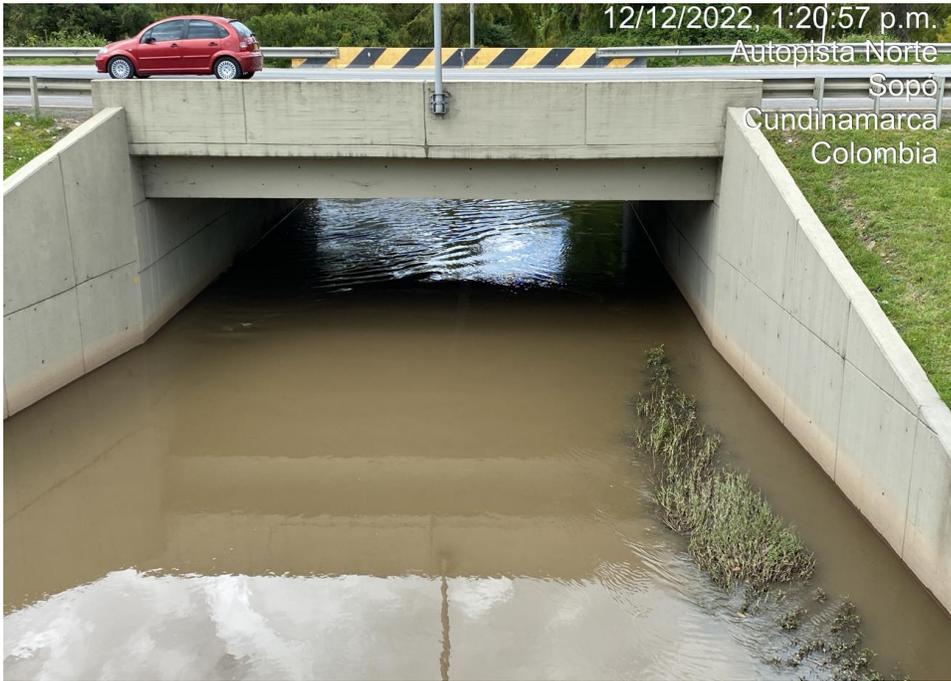
Las aletas presentan manchas por humedad, pérdida de recubrimiento de concreto y en el muro de acompañamiento se observa el crecimiento excesivo de vegetación en la zona inferior, se recomienda podar esta zona.

Fotografía 8. Vista aletas costado oriental del puente  
Fuente: Sinerging S.A.S.

Fotografía 9. Vista aletas costado occidental del puente  
Fuente: Sinerging S.A.S.

Fotografía 10. Vista muro de acompañamiento  
Fuente: Sinerging S.A.S.

Diseño	Construcción	Funcionamiento	Otros																																																																																																																																																																																																																																																																																		
		A1 IN 10,11,12																																																																																																																																																																																																																																																																																			
Las aletas presentan manchas por humedad, crecimiento de vegetación y perdida de recubrimiento. (ver fotos 8,9,10)

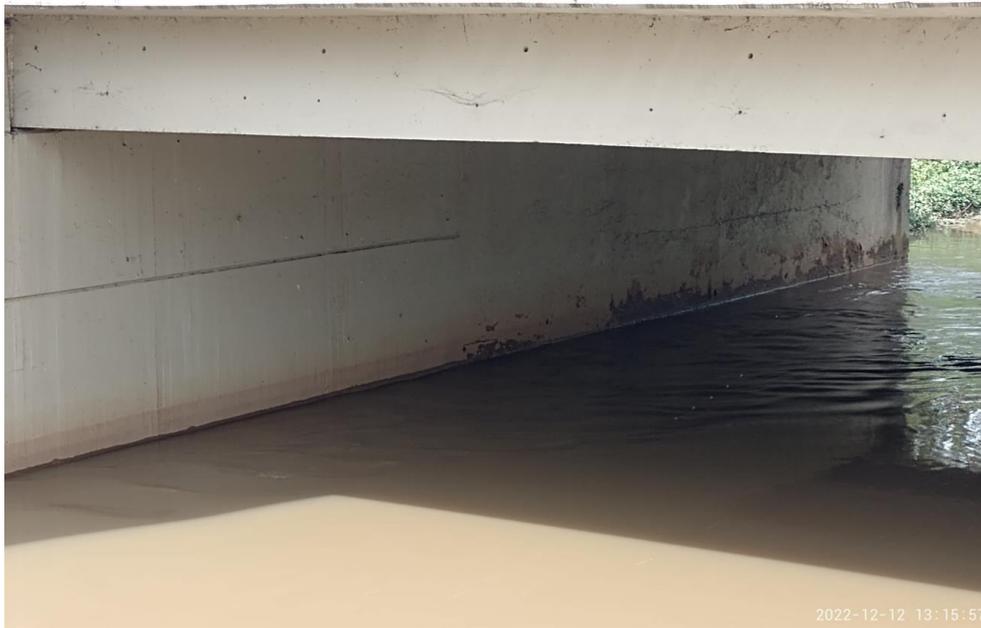
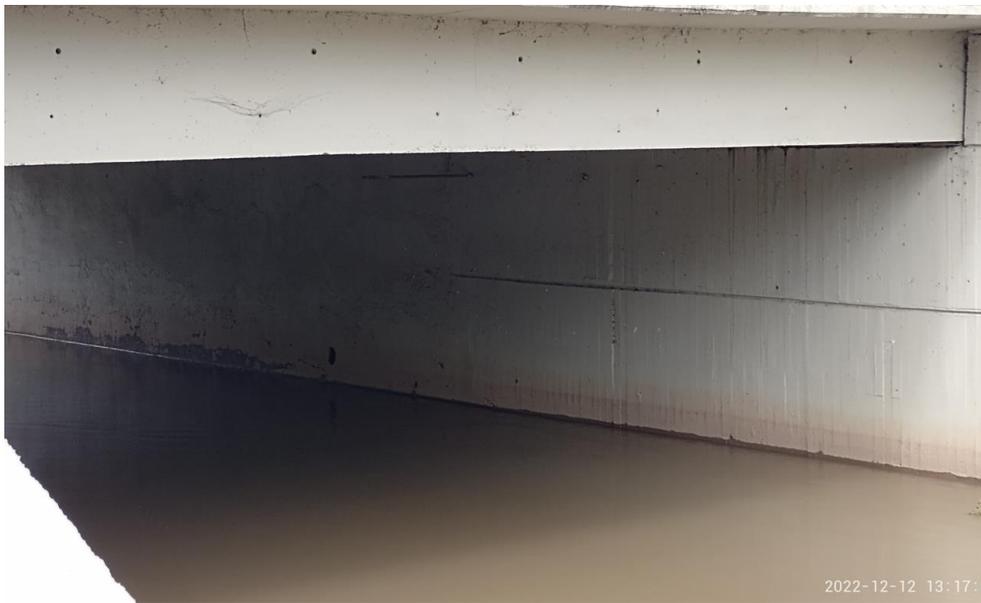
El puente presenta ambos estribos en concreto reforzado en buenas condiciones, sin embargo, hay presencia de humedad y material vegetal.

Fotografía 11. Vista estribo sur del puente  
Fuente: Sinerging S.A.S.

Fotografía 12. Vista estribo norte del puente  
Fuente: Sinerging S.A.S.

ESTRIBOS																																																																																																																																																																																																																																																																																					
Diseño	Construcción	Funcionamiento	Otros																																																																																																																																																																																																																																																																																		
		E1 E2 IN 13,14																																																																																																																																																																																																																																																																																			
Los estribos del puente presentan manchas por humedad y material vegetal.(ver fotos 11, 12)

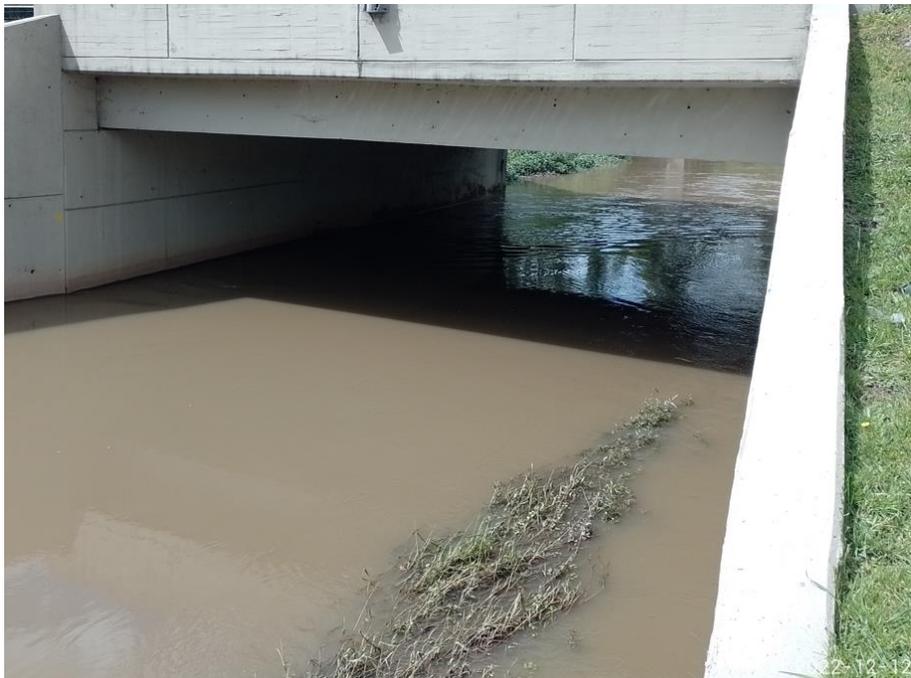
Fotografía 13. Vista general de vigas.  
Fuente: Sinerging S.A.S.

Diseño	Construcción	Funcionamiento	Otros																																																																																																																																																																																																																																																																																		
Se recomienda realizar la verificación de las vigas, observando posibles microfisuras, hormigueros o acero expuesto, ya que no se pudo tener acceso por debajo del puente debido al cauce del rio. (ver foto13)																																																																																																																																																																																																																																																																																					
RIOSTRAS

Se recomienda realizar la verificación de las vigas, observando posibles microfisuras, hormigueros o acero expuesto, ya que no se pudo tener acceso por debajo del puente debido al cauce del río

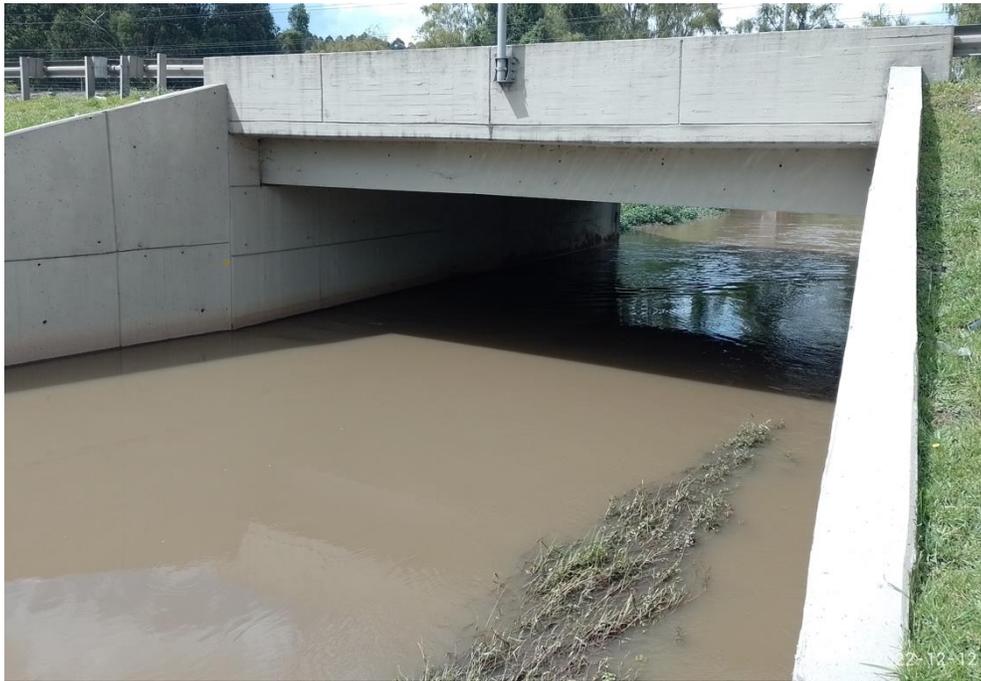
El puente salva un cauce natural (Río Teusaca), el cual presenta un nivel elevado debido a las condiciones climáticas al momento de la revisión. Sin embargo, la lámina de agua no permitió la revisión del estado de socavación ni del lecho del río.

Fotografía 14. Río Teusaca  
Fuente: Sinerging S.A.S.
