<b>CONCESIONARIO: ACCESOS NORTE DE BOGOTÁ S.A.S.</b>

<b>VOLUMEN VIII ESTUDIOS Y DISEÑO DE ESTRUCTURAS</b>		
<b>ESTUDIOS Y DISEÑOS FASE III</b>			
<b>AFD-UF4-VIII-22-V0</b>	<b>VERSIÓN: 0</b>	<b>FECHA: DICIEMBRE/2022</b>	<b>UNIDAD FUNCIONAL 4</b>

### **3 INSPECCIÓN DE PUENTE VEHICULAR TEUSACA ORIENTAL**

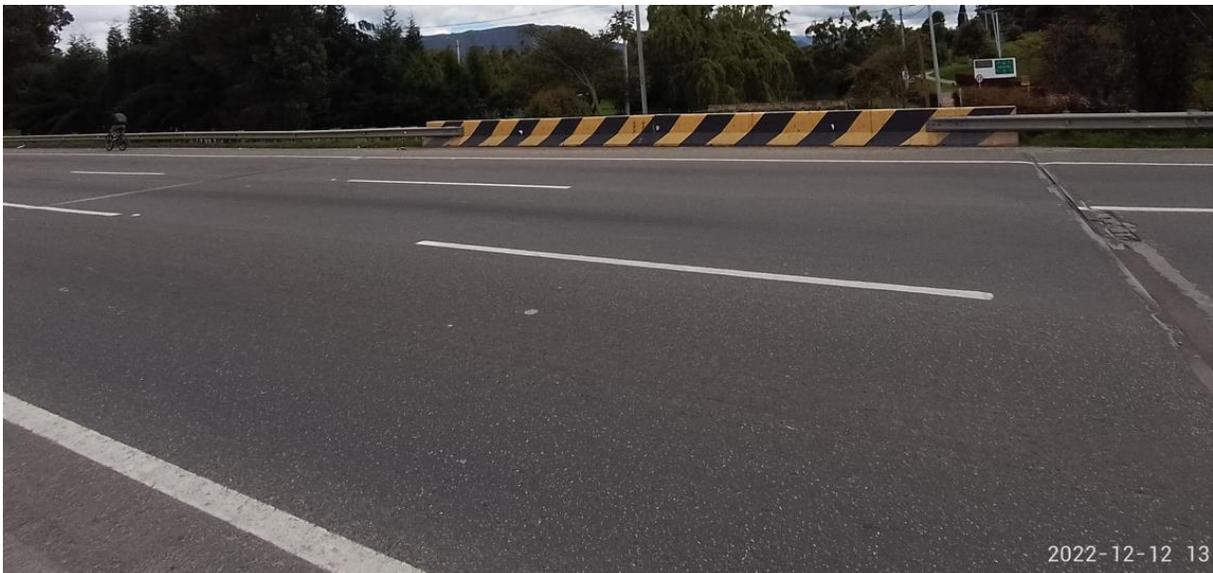
Fotografía 2. Vista General superficie de asfalto  
Fuente: Sinerging S.A.S.

La superficie sobre el tablero del puente se observa en buen estado.

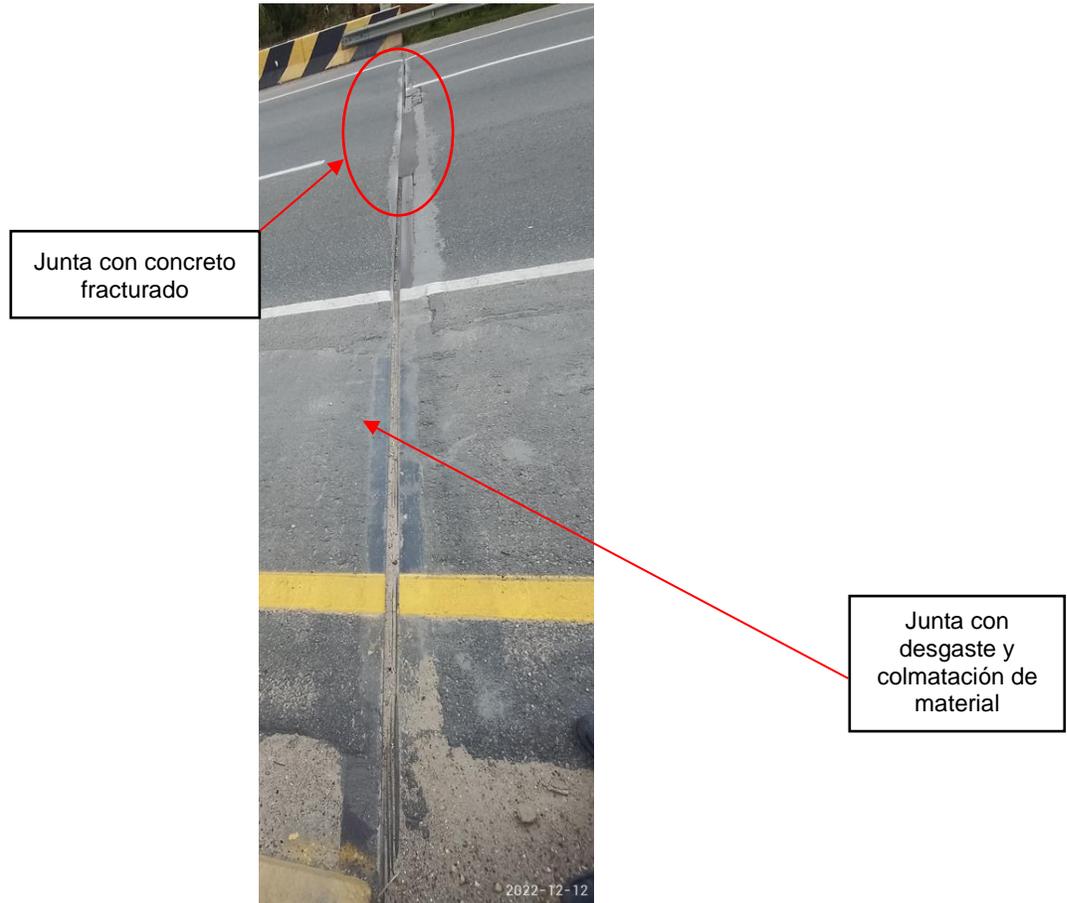
Fotografía 3. Vista junta estribo sur  
Fuente: Sinerging S.A.S.

El intercambiador presenta juntas de sello fijo de neopreno en sus dos estribos, las dilataciones se observan con colmatación de material granular y en el estribo sur se ve un perfil facturado y guardacantos con desportillamiento se recomienda reparación.

- Se debe realizar la reparación de la junta del estribo sur
- Se recomienda verificar periódicamente el funcionamiento de las luminarias.
- Se recomienda realizar mantenimiento rutinario. (Lavado, limpieza de drenajes, bordillos, juntas, barandas, placa, aletas, pilas y estribos)
- La próxima Inspección Principal se recomienda realizarla en un (1) año.

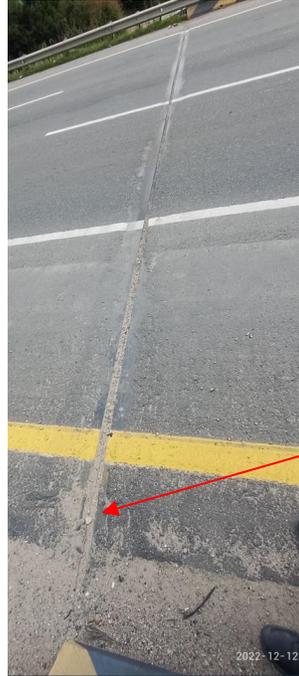
Fotografía 5. Vista junta estribo norte  
Fuente: Sinerging S.A.S.

Junta con  
colmatación de  
material  
granular

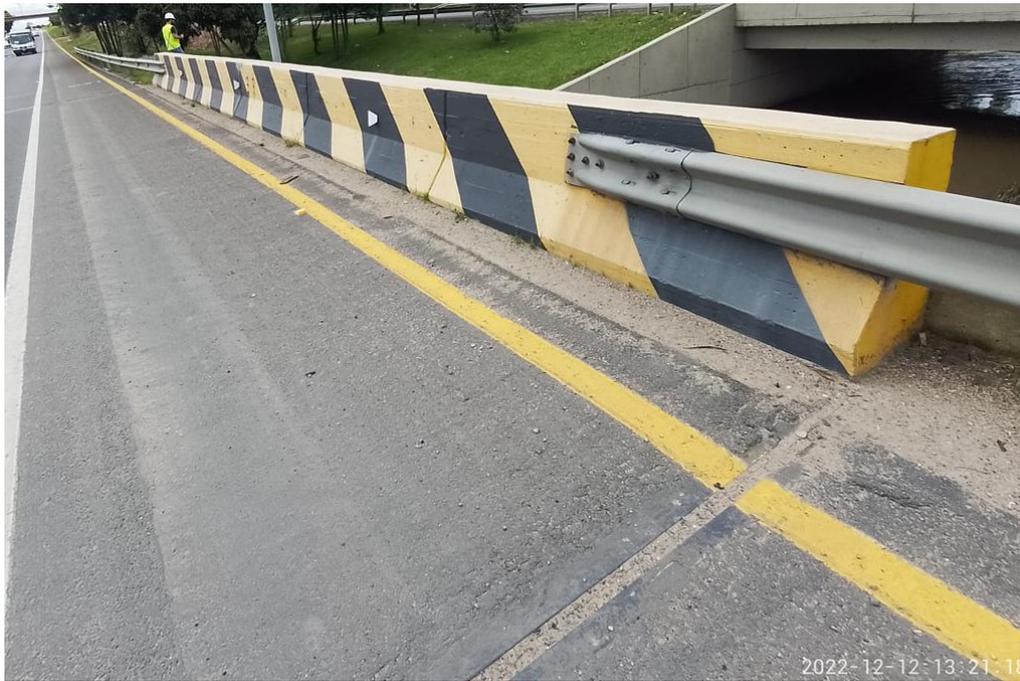
Fotografía 6. Barreras de concreto  
Fuente: Sinerging S.A.S.

Las barreras se encuentran en buenas condiciones, se recomienda limpieza.

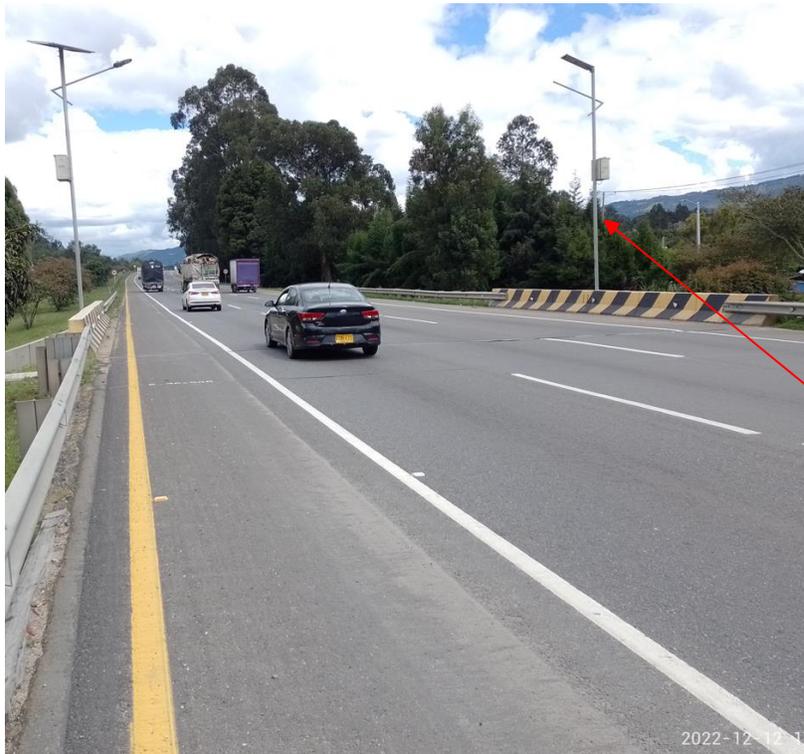
Fotografía 7. Iluminación del puente  
Fuente: Sinerging S.A.S.

El puente cuenta con iluminación en ambos costados de la vía, se recomienda hacer una inspección en horas de la noche para determinar el estado y funcionamiento de la misma.

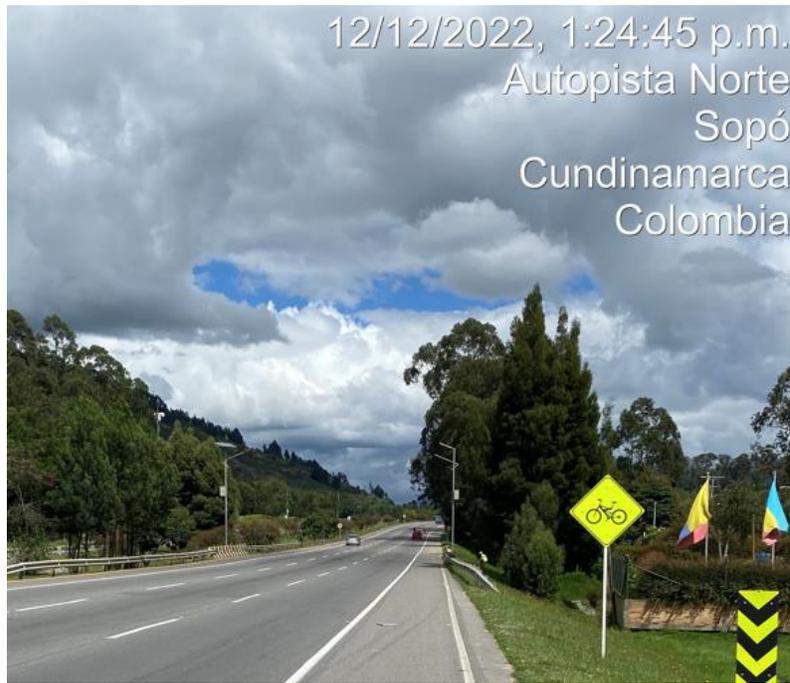
Fotografía 8. Señalización en la entrada del puente  
Fuente: Sinerging S.A.S.

Las señales verticales se encuentran en perfecto estado, la señalización horizontal presenta un desgaste normal. En general la señalización se encuentra en buen estado, se recomienda realizar mantenimiento rutinario y de limpieza.

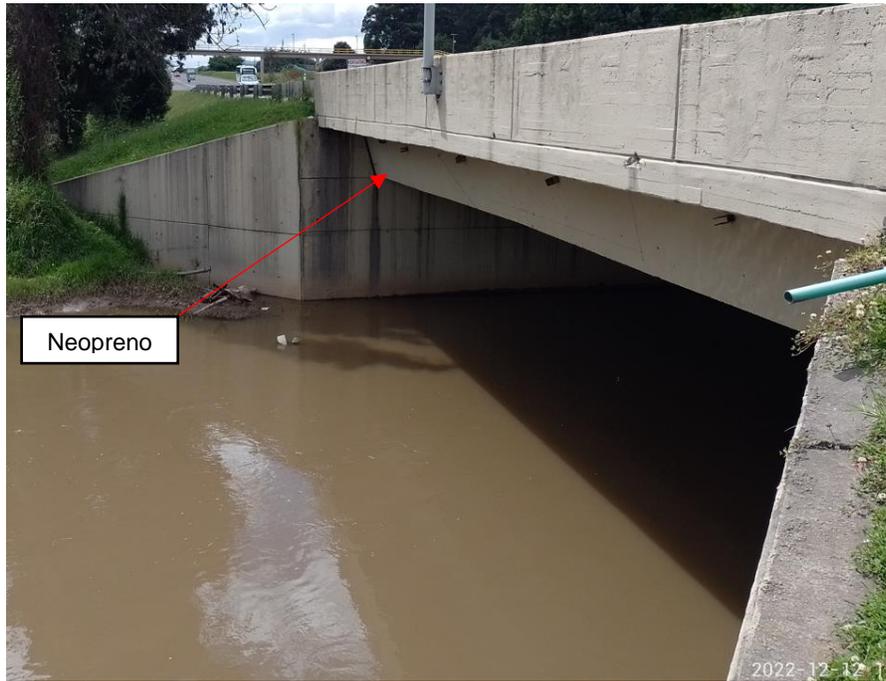
Fotografía 9. Vista general de apoyos en estribo  
Fuente: Sinerging S.A.S.

Se recomienda realizar la verificación de los neoprenos en cuanto a aplastamiento y cristalización en ambos estribos ya que no se pudo tener acceso por debajo del puente debido al cauce del río

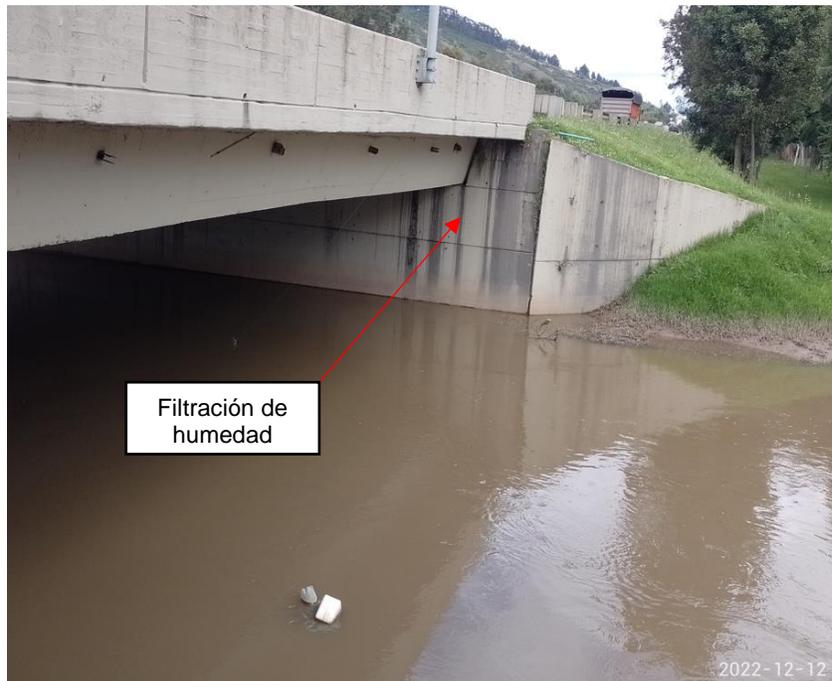
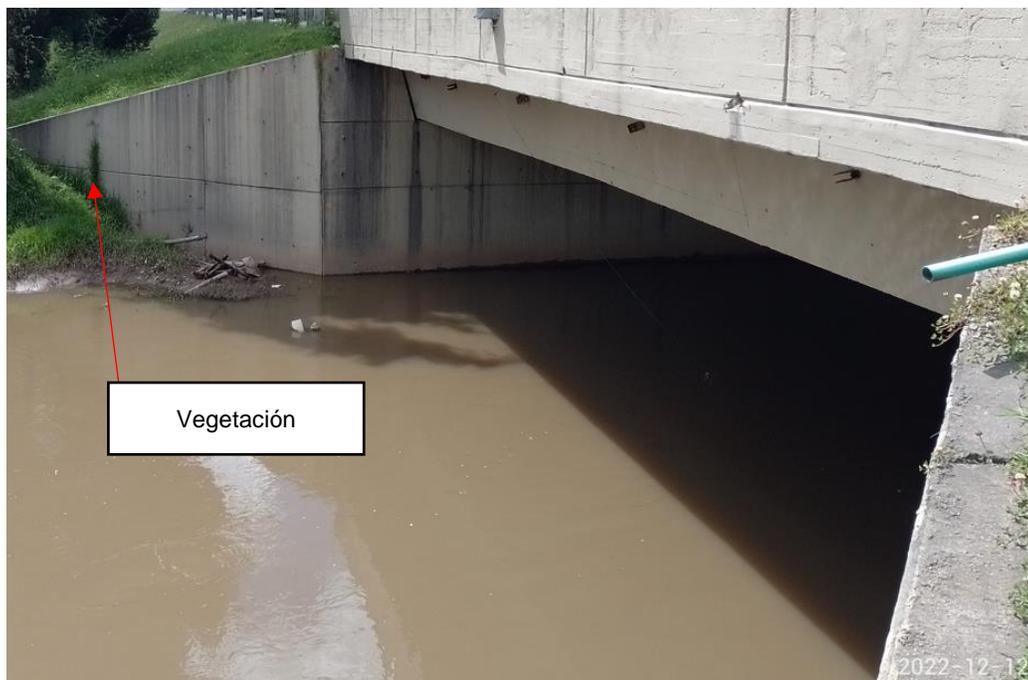
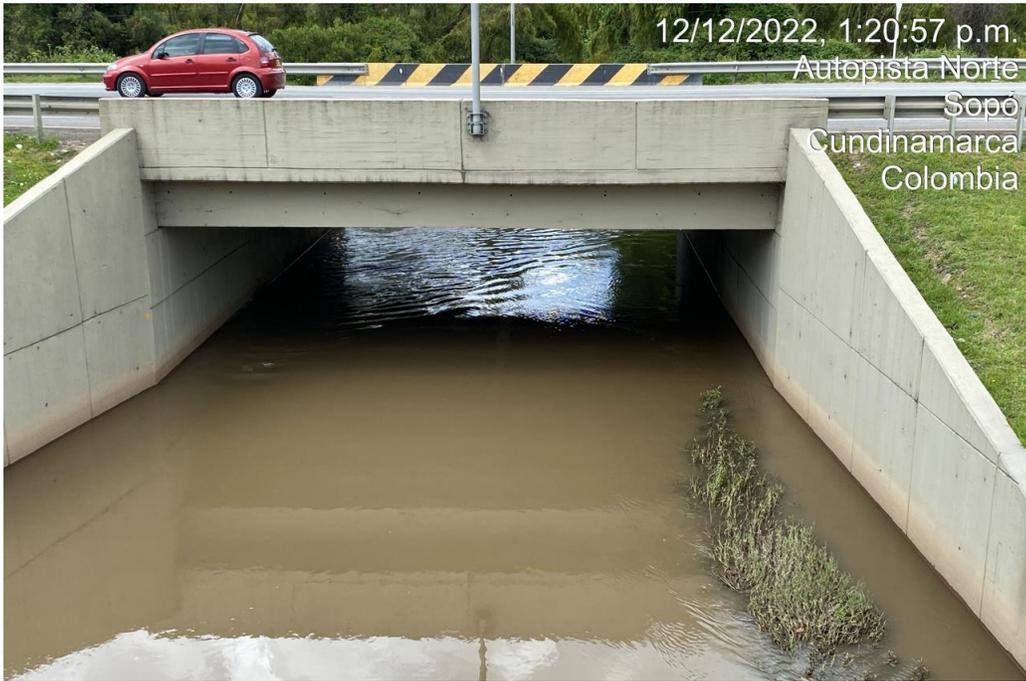
Las aletas presentan manchas por humedad, en el muro de acompañamiento se observa el crecimiento excesivo de vegetación en la zona inferior, se recomienda podar esta zona.

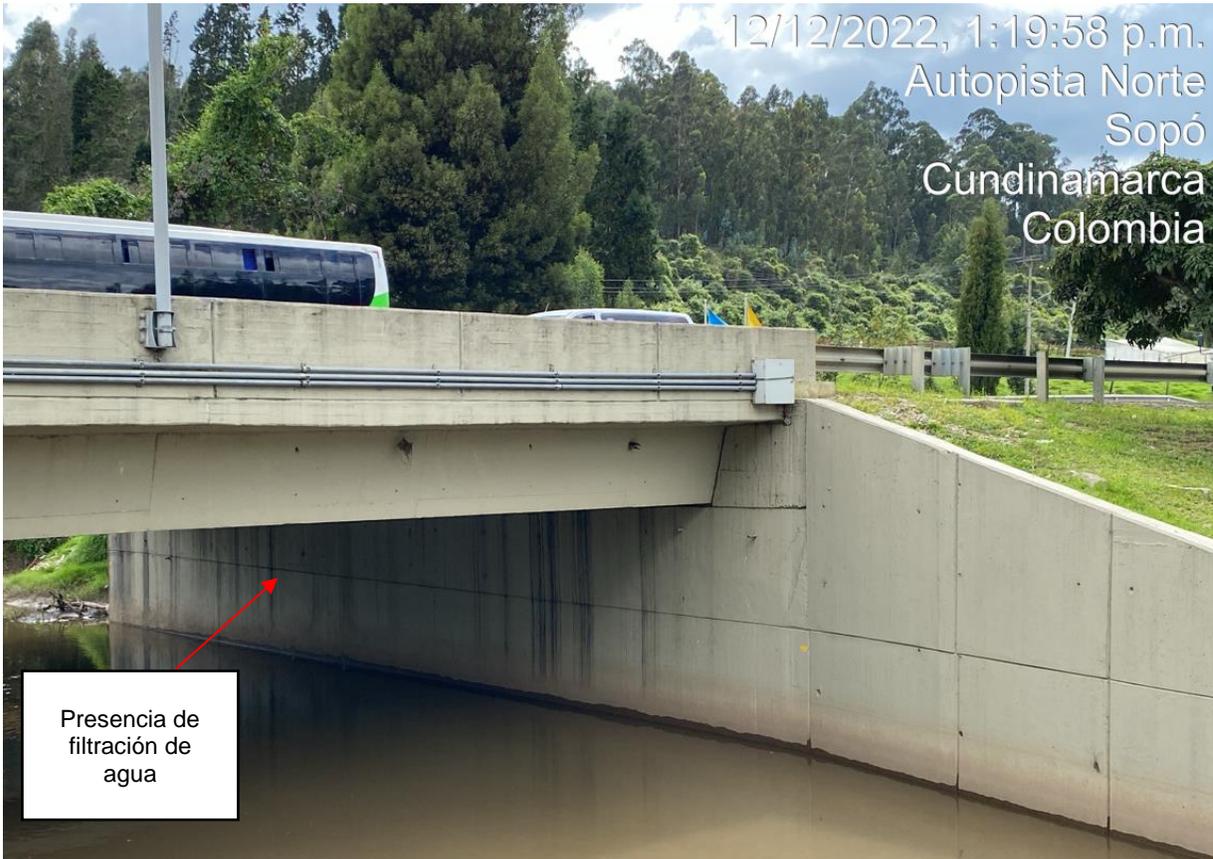
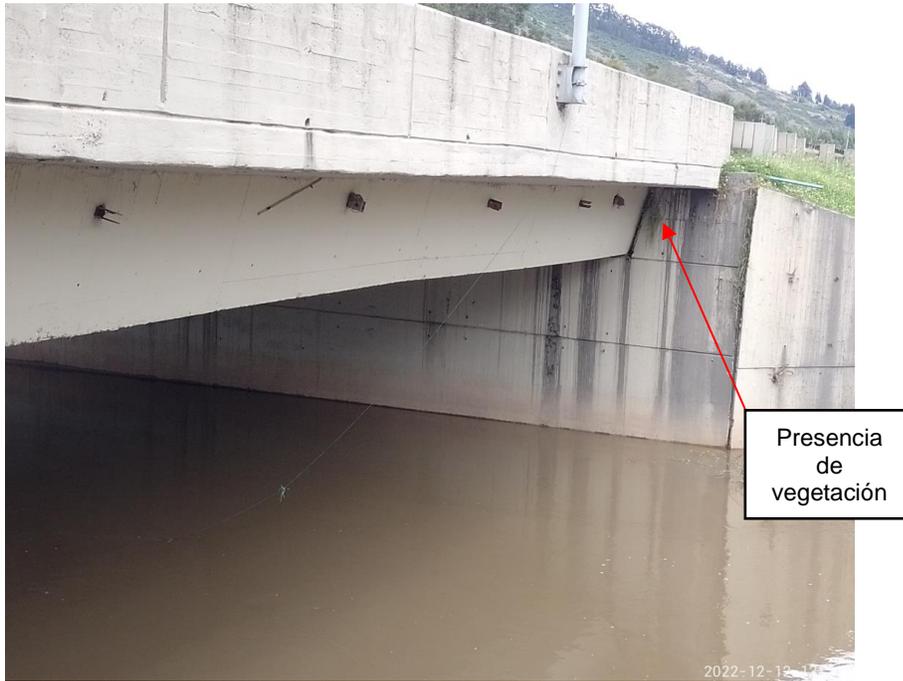
Este puente presenta ambos estribos en concreto reforzado en buenas condiciones, sin embargo, hay presencia de humedad y material vegetal.

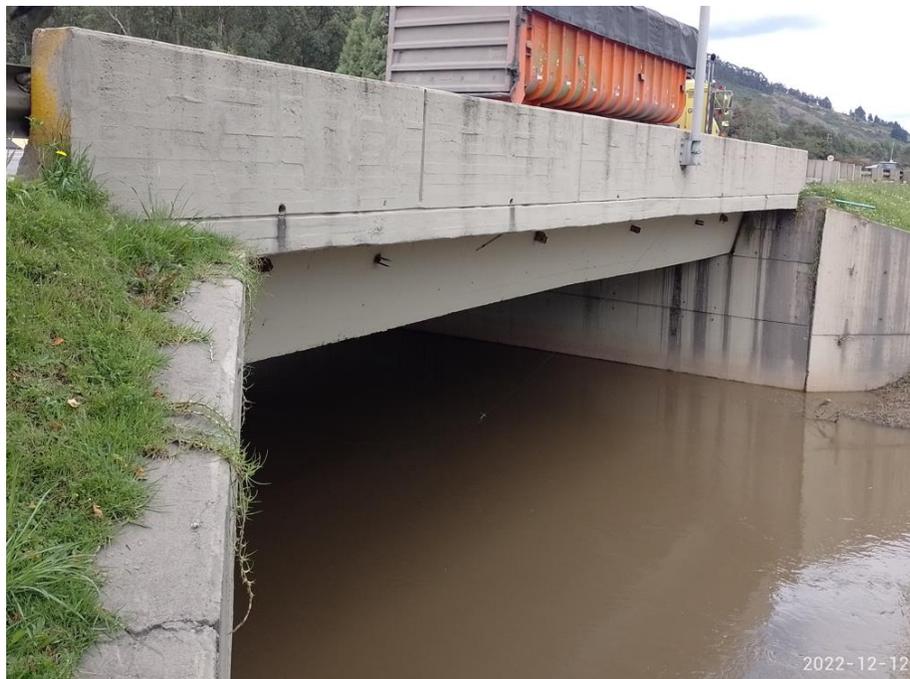
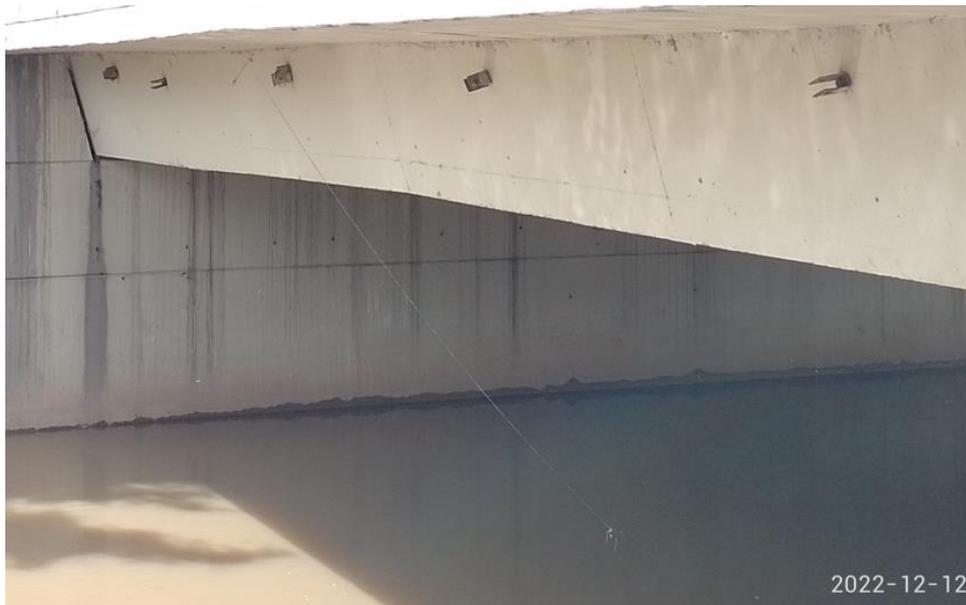
Debido al cauce no se pudo realizar la inspección visual de las vigas internas.

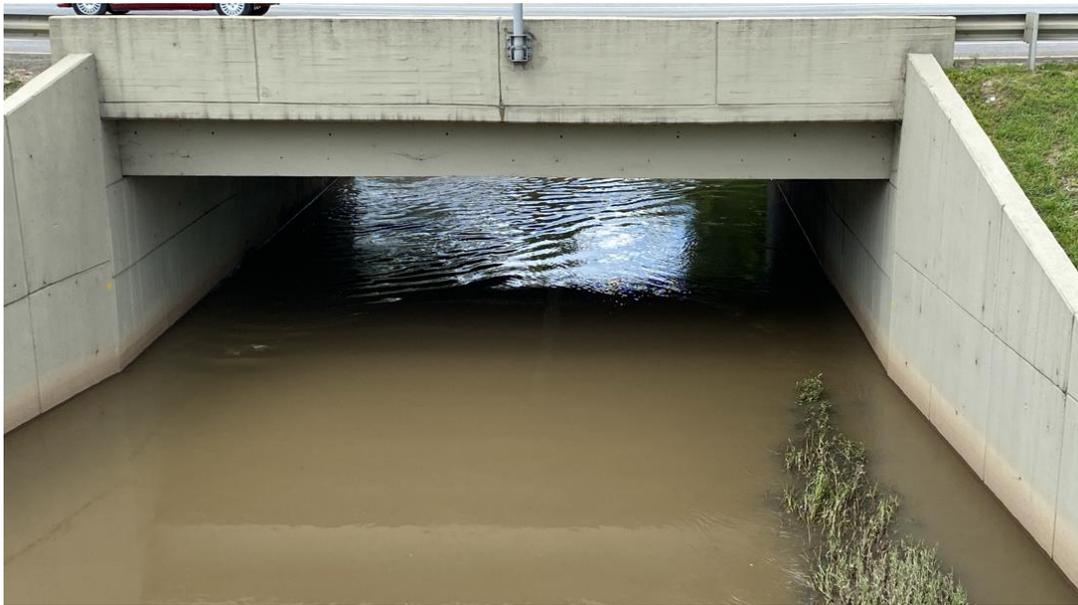
Fotografía 17. Río Teusaca  
Fuente: Sinerging S.A.S.

El puente salva un cauce natural (Río Teusaca), el cual presenta un nivel elevado debido a las condiciones climáticas al momento de la revisión.
